Título: Fragilização da Martensita Revenida no Aço SAE 4140

Monografia apresentada ao Curso de Engenharia de Materiais e Manufatura, da Escola de Engenharia de São Carlos da Universidade de São Paulo, como parte dos requisitos para obtenção do título de Engenheiro de Materiais e Manufatura.

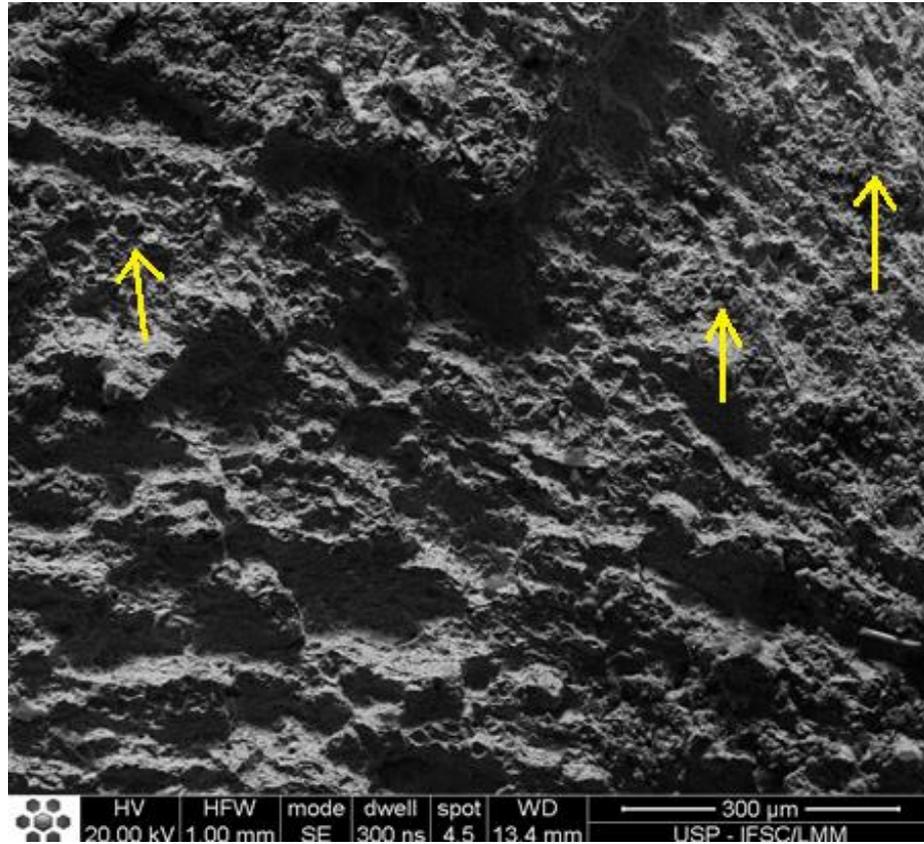
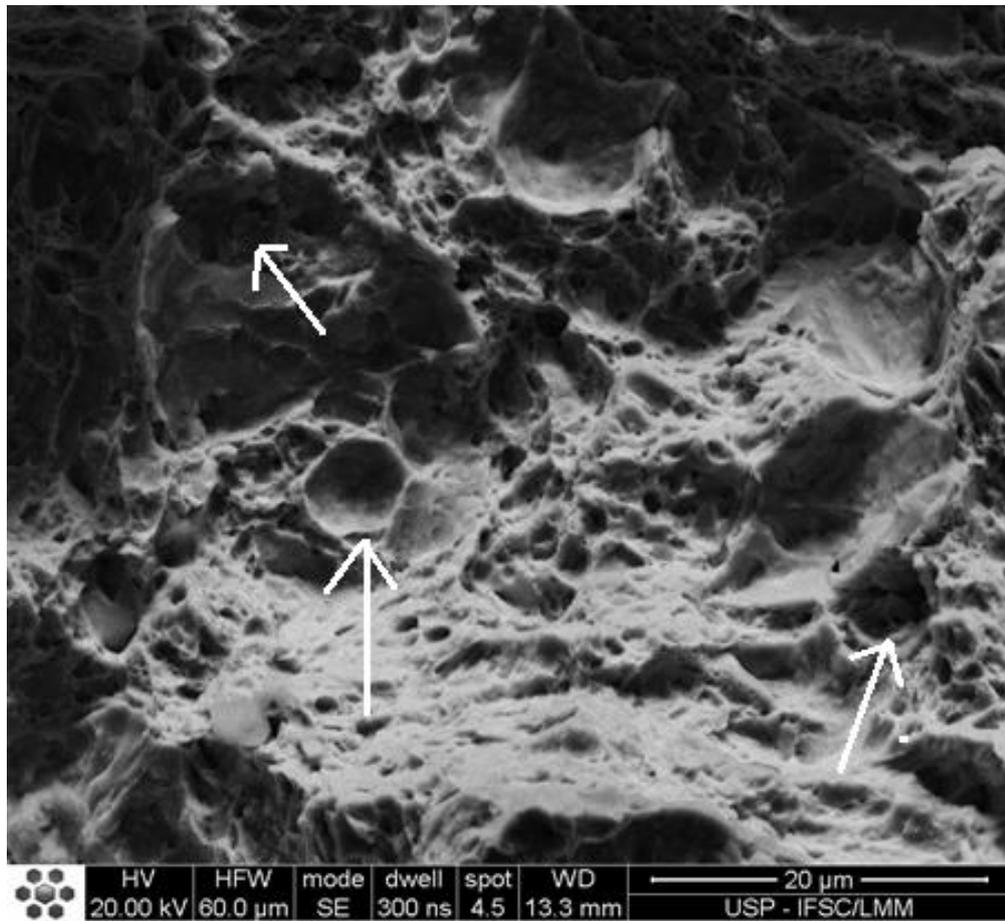
Figura 36 - Superfície de fratura do corpo de prova revenido à 450°C, micromecanismo predominantemente transgranular, indicado pelas deformações plásticas (setas amarelas).

Figura 37 – Detalhe da superfície do corpo de prova revenido à 450°C. As setas indicam alvéolos com grande deformação plástica: micromecanismo alveolar de fratura (micromecanismo de alta energia).

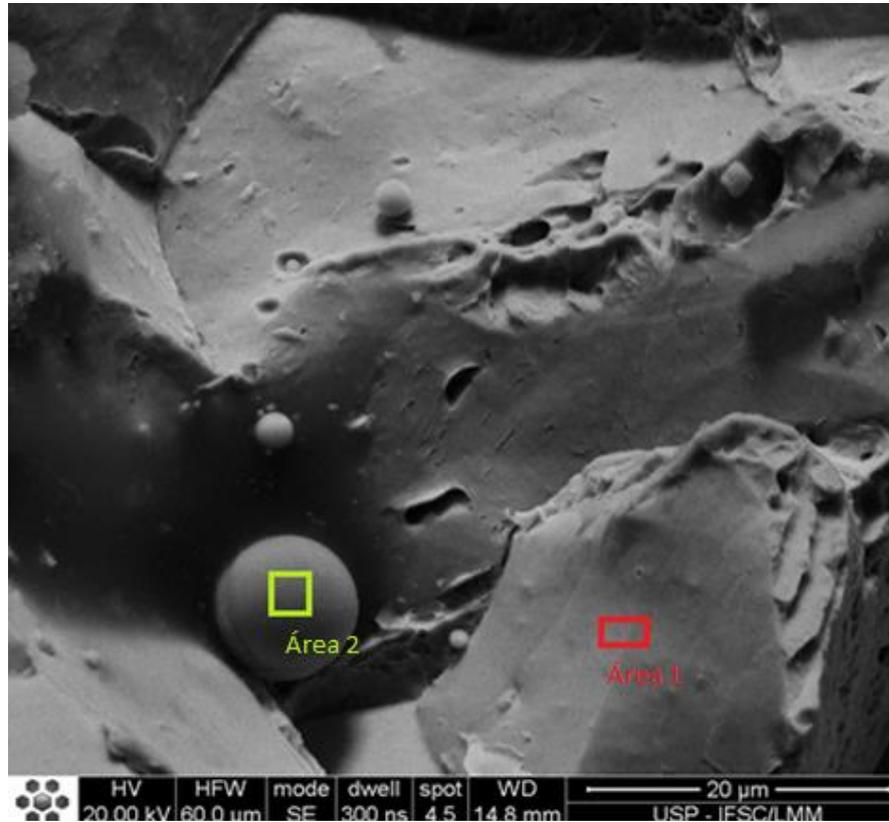
Figura 38 - Inclusão esférica na superfície de fratura do corpo de prova revenido à 300°C

Obteve-se ainda, a imagem de uma inclusão esférica (figura 38) no meio da matriz do aço SAE 4140, foi realizado ainda o EDS para essa inclusão, as regiões utilizadas para obter o espectro foram destacadas na figura 38 (área 1 sendo o retângulo vermelho na matriz, e a área 2 sendo o retângulo verde na inclusão), obteve-se os seguintes espectros:

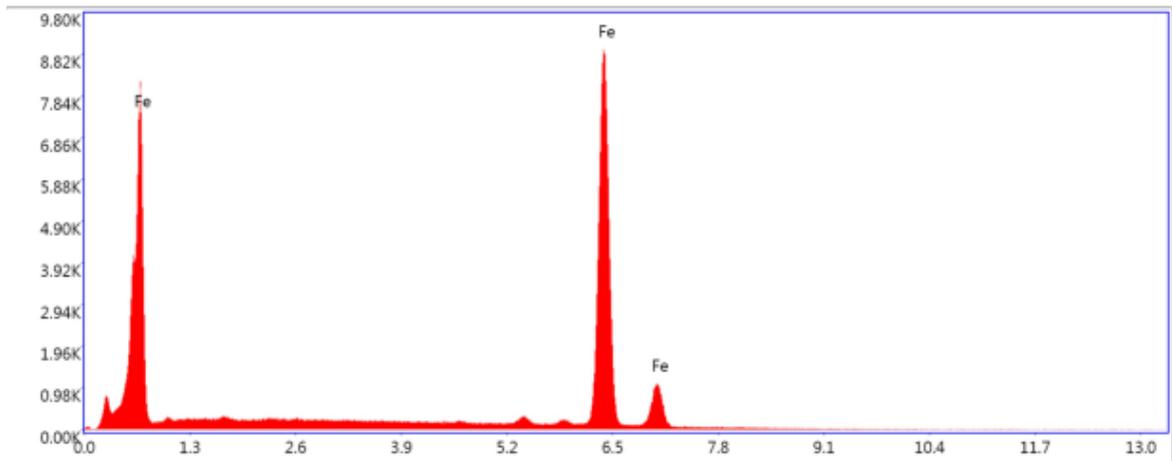
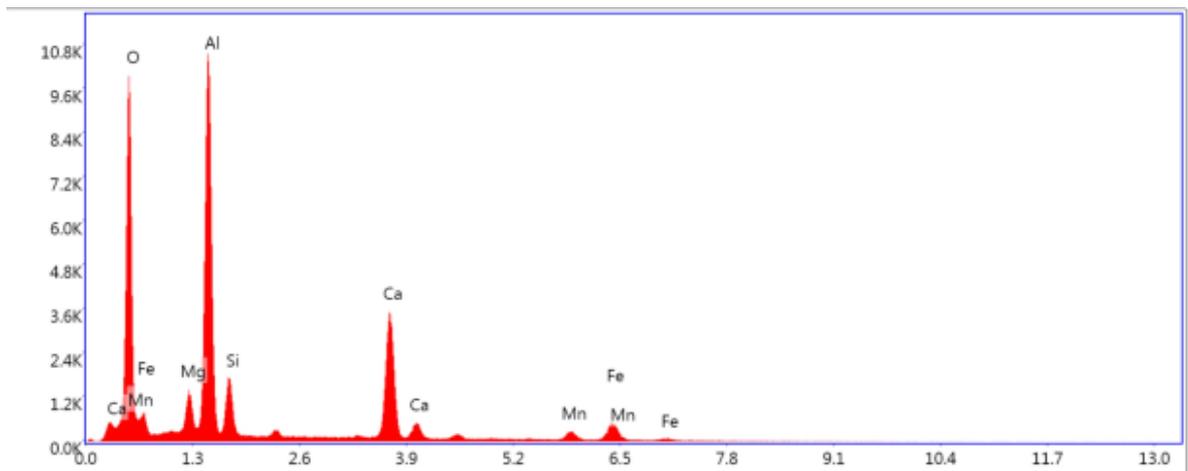
Da imagem 39, observa-se que a composição da matriz, que como esperado para um aço, é ferrítica. A imagem 40 mostra a composição da inclusão observada na imagem 36, nota-se que se trata possivelmente de uma alumina modificada pelo tratamento cálcio-silício, gerando assim um cálcio aluminato. A presença de inclusões, bem como carbonetos de forma esférica ou em bastonetes podem ser os responsáveis pelo micromecanismo alveolar (*dimples*) observado na amostra revenida à 450°C (figura 35).
