**Teste Piloto da Remediação por Redução Química
In Situ em Área Impactada por Compostos
Orgânicos Clorados**

**MONOGRAFIA DE TRABALHO DE FORMATURA
(TF/08/43)**

**SÃO PAULO
2008**

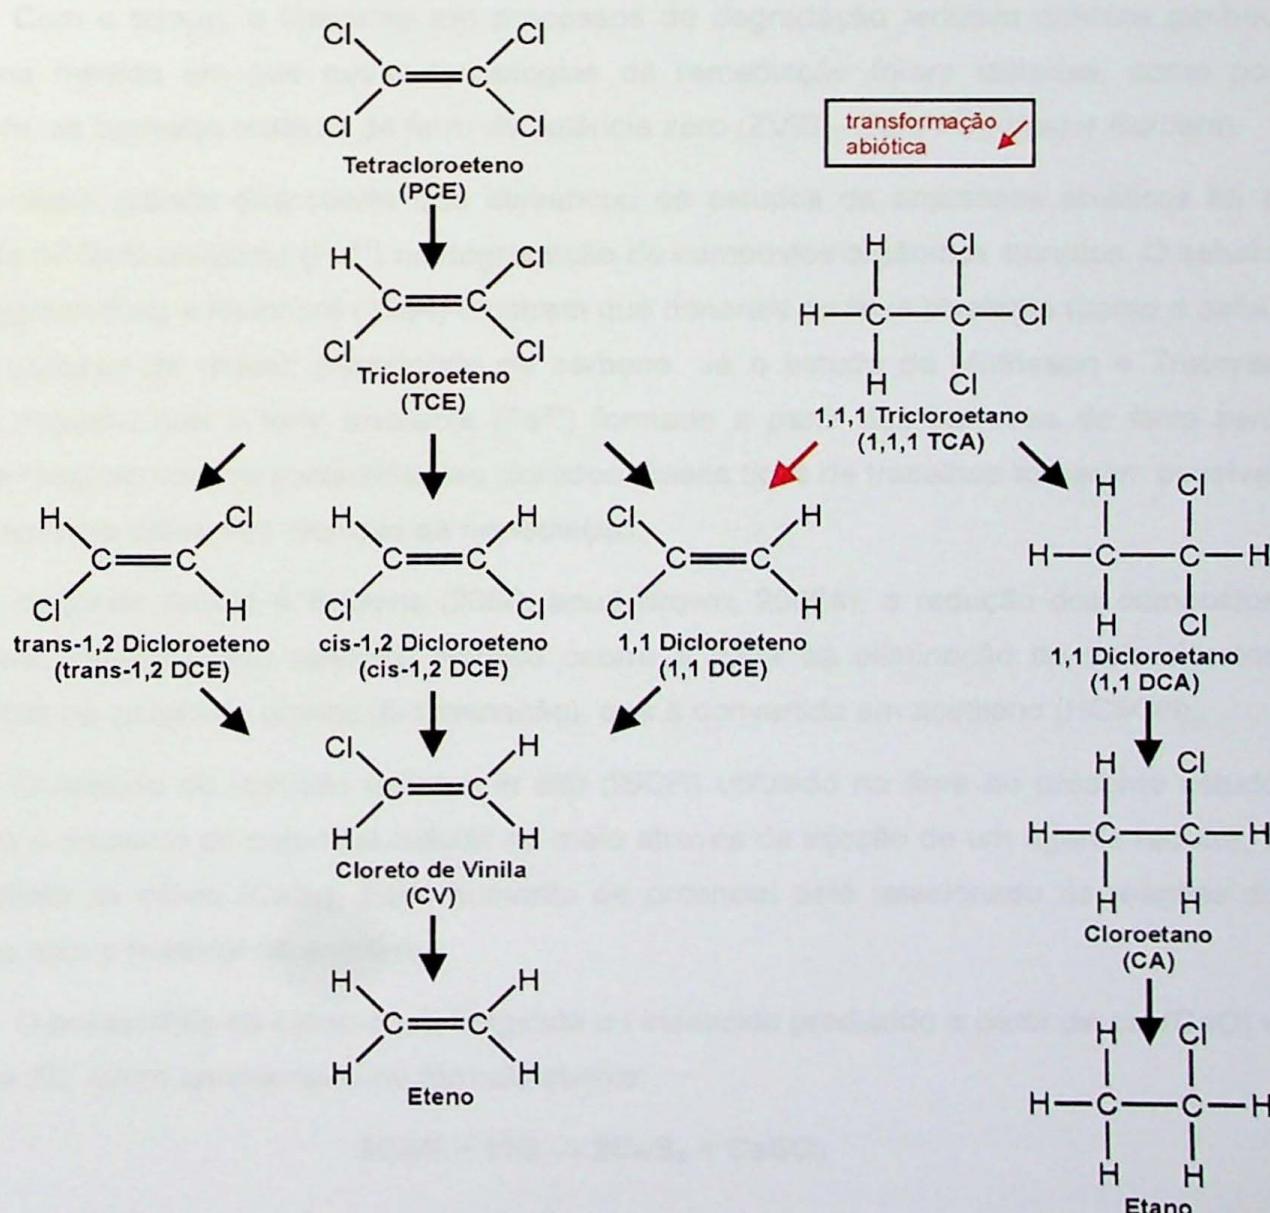
Figura 02: Principais compostos e possíveis seqüências de degradação

Os compostos podem apresentar diferentes formas de degradação. Essas formas de degradação podem estar vinculadas a atividades biológicas de microorganismos (bióticas), ou por processos estreitamente químicos de natureza abiótica. De modo geral o processo de degradação mais observado durante a atenuação natural tem sido mediado por atividades biológicas, com decloração redutiva seqüencial (Tiedje; Mohn 1992 e Vogel; McCarthy, 1987, apud Brown, 2006). Este tipo processo natural cria uma seqüência de compostos pela perda de íons cloreto, transformando um composto de maior complexibilidade (composto pai) em uma série de outros produtos mais simples (compostos filhos). A **figura 02** ilustra os principais compostos, assim como possíveis ordens de degradação observadas.

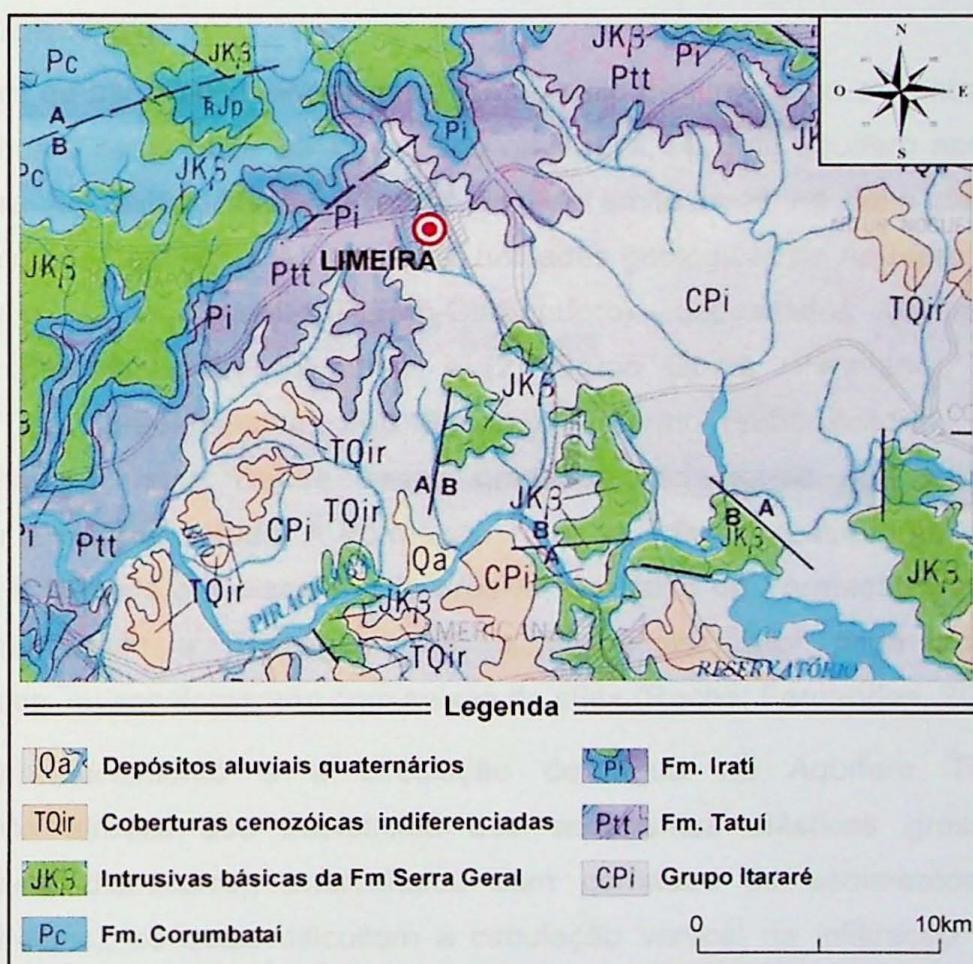
Figura 03: Mapa geológico da área de estudo.
(IPT, 1981)

Dentre as unidades presentes no mapa, acredita-se que a área de estudo esteja relacionada com a Formação Tatuí. Situada estratigraficamente acima do Grupo Itararé e abaixo da Formação Iratí, a Formação Tatuí é predominantemente constituída de siltitos com presença de camadas subordinadas de arenitos, calcários, folhelho e sílex. Apresenta maior espessura no sul do estado (cerca de 130m) e decresce de nordeste para

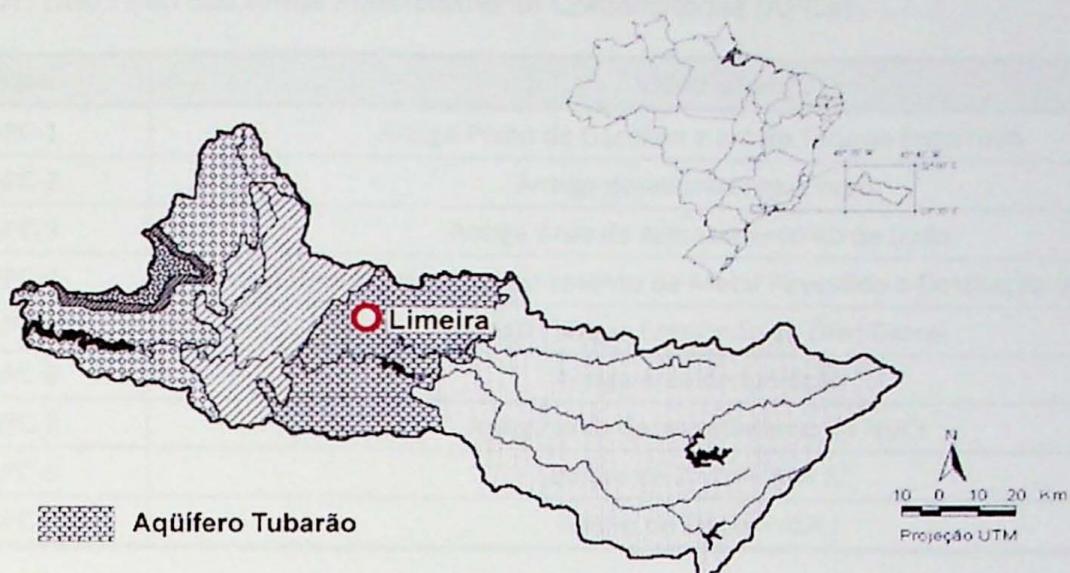
Figura 04: Limite do Aquífero Tubarão na bacia hidrográfica do rio Piracicaba.
(Ferraz; Mortatti, 2003)

Dentro da bacia do rio Piracicaba, o município de Limeira se encontra no contexto do Aqüífero Tubarão como pode ser observado na **figura 04**. Este aqüífero apresenta aumento de espessura no sentido oeste, a partir do seu limite leste na linha de contato com o embasamento pré-cambriano. As principais unidades geológicas do Aqüífero Tubarão são: (1) Grupo Itararé e Aquidauana (Permo-Carbonífero), depositados em ambiente glacial continental com ingressões marinhas; e (2) Grupo Guatá (Permiano), que contém as formações Tatuí (predominante), Rio Bonito e Palermo (subordinadas), depositados em ambiente marinho raso. Dentre essas unidades, acredita-se que a Formação Tatuí comporte a área de estudo. A Formação Tatuí se encontra estratigraficamente acima do Grupo Itararé, limitado por discordância erosiva, e abaixo da Formação Iratí. Próximo deste limite superior, com a Formação Iratí, a Formação Tatuí pode apresentar arenito conglomerático, ou conglomerado com seixos de sílex (Rocha; Fernandes, 2005).

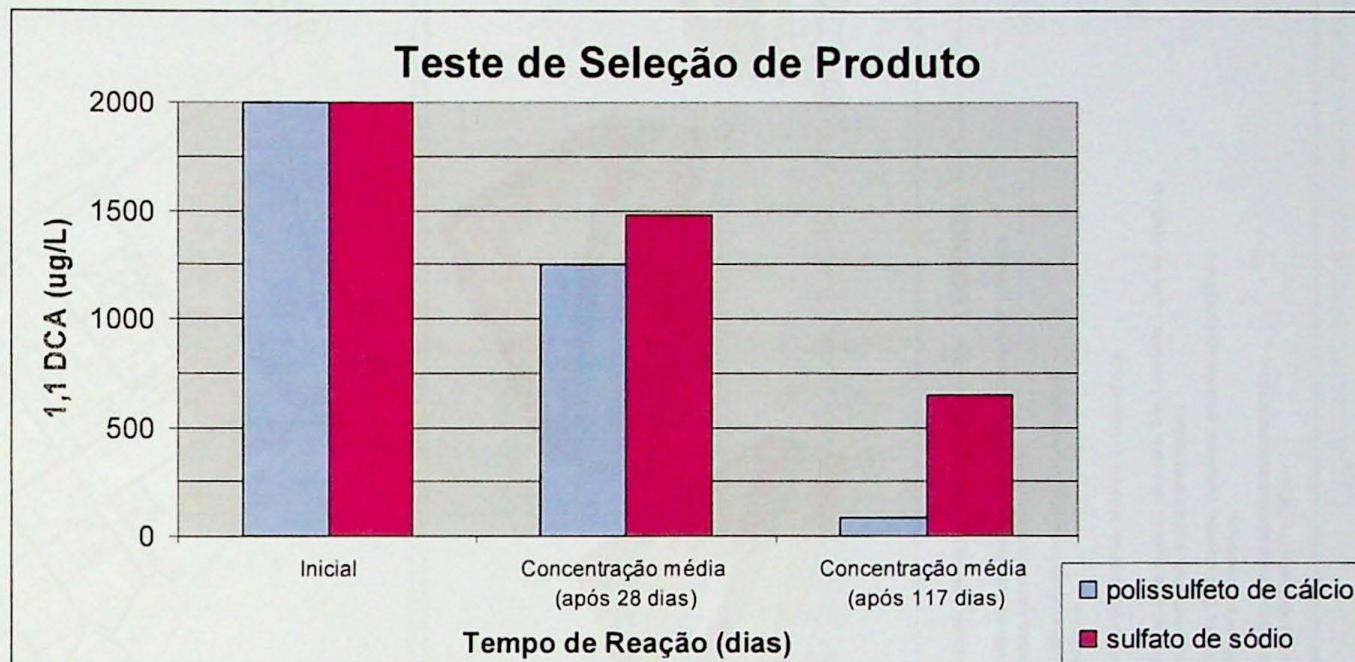
Figura 06: Resultados dos ensaios de microcosmos para 1,1 DCA

produtos foram adicionados aos microcosmos preparados a partir da homogeneização das amostras retiradas próximas à área de estudo com a água destilada contendo concentrações conhecidas de compostos de interesse (compostos orgânicos clorados). Dentre os produtos, o polissulfeto de cálcio apresentou uma maior taxa de degradação dos contaminantes. A **figura 06** ilustra os resultados da degradação do contaminante 1,1 DCA.

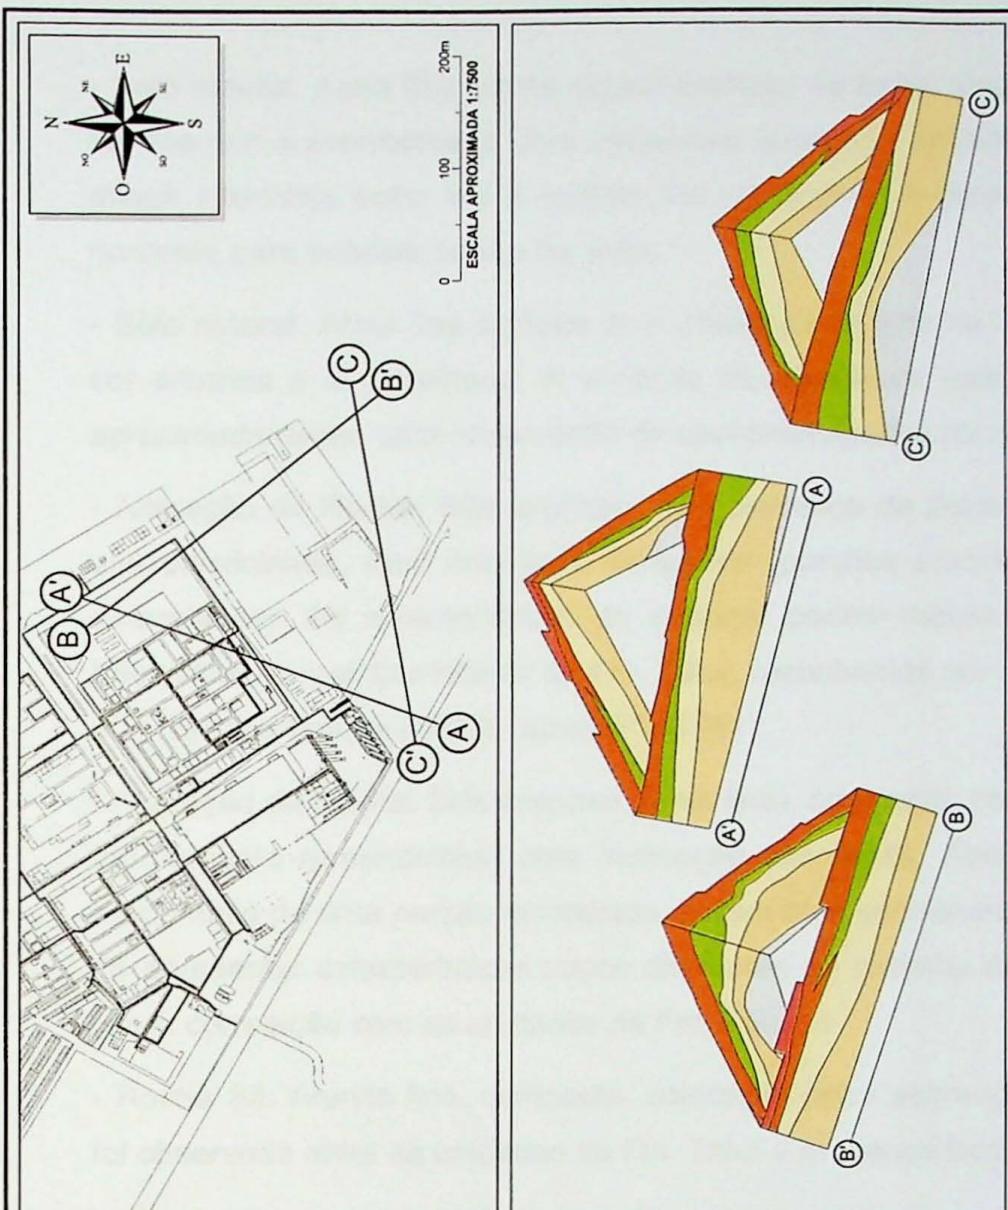
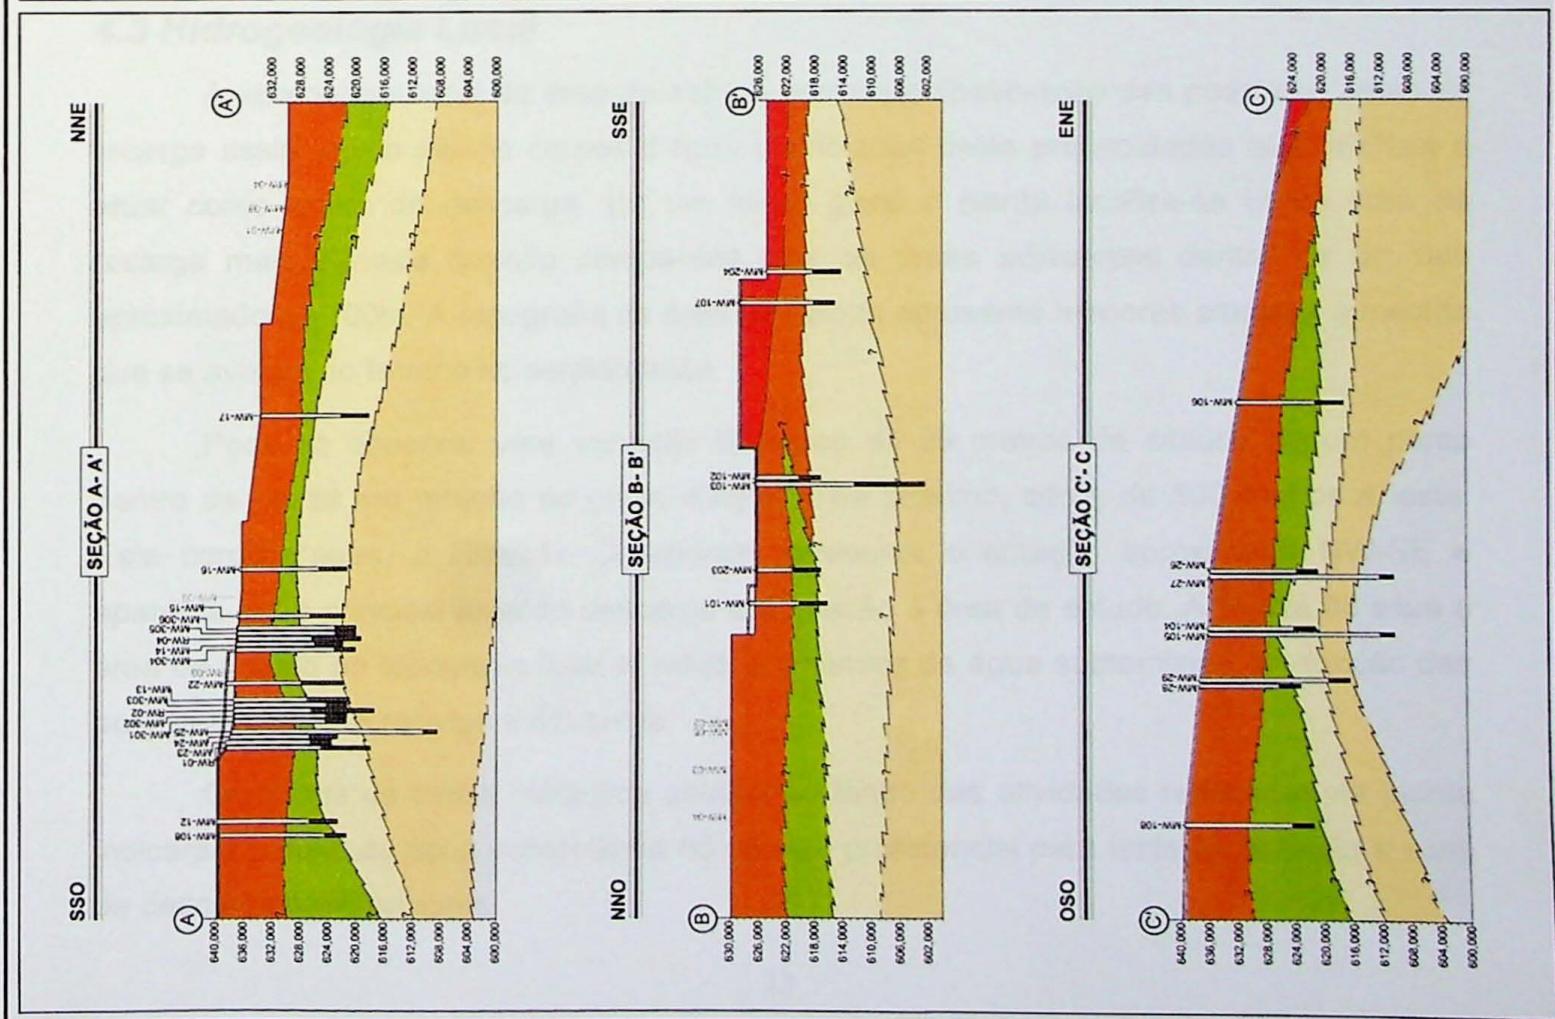
Essas informações locais reunidas permitiram a tentativa de correlação da geologia regional com a local. A **figura 07** representa a sobreposição das unidades encontradas através de seções geológicas com cortes próximos à área do teste. De modo geral, foi possível observar na área do teste piloto a sobreposição em subsuperfície, do topo para a base, dos materiais descritos a seguir:

- Aterro: predomínio de argila silto-arenosa, com variações mais siltosas e arenosas, observam-se localmente entulho e raízes, e apresenta cor marrom a vermelho. Este material foi observado na porção sudeste da planta;

- Solo natural: Areia fina siltosa pouco argilosa, de baixa plasticidade e umidade, apresenta cor marrom a avermelhada. Sua espessura apresenta variações ao longo da área podendo atingir intervalos entre 4 e 8 metros. De modo geral a diminuição da espessura se dá de noroeste para sudeste dentro da área;

- Solo natural: Areia fina argilosa com presença de silte na matriz, com baixa plasticidade, cor amarela a avermelhada. A variação de espessura está inferida entre 4 e 12 metros aproximadamente, com observação de descontinuidades na camada;

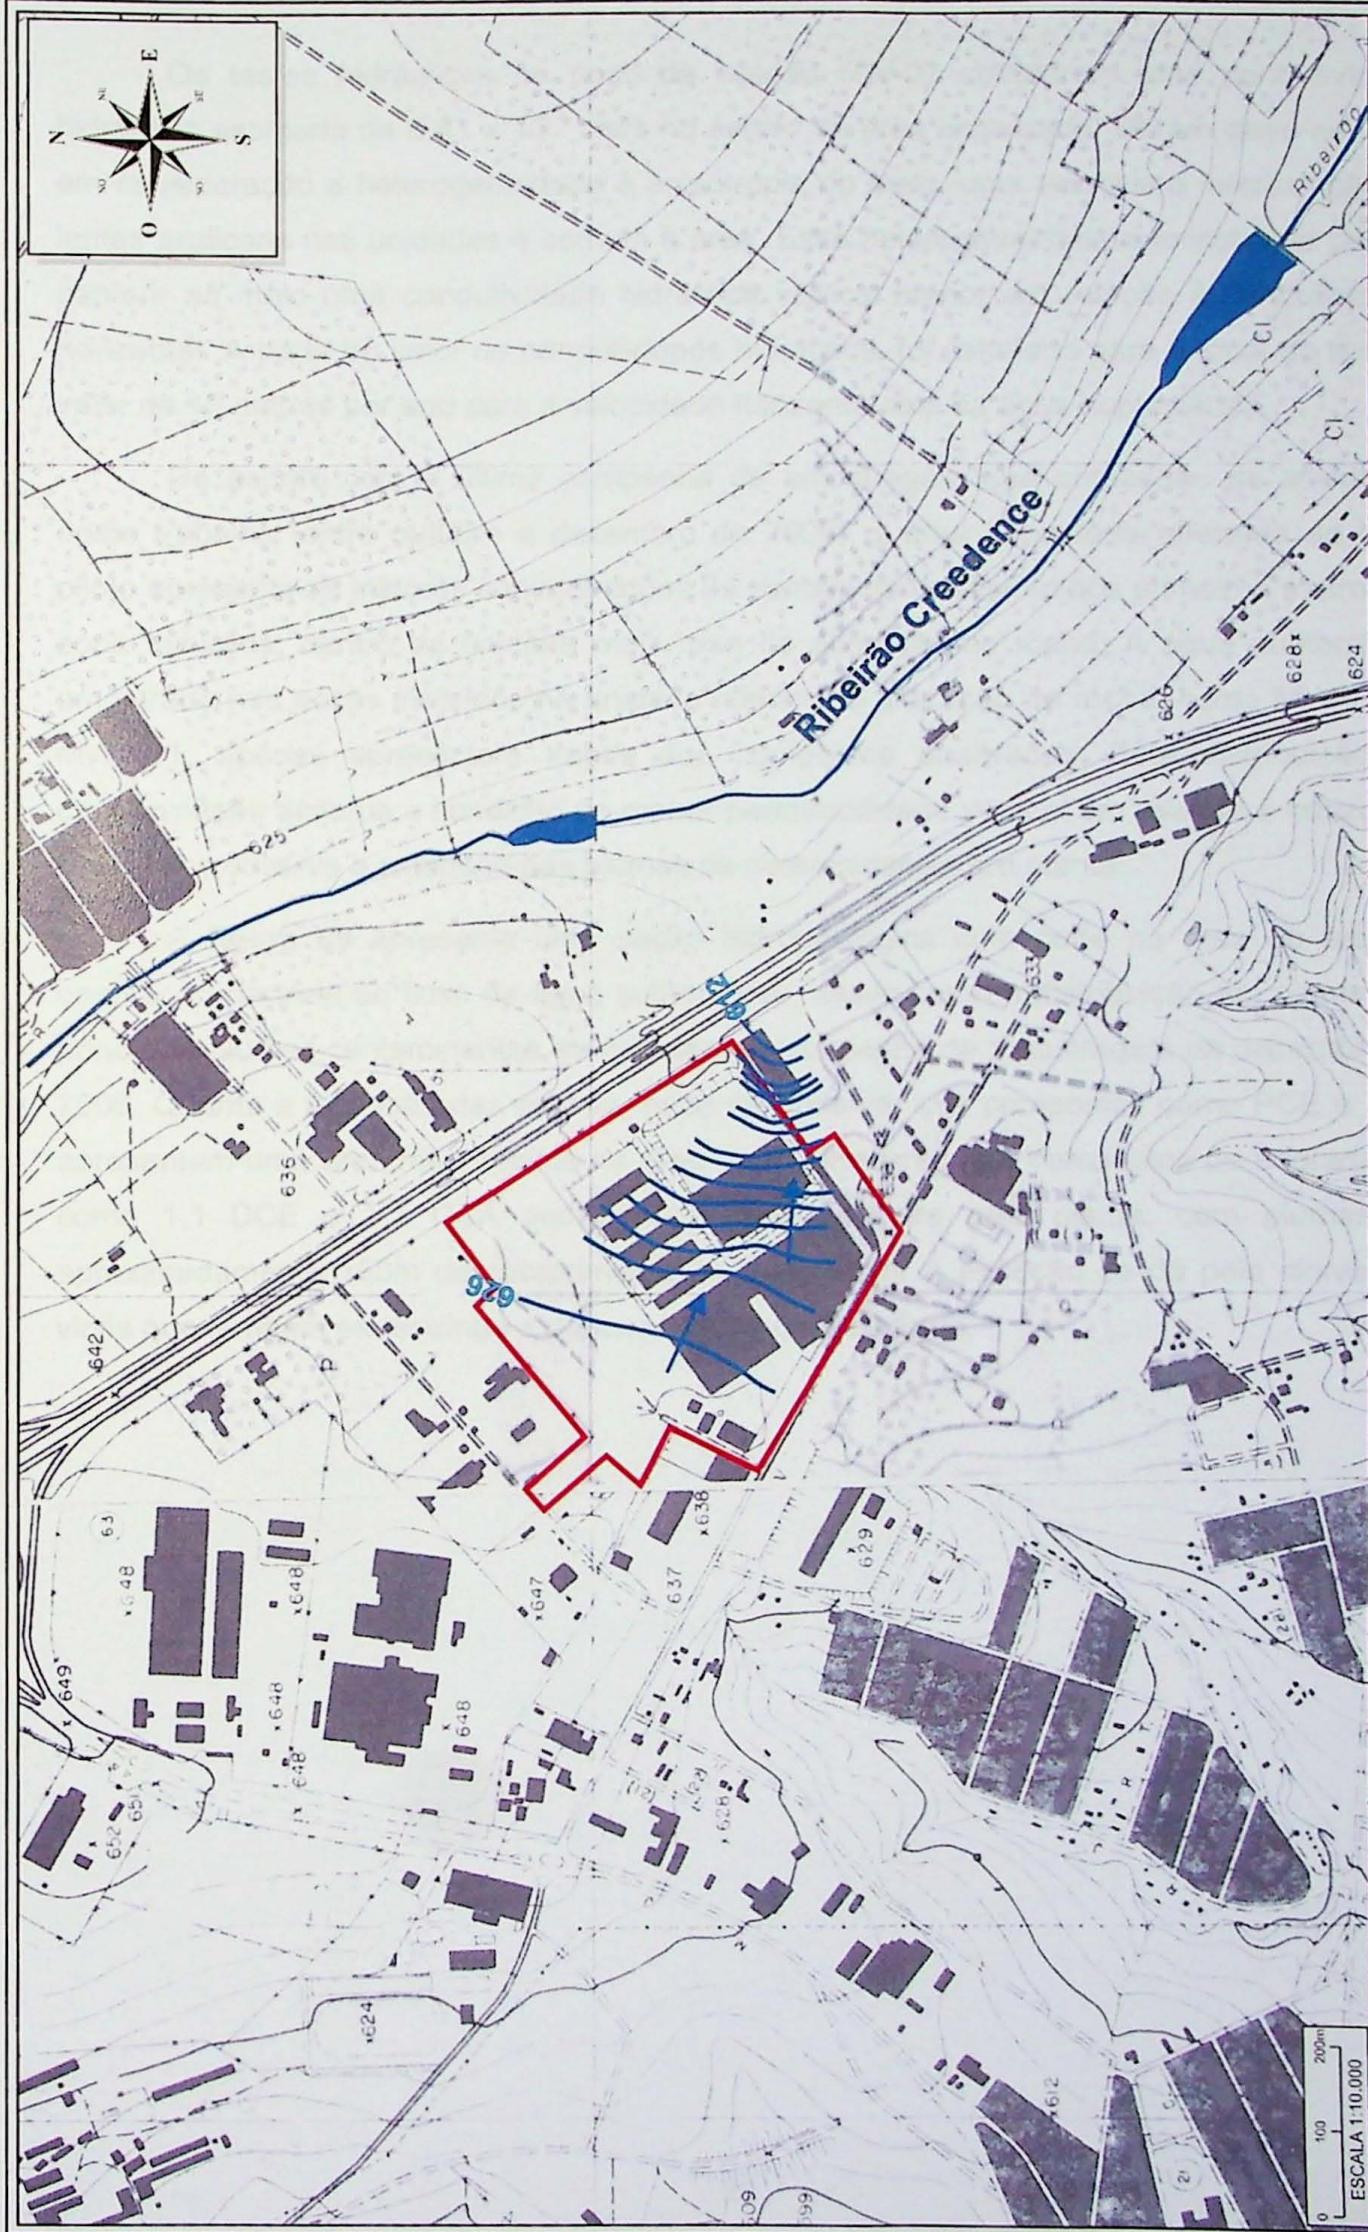
FIG 08
Figura 08: Possíveis áreas de recarga e descarga
Trabalho de Formatura - TF/08 - 43

Pode se observar uma variação de cerca de 25 metros de altitude de um ponto dentro da planta em relação ao corpo d'água mais próximo, cerca de 500 metros a leste. Este corpo d'água, o Ribeirão Creedence apresenta orientação aproximada NW-SE e aparenta ser a principal área de descarga em relação à área de estudo. A **figura 08** situa a área de estudo na topografia local e indica a dinâmica da água subterrânea em função das possíveis áreas de recarga e descarga.

Os dados de carga hidráulica obtidos ao longo das atividades realizadas na planta indicaram o fluxo da água subterrânea no sentido preferencial para leste em direção à zona de descarga mais próxima.

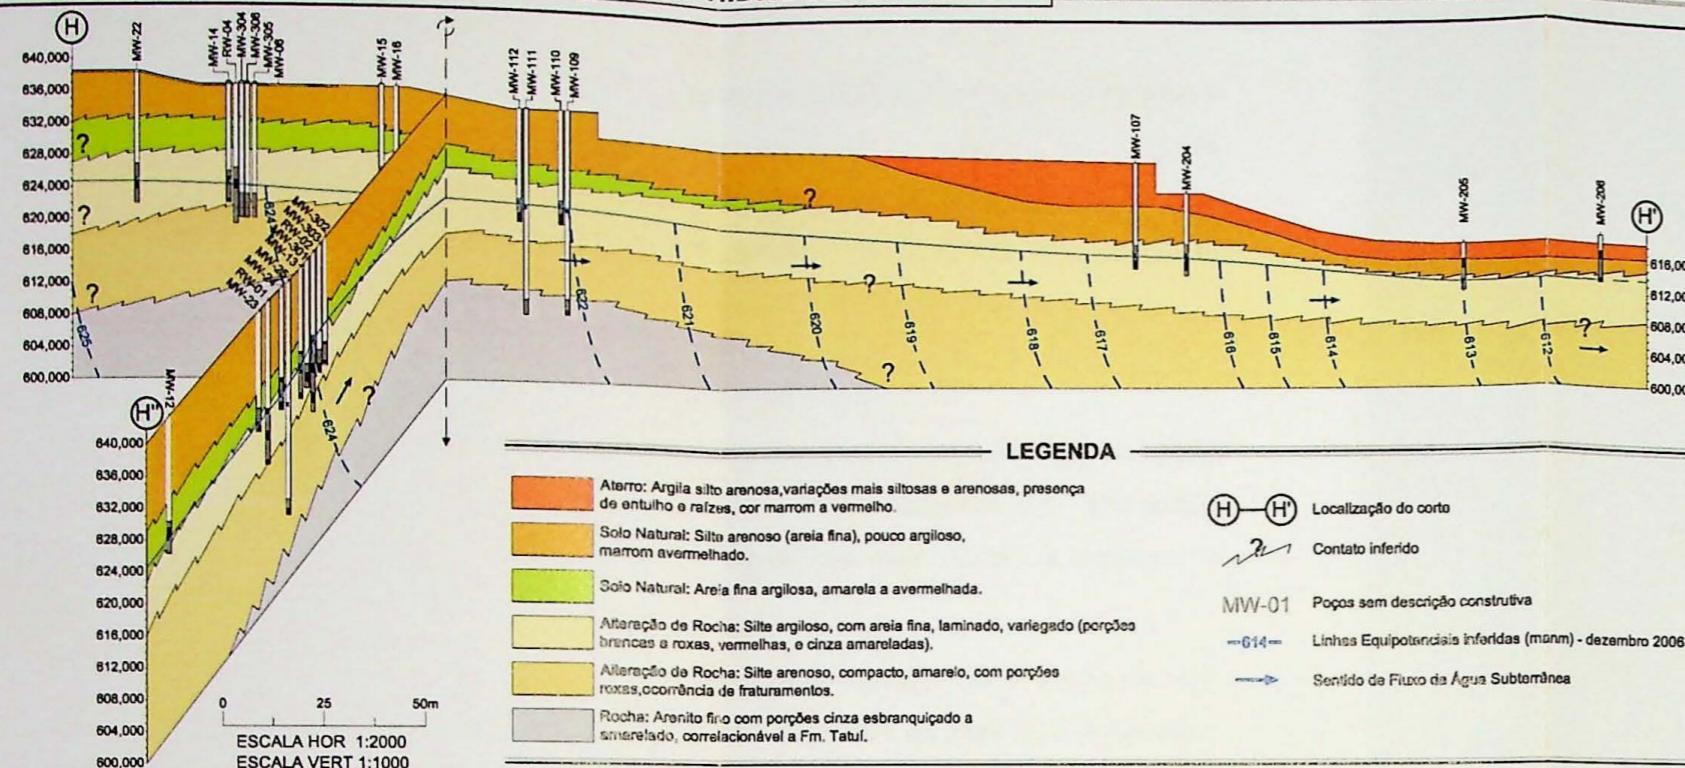
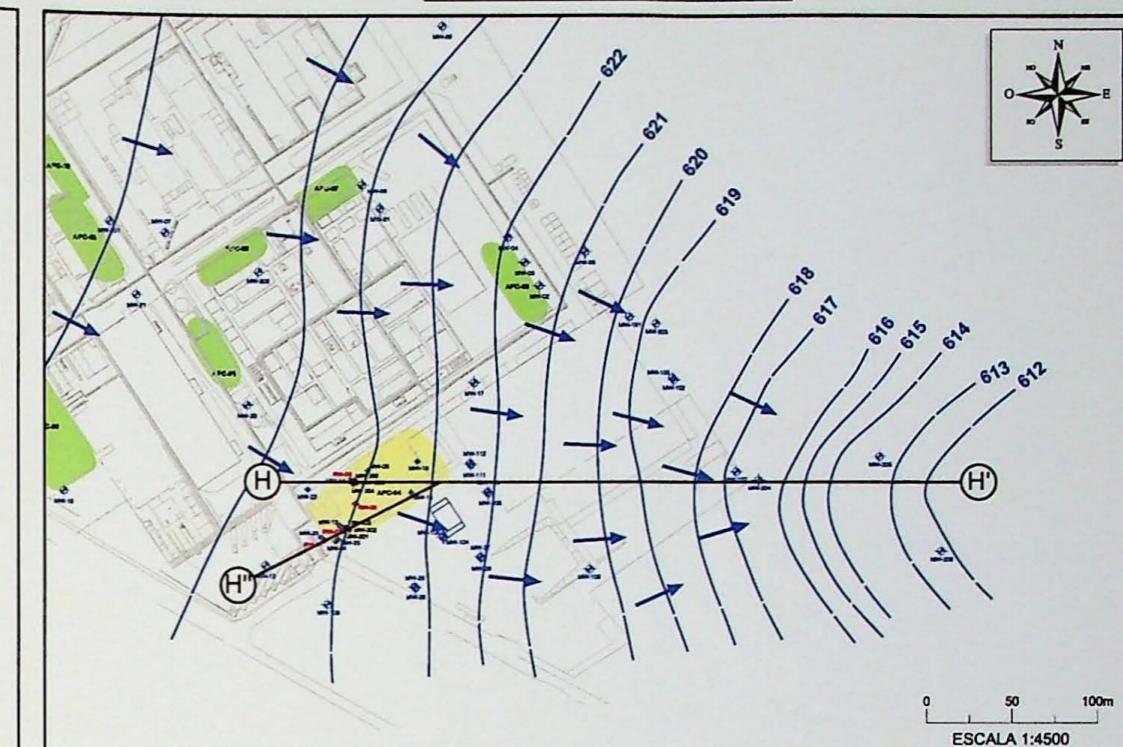
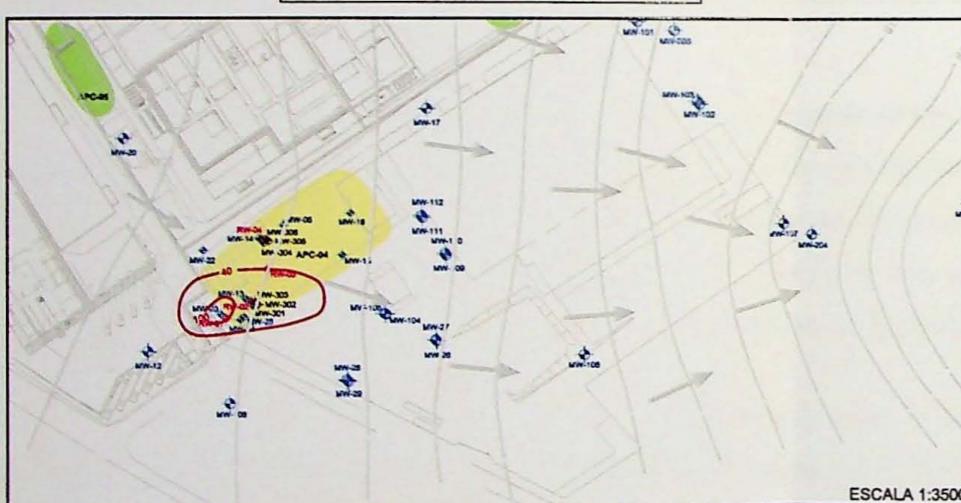
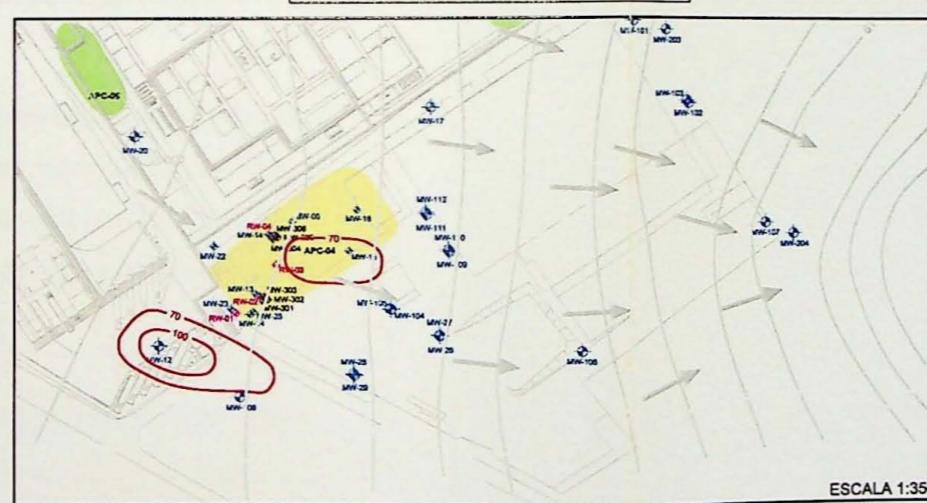
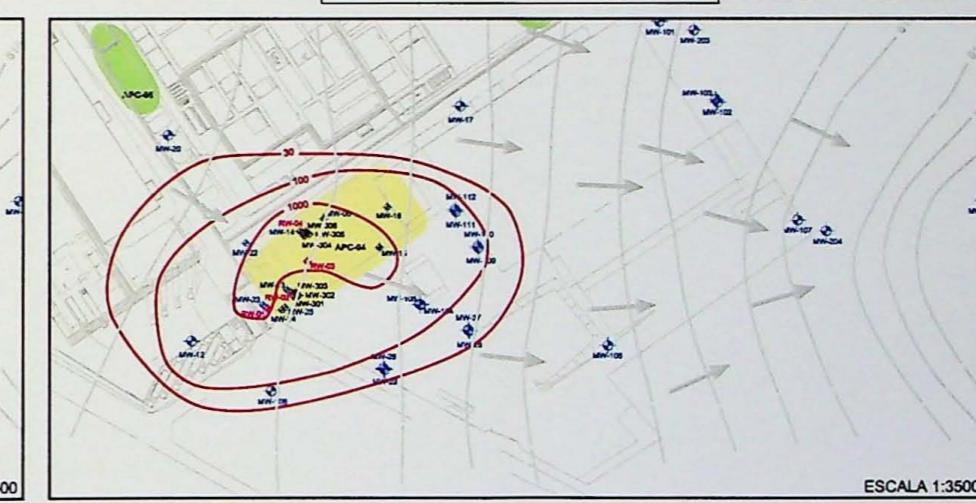
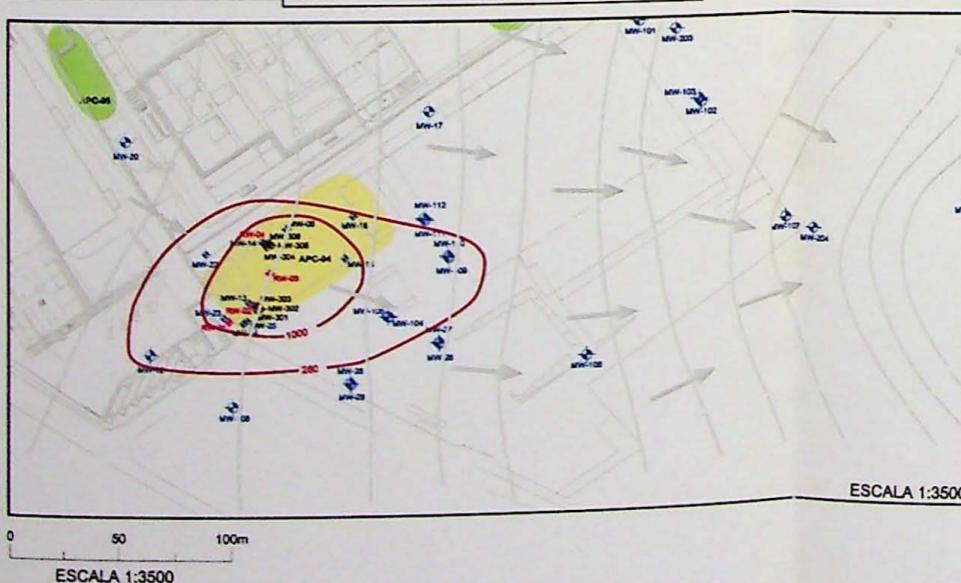
SEÇÃO HIDROGEOLÓGICA H-H'

A **figura 09** apresenta uma seção hidrogeológica com corte na área do teste e orientação paralela ao fluxo da água subterrânea, assim como a distribuição em planta das principais plumas contaminantes delimitadas na campanha de amostragem de dezembro de 2006. Quanto à extensão das plumas, pode se observar que compostos como PCE e TCE apresentam uma área mais restrita na área fonte, enquanto que compostos de degradação como 1,1 DCE e 1,1 DCA ocorrem em maior difusão pela planta, com plumas de aproximadamente 150m de comprimento no maior eixo. A exceção se dá pelo cloreto de vinila que também se restringe a poucos metros da área fonte.

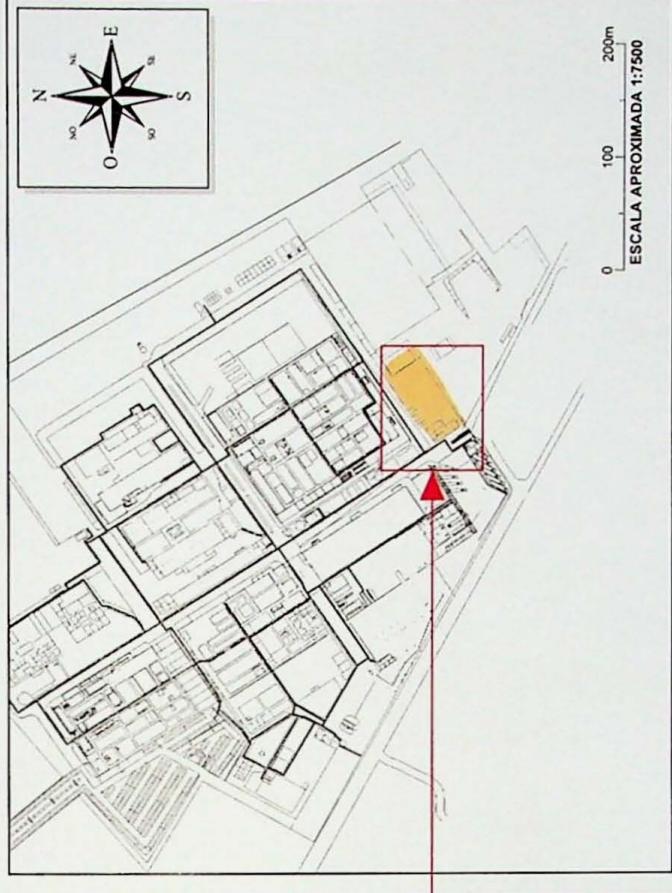
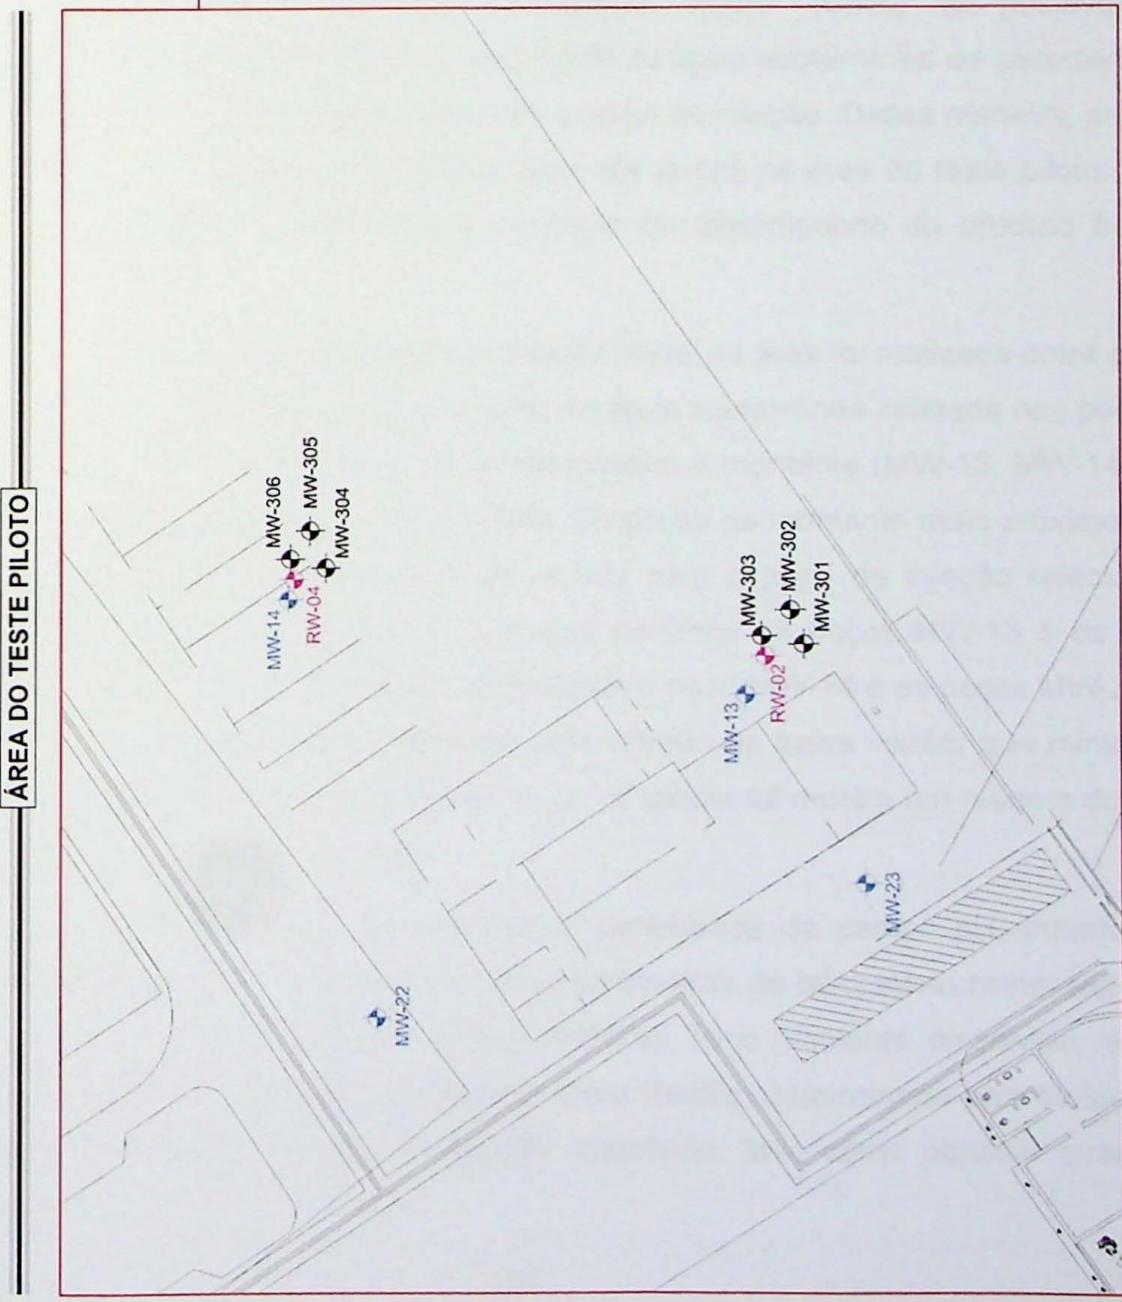
Figura 10: Detalhe da área do teste piloto

Os poços de monitoramento foram instalados com 2 polegadas de diâmetro, profundidade máxima de 17,0 metros e seção filtrante de 3,0 metros nas unidades de alteração de rocha. Da mesma forma, os poços de injeção utilizados apresentam 2 polegadas de diâmetro e seção filtrante nas unidades de alteração, porém com filtros de maior extensão, com 9,0 e 7,0 metros no RW-02 e RW-04 respectivamente. Os perfis construtivos dos poços de injeção, instalados anteriormente, e os poços de monitoramento instalados durante o cronograma do teste piloto podem ser observados no **Anexo I**.

A instalação dos poços foi realizada por um trado mecânico (*Hollow Stem Auger*), com diâmetro do furo de $8\frac{1}{4}$ " Os poços instalados são constituídos por tubulação de PVC geo-mecânico de duas polegadas de diâmetro. A seção construtiva dos poços de injeção apresenta características diferentes em relação aos poços de monitoramento.

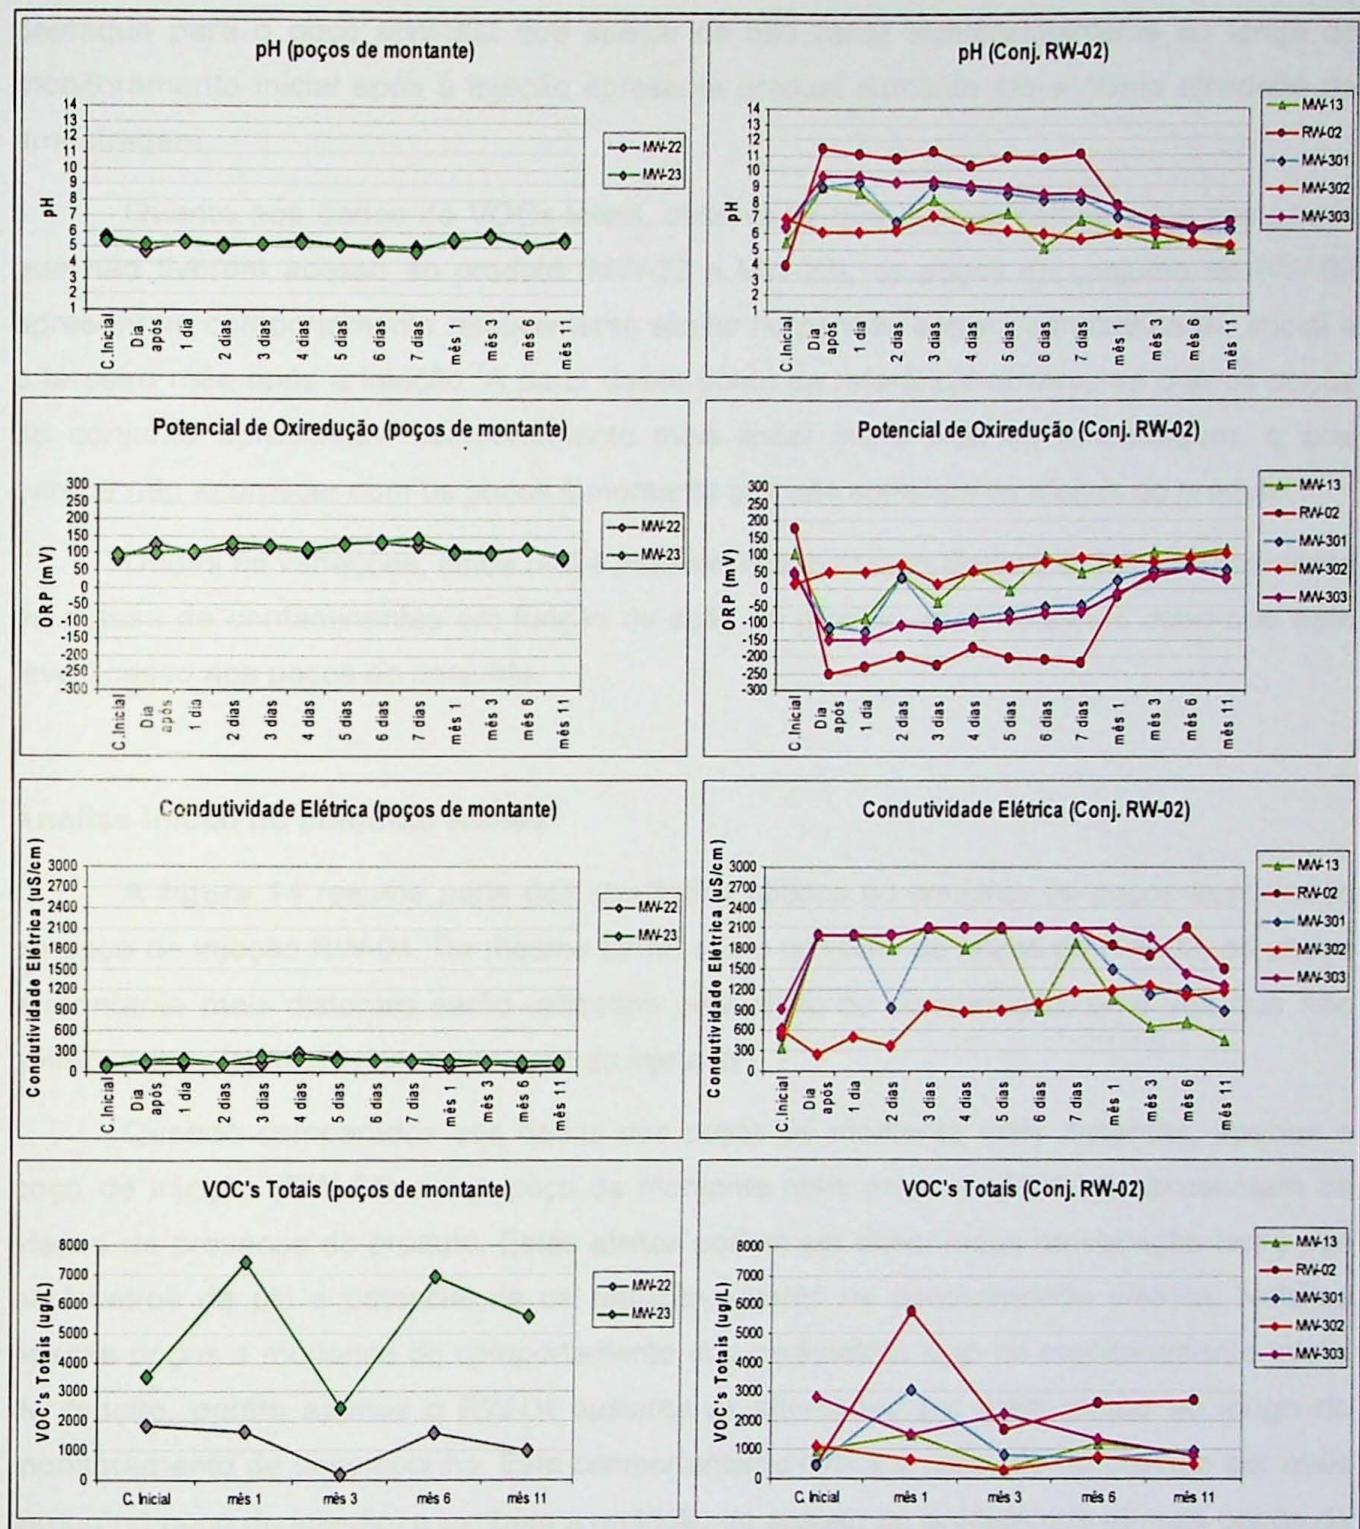
Figura 13: Comparação dos parâmetros analisados ao longo dos monitoramentos (Conj. RW-02)

Tanto os dados de pH quanto os dados de potencial de oxi-redução (ORP) indicam a presença do produto nos poços, uma vez que este apresenta características alcalinas e redutoras.

Dentre os demais poços do conjunto, ambos os parâmetros parecem sofrer alterações tanto no poço de injeção (RW-02) e seu poço de montante mais próximo (MW-13), quanto em dois dos poços de jusante (MW-301 e MW-302).

As alterações são mais significativas ao longo do monitoramento inicial (no dia após a injeção e ao longo de sete dias), de modo que percebe-se uma tendência de estabilização logo no primeiro mês até o final dos monitoramentos, em onze meses após a injeção. Dessa forma, é assumido que houve acesso do produto aos poços, embora não se possa quantificar se o mesmo está atuando na redução dos contaminantes.

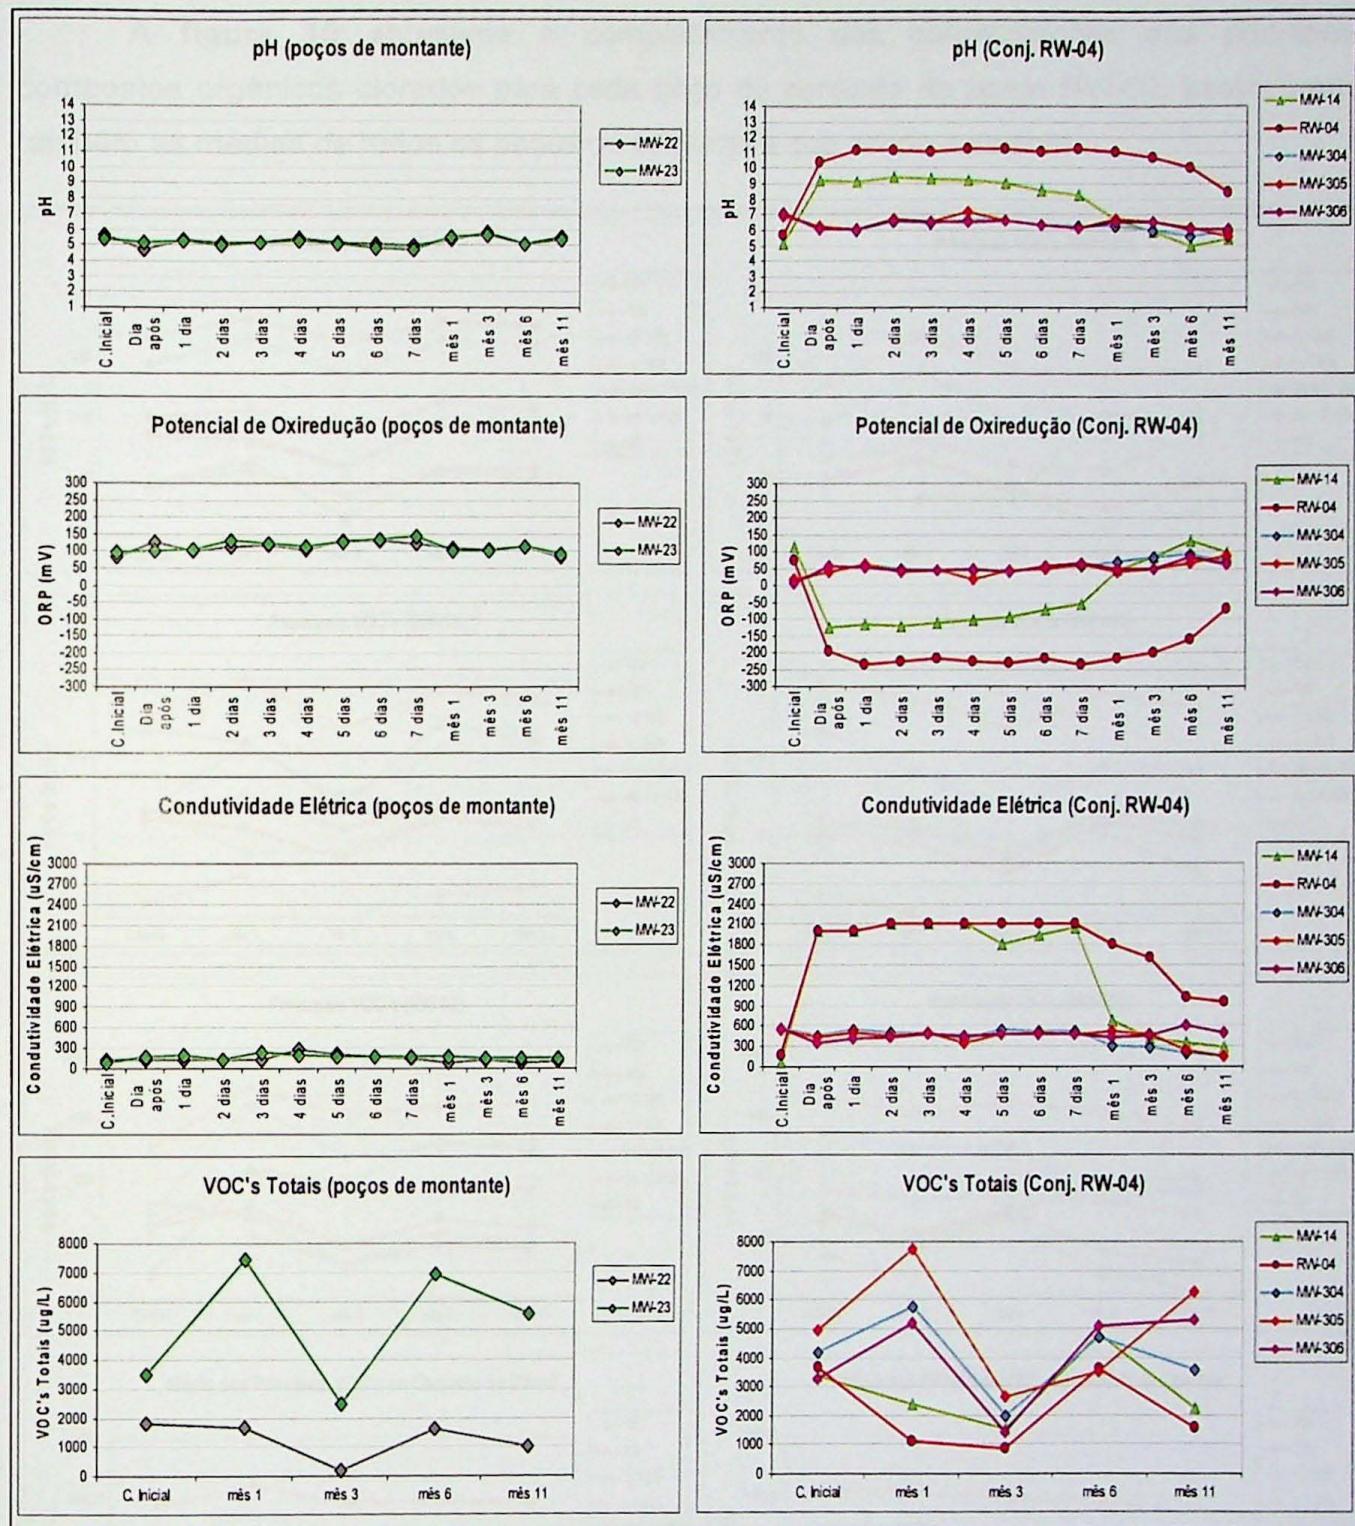
Figura 14: Comparação dos parâmetros analisados ao longo dos monitoramentos (Conj. RW-04)

Quando comparados aos dados dos poços de montante mais distantes, apenas o poço de injeção (RW-04) e seu poço de montante mais próximo (MW-14) apresentam os efeitos da presença do produto. Estes efeitos podem ser observados na variação tanto nos parâmetros de pH e potencial de oxi-redução, quanto na condutividade elétrica. Nota-se nesses poços a mudança do comportamento dos parâmetros logo no monitoramento inicial da reação, porém apenas o RW-04 sustenta as alterações por mais tempo ao longo do monitoramento de desempenho. Este comportamento indica a retenção do produto por mais tempo no poço de injeção, e também a restrição do acesso ao produto nos demais poços de jusante. Essa retenção pode estar associada a heterogeneidades locais do aquífero.

Dessa forma, os dados de VOCs podem não ser representativos ao propósito da comparação da presença do produto com o abatimento de contaminantes, uma vez que para a maior parte desses poços não houve acesso do produto. Mesmo para os poços RW-04 e MW-14 onde o produto se encontra presente, não se nota abatimento expressivo da massa de contaminantes quando comparado com a caracterização inicial.
