**Teste Piloto da Remediação por Redução Química
In Situ em Área Impactada por Compostos
Orgânicos Clorados**

**MONOGRAFIA DE TRABALHO DE FORMATURA
(TF/08/43)**

**SÃO PAULO
2008**

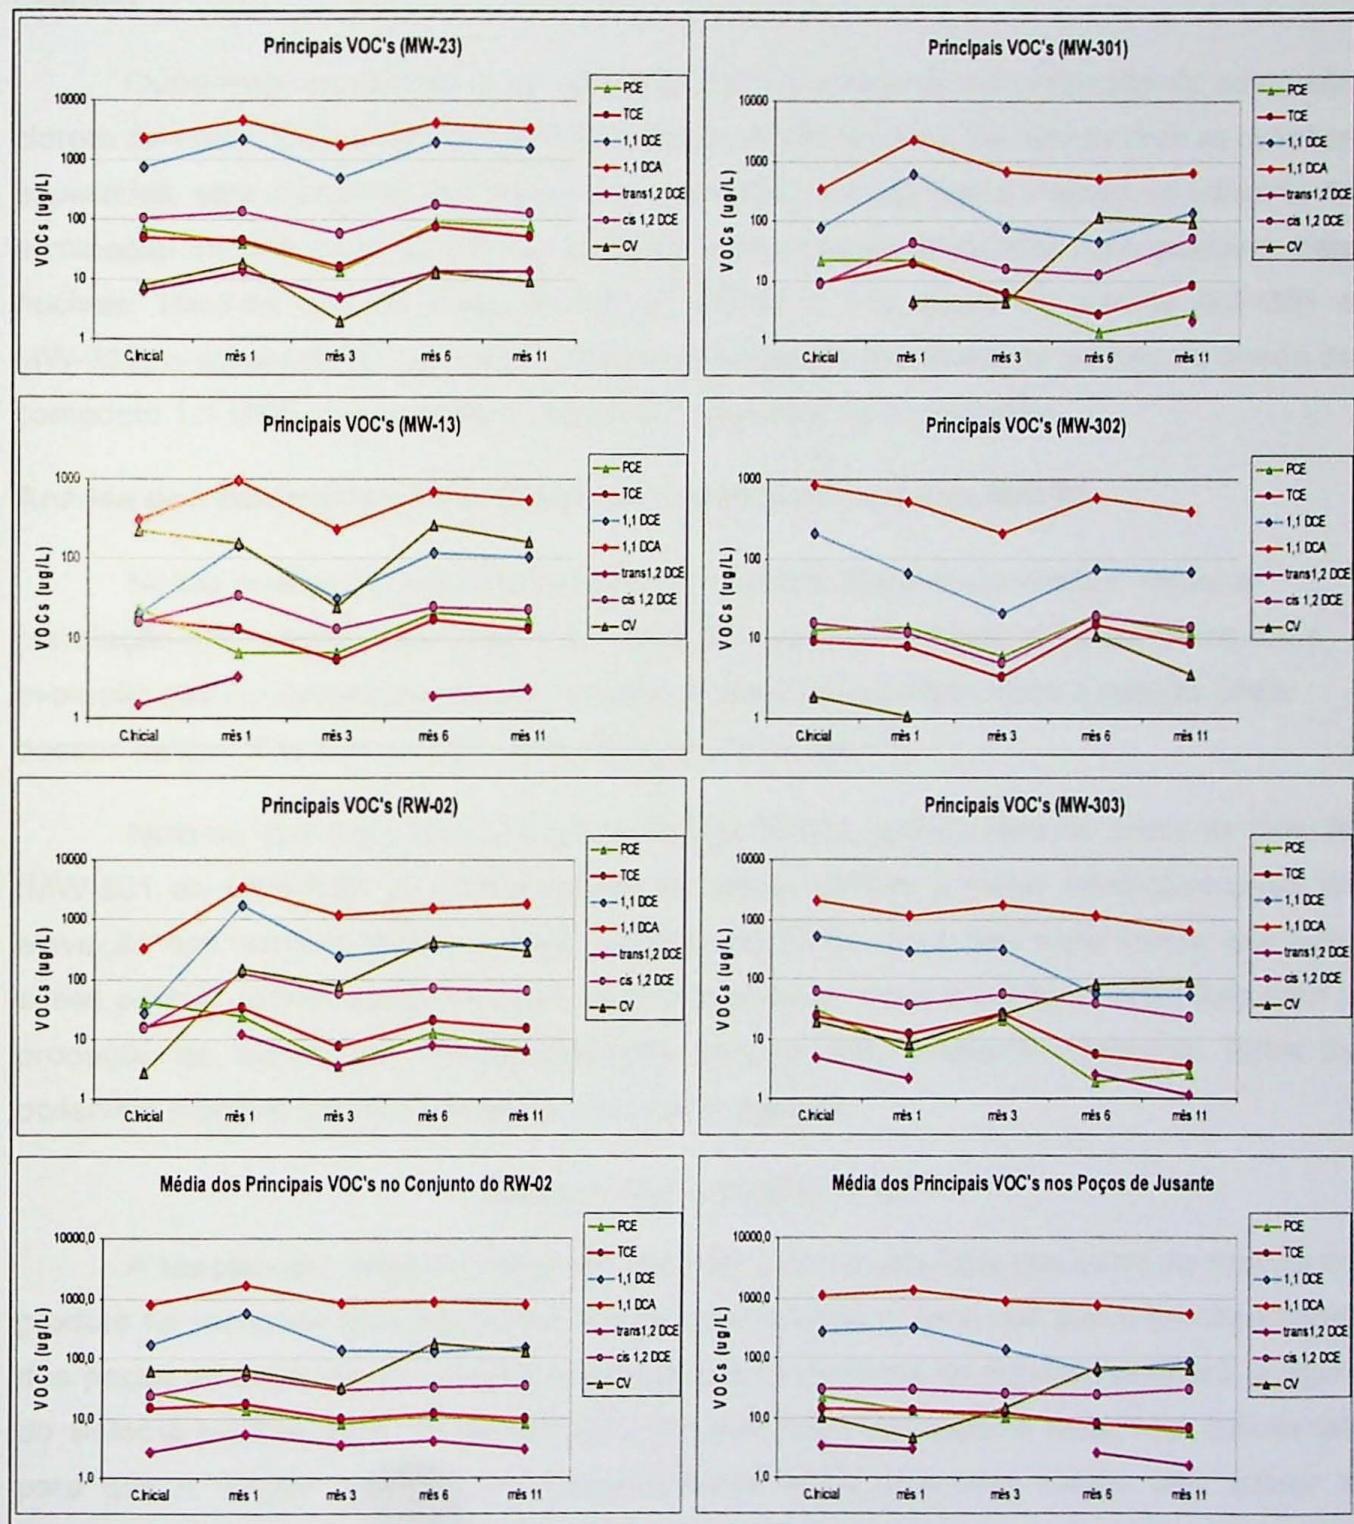
Figura 15: Principais compostos obtidos ao longo dos monitoramentos (conj. RW-02)

A figura 15 apresenta o comportamento das concentrações dos principais compostos orgânicos clorados para cada poço do conjunto do ponto RW-02, assim como também as médias de todos os poços do conjunto e dos poços a jusante.

Observa-se que as maiores concentrações estão relacionadas aos compostos 1,1DCA e 1,1 DCE, e que as mesmas não apresentam queda expressiva ao longo dos monitoramentos. Apesar das variações das concentrações, não se notam quedas seqüenciais que indicariam a atuação efetiva do produto.

Outro fator importante a ser comentado é o aumento da concentração do composto cloreto de vinila (CV) ao longo das atividades de monitoramento. De acordo com as reações esperadas, este composto não deveria ser formado, uma vez que o método se utilizaria da eliminação de dois cloretos por vez, evitando a degradação seqüencial para espécies mais nocivas. Nota-se que no poço de injeção RW-02 e nos poços de jusante MW-301 e MW-303, o composto CV apresenta padrão de ascensão espelhado no padrão de queda do composto 1,1 DCE, o que poderia indicar outro caminho de degradação.

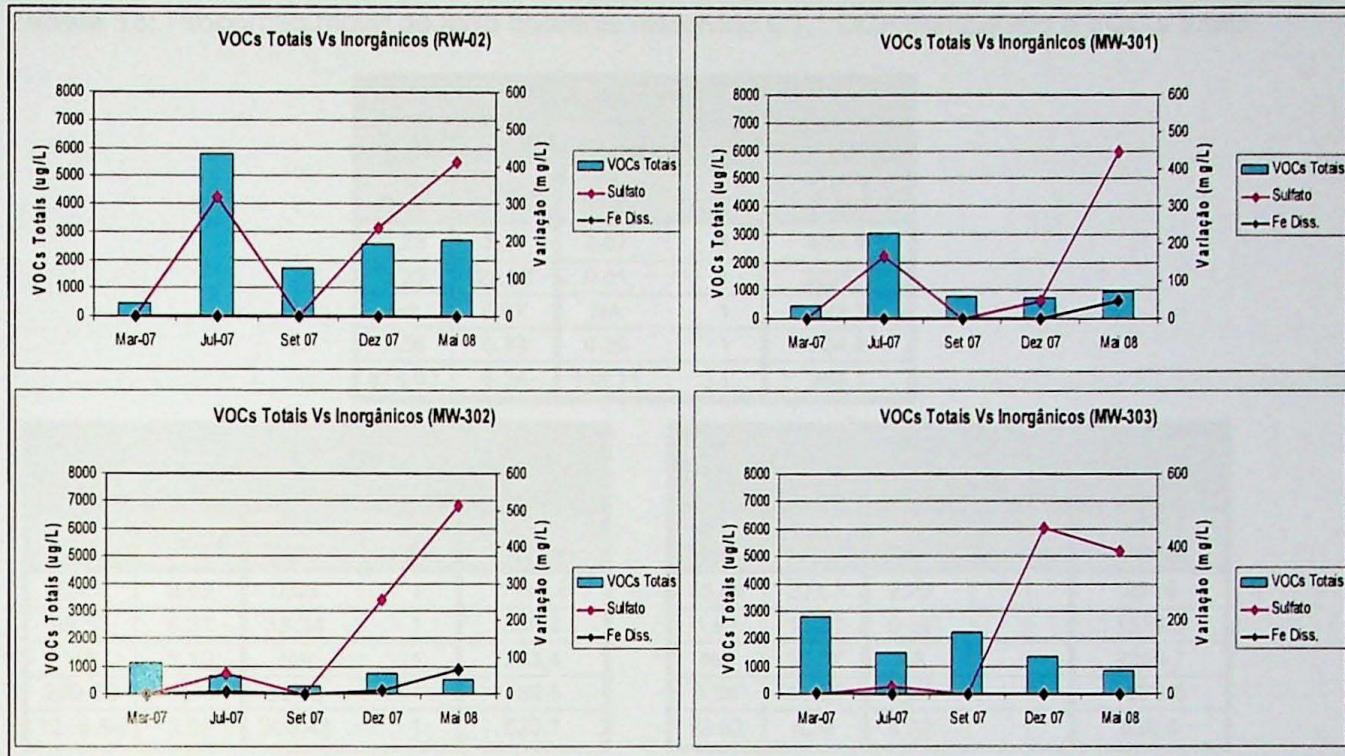
Figura 16: Comparação concentrações de ferro dissolvido e sulfato ao longo dos monitoramentos

Outra possibilidade de reação paralela pode estar relacionada a formação do sulfeto de ferro a partir do consumo do ferro reduzido (bivalente) e polissulfeto, como ilustrado a seguir:

Embora da possibilidade de reações paralelas, foi observado para esses poços que o ferro bivalente dissolvido apareceu de forma mais consistente apenas na última etapa de monitoramento (onze meses após a injeção). Porém, ainda que presente, o ferro bivalente dissolvido não aparenta ter reagido de forma efetiva na degradação dos contaminantes ao final do monitoramento. Apesar do aumento da concentração do ferro bivalente dissolvido nessa etapa, não foi programada a continuação do monitoramento de desempenho.

Observa-se que quando presente em proporções maiores, o ferro bivalente dissolvido parece não ser efetivo na degradação dos compostos orgânicos voláteis. Dessa forma, é possível inferir que a reação esperada não acontece similarmente ao que foi observado nos testes de tratabilidade, onde quase todo o contaminante foi degradado em cerca de 120 dias (ítem 4.1.4).
