ANÁLISE DO SISTEMA DE PROTEÇÃO CONTRA INCÊNDIO EM UM
EDIFÍCIO COMERCIAL

Monografia apresentada à Escola Politécnica
da Universidade de São Paulo para a
obtenção do título de Especialista em
Engenharia de Segurança do Trabalho

O presente trabalho tem como objetivo verificar se as medidas de proteção contra incêndio adotadas em um edifício comercial atendem ao Decreto Estadual nº 56.819, de 10 de março de 2.011 e as instruções técnicas do Corpo de Bombeiros da Polícia Militar do Estado de São Paulo (CBPMESP).

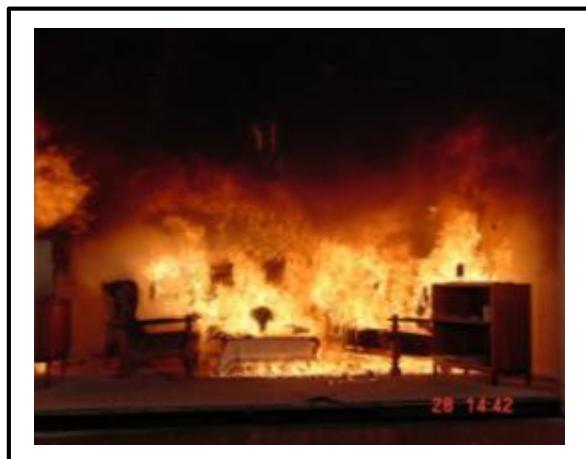
A elevação da temperatura acarretará em um momento denominado de “inflamação generalizada – flash over”, que se caracteriza pelo envolvimento total do ambiente pelo fogo e pela emissão de gases inflamáveis através de portas e janelas, que se queimam no exterior do edifício. Nesse momento torna-se impossível à sobrevivência no interior do ambiente.

Figura 3 – Inflamação generalizada
Fonte: <http://johnkennyauthor.com/wp-content/uploads/2013/10/flashover.jpg>

No estágio da inflamação generalizada à elevação da temperatura é muito rápida e o incêndio se propaga rapidamente. Dificilmente se consegue combater um incêndio nesta fase, devido ao fato da energia térmica liberada ser muito elevada, o que torna geralmente os recursos de combate insuficientes.

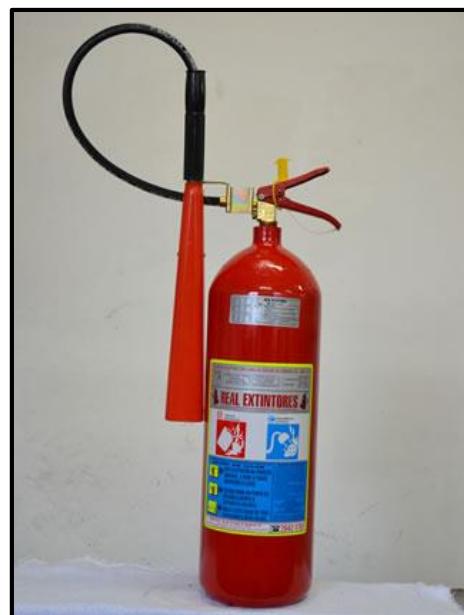
- ✓ Extintor de gás carbônico, CO₂: o interior do cilindro contém dióxido de carbono (agente extintor não condutor de eletricidade) que recobre o fogo em forma de uma camada gasosa, isolando o oxigênio necessário à combustão, extinguindo o fogo por abafamento (PINTO, 2001). É comumente utilizada em incêndios classe C, todavia, pode ser utilizado em incêndios classe B.

Figura 13 – Extintor de gás carbônico (classe B e C)
Fonte: http://www.realextintores.com.br/gas_carbonico.php, 2014

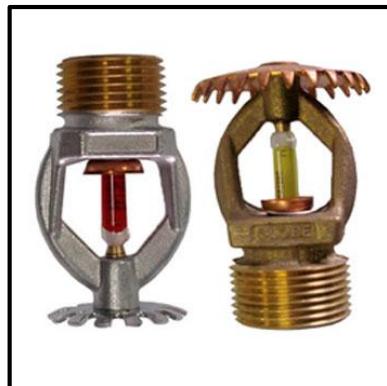
O sistema de chuveiros automáticos é um sistema fixo de combate a incêndio e caracteriza-se por entrar em operação automaticamente, quando ativado por um foco de incêndio, liberando água em uma densidade adequada ao risco do local que visa proteger e de forma rápida para extinguir o fogo ou controlá-lo em seu estágio inicial (SEITO et al., 2008).

Figura 16 – Chuveiros automáticos

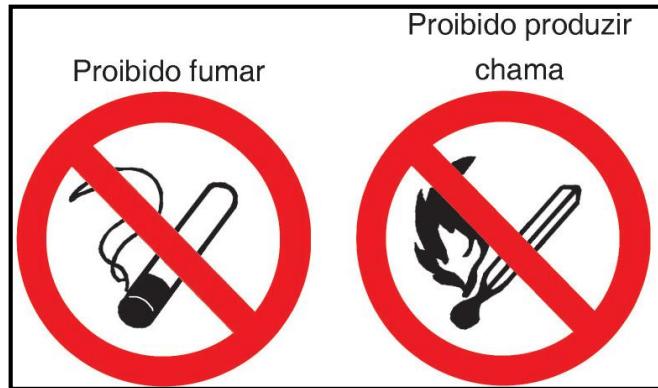
- ✓ Proibição: visa proibir e coibir ações capazes de conduzir ao início do incêndio ou ao seu agravamento.

Figura 18 – Exemplos de sinalização de proibição
Fonte: IT n° 20/2011 do CBPMESP

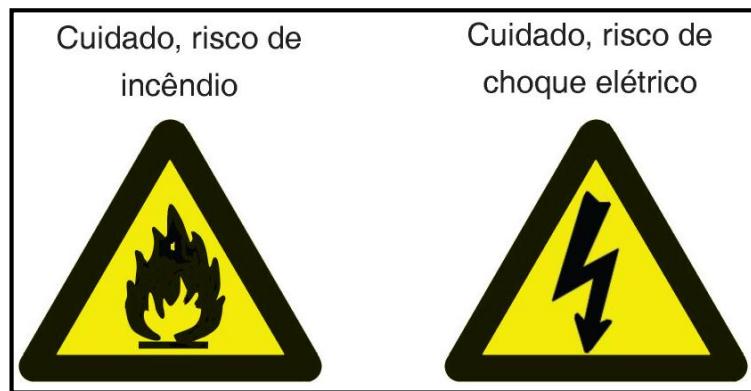
- ✓ Alerta: visa a alertar para áreas e materiais com potencial de risco de incêndio, explosão, choques elétricos e contaminação por produtos perigosos.

Figura 19 – Exemplos de sinalização de alerta
Fonte: IT n° 20/2011 do CBPMESP

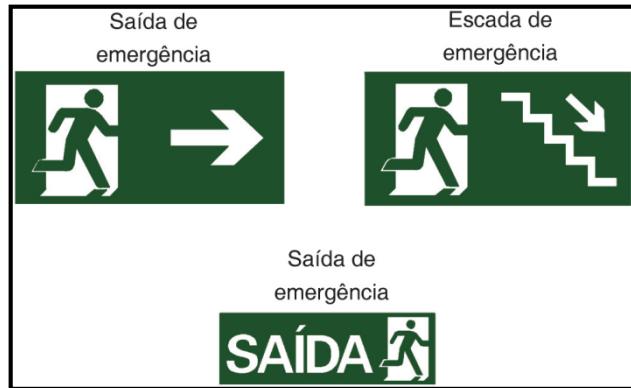
- ✓ Orientação e salvamento: visa indicar as rotas de saída e as ações necessárias para seu acesso e uso.

Figura 20 – Exemplos de sinalização de orientação e salvamento

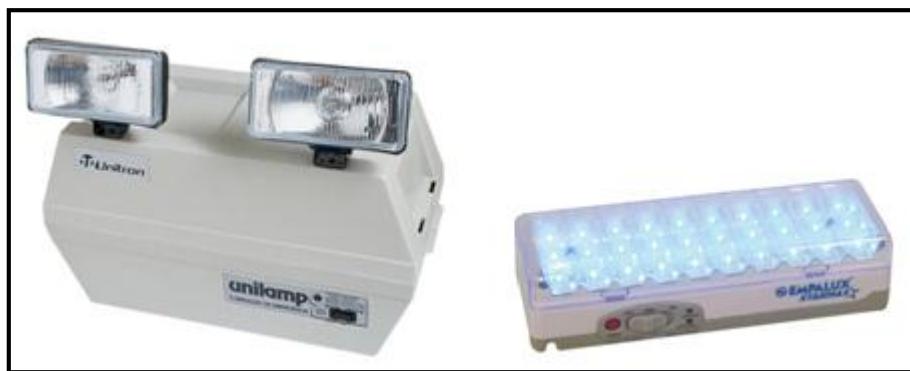
- ✓ Iluminação de emergência auxiliar: É empregada em condições nas quais as operações não podem ser interrompidas, como, por exemplo, durante cirurgias, atividades em aeroportos ou no metrô;
- ✓ Iluminação de ambiente ou aclaramento: visa garantir a saída segura de todas as pessoas do local em caso de emergência;
- ✓ Iluminação de balizamento ou de sinalização: é um sistema composto por símbolos iluminados que indicam a rota de fuga em caso de emergência.

Figura 22 – Equipamentos para a iluminação de emergência
Fonte: <http://www.unitron.com.br>

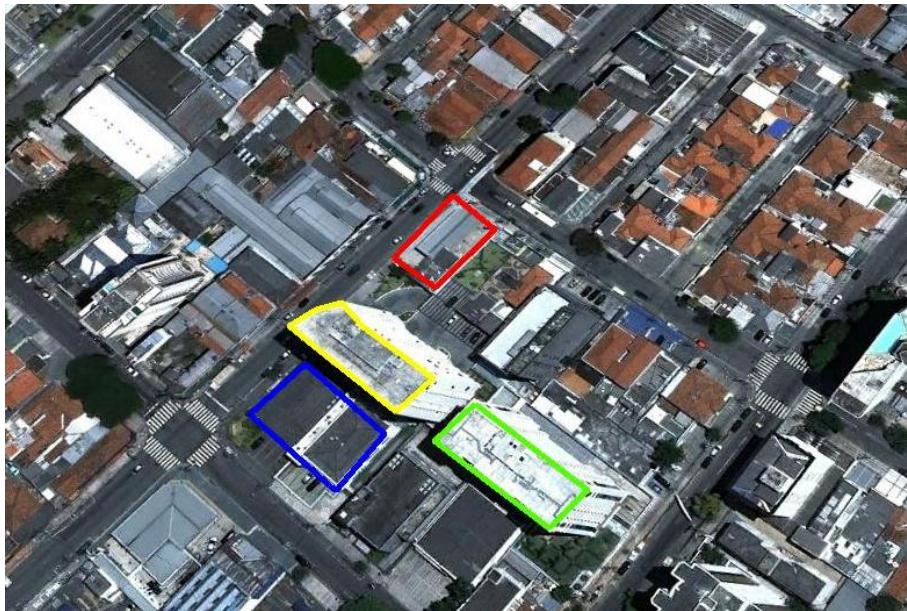
A figura 24 mostra as edificações vizinhas ao edifício em estudo (retângulo amarelo), sendo que o terreno localizado à direita do prédio é ocupado por um posto de abastecimento de combustível (retângulo vermelho) que fica a 12 metros da fachada lateral direita. Já o terreno localizado a esquerda do prédio é ocupado por uma agência bancária (retângulo azul) que está a 4 metros da fachada lateral esquerda. O fundo do terreno faz divisa com um edifício comercial (retângulo verde) que possui as mesmas características construtivas e a distância entre as fachadas é de 13 metros.

Figura 24 – Croqui de localização do edifício

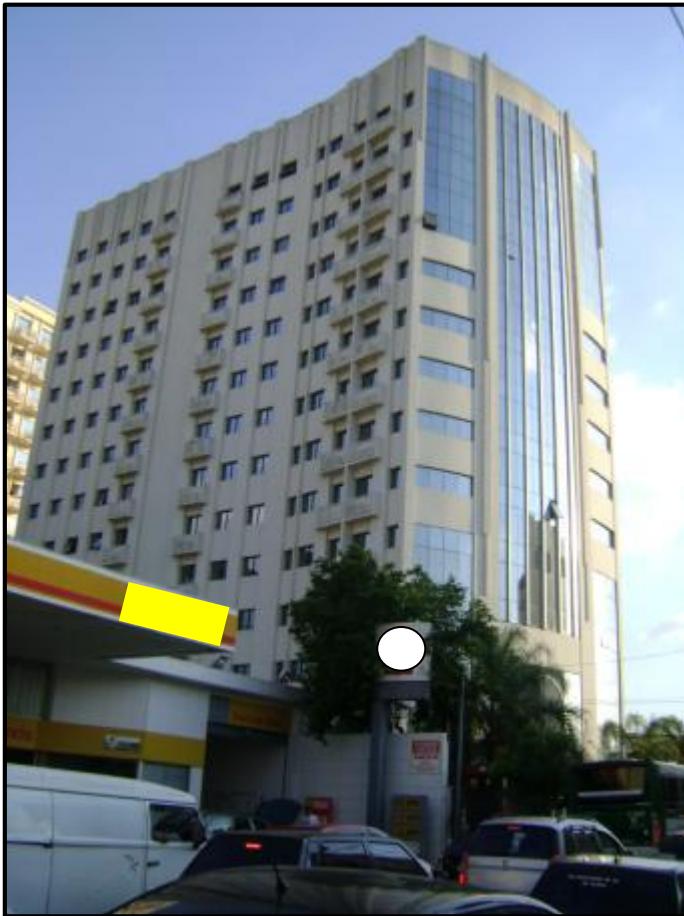
O edifício é composto por 13 pavimentos, 2 subsolos e o pavimento térreo, sendo que os subsolos são ocupados por garagem de veículos, casa de bombas, caixa d'água e vestiários para os funcionários. Já o pavimento térreo é ocupado pela portaria, recepção e hall. O 1º pavimento é composto por sala de reunião, sala da administração e banheiros. Em relação aos pavimentos de numero 2 ao 11, estes são ocupados por conjuntos de salas (12 conjuntos por andar) cujas áreas variam de 34 a 73 m². O 12º pavimento também é composto por 12 conjuntos de salas, todavia, 8 conjuntos possuem sala duplex e 3 conjuntos possuem salas com jirau. E por último, no ático está situado o barrilete, casa de máquinas, depósito e caixas d'água.

Figura 25 – Edifício objeto do estudo
Fonte: Arquivo pessoal

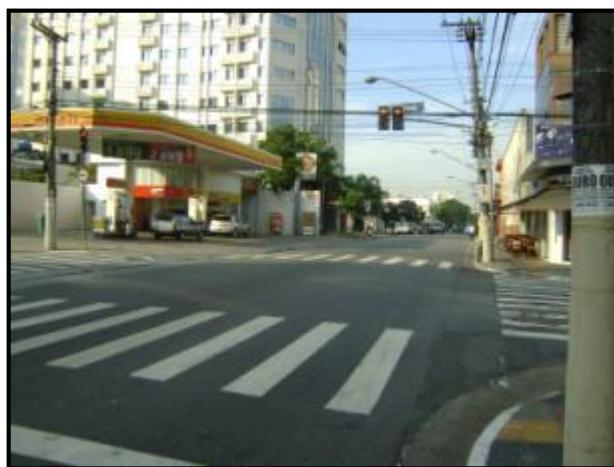
Diante do apresentado, o acesso a edificação atende as recomendações da IT nº 06/2011 do CBPMESP onde as vias que deverão ser utilizadas pelas viaturas possuem largura superior a largura mínima recomendada e não existe obstáculos que possam dificultar o atendimento da ocorrência. Além do mais, a edificação não possui qualquer obstáculo que impossibilite o acesso ao edifício pelo do Corpo de Bombeiros através de escadas.

Figura 26 – Via de acesso ao edifício
Fonte: Arquivo pessoal

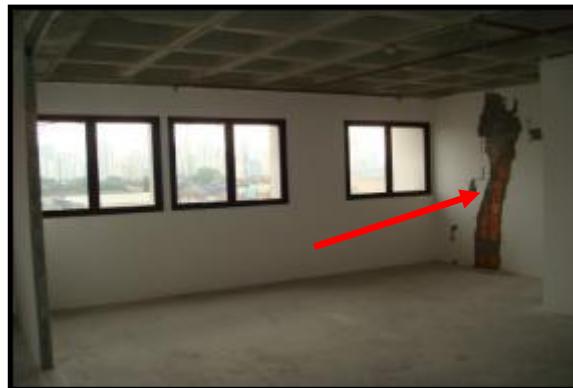
As estruturas do edifício que são as lajes, vigas e pilares foram construídas em concreto armado que possui resistência ao fogo de 3 horas. Já as alvenarias foram executadas com tijolos cerâmicos de 8 furos, revestidas com gesso e apresentam resistência ao fogo maior que 4 horas.

Figura 27 – Alvenaria do edifício
Fonte: Arquivo pessoal

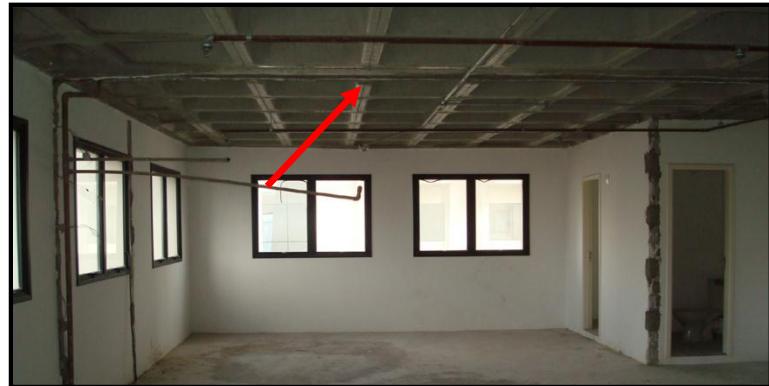
As lajes utilizadas no edifício são denominadas como lajes nervuradas que permitem que as tubulações sejam embutidas no interior da laje. Desse modo, não existe abertura nas paredes de compartimentação sendo que as instalações elétricas, telefônicas e hidráulicas estão no interior da laje não sendo necessária a utilização de vedadores, selos e registros corta-fogo.

Figura 28 – Laje nervurada existente no edifício
Fonte: Arquivo pessoal

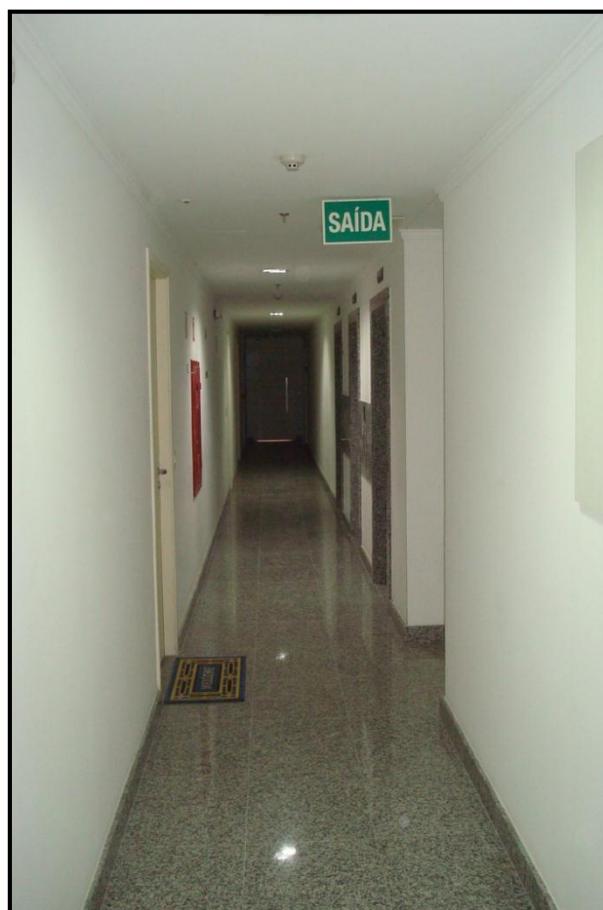
Cada andar apresenta apenas 1 saída segura em caso de incêndio. A distância a ser percorrida pelos ocupantes até chegar à escada a partir do conjunto de sala mais distante é de 23,82 metros, todavia, as saídas de emergência possuem detecção automática de fumaça e chuveiros automáticos.

Figura 29 – Saída de emergência
Fonte: Arquivo pessoal

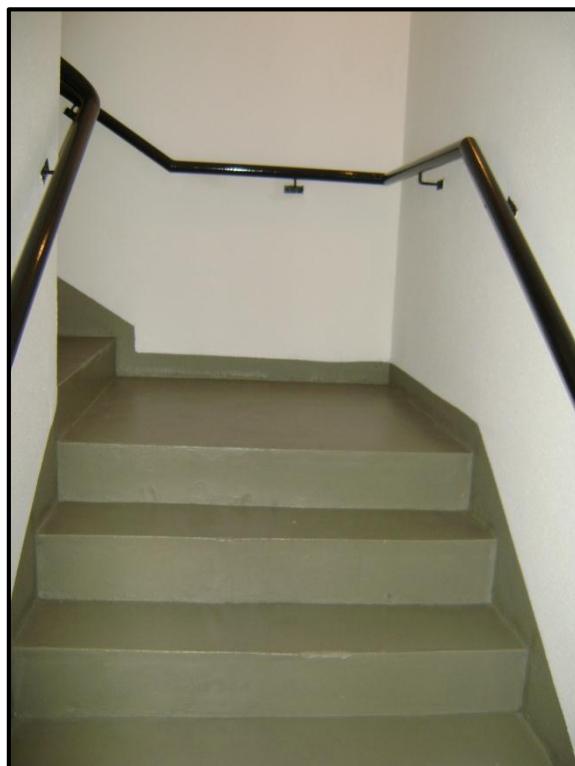
O edifício conta com 1 escada enclausurada que é provida de um sistema de ventilação mecânica para a circulação de ar em caso de emergências. A pressurização da escada poderá entrar em operação tanto pelo sistema automático que é acionado através dos detectores de fumaça, quanto pelo sistema manual onde o comando será acionado a distância por botões localizados na portaria. Todos os degraus da escada enclausurada possuem a mesma largura e profundidade.

Figura 30 – Escada enclausurada
Fonte: Arquivo pessoal

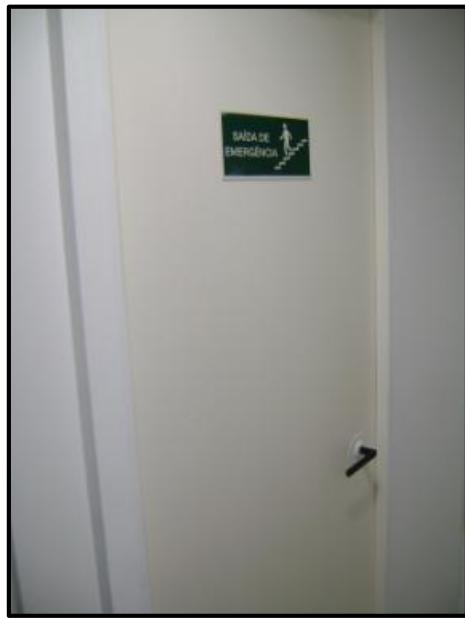
O acesso a caixa da escada se dá através de uma porta corta-fogo PCF, que possui capacidade de resistência ao fogo de 90 minutos. A porta possui maçaneta convencional, sendo que o mais adequado seria a utilização de barras anti-pânico. A largura das PCF é de 0,90 metros.

Figura 31 – Porta corta-fogo da escada enclausurada e detalhe da maçaneta
Fonte: Arquivo pessoal

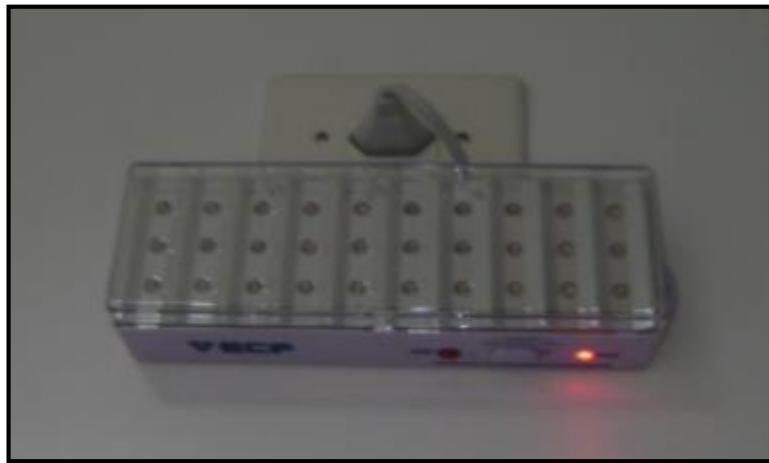
O Edifício é dotado de sistema de luz de emergência e gerador de energia, visando ter iluminação mínima no caso de corte de fornecimento de energia. O sistema de iluminação de emergência de aclaramento e balizamento é do tipo não permanente, sendo alimentado por blocos autônomos que são acionados automaticamente na falta de energia ou na falha da rede geral da concessionária, tendo autonomia de 1 hora e 30 minutos. A distância entre os pontos de iluminação de emergência nos pavimentos é de 7,6 metros.

Figura 32 – Iluminação de emergência existente no edifício
Fonte: Arquivo pessoal

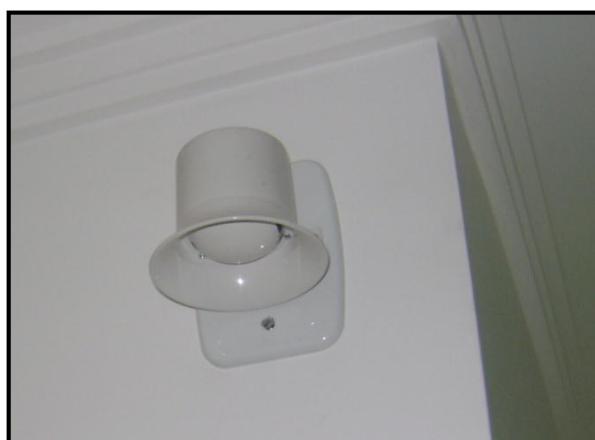
O sistema conta com indicadores sonoros do tipo sirenes eletrônicas de longo alcance, com som alternado diferente dos demais e audível por toda a edificação, sendo 15 dB acima do ruído de fundo. A sonoridade tem intensidade mínima de 90 dB e máxima de 115 dB com freqüência entre 400 a 500 Hertz.

Figura 34 – Sirene eletrônica existente no edifício
Fonte: Arquivo pessoal

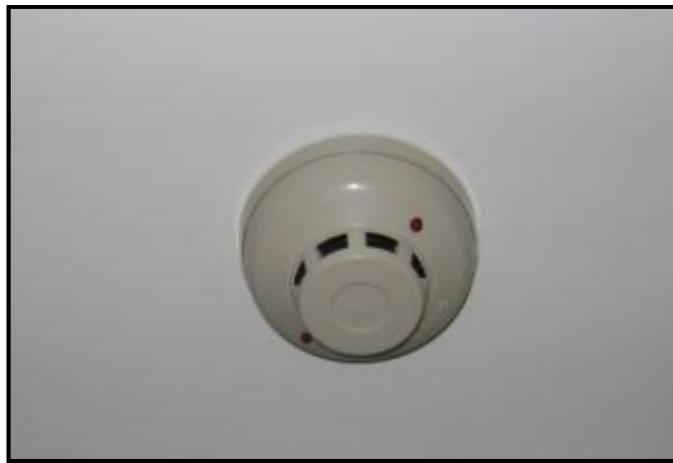
Em relação aos detectores de fumaça, estes são acionados automaticamente ao detectarem a fumaça no ambiente e anunciam na recepção, através de um painel, qual é o andar e local com fumaça, emitindo simultaneamente um sinal sonoro.

Figura 35 – Detector de fumaça existente no edifício
Fonte: Arquivo pessoal

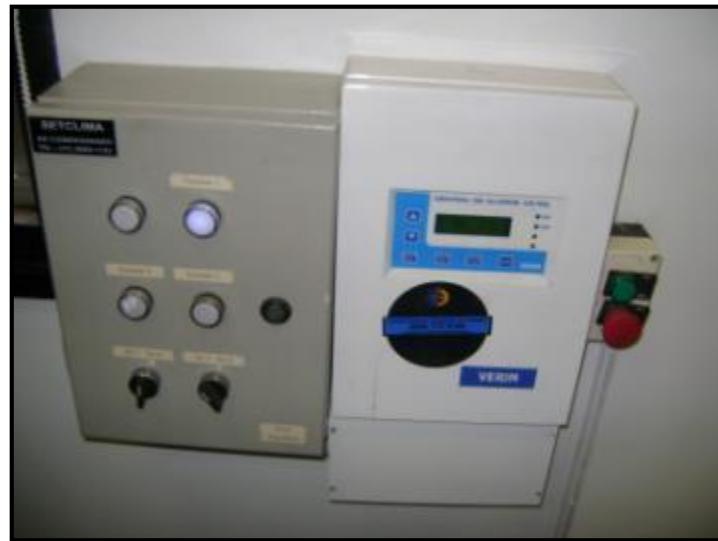
O sistema de detecção e alarme de incêndio possui um botão denominado “teste de sirene” que tem como objetivo verificar se o sistema está em condições de funcionamento.

Figura 36 – Sistema de controle de exaustão e central de alarme
Fonte: Arquivo pessoal

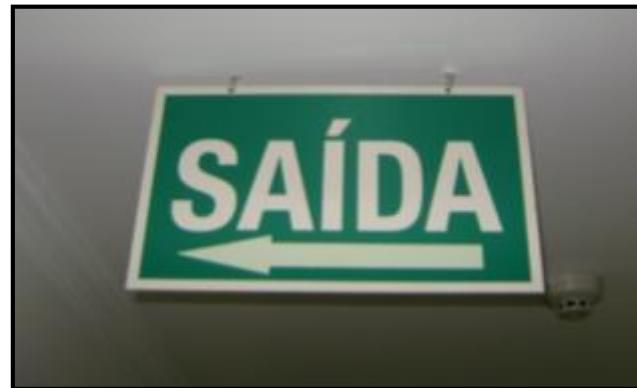
As saídas de emergência são sinalizadas através de uma placa fixada no teto do corredor que é utilizado para acessar a escada sendo visível de qualquer ponto em direção a saída.

Figura 37 – Sinalização de orientação de rota de saída
Fonte: Arquivo pessoal

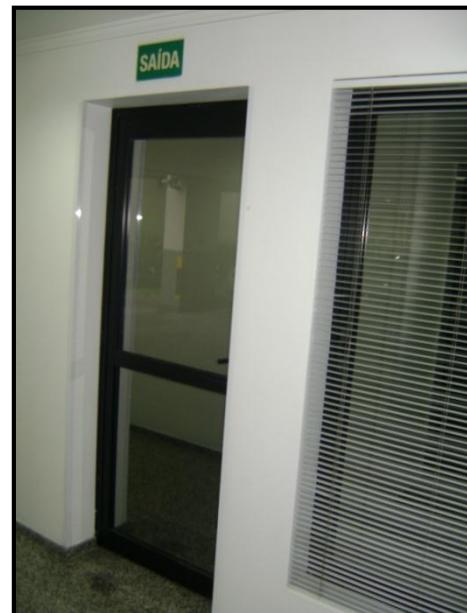
Já as PCF estão sinalizadas com placas fixadas diretamente na folha da porta e distam 1,85 metros do piso. As portas de emergência que dão acesso ao lado externo do edifício a sinalização está fixada acima da porta.

Figura 38 – Sinalização de orientação da porta de emergência
Fonte: Arquivo pessoal

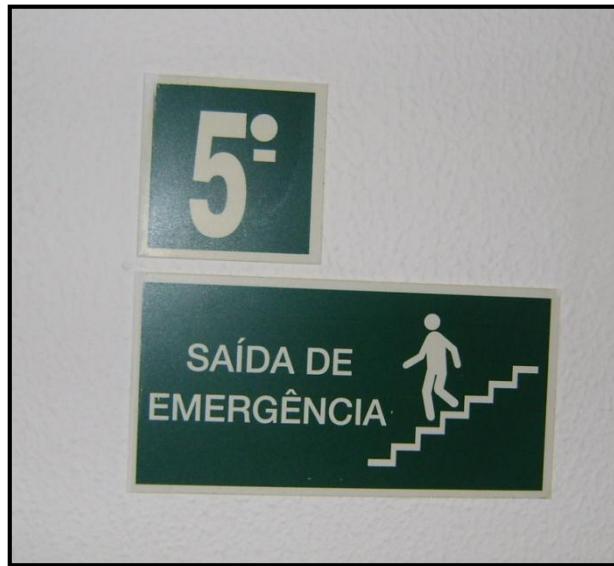
Figura 39 – Sinalização de indicação do pavimento
Fonte: Arquivo pessoal

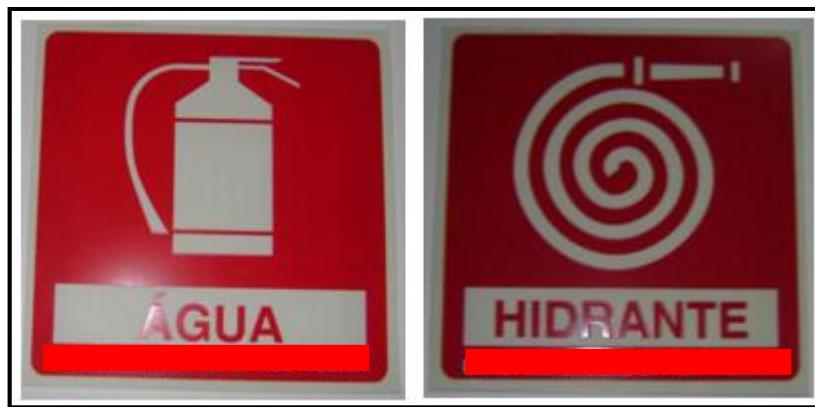
Figura 40 – Sinalização de equipamentos
Fonte: Arquivo pessoal

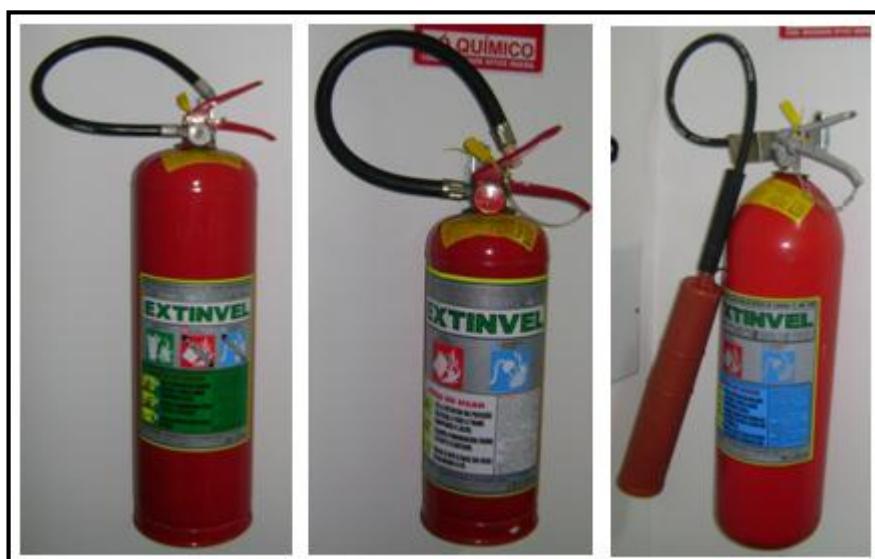
Figura 41 – Extintores de incêndio do edifício

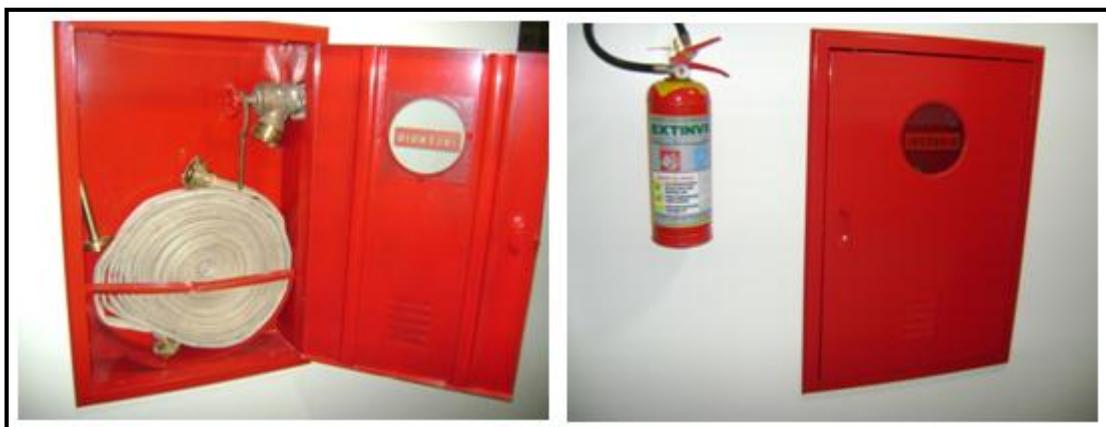
Figura 42 – Hidrante
Fonte: Arquivo pessoal

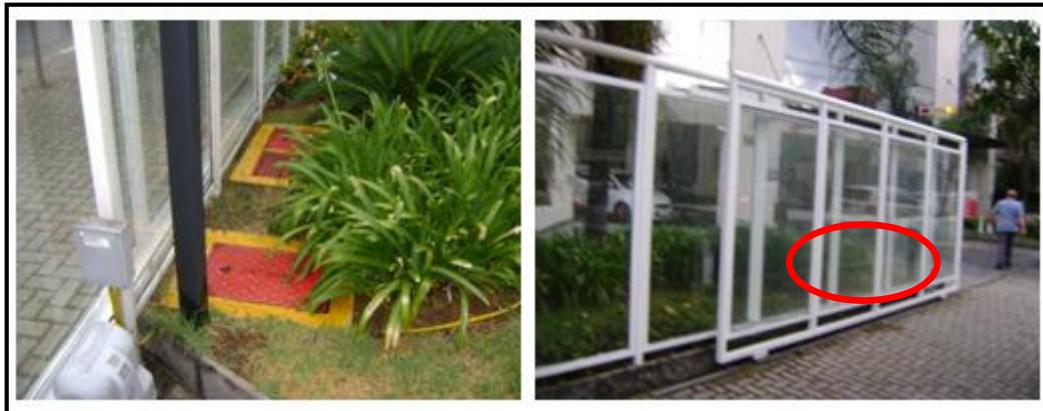
Figura 43 – Válvula de recalque e parede de vidro obstruindo a válvula
Fonte: Arquivo pessoal
