**Damien Augusto Chaves**

**PROJETO DE PRODUÇÃO DE LÂMINAS BIMETÁLICAS POR  
CO-LAMINAÇÃO**

São Paulo 2010

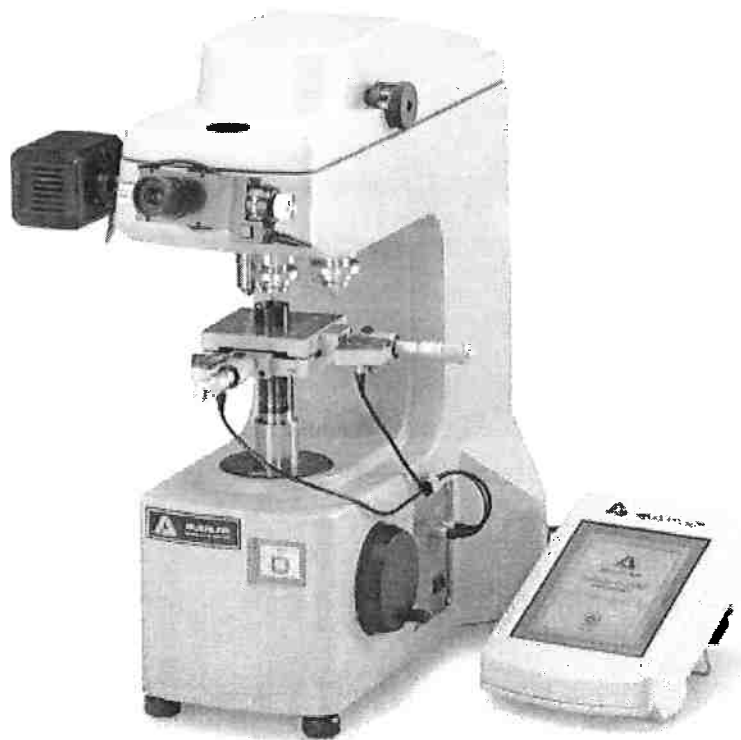
**Figura 4.10 - Aparelho utilizado para medidas de microdureza**

quadrada e ângulo de  $136^\circ$ , é forçada com uma carga constante contra a superfície da amostra gerando uma impressão. As diagonais do losango demarcado na amostra são então medidas pelo microscópio óptico acoplado a amostra. A máquina fornece o valor de dureza Vickers em função do diâmetro da impressão, e também converte estes valores para HRC.

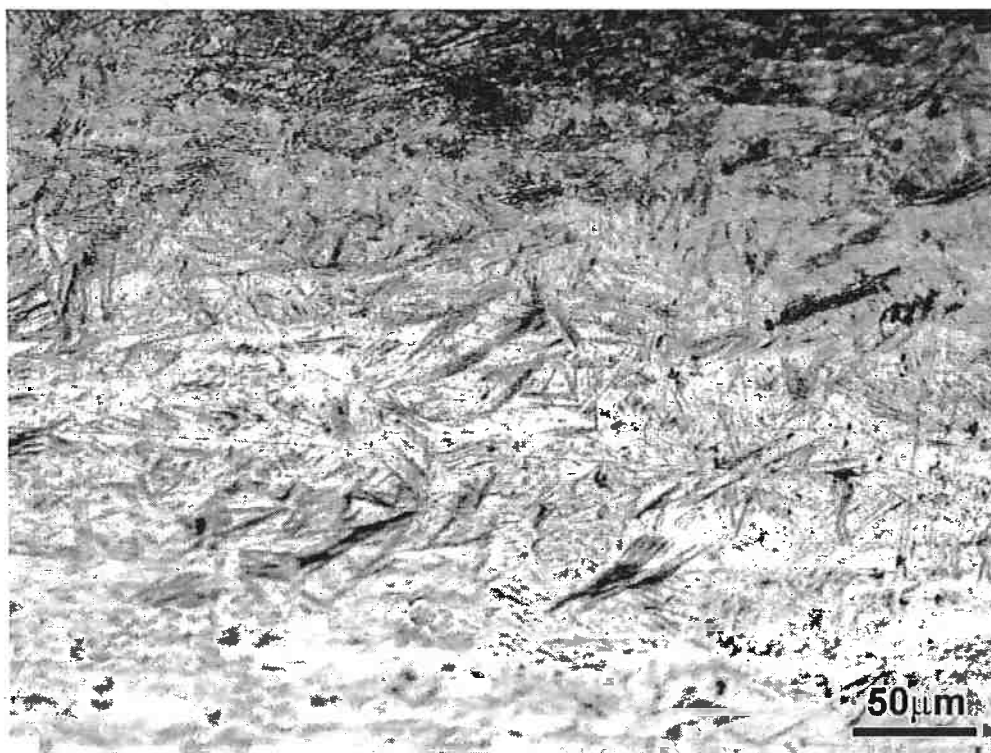
Figura 5.6 - Foto em microscópio óptico que mostra a microestrutura do aço D6A depois da laminação próxima a superfície; Amostra A3 atacada com Nital 5%;

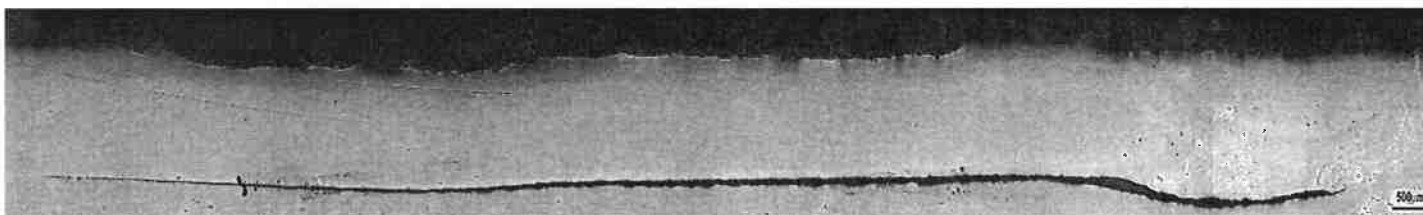
**Figura 5.8 - Foto em microscópio óptico que mostra uma montagem realizada para a amostra p5 com algumas fotos em microscópio óptico com aumento de 32x. A régua na base da imagem indica um comprimento de 500 $\mu$ m. Amostra sem ataque metalográfico.**

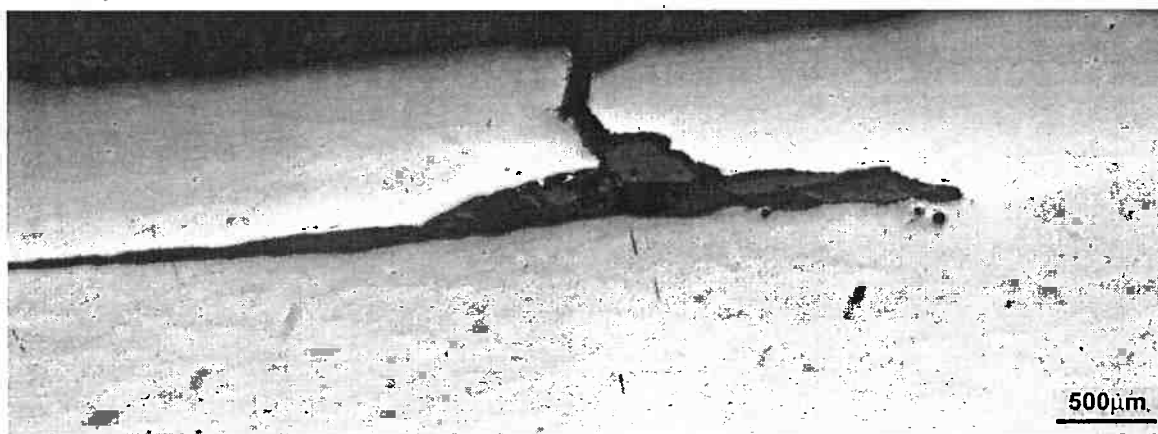
**Figura 5.12 - Contaminação atípica na chapa 6; Amostra p6 sem ataque metalográfico; Aumento de 32x.**

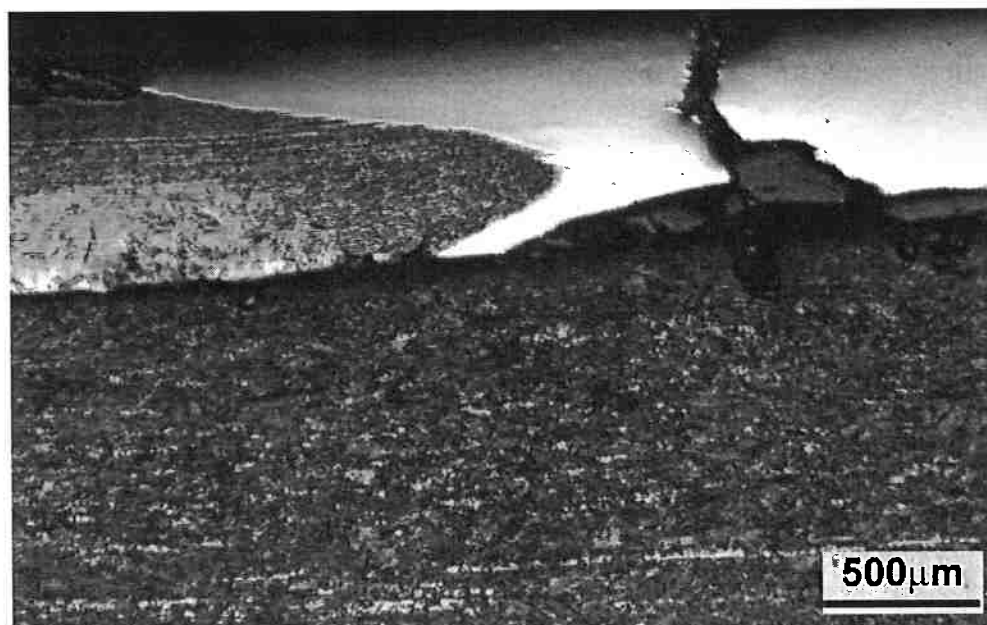
**Figura 5.13 - Fratura no aço inox próxima a interface tripla da chapa 6. Imagem em microscópio óptico; Ataque Nital 5% 10s; Aumento de 32x;**

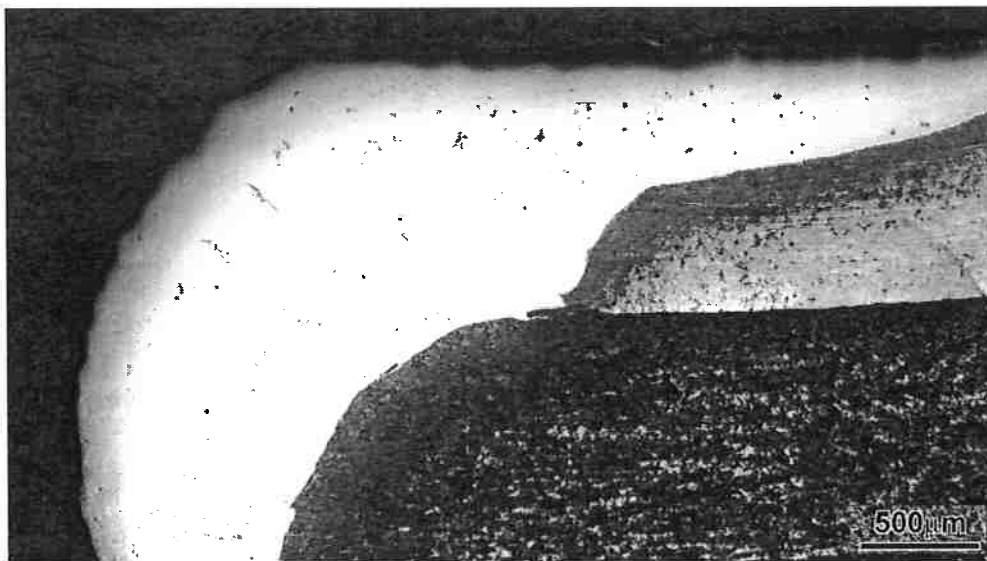
Figura 5.14 - Interface tripla na borda esquerda da chapa 4; Ataque com nital 5% por 10s; Aumento de 32x.
