Escola Politécnica da Universidade de São Paulo

Trabalho de Formatura em Real Estate e Ambiente Construído

*Análise da renovação em edifícios corporativos na
Avenida Paulista: estudo de caso do Brazilian Financial
Center e Bela Paulista.*

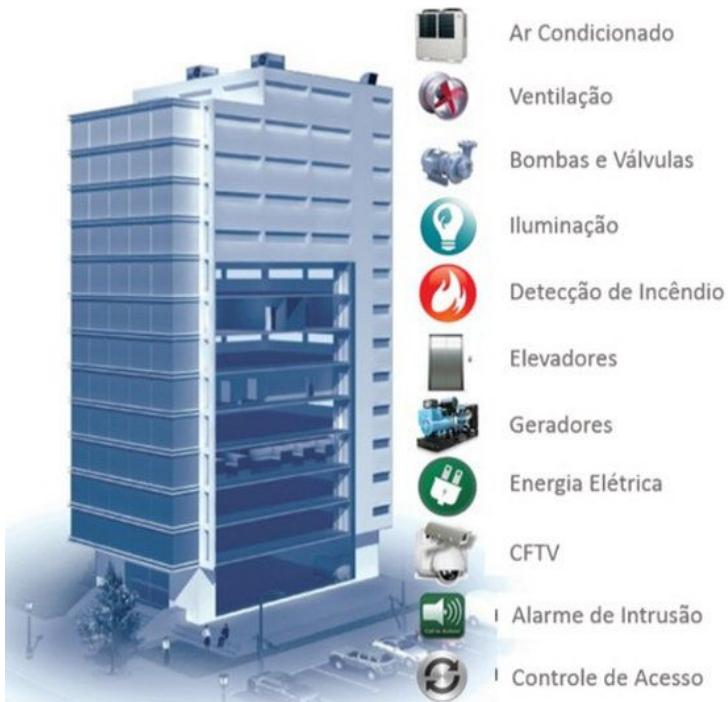
Figura 5 - Imagem ilustrativa indicando os sistemas que podem ser integrados.

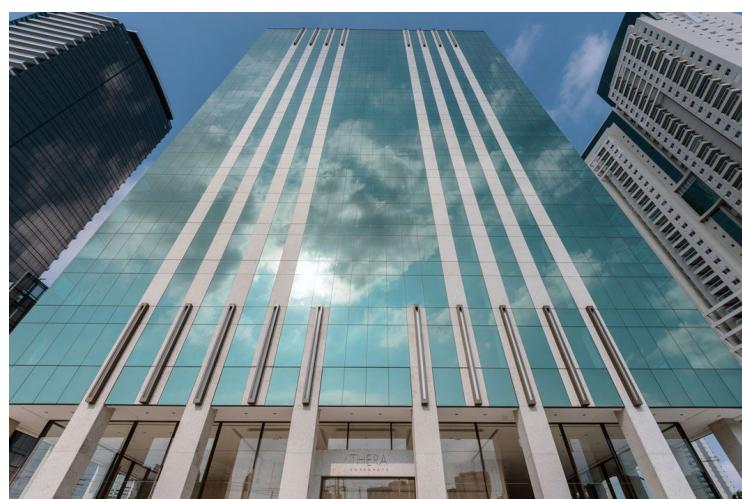
Figura 13 - Detalhe da Fachada do Edifício Thera Corporate.

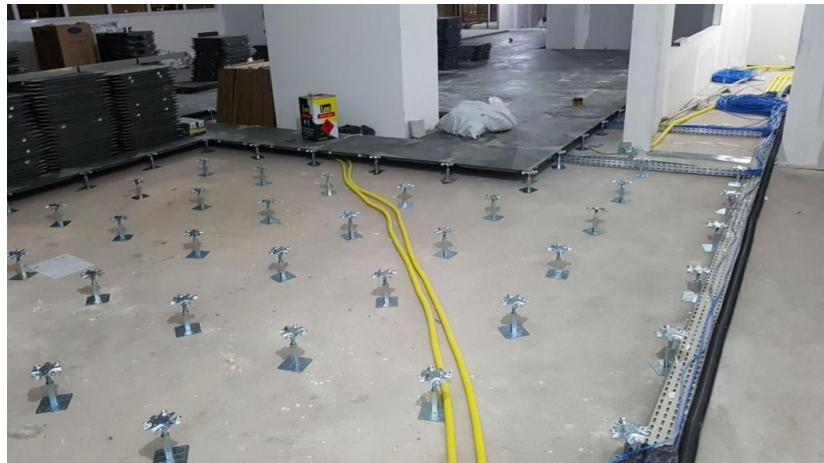
Figura 14 - Instalação de piso elevado sobre a laje.

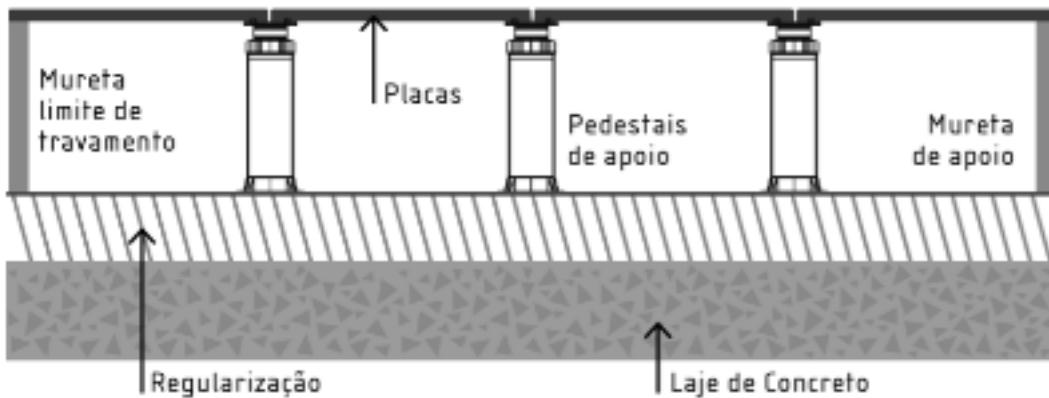
Figura 15 - Esquema transversal de piso elevado em placas de concreto pré-moldadas.

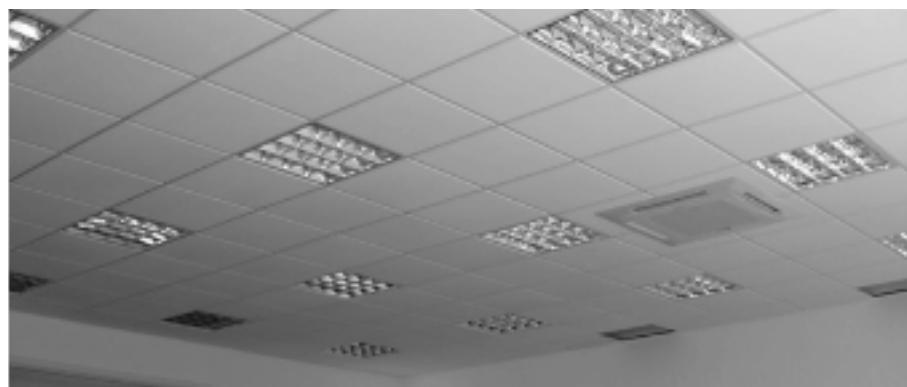
Figura 16 - Forro feito de placas de fibra mineral apoiadas em perfis metálicos onde é possível ver que se passa iluminação, ventilação e ar condicionado.

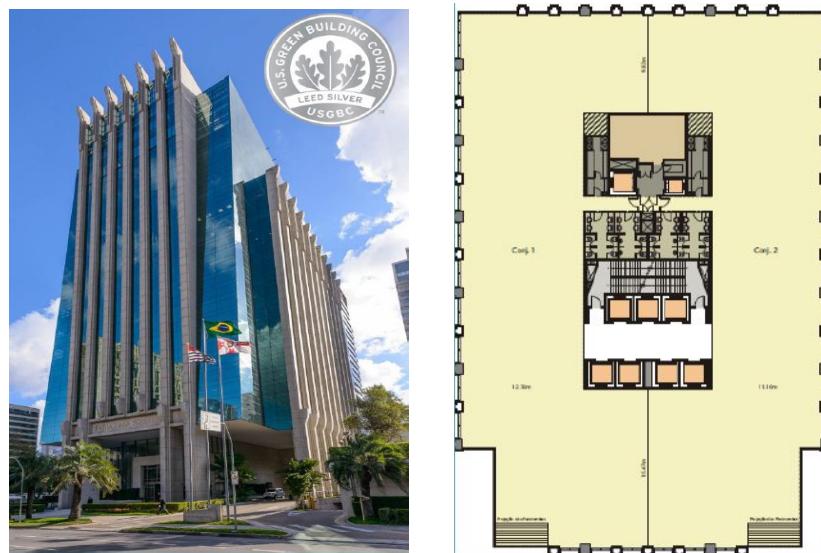
Figura 17 - à esquerda, a fachada do edifício Faria Lima Square, de classe AAA; à direita uma planta esquemática do pavimento-tipo.

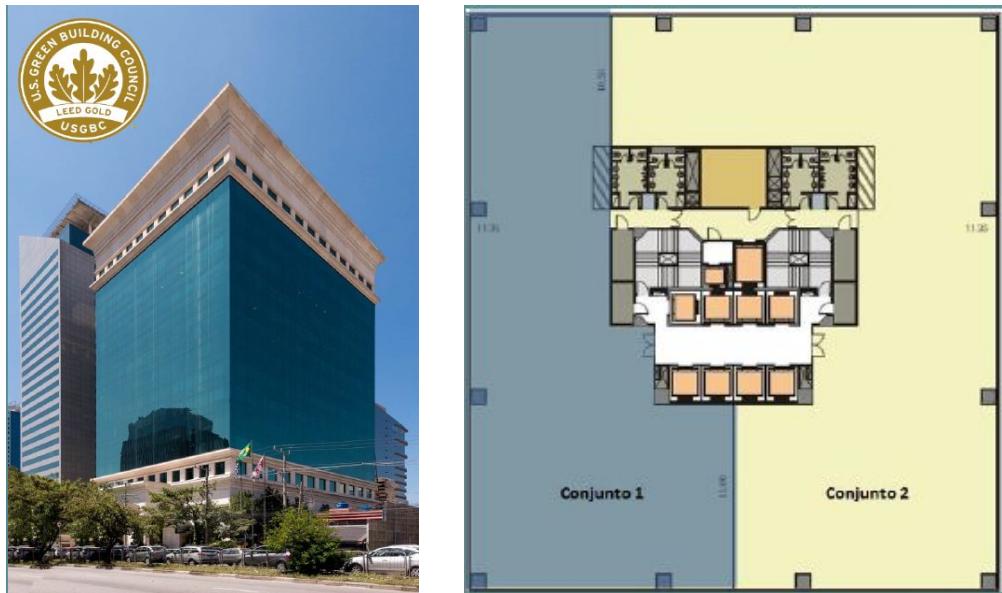
Figura 18 - à esquerda, a fachada do edifício JK 1455, de classe AAA; à direita uma planta esquemática do pavimento-tipo.

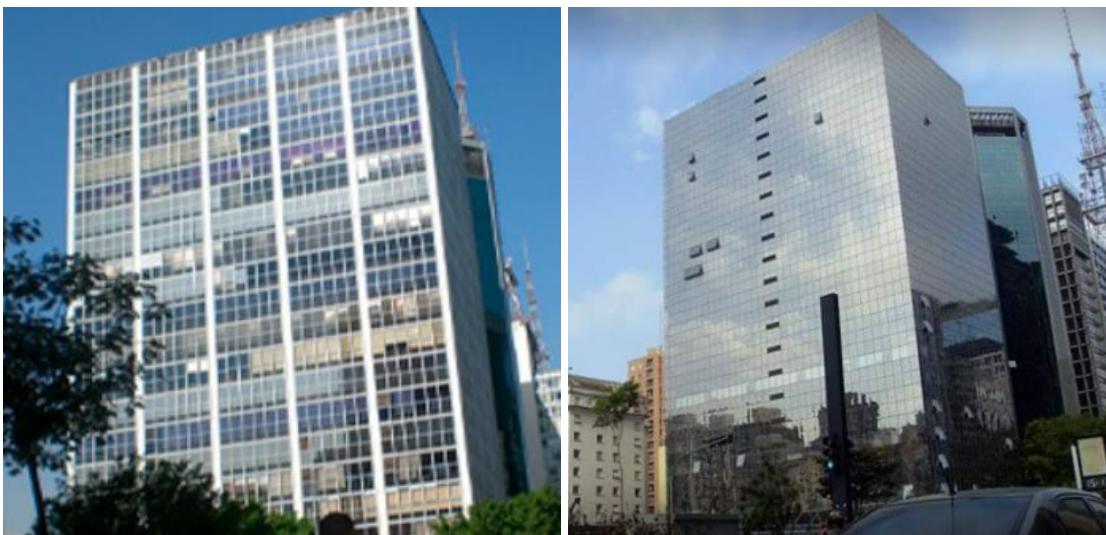
Figura 22 - Edifício Paulista 1100 antes e depois do processo de renovação.

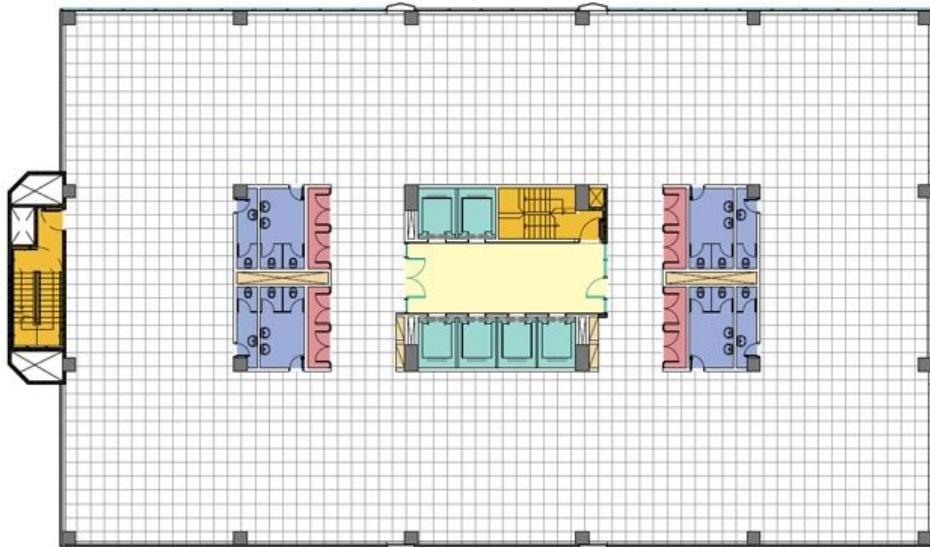
Figura 23 - Planta do pavimento tipo do Edifício Paulista 1100.

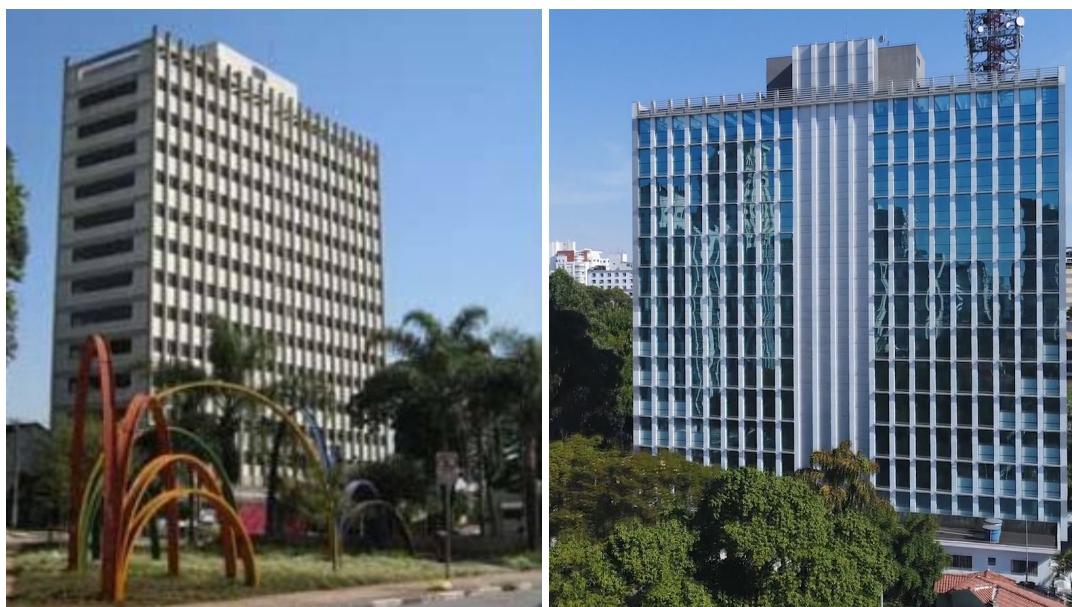
Figura 24 - Edifício Panorama Paulista Corporate antes e depois do processo de renovação.

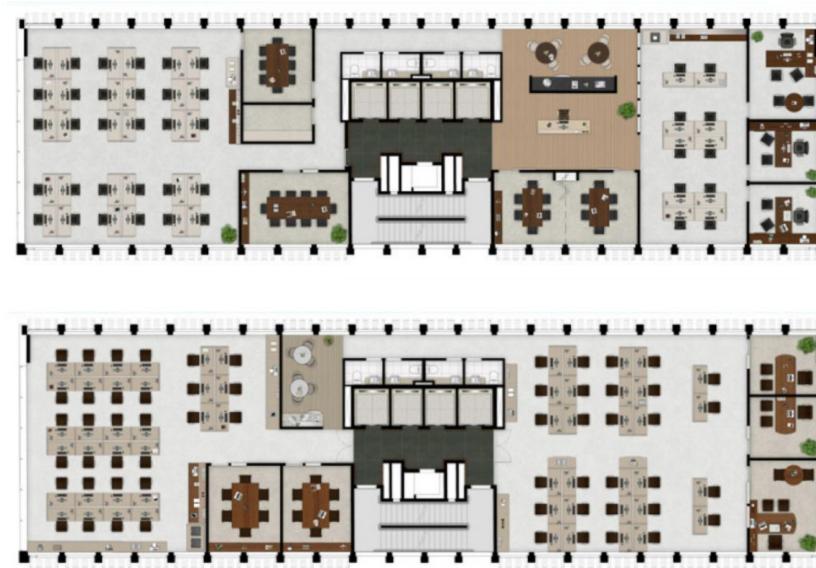
Figura 25 - Plantas do edifício representando duas possibilidades diferentes de layout da laje do pavimento tipo.

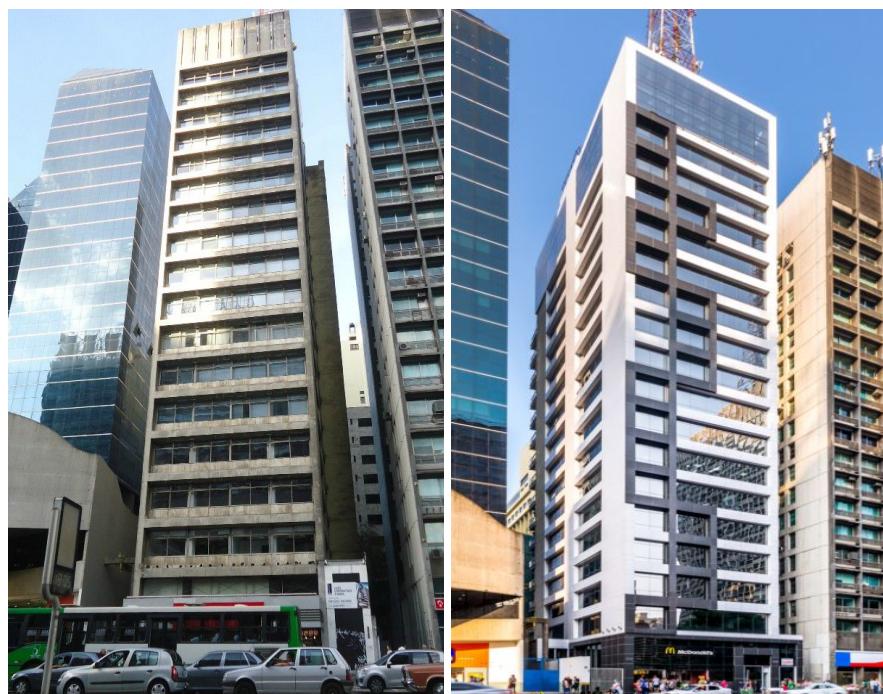
Figura 26 - Edifício Paulista 2028 antes e depois do processo de renovação.

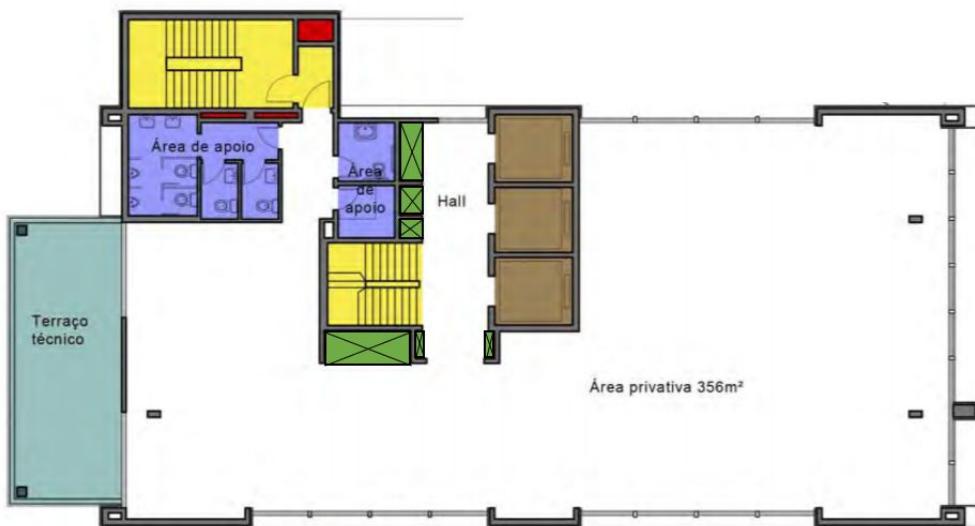
Figura 27 - Planta do Pavimento Tipo do Edifício Paulista 2028: Em verde são representados os novos shafts, em vermelho os shafts existentes.

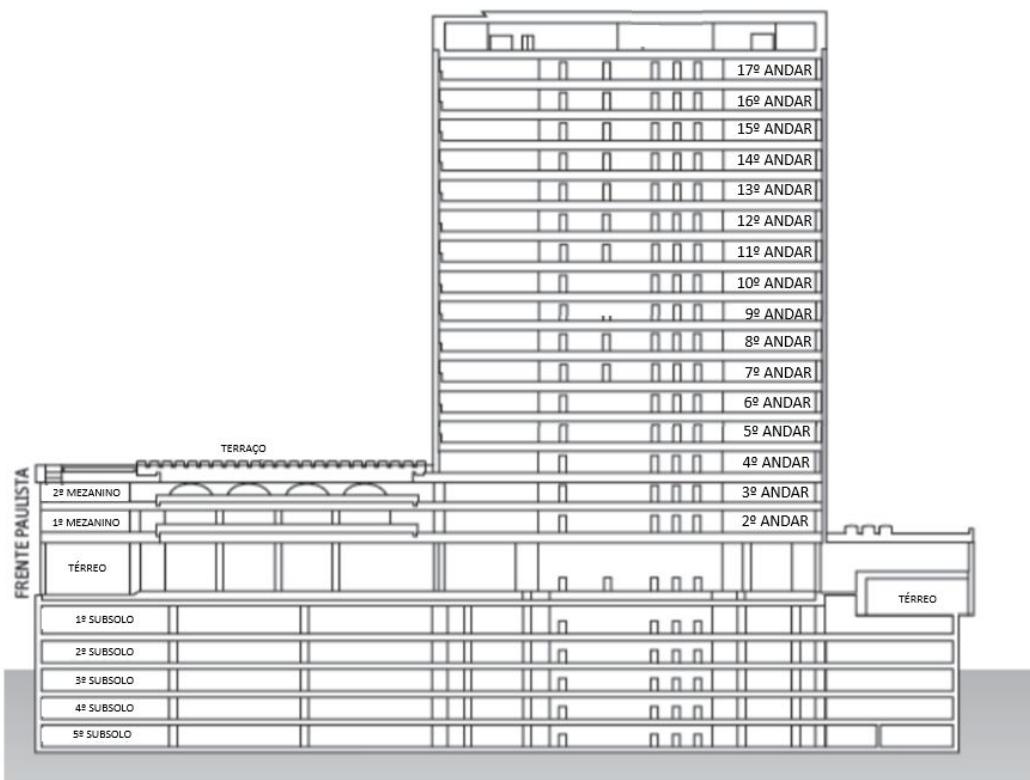
Figura 30 - Corte esquemático do Edifício Brazilian Financial Center.

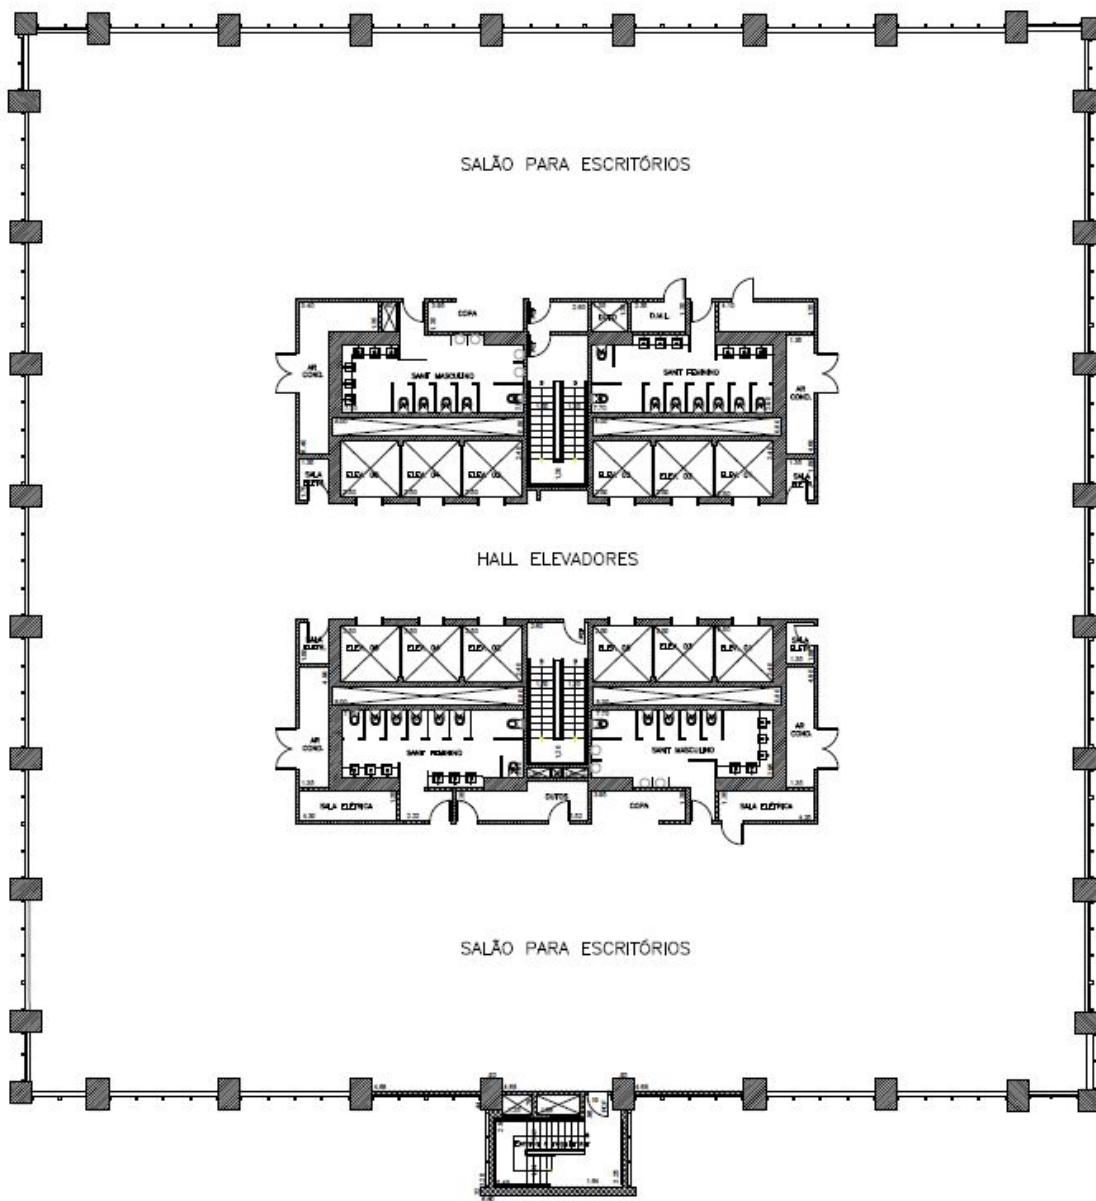
Figura 31 - Planta do Pavimento Tipo do Edifício Brazilian Financial Center.

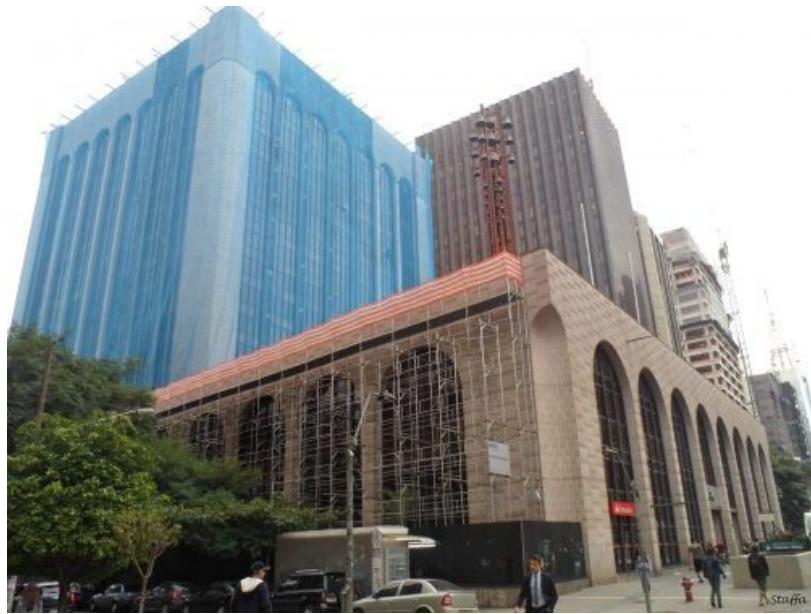
pesavam cerca de 80 quilogramas. Já que com a ação do tempo, a fachada ficou deteriorada e existia o risco de queda das placas, exigindo que fosse feita uma intervenção na mesma.

Figura 32 - Foto tirada no início da renovação da fachada do Edifício Brazilian Financial Center. Na imagem é possível ver o revestimento original em granito.

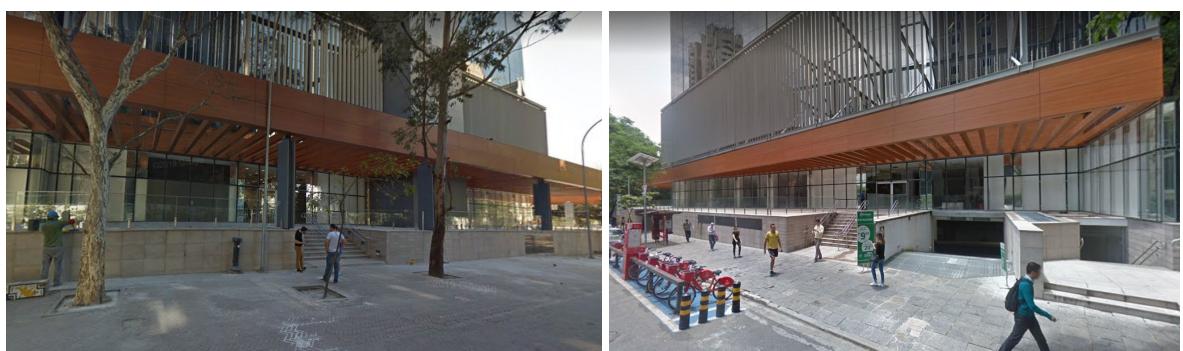
Figura 36 - Detalhe do Deck e Pergolado do Edifício Brazilian Financial Center na fachada do calçadão da Alameda Rio Claro e da Rua Itapeva.

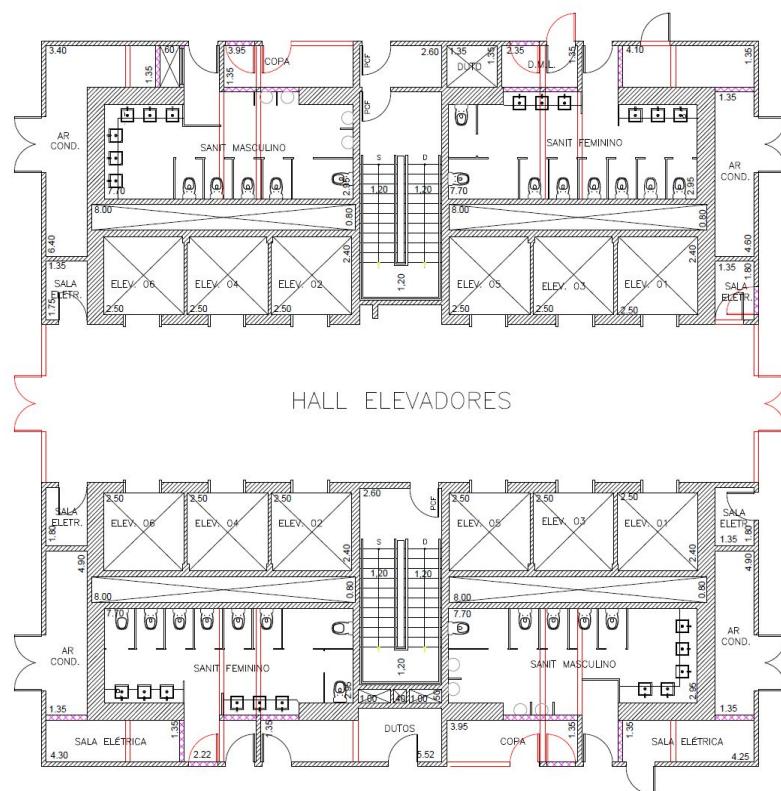
Figura 38 - Planta do bloco central da laje do pavimento tipo (2° ao 18°) do Edifício Brazilian Center com as modificações que foram feitas. Em vermelho, o que foi demolido e em rosa o que foi construído.

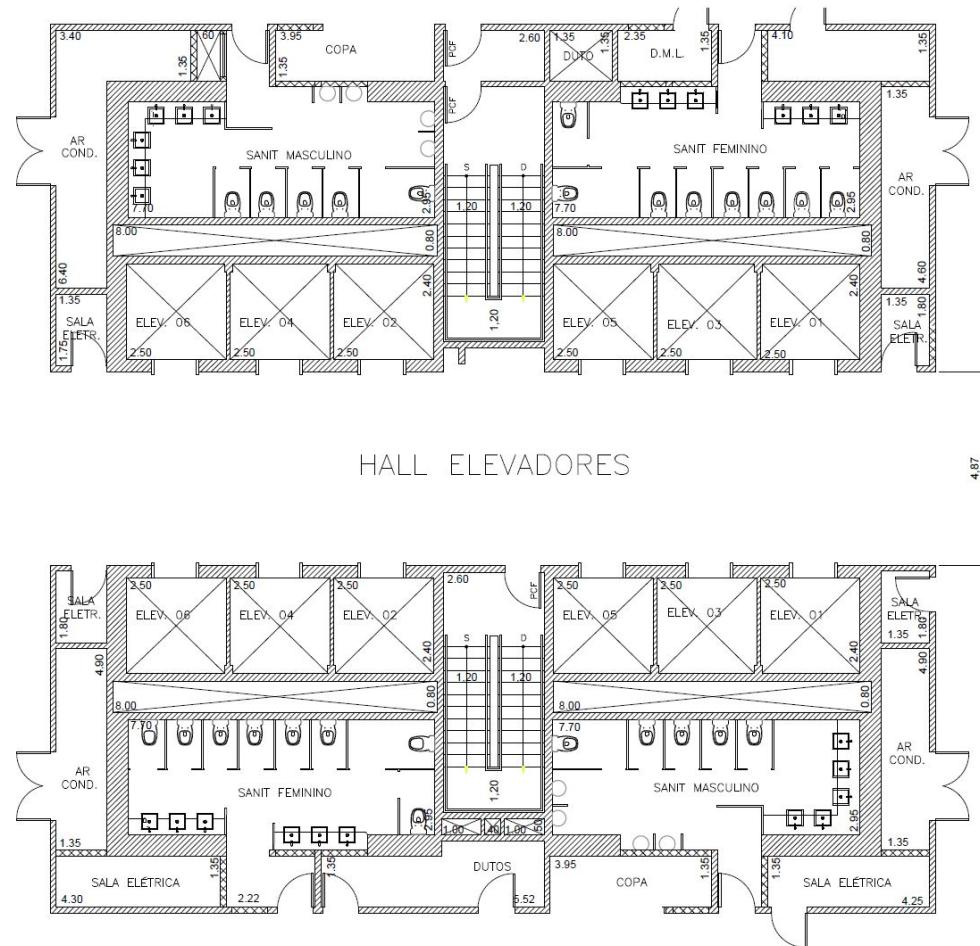
Figura 39 - Planta do bloco central da laje dos pavimentos tipo (5º ao 15º) do Edifício Brazilian Center após a intervenção.

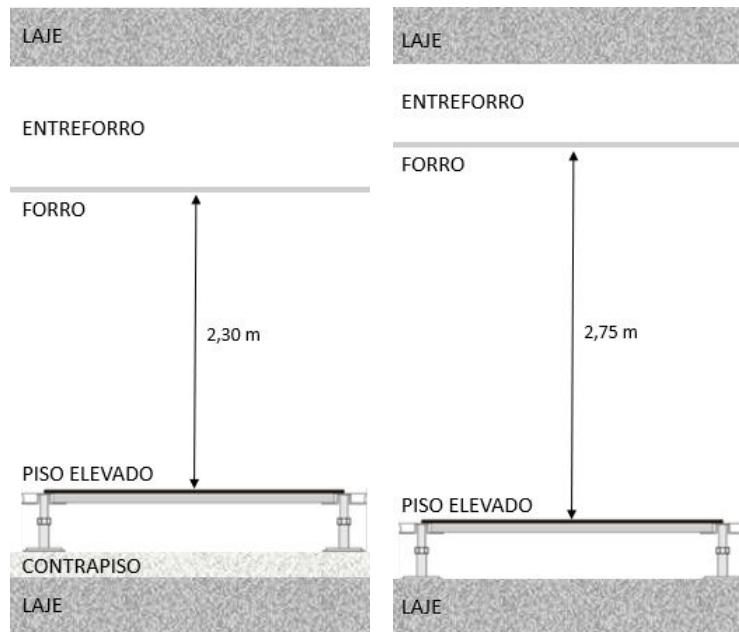
Figura 40 - Corte esquemático para ilustrar o aumento de 45 centímetros do pé direito após a intervenção no Edifício Brazilian Financial Center.
