PROPOSTA DE MÉTODO DE INSPEÇÃO DE SEGURANÇA
EM VASOS DE PRESSÃO PARA MÁQUINAS DE FABRICAÇÃO
DE PAPEL COMPLEMENTAR AOS REQUISITOS DA NR 13

Monografia apresentada à Escola
Politécnica da Universidade de
São Paulo para obtenção do título
de Especialista em Engenharia de
Segurança do Trabalho

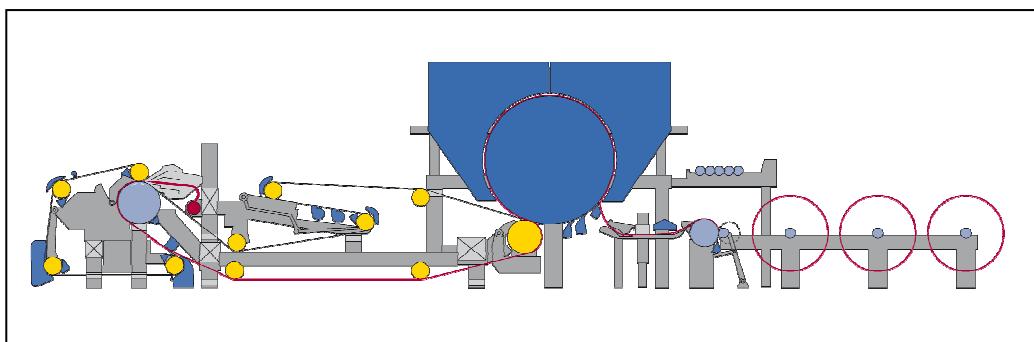
Figura 1 - Representação esquemática da máquina de papel tissue
Fonte: Voith 2011

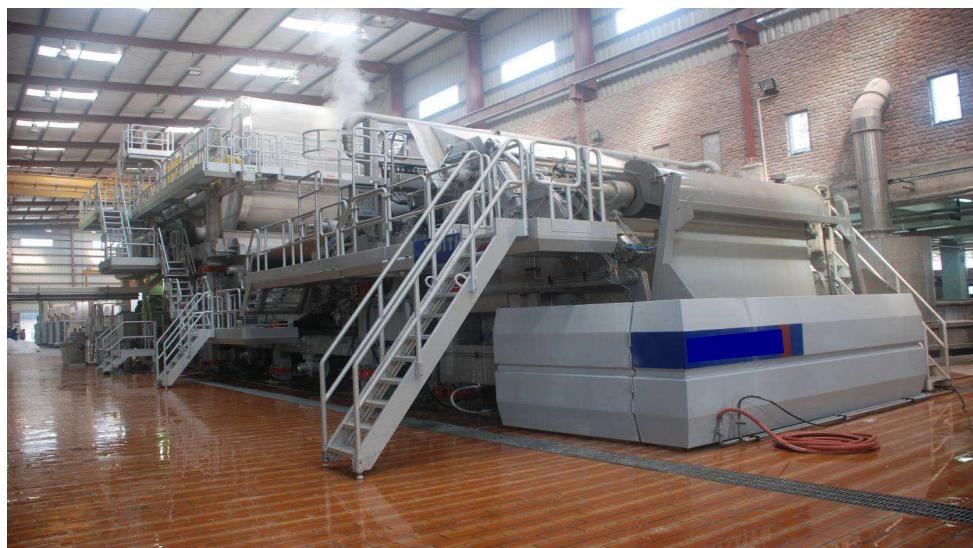
Figura 2 - Máquina de papel tissue

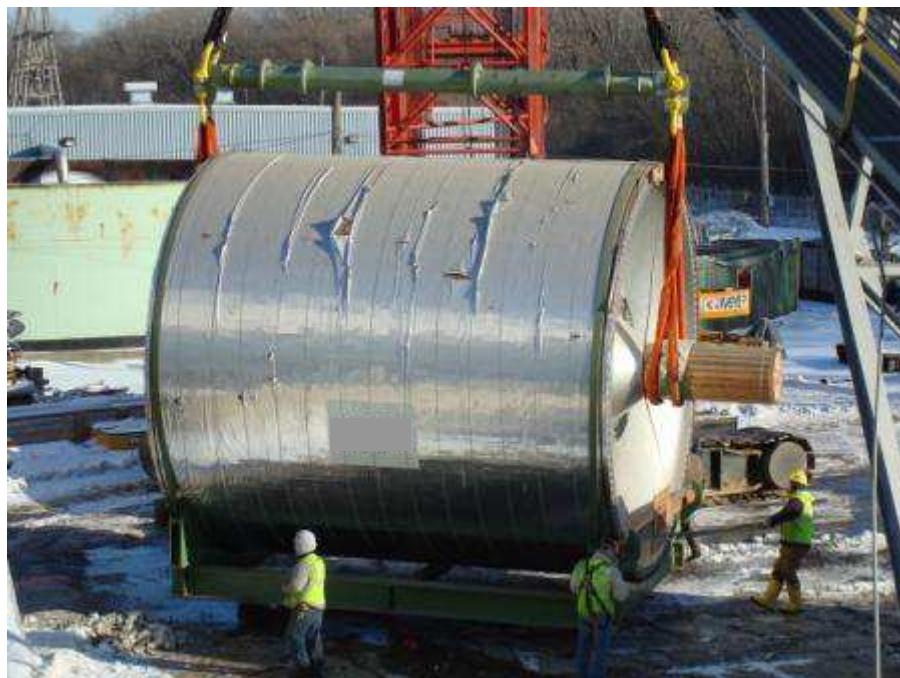
Figura 3 - Cilindro secador

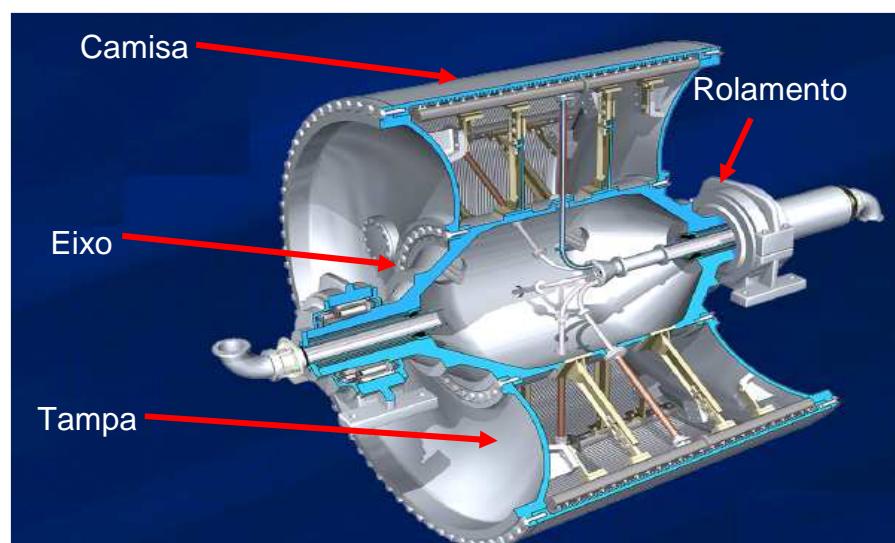
Figura 4 - Cilindro secador em corte

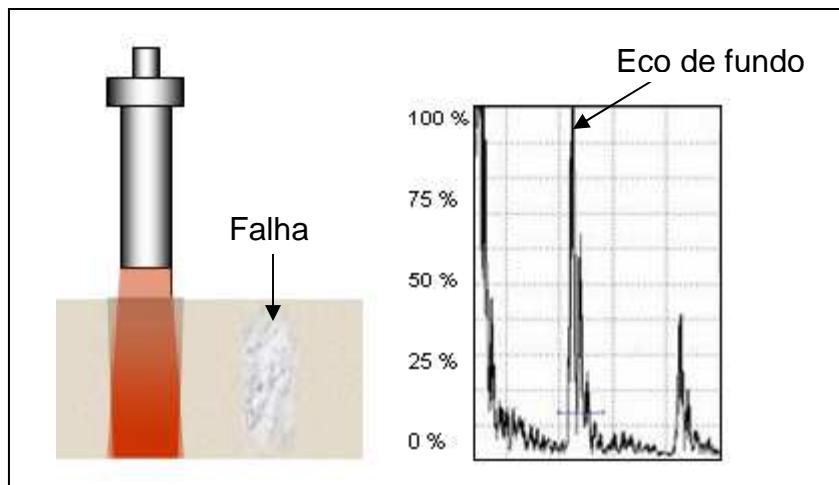
Figura 5 - cabeçote em região sem falha = 100 % de eco de fundo

Para melhor entendimento do conceito eco de fundo, a seqüência de figuras a seguir representa o procedimento de ensaio, mostrando a relação entre material, falhas e resposta do aparelho de ultrassom.

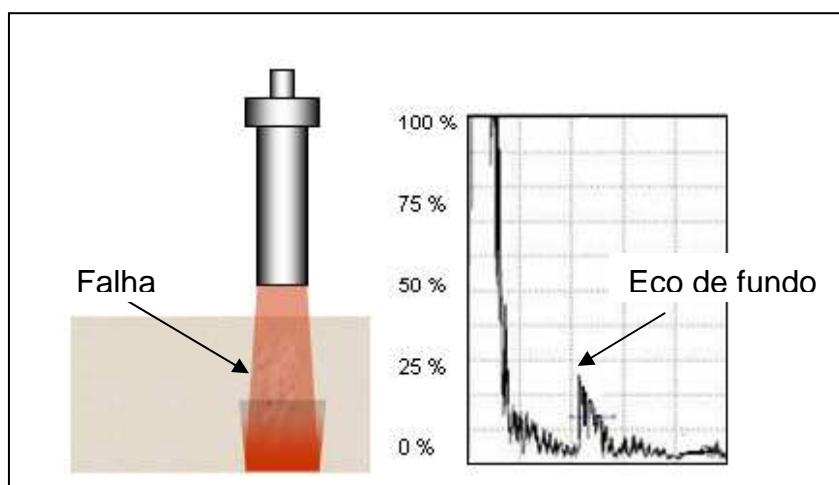
Figura 6 - cabeçote em região com falha = 20 % de eco de fundo

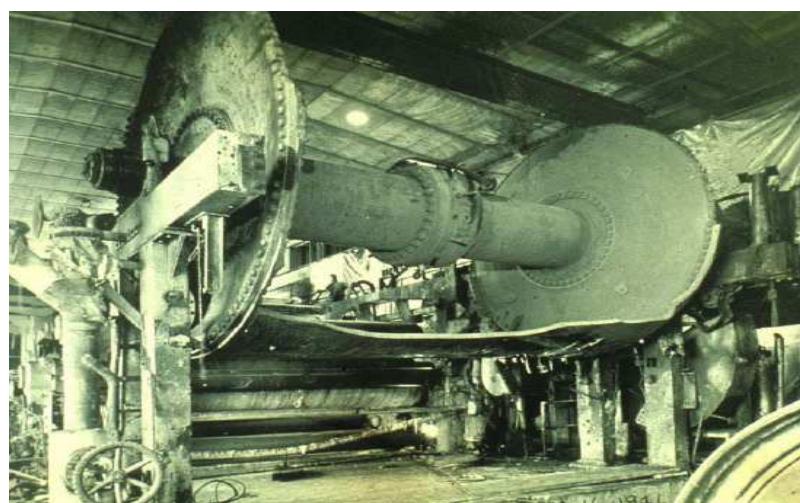
Figura 7 - Acidente com máquina de papel tissue

A média anual é de 1,2 cilindros secadores posto fora de operação por diversos motivos: trincas nas tampas e ou na camisa, incêndio na máquina de papel e até explosões, infelizmente com vítimas. A lista de incidentes organizada pela Tappi (Technical Association of the Pulp and Paper Industry) nos Estados Unidos desde 1970 e atualizada até 2006 mostra uma maior incidência de falhas na América do Norte, com predominância de falhas na camisa dos cilindros, originadas a partir de defeitos de material e também acidentes com impactos contra a camisa dos cilindros. (Tappi 2011)

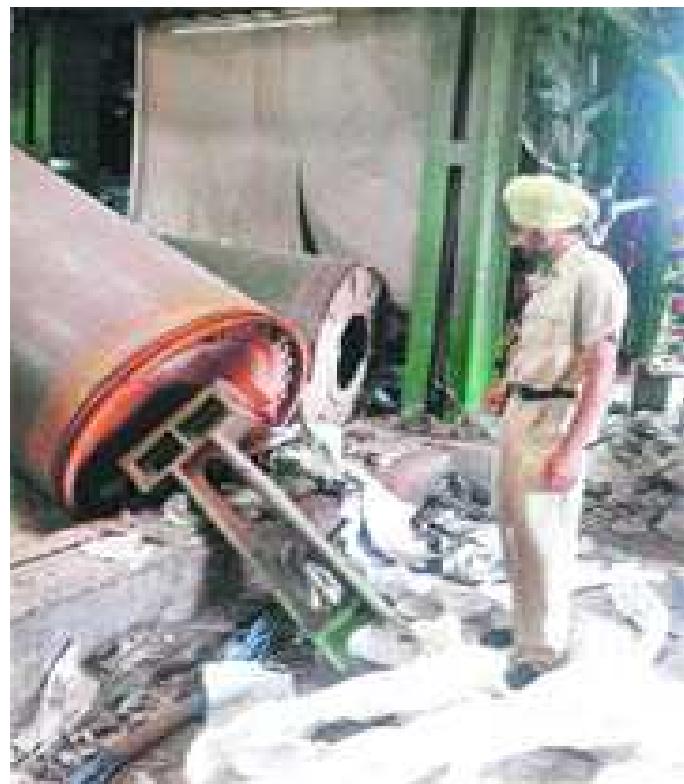
Figura 8 - Acidente com máquina de papel

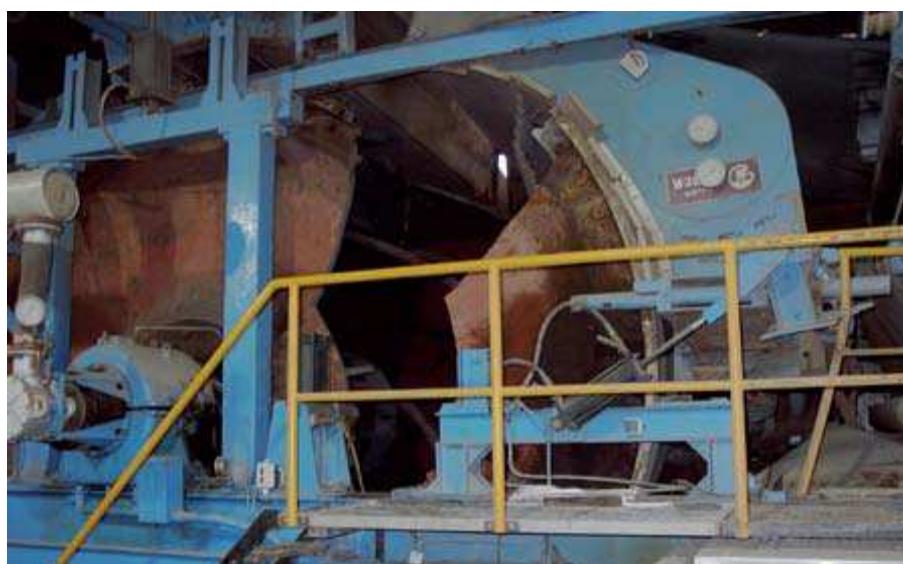
Figura 9 - Acidente com máquina de papel

Conforme apresentado, existe uma maior incidência de falhas nos cilindros secadores, originadas a partir de falhas de material da camisa. Partindo da premissa que todos os vasos de pressão, incluindo cilindros secadores são submetidos a inspeções iniciais e periódicas conforme a legislação vigente em cada país de instalação, conclui-se que essas inspeções não foram capazes de detectar falhas ocultas nos componentes, podendo no caso de existência de falhas de material, poros, trincas, rechupes, etc., as mesmas permanecerem ocultas e inertes ou evoluírem, devido aos esforços cíclicos que os cilindros são submetidos, tais como rotação, compressão, pressão interna e variação de temperatura, vindo a causar acidentes, como vazamentos de vapor ou mesmo explosões.

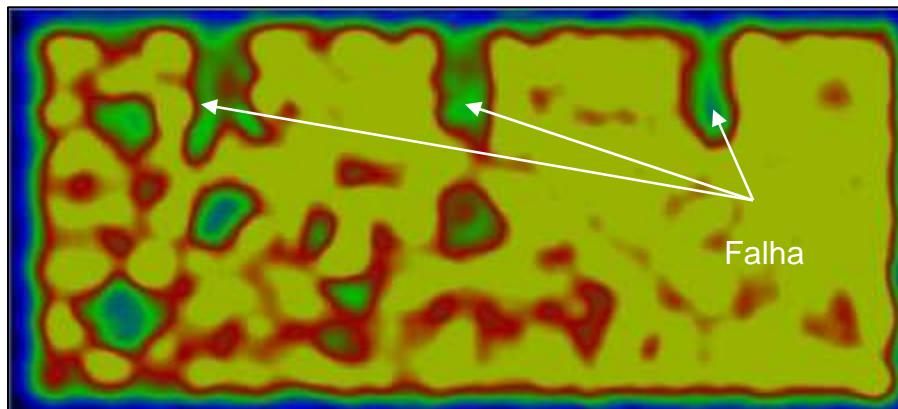
A figura 10 representa o resultado do ensaio com o aparelho de ultrassom parametrizado para captar os ecos de fundo, mostrando em amarelo as regiões isentas de falhas e em verde/azul as áreas onde existem as falhas introduzidas no material por meio dos furos de 3 e 5 mm.

Figura 10 - Resultado do ensaio por reflexão do eco de fundo

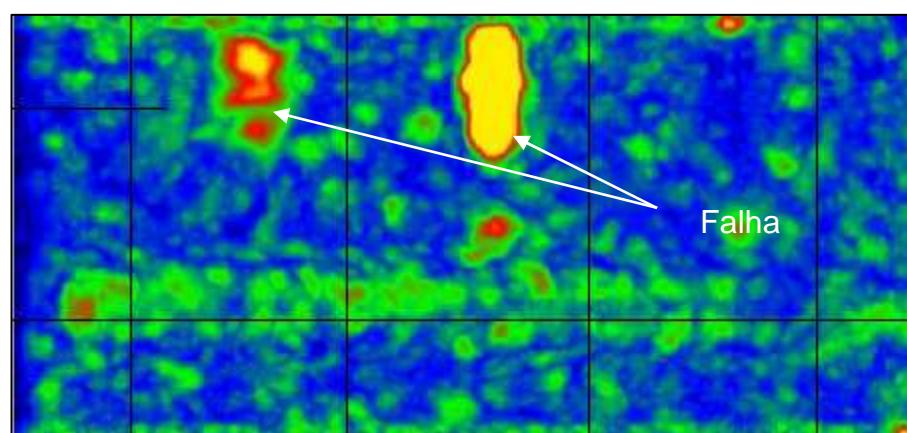
No segundo ensaio, utilizando o mesmo cabeçote, porém com o aparelho de ultrassom parametrizado para captar os ecos de falha, foi encontrado o resultado conforme figura 11, aparecendo em amarelo as falhas introduzidas no material por meio dos furos de 3 e 5 mm e em azul/verde as regiões isentas de falhas.

Figura 11 - Resultado do ensaio por reflexão do eco de defeito

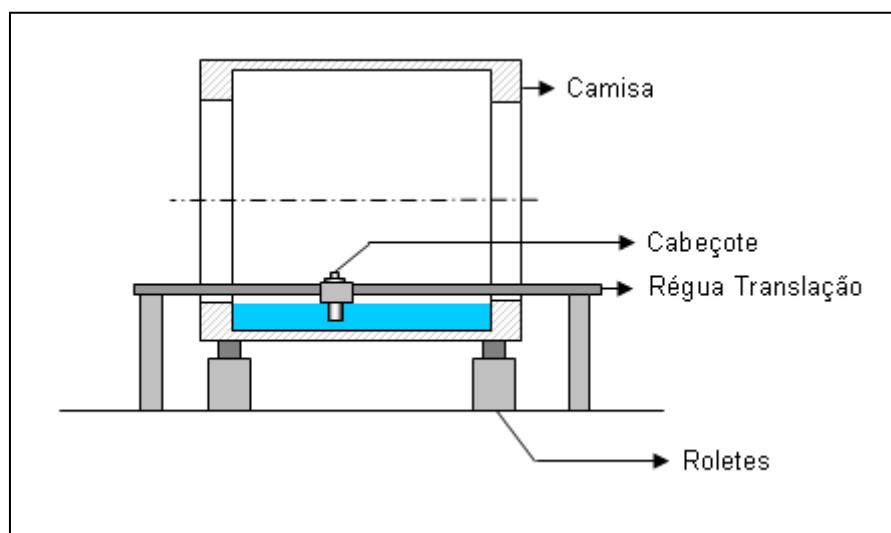
Figura 12 - Representação esquemática do sistema de ultrassom fase 1
Fonte: arquivo pessoal

Para resolver o obstáculo relativo à criação do meio aquoso para imersão do cabeçote, foi decidido realizar o ensaio pelo lado interno da camisa, facilitando a formação de um filme de água, suficiente para a necessidade do ensaio.

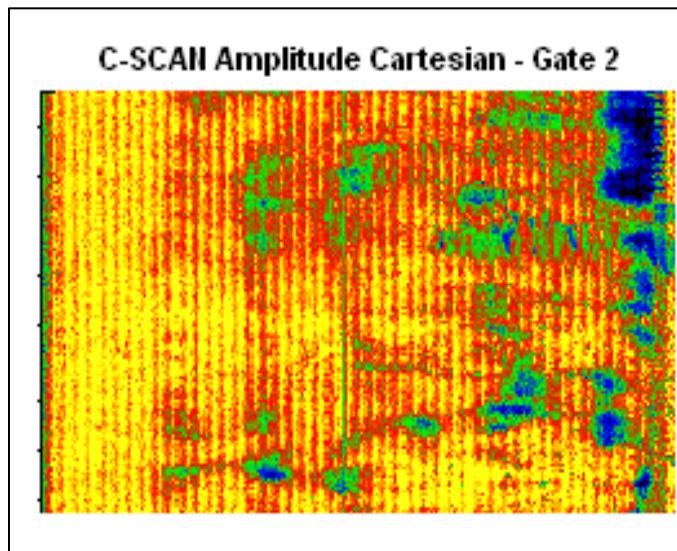
Figura 13 - Visualização de inspeção por ultrassom em C-Scan
Fonte: arquivo pessoal

O equipamento de ultrassom utilizado para processamento dos dados captados pelo cabeçote foi um aparelho da marca Krautkramer, modelo USM 25S, capaz de acumular todos os dados e armazená-los para posterior análise dos resultados por meio de um aplicativo que transforma os pulsos gerados pelo sistema de ultrassom, em uma visualização tipo C-Scan.

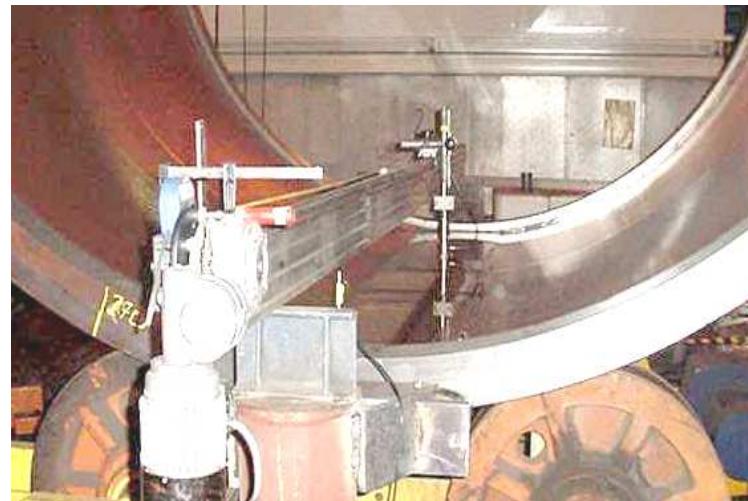
Figura 14 - Sistema de ultrassom fase 1

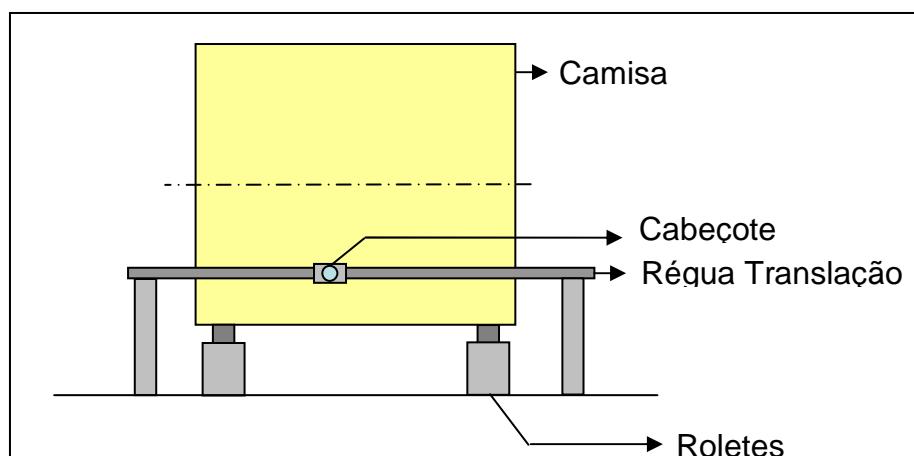
Figura 15 - Representação esquemática do sistema de ultrassom fase 2
Fonte: arquivo pessoal

Para o giro da camisa foi utilizado o mesmo dispositivo da fase 1, um sistema de roletes, utilizado normalmente em processos de soldagem automática, condição muito similar a esta aplicação. Esse dispositivo é dotado de sistema de controle de rotação, da forma que é possível ajustar a velocidade de acordo com a capacidade de captação de dados do aparelho de ultrassom.

Para o movimento de translação transversal no eixo X, foi desenvolvida uma nova régua motorizada, controlada por pulso elétrico de um atuador, de forma que a cada rotação completa da camisa, o acionamento da régua é ativado automaticamente, movimentando o cabeçote um passo equivalente ao diâmetro do mesmo, garantindo assim a varredora de toda a largura da camisa.

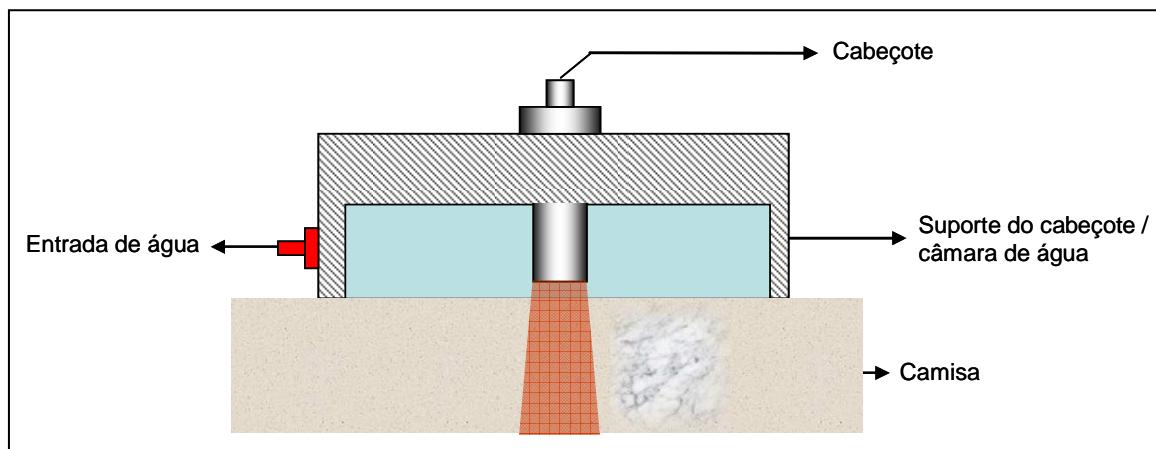
Figura 16 - Representação do dispositivo de acoplamento do cabeçote
Fonte: arquivo pessoal

Para acoplamento do cabeçote à camisa foi desenvolvido um suporte com uma câmara interna que recebe água por meio de uma mangueira conectada no abastecimento de água da empresa. Esse suporte quando em contato com a peça cria uma câmara de água, permitindo a passagem do sinal sonoro emitido pelo cabeçote à peça.

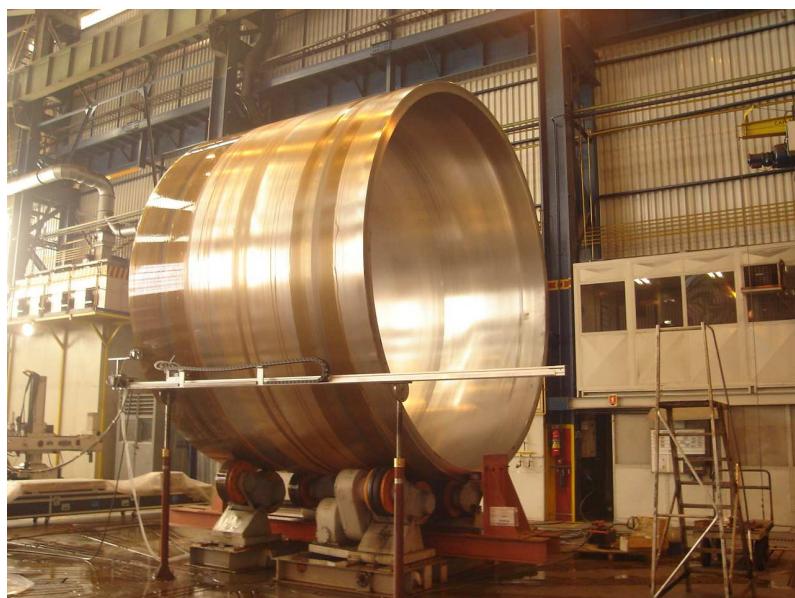
Figura 17 - Sistema de ultrassom fase 2
Fonte: Voith 2011

O sistema de inspeção por ultrassom desenvolvido na fase 2 possibilitou a correção das limitações anteriores, sendo possível a avaliação volumétrica de 100 % do material da camisa e identificação das regiões críticas, localizando as falhas existentes ocultas, com as seguintes vantagens:

- a técnica de inspeção por ultrassom pelo lado externo da camisa, possibilita a inspeção na região dos flanges, área crítica do ponto de vista de incidência de falhas, devido à grande variação de espessura do material (corpo x flange).
- tempo total de inspeção de 4 horas para realização da inspeção em uma área de 100 metros quadrados, o que representa um cilindro de porte pequeno.
- visualização em C-Scan em tempo real durante o processo de inspeção, facilitando a localização das falhas e re-inspeção das áreas críticas para confirmação dos resultados.
- a inspeção pelo lado externo viabiliza a inspeção de cilindros montados e/ou já instalados nas máquinas de fabricação de papel.

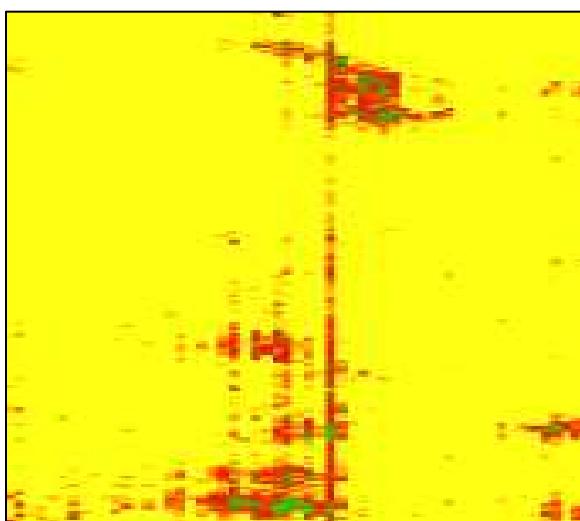
Segue abaixo a figura 18, representando a detecção da falha pelo aparelho de ultrassom, onde as indicações em vermelho e verde representam falhas no material e a figura 19, que é o resultado da radiografia realizada, indicando claramente a existência de rechupes de grau 5, conforme ASTM-E-802.

Figura 18 - Ensaio por ultrassom

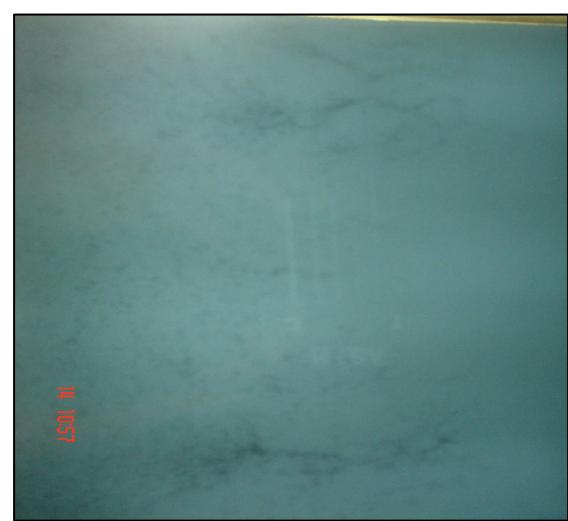
Figura 19 - Ensaio radiográfico

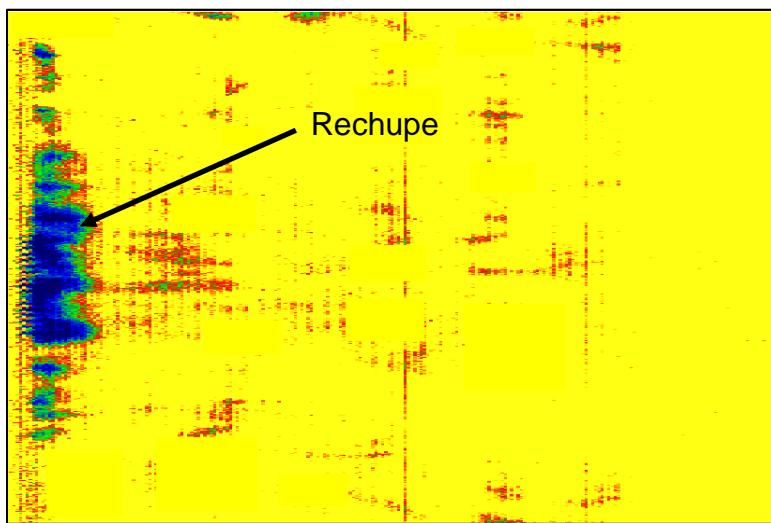
O ensaio por ultrassom da camisa de cilindro secador, referência Projeto A, utilizando o sistema desenvolvido na fase 2 deste estudo, revelou o resultado abaixo, visualizado em C-Scan:

Figura 20 - Visualização de inspeção por ultrassom do cilindro Projeto A
Fonte: Voith 2011

Analizando os resultados obtidos, foi identificada a área representada em azul escuro na figura 20 como crítica, devendo ser investigada complementarmente com o ensaio radiográfico, para avaliação e classificação das falhas encontradas.

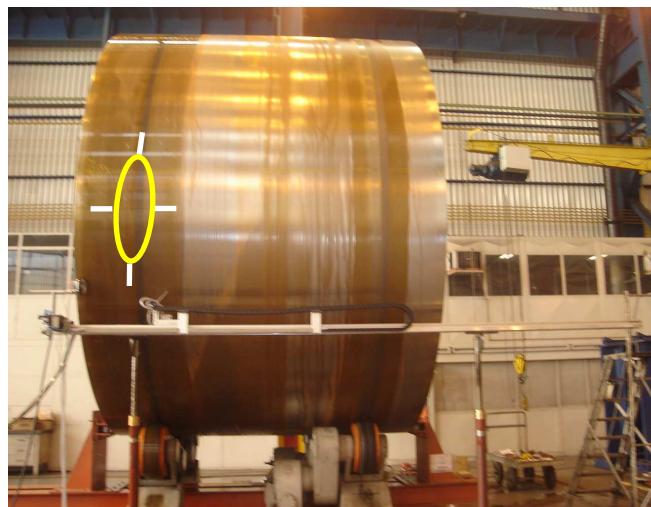
Com base no resultado da inspeção por ultrassom, foi definida a região indicada em amarelo na figura 21, a ser radiografada para avaliação e classificação da falha com base na norma ASTM-E-802. Para esse tipo de aplicação, a classe limite para falhas é classe 3.

Figura 21 - Visualização da localização da falha no cilindro Projeto A
Fonte: Voith 2011

O resultado do ensaio radiográfico na região das falhas indicou a existências de rechupes, classificados conforme a norma ASTM-E-802, grau 5.

Comparando os resultados encontrados do ensaio radiográfico, com os critérios de aceitação definidos pelo código ASME, para vasos de pressão construídos a partir de componentes fundidos, definimos que a falha está acima do limite estabelecido, classe 3, sendo necessário refugar esta peça.

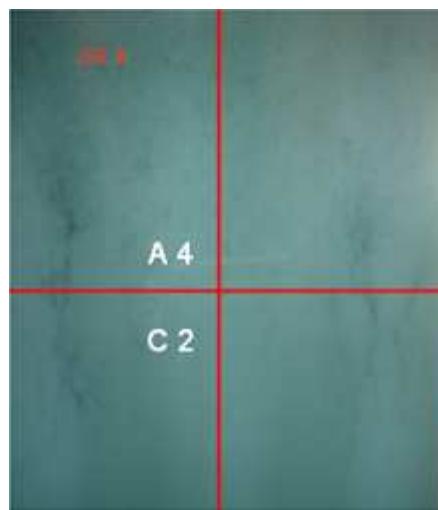
A seguir é mostrado o filme radiográfico, onde é possível visualizar as falhas, apresentando os rechupes e poros detectados pelo ensaio de ultrassom.

Figura 22 – Filme radiográfico evidenciando o rechuve na camisa Projeto A
Fonte: Voith 2011

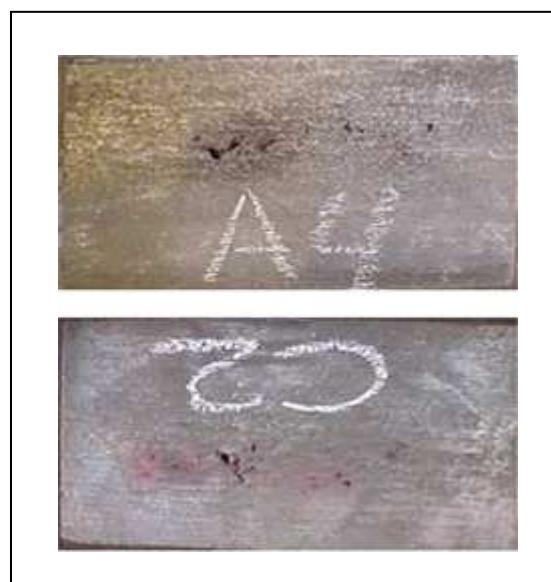
Estando a peça refugada, foi possível cortá-la na região das falhas, para avaliação visual dos rechupes localizados pelo sistema de inspeção por ultrassom e avaliados e classificados pelo ensaio radiográfico como classe 5 conforme ASTM-E-802.

Figura 23 – Corte do material na posição do rechuve no cilindro Projeto A
Fonte: Voith 2011

Com o corte da peça e confirmação da existência das falhas detectadas pela inspeção por ultrassom, fica comprovada a funcionalidade do sistema e também o resultado positivo deste estudo, sendo adotado como ensaio padrão para todos os novos cilindros a serem fabricados pela organização.
