Patologias na construção civil em um empreendimento residencial

Monografia apresentada à Escola Politécnica da Universidade de São Paulo para obtenção do título de Especialista em Gestão e Engenharia da Qualidade.

O residencial ACR situado em São Paulo foi construído pela empresa no ano de 2011 totalizando uma área de 1000 m², o prédio é composto de 2 subsolos e 24 apartamentos.

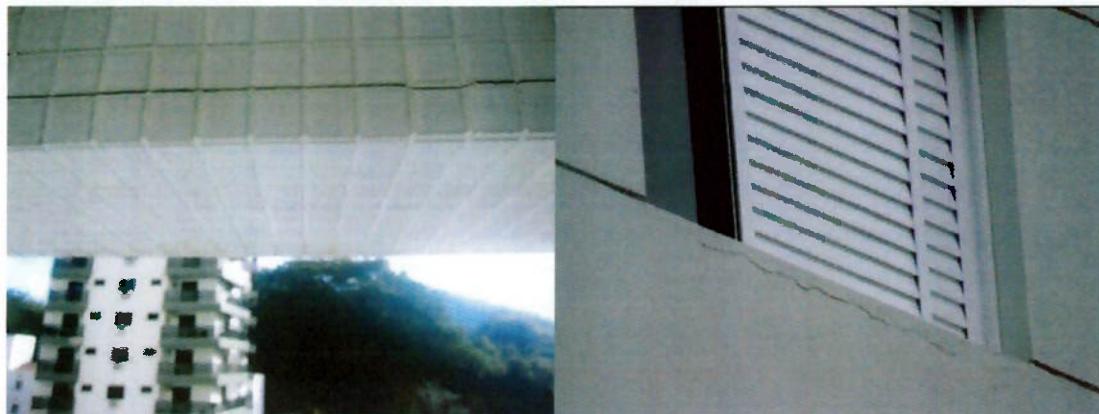
O condomínio ACR foi entregue no ano de 2011 e as patologias na construção civil iniciaram em 2012, no ano seguinte. Sendo que, no primeiro ano da garantia a construtora registrou chamados de caráter grave que afetam diretamente a durabilidade do empreendimento, como fissuras por toda a fachada do empreendimento (Figura 4).

Figura 4. Fissuras na fachada do empreendimento.

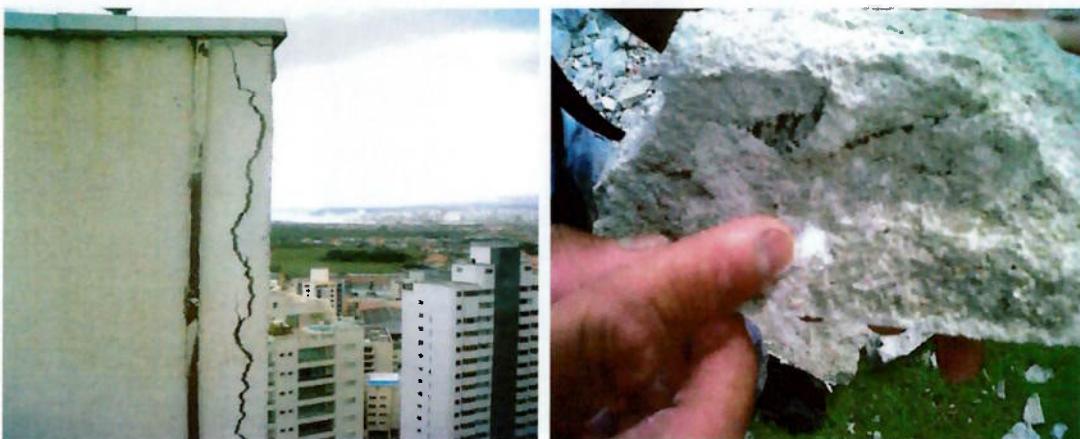
Essas patologias tiveram uma evolução rápida e agressiva evoluindo rapidamente, sendo que após a análise dos peritos da construtora AC foi constatado que o desprendimento da fachada ocorreria em um curto período de tempo.

A fim de mitigar o problema, a construtora contratou laboratórios que realizaram ensaios da aderência no revestimento externo e após resultados constataram que houve utilização de outros componentes na massa utilizada para o emboço, o que provavelmente após a reação da água e incidências climáticas causou o surgimento precoce das trincas no edifício (Figura 5).

Figura 5 – Agravamento das patologias nas edificações.

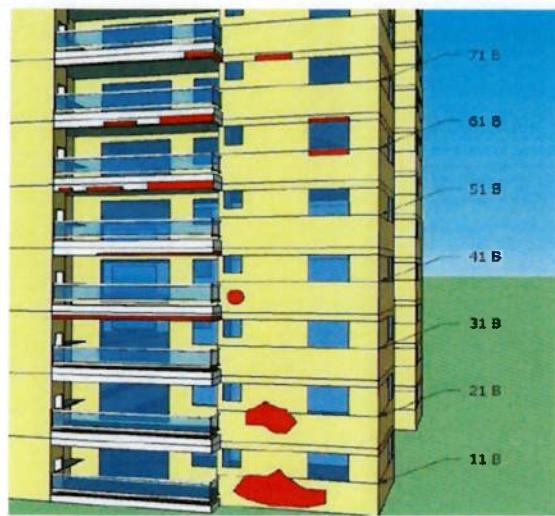
Com a rápida evolução das patologias, a fachada do edifício ficou totalmente comprometida, conforme os pontos em vermelho presentes na Figura 6. Dessa forma, a gravidade das patologias não permitiam a tomada de ações pontuais, sendo necessário que a construtora tomasse uma ação corretiva mais abrangente.

Figura 6 – Comprometimento da fachada do edifício.

A ação de correção teve duração de 11 meses, sendo que foi necessário executar 100% de toda extensão da fachada apresentando um custo de aproximadamente 1 milhão de reais, o que elevou consideravelmente os custos pós obra. Durante o período de correção, outros danos foram aparecendo aumentando ainda mais a insatisfação dos proprietários que intensificaram os chamados na assistência técnica. Além disso, com o aumento das patologias os custos pós obra também aumentaram.

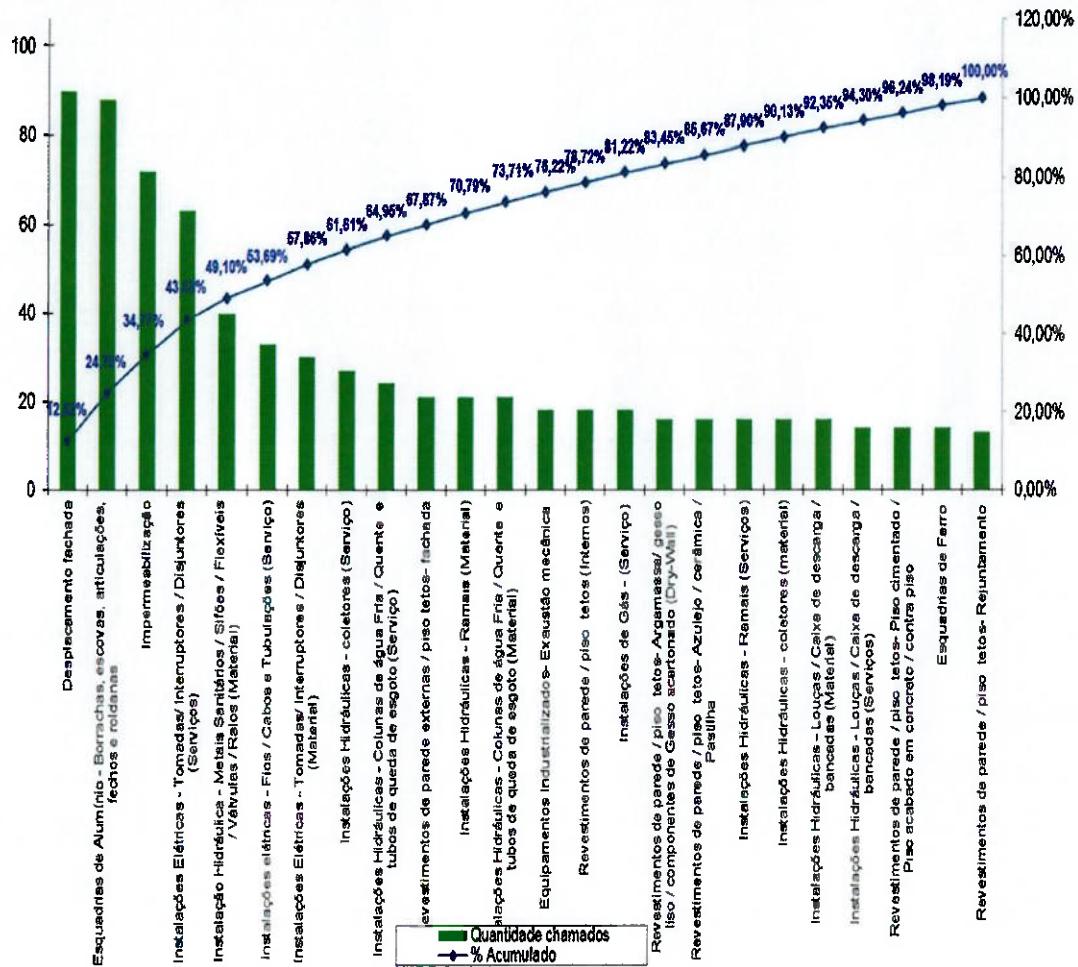
A Figura 7 apresenta a representação gráfica da Análise de Pareto.

Figura 7 - Representação gráfica da Análise de Pareto.

A partir da Figura 7, percebe-se que a construtora AC deve concentrar seus esforços para resolver primeiramente os seguintes problemas:

- ✓ Desplacamento fachada
- ✓ Esquadrias de alumínio (Borrachas, escovas, articulações, fechos e roldanas)
- ✓ Infiltrações por falha na Impermeabilização
- ✓ Instalações elétricas (tomada, interruptores, disjuntores)

Esses quatro problemas juntos, como apresentado na Figura 7, representam 43,53% de todos os chamados registrados na assistência técnica em 2015, sendo os principais alvos de reclamação dos moradores. Dessa

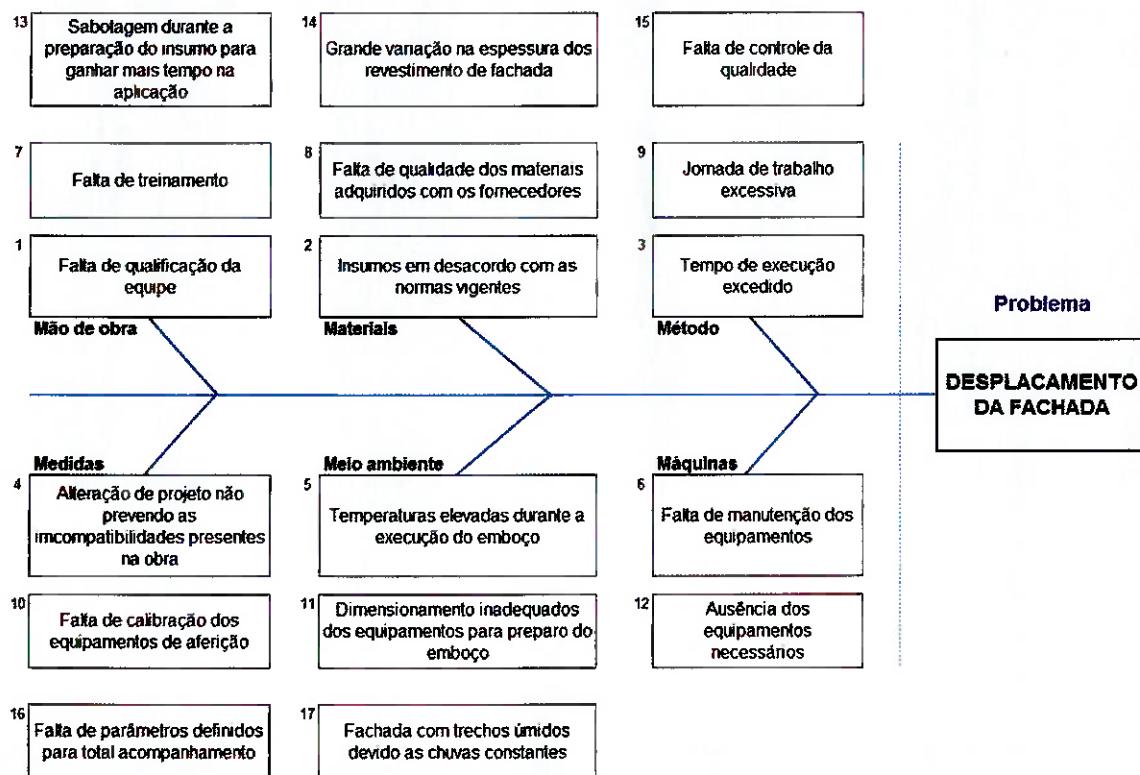
A Figura 8 apresenta o Diagrama de Ishikawa para o Desplacamento da Fachada.

Figura 8 - Diagrama de Ishikawa para o Desplacamento da Fachada.

Analizando os Diagramas de Ishikawa apresentados nas Figuras 8, 9, 10 e 11 percebe-se que o surgimento das patologias no empreendimento da Construtora AC, está relacionado com a falta de: treinamento da equipe, fornecedores homologados, monitoramento das alterações de projeto, manutenção preventiva dos equipamentos, atualização e desenvolvimento de procedimento de execução dos serviços, logística aplicada no armazenamento do material e acompanhamento da qualidade dos serviços executados.

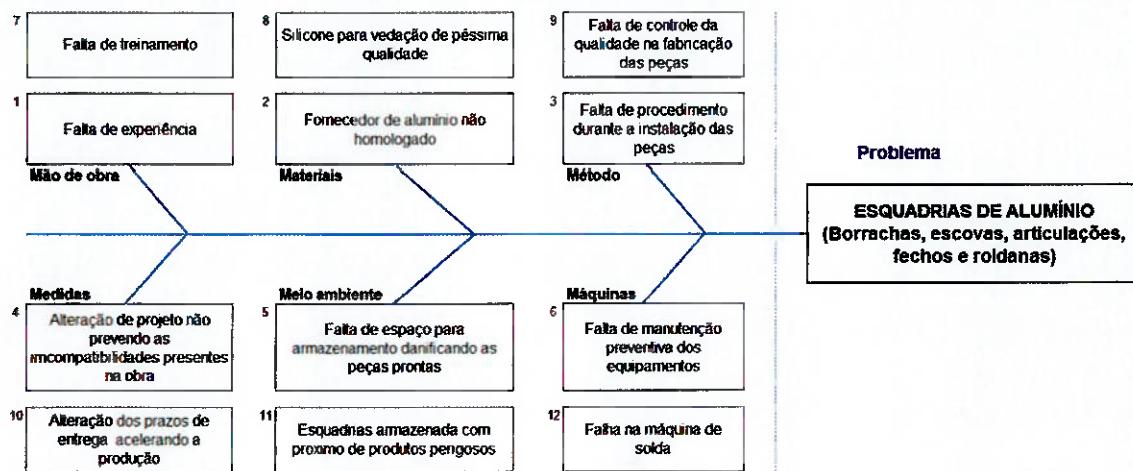
A Figura 9 apresenta o Diagrama de Ishikawa para o problema com esquadrias de alumínio.

Figura 9 – Diagrama de Ishikawa para as causas do problema com esquadrias de alumínio.

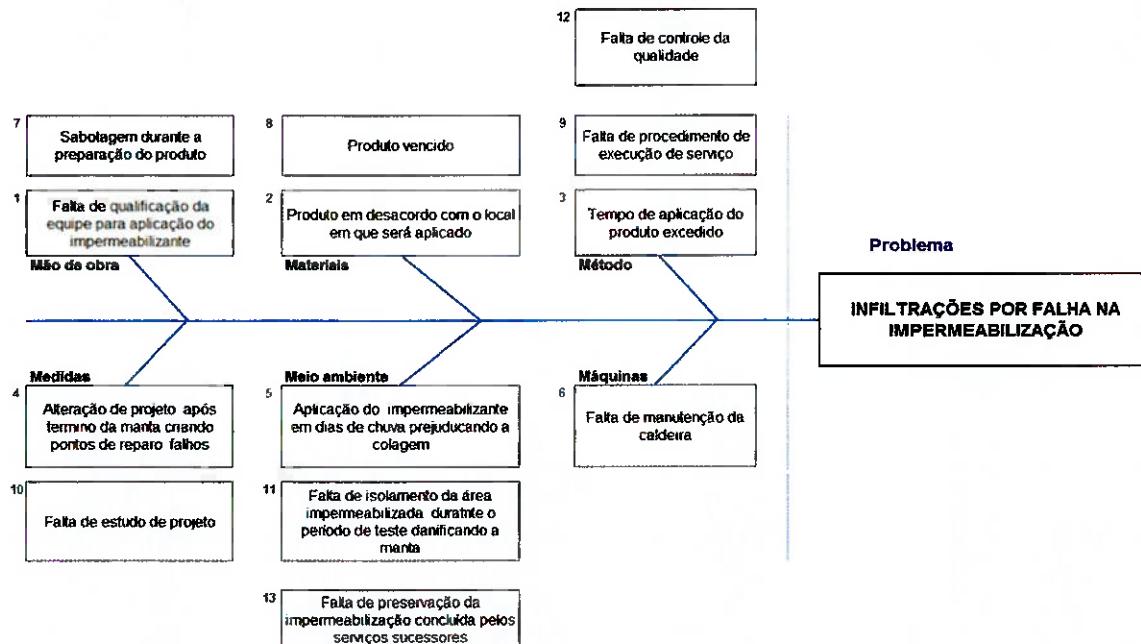
A Figura 10 apresenta as causas das infiltrações por falha na impermeabilização.

Figura 10 – Diagrama de Ishikawa para as causas das infiltrações por falha na impermeabilização.

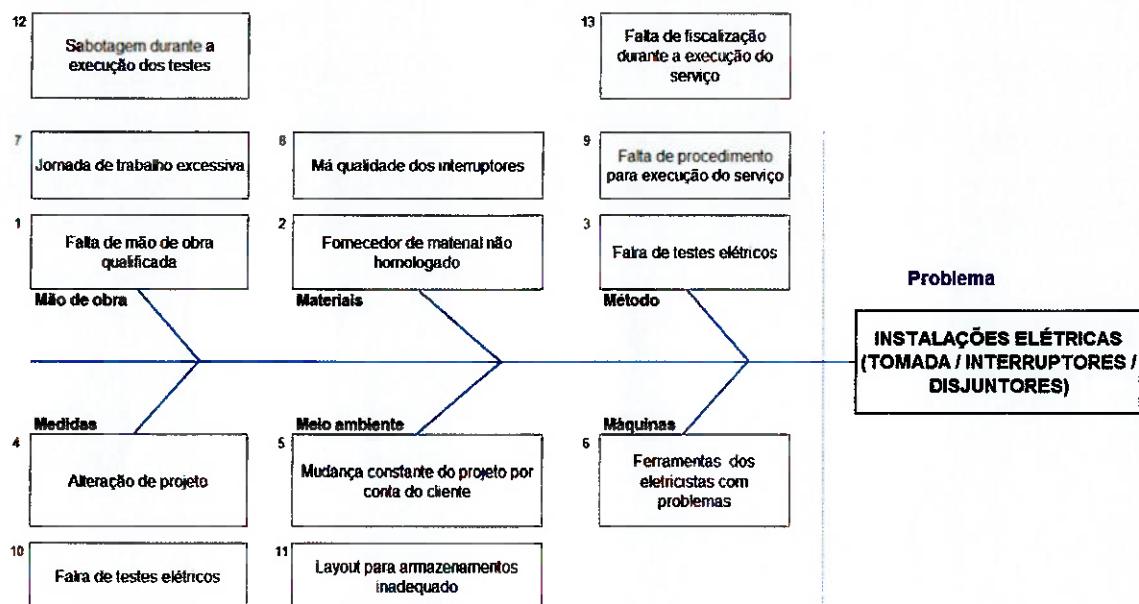
A Figura 11 apresenta o Diagrama de Ishikawa para as causas dos problemas relacionados com as instalações elétricas.

Figura 11 – Diagrama de Ishikawa para as causas dos problemas relacionados com instalações elétricas (problemas com tomada, interruptores e disjuntores).

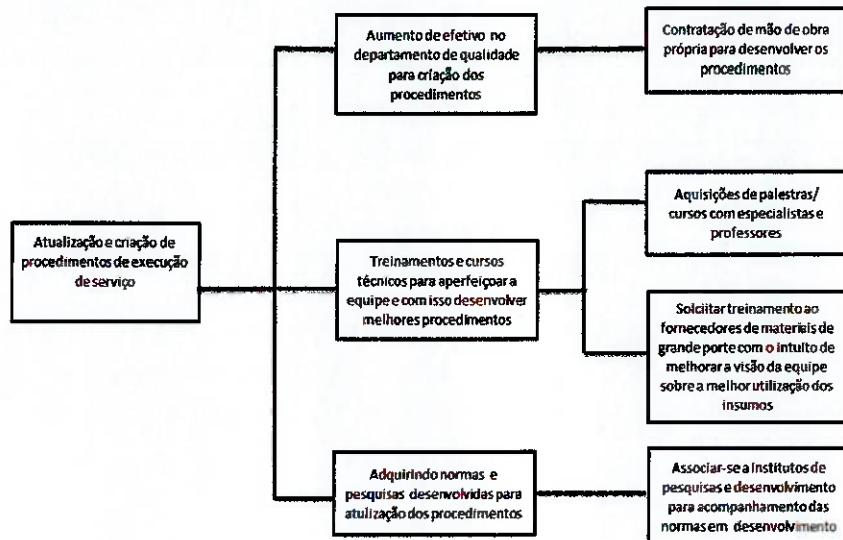
Figura 13 – Desdobramento dos objetivos para a ação de atualização e criação de procedimentos para execução de serviços.

De acordo com a Matriz GUT, percebe-se que a atualização e criação de procedimento de execução de serviço é a ação mais importante para mitigação do problema relacionado a falta de procedimentos novos e atualizados. Dessa forma, essa ação foi desdobrada conforme os objetivos presentes na Figura 13.

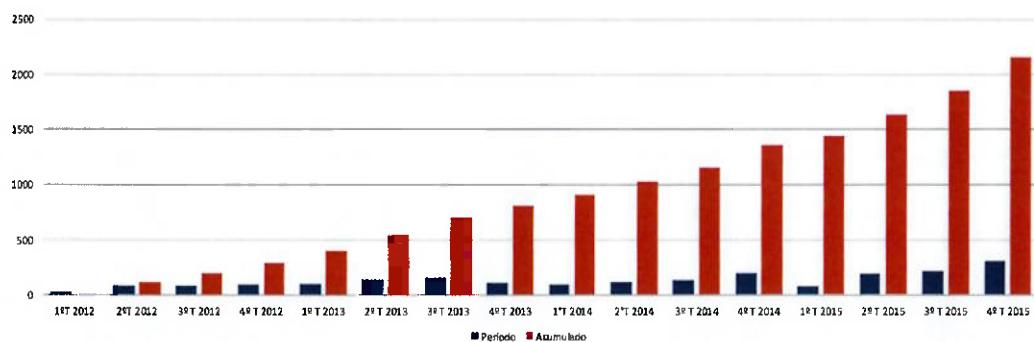
Com a criação e o monitoramento dos procedimentos de execução de serviço a construtora percebeu uma redução de aproximadamente 25% no número de chamados entre 2012 e 2015 quando comparado com os 719 chamados que foram registrados na assistência técnica no ano de 2011. A Figura 14 apresenta a evolução trimestral dos chamados.

Figura 14 – Evolução trimestral dos chamados.
