**Estudo dos Custos da Qualidade na Construção Civil**

## **Estudo dos Custos da Qualidade na Construção Civil**

Monografia apresentada à Escola  
Politécnica da Universidade de São Paulo  
para obtenção do certificado de  
Especialista em Gestão e Engenharia da  
Qualidade – MBA / USP.

A análise envolvida neste trabalho se dará em uma obra de construção de um viaduto para o DER-SP. Serão analisadas as atividades de execução de terraplanagem e pavimentação do viaduto como base para estudar e definir um método de avaliação de Custos da Qualidade a ser proposto à empresa.

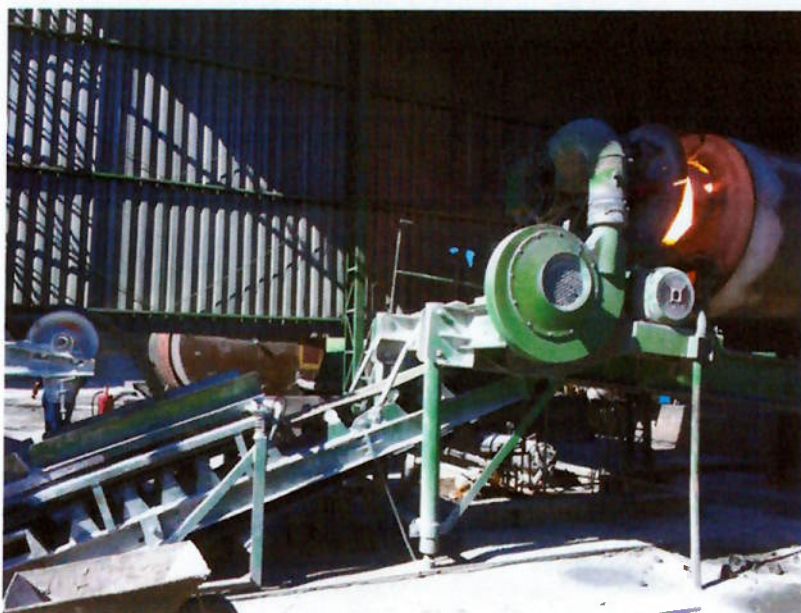
**Figura 12: Linha de Mistura de CBUQ**

Para a camada de pavimentação asfáltica foram visitados três fornecedores da Baixada Santista. Porém, logo na visita constatou-se que dois deles não tinham capacidade de fornecimento das características do traço especificadas pelo DER/SP, pois não possuíam o material necessário, tampouco o controle tecnológico do produto para este trabalho.

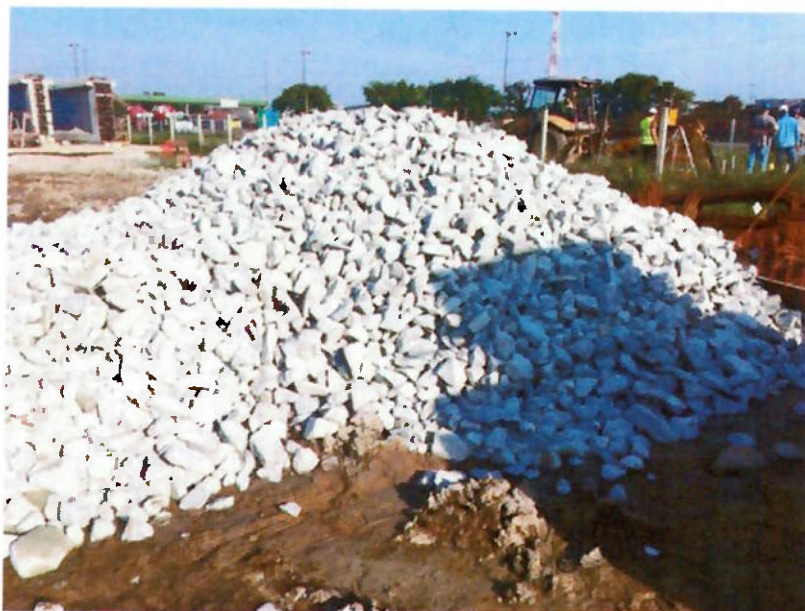
**Figura 13: Rachão recebido na obra para aplicação no Ramo 500**

O material foi recebido pela equipe da qualidade e uma amostra enviada para o laboratório para análise da granulometria do material de travamento, o que foi aprovado para utilização.

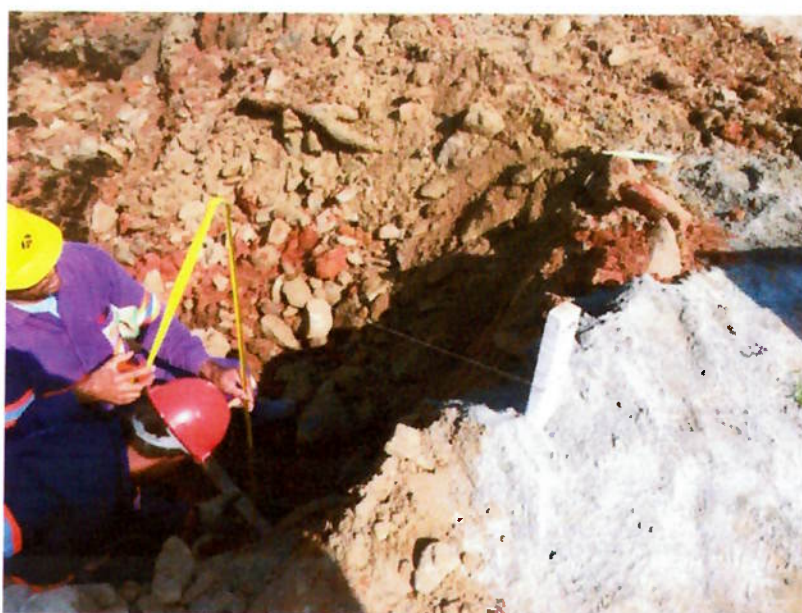
**Figura 15: Verificação da cota deixada pela topografia (Ramo 500)**

Conforme apresentado no projeto executivo, toda a área foi cortada até a cota de projeto e o subleito preparado com areia para receber a primeira camada de rachão.

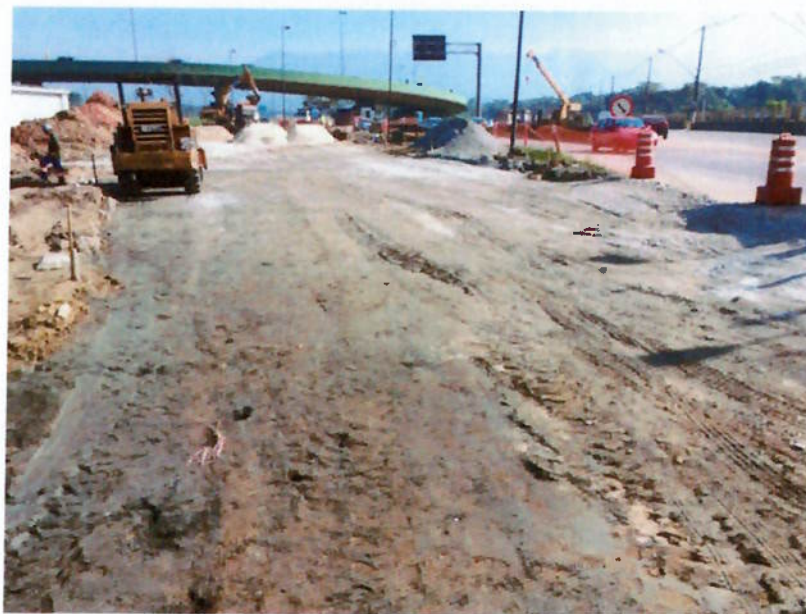
Figura 16: Rachão travado no Ramo 500

Com o rachão lançado, travado e compactado foram executados os primeiros ensaios de Deflectometria com a Viga Benkelman para liberação da camada e continuidade dos trabalhos.

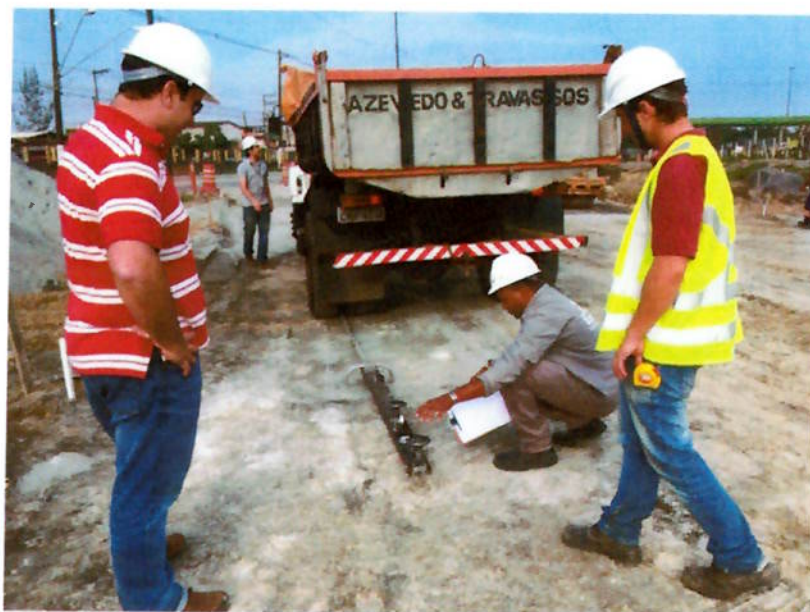
Figura 18: Realização do ensaio de deflectometria no Ramo 500

Com os resultados apresentados, inicialmente a equipe foi orientada a revirar uma área já compactada e melhorar a compactação de outra, gerando assim custos de falhas com o retrabalho e nova inspeção realizada após os serviços finalizados.

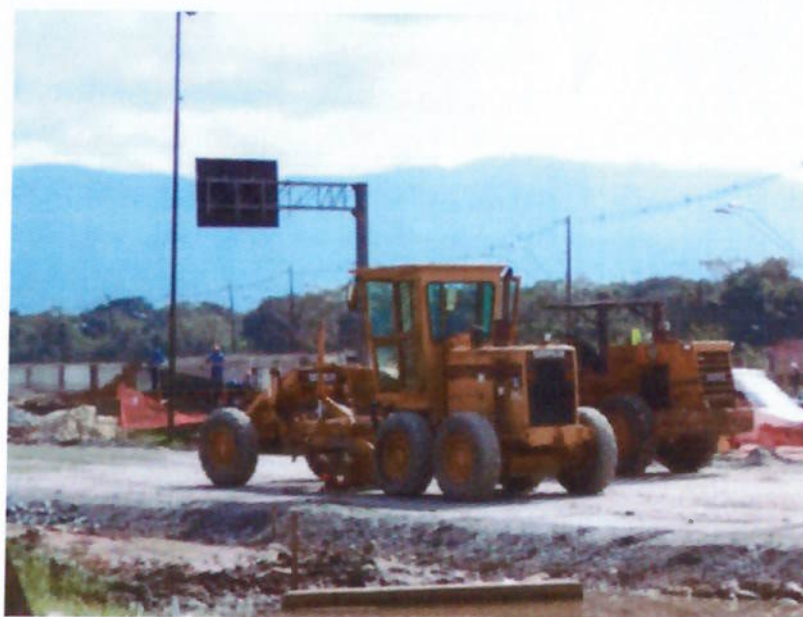
**Figura 20: Lançamento do BGS com Motoniveladora**

Para a liberação da camada de BGS é necessária a verificação da umidade do material, ensaio de compactação e deflectometria.

Com todo o lançamento e preparo realizados, foram executados os ensaios solicitados e o trecho foi aprovado em toda a sua extensão.

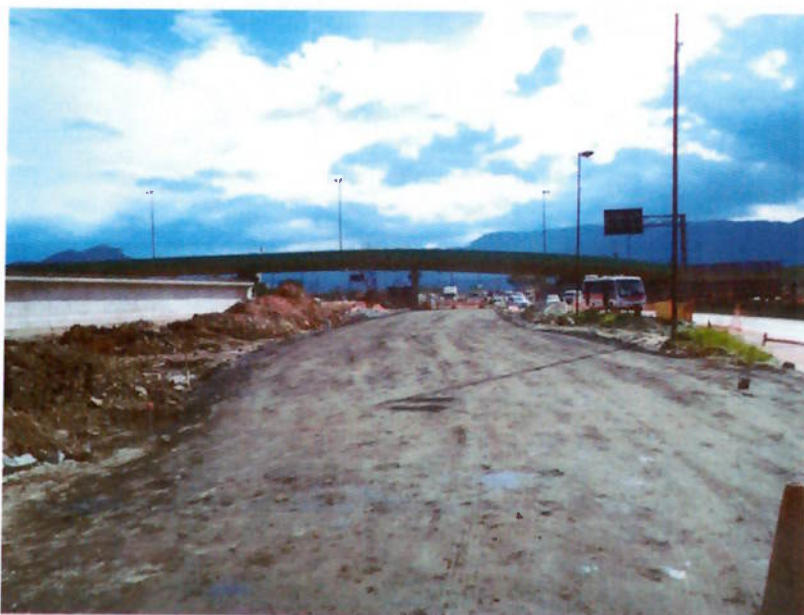
**Figura 22: Camada de BGS imprimada**

Após a liberação da camada de BGS toda a área recebeu uma camada de imprimação impermeabilizante para evitar a penetração de água e variação da compactação. Esta atividade é controlada através da verificação da taxa de aplicação em litros/m<sup>2</sup>.

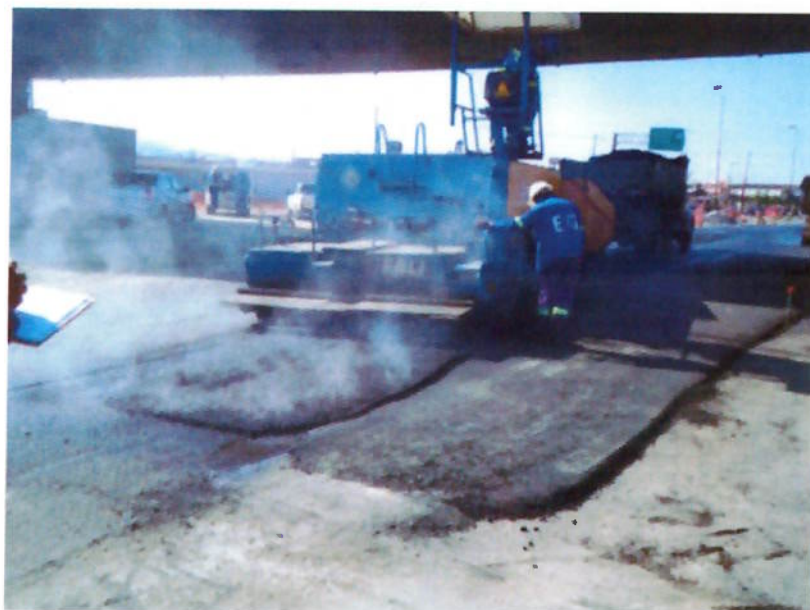
**Figura 23: Aplicação da camada de CBUQ do Binder**

O CBUQ para aplicação no Binder foi solicitado à Usina de acordo com o traço aprovado previamente, sua verificação realizada através de retirada de amostra nos

caminhões e análise laboratorial. Após aplicação da camada de Binder prosseguiu-se para a execução da camada de CBUQ da capa.

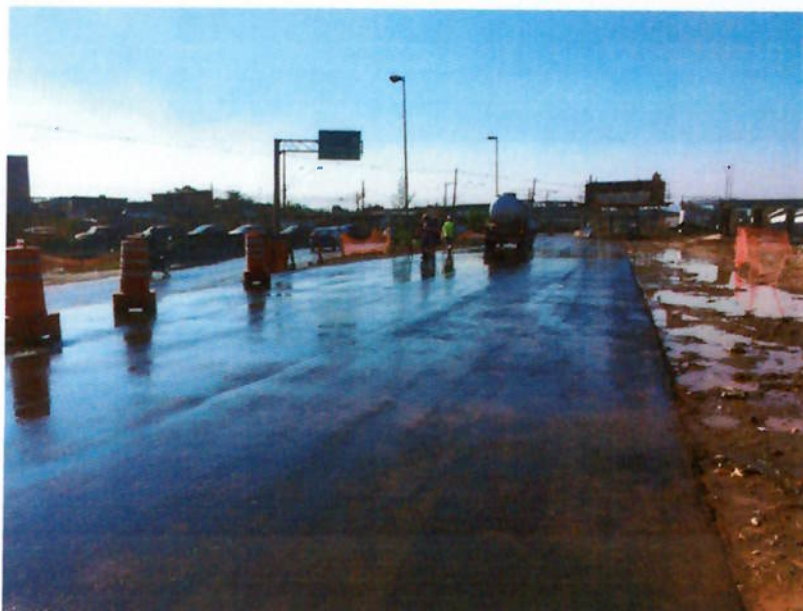
Figura 24: Capa do Ramo 500 realizada aguardando a pintura das faixas
