**ANÁLISE COMPARATIVA DA SUSCETIBILIDADE DE
PROCESSOS DE ESCORREGAMENTOS EM
TERRENOS SEDIMENTARES TERCIÁRIOS E
MORROS CRISTALINOS NA REGIÃO DE
SÃO JOSÉ DOS CAMPOS - SP**

MONOGRAFIA DE TRABALHO DE FORMATURA
(TF-2001/10)

SÃO PAULO
2001

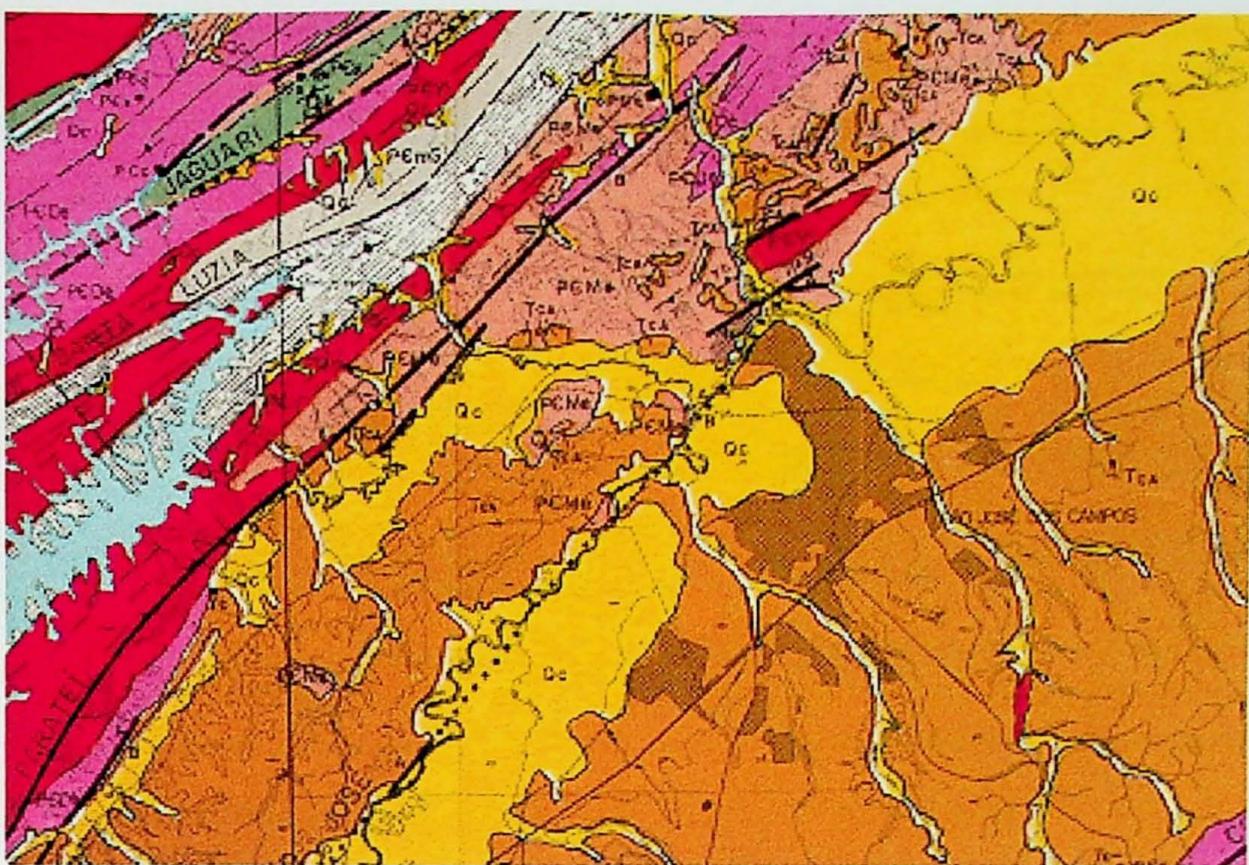
Figura 3.1 – Trecho do Mapa geológico da região de São José dos Campos (IPT, 1977)

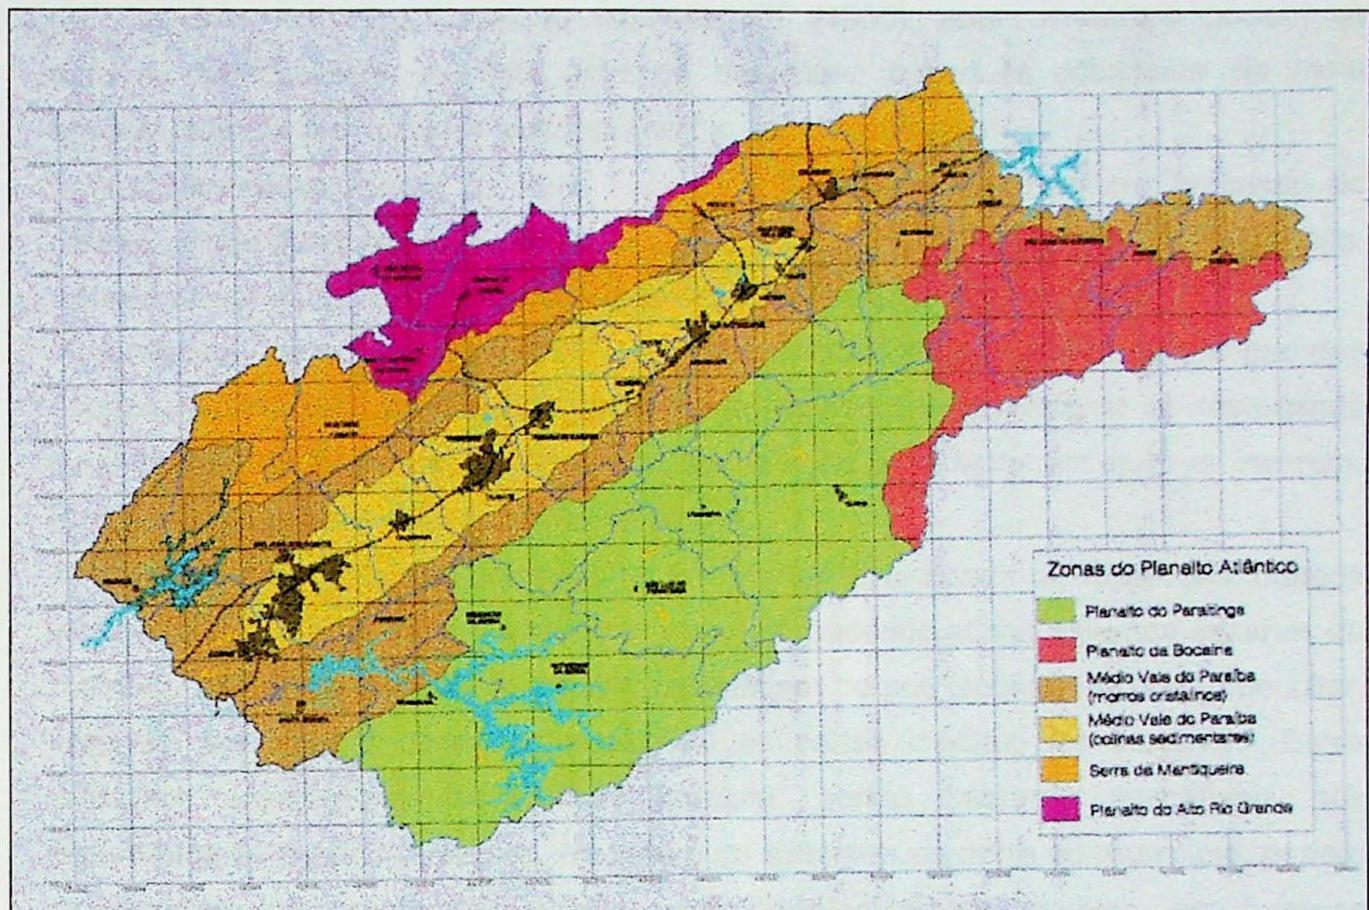
Figura 3.1.2 – Mapa Geomorfológico da região do Vale do Paraíba

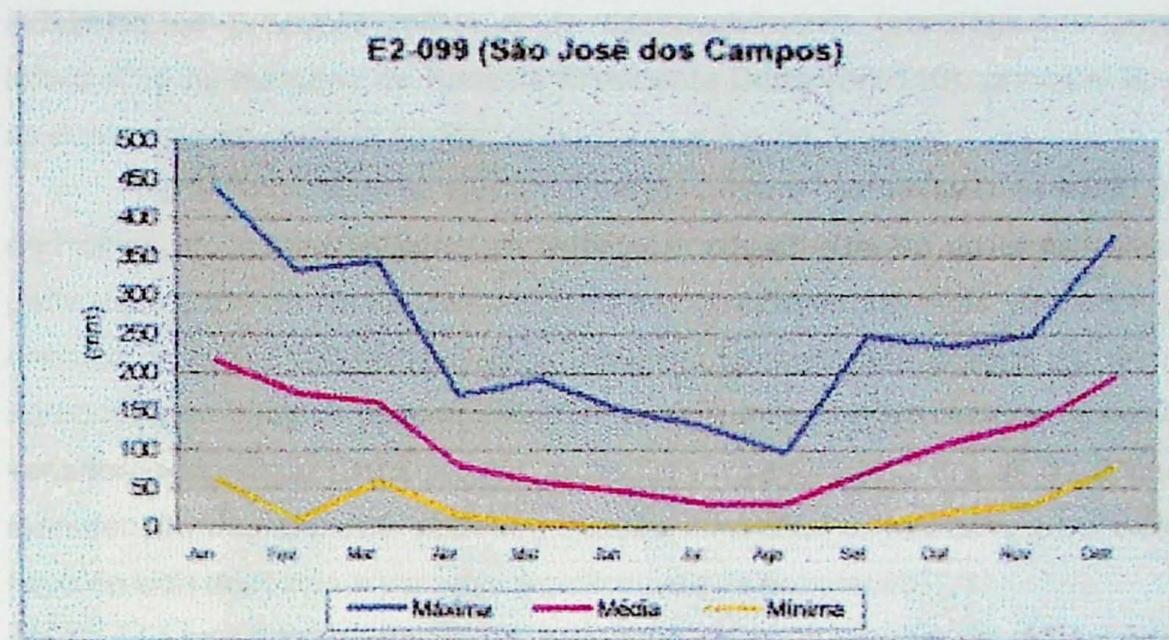
Figura 3.2 – Pluviosidade média por ano em São José dos Campos (PERRELA, 1998)

O índice pluviométrico de São José dos Campos se encontra-se no Anexo A (Figura 3.2).

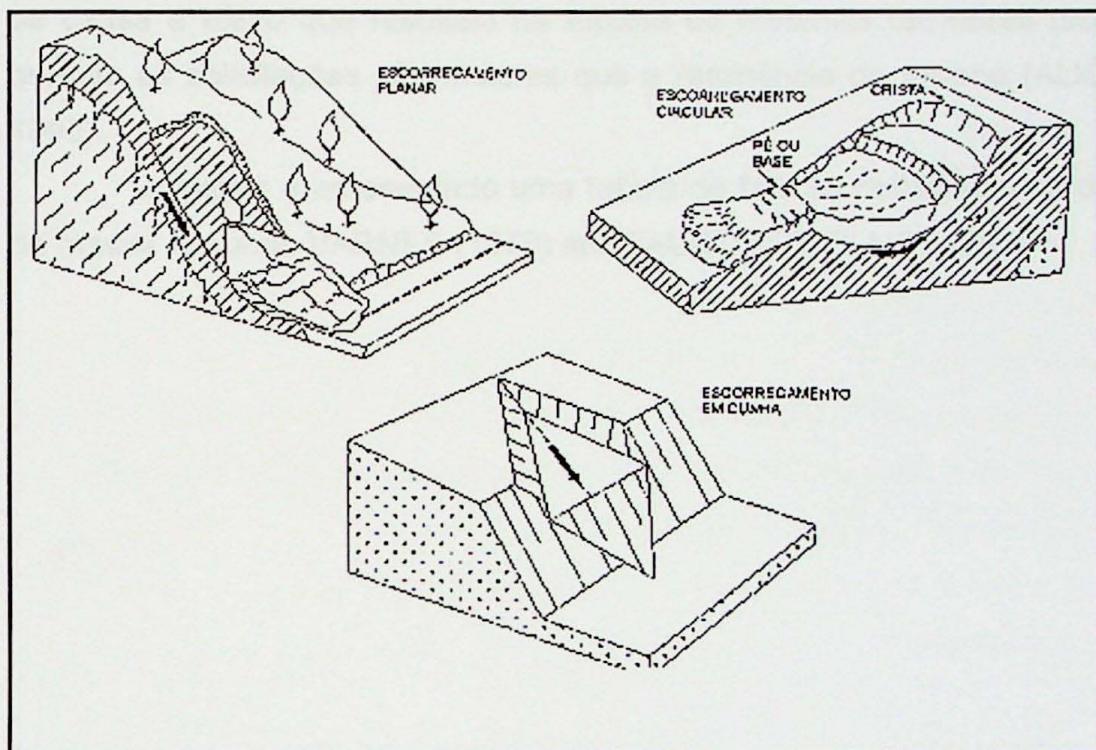
Figura 4.1 - Exemplos típicos de escorregamentos (CARREGÃ, 1994)

Os escorregamentos podem movimentar solo, solo e rocha ou apenas rocha. A geometria destes movimentos pode ser circular, planar ou em cunha (Figura 4.1), em função da existência ou não de estruturas ou planos de fraqueza nos materiais movimentados, que condicionem a formação das superfícies de ruptura.

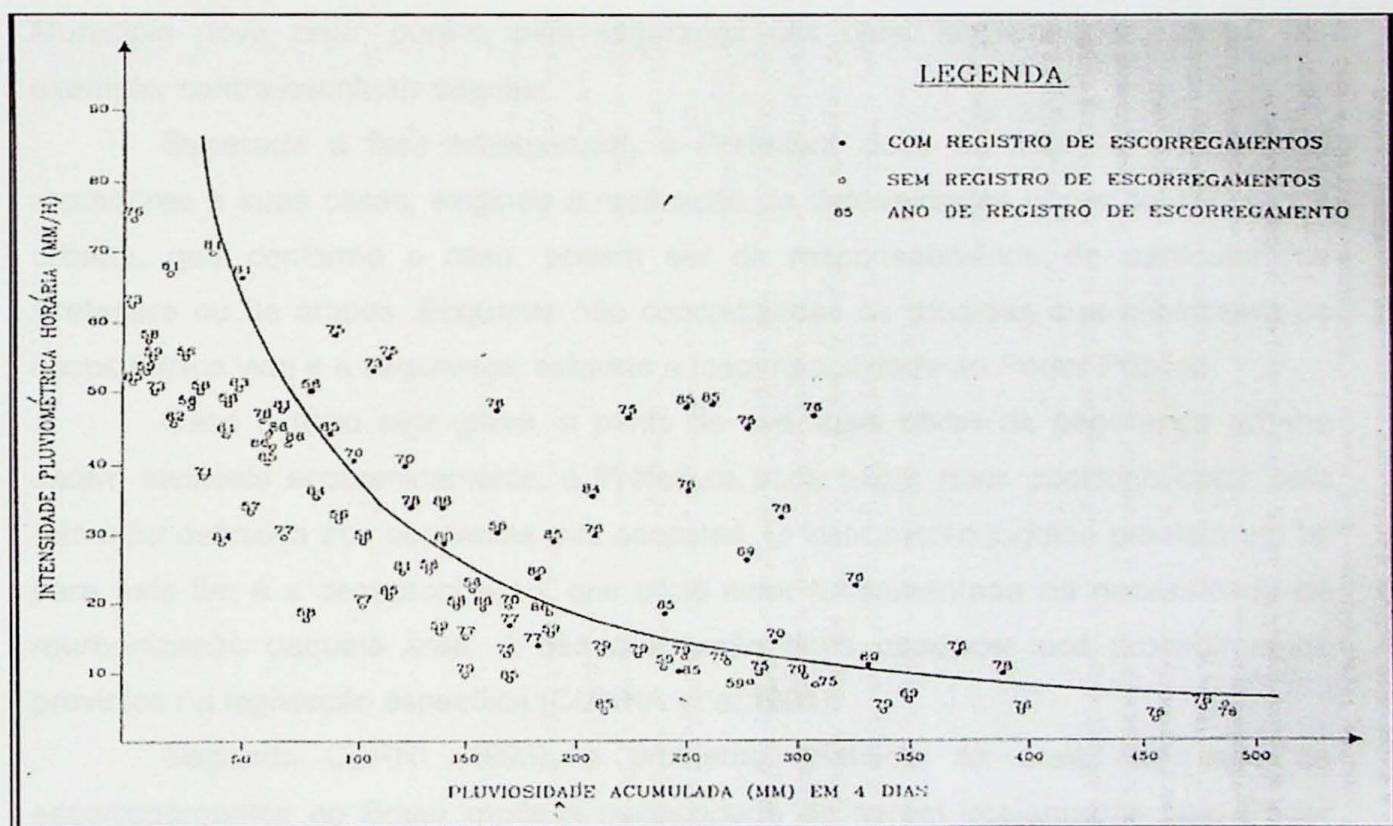
Figura 4.4 - Correlação entre chuvas e escorregamentos na Serra do Mar, em Cubatão, SP (TATIZANA et al., 1987)

O gráfico da correlação da pluviosidade com escorregamentos encontra-se em anexo (Figura 4.4).

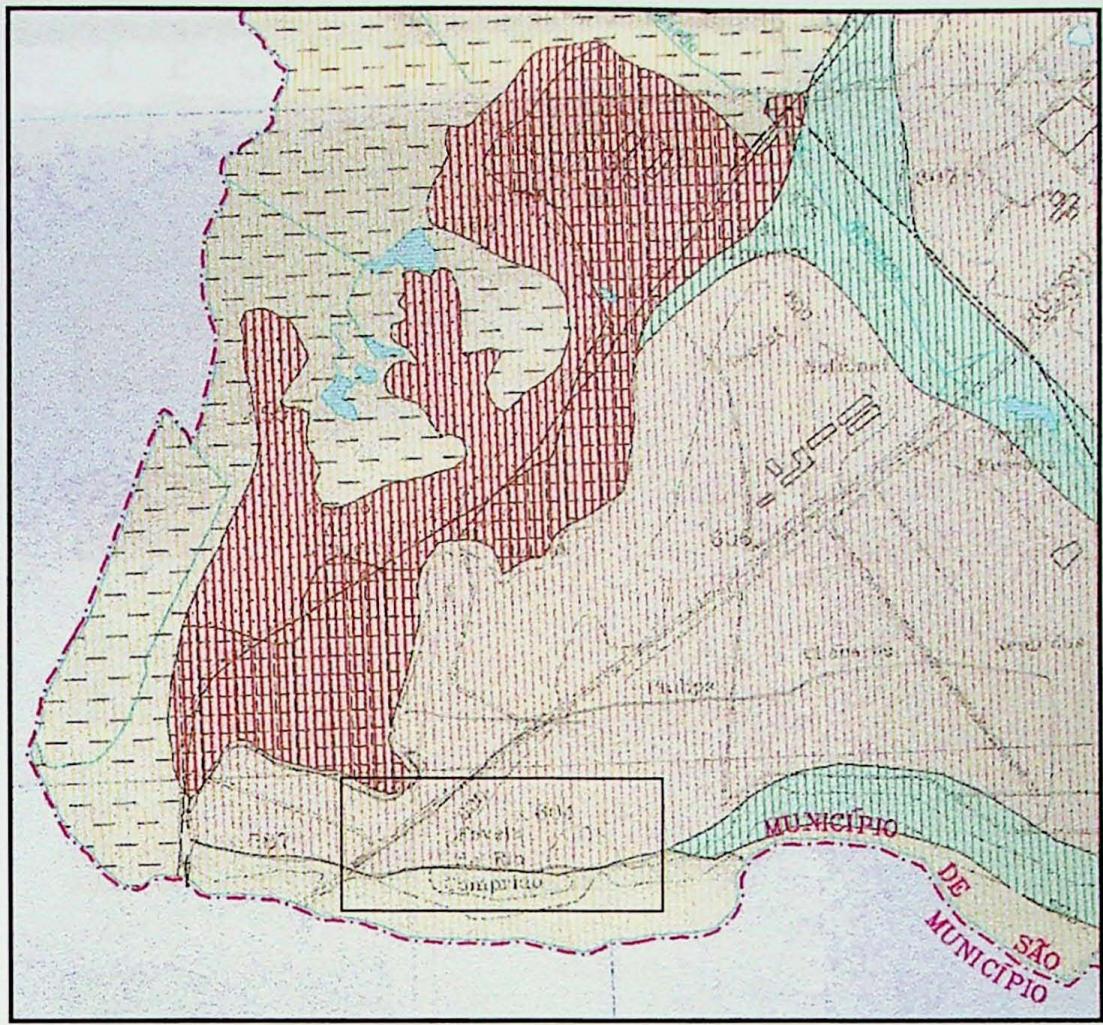
Figura 8.1.1 – Localização do Bairro Rio Comprido nos sedimentos arenosos (IPT, 1996)

A área onde se localiza este bairro (Figura 8.1.1), é composta por colinas e morros em sedimentos arenosos, segundo a carta geotécnica (IPT, 1996). Trata-se de um bairro de classe média baixa, próximo a Rodovia Presidente Dutra, na divisa do município de São José dos Campos com o município de Jacareí. A urbanização neste bairro avança e se consolida, muitas vezes ocupando áreas com situação de risco de escorregamentos. São listados a seguir aspectos relevantes sobre esta área.

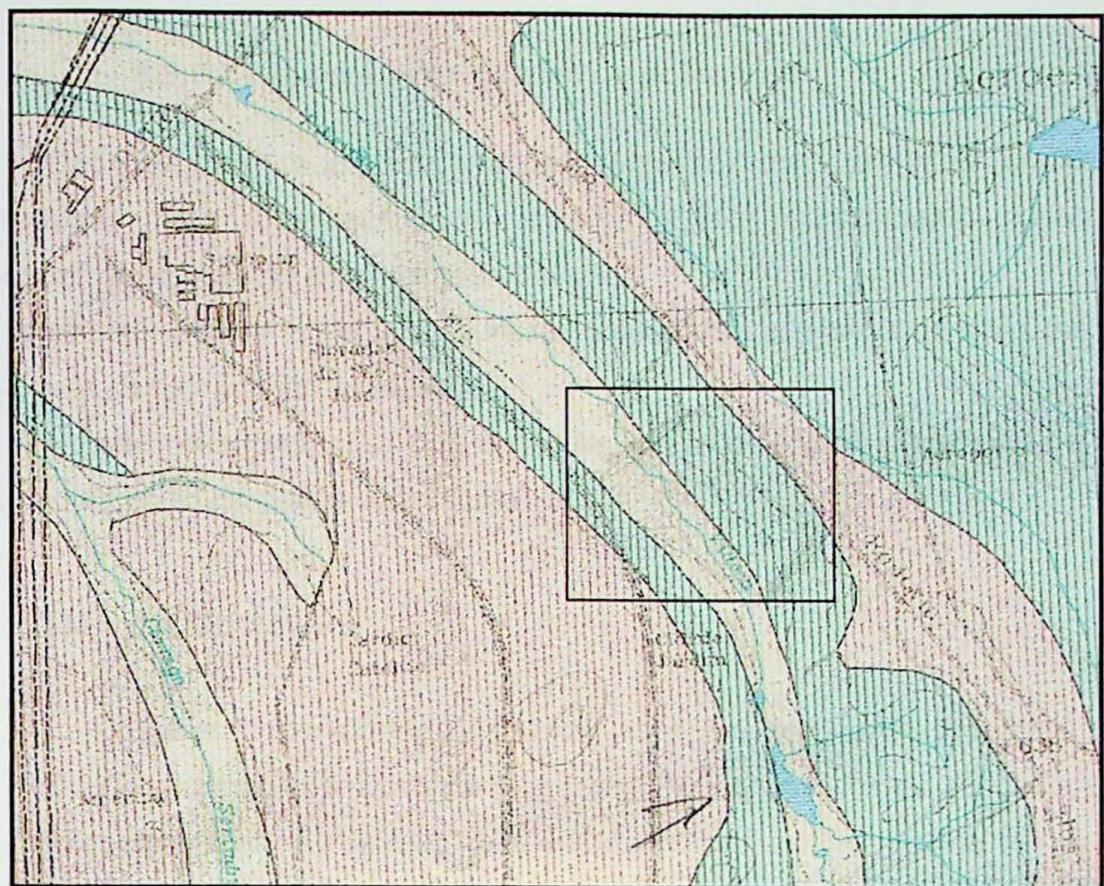
Figura 8.1.2 – Localização do Bairro Jardim São Bento nos sedimentos predominantemente argilosos (IPT, 1996)

Segundo o mapa geotécnico (Figura 8.1.2), o bairro Jardim São Bento encontra-se localizado na área relativa as colinas e morros em sedimentos argilosos. Em geral, são terrenos topograficamente favoráveis a ocupação, sendo mais problemático a ocupação nas vertentes abruptas próximas das drenagens. Na área de expansão urbana predominam os campos antrópicos.

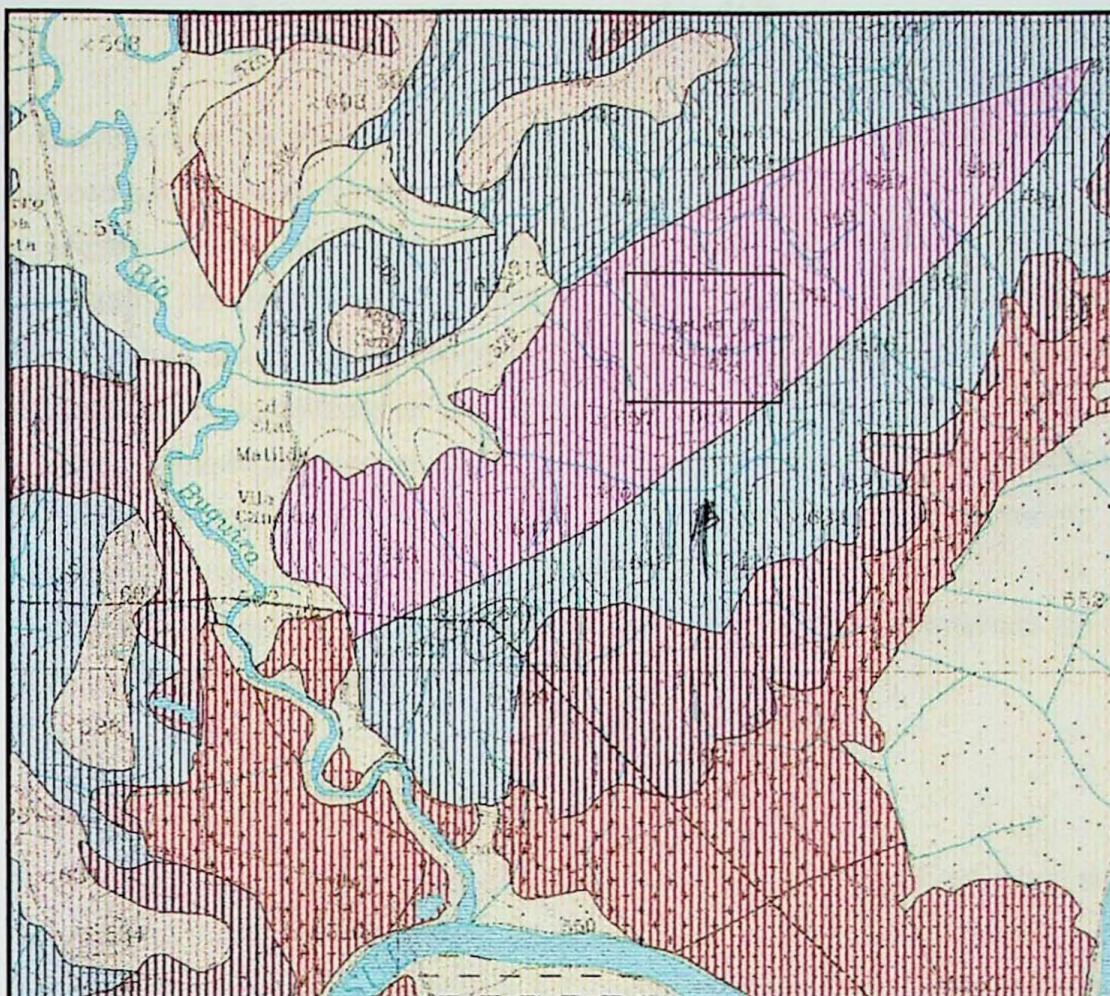
Figura 8.2.1 – Localização do Bairro Águas de Canindú nos morros com substrato de rochas graníticas (IPT,1996)

Na área representada por este bairro (Figura 8.2.1), temos o relevo de colinas e morros com substrato de rochas graníticas (IPT, 1996). Quanto a aspectos do uso do solo, é uma área de ocupação antrópica e, eventualmente, por matas naturais e secundárias. Atualmente ocorre uma urbanização intensa, evidenciada por loteamentos. Abaixo estão descritos as características geotécnicas das áreas, de acordo com a Carta Geotécnica do IPT (1996).

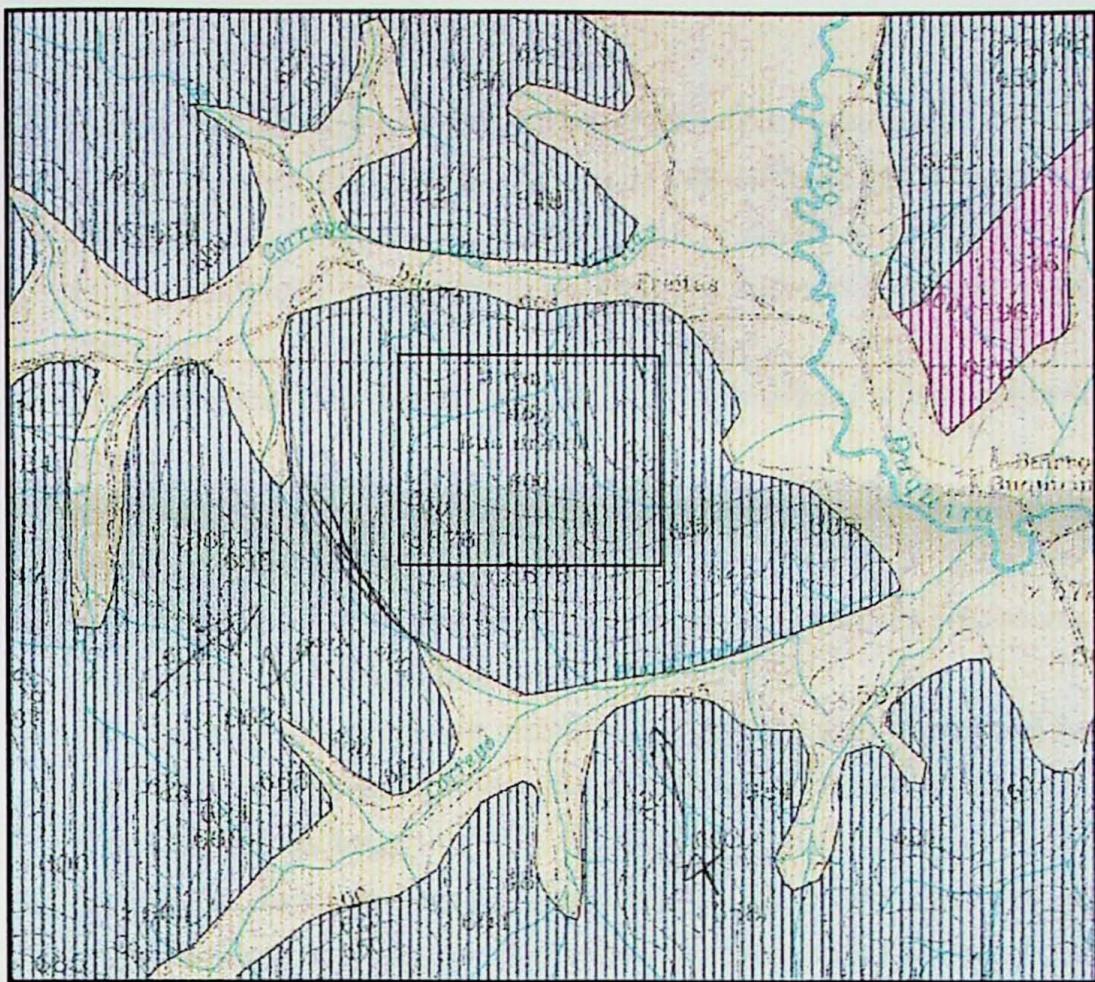
Figura 8.2.2 – Localização do Bairro Mirantes do Buquirinha nos morros com substrato de migmatitos/gnaisses/xistos/filitos (IPT, 1996)

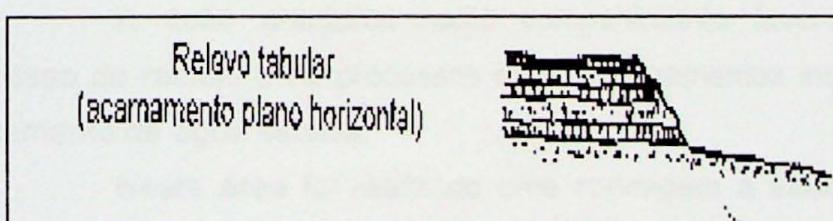
Figura 9.1 - Forma de relevo (MOREIRA & PIRES NETO, 1998)

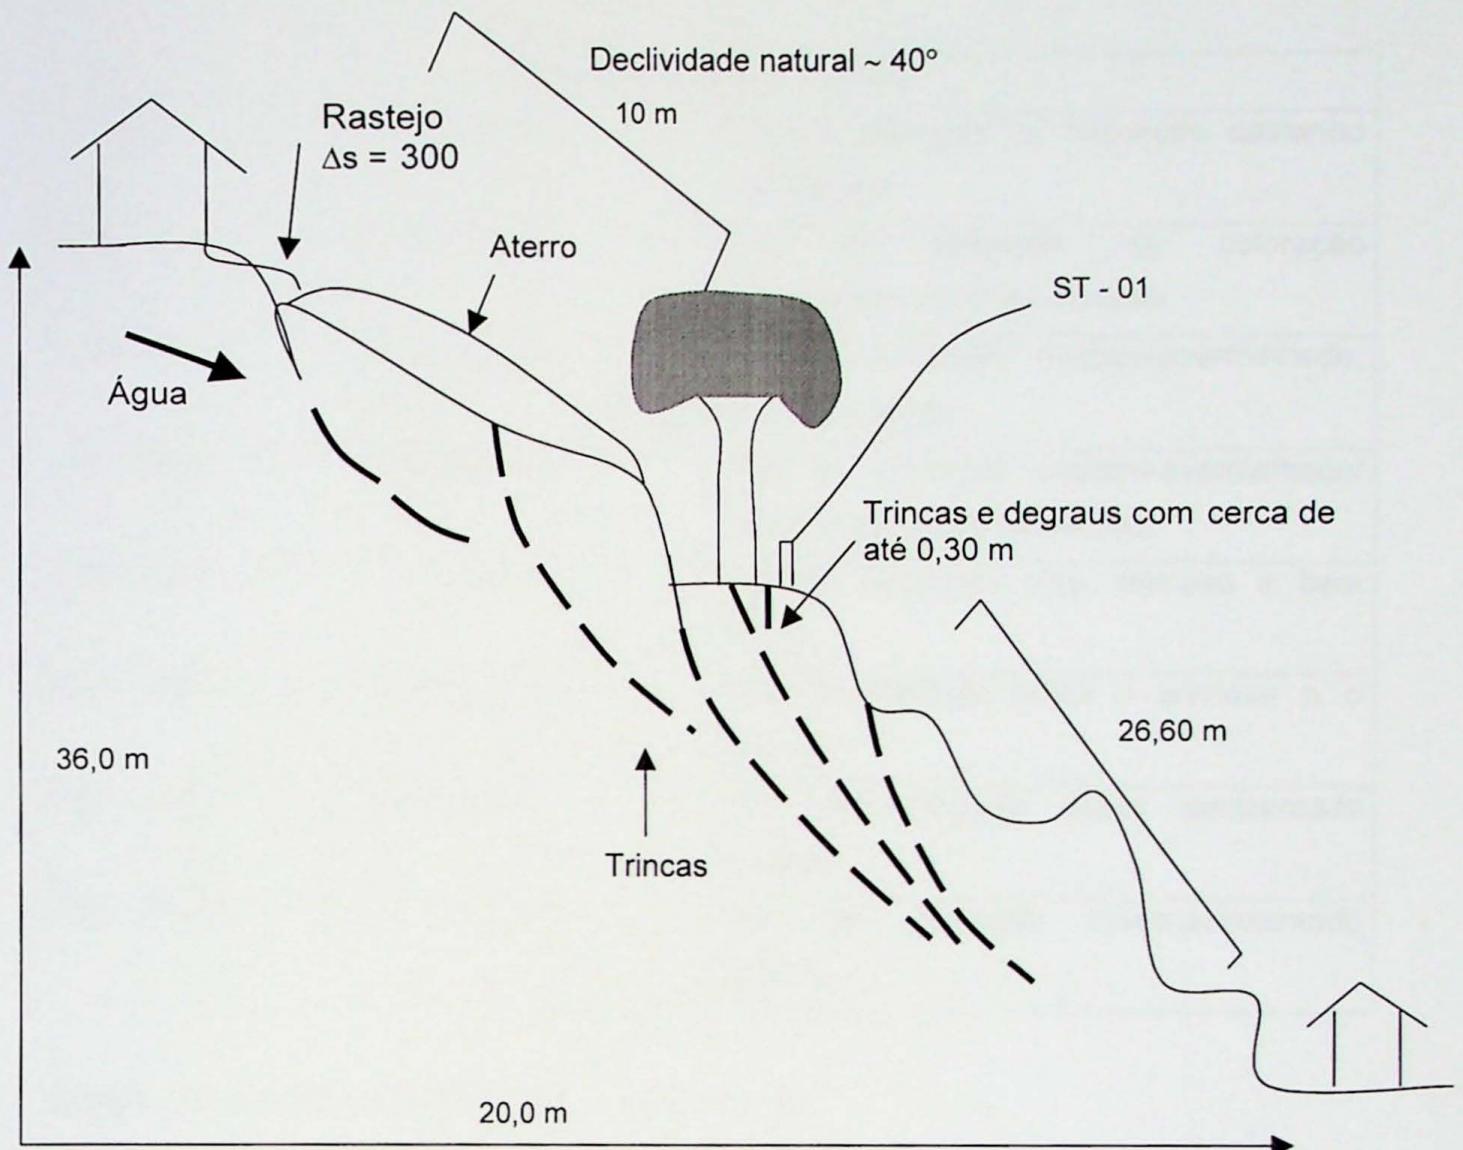
Figura 9.1.1 - Exemplo das rupruras e trincas no bairro Rio Comprido

- processo do tipo rastejo, com rupturas remontantes e relativamente profundas, atingindo as porções de base e de meia encosta (Figura 9.1.1).

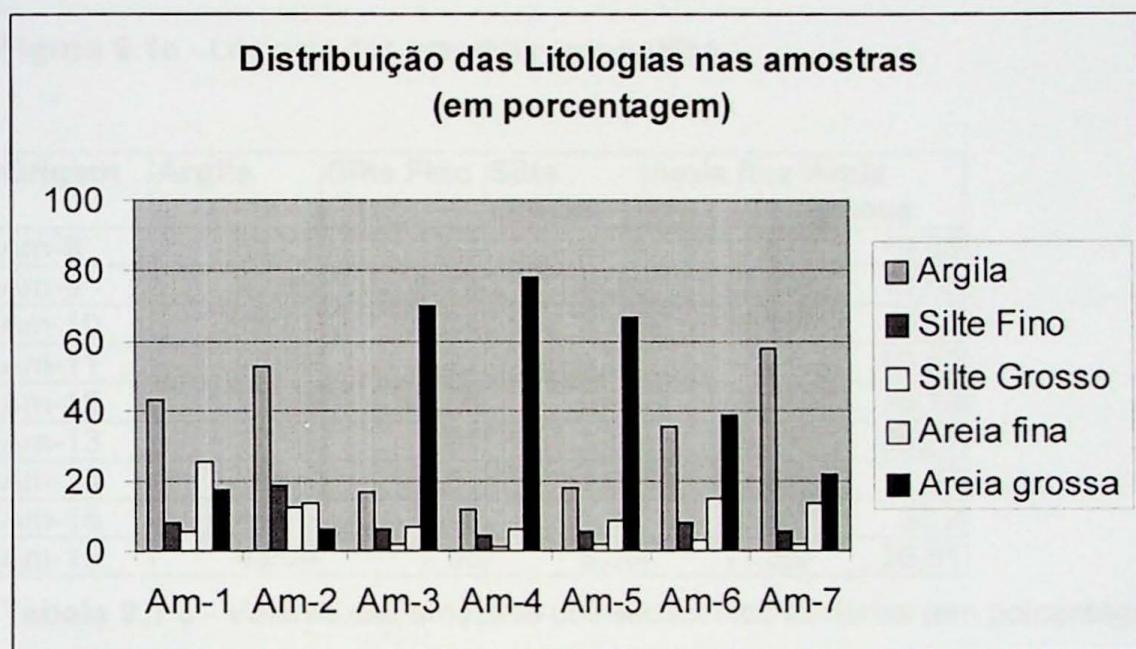
Figura 9.1.1b - Histograma das análises

Origem	Argila	Silte Fino	Silte Grosso	Areia fina	Areia grossa
Am-1	43,45	8,36	5,7	26,03	17,49
Am-2	52,93	18,56	12,45	13,7	6,12
Am-3	16,72	6,22	1,75	7,17	69,63
Am-4	11,93	4,59	0,95	6,09	78,13
Am-5	17,95	5,91	1,67	9,05	66,57
Am-6	35,7	8,36	3,11	15,33	38,89
Am-7	57,63	5,5	2,03	13,81	22,28

Tabela 9.1 b - Resultados da análise granulométrica das amostras

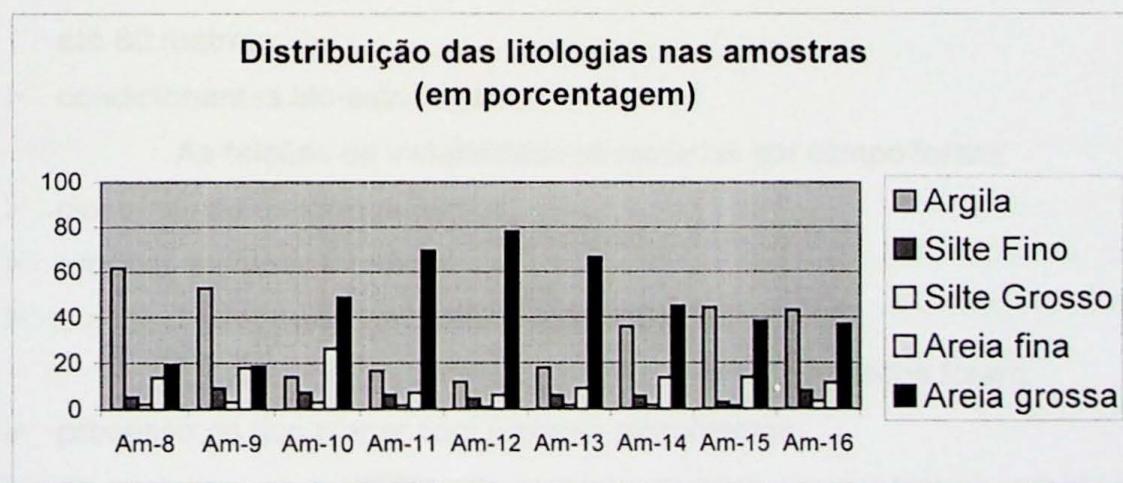
Figura 9.1 c - Gráfico da distribuição das litologias nas amostras

Origem	Argila	Silte Fino	Silte Grosso	Areia fina	Areia grossa
Am-8	61,71	5,3	2,14	13,67	19,03
Am-9	52,83	9,18	3,24	17,89	18,56
Am-10	13,97	7,34	3,16	26,18	48,74
Am-11	16,72	6,22	1,75	7,17	69,62
Am-12	11,93	4,59	0,95	6,09	78,13
Am-13	17,95	5,91	1,67	9,05	66,57
Am-14	35,9	5,61	1,68	13,65	44,87
Am-15	44,26	2,95	1,38	13,66	38,2
Am-16	43,04	7,95	3,38	11,36	36,81

Tabela 9.1 c - Valores das amostras dos sedimentos terciários (em porcentagem)

O perfil de sondagem e as respectivas análises confirmam a alternância de camadas arenosas e argilosas, enquanto condicionante lito-estratigráfico no caso do escorregamento no bairro Rio Comprido

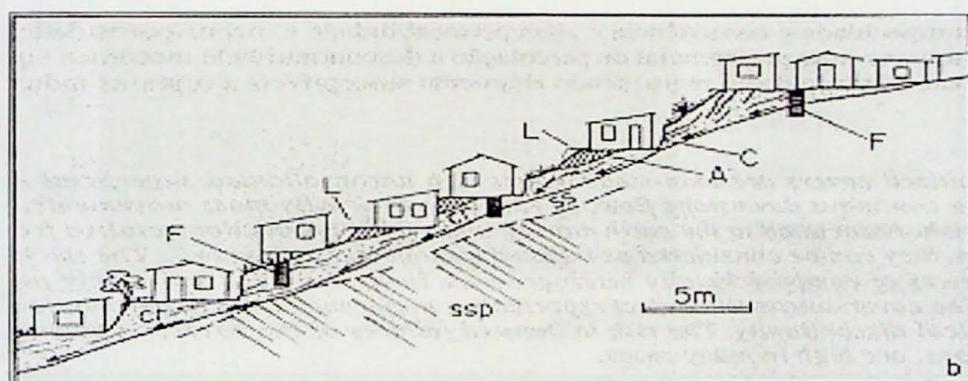
Figura 9.2 - Forma característica de ocupação de encosta por assentamento espontâneo. Notar o sistema de implantação de moradias em patamares de compensação corte (C)-aterro (A). As setas indicam o fluxo preferencial de infiltração a partir de lançamentos de água servidas (L), fossas rasas (F) e águas pluviais mal drenadas, cr = cobertura remobilizada (PELLOGIA, 1994)

Neste bairro, foi observado que a ação antrópica é decisiva para o aumento da suscetibilidade de escorregamentos. Na parte dos morros, os cortes são realizados de forma irregular, onde os aterros deste corte são lançados para frente das moradias.

Abaixo temos a figura 9.2.2 que exemplifica bem esta ação.

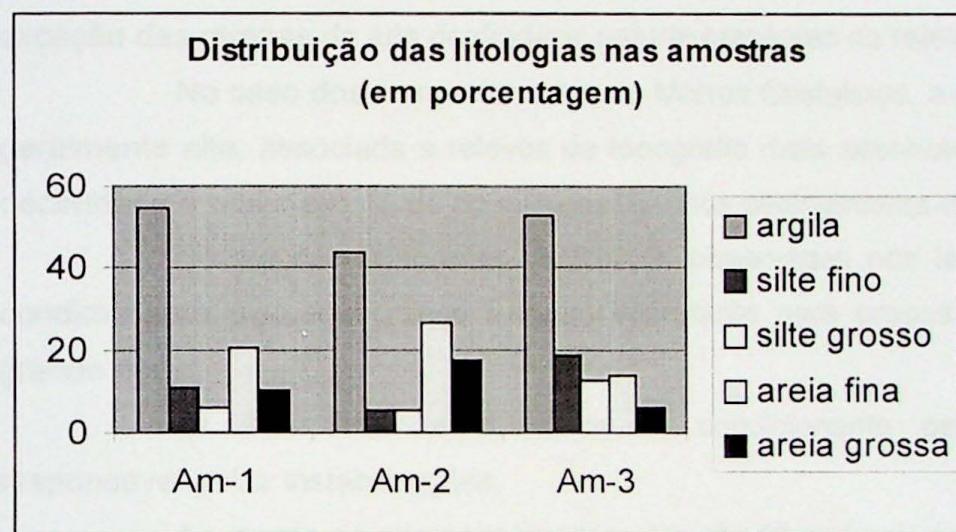
Figura 9.3 - Distribuição das litologias nas amostras

Identificação	argila	silte fino	silte grosso	areia fina	areia grossa
Am-1	54,36	11,01	6,12	20,48	10,24
Am-2	43,45	5,36	5,7	26,63	17,49
Am-3	52,93	18,56	12,45	13,7	6,12

Tabela 9.3 - Resultado da granulometria das amostras do cristalino (em porcentagem)

De acordo com os dados de granulometria, os solos de alteração amostrados nos morros cristalinos da região do Buquirinha apresentam alta concentração das frações de argila (45 a 75%) e areia fina (25 a 30%).
existe uma espessa camada de alteração nesta área, sendo o solo de alteração variando de silto-arenosa a silto-argilosa.

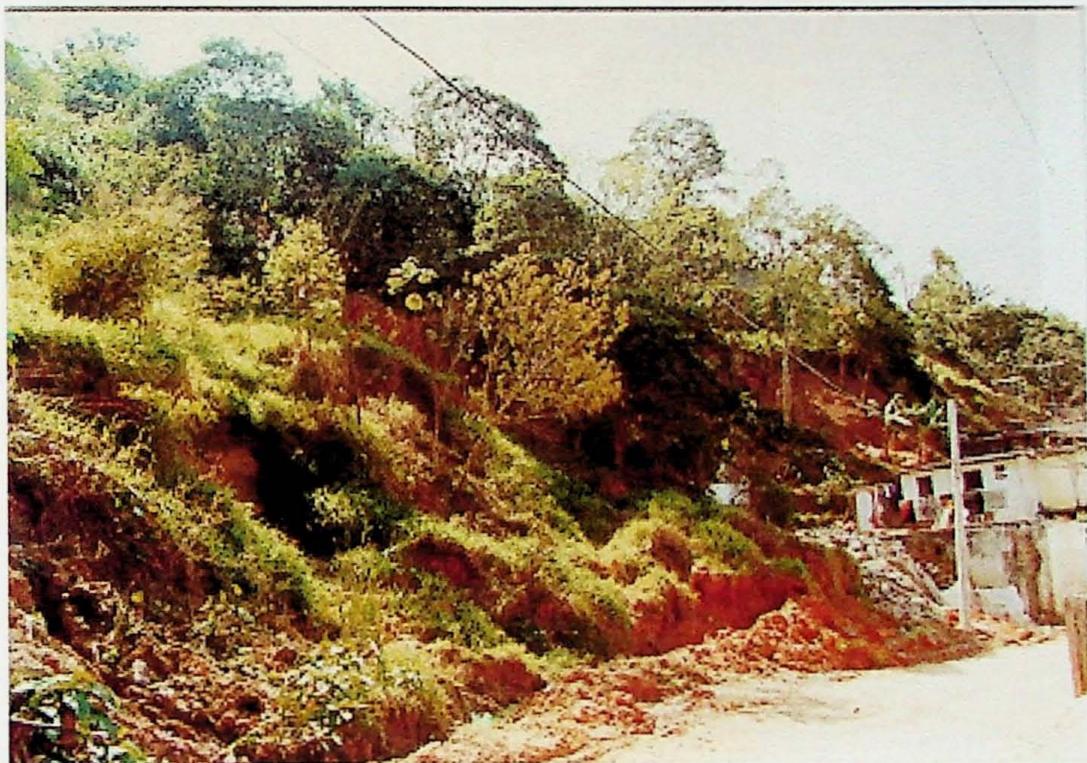
Foto 2 – Material escorregado (Rio Comprido)

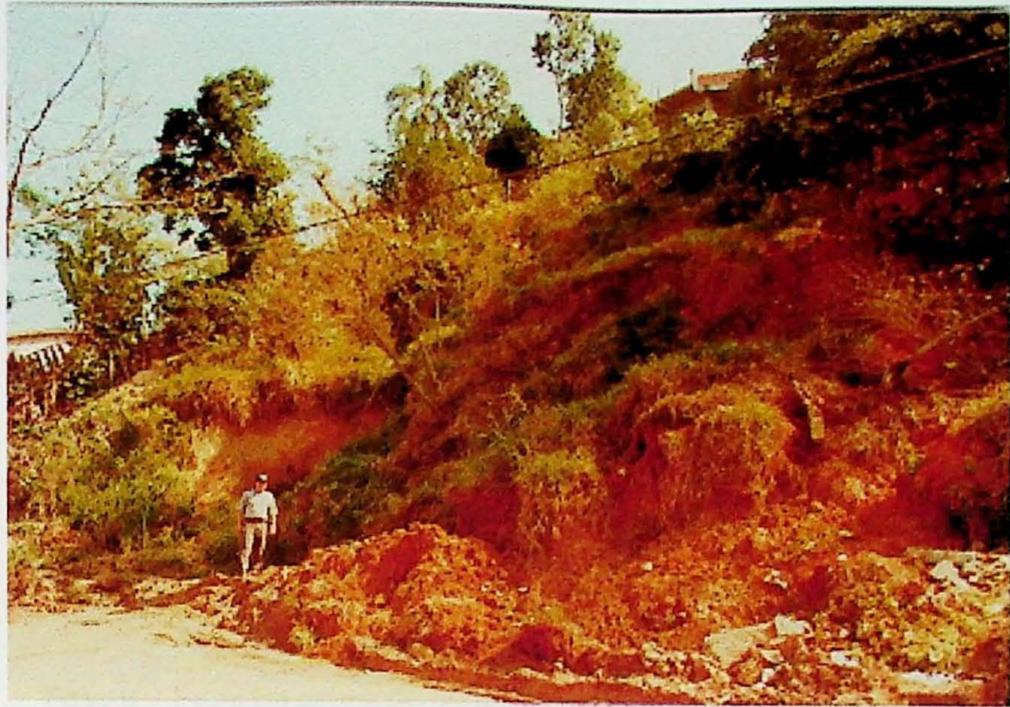
Foto 3 – Material Escorregado (Rio Comprido)

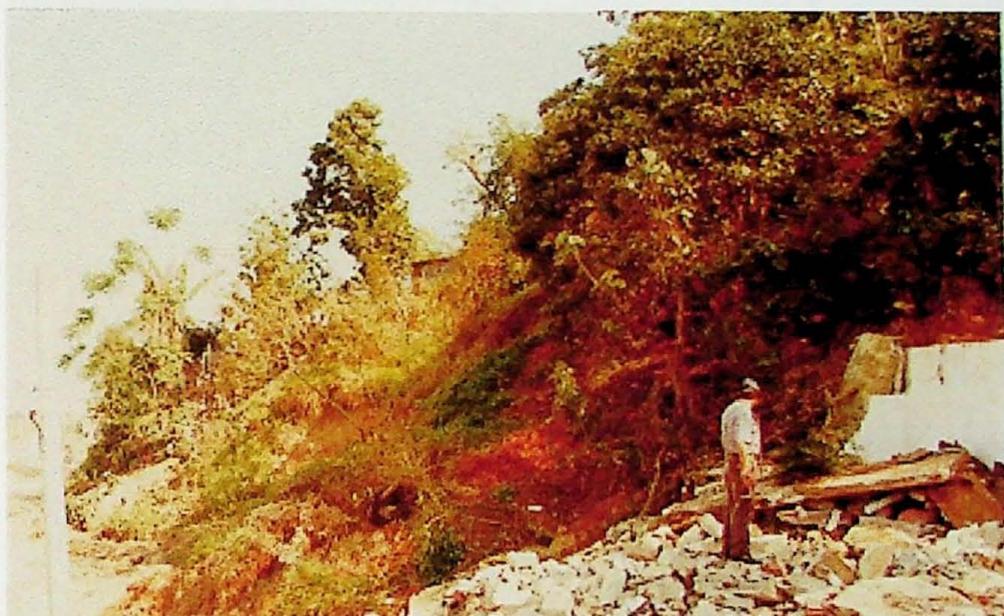
Foto 4 – Moradia demolida devido aos escorregamentos

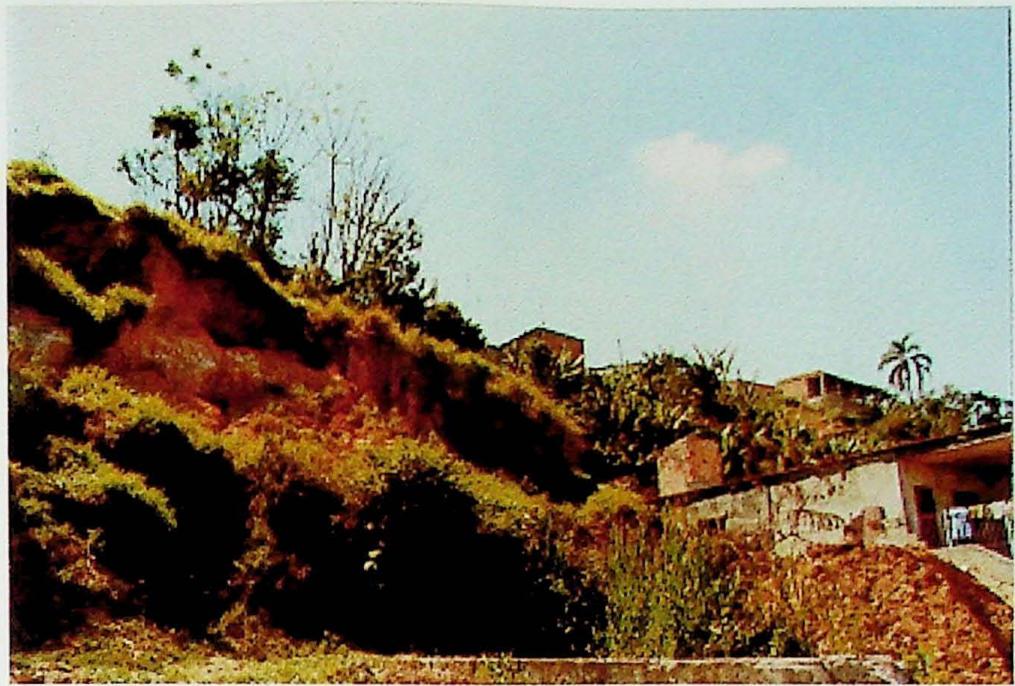
Foto 5 – Perfil de alteração na meia encosta (Rio Comprido)

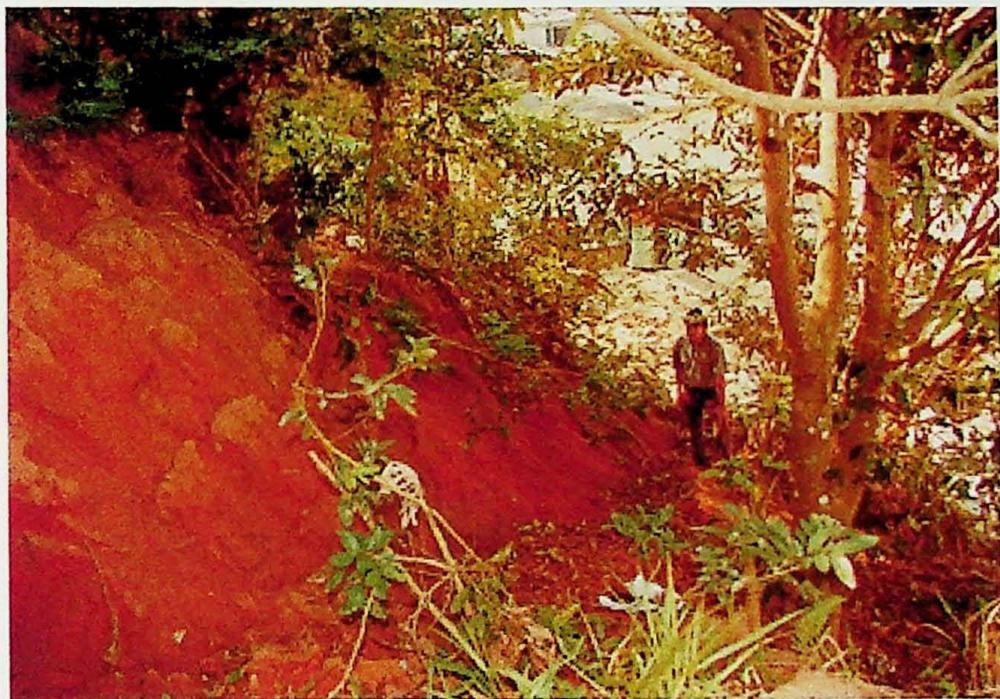
Foto 6 – Cicatriz de escorregamentos (Rio Comprido)

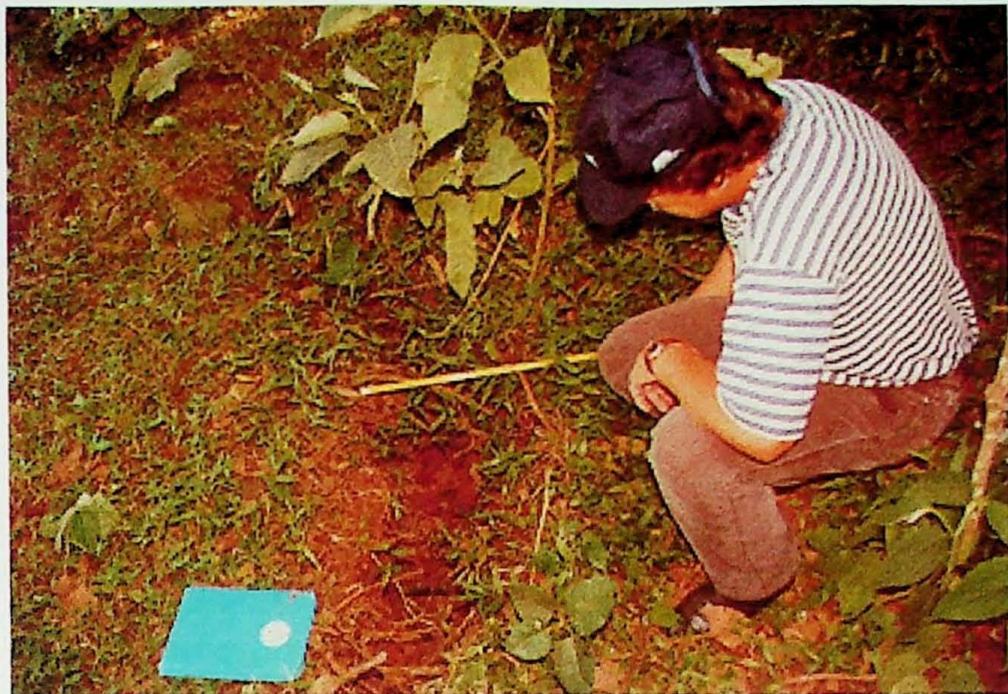
Foto 7 – Ruptura a montante (Rio Comprido)

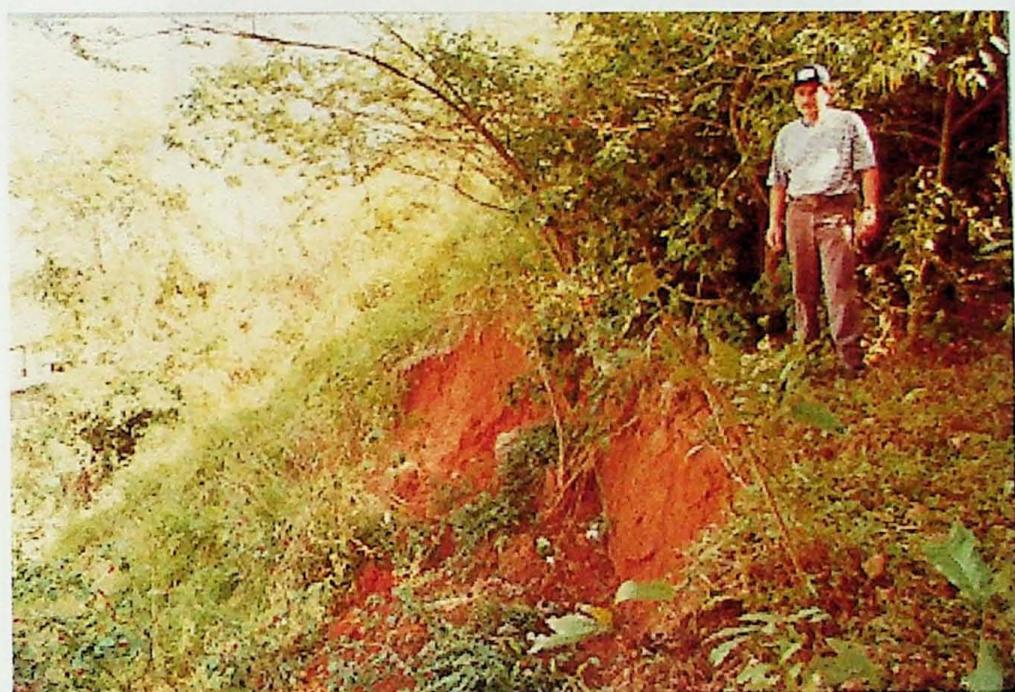
Foto 8 – Ruptura consolidada (Rio Comprido)

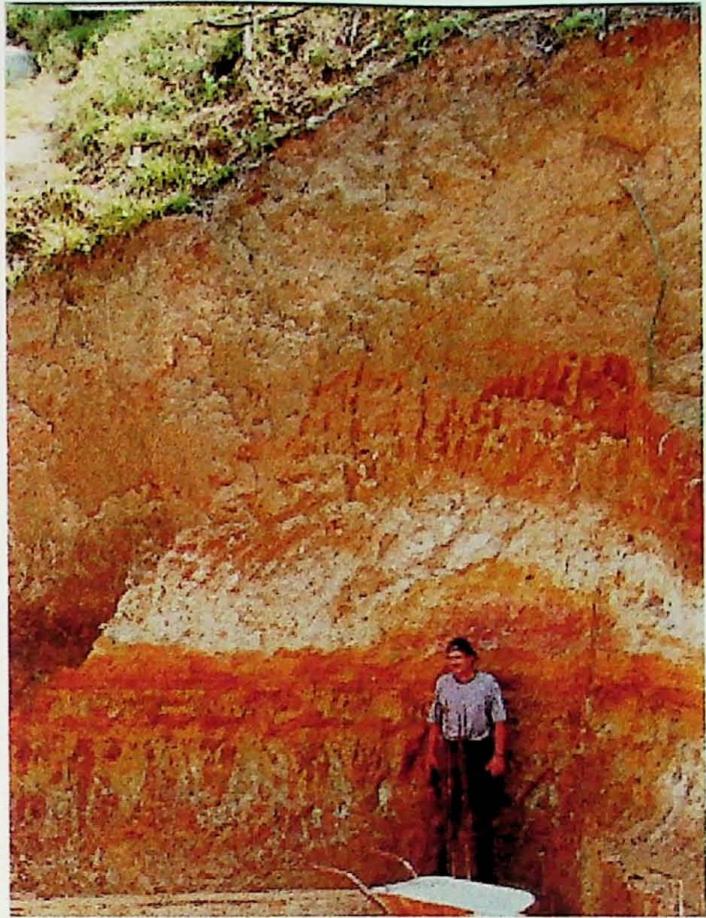
Foto 9 – Corte com solo saprolítico (Rio Comprido)

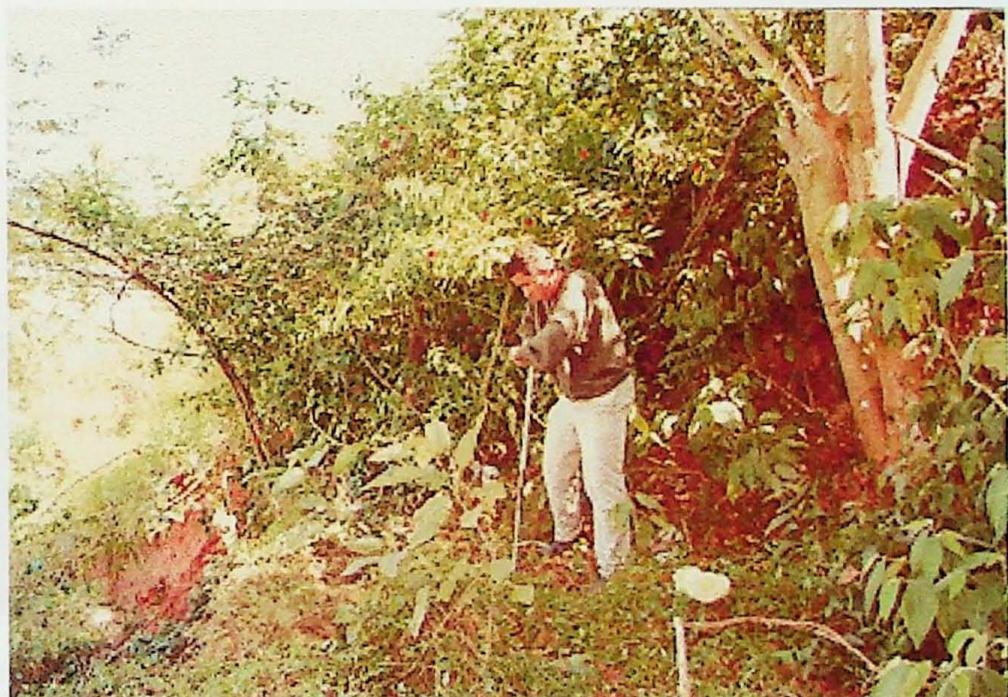
Foto 10 – Sondagem a trado para amostragem

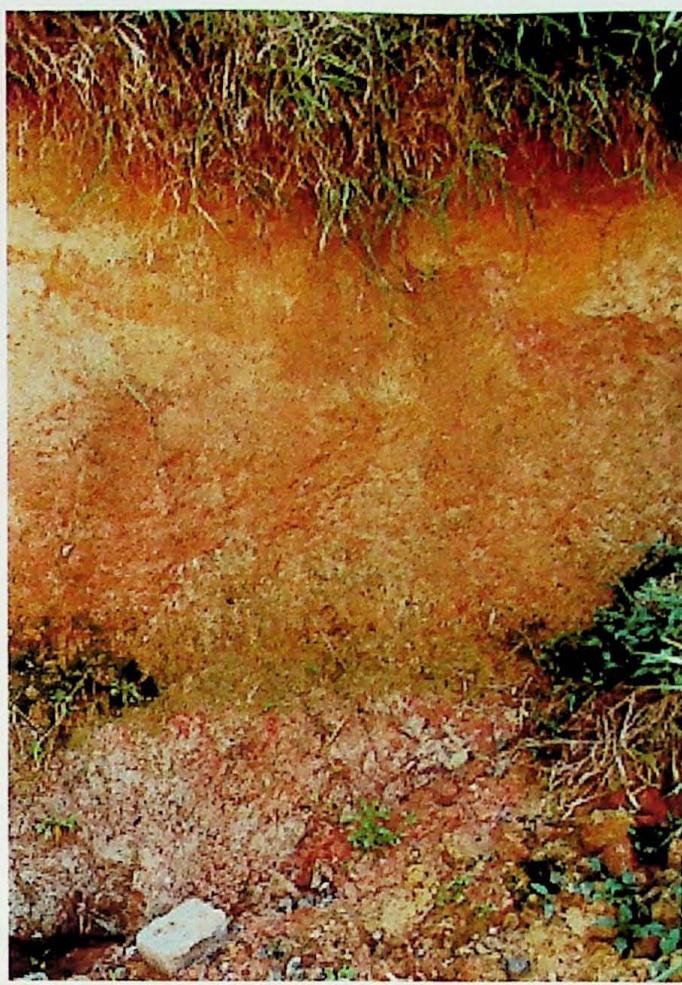
Foto 11 – Contato solo mais arenosos (acima) com o mais argilosos no bairro Rio Comprido

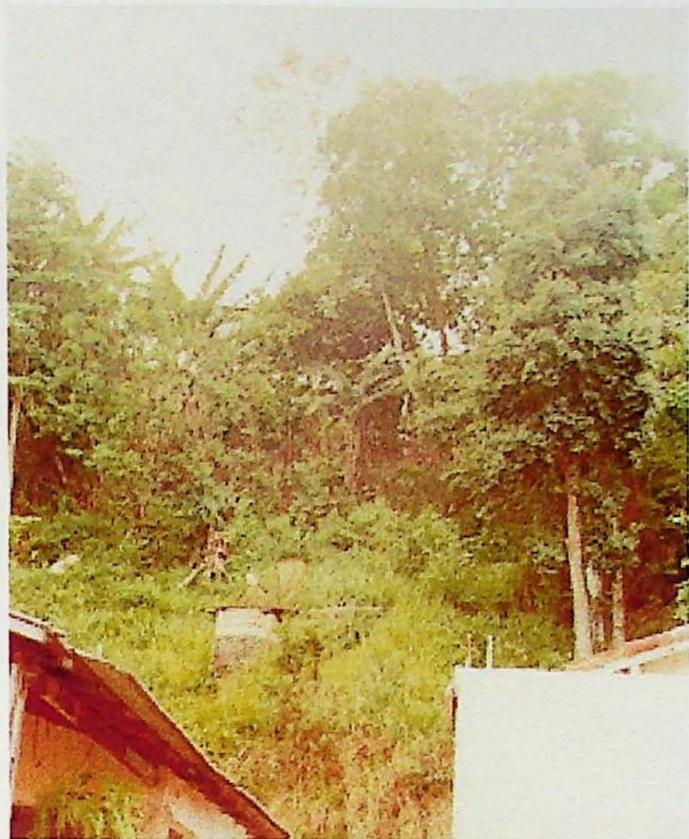
Foto 13 – Evidência de escorregamentos no alto devido a árvores deslocadas.
