**ANÁLISE COMPARATIVA DA SUSCETIBILIDADE DE
PROCESSOS DE ESCORREGAMENTOS EM
TERRENOS SEDIMENTARES TERCIÁRIOS E
MORROS CRISTALINOS NA REGIÃO DE
SÃO JOSÉ DOS CAMPOS - SP**

MONOGRAFIA DE TRABALHO DE FORMATURA
(TF-2001/10)

SÃO PAULO
2001

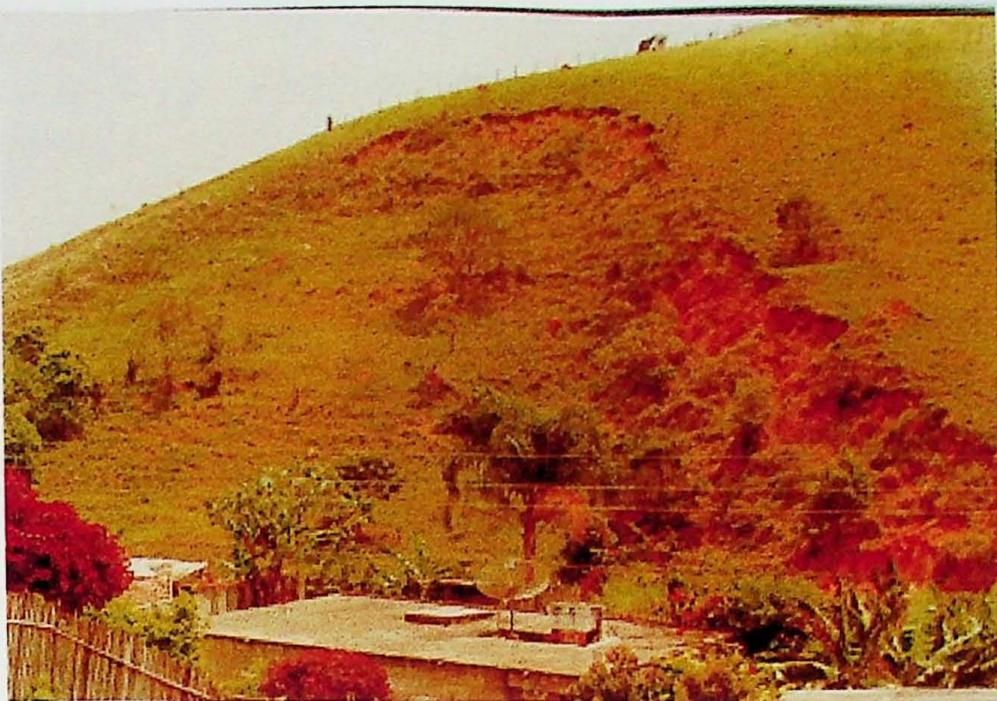
Foto 15 – Escorregamento em Cunha (Águas de Canindú)

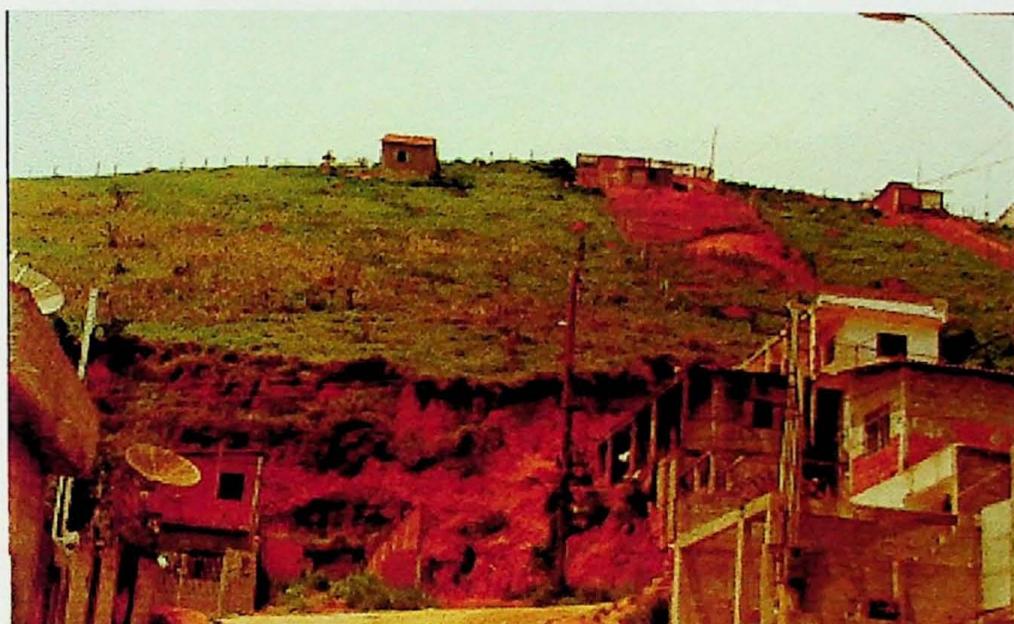
Foto 18 – Aterros lançados no alto e corte irregular na base da encosta
(Mirantes do Buquirinha)

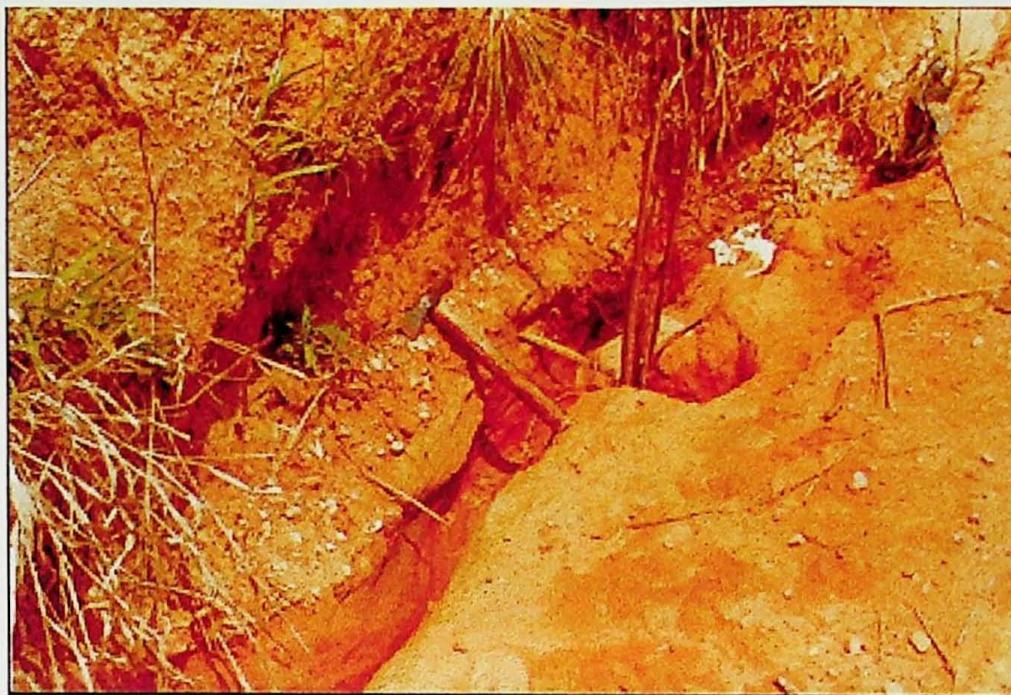
Foto 19 – Rupturas (Mirantes do Buquirinha)

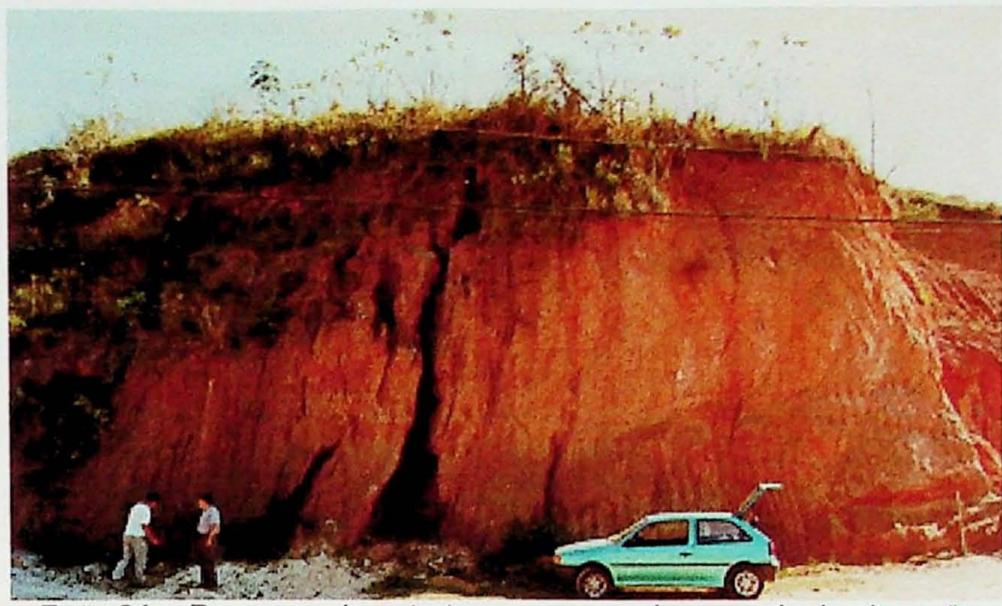
Foto 21 – Presença de estruturas preservadas no solo de alteração

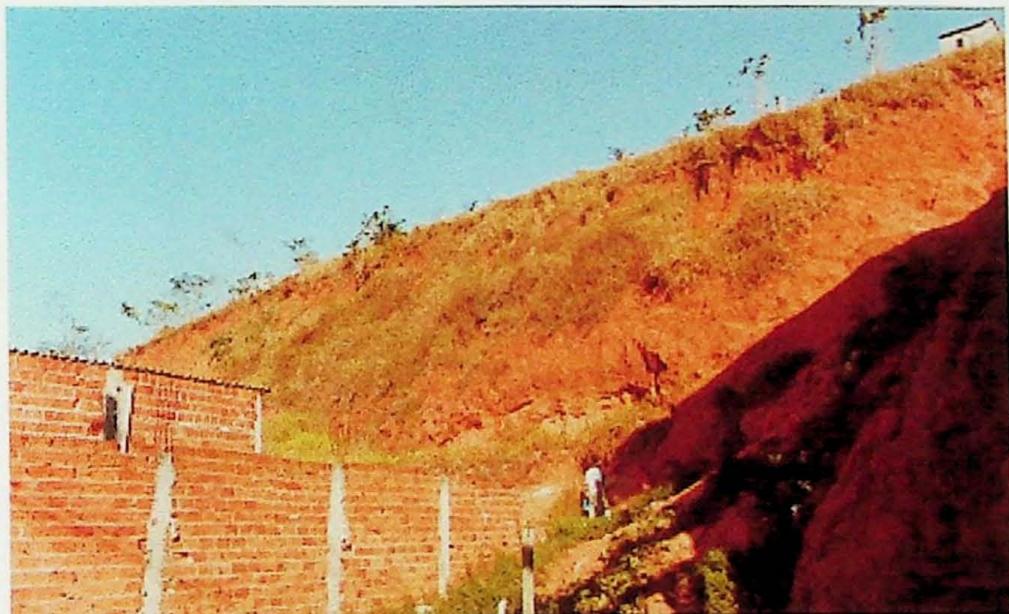
Foto 22 – Material de escorregamento induzido (Mirantes do Buquirinha)
