**Obras De *Retrofit* Para Empreendimentos Hospitalares e Estudo de Caso:
Hospital Vila Nova Star**

Trabalho de Formatura do curso de
Engenharia Civil da Escola Politécnica da
Universidade de São Paulo. Orientador: *Prof.*
Dr. Flávio Leal Maranhão

SÃO PAULO, NOVEMBRO DE 2019

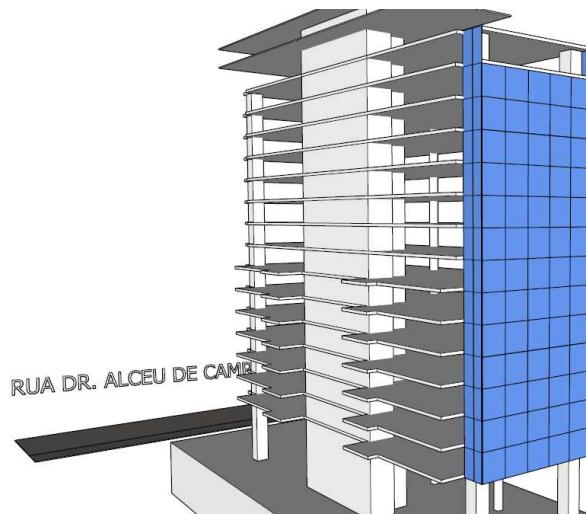
Para a montagem da estrutura metálica, a primeira etapa executada foi a retirada do revestimento de pele de vidro existente na fachada do edifício, da cobertura até o pavimento térreo. As peças retiradas foram estocadas dentro do terreno, em local apropriado e reservado, pois algumas seriam utilizadas futuramente no fechamento do novo anexo. As figuras 09 e 10 exemplificam o processo descrito.

Figura 09: Posicionamento da pele de vidro no edifício.

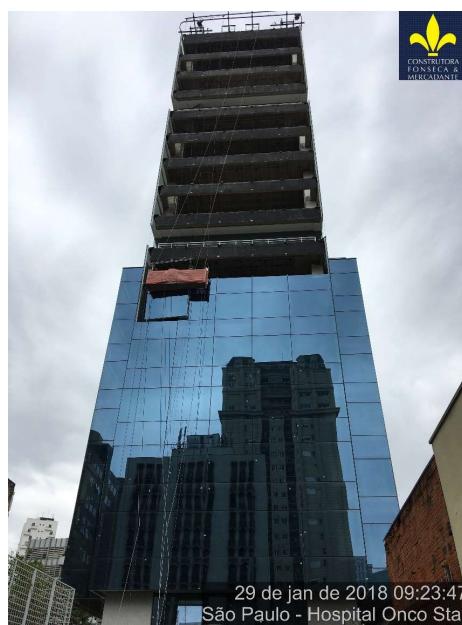
Figura 10: Retirada do revestimento de pele de vidro na fachada.

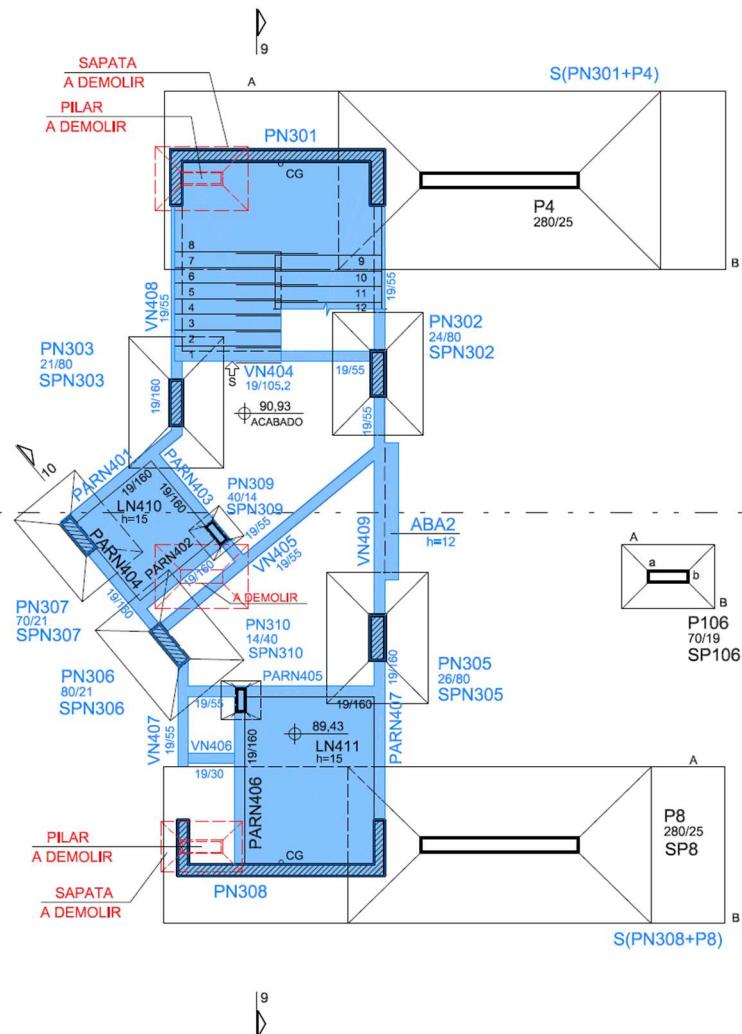
11 e 12, é possível observar a antiga fundação do edifício e, em azul, o reforço estrutural executado.

Figura 11: Planta com projeto de estrutura atualizado por meio do reforço estrutural.

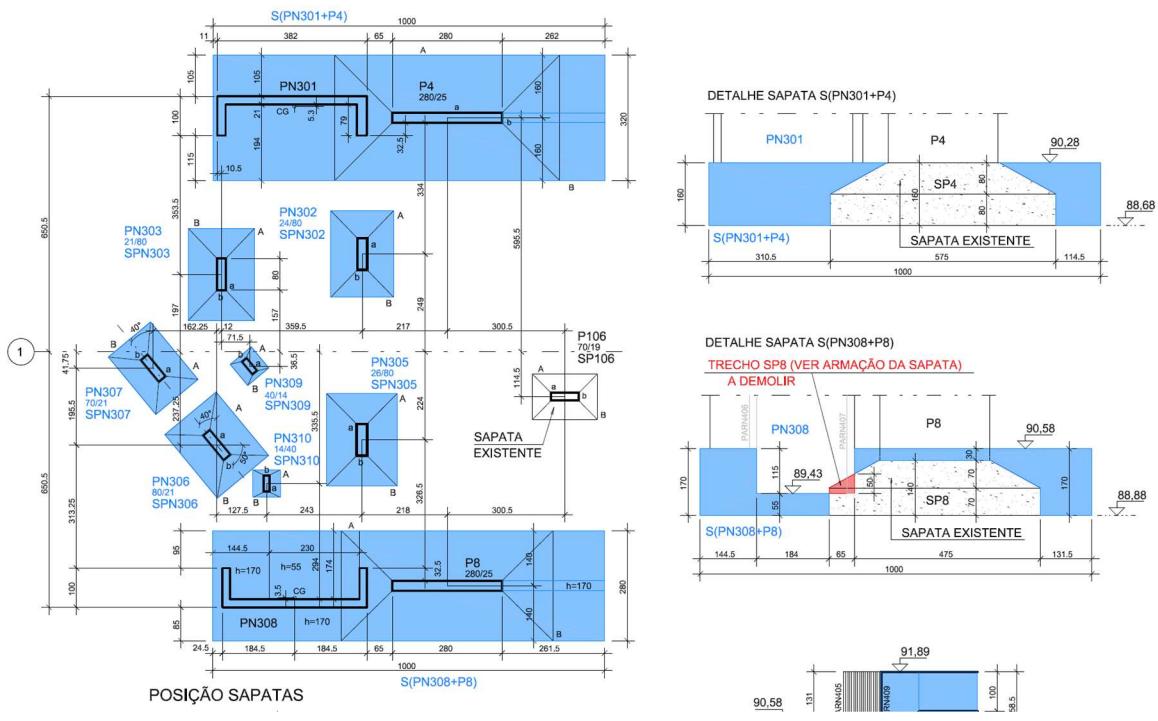
Figura 12: Detalhamento do projeto de reforço estrutural.

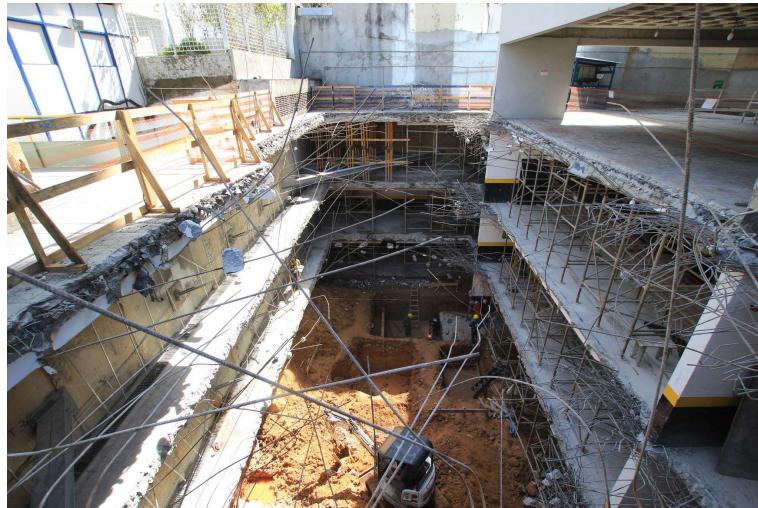
Para isso, as lajes do térreo, 1º, 2º e 3º subsolos foram quebradas para atingir a cota das sapatas a serem reforçadas, como nota-se na figura 13. Como as lajes do subsolo são importantes para o travamento do edifício como um todo, foram executados travamentos horizontais nos pilares dos subsolos (com perfis metálicos) e tirantes provisórios na parede diafragma ao redor do edifício - ilustrado pela figura 14.

Figura 13: Lajes demolidas para atingir a cota das sapatas.

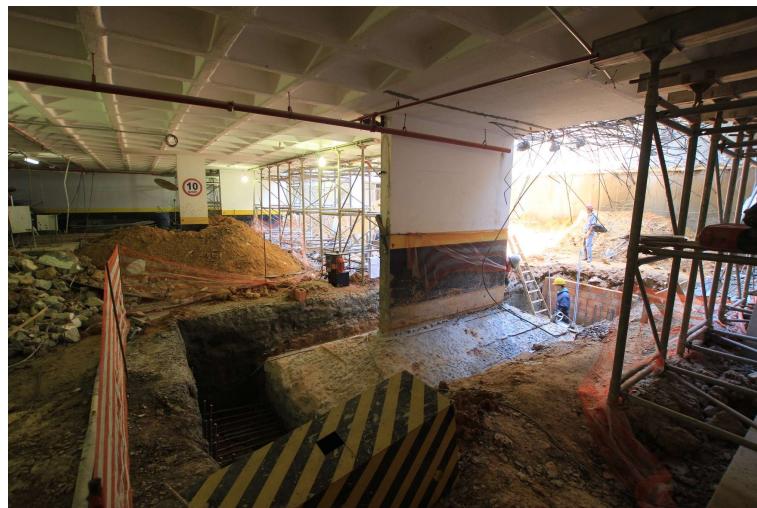
Figura 14: Travamento horizontal dos pilares no subsolo.

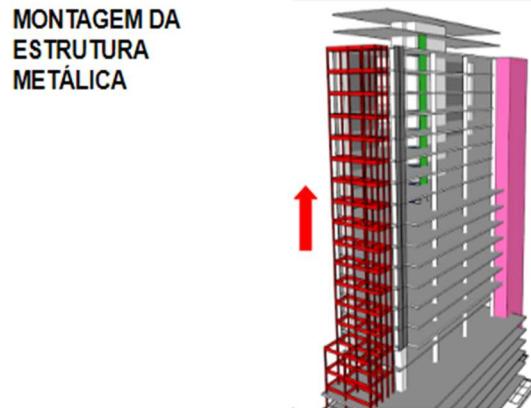
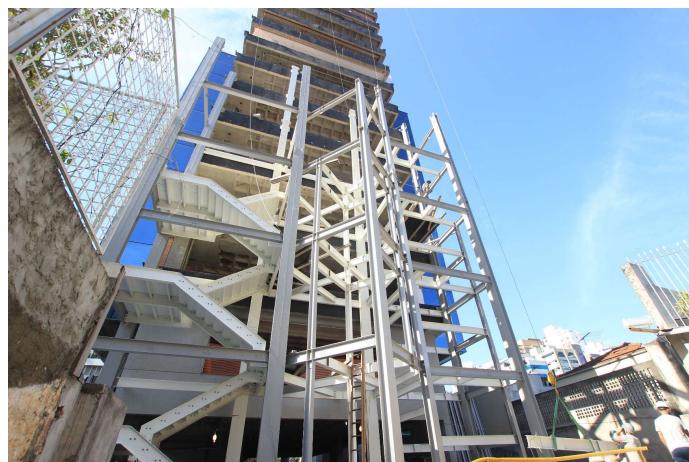
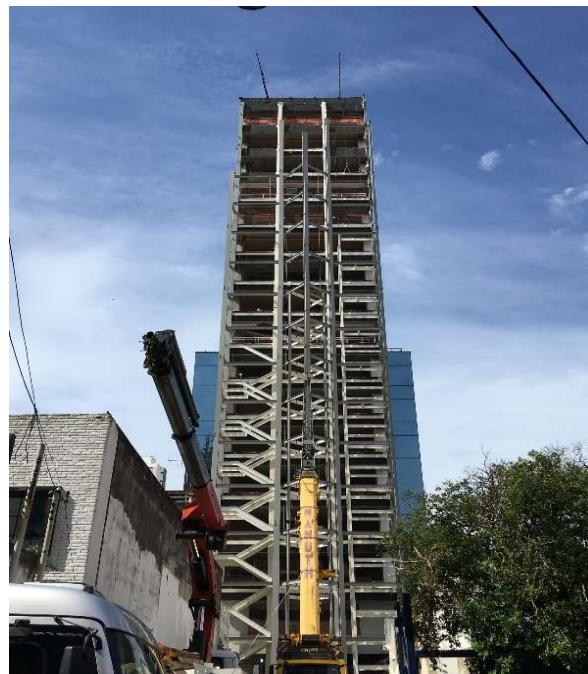
Uma vez concluído esse procedimento, iniciou-se a montagem da estrutura metálica, com a utilização de um guindaste, sendo que as peças foram içadas e parafusadas de acordo com o projeto. Em seguida, foram posicionadas as telhas do *steel deck* e concretadas as lajes de cada andar - observado nas figuras 15,16 e 17.

Figura 15: Modelagem da montagem da estrutura metálica.

Figura 16: Montagem da estrutura metálica: vista inferior.

Figura 17: Montagem da estrutura metálica.

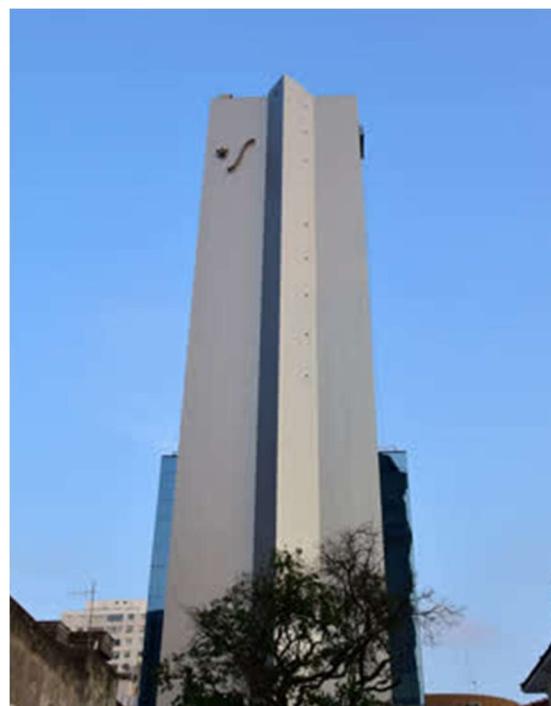
Por fim, foram executadas as alvenarias da fachada, além do chapisco e do emboço interno e externo, e o revestimento externo, realizado em placas de ACM (*Aluminium Composite Material*, revestimento de alumínio de alta resistência). Conforme mencionado no início do tópico, alguns dos painéis de pele de vidro ainda foram utilizados no fechamento entre os painéis de ACM da estrutura metálica e dos demais painéis de pele de vidro. A figura 18 mostra o resultado final da fachada.

Figura 18: processo de fachada finalizado.

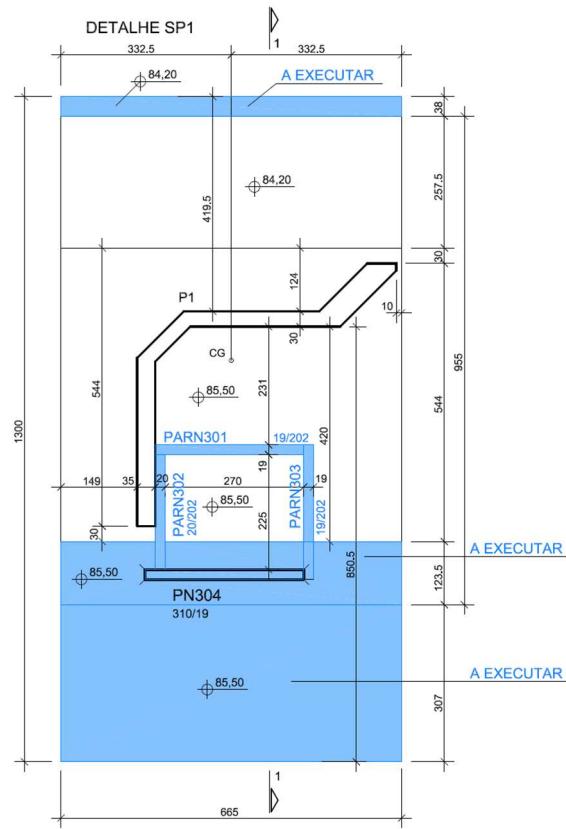
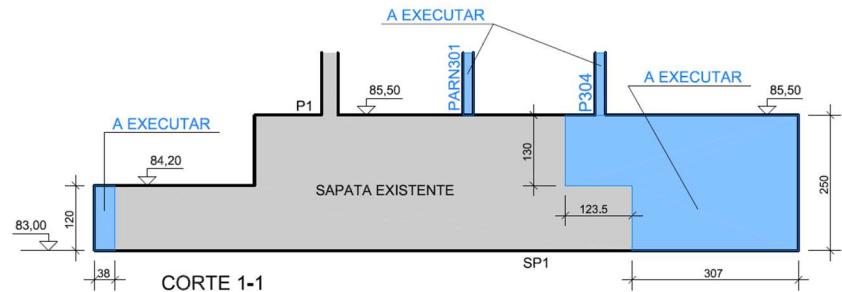
Inicialmente, assim como para o elevador maca-paciente, uma nova fundação em sapata direta teve de ser executada para suportar a carga do poço de elevador, abaixo do nível do 4º Subsolo. As figuras 19 e 20 apresentam cortes diferentes da nova estrutura realizada, enquanto a figura 21 mostra a execução do serviço.

Figura 19: Detalhamento da nova estrutura a ser executada.

Figura 20: Detalhamento da nova estrutura a ser executada. Vista em perfil.

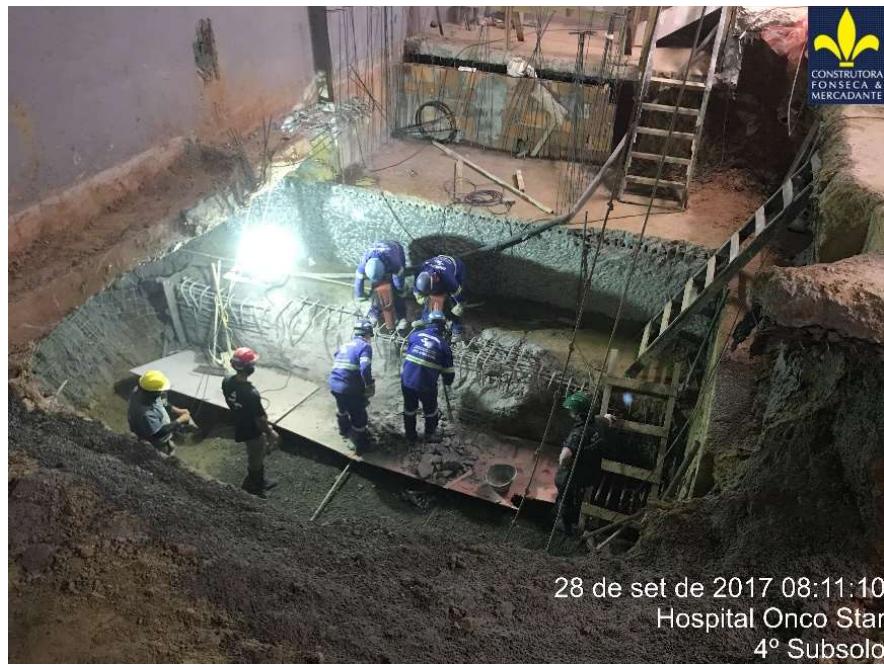
Figura 21: Execução do reforço estrutural apontado em texto.

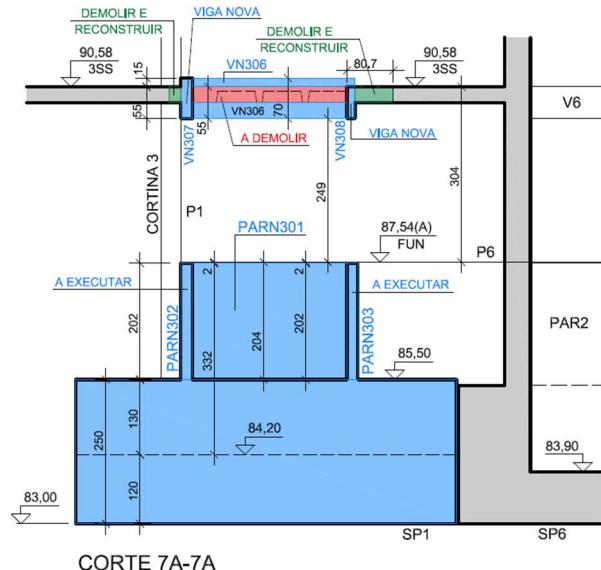
Em seguida, foram executadas as alvenarias do poço, até atingir a laje do pavimento superior e quebrá-la, conforme os detalhes das figuras 22, 23 e 24. Para tanto, foi realizado o escoramento da parte inferior da laje, durante o período de demolição, reconstrução e cura da estrutura.

Figura 22: Detalhe de elevação da nova fundação no 4ºSS e das alvenarias, até atingir a laje do 3ºSS.

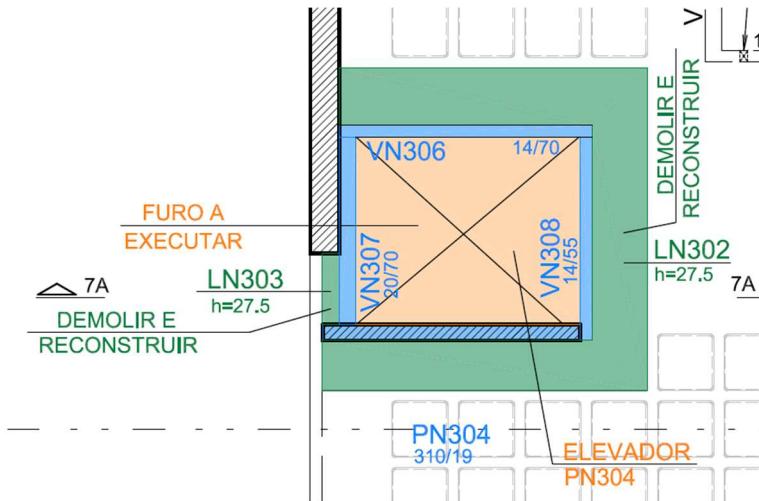
Figura 23: Detalhe em planta da execução do novo furo para o poço de elevador no 3ºSS e da parte da laje a ser demolida e reconstruída.

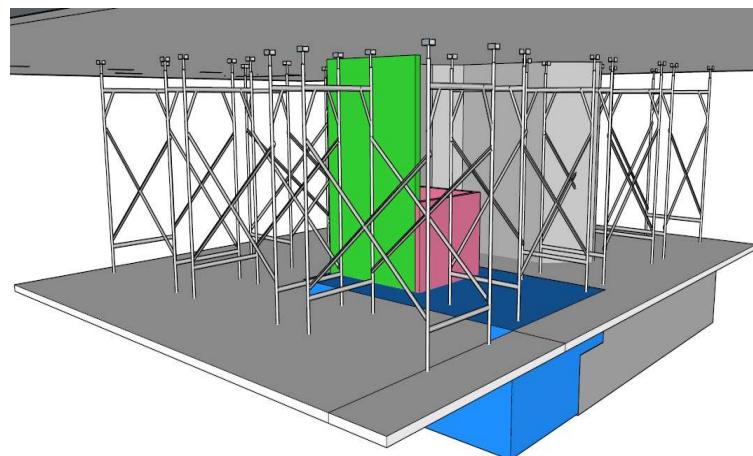
Figura 24: Desenho esquemático do reforço da sapata (azul), do novo pilar (verde - PN304) e do poço do elevador (rosa).

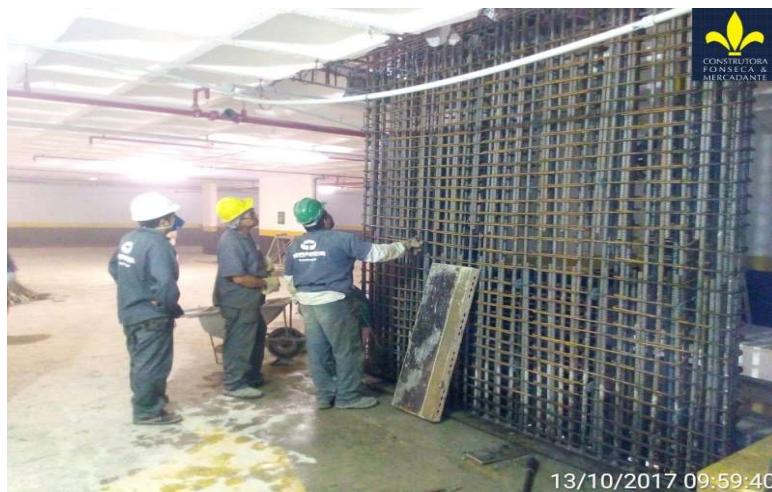
segurança da estrutura, parte desse concreto também foi utilizado para reforçar as vigas em volta do poço do elevador. As figuras 25 e 26 afirmam, respectivamente, sobre a armadura do pilar pré- concretagem e o resultado final.

Figura 25: Armação do pilar PN304.

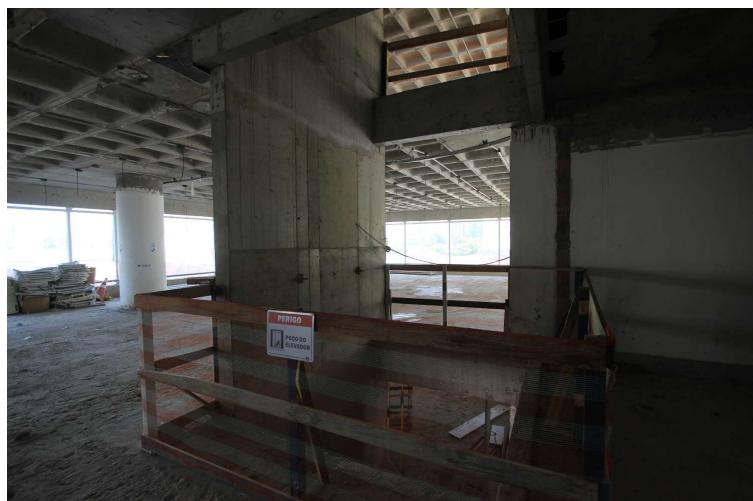
Figura 26: Pilar PN304 executado.

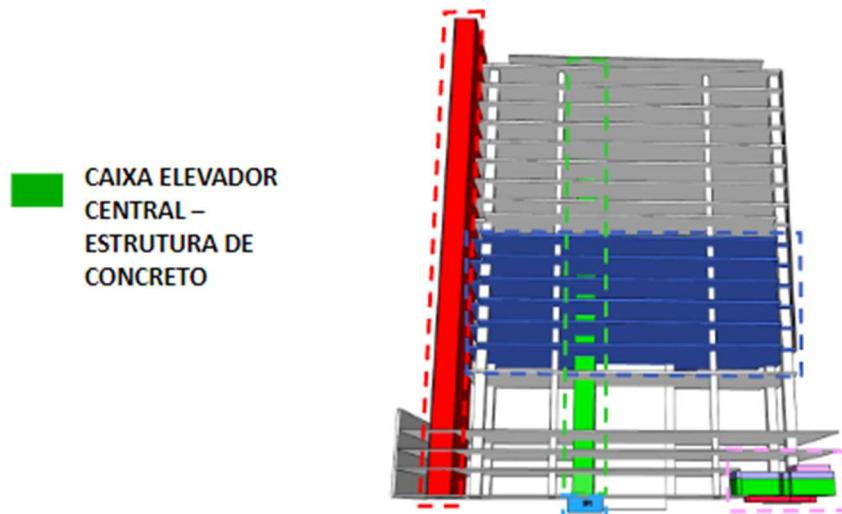
Inicialmente, as lajes eram quebradas uma a uma, principalmente pela dificuldade técnica do processo, mas com o aprimoramento do método executivo, o processo foi incrementado para duas e depois três lajes por vez, mantendo sempre o escoramento dos respectivos andares e o controle rigoroso da resistência do concreto especial. Conforme o modelo da figura 27, é possível verificar a dificuldade do processo dado o posicionamento da caixa do elevador.

Figura 27: Modelagem do posicionamento da caixa do elevador.

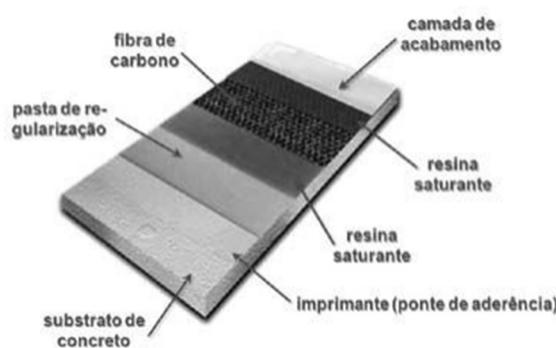
O reforço estrutural em fibra de carbono consiste na aplicação de um sistema formado por lâminas de fibra de carbono solidarizadas por meio de uma resina saturante que é aplicado na superfície da estrutura de concreto - conforme figura 28. Além de demandar menor tempo de execução e possuir menores dimensões, esse sistema é extremamente resistente: as fibras de uso geral tem módulo de elasticidade que varia entre 220 e 235 GPa, enquanto que o módulo do concreto apresenta valores entre 25 e 35 GPa. De maneira geral, a composição final do sistema é semelhante ao esquema abaixo:

Figura 28: Descrição das camadas na tecnologia de fibra de carbono para reforço estrutural. Fonte: Manual de reforço das estruturas de concreto armado com fibras de carbono. Ari de Paula Machado.

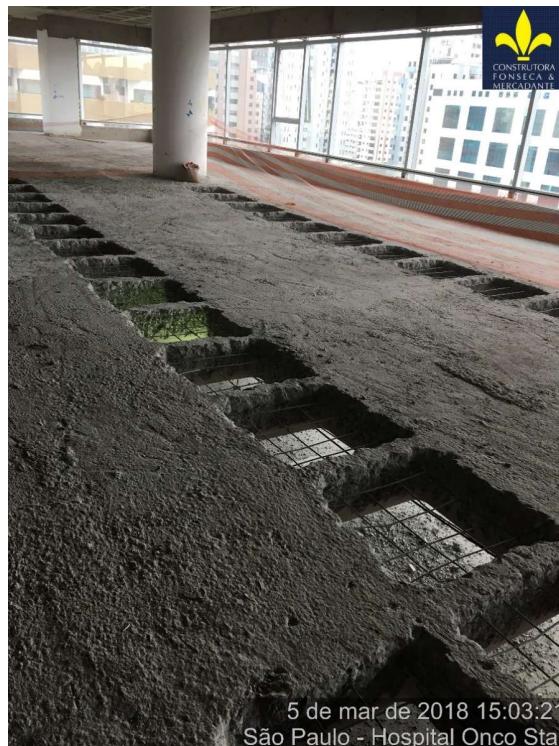
Tendo em vista as características de uma laje cubeta, a fibra de carbono não poderia ser aplicada diretamente sobre a superfície inferior da laje. Dessa forma, o primeiro passo foi a quebra das faixas de cubetas onde as lâminas do material seriam aderidas - processo pormenorizado na figura 29.

Figura 29: Processo de quebra das faixas da laje cubeta.

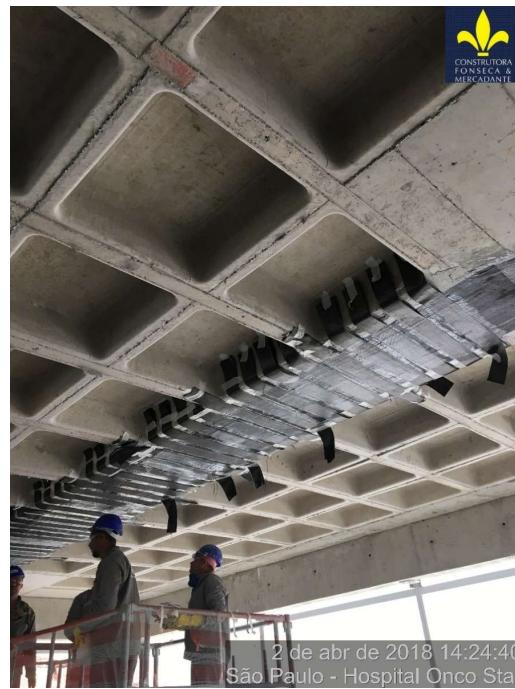
Finalmente, para garantir a resistência e aderência do sistema, foram adicionadas fibras de carbono no sentido transversal das faixas, formando uma envoltória no sistema e envelopando o reforço estrutural. A figura 30 ilustra a disposição final das fibras após o processo descrito, ao passo que a figura 31 demonstra os pavimentos em que houve a aplicação.

Figura 30: Disposição final do reforço estrutural.

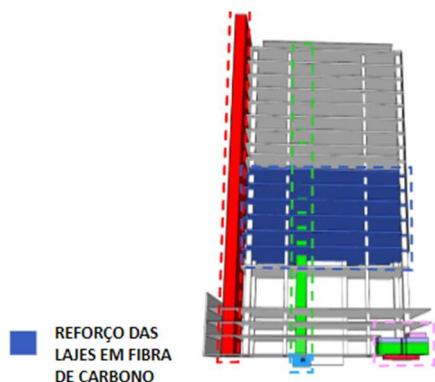
Figura 31: Pavimentos em que foram aplicados o reforço das lajes em fibra de carbono.

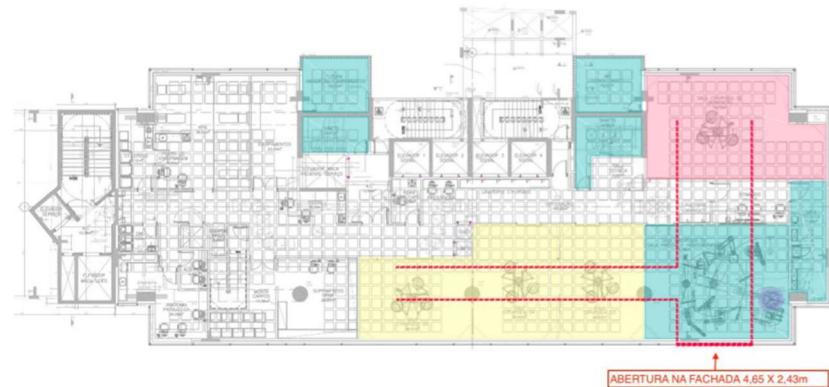
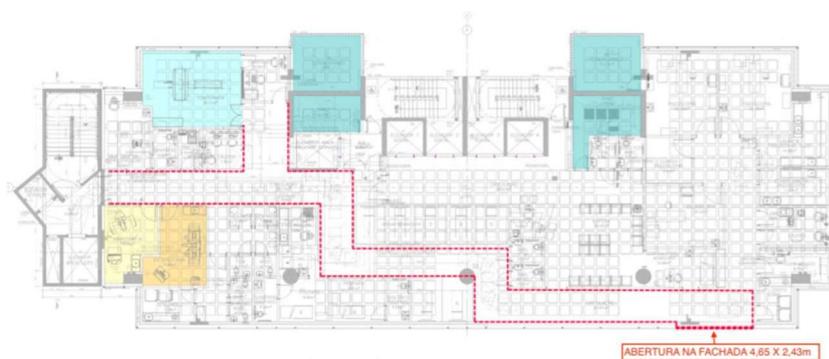
Nas figuras 32 e 33 estão representadas as aberturas executadas no segundo e no quinto pavimentos, respectivamente.

Figura 32: Abertura executada na fachada do segundo pavimento.

Figura 32: Abertura executada na fachada do quinto pavimento.

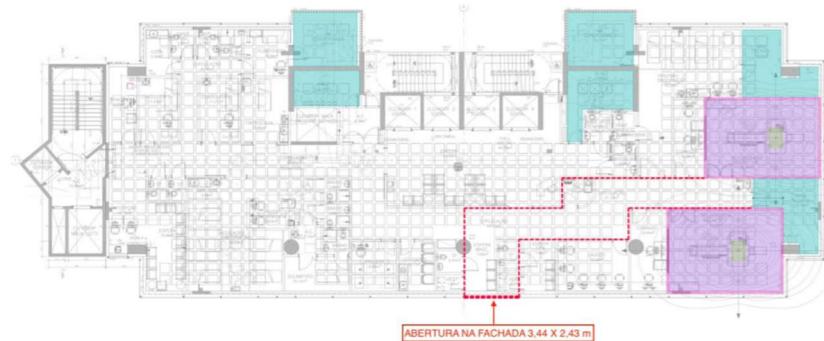
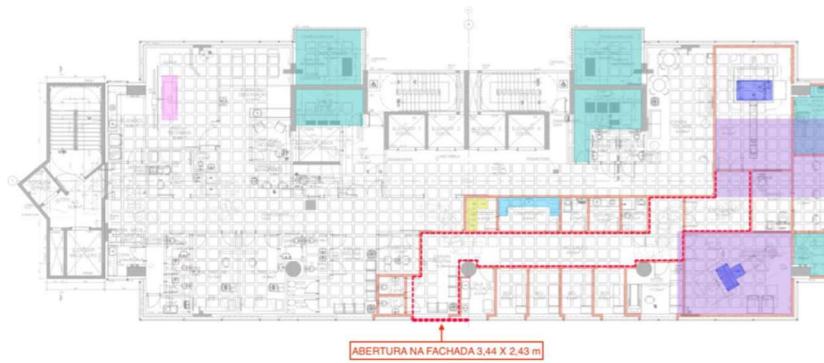
aberturas executadas no sexto e no sétimo pavimentos, ambas com dimensões de 3,44 x 2,43m.

Figura 33: Abertura executada na fachada do sexto pavimento.

Figura 34: Abertura executada na fachada do sétimo pavimento.

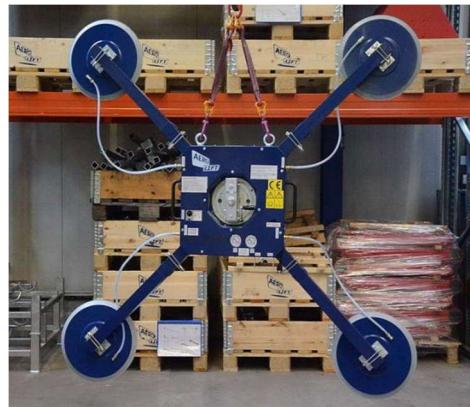
A remoção do vidro foi realizada com auxílio de uma ventosa, ilustrado na figura 35 a seguir, e apenas nos módulos de esquadrias que seriam retirados da fachada.

Figura 35: Equipamento utilizado na remoção do vidro. Fonte: Relatório Petrucci Consultoria e Engenharia. Plano de desmontagem da fachada cortina (21/12/2017)

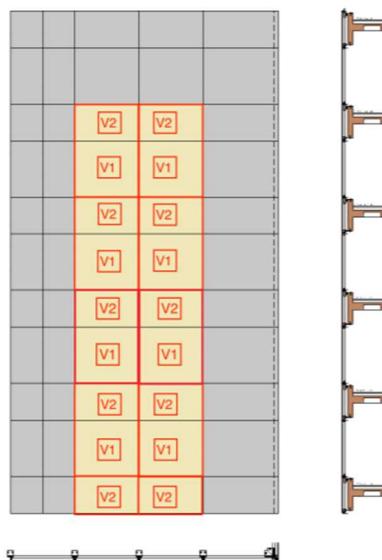
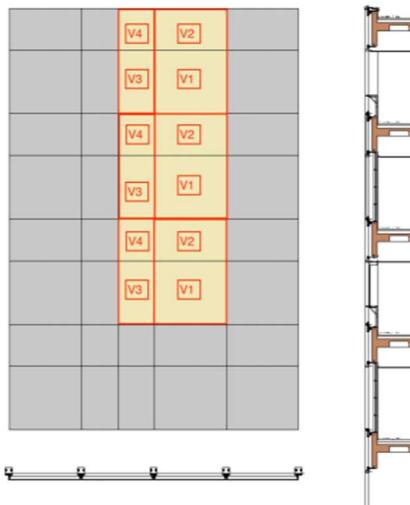
Nas figuras 36 e 37 estão representados os vidros que foram retirados no TRECHO 1 e TRECHO 2, respectivamente.

Figura 36: Locais em que houve a remoção dos vidros no trecho 1. Fonte: Relatório Petrucci Consultoria e Engenharia. Plano de desmontagem da fachada cortina (21/12/2017).

Figura 37: Locais em que houve a remoção dos vidros no trecho 2. Fonte: Relatório Petrucci Consultoria e Engenharia. Plano de desmontagem da fachada cortina (21/12/2017)

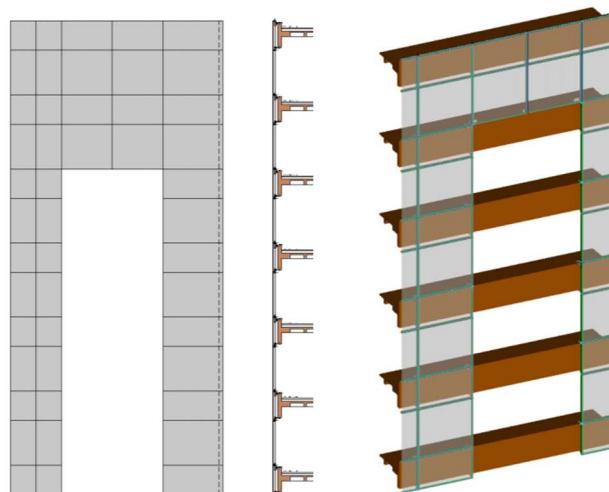
No TRECHO 1, a remoção dos vidros foi seguida da remoção dos módulos de esquadrias. A desmontagem dos módulos foi a solução mais adequada para a sequência de execução, tendo em vista que, dada a ordem de montagem e o embricamento entre os módulos, os mesmos estavam travados entre si. A desmontagem foi realizada por meio de cortes com serras elétricas de disco portátil. A figura 38 representa a fachada após a retirada dos módulos.

Figura 38: Fachada após a remoção dos vidros. FONTE: Relatório Petrucci Consultoria e Engenharia. Plano de desmontagem da fachada cortina (21/12/2017).

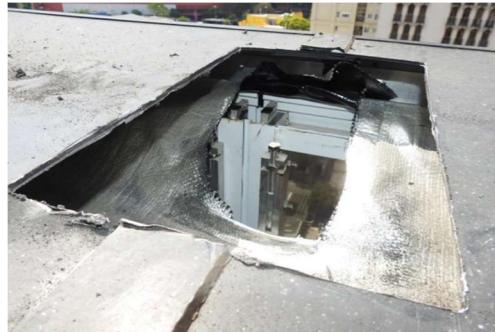
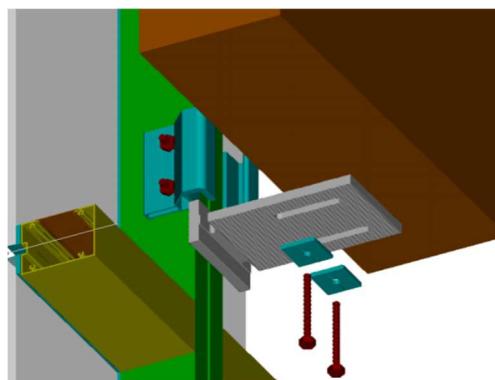
rufo de ACM na parte superior da fachada, seguido da retirada das ancoragens auxiliares e, então, a retirada dos painéis através da suspensão com auxílio de guincho elétrico instalado na cobertura do edifício. Respectivamente, as figuras 39 e 40 mostram os detalhes referentes a retirada do rufo de ACM e da ancoragem auxiliar.

Figura 39: Local após a retirada do rufo.

Figura 40: Detalhamento da remoção da ancoragem auxiliar.
Fonte: Relatório Petrucci Consultoria e Engenharia. Plano de desmontagem da fachada cortina (21/12/2017).

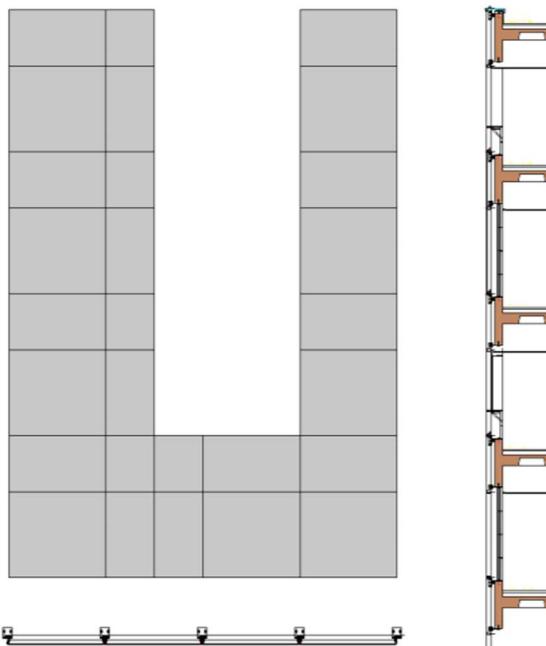
Abaixo na figura 41 está representada a fachada após a retirada dos painéis.

Figura 41: Modelagem da fachada após a retirada dos painéis. Fonte: Relatório Petrucci Consultoria e Engenharia. Plano de desmontagem da fachada cortina (21/12/2017).

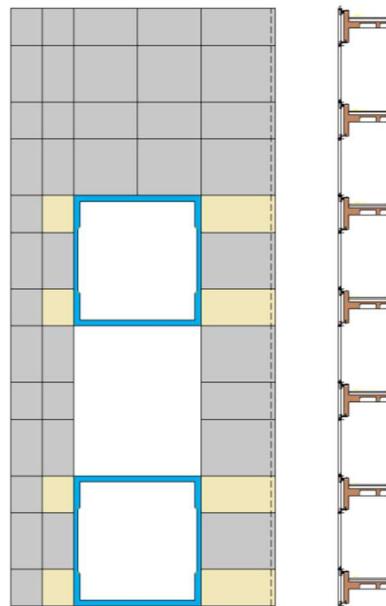
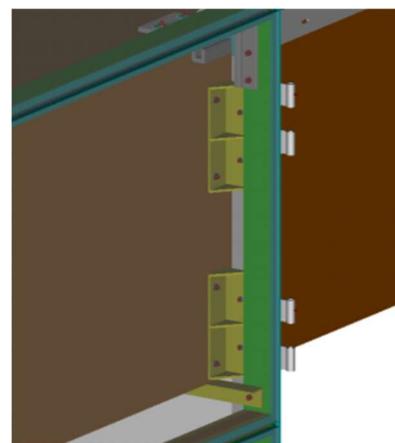
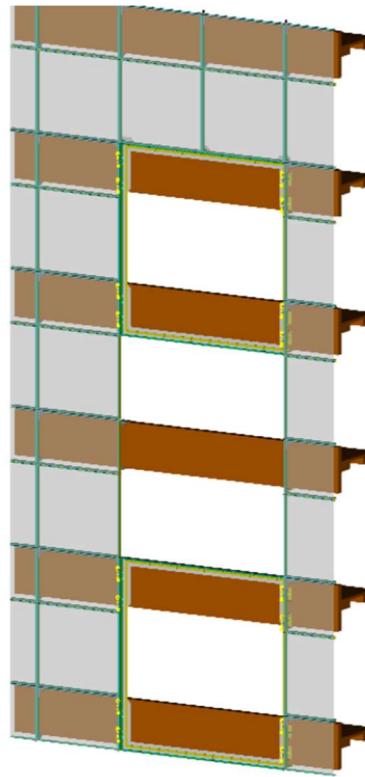
Após a instalação das molduras foram retirados os vidros adjacentes às dobradiças nos módulos de fachada para permitir a instalação das peças de reforço das dobradiças. A seguir, na figura 42, estão representadas as peças de vidro que foram retiradas e o reforço que foi executado, bem como o resultado das etapas até então realizadas - ilustradas nas figuras 43 e 44.

Figura 42: Modelagem do reforço executado e fachada após a remoção das peças de vidro. Fonte: Relatório Petrucci Consultoria e Engenharia. Plano de desmontagem da fachada cortina (21/12/2017).

Figura 43: Detalhamento das dobradiças instaladas. FONTE: Relatório Petrucci Consultoria e Engenharia. Plano de desmontagem da fachada cortina (21/12/2017).

Figura 44: Resultado final após a execução do processo descrito.
Fonte: Relatório Petrucci Consultoria e Engenharia. Plano de desmontagem da fachada cortina (21/12/2017).

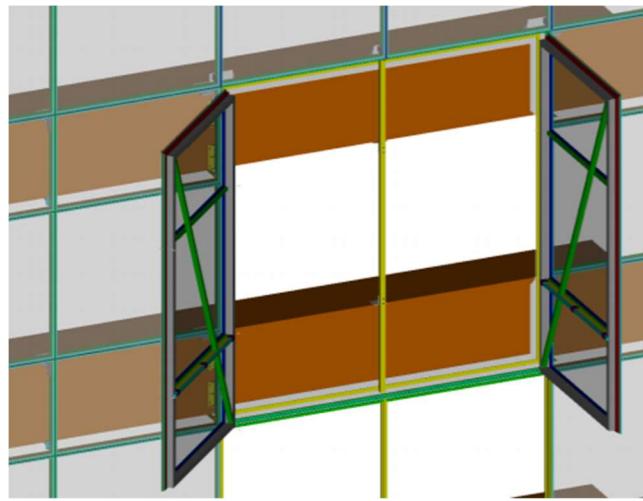
Então, foi instalada a coluna central do fecho, seguida dos ajustes dos contrafechos e instalação do portão de giro. Com essa última etapa concluída são instalados os vidros da fachada Stick, além da colagem dos vidros que foram retirados na região dos reforços de dobradiça. Por fim, é executada uma vedação de silicone nas juntas entre os vidros da fachada cortina Stick. O detalhe final é observado na figura 45.

Figura 45: Modelagem do detalhe final das portas instaladas. Fonte Relatório Petrucci Consultoria e Engenharia. Plano de desmontagem da fachada cortina (21/12/2017).

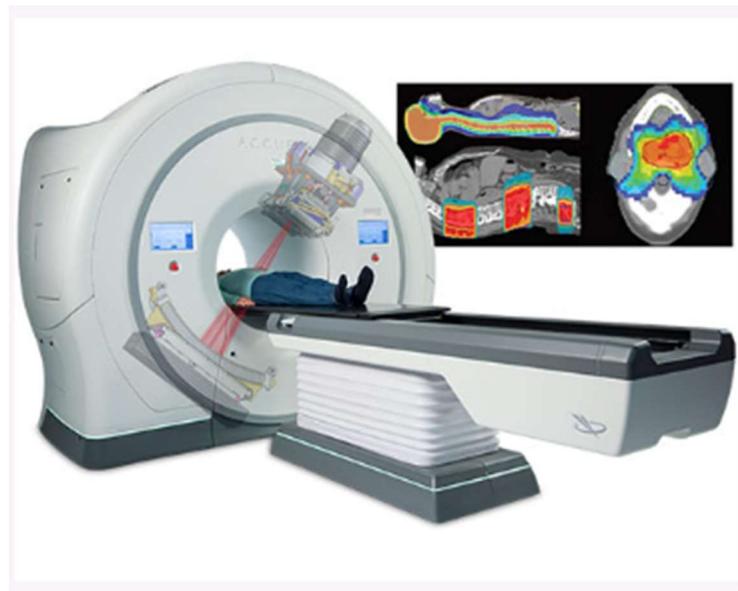
Tomotherapy - Figura 46: modalidade de tratamento por radiação integrada com um *scanner* que produz imagens diariamente antes de cada sessão. Permite, portanto, identificar e corrigir qualquer variação no posicionamento do paciente, mudanças no tumor e outros fatores (ganho/perda de peso) – garantindo o tratamento preciso e seguro na durante a utilização da dose radioativa na área prescrita. Assim, minimiza a exposição a radiação e os danos causados pós dosagem (*Tomotherapy Radixact Accuray* - Definição tirada do site <https://www.accuray.com/tomotherapy/>).

Figura 46: Equipamento Tomotherapy. Fonte: <https://www.tomotherapy.com/technology/precision> . Acelerador *True Beam* - Figura 47: O *TrueBeam* é um acelerador linear de alta precisão que vem acoplado com um equipamento que captura imagens, o *Conebeam*. Ou seja, a cada sessão de radioterapia é feita uma rápida tomografia, o que permite ao médico acompanhar se houve qualquer mínima alteração no paciente (perda ou ganho de líquidos, por exemplo). Definição tirada de um fornecedor site: <https://www.varian.com/pt-br/oncology/products/treatment-delivery/truebeam-radiotherapy-system>). (A.C. Camargo Câncer Center).

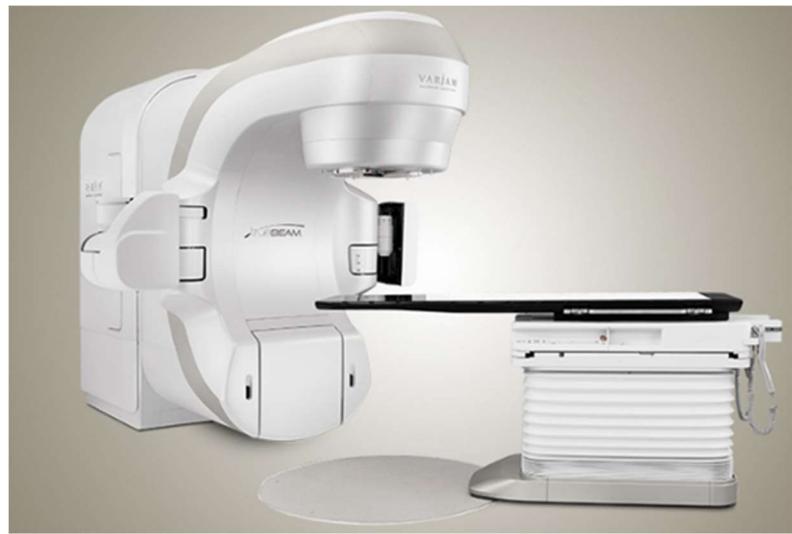
De acordo com Dr. Cassio Pellizzon, head do Departamento de Radioterapia do A.C. Camargo Câncer Center, o médico pode fazer na hora da sessão mínimas correções antes de cada aplicação se for preciso, com toda segurança, e não precisa entrar na sala onde está o paciente, pois o equipamento possui uma mesa robotizada.

Figura 47: Equipamento acelerador True Beam. Fonte: <https://www.varian.com/pt-br/oncology/products/treatment-delivery/truebeam-radiotherapy-system> Cyberknife - Figura 48: equipamento para radioterapia que possui um braço robótico, permitindo tratamentos com radiação para tumores localizados em qualquer parte do corpo: cérebro, pulmão, coluna, fígado, pâncreas, rins e próstata, utilizando imagens em 3D e milhares de ângulos. Assim, é possível entregar uma dose mais precisa e mais alta no tumor e evitar o tecido saudável ao redor, reduzindo os efeitos colaterais comumente associado ao tratamento convencional de radioterapia. Definição tirada do site <https://www.strattner.com.br/blog/categorias/tratamento-nao-invasivo/hospitalar-radiocirurgia-robotica.asp> H.Strattner).

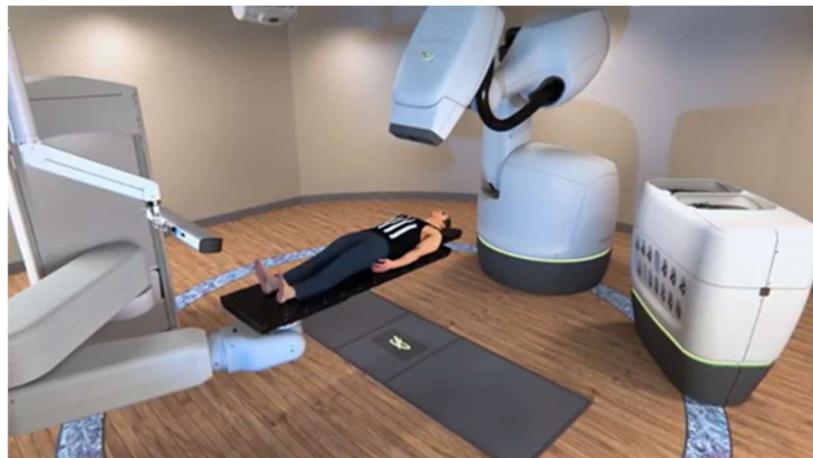
Figura 48: Equipamento Cyberknife. Fonte:https://www.youtube.com/watch?time_continue=23&v=72Fqg7Wf5VI

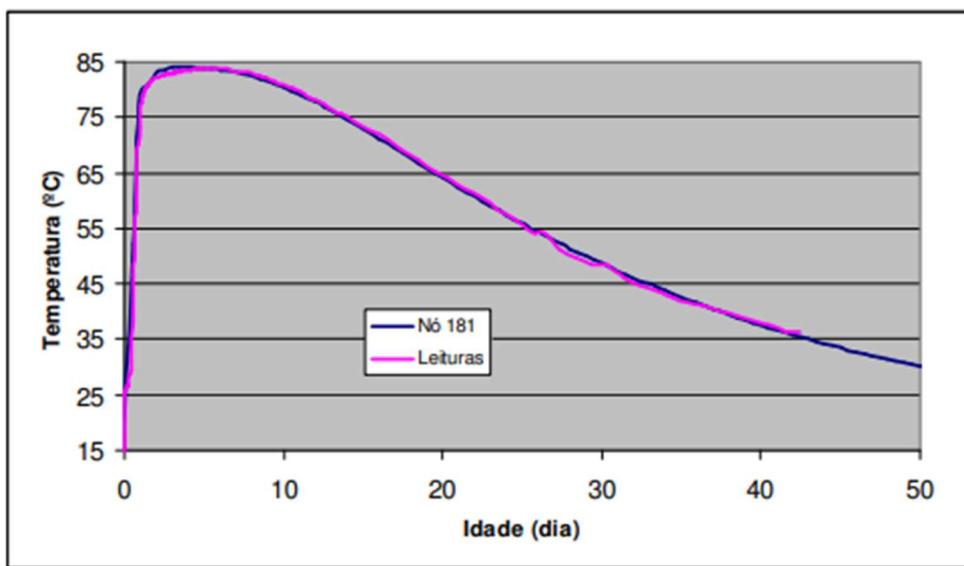
Onde H = C-S-H representa os hidratos de silicato de cálcio hidratado e CH, o hidróxido de cálcio ou Portlandita (Faria, Étore de Funchal p.4 2004). Portanto, deve-se atentar ao calor de hidratação do cimento na mistura de concreto, uma vez que pode prejudicar a eficiência e durabilidade da mistura (Carneiro, Guilherme). Gambale (2009) ilustra a variação de temperatura interna à estrutura de concreto em relação ao tempo, mostrando o caráter exotérmico da reação - figura 50. Além disso, por meio do método de elementos finitos, pormenoriza os valores de temperatura em um dado ponto da seção transversal de uma peça, como observa-se na figura 51.

Figura 50: Gráfico da temperatura do centro da peça de concreto em função do tempo (GAMBALE, 2009).

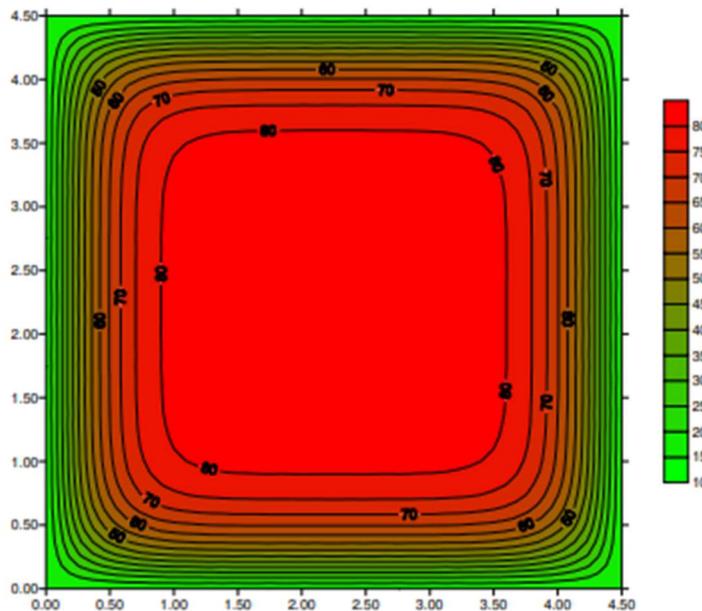
Figura 51: Dia de maior temperatura no interior da peça de concreto (GAMBALE, 2009).

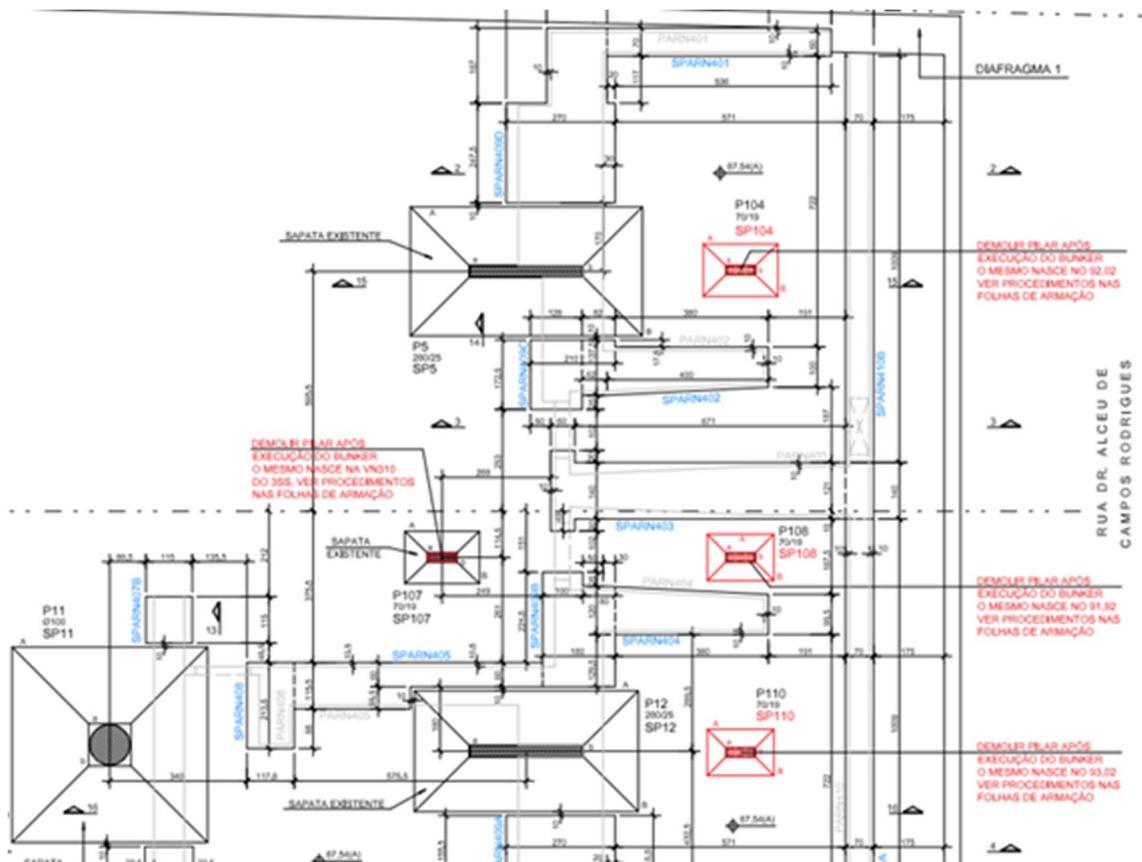
Outro ponto importante a ser colocado é que, dada a espessura da laje concretada, o local passou a servir como fundação para o edifício. A solução passou por análise criteriosa do calculista, uma vez que alguns pilares foram removidos para que os equipamentos pudessem ser alocados corretamente – como ilustrado pela figura 52.

Figura 52: Solução em planta da remoção dos pilares citados.

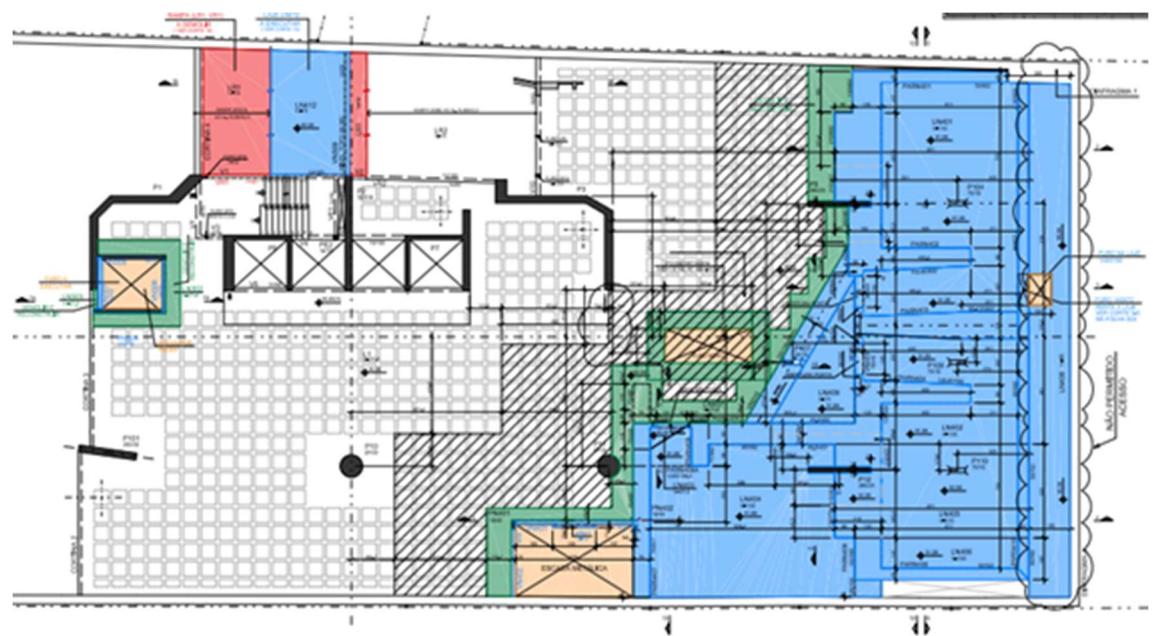
Figura 53: Rearranjo da estrutura do pavimento a partir da solução dada pelo calculista.

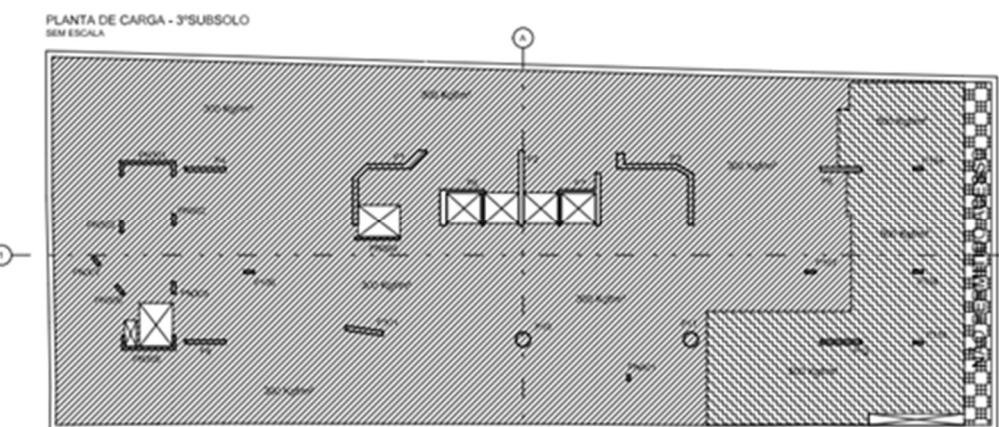
Figura 54: Planta de sobrecarga do pavimento após implantação da solução.

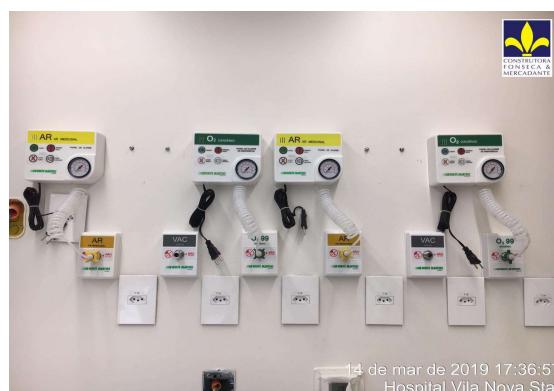
Figura 55: Instalação de gases medicinais *as built*.

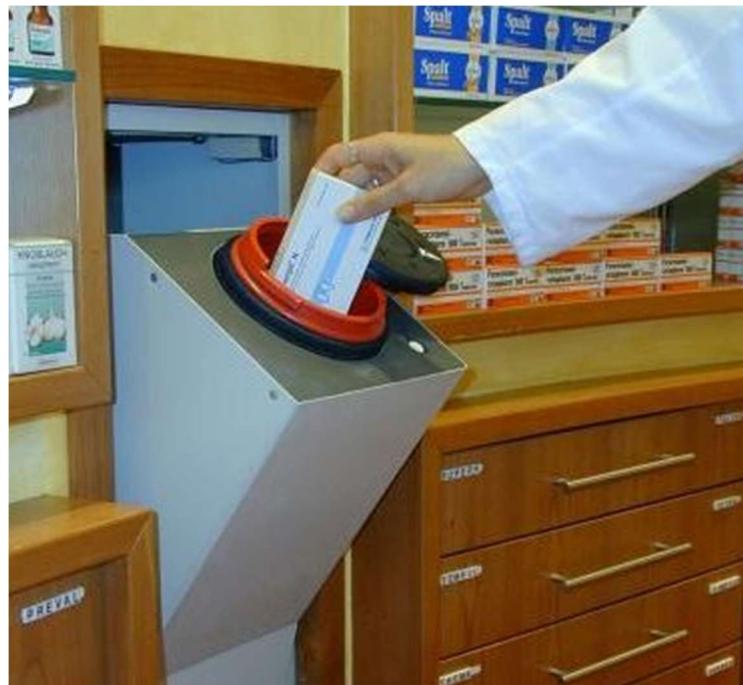
Ainda de acordo com a fabricante *Aerocom*, as estações são projetadas de acordo com as normas hospitalares e de forma que não ocorra vazamento de ar durante os processos de envio ou recebimento de cápsulas. A frenagem pneumática controlada pela unidade central de comando diminui a velocidade da cápsula automaticamente no momento de chegada à estação. Esta característica aumenta a segurança no transporte de itens frágeis. Na figura 56, é possível observar o envio do medicamento por meio do correio pneumático.

Figura 56: Medicamento sendo enviado através do correio pneumático para outros locais do hospital. Fonte: Aerocom

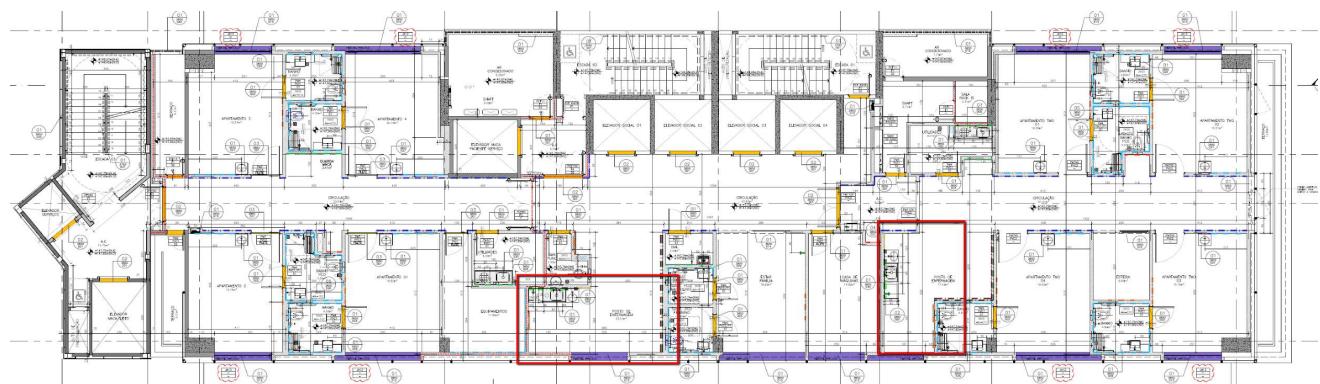
Figura 57: Bifurcação da tubulação devido a necessidade de dois postos de enfermagem no andar.
