**Obras De *Retrofit* Para Empreendimentos Hospitalares e Estudo de Caso:
Hospital Vila Nova Star**

Trabalho de Formatura do curso de
Engenharia Civil da Escola Politécnica da
Universidade de São Paulo. Orientador: *Prof.*
Dr. Flávio Leal Maranhão

SÃO PAULO, NOVEMBRO DE 2019

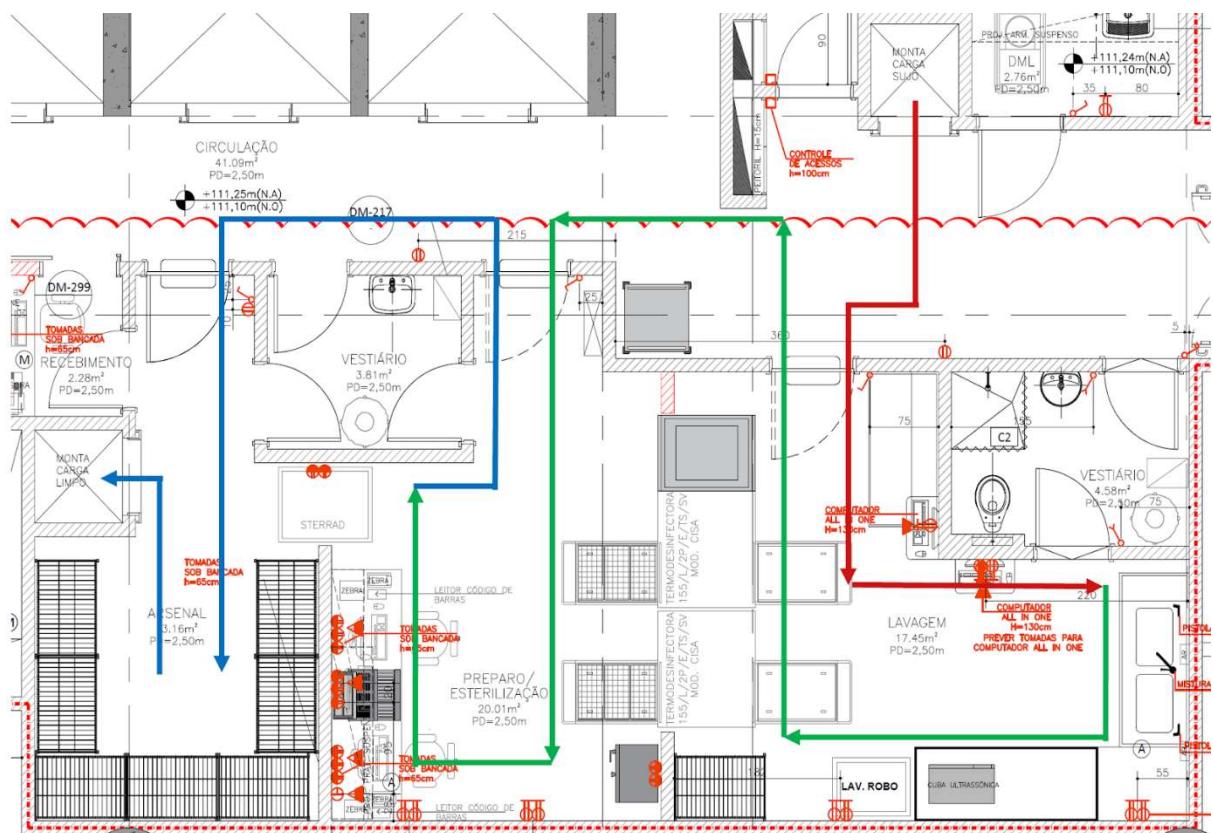
Figura 58: Fluxo da CME (3º Pavimento).

A segunda dificuldade foi a presença do Centro Cirúrgico logo abaixo da CME: apesar de não ser explicitamente exigido pela RDC nº 50, não é recomendável que acima do Centro Cirúrgico existam instalações hidráulicas, a fim de evitar que defeitos ou vazamentos prejudiquem o forro dessas salas, não apenas estruturalmente, mas também pela questão de assepsia desses ambientes, conforme a própria Arq^a Patrícia Baratta, da equipe de Projetos da *Rede D'Or*, pontuou.

Assim, como alternativa para essa situação, foram executados sóculos (bases de concreto de 15 cm de altura) por baixo das instalações hidráulicas, para evitar que a água pudesse chegar ao pavimento inferior, e fosse direcionada ao ralo mais próximo. O uso de bandejas metálicas por cima do forro do Centro Cirúrgico também foi considerado, mas foi recusado porque, apesar da bandeja conter possíveis vazamentos de água, essa solução não permite a identificação visual dos vazamentos. Caso a vazão do acidente fosse superior ao previsto em projeto, a bandeja poderia não ser suficiente para conter a água e o vazamento atingiria o forro do Centro Cirúrgico da mesma maneira.
