ANÁLISE DO SISTEMA DE PROTEÇÃO E COMBATE A INCÊNDIO DE UMA
ESCOLA

Monografia apresentada à Escola Politécnica da Universidade de São Paulo para a obtenção do título de Especialista em Engenharia de Segurança do Trabalho.

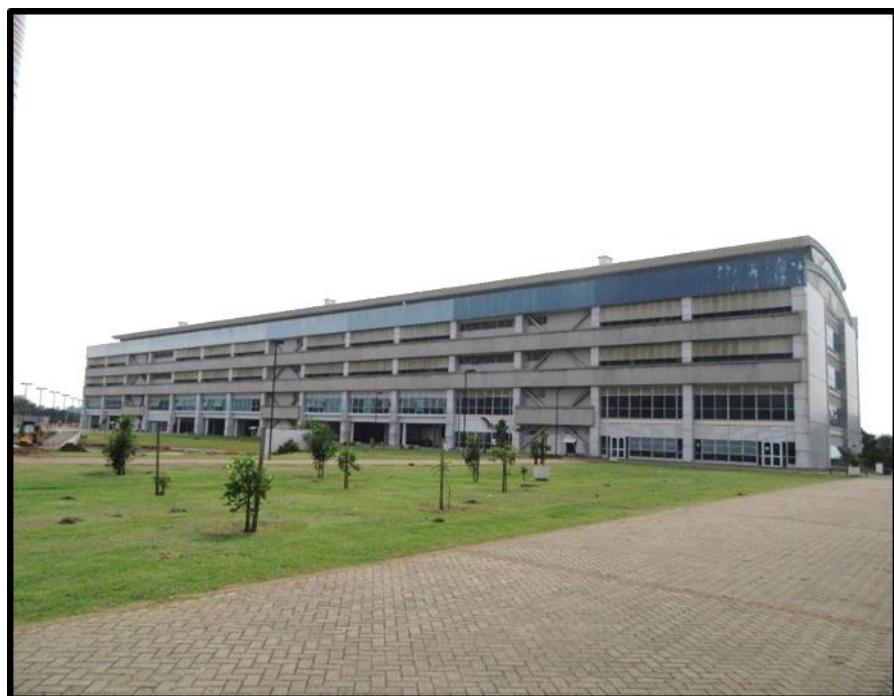
Figura 9 – Edificação com fundação em concreto armado, pilares e vigas em aço estrutural

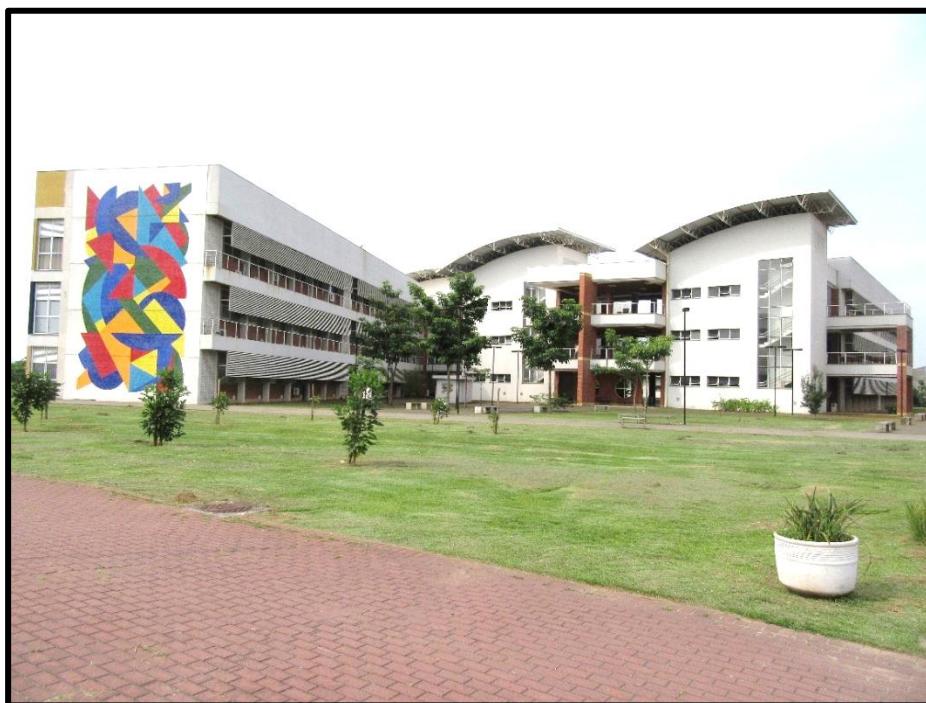
Figura 10 – Edificação com fundação, pilares e vigas em concreto armado

Quanto aos demais elementos da construção, todos os edifícios possuem a mesma característica construtiva como o fechamento externo e paredes internas em bloco de concreto revestido com argamassa e pintado, piso em cerâmica nas áreas de circulação, áreas internas (salas de aulas, de professores e de apoio a alunos e auditórios) piso vinílico, teto em gesso acartonado e cobertura de estrutura metálica com telhas em aço pintado. A figura 9 apresenta o edifício I4 (salas de Aulas) que possui fundação em concreto armado e pilares e vigas em aço estrutural e a figura 10 refere-se a um edifício (conjunto laboratorial) com fundação, pilares e vigas em concreto armado.

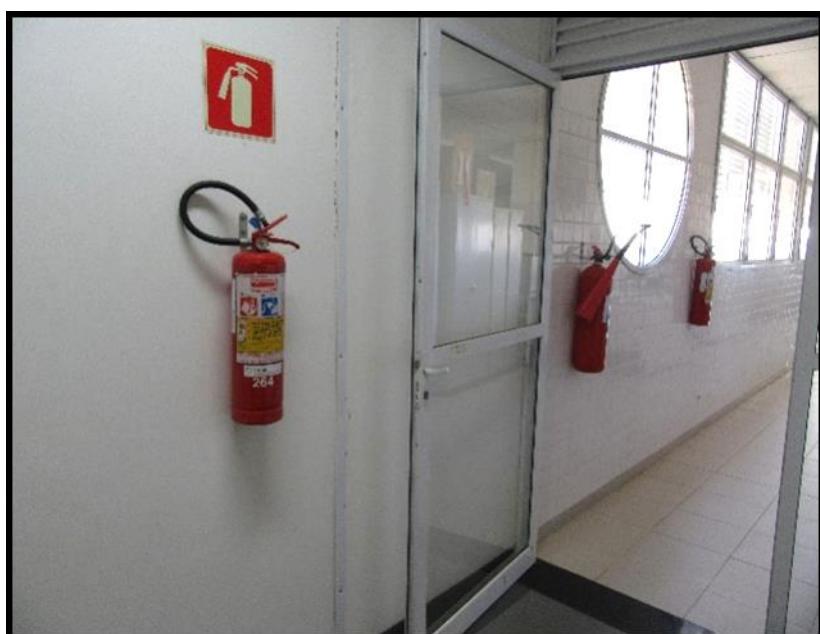
Figura 11 – Extintores instalados sem observar distanciamento de grau de risco

Estão instalados corretamente a altura de 1,60 metros do nível de chão, porém não houve uma distribuição adequada das unidades extintoras em todas as edificações, respeitando as distâncias (20 a 25 metros) a serem percorridas (figura11) segundo o grau de risco e classe de incêndio predominante da área de risco a ser protegida, resultando em uma quantidade excessiva de extintores em todos os edifícios, da classe A ou BC. Este tipo de distribuição nota-se na figura 12, em que todas as unidades extintoras são da classe BC (líquidos inflamáveis e equipamento elétricos).

Da forma como se encontram em um eventual princípio de incêndio não se teria a unidade extintora adequada para um combate eficiente aumentando os riscos para crescimento do incêndio ou choque elétrico no uso de extintor classe A (água pressurizada) em equipamentos elétricos energizados.

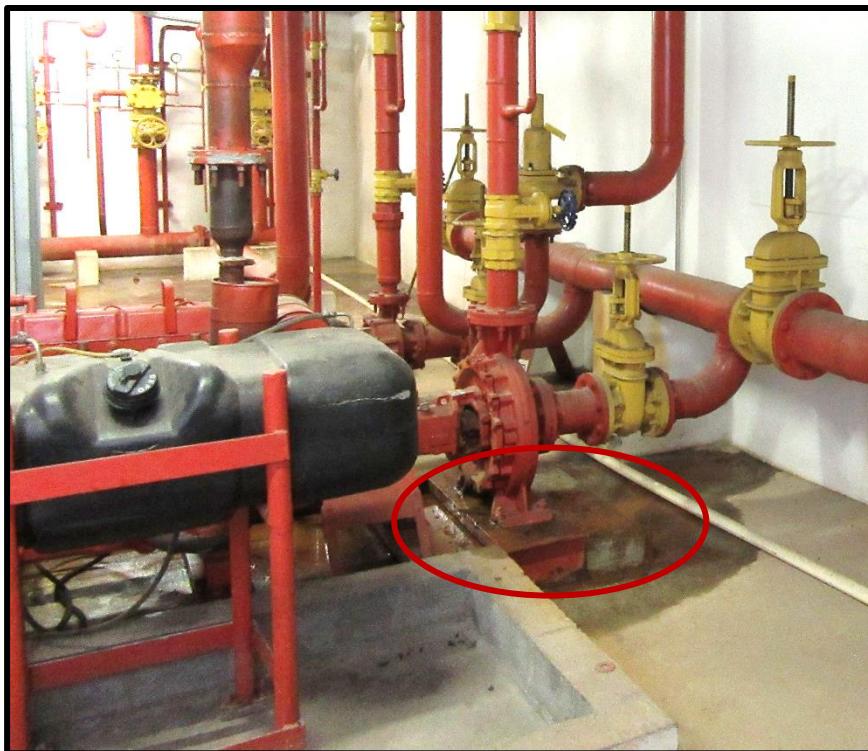
Figura 13 – Vazamento motor-bomba

Há pontos de vazamentos na rede de hidrantes (incluso casa de máquinas) quando a motorbomba é acionada, como mostra a figura 13 marcada com um círculo.

Dada a importância do sistema em uma eventual situação de sinistro, torna-se urgente a revisão das mangueiras existentes, adotando-se mangueiras com diâmetro de 40 milímetros e 30 metros de comprimento, divididas em 2 (dois) lances de 15 metros cada, já testadas hidrostaticamente, acrescidas de esguicho regulável e chave de mangueira. Devido aos diversos vazamentos apresentados durante partida da motorbomba revelando falência do sistema, há necessidade de substituição da rede de dutos, manutenção corretiva no motorbomba e reparo no sistema elétrico de comando de bombas.

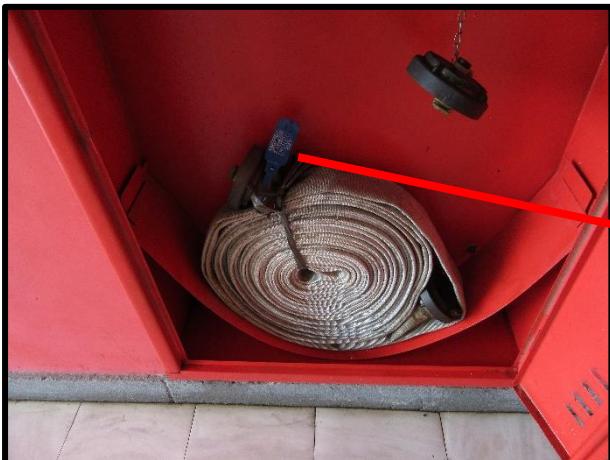
Figura 14 – Caixa de hidrante

Diversas caixas hidrantes de incompletas, sem chave e esguicho regulável (figura 14) e com mangueiras com prazo de validade do teste hidrostático vencido (julho de 2014) como se ver na figura 15 indicado com uma seta.

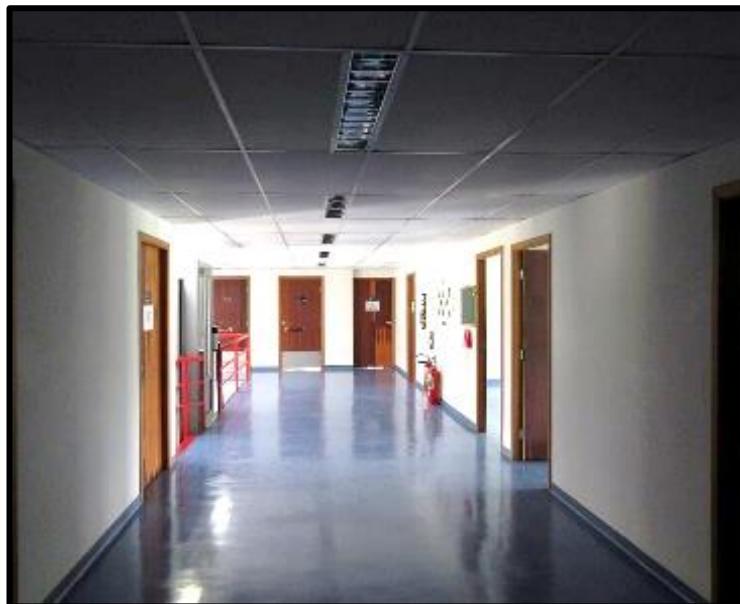
Figura 18 – Falta de iluminação de iluminação de emergência nos corredores

Pela regulamentação do corpo de bombeiros São Paulo (2011i), menciona que as luminárias de aclaramento não devem ultrapassar 15 metros de distância umas das outras. Há o descumprimento desta regulamentação generalizado em todos os corredores de circulação dos edifícios da escola, pois não há luminárias de emergência nas paredes ou tetos como se nota na figura 18.

O sistema de iluminação de emergência necessita de atenção urgente, uma vez que a falta de energia elétrica ou sinistros podem acarretar em problemas maiores quando as pessoas não possuem a orientação adequada para se deslocarem nas dependências da escola. Para tanto, deve ser instalado iluminação de emergência de aclaramento com no mínimo de 3 lux nos corredores de circulação respeitando as distâncias de 15 metros entre os pontos de iluminação. Deve-se incluir na reposição a iluminação balizamento em todas as portas de saídas de emergência com 3 lux de intensidade e em todas as escadas de circulação e locais com obstáculos com luminárias de 5 lux.

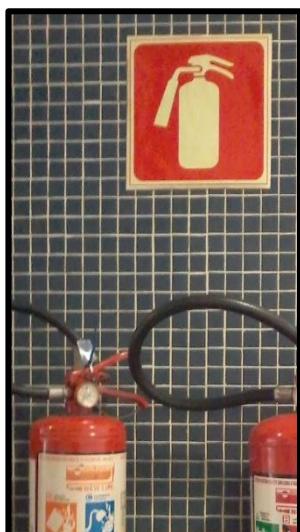
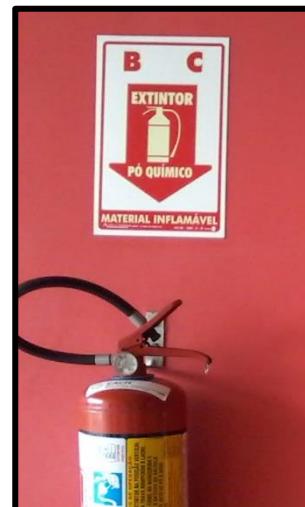
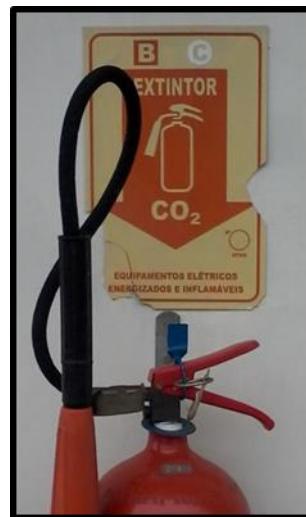
As poucas sinalizações básicas encontradas na escola se referem a equipamentos de combate e encontra-se instaladas a 1,80 metros do piso acabado e imediatamente acima do equipamento obedecendo aos critérios apresentados na tabela 2.6. No entanto, estas mesmas sinalizações estão sem seguir um padrão de imagem, por exemplo, há 3 tipos diferentes de padrões para sinalização de extintores observado nas figuras 19 a 21. Em uma situação de pânico a forma como estão dificultaria a identificação de um equipamento adequado para combate, mesmo para pessoas treinadas.

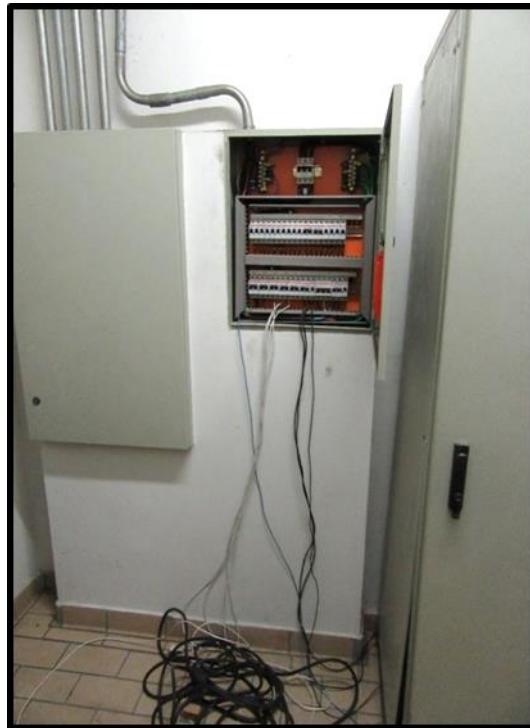
Figura 23 – Quadro elétrico sem sinalização e com improvisações

A inspeção visual do sistema elétrico teve como base as orientações de São Paulo (2011p). Observou-se uma quantidade considerável de quadros elétricos com portas abertas, sem identificação e em todos faltam sinalização de segurança como se nota na figura 23. O acesso rápido há alguns quadros elétricos é impossível devido a objetos como armários e mesas que os obstruem. Ainda se observou que muitos estão sem proteção de partes vivas, circuitos sem identificação e ausência de alguns diagramas unifilares e os existentes desatualizados.

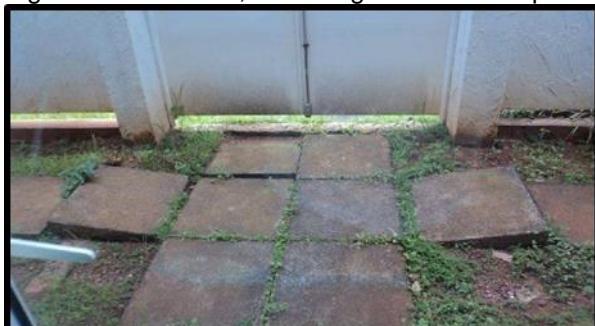
Figura 26 – Saída 1, com irregularidades no piso

Ou seja, a edificação I3, necessita de 2,40 metros de largura de saídas (respeitando o mínimo de 1,2 metros por saída) e distância máxima a percorrer de 45 metros (conforme tabela). Neste caso a edificação atende a regulamentação, porém os pisos das saídas para o exterior da área da biblioteca estão desnivelados (figura 26 e 27) e requerem atenção especial, pois colocam em risco a saída progressiva e a proteção física dos envolvidos em caso de incêndio e, portanto, contrariando a norma.

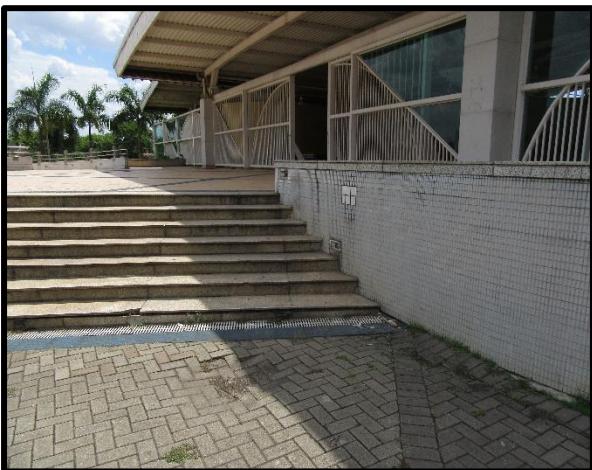
Figura 32 – Falta corrimão intermediário e na parede do lado direito

No edifício I5 na escada externa de acesso, há falta corrimão intermediário e na parede do lado direito (figura 31), e no interior dos 3 auditórios especificamente nas rampas de acessibilidade também não existem (figura 32)

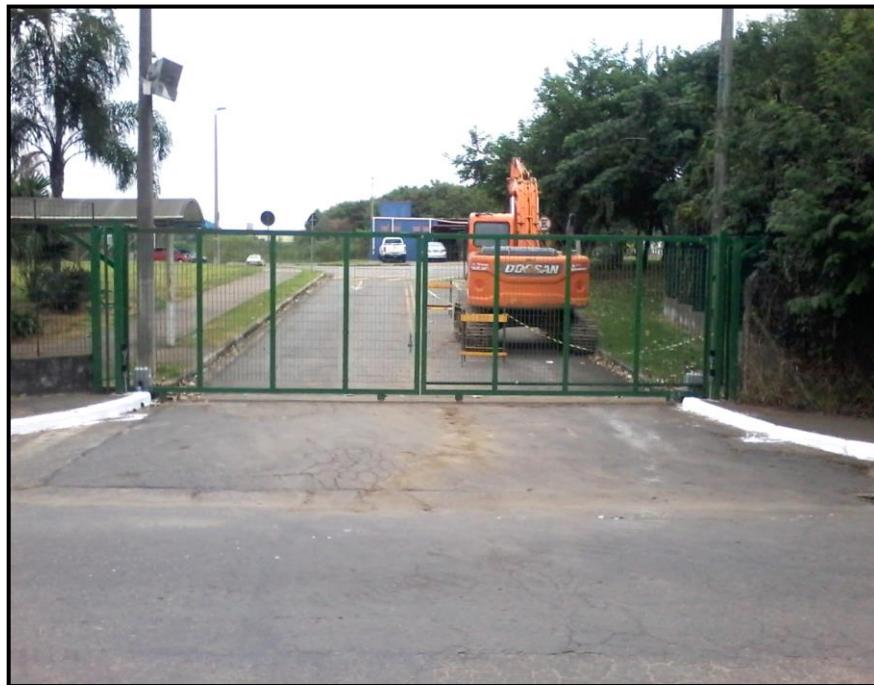
Figura 35 – Entrada para Acesso de Viatura

A escola possui uma entrada com mais de 10,00 metros de largura e não há uma altura limite, ou seja, o vão é livre conforme se observa na figura 35. As vias de acesso e circulação possuem 8,00 metros de largura e 1,7 quilômetros de extensão, estão pavimentadas para trânsito de veículos pesados acima de 25 toneladas, com retorno circular para manobras, mostrando-se desta maneira que a escola atende aos requisitos de acesso de viatura na edificação e áreas de risco.
