Levantamento das instalações de prevenção e combate a incêndio em um edifício  
residencial

Monografia apresentada à Escola  
Politécnica da Universidade de São  
Paulo para a obtenção do título de  
Especialista em Engenharia de  
Segurança do Trabalho

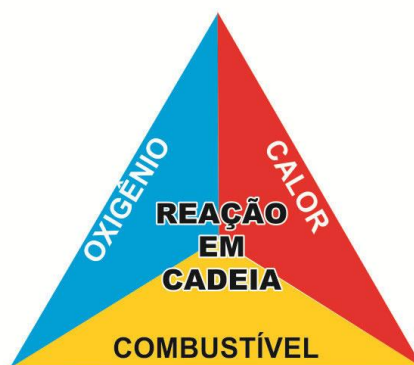
Figura 1 – Tetraedro do fogo

Inicialmente não se falava em tetraedro do fogo, mas sim em triângulo do fogo. Logo, eram apenas 3 os elementos: combustível, comburente e calor. Mais tarde teve-se a inclusão da reação em cadeia (quarto elemento) e formou-se o tetraedro do fogo (SEITO, A.I. et al, 2008).

Para o fogo existir é necessária a interação entre esses quatro elementos. Ou seja, se apenas um destes elementos for retirado, o fogo é extinto. (SÃO PAULO, 2015).

- Combustível: elemento capaz de produzir calor por meio da reação química (São Paulo, 2015). Ele pode estar na forma sólida, líquida ou gasosa. E, ao removermos o combustível extinguiamos o fogo. Exemplo: interromper a propagação do gás ao fechar o registro. A chama do queimador se apaga por falta de combustível (JUNIOR, A.B.C., 2007)

- Comburente: substância que alimenta a reação química, sendo mais comum o oxigênio (SÃO PAULO, 2015). A maior parte das combustões se mantém com até cerca de 14% da oxigênio de concentração (USP, 2015). A retirada do comburente se dá por abafamento. Exemplo: ao colocarmos uma vela acesa dentro de um recipiente fechado, a chama da vela apagará assim que cessar a quantidade de oxigênio contida dentro do recipiente (JUNIOR, A.B.C., 2007).

- Calor: é uma forma de energia que se transfere de um sistema para outro em virtude de uma diferença de temperatura (SÃO PAULO, 2015). Sua retirada se dá por resfriamento. Sem o calor não é possível a formação dos gases ou vapores. Logo, o fogo se apaga. Exemplo: jogar água em uma madeira que está queimando. É o mesmo princípio utilizado pelo corpo de bombeiros durante o rescaldo<sup>1</sup> (JUNIOR, A.B.C., 2007).

- Reação em cadeia: Após o início da combustão, ocorre a geração de mais calor. Com isso, tem-se o desprendimento de mais gases e/ou vapores combustíveis que alimentarão o processo de combustão. A interrupção deste processo ocorre por meio da inserção de um agente químico extintor. (JUNIOR, A.B.C., 2007).

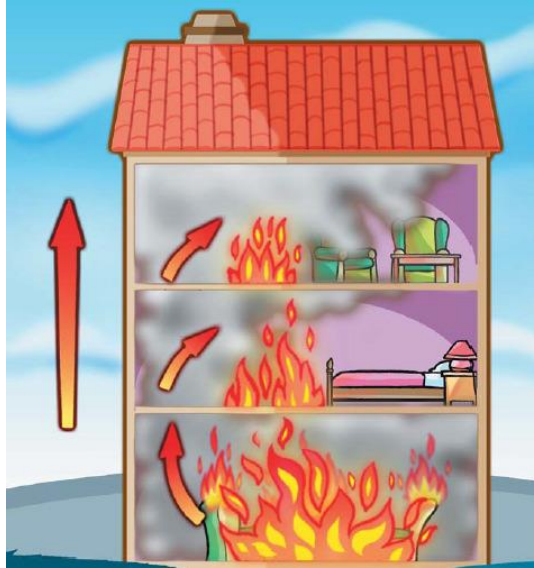
Figura 3 – Propagação do calor por convecção

- **Convecção:** transferência de calor pela diferença de densidade entre os líquidos ou gases. Vale ressaltar que nos líquidos o calor é transmitido dentro de si mesmo. O movimento é estabelecido pela ascensão das camadas mais quentes (próximas a fonte de calor) por terem menor densidade. Sendo assim, as camadas mais frias ficam mais próximas da fonte de calor e são aquecidas (BRIGADA, [2013?]).

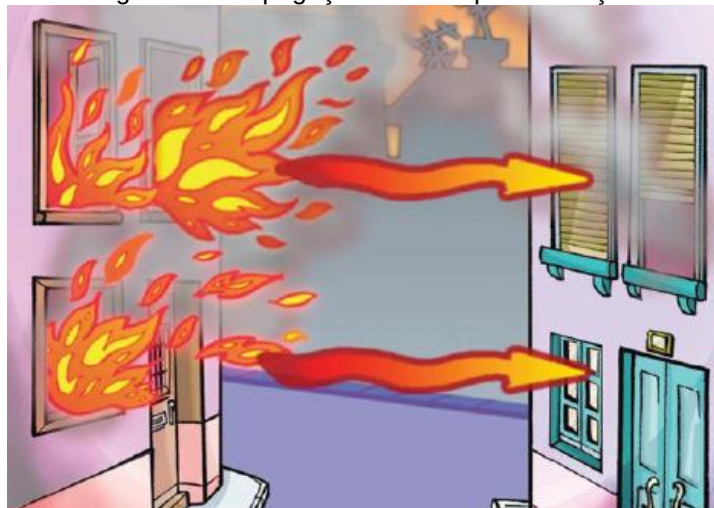
Figura 4 – Propagação do calor por irradiação

- Irradiação: a transferência de calor ocorre por meio de ondas eletromagnéticas (ondas de energia calorífica). Quanto mais próximo o corpo estiver da fonte, mais intensa será a propagação. A irradiação é a única que ocorre no vácuo; diferentemente da condução e da convecção (Rosa, R. C. da, 2015).

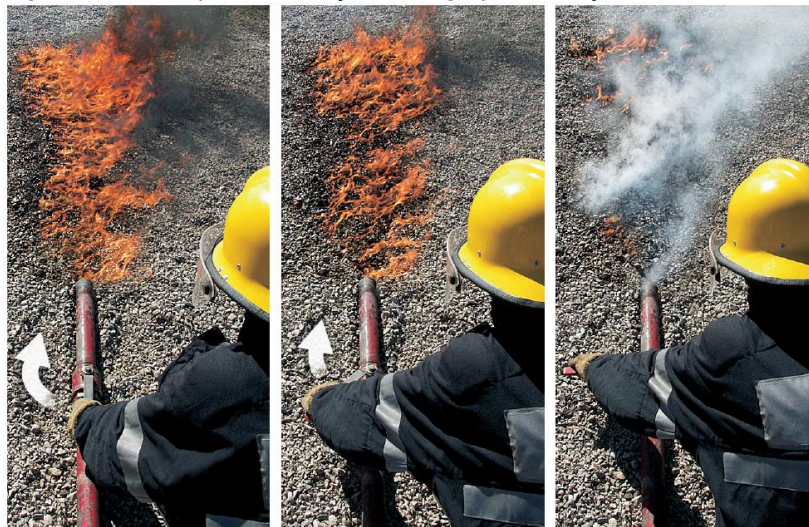
Figura 6 – Exemplo de extinção do fogo por remoção do combustível.

- Barreira mecânica (ou isolamento): pode ser obtido ao retirar-se o combustível de contato com os outros três elementos (USP, 2015).

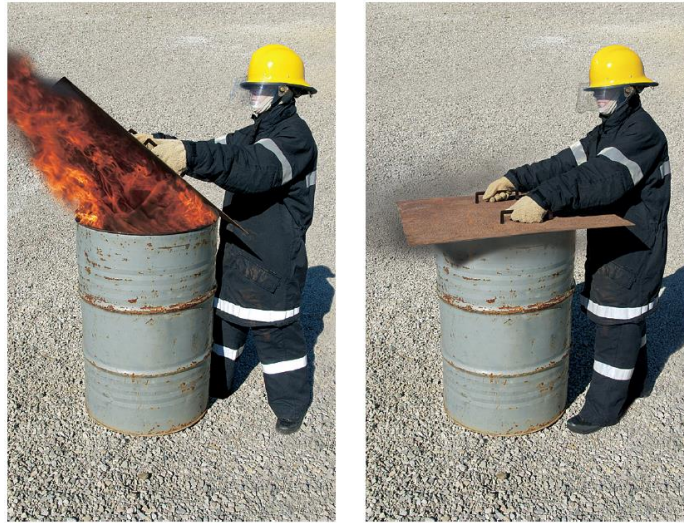
Figura 7 – Exemplo de extinção do fogo por abafamento.

- Abafamento: consiste em reduzir os níveis de concentração do oxigênio até que a mistura se torne pobre em oxigênio e pare de queimar (Rosa, R. C. da., 2015). Ou seja, “para valores próximos a 14%, na maioria dos casos, e de 6% se existirem brasas” (GUERRA, A.M.; COELHO, J.A.; LEITÃO, R.E., 2006).

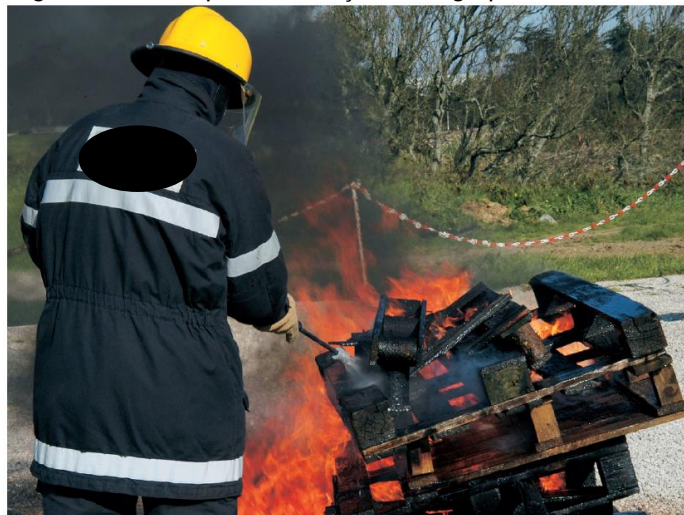
Figura 8 – Exemplo de extinção do fogo por resfriamento.

- Resfriamento: neste caso ocorre a retirada do calor, diminuindo a temperatura do material em chamas abaixo da temperatura inflamação. No geral, utiliza-se a água como agente extintor (GUERRA, A.M.; COELHO,J.A.; LEITÃO,R.E. , 2006).

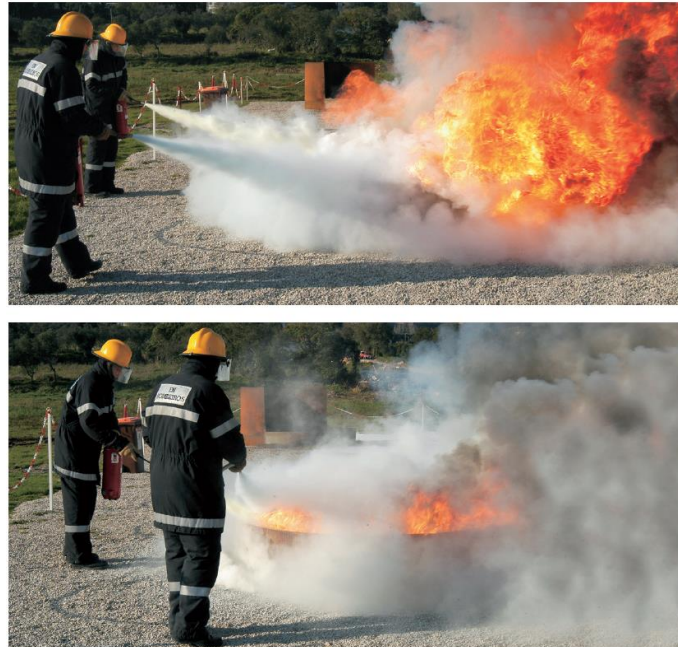
Figura 9 – Exemplo de extinção do fogo pela ruptura da reação em cadeia.

- Ruptura da reação em cadeia: com a queima, o material combustível é decomposto em partes menores e, através da irradiação do calor e o contato com o oxigênio, a queima se propaga por todo o material (SÃO PAULO, 2011).

Como exemplo de material inibidor desta reação tem-se os extintores de pó químico (GUERRA, A.M.; COELHO, J.A.; LEITÃO, R.E., 2006)

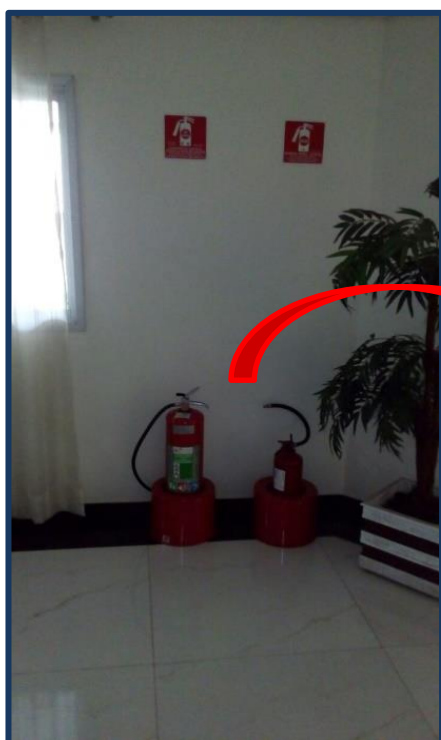
Figura 21 – Extintores no Hall do andar térreo da edificação.

As unidades extintoras, colocadas no piso de descarga (Térreo) estão em conformidade com a IT21/2011 que exige pelo menos um extintor a não mais de 5m da entrada principal da edificação. Foi constatado que da escada de acesso ao edifício até o extintor tem 5,50m.

As unidades extintoras estão colocadas sobre o piso acabado e apoiadas em suportes adequados.

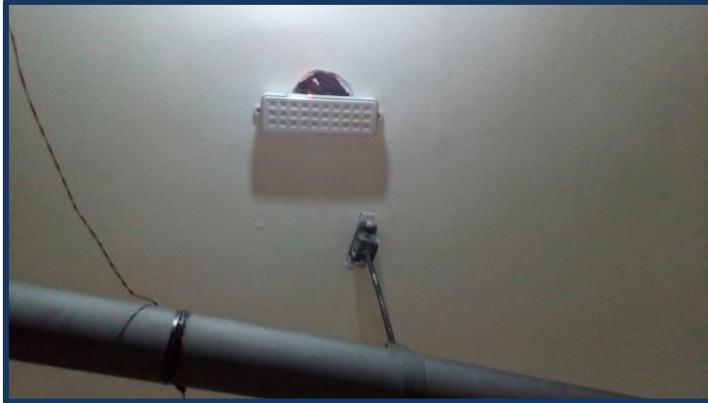
Figura 22 – Detalhe das luminárias presentes no subsolo da edificação.

Foram observadas luminárias de aclaramento nos halls, nos subsolos da edificação. A distância entre as luminárias é menor que 15 m e todas foram encontradas devidamente fixadas.

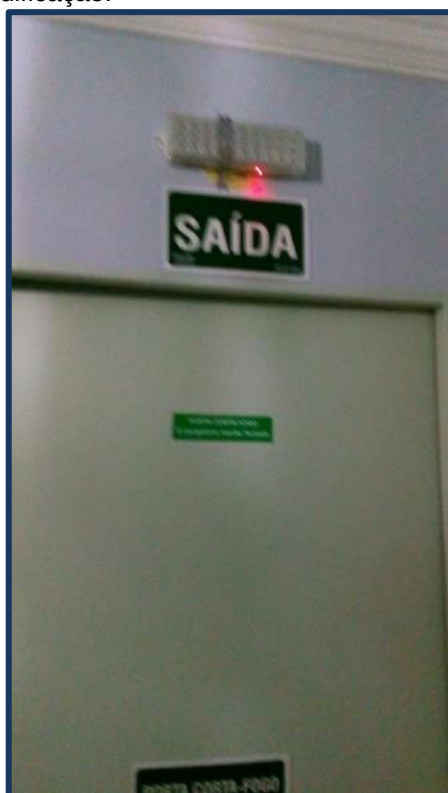
Figura 24 – Detalhe das luminárias presentes nos halls de cada um dos pavimentos da edificação.

Nos halls dos pavimentos tipo foram observadas as luminárias de emergência colocadas logo acima da sinalização de saída das portas corta fogo, de modo a aclarar a sinalização da rota de fuga.

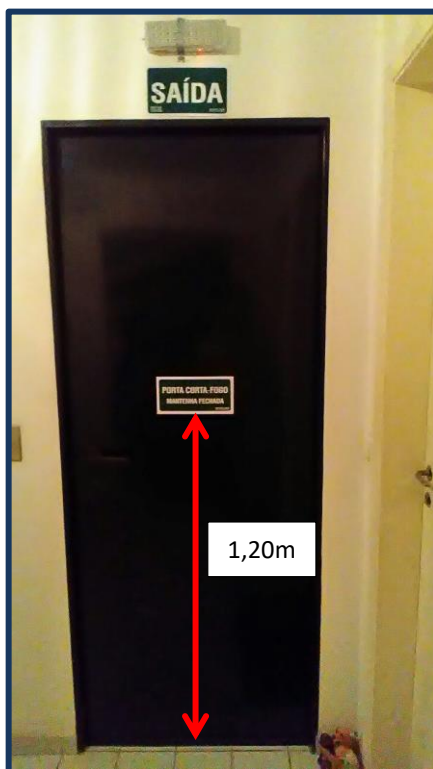
Figura 25 – Detalhe da instalação da sinalização de saída de emergência.

A placa com a indicação de SAÍDA encontra-se colocada imediatamente acima das portas de saída de emergência (portas corta fogo) em cada um dos pavimentos. E, a sinalização com a orientação de que a mesma deve permanecer fechada foi instalada a 1,20 m do piso acabado.

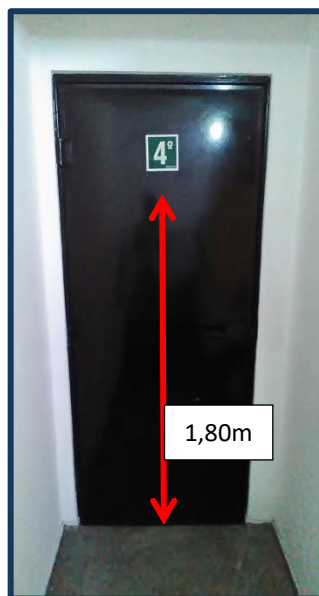
Figura 26 – Detalhe da instalação da sinalização nas portas de saída de emergência.

As sinalizações de indicação de pavimento, no interior das caixas de escada, foram colocadas a 1,80m do piso acabado até a base da placa.

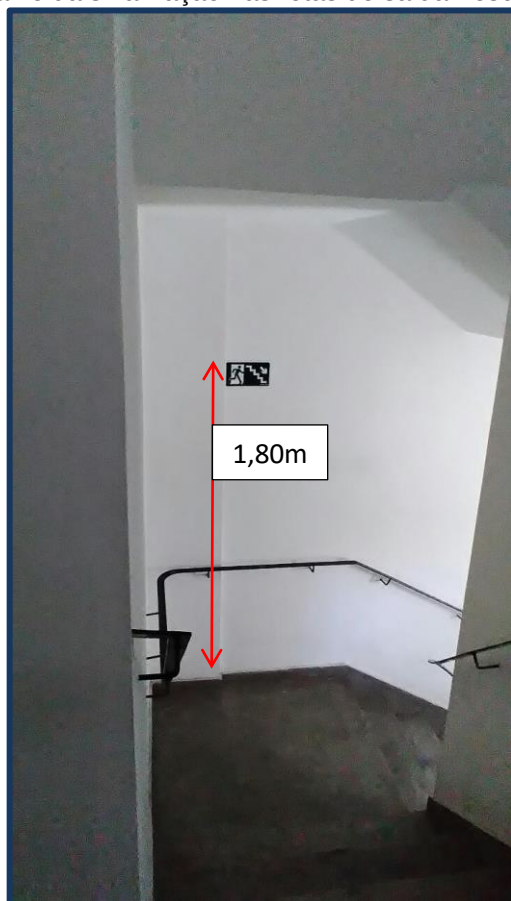
Figura 28 – Detalhe da sinalização nas rotas de saída - escadas.

A escada é do tipo enclausurada e em seu interior, as sinalizações das rotas de saídas com setas indicativas de direção do fluxo, encontram-se a 1,80 m do piso acabado. A distância entre uma placa e a seguinte é menor que 15m.

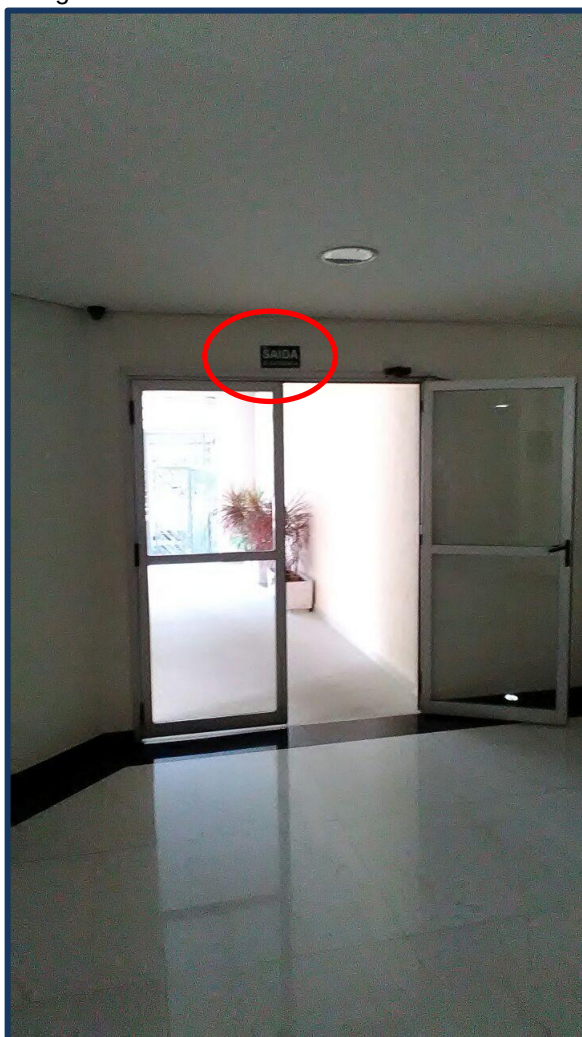
Figura 29 – Detalhe da sinalização do andar de descarga.

No piso de descarga, andar térreo do condomínio, a indicação de Saída da edificação encontra-se posicionada imediatamente acima da mesma. Porém, a abertura da porta está no sentido contrário ao fluxo. O que significa um problema em meio a uma situação de emergência.

A rota de fuga estava desobstruída e corretamente sinalizada com placas fotoluminescentes. Assim como cada uma das portas corta fogo. Apenas a porta do piso de descarga, que apesar de estar sinalizada, tem sua abertura no sentido contrário ao do fluxo.

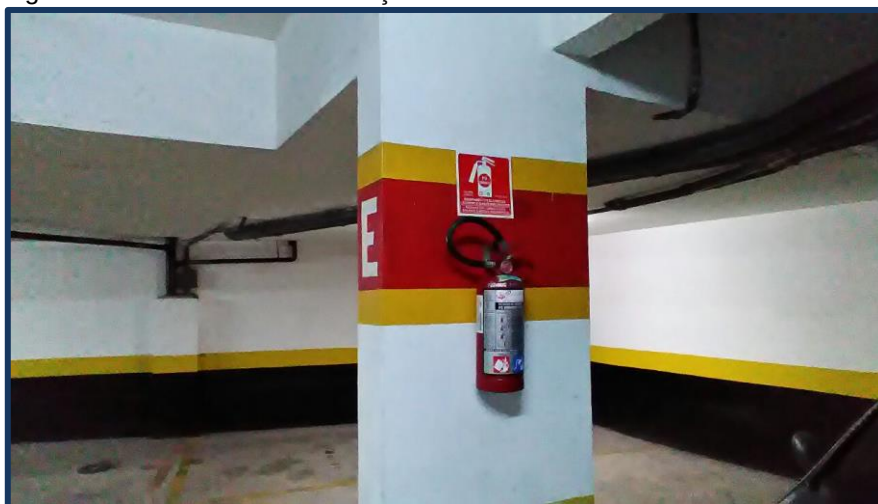
Figura 31 - Detalhe das sinalizações dos extintores nos subsolos.

Nos subsolos da edificação, pode-se observar que os extintores instalados em pilares continham a placa de identificação do equipamento e também todas as faces (dos pilares) sinalizadas. Bem como, a sinalização complementar no piso da garagem.

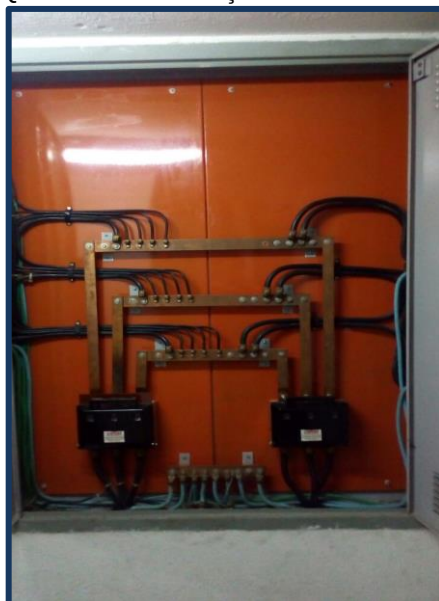
Figura 34 – Quadro de distribuição do condomínio.

O quadro de distribuição do condomínio foi reformado, recentemente, pela Eletropaulo e toda a fiação de entrada foi trocada.

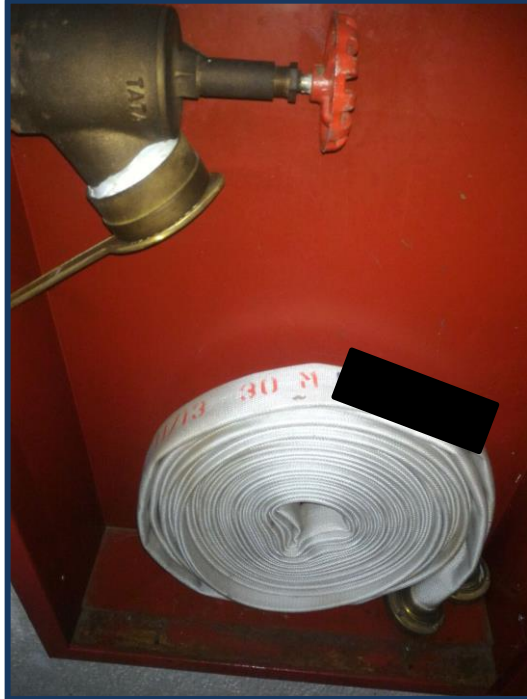
Figura 39 – Detalhe dos hidrantes dos subsolos – com o abrigo aberto.

A mangueira dos hidrantes dos subsolos e no andar térreo da edificação tem 30m de comprimento. O que é suficiente para o ambiente.

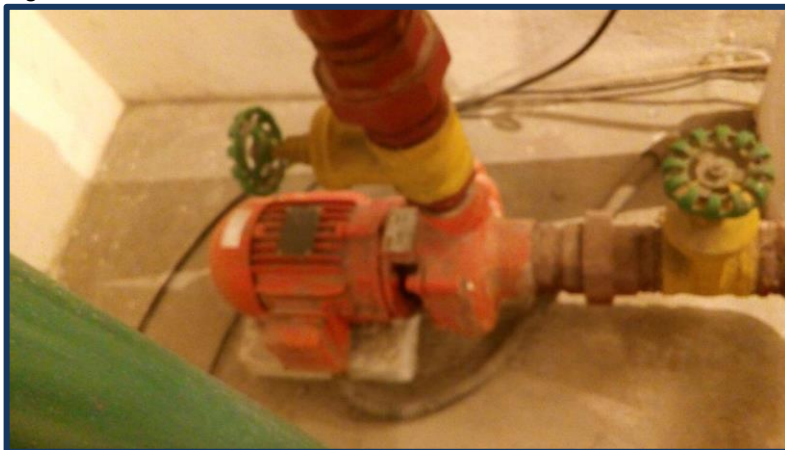
Figura 40 – Bomba de incêndio.

A construção possui bomba de incêndio e conforme a planta da edificação o projeto da caixa d'água tem 1/3 de sua capacidade destinada a incêndio e toda a instalação de Incêndio/Entrada de água é de ferro galvanizado DIN 2440.

Não foram encontrados vazamentos ao redor da bomba de incêndio.

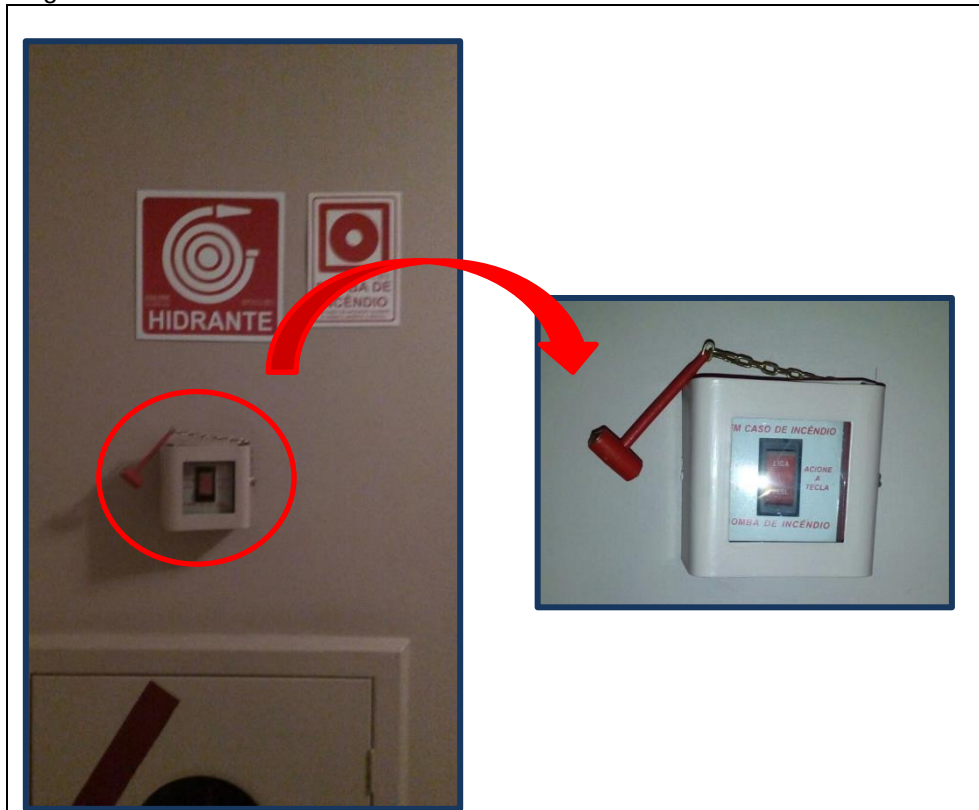
Figura 41 – Detalhe de botoeira.

A construção está equipada com botoeira para acionamento manual da bomba. Contudo, está localizada no 10º andar (último) da edificação.

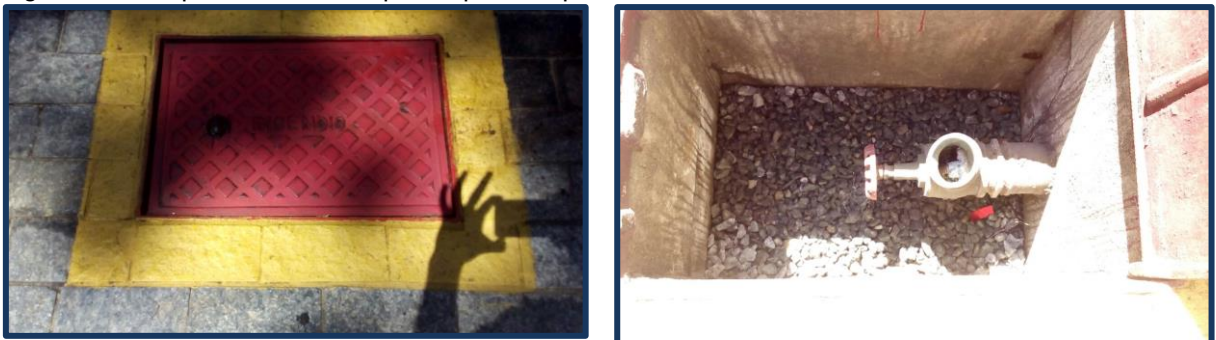
Figura 42 – Dispositivo de recalque no passeio público.

Foi observado também o dispositivo de recalque situado no passeio público, corretamente sinalizado e desobstruído.
