**Inundações Urbanas na Praça da Bandeira, São Paulo - SP: uma análise das relações do  
meio natural com a ocupação urbana.**

Trabalho de Graduação Individual (TGI) apresentado ao Departamento de Geografia da Faculdade de Filosofia, Letras e Ciências Humanas, da Universidade de São Paulo, como parte dos requisitos para obtenção do título de Bacharel em Geografia.

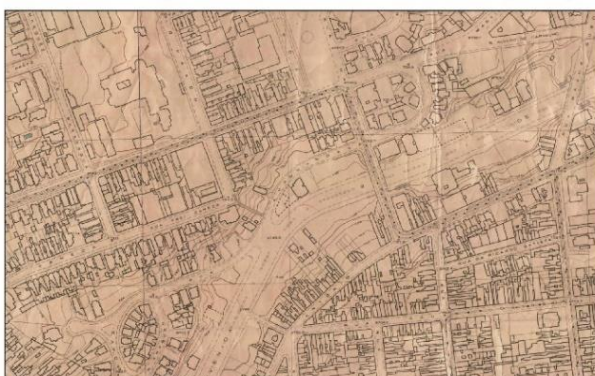
**Mapa 3 - Fragmento da Carta VASP Cruzeiro (1954)**

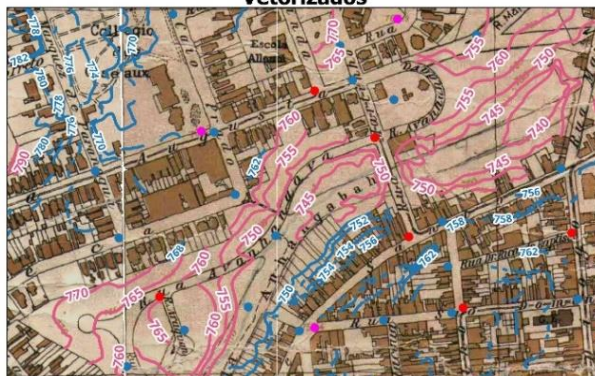
**Mapa 5 - Fragmento do Resultado Final dos Dados Vetorizados**

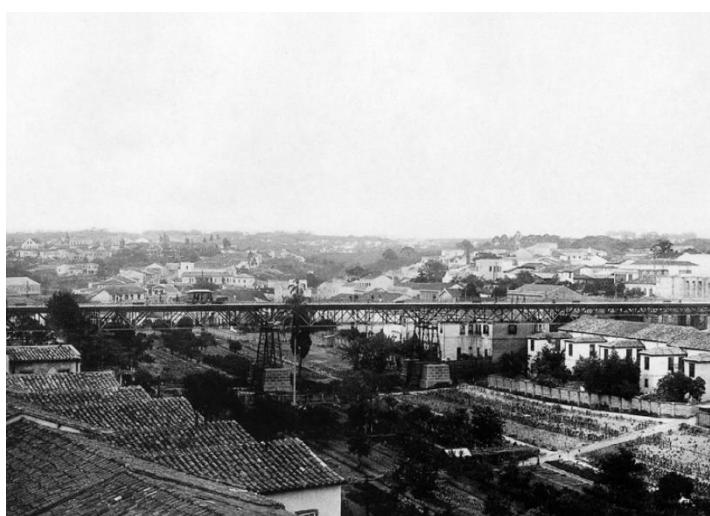
Com esse contexto foram implementadas as soluções arquitetônicas como a canalização de córregos e a construção de viadutos, como os localizados sobre o Ribeirão Anhangabaú, os viadutos Santa Ifigênia e o Viaduto do Chá (MARZOLA, 1979). Na figura 4 temos o Viaduto do Chá ainda em estrutura metálica e o vale do Anhangabaú com uma ocupação urbana ainda em início com algumas residências térreas e áreas vegetadas.

**Figura 4** - Viaduto do Chá em 1900. **Fonte:** Hereñú (2007).

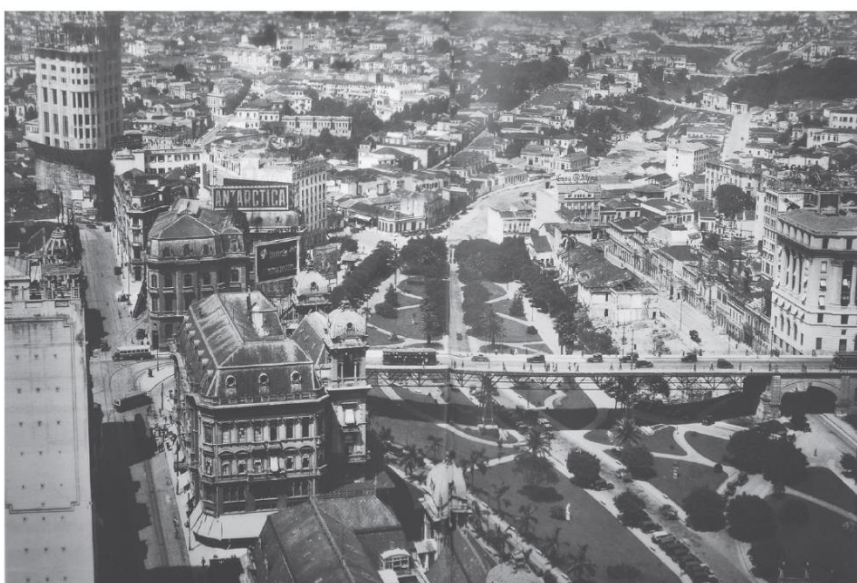
Vale do Anhangabaú (figuras 5 e 6) que foi concluída no ano de 1917 como um empreendimento de escala inédita na cidade (HEREÑÚ, 2007).

**Figura 6** - Vista aérea do Parque do Anhangabaú e do Vale do Saracura (1915). **Fonte:** Rodrigues (2008).

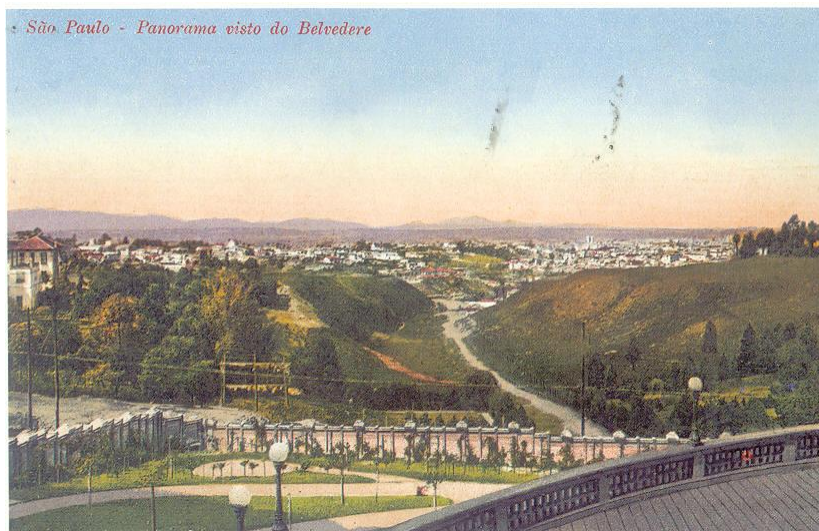
A transformação do Vale do Saracura foi bem intensa com significativas alterações da paisagem, nas figuras 7 e 8 temos a representação do Vale do Saracura ainda com algumas características da morfologia original antes da implantação da av. Nove de Julho e na figura 9 temos uma fotografia aérea antes da implantação da avenida, nessas imagens é possível observar a configuração de vale na área, sendo bem perceptível a compartimentação das feições geomorfológicas, com o fundo do vale e as vertentes formadoras das margens, na figura 10 há a nascente do Vale do Saracura no seu estágio atual com o Túnel Nove de Julho já estabelecido e na figura 11 temos a Avenida Nove de Julho no início do Viaduto Doutor Plínio de Queiroz, comparando as fotografias se verifica como a paisagem foi inteiramente transformada pelo processo de urbanização.

**Figura 7** - Ilustração com a vista do Belvedere Trianon com visão panorâmica do Vale do Saracura ainda não totalmente ocupado (1920). **Disponível em:** <https://serieavenidapaulista.com.br/2020/07/26/o-belo-belvedere-trianon/>. **Acesso em:** jan. 2024.

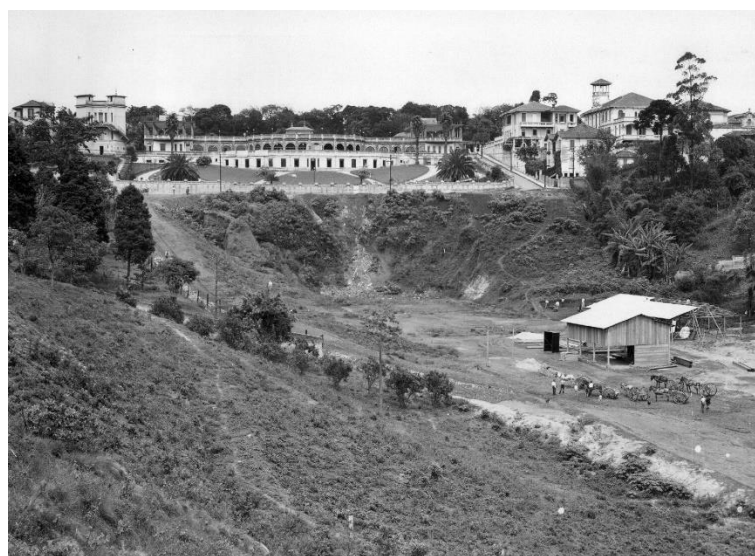
**Figura 8** - Nascente do Vale do Saracura, área onde foi construído o Túnel Nove de Julho. **Disponível em:** <https://ieccmemorias.wordpress.com/2015/06/15/no-acervo-do-estadao/>. **Acesso em:** jan. 2024.

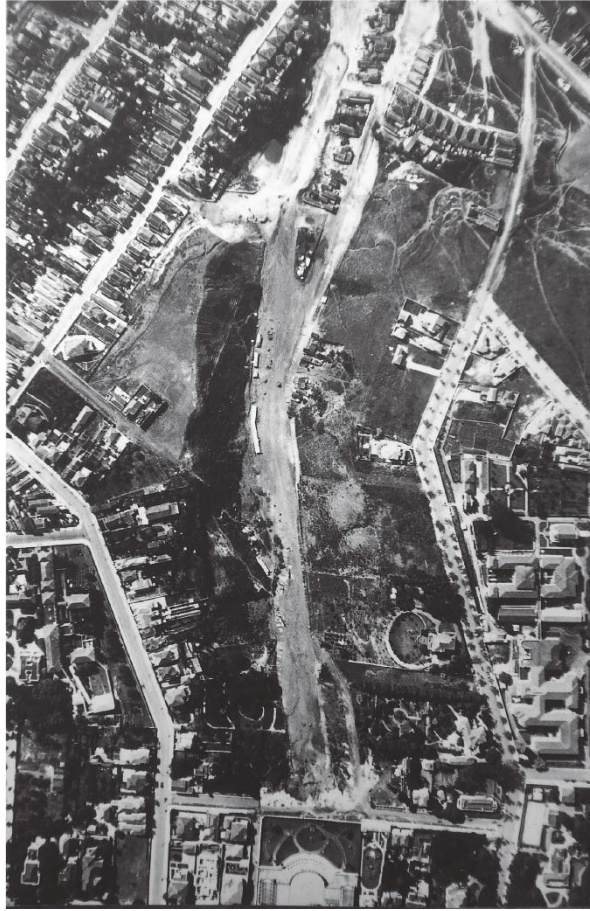
**Figura 9** - Vista aérea da nascente do Saracura (década de 1930). **Fonte:** Rodrigues (2008).

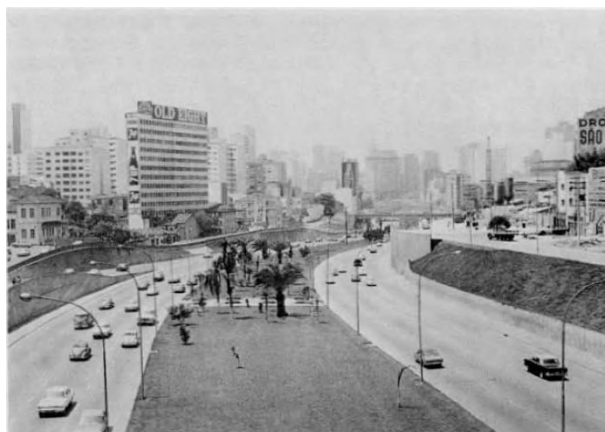
**Figura 13** - Av. Vinte e Três de Maio em 1972. **Fonte:** Guimarães (1979).

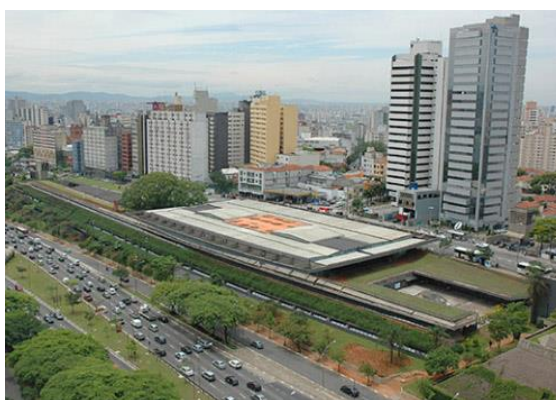
**Figura 14** - Av. Vinte e Três de Maio em 2012. **Disponível em:**

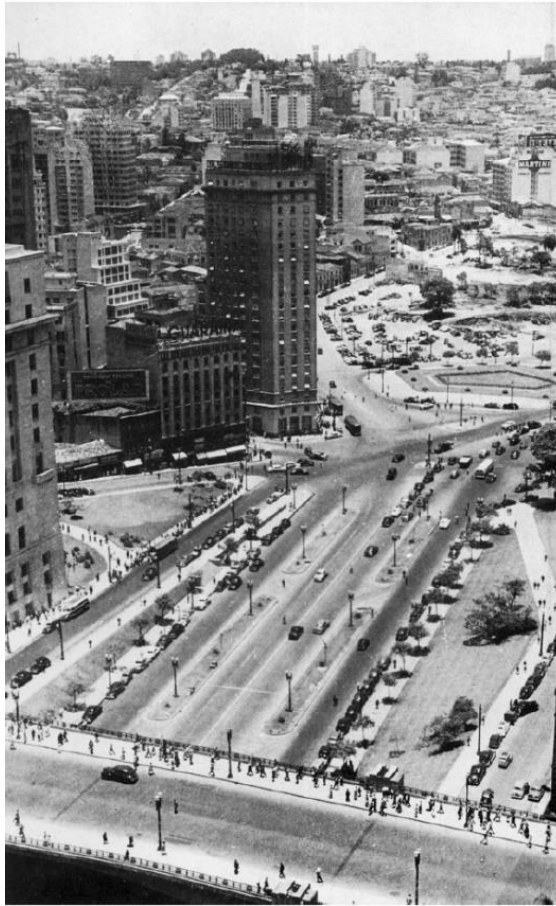
O caráter rodoviário da região é bem marcante na área da Praça da Bandeira como pode ser observado nas figuras 15, 16 e 17, na figura 15 observamos a vista da Praça da Bandeira antes da construção do terminal na praça, sendo possível observar parte da Av. Anhangabaú. Na figura 16 verificamos o sistema de vias do Anhangabaú com o viaduto do chá no fundo, percebe-se um intenso tráfego de automóveis e de pedestres, e na figura 17 há a Praça da Bandeira no ano de 2011 com o terminal de ônibus no seu centro e a Av. Anhangabaú com direção norte.

**Figura 15** - Praça da Bandeira antes do terminal de ônibus. **Fonte:** Hereñú (2007).

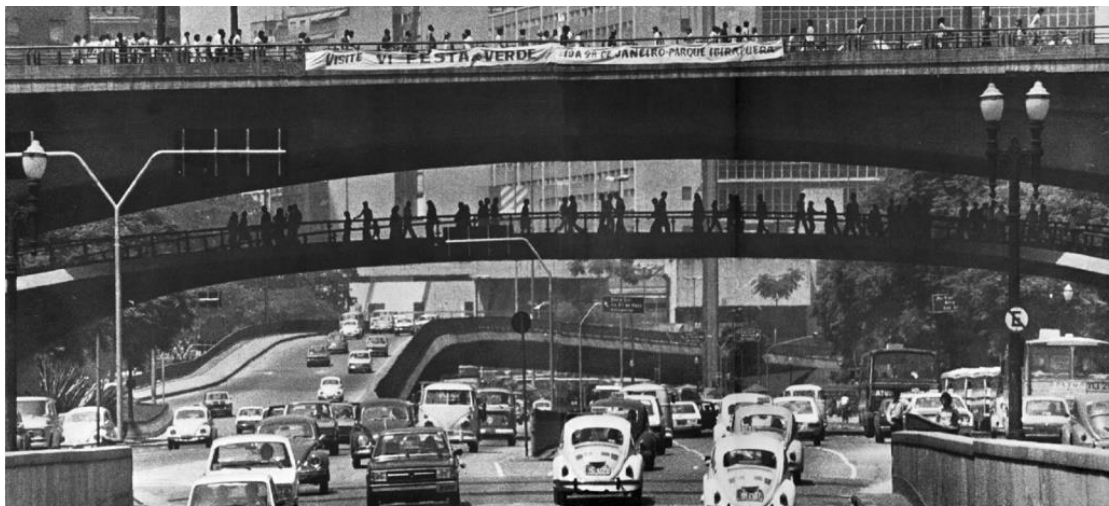
**Figura 16** - Tráfego no Anhangabaú (1979). **Fonte:** Hereñú (2007).

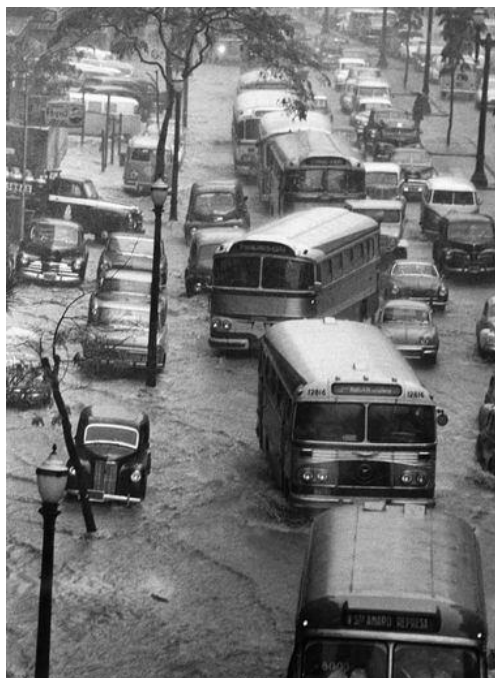
A pesquisa do histórico de eventos apresentou dois pontos de destaque, o Túnel Anhangabaú e a Av. Nove de Julho que são também os exemplos mais comparáveis, havendo uma maior amostragem de registros fotográficos com datas variadas. Na Av. Nove de Julho nas (figuras 21 e 22) é possível inferir que a avenida da Nove de Julho é inundada com o escoamento seguindo a via refazendo o trajeto do córrego pelo fundo do vale onde está a avenida sobre o antigo curso do Saracura, na figura 23 este comportamento é confirmado com um evento de inundação na Av. Nove de Julho no ano de 2018.

**Figura 21** - Inundação na Av. Nove de Julho, entre as décadas de 1960 e 1970. Disponível em: <https://veja.abril.com.br/galeria-fotos/sao-paulo-decadas-de-chuvas>. Acesso em: jan. 2024.

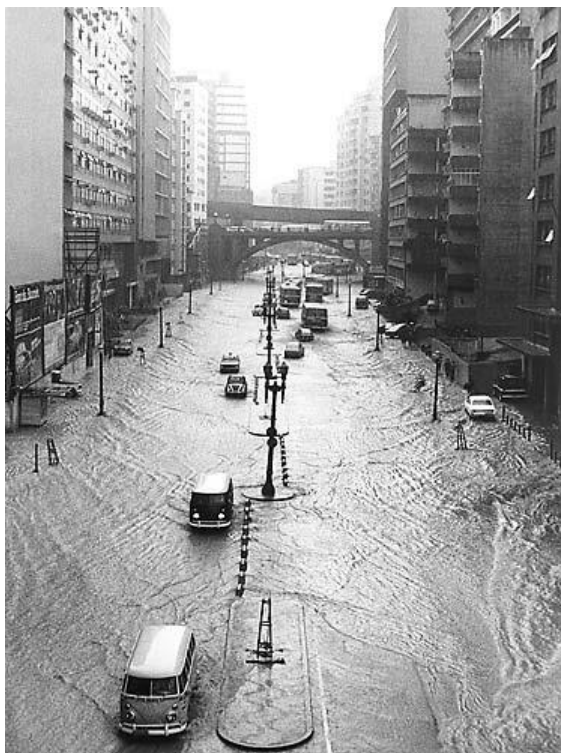
**Figura 22** - Inundação da Av. Nove de Julho em 1976 com o escoamento ocupando toda a avenida. **Disponível:** <https://veja.abril.com.br/galeria-fotos/sao-paulo-decadas-de-chuvas>. **Acesso em:** jan. 2024.

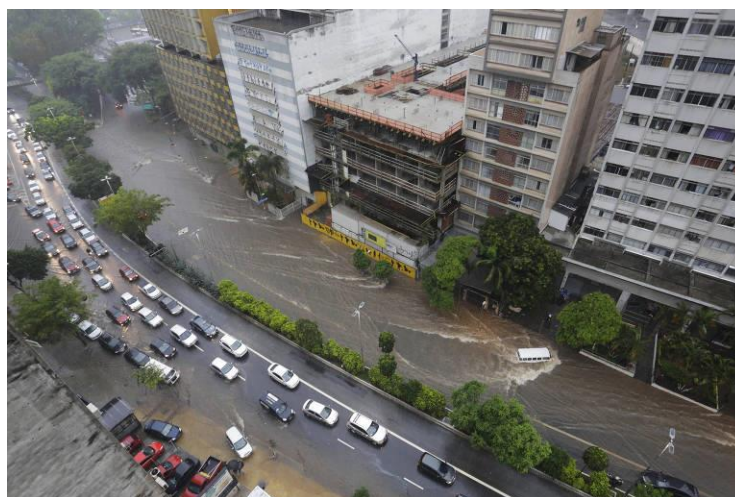
**Figura 23** - Inundação na Av. Nove de Julho (2018) observa-se a água seguindo em direção à Praça da Bandeira na parte superior esquerda da imagem. **Disponível em:** <https://www1.folha.uol.com.br/cotidiano/2018/03/chuva-forte-alaga-ruas-de-sp-e-provoca-bloqueios-na-23-de-maio-e-reboucas.shtml>. **Acesso em:** jan. 2024.

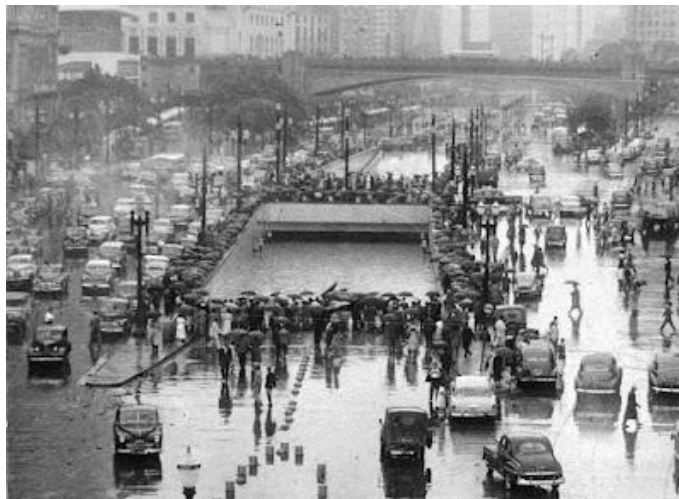
Nas figuras 24, 25 e 26 vemos o Túnel e a Avenida do Anhangabaú com eventos de inundação ocorridos entre os anos 1958, 1963 e 1988 respectivamente. Nas imagens são mostrados eventos com magnitude e condições diferentes, no evento de 1958 o Túnel do Anhangabaú está totalmente inundado enquanto as vias superficiais da Avenida não aparentam terem sido inundadas.

**Figura 24** - Túnel do Anhangabaú completamente inundado (1958). Disponível em: <https://fotos.estadao.com.br/galerias/acervo,fotos-historicas,15357>. Acesso em: jan. 2024.

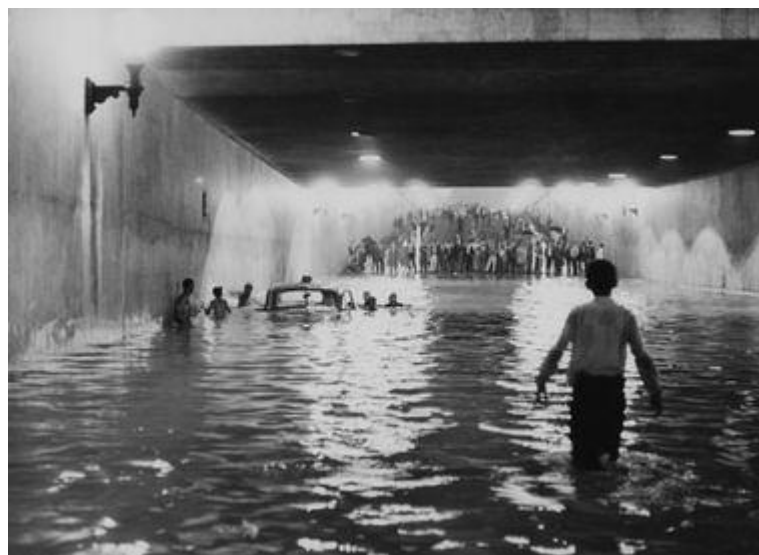
**Figura 25** - Inundação no Túnel Anhangabaú (1963). Disponível em: <https://veja.abril.com.br/galeria-fotos/sao-paulo-decadas-de-chuvas>. Acesso em: jan. 2024.

Na figura 25 é observado uma inundação no túnel com um nível menor se comparado ao evento anterior, porém a via continua não trafegável. Na figura 26 a parte da superfície do Anhangabaú aparece totalmente inundada bloqueando o tráfego. Na figura 27 se tem um evento de inundação em 2021, a tendência a ocorrência de eventos de inundação causando bloqueios ao tráfego se mantém.

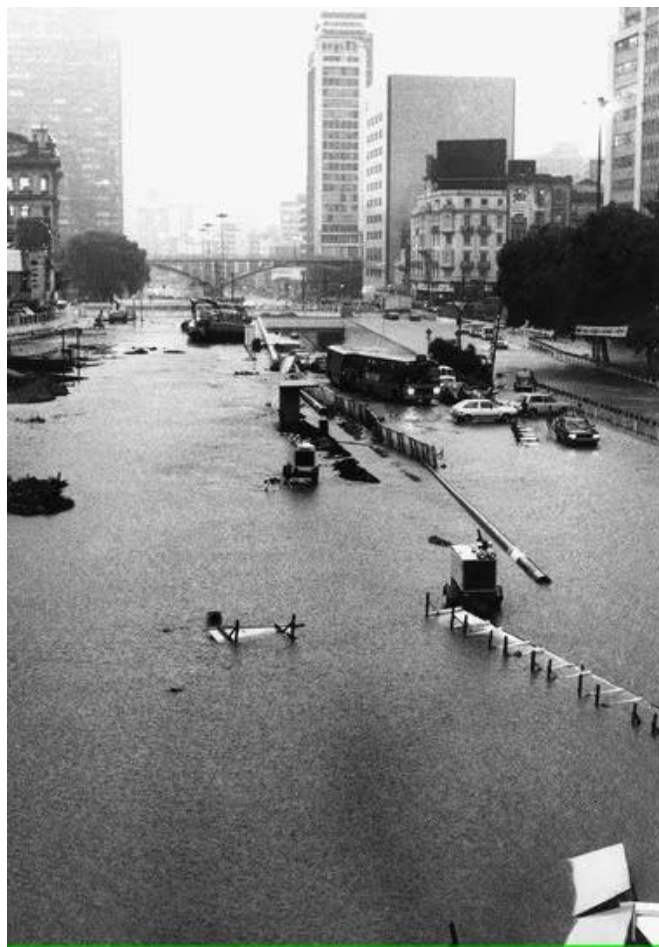
**Figura 26** - Inundação na Av. Anhangabaú (1988). Disponível em: <https://veja.abril.com.br/galeria-fotos/sao-paulo-decadas-de-chuvas>. Acesso em: jan. 2024.

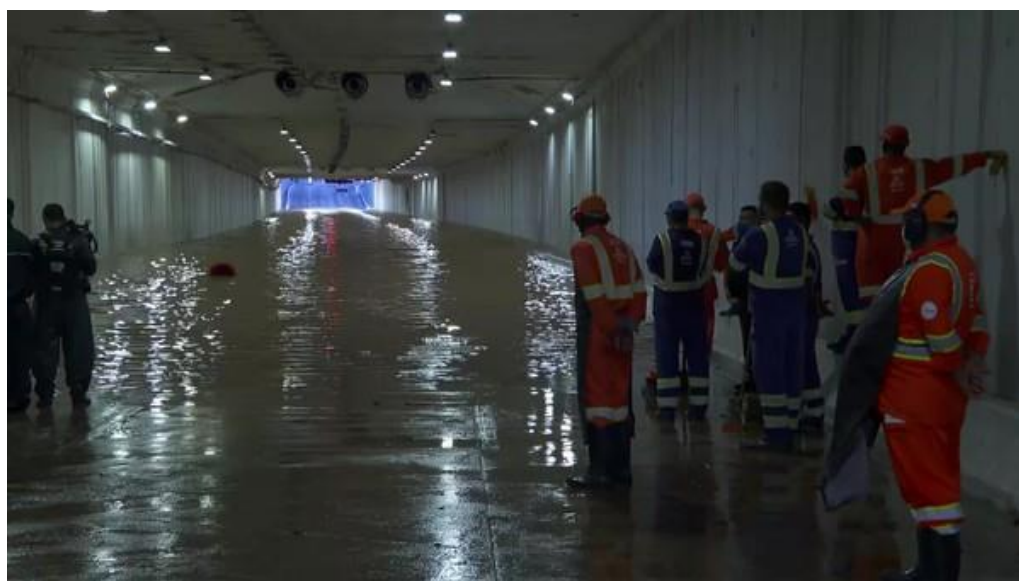
**Figura 27** - Inundação do Túnel Anhangabaú (2021). Disponível em: <https://g1.globo.com/google/amp/sp/noticia/2021/01/01/chuva-forte-causa-alagamento-na-regiao-do-vale-do-anhangabau.ghtml>. Acesso em: jan. 2024.

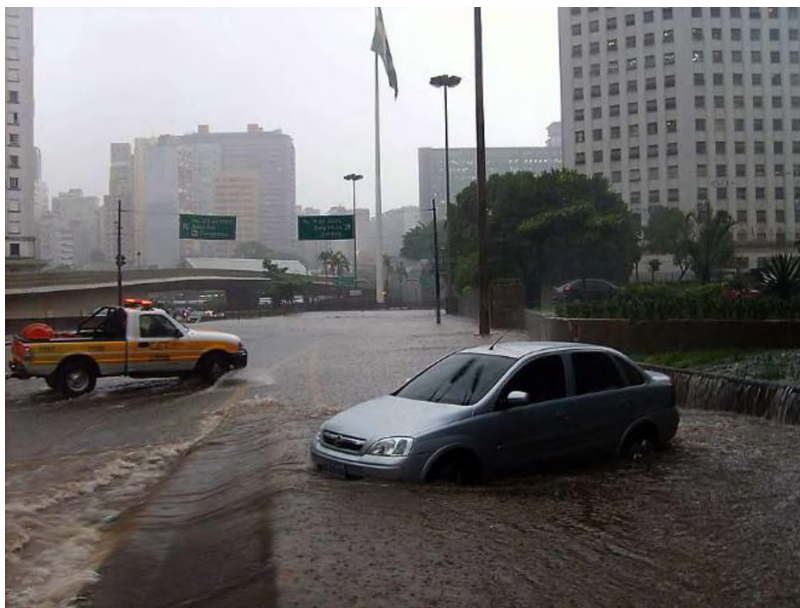
**Figura 28** - Inundação na Praça da Bandeira (2010). Disponível em:

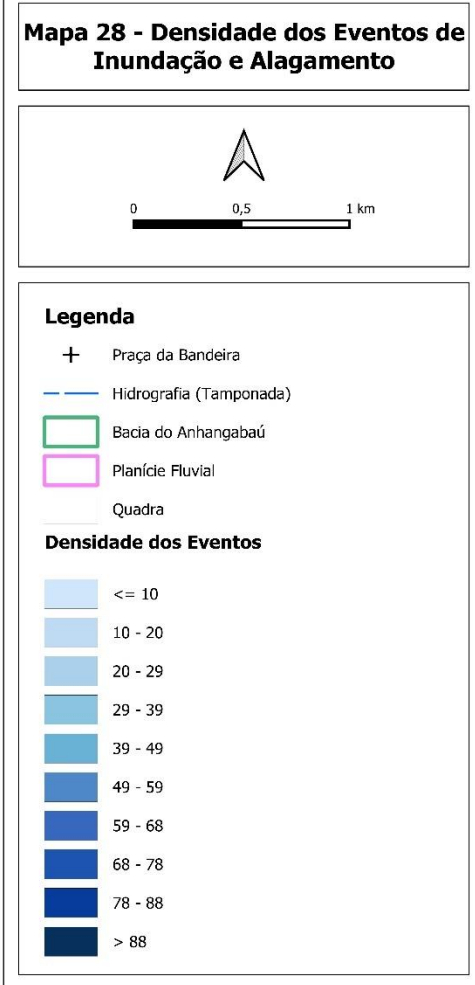
No mapa 27 é representado a distribuição dos eventos com a sua localização aproximada e dos tipos de evento e no mapa 28 temos a representação da densidade dos eventos na bacia.
