Análise de incidentes ocasionados por interferência de terceiros em uma rede de  
distribuição de gás natural

São Paulo  
2016

Monografia apresentada à Escola  
Politécnica da Universidade de São  
Paulo para a obtenção do título de  
Especialista em Engenharia de  
Segurança do Trabalho.

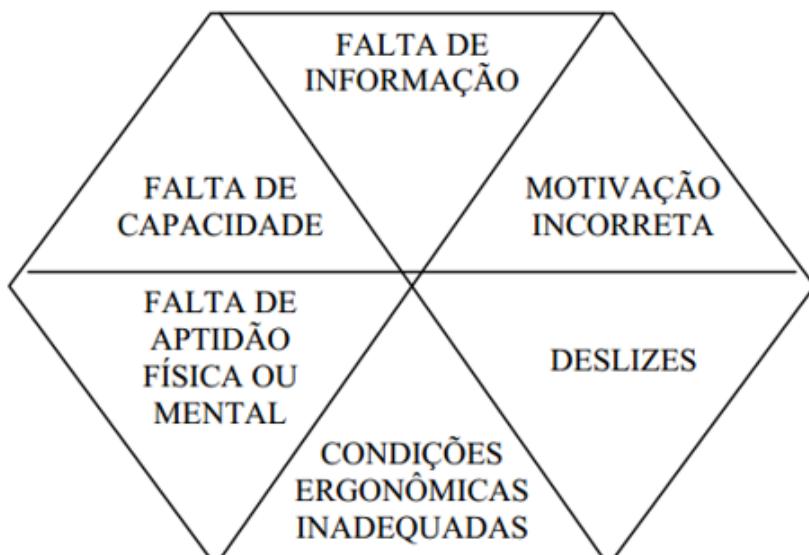
**Figura 1 – Hexágono das causas da falha humana.**

As definições apresentadas, na sequência, para cada um dos fatores componentes do hexágono de falhas humanas seguem o descrito por Albuquerque (2010) e Lapa e Goes (2011).

Primeiramente, a falta de informação é um fator que contribui para a ocorrência de incidentes nas situações em que o executante da tarefa não possui as informações necessárias para sua realização. Além da inexistência de informações, também pode ocorrer por falhas na comunicação, erros de interpretação ou dados desatualizados.

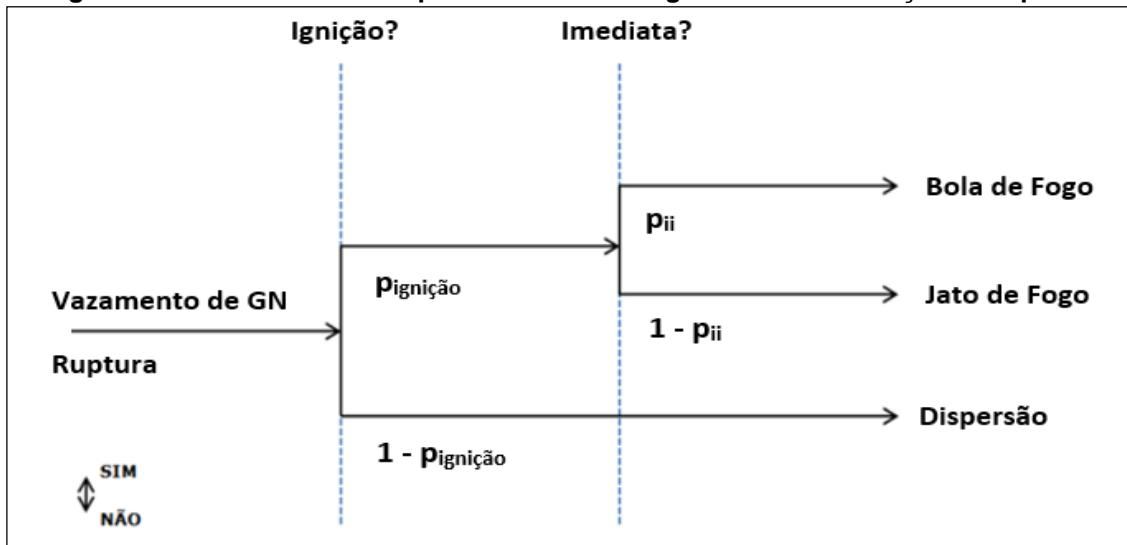
**Figura 2 – Árvore de eventos para vazamento de gás natural em função de ruptura.**

Por sua vez, a árvore de eventos (Figura 2) demonstra graficamente as consequências da perda de contenção conforme indicado por Cetesb (2011).

Conforme EGIG (2015) a probabilidade de ignição ( $p_{ignição}$ ) do gás natural em caso de ruptura do duto é de 13%, implicando, para o caso das interferências de terceiros, que os trabalhadores envolvidos na atividade estarão expostos, nesta porcentagem, à radiação térmica e, em 87% dos casos, expostos a dispersão de gás natural.

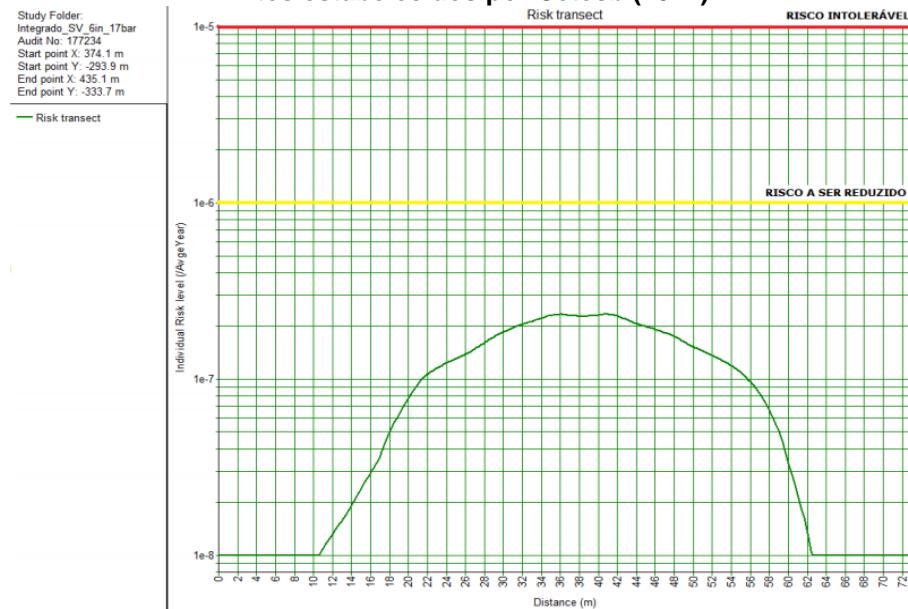
**Figura 3 – Exemplo de resultado expresso na forma de risco individual em comparação com os limites estabelecidos por Cetesb (2011).**

O primeiro resultado do estudo de risco é expresso na forma de risco individual, que pode ser entendido como o risco para uma pessoa decorrente de um ou mais cenários accidentais, no intervalo de um ano (CETESB, 2011), conforme exemplo apresentado na Figura 3.

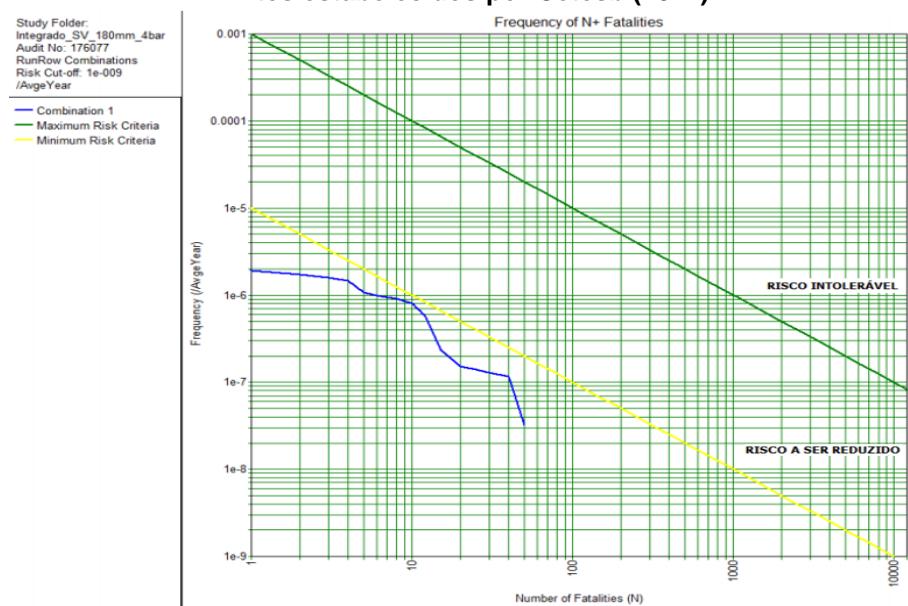
**Figura 4 – Exemplo de resultado expresso na forma de risco social em comparação com os limites estabelecidos por Cetesb (2011).**

Outro resultado apresenta-se expresso na forma de risco social, que se trata do risco para um determinado agrupamento de pessoas expostas aos efeitos físicos estudados (CETESB, 2011). É expresso na forma de uma curva F-N, onde F representa a frequência acumulada dos cenários acidentais e N o número de vítimas fatais de cada cenário, conforme exemplo apresentado na Figura 4.

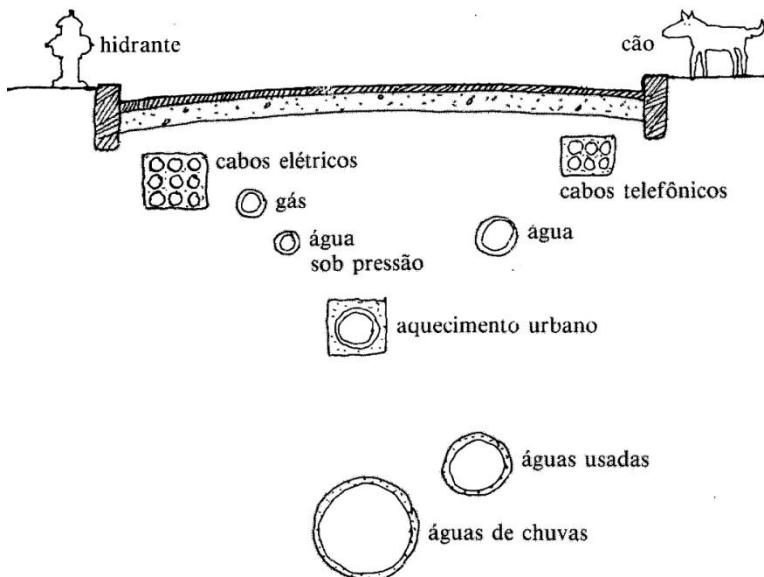
**Figura 5 – Disposição teórica de redes de serviços públicos no subsolo de uma via.**

Este mesmo autor afirma que apesar da previsão de localização adequada em projetos de novas ruas, exemplificada na Figura 5, quanto maior a cidade, maior a complexidade destas redes, pois dificilmente uma nova via irá se ajustar completamente à disposição ideal. Desta forma, as redes subterrâneas tendem a se desenvolver de maneira desordenada ao longo do tempo, sendo etapas críticas a ampliação de serviços ou a substituição de instalações antigas.

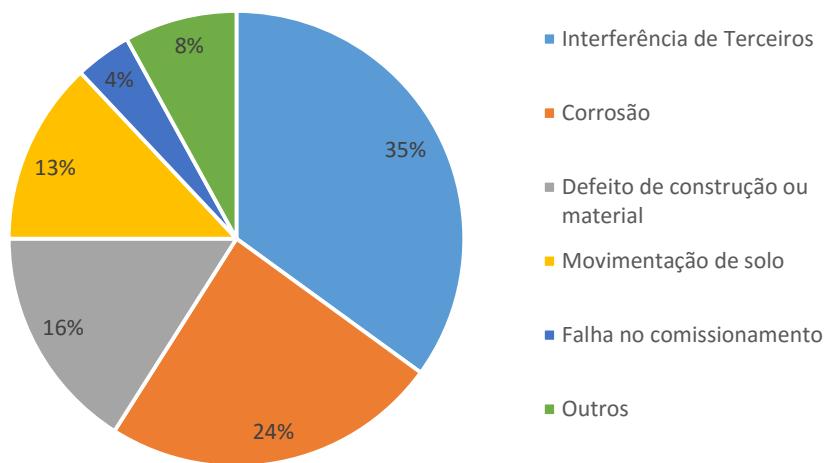
**Figura 6 – Distribuição dos incidentes nas redes de transporte de gás natural europeias de 2004 a 2013.**

Estas atividades interferentes com o subsolo executadas por terceiros também são uma das principais causas de danos aos ativos no cenário internacional. Este fato pode ser observado estatisticamente nas redes de transporte de gás naturais europeus, por meio dos dados reportados pelo EGIG (2015), conforme Figura 6, onde 35% dos incidentes nestas redes são devido a interferência de terceiros. Nos Estados Unidos, Simonoff *et al.* (2010) demonstra que entre 2002 e 2009 a interferência de terceiros foi a principal causa de 12,5% dos incidentes em redes de transporte neste país, ficando atrás apenas dos incidentes envolvendo corrosão interna (15,4%).

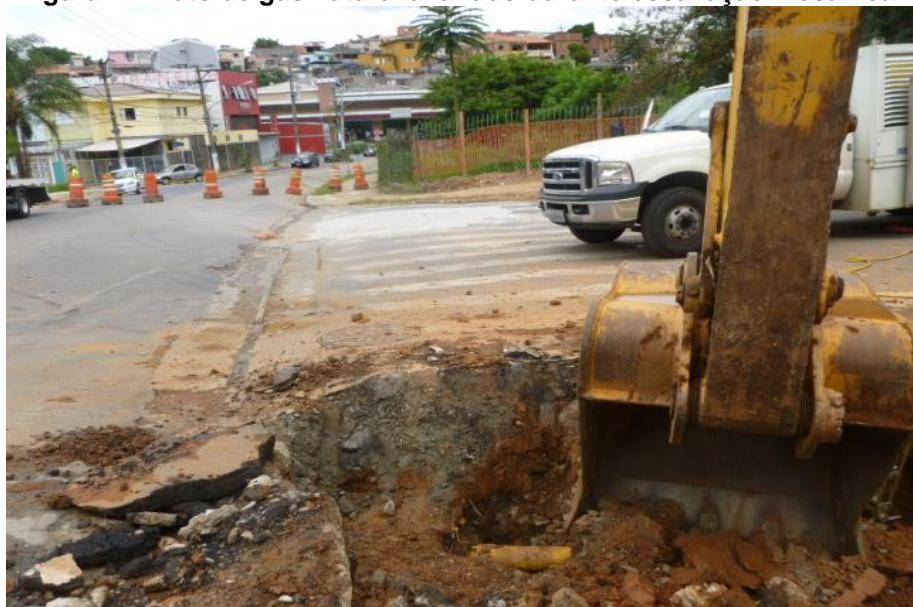
**Figura 7 – Duto de gás natural avariado durante escavação mecânica.**

As interferências podem ocorrer com a utilização de ferramentas diversas e pelos mais variados métodos construtivos, um dos principais utilizados é a escavação mecânica (representada na Figura 7), necessários para a abertura de valas, cuja aplicação pode ser realizada ao longo de todo o traçado do projeto, na implantação de infraestrutura pelo método destrutivo ou em pontos específicos, no caso de intervenções pontuais de manutenção, poços para implantação pelo método não destrutivo ou outras atividades de construção civil e demolição.

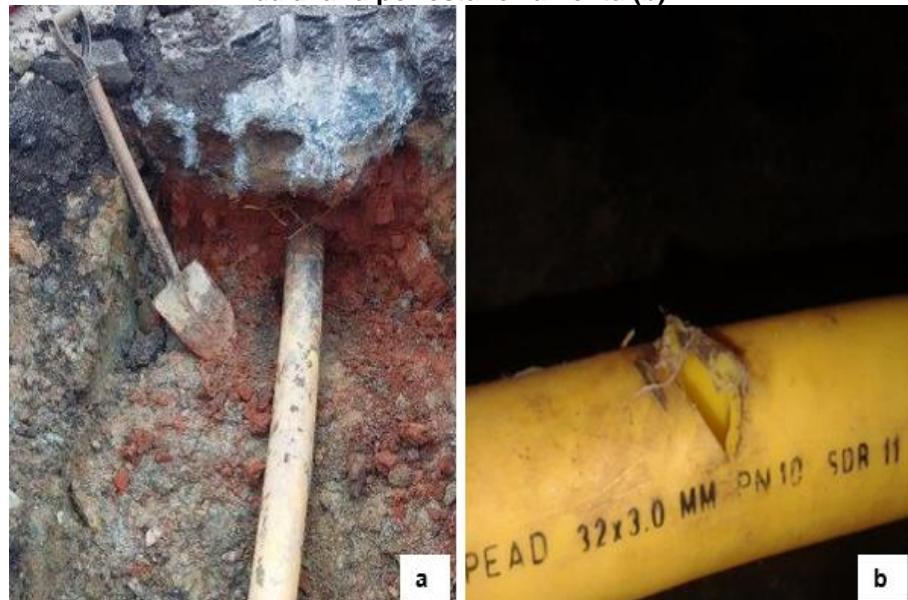
**Figura 8 – Ferramenta manual próxima ao local de avaria no duto de gás natural (a) e tipologia da avaria por esta ferramenta (b).**

Avarias ocasionadas por terceiros também podem ocorrer em escavações realizadas por ferramentas manuais como a representada na Figura 8, que também apresenta uma tipologia do dano causado à rede de distribuição por este tipo de ferramenta.

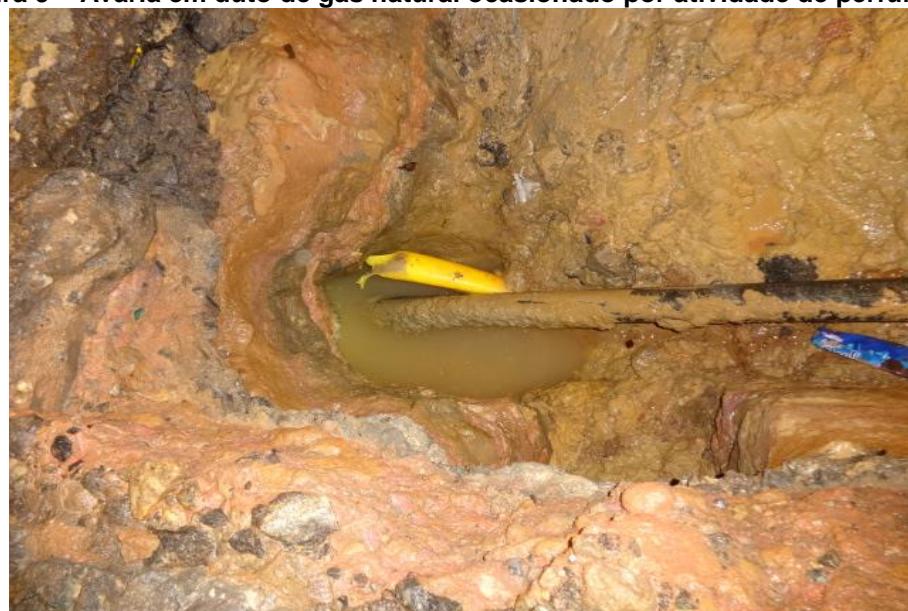
**Figura 9 – Avaria em duto de gás natural ocasionado por atividade de perfuração.**

Outra forma comum de danos às redes de gás ocorre durante a implantação de infraestruturas pelo método não destrutivo de construção, representado na Figura 9, o qual simplificadamente utiliza uma perfuratriz como guia para o assentamento da rede em construção.

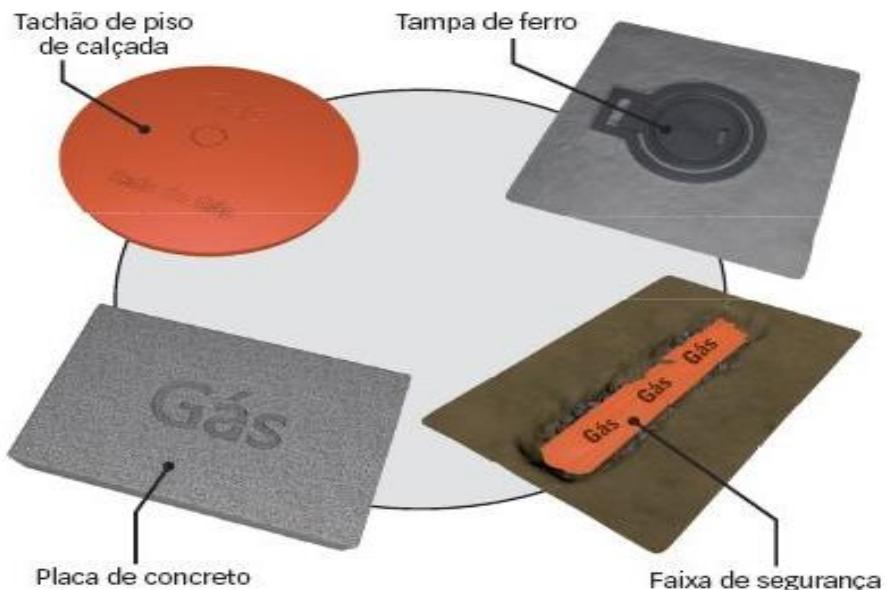
**Figura 10 – Formas de sinalização de redes de gás natural.**

possam avariar estas redes, ajudando a prevenir incidentes causados por terceiros, seja por desconhecimento ou imprudência de órgãos públicos, empresas privadas, concessionárias ou munícipes. A sinalização pode ser aparente, acima do nível do solo, ou oculta, abaixo da superfície (ABEGÁS, 2012).

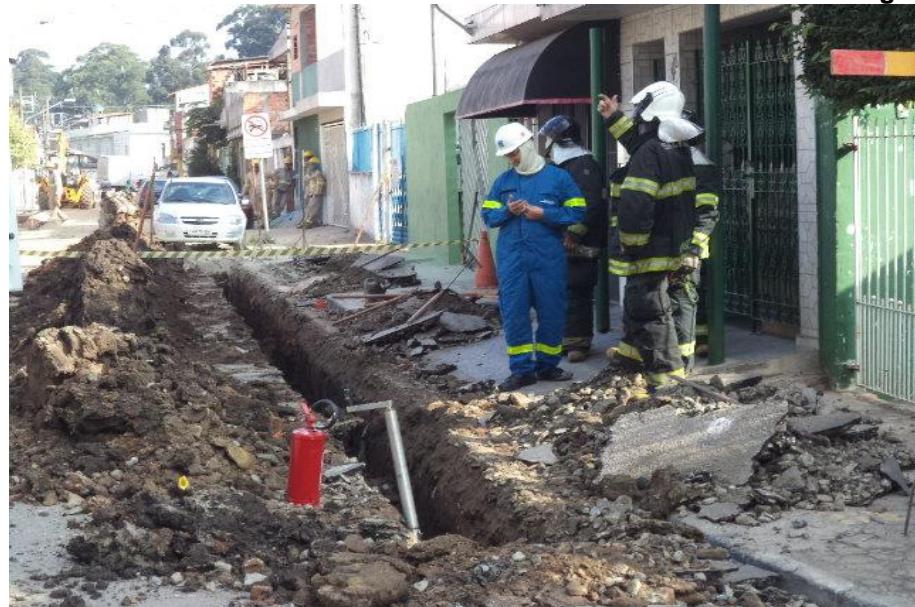
**Figura 12 – Técnicos da distribuidora e bombeiros militares averiguando fatos sobre o incidente durante ocorrência envolvendo interferência de terceiro na rede de gás natural.**

de técnicos para elaboração de um relatório com informações coletadas no local do incidente, sendo estas baseadas em listas de verificação. A Figura 12 demonstra um ambiente de atendimento de emergência gerada por interferência de terceiro, onde técnicos da distribuidora e bombeiros militares discutem sobre as possíveis causas do incidente.

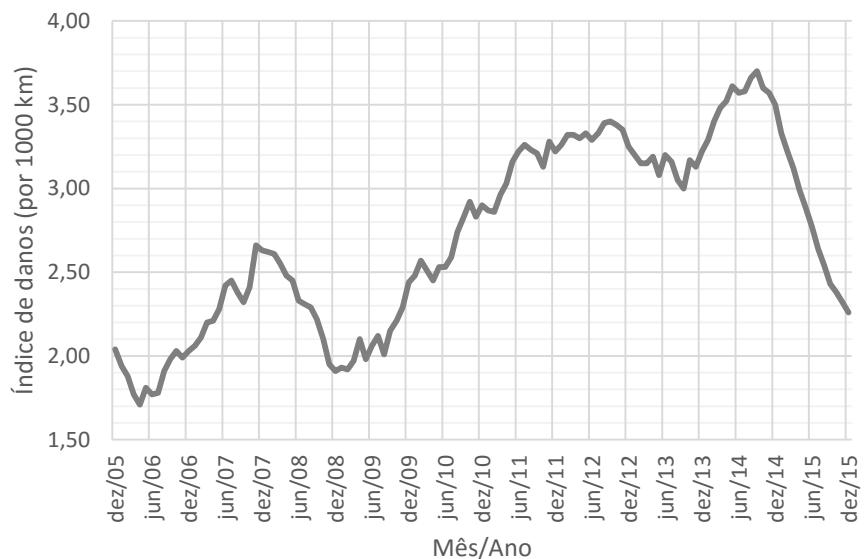
**Figura 14 - Evolução do índice de danos por interferência de terceiros na última década.**

Por estes motivos, as distribuidoras de gás mantêm registros dos números de incidentes em seus bancos de dados, como os apresentados na Figura 14, a qual apresenta a evolução do índice de danos por interferência de terceiros na última década para toda sua área de atuação, que compreende quatro regiões administrativas do Estado de São Paulo (incluindo a RMSP). Os resultados são apresentados em número de incidentes por mil quilômetros.

Na pesquisa deste autor, conseguiu-se identificar que a série histórica analisada, a mesma apresentada na Figura 14, porém avaliada até novembro de 2010, era regida por quatro funções que seguiam ciclos de 64, 32, 8 e 7 meses, com confiança de 95%. Também foram observadas correspondências entre variáveis econômicas e o índice de danos, sendo sugerida a relação entre estes indicadores, dado que um maior desenvolvimento econômico gera necessidades de investimentos em infraestrutura que implica em um maior número de intervenções no subsolo.

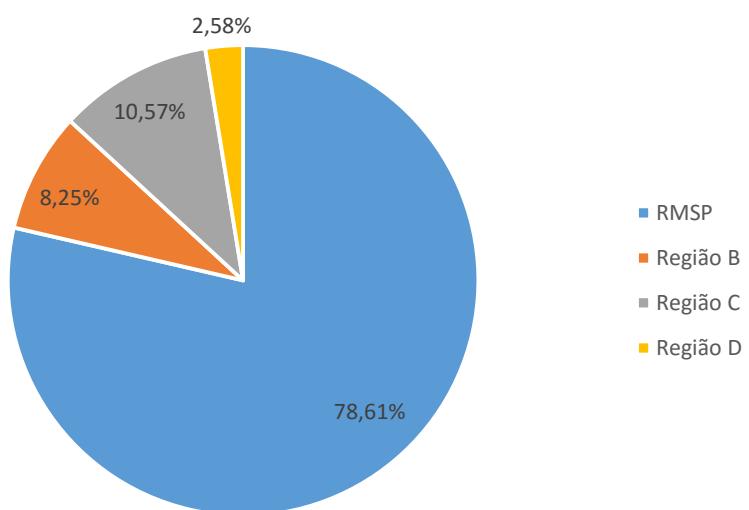
**Figura 15 - Participação das diferentes regiões administrativas no total de incidentes envolvendo interferência de terceiros no ano de 2015.**

A metodologia deste trabalho, apresentada no item anterior, prevê a avaliação dos incidentes apenas na Região Metropolitana de São Paulo. É importante ressaltar, que apesar do recorte realizado, esta região administrativa é a que apresenta o maior número de incidentes absolutos e a maior extensão de rede desta empresa distribuidora, sendo a evolução apresentada na Figura 14 representativa desta região, apesar de contemplar outras três regiões administrativas. Esta argumentação pode ser respaldada ao analisar a participação da RMSP no total de incidentes envolvendo interferências de terceiros no ano de 2015, apresentada na Figura 15.

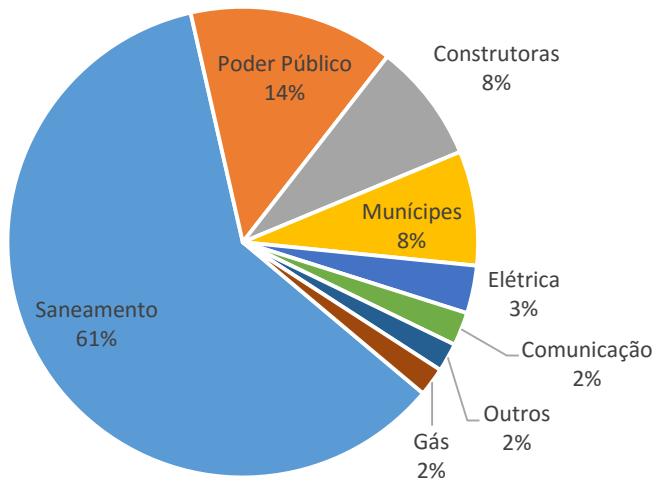
**Figura 16 – Participação nas interferências ocorridas em 2015 por ramo de atuação**

Também foi avaliada a participação das diversas empresas interferentes no ano de 2015, sendo estas categorizadas por ramo de atuação, conforme apresentado na Figura 16. Destaca-se a prevalência dos danos causados às redes de gás por interferência de empresas atuantes no setor de saneamento, que somam 61% do total de incidentes registrados.

Empresas de infraestrutura com alto volume de obras e, consequentemente, alto número de incidentes por interferências na rede de gás, como as de determinados ramos de atuação evidenciados na Figura 16, são frequentemente visitadas por instrutores do Programa de Prevenção de Danos da distribuidora de gás. Estes instrutores realizam treinamentos de longa duração, inclusive práticos, e participam em diálogos diários de segurança destas empresas e contratadas, o que implicou na desconsideração da influência da falta de capacidade nos incidentes que envolvem tais empresas.

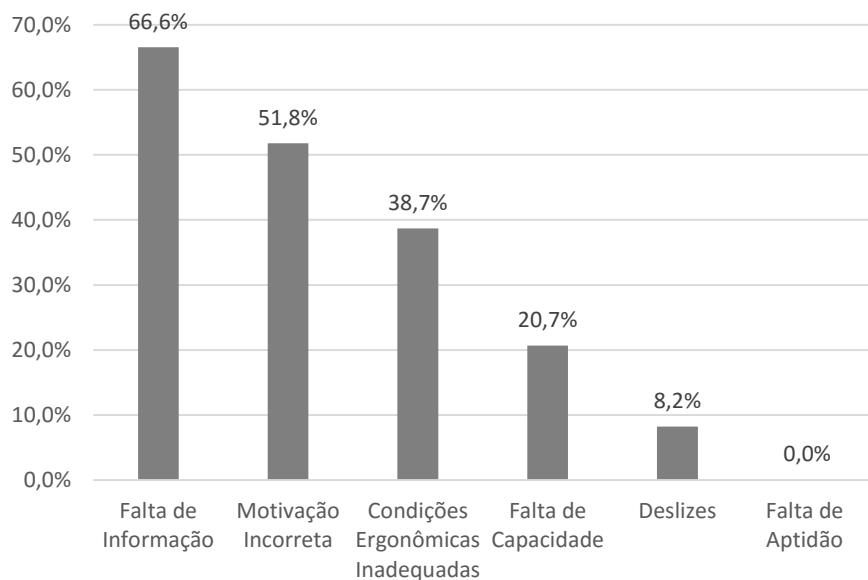
**Figura 17 – Resultado da aplicação do hexágono de falhas aos incidentes registrados em 2015.**

Kletz (2001) sumariza, no tema do livro referenciado, que a mudança deve ser focada em situações, e não em pessoas. Com base neste paradigma, este trabalho buscou aplicar o conceito de hexágono de falhas como um meio de se detalhar as causas contribuintes e determinantes dos erros humanos observados nos incidentes envolvendo interferência de terceiros nas redes de distribuição de gás natural, por meio da análise dos casos registrados por uma empresa distribuidora de gás no período de um ano. Os resultados desta análise encontram-se expostos na Figura 17.

Primeiramente, foi verificado que em 76,4% dos 305 incidentes analisados em 2015 ocorreu multicausalidade de fatores, conforme previsto por Couto apud Lapa e Goes (2011).
