AVALIAÇÃO DO SISTEMA DE INCÊNDIO DE UM CONDOMÍNIO RESIDENCIAL
DE JUIZ DE FORA - MG

Monografia apresentada à Escola Politécnica
da Universidade de São Paulo para a
obtenção do título de Especialista em
Engenharia de Segurança do Trabalho

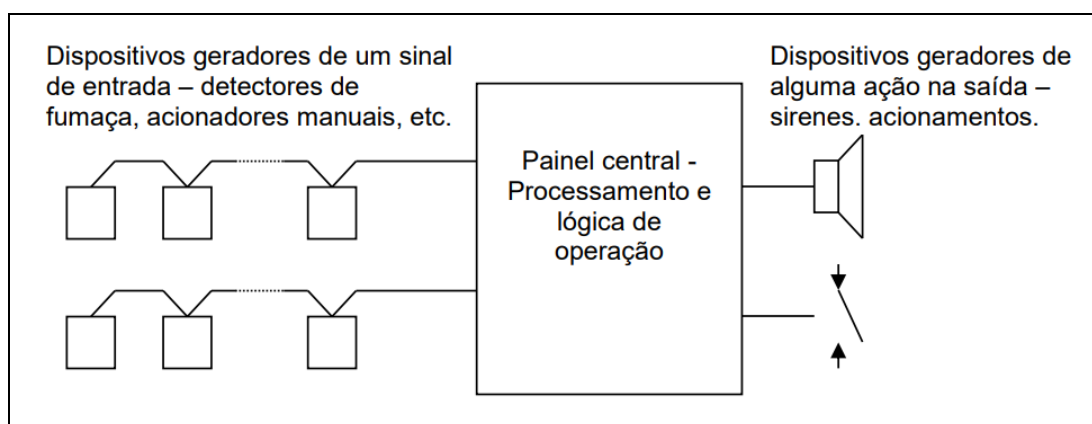
Segundo Universidade de São Paulo (2019b, p. 97) estes sistemas são compostos por um painel central, dispositivos de entrada, que geram sinais para o painel (informando sobre situações das áreas supervisionadas pelo sistema) e dispositivos de saída, que geram sinais a partir de um comando do painel. A Figura 7 mostra a representação esquemática deste funcionamento.

Figura 7 – Diagrama esquemático de um sistema de detecção e alarme contra incêndio

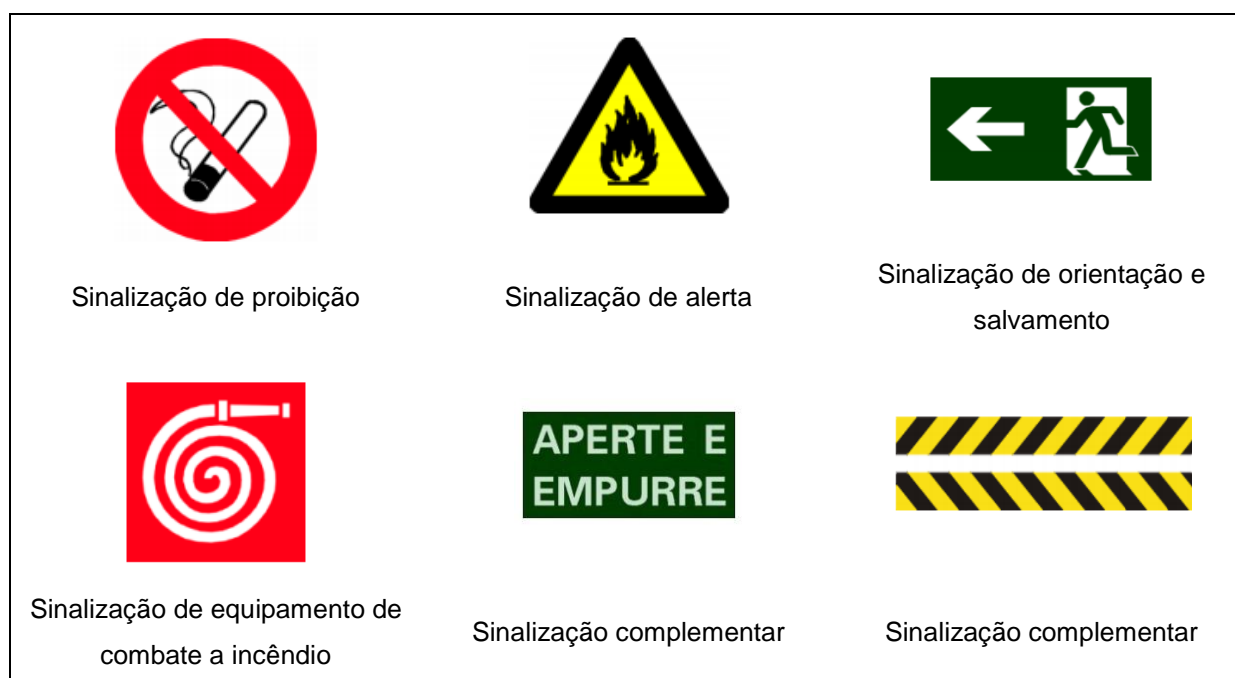
- a) Sinalização Básica - subdividida em quatro categorias específicas, conforme sua função: (i) sinalização de proibição, visa coibir ações capazes de produzir ou agravar um incêndio; (ii) sinalização de alerta, para áreas e materiais com potencial de risco; (iii) sinalização de orientação e salvamento, indicativa das rotas de fuga e ações necessárias ao seu acesso; (iv) sinalização de equipamentos de combate a incêndio, a fim de facilitar a localização dos equipamentos disponíveis.
- b) Sinalização Complementar - faixas de cor ou mensagens empregadas na indicação continuada das rotas de saída, indicação de obstáculos e riscos de utilização das rotas de saída ou mensagens escritas específicas que acompanham a sinalização básica, onde necessário.

Figura 8 – Exemplos de sinalização em cada categoria / função

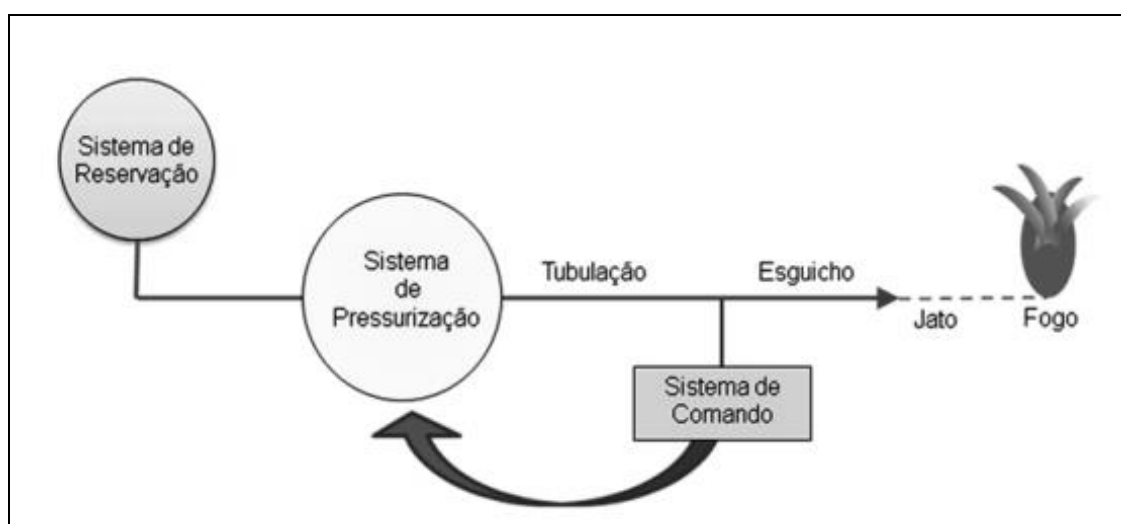
O sistema de hidrantes compõe-se basicamente de um reservatório de água, uma bomba de recalque e uma tubulação fixa que alimenta pontos terminais onde conectam-se as mangueiras de incêndio. Já o sistema de mangotinhos, além destes componentes, tem duas diferenças fundamentais, que lhe conferem maior praticidade e rapidez de operação: mangueiras semi-rígidas e esguichos reguláveis. A figura 9 tem a representação esquemática destes sistemas.

Figura 9- Elementos e componentes do sistema de hidrantes

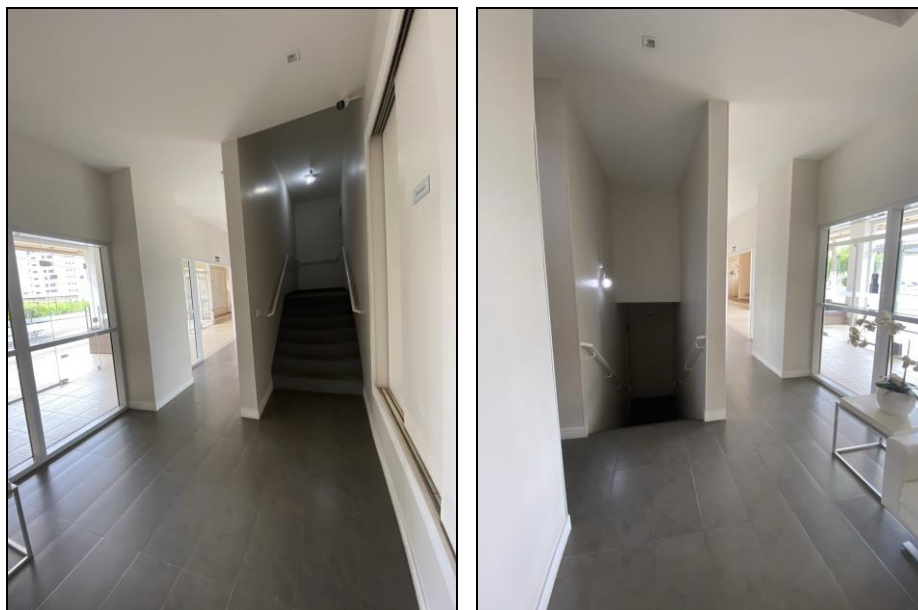
As escadas da edificação são do tipo enclausuradas, em todos os pavimentos há antecâmara com ventilação, havendo duas portas corta-fogo instaladas: uma no acesso à antecâmara e outra no acesso às escadas. A Figura 11 mostra as escadas terminando no piso da descarga, sem que haja comunicação direta com o subsolo.

Figura 11 – Término das escadas de emergência no pavimento térreo

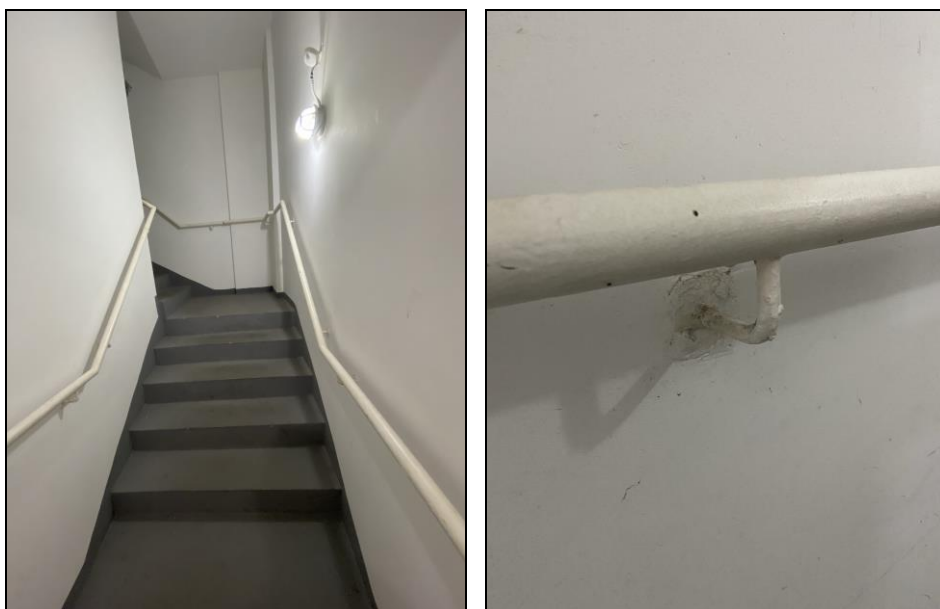
Os corrimãos são tubulares e contínuos, instalados em ambos os lados das escadas a uma altura de 0,85m do piso acabado e distantes 0,05m da parede, conforme Figura 12.

Figura 12 – Detalhe dos corrimãos das escadas de emergência

Todos os itens acima verificados acerca das escadas de emergência estão em conformidade com o estabelecido na IT nº08 do CBMMG (MINAS GERAIS, 2020d).

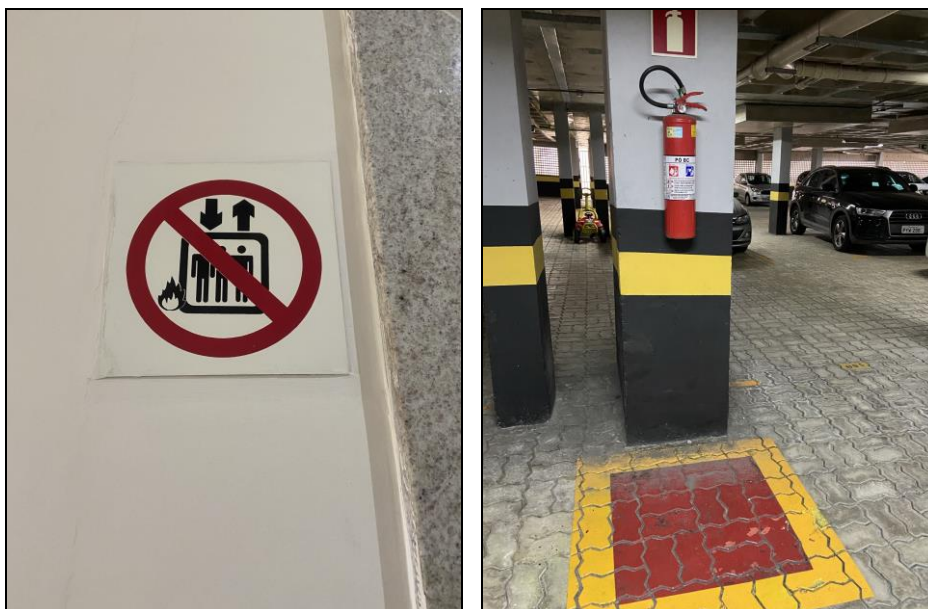
Durante levantamento realizado no Condomínio verificou-se que todas as sinalizações básicas de emergência têm efeito fotoluminescente, estão instaladas em altura apropriada e são escritas em português. Além disso, as tubulações, portas dos abrigos dos hidrantes, tampa de abrigo do registro de recalque e acessórios hidráulicos são pintadas em vermelho, há sinalização de piso para hidrantes e extintores instalados na garagem e placas indicativas dos sistemas de proteção contra incêndio existentes na edificação, conforme exemplos apresentados na Figura 15.

Figura 15 – Sinalizações de segurança adequadas

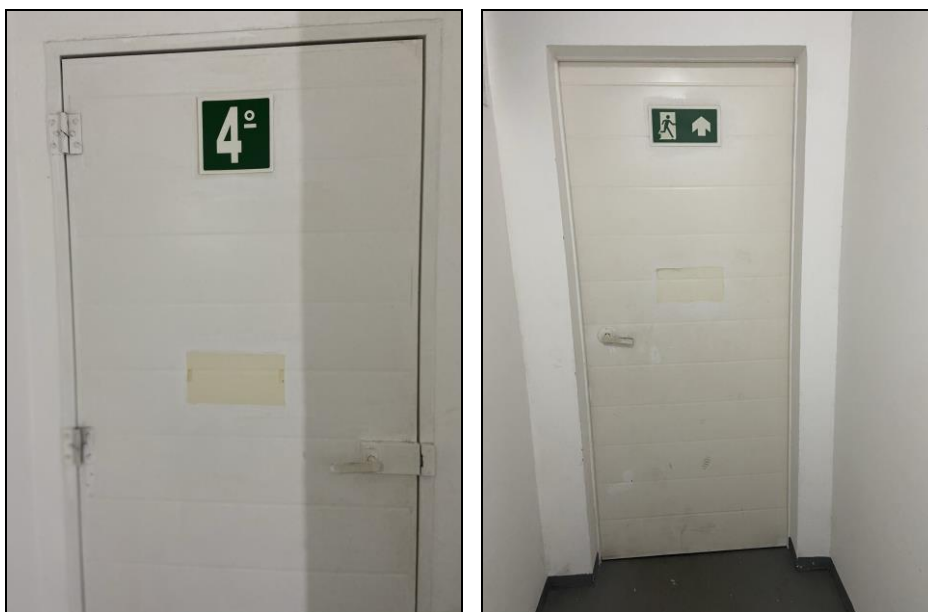
No entanto, foram observados também diversos desvios que comprometem a segurança contra incêndios da edificação: (i) Ausência de placas de sinalização

complementar nas portas corta-fogo (Figura 16); (ii) Ausência de placas com identificação de lotação máxima admitida em locais de reunião de público na área de lazer (academia e salões); (iii) Ausência de placas de advertência na porta de elevadores; (iv) Ausência de placas de sinalização de equipamentos, como extintores e hidrantes (Figura 17); (v) Placas indicativas de rota de fuga posicionadas de maneira incorreta, contrária ao fluxo de abandono (Figura 18).

Figura 16 – Ausência de sinalização complementar em portas corta-fogo

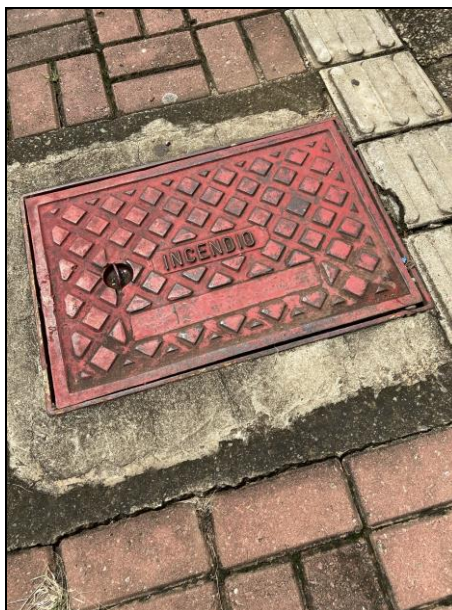
Por fim, uma questão sobre a qual cabe avaliação é a observação de que o piso tátil instalado na calçada de frente ao Condomínio é pintado de vermelho, não permitindo realçar as tampas dos dispositivos de recalque ali localizados, que são pintadas na mesma cor, conforme mostra a Figura 19.

Figura 19 – Sinalização de hidrante de recalque em cor similar à do piso

De acordo com a ABNT NBR 16537:2016, o piso tátil não deve ser, necessariamente, vermelho, havendo outras possibilidades de cores a serem adotadas.

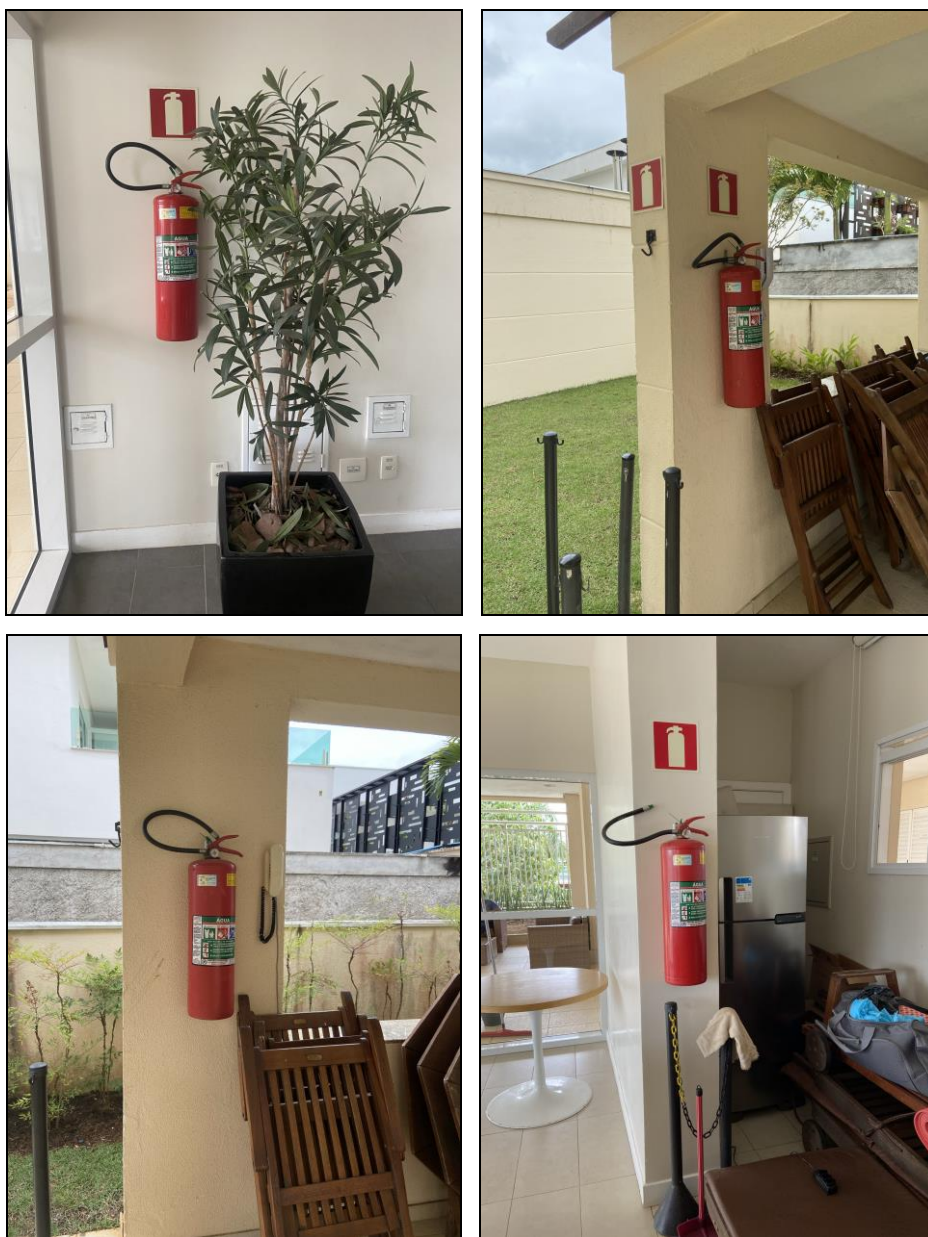
Em inspeção no pavimento térreo foram identificados dois extintores obstruídos por cadeiras apoiadas na mesma parede, nas áreas de churrasqueira, um extintor obstruído por vaso de planta no hall de entrada principal, além de um extintor obstruído por materiais armazenados em um dos salões, conforme Figura 20.

Figura 20 – Extintores obstruídos no pavimento térreo

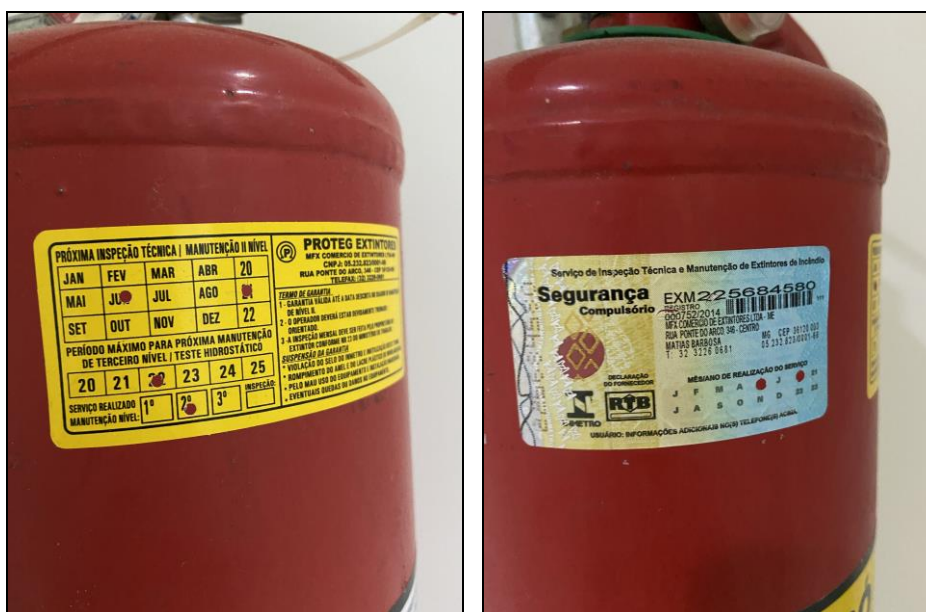
Todos os extintores inspecionados estavam em bom estado de conservação, lacrados e dentro da validade, conforme Figura 21 – esta é uma obrigatoriedade explícita na IT nº 16 do CBMMG: “Os extintores devem estar lacrados, com a pressão dentro da faixa adequada, e possuir marca de conformidade concedida por órgão credenciado pelo Sistema Brasileiro de Certificação” (MINAS GERAIS, 2020i).

Figura 21 – Detalhe dos selos e validade de extintores inspecionados

O síndico informou que o Condomínio realiza licitação anualmente para contratar empresa certificada para executar a manutenção dos extintores.

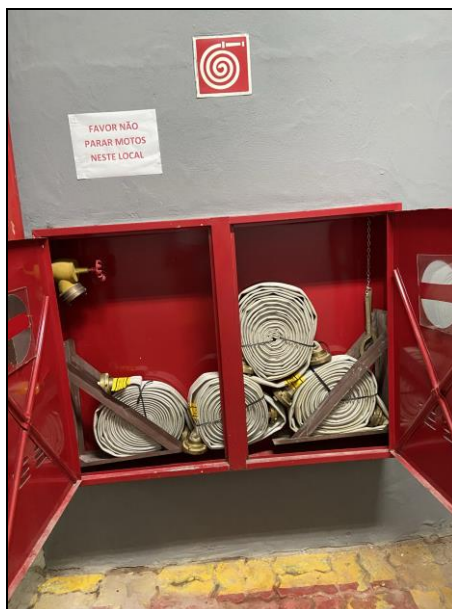
o esguicho, como pode ser visto na Figura 22.

Figura 22 – Abrigo de hidrante sem esguicho

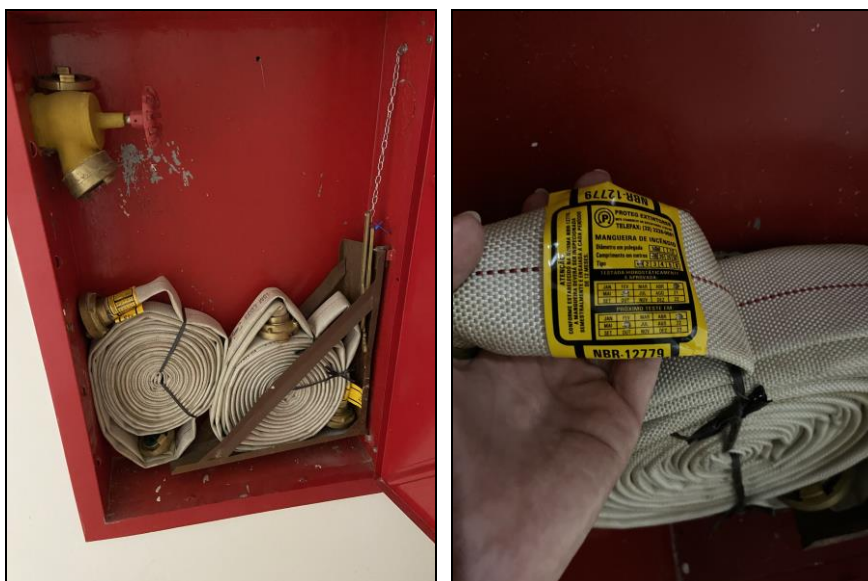
As mangueiras verificadas possuem comprimento de 15m, estavam corretamente acondicionadas nos abrigos e tinham selo atestando a realização de teste hidrostático com validade.

Figura 23 – Detalhe das mangueiras dos hidrantes
