**CARACTERIZAÇÃO QUALITATIVA DA PRODUÇÃO  
DE SEDIMENTOS NA SUB-BACIA RIO DO PEIXE**

MONOGRAFIA DE TRABALHO DE FORMATURA  
(TF-26/2002)

SÃO PAULO  
2002

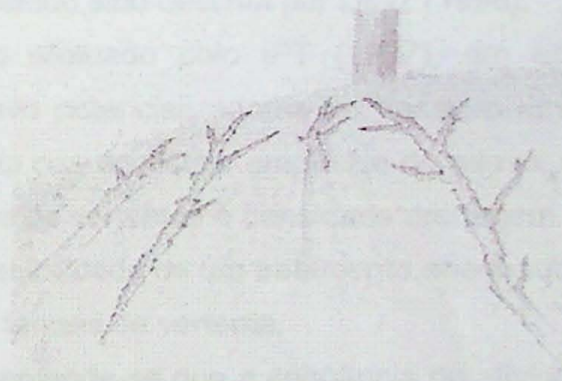
FIGURA 3 – Feições erosivas de pequeno porte, sulcos e calhas.

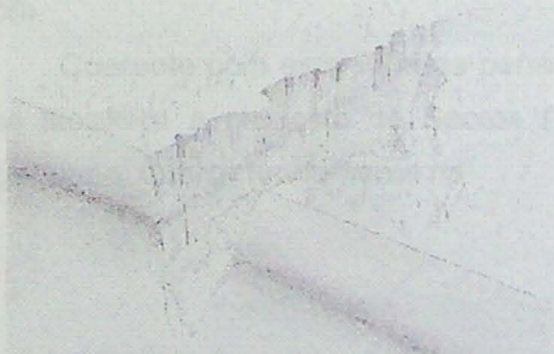
FIGURA 4 – Ravina.

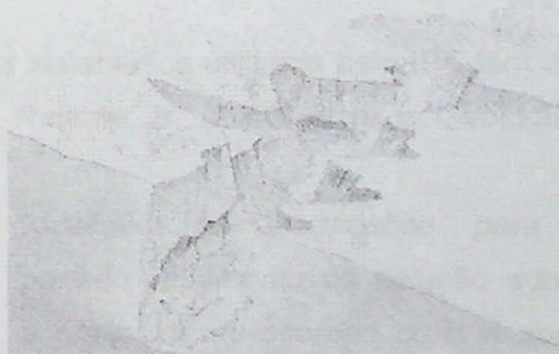
FIGURA 5 – Boçoroca.

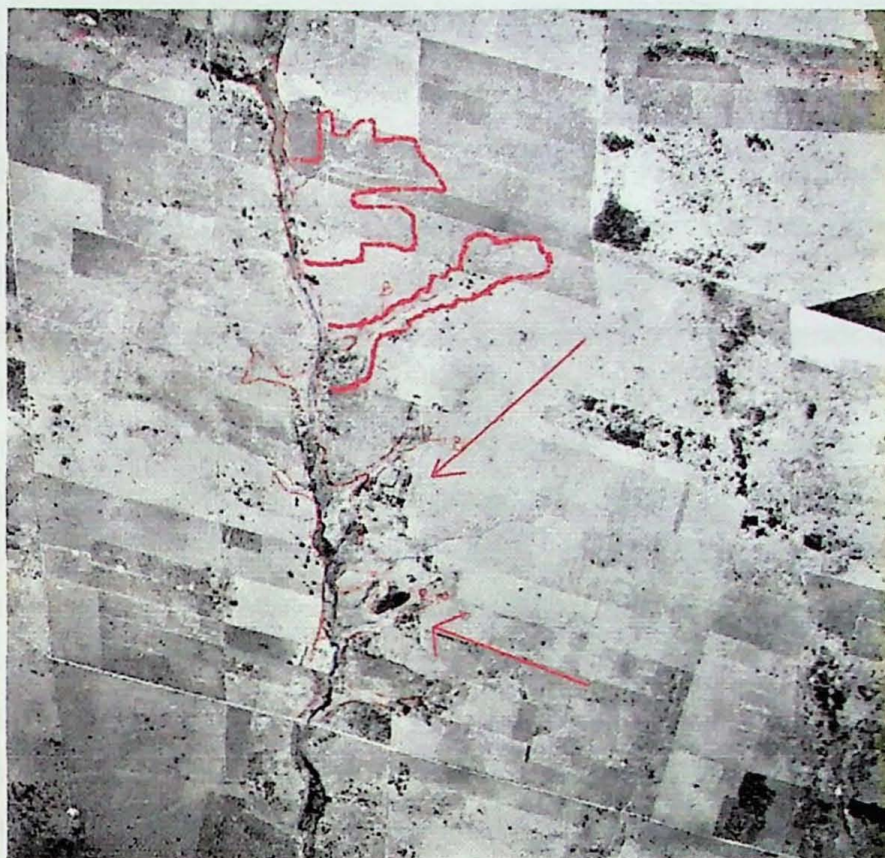
c) Boçorocas fotointerpretadas na região do ribeirão Picadão das Araras, área de “muito alta” susceptibilidade à erosão.

FIGURA 10 – Feições erosivas fotointerpretadas (as setas em vermelho indicam feições erosivas identificadas e os traços azuis indicam locais nos quais ocorreram retaludamentos).

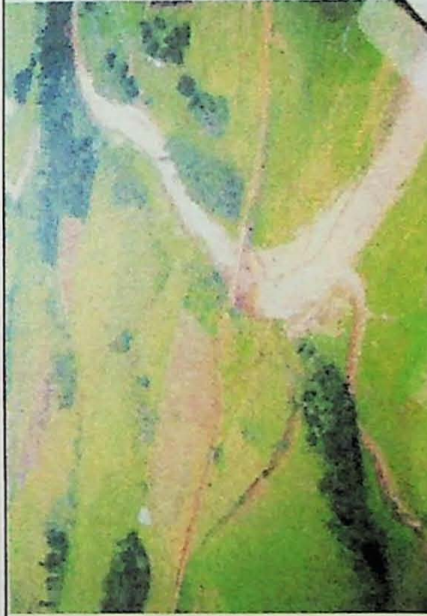
FOTO 2

(ARQUIVO CESP)  
 Foto aérea do ribeirão Santa Maria. Notar a turbidez e cor d'água, evidenciando o transporte de grande quantidade de sedimentos

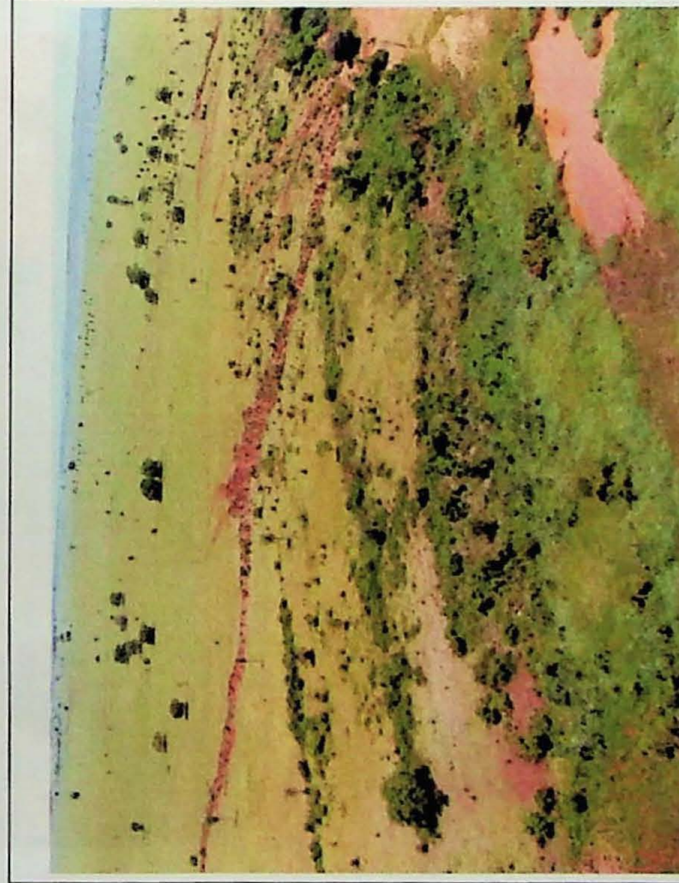
FOTO 5

(MURILO CESAR VIEIRA PERRELLA)  
Foto aérea da região do ribeirão da Confusão. Notar o desenvolvimento de processos erosivos em grande escala em rampas de latossolo

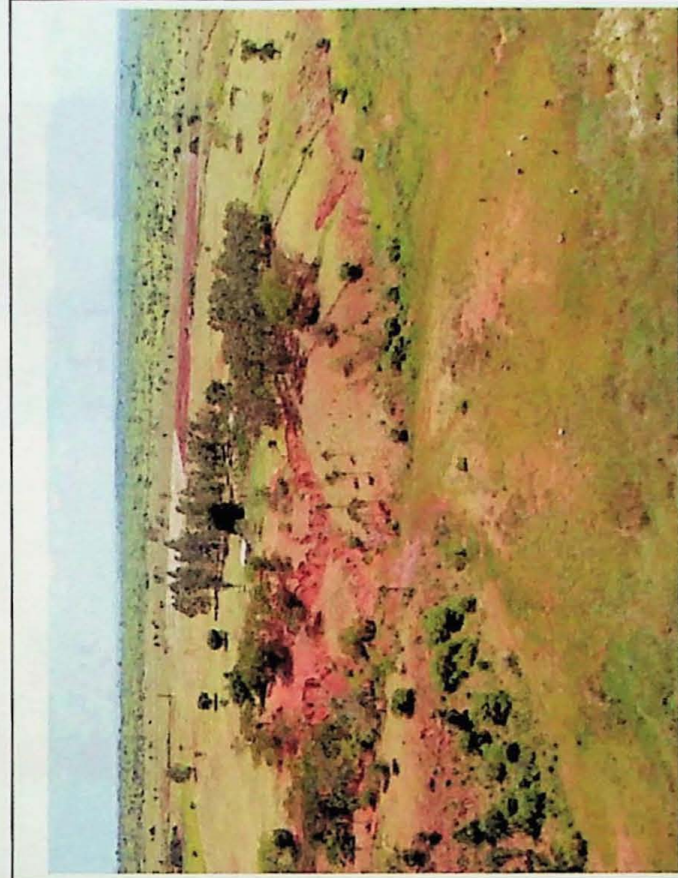
FOTO 6

(MURILO CESAR VIEIRA PERRELLA)  
Foto aérea da região do córrego Barra Mansa. Notar o desenvolvimento de processos erosivos em grande escala.

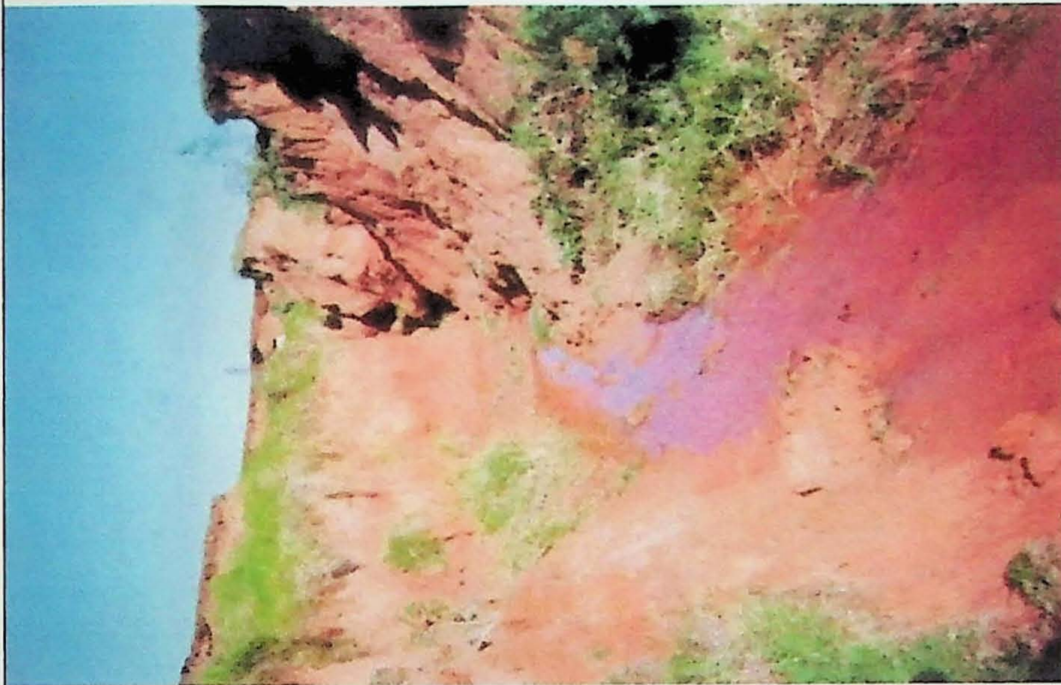
FOTO 8

(MURILO CESAR VIEIRA PERRELLA)  
Foto aérea na região do ribeirão Claro, região onde ocorre alto índice de boçorocas

A sub-bacia do ribeirão Claro, tributário da margem esquerda do rio do Peixe, com nascentes entre Presidente Venceslau e Santo Anastácio, apresenta processos de boçorocamento em terrenos com substrato de arenitos muito finos (foto 8 – Anexo I). Em determinados pontos das vertentes, lentes menos permeáveis dificultam a infiltração em sub-superfície, provocando o aparecimento de água na superfície associada a processos que concorrem para o abatimento do solo. Esses abatimentos continuam a ocorrer mais distantes da boçoroca.

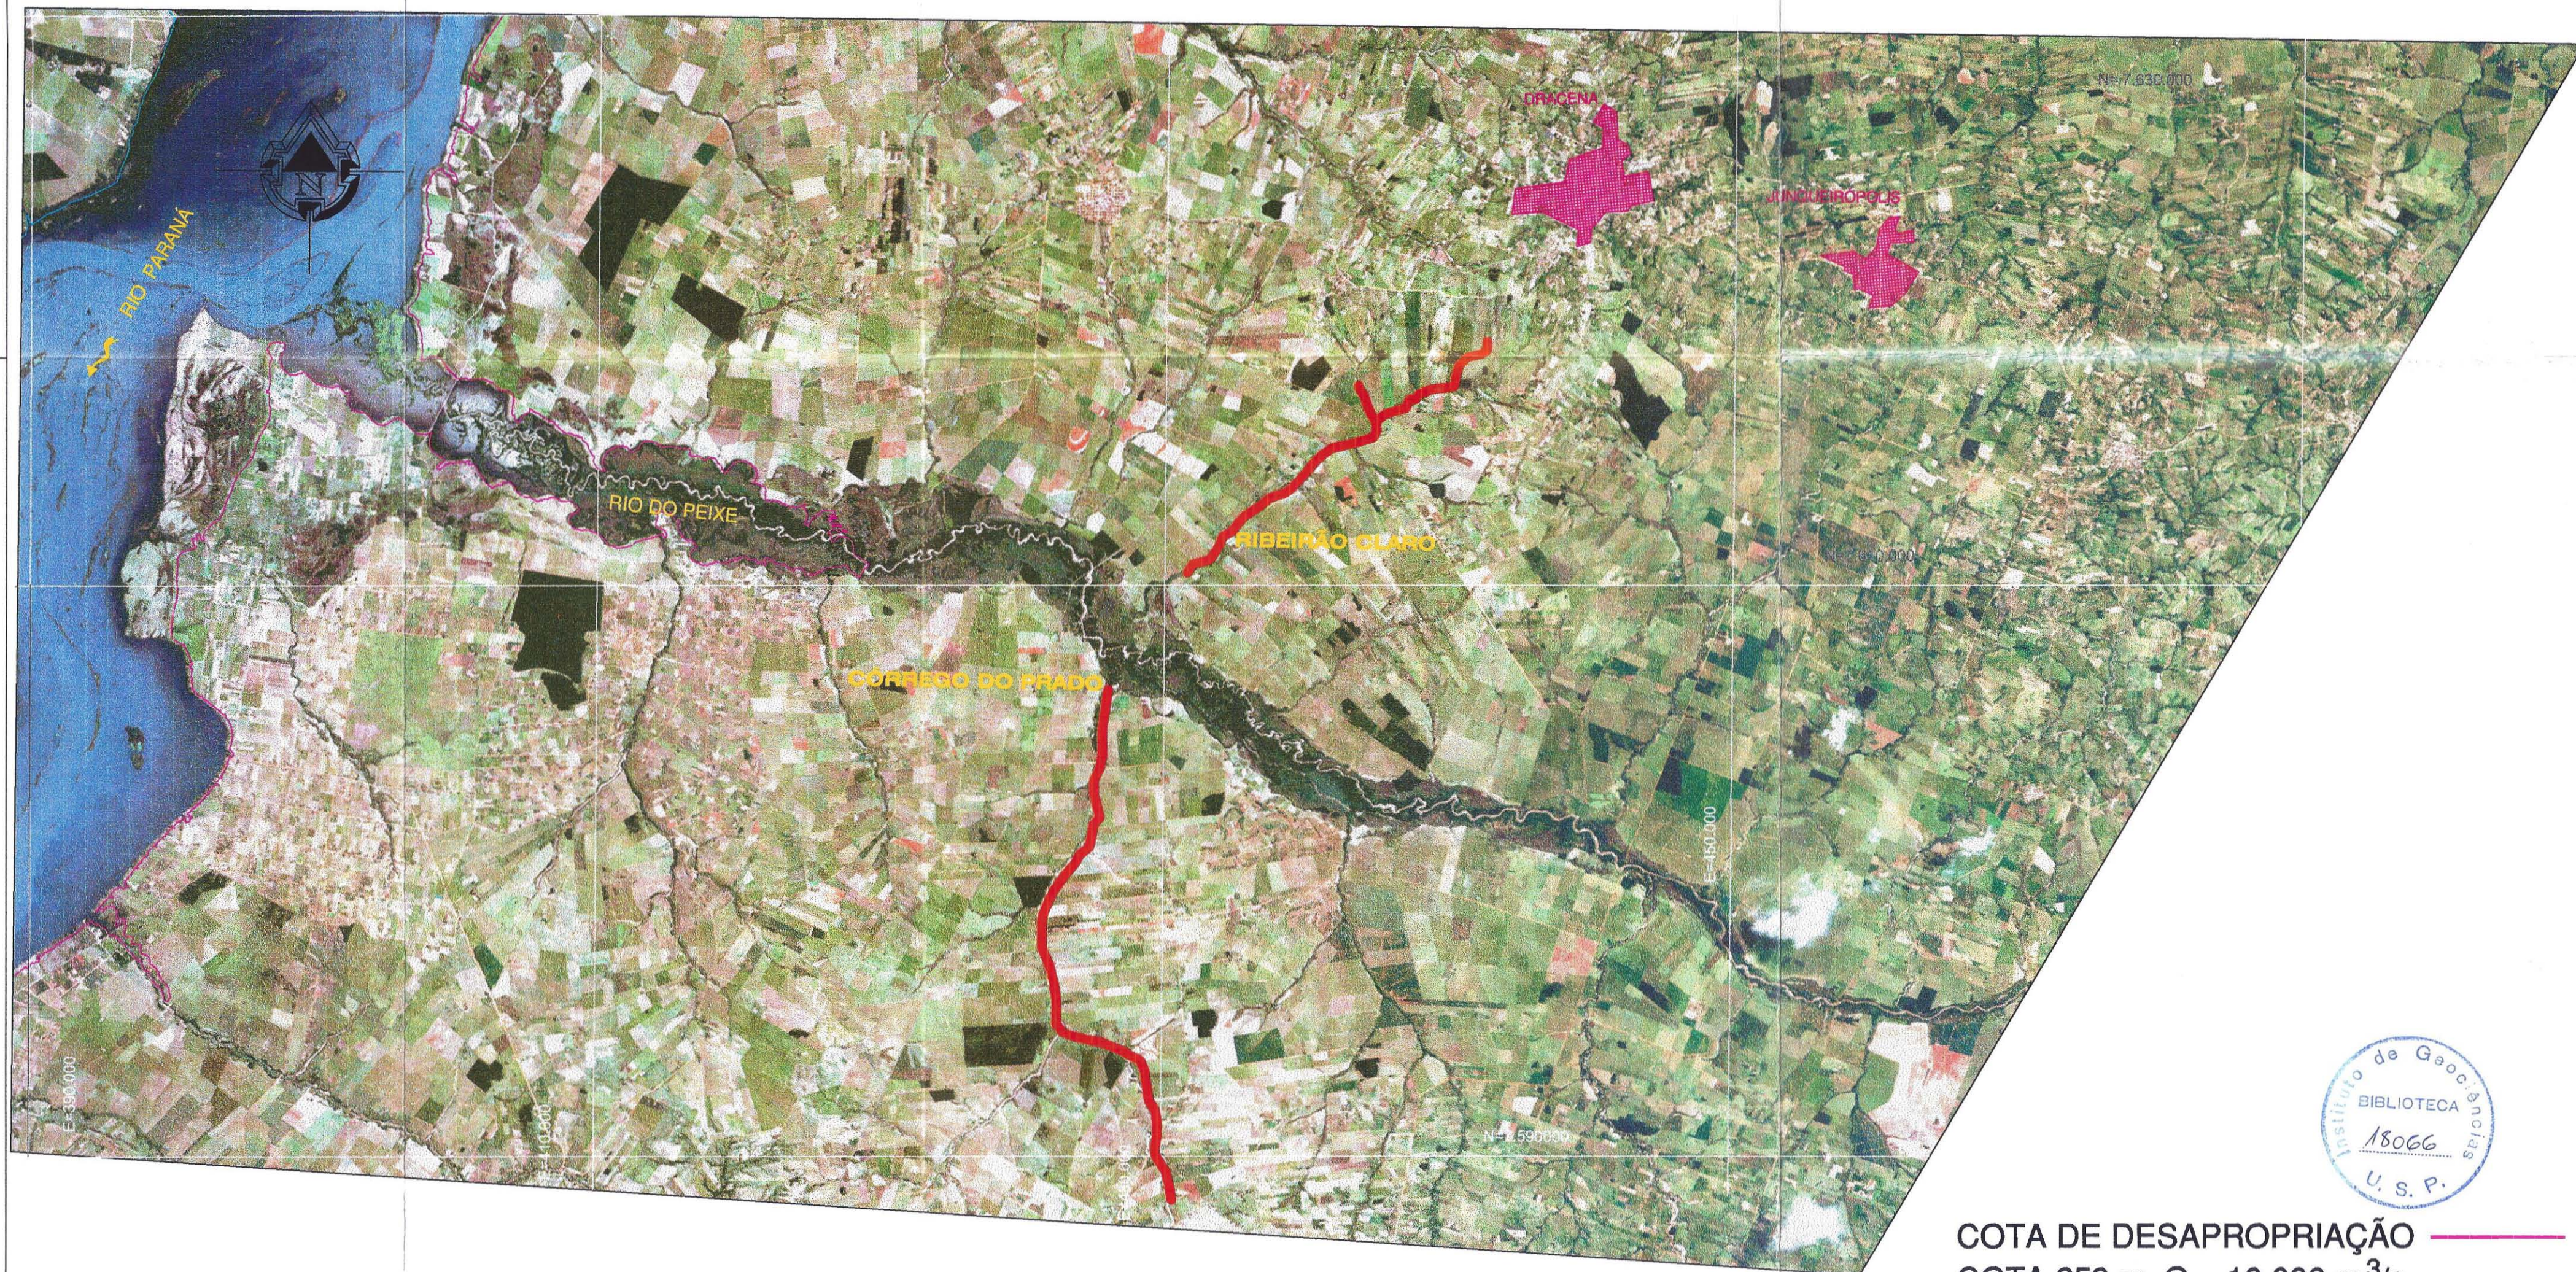
## SEÇÃO GEOLÓGICA ESQUEMÁTICA AA'

COTA DE DESAPROPRIAÇÃO ———  
COTA 259 m,  $Q = 10.000 \text{ m}^3/\text{s}$  ———
