**CARACTERIZAÇÃO E CLASSIFICAÇÃO DO  
RISCO GEOLÓGICO EM ÁREAS  
CARBONÁTICAS, UTILIZANDO SIG: ESTUDO  
DE CASO DO FENÔMENO DE ABATIMENTO DE  
TERRENO NO CENTRO URBANO DE  
CAJAMAR, (SP)**

**Monografia de Trabalho de Formatura  
(TF – 26/2006)**

**São Paulo  
2006**

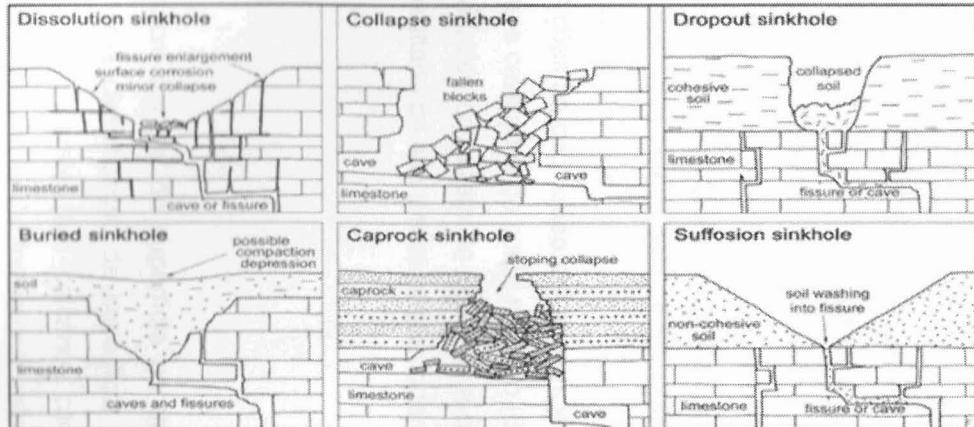
Figura 1: Tipos de dolina Culshaw & Waltham (1987)

- a. DOLINAS DE DISSOLUÇÃO (dissolution sinkhole): é o simples abaixando da superfície que se observa em paisagens cársticas, que podem ser observadas em quase todos os calcários. Em seção essas dolinas têm forma de vales mas em planta elas exibem drenagens convergentes. A taxa de formação é medidas em relação ao tempo geológico. Seu aparecimento se relaciona com as feições estruturais do maciço. Este tipo de dolina não apresenta um risco geológico;

- b. DOLINAS DE COLAPSO (collapse sinkhole): este tipo de feição é formado pelo colapso da superfície em direção a cavernas, está relacionadas a colapsos rápidos do teto de cavernas, algo raro, e também zonas amplamente fissuradas do maciço, o tipo mais freqüente. Os processos de colapso são geralmente contemporâneos e erosivos, algo que gera múltiplas origens para este tipo de dolinas. O alto grau de colapsamento pode nos indicar a presença de grandes cavidades subterrâneas, o que faz classificar este tipo de dolinas de grande risco geológico;

- c. DOLINAS DE SUBSIDÊNCIA (dropout sinkhole): estes tipos de dolinas são formadas pela subsidências de uma cobertura em direção a vazios de um maciço carbonático. São comuns onde o material de cobertura está inconsolidado. Há dois tipos básicos de dolinas de subsidência em um deles o sedimento de cobertura preenche progressivamente os vazios subterrâneos o que causa uma lenta subsidência da superfície, o que não resulta um aumento de tamanho das cavidades, para Waltam & Fookes (2003), este tipo é denominado **dolina de sufosão** (suffosion sinkhole). Outro tipo, está relacionado aos locais onde a

cobertura inconsolidada é formada por argilas coesivas ou em areias úmida, que podem formar barreiras sobre vazios levando ao aumento dos mesmos, o que pode resultar na subsidência do material superior; Waltam & Fookes, (2003) denominam este tipo de dolina como **dolina de abatimento** (caprock sinkhole). Os locais destas quedas são imprevisíveis uma vez que não se conhece a distribuição das mesmas, pois estão relacionadas ao carste coberto. Elas tendem a ocorrer onde há variação do nível d'água principalmente um declínio assim como as cavidades do solo se desenvolvem onde há variação do nível d'água. Trabalhos na África do Sul mostraram que as quedas do nível d'água tendem a ocorrer nas margens das depressões do corpo carstificado ou em zonas onde o topo rochoso é irregular e anguloso. Apresentam um risco eminente para a geologia.

- d. DOLINAS DE SOTERRAMENTO (buried sinkhole): Ocorrem em calcários e são preenchidas por sedimentos, comumente não possuem expressão na superfície, são formadas por dissolução superficial, como solapamentos superficiais que foram posteriormente preenchidos por sedimentos, são associados tanto a cavidades do maciço quanto a dos solos, os maiores riscos geológicos estão relacionados as fundações.

Estes tipos de dolinas podem ser observados na Figura 1.

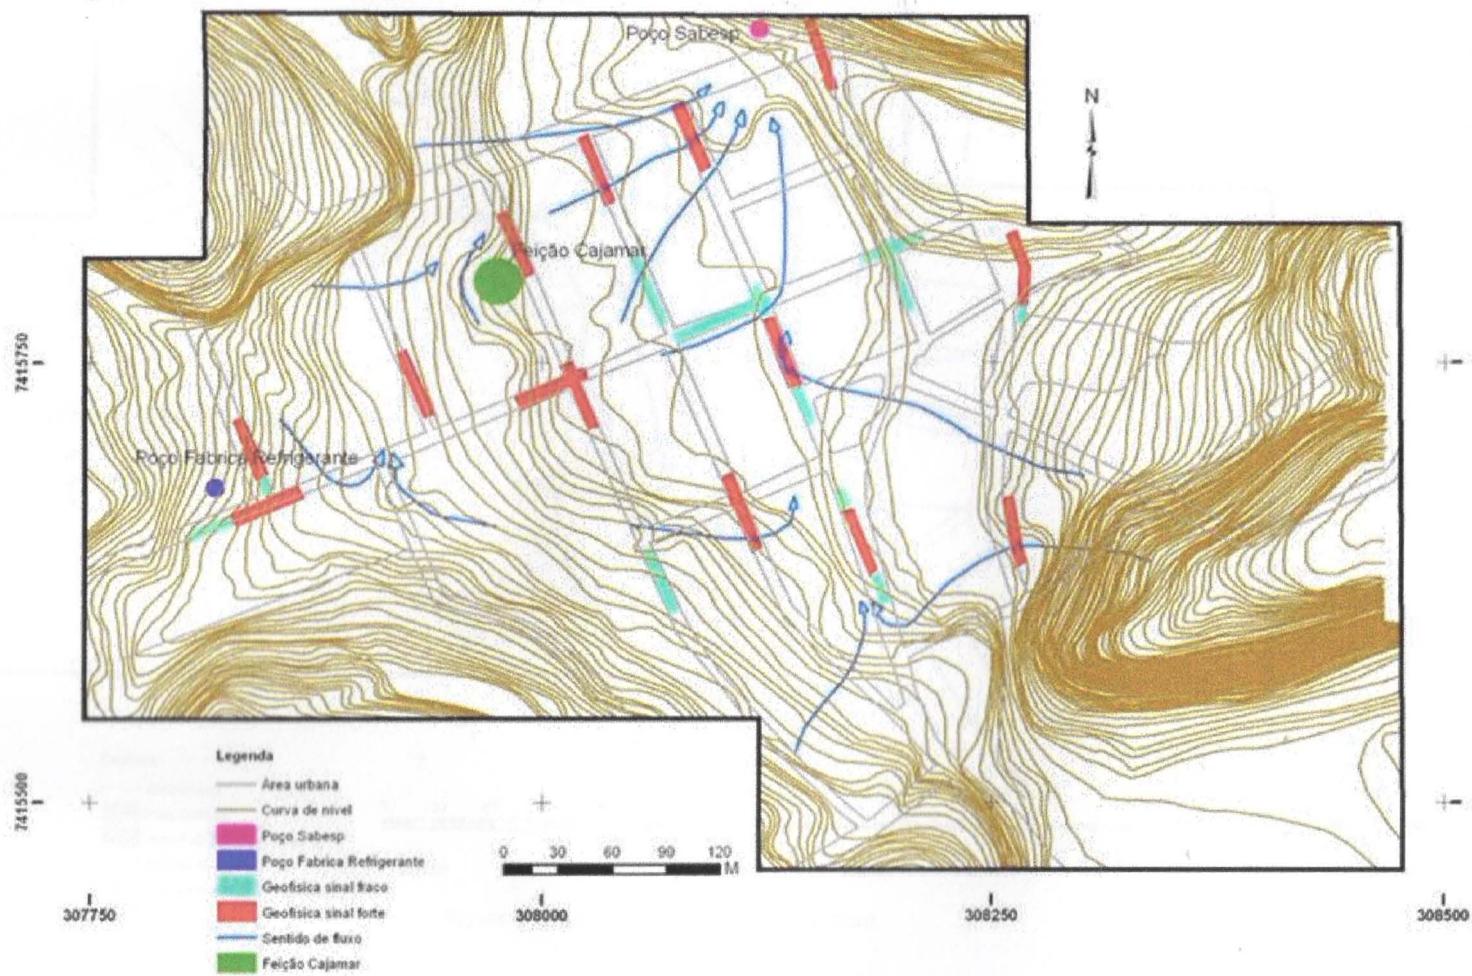
Figura 3: Curvas de nível e locação das investigações geofísicas.

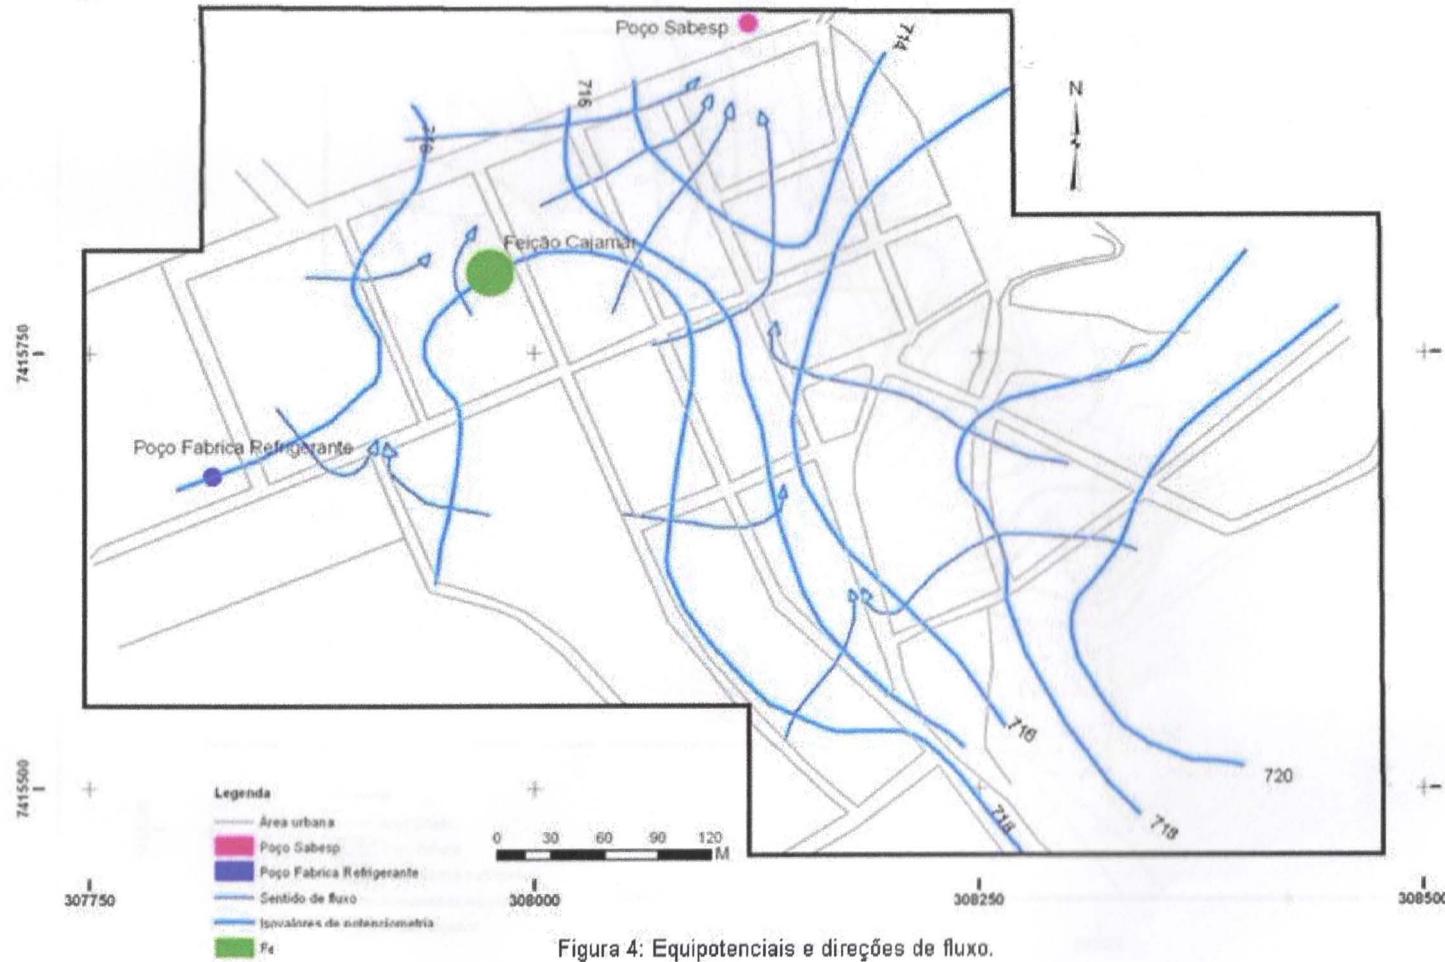
Figura 4: Equipotenciais e direções de fluxo.

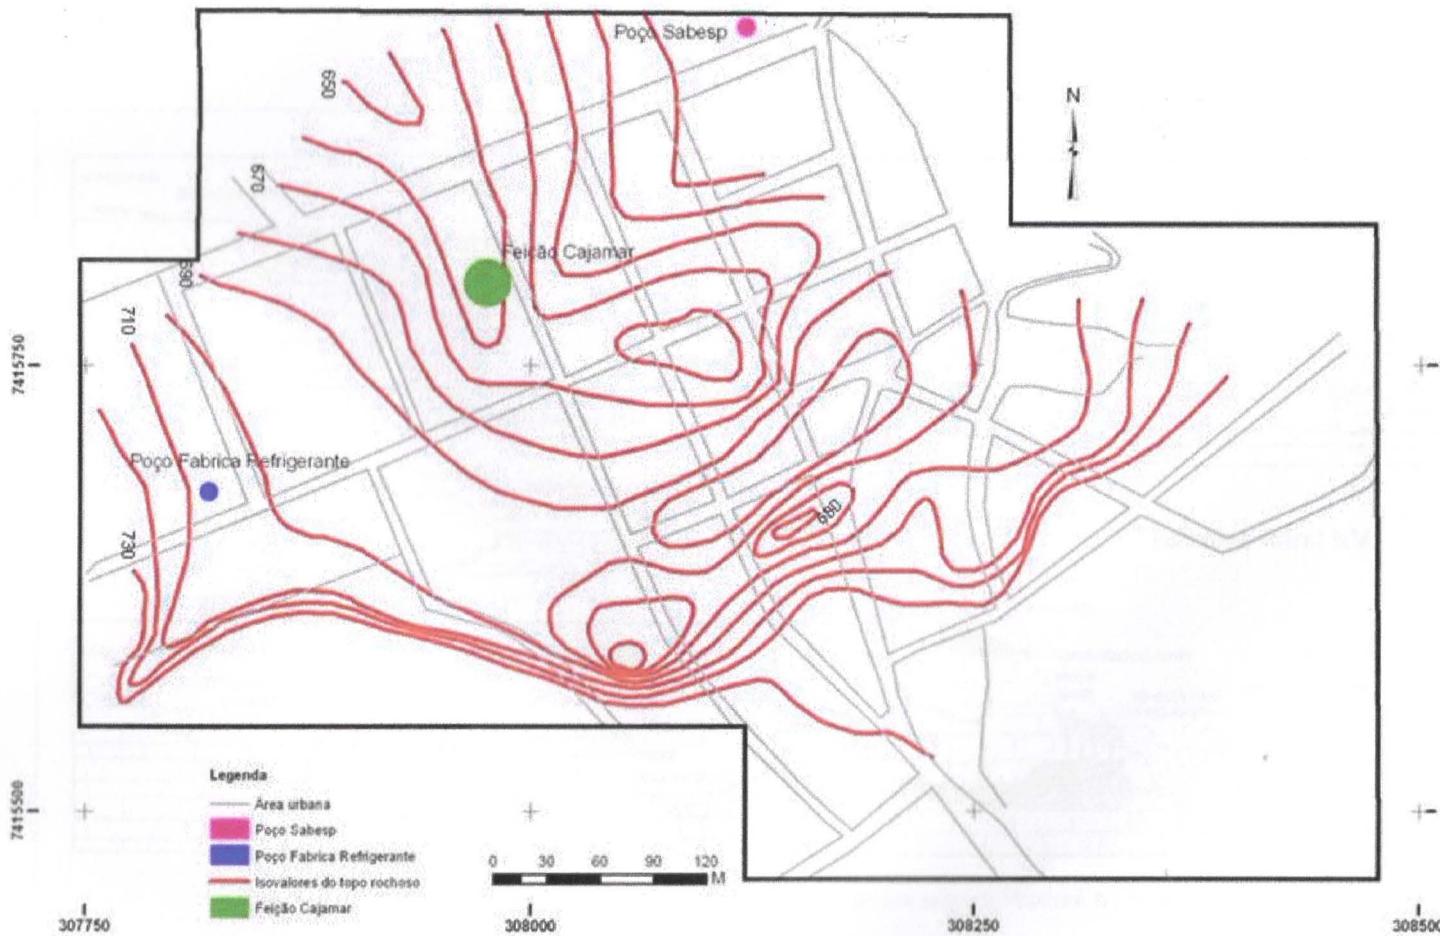
Figura 5: Isovalores para a superfície do topo rochoso.

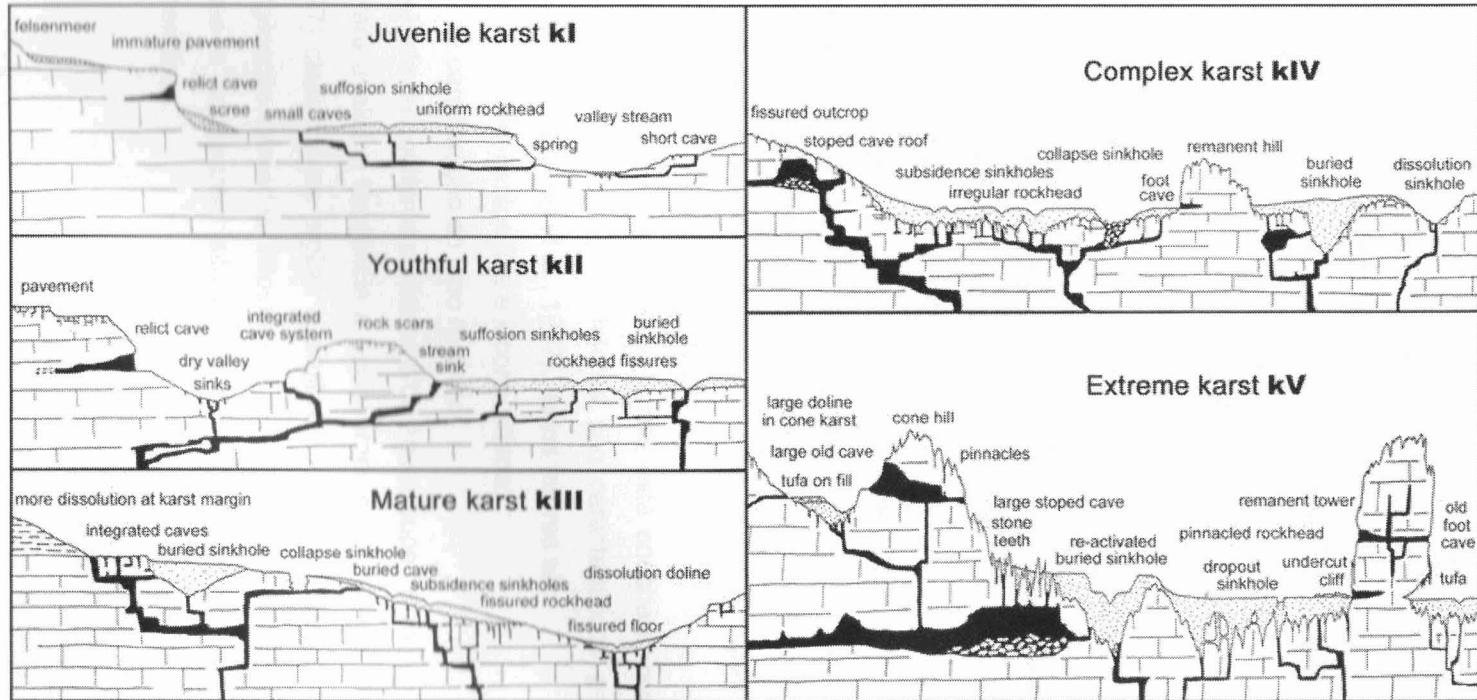
Figura 6: Feições morfológicas típicas de cada classe cárstica segundo Waltham & Fookes (2003).

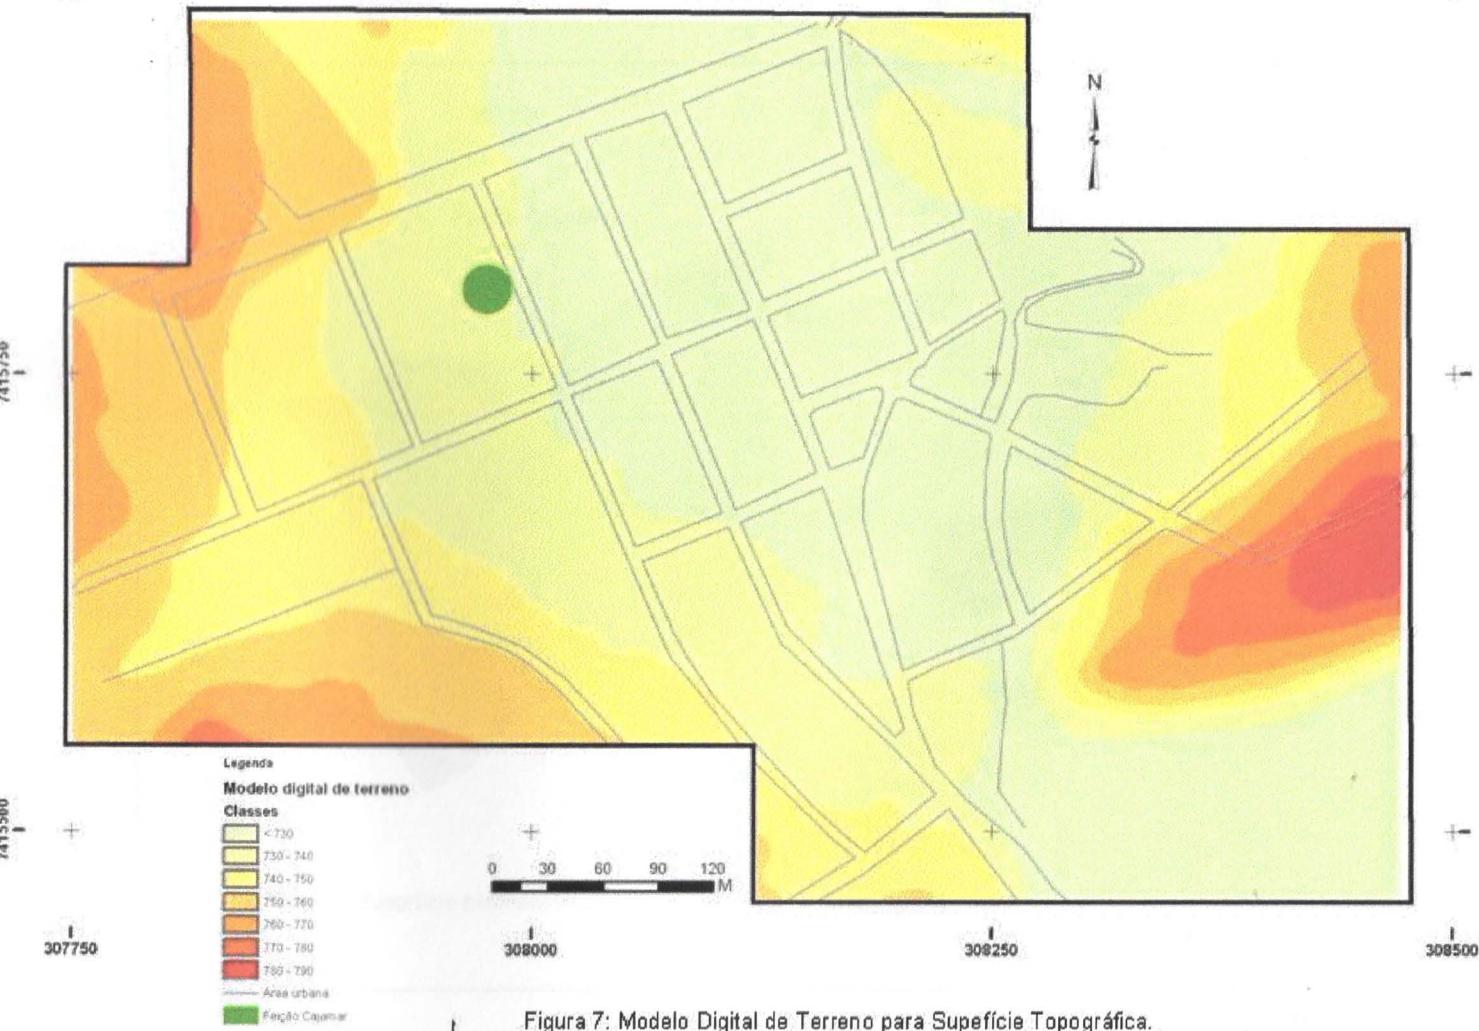
Figura 7: Modelo Digital de Terreno para Superfície Topográfica.

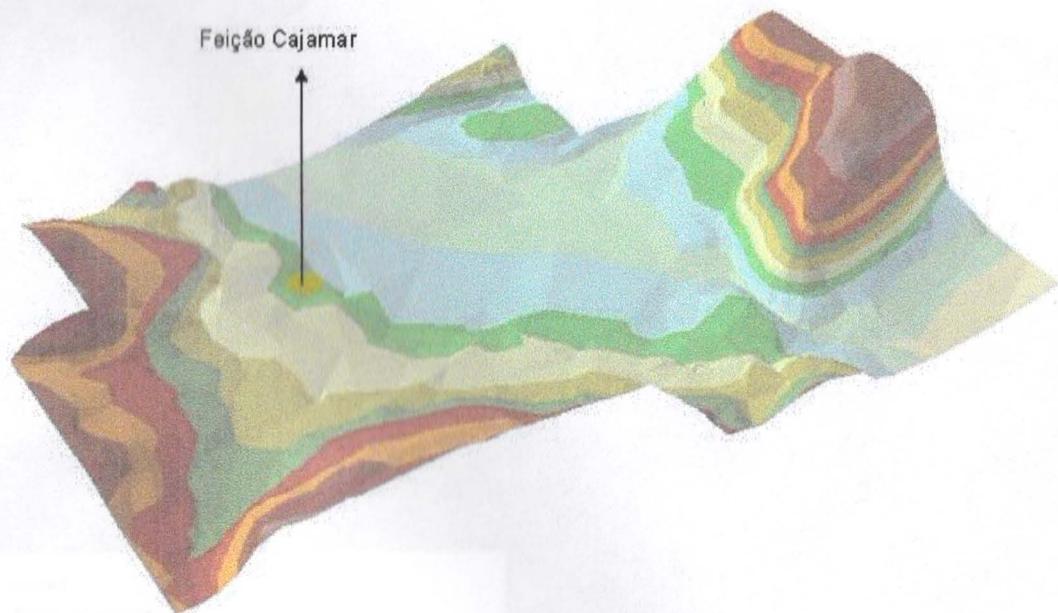
Figura 8: Superfície tridimensional para o modelo digital da topografia

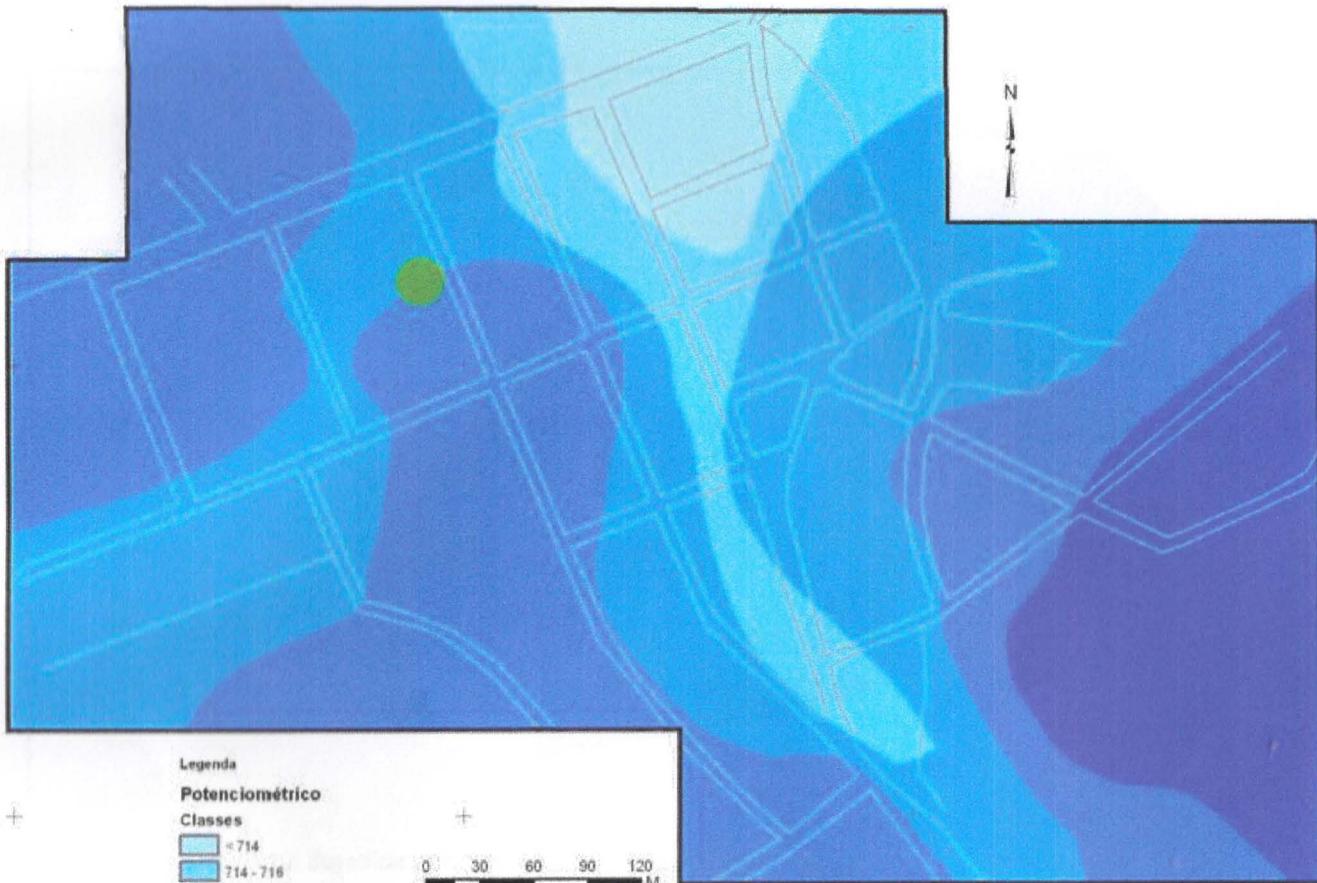
Figura 9: Modelo digital para os dados potenciométricos.

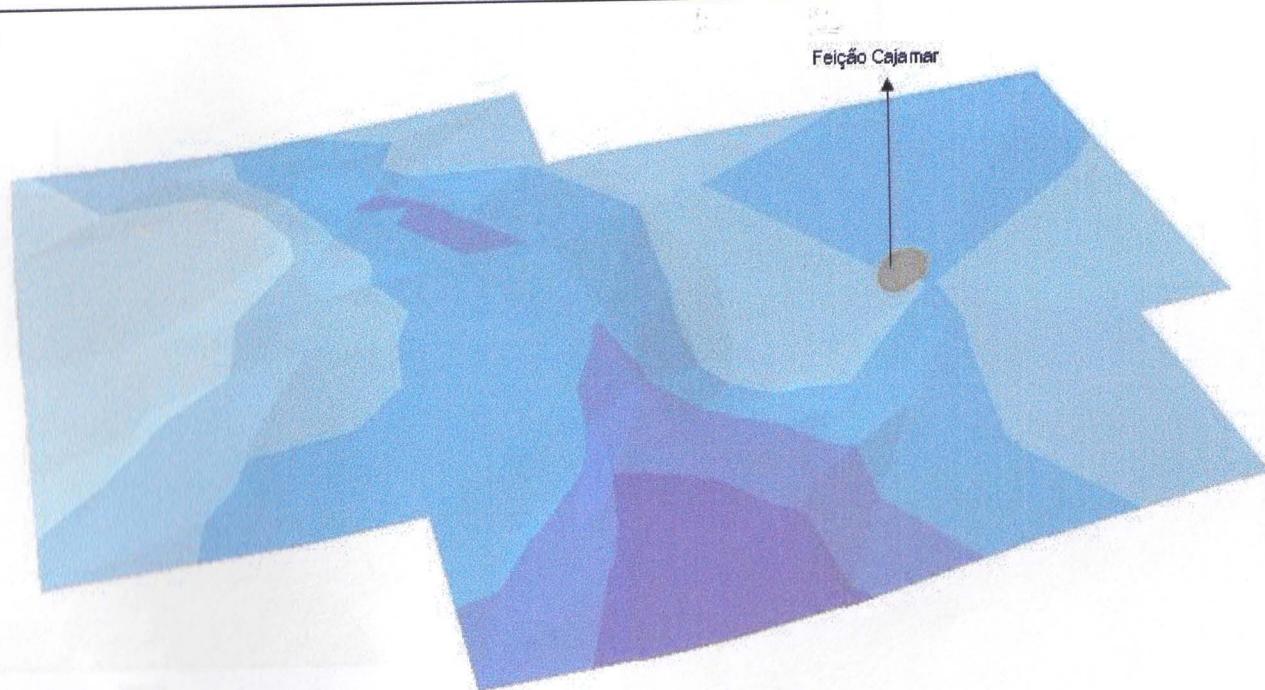
Figura 10: Superfície tridimensional para o modelo digital potenciométrico.

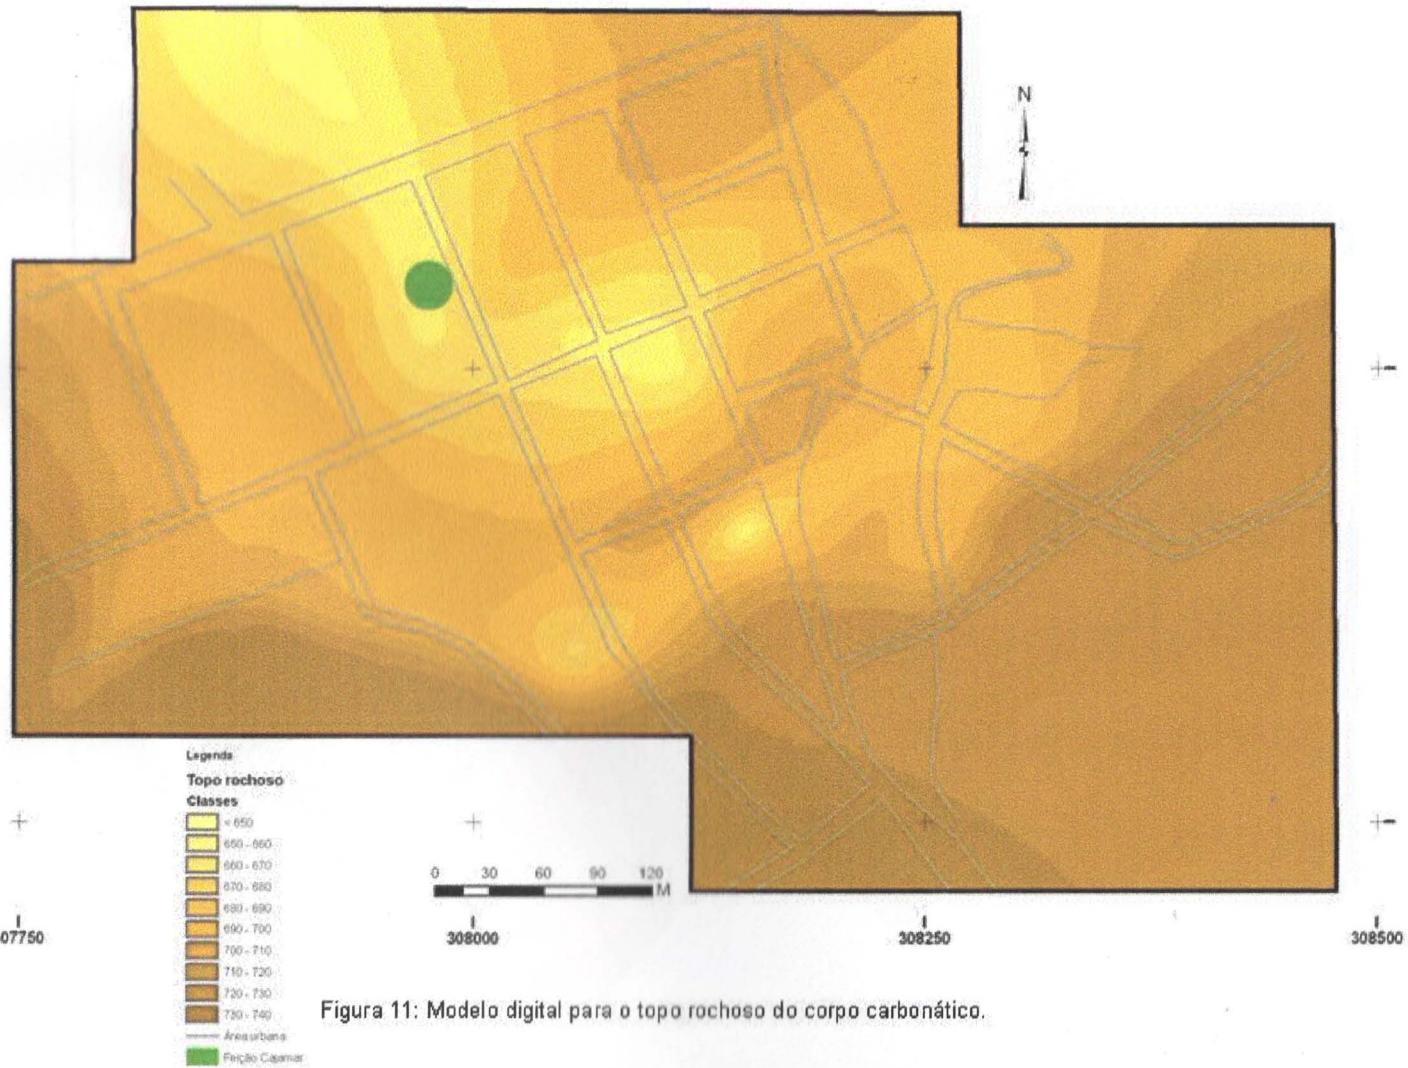
Figura 11: Modelo digital para o topo rochoso do corpo carbonático.

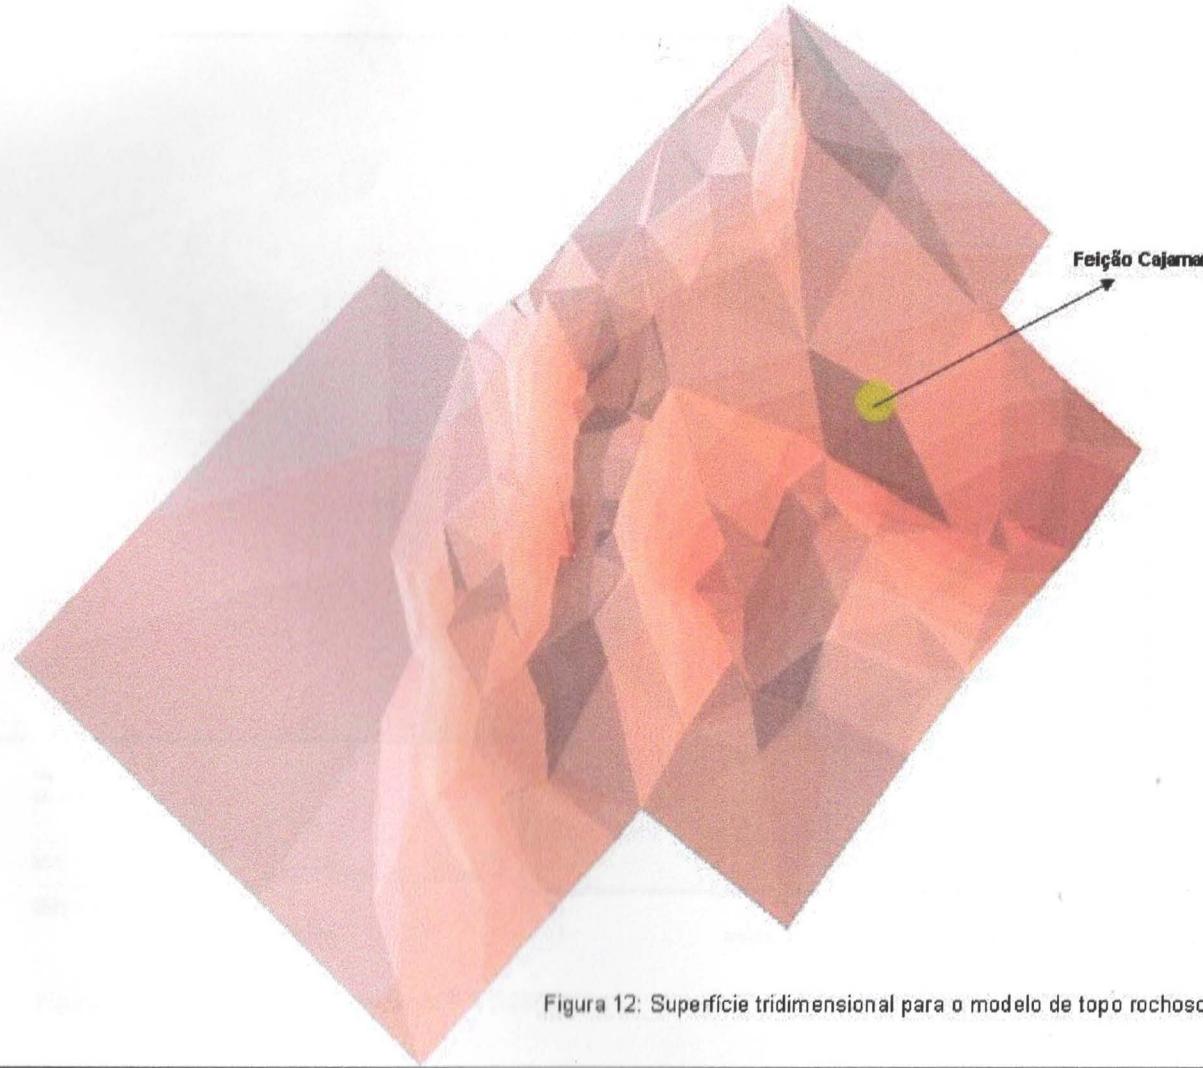
Figura 12: Superfície tridimensional para o modelo de topo rochoso.

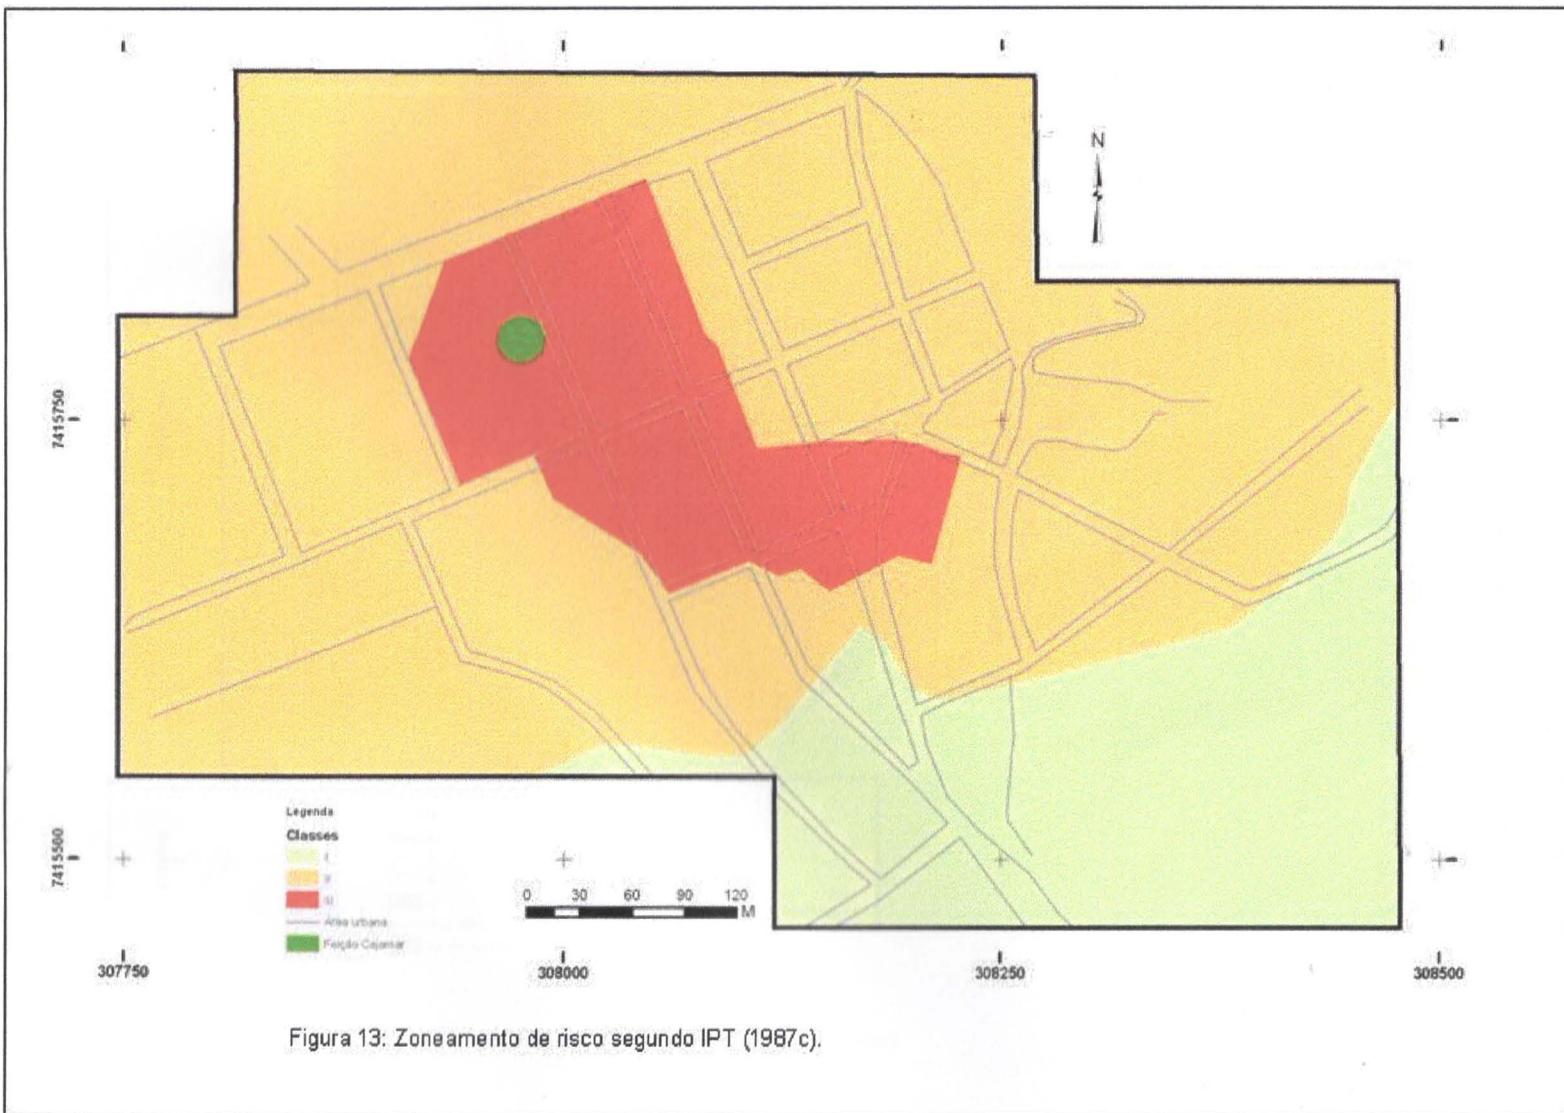
Figura 13: Zoneamento de risco segundo IPT (1987c).

Uma comparação entre as duas cartas de risco também foi feita e se conclui que aquela elaborada pelo IPT teve caráter predominantemente remediativo enquanto a carta proposta neste trabalho possui caráter preventivo.

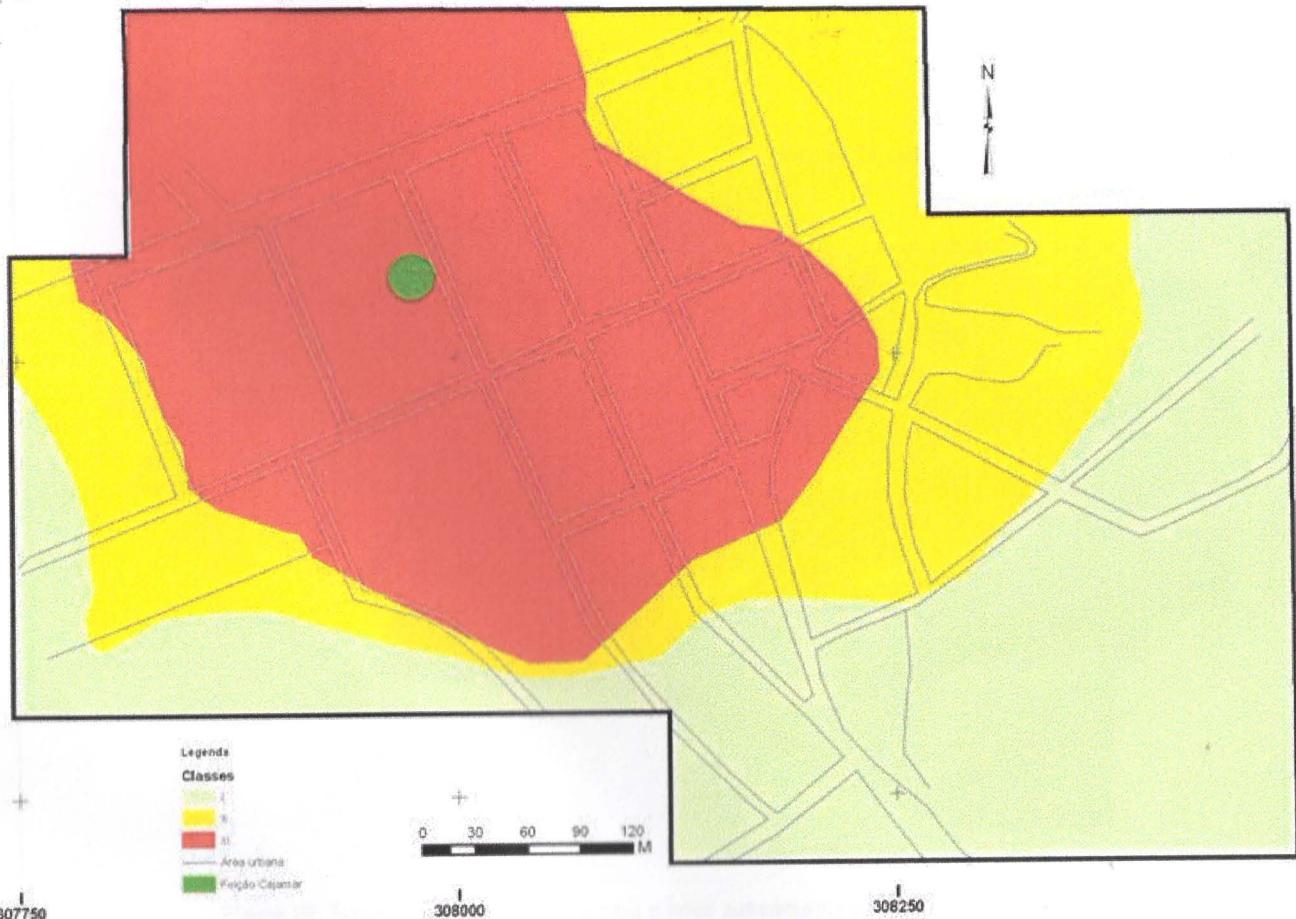
Figura 14: Novo Zoneamento de Risco

Com o cruzamento das informações foi possível criar uma nova carta de risco para o centro de Cajamar e afirmar que área encontra-se entre as classes kII e kIII.

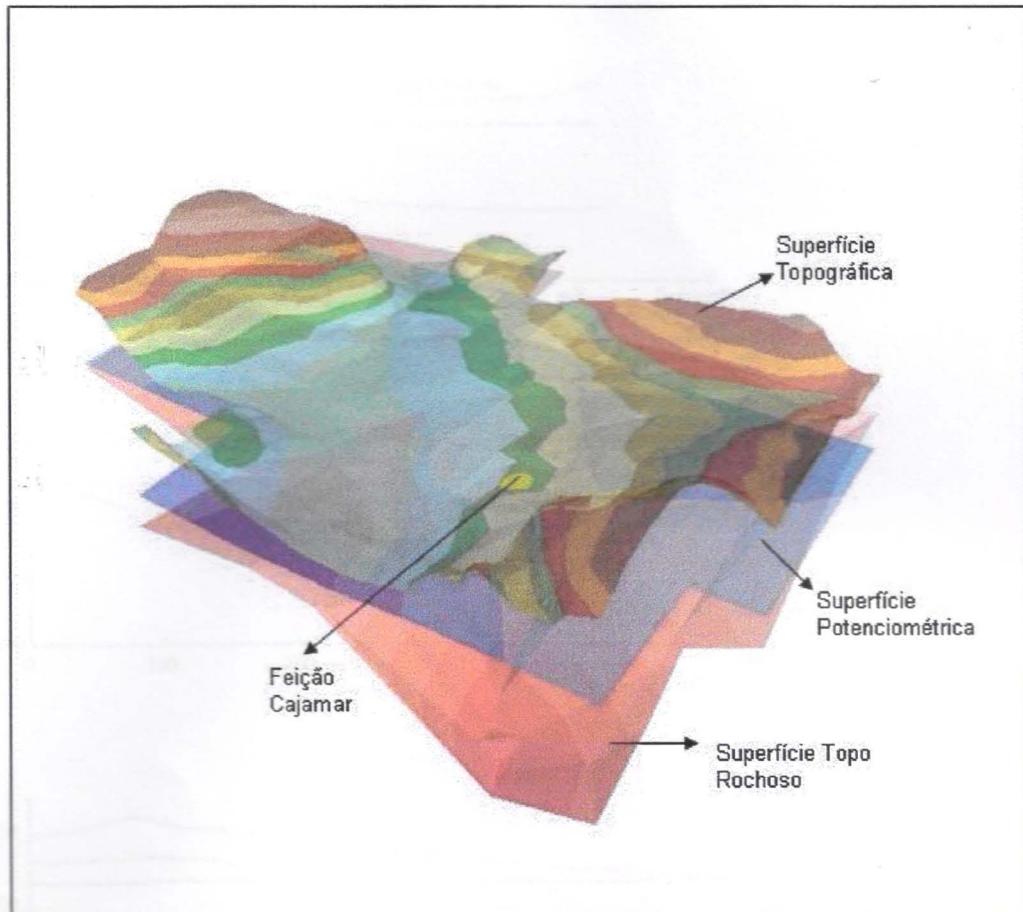
Figura 15: Superfícies tridimensionais sobrepostas

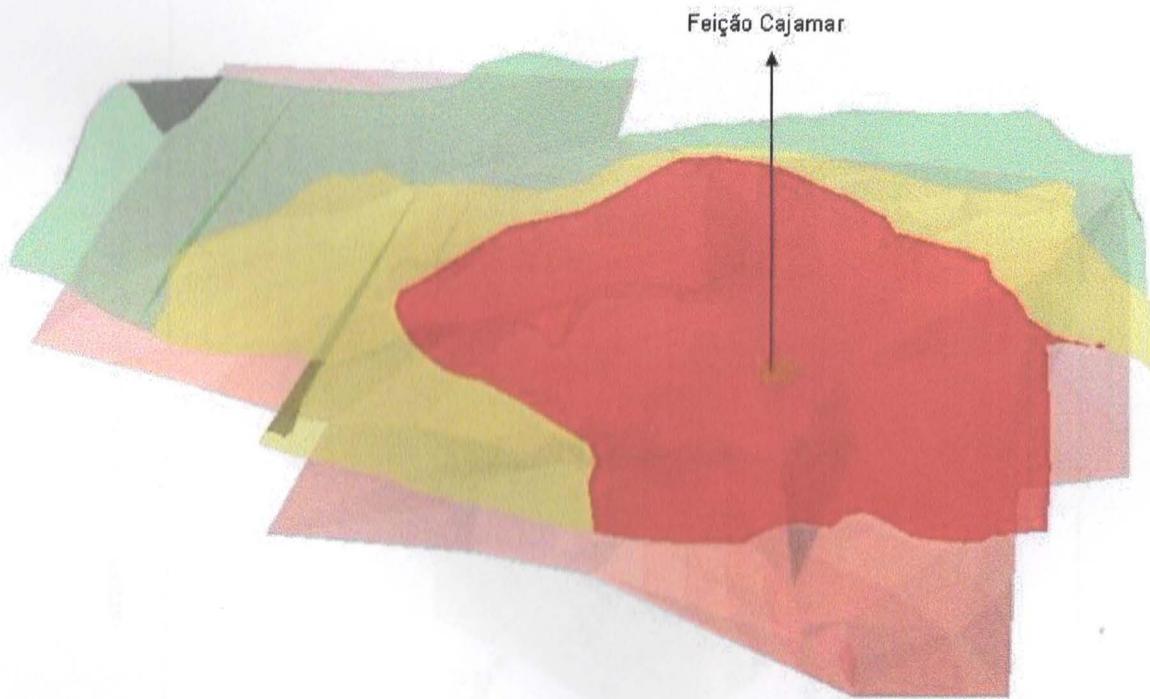
Figura 16: Superfícies tridimensionais para o novo zoneamento de risco e topo rochoso

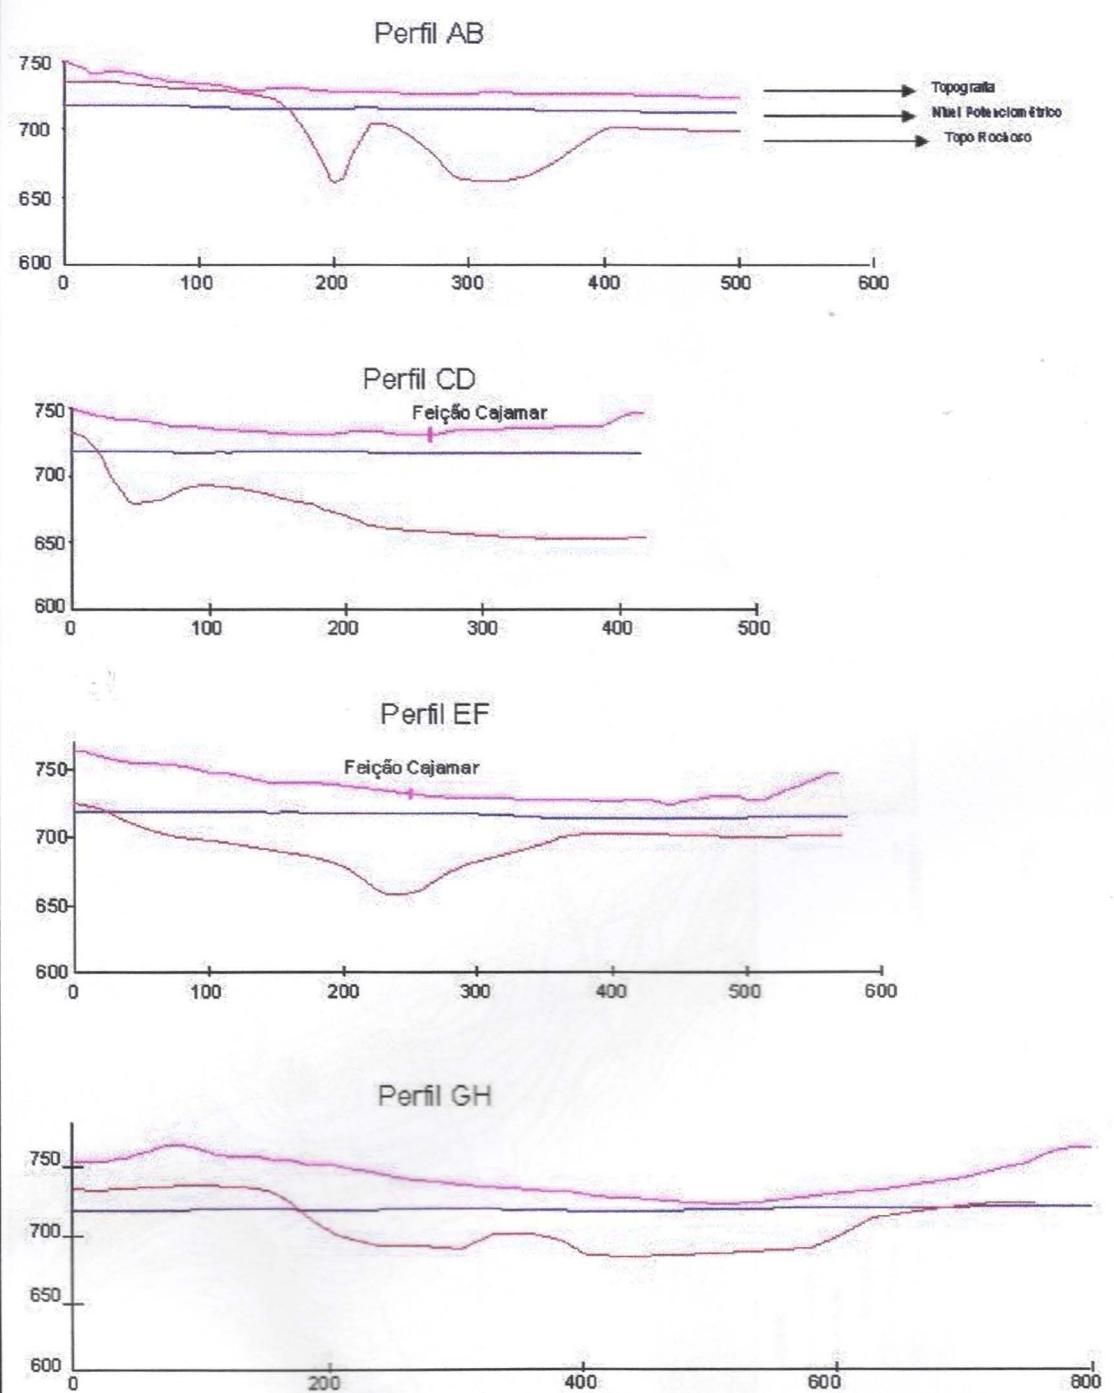
Figura 17: Perfis gerados a partir do cruzamento dos modelos digitais.

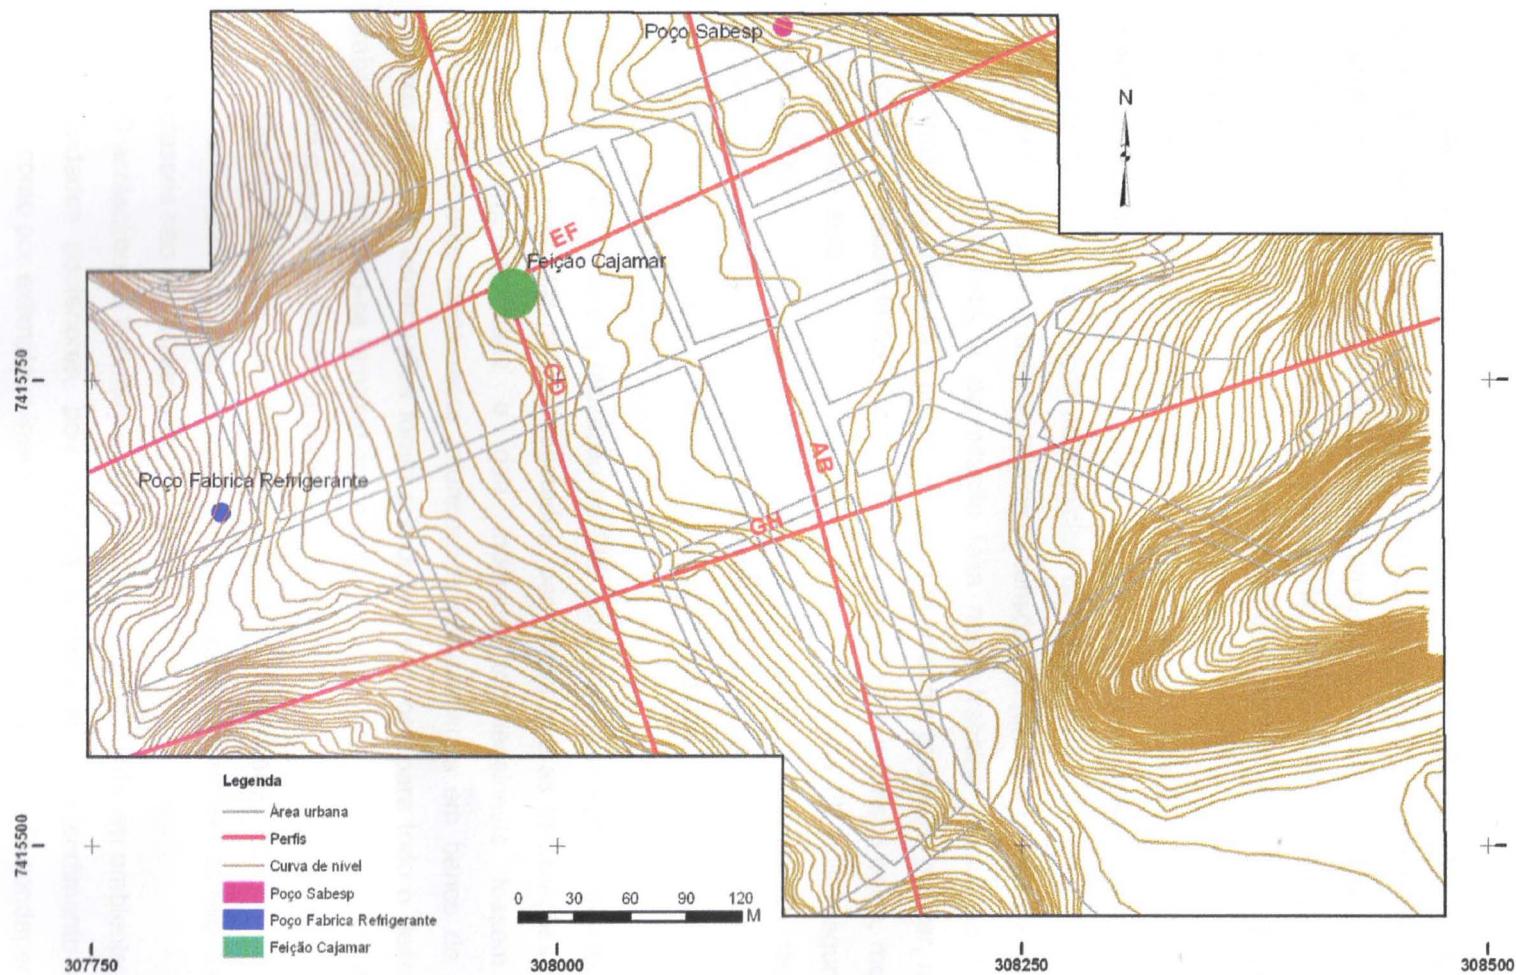
Figura 18: Localização dos perfis.
