**HIGIENE OCUPACIONAL DOS TRABALHADORES  
AEROPORTUÁRIOS QUE ATUAM NO PÁTIO DE MANOBRAS DE  
AERONAVES**

Monografia apresentada à  
Escola Politécnica da  
Universidade de São Paulo  
para a obtenção do título de  
Especialista em Engenharia  
de Segurança do Trabalho.

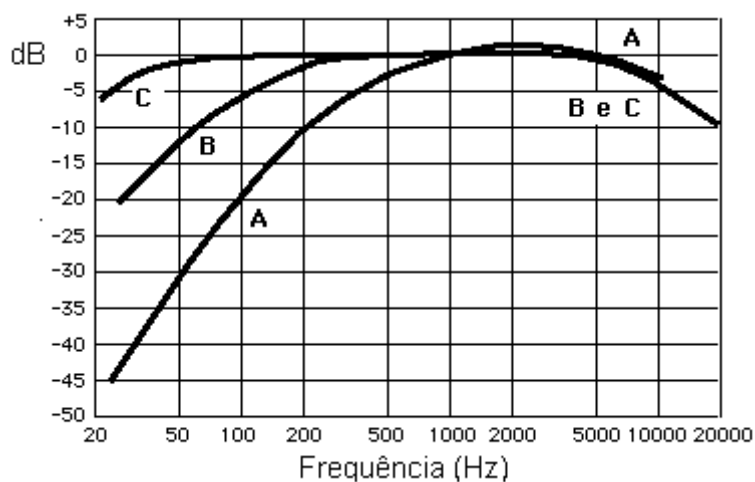
Figura 1 – Curvas de Ponderação  
Fonte: Bistafa, 2006 (adaptado)

Com base nestas curvas, a que melhor relaciona o nível sonoro com a probabilidade de dano auditivo é a curva “A”.

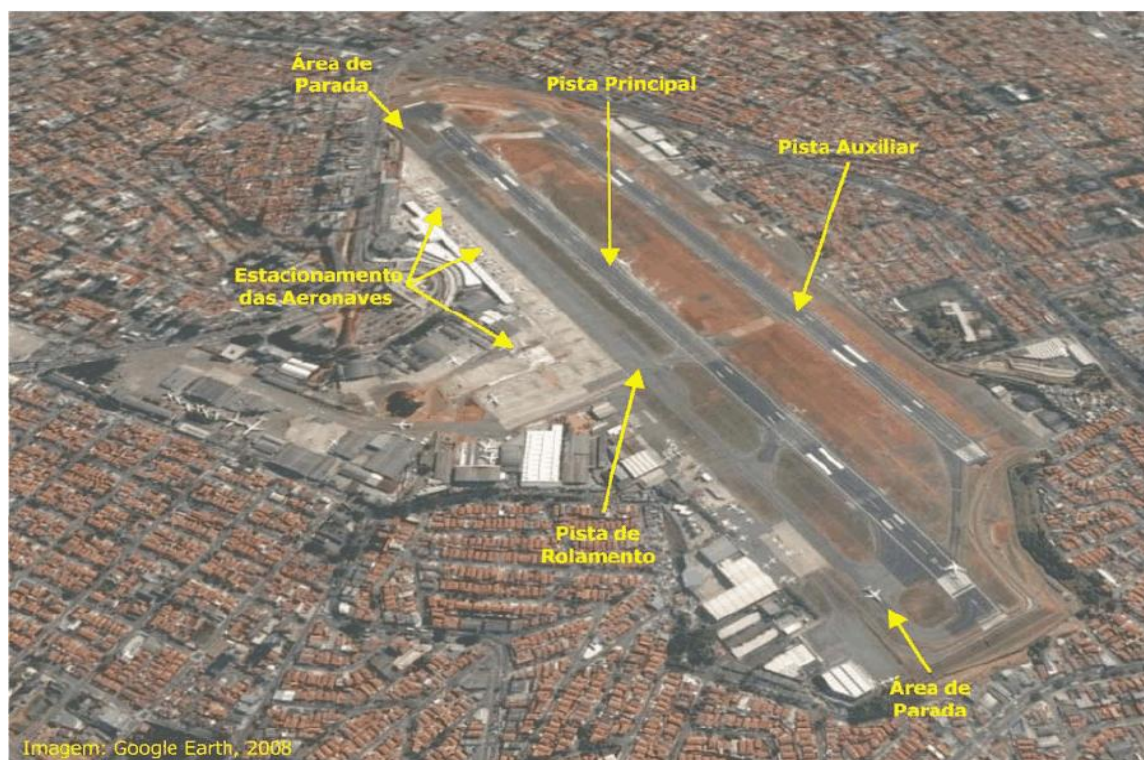
Figura 7 – Sistema de pistas do Aeroporto de São Paulo/Congonhas  
Fonte: VPC/Brasil, 2008

As pistas são identificadas por números em suas cabeceiras. Em cada cabeceira, na posição de partida para a corrida de decolagem, é marcada a direção da pista em relação ao Norte Magnético em dezenas de graus no sentido horário.

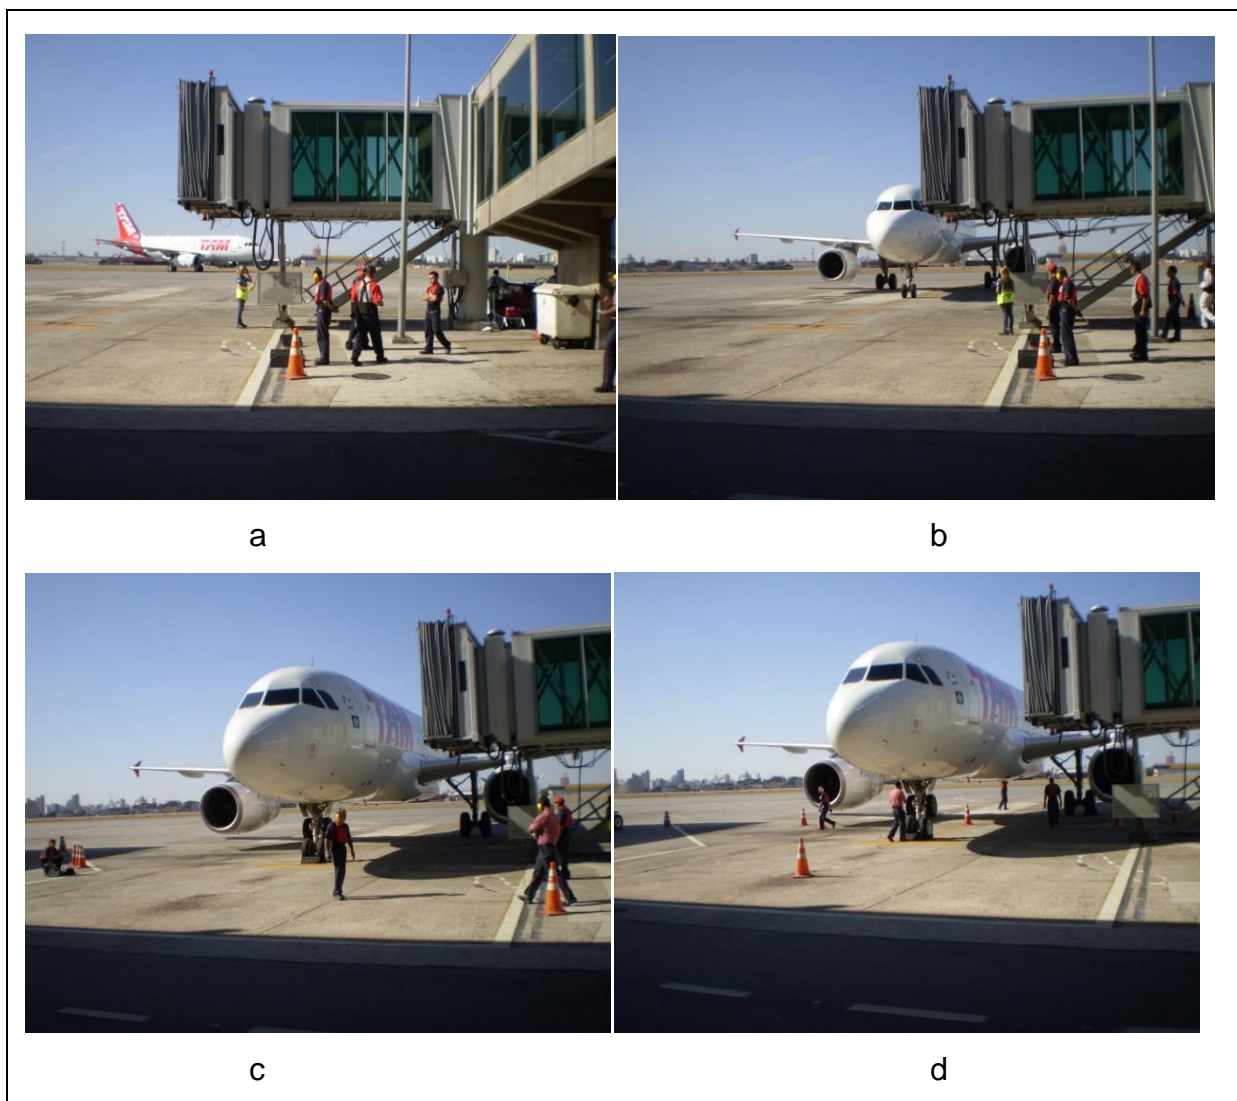
Figura 10 - a) Preparação da equipe de solo para a chegada da aeronave; b) Aeronave se aproximando do ponto de parada; c) Aeronave calçada após a sua parada; d) Inserção dos cones de balizamento  
Fonte: Arquivo Pessoal

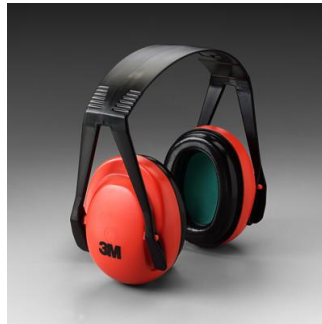
Figura 12 – Protetor Auditivo Tipo Concha  
Fonte: <http://solutions.3m.com.br/>

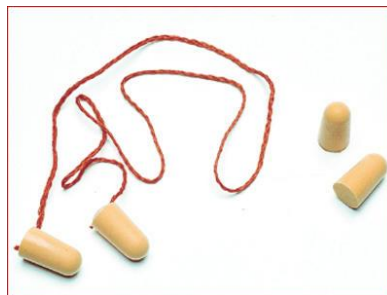
Figura 14 – Protetor Auditivo Tipo Inserção Moldável  
Fonte: <http://solutions.3m.com.br/>

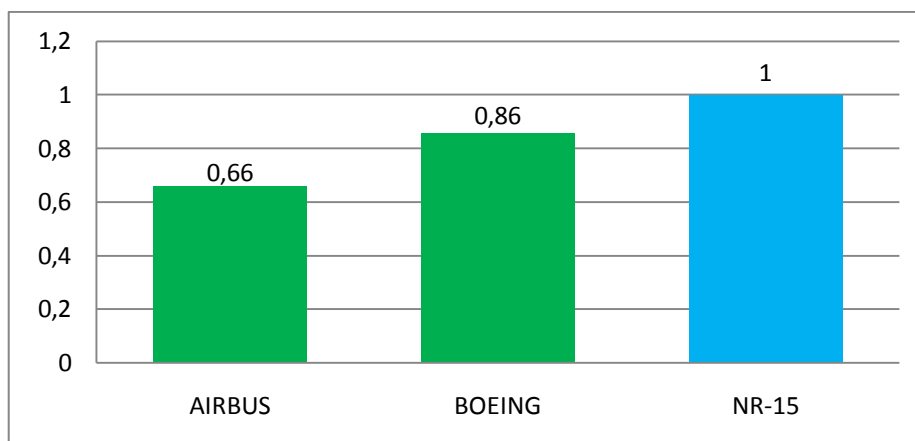
$$D = (12/20) + (12/45) = 0,86$$

Gráfico 1 – Resultados do ponto de medição P1  
Fonte: Arquivo Pessoal
