ESCOLA POLITÉCNICA

**Mapeamento das ações relacionadas à Gestão de Áreas Contaminadas em aterros
sanitários do Estado do Rio de Janeiro**

Monografia apresentada à Escola Politécnica da Universidade de São Paulo como parte dos requisitos para a obtenção do título de Especialista em Gestão de Áreas Contaminadas, Desenvolvimento Urbano Sustentável e Revitalização de Brownfields.

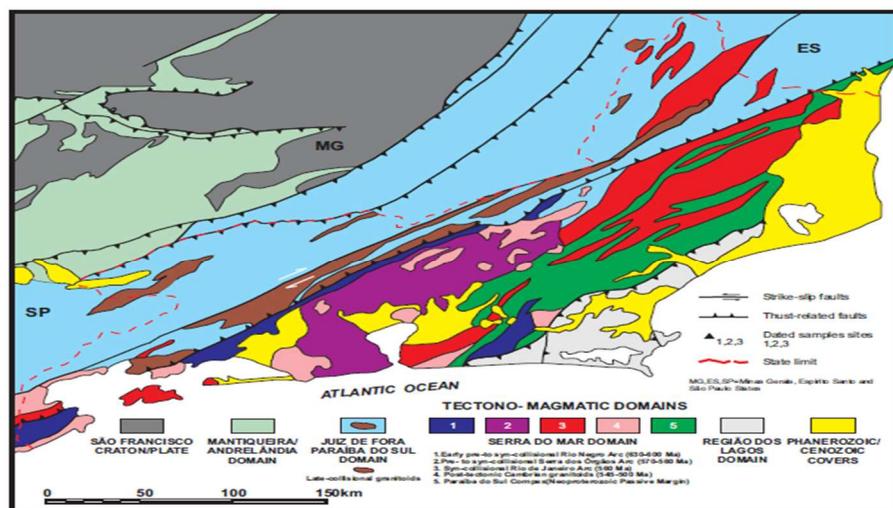
Figura 1 – Domínios Tectono-magnéticos do Estado do Rio de Janeiro

O estado do Rio de Janeiro está geotectonicamente localizado na Província Mantiqueira, considerada a província estrutural mais complexa influenciada pelo Ciclo Orogênico neoproterozóico/cambriano (Brasiliense) na América do Sul, com um território em torno de 700.000 km² (SOUTO, 2005).

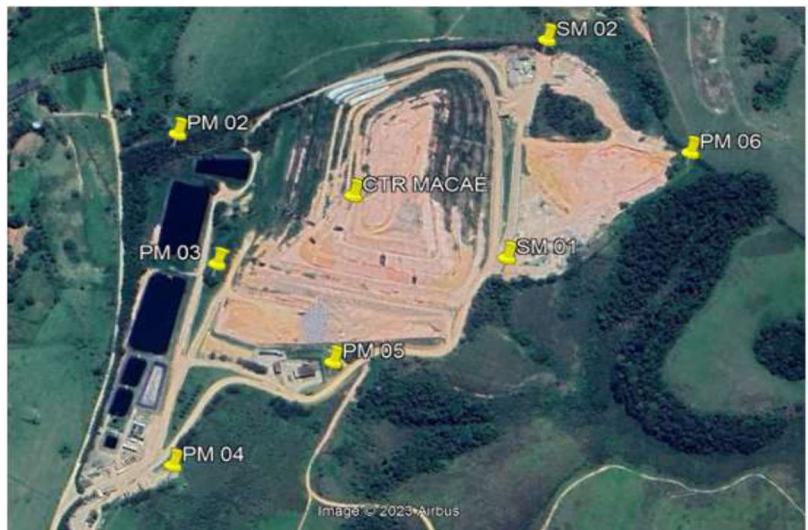
Figura 4 – Localização dos poços de monitoramento

resultados. Faz parte do plano a verificação das condições físicas dos poços, realização de campanhas de monitoramento em frequência semestral em 7 poços (PM-02, PM-03, PM-04, PM-05, PM-06, SM-01 e SM-02) e identificação de áreas e atividades que possam ser fontes de contaminação. Os parâmetros a serem monitorados foram definidos pelo INEA, sendo: DBO, DQO, oxigênio dissolvido, pH, temperatura, nitrito, nitrato, nitrogênio amoniacal total, nitrogênio kjedahl, carbono orgânico total, cloretos, sulfato, fósforo total, fósforo solúvel, alcalinidade total, dureza total, condutividade, sólidos dissolvidos totais, sólidos totais, sólidos fixos totais, sólidos voláteis totais, cor, ferro total, manganês, fluoreto, óleos e graças, detergente (MBAS), fenóis, alumínio dissolvido, arsênio, bário, cádmio, cálcio, chumbo, cobre dissolvido, cromo total cromo hexavalente, cromo trivalente, mercúrio, níquel, potássio, sódio, zinco, coliformes totais e coliformes termotolerantes. Serão gerados relatórios semestrais com a apresentação dos resultados.
