Análise de dados sobre ações preventivas realizadas à desastres naturais no
município de São Sebastião litoral norte.

Trabalho de Graduação Individual (TGI) apresentado ao
Departamento de Geografia da Faculdade de Letras,
Filosofia e Ciências Humanas da Universidade de São Paulo
para obtenção do título de bacharel em Geografia.

Área de Concentração: Geomorfologia

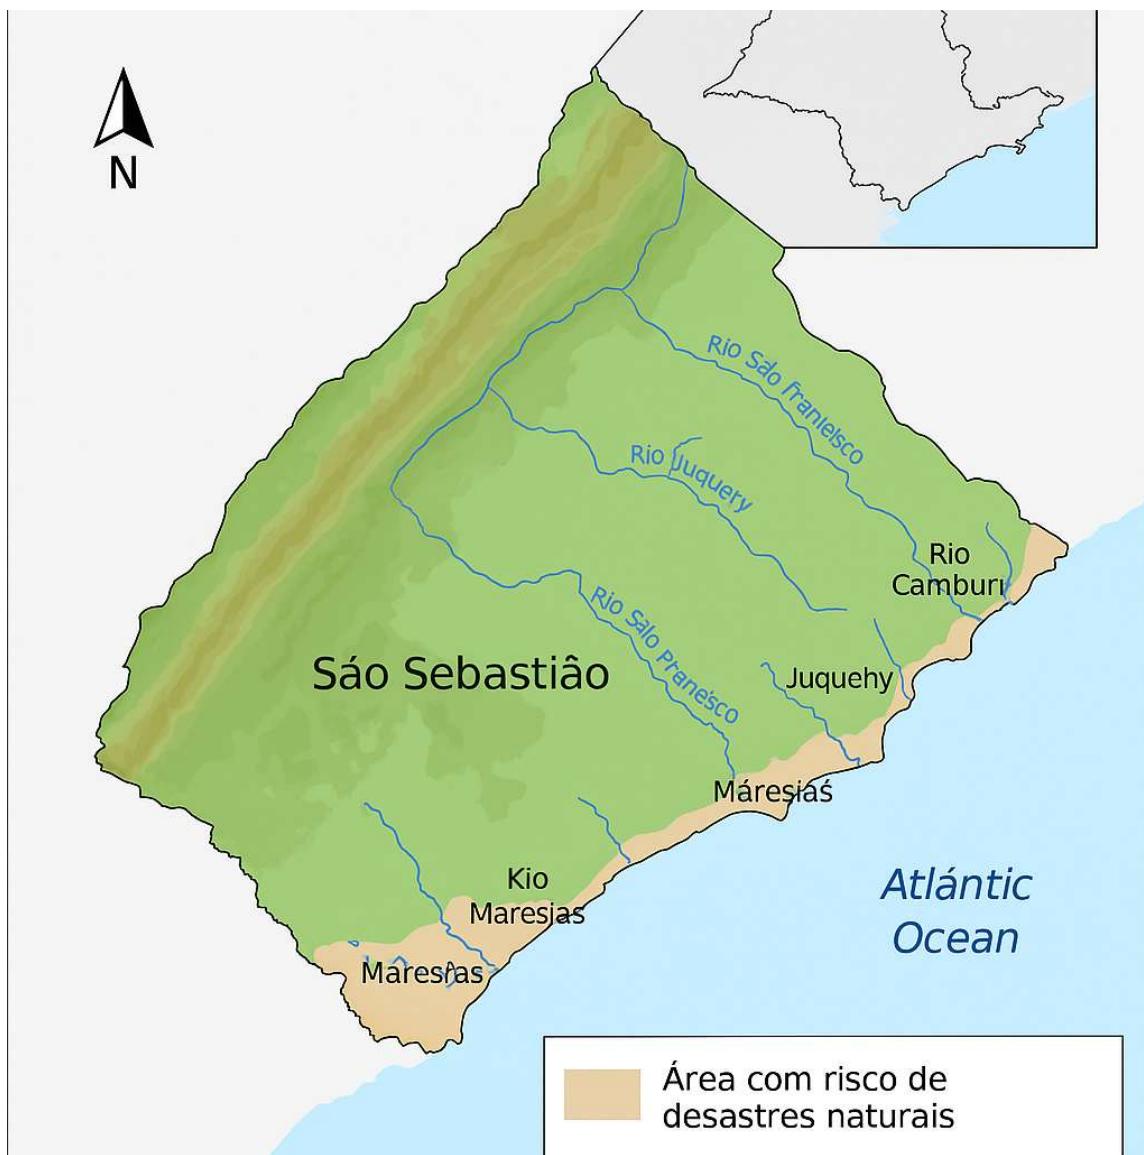
Figura 02: Mapa de Localização e Áreas com Risco de Desastres Naturais em São Sebastião (SP)
Elaboração própria com base em dados do IBGE (2023), CBHLN ([s.d.]) e SIGRH ([s.d.]).

A vegetação original é composta por Floresta Ombrófila Densa, característica da Mata Atlântica, e formações de restinga em áreas de baixada. Atualmente, grande parte do território encontra-se sob áreas de preservação permanente, embora haja ocupações humanas em zonas suscetíveis a desastres. Abaixo um Mapa de Localização e Áreas com Risco de Desastres Naturais em São Sebastião (SP)(**Figura 02**).

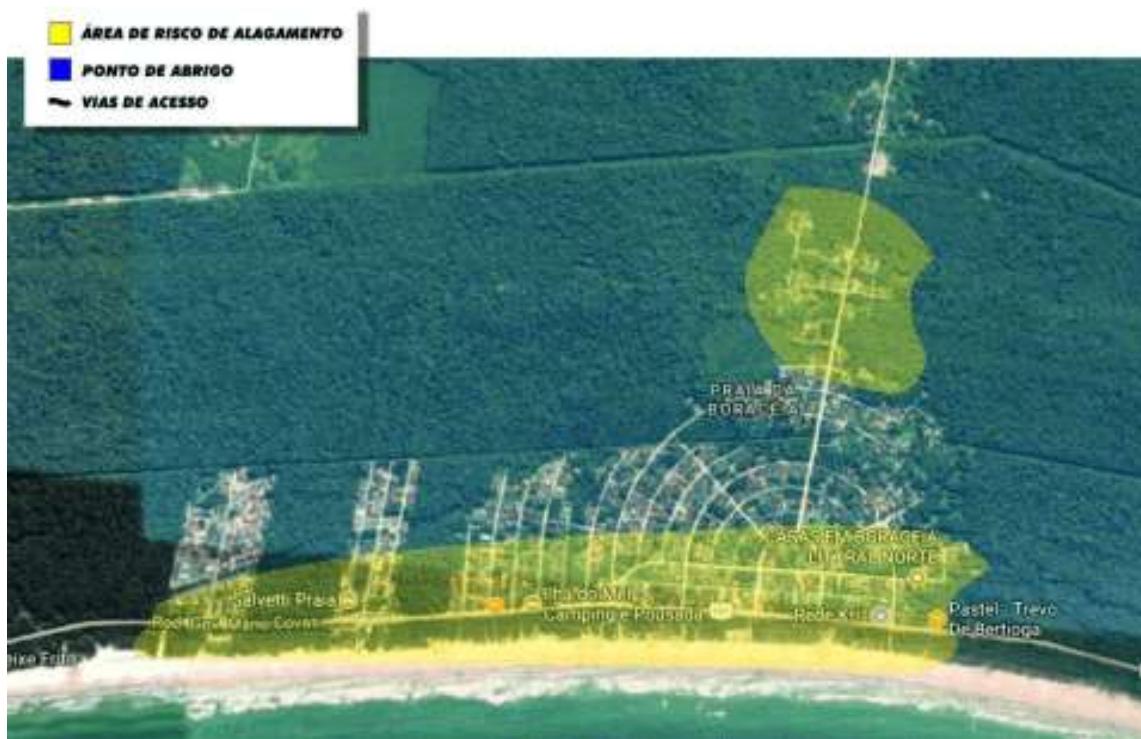
Figura 03: Mapa de acesso à área(PLAMCON, 2020)

Conforme diretrizes estabelecidas no Plano Municipal de Contingência (PLAMCON, 2020), uma das ações preventivas previstas é a limitação ou interrupção do acesso ao bairro em caso de risco iminente. Essa medida está condicionada à avaliação das equipes de campo da Defesa Civil, que devem atuar com base em critérios técnicos durante eventos críticos. Embora os documentos utilizados sejam de 2020, até o momento da elaboração deste trabalho (2025), não foram encontrados registros públicos de atualização desses planos. (**tabela 2**), (**Figura 03**) e (**Figura 04**).

Tal medida visa minimizar os impactos decorrentes de inundações, especialmente em áreas onde o acesso de veículos de emergência ou evacuação da população poderia ser comprometido. No entanto, é importante destacar que o documento não apresenta evidências de que a ação tenha sido revisada, atualizada ou avaliada quanto à sua efetividade ao longo dos anos.

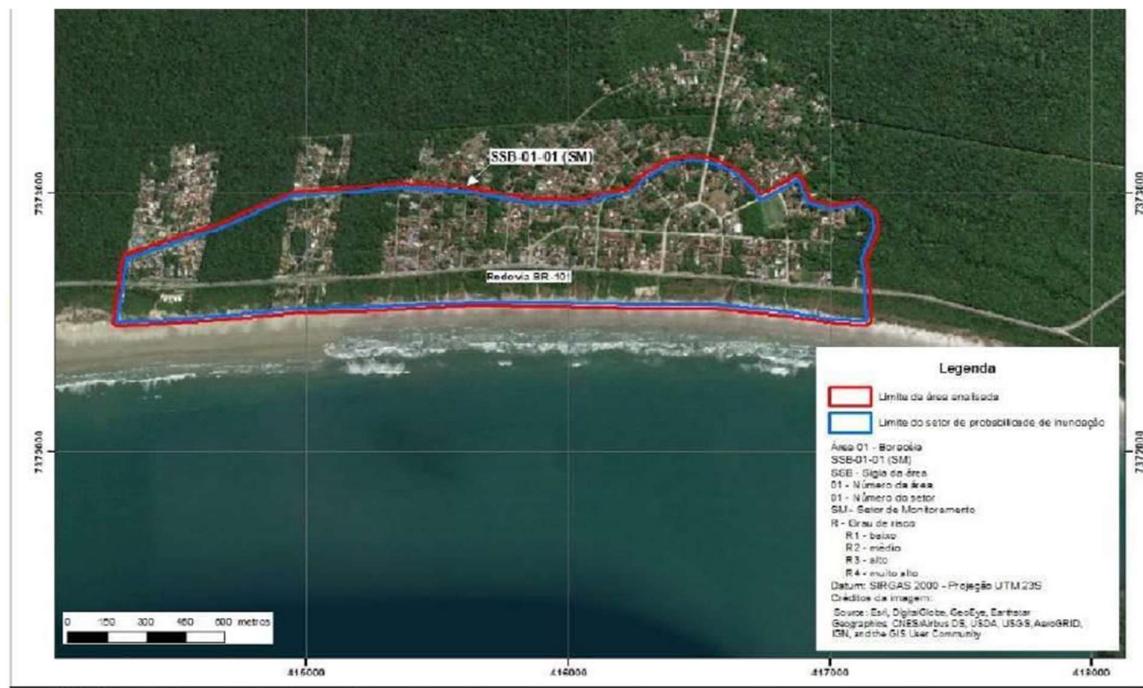
Figura 04: Área Mapeada – PMRR/2018 - Risco de Inundação (PLAMCON, 2020)

FV-SSB-01 – Vista geral da área e dos setores mapeados.

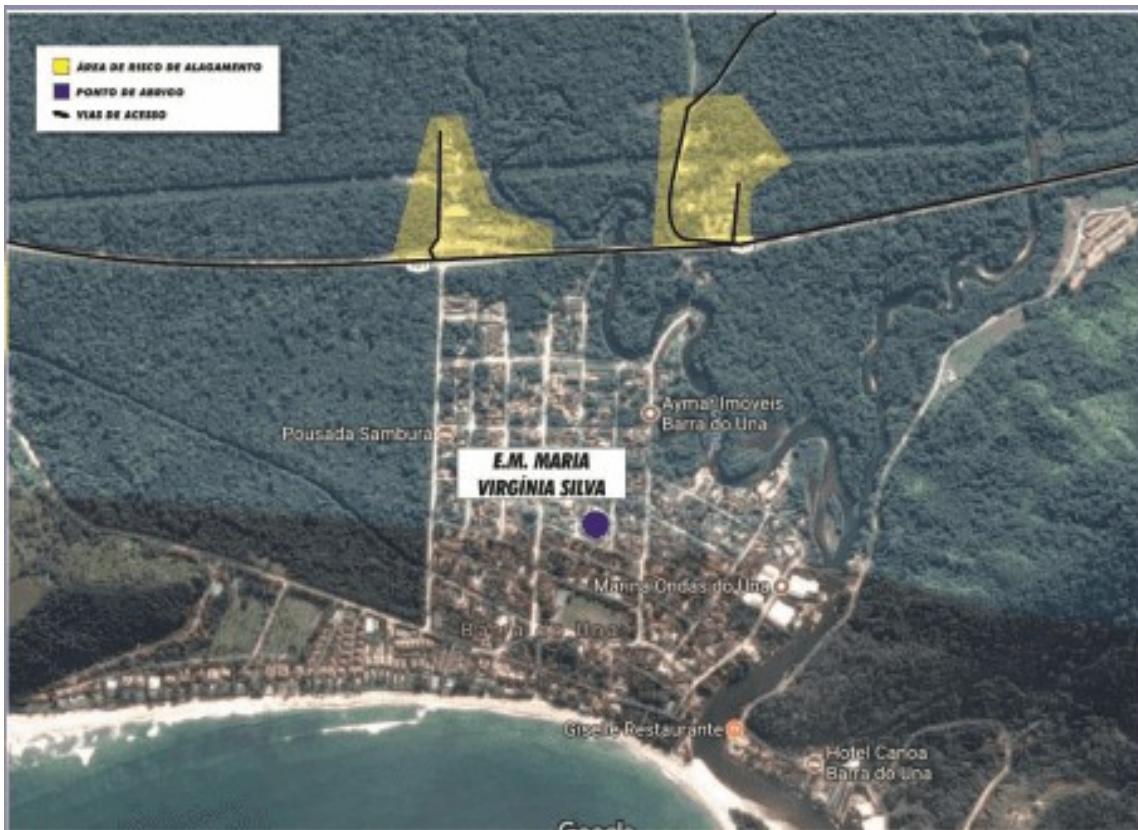
Figura 05: Mapa de acesso à área - Barra do Una – Costa Sul (PLAMCON, 2020)

O bairro de Barra do Una, também localizado na Costa Sul do município de São Sebastião/SP, apresenta histórico de inundações recorrentes, sobretudo na comunidade da Vila dos Mineiros e em suas imediações. Em 2018, o Instituto de Pesquisas Tecnológicas (IPT, 2018) identificou e classificou duas áreas da localidade como Setores de Monitoramento (SM) no Plano Municipal de Redução de Riscos (PMRR): SSB-02-01 e SSB-02-02, ambos suscetíveis a inundações. (**tabela 3**), (**Figura 05**) e (**Figura 06**).

De acordo com o Plano Municipal de Contingência (PLAMCON, 2020), está prevista a interrupção ou limitação do acesso ao bairro em situações de risco detectado pelas equipes de campo. Essa ação é considerada uma medida preventiva emergencial, voltada à preservação da segurança da população e das equipes operacionais, principalmente devido à vulnerabilidade da Rodovia Manoel Hipólito do Rego (SP-55), via de acesso principal ao bairro.

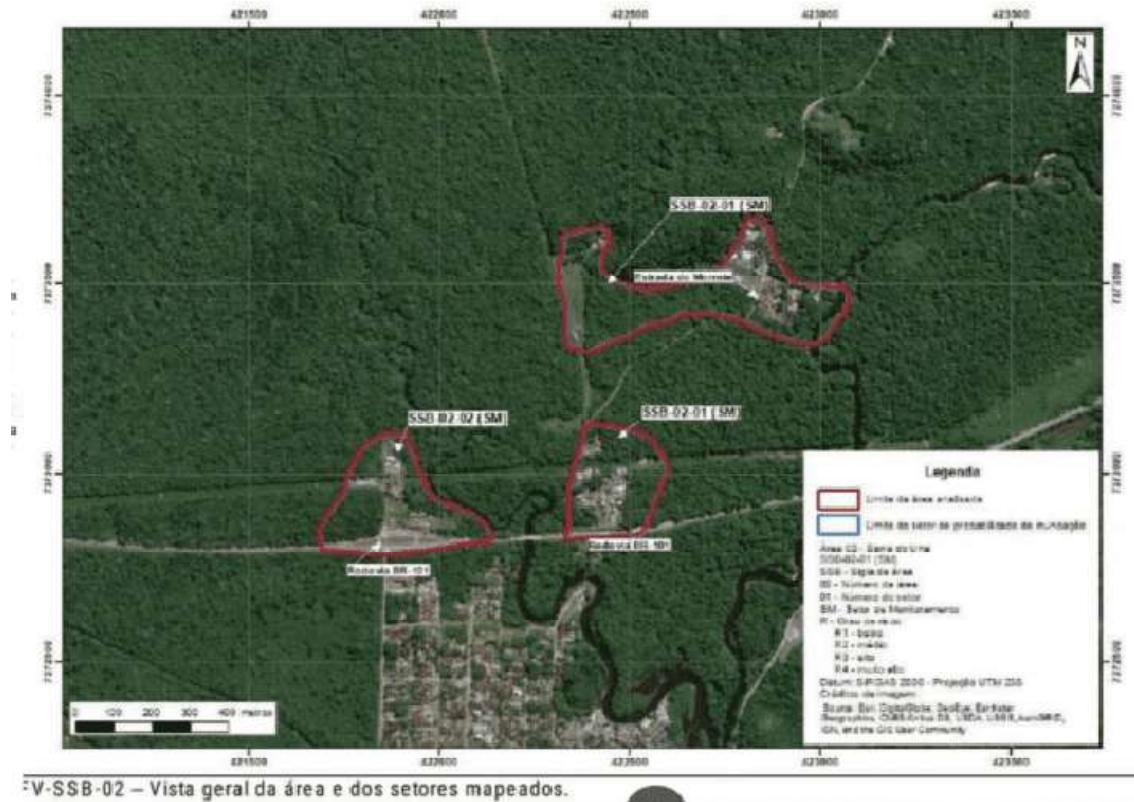
Figura 06: Área Mapeada – PMRR/2018 - Risco de Inundação-Barra do Una – Costa Sul (PLAMCON, 2020)

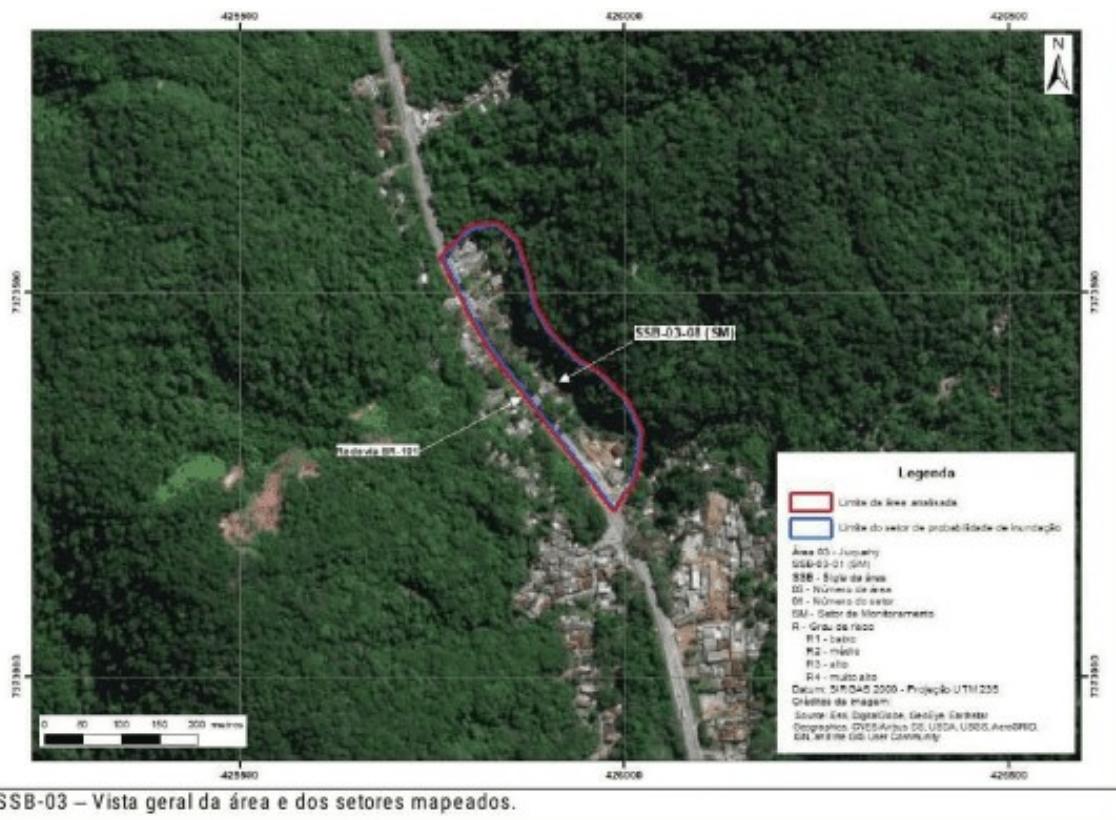
Figura 08: Área Mapeada – PMRR/2018 – Risco de Inundação - Barra do Una – Costa Sul (PLAMCON, 2020)

SSB-03-02 como alto risco (R3) para rastejo; e o setor SSB-03-08 como suscetível a inundações. (**tabela 4**), (**Figura 07**), (**Figura 08**) e (**Figura 09**).

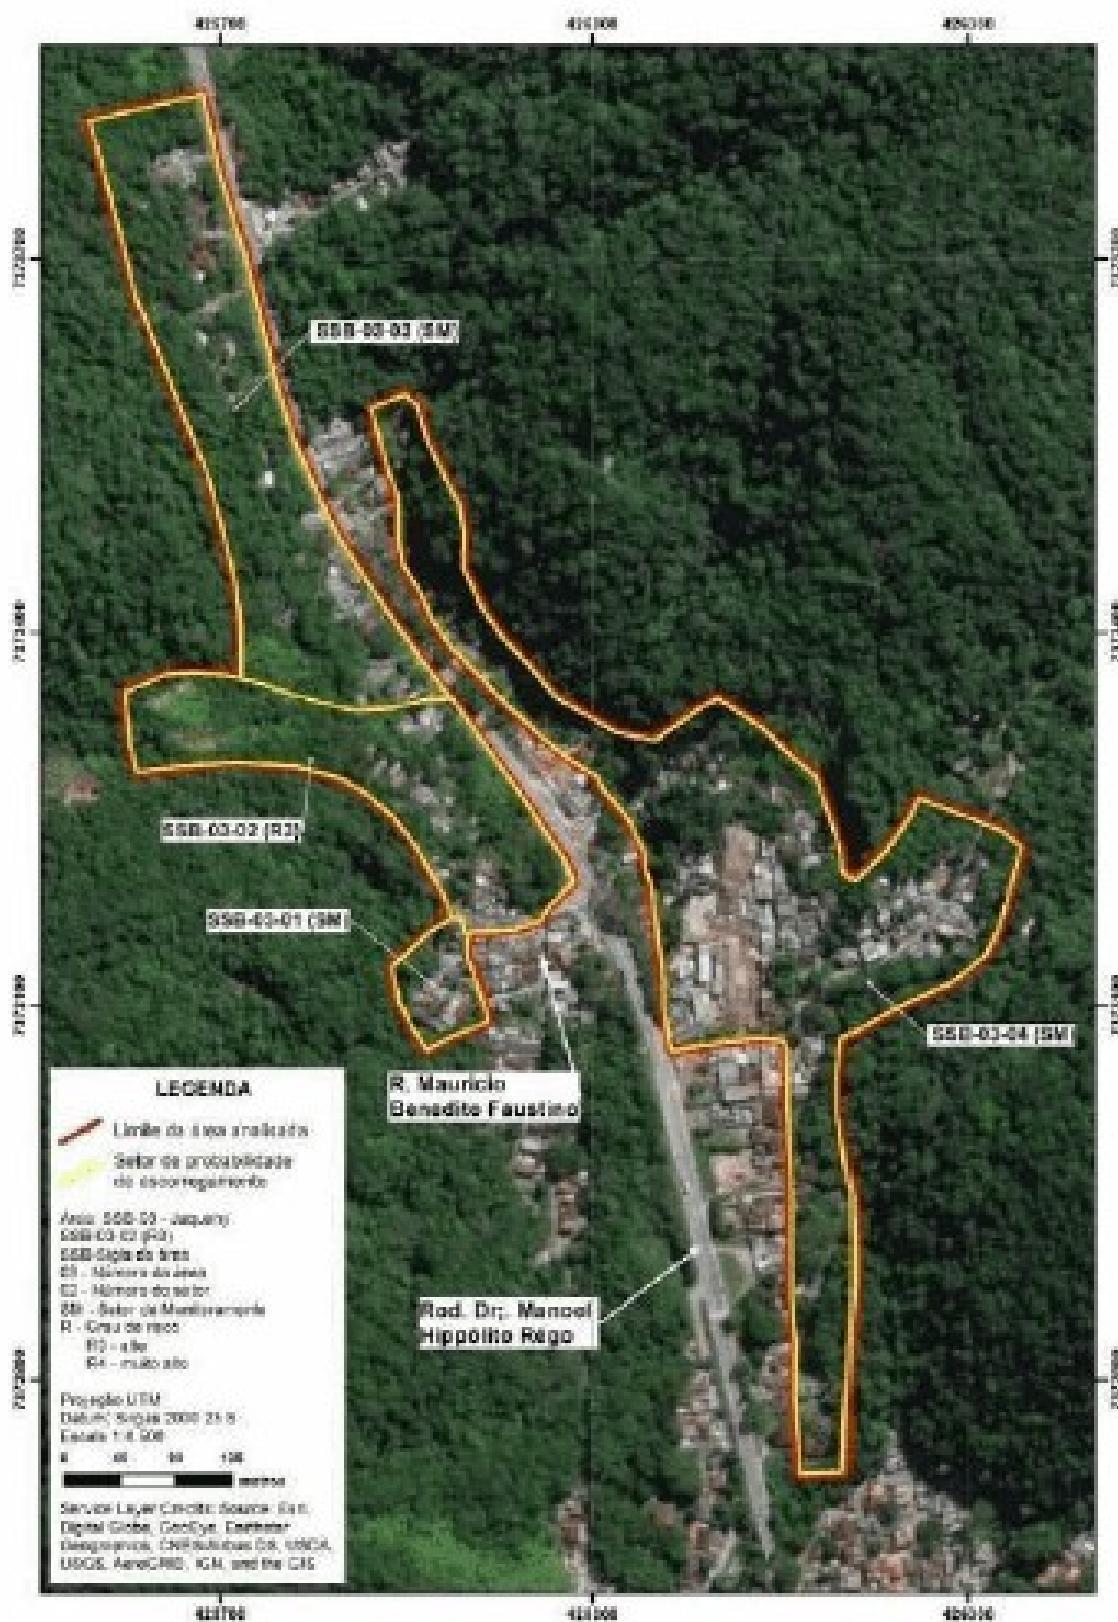
Figura 09: Risco de Escorregamento - Barra do Una – Costa Sul (PLAMCON, 2020)

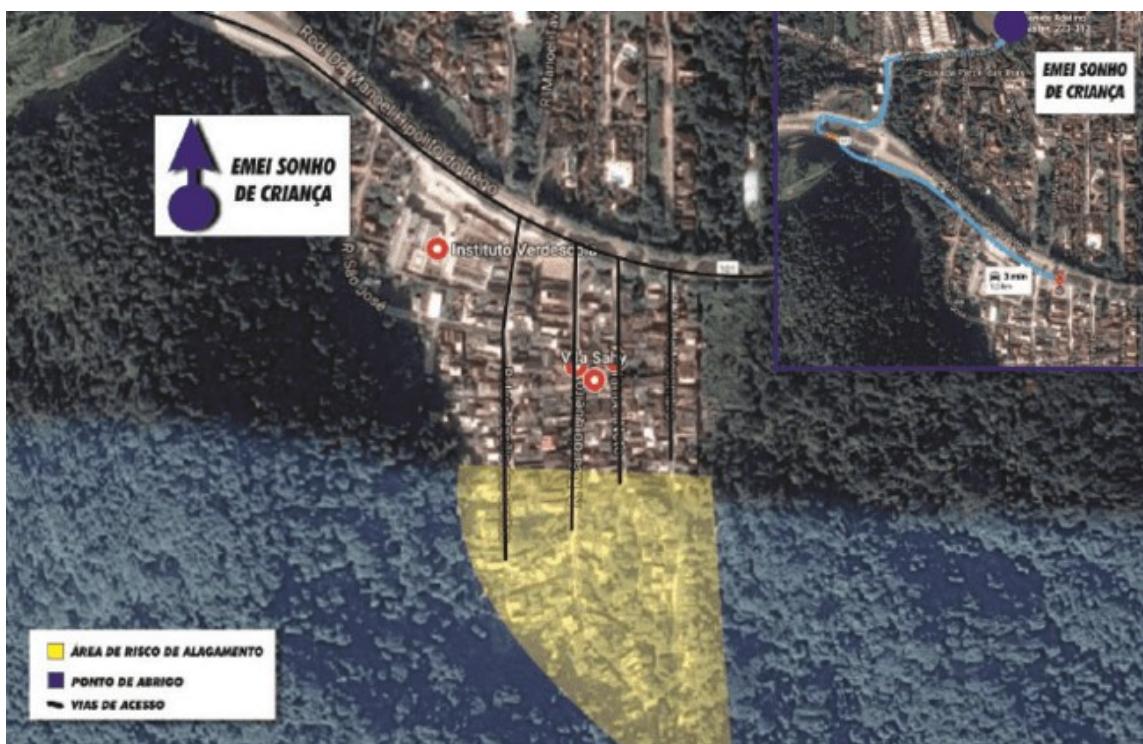
Figura 10: Mapa de acesso à área. - Barra do Sahy – Costa Sul (PLAMCON, 2020)

A medida preventiva prevista no Plano Municipal de Contingência (PLAMCON, 2020) para este setor consiste na interrupção ou limitação do acesso ao bairro, especialmente pela Rodovia Manoel Hipólito do Rego (SP-55) e pelas vias secundárias, sempre que houver risco iminente ou ocorrência identificada pelas equipes de campo. Essa ação visa reduzir a exposição de moradores e equipes de resposta durante eventos adversos.

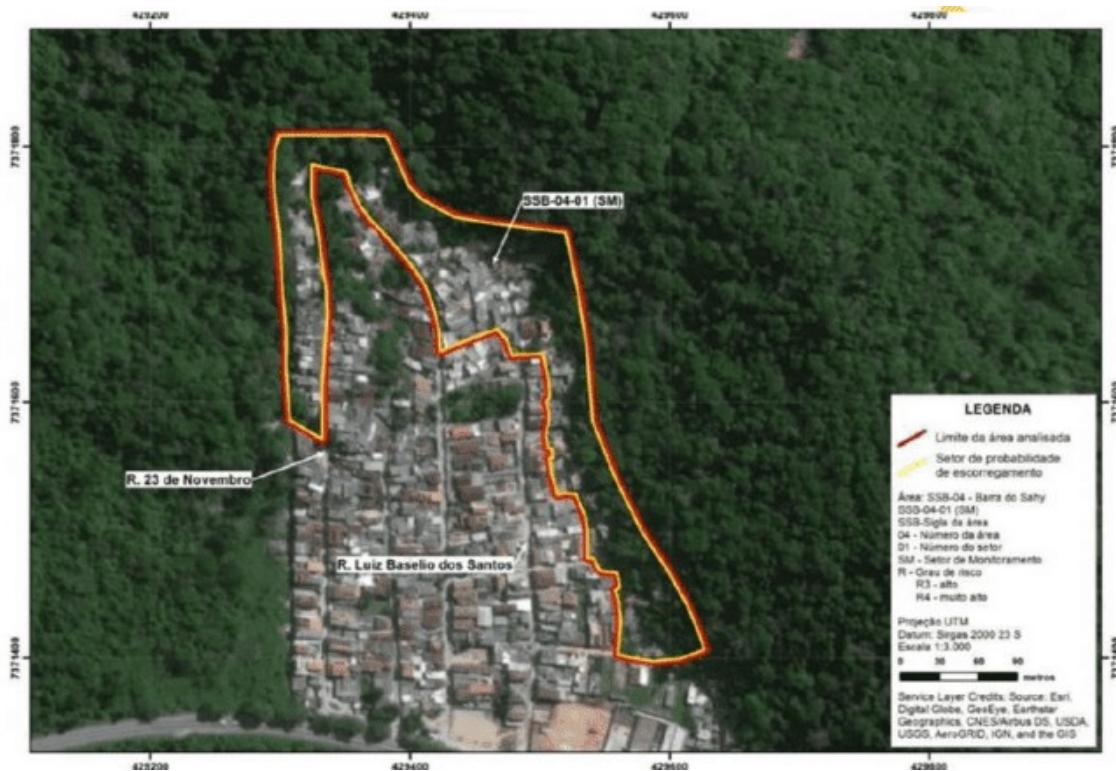
Figura 11: Área mapeada – PMRR/2018 - Risco de Escorregamento - Barra do Sahy – Costa Sul (PLAMCON, 2020)

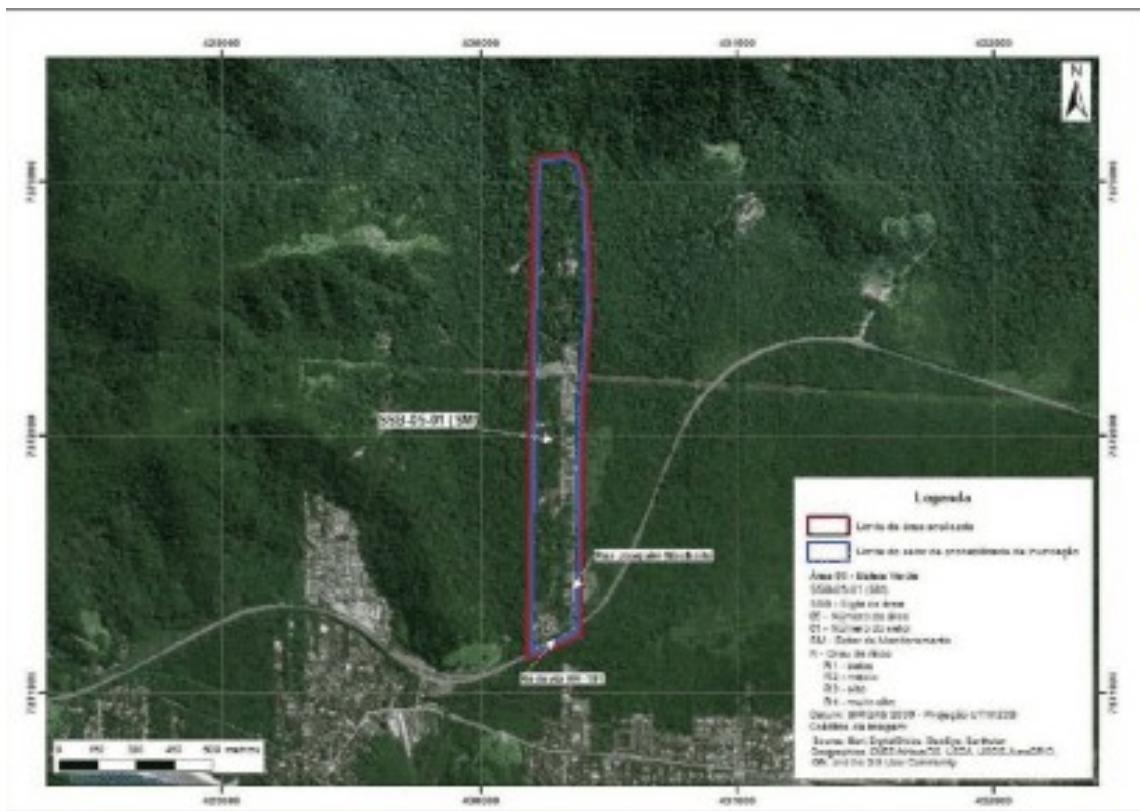
Figura 12: Área Mapeada – PMRR/2018 - Risco de Inundação - Baleia Verde – Costa Sul (PLAMCON, 2020)

O Plano Municipal de Contingência (PLAMCON, 2020) prevê a possibilidade de interrupção ou limitação do acesso ao bairro como medida preventiva, a ser executada pelas equipes de campo quando for identificada situação de ameaça ou ocorrência de desastre. Tal ação busca evitar o agravamento de impactos sobre moradores, especialmente em trechos onde a infraestrutura viária apresenta vulnerabilidades.

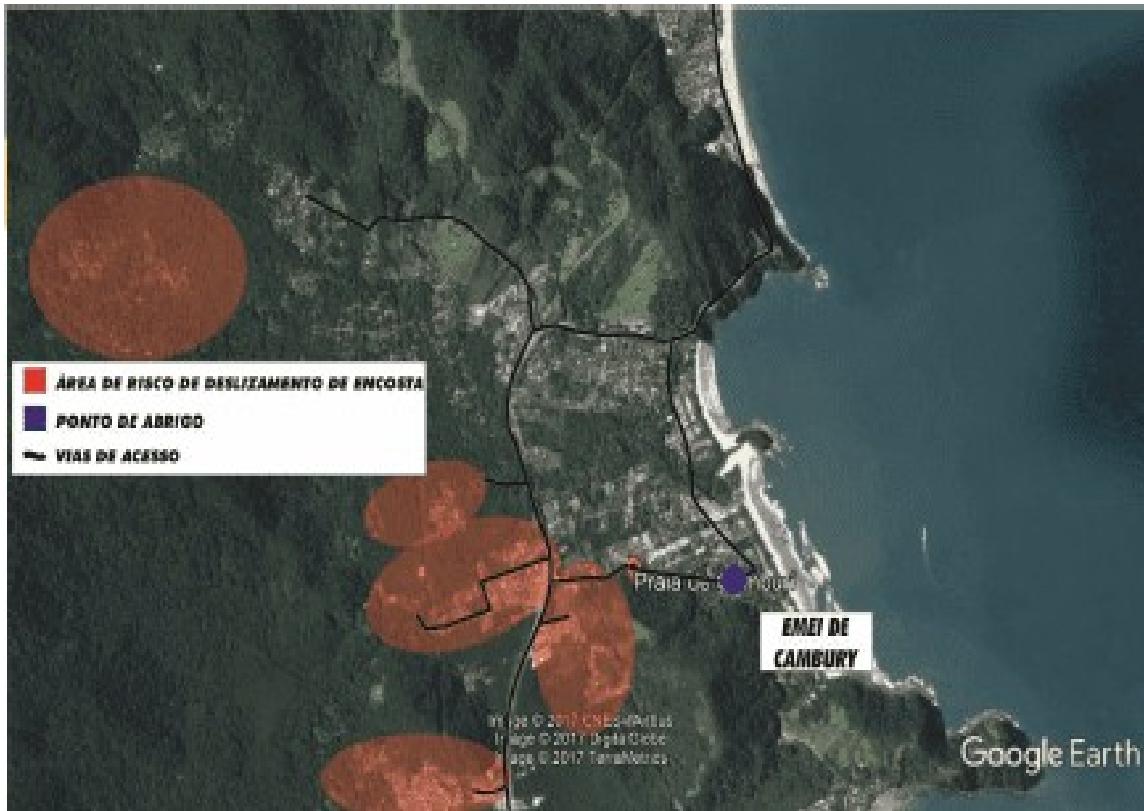
Figura 13: Mapa de acesso à área. - Camburi – Costa Sul (PLAMCON, 2020)

O Plano Municipal de Contingência (PLAMCON, 2020) determina que o acesso ao bairro poderá ser limitado ou interrompido pelas equipes de campo, em caso de identificação de ameaça ou ocorrência de desastres. Essa medida visa prevenir a exposição da população local a riscos imediatos, especialmente considerando a vulnerabilidade da Rodovia Manoel Hipólito do Rego (SP-55) e das vias de acesso secundárias.

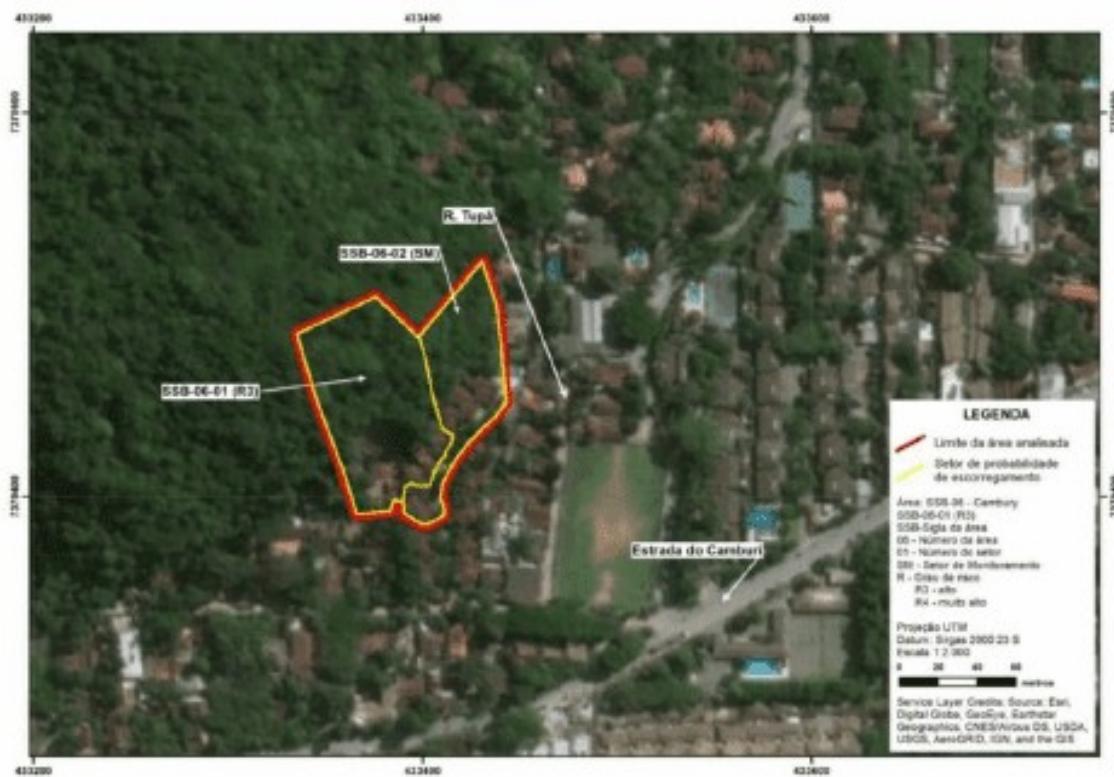
Figura 14: Área Mapeada – PMRR/2018 - Risco de Escorregamento - Camburi – Costa Sul (PLAMCON, 2020)

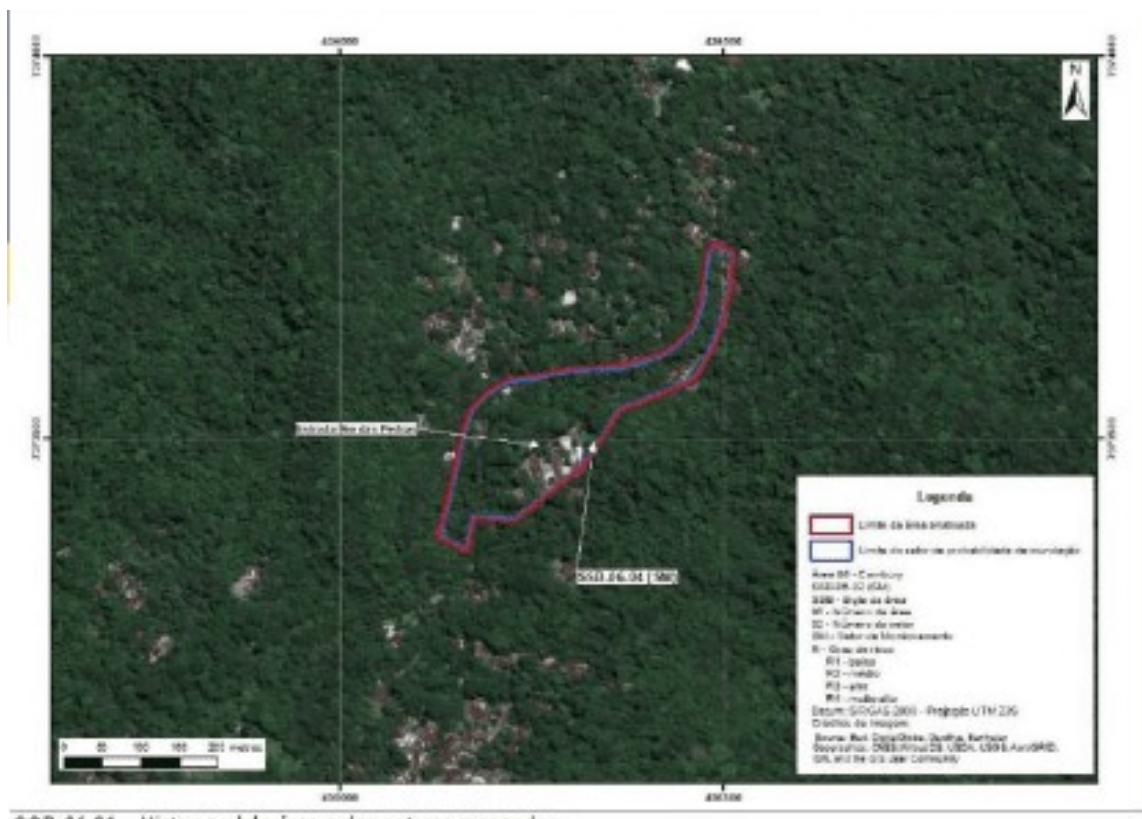
Figura 15: Risco de Inundação - Camburi - Costa Sul (PLAMCON, 2020)

·SSB-06.01 – Vista geral da área e dos setores mapeados.

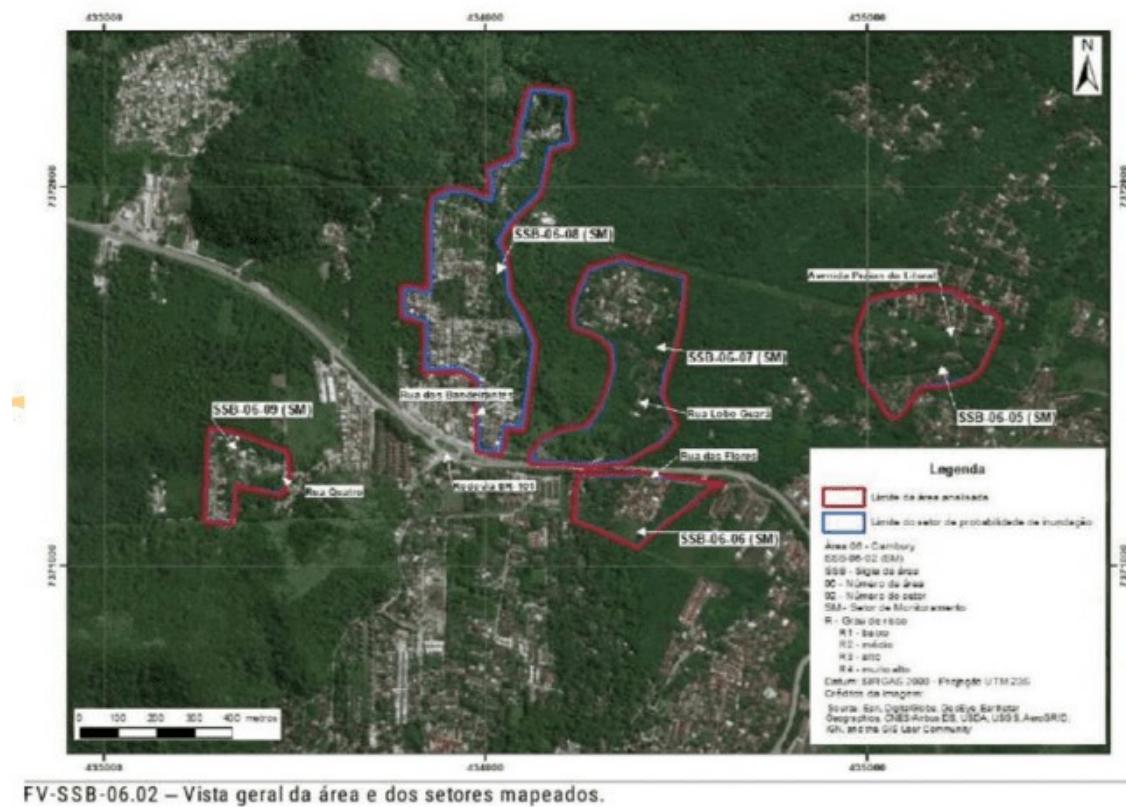
Figura 16: Vista Geral da área e dos setores mapeados - Camburi – Costa Sul (PLAMCON, 2020)

FV-SSB-06.02 – Vista geral da área e dos setores mapeados.

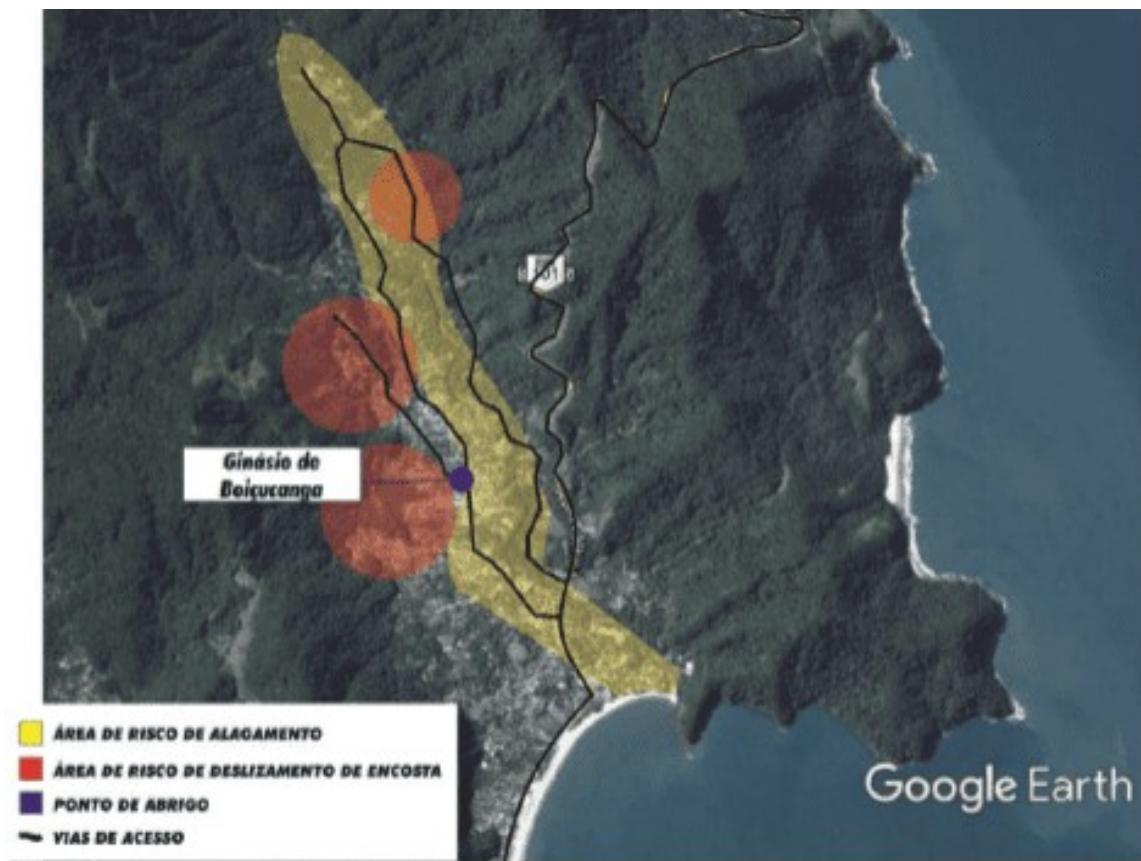
Figura 17: Mapa de acesso à área. - Boiçucanga – Costa Sul (PLAMCON, 2020)

De acordo com o Plano Municipal de Contingência (PLAMCON, 2020), o acesso ao bairro pode ser interrompido ou controlado pelas equipes de campo em caso de ameaça identificada. Essa medida preventiva tem como objetivo principal reduzir o risco de exposição da população a escorregamentos e inundações, sobretudo em trechos viários considerados vulneráveis, como a Rodovia Manoel Hipólito do Rego (SP-55).

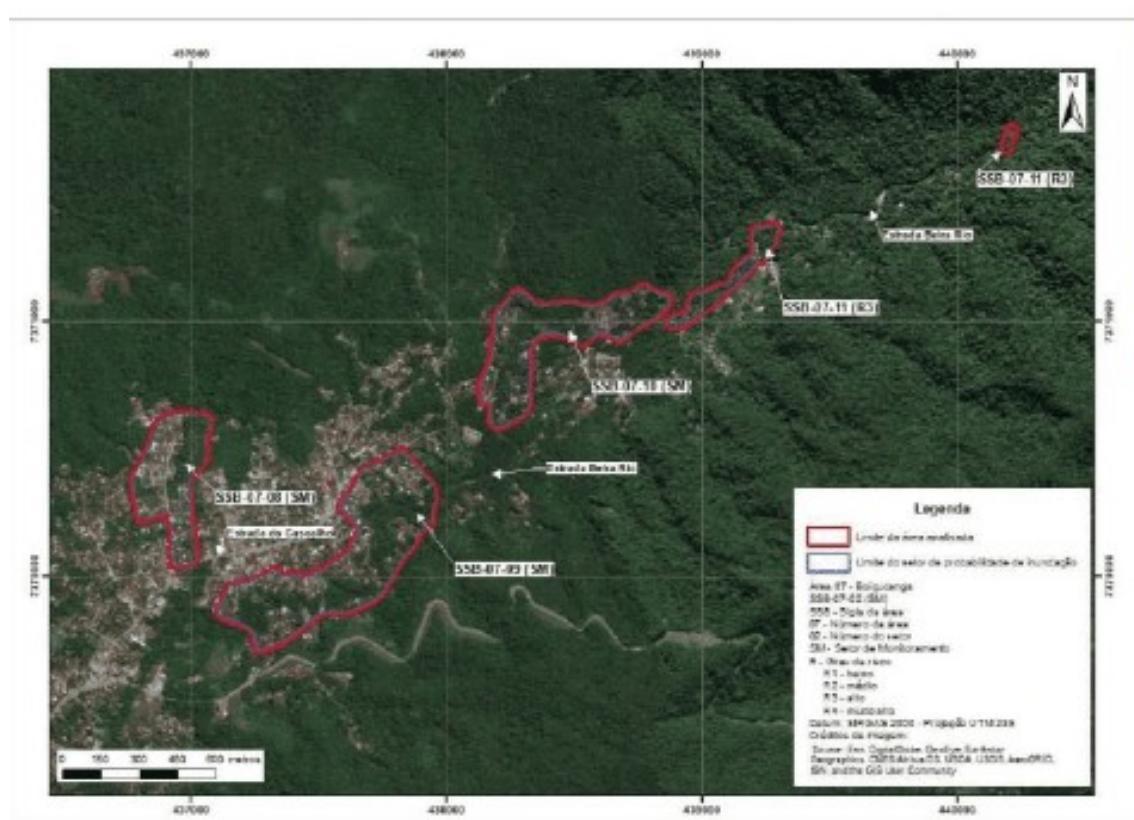
Figura 18: Área Mapeada – PMRR/2018 - Risco de Inundação - Boiçucanga – Costa Sul (PLAMCON, 2020)

FV-SSB-07 – Vista geral da área e dos setores mapeados.

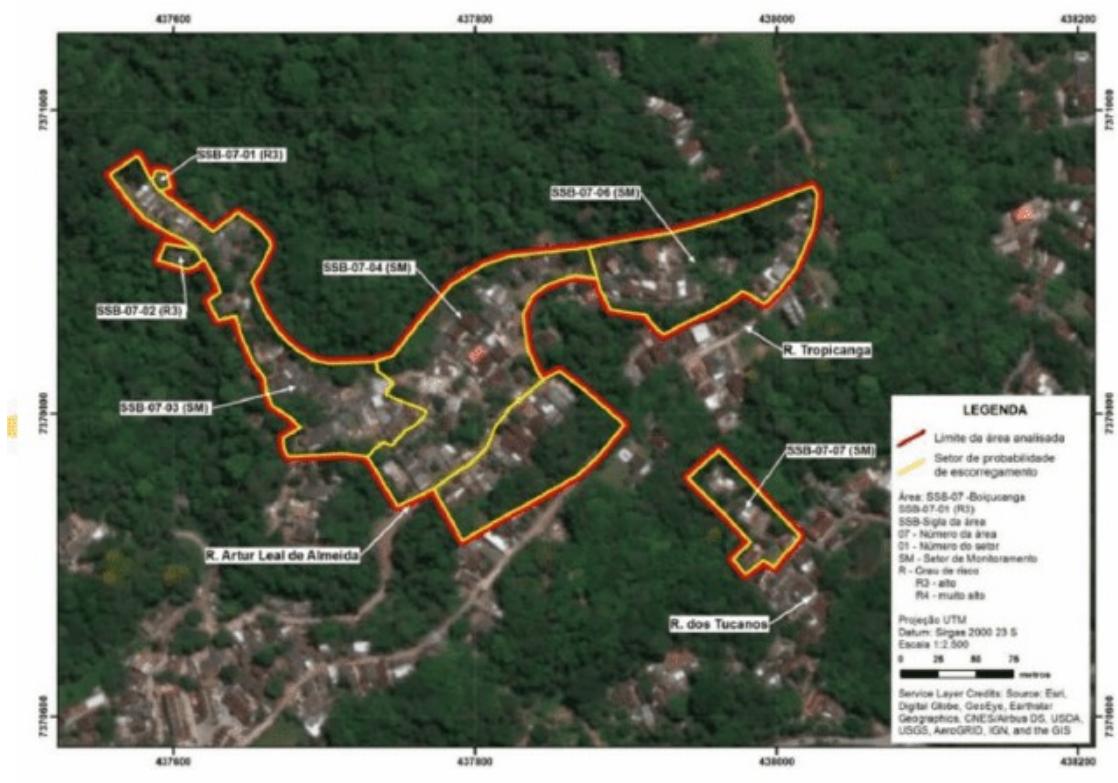
Figura 19: Vista geral da área e dos setores mapeados - Boiçucanga – Costa Sul (PLAMCON, 2020)

Foto FV-SSB-07.01: Vista geral da área e dos setores mapeados.

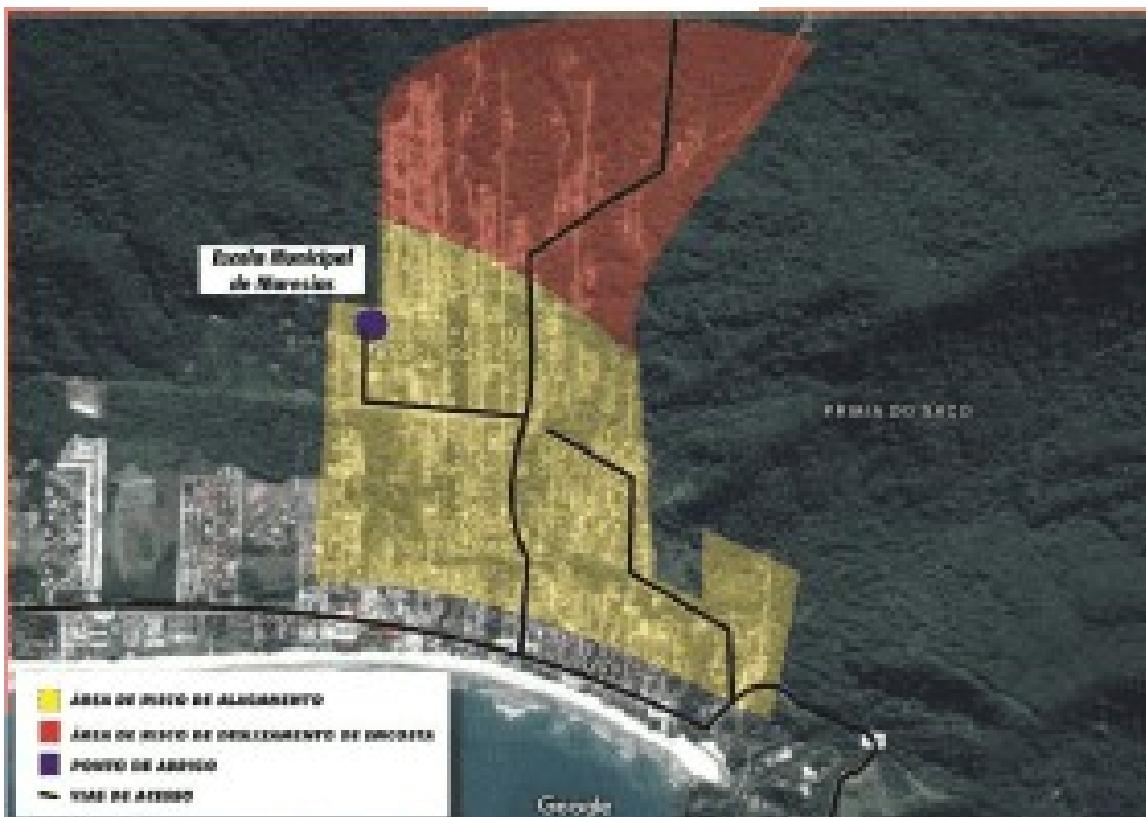
Figura 20: Mapa de acesso à área. - Maresias – Costa Sul (PLAMCON, 2020)

O Plano Municipal de Contingência (PLAMCON, 2020) prevê que, diante de uma ameaça detectada, o acesso ao bairro poderá ser limitado ou interrompido pelas equipes de campo, especialmente nos pontos mais vulneráveis da Rodovia Manoel Hipólito do Rego (SP-55) e nas vias internas de acesso às áreas críticas. Essa ação preventiva tem como finalidade evitar o agravamento de situações de risco, protegendo moradores e equipes de resposta.

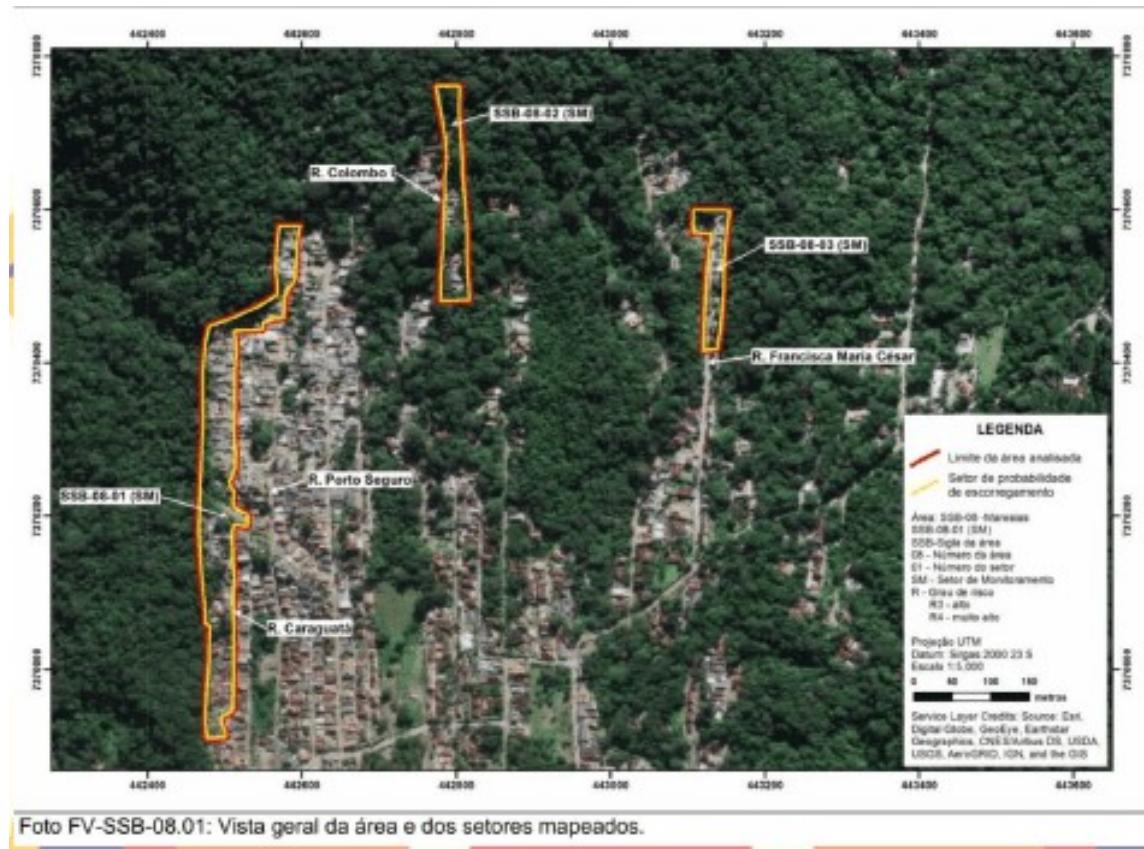
Figura 21: Área Mapeada – PMRR/2018 - Risco de Escorregamento - Maresias – Costa Sul (PLAMCON, 2020)

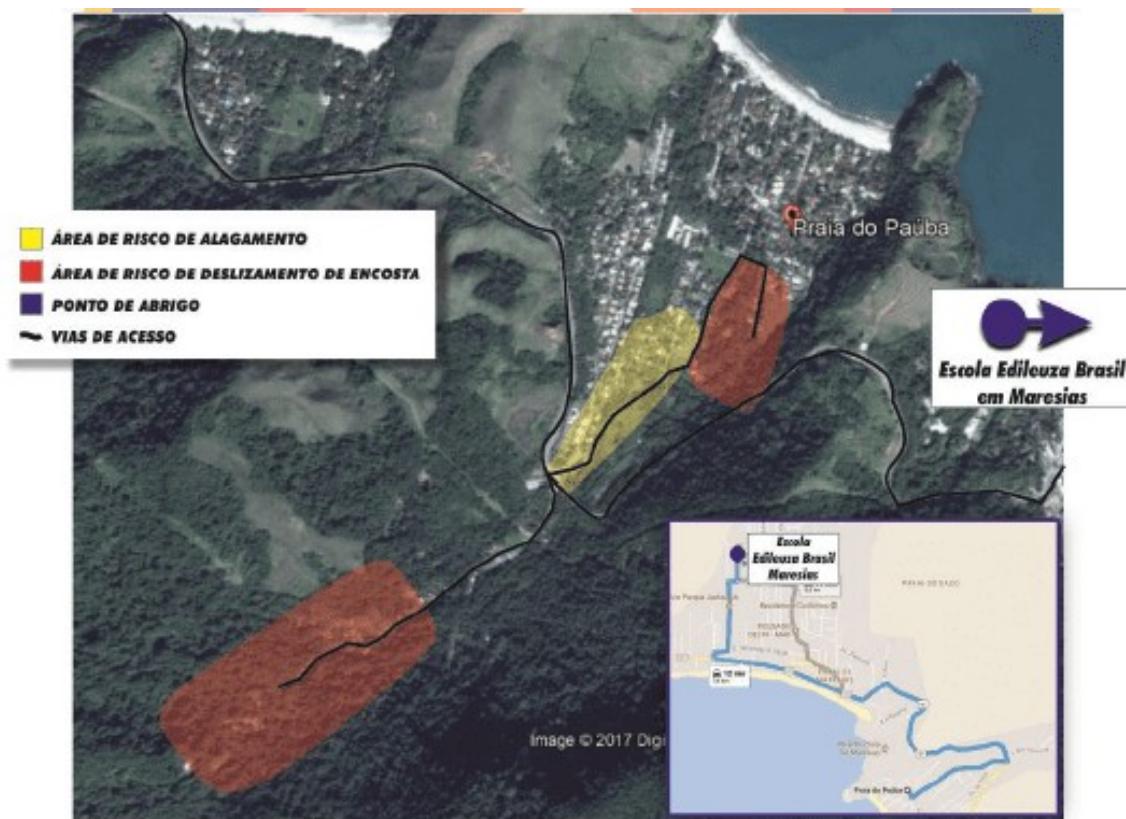
Figura 22: Mapa de acesso à área. – Paúba – Costa Sul (PLAMCON, 2020)

Segundo o Plano Municipal de Contingência (PLAMCON, 2020), o acesso ao bairro poderá ser controlado ou bloqueado em caso de risco iminente, a critério das equipes de campo. Essa medida busca reduzir os impactos potenciais de escorregamentos e inundações, protegendo tanto a população quanto os agentes que atuam em resposta aos desastres.

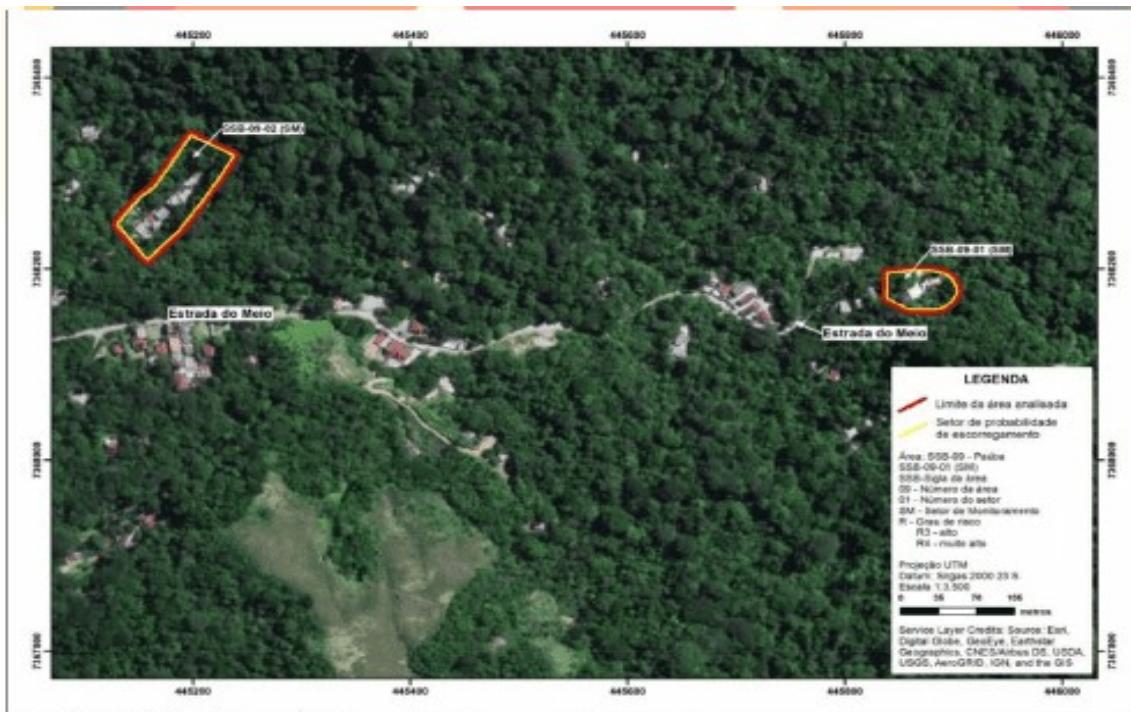
Figura 23: Área Mapeada – PMRR/2018 - Risco de Escorregamento - Paúba – Costa Sul (PLAMCON, 2020)

Foto FV-SSB-09.01: Vista geral da área e dos setores mapeados.
