Análise de dados sobre ações preventivas realizadas à desastres naturais no
município de São Sebastião litoral norte.

Trabalho de Graduação Individual (TGI) apresentado ao
Departamento de Geografia da Faculdade de Letras,
Filosofia e Ciências Humanas da Universidade de São Paulo
para obtenção do título de bacharel em Geografia.

Área de Concentração: Geomorfologia

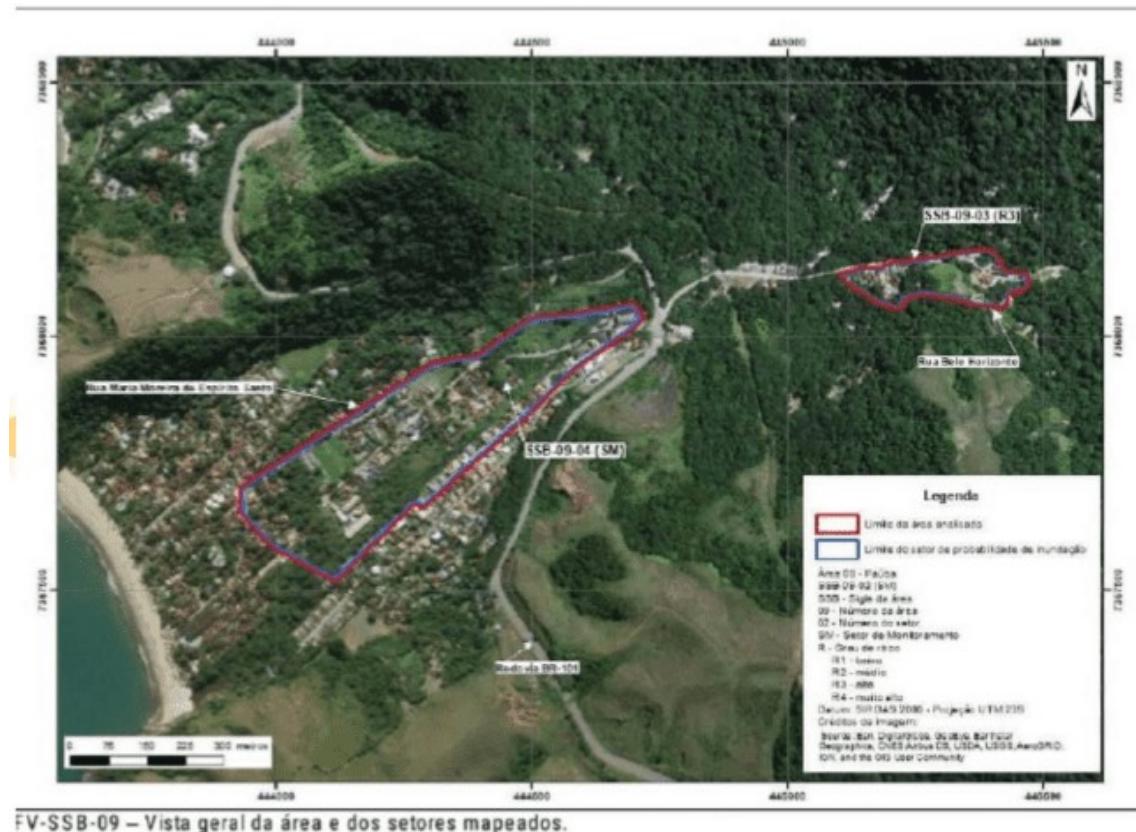
Figura 24: Risco de Inundação - Paúba – Costa Sul (PLAMCON, 2020)

FV-SSB-09 – Vista geral da área e dos setores mapeados.

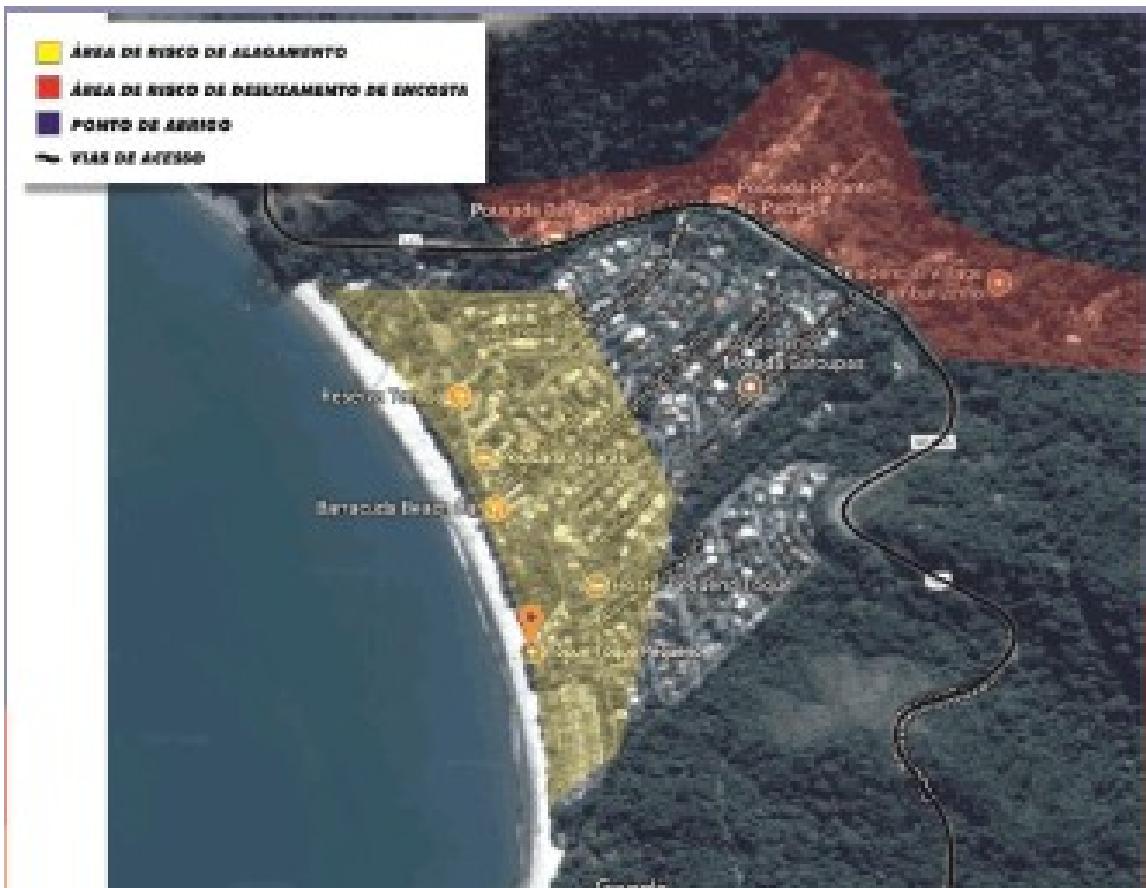
Figura 25: Mapa de acesso à área. – Toque Toque Pequeno – Costa Sul (PLAMCON, 2020)

O Plano Municipal de Contingência (PLAMCON, 2020) prevê a limitação ou interrupção do acesso ao bairro como medida preventiva, a ser adotada pelas equipes de campo diante da identificação de ameaça ou ocorrência de desastre. A vulnerabilidade da Rodovia Manoel Hipólito do Rego (SP-55), que dá acesso à localidade, é um dos fatores considerados para essa ação.

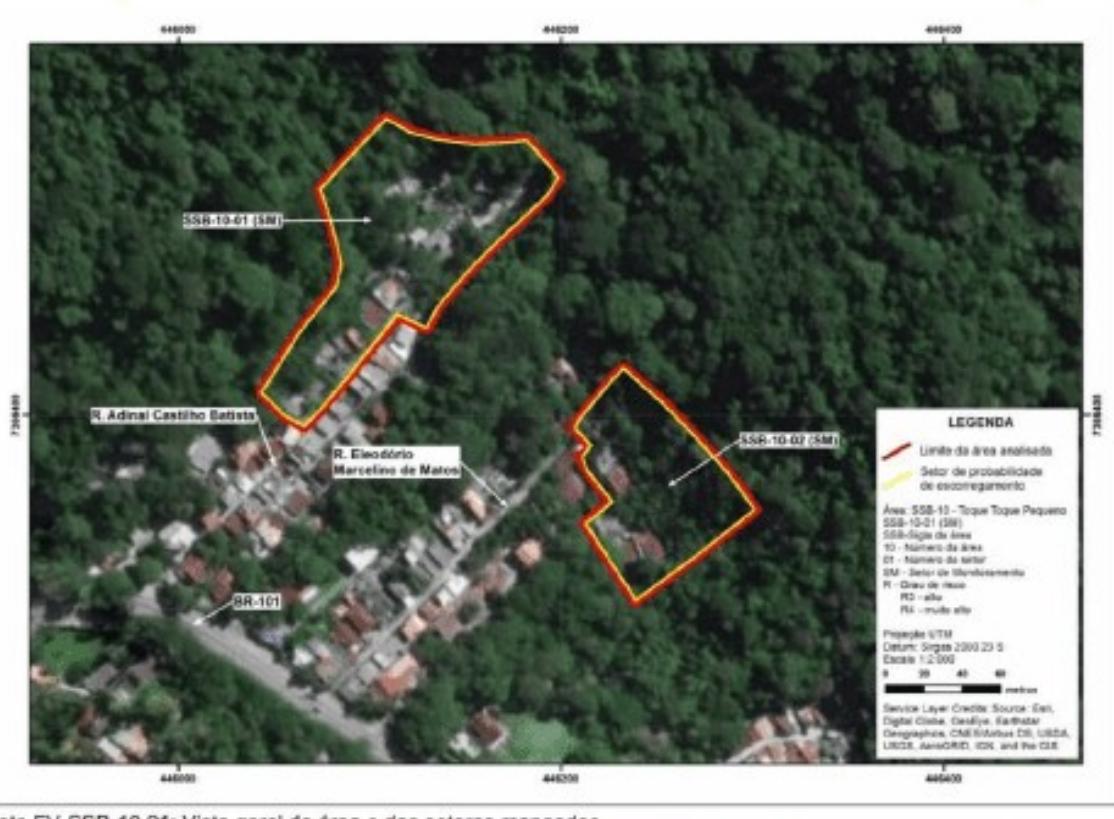
Figura 26: Área Mapeada – PMRR/2018 - Risco de Escorregamento - Toque Toque Pequeno – Costa Sul (PLAMCON, 2020)

Foto FV-SSB-10.01: Vista geral da área e dos setores mapeados.

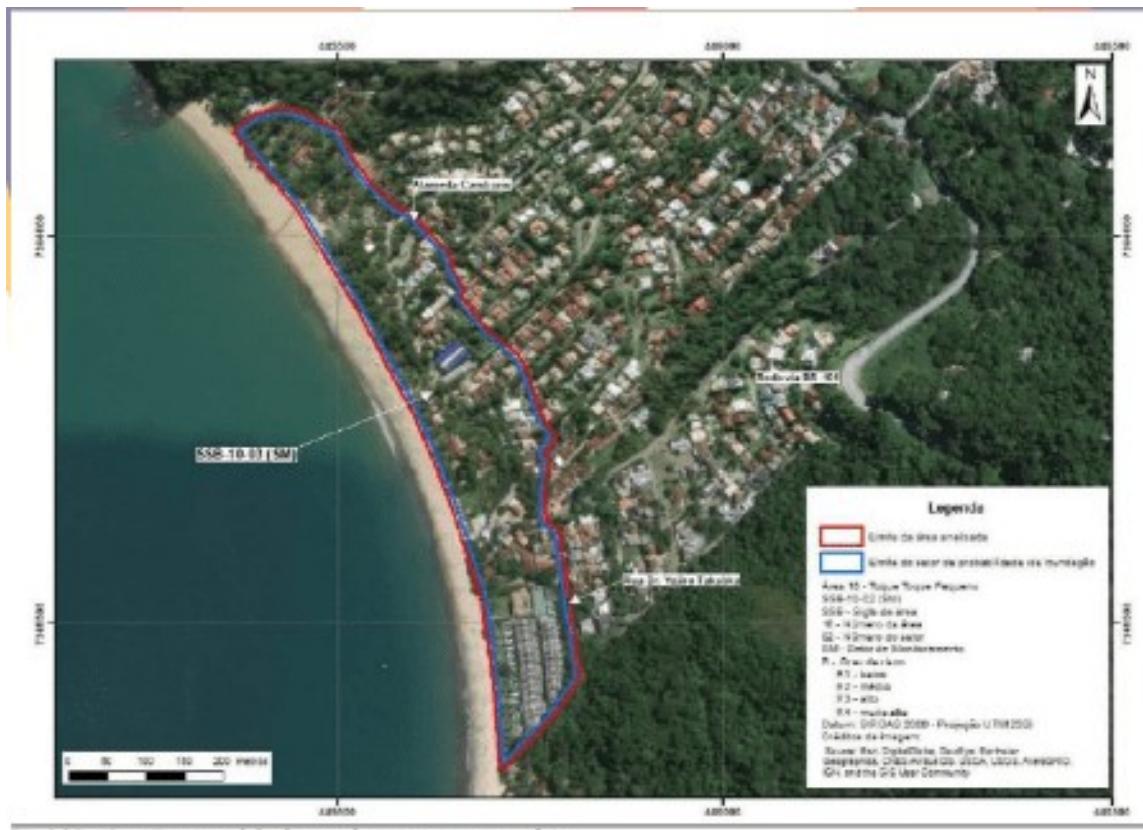
Figura 27: Risco de Inundação - Toque Toque Pequeno – Costa Sul (PLAMCON, 2020)

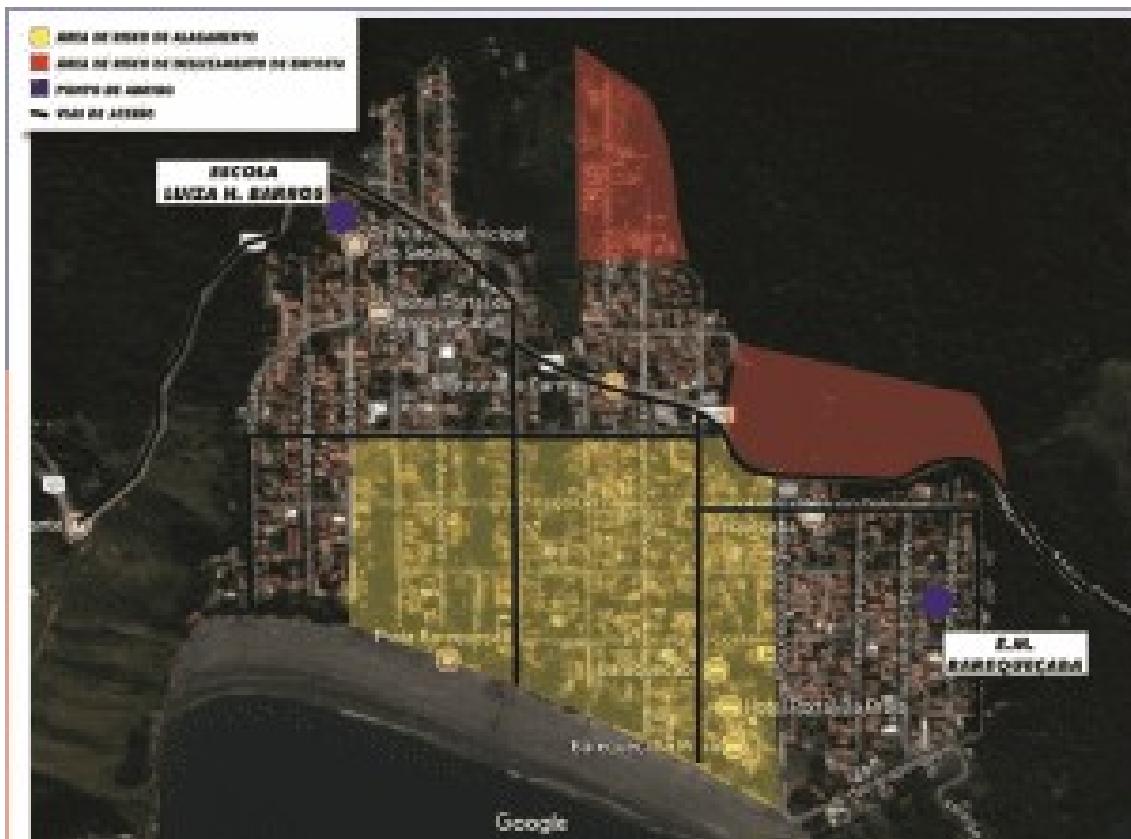
Figura 28: Mapa de acesso à área. – Barequeçaba – Região Central (PLAMCON, 2020)

Como medida preventiva, o Plano Municipal de Contingência (PLAMCON, 2020) prevê que o acesso ao bairro poderá ser limitado ou interrompido sempre que as equipes de campo identificarem ameaça iminente ou ocorrência de desastre, com foco na preservação da vida e segurança. A vulnerabilidade da Rodovia Manoel Hipólito do Rego (SP-55) e das vias locais é determinante para a adoção dessa estratégia.

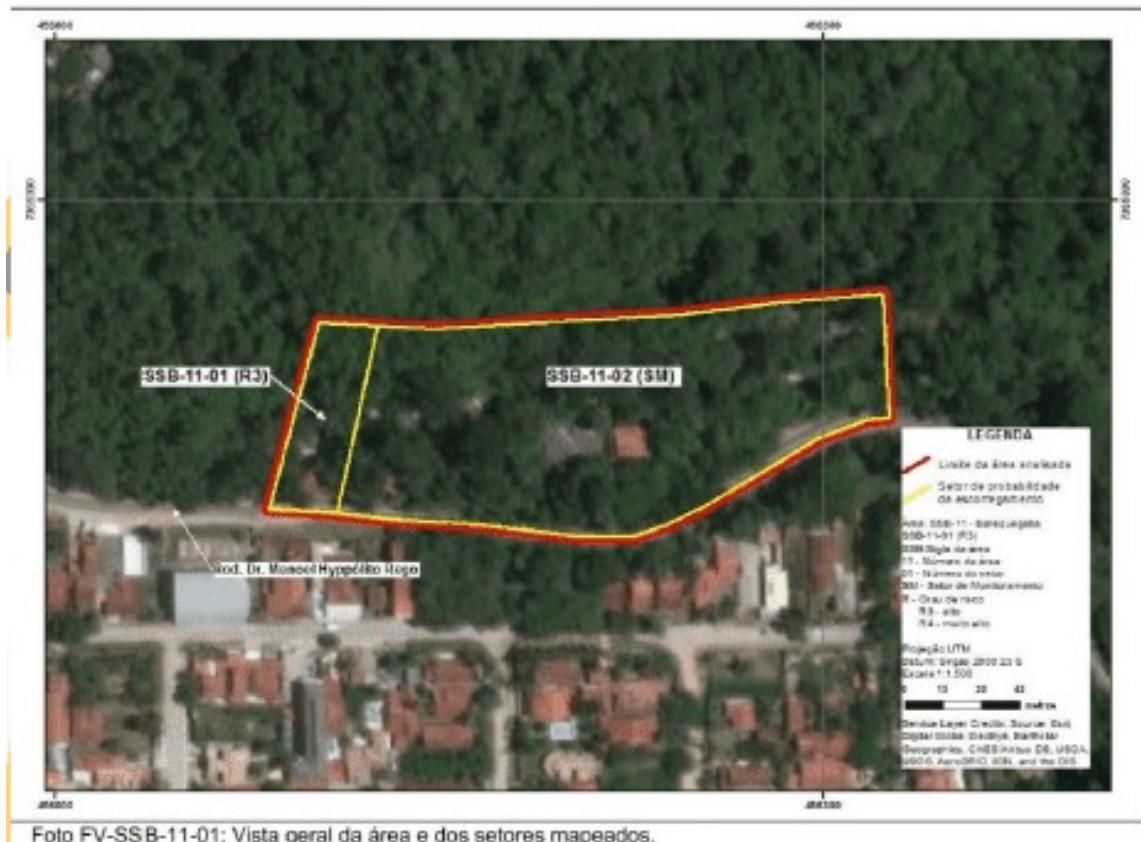
Figura 29: Área Mapeada – PMRR/2018 - Barequeçaba – Região Central – Costa Sul (PLAMCON, 2020)

Foto FV-SSB-11-01: Vista geral da área e dos setores mapeados.

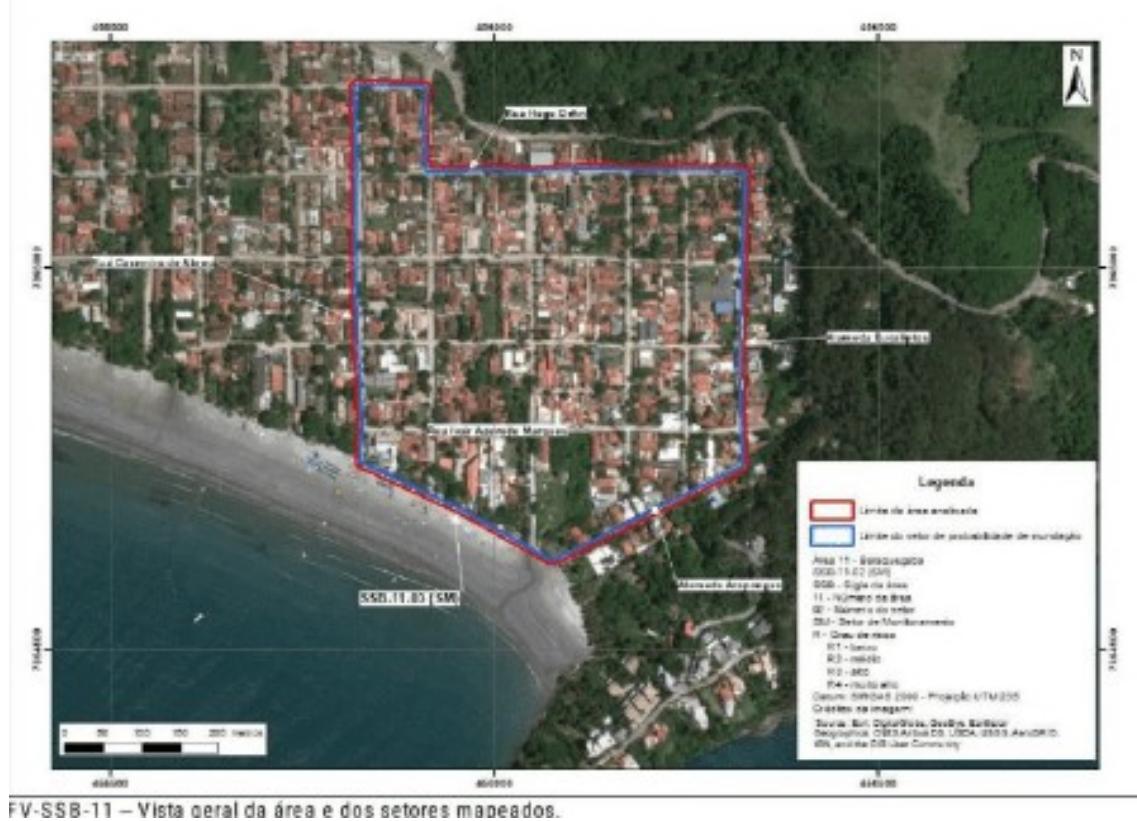
Figura 30: Risco de Inundação - Barequeçaba – Região Central (PLAMCON, 2020)

FV-SSB-11 – Vista geral da área e dos setores mapeados.

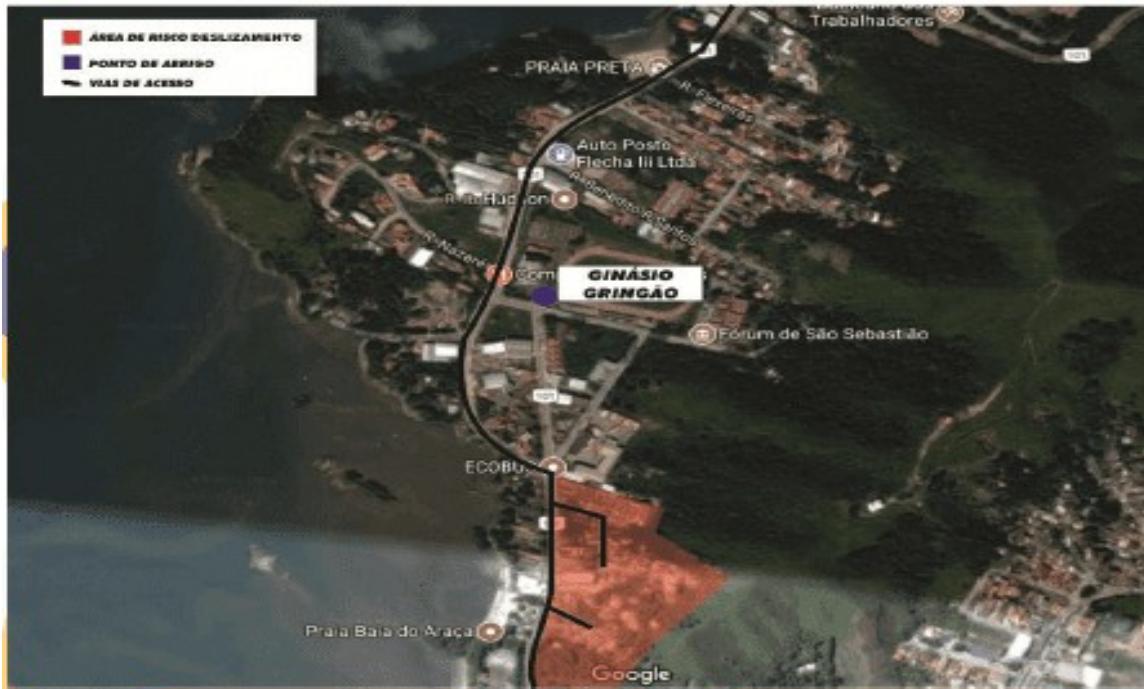
Figura 31: Mapa de acesso à área. – Varadouro – Região Central (PLAMCON, 2020)

O Plano Municipal de Contingência (PLAMCON, 2020) estabelece que o acesso ao bairro poderá ser interrompido em caso de detecção de risco iminente, conforme avaliação das equipes de campo da Defesa Civil. A medida preventiva tem como objetivo reduzir a exposição de moradores e agentes de resposta em áreas com maior suscetibilidade a escorregamentos.

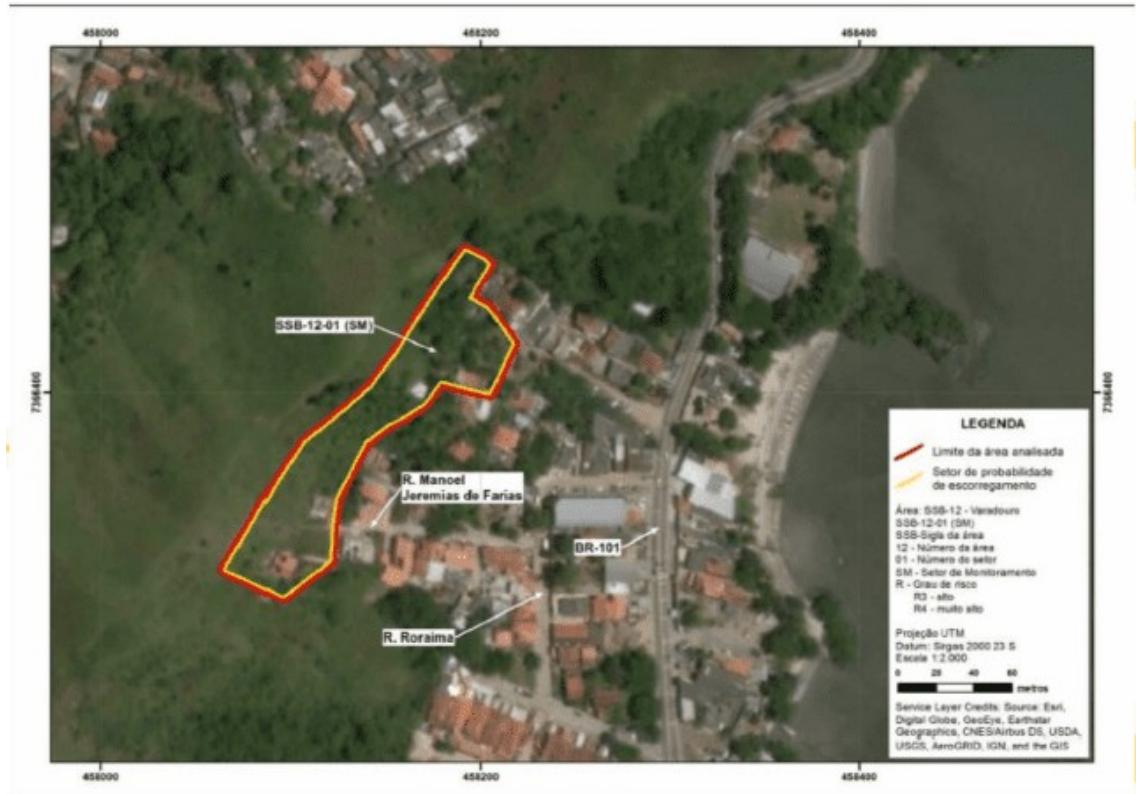
Figura 32: Área Mapeada – PMRR/2018 - Risco de Escorregamento - Varadouro – Região Central (PLAMCON, 2020)

Foto FV-SSB-12-01: Vista geral da área e do setor mapeado.

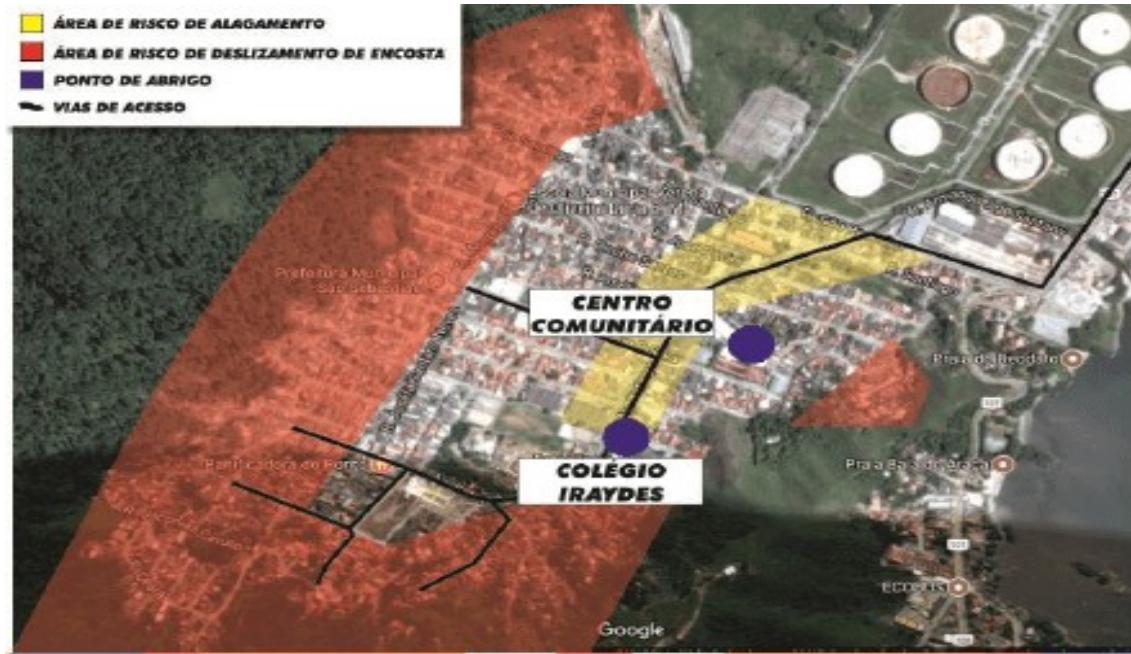
Figura 33: Mapa de acesso à área. – Topolândia, Itatinga e Olaria – Região Central (PLAMCON, 2020)

O Plano Municipal de Contingência (PLAMCON, 2020) prevê que o acesso a esses bairros poderá ser controlado ou interrompido sempre que for constatada situação de risco pelas equipes de campo. Essa medida visa prevenir danos à população e garantir a segurança nas áreas identificadas como críticas, tanto para escorregamentos quanto para inundações.

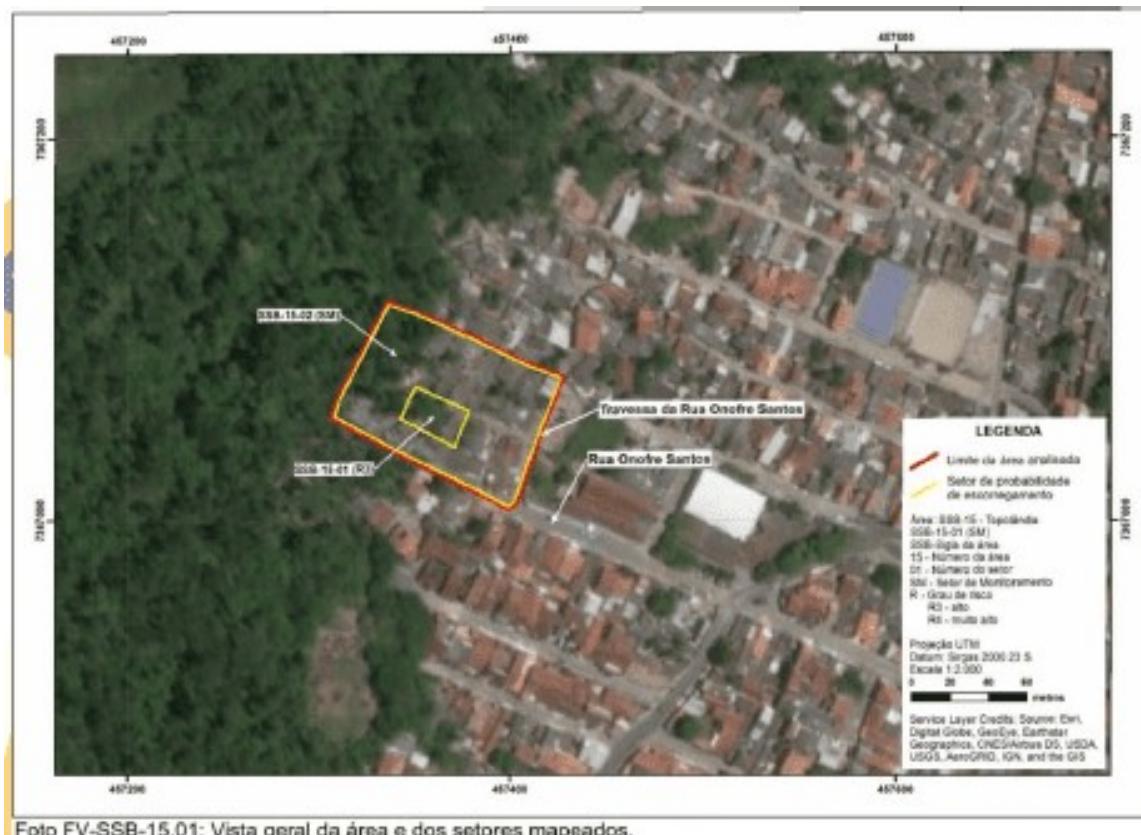
Figura 34: Área Mapeada – PMRR/2018 - Risco de Escorregamento - Topolândia, Itatinga e Olaria – Região Central (PLAMCON, 2020)

Foto FV-SSB-15.01: Vista geral da área e dos setores mapeados.

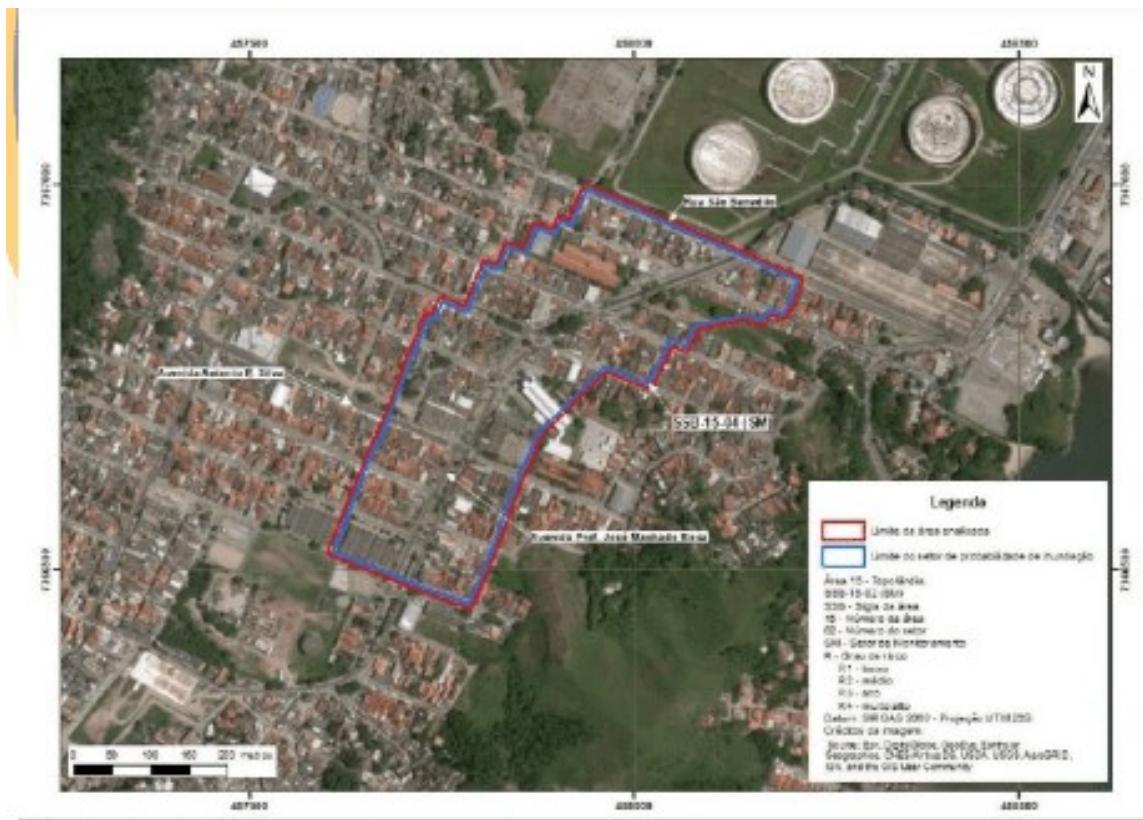
Figura 35: Risco de Inundação - Risco de Escorregamento - Topolândia, Itatinga e Olaria – Região Central (PLAMCON, 2020)

-SSB-15 – Vista geral da área e dos setores mapeados.

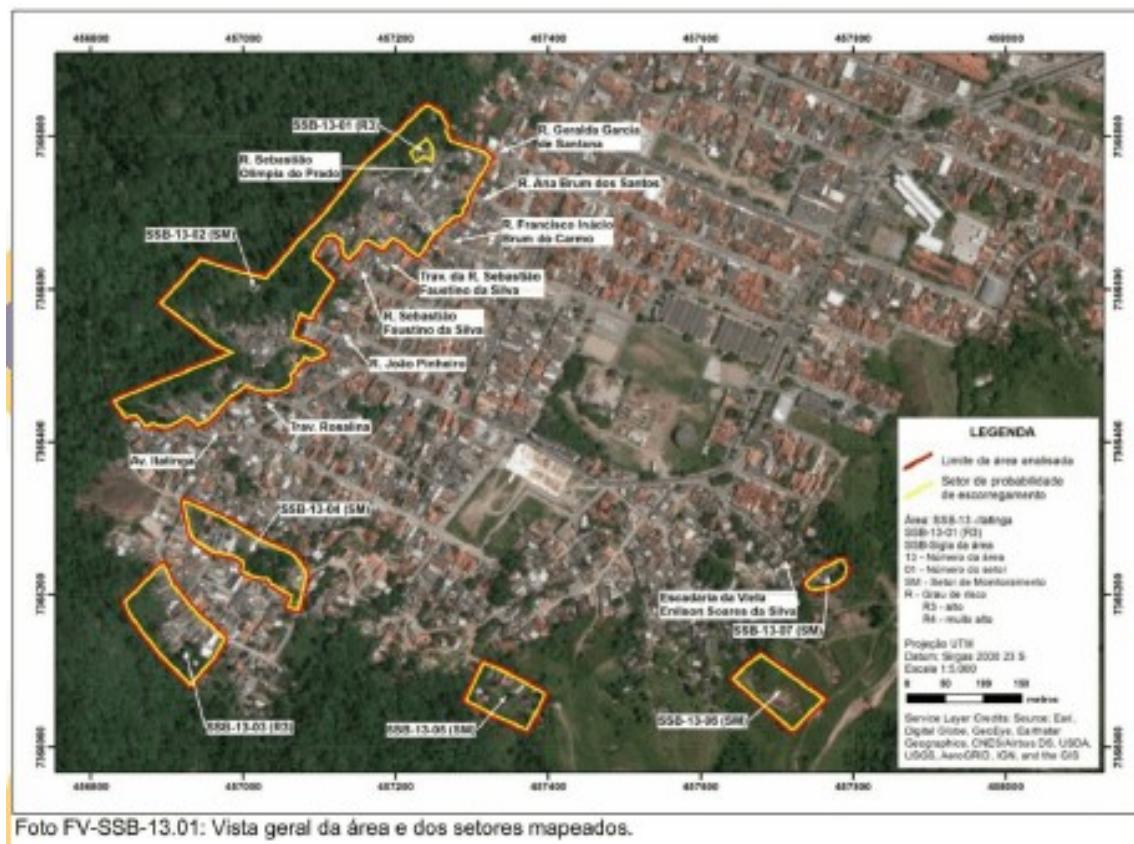
Figura 36: Área Mapeada – PMRR/2018 - Risco de Escorregamento - Itatinga – Região Central (PLAMCON, 2020)

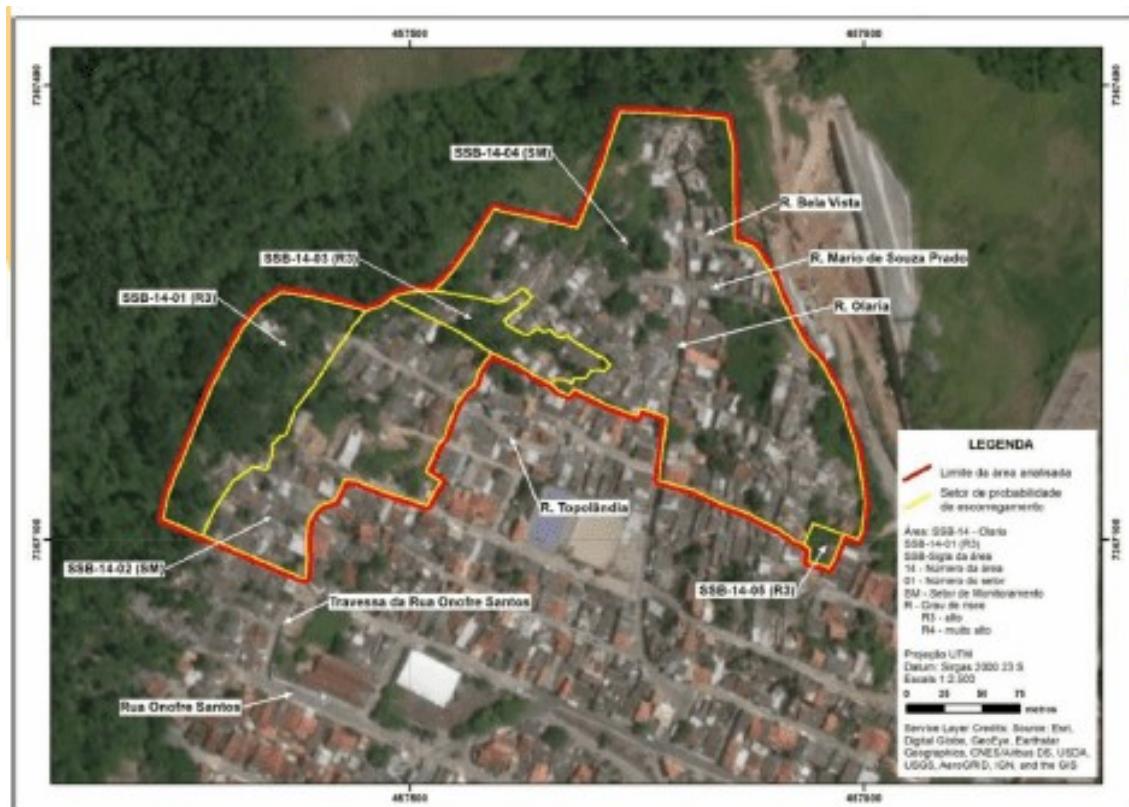
Figura 37: Área Mapeada – PMRR/2018 - Risco de Escorregamento - Olaria – Região Central (PLAMCON, 2020)

Foto FV-SSB-14-01: Vista geral da área e dos setores mapeados.

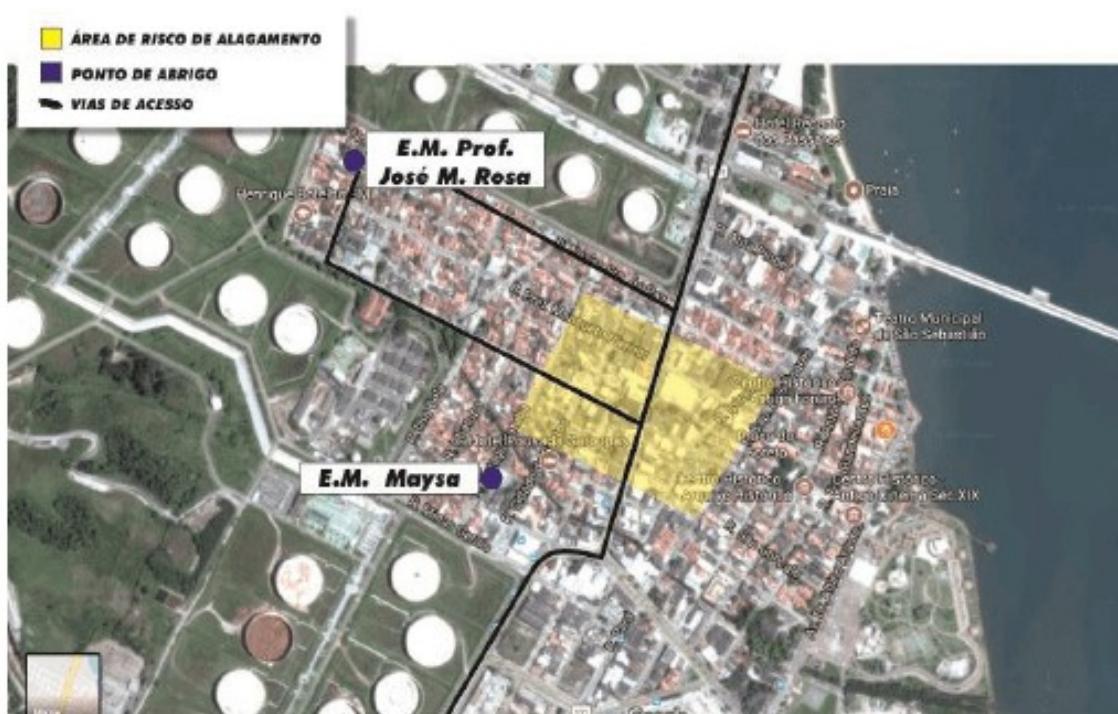
Figura 38: Mapa de acesso à área. – Centro – Região Central (PLAMCON, 2020)

O Plano Municipal de Contingência (PLAMCON, 2020) prevê a possibilidade de restrição de acesso à região central em situações de risco detectadas pelas equipes de campo, com o objetivo de prevenir a exposição de moradores e evitar agravamentos em cenários de emergência. A vulnerabilidade das vias centrais, aliada à interferência do regime de marés, torna essa área particularmente sensível.

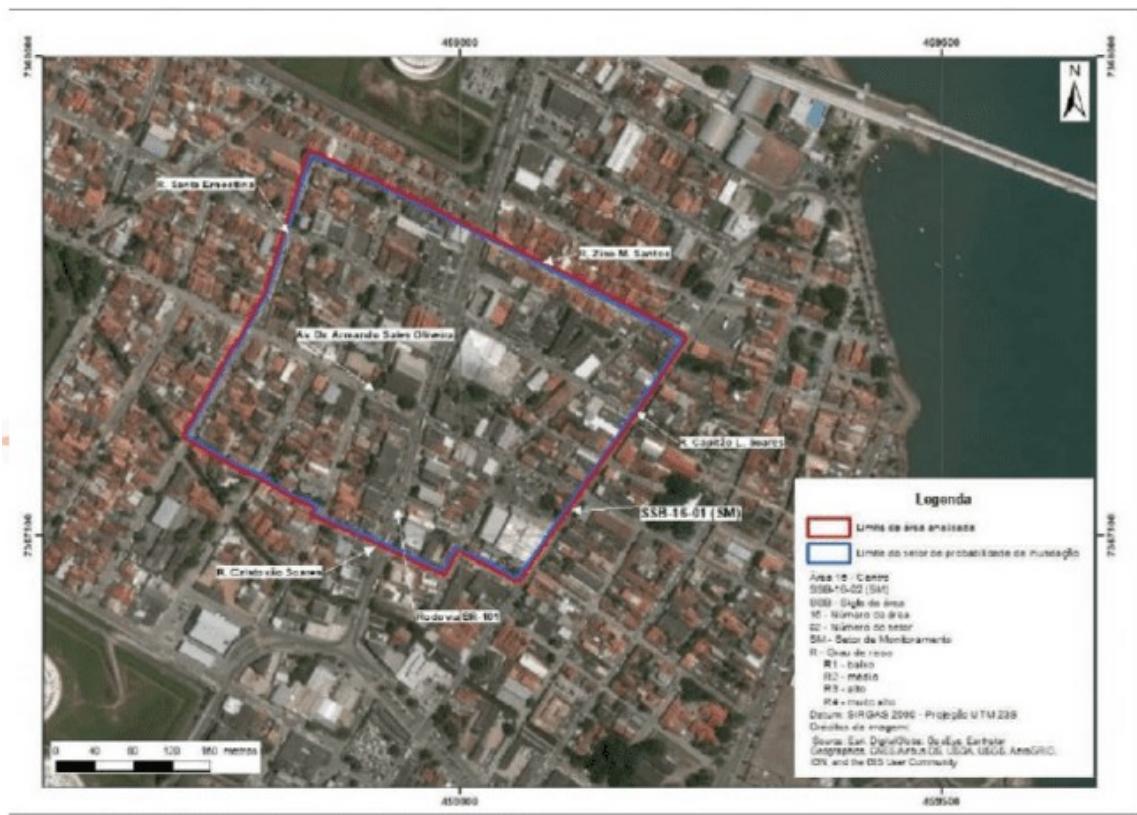
Figura 39: Risco de Inundação - Centro – Região Central (PLAMCON, 2020)

V-SSB-16 – Vista geral da área e dos setores mapeados.

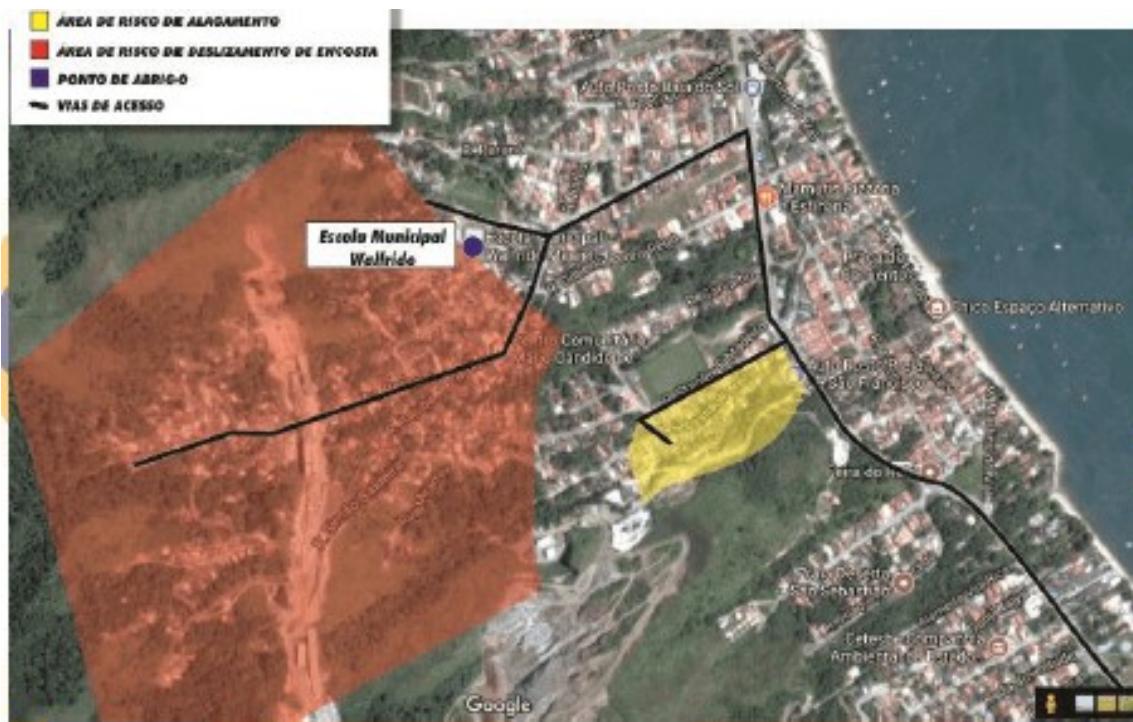
Figura 40: Mapa de acesso à área. – São Francisco e Morro do Abrigo – Costa Norte (PLAMCON, 2020)

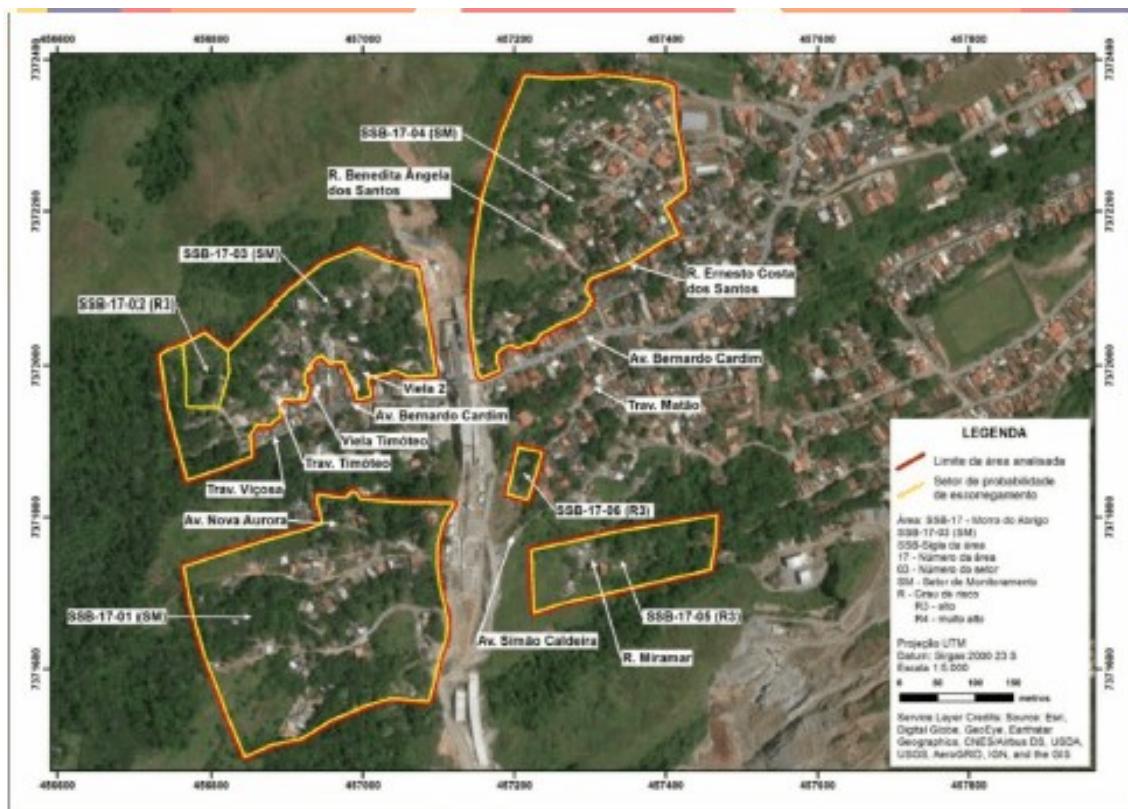
Figura 41: Área Mapeada – PMRR/2018 - Risco de Escorregamento - São Francisco e Morro do Abrigo – Costa Norte (PLAMCON, 2020)

Foto FV-SSB-17.01: Vista geral da área e dos setores mapeados.

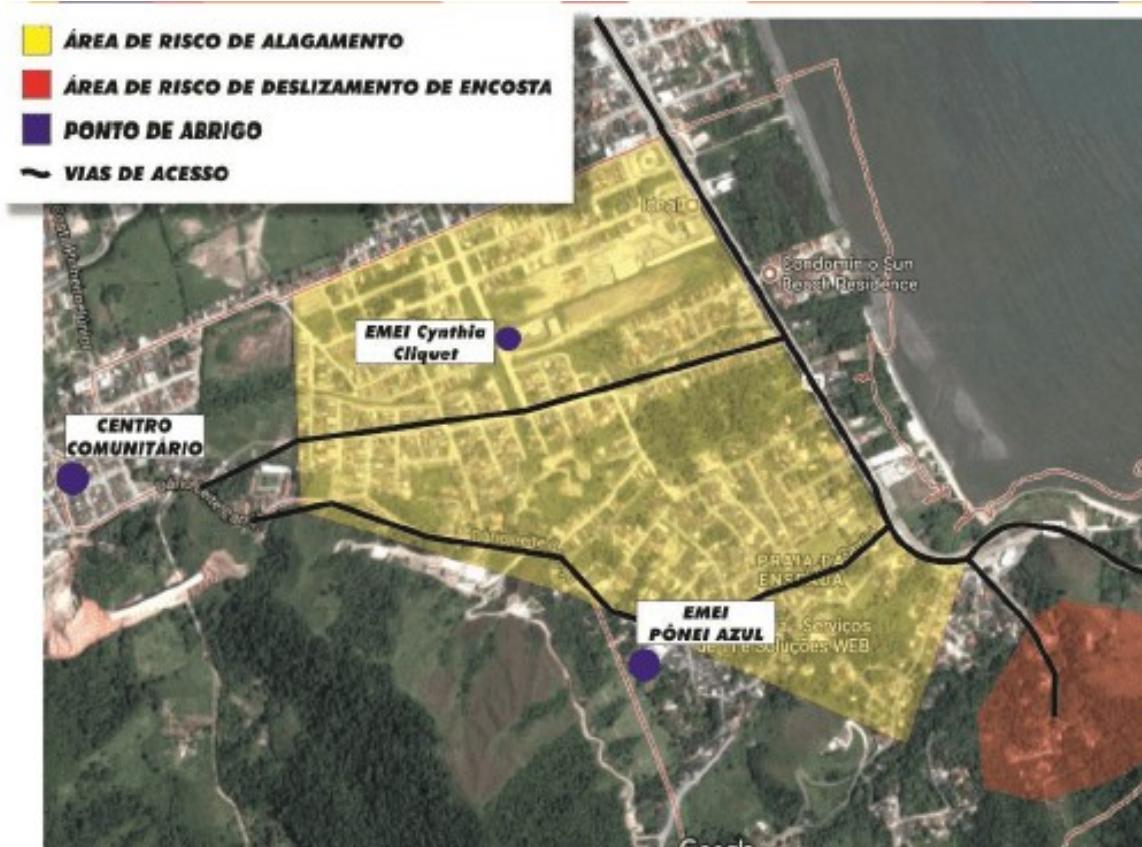
Figura 42: Mapa de acesso à área. – Enseada – Costa Norte (PLAMCON, 2020)

O Plano Municipal de Contingência (PLAMCON, 2020) prevê a possibilidade de bloqueio ou restrição de acesso ao bairro em caso de ameaça ou ocorrência de desastres, com base na avaliação das equipes de campo. A medida tem por objetivo preservar a integridade da população e garantir a segurança das operações de emergência, considerando a vulnerabilidade das principais vias e a frequência de eventos extremos.

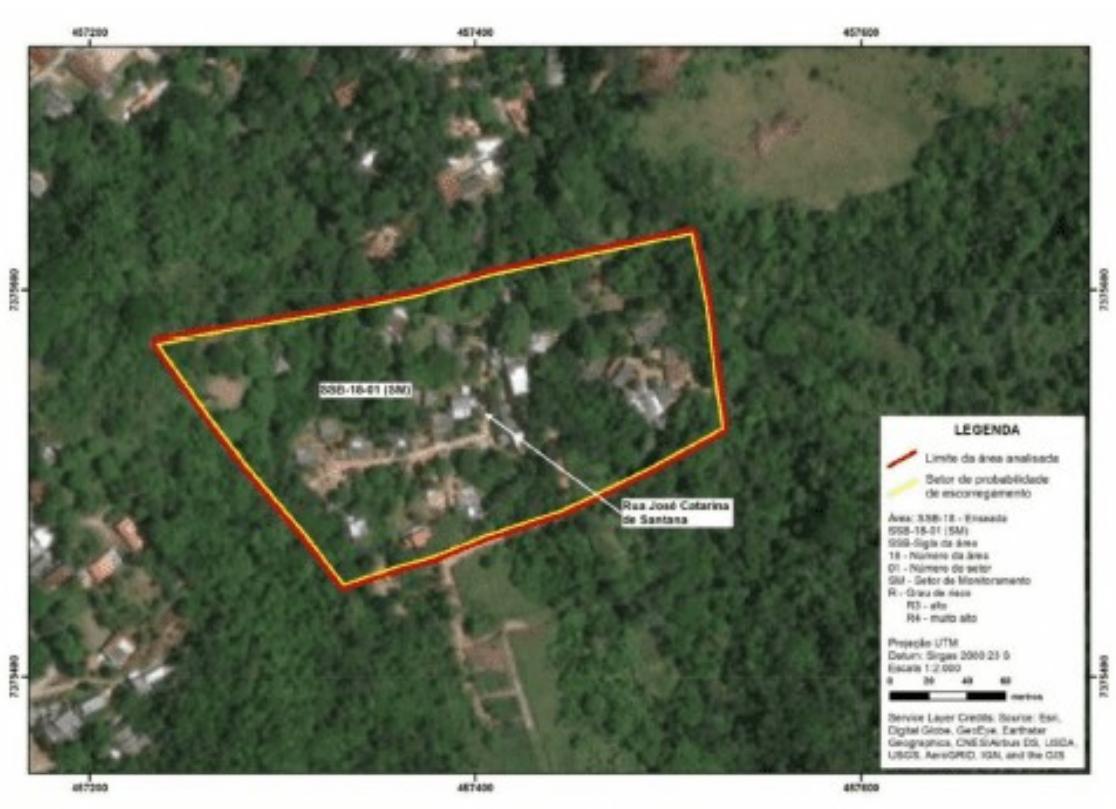
Figura 43: Área Mapeada – PMRR/2018 - Risco de Escorregamento - Enseada – Costa Norte (PLAMCON, 2020)

Foto FV-SSB-18.01: Vista geral da área e do setor mapeado.

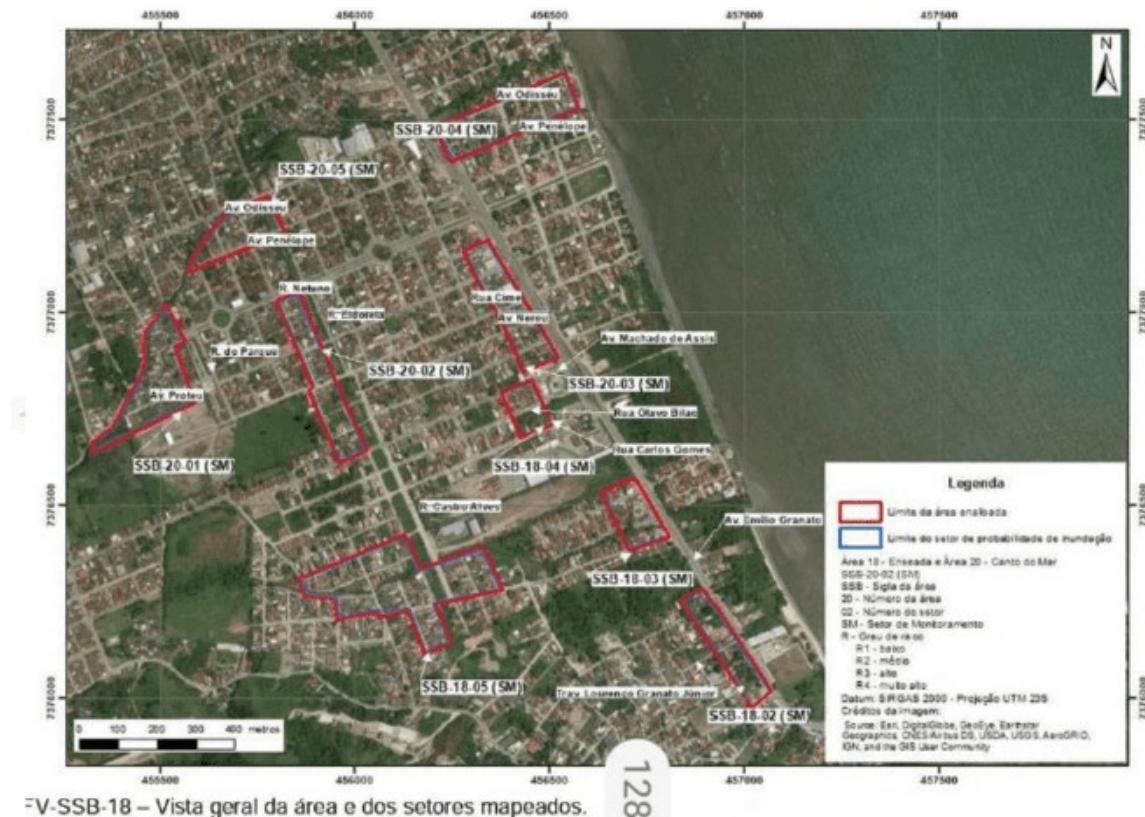
Figura 44: Risco de Inundação - Enseada – Costa Norte (PLAMCON, 2020)

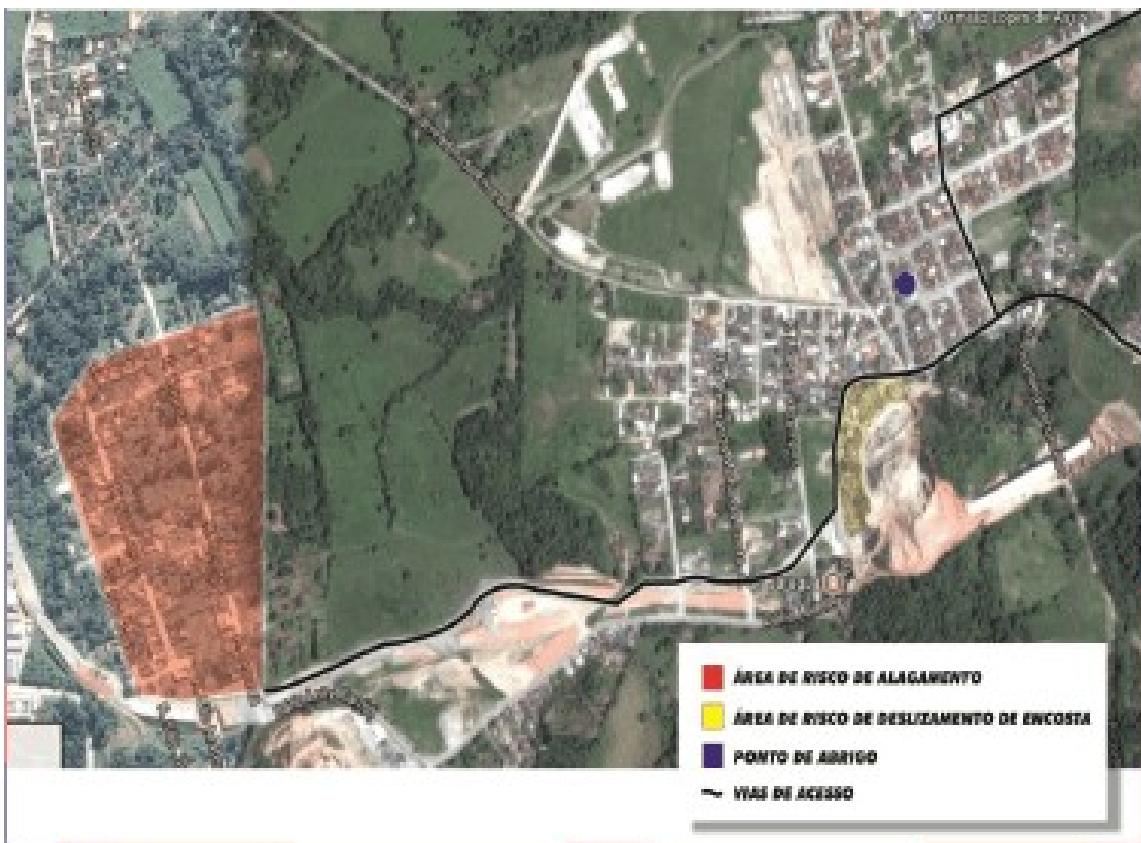
Figura 45: Mapa de acesso à área. – Jaraguá – Costa Norte (PLAMCON, 2020)

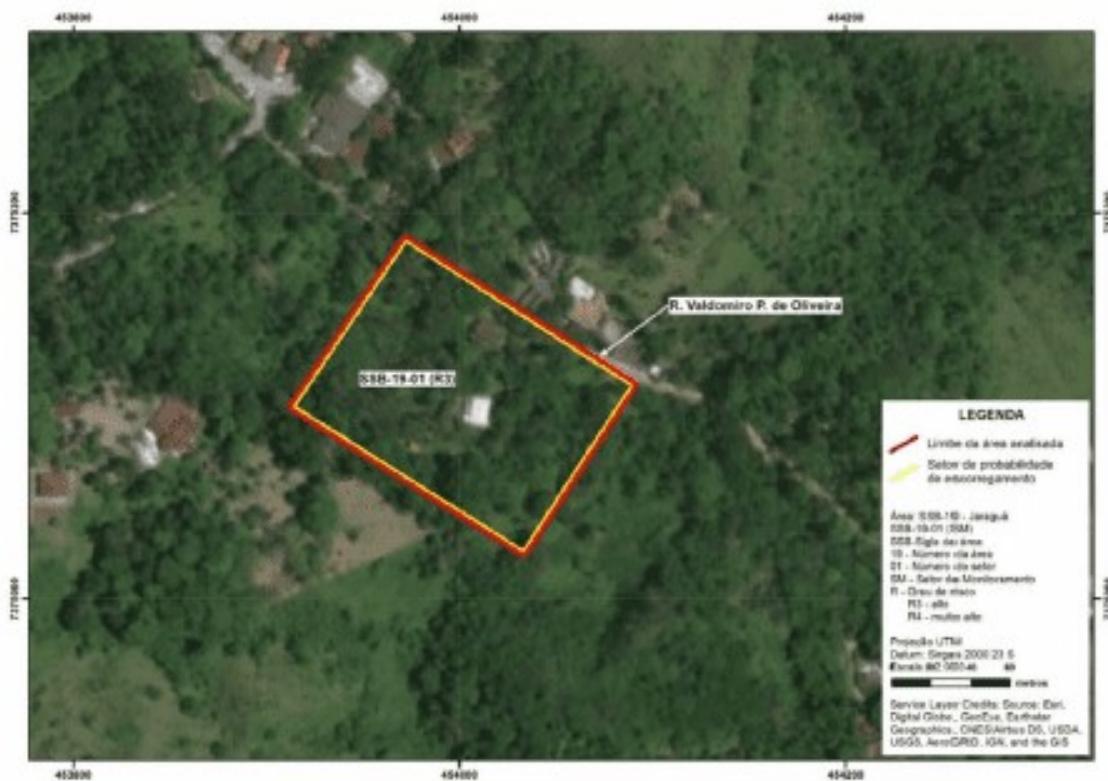
Figura 46: Área Mapeada – PMRR/2018 - Risco de Escorregamento I - Jaraguá – Costa Norte (PLAMCON, 2020)

Foto FV-SSB-19.01: Vista geral da área e do setor mapeado.
