Análise de dados sobre ações preventivas realizadas à desastres naturais no
município de São Sebastião litoral norte.

Trabalho de Graduação Individual (TGI) apresentado ao
Departamento de Geografia da Faculdade de Letras,
Filosofia e Ciências Humanas da Universidade de São Paulo
para obtenção do título de bacharel em Geografia.

Área de Concentração: Geomorfologia

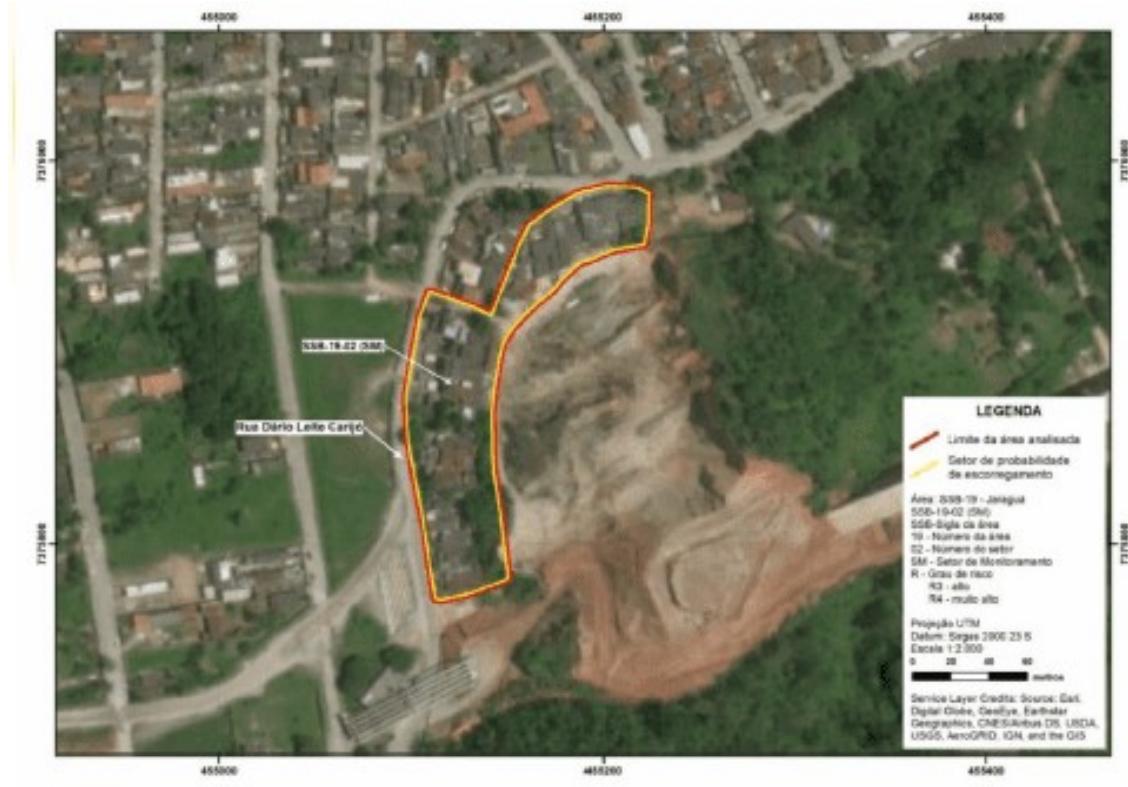
Figura 47: Área Mapeada – PMRR/2018 - Risco de Escorregamento II - Jaraguá – Costa Norte (PLAMCON, 2020)

Foto FV-SSB-19.02: Vista geral da área e do setor mapeado.

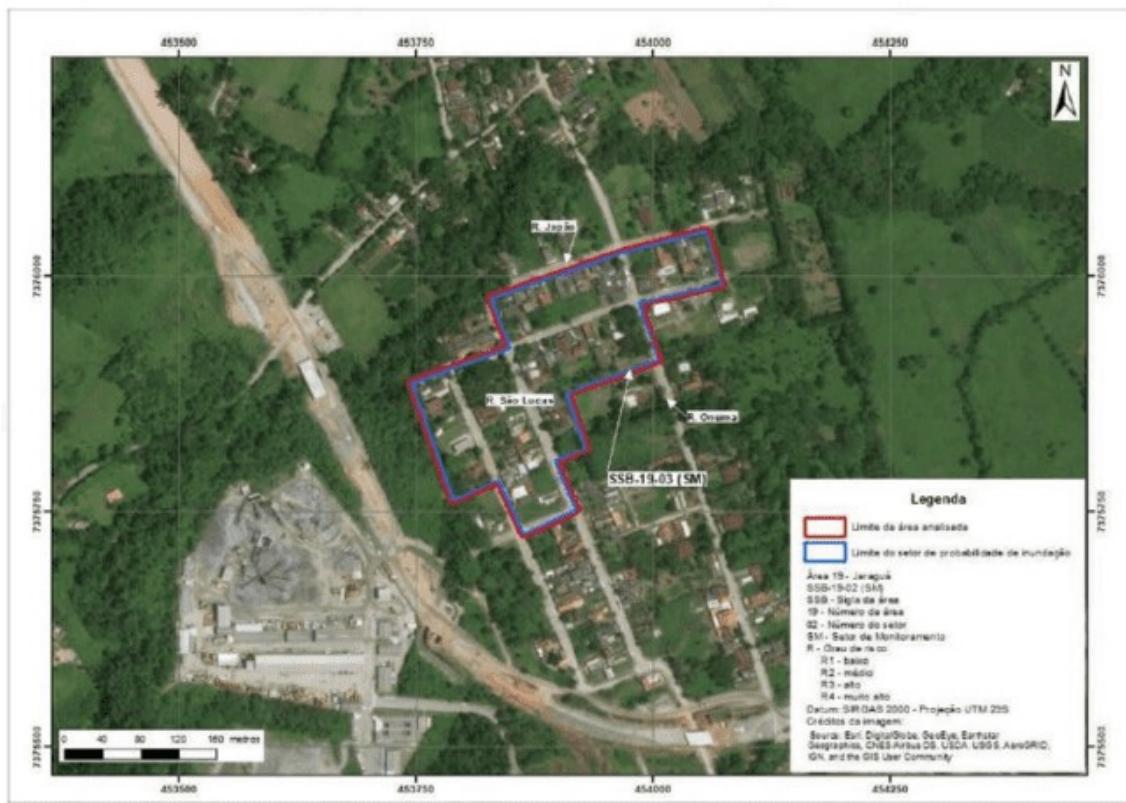
Figura 48: Risco de Inundação - Jaraguá – Costa Norte (PLAMCON, 2020)

FV-SSB-19 – Vista geral da área e dos setores mapeados.

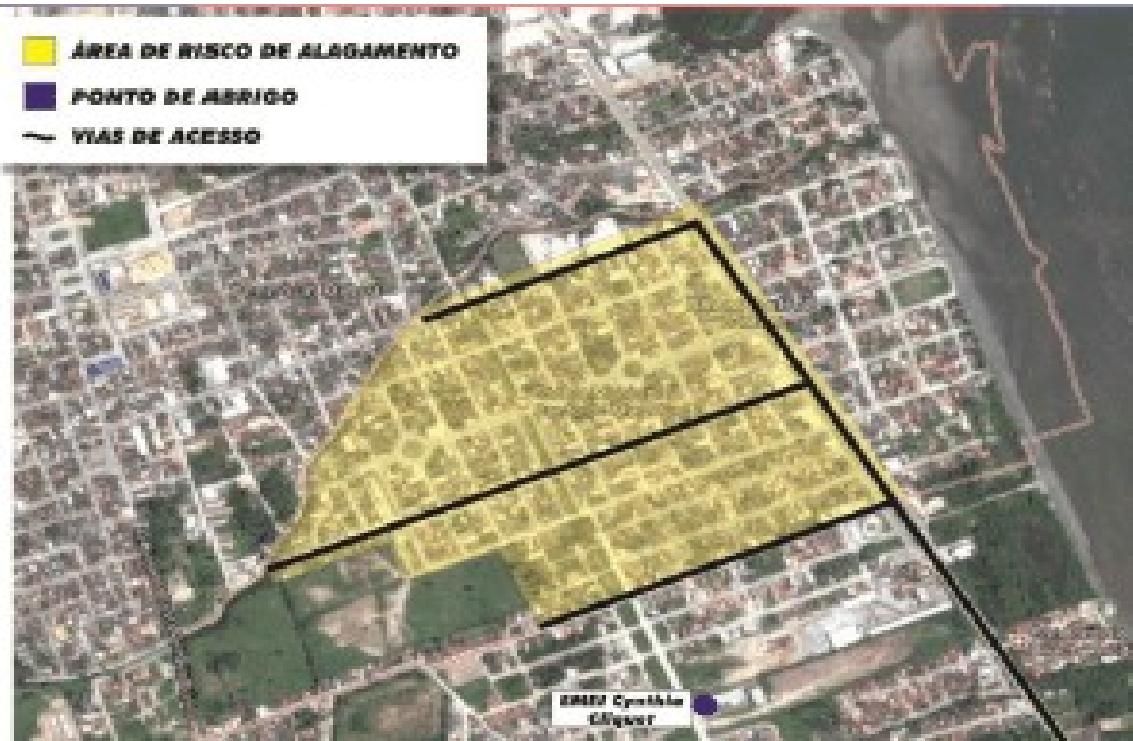
Figura 49: Mapa de acesso à área. – Canto do Mar – Costa Norte (PLAMCON, 2020)

Conforme o Plano Municipal de Contingência (PLAMCON, 2020), o acesso ao bairro pode ser limitado ou interrompido quando as equipes de campo identificarem risco iminente ou a ocorrência de eventos extremos. Essa ação preventiva busca minimizar os danos à população local e garantir a operação segura das equipes de resposta, sobretudo diante da já conhecida limitação da drenagem na região.

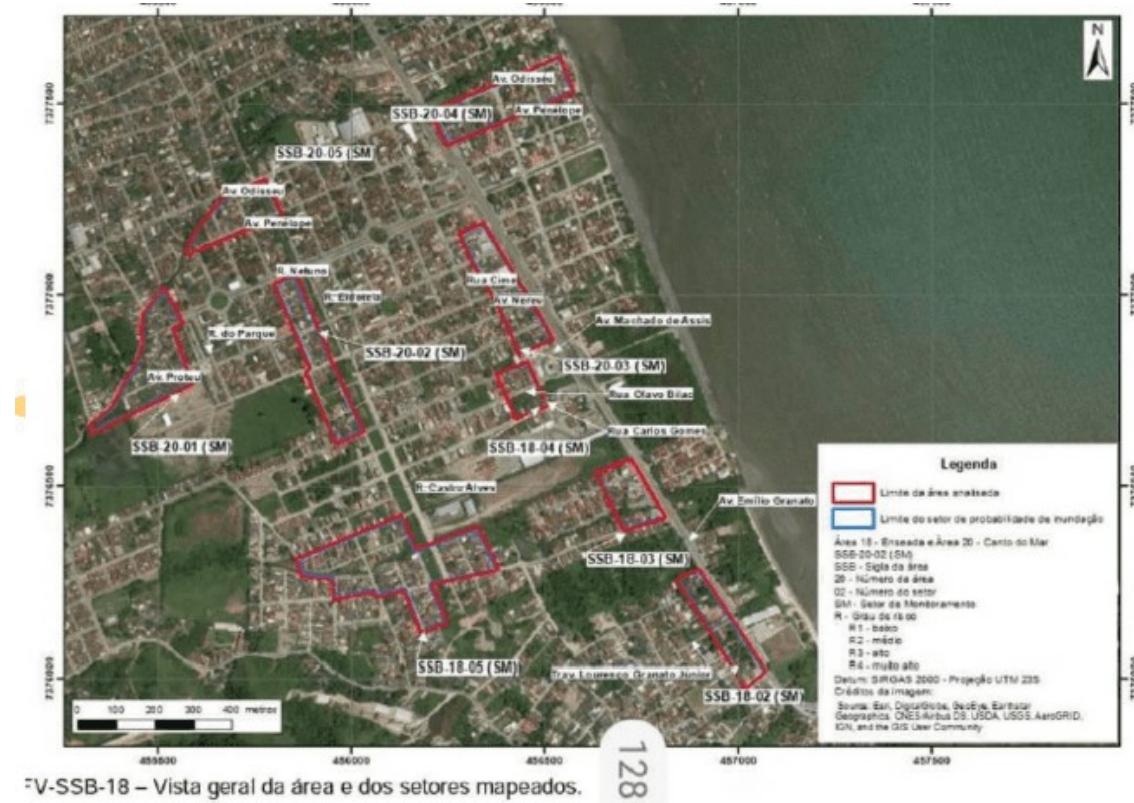
Figura 50: Risco de Inundação – Canto do Mar – Costa Norte (PLAMCON, 2020)
