**Mapeamento das áreas de perigo de contaminação dos recursos  
hídricos por vazamento em postos de combustível na área urbana  
de São Carlos – SP**

Monografia apresentada ao curso de  
graduação em Engenharia Ambiental da  
Escola de Engenharia de São Carlos da  
Universidade de São Paulo.

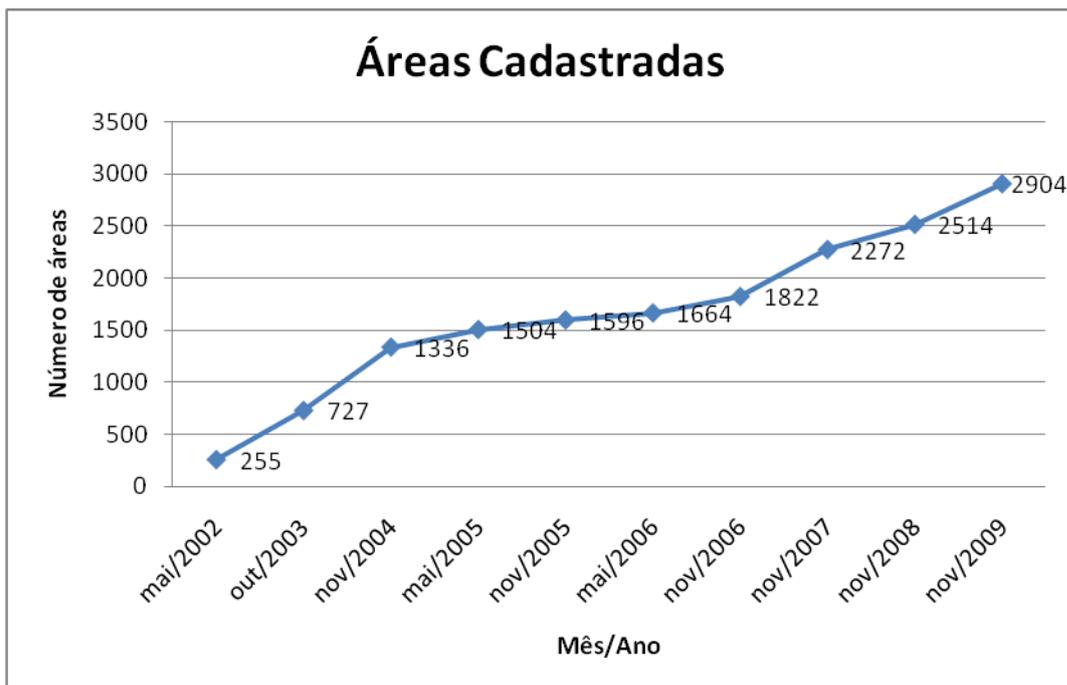
Figura 1: Total de áreas contaminadas cadastradas (adaptado de CETESB, 2010a)

Segundo dados da CETESB (2010a), do total de áreas contaminadas catalogadas no estado de São Paulo em novembro de 2009, 79% são originadas por postos de combustível. Devido a essa parcela majoritária, cuidados especiais devem ser tomados na escolha do local e na instalação deste tipo de empreendimento.

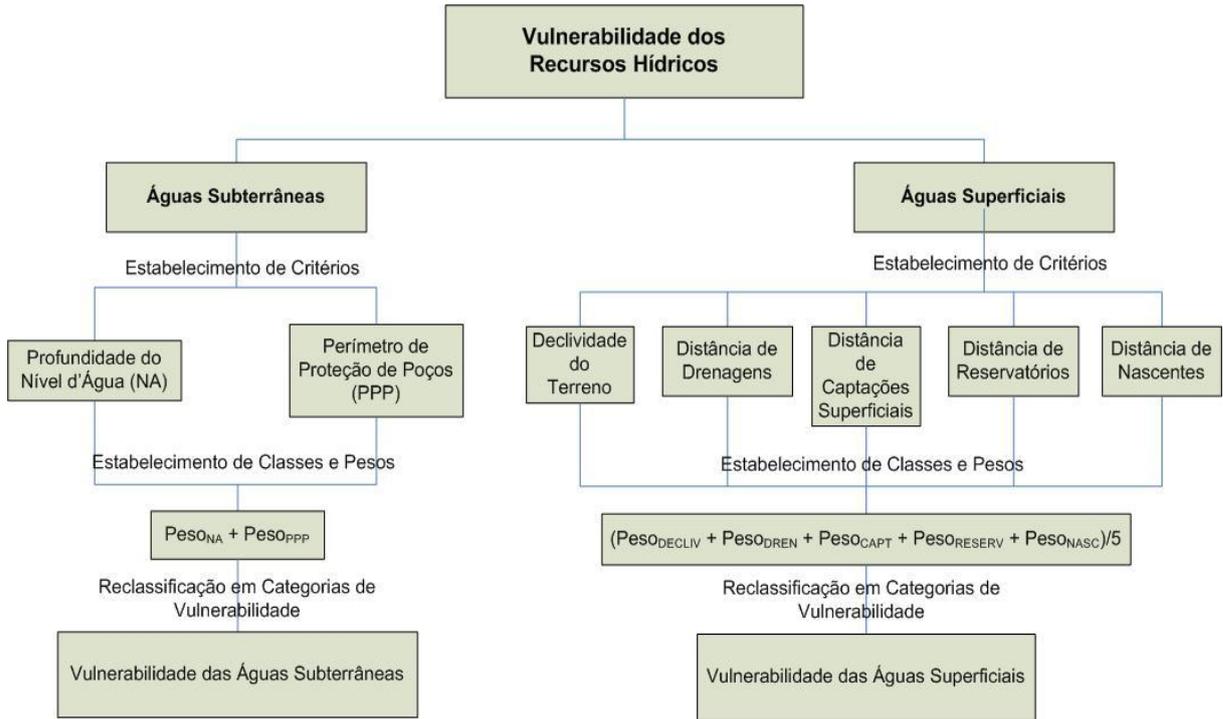
Figura 2: Fluxograma dos procedimentos para elaboração dos mapas de vulnerabilidade

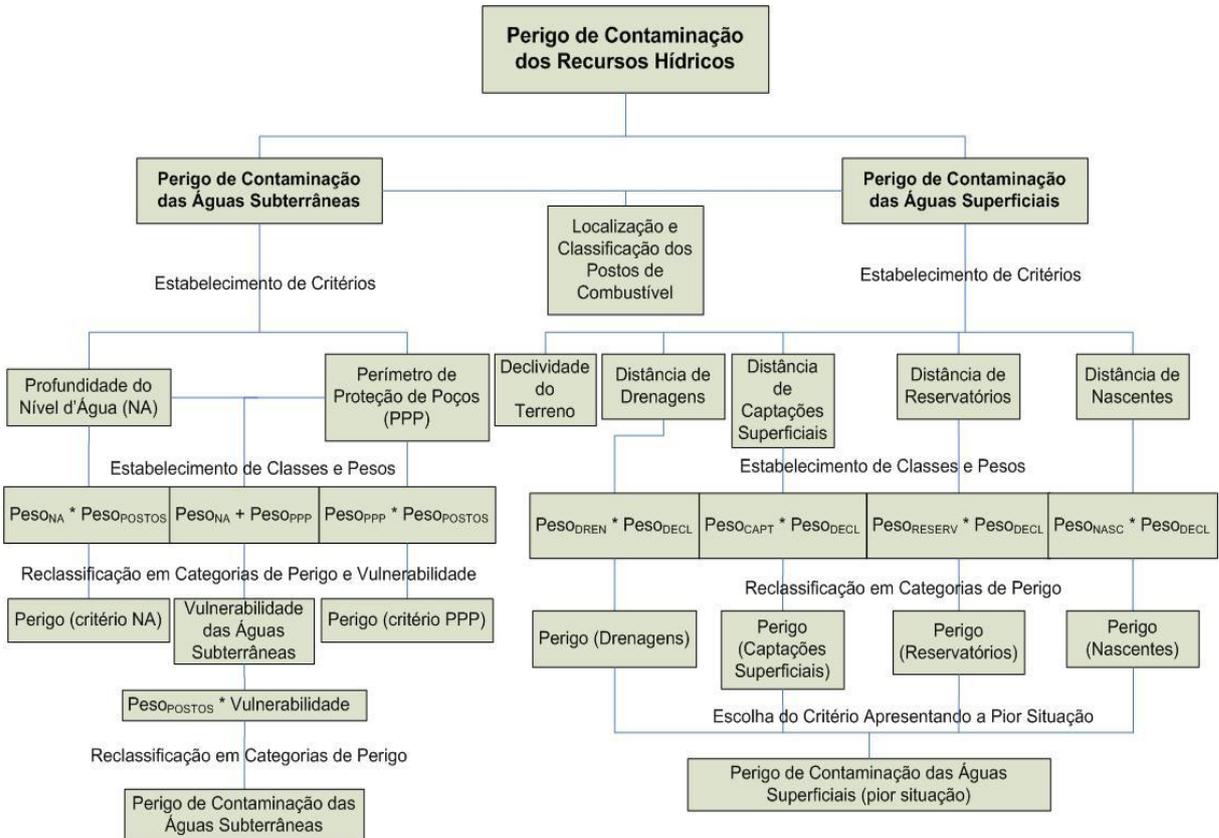
Figura 3: Fluxograma dos procedimentos das análises de perigo

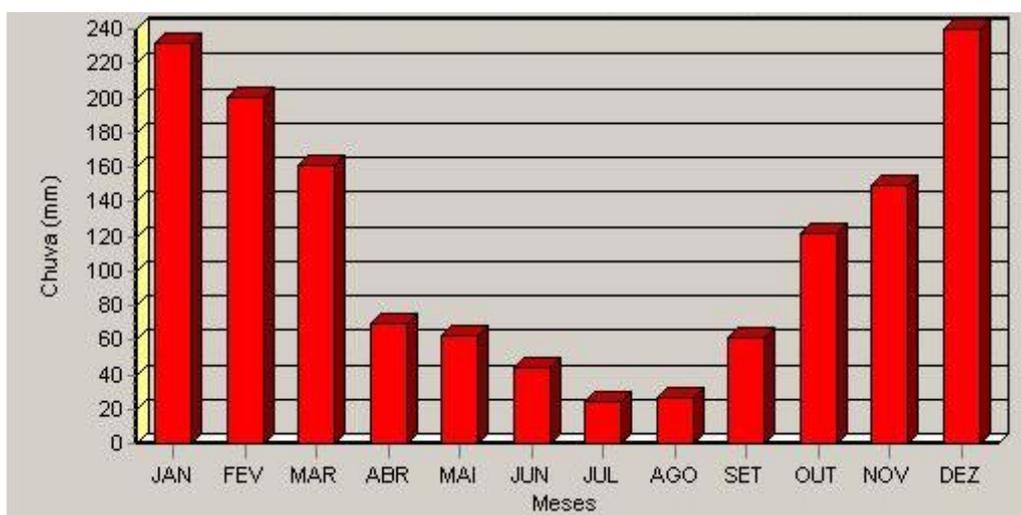
Figura 5: Pluviograma acumulado médio mensal de 1936 a 1998 (SIGRH, 2010b)

A figura 5 apresenta o pluviograma acumulado médio mensal do período entre os anos de 1936 e 1998. Os dados são provenientes do posto Vila Carmen (prefixo D4-015), escolhido devido à proximidade da área de estudo e de sua localização na bacia do rio Jacaré-Guaçu (SIGRH, 2010b). Pela figura 5 pode ser verificado que o período chuvoso na área ocorre entre os meses de outubro e março.

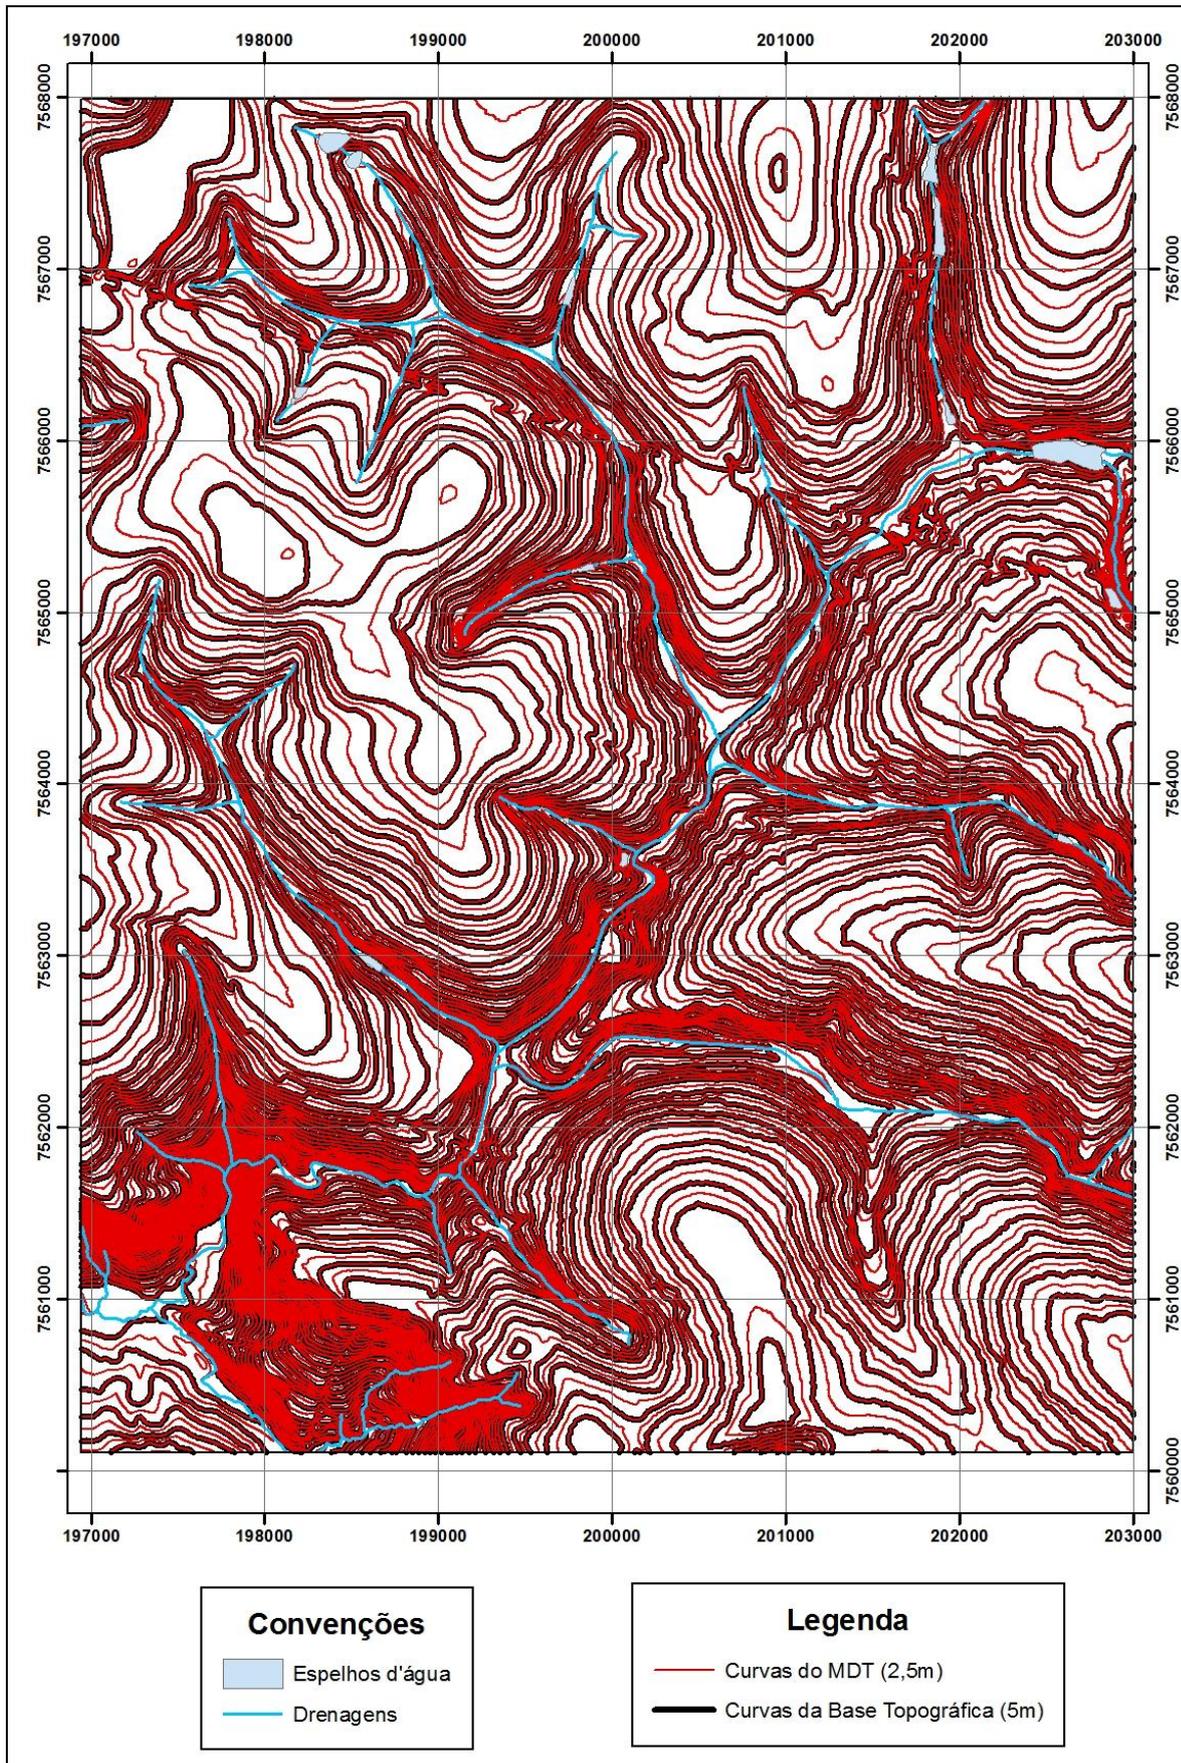
Figura 6: Avaliação visual do MDT

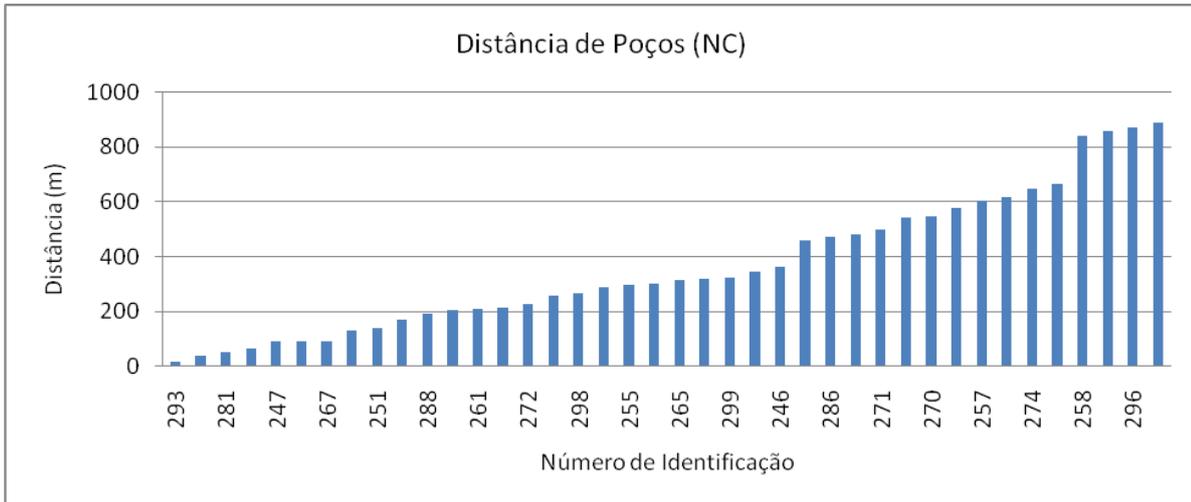
Figura 8: Distância entre postos (NC) e poços profundos

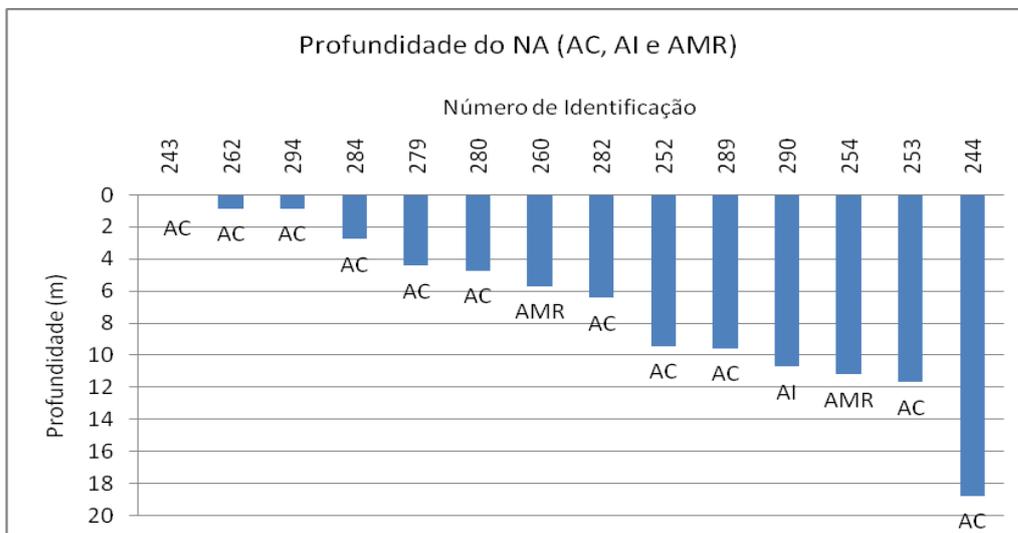
Figura 9: Profundidade do NA nos postos (AC, AI e AMR)

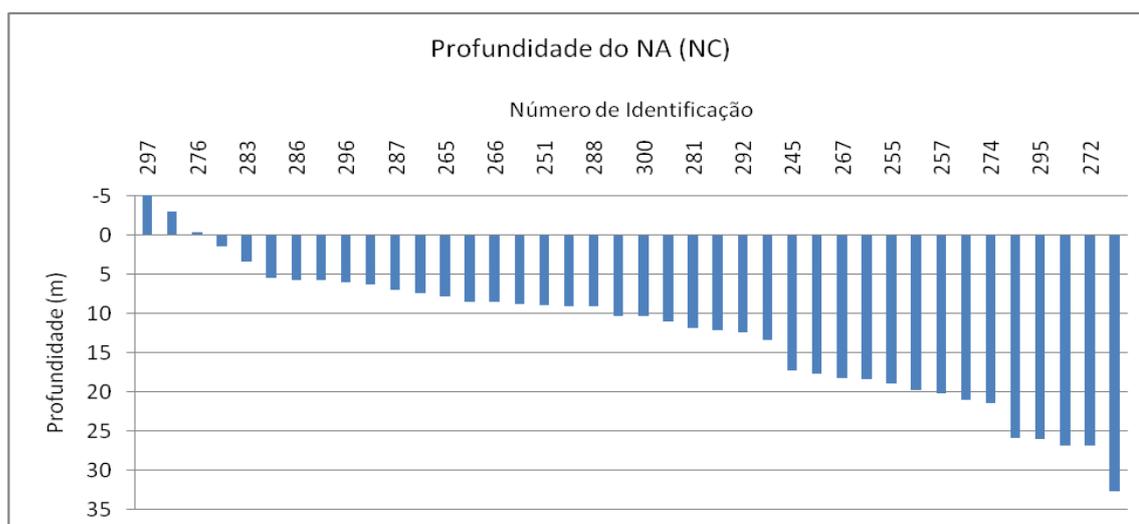
Figura 10: Profundidade do NA nos postos (NC)

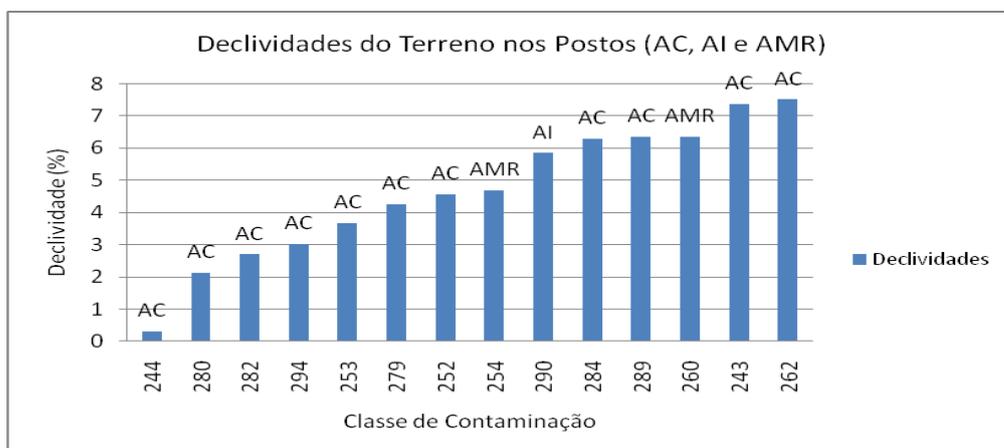
Figura 11: Declividade do terreno nos postos classificados como AC, AI e AMR

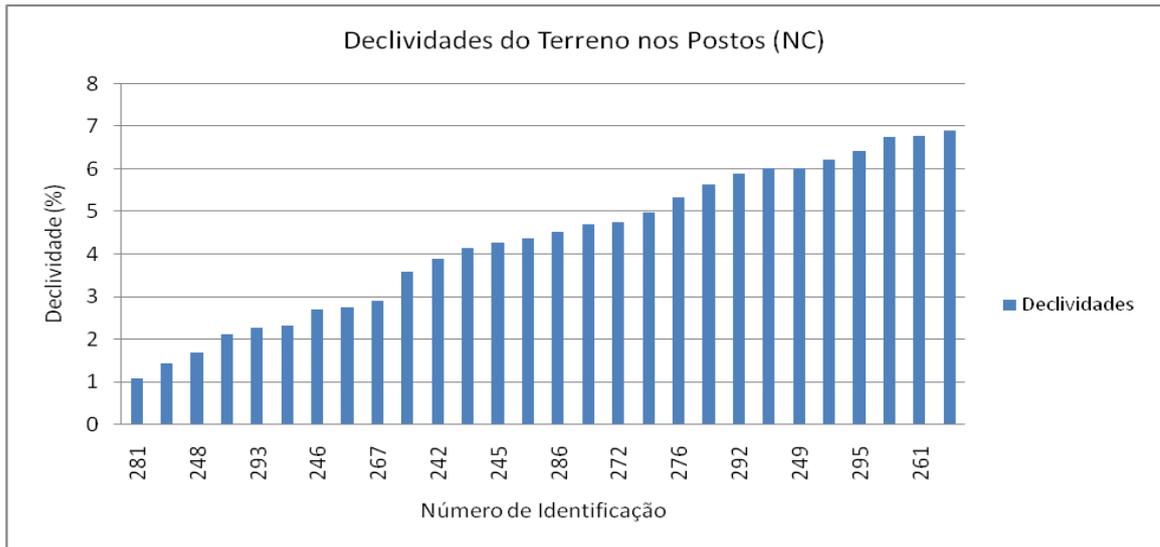
Figura 12: Declividade do terreno nos postos classificados como NC

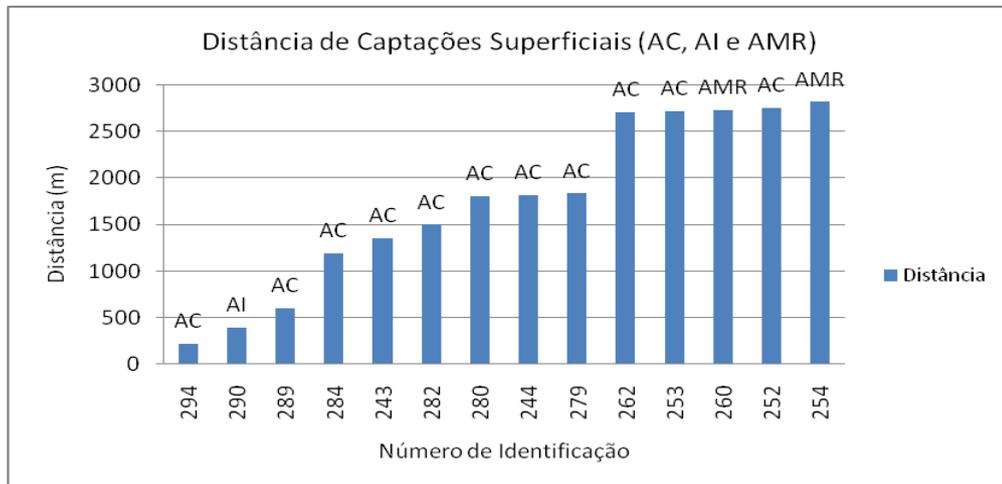
Figura 13: Distância entre postos (AC, AI e AMR) e captações superficiais

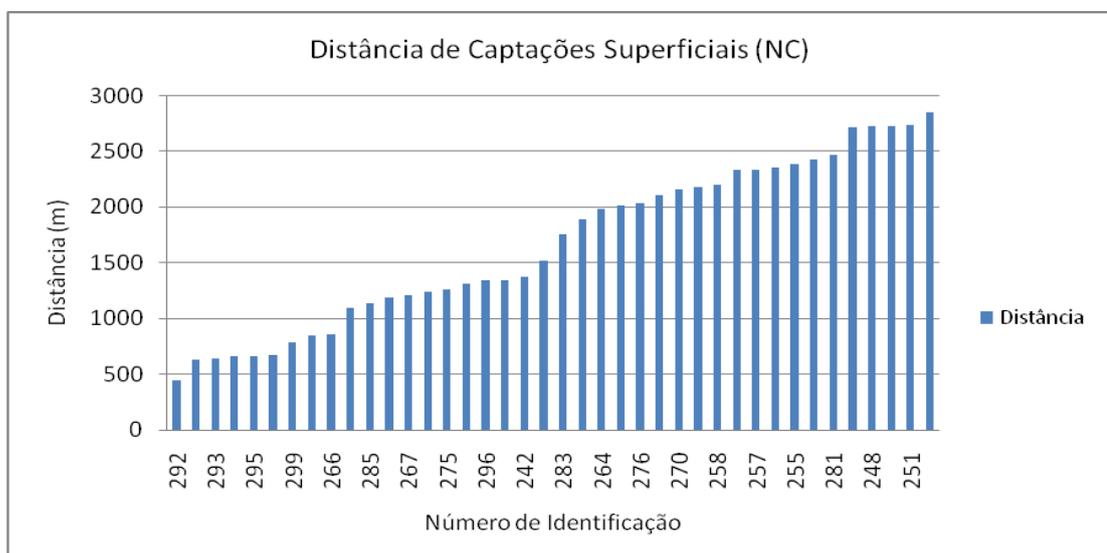
Figura 14: Distância entre postos (NC) e captações superficiais

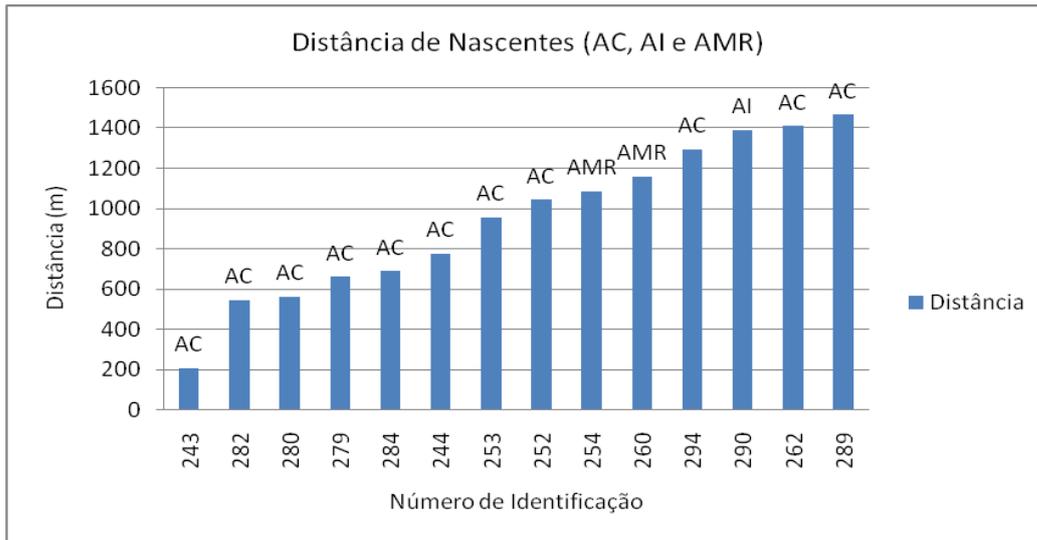
Figura 15: Distâncias entre postos (AC, AI e AMR) e nascentes

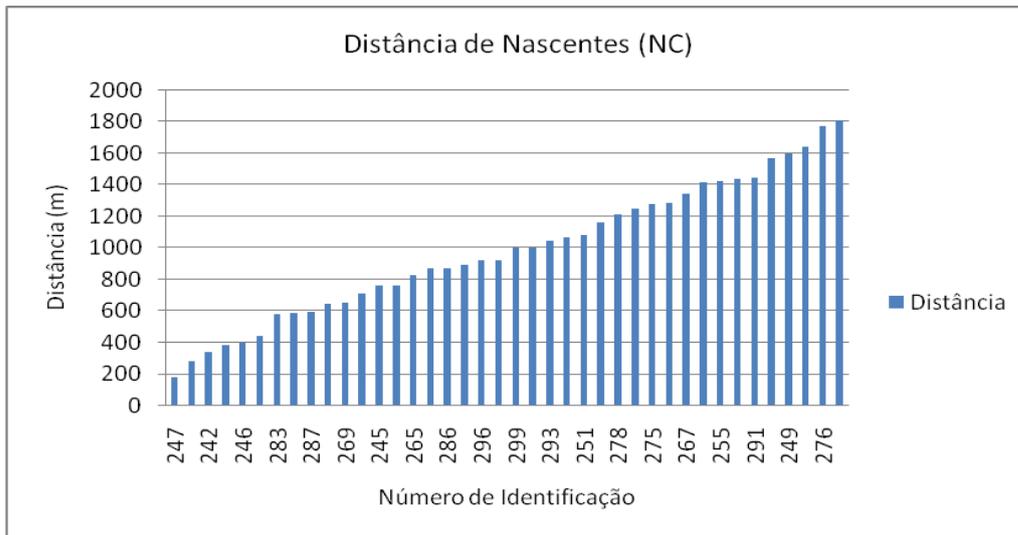
Figura 16: Distâncias entre postos (NC) e nascentes

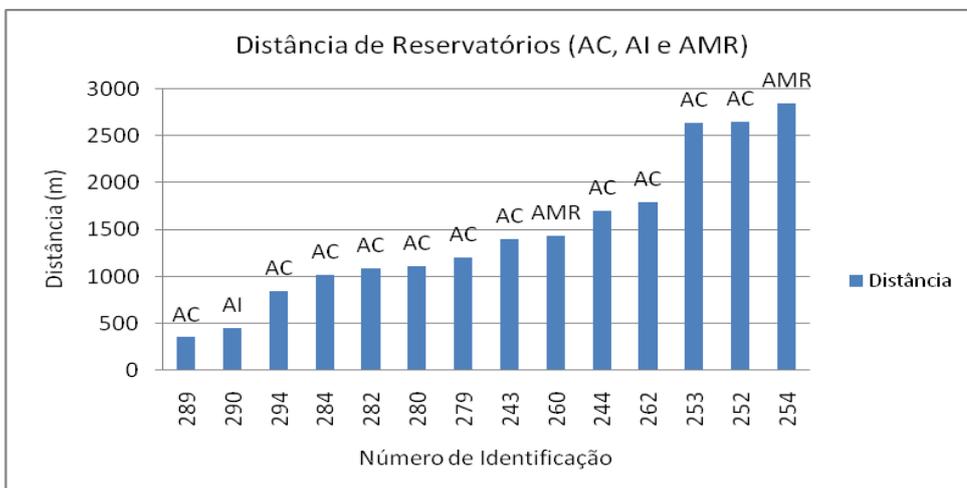
Figura 17: Distâncias entre postos (AC, AI e AMR) e reservatórios

Em relação à proximidade dos reservatórios, os postos contaminados (figura 17) estão com a distância mínima de cerca de 350m. Por outro lado, os postos onde não há dados sobre contaminação (figura 18), estão localizados de maneira menos adequada do ponto de vista da proteção da qualidade da água dos reservatórios. Há 10 postos a menos de 500m de reservatórios, sendo que o posto na situação mais crítica está a apenas 28m, estando dentro da APP. Assim, seria importante que o posto fosse transferido para outra localidade ou um controle rigoroso fosse implementado, incluindo monitoramento constante (solo e água), manutenção e troca de equipamentos com maior frequência. É importante que o monitoramento seja feito durante um longo período, pois a fase sorvida do contaminante pode funcionar como uma fonte de contaminação.

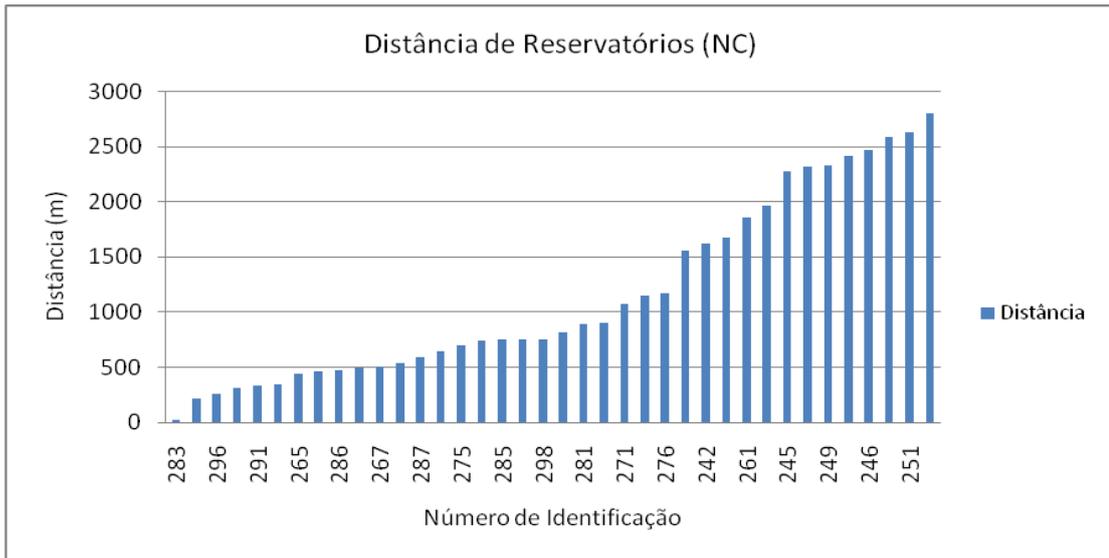
Figura 18: Distâncias entre postos (NC) e reservatórios

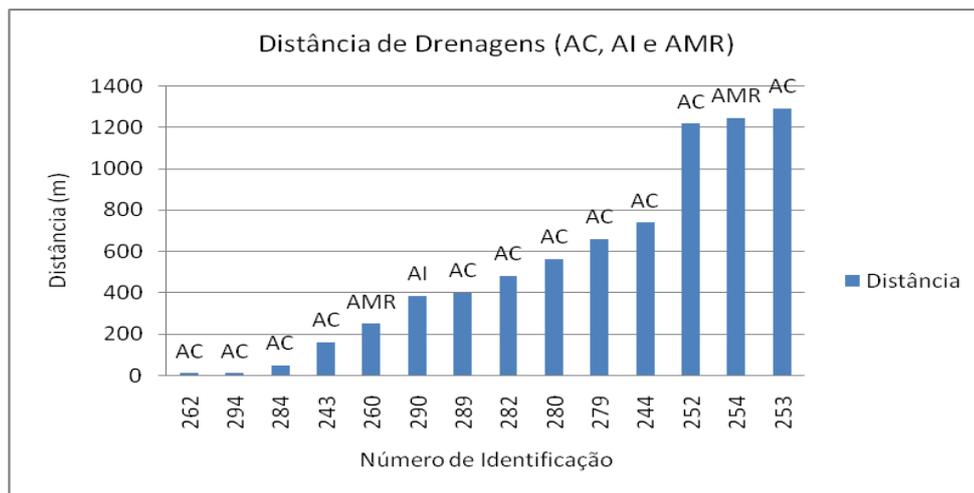
Figura 19: Distâncias entre postos (AC, AI e AMR) e drenagens

O critério da distância de drenagens apresentou as situações mais críticas entre as analisadas para as águas superficiais. Há 2 postos contaminados (AC) e 6 postos de classificação NC dentro de APP (distância menor que 50m), o que pode ser observado respectivamente nas figuras 19 e 20. Para esses postos são recomendadas as mesmas ações sugeridas ao posto situado em APP de reservatório. É necessário que seja dispendida especial atenção aos postos de classificação NC, já que os contaminados possuem sua situação fiscalizada pela CETESB.

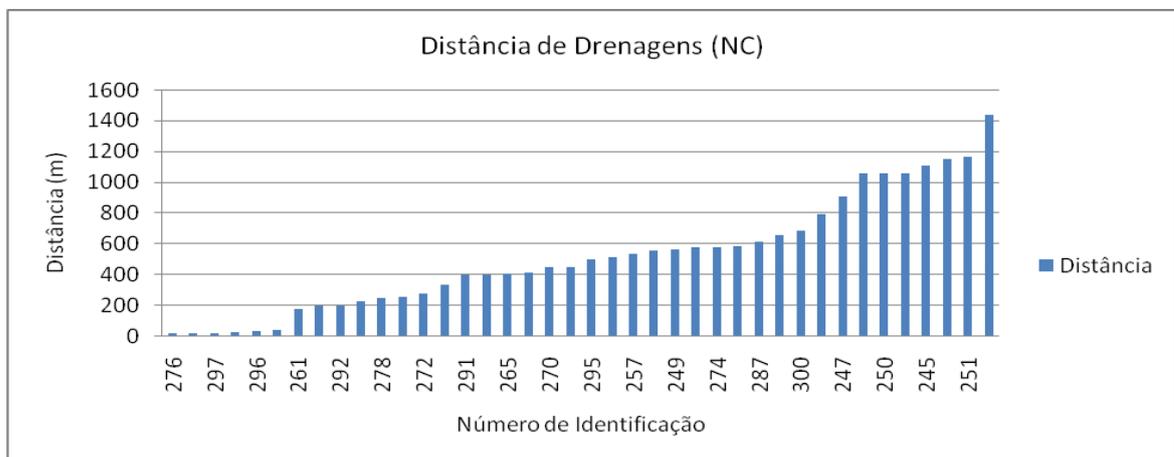
Figura 20: Distâncias entre postos (NC) e drenagens
