ASPECTOS DA NR 18 – CONDIÇÕES E MEIO AMBIENTE DE
TRABALHO NA CONSTRUÇÃO CIVIL APLICADOS À OBRA DE
ESCAVAÇÃO DE TÚNEL METROVIÁRIO PELO MÉTODO NATM

Monografia apresentada à Escola Politécnica
da Universidade de São Paulo para a
obtenção do título de Especialista em
Engenharia de Segurança do Trabalho

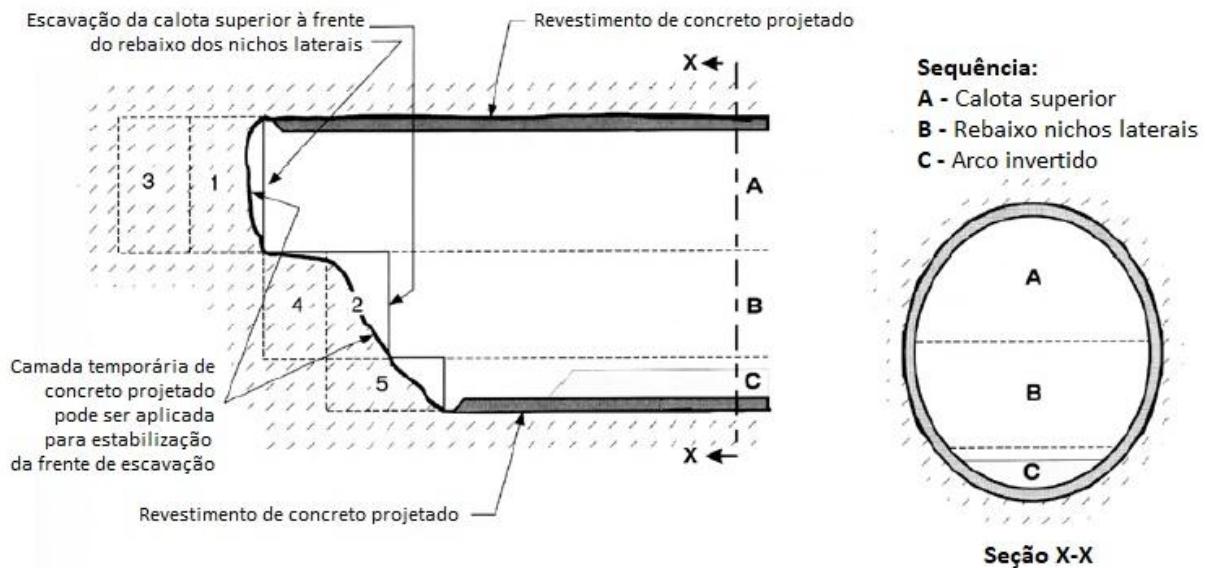
Figura 1 - Sequência construtiva do método NATM

Conforme indicado por Ribeiro Neto (1999), os túneis escavados pelo método NATM são executados em avanços progressivos, onde é feita primeiramente a escavação, remoção e revestimento do arco superior (calota), em seguida dos rebaixos laterais, e posteriormente a escavação, remoção e revestimento do arco invertido, sequência esta ilustrada na Figura 1 e na Figura 2.

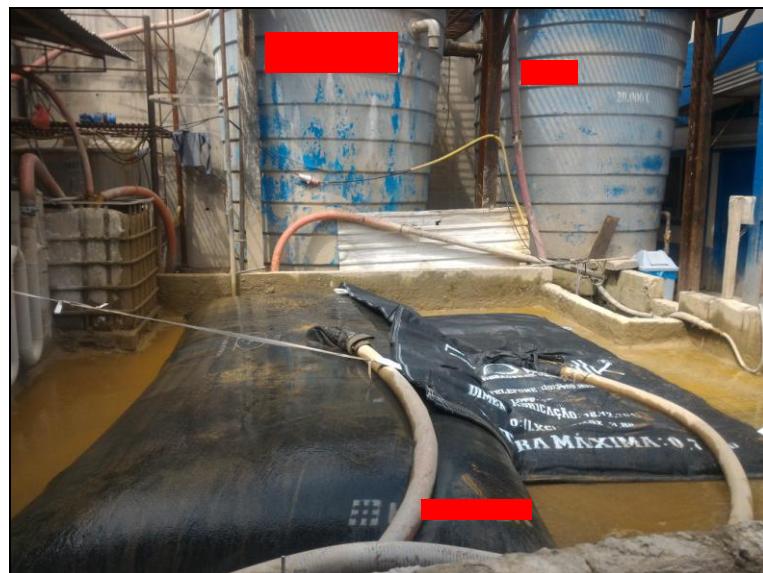
Figura 6 - Elementos do sistema de drenagem do lençol freático

No local foram identificadas as bombas do sistema de drenagem para rebaixamento do lençol freático, operação imprescindível para melhoria das condições do solo e viabilidade de acesso e permanência dos trabalhadores nas frentes de escavação. Constatou-se que a água drenada do subsolo é armazenada em duas caixas

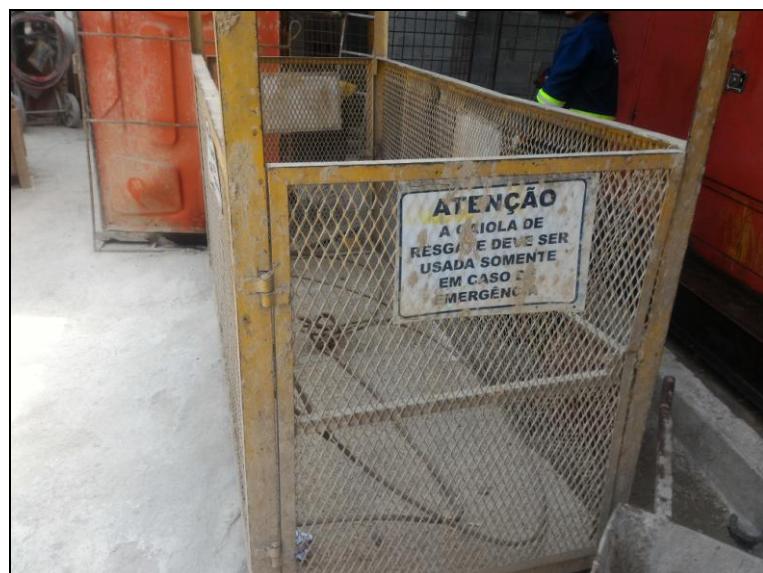
Figura 7 - Gaiola de resgate em caso de emergência

Próximo ao acesso do túnel de escavação havia uma gaiola de resgate identificada por cartazes, com os ganchos de içamento soltos na plataforma da gaiola (Figura 7).

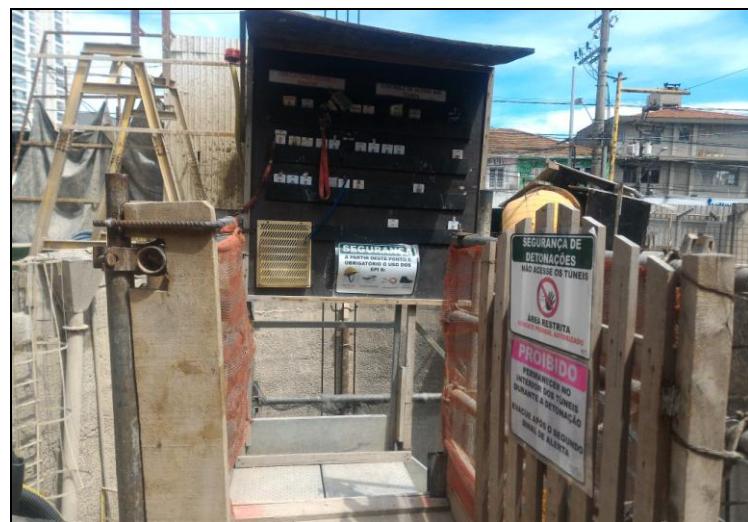
Figura 9 - Controle de acesso ao túnel

Na entrada do acesso ao túnel, foram identificados avisos de alerta para a operação de detonação e uso de Equipamentos de Proteção Individual (EPIs), e constatou-se a existência de um controle de acesso, no qual todos os trabalhadores deveriam deixar seus crachás de identificação ao descer à escavação (Figura 9).

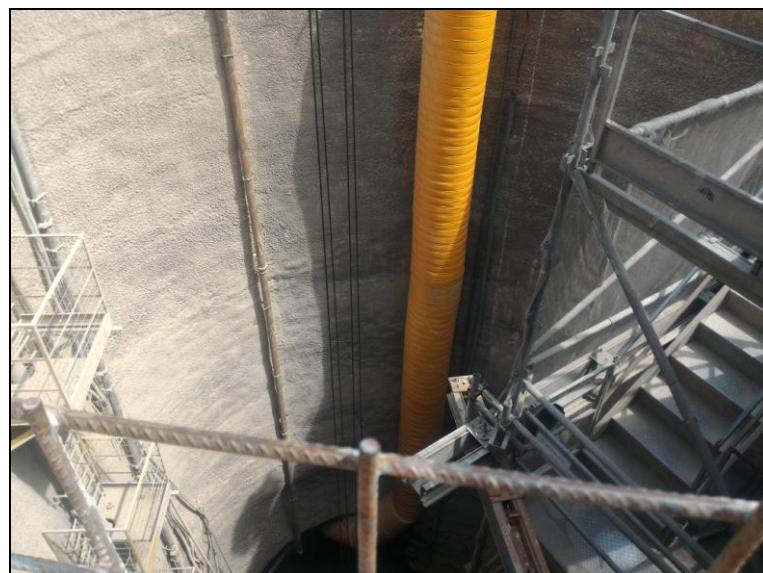
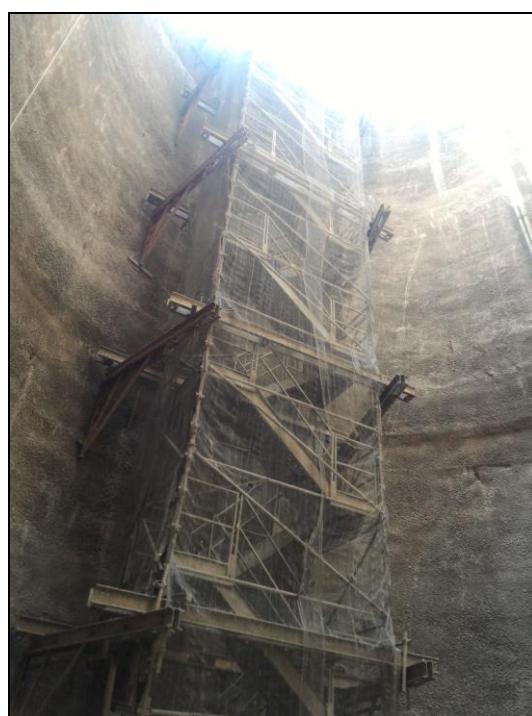
A descida ao túnel de escavação se deu por meio de plataformas metálicas, conforme indicado na Figura 10 e na Figura 11 a seguir. Na Figura 12 é possível visualizar o duto de transporte do concreto até a frente de escavação e as plataformas junto a este para limpeza e desentupimento do mesmo.

Figura 10 - Abertura de acesso ao túnel (futuramente VSE)

Figura 11 - Plataformas metálicas de acesso ao túnel

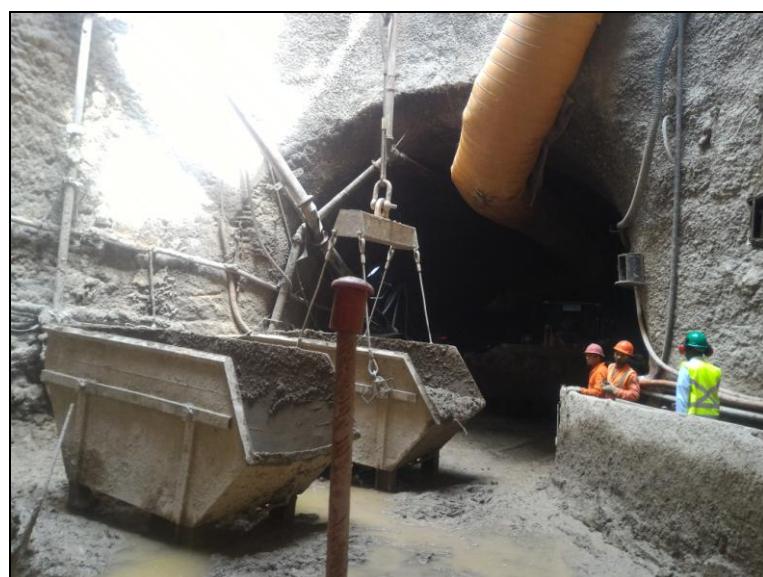
Figura 13 - Entrada do túnel (caminho segregado para os trabalhadores à direita)

Na entrada do túnel, havia um caminho separado para a movimentação dos trabalhadores, segregado da área de movimentação das máquinas (Figura 13).

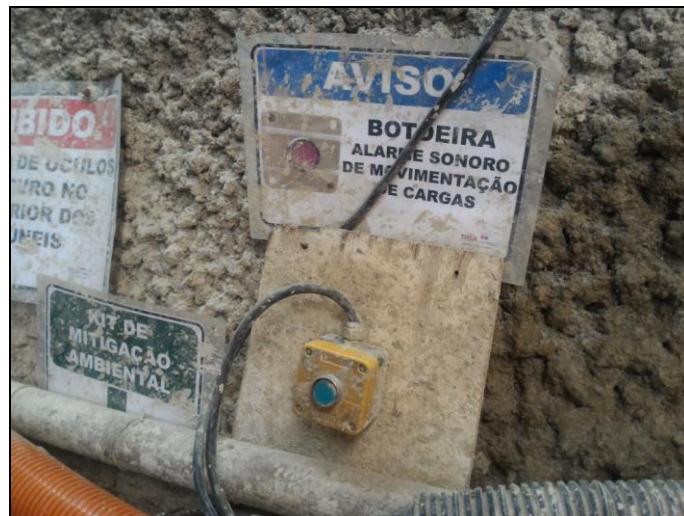
Figura 14 - Alarme sonoro de movimentação de cargas

Ao lado da entrada havia uma botoeira para acionamento do alarme sonoro de movimentação de cargas e uma maca envelope do tipo *sked* para resgate em caso de emergência (Figura 14 e Figura 15).

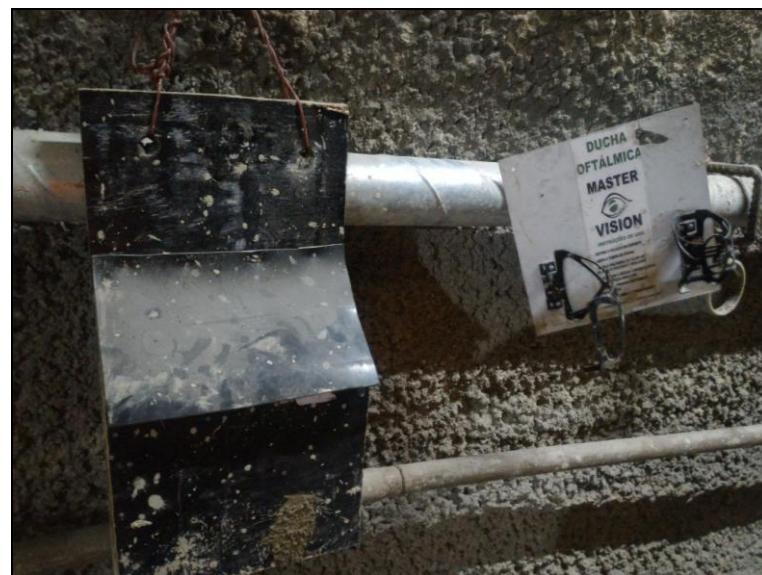
Figura 16 - Ducha oftálmica

No ponto de intersecção dos trechos com o túnel de acesso, identificou-se uma caixa com ducha oftálmica, popularmente chamada de lava-olhos. O técnico que acompanhou a visita informou que quando o recipiente é esvaziado (Figura 17), este é colocado no suporte fixado na placa indicada na Figura 16 para troca.

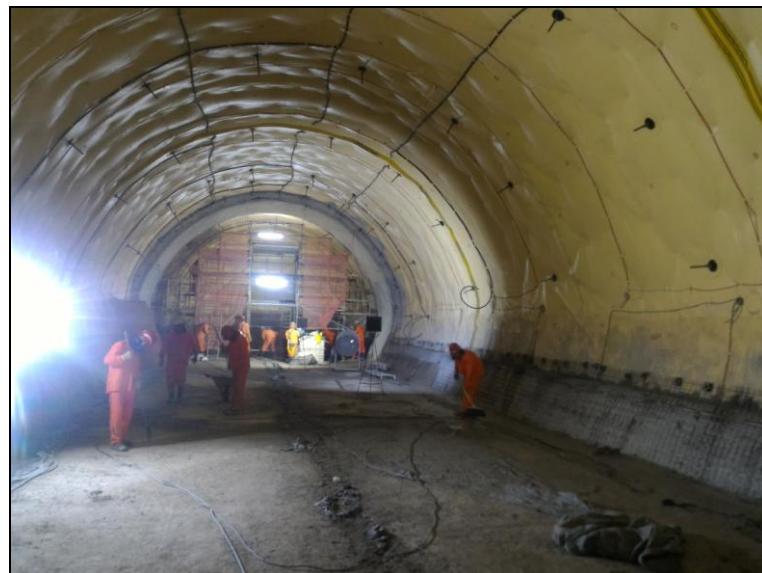
Figura 20 - Trecho do túnel em fase de acabamento

No trecho do túnel em fase de acabamento, foi possível constatar trabalhadores limpando o local, mantendo a área organizada (Figura 20). As atividades em

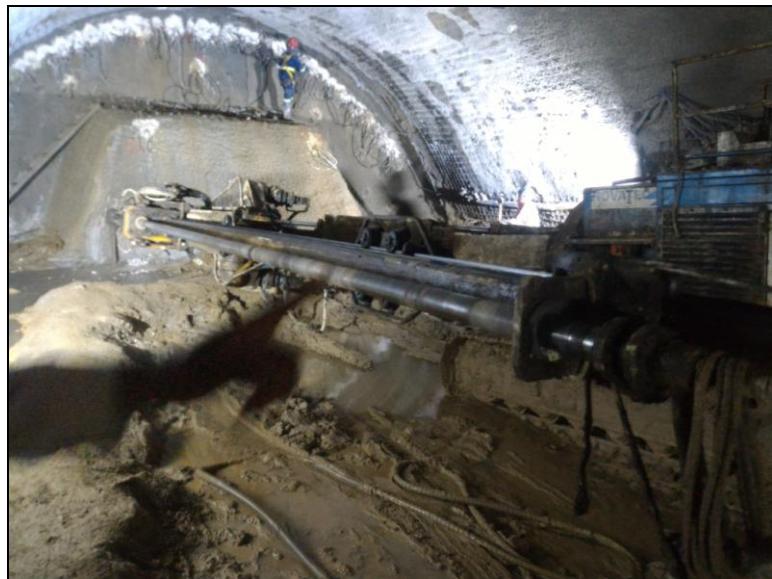
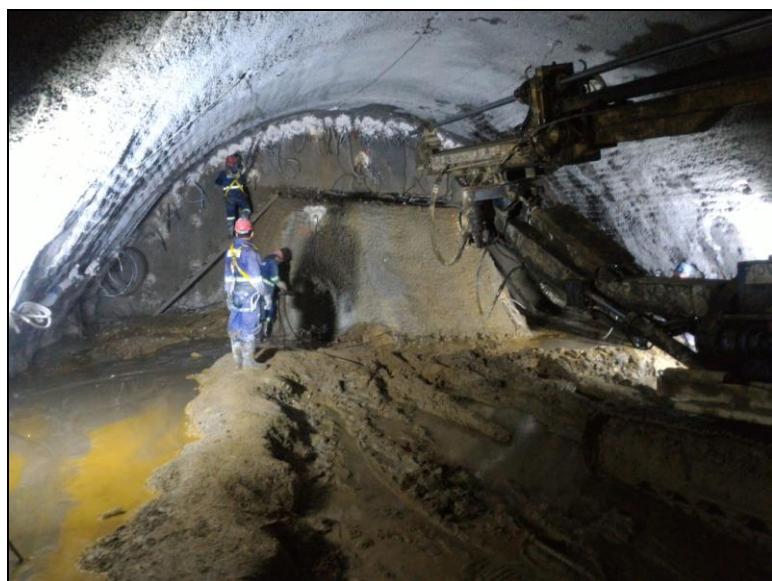
No outro trecho do túnel, foi possível acompanhar a execução de enfilagens para estabilização do maciço da frente de escavação (Figura 24 e Figura 25).

Figura 24 - Execução de enfilagens na frente de escavação

Figura 25 - Execução de enfilagens na frente de escavação

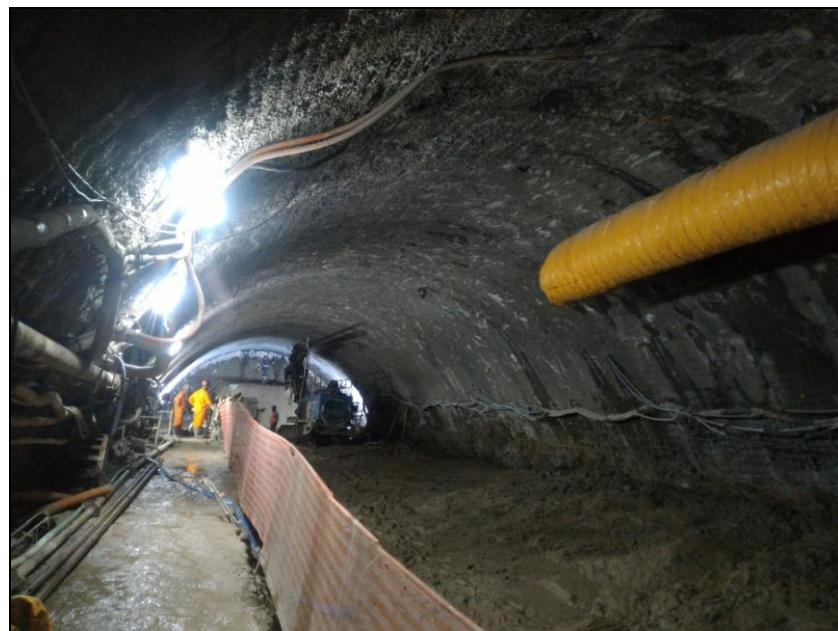
Figura 26 - Trecho do túnel em execução de enfilagens

Observa-se na Figura 26 que o duto de ventilação não estava insuflando ar fresco na frente de escavação, onde os serviços estavam sendo executados, mas sim num ponto atrás mais afastado. É possível observar também o caminho segregado para a passagem dos trabalhadores em separado da via de movimentação das máquinas.

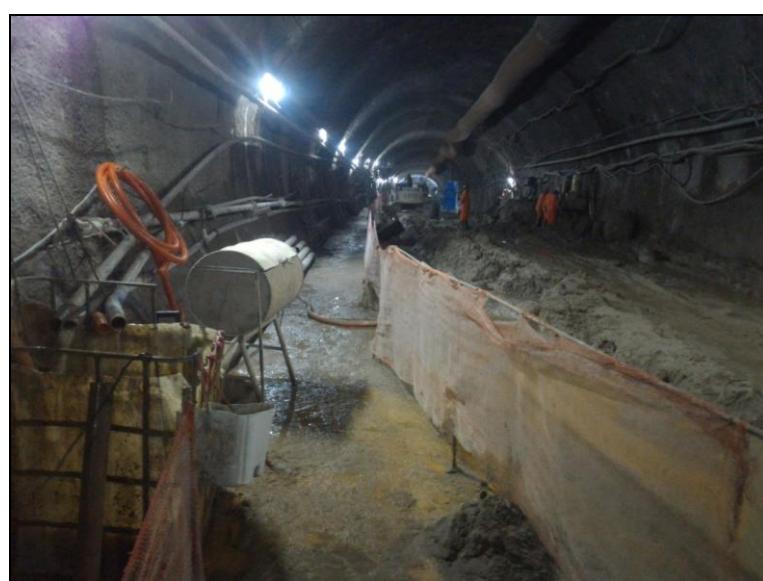
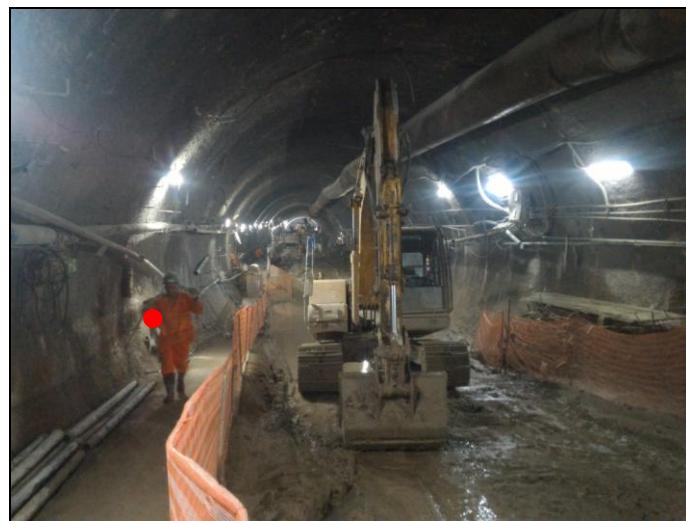
O caminho segregado, chamado na obra de “caminho seguro”, estava presente ao longo de todo o trecho do túnel em que o arco invertido ainda não havia sido concretado, conforme indicado na Figura 27 e na Figura 28.

Figura 27 - Caminho seguro ao longo da extensão do túnel

Figura 28 - Caminho seguro segregado da via de circulação das máquinas

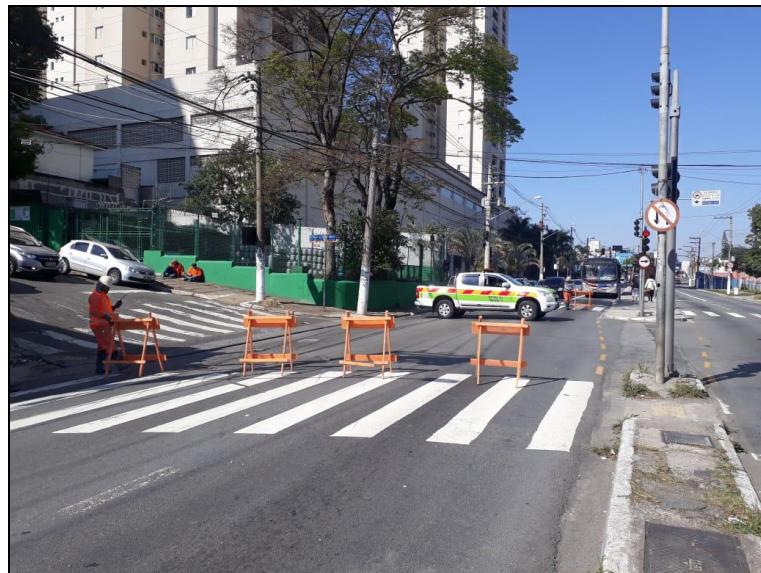
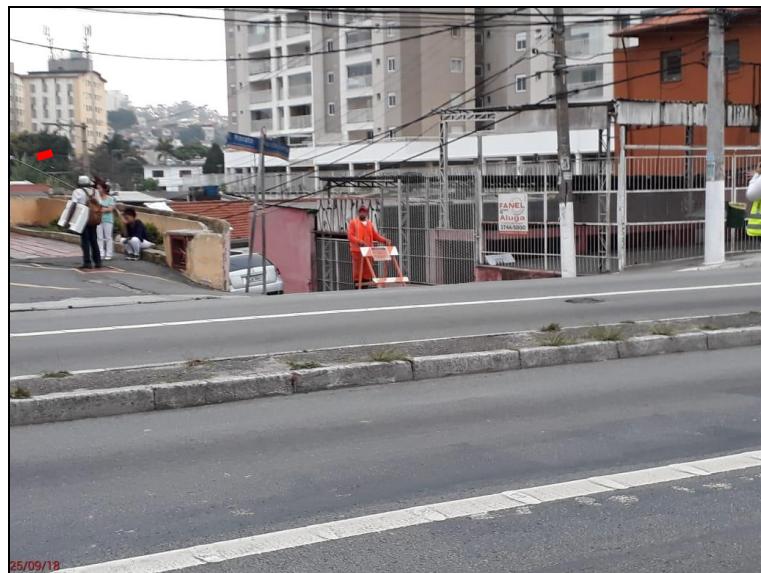
Figura 33 - Acesso às vias próximas à detonação bloqueado

Figura 34 - Bloqueio do acesso às vias próximas à detonação

Na Figura 33 é possível visualizar também o trabalhador junto ao bloqueio da via com equipamento de rádio para comunicação com as demais equipes envolvidas no processo de detonação.

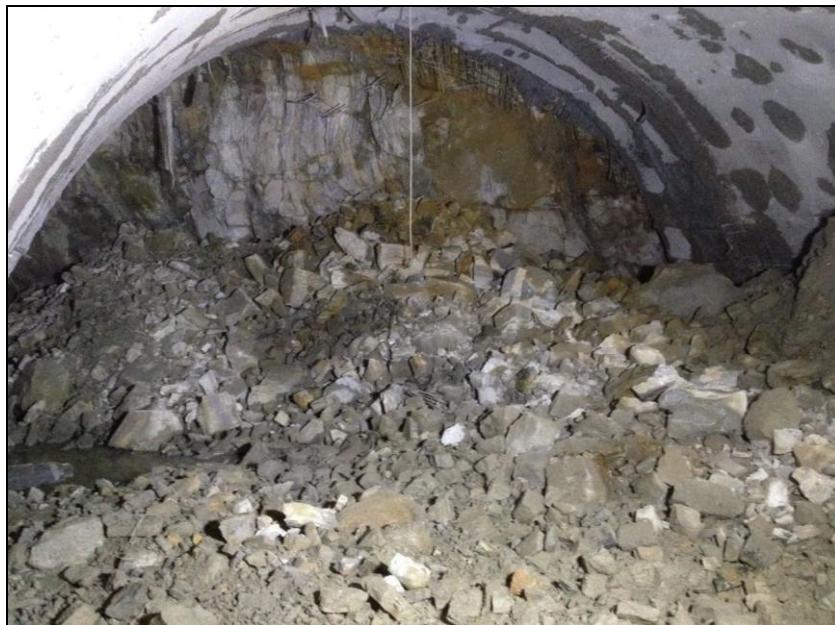
Figura 35 - Desmonte de rochas da frente de escavação

Para execução da detonação, é feito o desligamento dos sistemas de ventilação e iluminação, a retirada dos refletores próximos e a evacuação do pessoal da frente. O início da detonação é de responsabilidade do *blaster*. Na Figura 35, é apresentada a situação encontrada após a detonação.

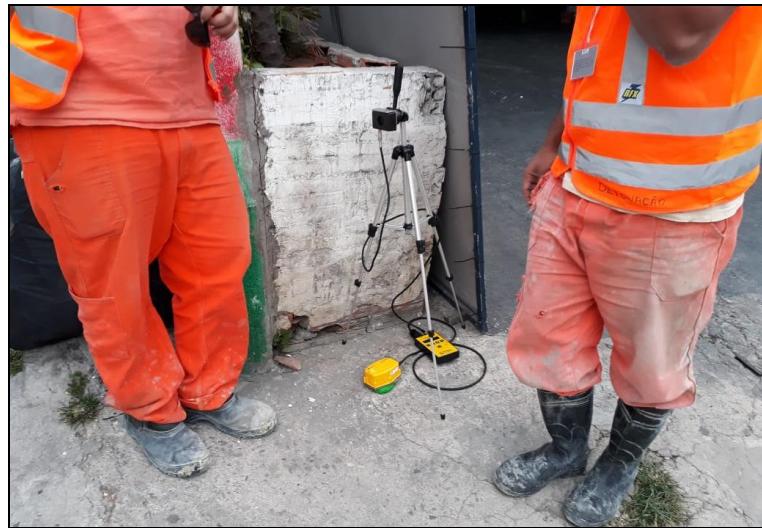
Figura 36 - Sismógrafo utilizado durante as detonações

Antes, durante e após a detonação, as vias próximas são visualmente inspecionadas pela equipe técnica responsável, observando a formação de trincas e fissuras ou outros sinais visíveis de patologias nas estruturas superficiais. As vibrações sofridas pelo solo são registradas com o auxílio de sismógrafos (Figura 36).

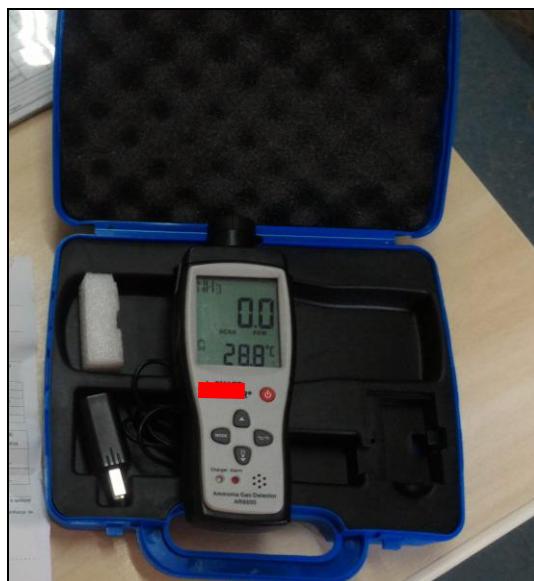
Figura 37 - Detector de gases

A medição dos gases é feita pelo *blaster* e pelo técnico de segurança responsável com o auxílio de detectores (Figura 37), sendo utilizada máscara semifacial filtrante (Figura 38).

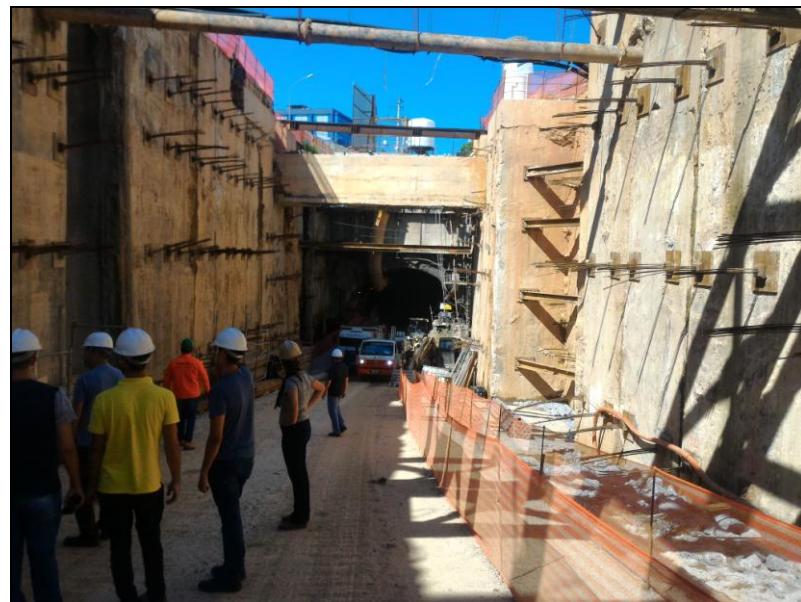
Figura 41 - Abertura de entrada do túnel

Foi deixada uma rampa de acesso ao túnel de escavação (Figura 39 e Figura 40), permitindo que os caminhões se aproximassesem da entrada da abertura (Figura 41 e Figura 42), evitando o uso de caçambas, medida que agiliza o procedimento de remoção do solo escavado, se comparado ao içamento de caçambas (primeiro canteiro), mas que pode expor os trabalhadores a um risco maior de atropelamento ou esmagamento por veículos.

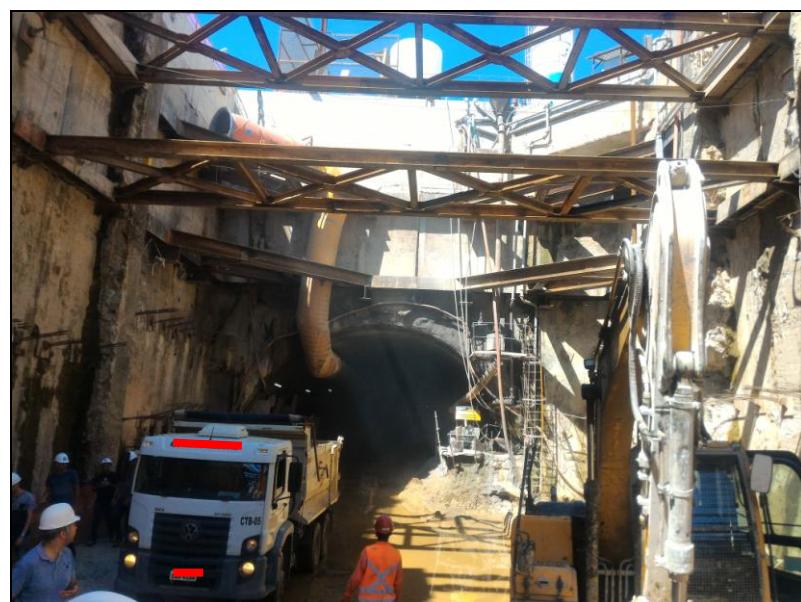
Figura 42 - Caminhão na entrada do túnel

Na Figura 42 é possível observar também a tomada de ar do duto de ventilação na lateral esquerda do túnel. Na lateral direita, há o duto de transporte de concreto para frente de escavação, sendo possível observar uma plataforma para manutenção (limpeza e desobstrução) da tubulação.

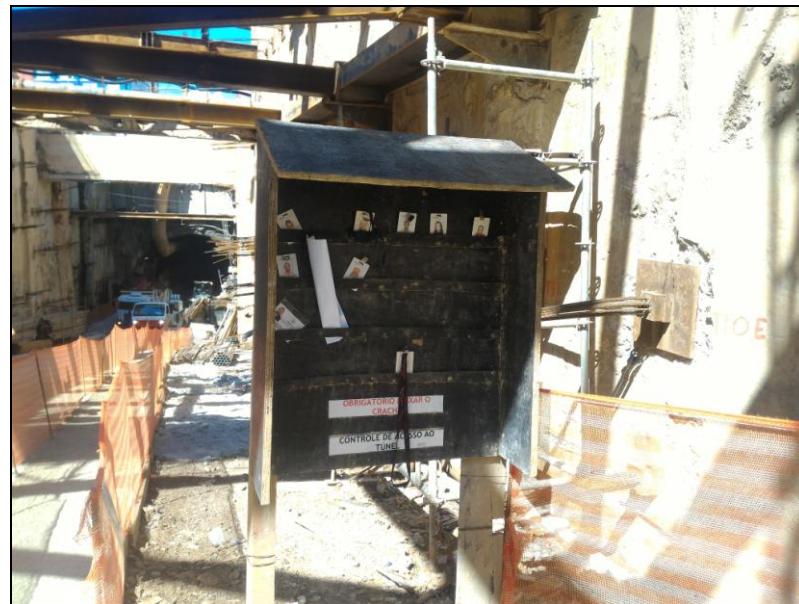
Figura 43 - Controle de acesso ao túnel

Assim como no outro canteiro, havia um controle de acesso ao túnel (Figura 43), no qual os funcionários deveriam deixar seus crachás de identificação. Diferentemente do primeiro canteiro, neste não foi exigido dos visitantes o mesmo procedimento.

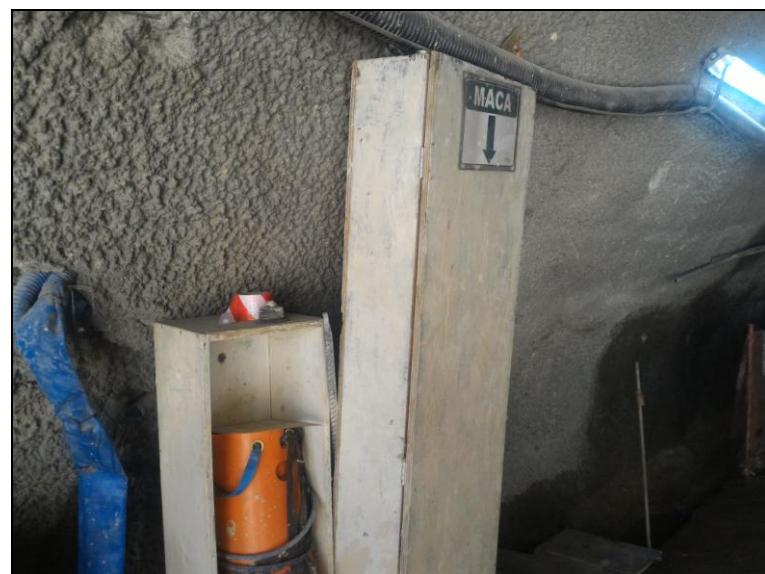
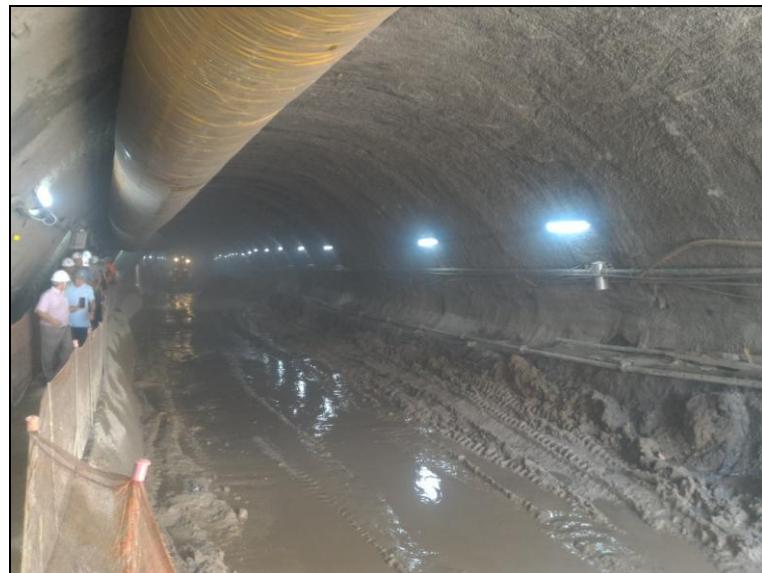
Logo na entrada do túnel havia uma maca disponível para emergências (Figura 44). O acesso dos trabalhadores era feito pelo caminho seguro, segregado da via de circulação do maquinário (Figura 45).

Figura 44 - Maca para emergências

Figura 45 - Caminho seguro (à esquerda)

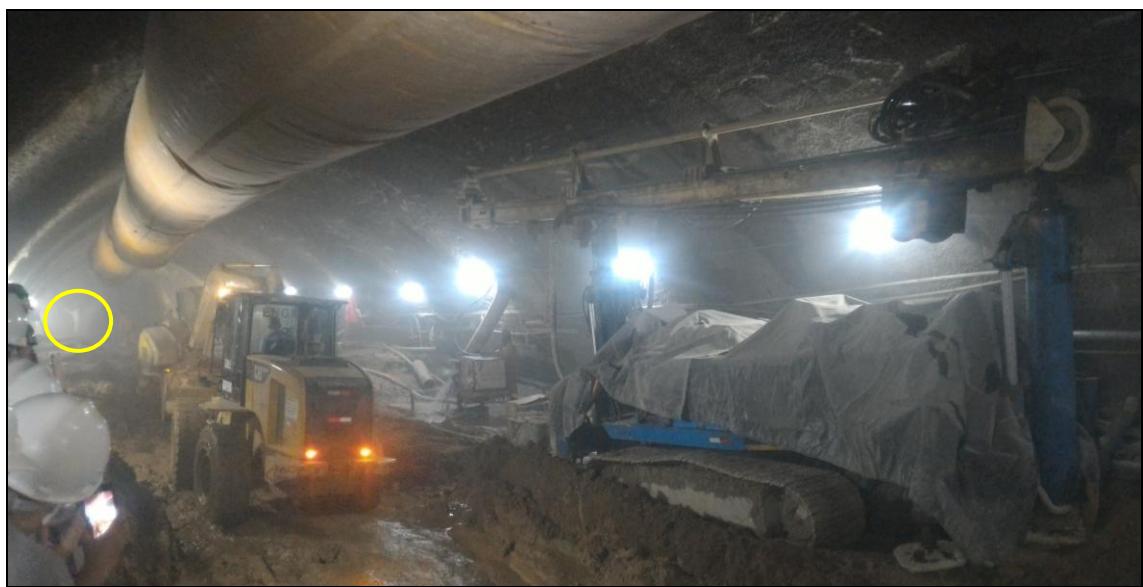
Figura 46 - Indicação do trabalhador aplicando o concreto projetado

O túnel se encontrava em fase de concretagem da primeira camada de revestimento, procedimento que envolve a instalação de cambotas e telas metálicas e aplicação do concreto projetado. No momento da visita estava sendo feita a projeção do concreto, atividade que gera grande suspensão de aerodispersoides, não sendo permitida a aproximação ao local de aplicação (Figura 46).

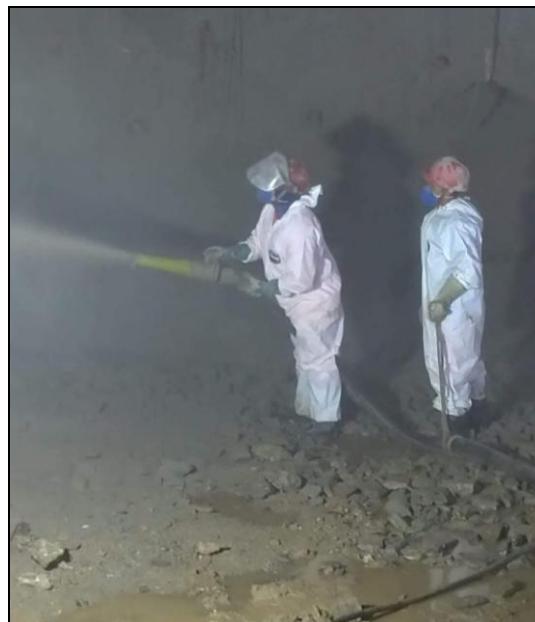
Figura 47 - Aplicação do concreto projetado

Na Figura 47 e na Figura 48 é possível observar trabalhadores utilizando capacetes, botas, máscaras e macacões de proteção. Conforme informado nas visitas, os macacões brancos são destinados para proteção parcial de agentes químicos e proteção contra poeiras, sendo confeccionado em material sintético permeável. Já o macacão marrom, indicado na Figura 48, possui maior proteção, sendo confeccionado em *náilon* emborrachado e impermeável.

Uma discussão pode ser feita em relação ao macacão utilizado para proteção do tronco e membros superiores e inferiores. Foi relatado nas visitas que o macacão branco (Figura 47) de proteção contra agentes químicos e poeiras era confeccionado por material permeável, e que perdia parte de sua função após a sudorese do operador da mangueira, conhecido por mangoteiro, com o contato da pele molhada com os aerodispersoides lançados no ar no momento da concretagem.

Por meio deste contato, as poeiras que passam pelo macacão tornam o EPI áspero, sendo relatado pelo técnico que acompanhou as visitas o aparecimento de dermatites na região das coxas dos trabalhadores, que é a parte do corpo utilizada para fixação do mangote, conforme se observa na Figura 47.

A fixação do mangote se faz necessária para evitar o ricochete da tubulação quando ocorrem entupimentos de concreto nos dutos, situação frequente conforme relatado nas visitas à obra em estudo. Outra maneira para fixação da mangueira e que evitaria a fricção com a pele do aplicador seria a observada na Figura 48, mas nem sempre é a situação encontrada em obra em função da necessidade de mais trabalhadores para segurar a tubulação e maior risco de ricochete do mangote.

Outra forma de reduzir os danos causados pela fricção do mangote com a pele do trabalhador seria evitar a ocorrência de entupimentos frequentes na tubulação de transporte de concreto, o que pode ser feito com a adoção de diâmetro maior para os dutos. Embora esta medida acarrete em maior custo de implantação do sistema de transporte de concreto, este pode ser compensado pela maior rapidez do processo de execução do concreto projetado, evitando perdas de tempo e material devido a entupimentos da tubulação.

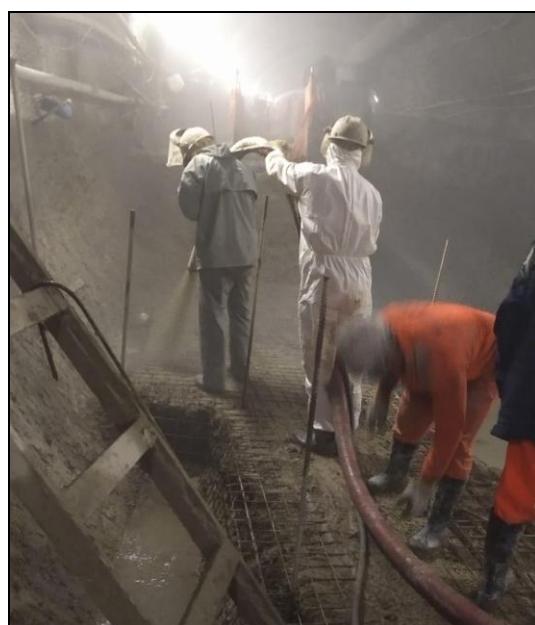
Figura 48 - Aplicação do concreto projetado

Para contornar este problema, os trabalhadores estavam testando outro modelo de macacão, indicado na Figura 48, de cor marrom, impermeável à entrada de poeiras

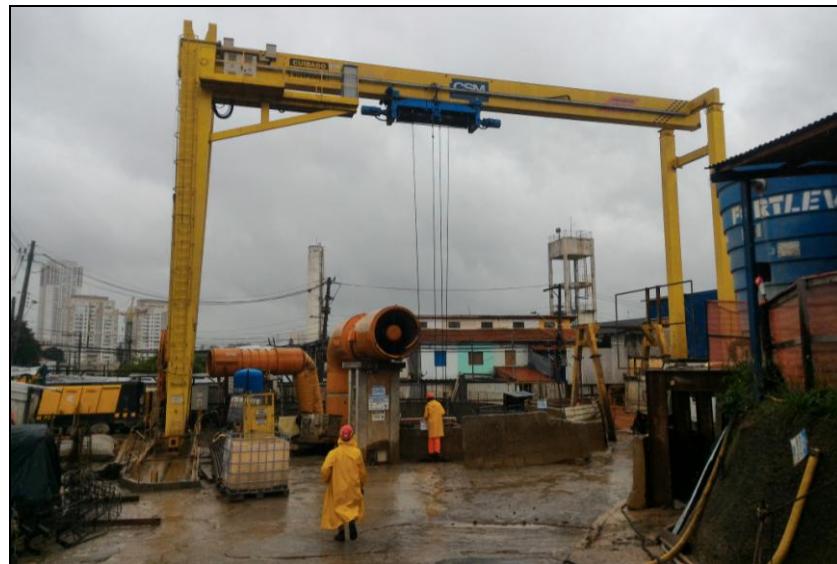
Figura 49 - Poço de acesso aos túneis do canteiro 03

Na Figura 49 é possível observar também as tomadas de ar dos ventiladores dos túneis, mas sem abrigo de proteção, como havia sido constatado no canteiro 01. Foram identificadas placas de advertência ao longo do caminho percorrido (Figura 50) e próximo ao poço de acesso foi identificada a gaiola de resgate (Figura 51).

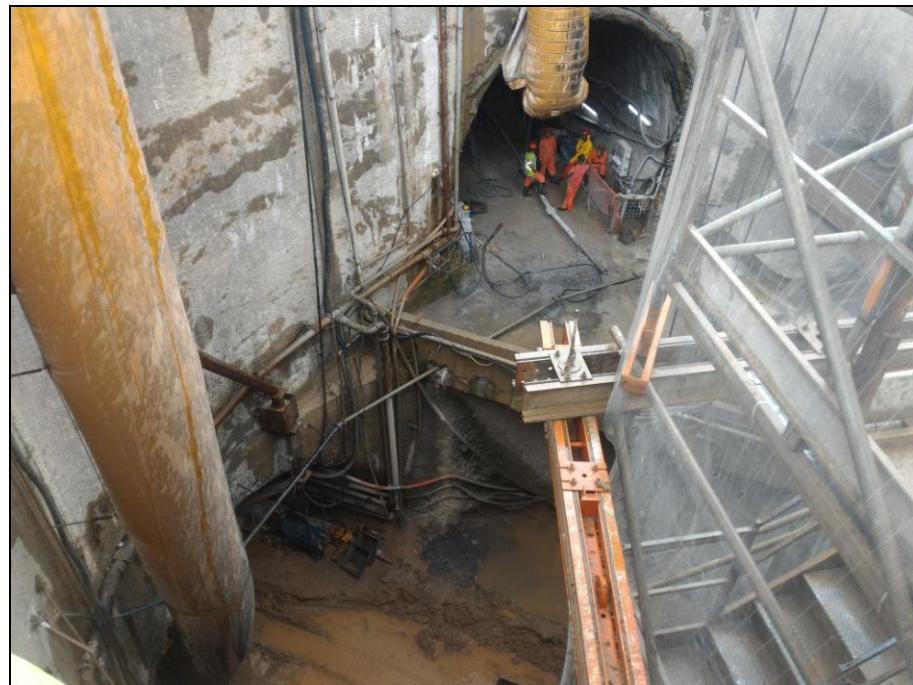
Figura 53 - Aberturas dos túneis do canteiro 03

A abertura do túnel singelo encontrava-se mais próxima da superfície do que a abertura do túnel de via dupla, localizado ao fundo do poço de acesso (Figura 53).

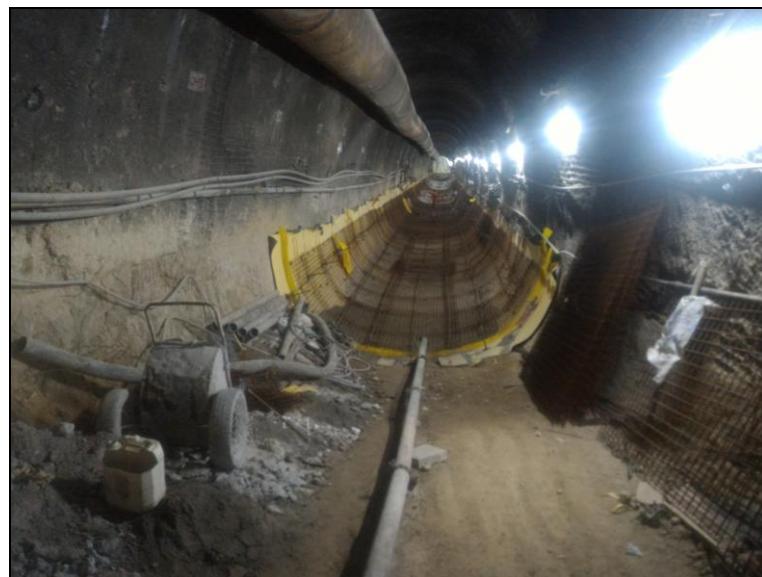
Figura 56 - Armação do arco invertido do túnel singelo

No túnel singelo estava sendo executado o arco invertido, envolvendo atividades de instalação de mantas de impermeabilização e de telas metálicas e projeção de concreto (Figura 56).

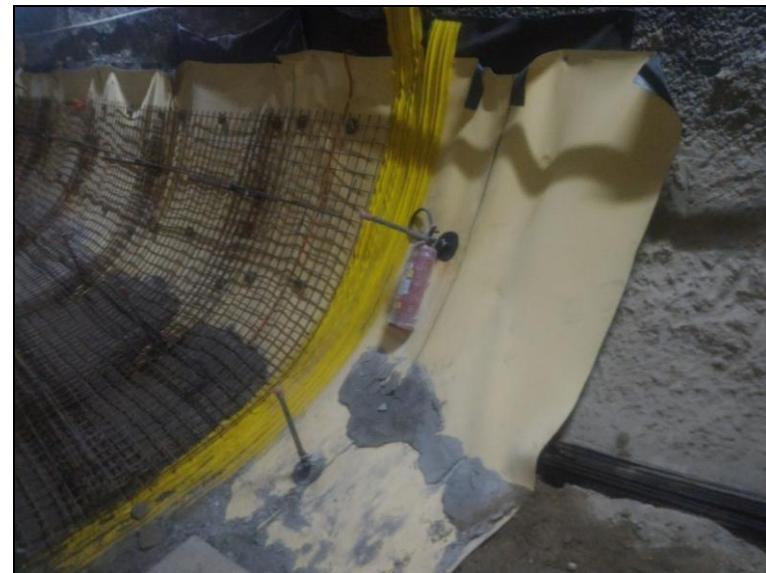
Figura 57 - Extintor de incêndio no túnel singelo

A movimentação dos trabalhadores era feita sobre a armação já montada, em cujo trecho inicial foi identificado um extintor de incêndio (Figura 57).

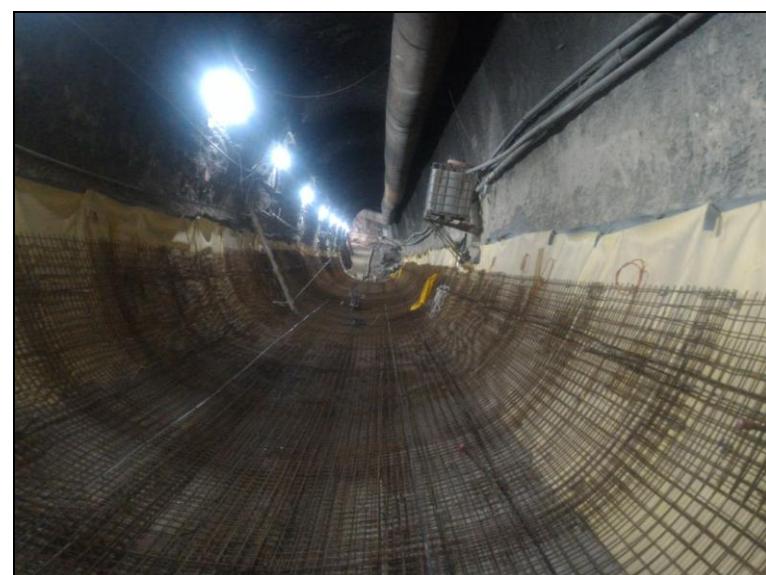
Figura 58 - Equipamentos e instalações auxiliares elevados

Ao longo do túnel foi possível observar que os reservatórios e bombas utilizados para o rebaixamento do lençol freático, bem como demais tubulações auxiliares, estavam localizados numa altura elevada, necessitando de escadas para acesso em caso de manutenção (Figura 58 e Figura 59).

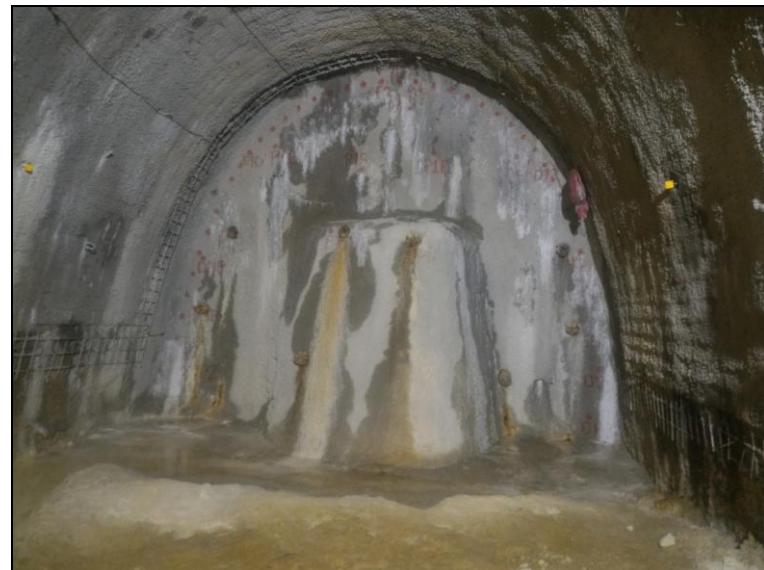
Figura 61 - Frente de escavação paralisada do túnel singelo

O arco invertido do trecho mais próximo à frente do túnel já havia sido concretado. Os serviços de escavação estavam paralisados em função da existência de um córrego situado acima da frente do túnel, no qual estava sendo realizada a canalização (Figura 60 e Figura 61).

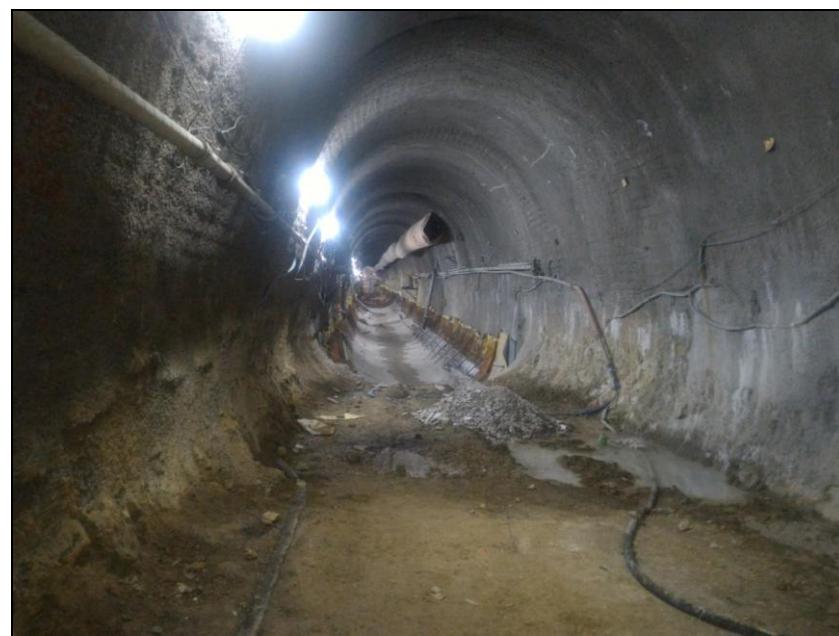
Figura 62 - Vista da frente de escavação do túnel singelo

Foi possível constatar que o duto de ventilação encontrava-se afastado da frente de escavação do túnel singelo, embora esta estivesse paralisada (Figura 62).

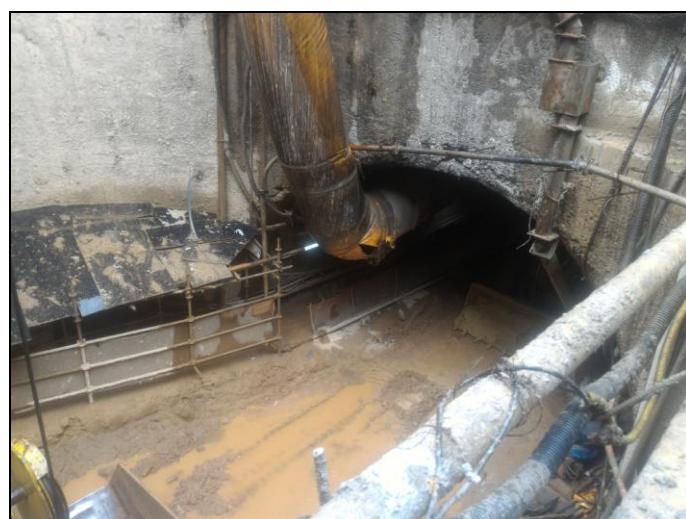
Figura 64 - Rasgo no duto de ventilação do túnel de via dupla

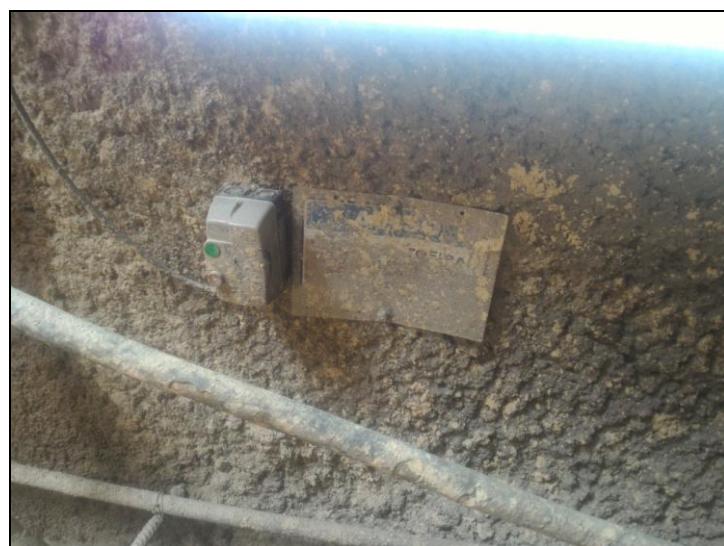
Figura 65 - Boteira do alarme sonoro

Próximo à abertura de entrada do túnel, identificou-se a boteira do alarme sonoro (Figura 65), embora a placa de aviso estivesse ilegível. No trecho próximo ao início do túnel e ao longo do mesmo foram identificadas placas informativas fixadas ao lado das tubulações existentes (Figura 66).

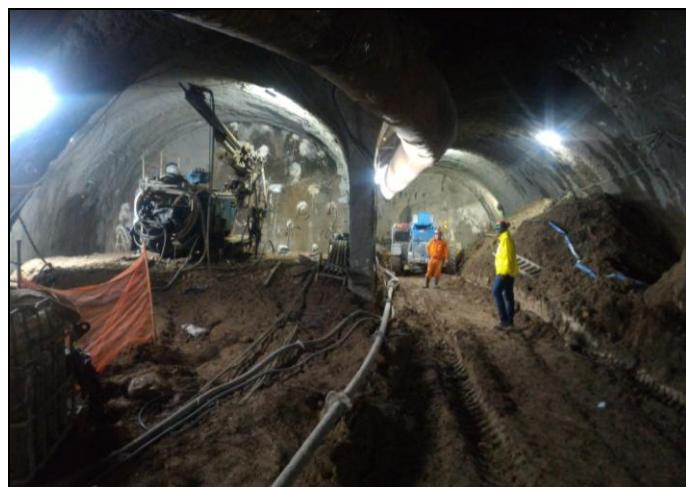
Figura 67 - Frente de escavação em dois túneis parciais

Em função da geometria do túnel, a escavação de uma das frentes foi feita em duas partes, com a execução de dois túneis menores, sendo posteriormente unidos com a demolição da parede central (Figura 67). Também em razão da geometria, por ser um túnel de via dupla, além da concretagem do arco superior, foi feita a concretagem de algumas cambotas do arco inferior, com espaçamento maior, atividade em execução em um dos túneis parciais da frente de escavação (Figura 69). No outro túnel parcial estavam sendo executadas enfilagens para estabilização do maciço (Figura 68).

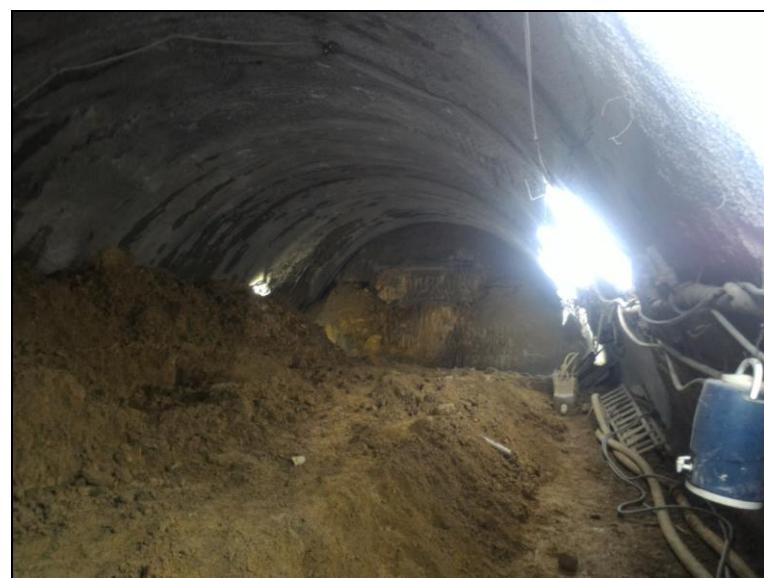
Figura 70 - Frente de escavação do túnel de via dupla

Na outra frente de escavação não estava sendo utilizada a execução de túneis parciais, mas sim a execução de um túnel com geometria inferior à projetada que será posteriormente alargado em uma das laterais (Figura 70). O arco invertido da frente tinha sido concretado há poucas horas da visita (Figura 71). Observa-se ainda na Figura 70 que o duto de ventilação não chegava até a frente de escavação.

Na Figura 79 observa-se ainda um rasgo no duto de ventilação do túnel, que alimenta o trecho da frente de escavação indicado na Figura 70.

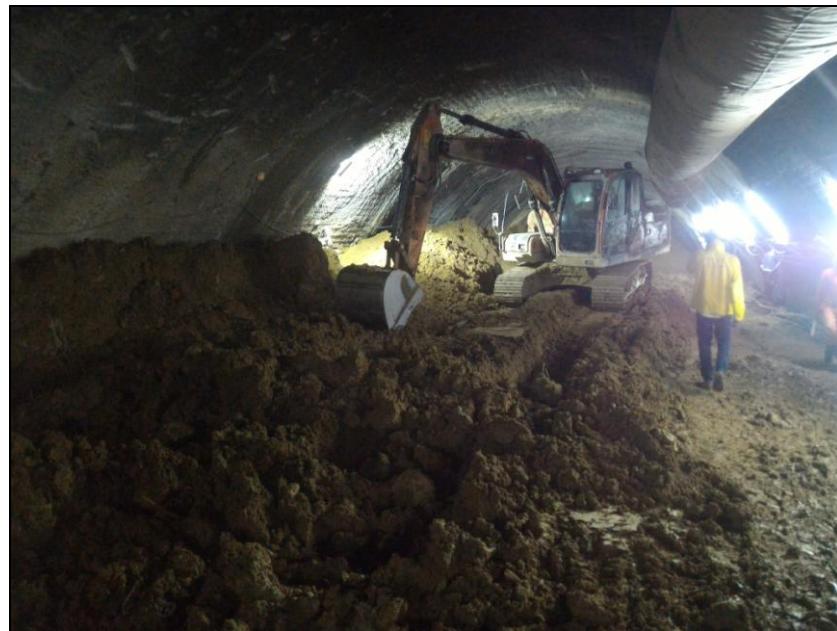
Figura 75 - Escavadeira hidráulica

Na Figura 75 é possível observar que havia pouco espaço livre para movimentação da escavadeira hidráulica, estando o braço do equipamento muito próximo ao teto do túnel. Pela Figura 76 é possível notar marcas de impacto do equipamento na camada superior de concreto.

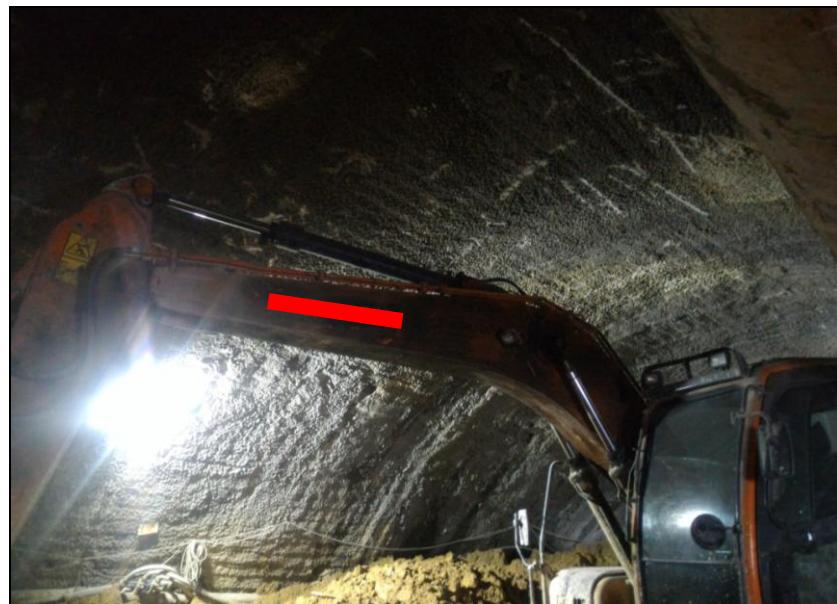
Figura 76 - Marcas de impacto da escavadeira no teto do túnel

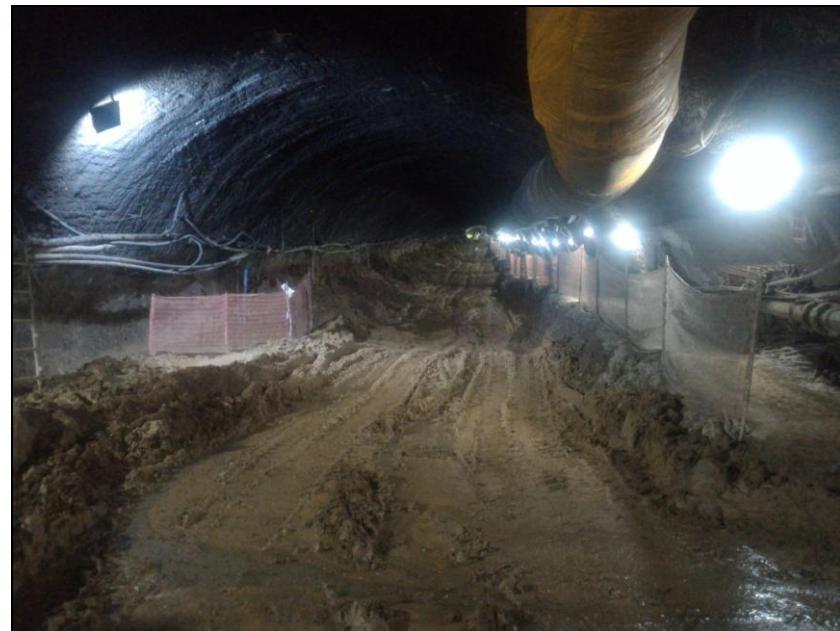
Figura 77 - Caminho seguro ao longo do túnel

Conforme mencionado anteriormente, constatou-se a existência do caminho seguro ao longo de toda a extensão do túnel, que pode ser observado na Figura 77, na Figura 78 e na Figura 79.
