ASPECTOS DA NR 18 – CONDIÇÕES E MEIO AMBIENTE DE
TRABALHO NA CONSTRUÇÃO CIVIL APLICADOS À OBRA DE
ESCAVAÇÃO DE TÚNEL METROVIÁRIO PELO MÉTODO NATM

Monografia apresentada à Escola Politécnica
da Universidade de São Paulo para a
obtenção do título de Especialista em
Engenharia de Segurança do Trabalho

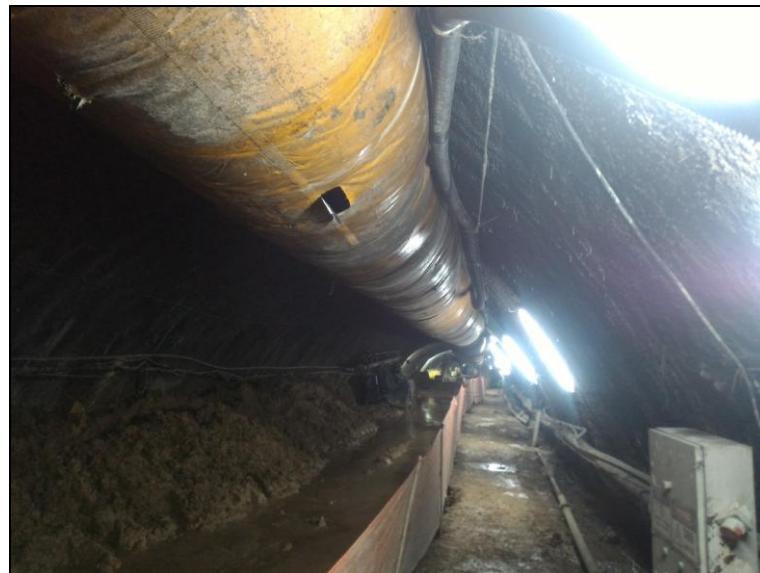
Figura 79 - Rasgo no duto de ventilação
