IMPLANTAÇÃO DA NR 18 EM ÁREA DE VIVÊNCIA EM UM CANTEIRO  
DE OBRA

Monografia apresentada à Escola Politécnica  
da Universidade de São Paulo para a  
obtenção do título de Especialista em  
Engenharia de Segurança do Trabalho

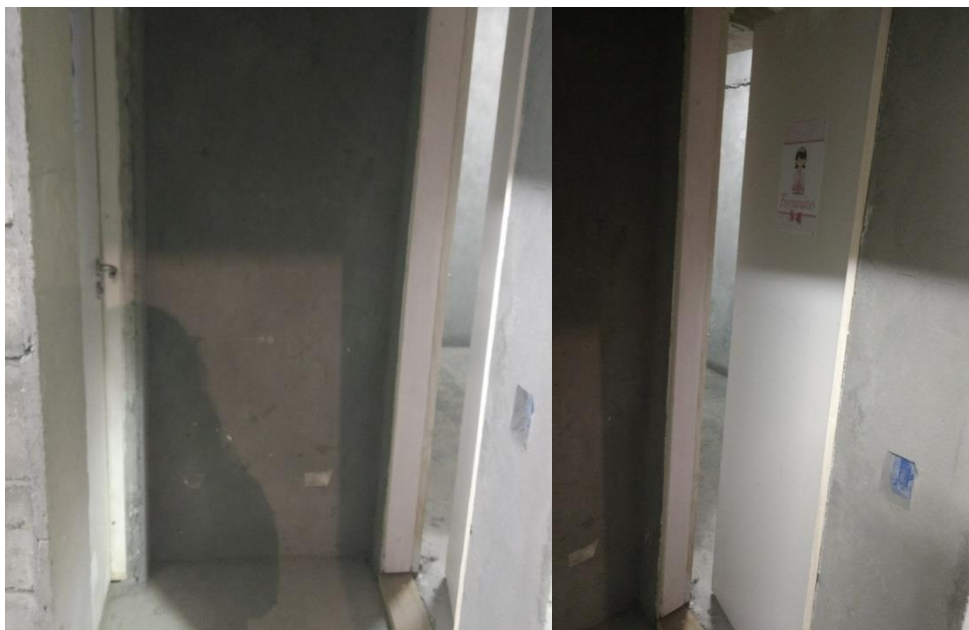
Figura 7 – Corredor banheiros administrativo

A figura 7 ilustra o corredor dos banheiros da administração masculino e feminino e a porta do banheiro feminino. Os dois banheiros estão equipados de bacia sanitária e lavatório, ao lado das bacias foi instalada uma prateleira que comporta papel higiênico e toalha de papel para secar as mãos após higienização.

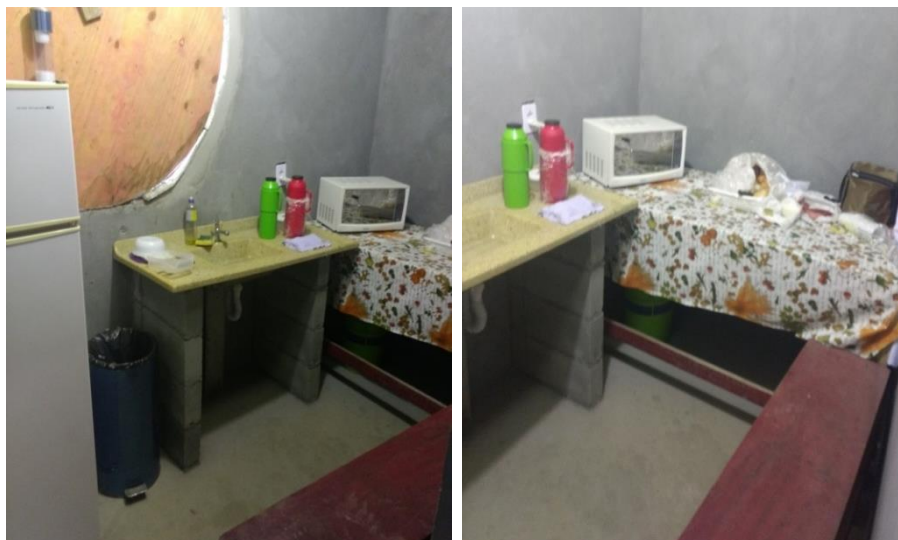
Figura 11 – Copa do administrativo

Na copa da obra (figura 11), onde é locada a geladeira, há uma mesa para servir de suporte do lanche e micro-ondas para aquecer a refeição. Essa área será utilizada quando o edifício for entregue.

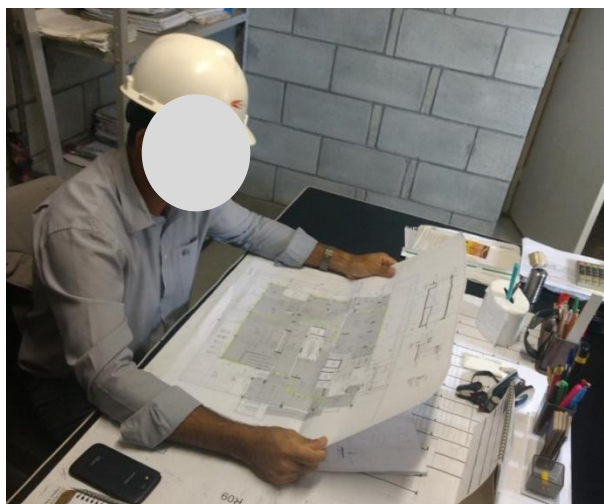
Figura 12 – Sala do mestre

Segundo Naback (2008), antes da implantação do canteiro de obras deve ser analisado o local para verificar a tipologia da instalação provisória. A Figura 12 mostra a sala que na visita ao empreendimento foi verificado que a sala utilizada como sala do mestre, será utilizada como copa dos funcionários do edifício quando a construção for entregue. A sala comporta uma estação de trabalho, uma mesa para projeto e uma estante para as plantas e arquivos.

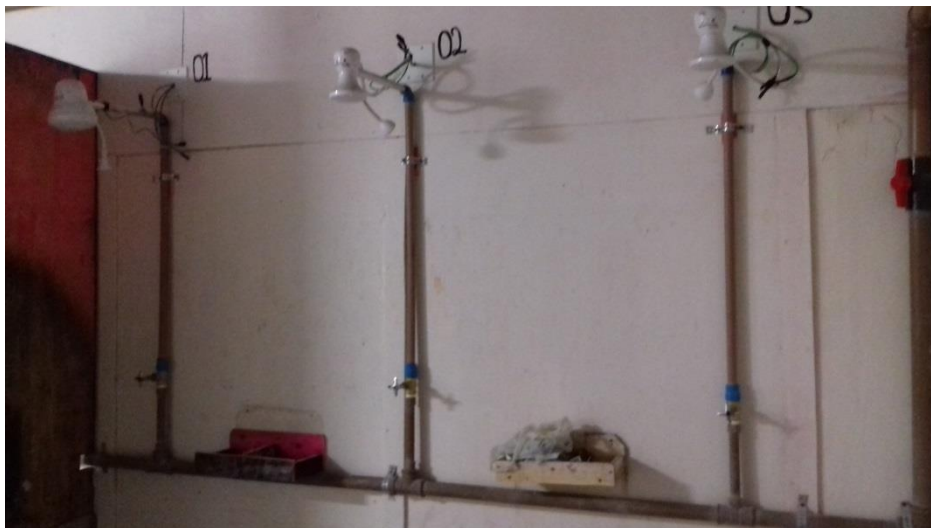
Figura 13 – Chuveiros

Na figura 13 os chuveiros estão aterrados, e fornecendo água aquecida, na figura é possível verificar suporte para colocar os materiais de higiene pessoal, foi disponibilizado no local 9 chuveiros que de acordo com a norma atendem a 90 funcionários.

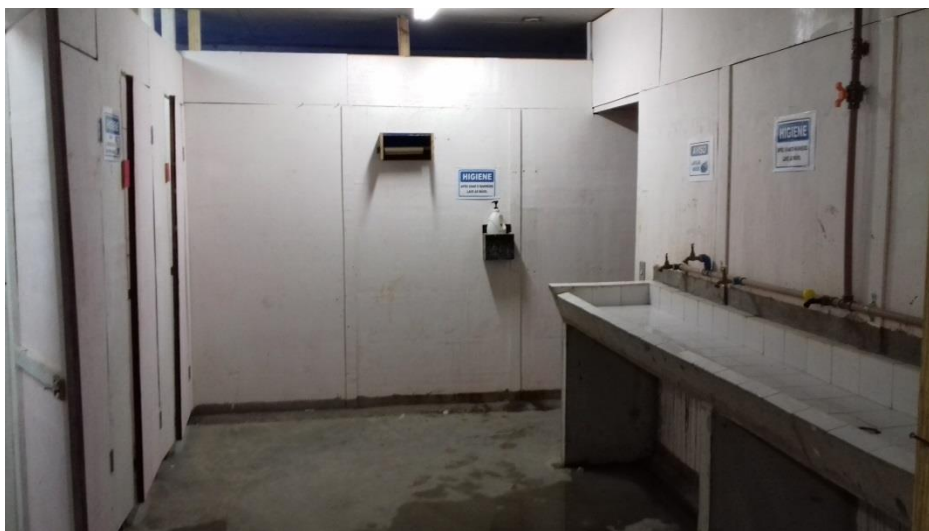
Figura 14 – Lavatório

Figura 14 mostra o lavatório dos funcionários do campo, pode-se notar a papeleira e a saboneteira na parede de entrada, foram instalados cartazes para orientação do pessoal.

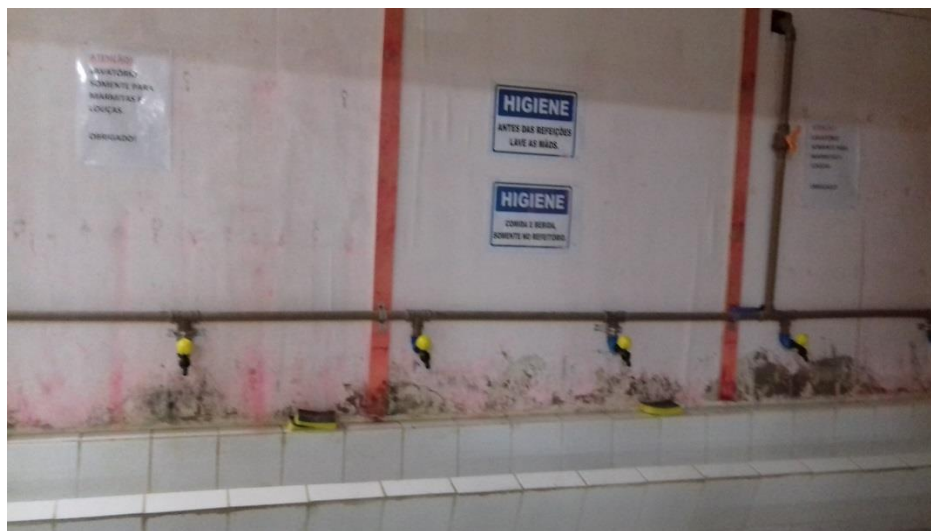
Figura 15 – Disposição das torneiras

Na figura 15, é possível verificar as torneiras dispostas a 0,60 cm uma da outra. Foram instaladas 5 torneiras, e de acordo com a norma é necessária uma para cada 20 funcionários, desta forma, atendendo a 100 funcionários. Foram instaladas placas no local, para orientar os funcionários a manter o local limpo.

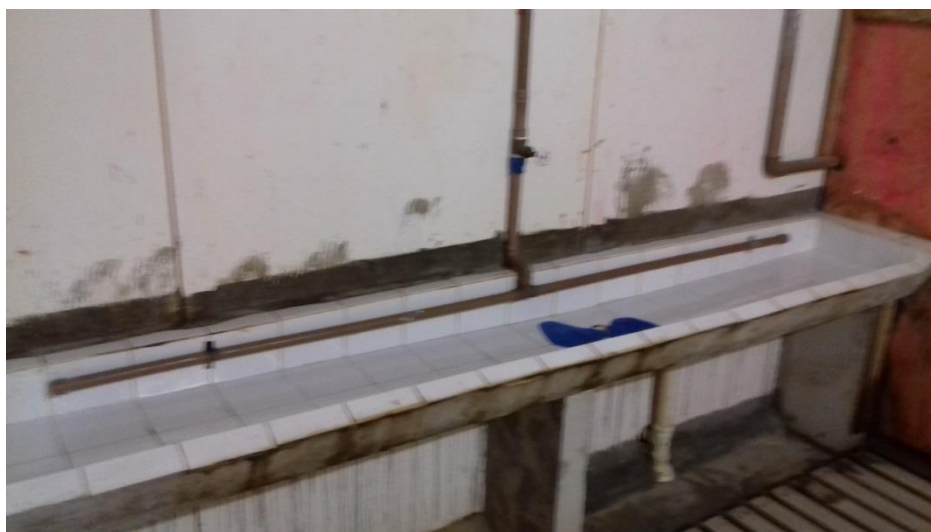
Figura 16 – Mictório.

Mictório (figura 16), construído tipo calha com material de fácil higiene com 3 m de comprimento, consegue atender até 05 pessoas ao mesmo tempo, segundo a norma é necessário um espaço de até 0,60 m entre usuários, esta ligado a uma rede de esgoto e possui uma descarga. Foram colocadas estrados de madeira no chão para que seja mais fácil a limpeza.

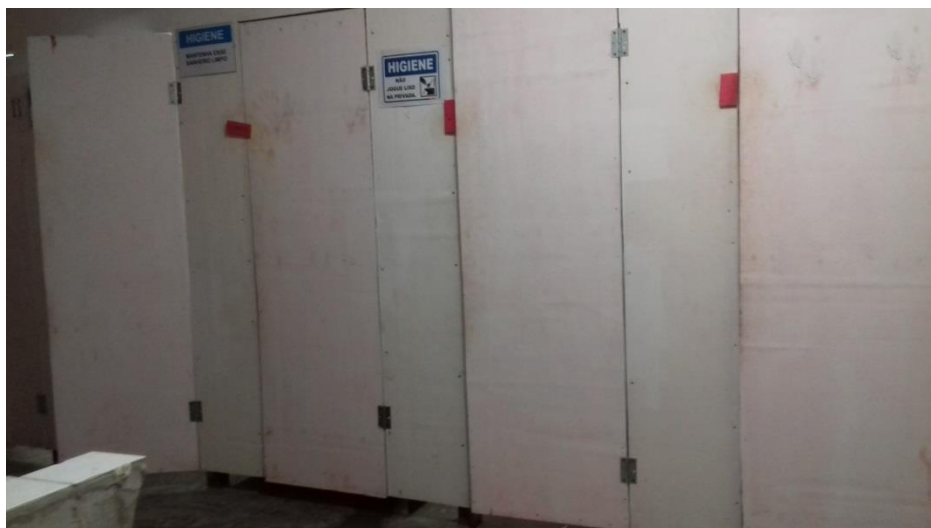
Figura 17 – Sanitário

Na Figura 17, vê-se que foi realizada a construção de 05 sanitários, com divisórias de 1,90 de altura entre as cabines e o corredor, com placas de aviso para conservação do ambiente, e fecho pela parte interna.

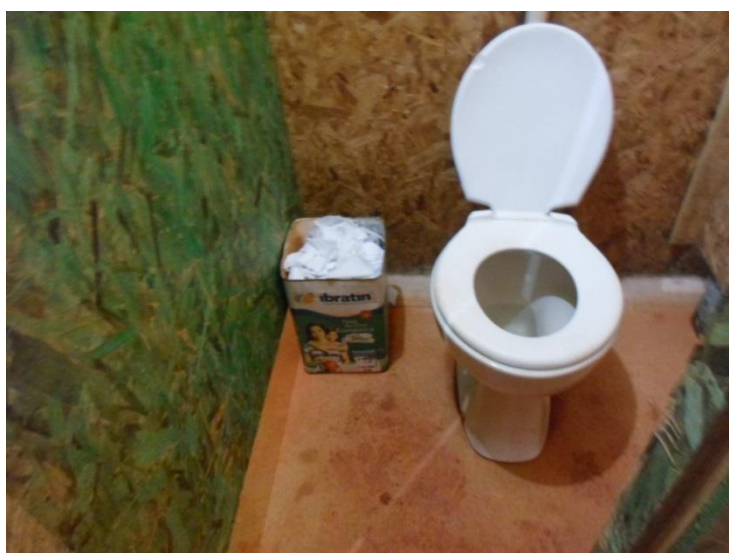
Figura 18 – Box sanitários

A Figura 18, bacia sanitária convencional com assento, papelreira e lixeira.

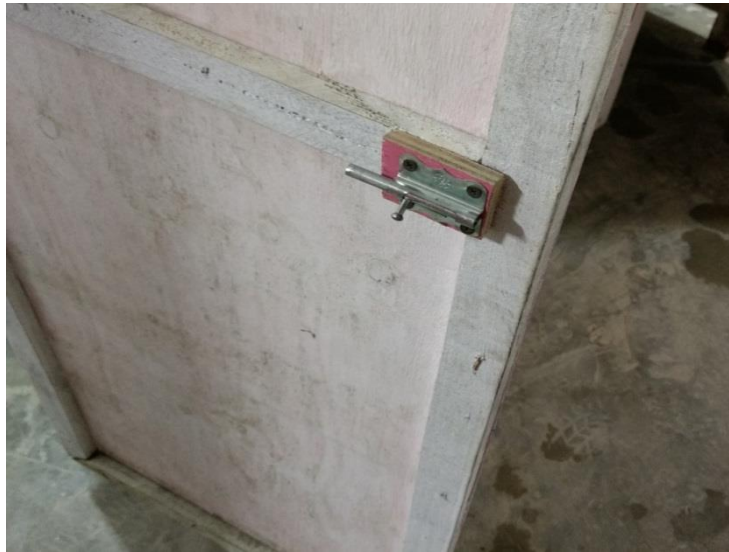
Figura 19 – Fecho sanitário

Na Figura 19 pode-se observar em detalhe o fecho interno dos sanitários dos funcionários.

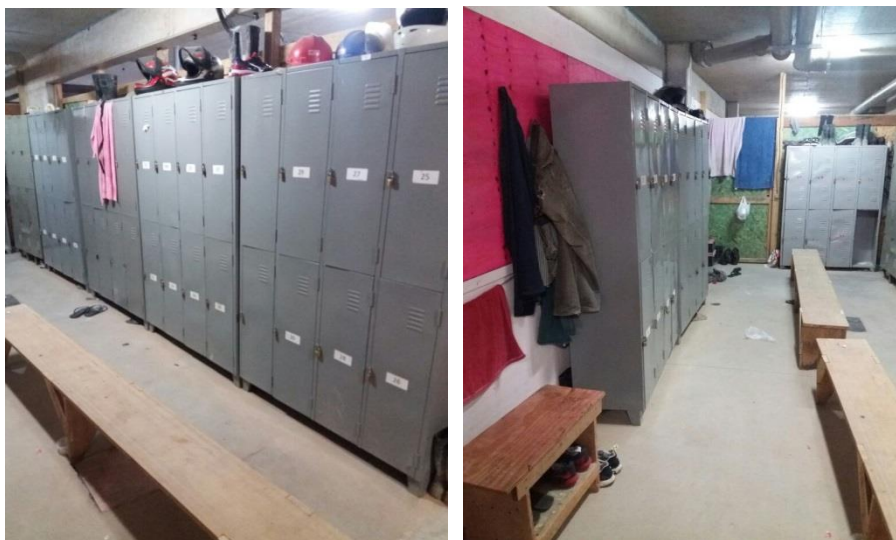
Figura 21 – Vestiário

A Figura 21 mostra os armários equipados de fecho. O funcionário ganha o cadeado quando é contratado, junto com o uniforme. Os bancos tem 0,30 m de profundidade por 2,00m de comprimento.

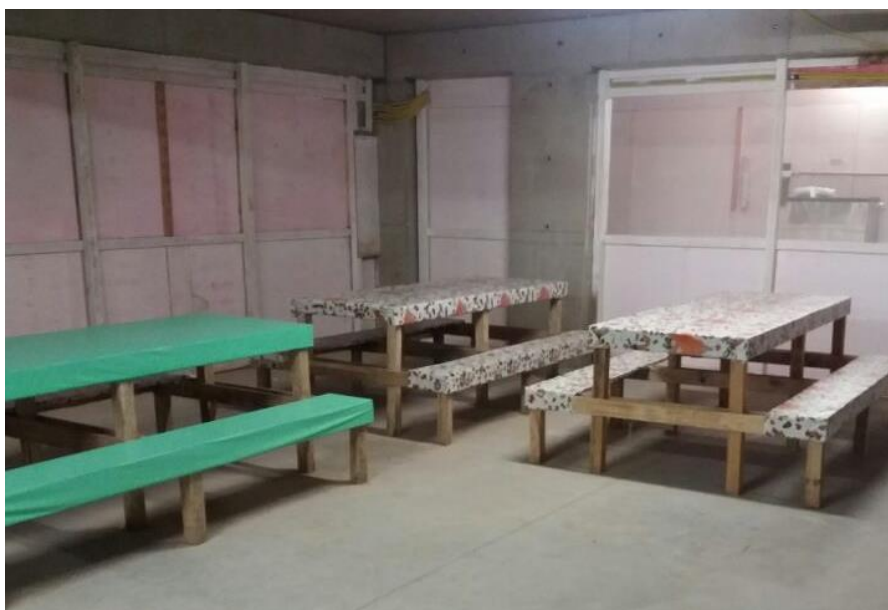
Figura 22 – Mesas do refeitório

Na Figura 22 temos a área destinada para refeições, com 04 mesas que foram confeccionadas no próprio canteiro, cada mesa comporta 10 funcionários.

Segundo Saurin e Formoso (2006), a norma não estabelece área mínima por pessoa para realizar o cálculo do ambiente para refeição, o normal nessas condições é adotar o parâmetro de 0,8 m<sup>2</sup> por pessoa. Neste estudo de caso, a área é de 84,20 m<sup>2</sup> dando margem para atender a aproximadamente 105 pessoas, sendo que a ocupação máxima no horário da refeição é de 60 funcionários.

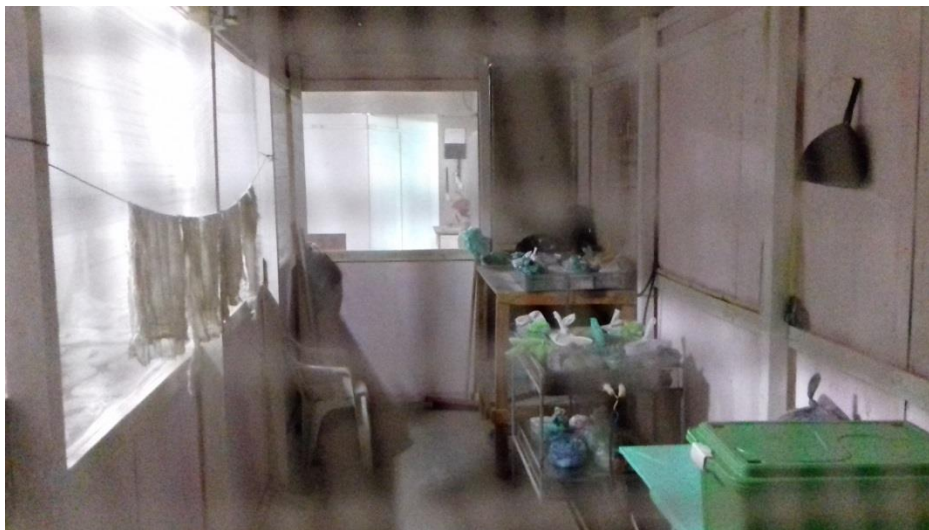
Figura 24 – Área de aquecimento da refeição

Na área de aquecimento das refeições dos funcionários (figura 24), verifica-se que próximo ao refeitório, as marmitas são colocadas em bandejas com água, para que sejam aquecidas em banho-maria.

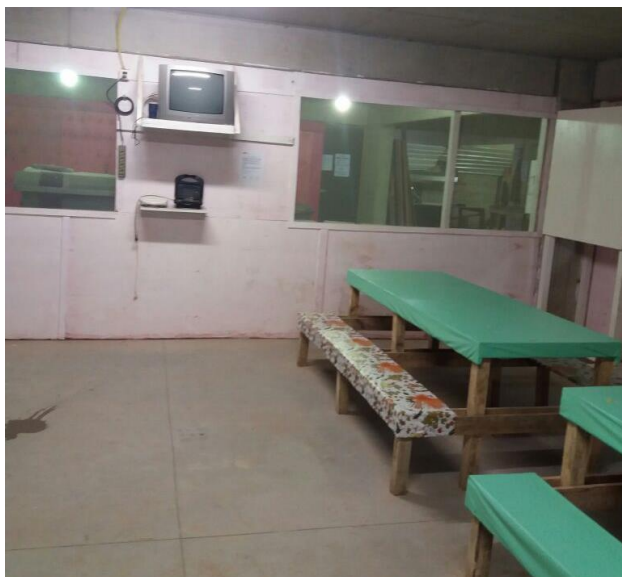
Figura 25 – Área de refeição e lazer

Na área de refeição (Figura 25), foram disponibilizadas televisão e dominós para que os funcionários possam jogar na hora do almoço. Todavia a NR-18.4 não obriga o canteiro a possuir área de lazer, quando não há alojamento.

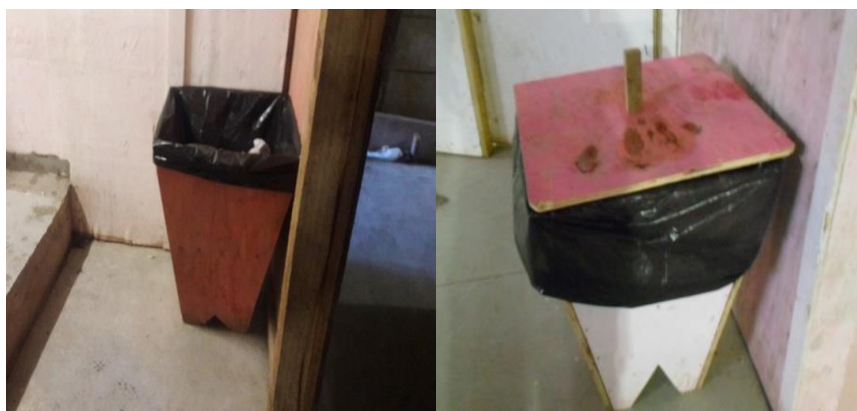
Figura 26 – Lixeira das instalações sanitárias

Nas instalações sanitárias, foram analisadas as áreas das bacias sanitárias, mictórios e lavatórios. Verificou-se que as lixeiras não estavam devidamente equipadas conforme solicita a NBR 12284 Item 4.1.2 subitem f . Para ajudar na conservação e ordem do ambiente, foi solicitada a colocação de tampas nas lixeiras de todos os ambientes para conservar a higiene.

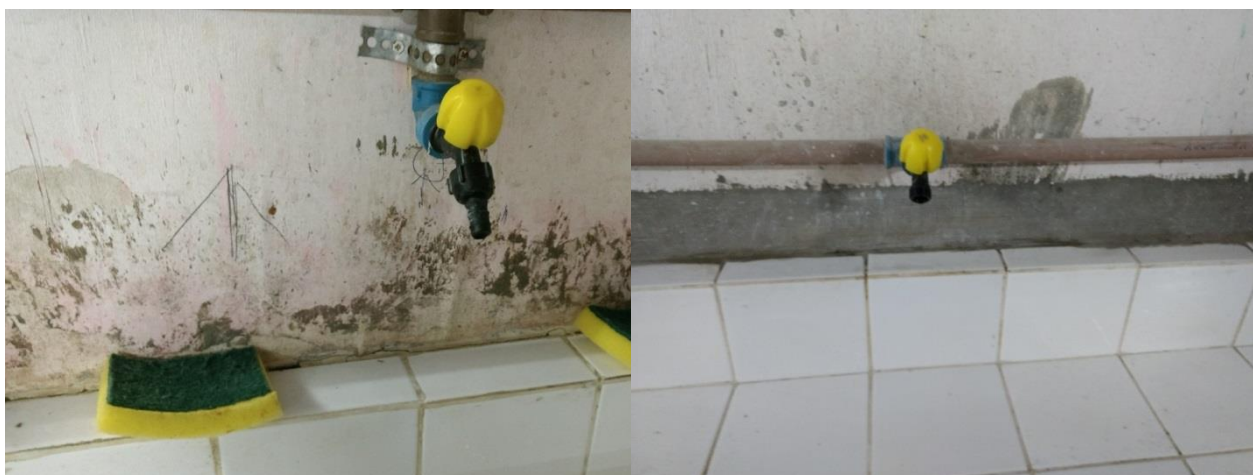
Figura 27 – Lavatório antes e após

Os lavatórios foram construídos com acabamento cerâmico para realização da limpeza com mais facilidade, porém a área do maderite onde as torneiras são instaladas necessita de pintura constante para que não haja mofo no local, com o uso da água constante. O que exige a realização de um trabalho mensal para manter o local sem mofo.

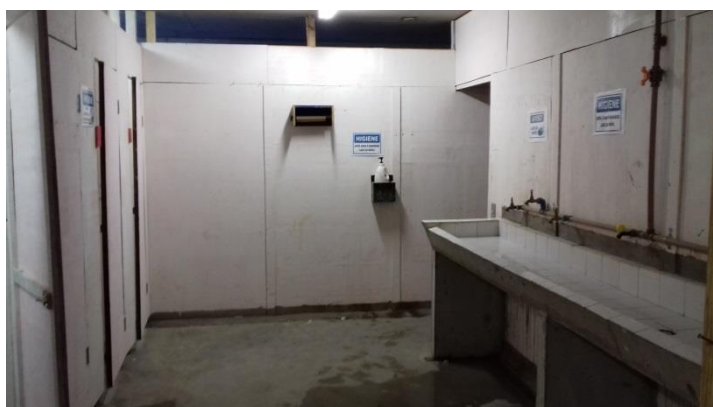
Figura 28 – Saboneteira e papeleira

As saboneteiras foram instaladas na parede da entrada, como é visto na Figura 28, tornando o uso do sabonete líquido pouco prático, já que o funcionário necessita ir até o local para poder passar o sabonete nas mãos e retornar até o lavatório para terminar a higienização da mão.

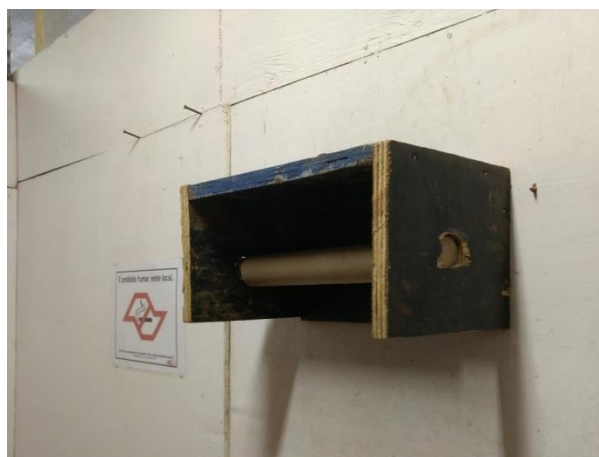
Figura 29 – Papelreira

Na figura 29, nota-se que o lavatório é provido de um local para a papelreira. Para melhor atender ao número de funcionários que utilizam o local seria de interesse da empresa adicionar mais papeladeiras, porém não consta na NR-18 a quantidade mínima de papeladeiras que um sanitário deve possuir.

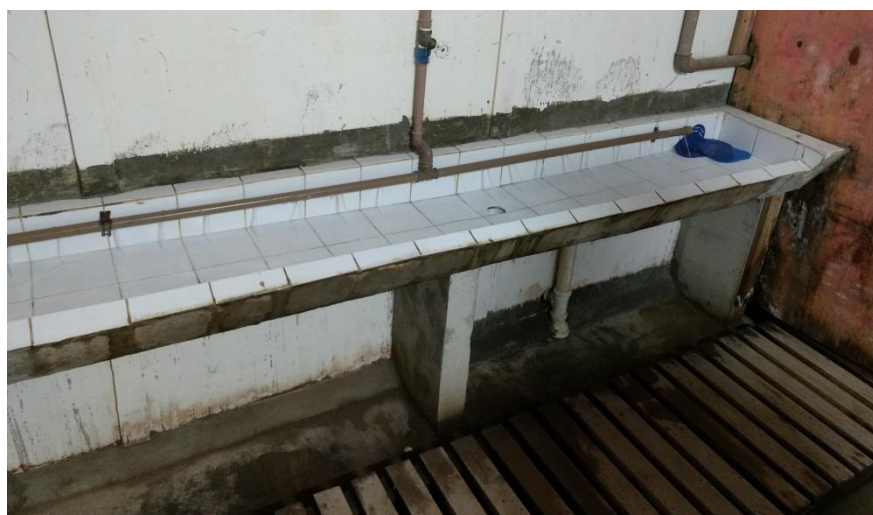
.Figura 31 – Mictório com cano na extensão

Os mictórios (Figura 31) foram construídos com material de fácil higiene, e com um cano que se estende em todo o mictório e libera água quando registro é acionado, facilitando a limpeza do mesmo. Para melhorar o cheiro do mictório, foram compradas pastilhas azuis que são deixadas no local e liberam o cheiro conforme o dia laboral se desenvolve.

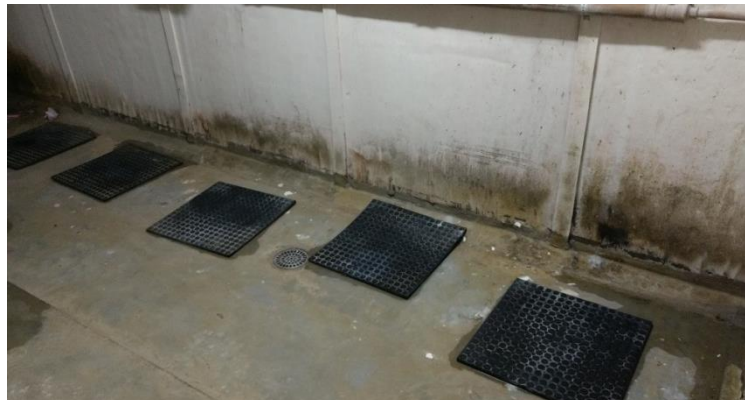
Figura 32 – Tapete de borracha, chuveiros.

Na área dos chuveiros, foram colocados tapetes de borracha para que os funcionários não sofram acidentes no banho, já que somente o concreto liso no chão em contato com o sabão pode deixar o piso escorregadio. Como é possível avaliar pela Figura 32, a instalação sanitária necessita de pintura

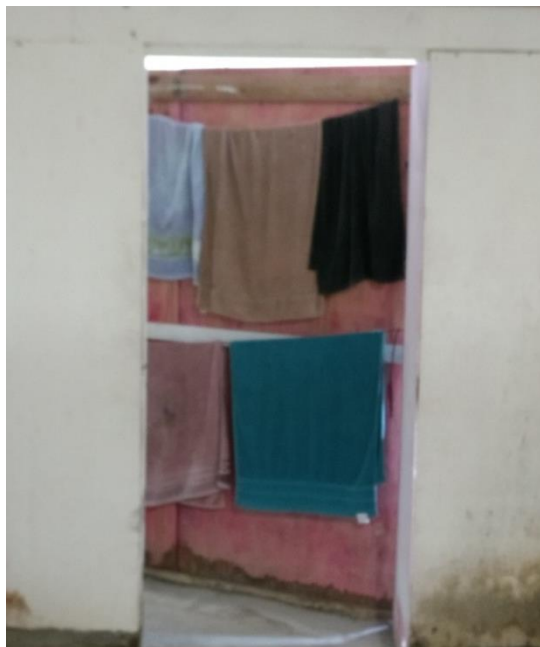
Figura 33 – Toalhas no Vestiário.

Não foi locado na área dos chuveiros o toalheiro previsto na NR-18, fazendo com que os funcionários tenham que pendurar suas toalhas no vestiário. (Figura 33)

Segundo a NBR 12284 e a NR-18.4, o toalheiro deveria estar disponível para uso próximo aos chuveiros, já que o usuário necessita levar consigo a toalha e os itens de higiene pessoal, para que, após a higienização o usuário possa

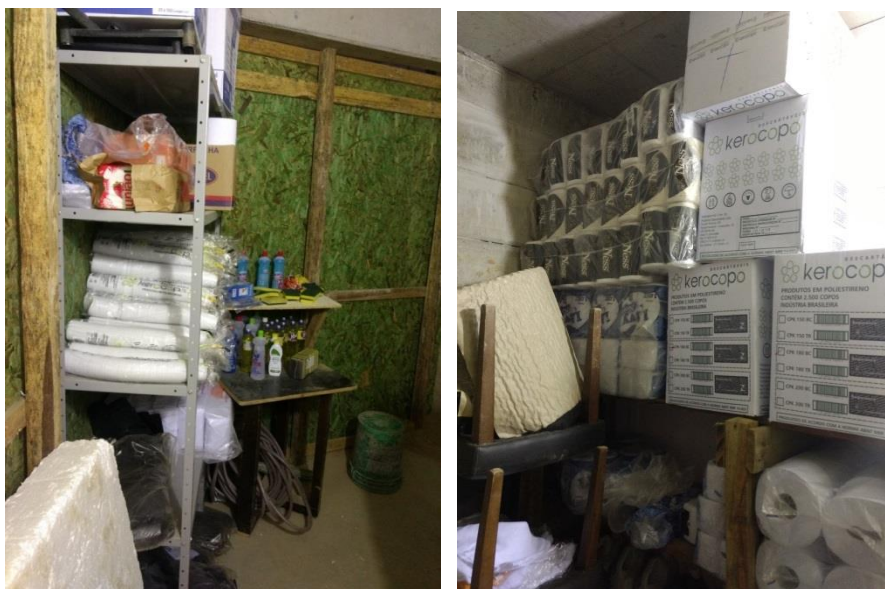
Figura 35 – Almoxarifado de produto de limpeza

O canteiro possui um almoxarifado reservado somente para os itens de limpeza do canteiro, onde é locado o papel higiênico, papel toalha, material de limpeza, como se vê na Figura 35.

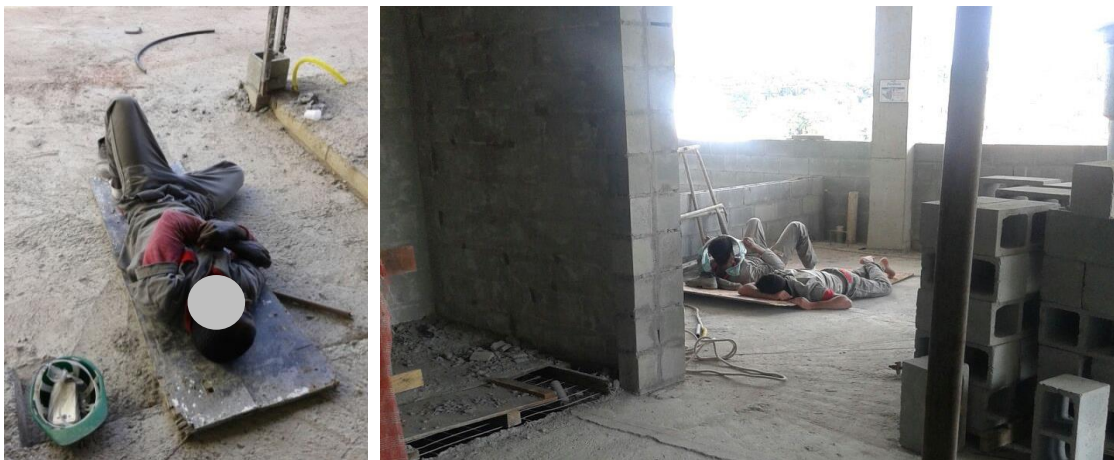
Figura 37 – Funcionários descansando após almoço

No estudo de caso, é possível verificar nas Figuras 36, 37 e 38, os locais onde os funcionários dormem no horário do almoço. Alguns que realizam trabalhos com madeira (feitor de obra) acabam desenvolvendo outras saídas para não ficarem expostos ao piso frio (figura 36). O funcionário acabou desenvolvendo uma espreguiçadeira com restos de madeira que iriam para o lixo, e ela desmonta caso ele precise utilizar o espaço onde ocupa para executar algum trabalho, ou precise mudar de local (figura 37 e figura 38)

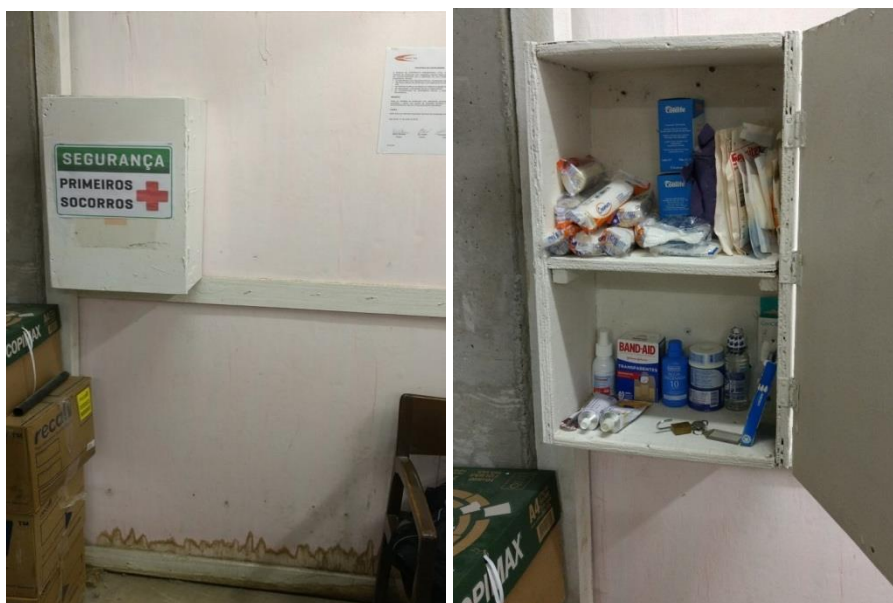
Figura 42 – Caixa de primeiros socorros

somente uma caixa de primeiros socorros, que fica instalada na administração, e que contém *band-aid*, gaze, soro, algodão, atadura, como ilustra a Figura 42.
