**CARACTERIZAÇÃO DA SUSCETIBILIDADE A
PROCESSOS DE DINÂMICA SUPERFICIAL EM UM
TRECHO DA SERRA DE CUBATÃO, SP**

MONOGRAFIA DE TRABALHO DE FORMATURA (TF/2002-19)

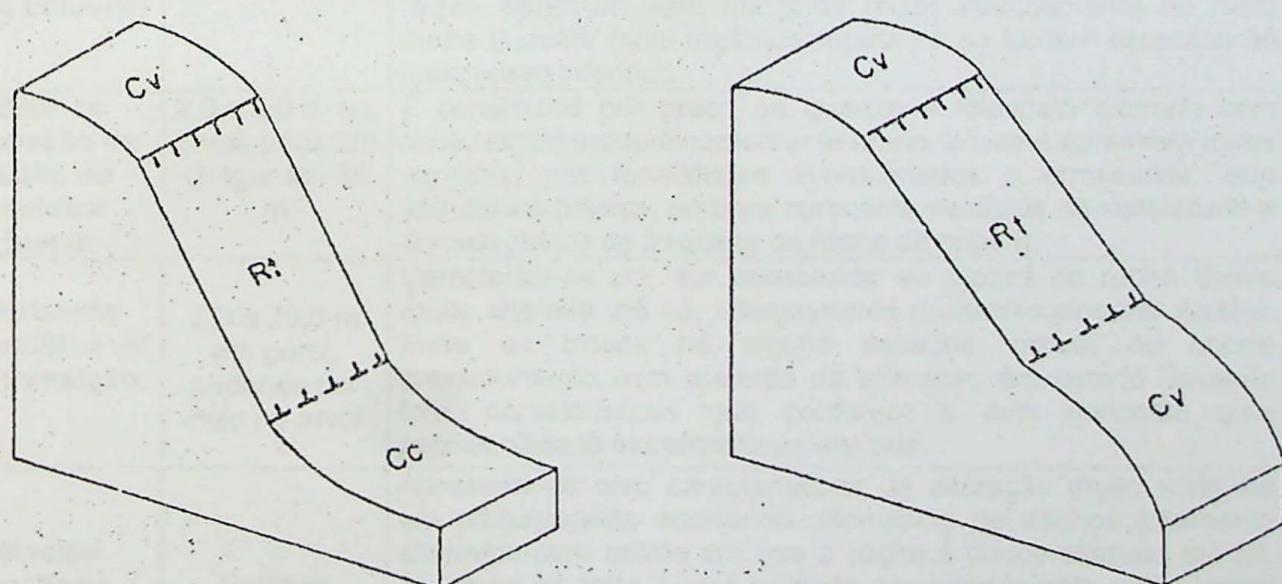
Os perfis de encostas definidos neste trabalho são constituídos por porções com características geométricas definidas, denominadas de unidades morfológicas geométricas (Young, 1972 *apud* IPT, 1986; Figura 03), que são classificadas em:

- retilíneas: quando a porção do perfil da encosta tem seus ângulos aproximadamente constantes;
- convexas: no caso de uma porção do perfil da encosta apresentar curvatura positiva com ângulos que aumentam continuamente para baixo;
- côncavas: quando a porção do perfil da encosta apresenta curvatura negativa com ângulos decrescentes para baixo.

Legenda: Cv - convexa, Cc – côncava e Rt – retilínea.

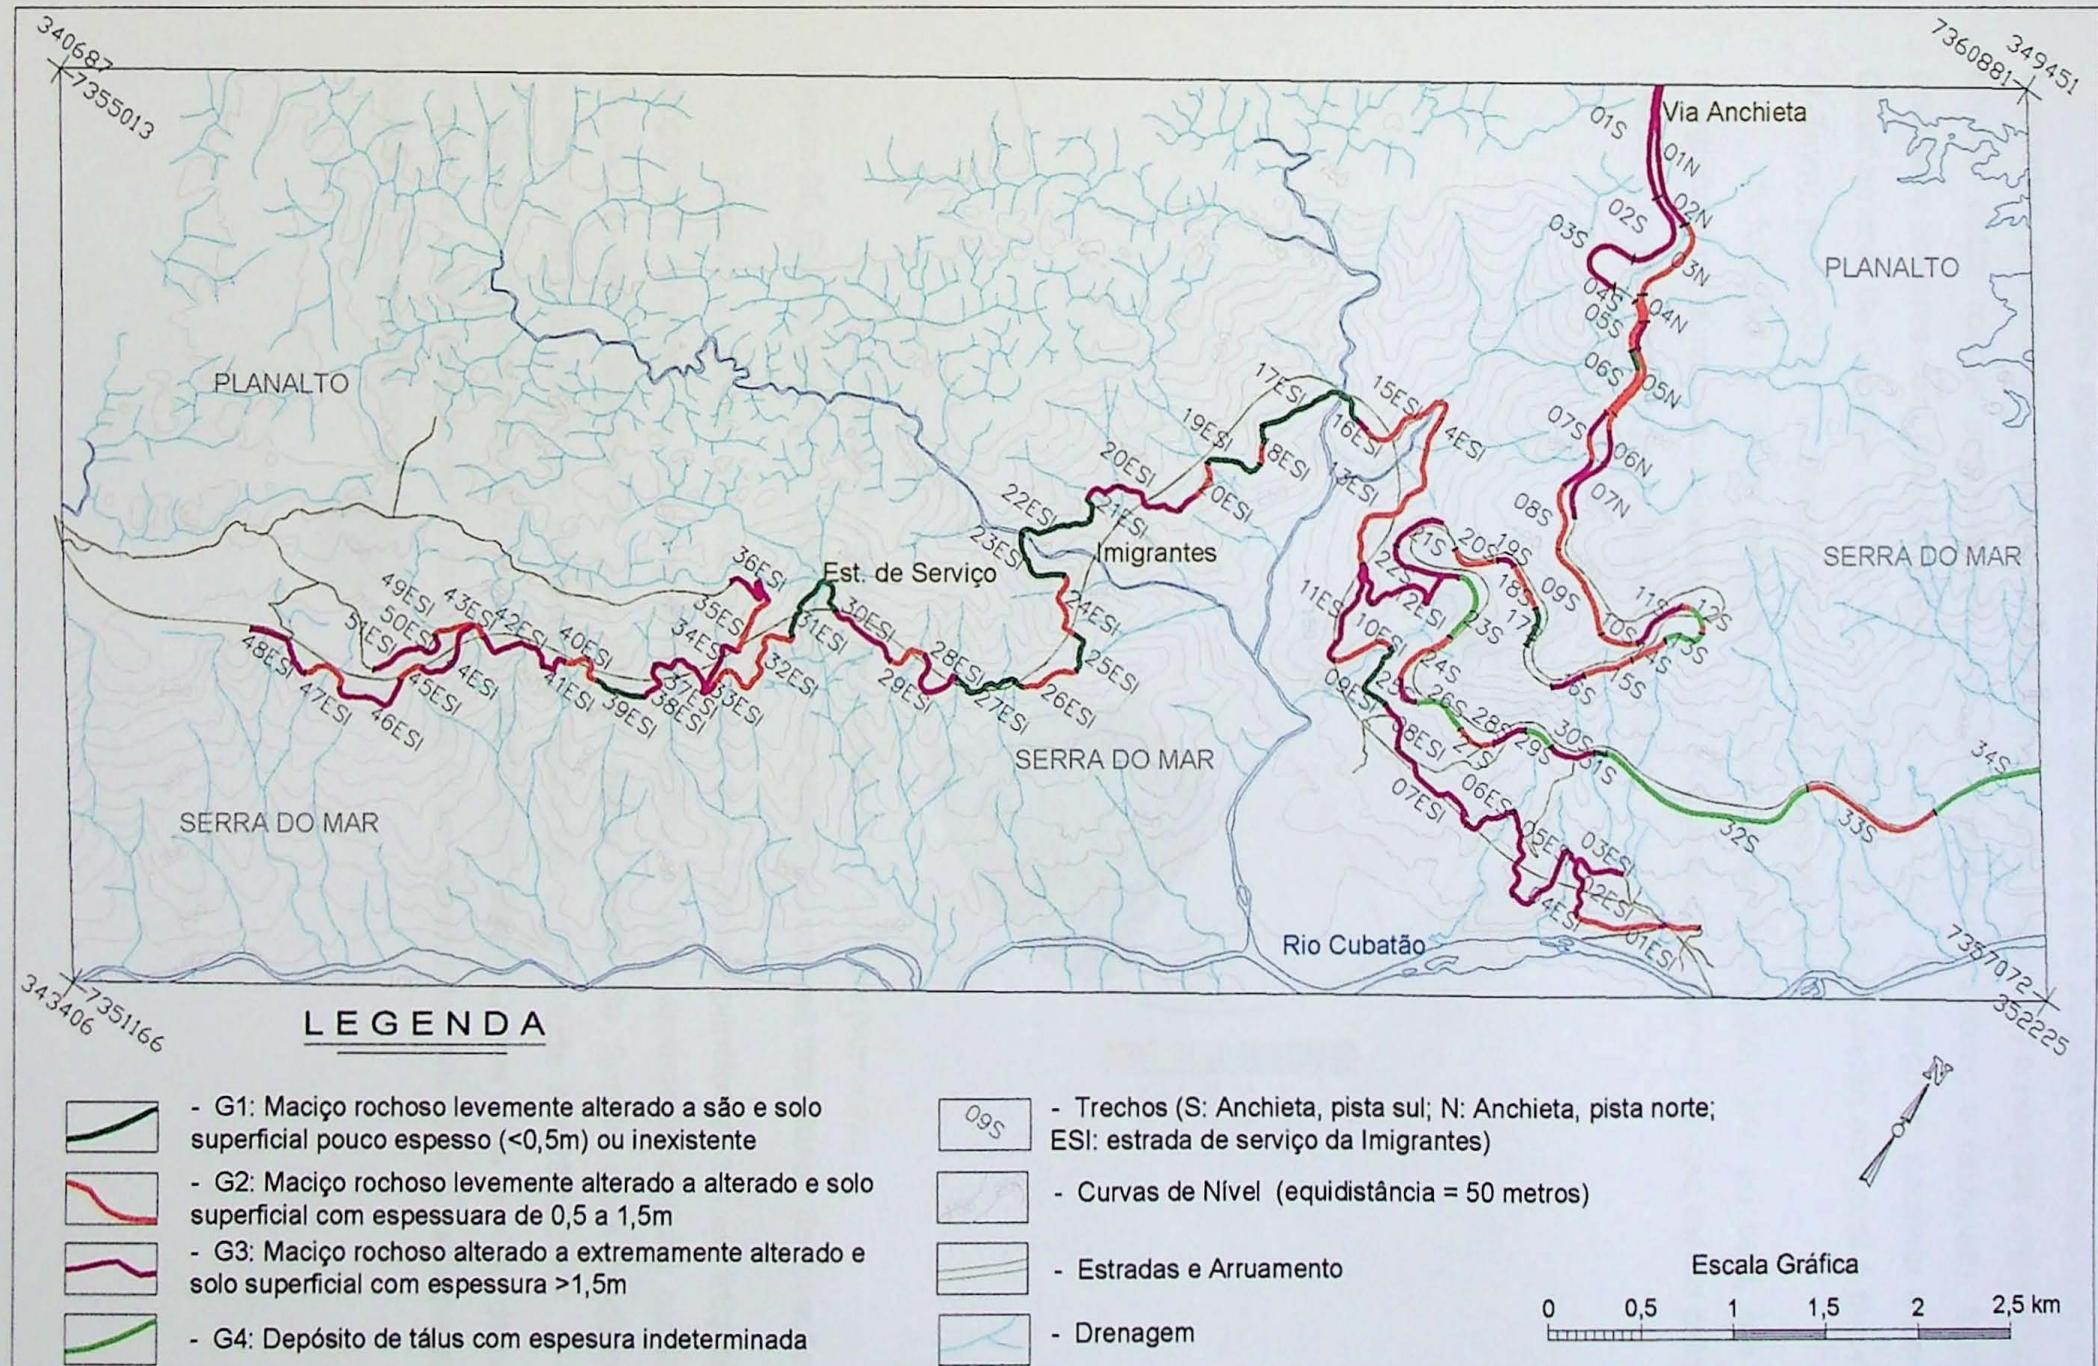
Figura 04: Localização e classificação geológico-geotécnica dos trechos

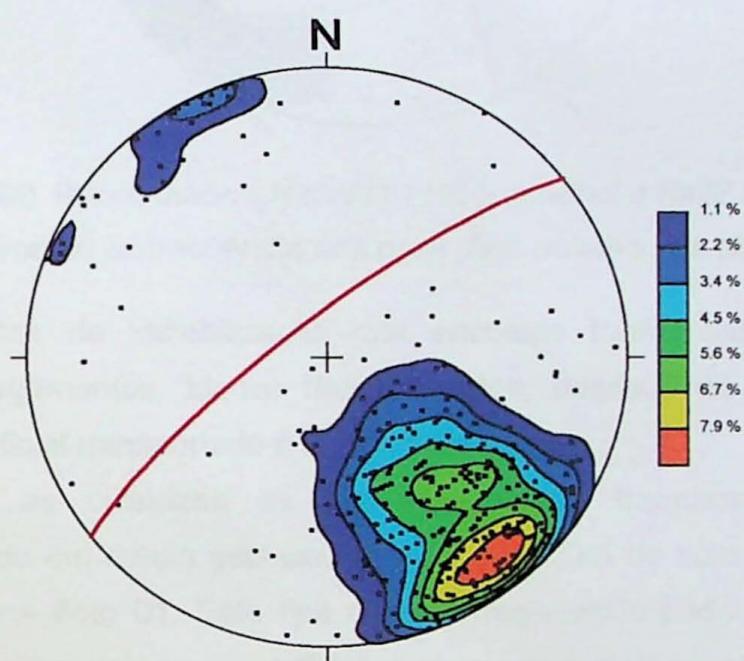
Figura 05: Estereograma de isofreqüência das projeções polares dos planos de foliação.

A foliação apresenta mergulhos predominantemente para NW, ou seja, em geral mergulha para dentro das encostas. Na Figura 05 pode-se observar o plano médio calculado (plano em vermelho), cuja atitude é N52E/79NW.

Foliação (N = 356). Plano médio: N52E / 79 NW (vermelho)

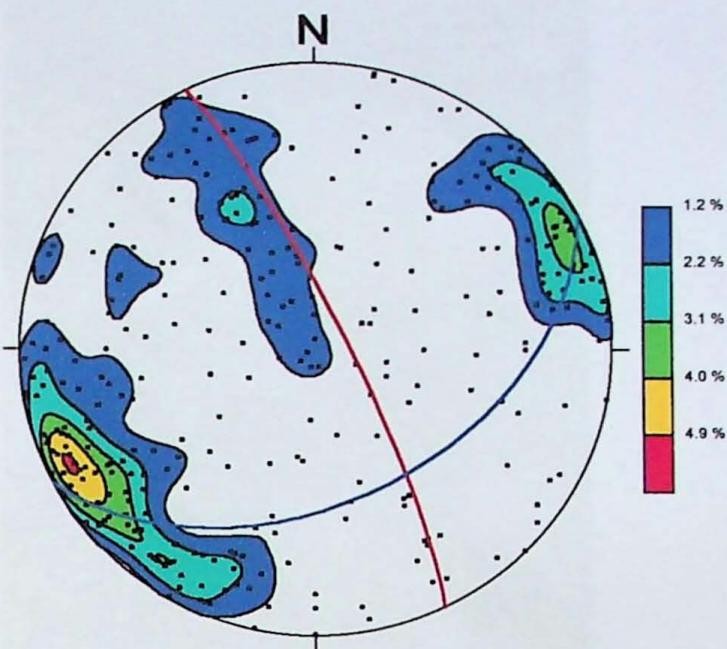
Figura 06: Estereograma de isofreqüência das projeções polares dos planos de juntas.

Quanto às juntas, nota-se que existem duas famílias principais: a mais freqüente é ortogonal a foliação, de alto ângulo de mergulho; a outra apresenta direção paralela à foliação, porém mergulhando para SE. O plano médio da família mais freqüente é representada pelo plano em vermelho da Figura 06, cuja atitude é N26W/81NE. A outra família de juntas apresenta o plano médio N42E/46SE (azul). Outras duas famílias de menor freqüência e não verificadas no estereograma foram observadas em campo: uma paralela a foliação e outra subhorizontal.

Juntas ($N = 324$). Planos médios: N26W / 81 NE (vermelho) e N42E / 46 SE (azul)

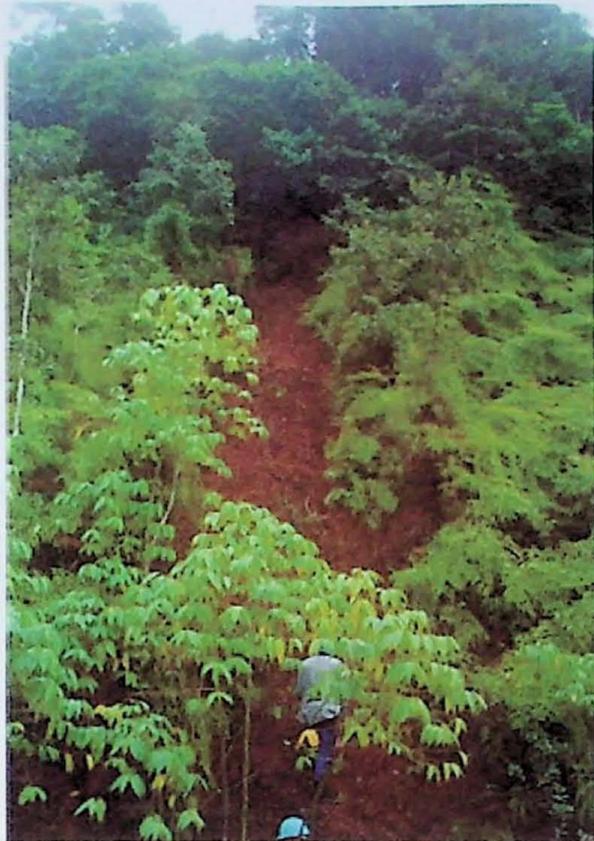
Foto 01 – Cicatriz de escorregamento translacional envolvendo delgada espessura de solo superficial (< 0,5m). Localiza-se no trecho 01 da Estrada de Serviço da Imigrantes (ESI).

São comuns as cicatrizes de escorregamentos translacionais de pequenas dimensões, envolvendo em média espessuras de 0,5 a 1,0m de solo superficial, conforme pode ser observado na Foto 01. Este tipo de escorregamento pode envolver espessuras maiores, removendo além do solo superficial, o solo saprolítico ou até mesmo o saprolito Fotos 01 a 04.

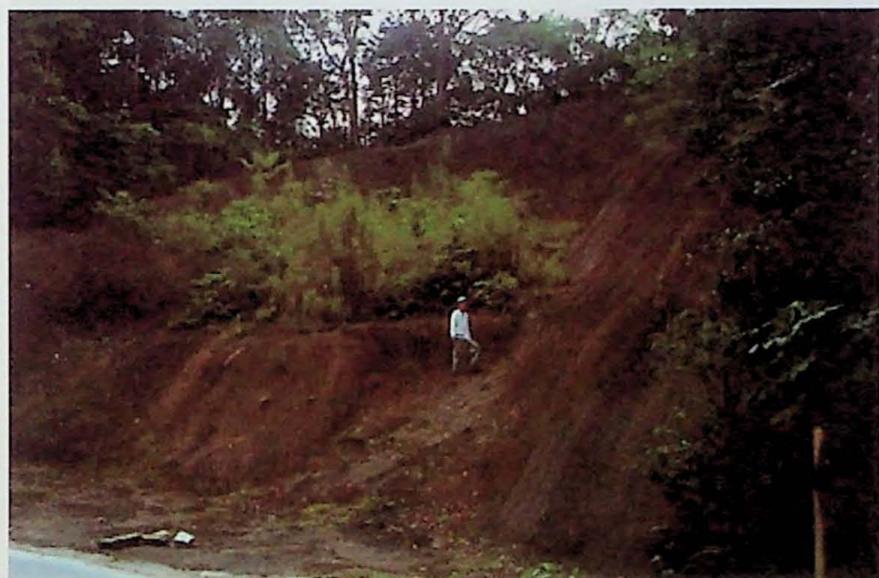
Foto 02 – Cicatriz de escorregamento translacional de cerca de 10m de altura e 12m de largura, protegida superficialmente com concreto projetado. A espessura de material escorregado é de aproximadamente 4m, envolvendo tanto o solo superficial como parte do saprolito. Localiza-se no fim do trecho 04 ESI.

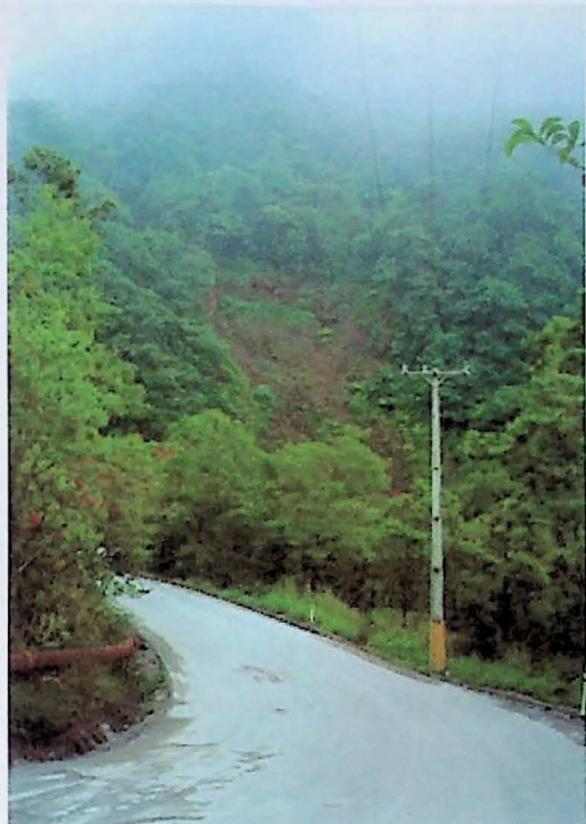
Foto 03 – Cicatriz de escorregamento translacional de grandes dimensões envolvendo parte do saprolito, localizado no fim do trecho 19 ESI.

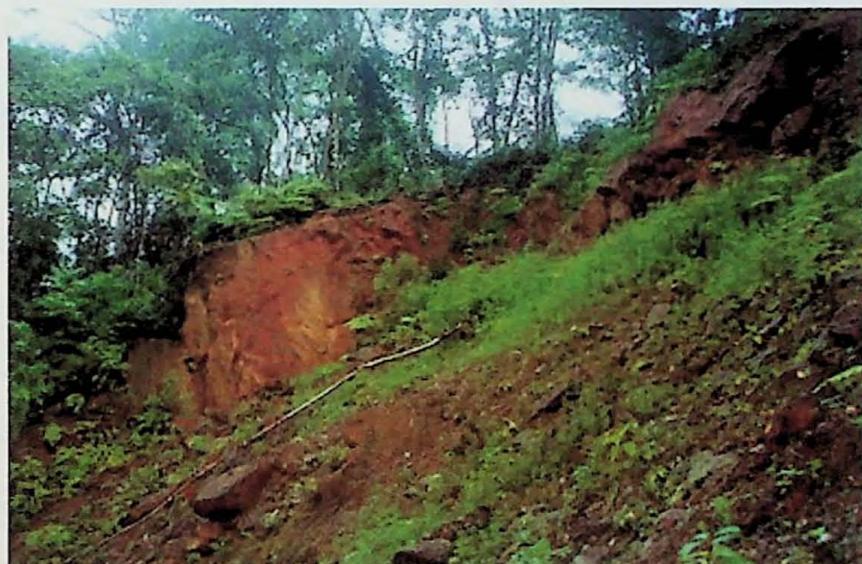
Foto 04 – Detalhe da cabeceira da cicatriz do trecho 19 ESI. Notar que a espessura de solo superficial é centimétrica e que a ruptura desenvolveu-se principalmente no maciço rochoso extremamente alterado a saprolito.

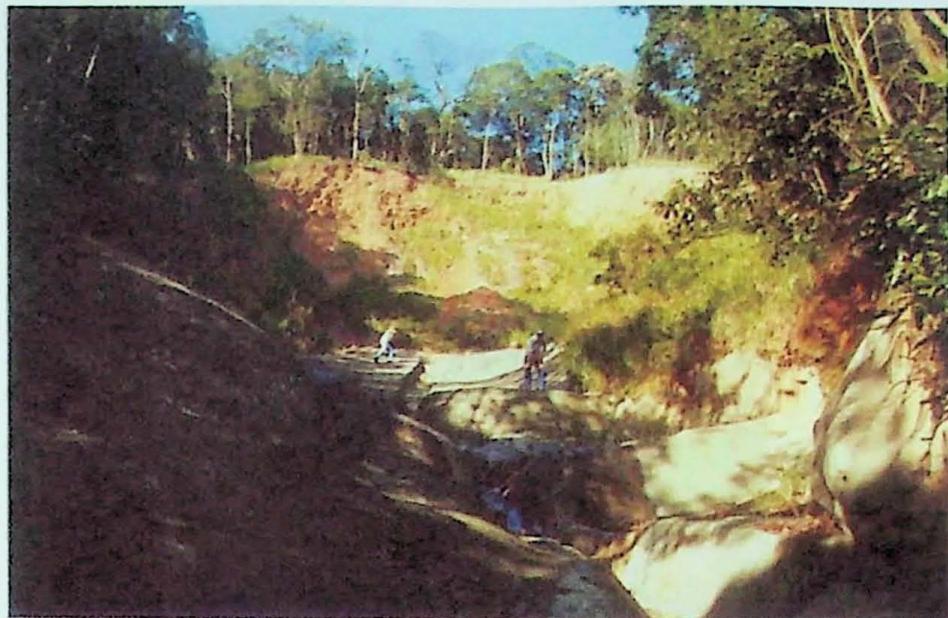
Foto 05 – Cicatriz de escorregamento rotacional localizado a montante do km 42+700 da pista norte da Via Anchieta (final do trecho 06 N). Notar o revestimento da cicatriz com calda de cimento.

Foram observadas também cicatrizes de um outro tipo de escorregamento muito menos freqüente na Serra do Mar, o rotacional. Como exemplo, cita-se o ocorrido a montante do km 42+700 da pista norte, de grandes dimensões, envolvendo solo saprolítico e saprolito de um biotita gnaisse extremamente alterado (Foto 05). Deve-se salientar, que o vale na qual ocorreu este escorregamento apresenta um forte estrangulamento na sua porção mais baixa (Foto 06), o que pode ter contribuído para uma elevação local do lençol freático. Fato semelhante pode ter ocorrido no escorregamento do km 41+700 da pista sul.

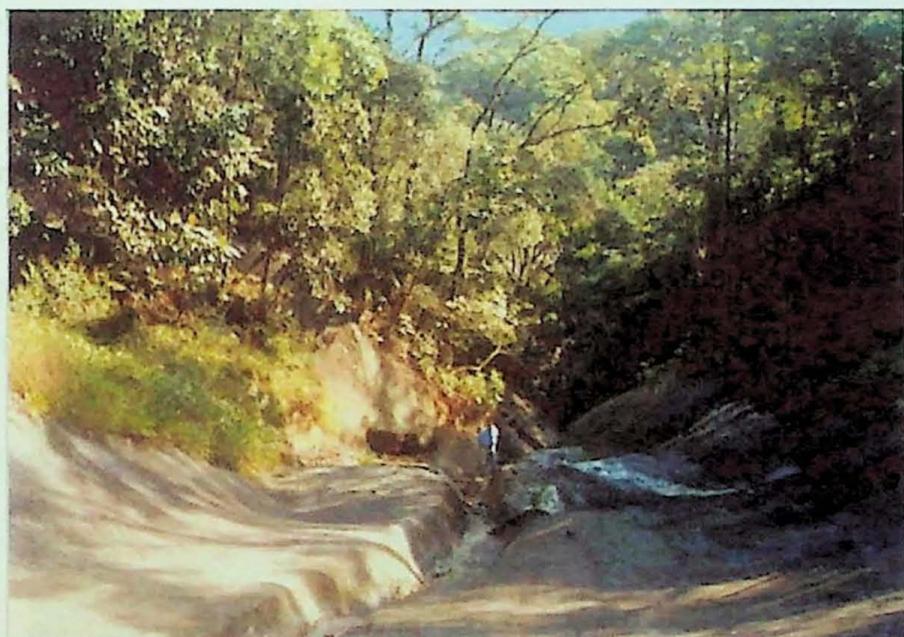
Foto 06 - Mesma cicatriz vista de montante para jusante, ressaltando o estrangulamento do vale na parte mais baixa.

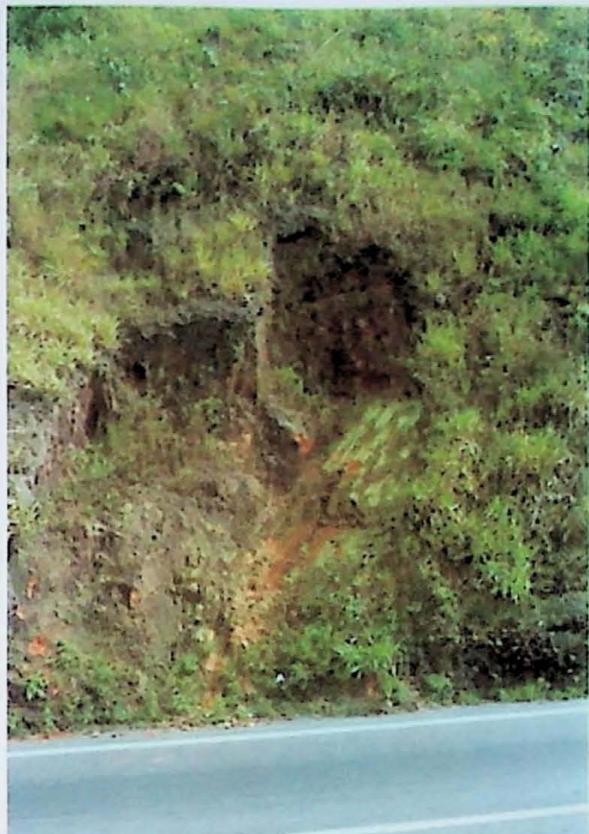
Cicatrizes de escorregamentos estruturados costumam ocorrer na área de influência das rodovias. Próximo ao km 41+150 da pista sul, trecho 02 S, observa-se cicatriz de pequenas dimensões (2,5m de largura, 4m de extensão e 1m de profundidade média) de um escorregamento em cunha formado pela intersecção dos planos da foliação e de fratura, e desconfinado pelo corte da rodovia (Foto 07).

Foto 07 – Cicatriz de escorregamento estruturado.

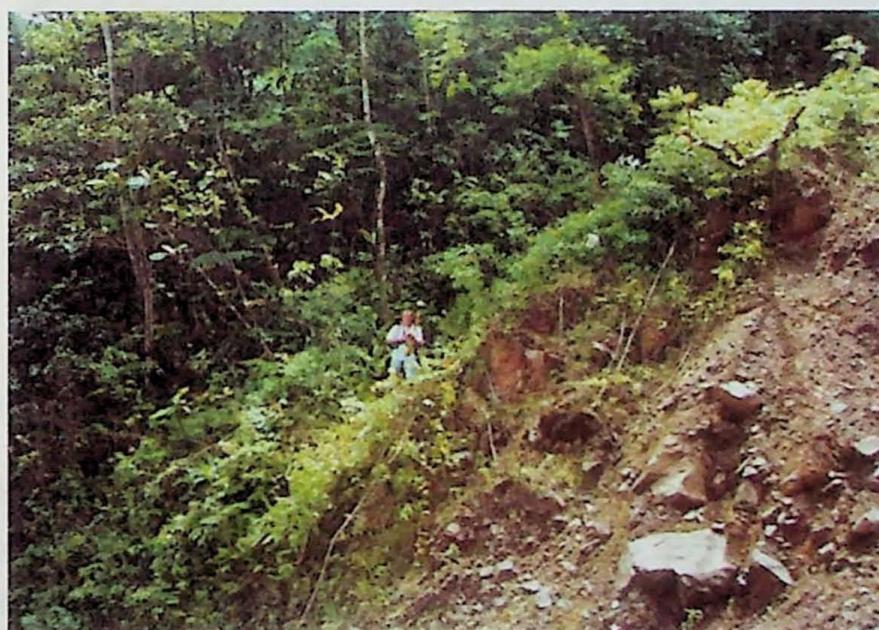
Na área vegetada ao lado da cicatriz do escorregamento do km 41+700 da pista sul (Foto 08), foram observados diversos indícios de pequenas movimentações, como por exemplo degraus de abatimento de pequeno porte (decimétricos) e árvores inclinadas. Degraus de abatimento maiores, com deslocamentos de até 2m (Foto 09), e trincas de até 0,5m de profundidade foram observados próximos à borda da cicatriz do Km 41+700.

Foto 08 - Área vegetada ao lado cicatriz do escorregamento do km 41+700, pista sul da Via Anchieta.

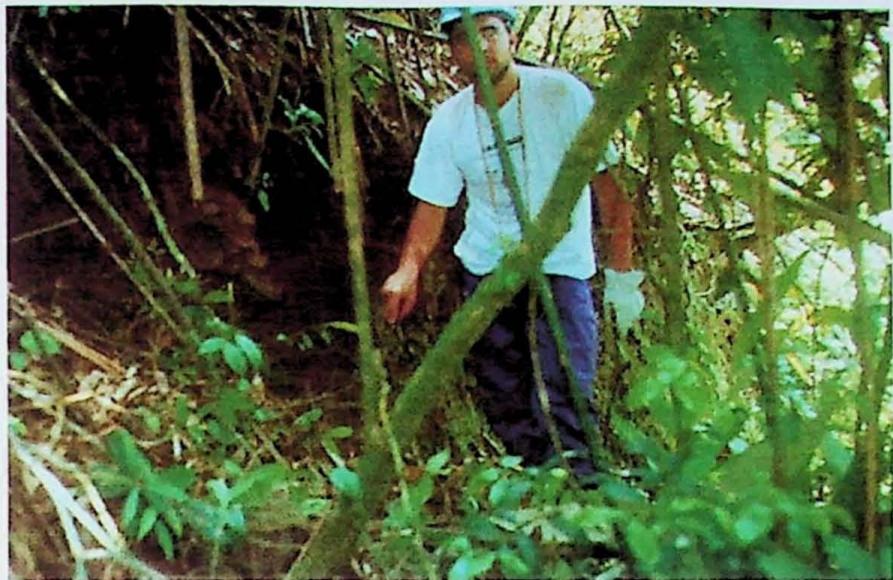
Foto 09 – Degrau de abatimento próximo à borda da cicatriz.

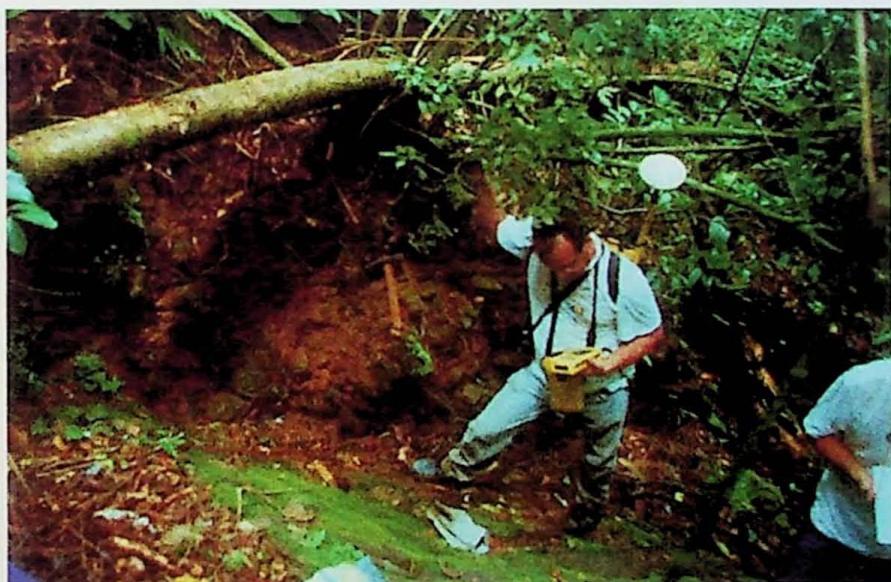
O perfil de alteração é bastante variável ao longo Serra do Mar, mas em termos gerais, é freqüente uma espessura de 0,5m de solo superficial residual ou transportado sobre o maciço rochoso alterado ou sobre um solo saprolítico e/ou saprolito com espessura variável (Foto 10). Nas cotas mais elevadas, próximo ao planalto, o perfil de alteração tende a ser mais espesso.

Foto 10 – Leito rochoso de uma das drenagens mostrando em sua margem a espessura em torno de 1,5 m de saprolito e 0,5 m de solo coluvial.

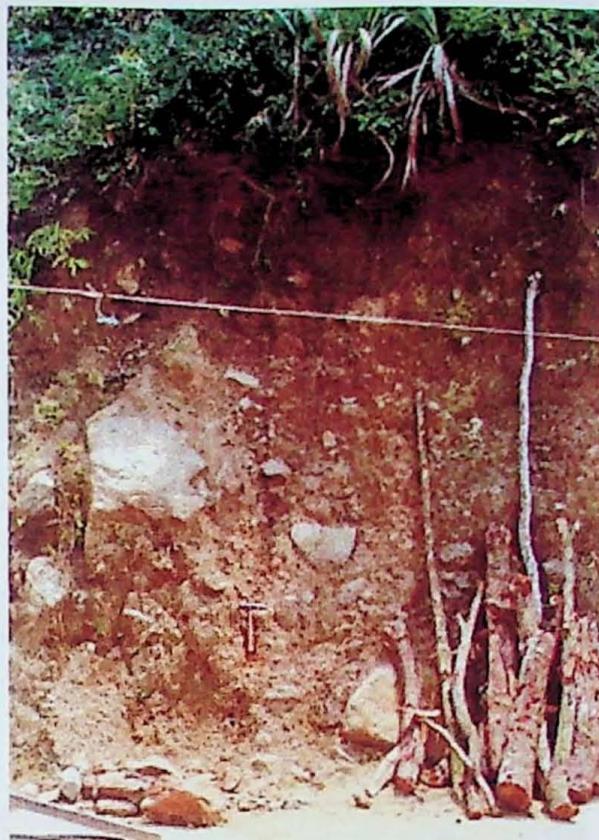
Depósitos de tálus foram identificados na "Curva da Onça", trechos 12 e 13S, e em toda área de declividade suave onde estão localizadas as moradias dos "Bairros Cota" (trechos 32 e 34S). A Foto 11 ilustra um corte em encosta do Bairro Cota 200, na qual pode-se observar sedimentos com má seleção granulométrica (blocos decimétricos a métricos dispersos em matriz silte-arenosa ou silte-argilosa), característica típica dos depósitos de tálus.

Foto 11 – Talude em depósito de tálus do Bairro Cota 200. Notar a má distribuição granulométrica dos sedimentos e a disposição caótica dos mesmos.

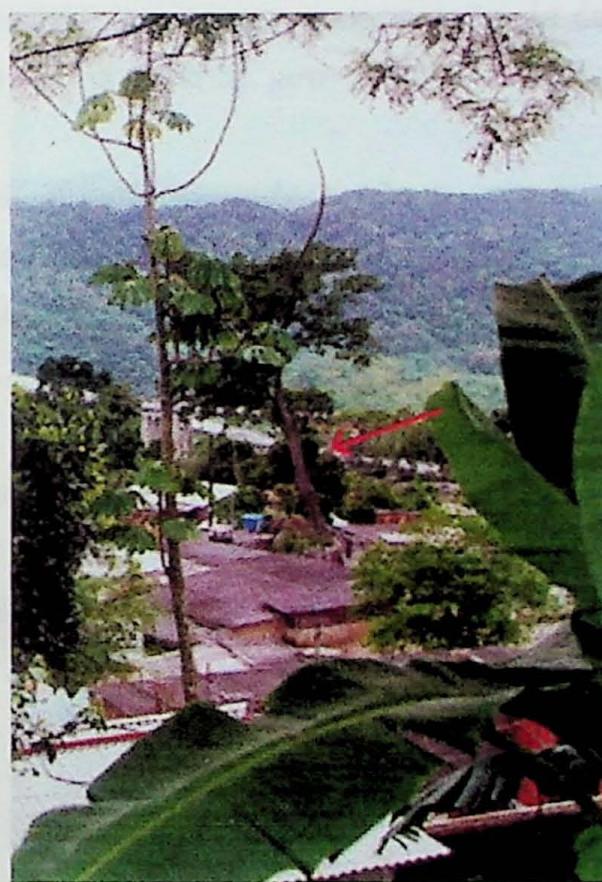
São diversos os casos relatados de processos de instabilização envolvendo os depósitos de tálus na Serra do Mar. Na Foto 12 pode-se verificar uma árvore inclinada localizada sobre corpo de tálus do Bairro Cota 95, evidenciando movimentação lenta do corpo (rastejo).

Foto 12 – Árvore inclinada localizada sobre depósito de tálus.

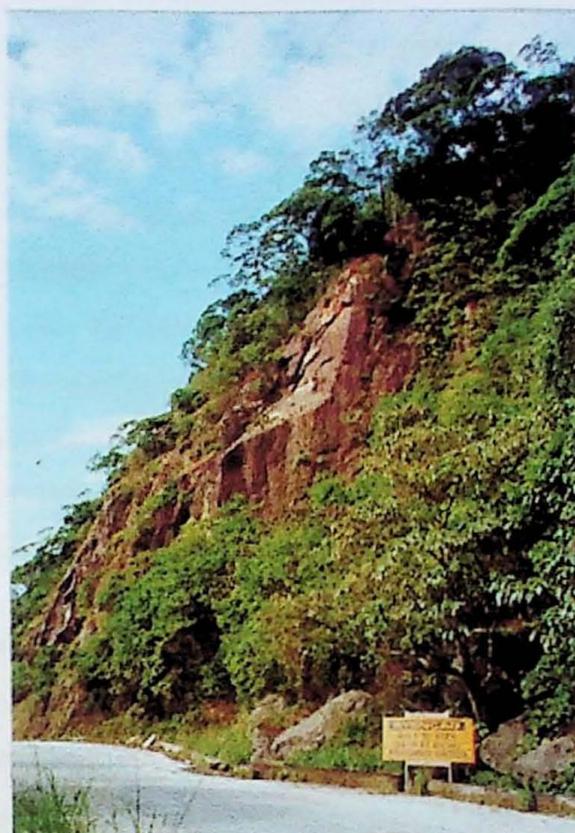
Outro tipo de instabilização observada foi a queda de blocos desarticulados das encostas. Este processo ocorre em geral onde o maciço rochoso é aflorante e bastante fraturado, podendo instabilizar blocos métricos, como verificado no trecho 24ESI (Foto 13).

Foto 13 – Maciço rochoso com blocos desarticuláveis da encosta íngreme (trecho 24ESI).

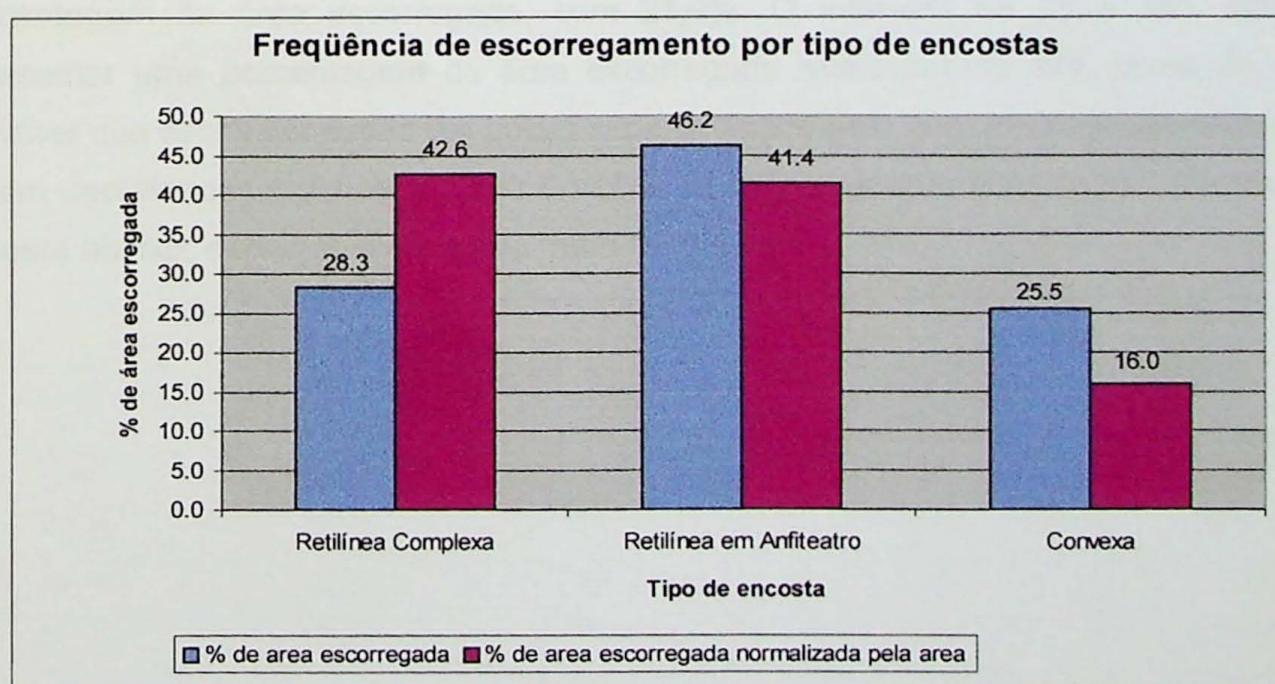
Figura 07: Freqüência de escorregamento por tipo de encosta.

As encostas retilíneas festonadas em anfiteatro são as que apresentam a maior porcentagem de área escorregada (46,2%), conforme pode ser visto na Figura 07. As encostas retilíneas festonadas complexas e as encostas convexas apresentam porcentagem de escorregamento bem menores, respectivamente 28,3% e 25,5%.

Porém, quando normalizada a % de área escorregada pela % de área de cada classe de tipo de encosta, observa-se que a freqüência de escorregamentos nas encostas retilíneas é cerca de 2,5 vezes maior que nas encostas convexas (Figura 07 e Tabela 04).

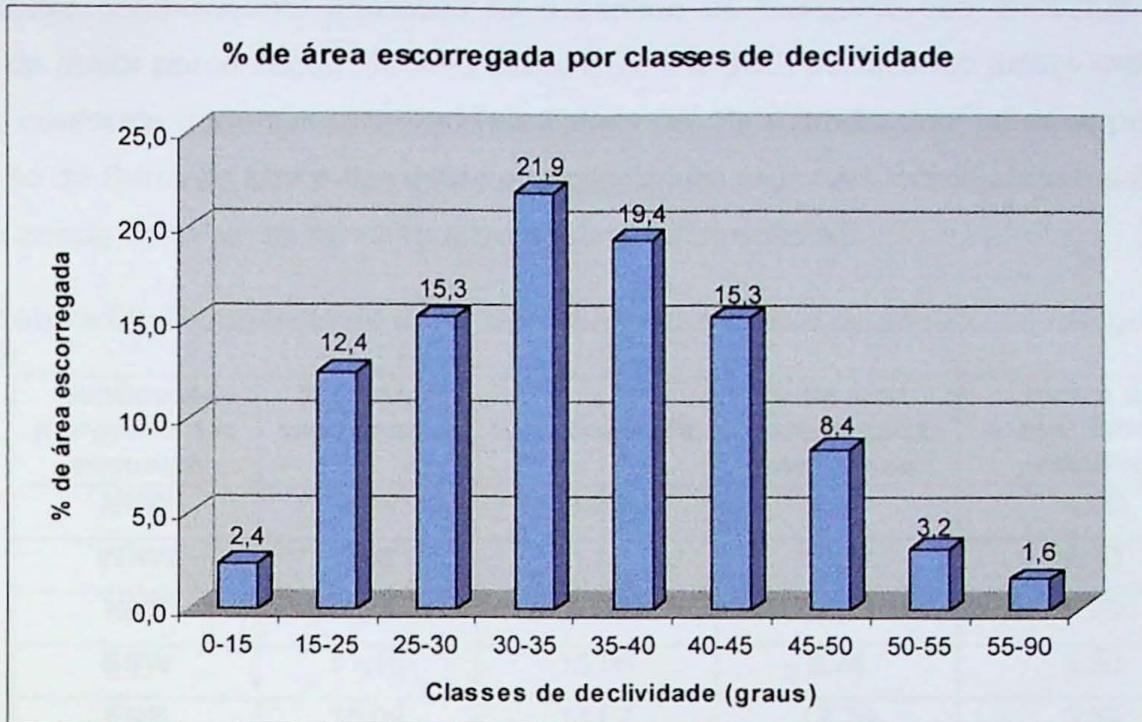
Figura 08: Porcentagem de áreas escorregadas por classes de declividade.

A Figura 08 permite identificar que mais de 70% do total de área escorregada está entre os intervalos de 25 a 45°, sendo o intervalo de 30 a 35° o que apresenta a maior porcentagem de área escorregada, com 21,9%. O intervalo de 15 a 25°, apesar de apresentar uma porcentagem de área escorregada relativamente alta, cerca de 12%, é provável que este valor esteja um pouco superestimado pelo fato do escorregamento iniciar-se em declividades maiores e erodir porções de menor declive durante seu deslocamento encosta abaixo, deixando o chamado “rabo de cicatriz”.

Acima de 50°, a porcentagem de área escorregada é muito pequena, cerca de 5%, o que é explicado devido estas encostas apresentarem manto de intemperismo geralmente delgado, e também por serem raras as áreas que apresentam declividades acima de 50° (menos que 2% do total da área). Estas áreas são principalmente suscetíveis a um outro tipo de instabilização: a queda de blocos.

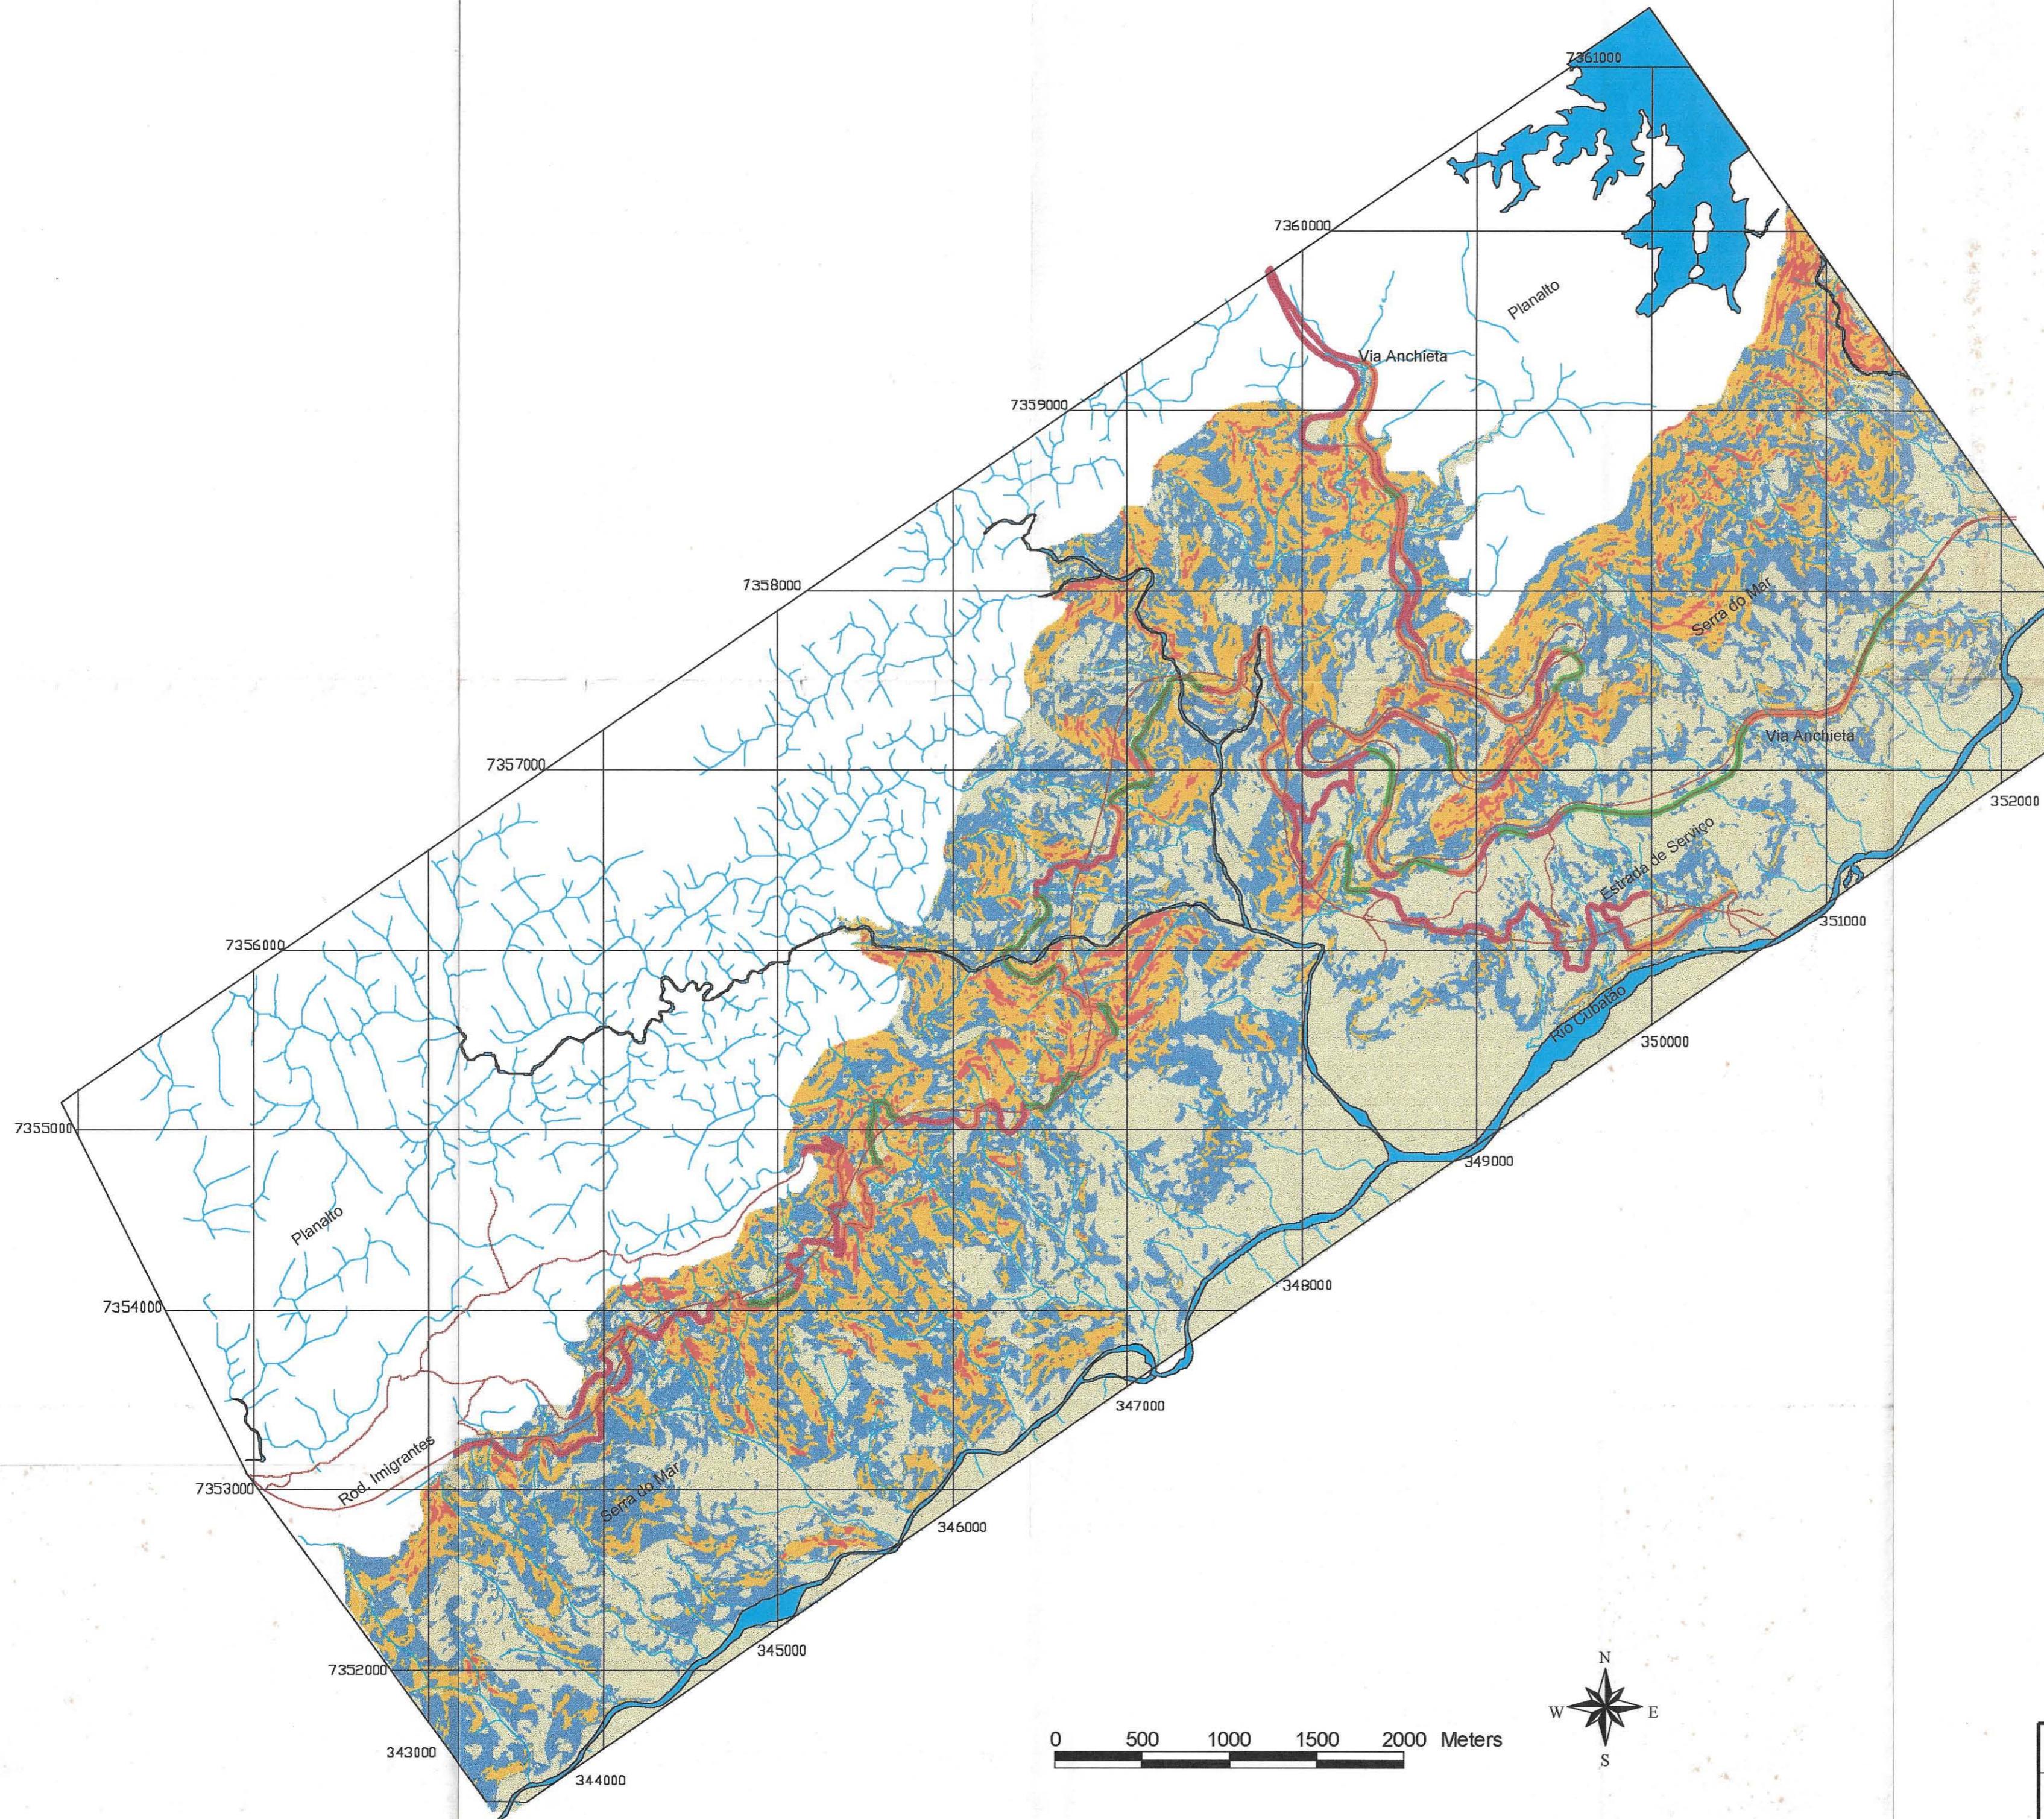
ANEXO 07 – MAPA DE SUSCETIBILIDADE A ESCORREGAMENTOS

- MUITO ALTO (Red)
- ALTO (Yellow)
- MÉDIO (Blue)
- BAIXO (Grey)
