Verificação da adequação de um sistema de proteção contra descargas atmosféricas de um estádio de futebol de acordo com a ABNT NBR

5419/2015

VERIFICAÇÃO DA ADEQUAÇÃO DE UM SISTEMA DE PROTEÇÃO
CONTRA DESCARGAS ATMOSFÉRICAS DE UM ESTÁDIO DE
FUTEBOL DE ACORDO COM A ABNT NBR 5419/2015

Monografia apresentada à Escola Politécnica
da Universidade de São Paulo para a
obtenção do título de Especialista em
Engenharia de Segurança do Trabalho

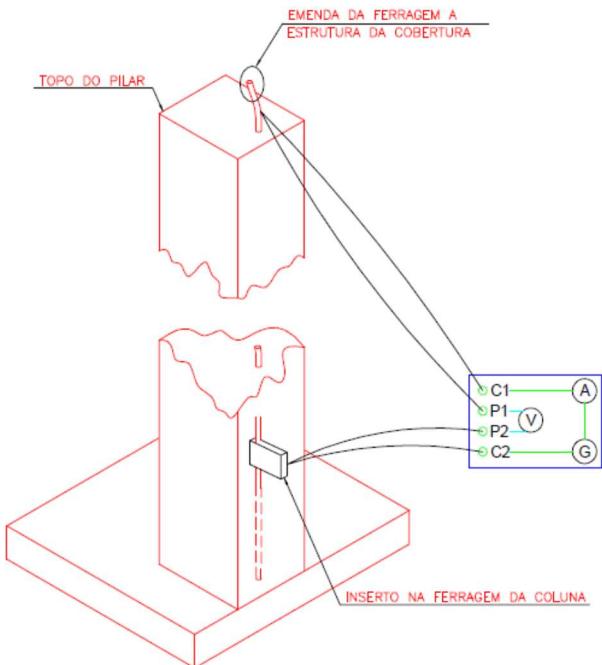
Figura 03 – Conexão dos terminais do aparelho (miliohmímetro)

O instrumento utilizado, no dois casos, conforme o Anexo F da ABNT NBR 5419/2015, para medir a continuidade, deve injetar uma corrente elétrica entre 1 A e 10 A, com corrente contínua ou alternada com frequência diferente de 60 Hz e seus múltiplos, entre os pontos extremos da armadura sob ensaio, sendo capaz de, ao mesmo tempo que injeta esta corrente, medir a queda de tensão entre estes pontos. Considerando que o afastamento dos pontos onde se faz a injeção de corrente pode ser de várias dezenas de metros, o sistema de medida deve utilizar uma configuração de quatro fios, sendo dois para corrente e dois para potencial conforme mostra a Figura 03, evitando assim o erro provocado pela resistência própria dos cabos de ensaio e de seus respectivos contatos. Este esquema de medição destina-se a primeira verificação. O equipamento é um miliohmímetro, tipo Ponte de Kelvin Digital, de quatro terminais, em escalas cuja corrente atende às exigências anteriormente prescritas e possui um cabo de 3 metros conectado na parte inferior da ferragem e o outro de 98 metros conectado na parte superior no lado da cobertura ou subsistema de captação (Fabricante INSTRUM Modelo MILLIOHM1). Nestes casos, não é admissível a utilização de multímetro convencional na função de ohmímetro, pois a corrente que este instrumento injeta no circuito é insuficiente para obter resultados estáveis e confiáveis. A especificação do miliohmímetro é mostrada no APÊNDICE 1.

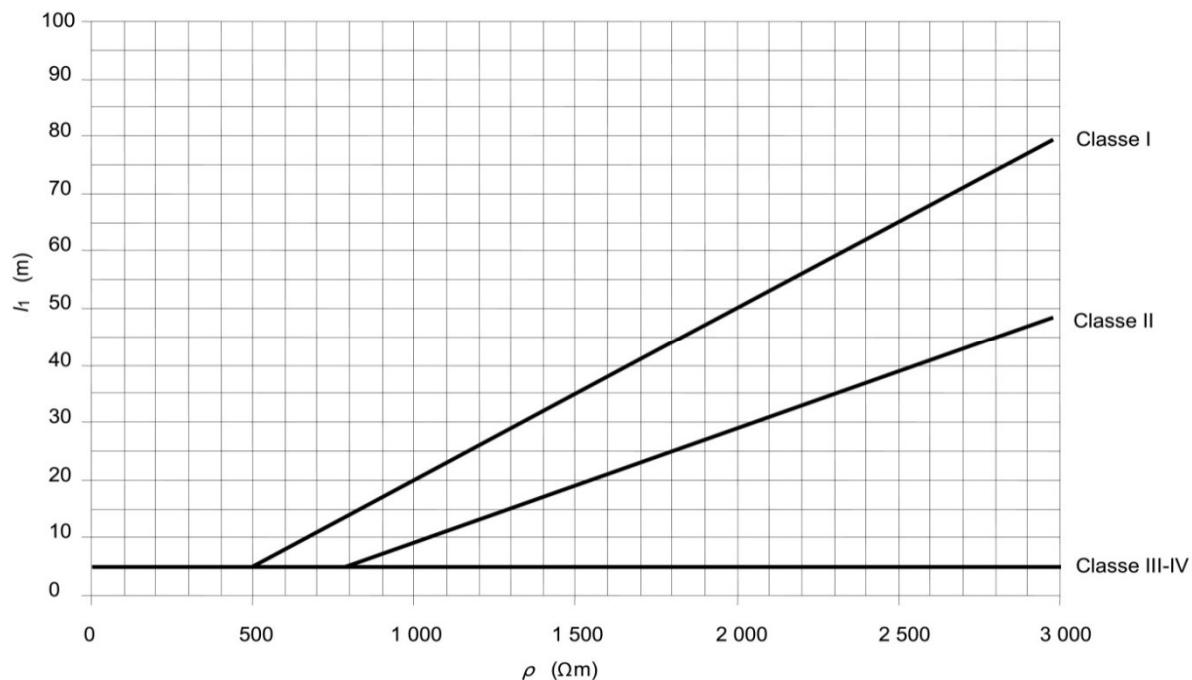
Gráfico 1 – Comprimento mínimo do Eletrodo de Aterramento de acordo com a Classe do SPDA

r_e é o raio médio da área abrangida pelo eletrodo de aterramento em forma de anel. A classe de proteção definida para o estádio é CLASSE II, o que definirá o valor mínimo de r_e (raio médio da malha), (NBR 5419/2015).

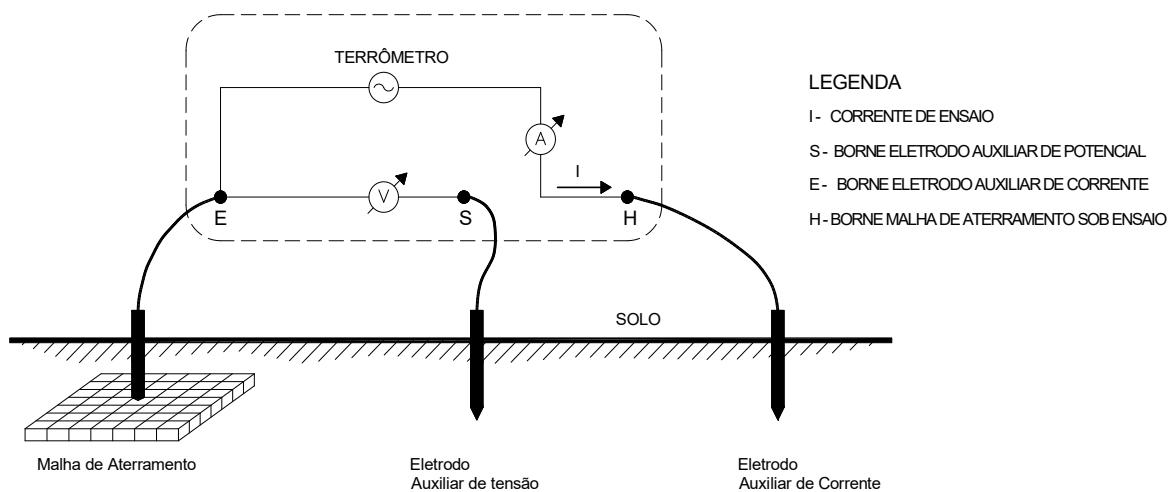
Figura 04 – Medição por queda de potencial

Quanto a medição da resistência do aterramento as normas recomendam a utilização do método da queda de potencial, por sua comodidade e alto grau de confiabilidade na prática. Este método é recomendado para medições por meio de equipamentos específicos, por exemplo, o Terrômetro. O método consiste, basicamente e de acordo com a ABNT NBR 15749, conforme mostra a Figura 04, em administrar a circulação de uma corrente através de uma malha de terra, a qual se quer saber o valor da resistência ôhmica de aterramento, estando ela na condição de ensaio, e medir a tensão entre essa e o ponto terra remoto. Para isso foi utilizado um eletrodo, aqui

denominado, auxiliar de corrente e um eletrodo auxiliar de potencial, também chamado terra de referencial ou terra remoto (ABNT NBR 15749).

A figura abaixo mostra esquematicamente o método.

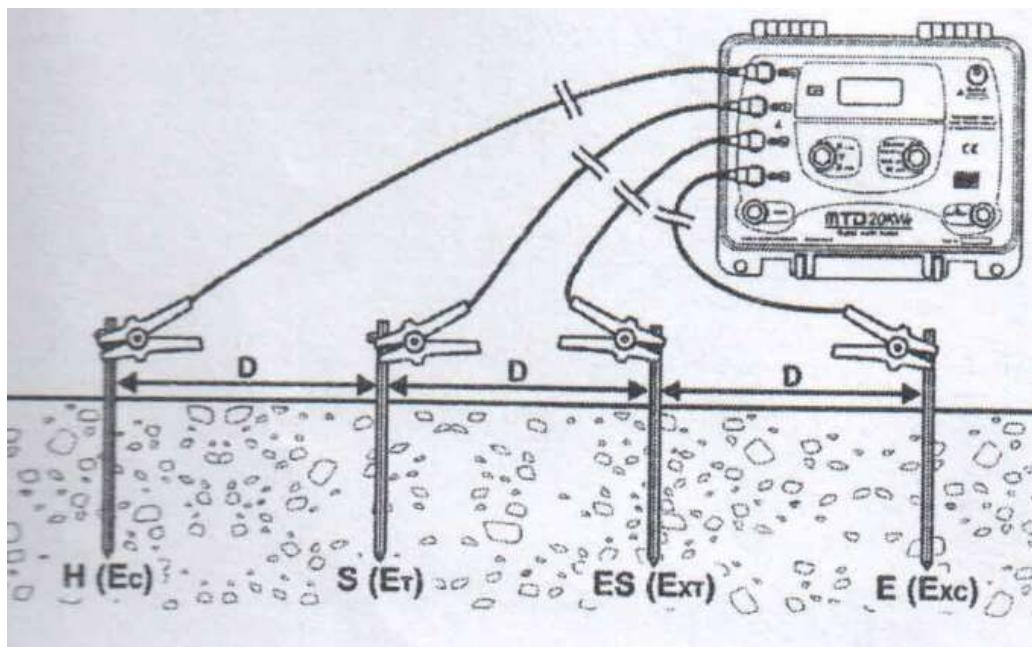
Figura 05 – Método de Wenner

demonstração do cálculo da resistividade é mostrada no APÊNDICE 2 – Determinação da Resistividade do Solo.

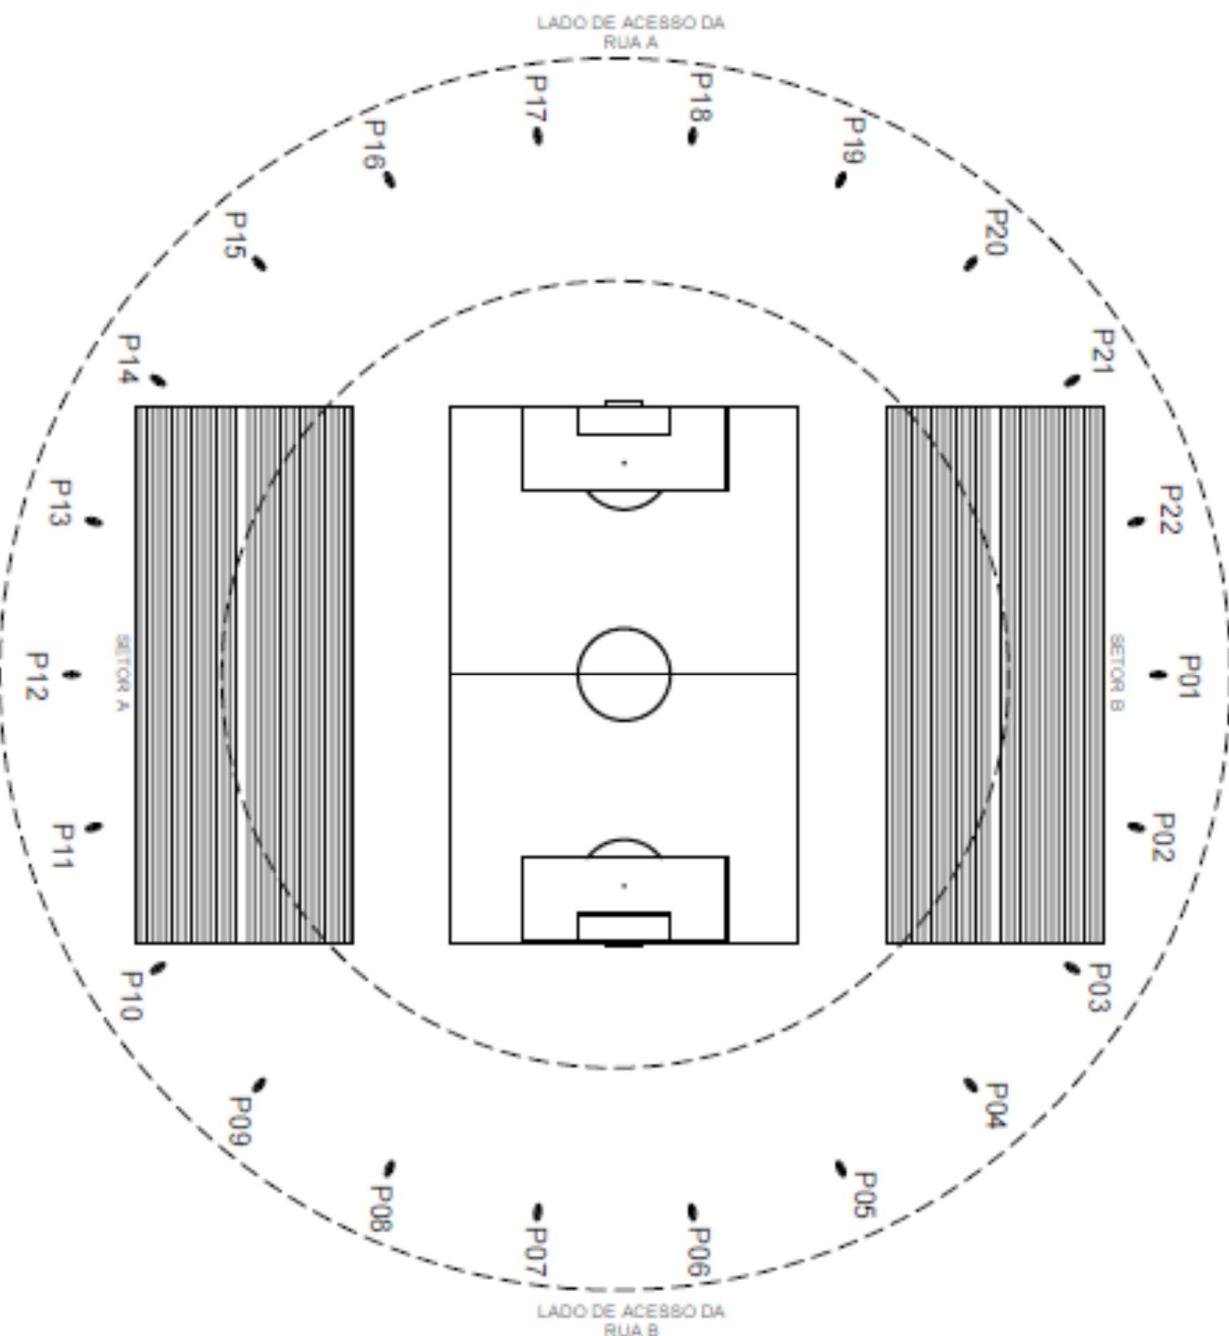
Figura 06 – Arranjo geral: campo, cobertura, pilares e arquibancadas

No caso de área aberta como o campo de futebol, a concepção de projeto contempla a proteção contra descargas atmosféricas na estrutura de cobertura metálica, que é constituída por telhado em forma de anel sustentado pelas colunas de concreto e demais elementos estruturais. A Figura 06 mostra de forma esquemática o arranjo estrutural destes pilares e do anel da cobertura metálica. O projeto de proteção contra descargas atmosféricas prevê como sistema subsistema de captação de descargas atmosféricas a própria estrutura de cobertura que é construída por telhas metálicas constituindo assim um elemento natural de captação e condução de descargas, devidamente previsto na norma. Nas estruturas de sustentação do telhado, que são os 22 pilares de concreto, o projeto prevê o subsistema de descidas que é realizado por meio de ferragens de dimensões apropriadas dentro dos pilares que foram interligadas desde a base no nível do solo até a sua parte superior, na sustentação do telhado.

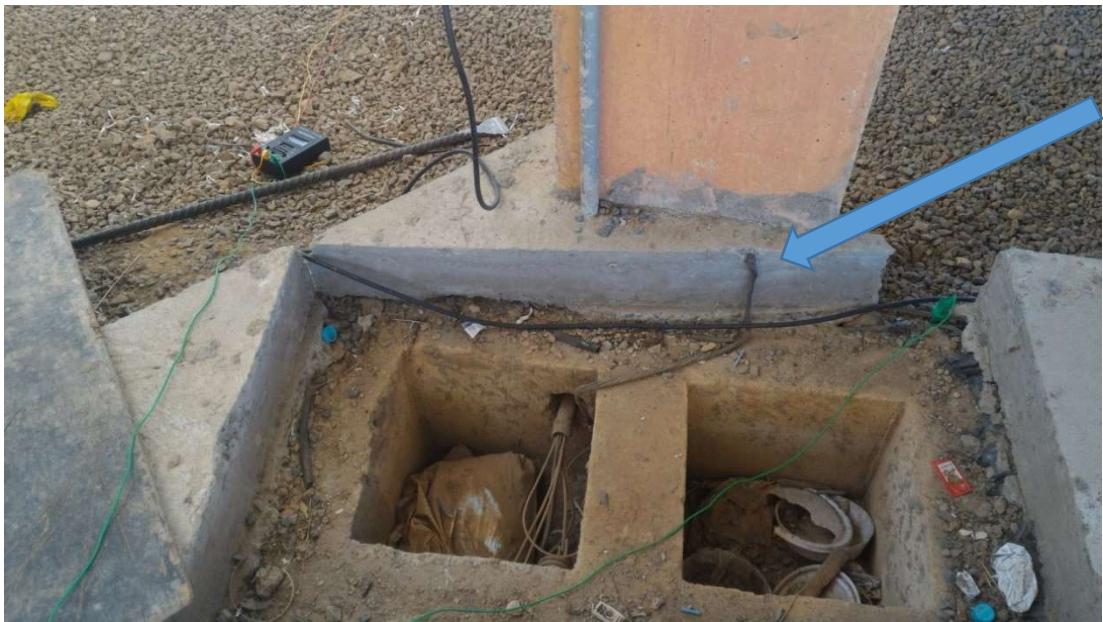
Figura 07 – Ponto de acesso ao anel de aterramento para quadro de energia

Conforme consta no projeto original consultado, o sistema é constituído por um anel de cobre nu seção 50mm² que circunda pelo lado externo e enterrado no solo, todos os 22 pilares que fazem parte da estrutura. Foi realizado um levantamento com o objetivo de constatar a execução e existência deste anel de aterramento e para tanto, foi percorrida toda a circunferência do estádio, observando junto ao solo os correspondentes pontos de acesso. Diversos pontos foram encontrados e posteriormente constatou-se, por meio da medição da resistência ôhmica que estes pontos pertencem de fato ao anel geral. A seguir a Figura 07 mostra um destes pontos onde conseguiu-se acesso ao ponto de interconexão a malha geral.

Observando a figura acima pode-se notar o cabo nu entrando na base de uma pequena coluna, que tem a finalidade de aterrurar um quadro elétrico que assim está conectado a malha geral.

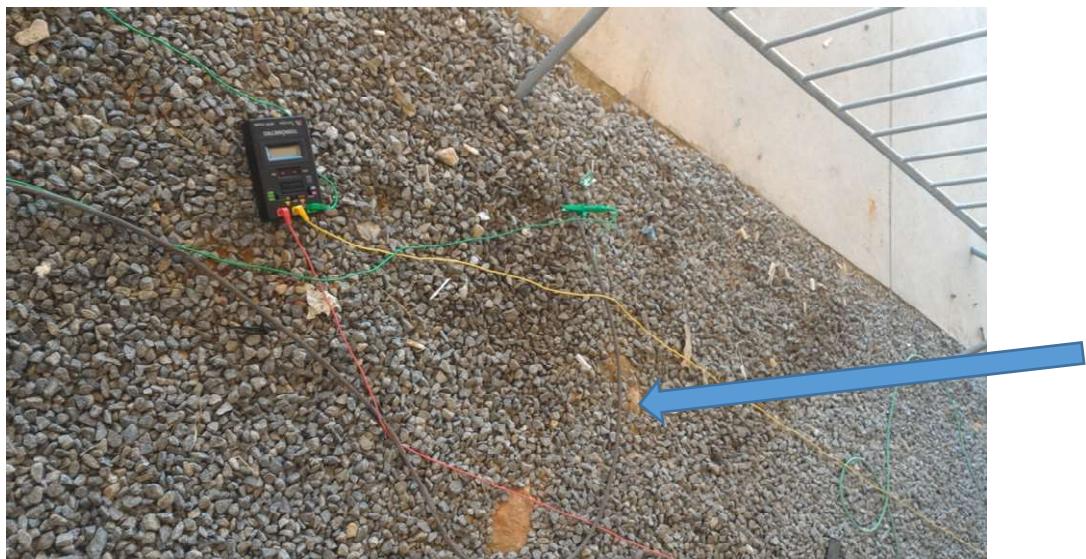
Figura 08 – Ponto de acesso ao anel de aterramento geral

A Figura 08 mostra, onde está o conector verde, ponto de conexão a malha de aterramento que penetra no solo.

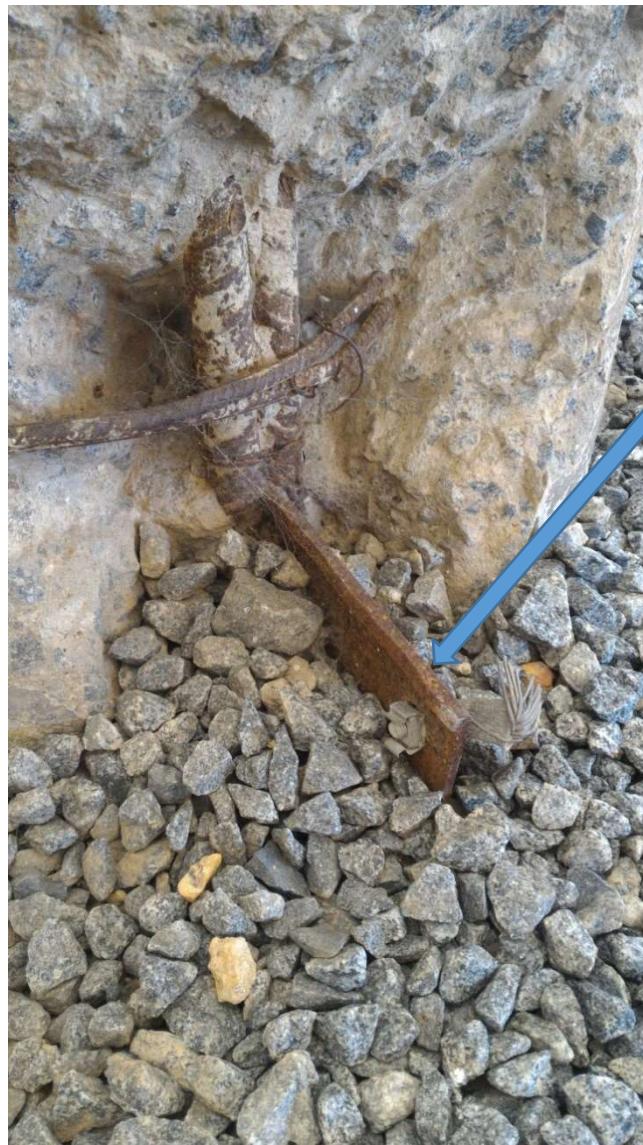
Figura 09 – Inserto metálico na parte inferior da ferragem estrutura

A Figura 09 mostra um inserto metálico, soldado na ferragem que se estende até a parte superior do pilar e serve para conduzir a descarga do telhado para o anel de aterramento da malha geral no solo. No extremo do inserto pode-se observar o ponto de conexão a malha de aterramento.

Assim, pode-se constatar que efetivamente o sistema de aterramento foi executado em conformidade com o projeto com relação a utilização da ferragem com elemento de descida. Posteriormente será demonstrada a verificação elétrica da continuidade destas ferragens.

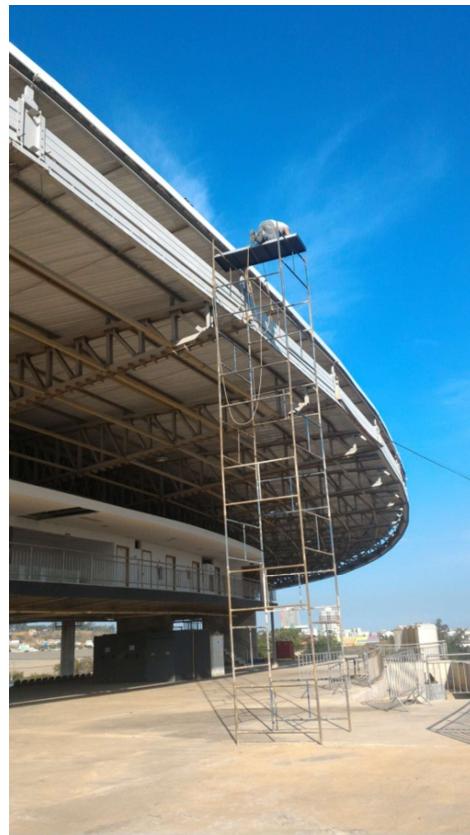
Figura 10 – Acesso a cobertura metálica para inspeção e medição

Este sistema, conforme previsto na norma, é a própria cobertura metálica sendo que a mesma deve ser conectada ao sistema de descidas que no caso são as ferragens estruturais, referenciadas no item anterior. A fim de constatar as características da cobertura metálica do telhado e existência das conexões com os elementos de descida foi realizada a inspeção em todos 22 pilares na parte superior, notadamente nos pontos de apoio entre a estrutura metálica de sustentação do telhado e as extremidades dos pilares. A inspeção foi realizada acessando o telhado por meio de andaimes conforme mostra a Figura 10, primeiramente para constatar a existência da conexão e também posteriormente para conectar o terminal do aparelho de teste de injeção de corrente elétrica.

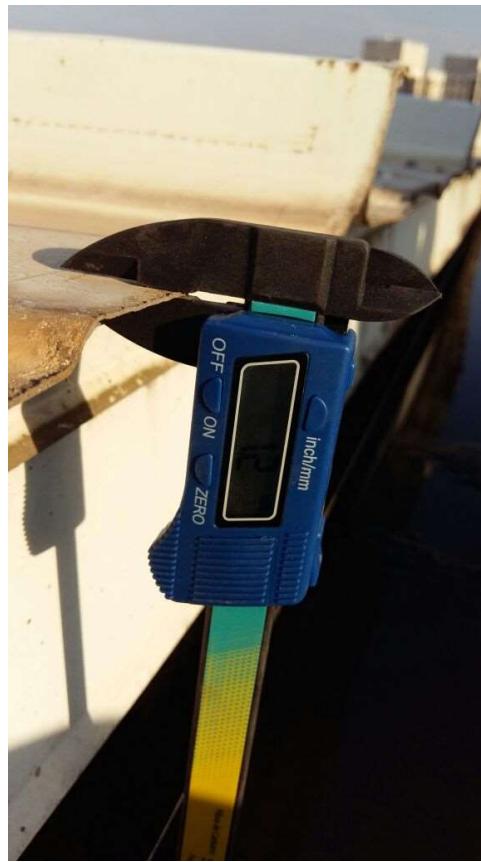
Figura 11 –Medição de espessura do telhado

Desta forma foi realizada a medição da espessura da telha metálica conforme pode ser mostrada na Figura 11, na qual verificou-se o valor de 1,2 mm.

Comparando-se o valor com a referência normativa da Figura 02 para a telha de aço, verificou-se que atende ao requisito, tornando assim suficiente para fazer parte, de forma eficiente, ao sistema de proteção contra descargas atmosférica no que se refere ao componente do subsistema de captação e condução.

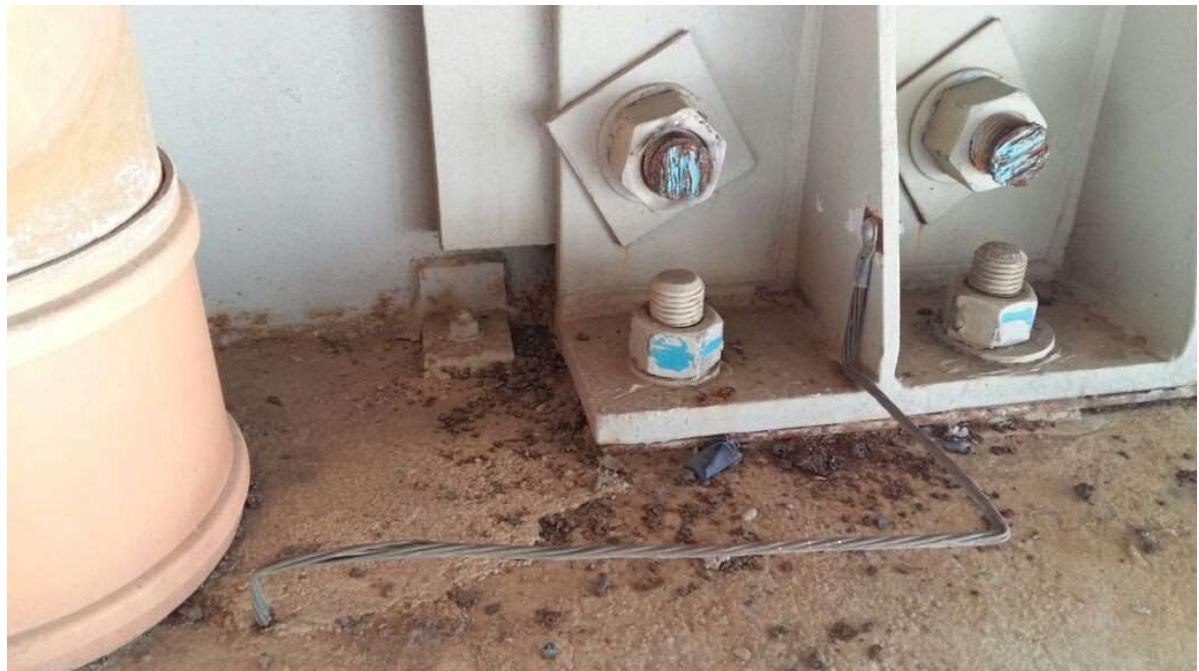
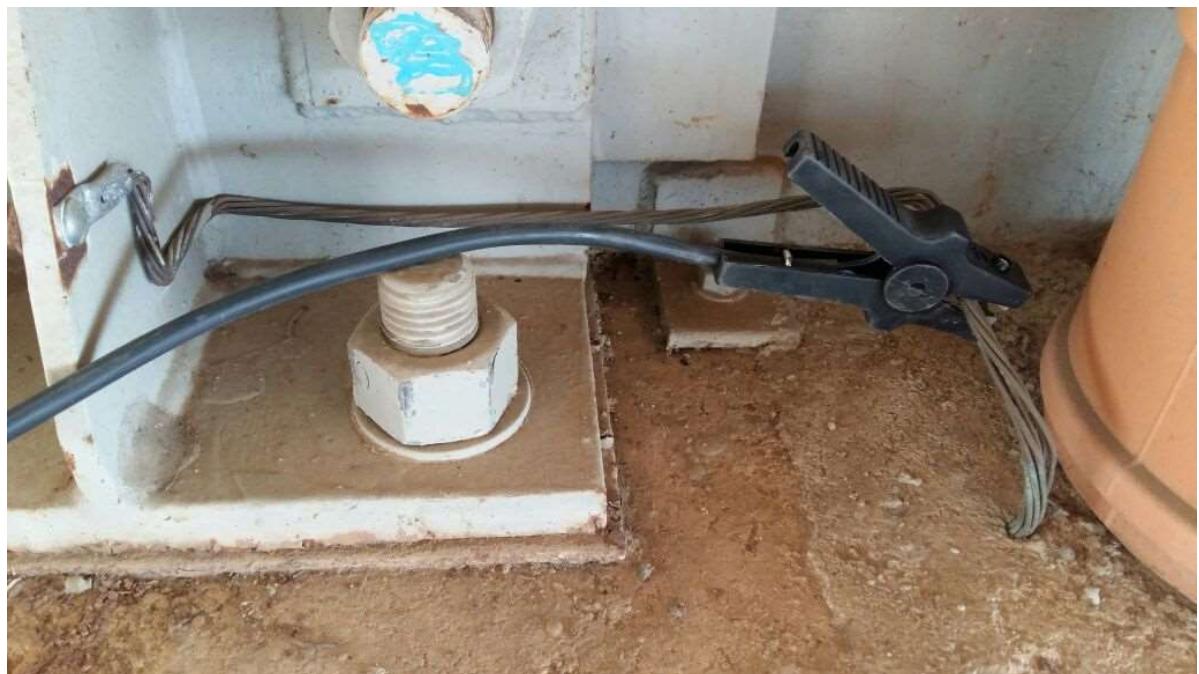
Figura 12 – Conexão da estrutura da cobertura a ferragem estrutural de pilar, típico 1

Quanto aos procedimentos de execução necessários para garantir a conexão elétrica desta cobertura com os elementos de descida, neste caso, as ferragens destinadas a condução dentro dos pilares, precisa-se primeiramente verificar se existem as conexões destas ferragens com a estrutura de fixação das telhas metálicas. Conforme pode ser visto nas fotos apresentadas nas Figuras 12 e 13, ficou constatado que foram conectados cabos de cobre de seção 35 mm^2 , entre a estrutura metálica do telhado e a ferragem estrutural, já que este cabo penetra no concreto do pilar. Esta conexão cumpre a função de interligação elétrica do subsistema de captação e condução garantindo o escoamento da corrente de descarga. Foram inspecionados todos os pilares e confirmadas estas conexões.

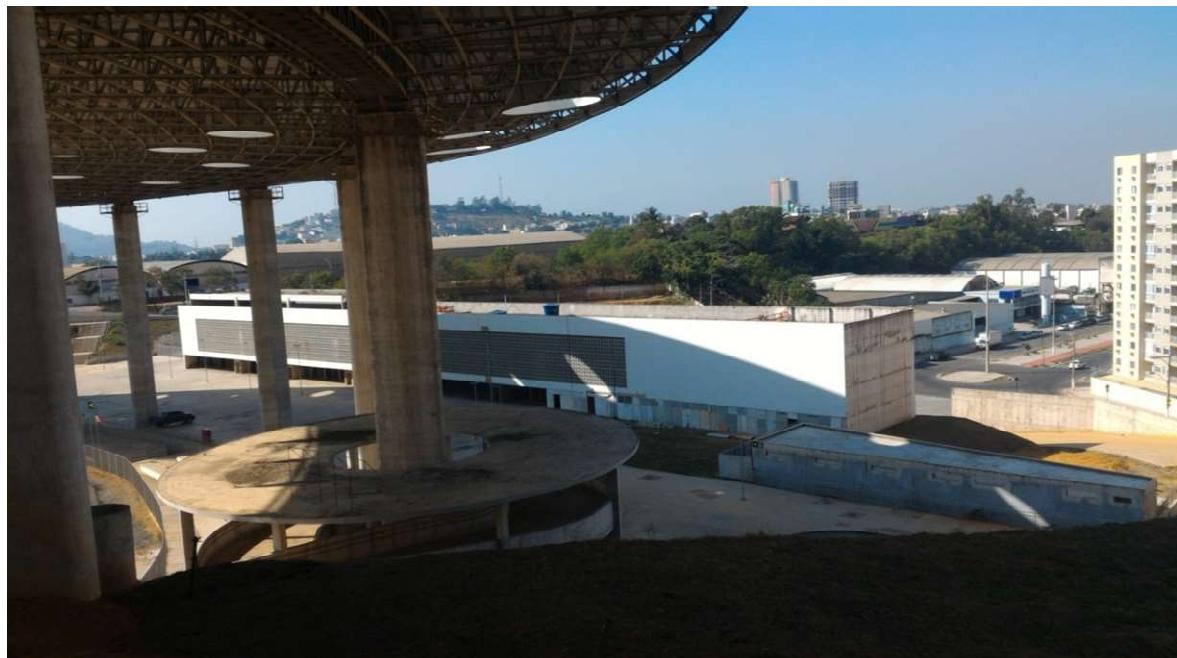
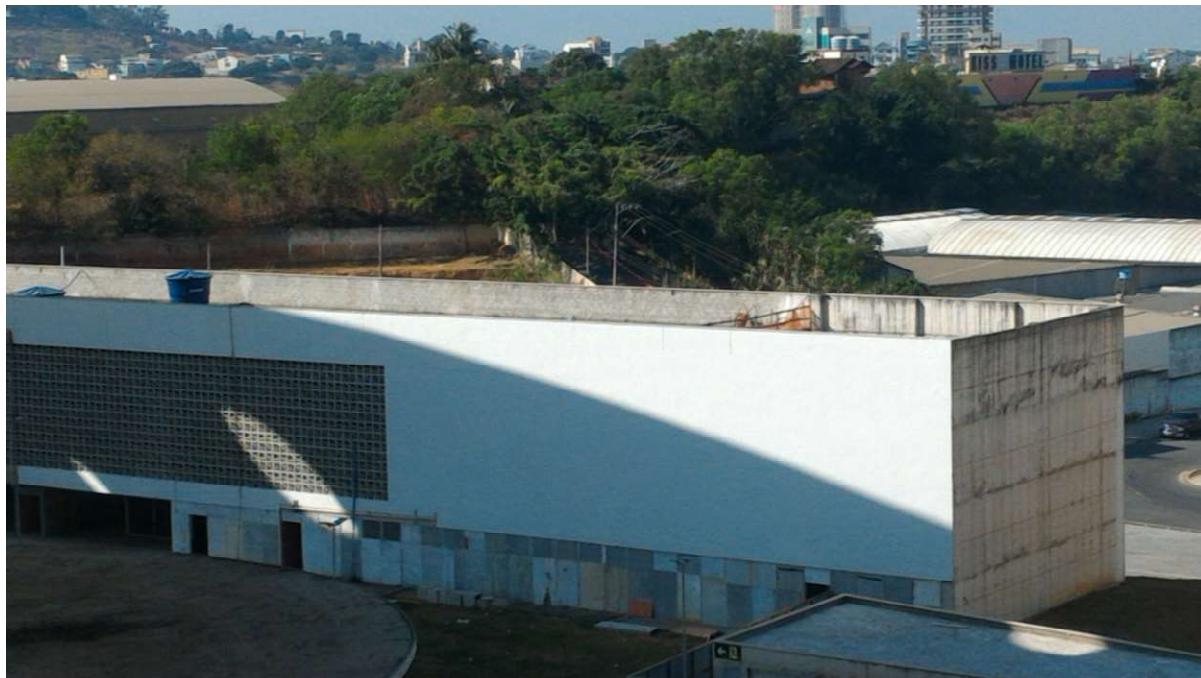
Figura 14 – Vista geral do edifício educacional

Conforme informado anteriormente este edifício teve seu sistema projetado de acordo com a norma vigente na época, no entanto, até o presente foram executados o subsistema de aterramento no solo e o subsistema de descida, faltando portanto, a execução do subsistema de captação, que deverá ser por meio de cabos nus 35 mm² montados sobre a cobertura. A Figura 14 mostra a vista geral do edifício educacional e a Figura 15 vê-se a vista ampliada. Neste caso verifica-se que não existem os sistemas de captação da cobertura e nem das descidas.

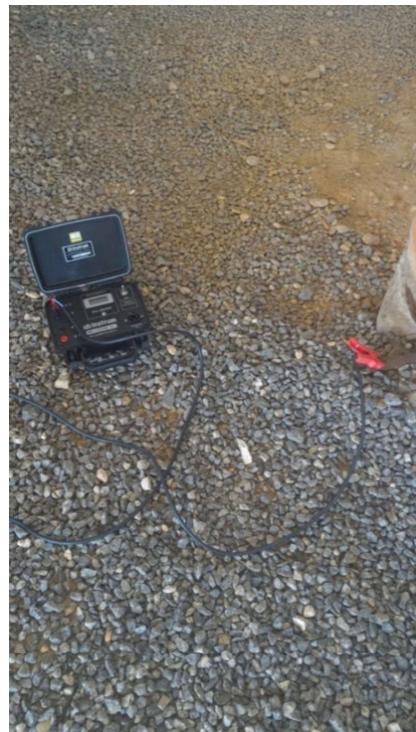
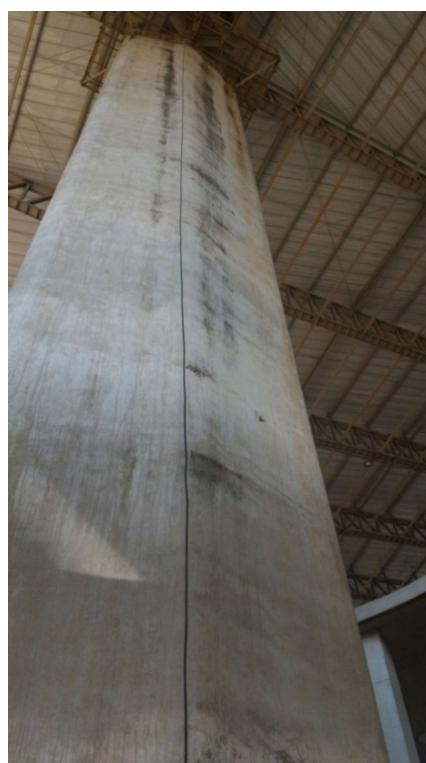
Figura 16 – Miliohmímetro, lado do conector na base do pilar

Uma vez concluída a fase de verificação dos requisitos exigidos para o subsistema anel geral de aterramento em termos de valores mínimos de resistência e de resistividade aparente segue-se para o subsistema de descidas que no caso são as armaduras de aço dispostas dentro das estruturas de concreto que constituem os diversos pilares mostrados no arranjo geral de implantação na Figura 06. As Figuras 16 e 17 mostram duas situações nas quais foram conectados os terminais de medição do instrumento, sendo uma na base do pilar e outra no topo.

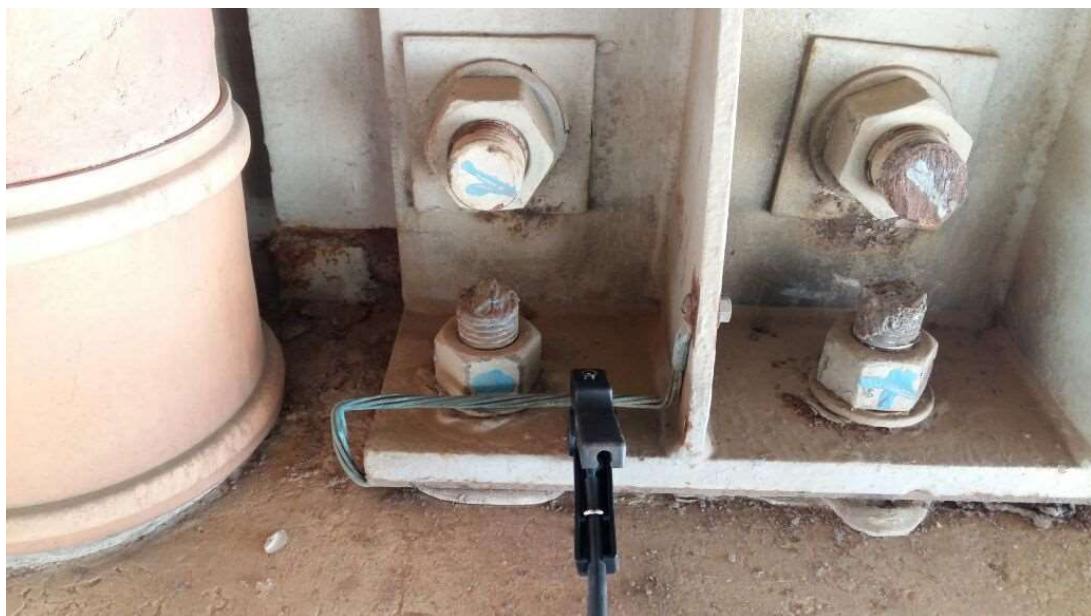
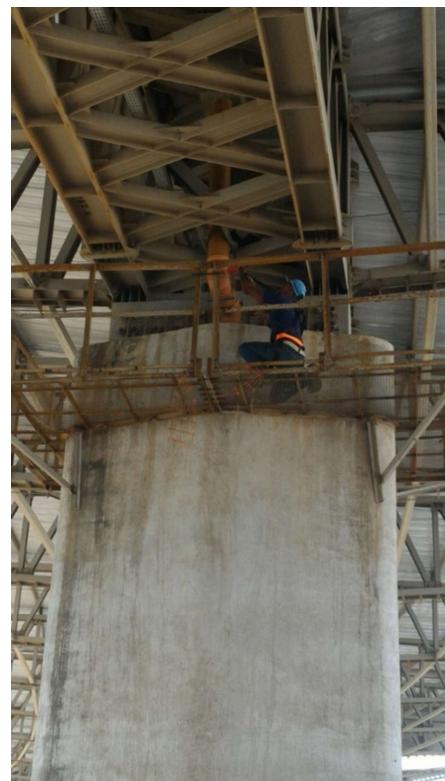
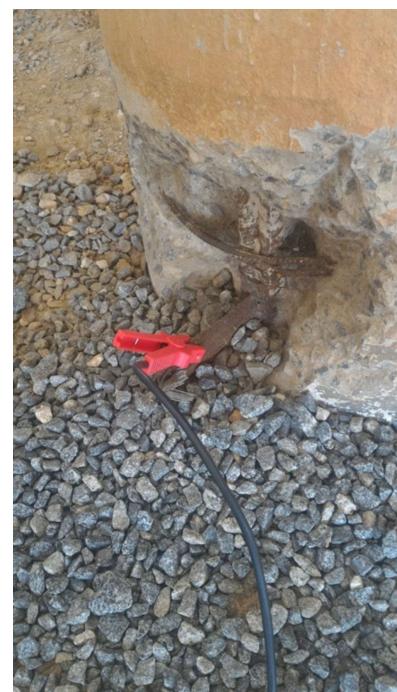
Figura 18 - Conexão parte superior do pilar

Foi escolhido o Pilar de concreto P09 para realizar o ensaio. Na parte mais alta, próxima à cobertura, foi acessado o extremo superior da ferragem por meio do cabo nu que sai do concreto e está conectado a ferragem conforme prevê o projeto e mostrado na Figura 18. Na parte mais baixa, lado da fundação, foi feita a remoção do cobrimento de concreto com o objetivo de expor a armadura de aço e esta foi desconectada do anel de aterramento, num primeiro momento, a fim de obter resultados próximos aos que seriam obtidos na primeira verificação. Essa exposição foi realizada para tornar possível a fixação dos conectores terminais dos cabos de ensaio. A Figuras 19 mostra o posicionamento do conector pela parte superior do pilar, enquanto a Figura 20 mostra a conexão no inserto soldado na parte inferior da ferragem lado da base.

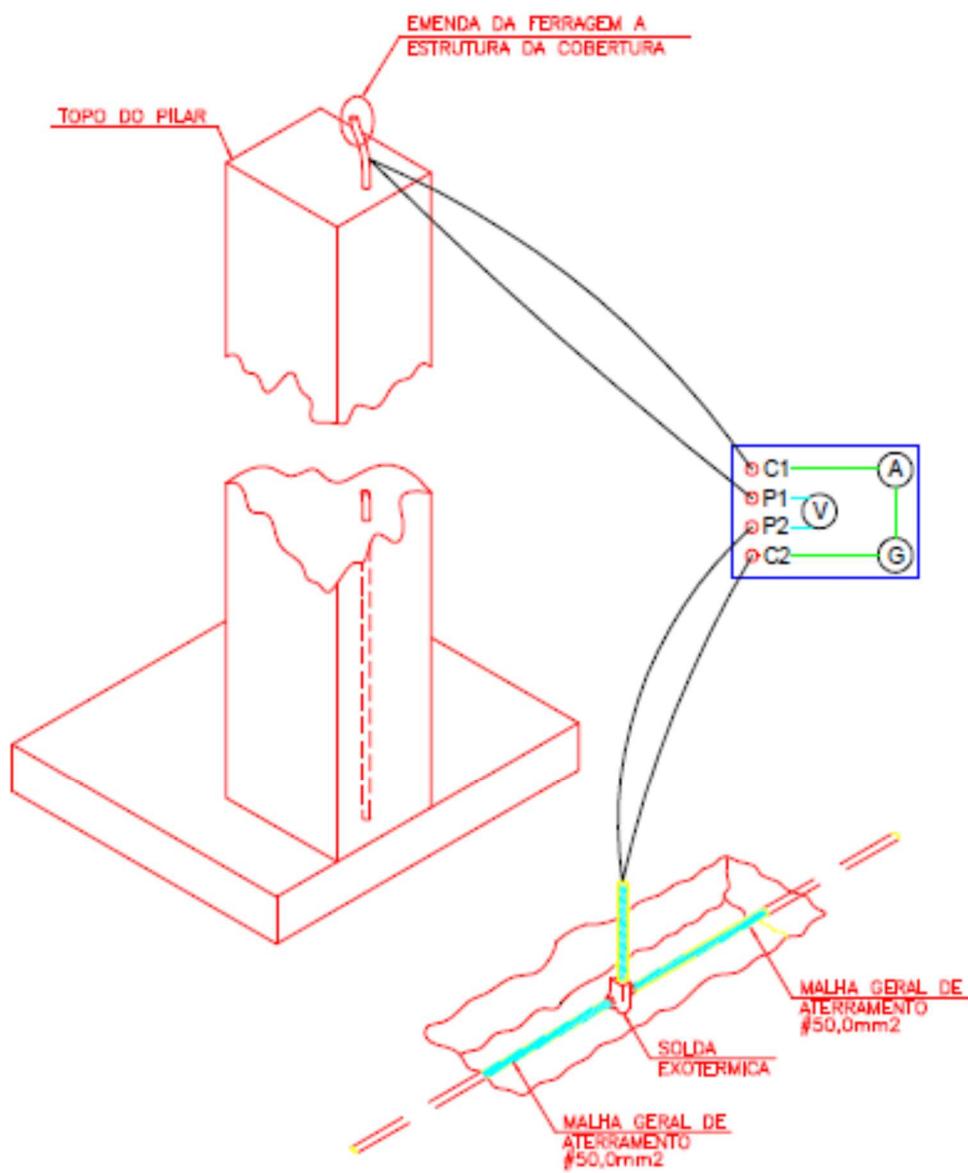
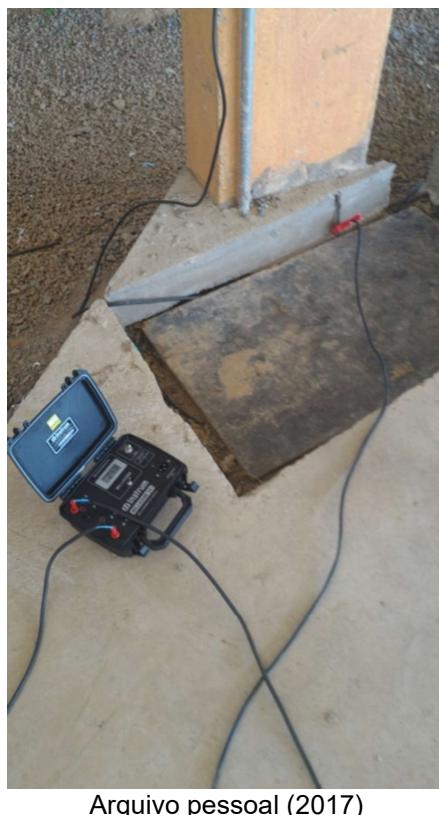
Figura 21 – Esquema de medição entre a parte superior e o anel de aterramento

Neste caso, a diferença com relação ao procedimento anterior foi a utilização de um ponto de referência da malha de aterrramento principal para o eletrodo que fica na base do pilar, conforme é mostrado nas Figuras 21 e 22.

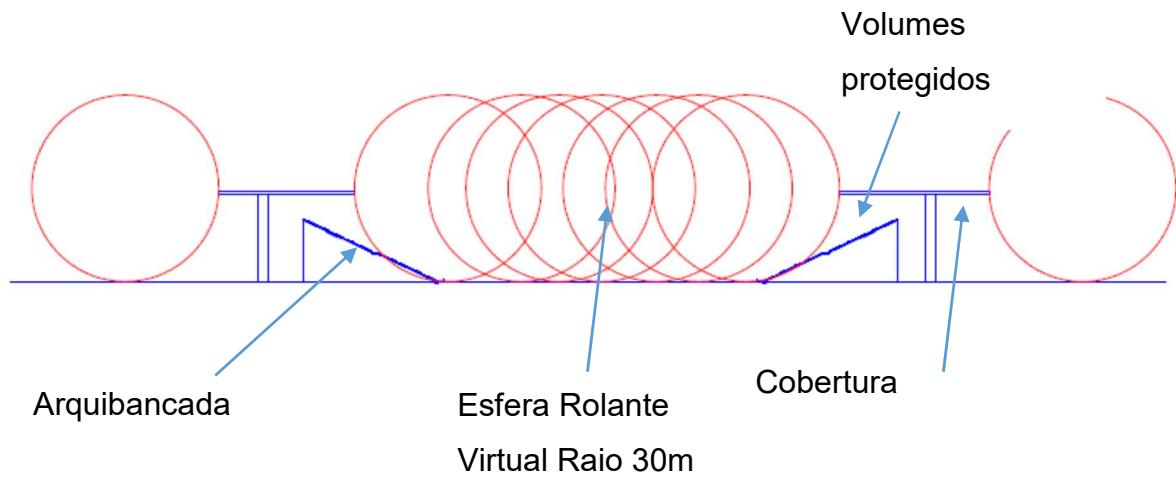
Figura 29 – Verificação dos volumes protegidos pelo método da esfera rolante

A verificação do posicionamento do subsistema de captação é feita pela aplicação do método da esfera rolante de acordo com o ANEXO A da norma em estudo NBR 5419 - 3. Neste método considera-se que um ponto está protegido quando não estiver em contato com a esfera fictícia virtual de raio 30 m para o caso da Classe de Proteção considerada que é II. A Figura 29 mostra os volumes que estão protegidos entre o piso, as arquibancadas e a cobertura, que constitui o subsistema de captação.

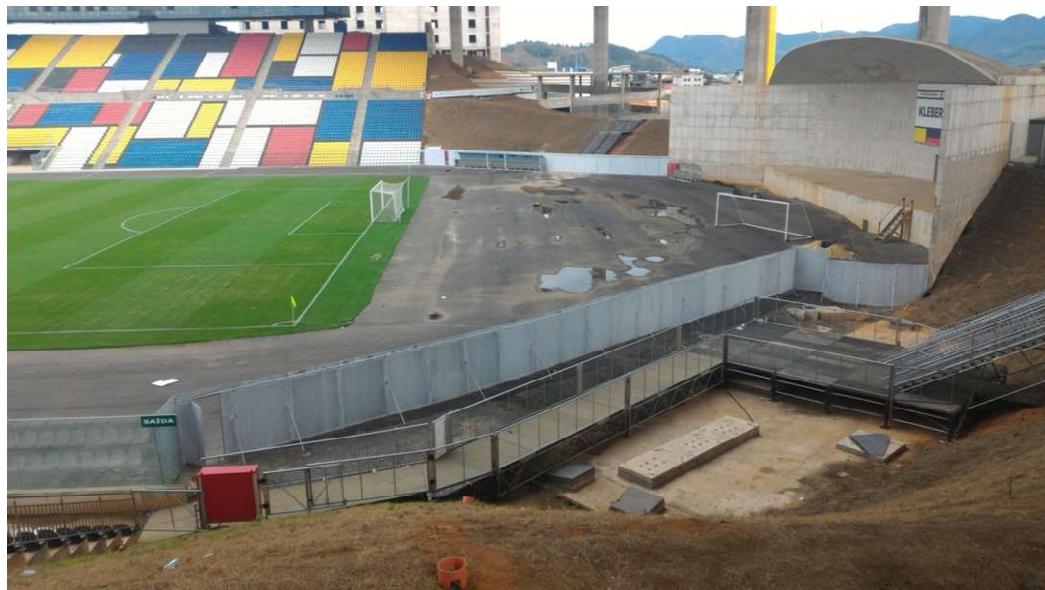
Figura 30 – Instalações metálicas: visão geral

A equipotencialização é obtida por meio da interligação do SPDA com as instalações metálicas utilizando ligações elétricas diretas por meio de condutores de ligação entre as grades, corrimãos e guarda corpos na base das estruturas ou no nível do solo. Os condutores devem ser conectados a uma barra e ao sistema de aterramento. A Figura 30 mostra algumas destas grades, tipo divisórias de áreas, que compõem a instalação e verificou-se que não foram realizadas nenhuma tipo de conexão com o sistema de aterramento.

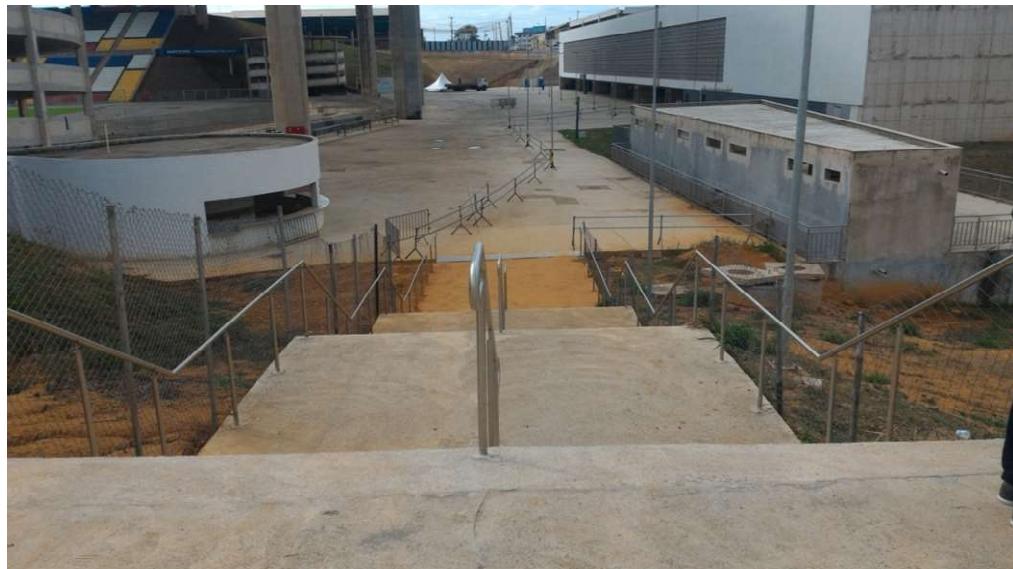
Figura 31 – Instalações metálicas tipo guarda corpo

A Figura 31 mostra estruturas metálicas tipo guarda corpo que compõem a instalação e que também não foram devidamente aterradas. Diante desta situação foi necessário realizar um levantamento de todas as estruturas metálicas do estádio a fim de realizar a previsão e recomendação de execução das ligações equipotenciais.

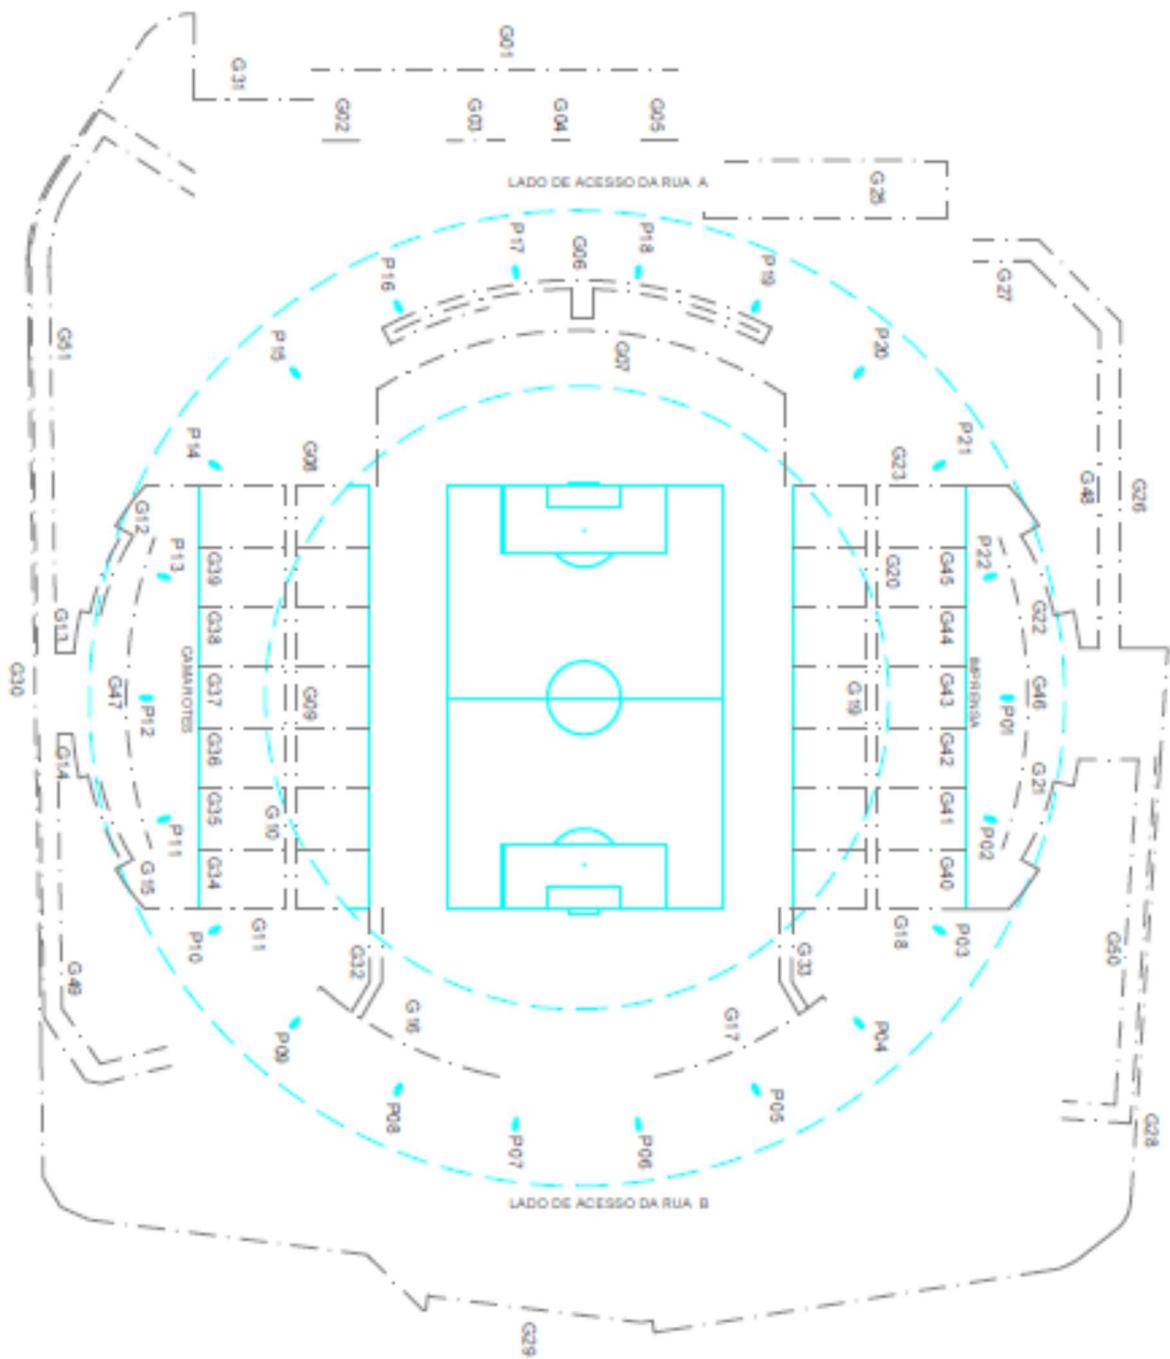
Figura 32 – Locação das instalações metálicas tipo grades e guarda corpo

A Figura 32 mostra de forma esquemática, representadas pela linhas traço-ponto, todas as estruturas metálicas instaladas compostas por grades e corrimãos onde foi comprovada efetivamente a não existência dos pontos de conexão com o aterramento elétrico do estádio.

As falhas de componentes elétricos também podem causar a energização acidental das estruturas metálicas vindo a caracterizar uma situação de exposição ao risco de choque elétrico.

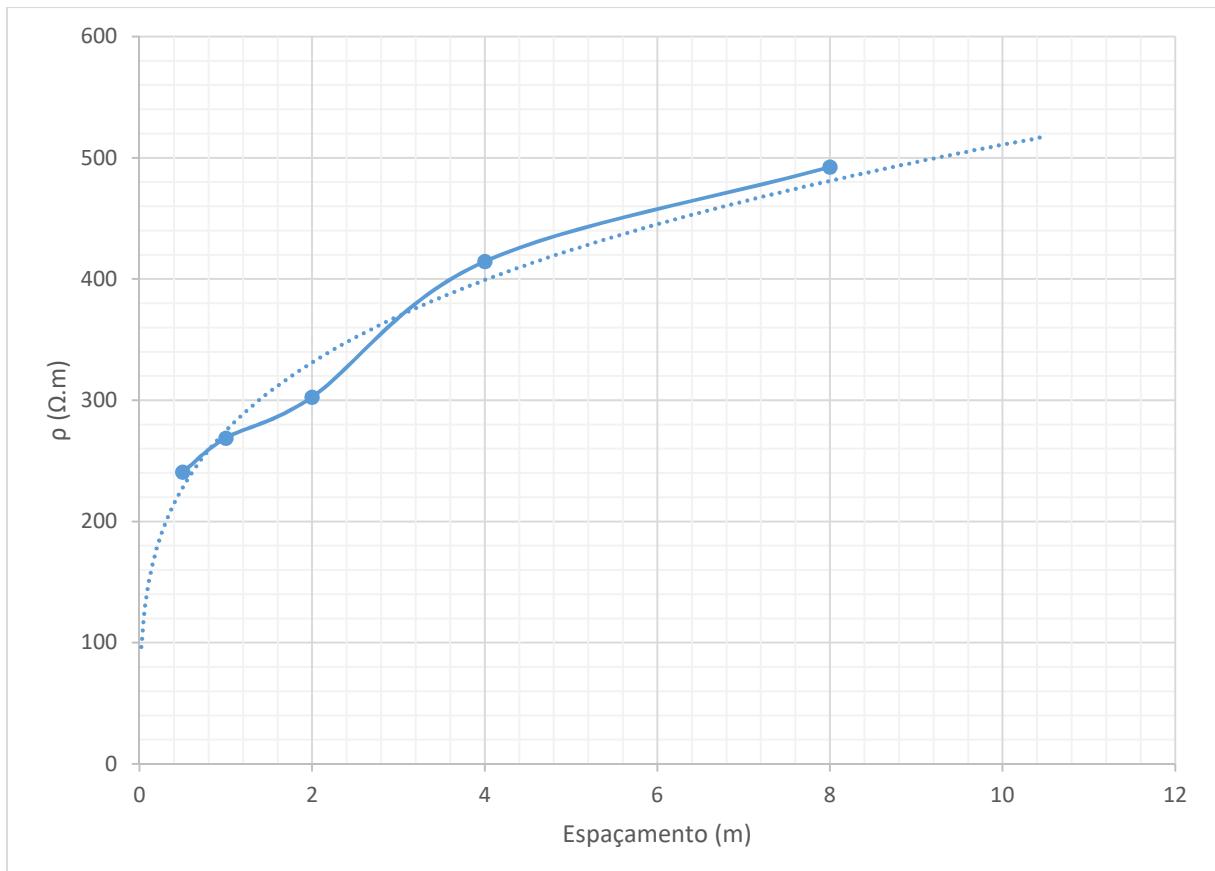
Curva $\rho \times a$ – Resistividade x espaçamento

$$\rho_m = 123 \Omega \cdot m$$
