**AVALIAÇÃO DO POTENCIAL PARA EXPLOTAÇÃO DE ÁGUAS
SUBTERRÂNEAS NA REGIÃO DE CAMPINAS - SP**

DISCIPLINA 0440500 - TRABALHO DE FORMATURA

MONOGRAFIA DE TRABALHO DE FORMATURA
(TF-2000/5)

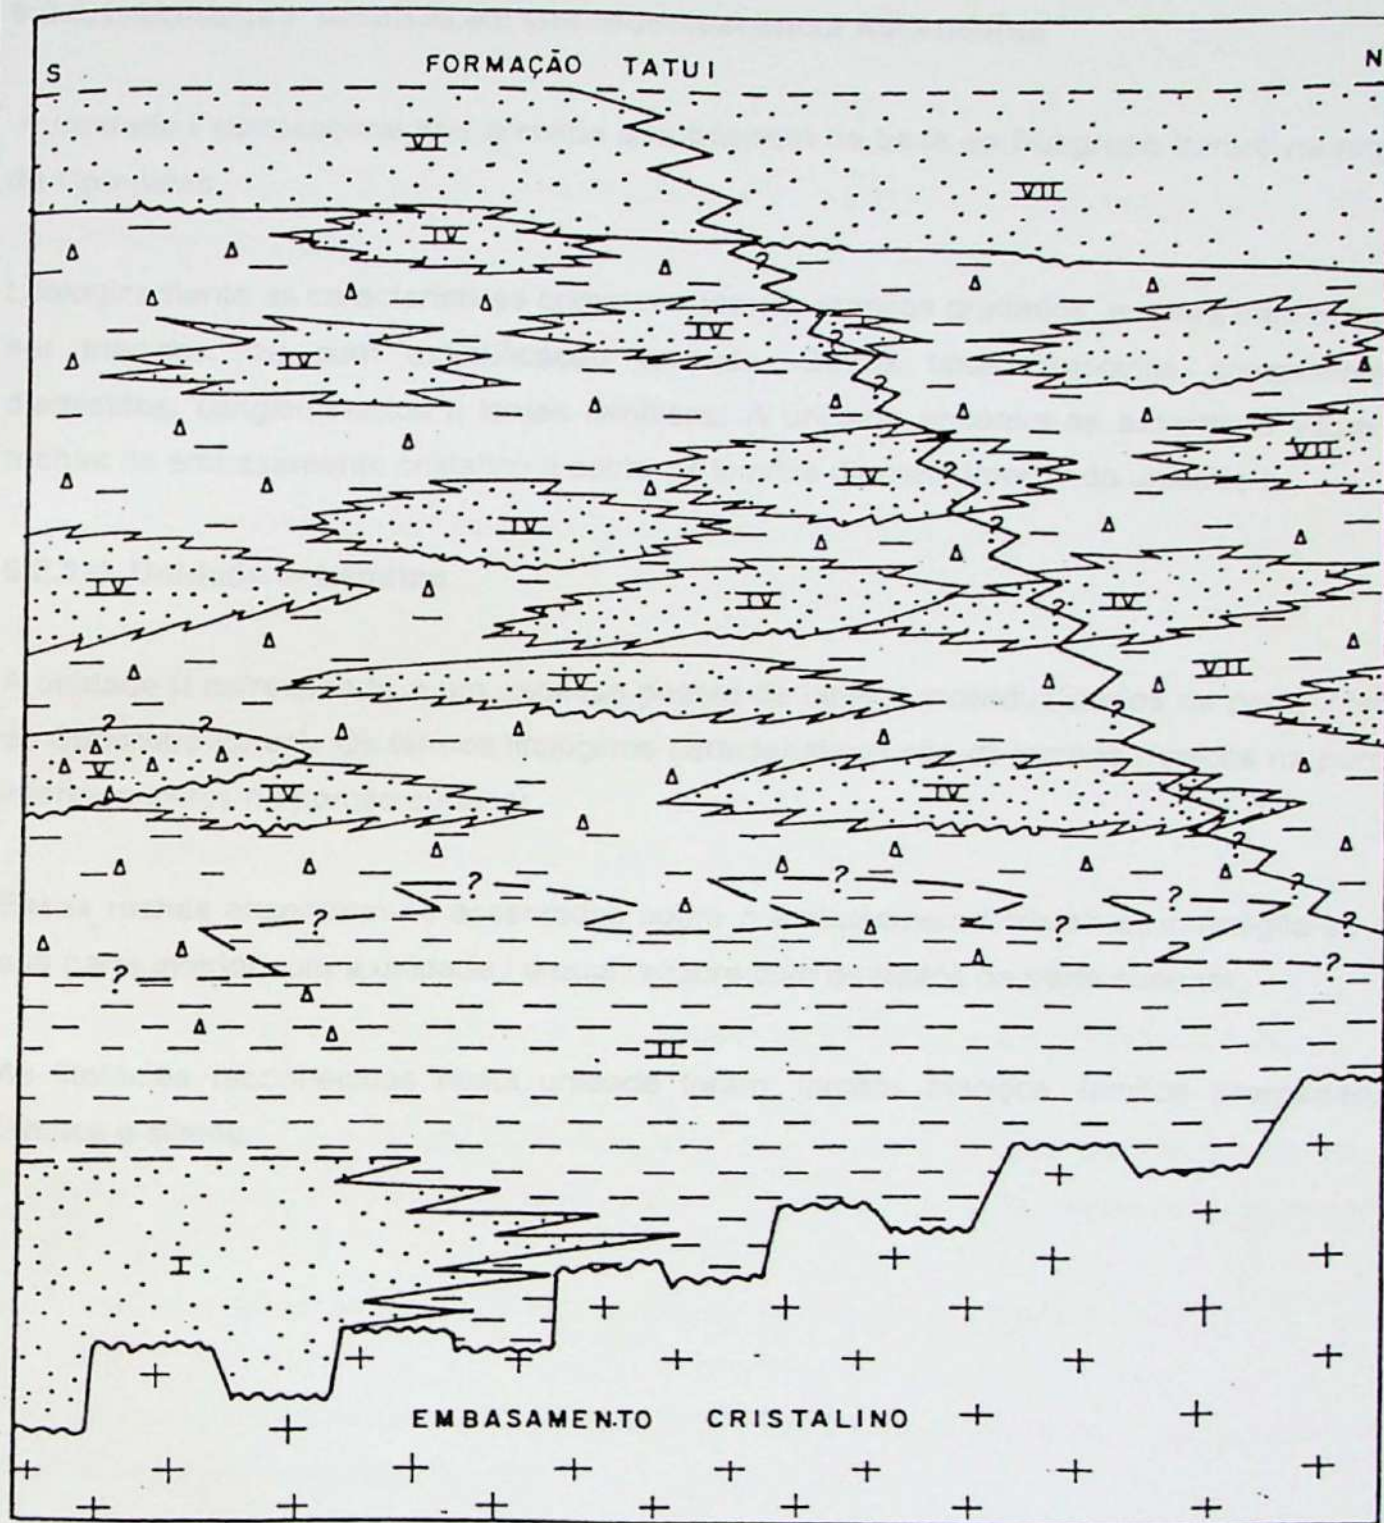
FIGURA 6.2.2.1. – RELAÇÕES DE CONTATO ENTRE AS UNIDADES LITOESTRATIGRÁFICAS INFORMAIS

A área de trabalho é localizada na porção próxima ao contato entre o embasamento cristalino e a base do Subgrupo Itararé, onde predominam as unidades I e II, as quais serão descritas à seguir: As unidades do Subgrupo possuem diversas relações estratigráficas entre si, as quais estão na FIGURA 6.2.2.1..

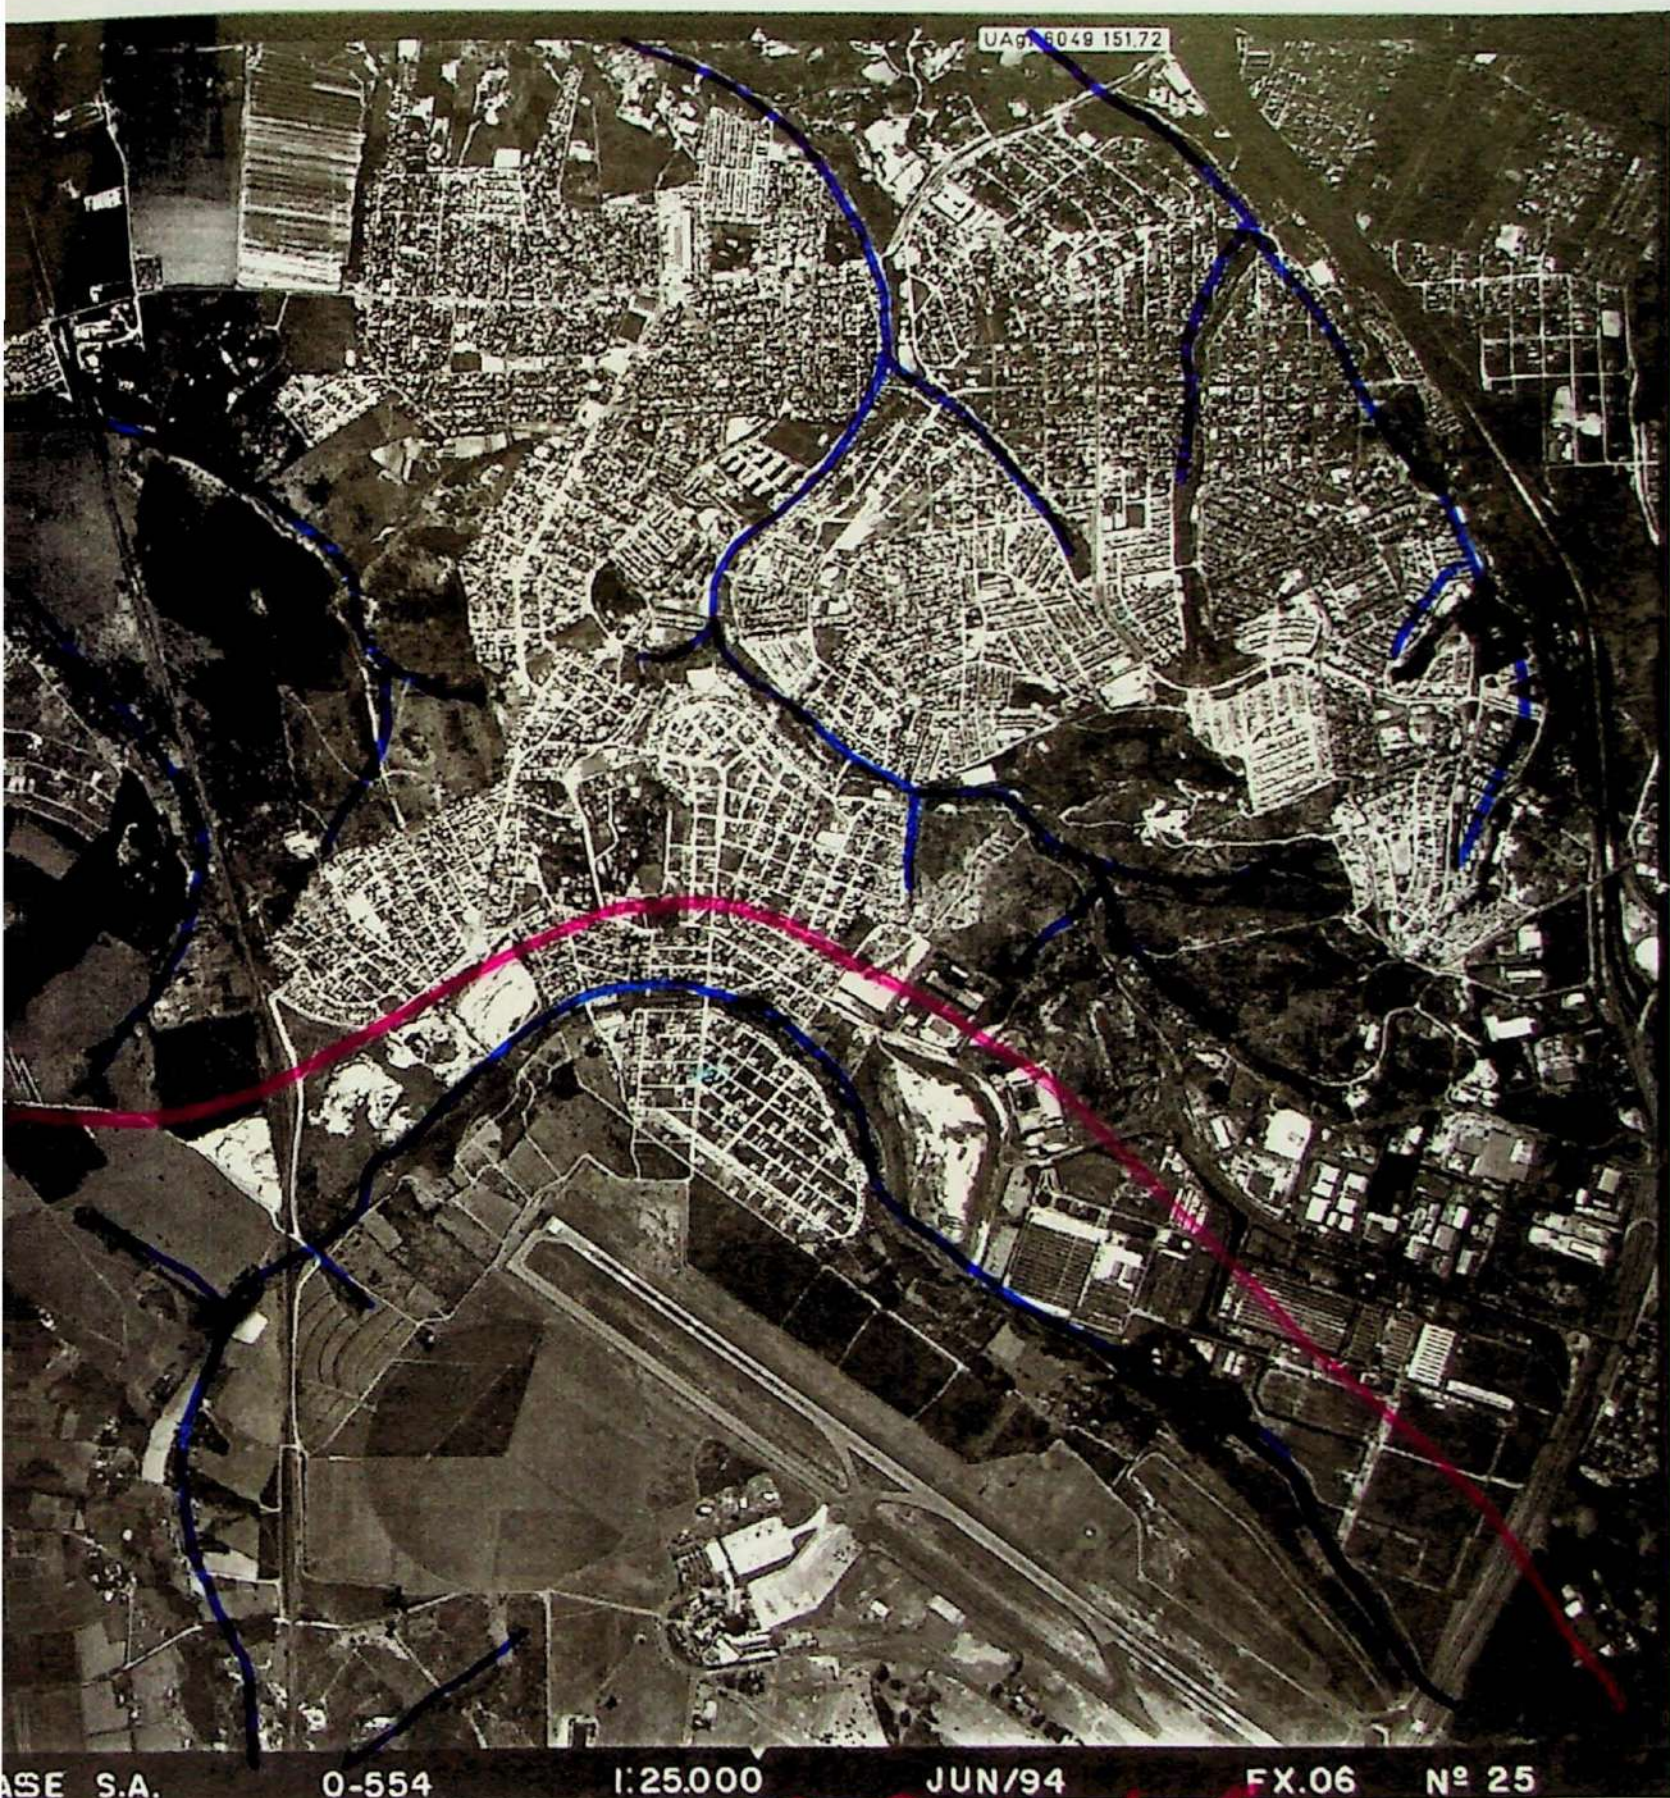
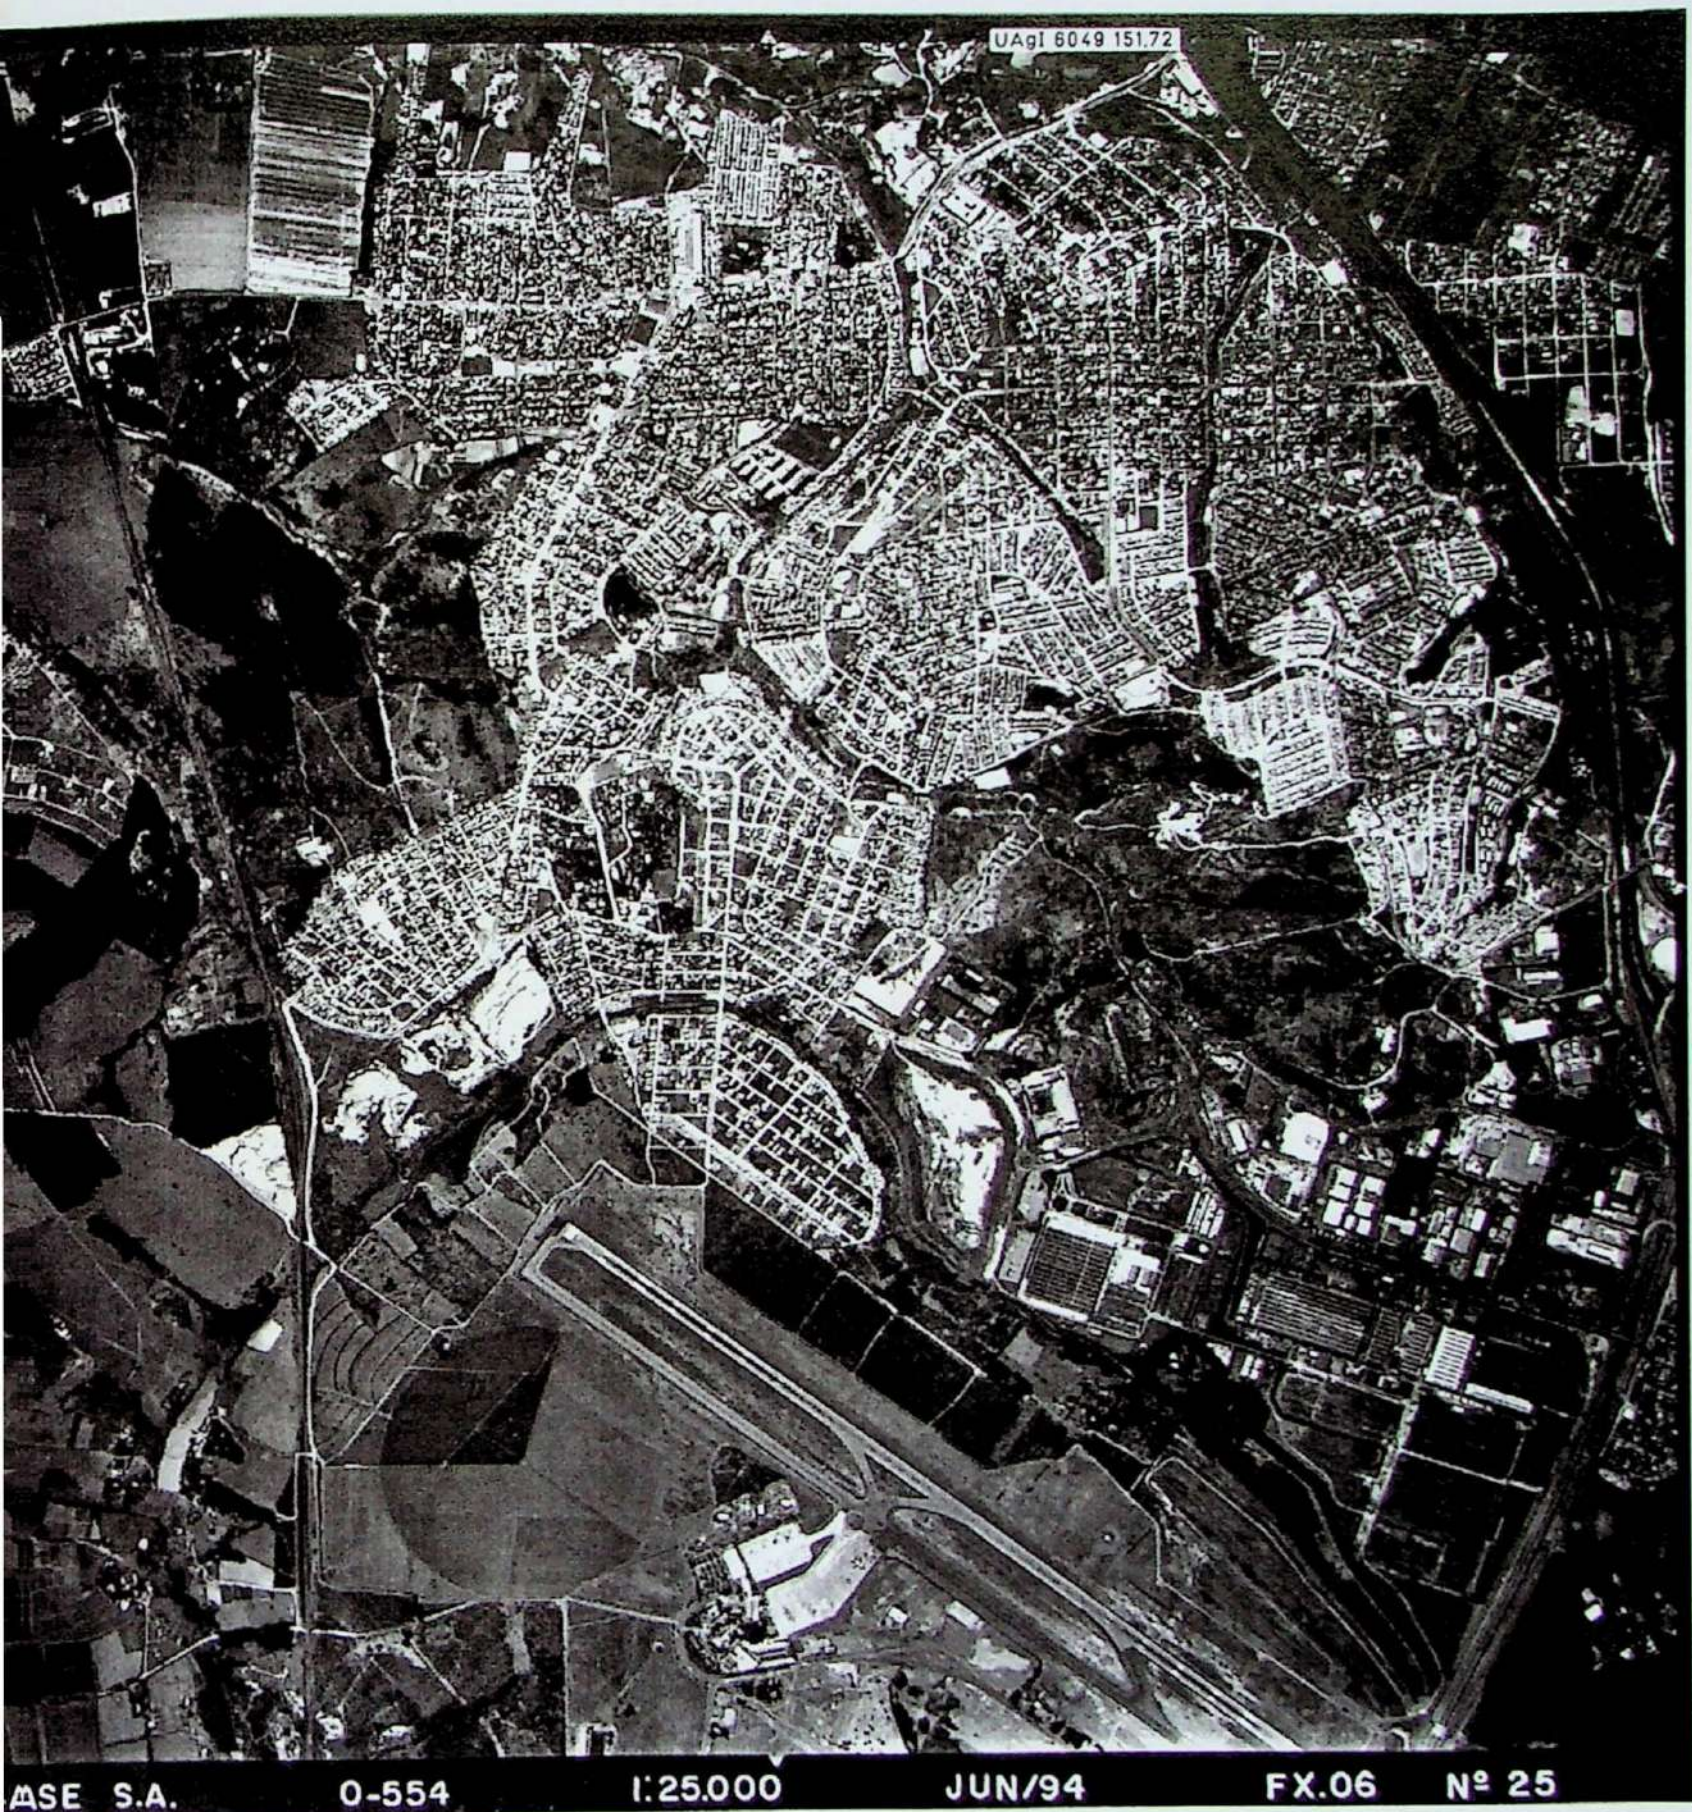
FIGURA 9.1.1. - ASPECTOS FOTOGEOLÓGICOS

Divisor de Aguas
Y Rede de Drenagem

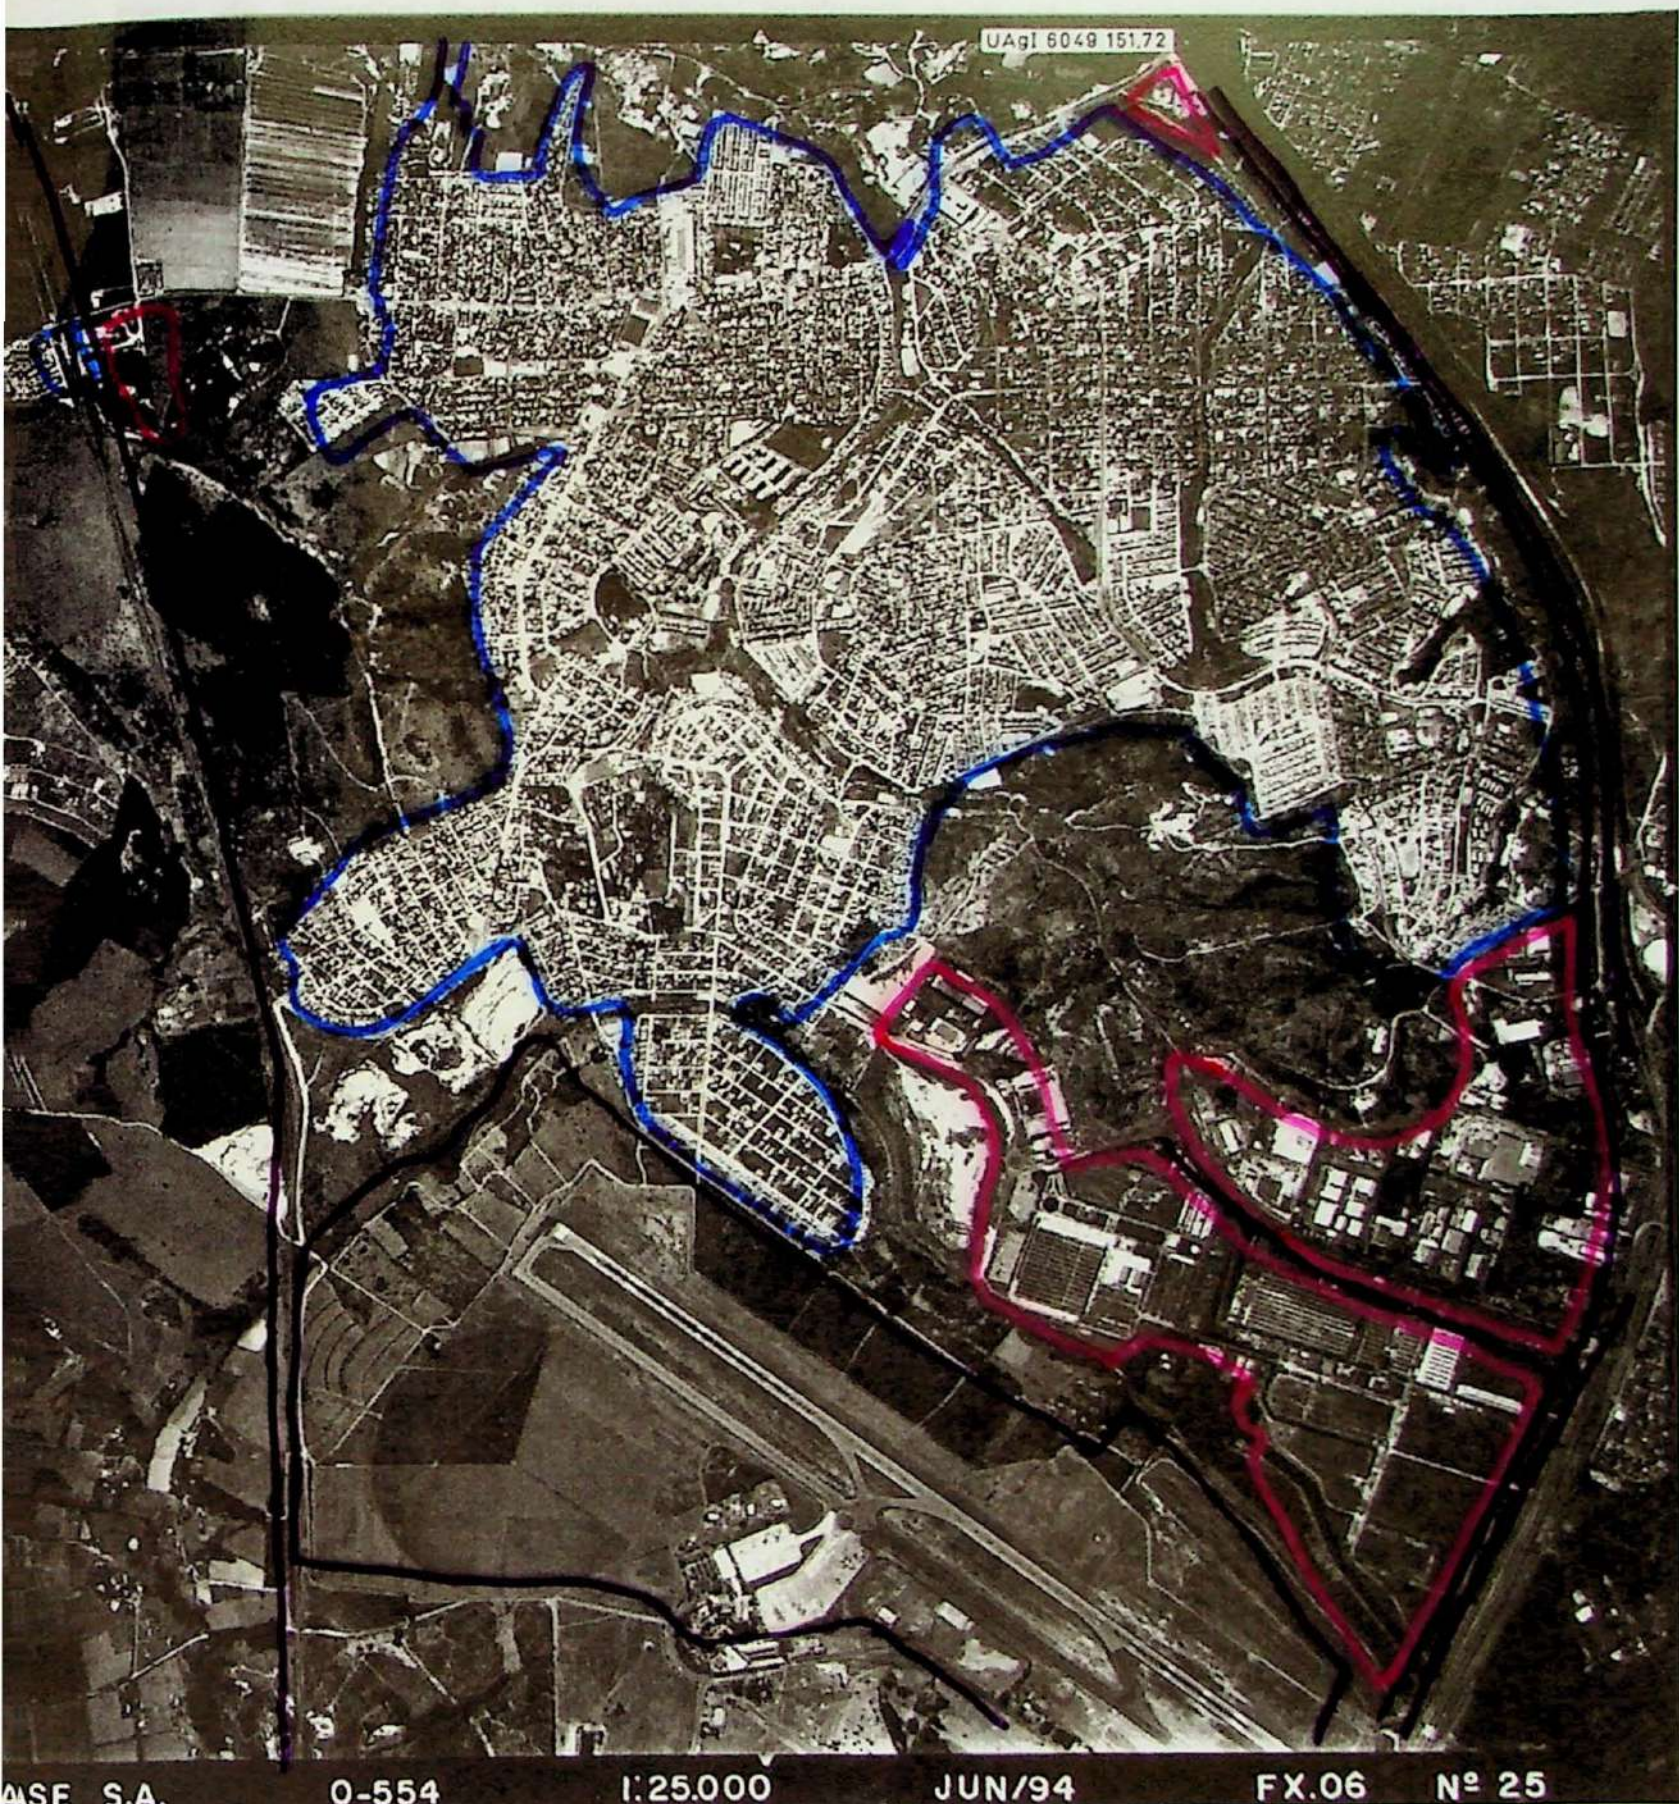
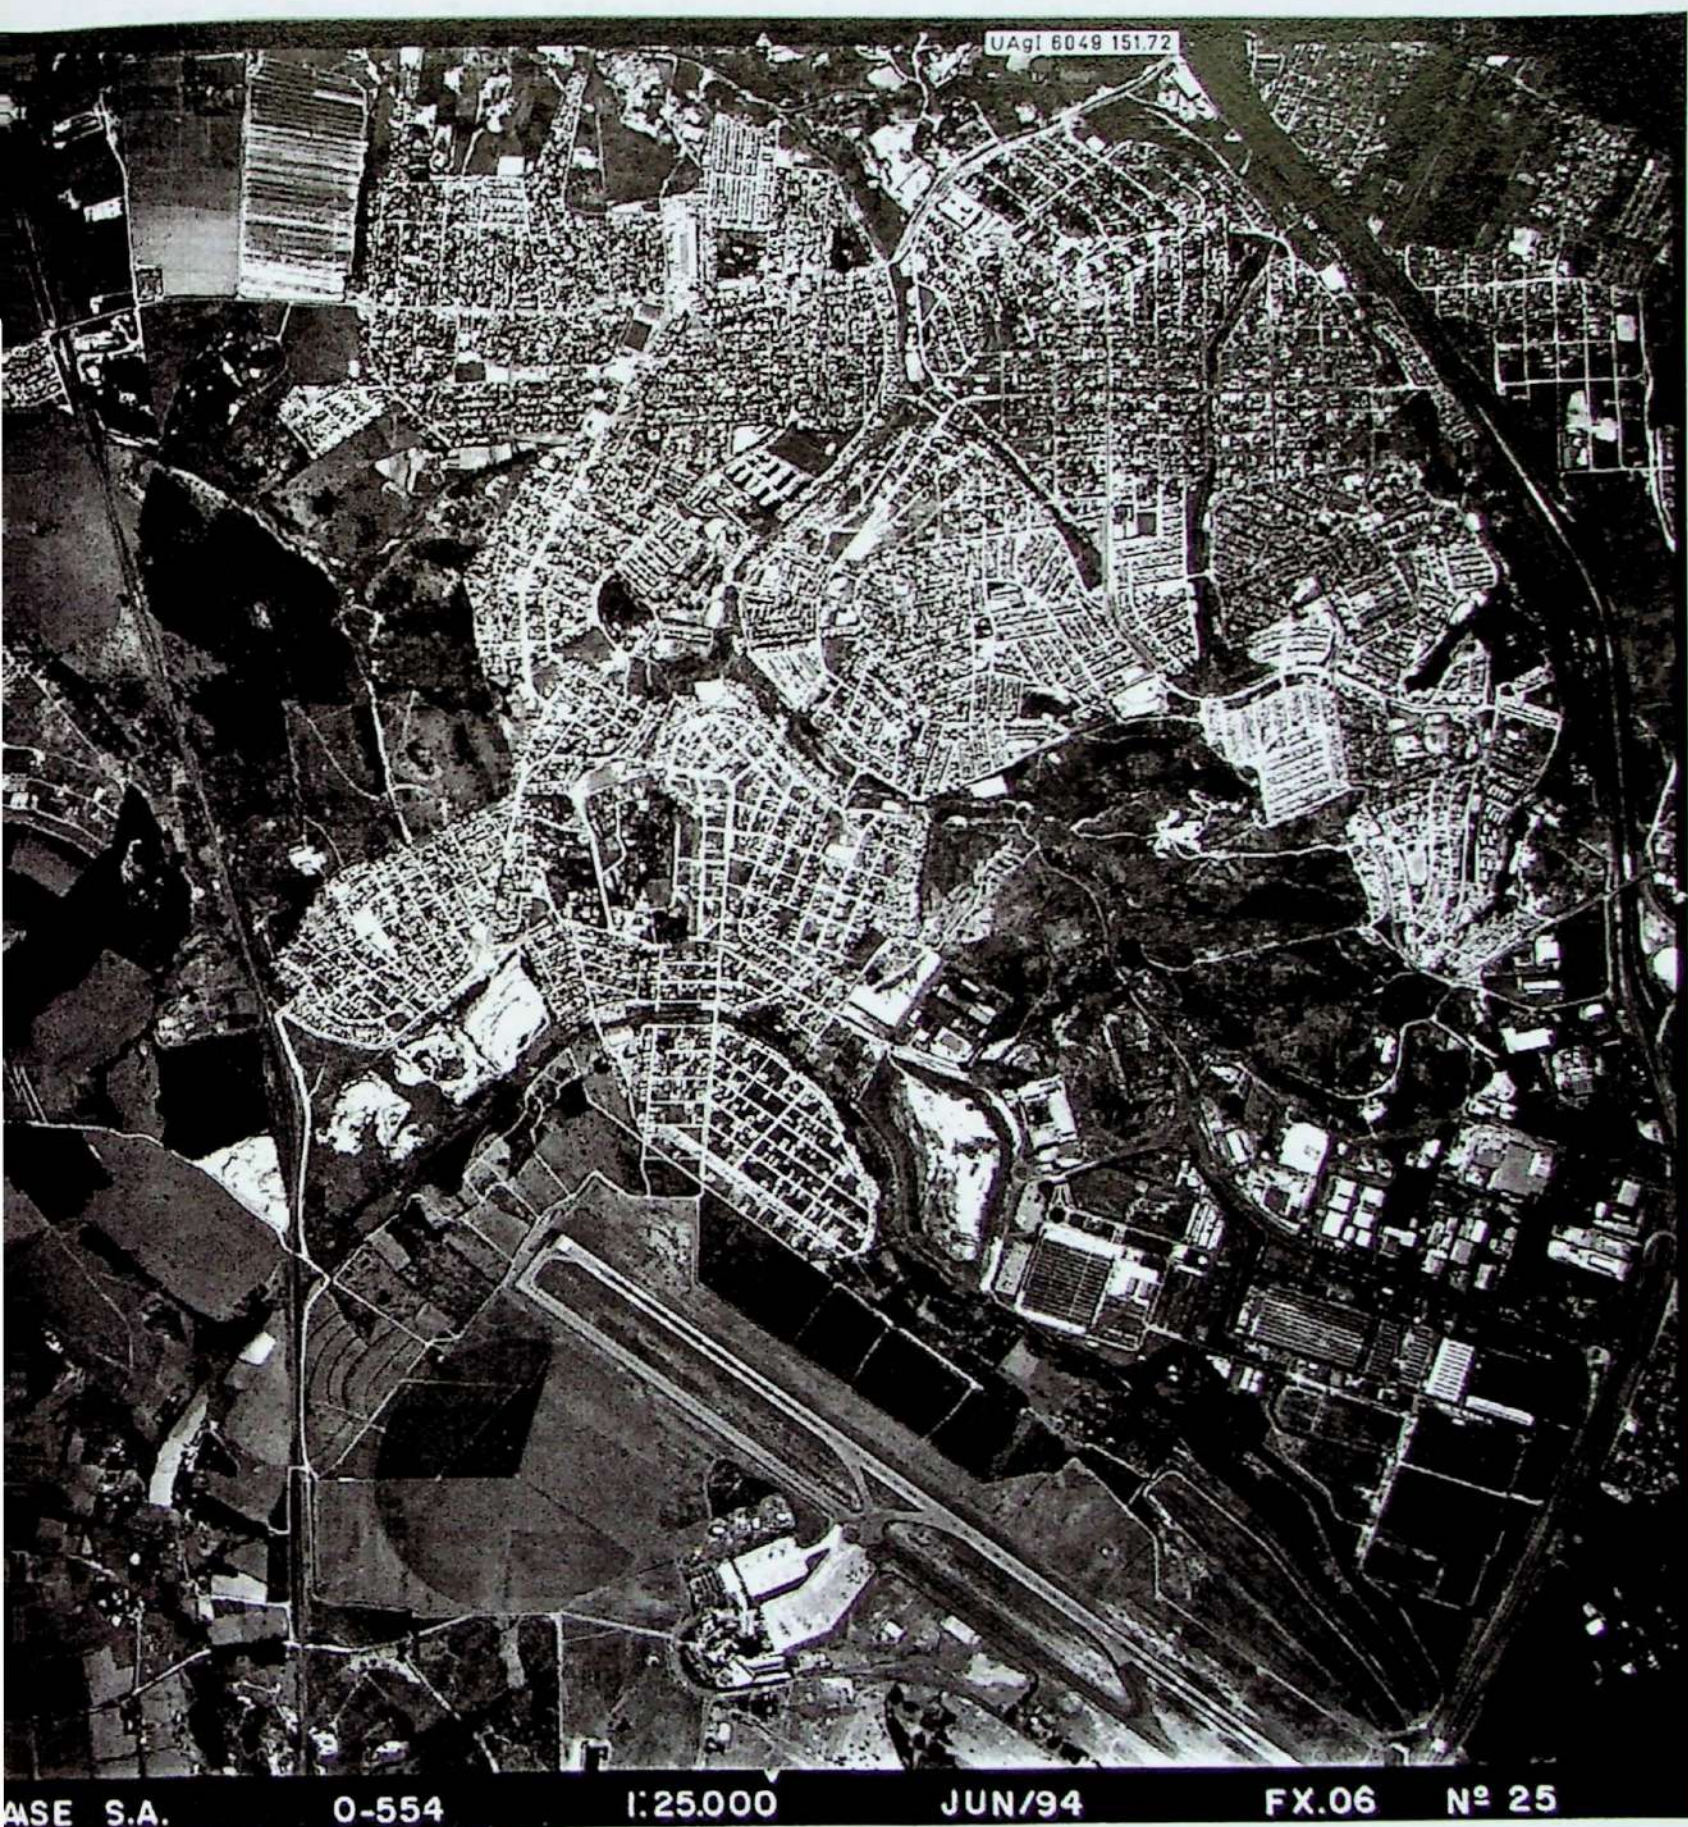
FIGURA 9.1.2. - USO E OCUPAÇÃO DO SOLO

Na região de interesse foram observadas diversas indústrias, as quais podem ou não estar contribuindo com a poluição do aquífero sedimentar, para essa constatação foi necessária a realização do trabalho de campo para verificação de eventuais focos poluidores. Aspectos como áreas urbanas, industriais e rodovias, estão na **FIGURA 9.1.2..**

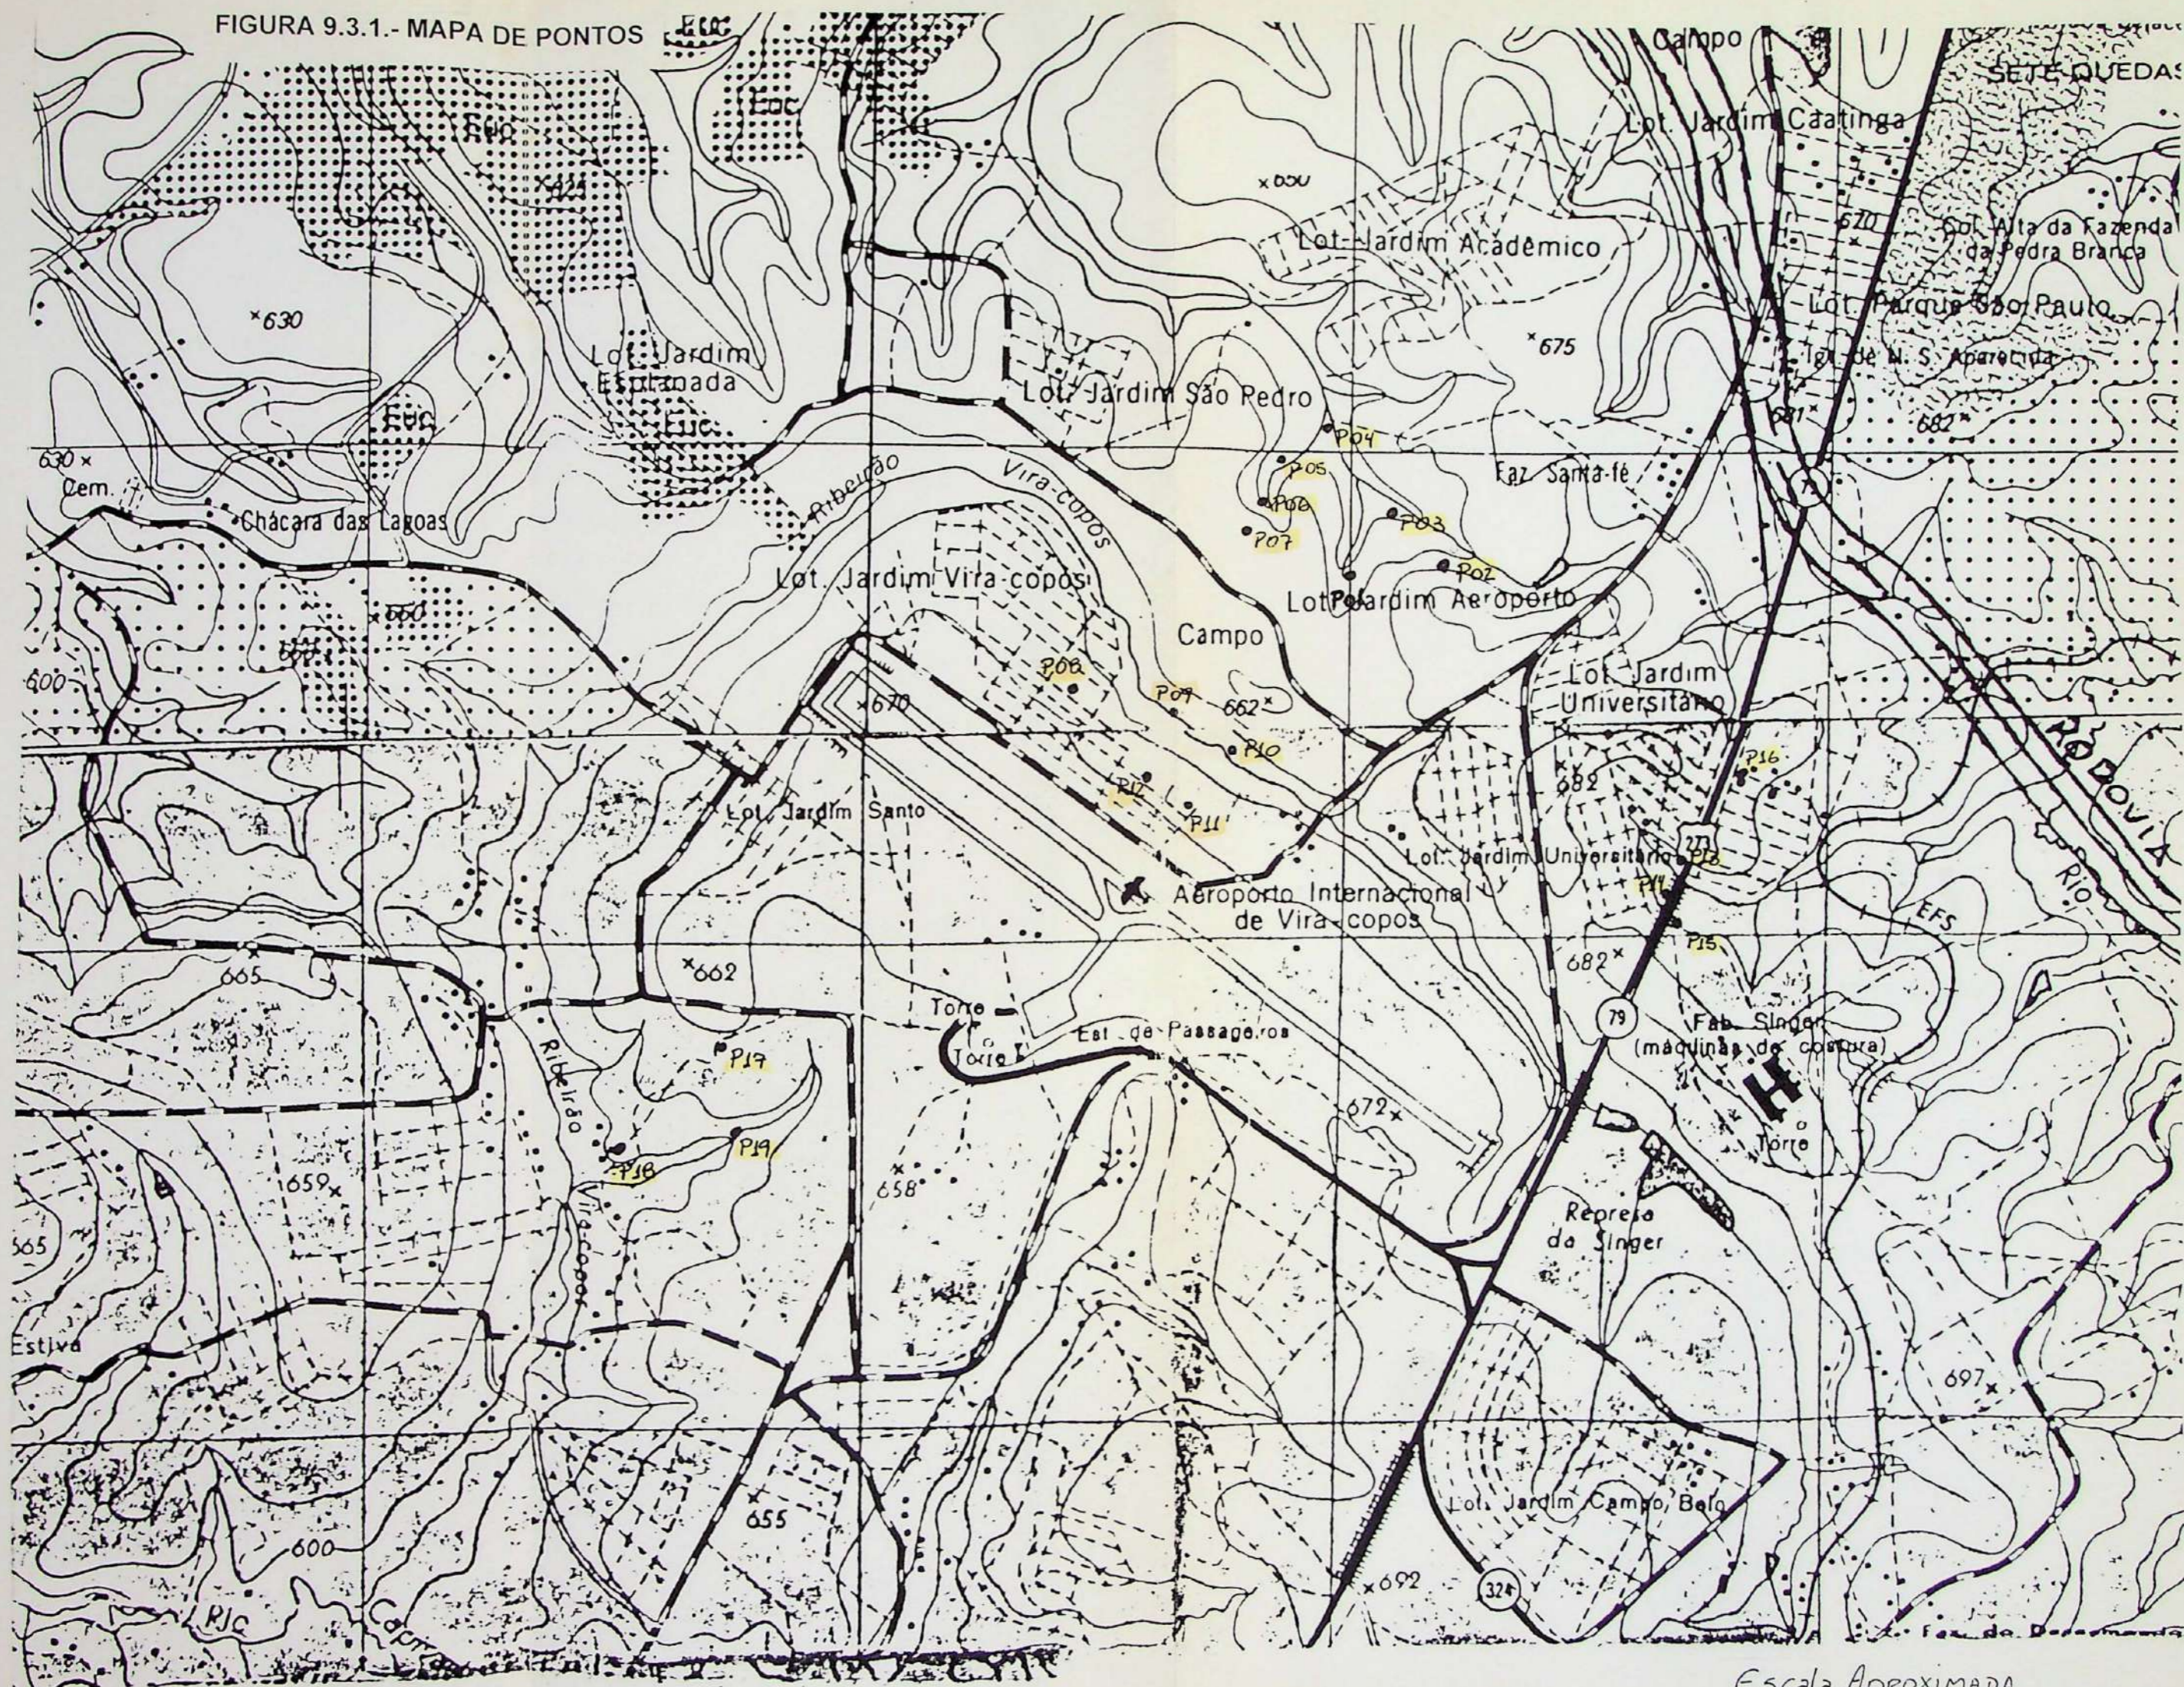
FIGURA 9.3.1.- MAPA DE PONTOS

P-07	Rocha arenosa de coloração vermelho escuro, sem clastos de caulim	90% areia, 10% argila
P-08	Rocha areno argilosa de coloração rósea com clastos angulosos de caulim. Disposto horizontalmente	75% areia, 25% argila

P-09	Rocha com variações na proporção argila areia. (1) ora mais argilosa coloração ocre, (2) ora mais arenosa coloração avermelhada. Os pacotes apresentam deformações, não sendo possível estabelecer espessura.	Nível 1: 70% argila/silte, 30% areia Nível 2: 85% areia, 15% argila/silte
P-10	Rocha arenosa de coloração vermelho escuro com poucos clastos de caulim angulosos	95% areia, 5% argila/silte
P-11	Rocha argilo arenosa de coloração rósea com clastos angulosos de caulim	60% argila/silte, 40% areia
P-12	Rocha areno argilosa de coloração vermelho escuro com grãos de feldspato e quartzo de até 3mm	85% areia, 15% argila/silte
P-13	Rocha argilo arenosa de coloração rósea laminada	65% argila/ silte, 35% areia fina
P-14	Rocha argilo arenosa coloração rósea com clastos de feldspato caulinizado	70% argila/silte, 30% areia
P-15	Rocha argilo arenosa de coloração rósea(1), no mesmo afloramento observa-se abaixo a porção mais rósea com clastos angulosos(2)	Nível 1: 80% argila/silte, 20% areia fina Nível 2: 70% argila/silte, 30% areia

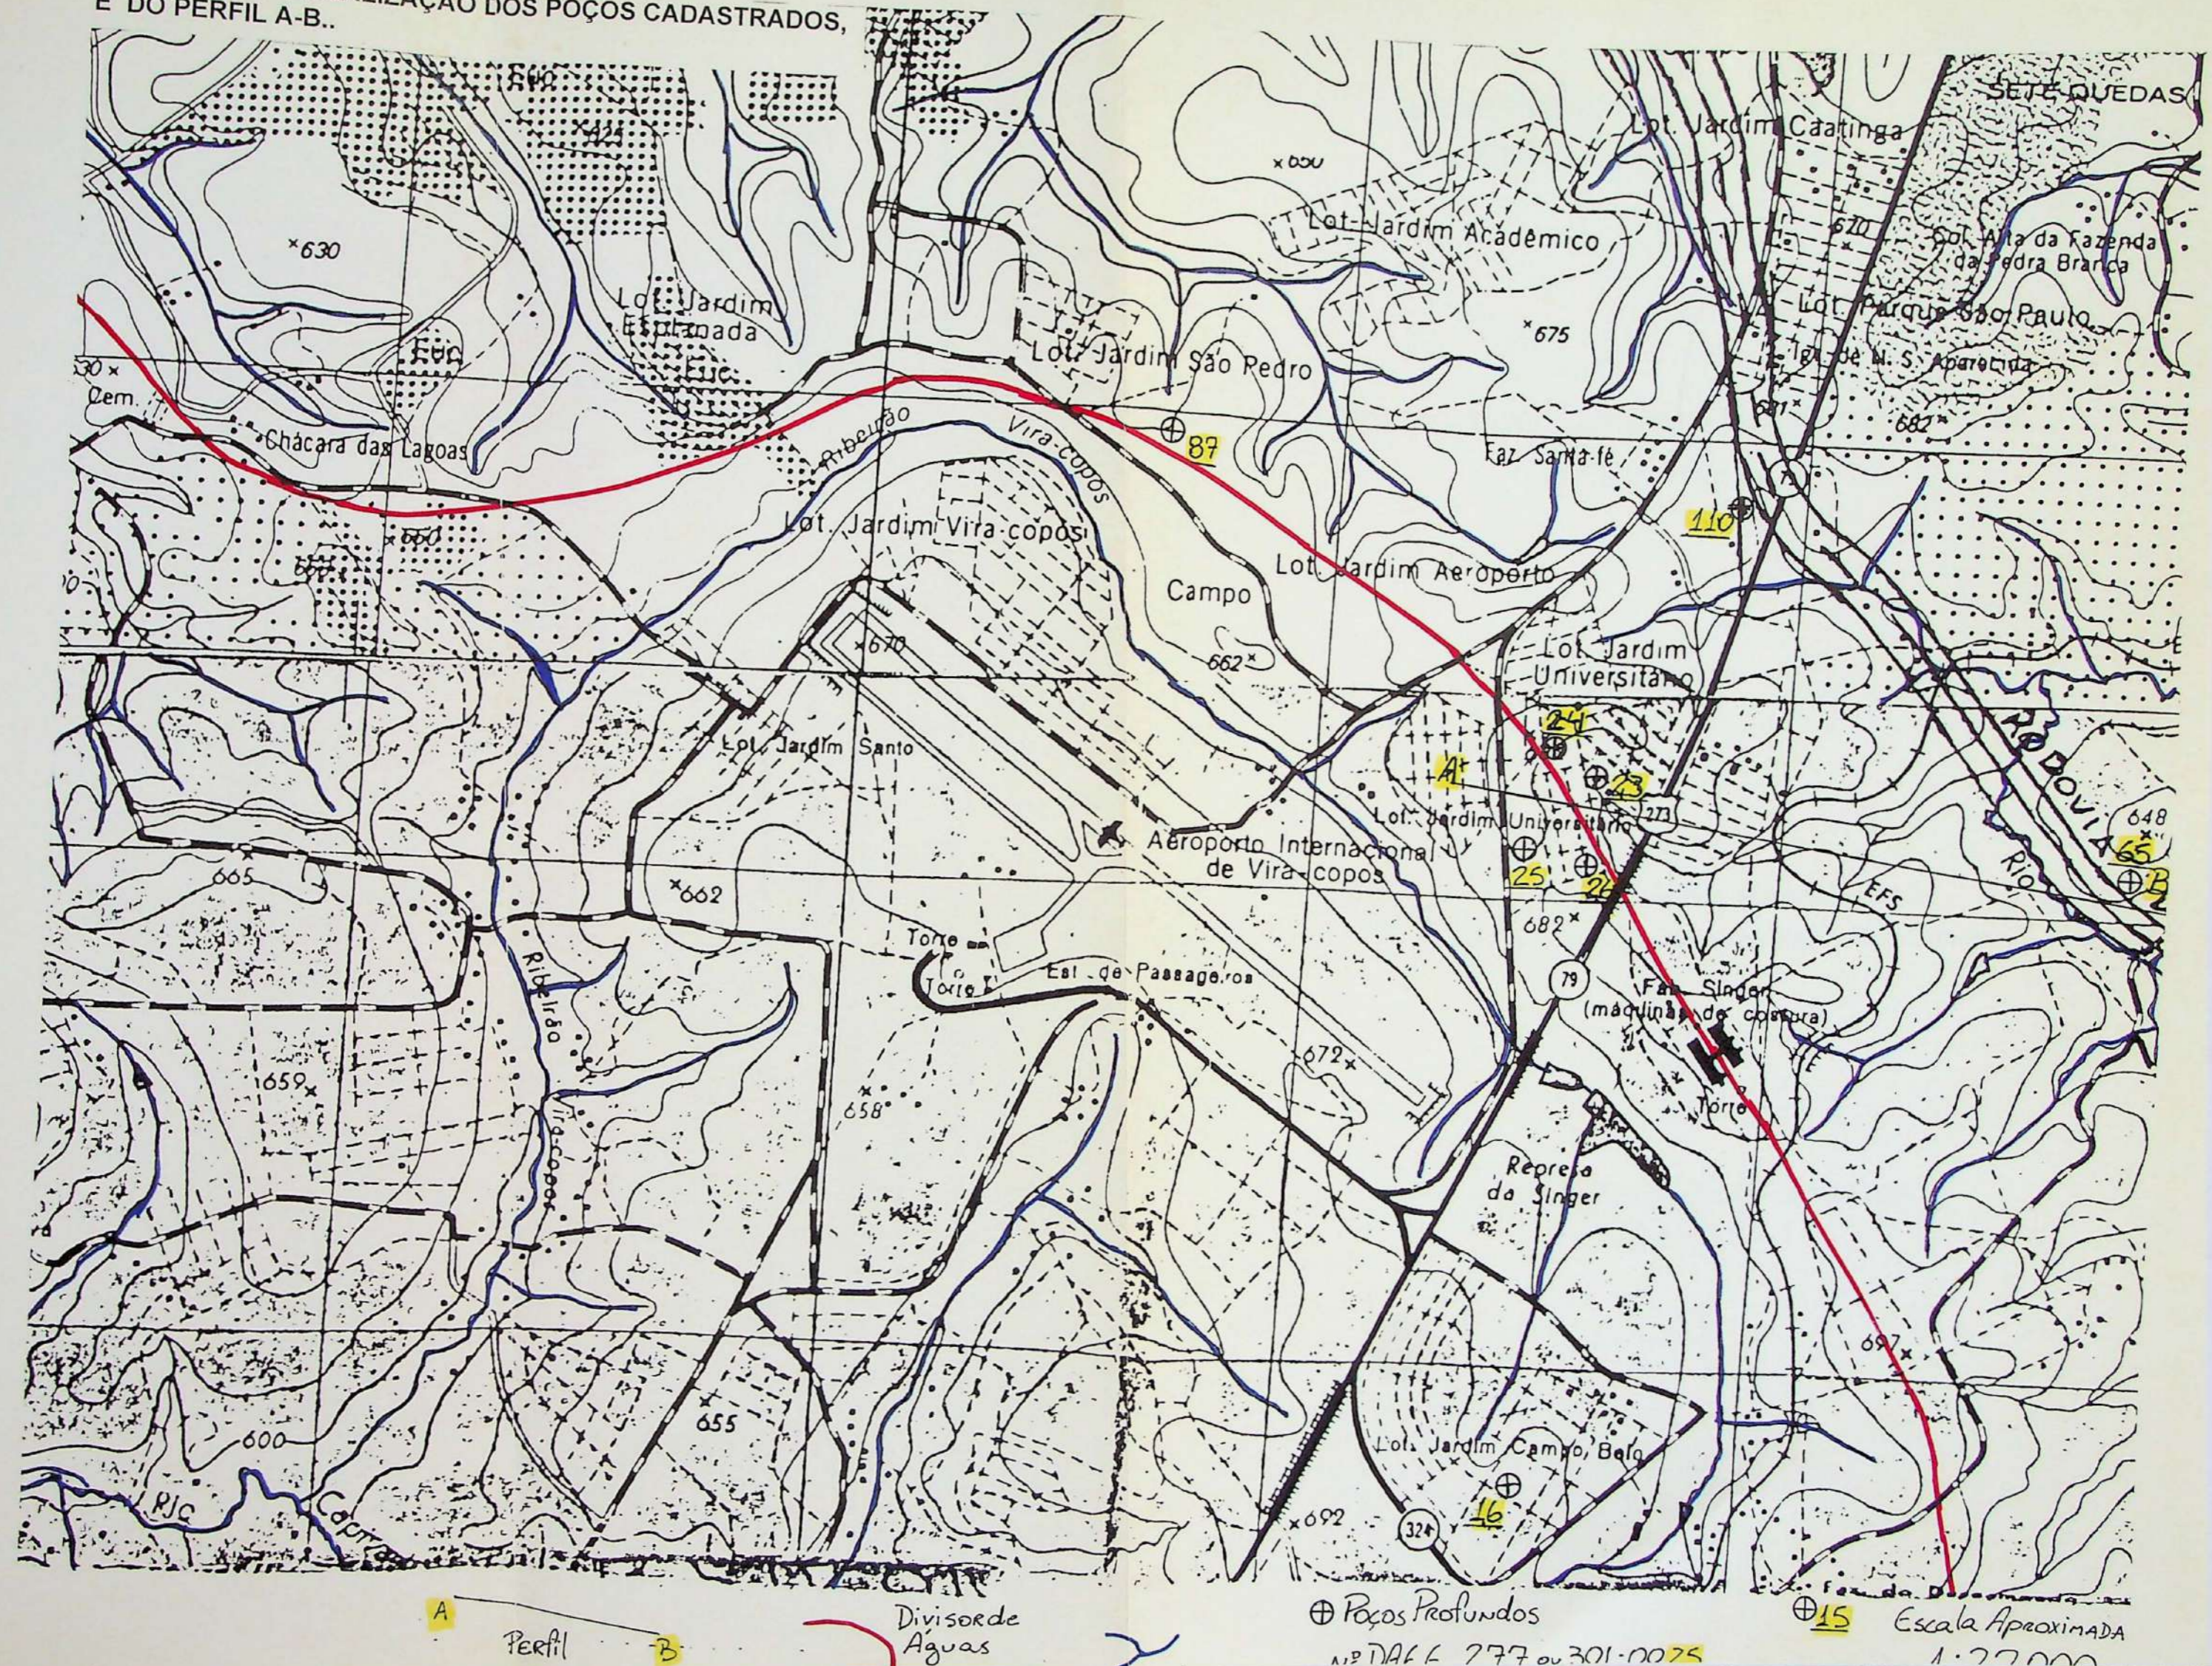
FIGURA 9.5.1.- LOCALIZAÇÃO DOS POÇOS CADASTRADOS, E DO PERFIL A-B..

⊕ Poços Profundos
