**AVALIAÇÃO DO POTENCIAL PARA EXPLOTAÇÃO DE ÁGUAS
SUBTERRÂNEAS NA REGIÃO DE CAMPINAS - SP**

DISCIPLINA 0440500 - TRABALHO DE FORMATURA

MONOGRAFIA DE TRABALHO DE FORMATURA
(TF-2000/5)

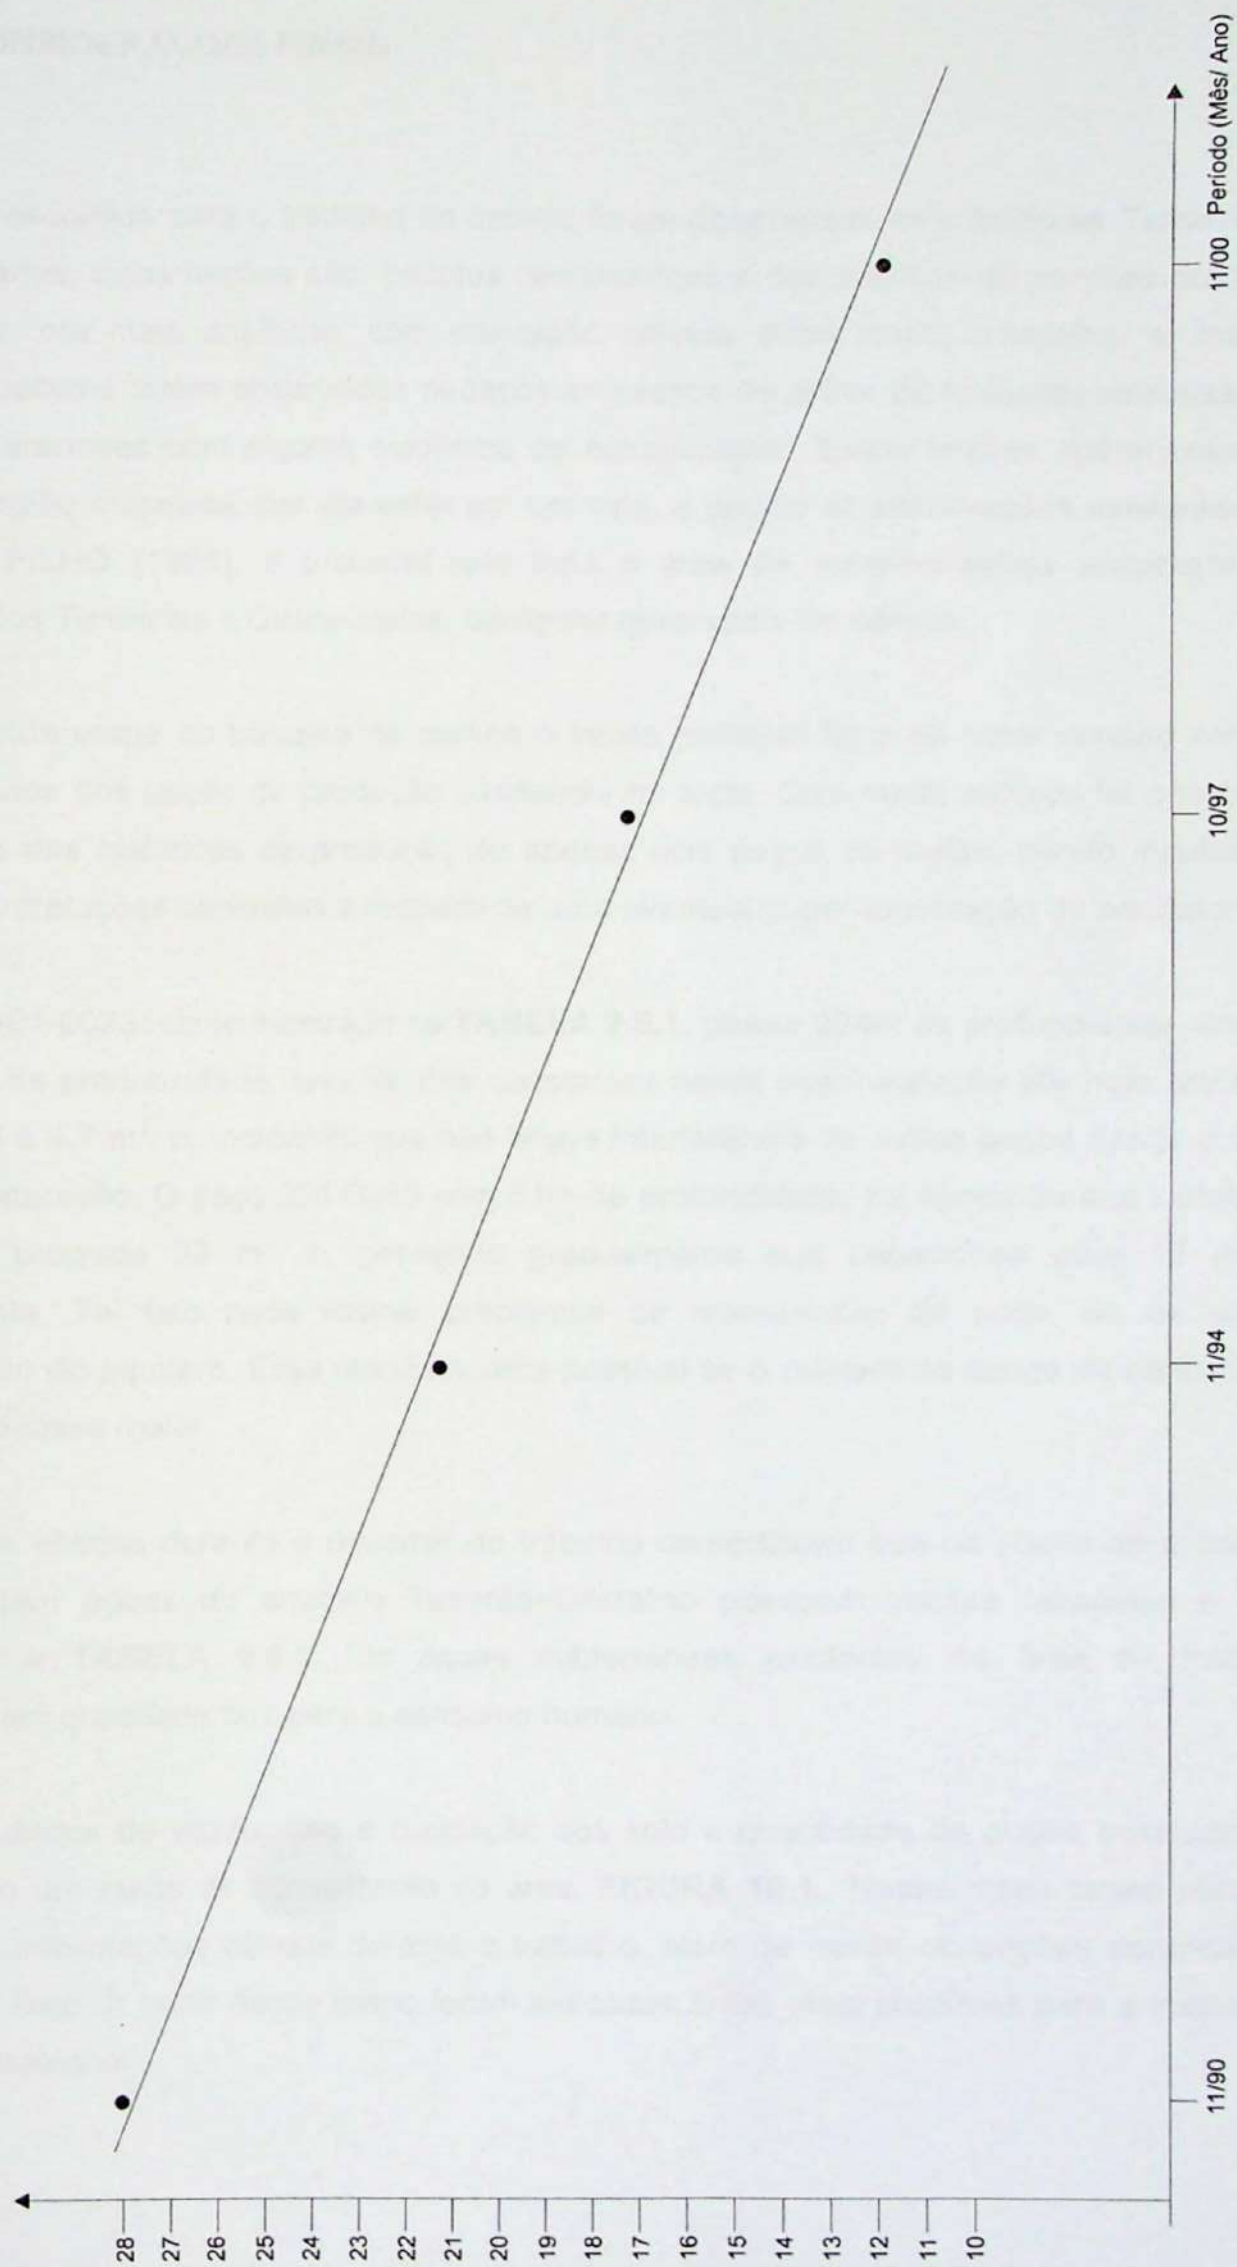
Figura 9.5.4. - GRÁFICO DE VAZÃO/ PERÍODO DO POÇO DE PRODUÇÃO 301 - 0015

unidade da companhia no Jardim São Domingos, que forneceu quatro valores de vazões desde a instalação até hoje, com esses dados foi elaborada a FIGURA 9.5.4..

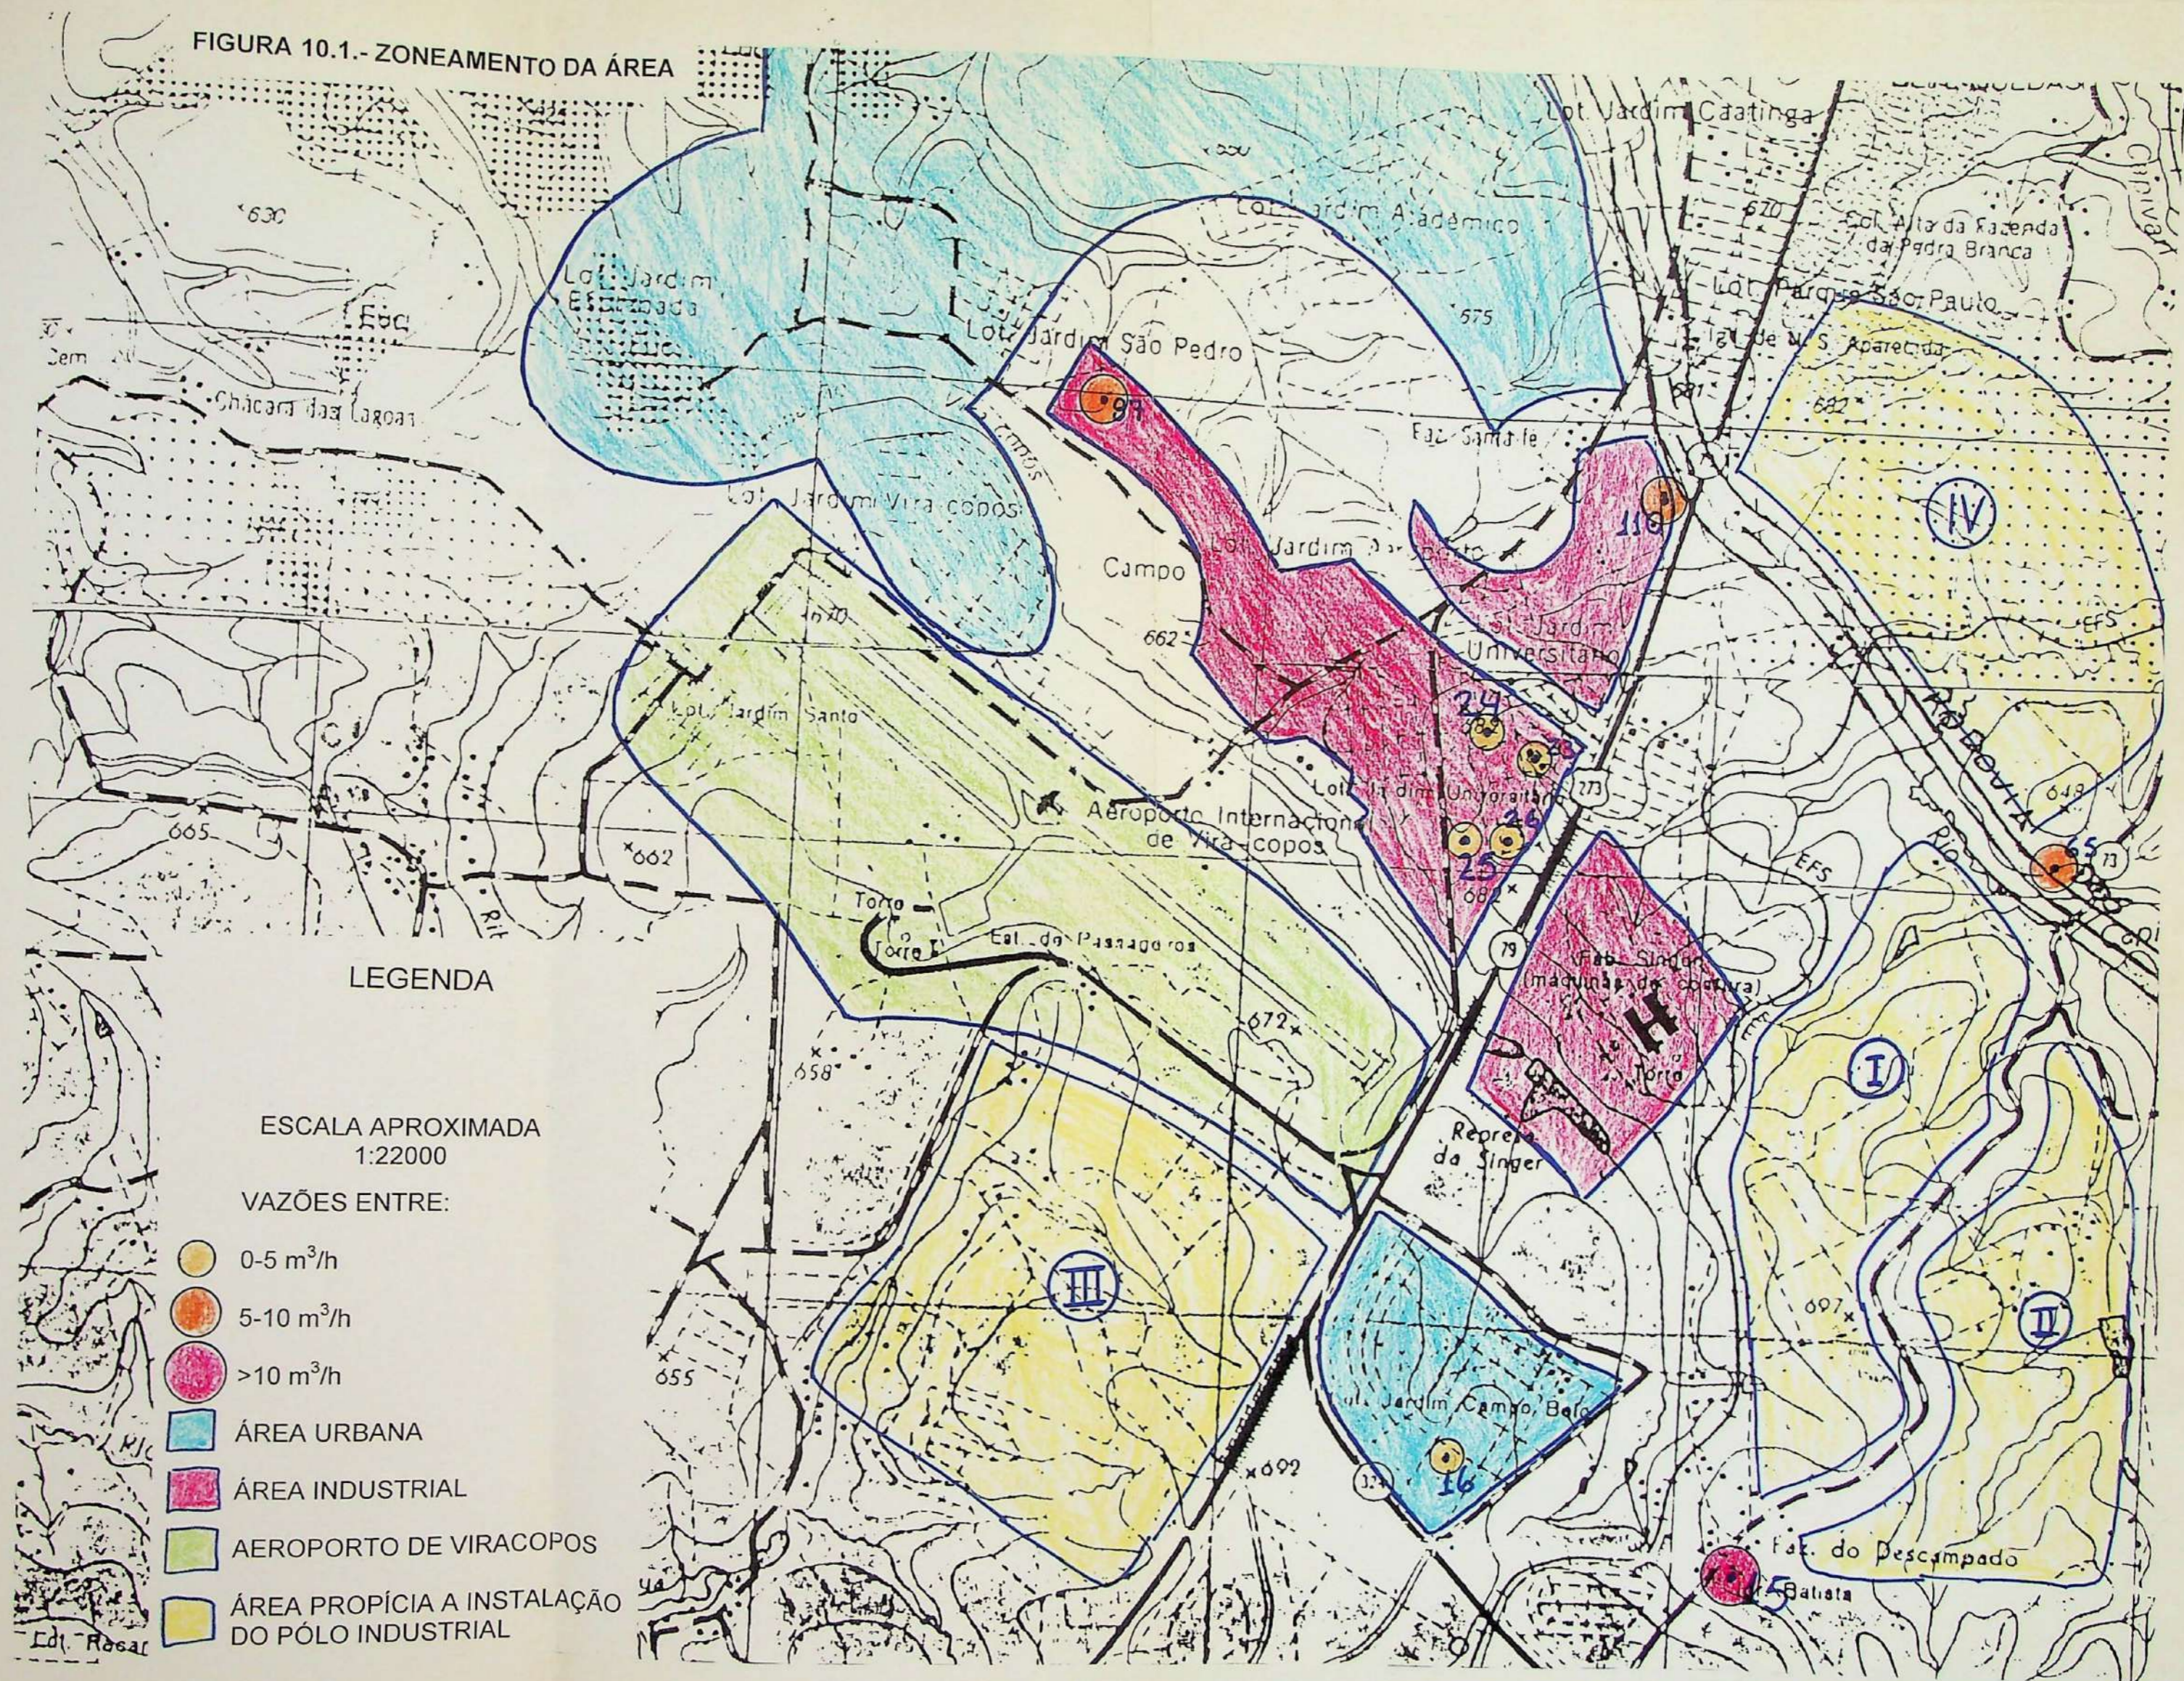
FIGURA 10.1.- ZONEAMENTO DA ÁREA

Com os dados de vazão, uso e ocupação dos solo e quantidade de poços instalados foi elaborado um mapa de zoneamento da área, **FIGURA 10.1.** Nesse mapa foram plotadas todas as informações obtidas durante o trabalho, além de novas ocupações ocorridas de 1994 até hoje. À partir desse mapa foram indicadas áreas mais propícias para a instalação do polo industrial.

Na figura supracitada foram estabelecidas 4 áreas interessantes para a instalação do pólo industrial, sendo elas:

- Áreas I e II: Localizadas a sudeste da área de trabalho. Próximo a tais áreas notam-se as maiores vazões de poços observadas na pesquisa. Esse fato juntamente com a presença de vias de acesso próximas, indica que são as melhores áreas para instalação do pólo.

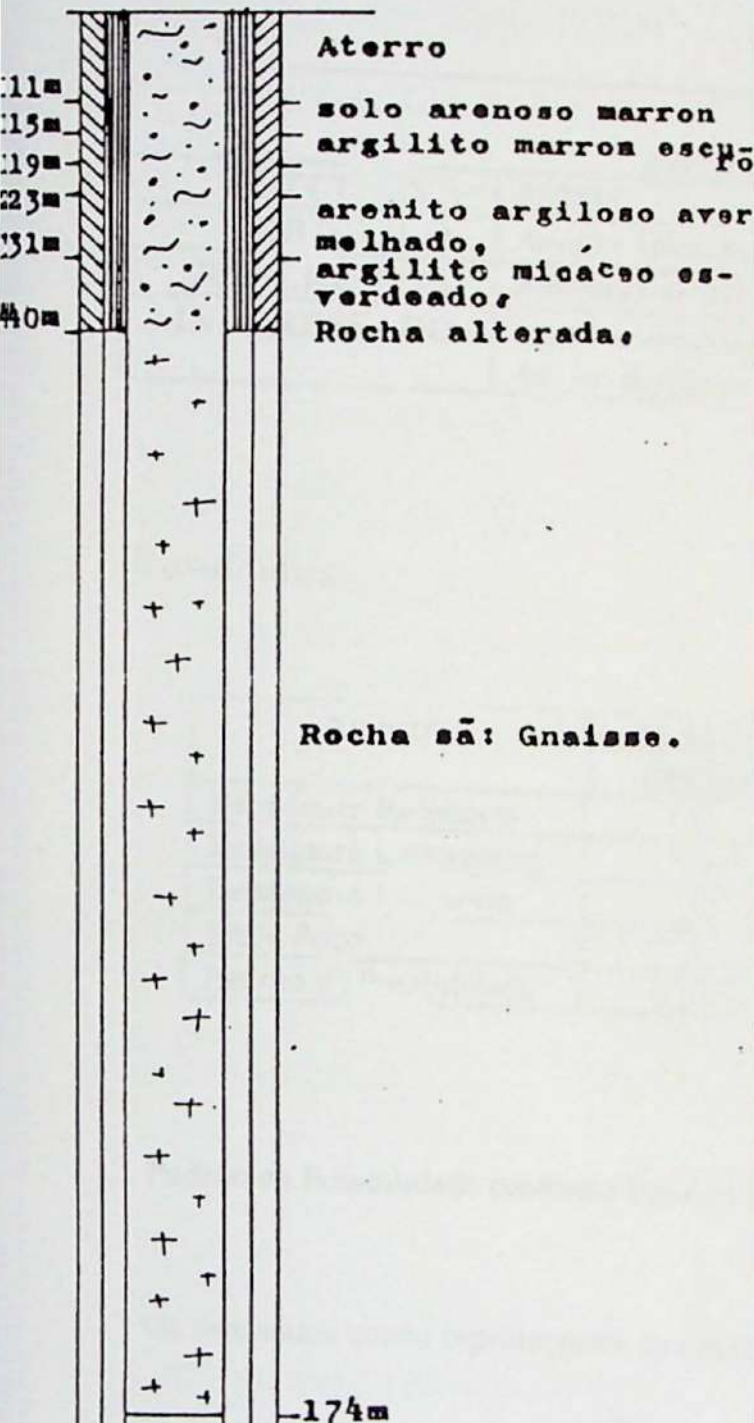
PERFIL LITOLÓGICO / CONSTRUTIVO

1. PROFUNDIDADE: **174** METROS

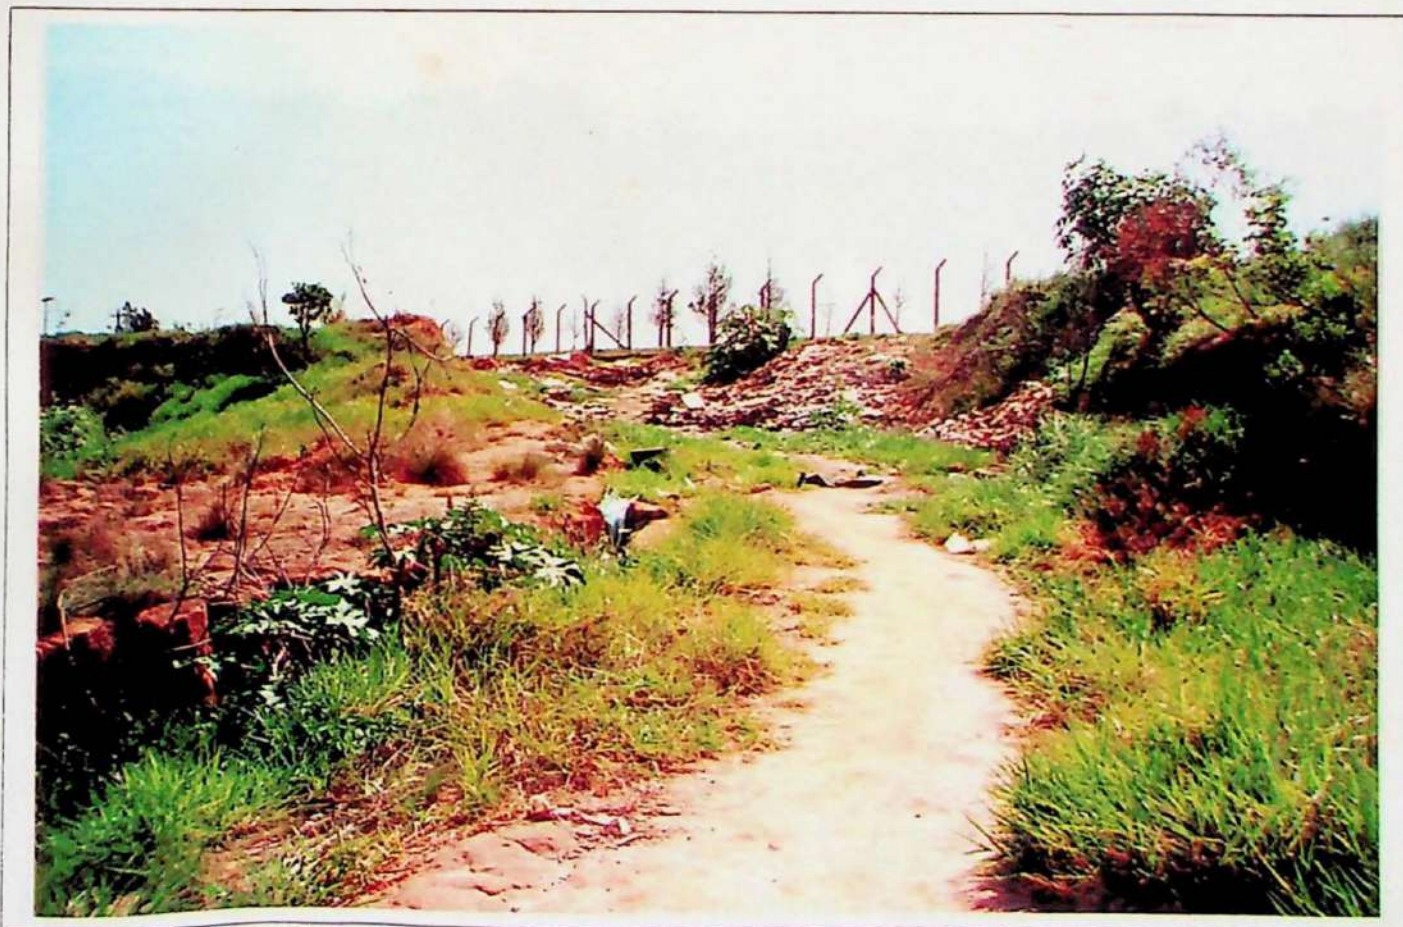
FOTO 2- Disposição aleatória de lixo doméstico e industrial

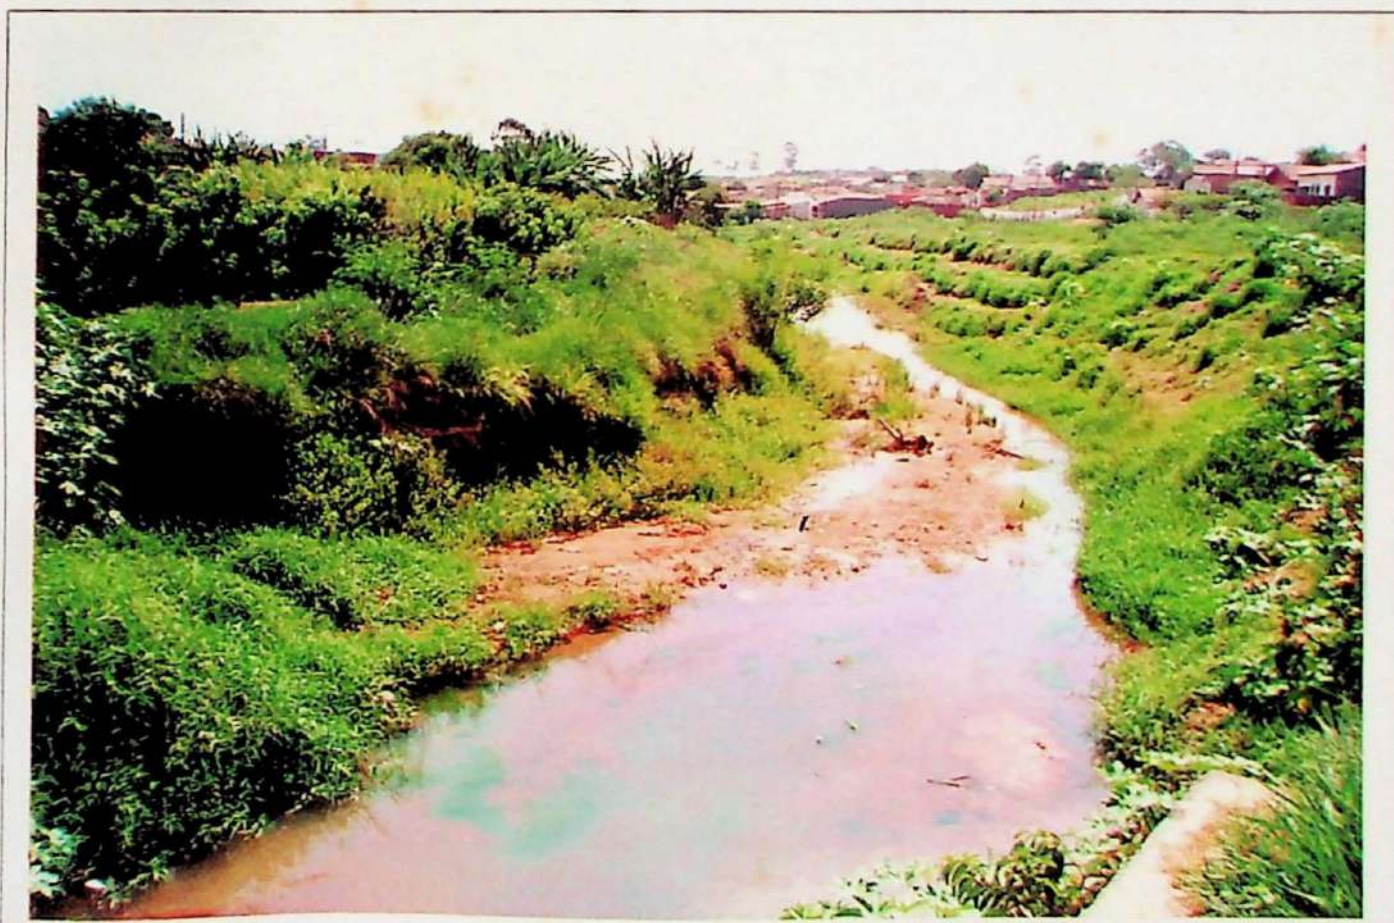
FOTO 4- Aspecto do ribeirão viracopos, próximo à sua nascente, observam-se casas nas proximidades
