Estudo de passivos ambientais em áreas de destinação final de resíduos sólidos urbanos

- Estudo de Caso no Município de Itapira /SP

Monografia apresentada à Escola Politécnica da Universidade de São Paulo como parte dos
requisitos para a obtenção do título de Especialista em Gestão de Áreas Contaminadas,
Desenvolvimento Urbano Sustentável e Revitalização de Brownfields.

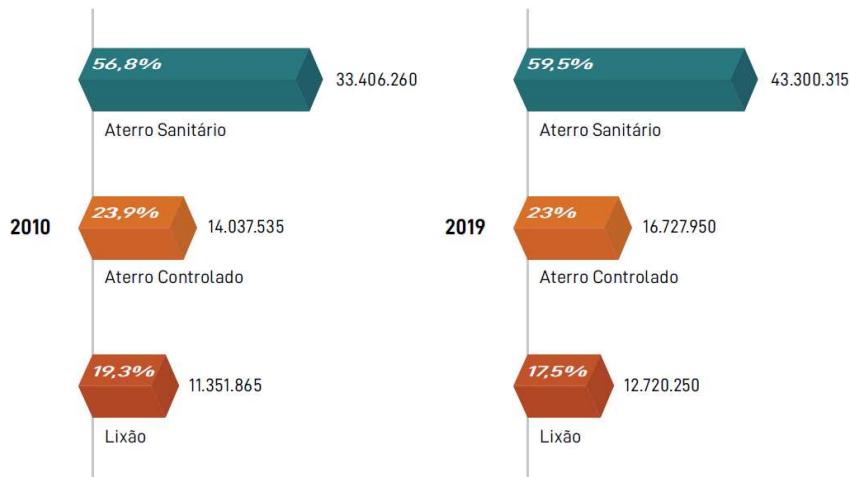
Figura 7 - Disposição final de RSU, por tipo de destinação (toneladas/dia)

Segundo a ABRELPE (2020), do total de resíduos coletados no Brasil em 2019, 59,5% tiveram disposição final em aterros sanitários, ou seja, de forma adequada. Isso representou 2,7% a mais que em 2010. Porém, os lixões e aterros controlados ainda estão presentes em todas as regiões com participação significativa (23,0% e 17,5%, respectivamente) em 2019, como pode ser observado na (Figura 7). A Figura 7 também mostra a massa de resíduos encaminhados no ano 2010 e 2019 a essas unidades de disposição. A Figura 8 e a Figura 9 ilustram a evolução da destinação em unidades adequadas e inadequadas dos RSU coletados no Brasil. Fazendo-se um comparativo entre

os anos 2010 e 2019, observa-se que houve uma melhoria na disposição, passando de 56,6% para 59,5% nesse período, e que no ano 2020 a destinação adequada atingiu 60,2% (Figura 9).

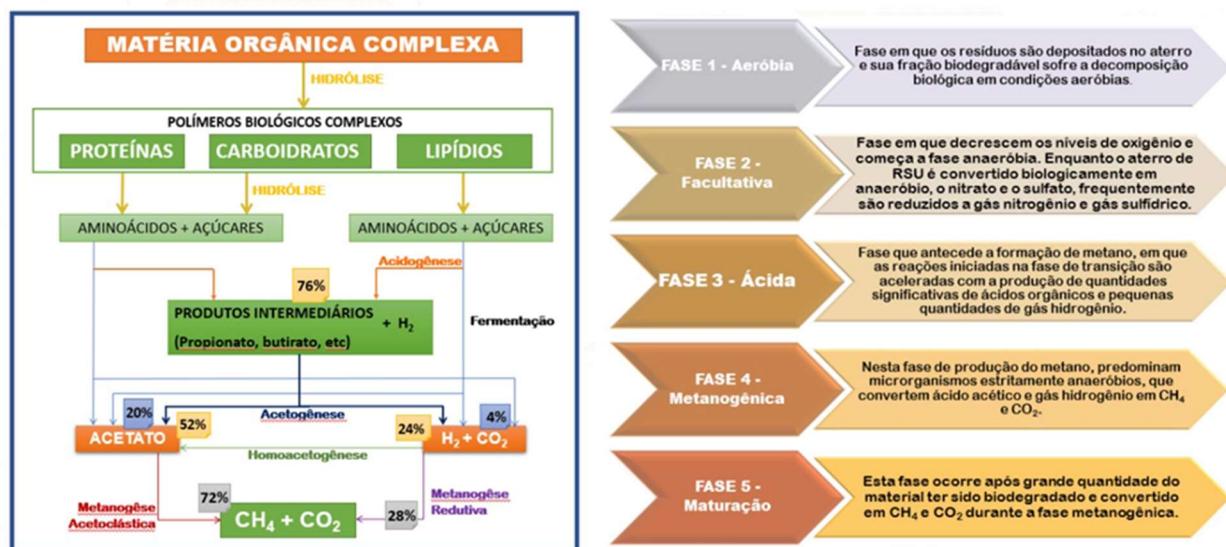
Figura 10 - Mecanismos de decomposição da matéria orgânica e formação de gases

último torna-se necessário complexas redes de coleta e transporte assim como uso de dispositivos e acessórios para controle. E os líquidos percolados coletados e transportados por gravidade ou recalque para locais onde são armazenados ou tratados no próprio local em lagoas de estabilização ou enviados para Estações de Tratamento de Esgotos. Os gases gerados são constituídos por gás metano e dióxido de carbono e são os principais responsáveis pelo aquecimento global e consequente efeito estufa. Já os líquidos produzidos por lixiviação são os principais responsáveis pela contaminação do solo e os recursos hídricos. Em aterros controlados esses efluentes geralmente ficam confinados em bolsões e podem gerar instabilidade no maciço de RSU. Em Lixões não existe nenhum controle desses efluentes e os gases geralmente contribuem para existência de fogos. A Figura 10 ilustra os mecanismos de decomposição da matéria orgânica e formação de gases.

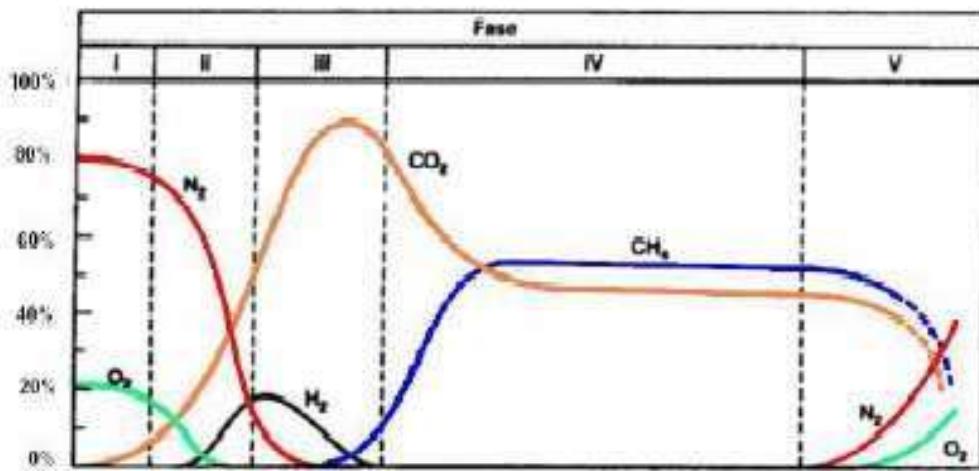
Figura 11 – Fases de geração de gases em aterros sanitários

Fase I: Ajuste inicial. Fase em que os resíduos são depositados no aterro e sua fração biodegradável sofre a decomposição biológica em condições aeróbias. A fonte principal de microrganismos aeróbios e anaeróbios, responsável pela decomposição dos resíduos, é o solo empregado na cobertura diária e final. Outras fontes de microrganismos podem ser o lodo de estações de tratamento de esgotos, depositado em alguns aterros de RSU, e a recirculação do chorume. Esta fase, em que a decomposição é aeróbia, se estende por um período de poucos dias após a execução da camada de cobertura, diminuindo a presença de oxigênio.

Fase V: Maturação. Esta fase ocorre após grande quantidade do material ter sido biodegradado e convertido em CH_4 e CO_2 durante a fase metanogênica. Como a umidade continua migrando pela massa de lixo, porções de material biodegradável até então não disponíveis acabam reagindo. A taxa de geração do gás diminui consideravelmente, pois a maioria dos nutrientes disponíveis foi consumida nas fases anteriores e os substratos que restam no aterro de resíduos são de degradação lenta. Dependendo das medidas no fechamento do aterro de resíduos, pequenas quantidades de nitrogênio e oxigênio podem ser encontradas no gás gerado.

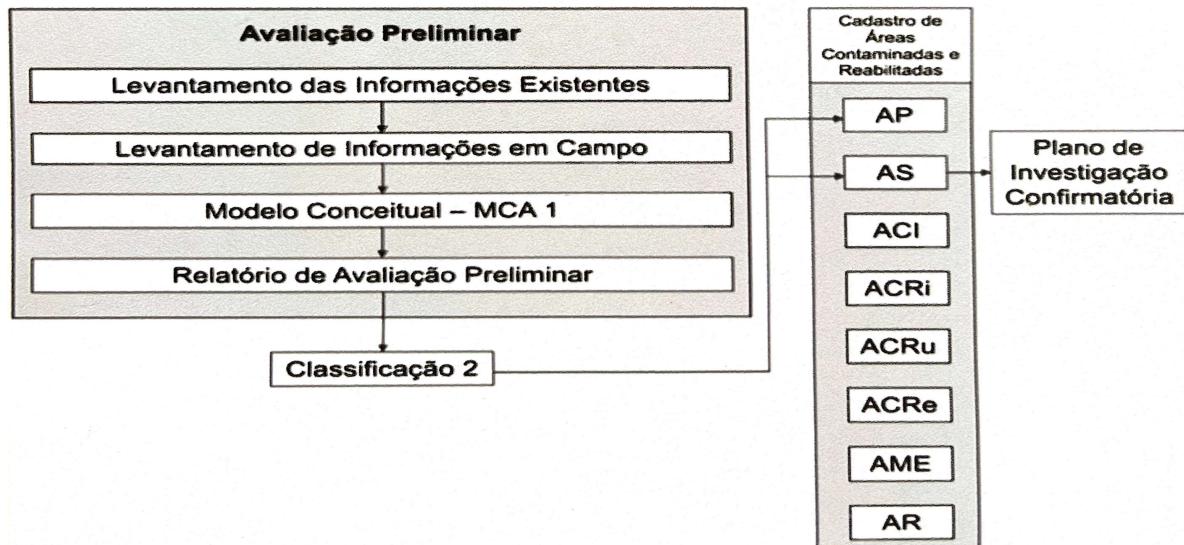
Figura 13 - Fluxograma da etapa de avaliação preliminar

A Avaliação Preliminar é, portanto, realizada com base nas informações históricas disponíveis (levantamento histórico, entrevistas, imagens e fotos) e inspeção do local (campo), com o objetivo principal de encontrar evidências, indícios ou fatos que permitam suspeitar da existência de contaminação na área.

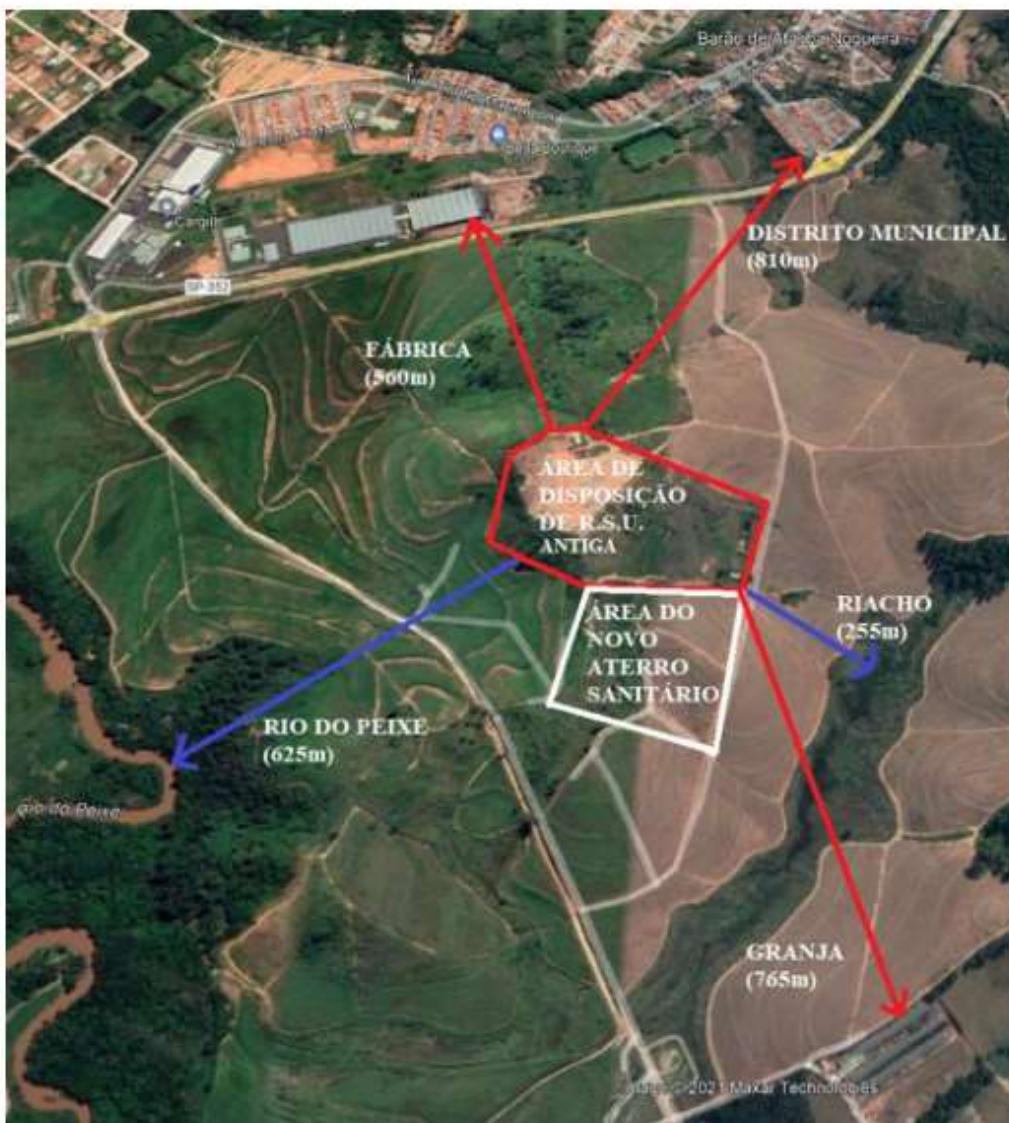
Foto 2 - Distâncias entre o Aterro Sanitário as edificações e corpos de água

d) Vizinhança. Não se observam, nas proximidades da área de estudo, edificações destinadas a moradias, sendo que o núcleo habitacional mais próximo é o Distrito de Barão Ataliba Nogueira, a cerca de 810 metros do local. Na parte sudeste uma granja está localizada a aproximadamente a 765 metros de distância do limite da área. A noroeste encontra-se uma fábrica de brinquedos, distando aproximadamente 560 metros do limite. Portanto, em um raio inferior a 500 metros não existem edificações residenciais, comerciais e industriais (Foto 2). A região é caracterizada como predominantemente agropecuária, com ênfase na cultura de cana-de-açúcar. No entorno da área localizam-se o Rio do Peixe, distante a 625 metros, e um córrego sem denominação a 255 metros.

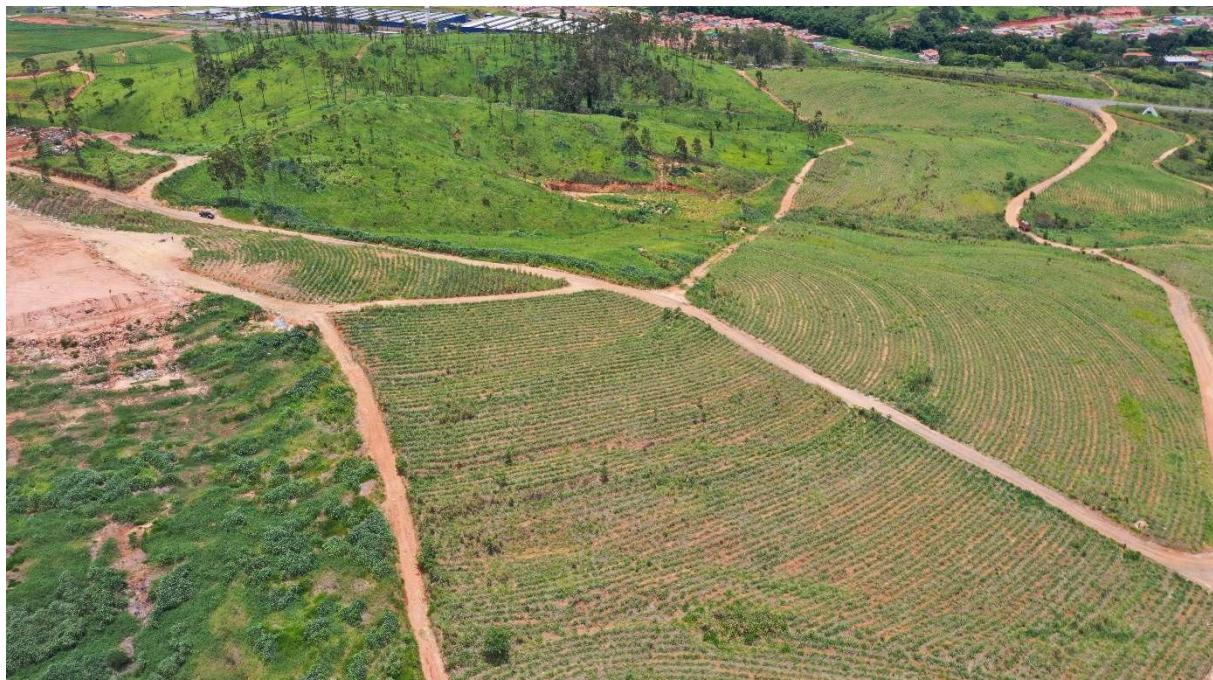
Foto 3 - Vista da plantação de cana-de-açúcar e a esquerda parte do platô da área em estudo

f) Cultura de cana-de-açúcar. A parte inferior do terreno é ocupada pelo cultivo de cana-de-açúcar (Foto 3). Tanto nas adjacências do empreendimento em estudo como no novo aterro sanitário observa-se uma alta pressão pela intervenção antrópica.

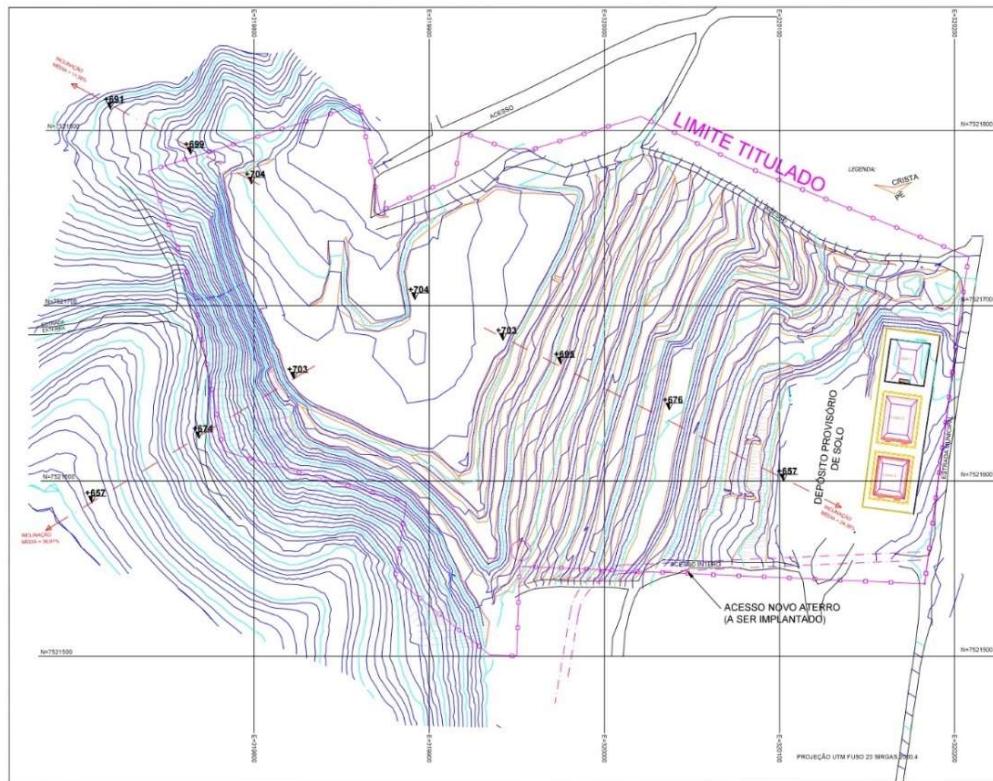
Figura 16 – Esquema do levantamento planialtimétrico georreferenciado da situação da gleba (2019) e projeção dos resíduos.

que age como cunha da massa de resíduos, permitindo apenas deslocamentos na direção sudeste ou sudoeste. Ao sudeste o terreno apresenta uma inclinação média de 24,38% e ao sudoeste de 36,91%, como pode ser observado na Tabela 6.

Tabela 6 - Direção, elevação e inclinação de eixos selecionados da Figura 16

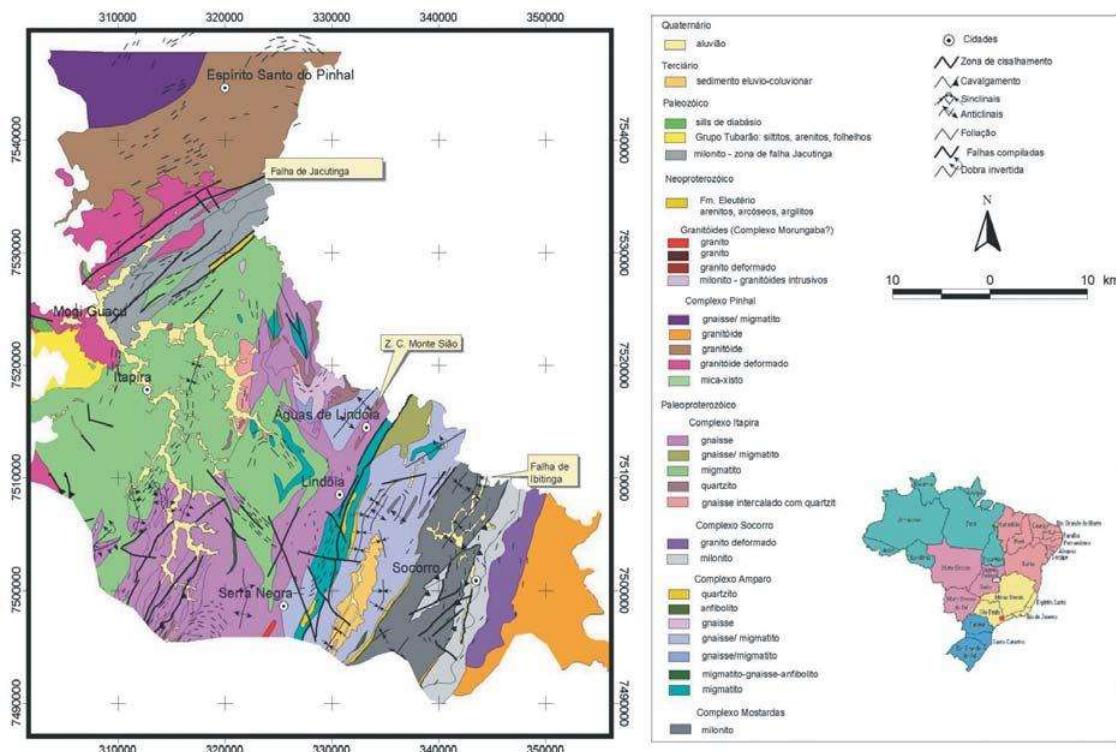
Figura 17 - Geologia da região de Itapira

Nesse sentido Itapira tem grande variedade litológica, incluindo gnaisses, migmatitos, anfibolitos, xistos, quartzo xistos, quartzitos, mármore, meta-ultrabasitos e gonditos.

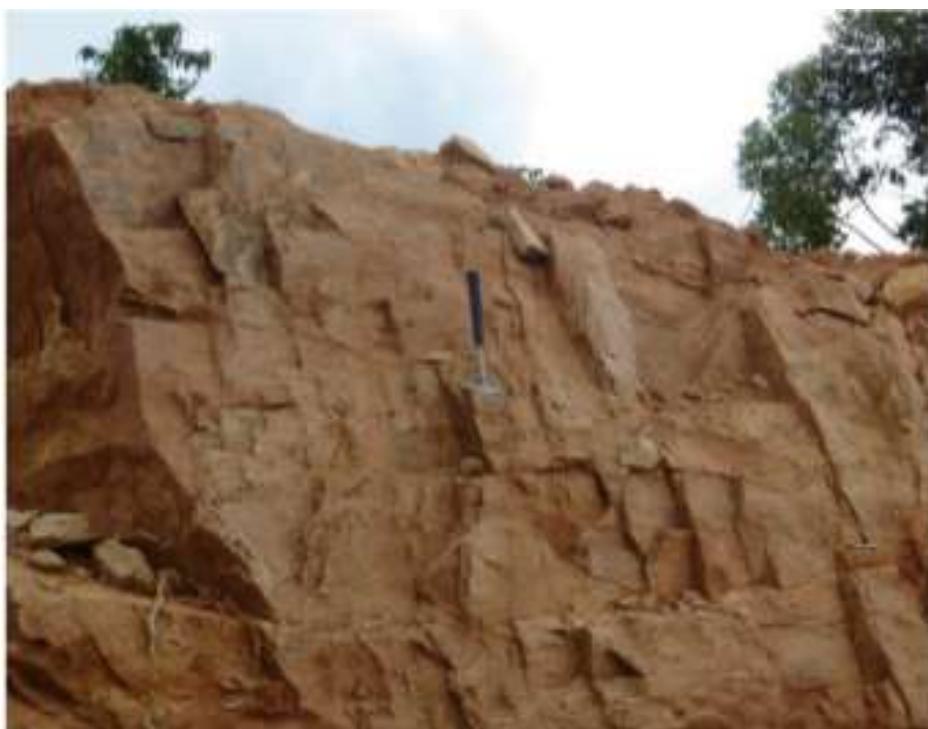
Foto 4 - Afloramento rochoso adjacente à área de estudo, mostrando fraturamento sub- vertical

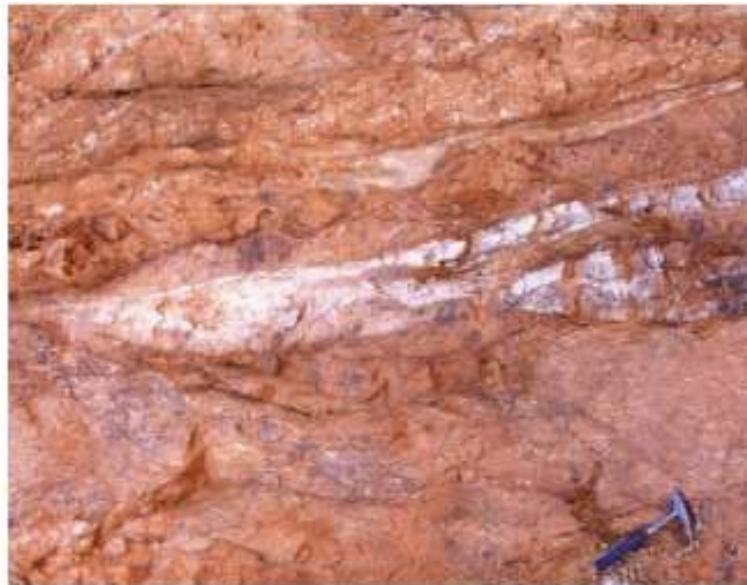
Também se observam padrões de boudinagem em horizontes quartzosos (

Foto 5 - Padrões de boudinagem em horizontes quartzosos

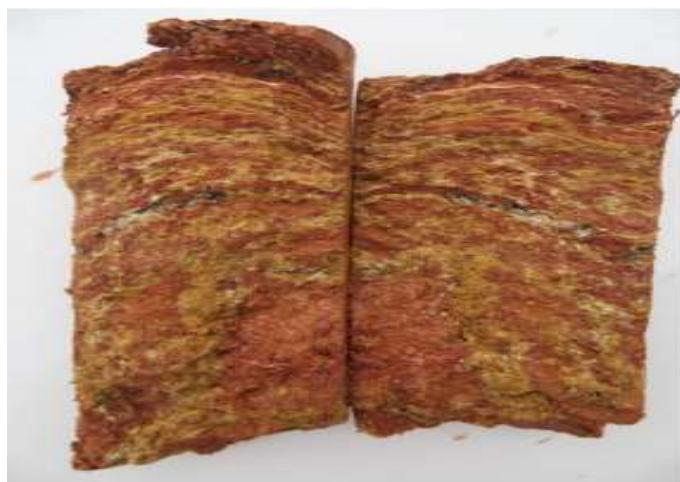
Sobrepostos às rochas cristalinas, ocorrem solos residuais oriundos do intemperismo das rochas gnáissicas e migmatíticas, invariavelmente preservando as estruturas pretéritas tais como a xistosidade (Foto 6).

Foto 6 - Estruturas preservadas das rochas cristalinas em solo residual

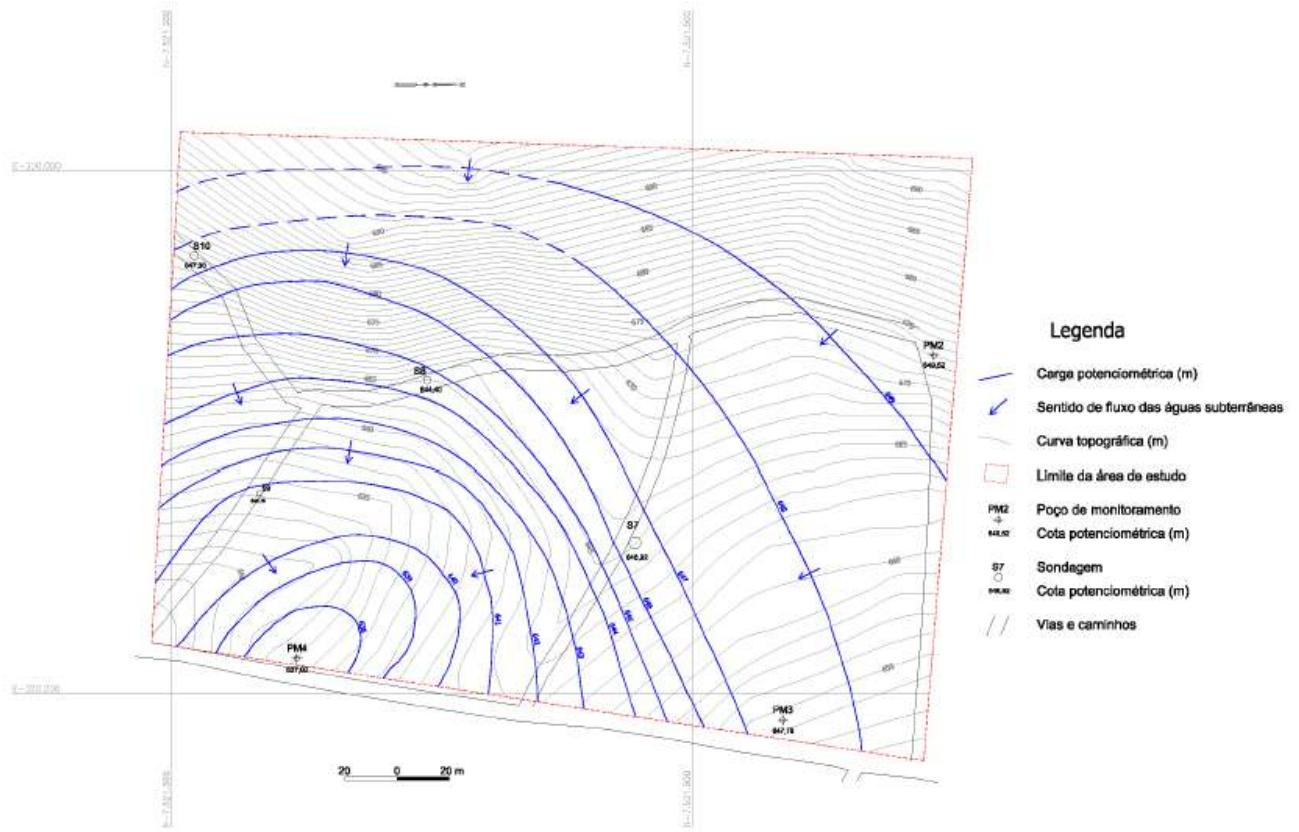
Figura 18 - Mapa potenciométrico da área estudada e seu entorno

Este mapa potenciométrico mostra um comportamento homogêneo para o fluxo das águas subterrâneas na área estudada. O sentido predominante é de noroeste para sudeste. A configuração das curvas potenciométricas indica a existência de uma provável zona de descarga das águas subterrâneas fora da área, na parte sudeste. Este mapa mostra também que os gradientes hidráulicos variam entre $2,2 \times 10^{-2} \text{ m/m}$ na porção noroeste da área e $1,1 \times 10^{-1} \text{ m/m}$ na porção SW.

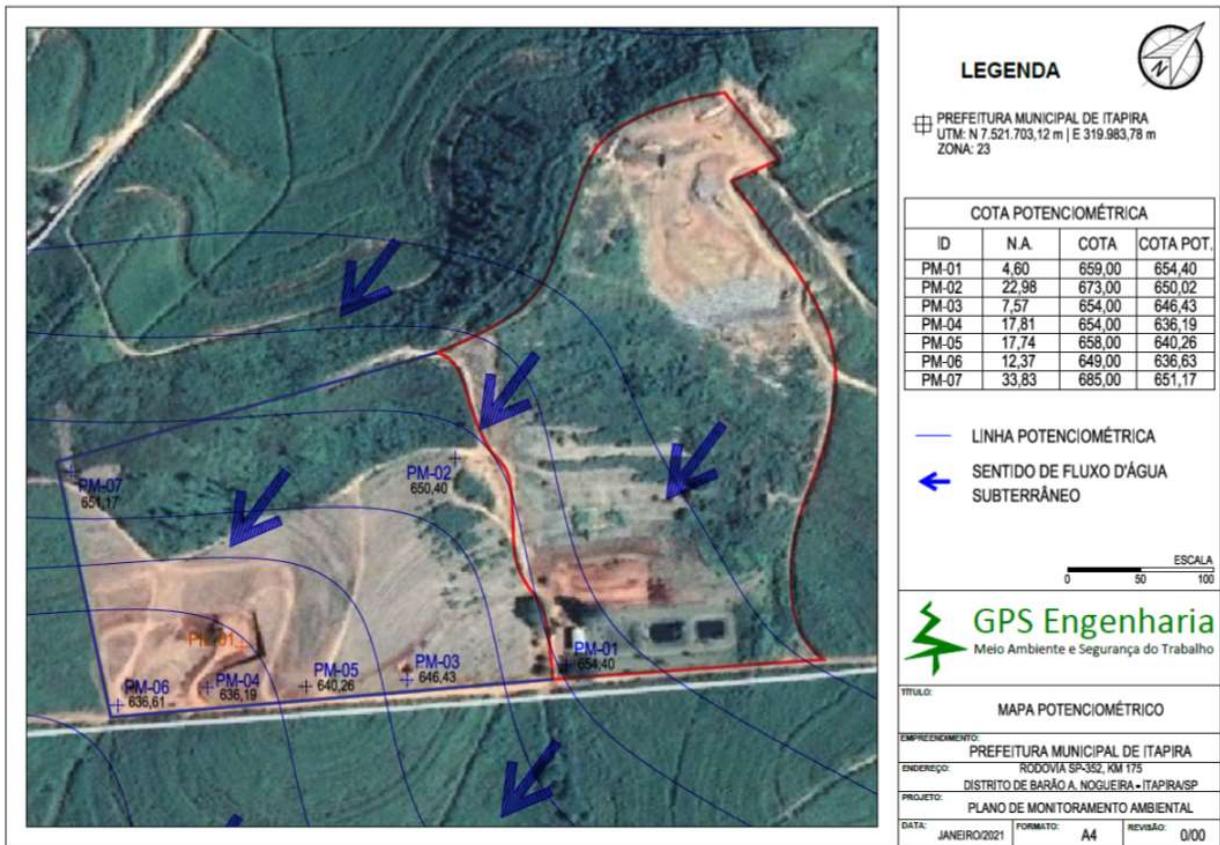
Foto 7 – Imagem mostrando o mapa potênciométrico sobreposto na área de estudo e entorno

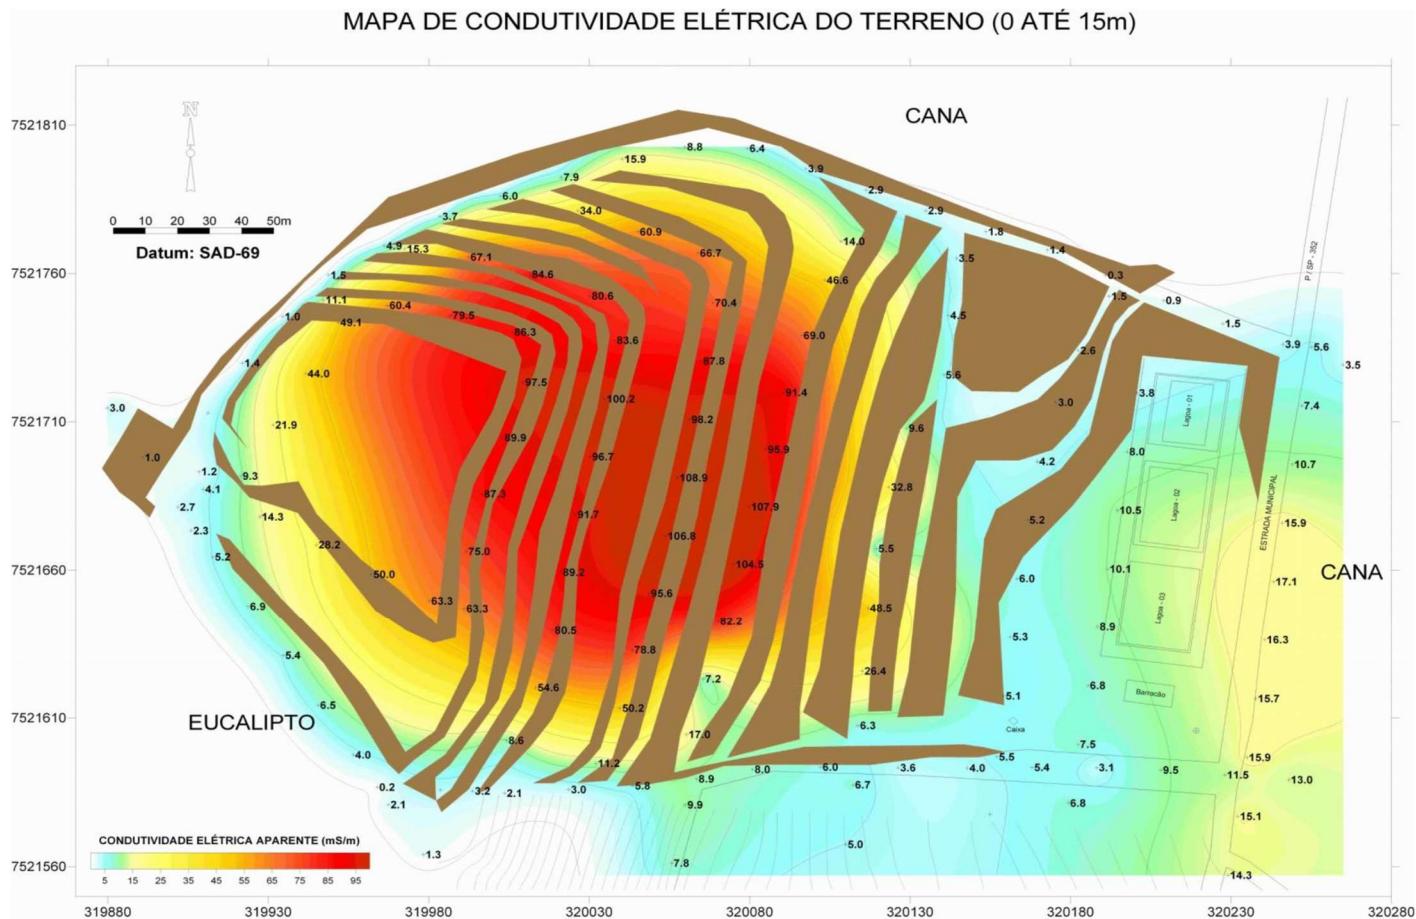
O primeiro método utilizado foi EM – Eletromagnético - para a determinação das condutividades elétricas aparentes do terreno, parâmetro que pode ser um indicador da presença ou não de contaminação do subsolo associada ao lixiviado. As medidas de condutividade elétrica (mS/m) foram efetuadas a cada 20 m, o que significa espaçamento entre a bobina de transmissão e recepção igual a 20 m, tanto no modo dipolo horizontal (DH) como no vertical (DV), amostrando-se um volume da subsuperfície em dois níveis de profundidade, um é raso (0 a 15 m, modo DH) e outro abrangendo maiores profundidades (0 a 30 m, modo DV).

Figura 20 – Mapa de condutividade elétrica do terreno (0 até 15 m)

A distribuição das condutividades elétricas na Figura 20 indica uma porção central do aterro sanitário antigo com ocorrência de alta condutividade elétrica denotada pelo índice de cor vermelha (85 a 95 mS/m), já em profundidades maiores observa-se menos intensidade de cor, que significa menor condutividade (Figura 21). De forma geral, tanto para profundidades de 0 a 15 m como para profundidades de 0 a 30 m, na porção central do aterro sanitário antigo ocorre maior condutividade. As cores azuladas representam valores baixos de condutividade elétrica que podem estar relacionados ao background da área (em torno de 5 mS/m). À jusante da lagoa de lixiviado foram observados valores de condutividade elétrica acima dos valores de background, o que pode estar relacionado aos percolados oriundos delas.

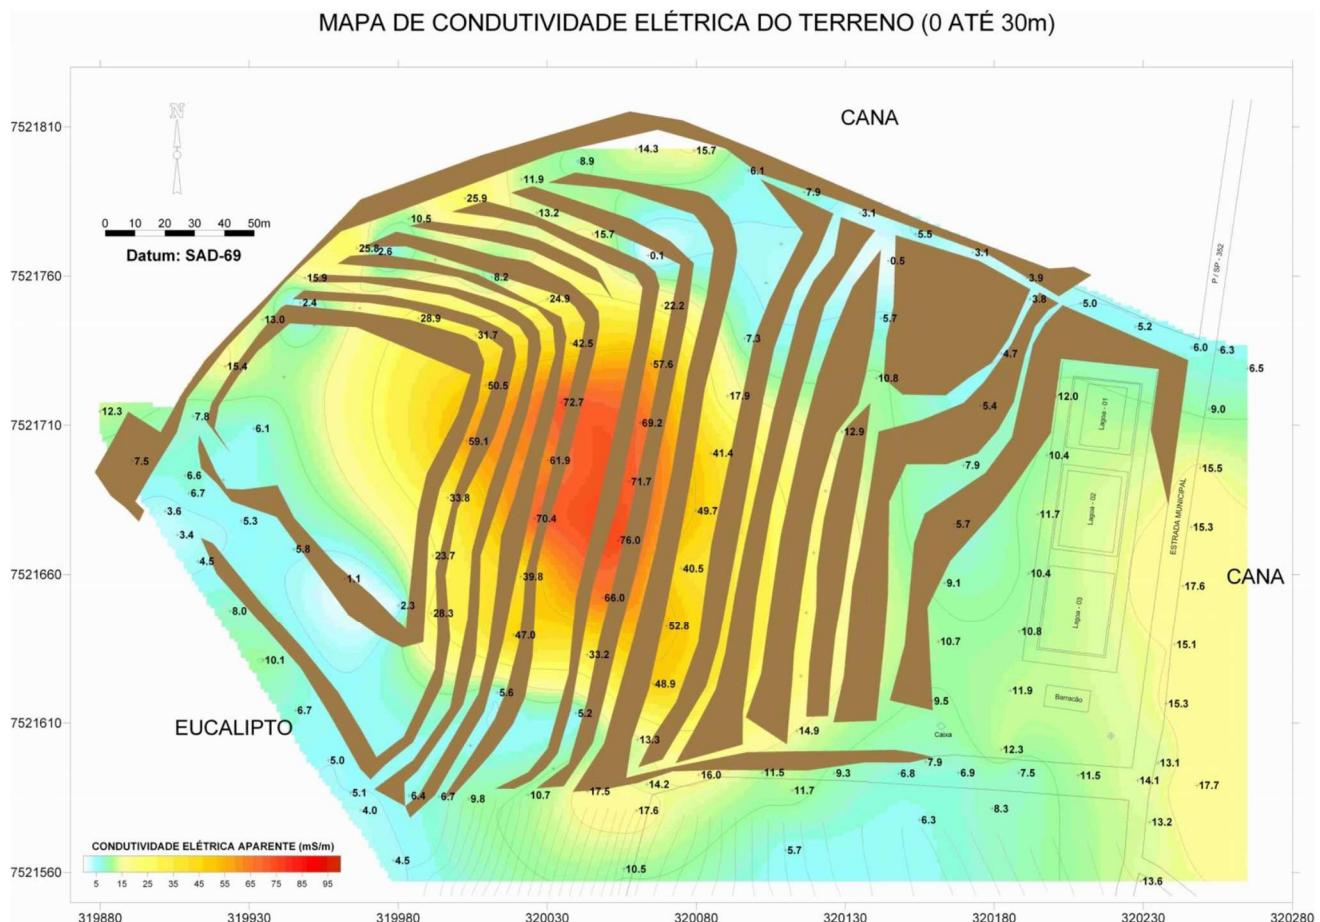
Figura 21 - Mapa de condutividade elétrica na área do aterro, correspondente a um volume de investigação mais profundo (0 a 30 m)

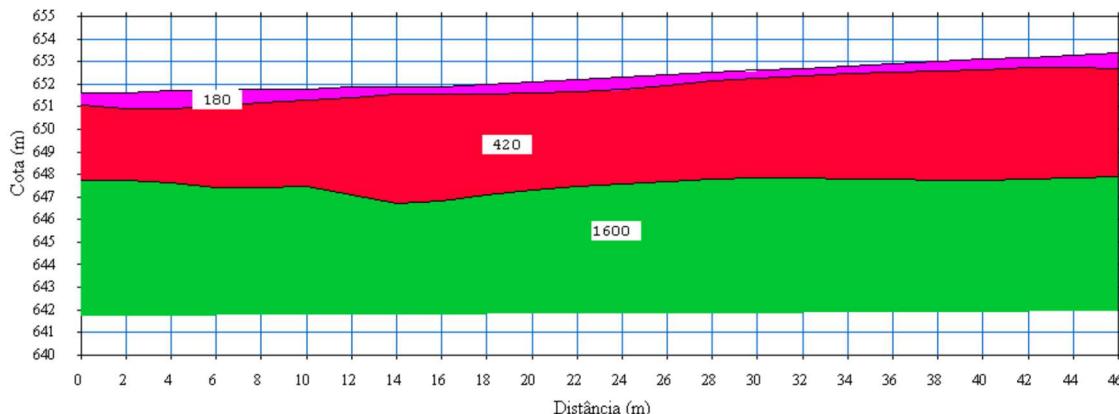
Figura 22 - Seção sísmica da linha realizada próximo ao poço localizado à jusante do aterro sanitário antigo

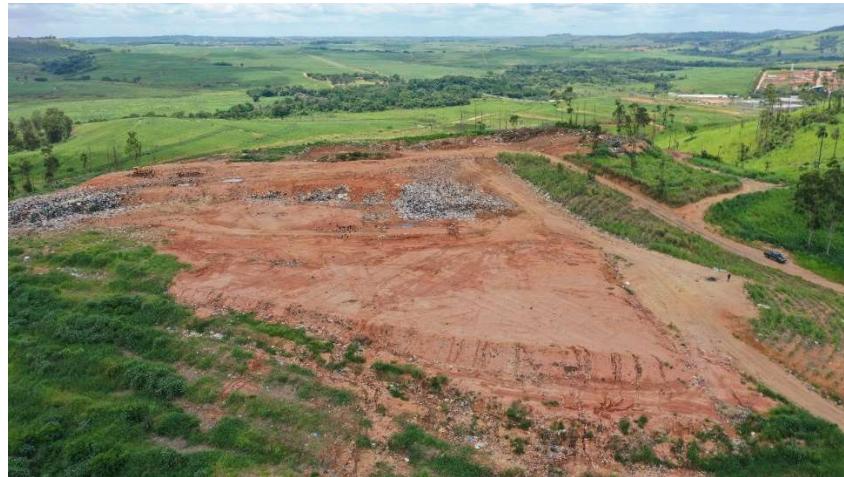
mal compactados. Também se observa platô irregular, não nivelado, permitindo a formação de empoçamentos de água de chuva, que infiltra e percola na massa de resíduos, gerando lixiviado. Evidenciam-se sulcos de erosão que deixam expostos os resíduos e aceleram a infiltração. Em relação à disposição dos resíduos observa-se que a operação era precária.

Foto 8 - Platô superior do aterro sanitário antigo mostrando as frentes de trabalho (setembro de 2019)

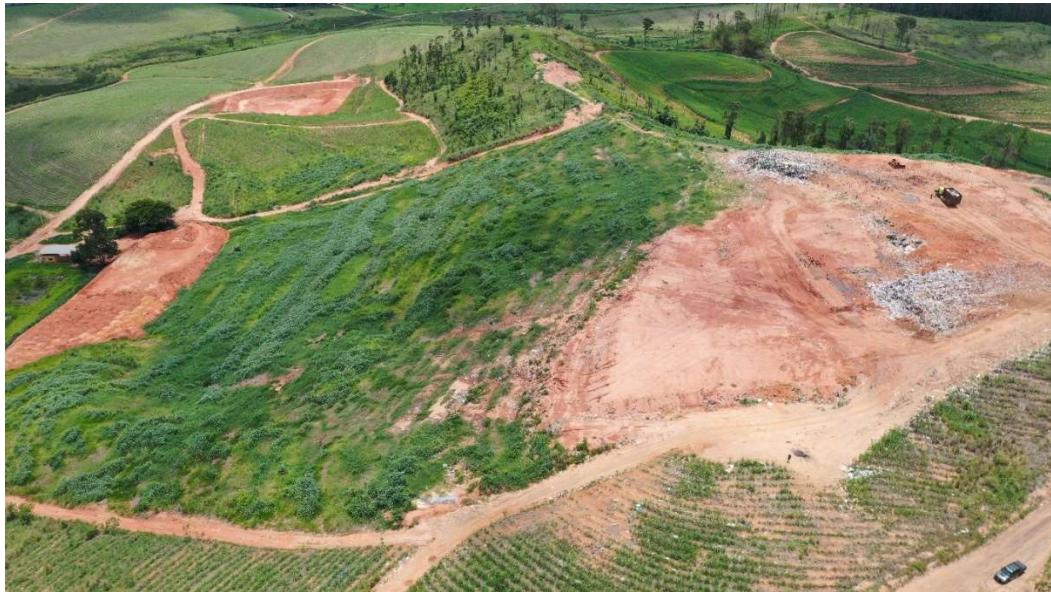
Foto 9 - Platô superior do aterro sanitário antigo (outubro de 2019)

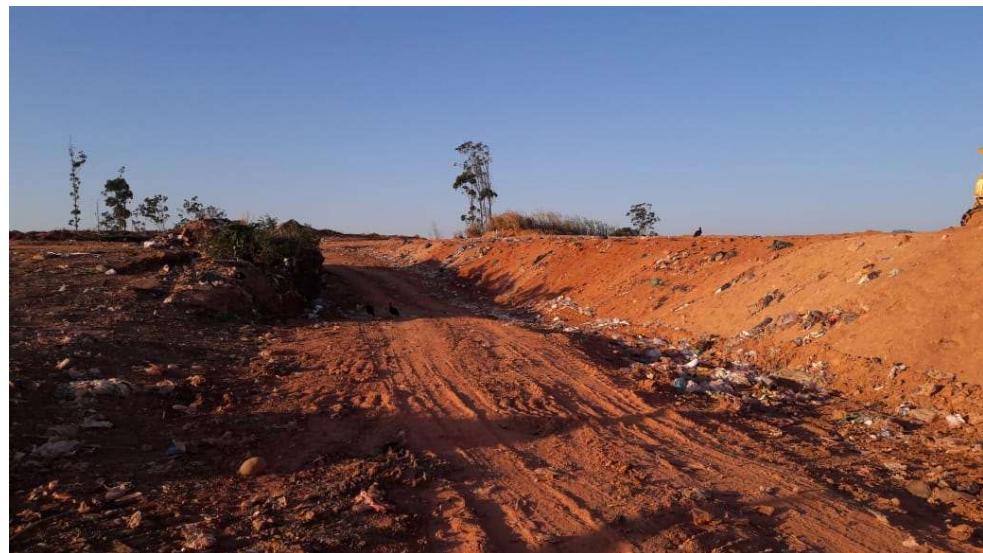
A Foto 10 mostra as más condições de circulação da estrada de acesso interna e lixo espalhado em suas margens.

Foto 10 - Estrada de circulação interna do aterro sanitário antigo (01/10/2019)

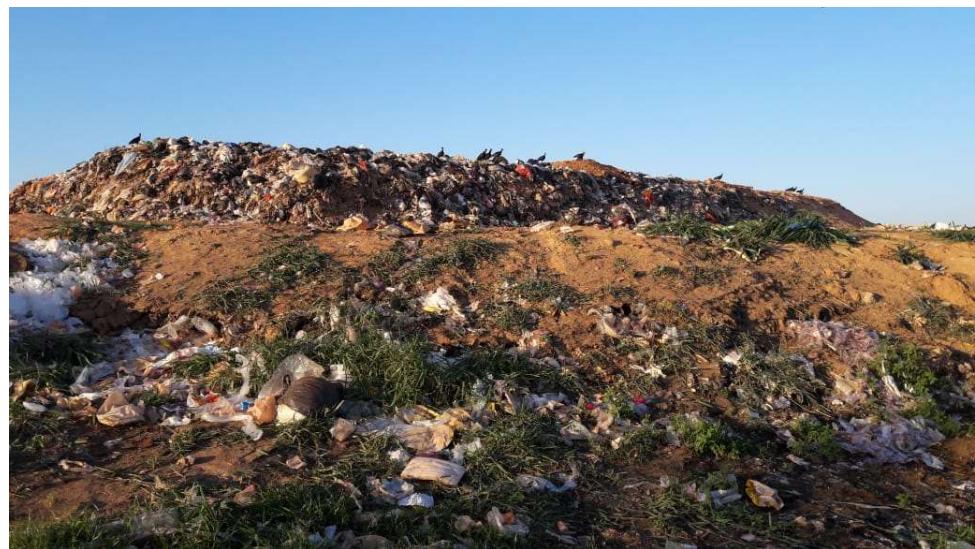
A Foto 11 mostra o talude posterior ao noroeste do empreendimento, onde evidencia-se um talude contínuo de resíduos lançados sem nenhum critério de engenharia, ausência de bermas, e taludes intermediários e sem drenagem de águas pluviais e nem de gases.

Foto 11 - Maciço de resíduos na área em estudo (01/10/2019)

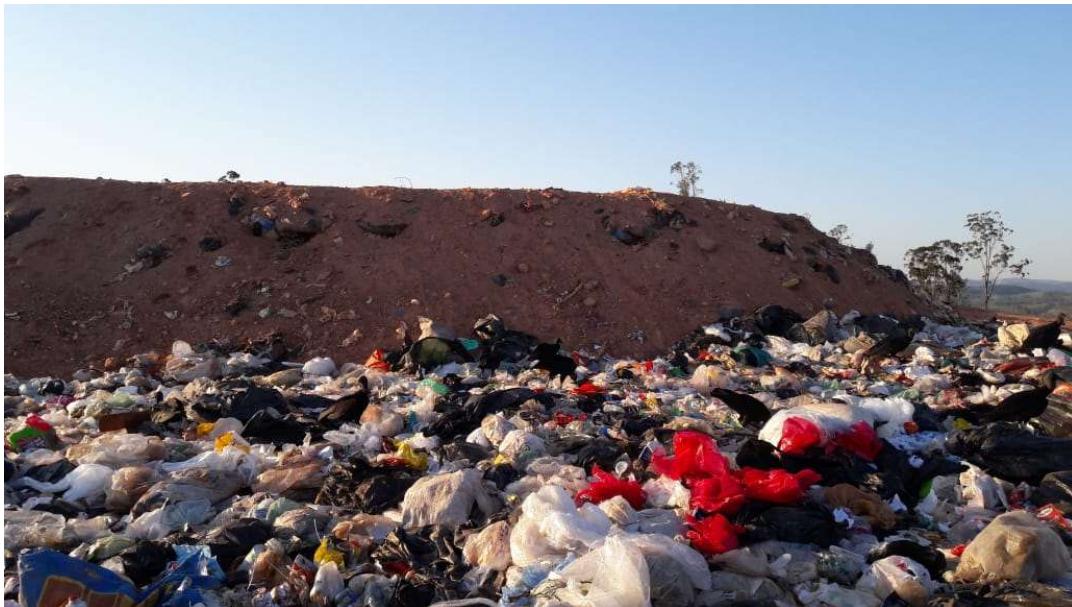
A Foto 12 mostra um local dentro do empreendimento onde estão sendo depositados os RSU sem nenhum tipo de compactação e sem recobrimento.

Foto 12 - Frente de trabalho no aterro sanitário antigo (02/10/2019)

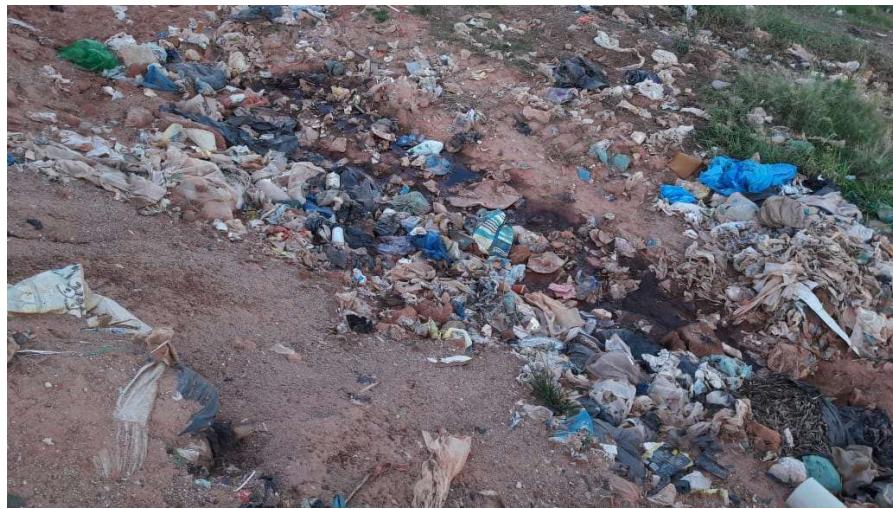
A Foto 13 mostra afloramento de lixiviado pelos taludes do maciço e RSU sem recobrimento e sem compactação.

Foto 13 - Afloramento de lixiviado nos taludes do maciço (01/10/2019)

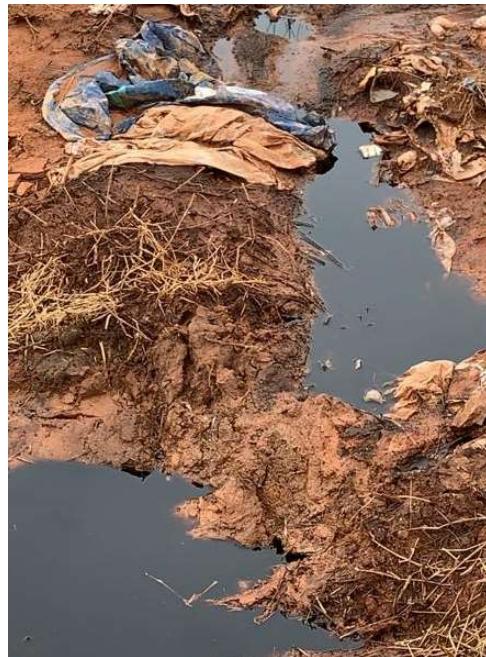
A Foto 14 e Foto 15 mostram afloramento e empoçamento de lixiviado sobre berma do aterro sanitário antigo em dezembro de 2021.

Foto 14 - Afloramento de lixiviado

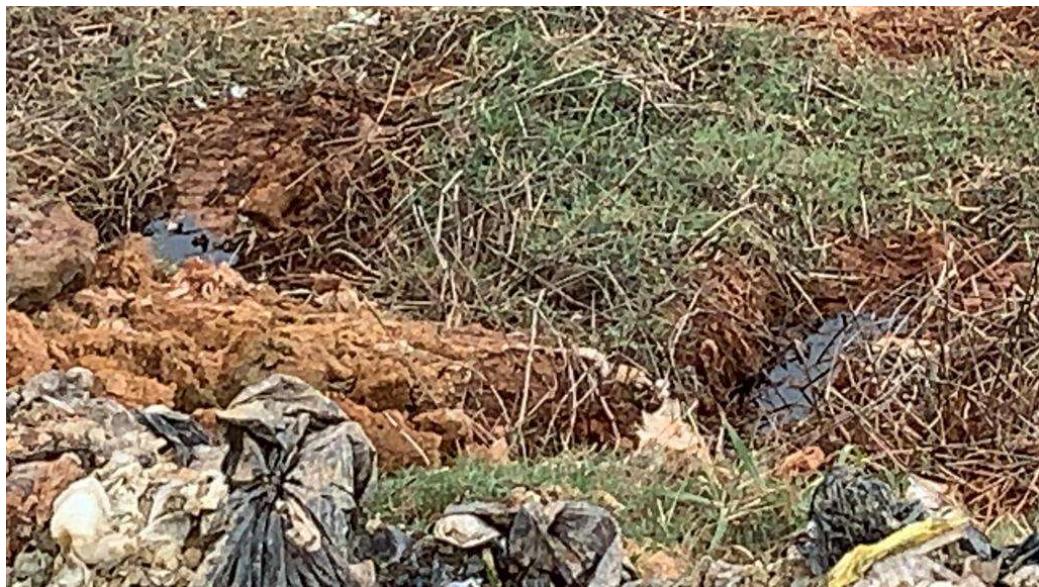
Foto 15 - Escoamento de lixiviados nos taludes do maciço de resíduos – situação em 2021

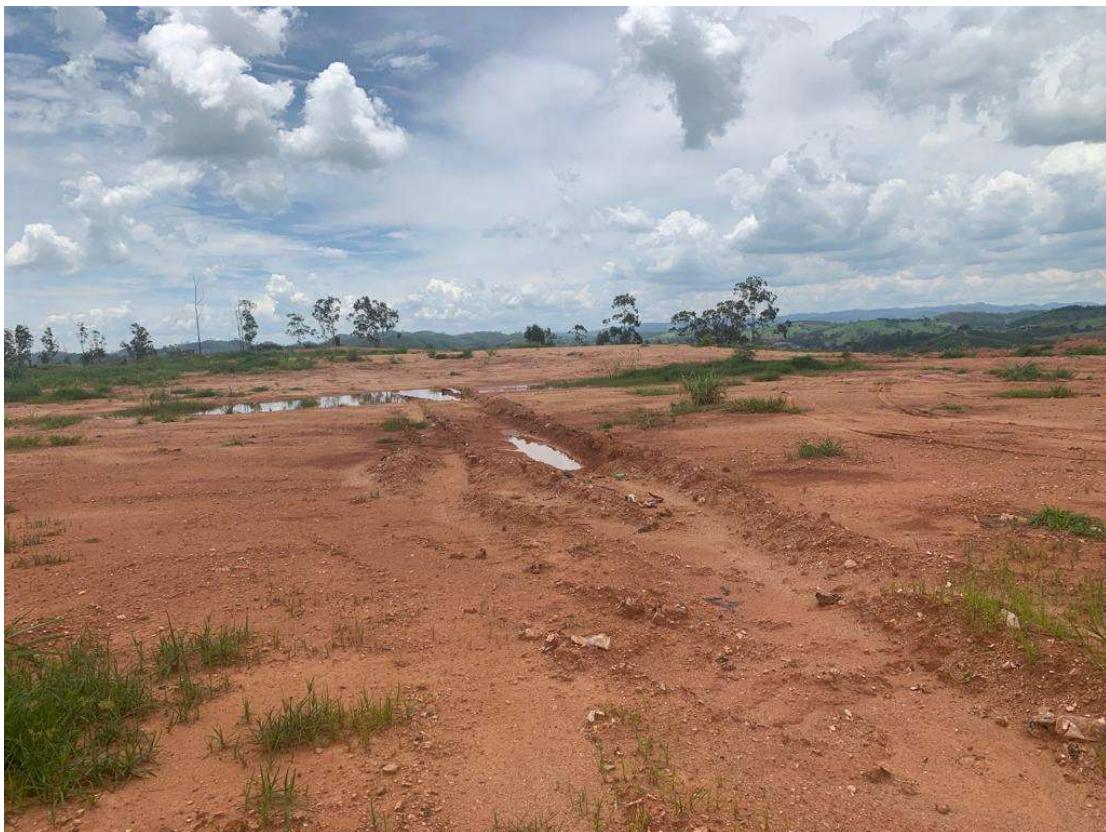
A Foto 16 mostra o platô superior sem inclinações adequadas e sem sistema de coleta de águas de chuva, provocando empoçamento, o que permite infiltração de líquidos na massa de resíduos e formação de lixiviado.

Foto 16 - Platô superior do aterro sanitário antigo - situação em dezembro de 2021

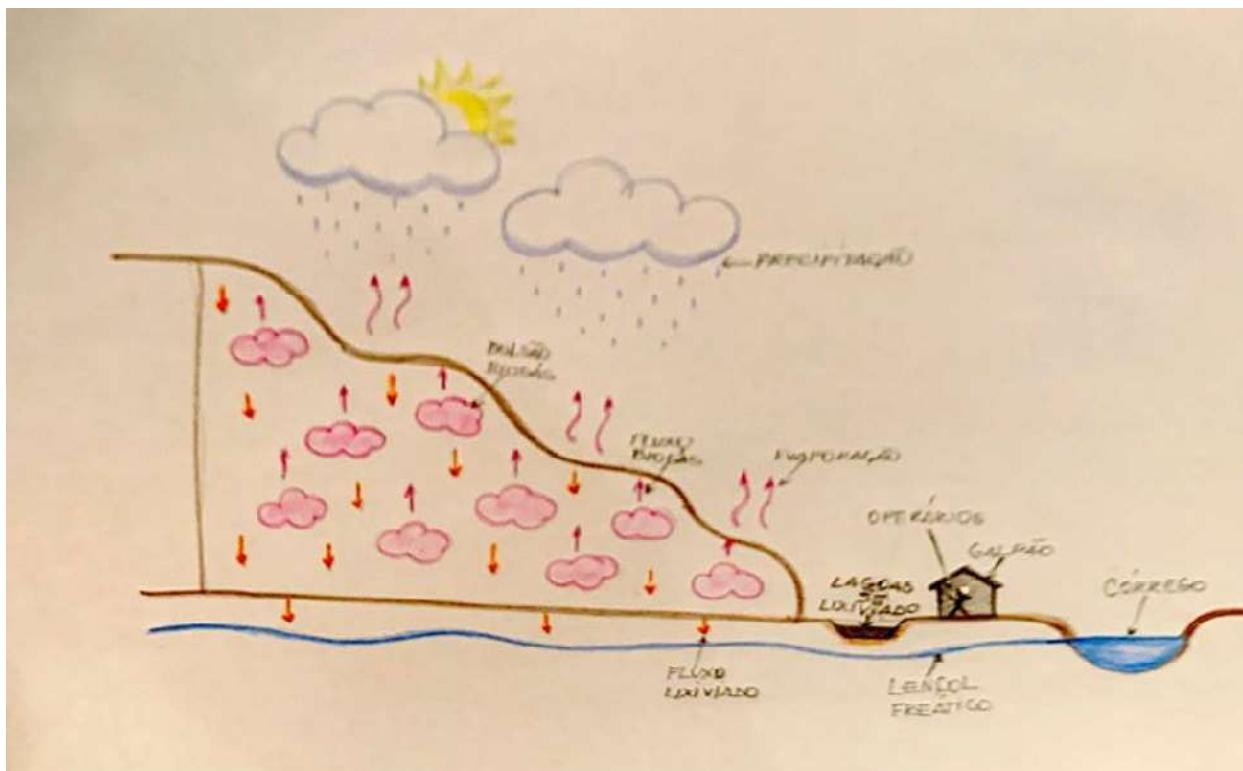
Figura 23 - Modelo conceitual da área de disposição de resíduos

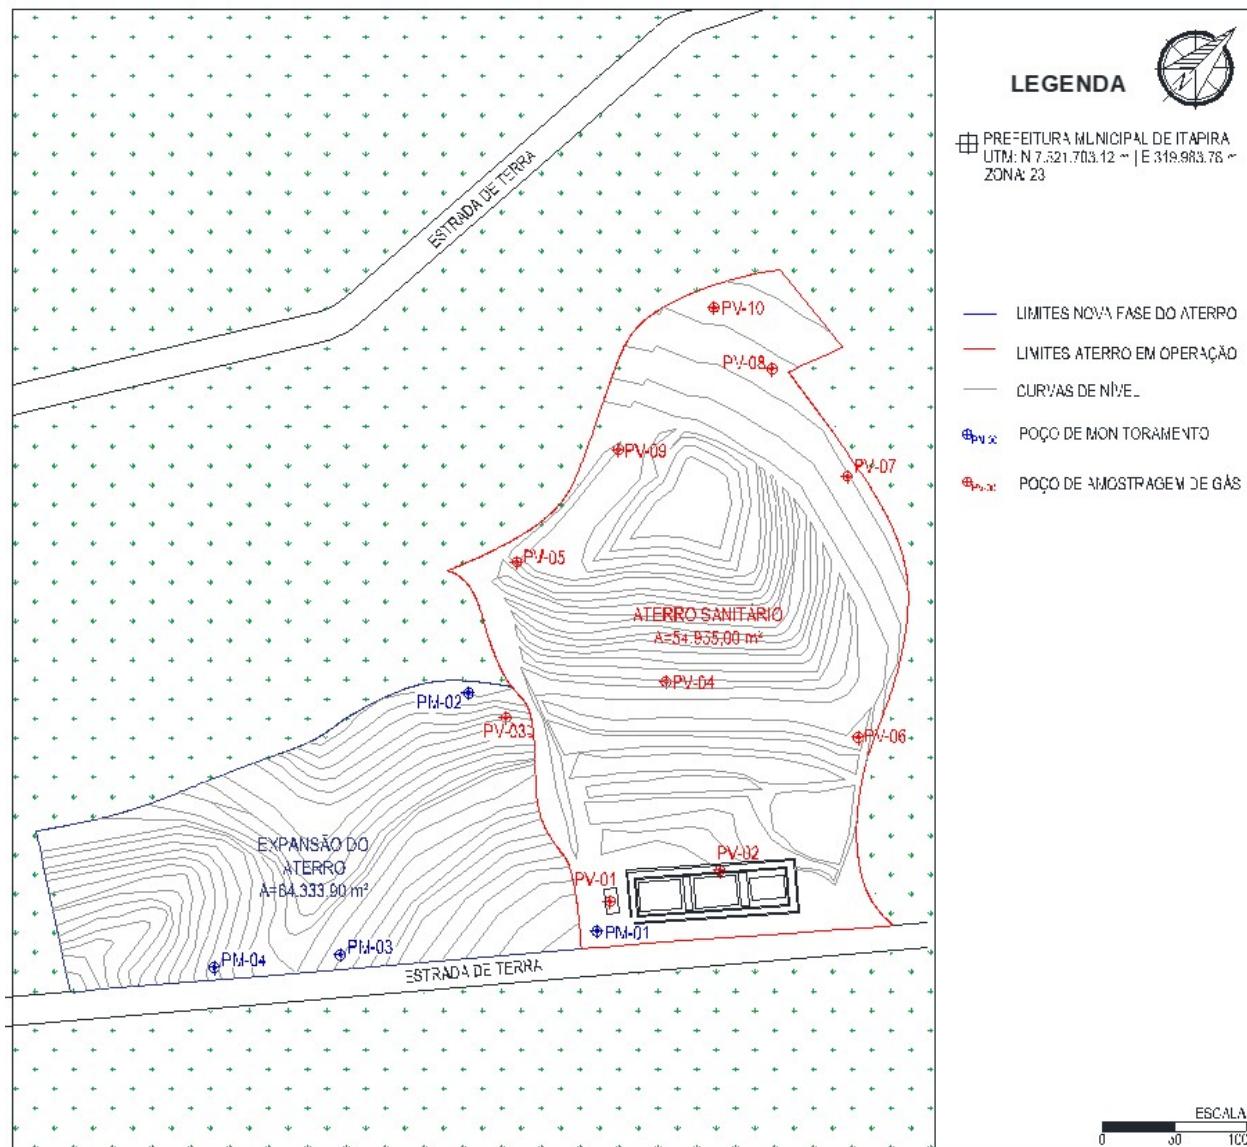
Figura 24 - Mapa de localização dos poços de monitoramento de águas subterrâneas e gases.
