Estudo de passivos ambientais em áreas de destinação final de resíduos sólidos urbanos

- Estudo de Caso no Município de Itapira /SP

Monografia apresentada à Escola Politécnica da Universidade de São Paulo como parte dos
requisitos para a obtenção do título de Especialista em Gestão de Áreas Contaminadas,
Desenvolvimento Urbano Sustentável e Revitalização de Brownfields.

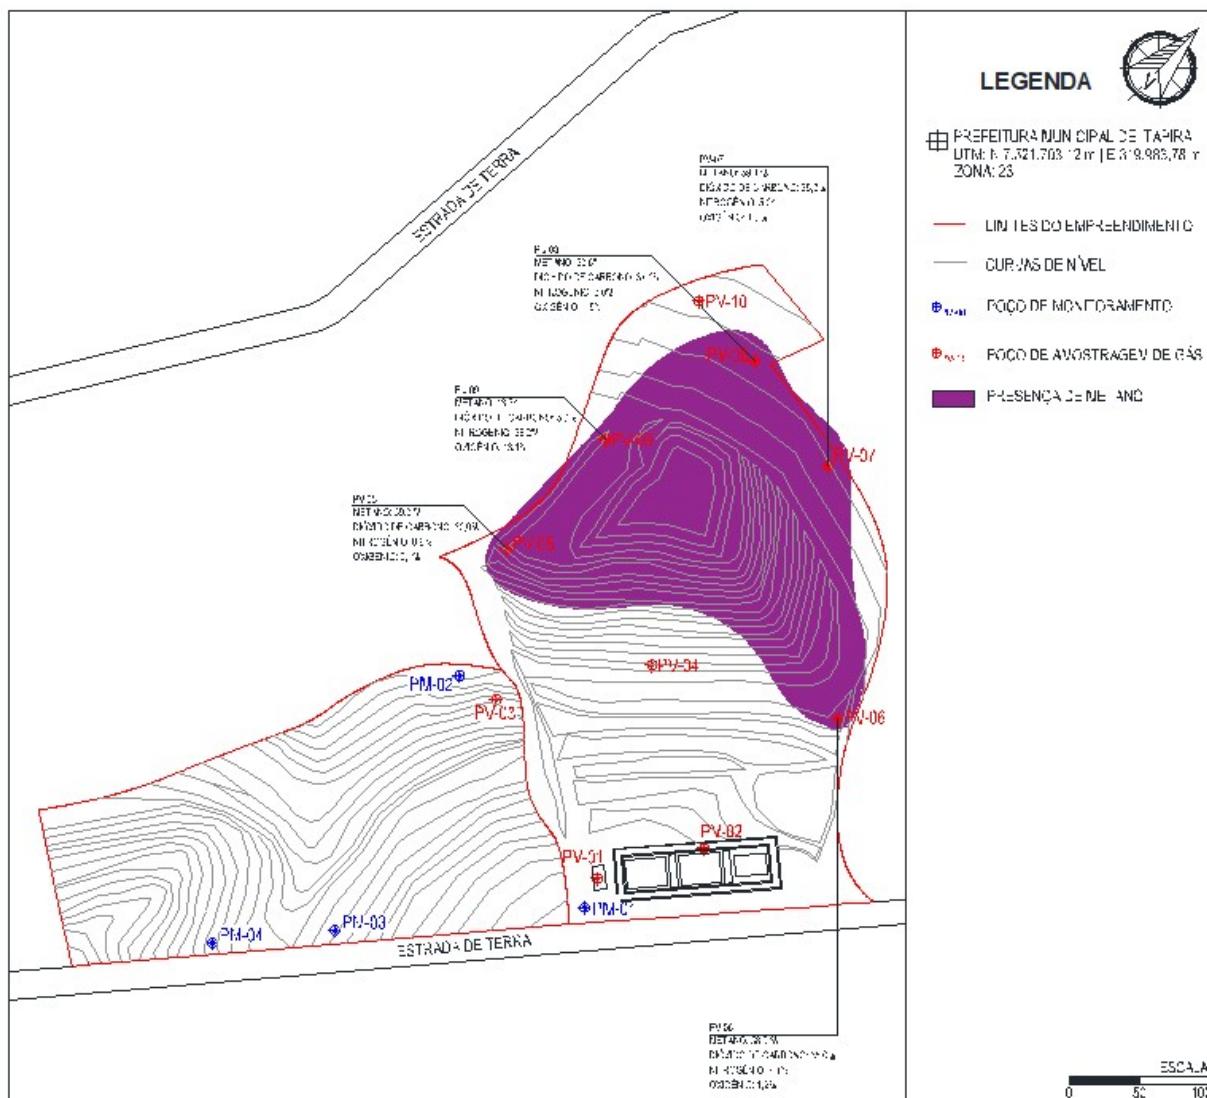
Figura 25 - Localização dos poços de monitoramento.

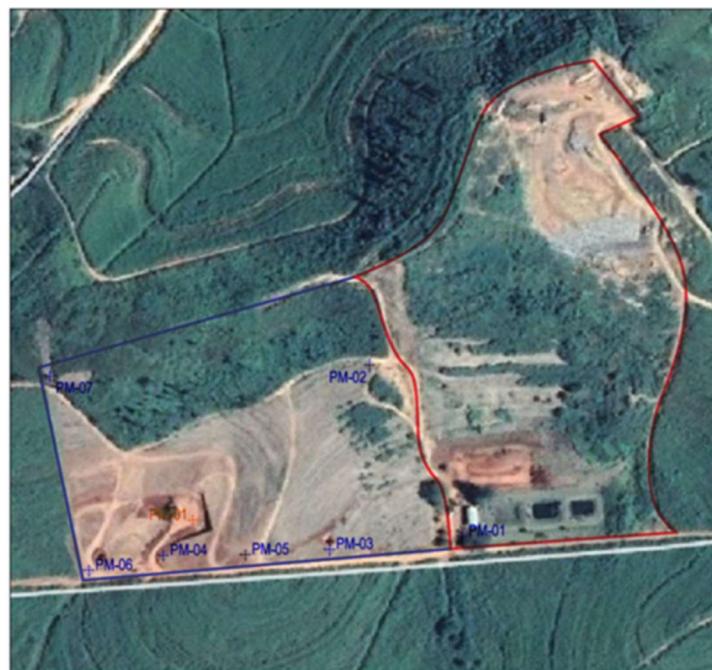
Foto 17 - Localização dos poços de monitoramento das águas subterrâneas

Nesta foto mostra-se o poço de montante denominado PM-07, no meio, do lado esquerdo, sendo que o mesmo não é de montante mediato.
