**Investigação Ambiental de Área de Curtume Contaminada: Estudo de caso em
uma área industrial do Rio Grande do Sul**

Monografia apresentada à Escola Politécnica da Universidade de São Paulo como parte dos requisitos para a obtenção do título de Especialista em Gestão de Áreas Contaminadas, Desenvolvimento Urbano Sustentável e Revitalização de Brownfields.

Ainda, é apresentado estudo de caso que executa uma Investigação Confirmatória de Passivos Ambientais em antiga área industrial de reaproveitamento de rebarbas de couro situada no Rio Grande do Sul, bem como os resultados obtidos de tal estudo e atualização do modelo conceitual da área contaminada em investigação.

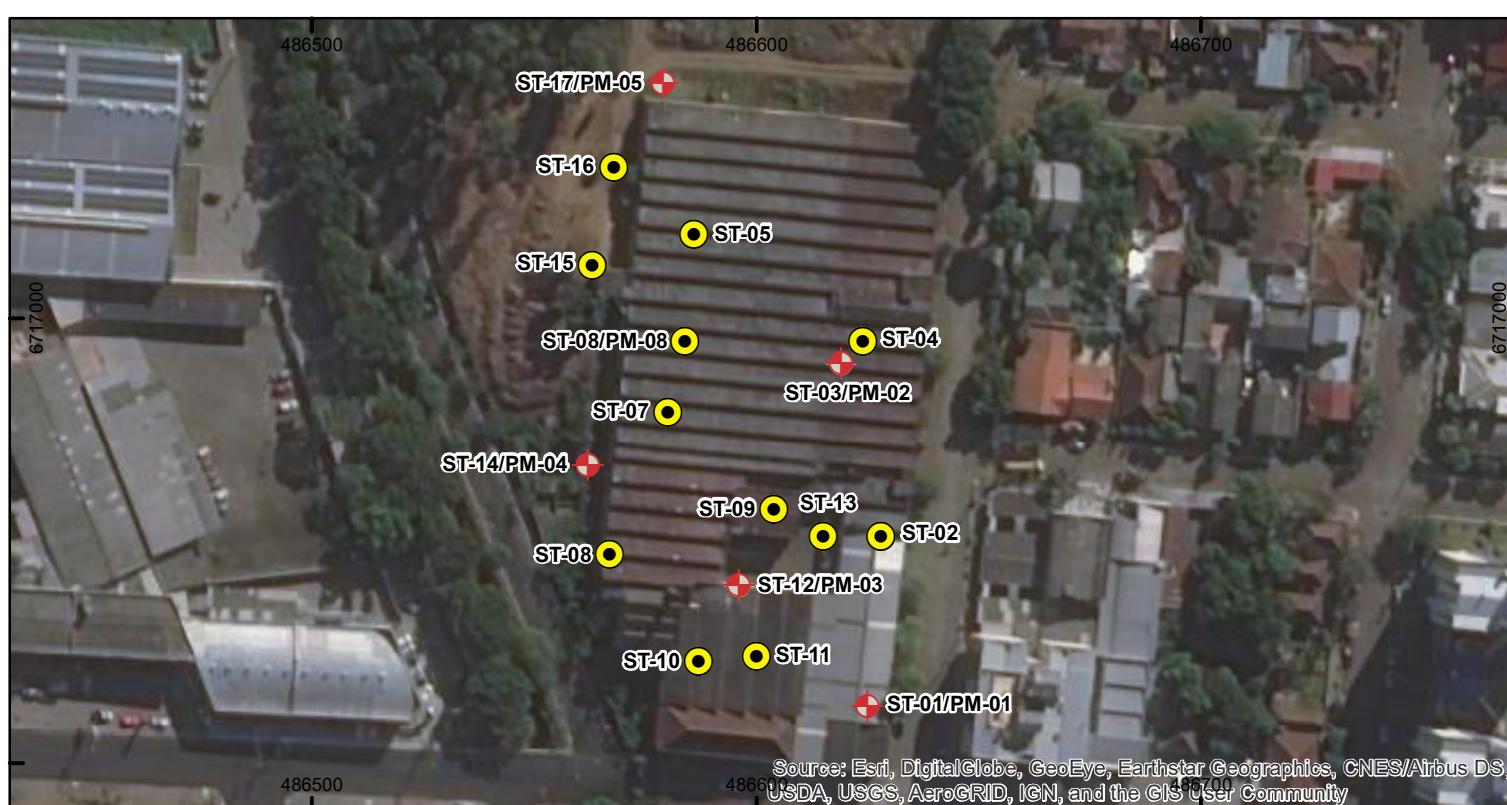
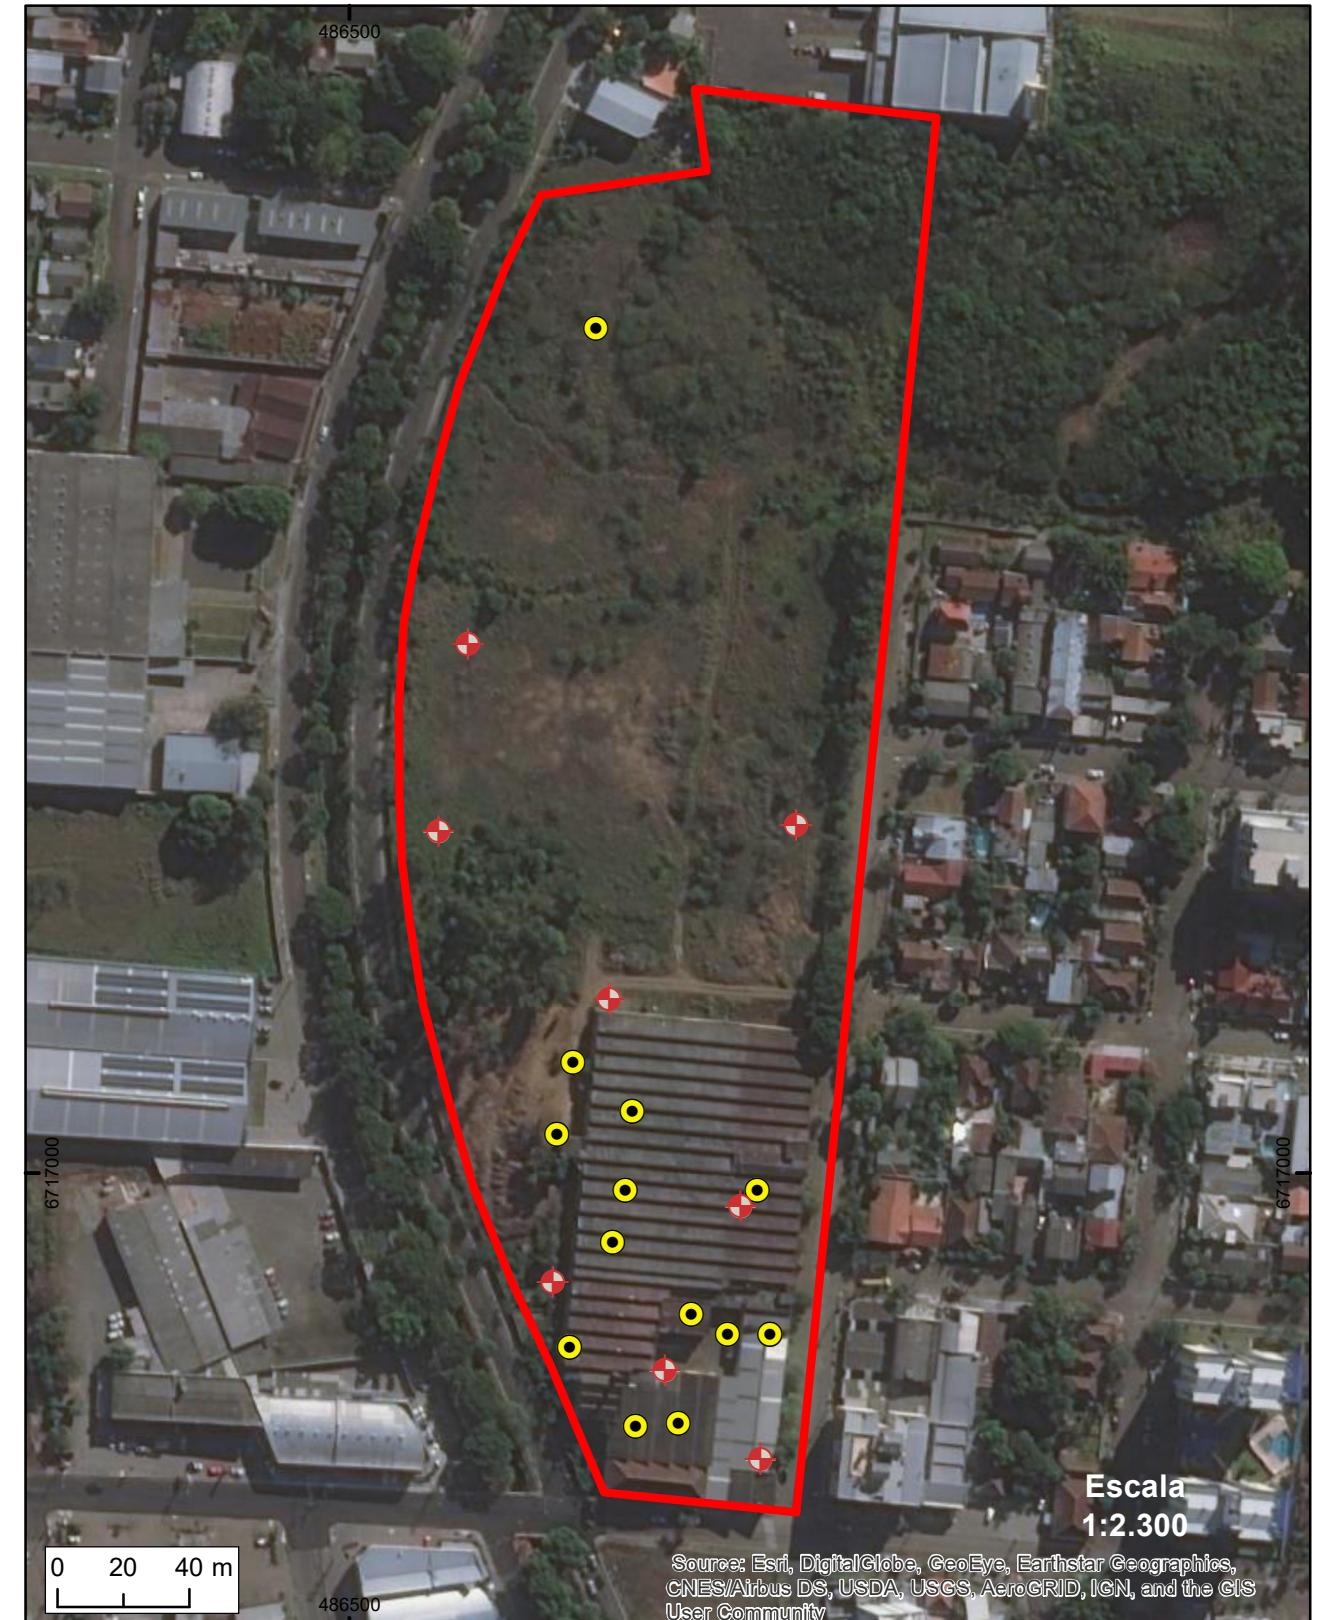
Desta forma, foram executadas vinte e uma (21) sondagens para amostragens de solos e instalados oito (08) poços de monitoramento para coletas de águas subterrâneas, as quais foram distribuídas de maneira a abranger todas as áreas potenciais e/ou com suspeita de contaminação. O Mapa 2 apresenta a localização das sondagens e poços de monitoramento.

- Área Investigada (Red polygon)
- Poços de Monitoramento (Red dot with cross)
- Sondagens (Yellow circle)

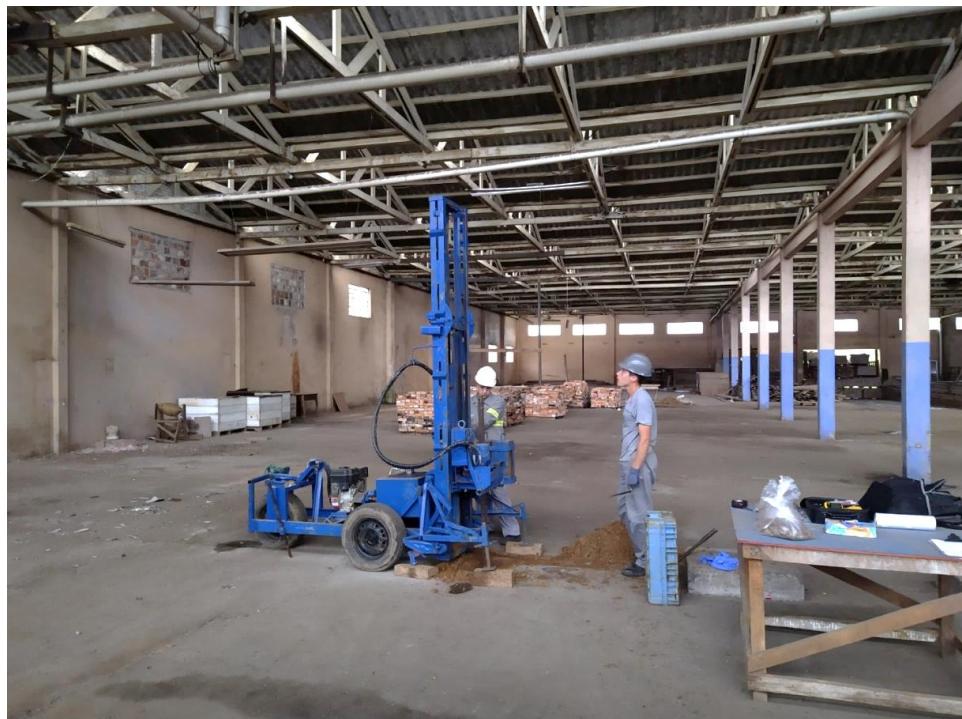
Durante o acesso ao substrato ocorreu a descrição do perfil geológico local, verificação de eventuais resíduos enterrados, bem com detecção da profundidade do nível freático (NA) no ponto sondado, se existente. As Figura 6 e Figura 7 a seguir ilustram os aspectos gerais da metodologia utilizada.

Figura 6. Aspectos gerais da metodologia de sondagem utilizada na área interna do empreendimento.

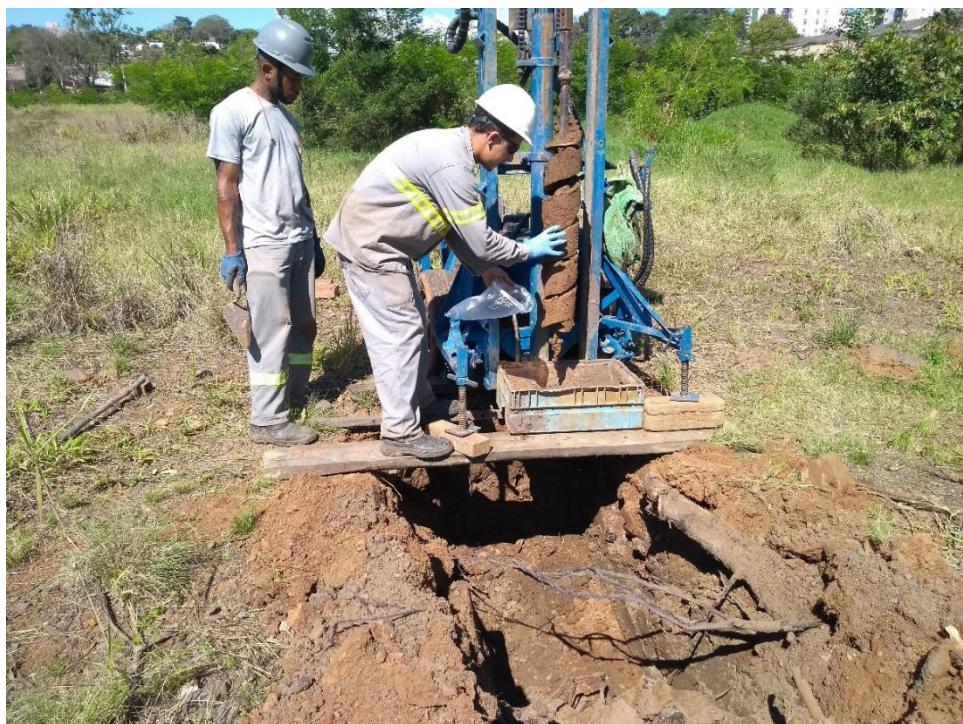
Figura 7. Aspectos gerais da metodologia de sondagem utilizada na área externa do empreendimento.

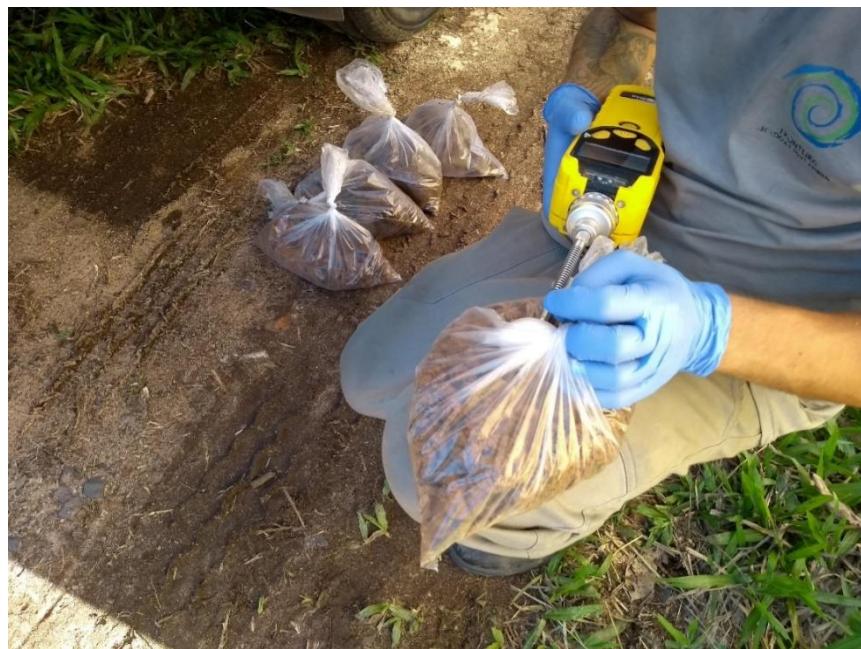
As amostragens de solos são realizadas conforme a normativa da ABNT NBR 16.434/2015: Controle da qualidade na amostragem para fins de investigação de áreas contaminadas – Procedimento (ABNT, 2015), da Associação Brasileira de Normas Técnicas (ABNT). Ainda, durante a realização das sondagens, a cada 0,50 metros foram efetuadas medições de VOC *in situ* em alíquotas de solo coletadas ao longo dos perfis na zona não saturada (Figura 8).

Figura 8. Realização das medições de VOCs.

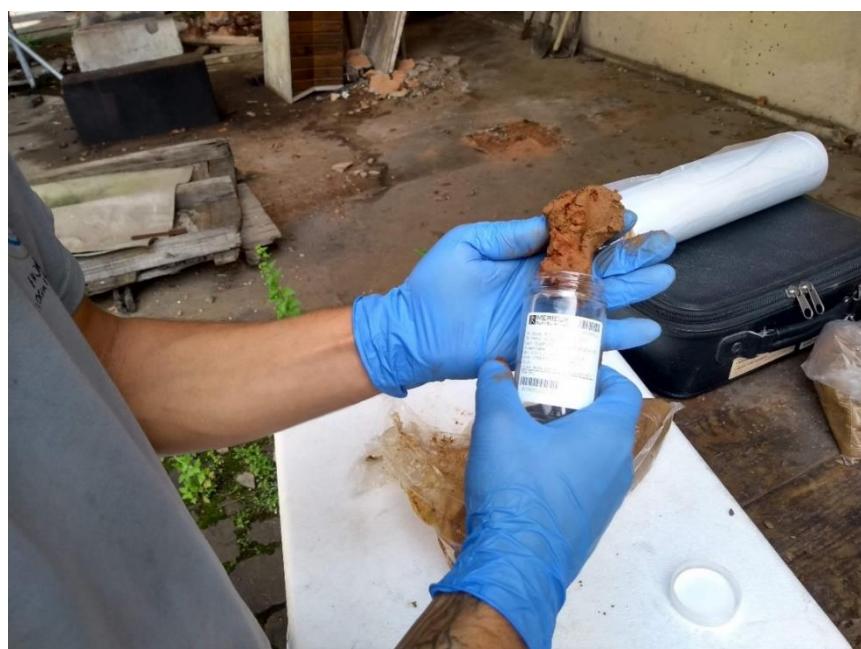
Uma vez selecionadas as alíquotas de solo para análise, estas foram acondicionadas em frascos específicos, limpos e devidamente identificados, sendo armazenados em caixas térmicas com gelo e posteriormente encaminhados para análise em laboratório (Figura 9).

Figura 9. Acondicionamento de amostras de solo em frascos para envio ao laboratório.

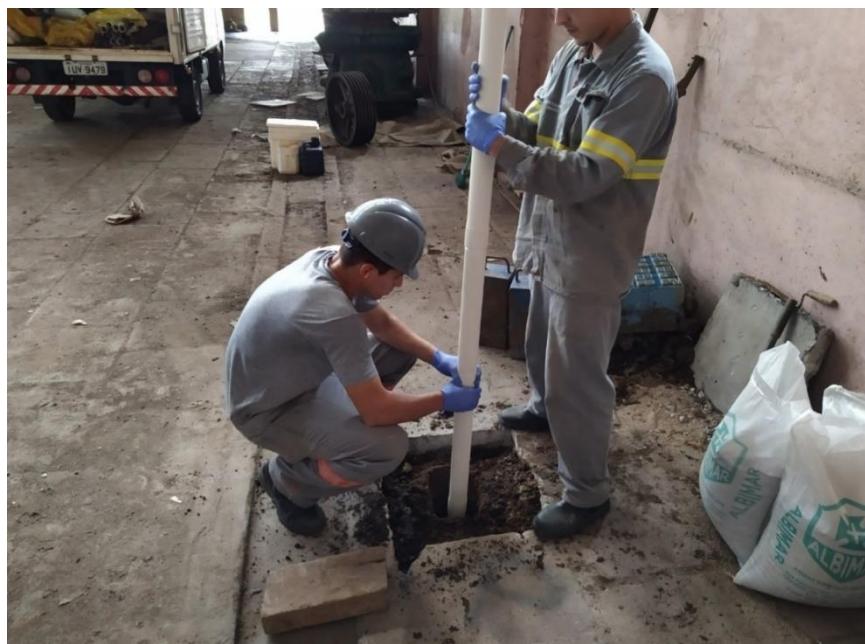
A construção dos poços de monitoramento é desenvolvida considerando os dispostos nas NBR 15.495-1/2007: Poços de monitoramento de águas subterrâneas em aquíferos granulares – Parte 1: projeto e construção e NBR 15.495-2/2008: Poços de monitoramento de águas subterrâneas em aquíferos granulares – Parte 2: desenvolvimento, ambas da Associação Brasileira de Normas Técnicas (ABNT) (Figura 10 a Figura 13).

Figura 10. Instalação dos poços de monitoramento (colocação de revestimentos).

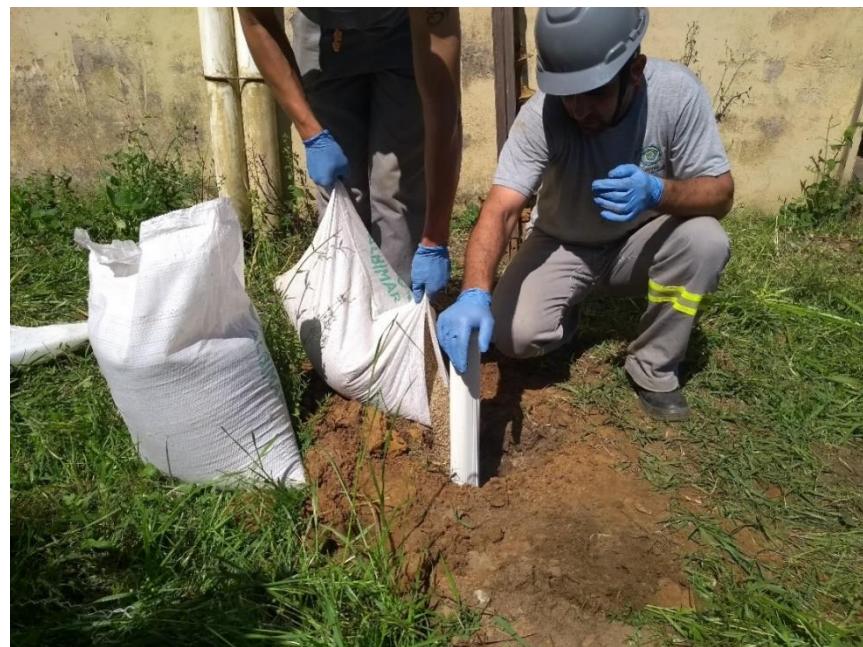
Figura 11. Instalação dos poços de monitoramento (colocação de pré-filtro).

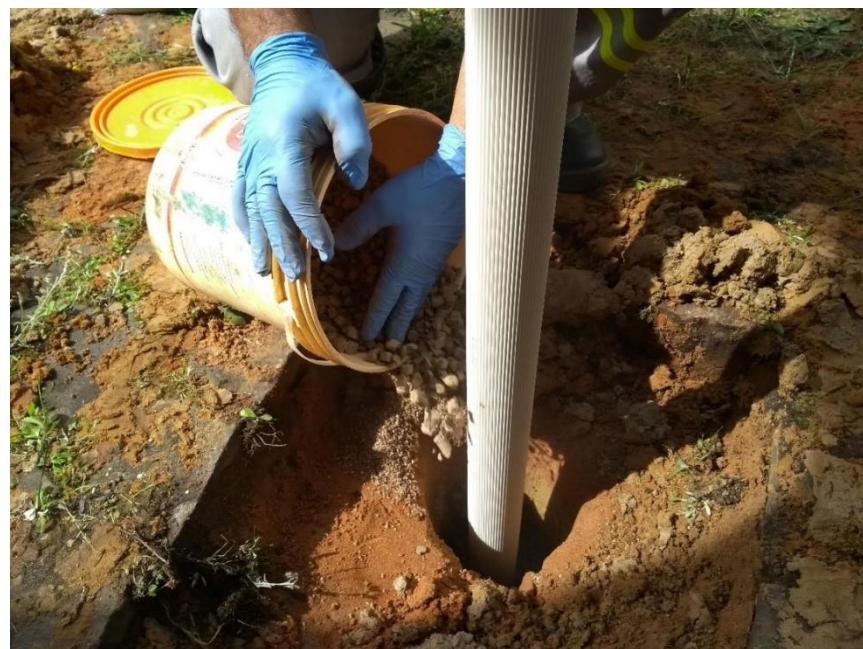
Figura 12. Instalação dos poços de monitoramento (colocação de bentonita).

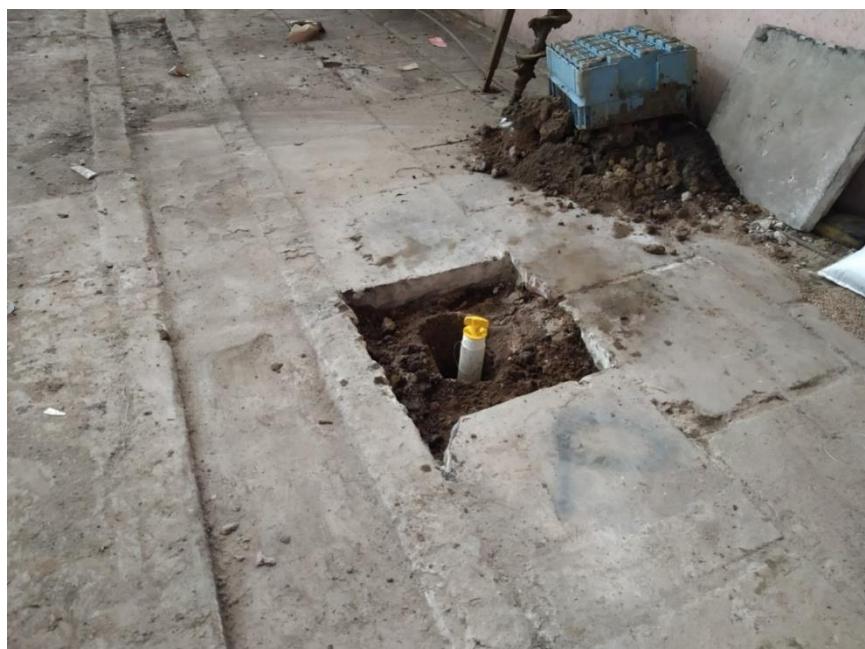
Após a instalação, todos os poços de monitoramento foram desenvolvidos, visando assim remover o material sedimentar residual dos procedimentos de perfuração e propiciar a acomodação adequada do pré-filtro no espaço anular externo as tubulações instaladas. Esses procedimentos foram realizados de acordo com a NBR 15.495-2: Poços de Monitoramento de Águas Subterrâneas em Aquíferos granulares – Parte 2: Desenvolvimento.

Figura 13. Instalação dos poços de monitoramento (configuração final dos poços).

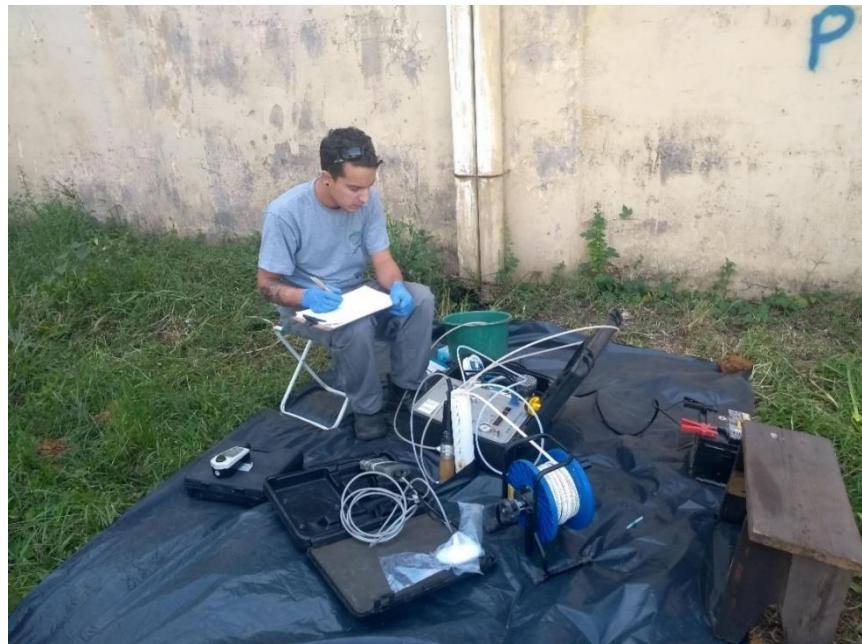
As coletas das amostras de água subterrânea oriundas dos oito (08) poços de monitoramento foram realizadas através do método de baixa vazão (*low flow*), de acordo com as condicionantes impostas pela NBR 15.847/2010: Amostragem de água subterrânea em poços de monitoramento – Métodos de purga, da Associação Brasileira de Normas Técnicas (ABNT) (Figura 14).

Figura 14. Amostragens de águas subterrâneas.

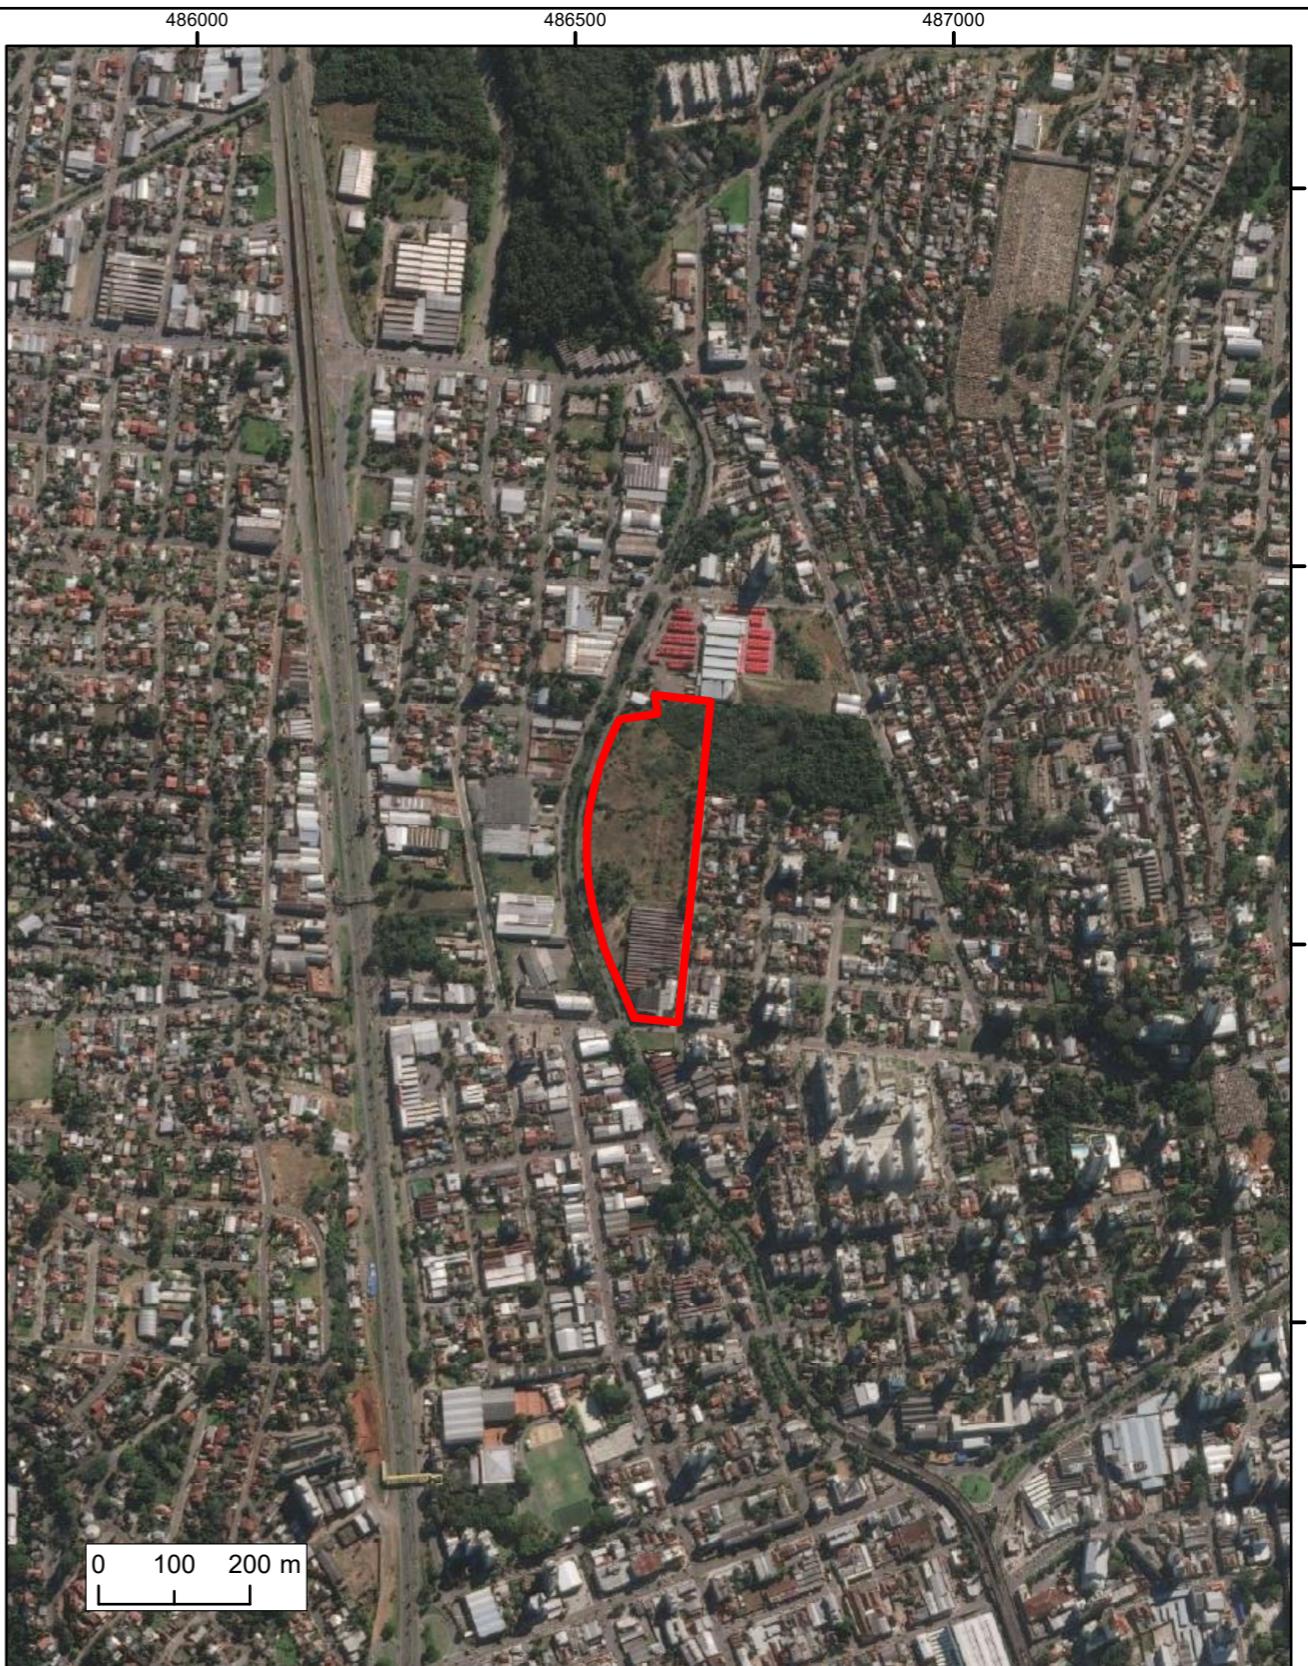
A partir dos cálculos da cota piezométrica foi elaborado o mapa potenciométrico da área (Mapa 3, pág. 45) referente a condição existente de fluxo do aquífero freático encontrada em 17 de outubro de 2019. Segundo o mapa elaborado e apresentado a seguir, é possível determinar a direção de fluxo preferencial das águas de leste para

oeste, no sentido de um curso hídrico localizado à oeste da área estudada. Tal resultado é coerente e já esperado, uma vez que aquíferos rasos comumente possuem sentido de fluxo na direção de curso hídricos.
