**Estudo para detecção de problemas nos motores dos trens através
da análise da corrente elétrica**

Monografia apresentada à Escola Politécnica da
Universidade de São Paulo, dentro da
especialização em Tecnologia Metro-Ferroviária
desenvolvido no âmbito do Programa de
Educação Continuada em Engenharia – PECE.

Área de Concentração: Sistemas de Potência
Orientador: Prof. Dr. Ivan Eduardo Chabu

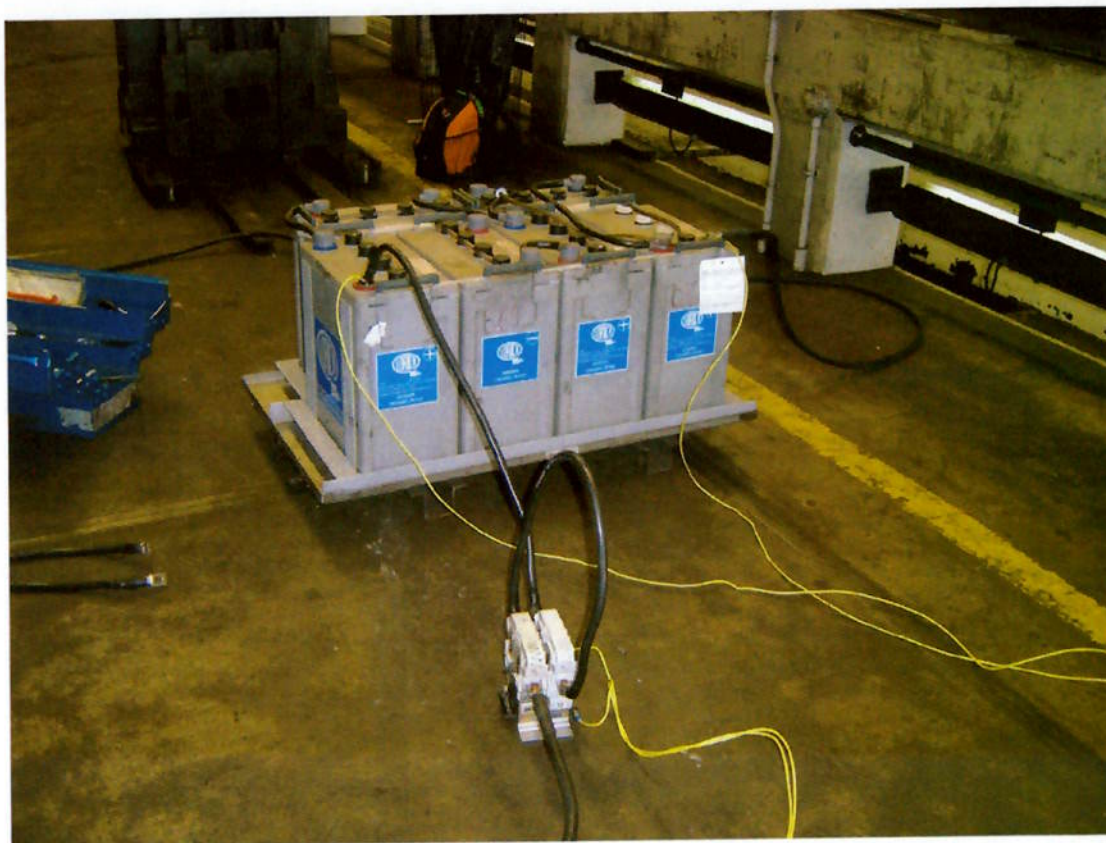
para o giro do motor em uma rotação de 1800 RPM. Portanto, utilizou-se um banco de baterias de 80 V e 180 A.h. Para garantir a limitação da corrente com a finalidade de não danificar o conjunto de baterias, foi inserido o conjunto das resistências de frenagem do trem em série com o circuito. Deste modo obtiveram-se valores de corrente e tensão próximos dos testes anteriores.

A corrente nominal em regime era de 80A, sendo que, a mesma atingia aproximadamente 140 A na partida.

Figura 13 – Montagem do circuito de alimentação – conjunto de baterias

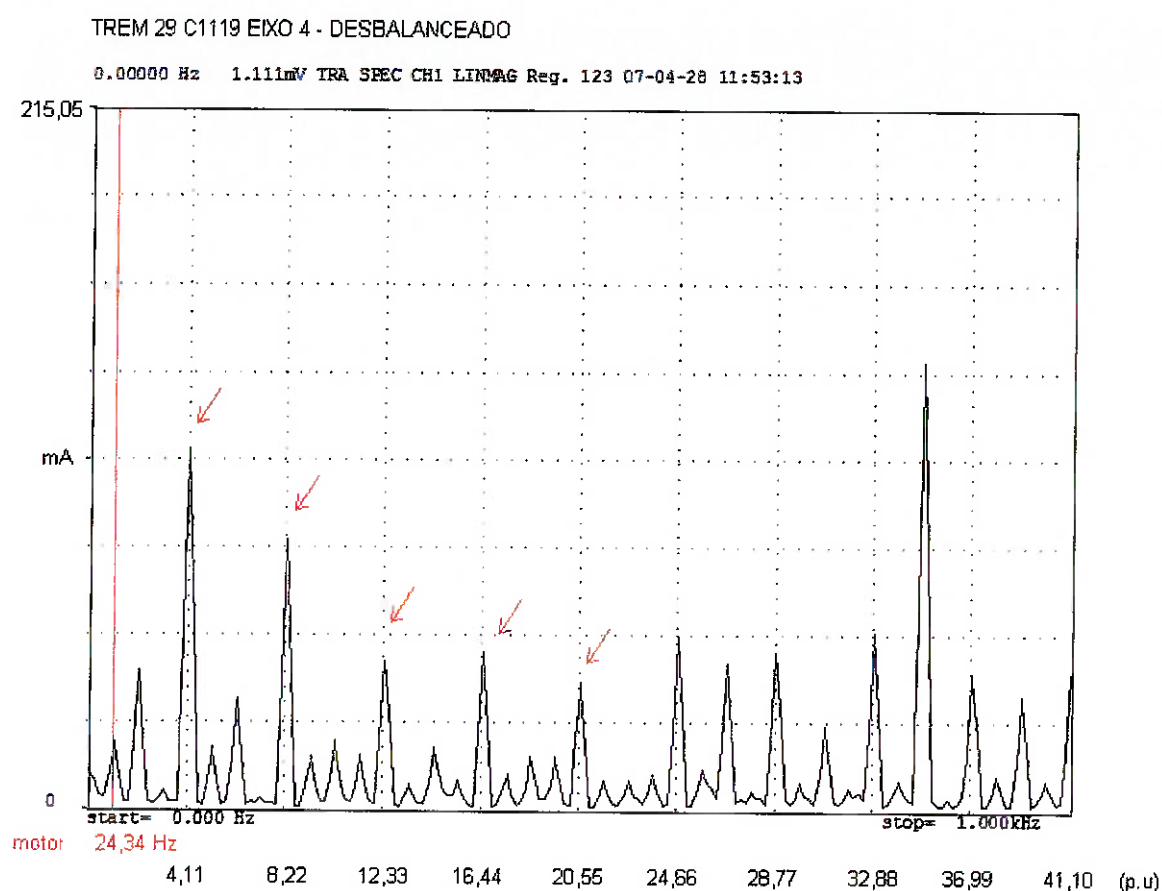
A figura 20 mostra o mesmo motor com foco nas frequências mais baixas. Podem-se observar mais destacadas as raiais de 4 p.u., 8 p.u., 12 p.u., 16 p.u. e 20 p.u.. Este comportamento é coerente com o tipo de falha, pois espera-se uma perturbação perto da frequência de rotação acrescido de suas harmônicas. A única incógnita é que esperava-se que a frequência de rotação estivesse mais acentuada.

Figura 20 - Assinatura de corrente de um motor com rotor desbalanceado / 1kHz

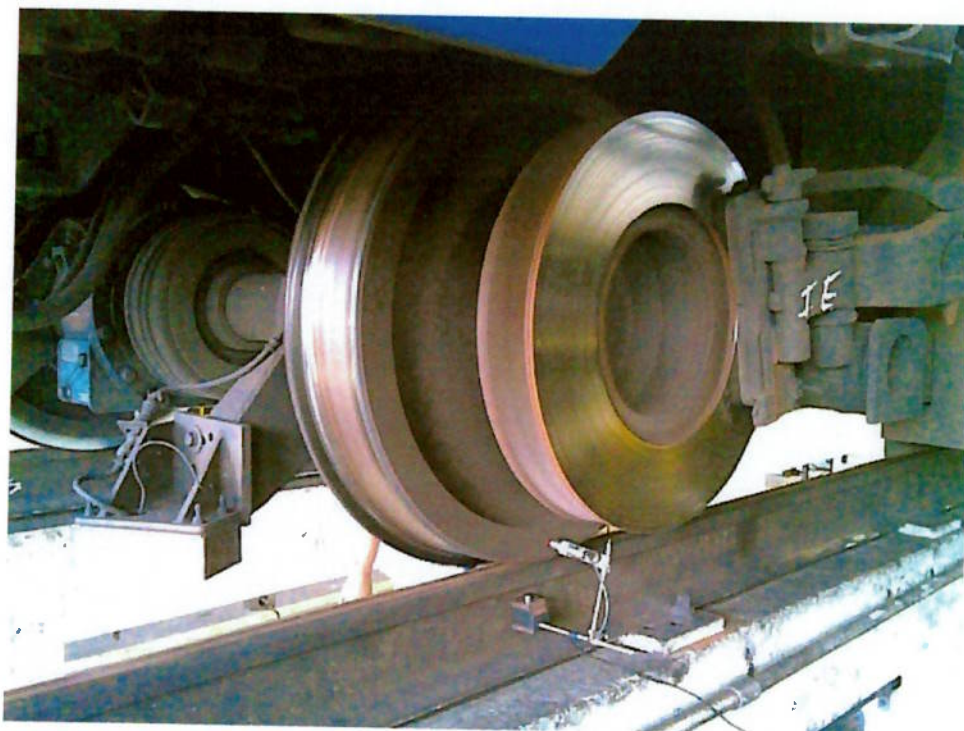
O trem deve ser estacionado em local apropriado (vala de manutenção), e com os macacos posicionados sob os mancais do rodeiro a ser testado, suspendê-lo de tal forma que as rodas girem livremente com as mãos.

A partir deste momento, a corrente na máquina de solda, que alimentará os motores de um mesmo truque, deverá ser ajustada até que o rodeiro entre em movimento e possibilite a verificação de ruído e qualquer outra anormalidade.

Figura 26 - Vista geral do Teste de Giro
