**Desastres naturais em municípios do Vale do rio Ribeira de  
Iguape: Avaliações de Impactos Sociais, econômicos e ambientais**

Trabalho de Graduação Individual (TGI) apresentado ao Departamento de Geografia da Faculdade de Letras, Filosofia e Ciências Humanas da Universidade de São Paulo para obtenção do título de bacharel em Geografia.

Área de Concentração: Geomorfologia

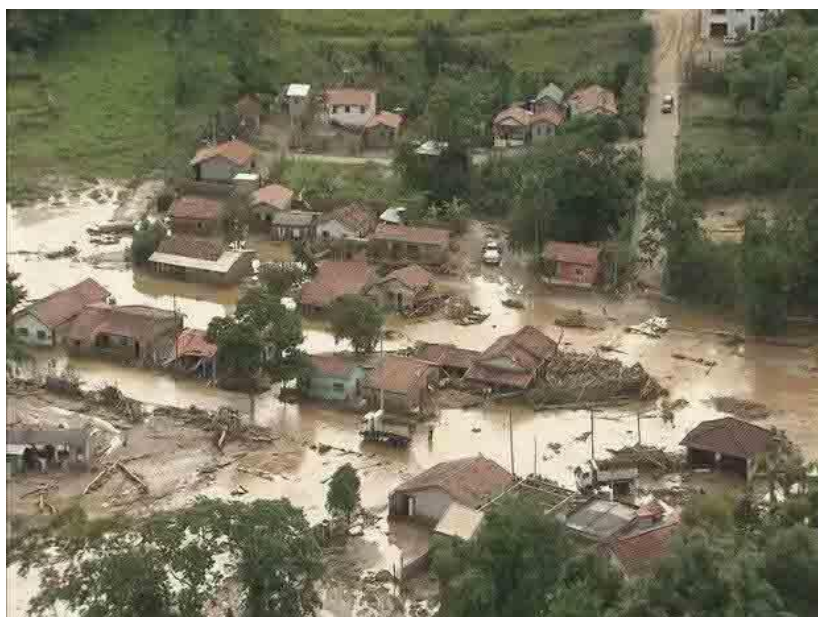
**Figura 1.** Foto da inundação de 2014 no município de Itaóca, fonte: Marcelo F. Gramani (IPT)

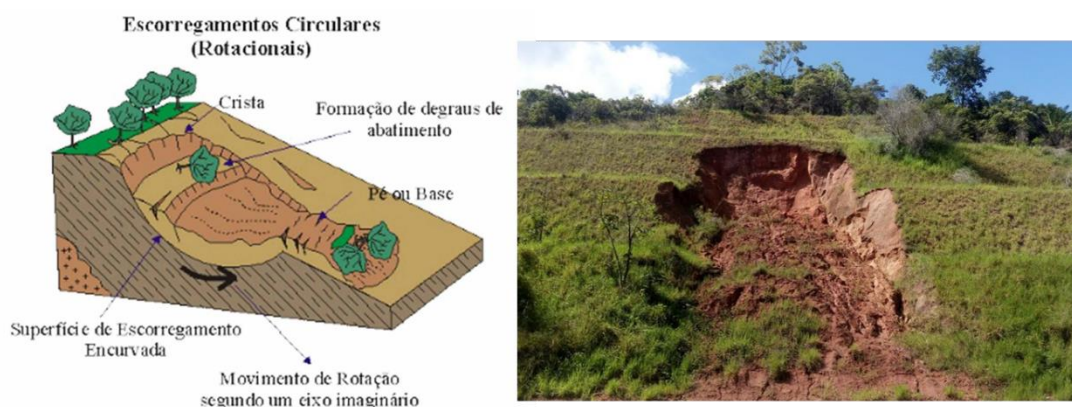
Escorregamentos rotacionais (**Figura 3**) possuem superfície de ruptura curva, côncava voltada para cima, ao longo do qual se dá um movimento rotacional de massa de solo. O início do movimento está muitas vezes associado a cortes na base de uma encosta. Dentre as condições que mais favorecem à geração desses movimentos destaca-se a existência de solos espessos e homogêneos, sendo comuns em encostas compostas por material de alteração originado de rochas argilosas como argilitos e folhelhos (FERNANDES e AMARAL, 1998).

**Figura 3.** Perfil esquemático de escorregamento rotacional e Cicatriz de Escorregamento rotacional em um trecho da BR-101, PE; Fonte: TOMINAGA (2012) e Fonte: Carlos Bispo

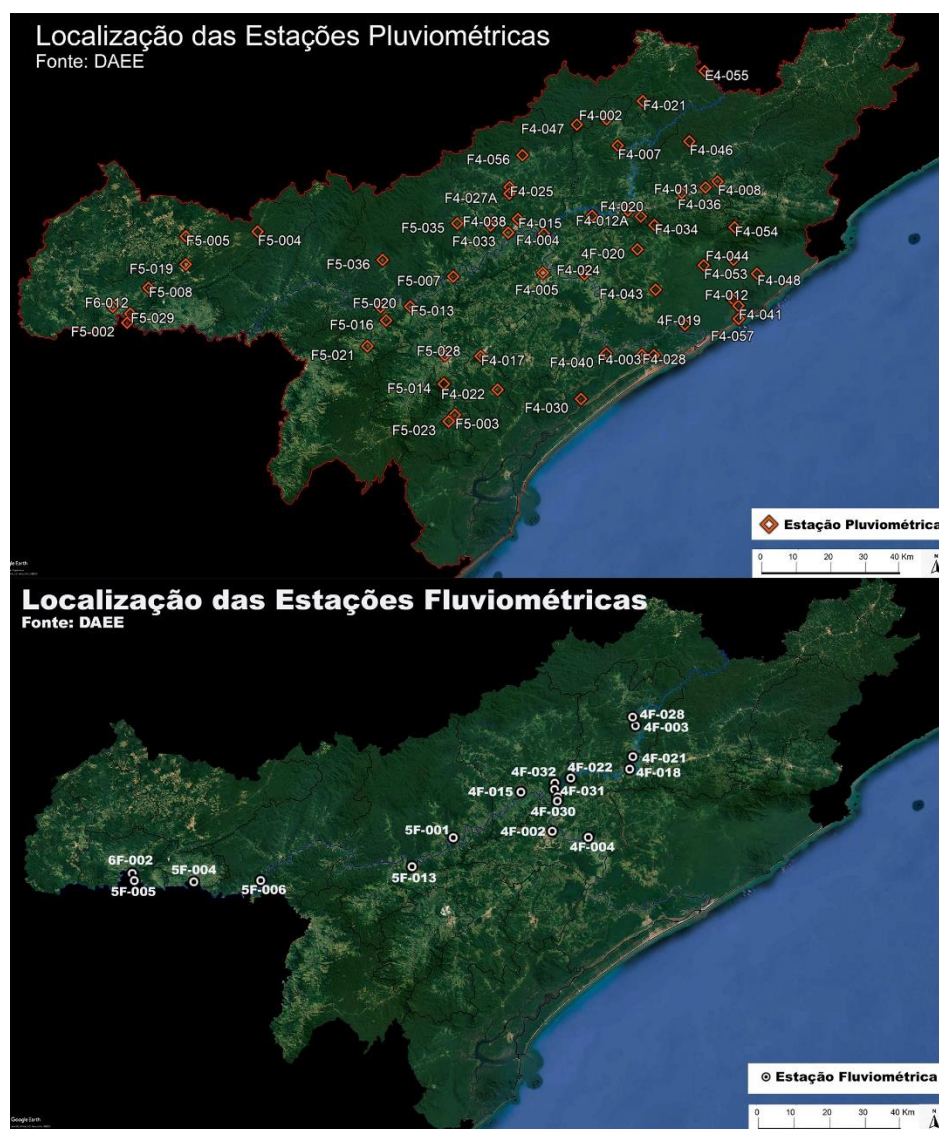
**Figura 5.** Localização das estações de coleta dos dados pluviométricos

Os dados utilizados foram extraídos das Plataformas de coleta de dados (PCDs): nas estações localizadas nos municípios (**Figuras 6 e 7**).

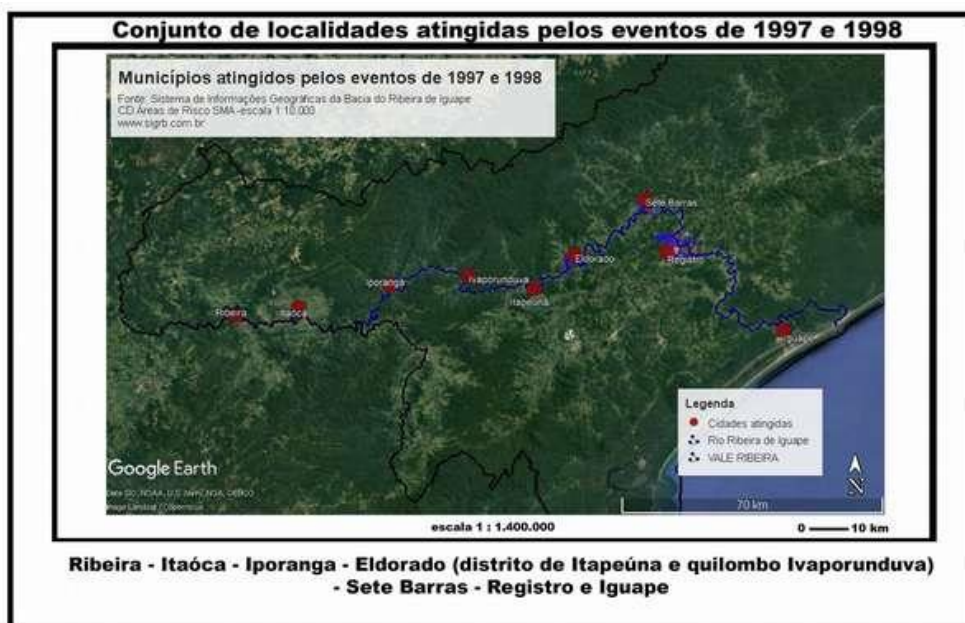
**Figura 16.** Conjunto de localidades atingidas pelos eventos de 1997 e 1998.

Para melhor compreensão dos impactos gerados durante os eventos de 1997 e 1998, a comparação entre áreas inundadas (**Figura 17**) de cada município atingido, pode-se analisar a extensão das áreas inundáveis, e estabelecer o potencial dos impactos relacionados à deflagração de processos de inundações sobre o estado de estabilidade urbana, assim como estimar a magnitude dos impactos sobre a população e infraestrutura dos municípios da região.

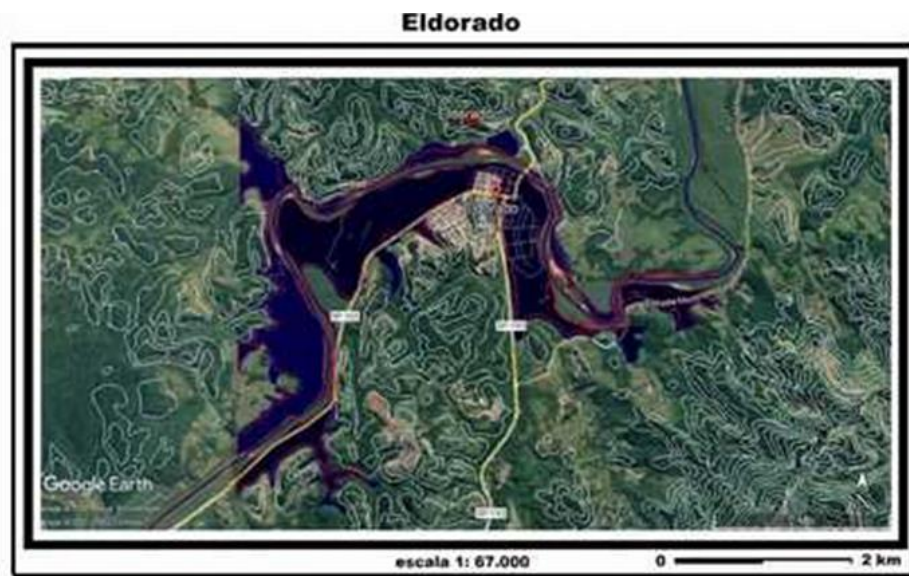
— Limite da área inundada durante evento de 1997  
— Limite da área inundada durante evento de 1998

**Figura 19.** Áreas de inundação nos eventos de 1997 e 1998 em Eldorado.
