UNIVERSIDADE DE SÃO PAULO  
ESCOLA POLITÉCNICA

**Revitalização de Brownfields em Espaços Urbanos e Reabilitação de Áreas  
Contaminadas – *O Caso do Antigo Incinerador de Pinheiros***

Monografia apresentada à Escola Politécnica da Universidade de São Paulo como parte dos requisitos para a obtenção do título de Especialista em Gestão de Áreas Contaminadas, Desenvolvimento Urbano Sustentável e Revitalização de Brownfields.

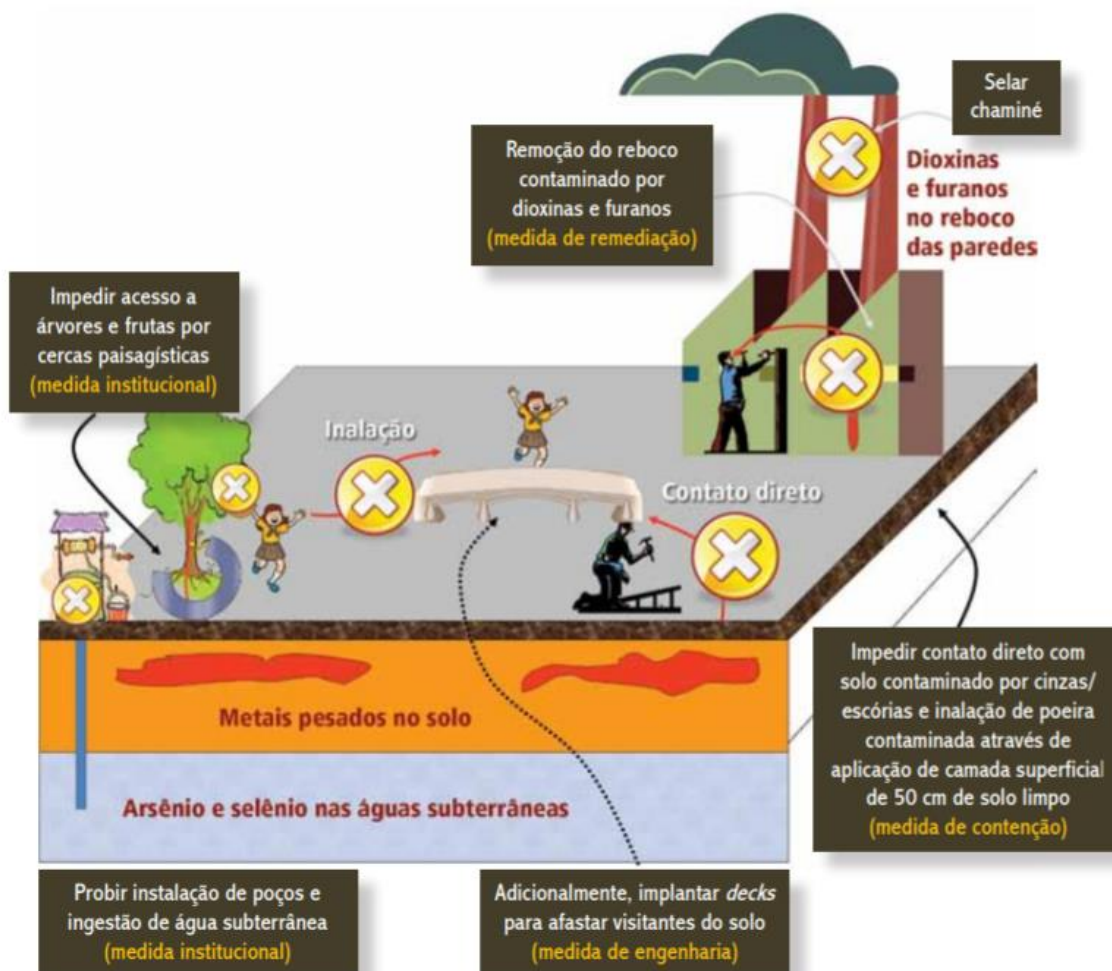
A Figura 3 apresenta um modelo conceitual da área de estudo e um resumo das medidas de intervenção implementadas para a reabilitação do imóvel para o novo uso pretendido.

Figura 3: Modelo conceitual da área e resumo das medidas de intervenção adotadas para a reabilitação do imóvel para a mudança de uso. Fonte: Marker (2013).

- ✓ Restrição ao uso da água subterrânea local, em toda a área do empreendimento, não podendo usá-la para nenhuma finalidade, por tempo indeterminado;
- ✓ Restrição de acesso às câmaras de combustão e chaminé do antigo incinerador, sendo mantidas apenas para uso contemplativo do patrimônio histórico do bairro Pinheiros;
- ✓ Proibição de uso da vegetação para consumo humano, sendo mantidas as árvores frutíferas de valor paisagístico e para a manutenção da fauna local.

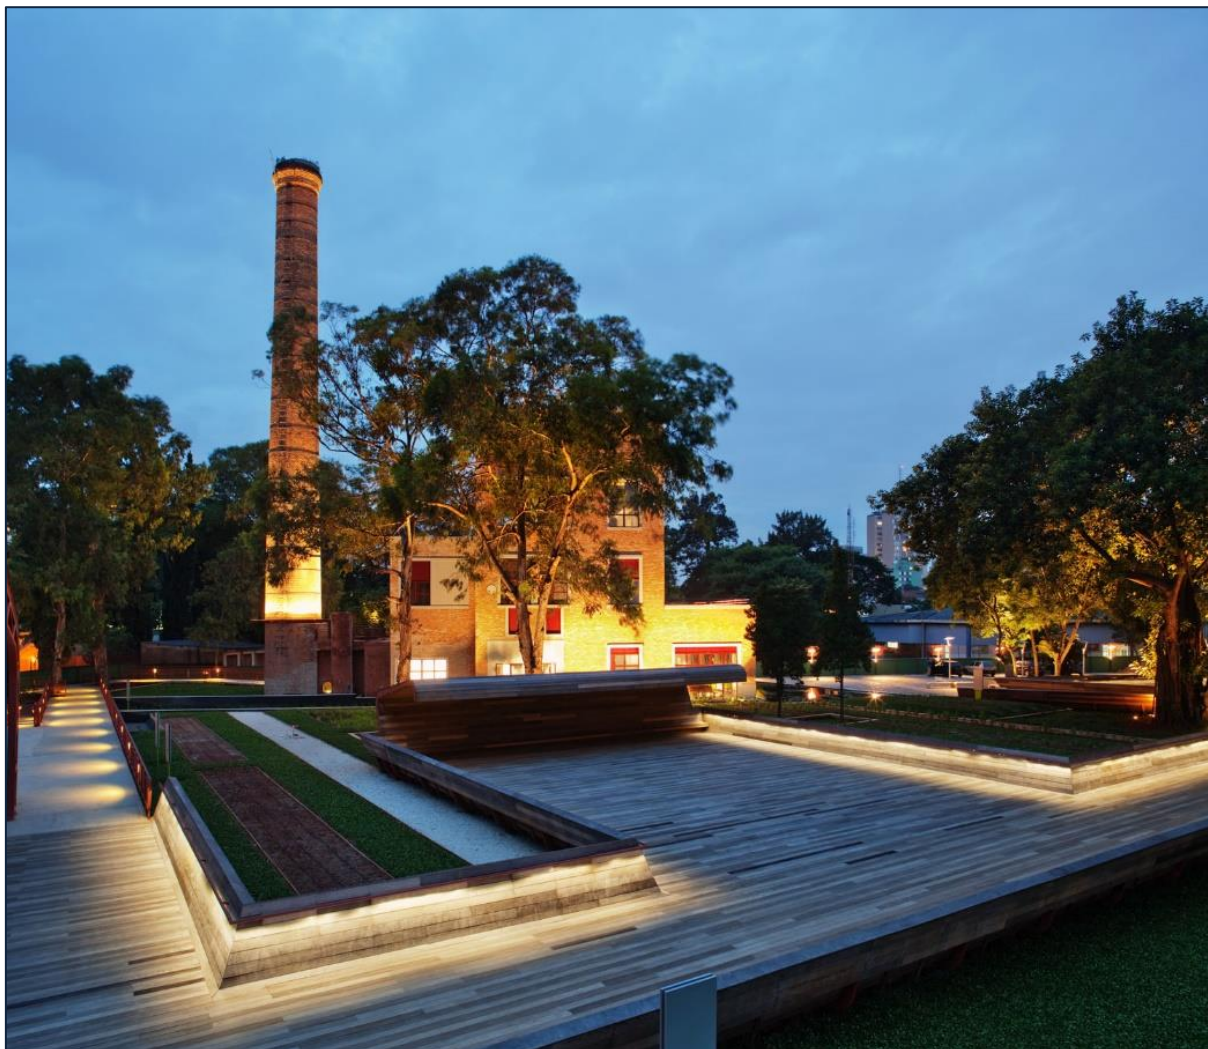
gerenciamento dos riscos e a adequação de áreas contaminadas para se tornarem locais de visitação pública, de acordo com o propósito e a vocação do local. A Figura 4 mostra uma foto da Praça Victor Civita, com a manutenção das edificações e chaminé do antigo incinerador.

*Figura 4: Praça Victor Civita, criada a partir do projeto de revitalização, que considerou a manutenção da edificação e chaminé do antigo incinerador. Fonte: Nelson Kon<sup>3</sup>.*

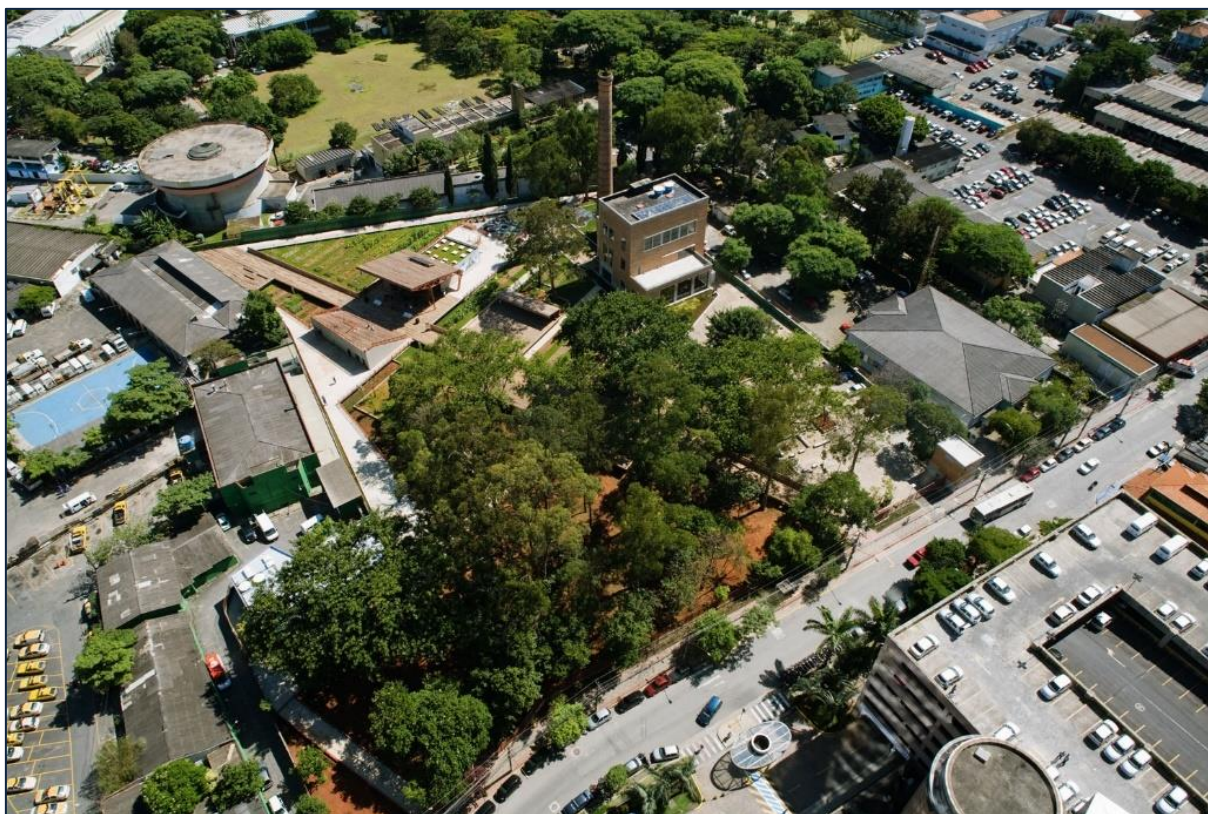
Figura 6: Foto aérea da Praça Victor Civita, após a finalização do projeto de revitalização e inauguração. Fonte: Levisky & Dietzsch, 2008.

A Figura 6 exibe uma foto aérea da Praça Victor Civita, tirada após a finalização do projeto de revitalização.

Com a revitalização da área do antigo incinerador e inauguração da Praça Vitor Civita, a área passou a ser palco de shows e festivais, exibição de filmes em cinema aberto, com os visitantes utilizando a arquibancada do local que chega a abrigar cerca de 400 pessoas.

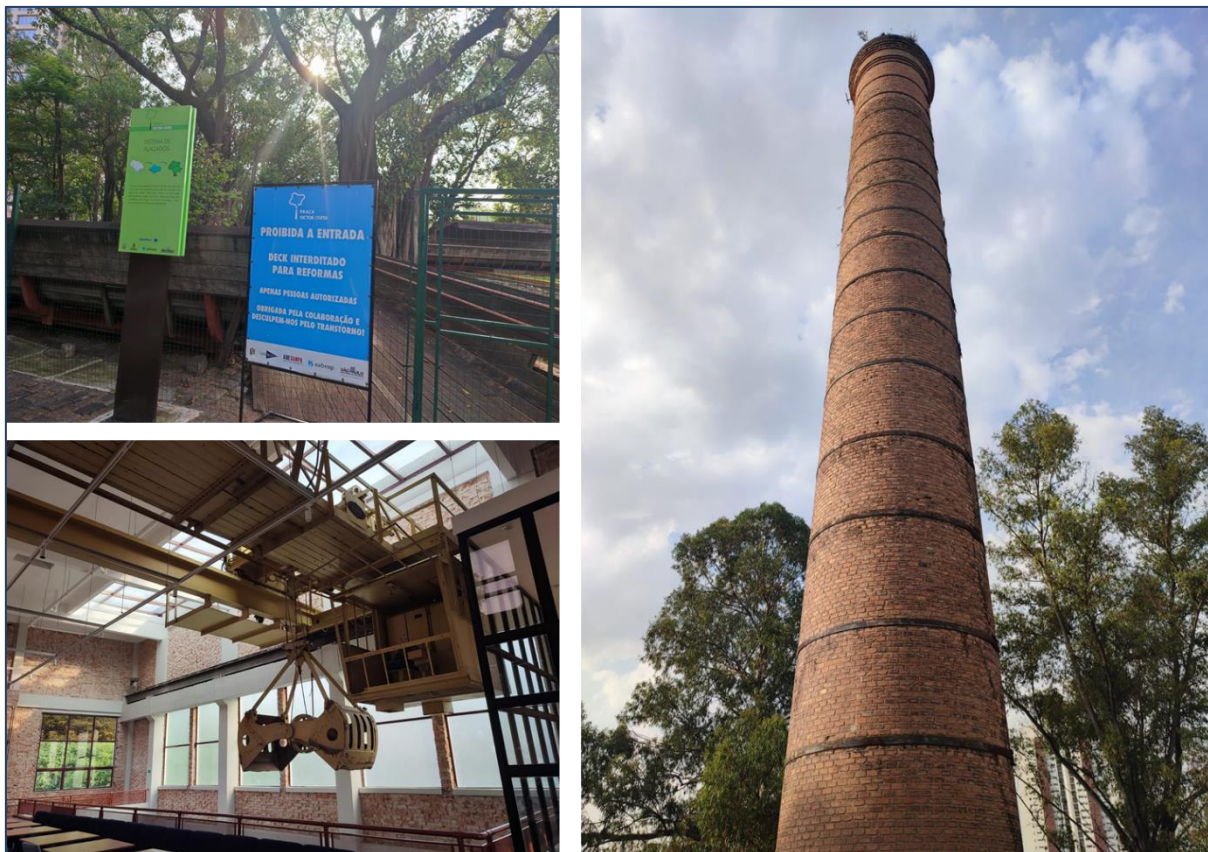
As Figuras 7 e 8 exibem as fotos tiradas durante a visita técnica à área de estudo.

*Figura 7: Fotos atuais (novembro de 2021) tiradas durante a visita técnica à Praça Victor Civita. Fonte: Arquivo próprio.*

Neste contexto, cabe salientar a importância da manutenção destes espaços pelo poder público, após a reabilitação do imóvel, evitando a sua degradação, como ocorre atualmente na Praça Vitor Civita, além disso, vale ressaltar a importância do acompanhamento das ações de intervenção implementadas, através de medidas de remediação, controle institucional e engenharia, que visam garantir que estejam sendo seguidas conforme plano de intervenção aprovado, até o seu período de vigência.

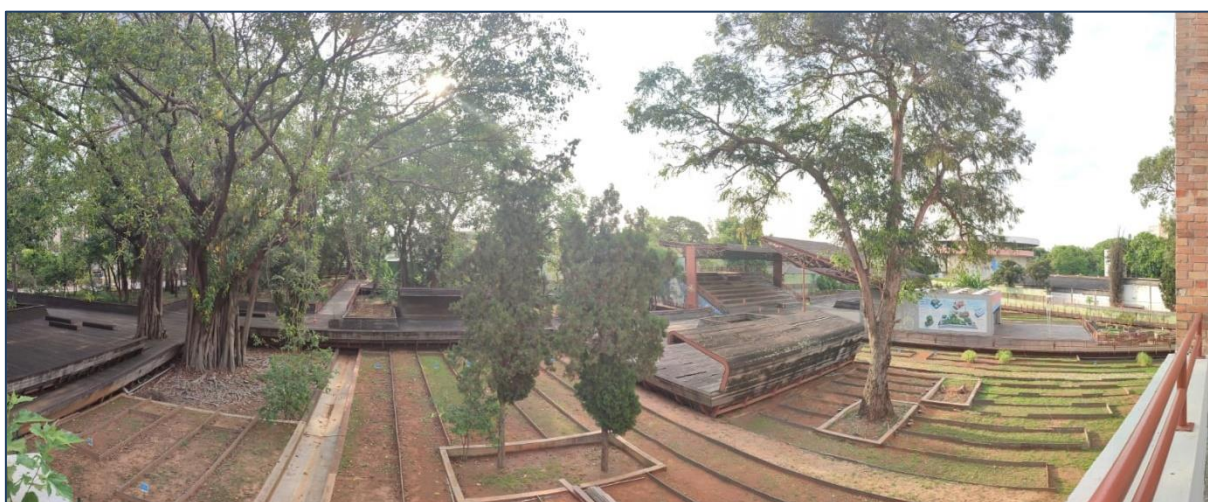
*Figura 8: Foto panorâmica atual (novembro de 2021) tirada durante a visita técnica à Praça Victor Civita. Fonte: Arquivo próprio.*
