ESCOLA POLITÉCNICA DA UNIVERSIDADE DE SÃO PAULO  
DEPARTAMENTO DE ENGENHARIA METALÚRGICA E DE MATERIAIS

**INFLUÊNCIA DA MICROESTRUTURA SOBRE A RESISTÊNCIA À CORROSÃO DE  
UM AÇO MICROLIGADO**

**São Paulo, 2013**

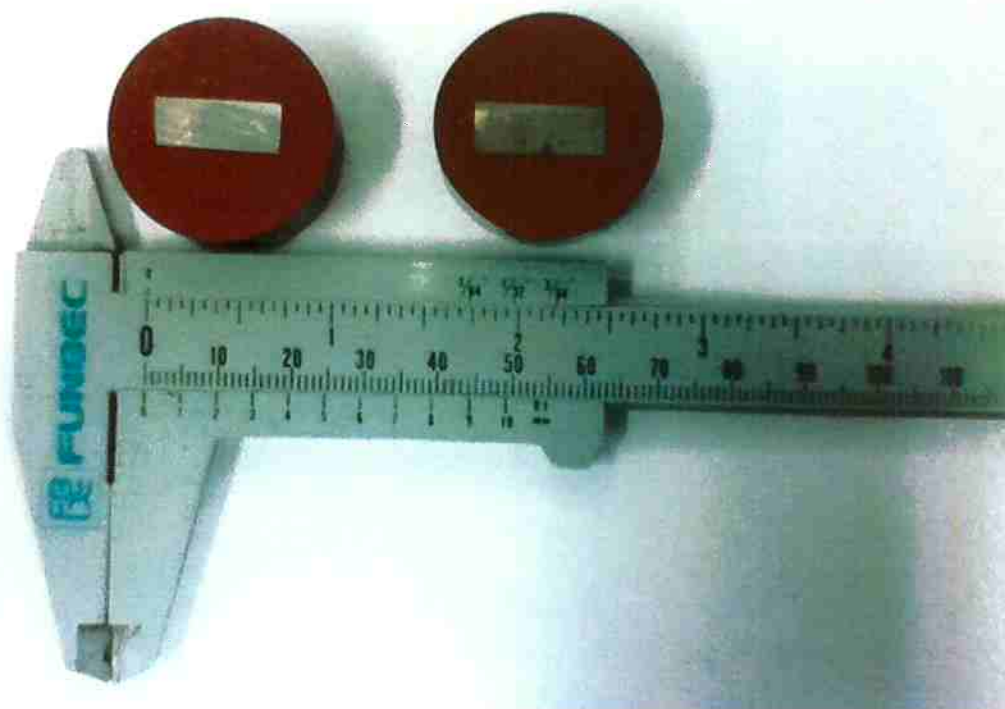
Figura 8 - Amostras lixadas e embutidas.

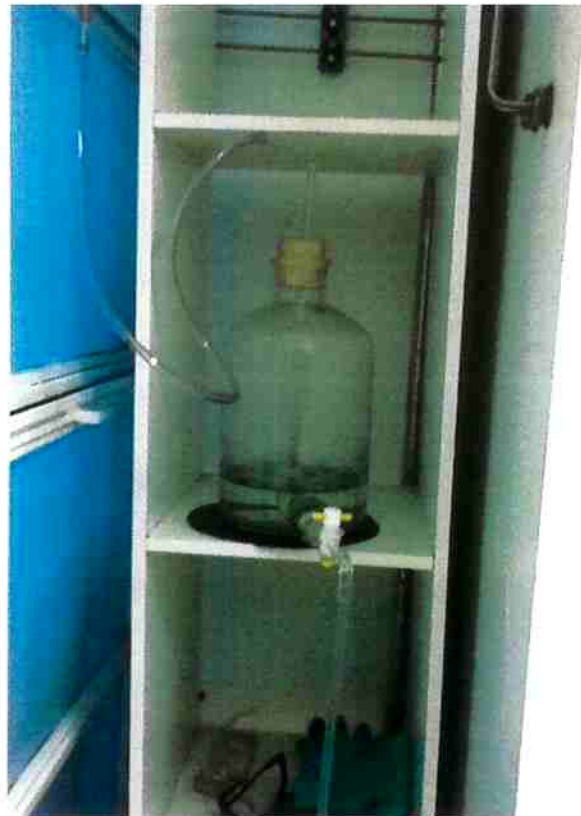
Figura 9 - Recipiente onde ocorre a primeira desaeração do eletrólito – Solução A.

Então a transferência de eletrólito do recipiente (Figura 9) para a célula eletroquímica (Figura 11) é iniciada, o corpo de prova fica submerso num volume aproximado de 700 mL de eletrólito (solução A) na célula eletroquímica do tipo balão volumétrico. Após o corpo de prova ficar submerso realiza-se uma nova desaeração por mais 30 minutos no balão volumétrico para assegurar que não há presença de oxigênio na solução. Completado 30 minutos, o fornecimento de nitrogênio é cortado e inicia-se a injeção de  $H_2S$  com vazão superior a 100 mililitros por minuto por litro de eletrólito por 1 hora. Ao término da injeção de  $H_2S$ , desconectam-se os tubos e a célula eletroquímica é então levada para outra capela onde a haste metálica e o fio do eletrodo de calomelano são conectados ao potenciostato como mostra a Figura 12. O esquema de montagem pode ser entendido pela Figura 13. Os ensaios foram feitos iniciando numa sobretensão de -10mV, utilizando velocidade de varrimento (sweep) de  $1mV.s^{-1}$ , até uma sobretensão de 10mV. Foram tomadas 6 medidas de 10 em 10 minutos para se obter 6 valores de  $R_p$  para cada amostra por ensaio e foram feitos 3 ensaios para cada tipo de microestrutura. Os ensaios foram feitos a temperatura de  $(25 \pm 2)^\circ C$ , de acordo com a norma NACE TM0284-03.

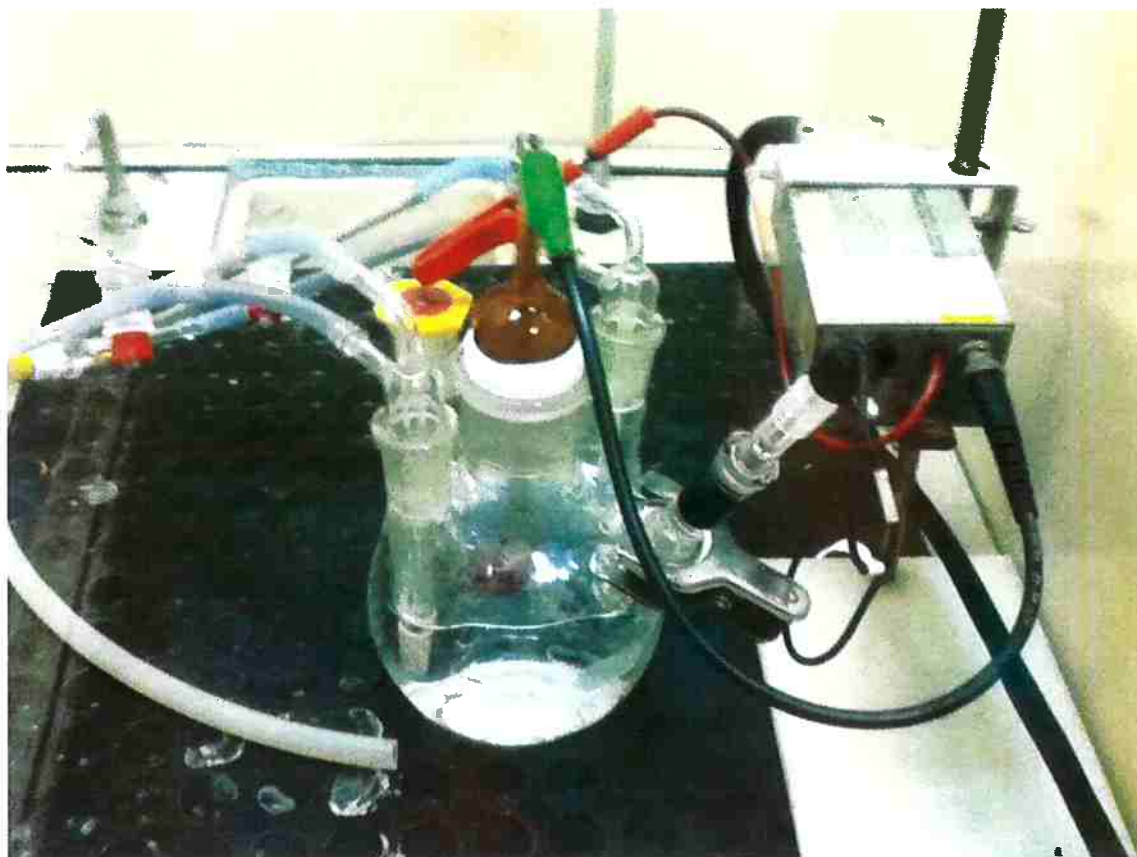
Figura 12 - Célula eletroquímica conectada ao potenciostato.

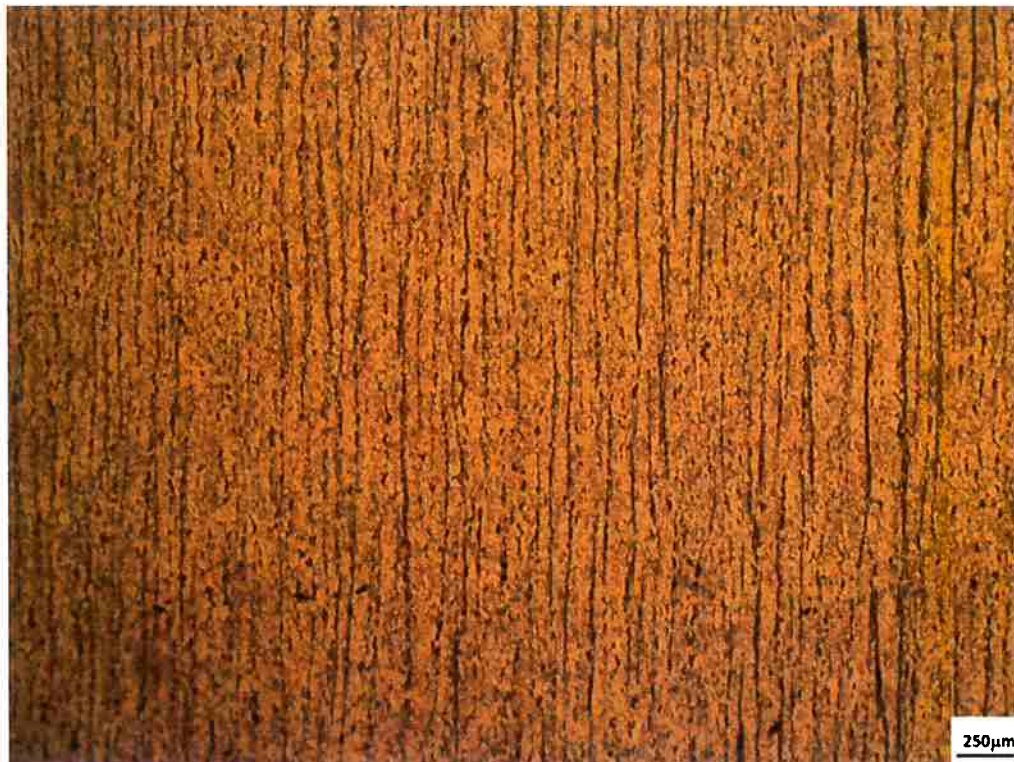
Figura 14 - Micrografia do aço no estado Tal Como Recebido obtidas por M.O. Nota-se estrutura bandeada de ferrita e perlita. Aumento de 50 vezes.

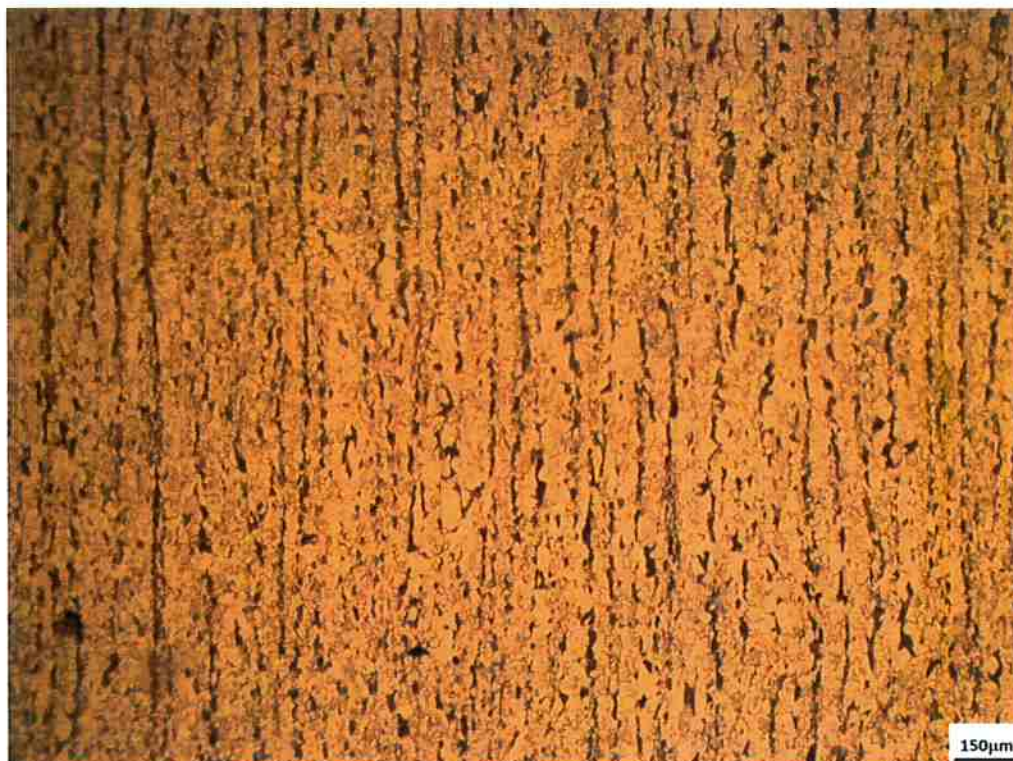
Figura 15 - Micrografia do aço no estado Tal Como Recebido obtidas por M.O. Nota-se estrutura bandeada de ferrita e perlita. Aumento de 100 vezes.

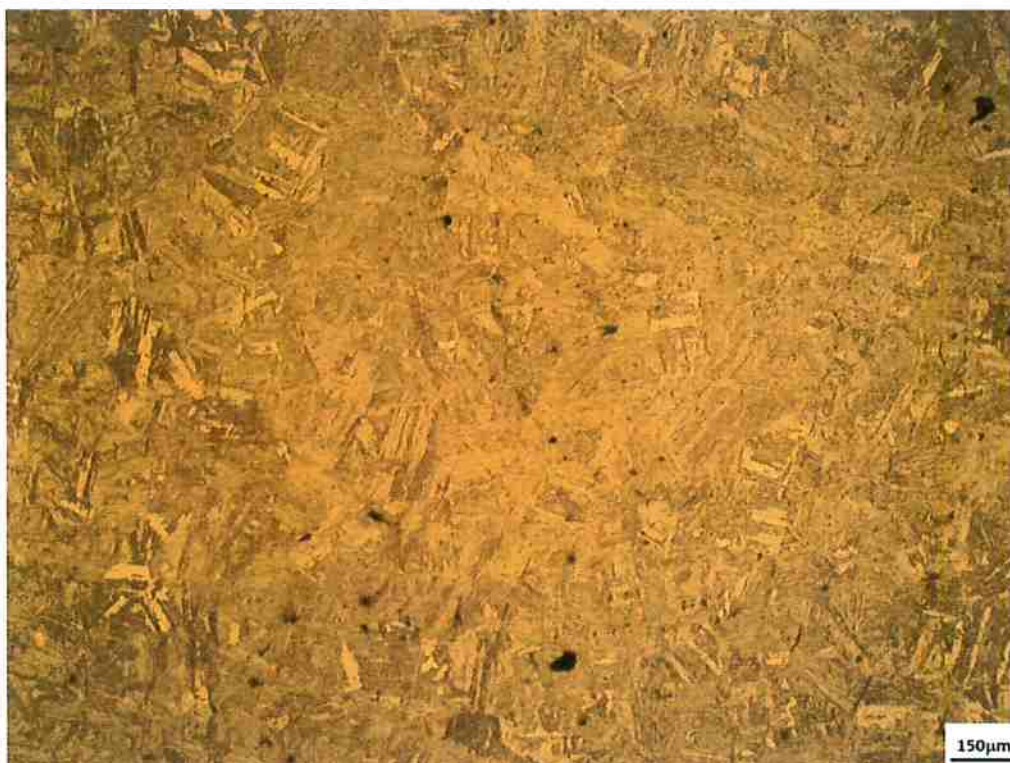
Figura 16 - Micrografias do aço no estado Austenitizado obtidas por M.O. Nota-se estrutura acicular, típica de martensita não revenida. Aumento de 100 vezes.

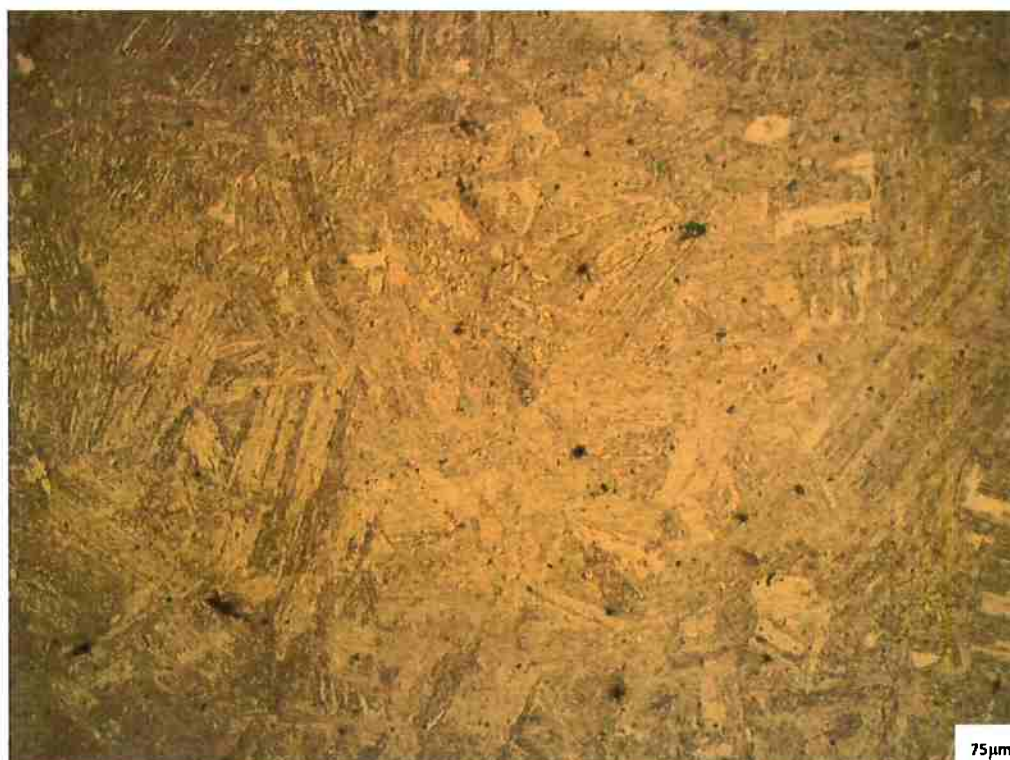
Figura 17 - Micrografias do aço no estado Austenitizado obtidas por M.O. Nota-se estrutura acicular, típica de martensita não revenida. Aumento de 200 vezes.

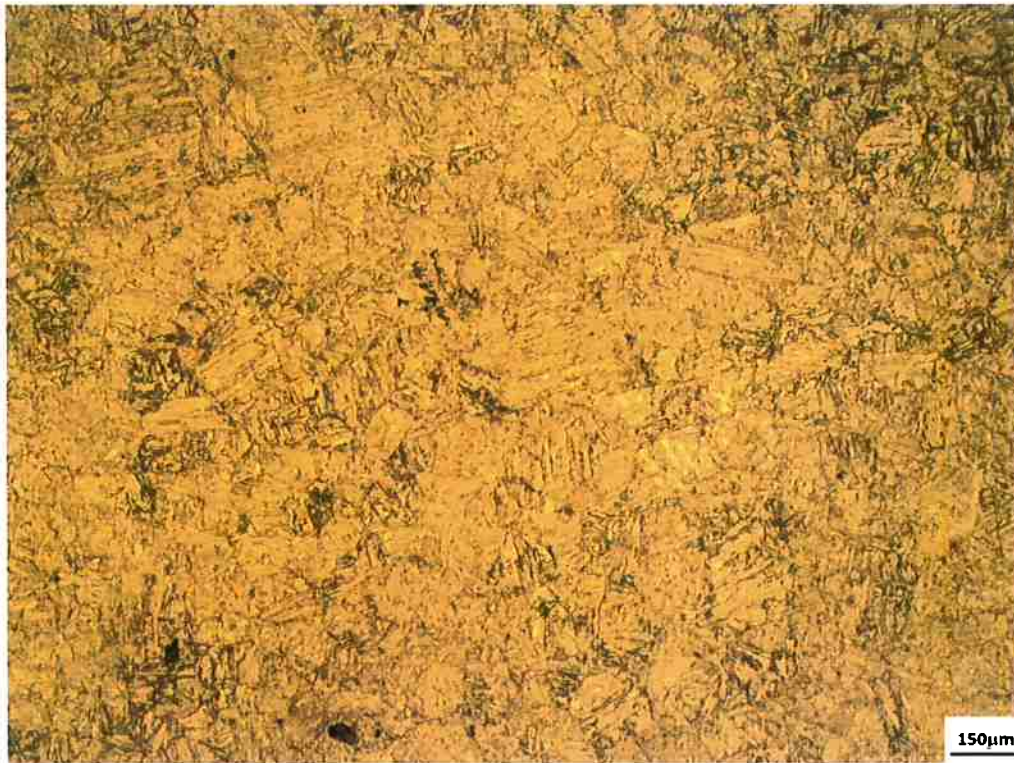
Figura 18 - Micrografias do aço no estado Austenitizado e Revenido obtidas por M.O. Nota-se estrutura de martensita revenida. Aumento de 100 vezes.

As Figuras 18 e 19 apresenta a microestrutura após o Revenimento, o qual pouco alterou a estrutura martensítica obtida com a Austenitização.

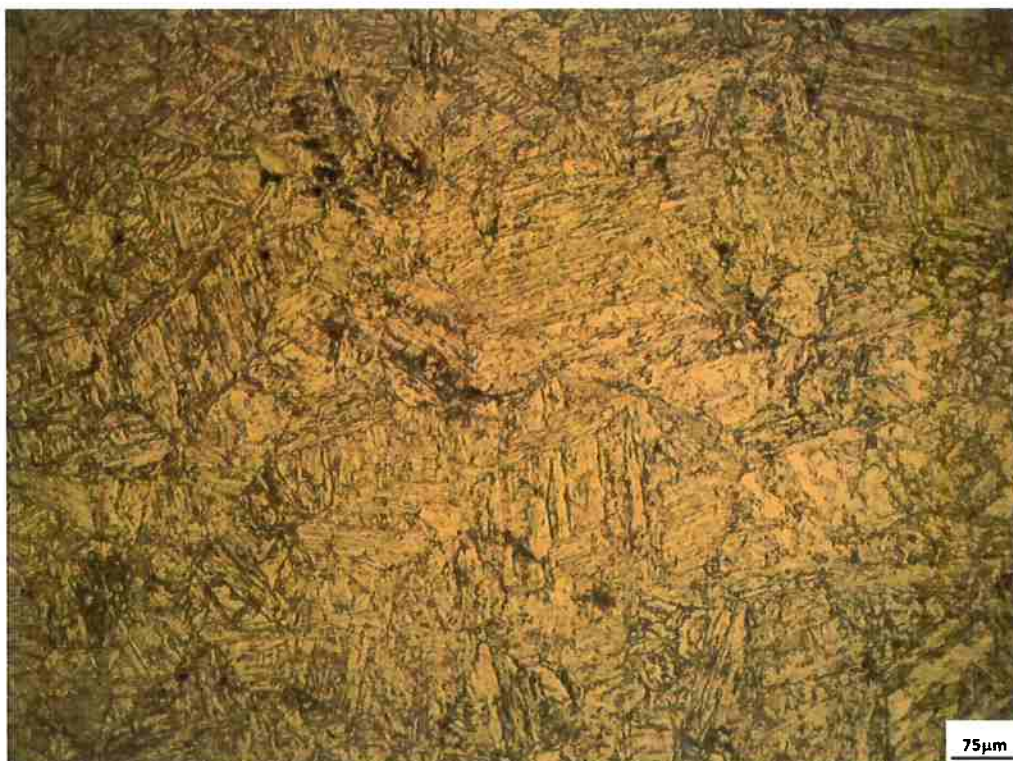
Figura 19 - Micrografias do aço no estado Austenitizado e Revenido obtidas por M.O. Nota-se estrutura de martensita revenida. Aumento de 200 vezes.

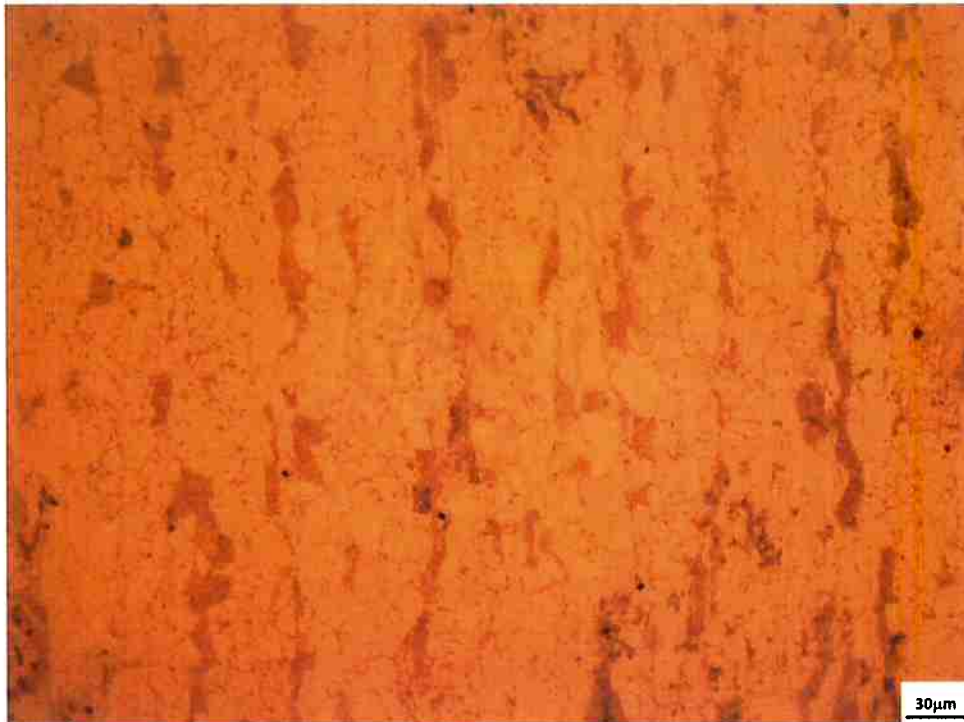
Figura 20 - Micrografias do aço, obtidas por M.O., na primeira tentativa de esferoidização. Nota-se algum esboroamento da perlita, comparativamente ao material sem tratamento (Figura 11). Aumento de 500 vezes.

As Figuras 20 e 21 apresentam o resultado dos tratamentos realizados com objetivo de esferoidizar a cementita. Pode-se verificar um esboroamento parcial da perlita, dividindo-a em pequenas esferas, resultado do primeiro tratamento a 600°C por 6h. Já nas Figuras 22 e 23 a desintegração da perlita se torna maior, resultado de mais um tratamento a 600°C por mais 6h.

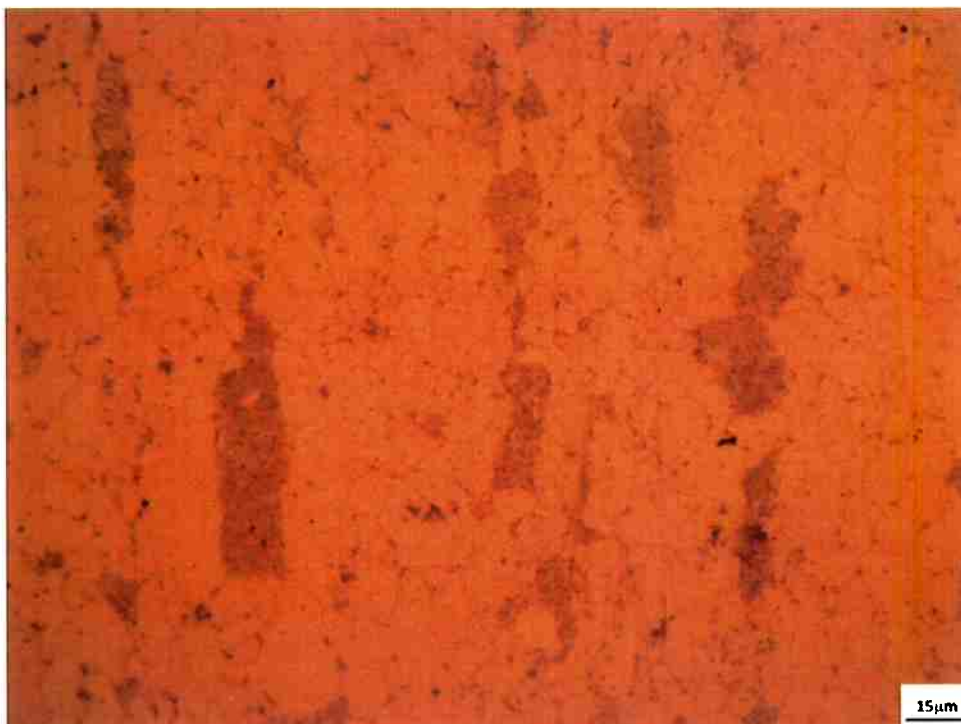
Figura 21 - Micrografias do aço, obtidas por M.O., na primeira tentativa de esferoidização. Nota-se algum esboroamento da perlita, comparativamente ao material sem tratamento (Figura 11). Aumento de 1000 vezes.

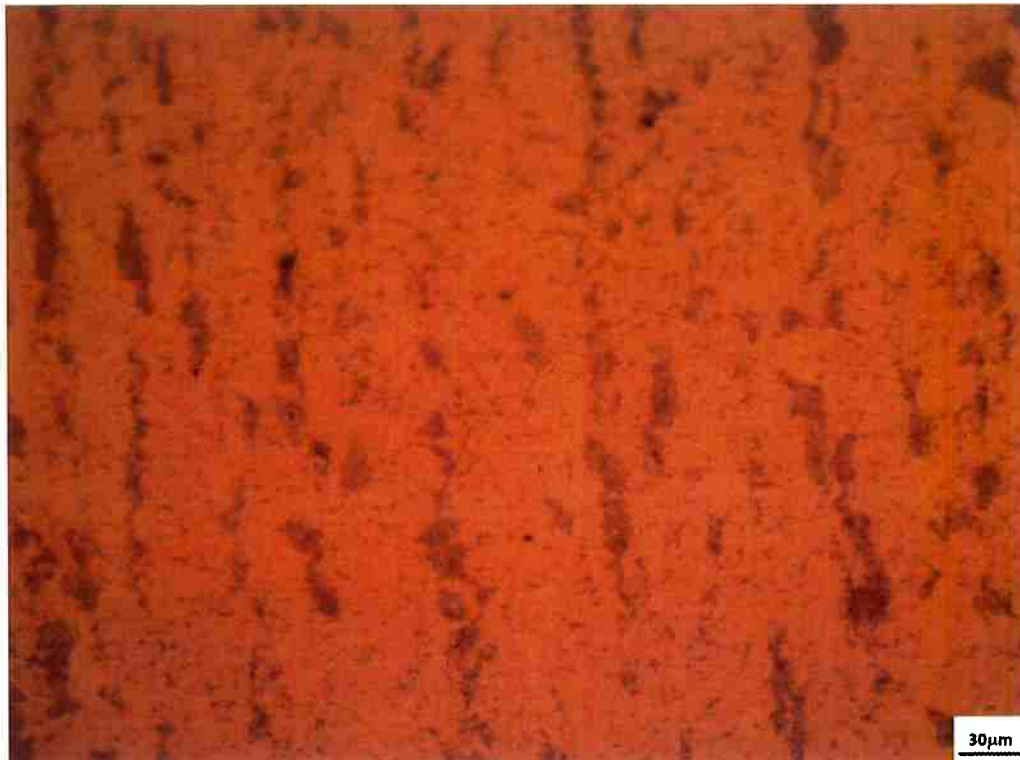
Figura 22 - Micrografias do aço na segunda tentativa de esferoidização obtidas por M.O. Nota-se maior desintegração da cementita, gerando partícula esféricas, comparativamente ao tratamento anterior (Figura 17 e 18). Aumento de 500 vezes.

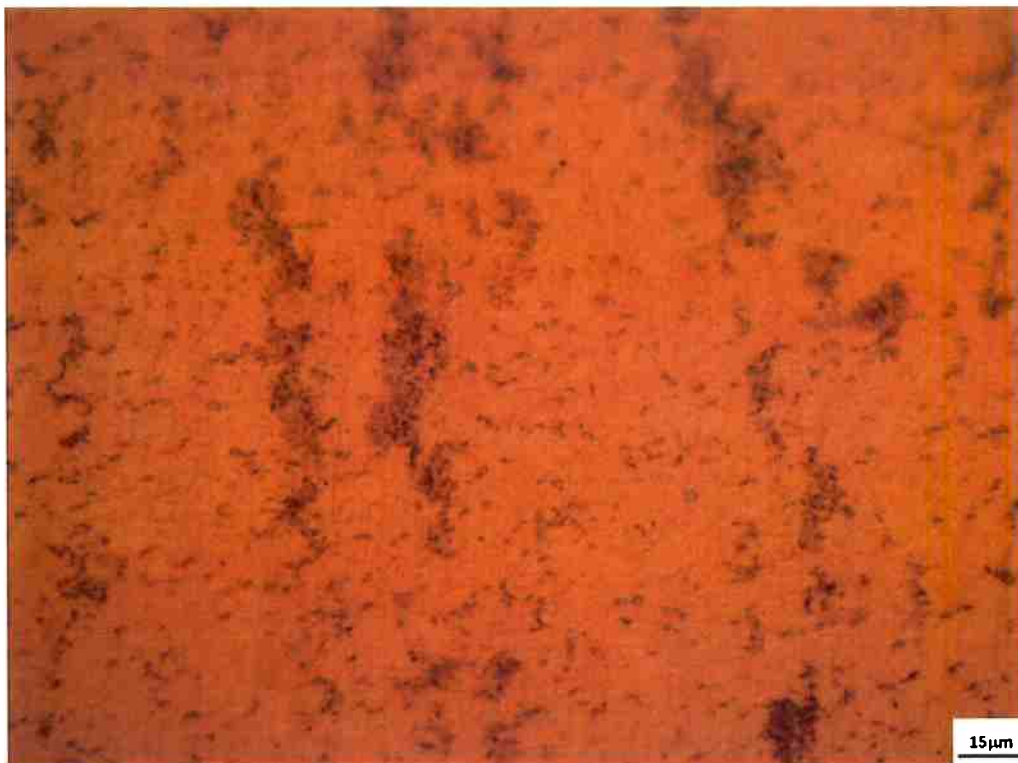
Figura 23 - Micrografias do aço na segunda tentativa de esferoidização obtidas por M.O. Nota-se maior desintegração da cementita, gerando partícula esféricas, comparativamente ao tratamento anterior (Figura 17 e 18). Aumento de 1000 vezes.

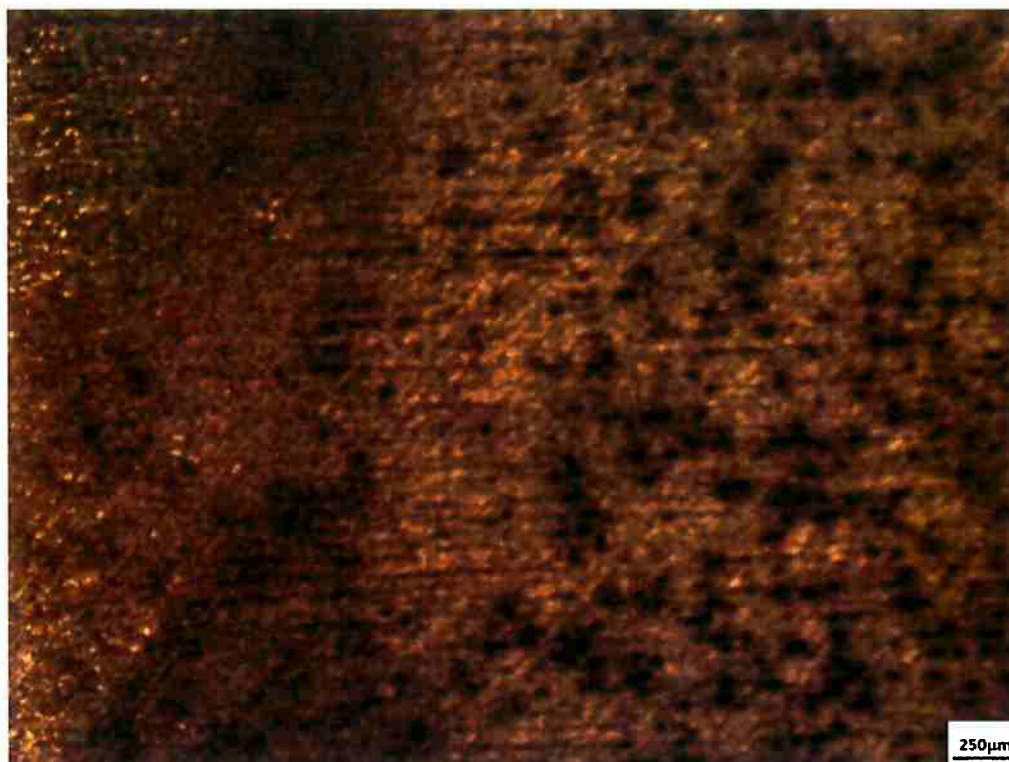
Figura 28 - Morfologia da corrosão de amostra Tal Como Recebida. Alta corrosão uniforme.  
Aumento 50X. M.O.

Após os ensaios de polarização linear foram realizados exames utilizando Microscópio Óptico com a finalidade de verificar os aspectos superficiais resultantes da corrosão (Figuras 28 a 35).

Todos os aços apresentaram morfologia de corrosão semelhantes, do tipo corrosão generalizada, além de corrosão ocorrida nas interfaces matriz/inclusão, sendo que no caso da amostra Esferoidizada houve ataque mais acentuado dessas interfaces (semelhantemente ao encontrado por Hincapié-Ladino e Strobl Costa (39), em exames com Microscópio Eletrônico de Varredura; os autores ainda encontraram a partir de análises por EDS (energy dispersive spectroscopy) que as interfaces de inclusões atacadas eram formadas por inclusões de cálcio, alumínio e às vezes magnésio); além disso, as amostras da condição Esferoidizada apresentaram desaparecimento dos riscos ocasionados pelo processo de lixamento, mostrando que a corrosão generalizada foi semelhante a um polimento eletrolítico.
