UNIVERSIDADE DE SÃO PAULO  
ESCOLA POLITÉCNICA

Influência do pós-tratamento em banho com íons Ce e  $H_2O_2$  sobre a microestrutura e resistência à corrosão de camada anodizada em liga de Al com e sem clad.

Trabalho de formatura apresentado à  
Escola Politécnica da Universidade de São  
Paulo

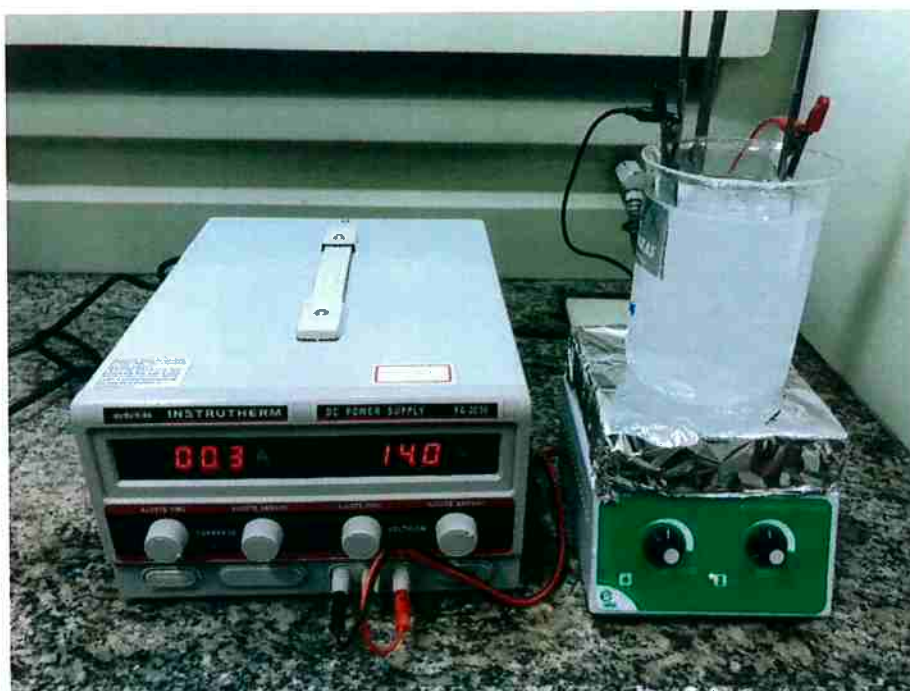
Figura 3. Montagem experimental utilizada para o processo de anodização da liga 2024 – T3 com e sem clad.

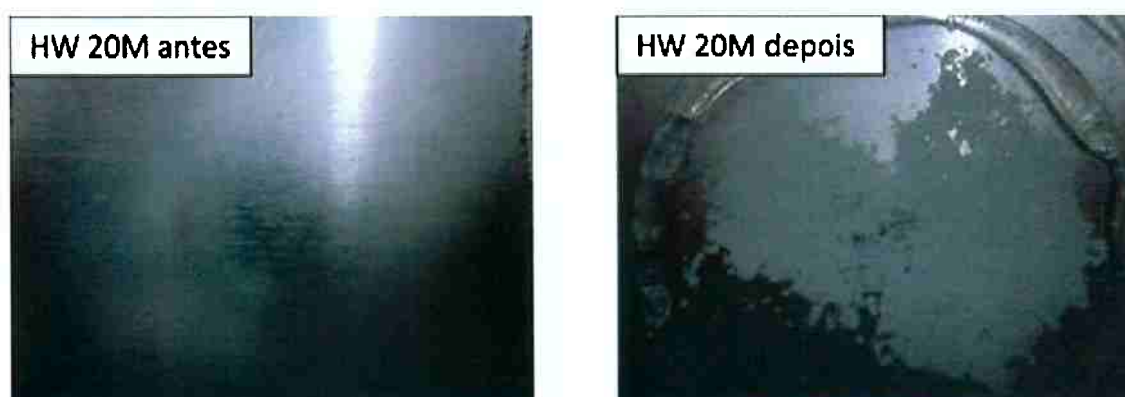
Figura 31. Aparência superficial da amostra da liga 2024-T3 clad anodizada em TSA com pós-tratamento HW 20M como preparada (antes) e depois de ensaio por 672h em solução de NaCl 0,1M.

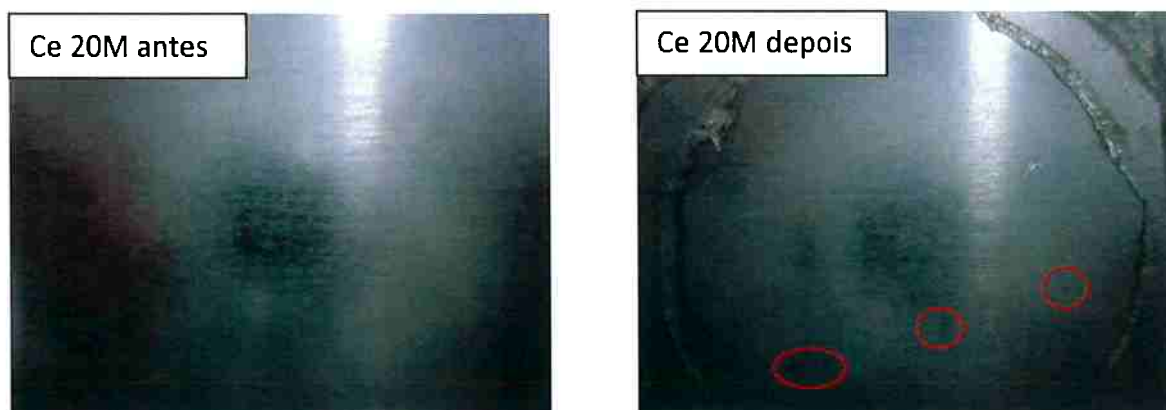
Figura 32. Aparência superficial da amostra da liga 2024-T3 clad anodizada em TSA com pós-tratamento Ce 20M como preparada (antes) e depois de ensaio por 672h em solução de NaCl 0,1M.

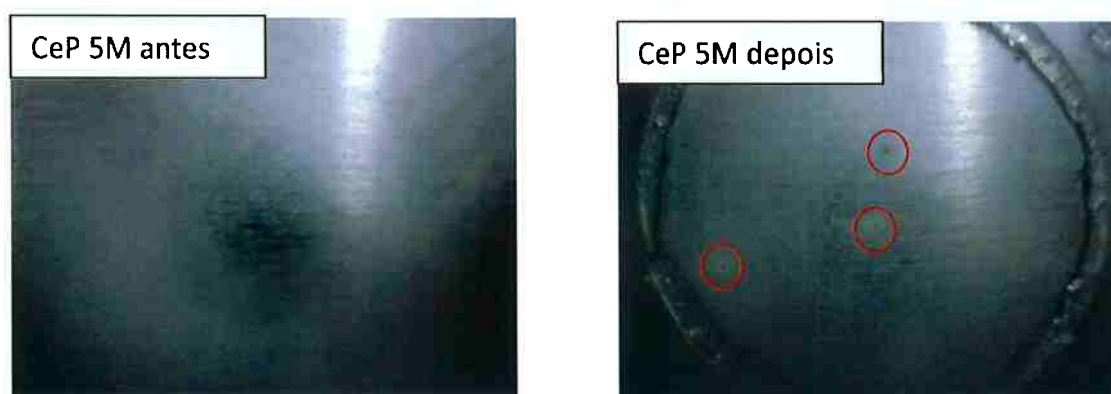
Figura 34. Aparência superficial da amostra da liga 2024-T3 clad anodizada em TSA com pós-tratamento CeP 5M como preparada (antes) e depois de ensaio por 672h em solução de NaCl 0,1M.
