**ESTUDO HIDROGEOLÓGICO E DOS RECURSOS
HÍDRICOS DA BACIA DO RIO PERUAÇU (MG)**

MONOGRAFIA DE TRABALHO DE FORMATURA
(TF-2003/⁵⁴)

Título do Projeto: Estudo Hidrogeológico e dos Recursos Hídricos da
Bacia do Rio Peruacu (MG)

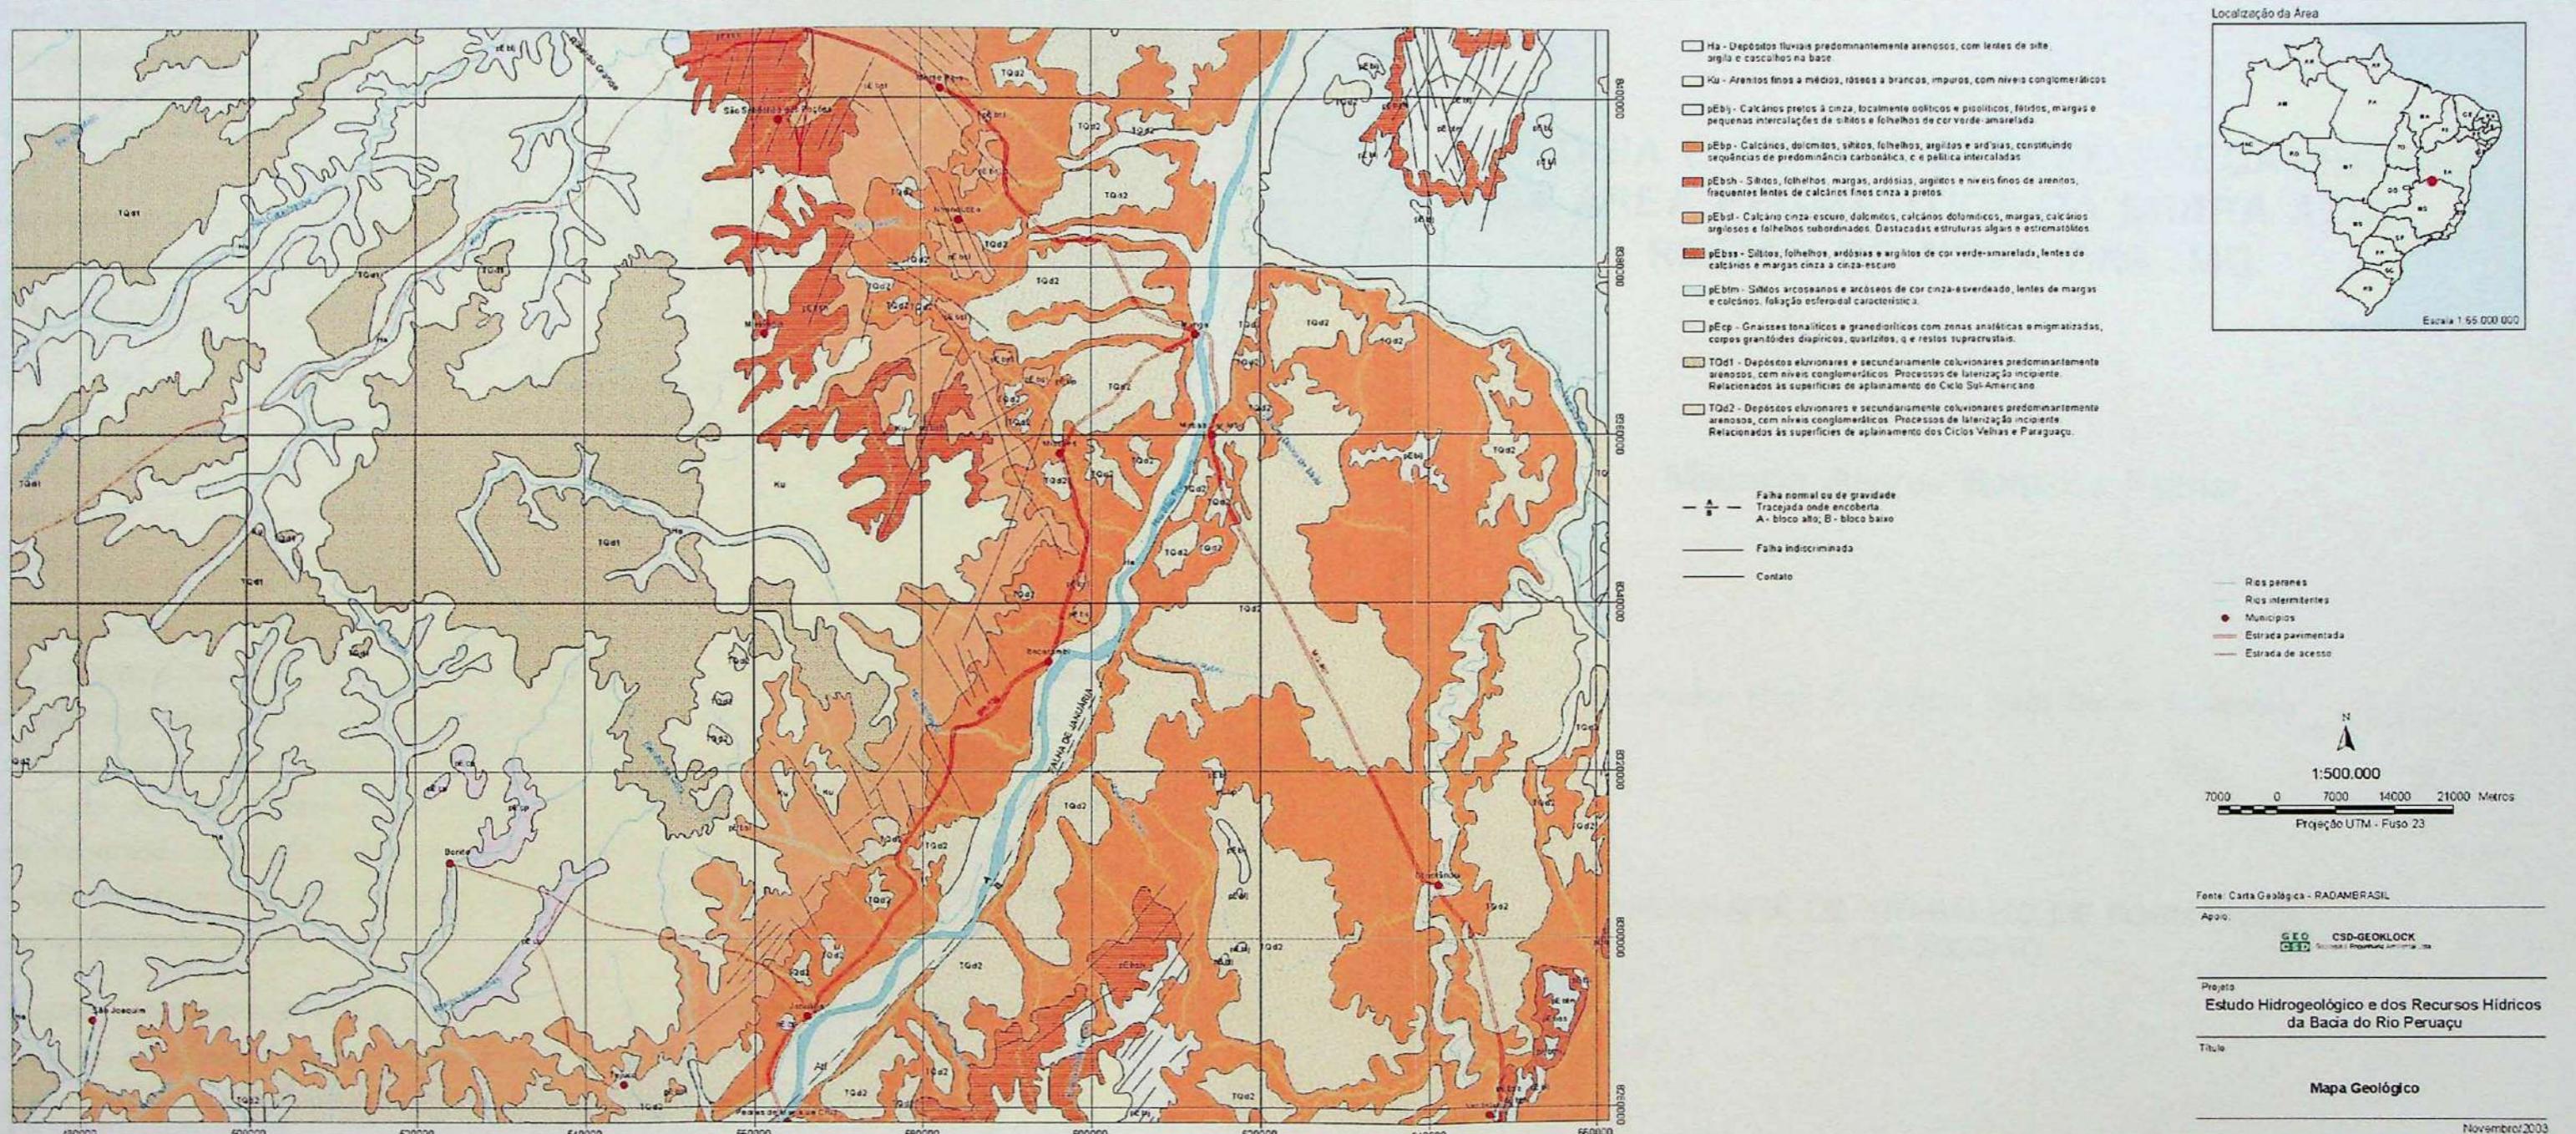
FIGURA 6.1.1.1. - MAPA GEOLÓGICO REGIONAL DA BACIA HIDROGRÁFICA DO RIO PERUAÇU

A Figura 6.1.1.1. apresenta o mapa geológico regional da área de estudo.

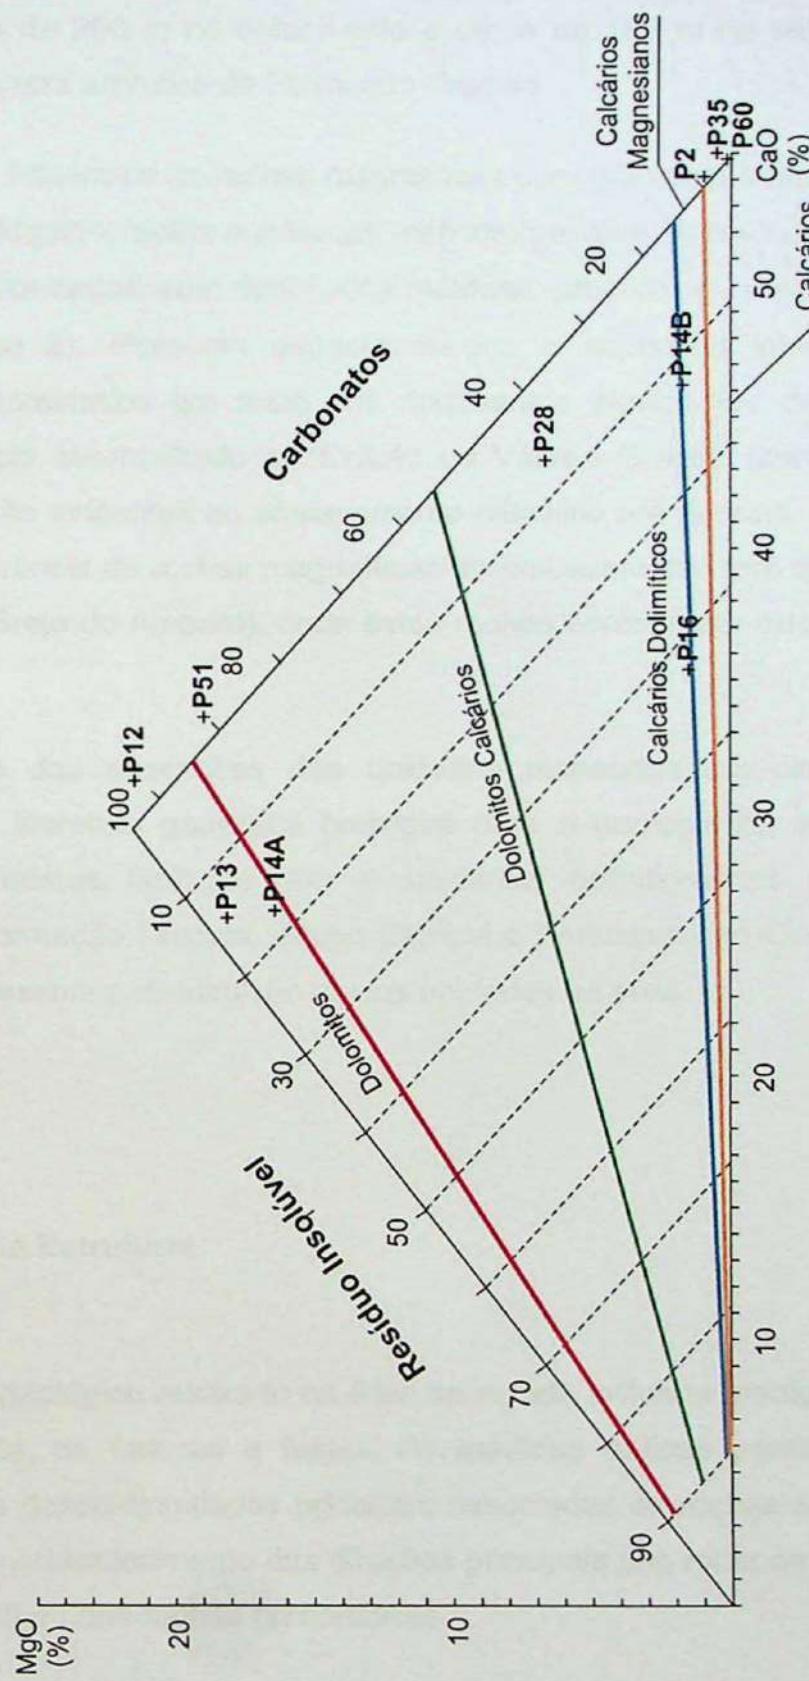
**FIGURA 9.1.1. - CLASSIFICAÇÃO QUÍMICA DE ROCHAS CARBONÁTICAS DA BACIA HIDROGRÁFICA DO RIO PERUÇU
SEGUNDO MARTINET & SOUGY (1961)**

dolomíticos a dolomitos no topo (CaO entre 31,2 e 43,4% e MgO entre 6,76 e 21,66 % em peso). O pacote carbonático constitui a unidade mais espessa na área de estudo, estimando-se um máximo de 200 m no setor Leste e cerca de 100 m no setor Oeste, estendendo-se abaixo da cobertura arenítica da Formação Urucuia.

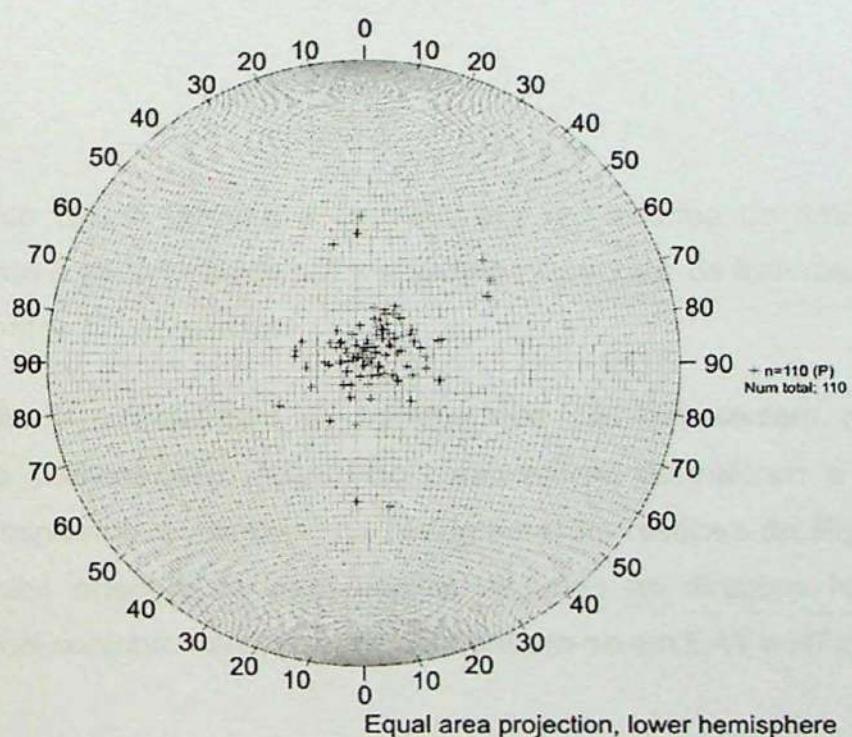
Figura 9.2.1. Estereograma das Atitudes de Acamamento das Rochas Carbonáticas do Grupo Bambuí na Bacia Hidrográfica do Rio Peruacu

O acamamento das rochas carbonáticas e pelíticas do Grupo Bambuí apresenta dobras abertas associadas a uma superfície suavemente ondulada, com padrão de dobramento cilíndrico (**Figura 9.2.1**). As direções dominantes dos planos de estratificação ocorrem entre N20-30W, seguidas de direções em torno de NS e E-W (**Figura 9.2.2**). Os mergulhos predominantes são entre 5° e 15° nos quadrantes NE e SW, atingindo localmente valores de até 40°, em dobras de arrasto associadas a falhamentos normais de direção N20-30E.

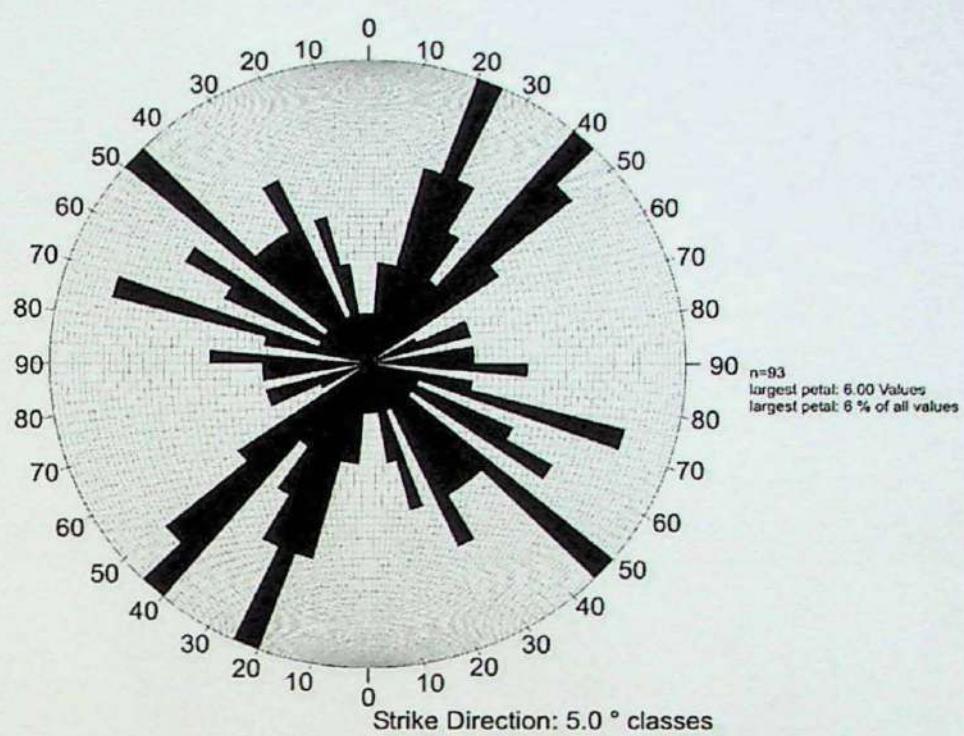
Figura 9.2.3. Histograma em Rosácea das Atitudes de Fraturas Simples das Rochas Carbonáticas do Grupo Bambuí na Área da Bacia Hidrográfica do Rio Peruacu

1. **Fraturas simples** – representam as fraturas que não apresentam evidências de preenchimento e cisalhamento, possuindo comprimento decimétrico a decamétrico. Sua geometria, conforme visualizado no histograma em rosácea da **Figura 9.2.3.**, é caracterizada pelas orientações preferenciais segundo as direções N30W, N50W, N25E e N45E. Dois conjuntos secundários concentram-se em E-W e N75W.

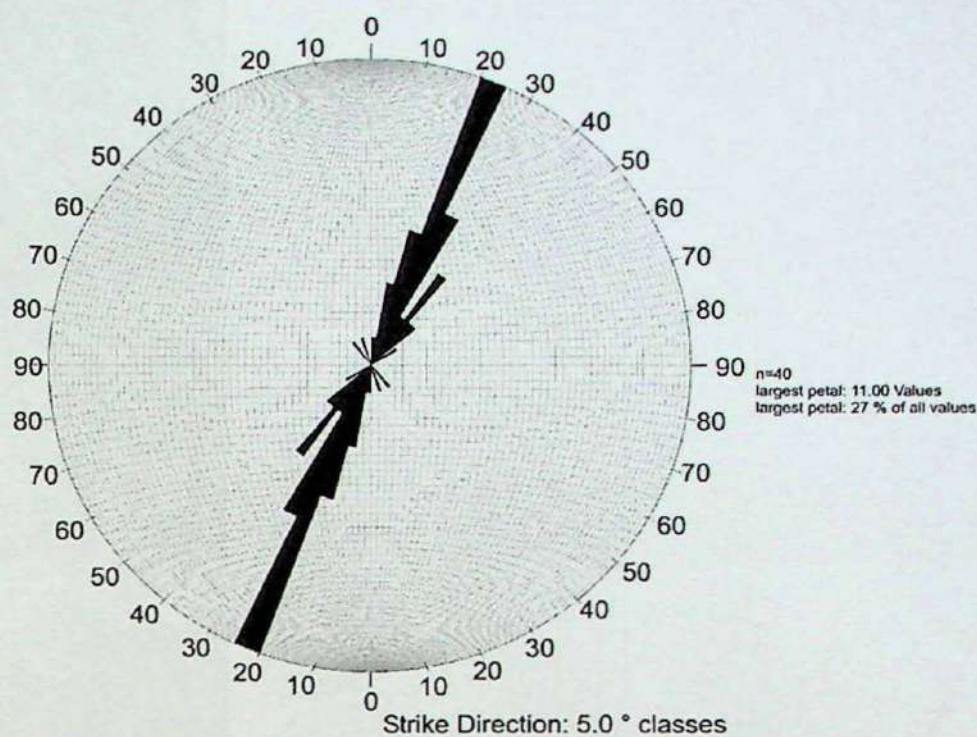
Figura 9.2.4. Histograma em Rosácea das Atitudes de Fraturas Preenchidas das Rochas Carbonáticas do Grupo Bambuí na Área da Bacia Hidrográfica do Rio Peruaçu

A deformação rúptil do Grupo Bambuí é marcada por um sistema de fraturas e falhas. O sistema de fraturamento é caracterizado pelos seguintes conjuntos de fraturas, todos com altos mergulhos, variando entre 70º a verticais:

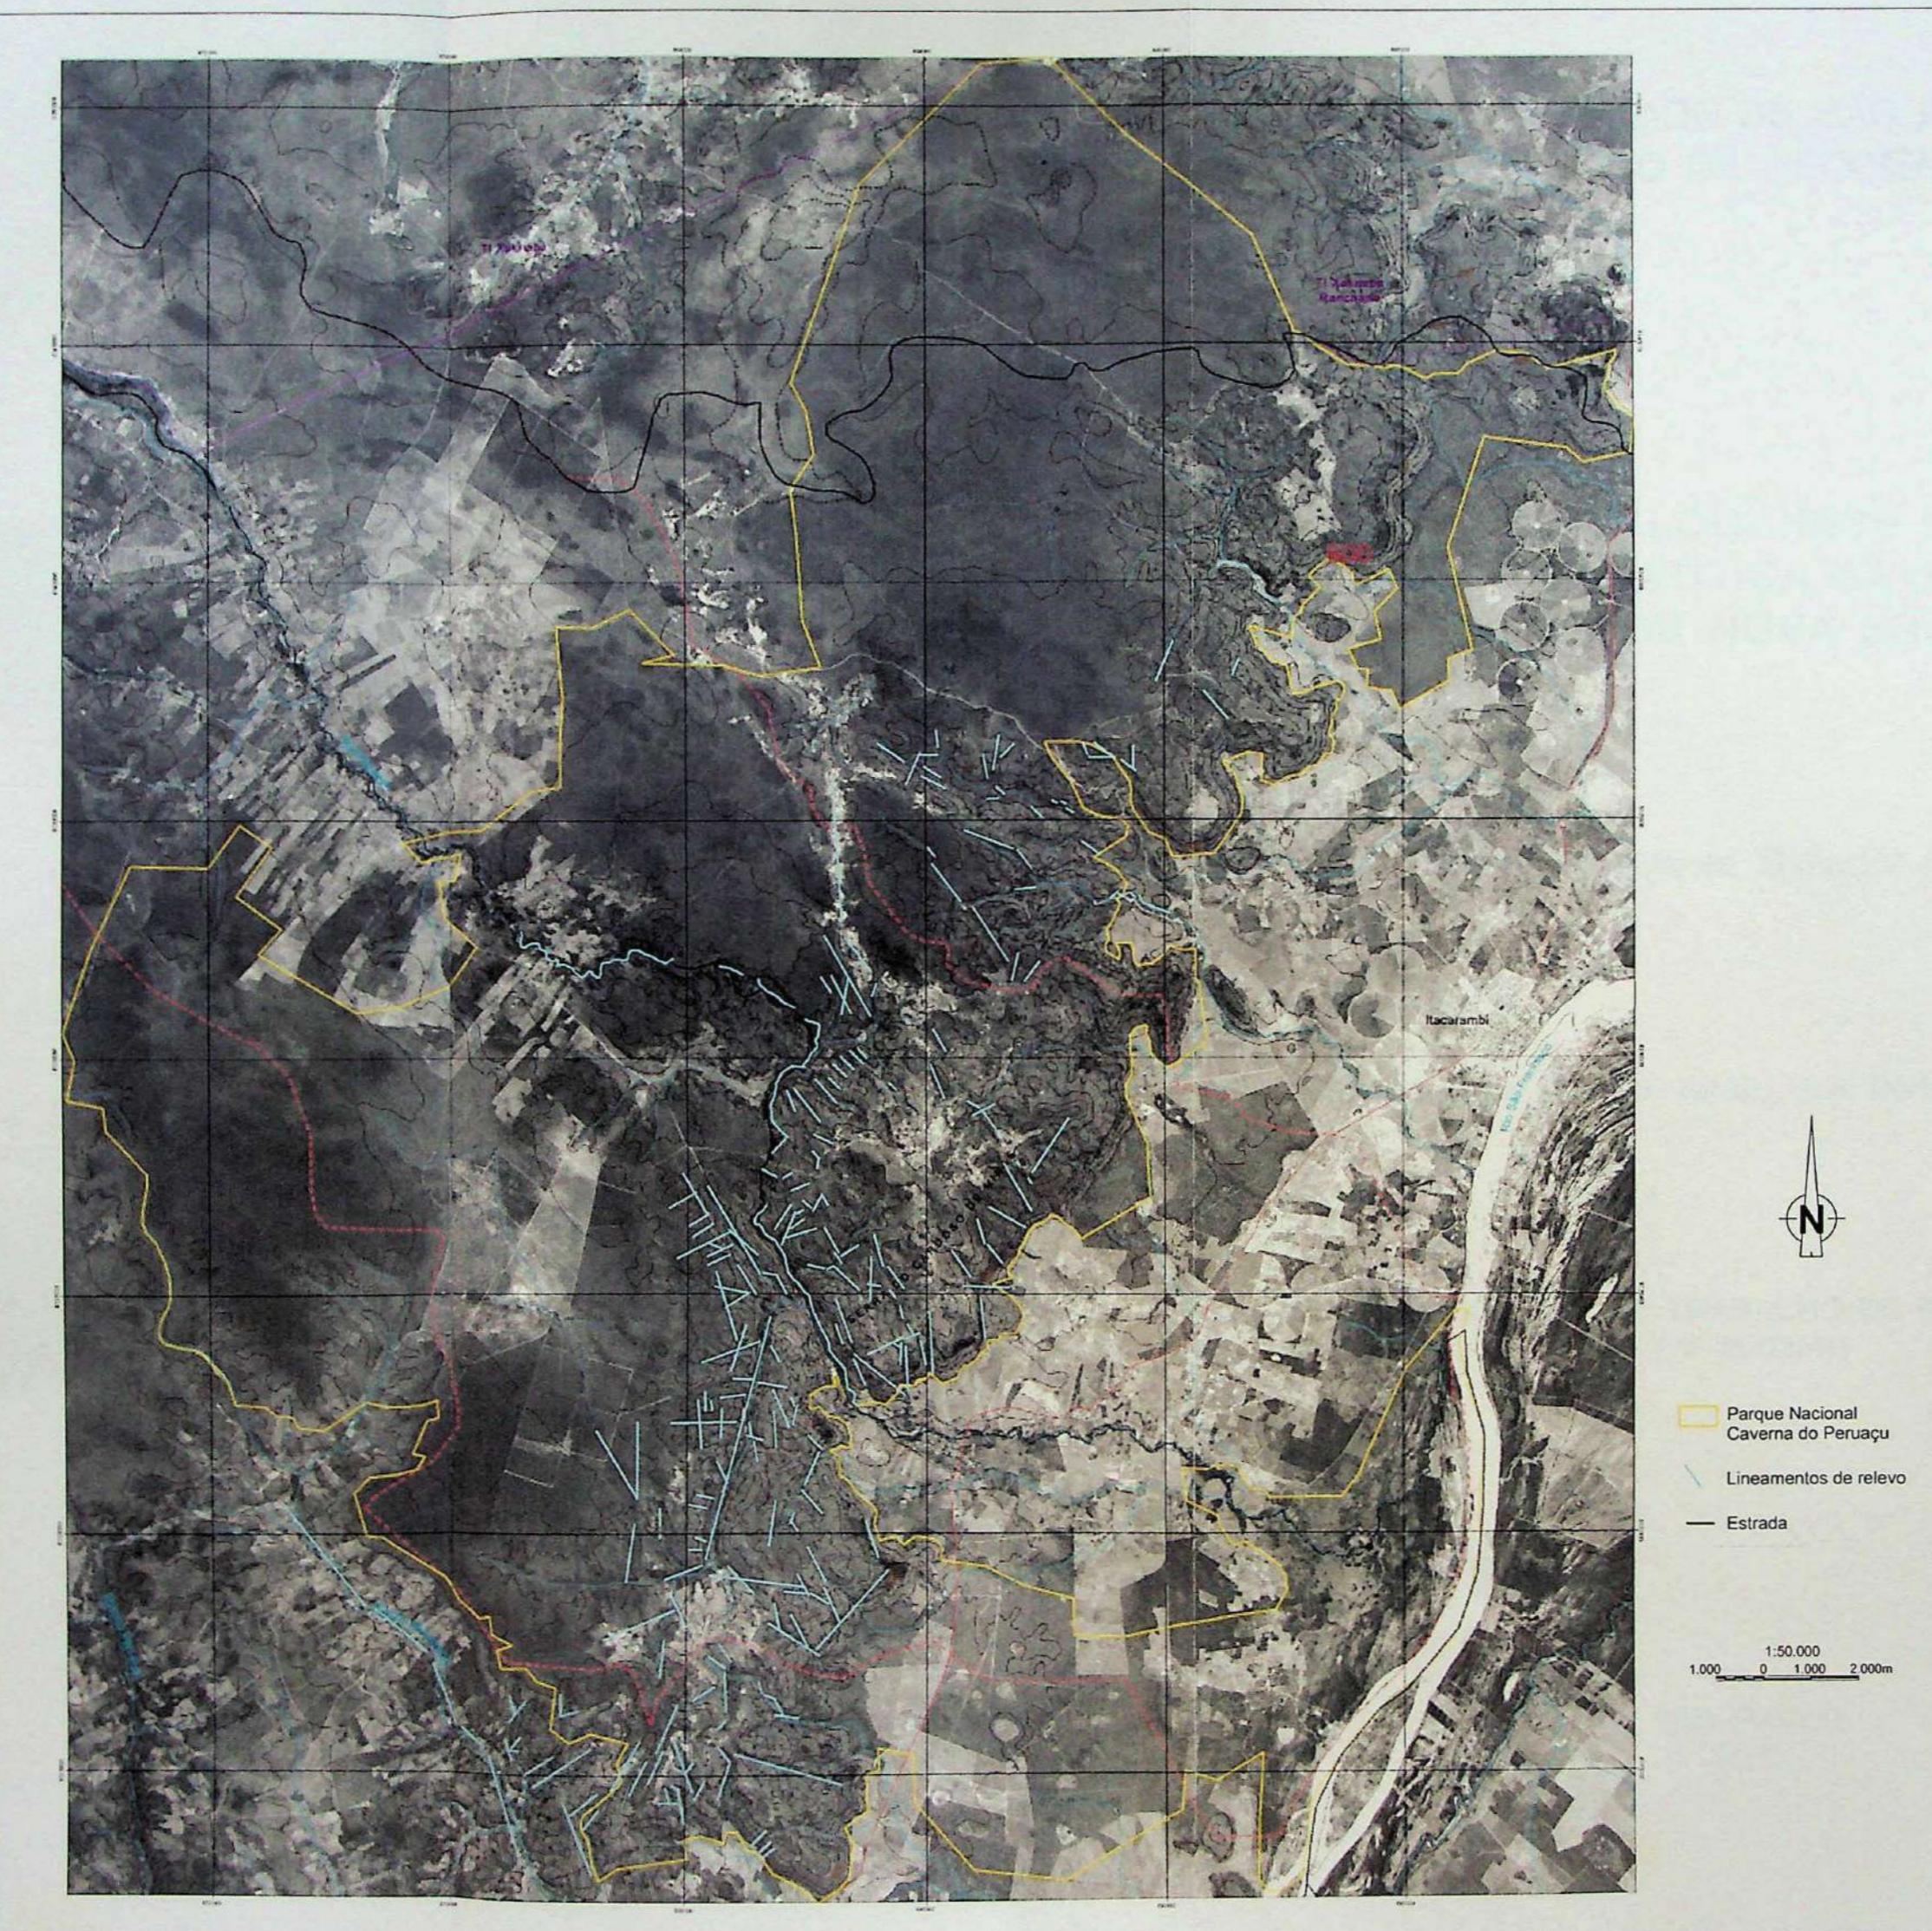
Figura 9.2.5. - LINEAMENTOS DE RELEVO IDENTIFICADOS SOBRE A IMAGEM SPOT DA BACIA HIDROGRÁFICA DO RIO PERUAÇU

As imagens Landsat e Spot e as fotografias aéreas da região do Peruaçu exibem lineamentos de relevo bem marcados sobre as rochas do Grupo Bambuí (**Figura 9.2.5.**), através de vales retilíneos, escarpamentos rochosos e entalhamentos em pavimentos carbonáticos. A orientação destes lineamentos (**Figuras 9.2.6. e 9.2.7.**) é coincidente com as direções identificadas em campo e representadas nos histogramas de fraturas, indicando alto grau de fraturamento das rochas carbonáticas. A maior incidência de lineamentos e comprimento acumulado concentram-se no intervalo N30-40W, apesar de apresentarem uma dispersão significativa em torno da direção principal.

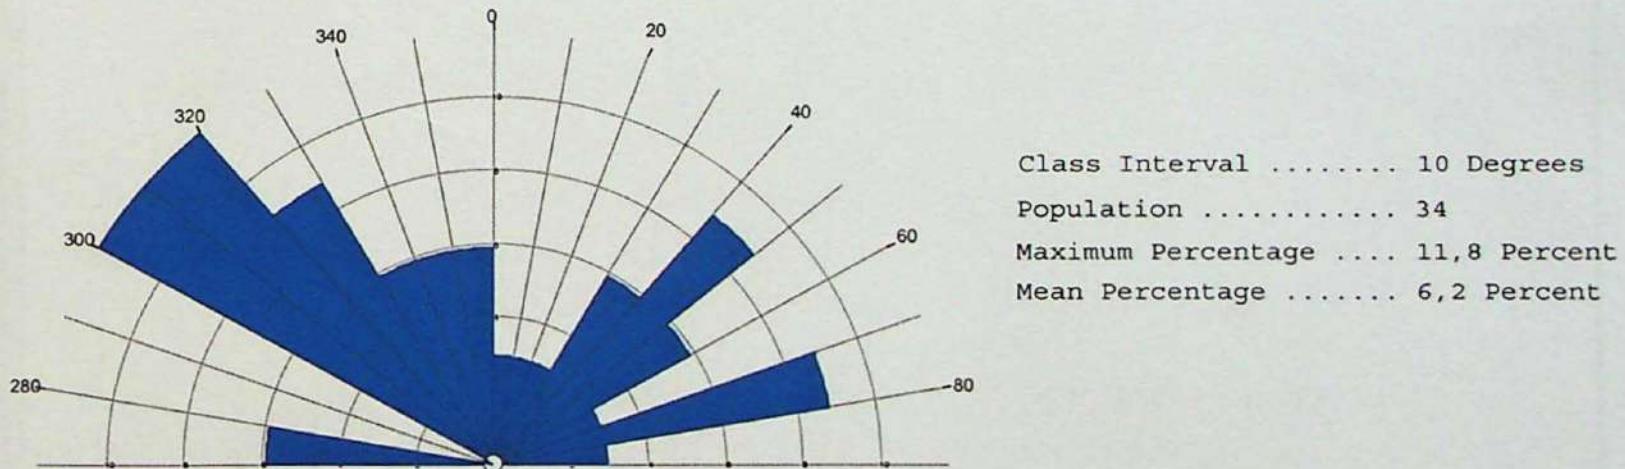
Figura 9.2.1.2. Histograma em Rosácea dos Lineamentos de Desenvolvimento das Cavernas da Bacia Hidrográfica do Rio Peruaçu – Freqüência Acumulada

A partir dos mapas das principais cavernas do Parque Nacional Cavernas do Peruaçu, topografados por BAMBUÍ (1999), foram traçados os lineamentos de desenvolvimento destes condutos (Figura 9.2.1.1.). Os histogramas com a freqüência e comprimento acumulado dos lineamentos das cavernas estão representados nas Figuras 9.2.1.2. e 9.2.1.3.

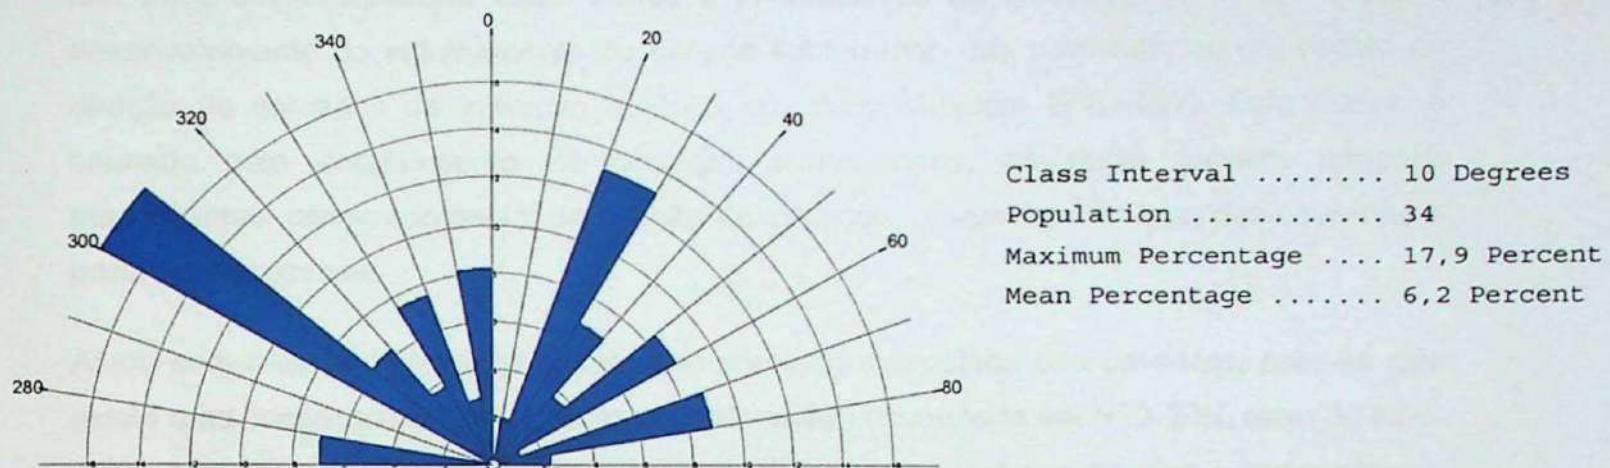
Figura 9.2.1.3. Histograma em Rosácea dos Lineamentos de Desenvolvimento das Cavernas da Bacia Hidrográfica do Rio Peruaçu – Comprimento Acumulado

Observando o histograma de comprimento acumulado das cavernas, nota-se que as cavernas seguem duas direções preferenciais N20-30E e N50-60W. Comparando o histograma de lineamento das cavernas com o histograma de fraturas com conduto (Figura 9.2.1.4.) nota-se não concordância exata, entretanto a direção preferencial N50-60W das cavernas têm concordância direta com o histograma de fraturas simples (N50W).

Ainda com relação ao histograma de comprimento acumulado das cavernas, nota-se que existe uma concentração maior (comprimento maior) acumulado em N20-30E, além do N50-60W já comentado. A direção N20-30E coincide com as fraturas simples e concordância com fraturas preenchidas. Isto indica que existe uma direção importante de geração de condutos, a qual não foi identificada no histograma de fraturas com conduto, mas precisa ser considerada no quadro geral das rotas de fluxo da água subterrânea. Quadro este que pode ser sintetizado seguindo as direções preferenciais de condutos com fraturas e fraturas preenchidas (distensivas) a N20-25E.

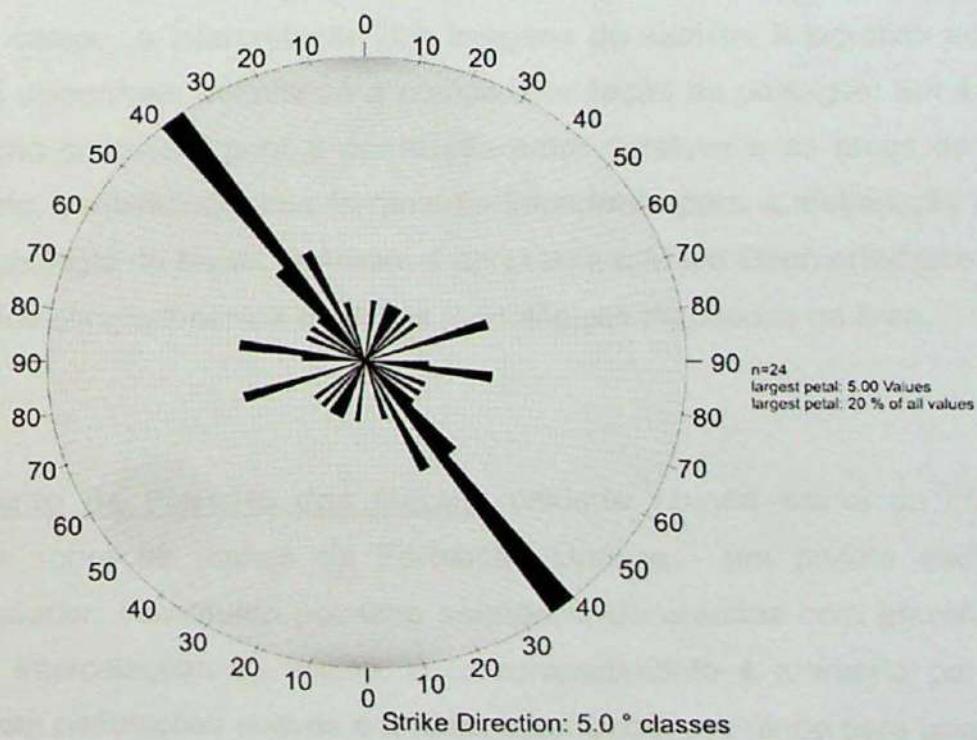
Figura 9.2.1.4. Histograma em Rosácea das Atitudes de Fraturas com Condutos das Rochas Carbonáticas do Grupo Bambuí na Área da Bacia Hidrográfica do Rio Peruaçu

Isto pode ser interpretado como sendo a influência de fraturas simples N50W sobre o desenvolvimento do entalhamento do *canyon* subterrâneo das cavernas, ou um desvio da direção de condutos de iniciação no topo dos *canyons* (com N30-40W). Este desvio é causado pelo entalhamento de córregos subterrâneos, os quais formam *canyons* meandrantes, divergindo assim da direção de iniciação, atualmente no topo das cavernas e portanto inacessíveis.

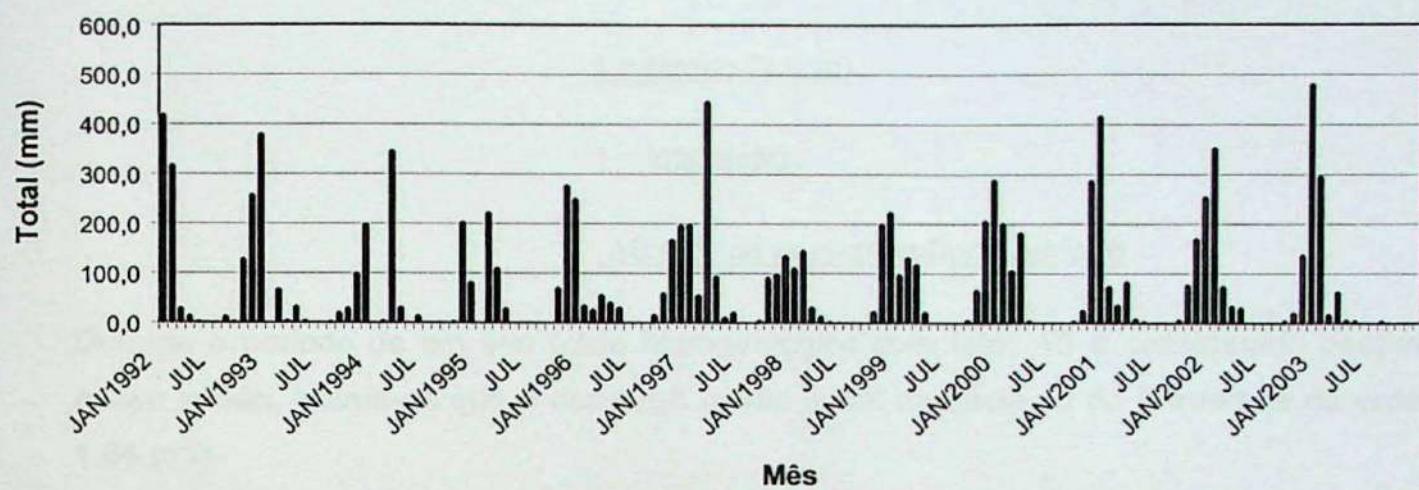
Figura 9.4.1.1. Precipitação Total Mensal da Cidade de Januária - MG
Período Jan/1992 a Set/2003

Considerou-se as medidas pluviométricas desta estação aceitáveis, mas não ideais, visto que em função da distância do posto pluviométrico em relação à bacia monitorada, parte da chuva medida em Januária não necessariamente ocorreu sobre a bacia e vice-versa.

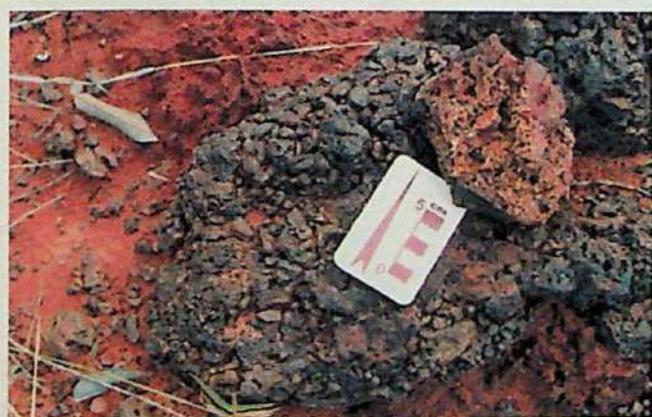
Foto 3 – Crostas Detritico-Lateríticas

Crosta detritico-lateríticas – Estas rochas ocorrem na forma de fragmentos menores e blocos com até 50 cm de eixo maior, aflorando de forma dispersa principalmente no topo da superfície dos arenitos Urucuia e nos colúvios das vertentes destes em direção aos argilitos e calcários. Caracterizam-se por granulometria heterogênea, desde areia fina, grânulos de quartzo e clastos centimétricos angulosos de arenito, cimentados por material ferruginoso (limonítico), às vezes com hábito botrioidal formando vesículas e coloração marrom avermelhada (**Foto 3 do Anexo 2**). Representam testemunhos de uma extensa crosta detritico-laterítica que cobria grande parte do Brasil Central. Associa-se este material ferruginoso aos depósitos correlativos à Superfície de Aplainamento Sul-Americana de King (1956), desenvolvida entre o final do Cretáceo e início do Terciário, hoje em franca desagregação por ciclos erosivos superpostos.

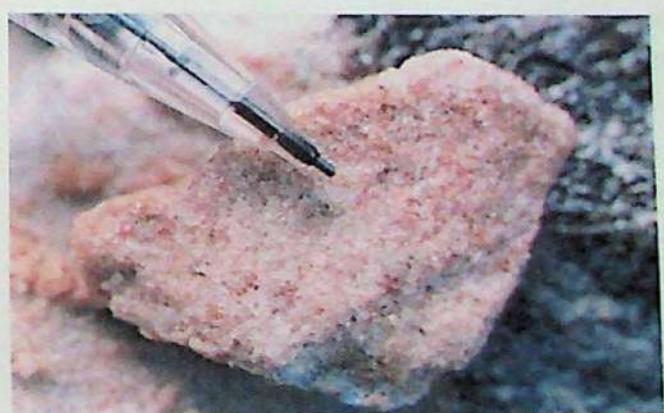
Foto 4 – Arenito Urucuia

Arenitos – Unidade constituída por arenitos bem selecionados, com grãos de quartzo na fração areia-média, arredondados a subarredondados, com alta esfericidade e coloração creme a avermelhado. A rocha apresenta, na maioria das vezes, estrutura maciça, podendo exibir localmente planos de fratura, mas por se tratarem de blocos soltos em meio ao perfil de alteração, não é possível medir a orientação destes planos (**Foto 4 do Anexo 2**). Na área de ocorrência destas rochas, registra-se uma grande escassez de afloramentos, de modo que a

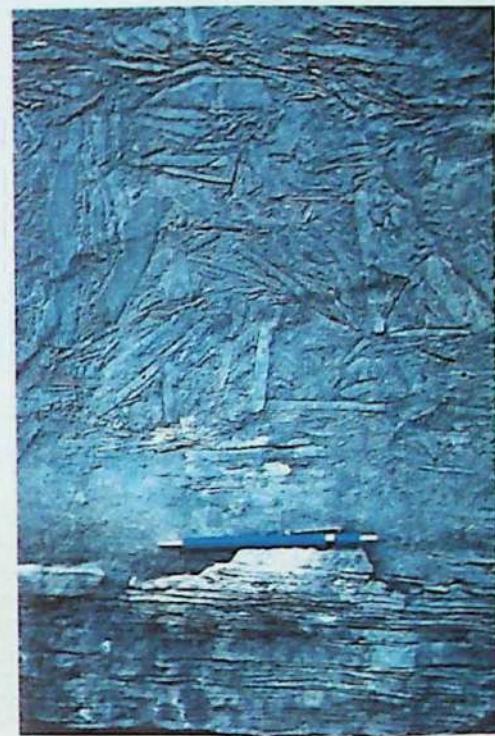
Foto 6 – Brechas Intraformacionais

Seqüência Carbonática – Esta unidade engloba o conjunto de rochas carbonáticas do Grupo Bambuí que, de maneira geral, apresenta uma cor cinzenta, exibindo intercalações com níveis pelíticos, com espessura milimétrica e estruturas sedimentares diversificadas (acamamento sub-horizontal, brechas intra-formacionais (**Foto 6 do Anexo 2**), brechas lamelares (**Foto 7 do Anexo 2**), estratificações cruzadas), evidenciando sua natureza clástica, tratando-se, portanto, de calcarenitos, calcissiltitos e calcilutitos. Estas estruturas são bastante nítidas na superfície alterada da rocha, contudo, quando esta é fragmentada, a sua face fresca apresenta apenas cor cinzenta e aspecto maciço. Em campo, através de testes expeditos com ácido clorídrico (HCl) diluído, verificou-se a subdivisão desta seqüência em 2 sub-unidades, sendo uma unidade basal de natureza mais calcítica, apresentando uma estrutura laminada e cor cinza escura predominante, e uma unidade superior de natureza dolomítica, apresentando uma cor cinza esbranquiçada, às vezes levemente rosada e aspecto mais maciço. Análises do teor em CaO e MgO destas unidades (**Tabela 9.1.1 e Figura 9.1.1.**) confirmaram tratar-se de calcários calcíticos na base (CaO entre 55 e 46 %, MgO entre 0,98 e 1,78% em peso) e calcários

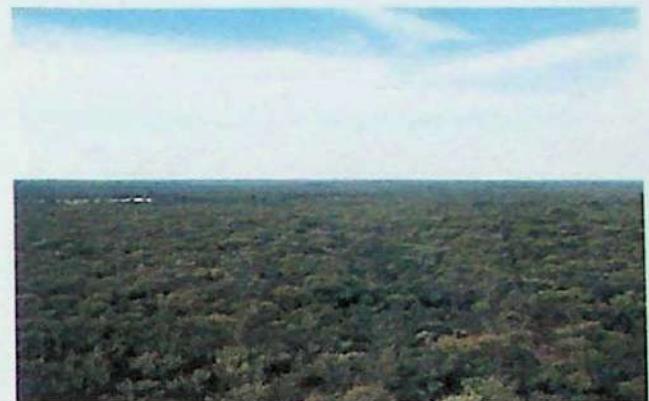
Foto 10 – Compartimento do Planalto dos Gerais

partir da cota de 800 m, onde se observa uma paisagem de topo plano com densidade de drenagem muito baixa (**Foto 10 do Anexo 2**). Neste domínio situam-se as cabeceiras e o alto curso do rio Peruaçu, que, neste trecho, se apresenta na forma de "veredas" em função dos baixos gradientes e do afloramento do nível d'água, sendo caracterizado por extensas planícies inundadas. De um modo geral, o padrão de drenagens no compartimento é do tipo dendrítico e bastante rarefeito. Ainda neste compartimento, sobre os sedimentos arenosos de alteração do arenito Urucuia, verifica-se a ocorrência de um conjunto de lagoas com profundidades variando de 8 a 10 m e diâmetros de até 160 m (**Foto 11 do Anexo 2**).

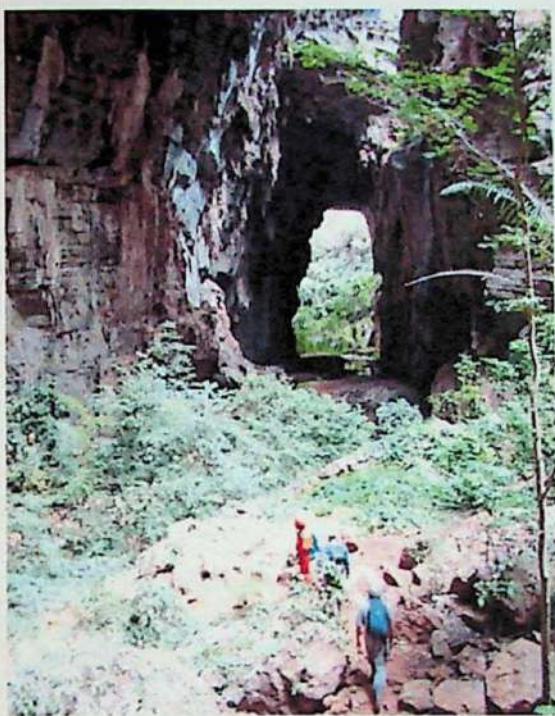
**Foto 13 – Compartimento Carstificado,
Caverna do Janelão**

- 3- **Compartimento Carstificado:** unidade situada aproximadamente entre as cotas de 500 e 720 m desenvolvida sobre os calcários e dolomitos do Grupo Bambuí. Este compartimento é marcado por um relevo acidentado e ausência de uma rede de drenagem contínua do escoamento superficial, exibindo uma grande variedade de feições cársticas, como dolinas de abatimento, vales cársticos (vales gerados pelo abatimento do teto de cavernas), maciços fissurados (maciços carbonáticos com rocha exposta esculpida com caneluras de dissolução abertas ao longo de fraturas e planos de acamamento), torres ruiniformes, sumidouros, ressurgências e cavernas (**Foto 13 do Anexo 2**).

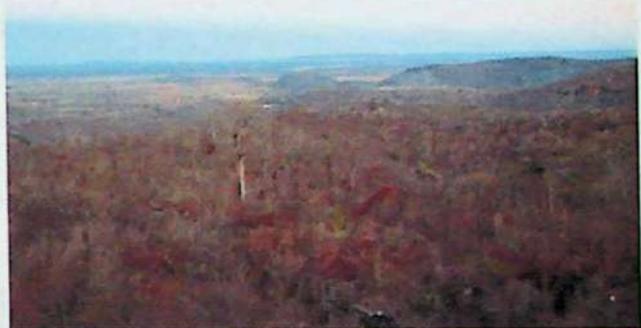
**Foto 14 – Compartimento da Depressão
do São Francisco**

4- **Compartimento da Depressão do São Francisco**: com altitudes variando entre 420 e 500 m na planície, é marcado por um relevo com ondulações suaves que contorna morros testemunhos de rochas carbonáticas do Grupo Bambuí (**Foto 14 do Anexo 2**). A origem desta depressão é associada à dinâmica do rio São Francisco, que preencheu uma área rebaixada por abatimento tectônico, com depósitos coluvionares e aluvionares. Este compartimento representa a zona de descarga regional do aquífero cárstico. A presença de morros testemunhos dos calcários, imersos nos sedimentos da planície, constitui uma evidência do recuo da escarpa calcária no sentido Oeste através de erosão remontante.

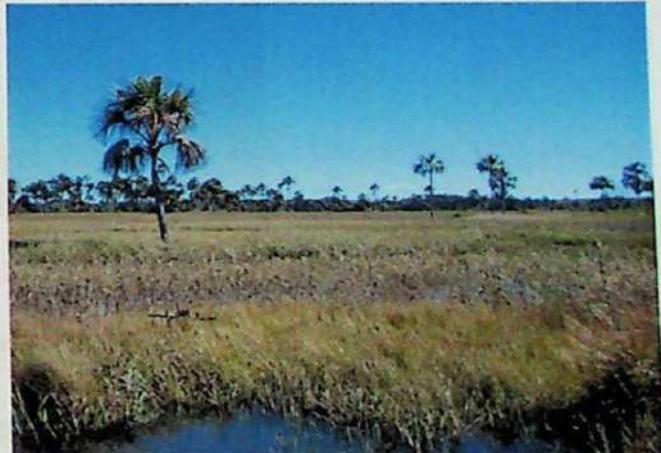
Foto 16 - Veredas

As cabeceiras e o alto curso do rio Peruáçu estão situados sobre os arenitos Urucuia, no Compartimento do Planalto dos Gerais. Os arenitos da Formação Urucuia constituem um aquífero raso, de caráter livre, com recarga difusa através das precipitações pluviométricas. O rio Peruáçu e seus tributários representam a zona de descarga deste aquífero, de maneira que a saturação do aquífero e o afloramento do nível da água ao longo das calhas de drenagem dão origem às veredas (**Foto 16 do Anexo 2**). O siltito basal, juntamente com as rochas carbonáticas subjacentes, representam a base deste aquífero. Na área de ocorrência dos arenitos Urucuia, no Compartimento do Planalto do Gerais, ocorrem algumas feições cársticas localizadas, na forma de dolinas ou uvalas, que são resultantes da conexão da superfície dos

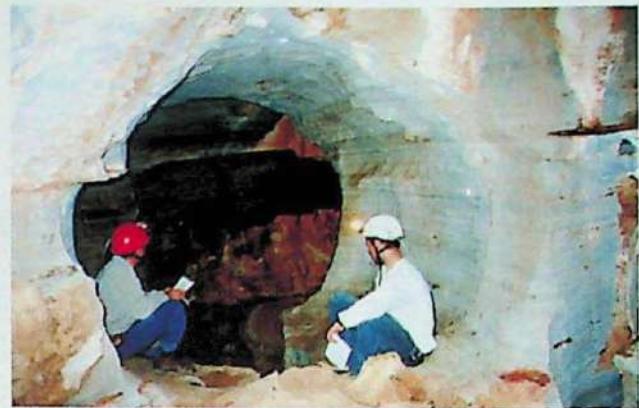
Foto 17 – Testemunho de conduto freático com direção N30W desenvolvido na intersecção entre fratura e plano de estratificação, Gruta Olhos d'Água

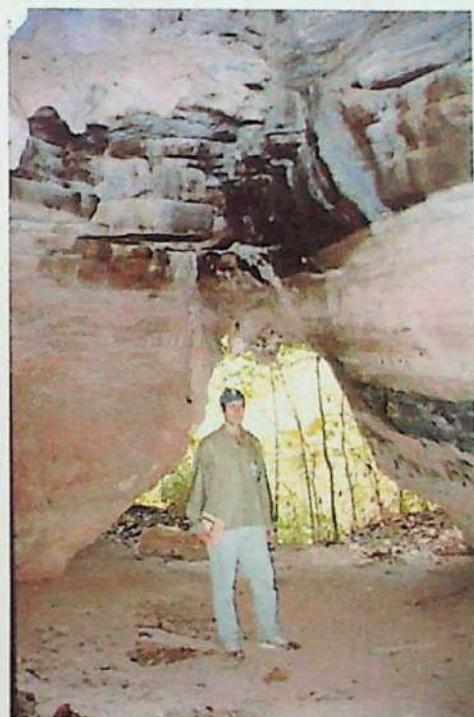
Foto 18 – Testemunho de conduto freático preservado em teto de caverna no Vale dos Sonhos, desenvolvido sobre plano de fratura e iniciado na intersecção entre fratura e estratificação.

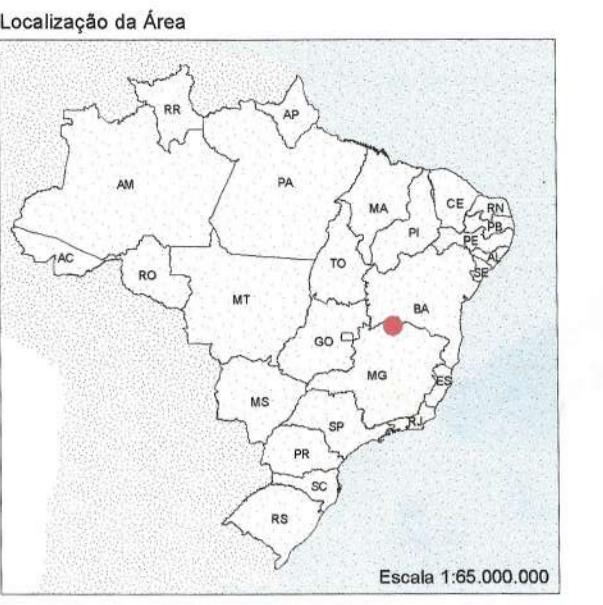
Mapa Geológico

COLUNA ESTRATIGRÁFICA	
ERA	PERÍODO
CENOZOICO	QUATERNÁRIO
QUATERNÁRIO TERTIÁRIO	-
MESOCÔDICO	CRETAÇÃO
MESOCÔDICO	Fm. URUCUCA
NEOPROTE-	NEOPROTÉO-
PRÉ-CAMBRIANO	ARCO

- 1 Caverna do Janelão
- 2 Caverna Bonita
- 3 Caverna dos Desenhos
- 4 Caverna dos Trincos
- 5 Caverna de Cascudos
- 6 Arco do André
- 7 Caverna do Brejal
- 8 Caverna do Caricó
- 9 Caverna Olhos d'água
- 10 Caverna Olhos d'Brício
