**ESTUDO HIDROGEOLÓGICO E DOS RECURSOS
HÍDRICOS DA BACIA DO RIO PERUAÇU (MG)**

MONOGRAFIA DE TRABALHO DE FORMATURA
(TF-2003/⁵⁴)

Título do Projeto: Estudo Hidrogeológico e dos Recursos Hídricos da
Bacia do Rio Peruacu (MG)

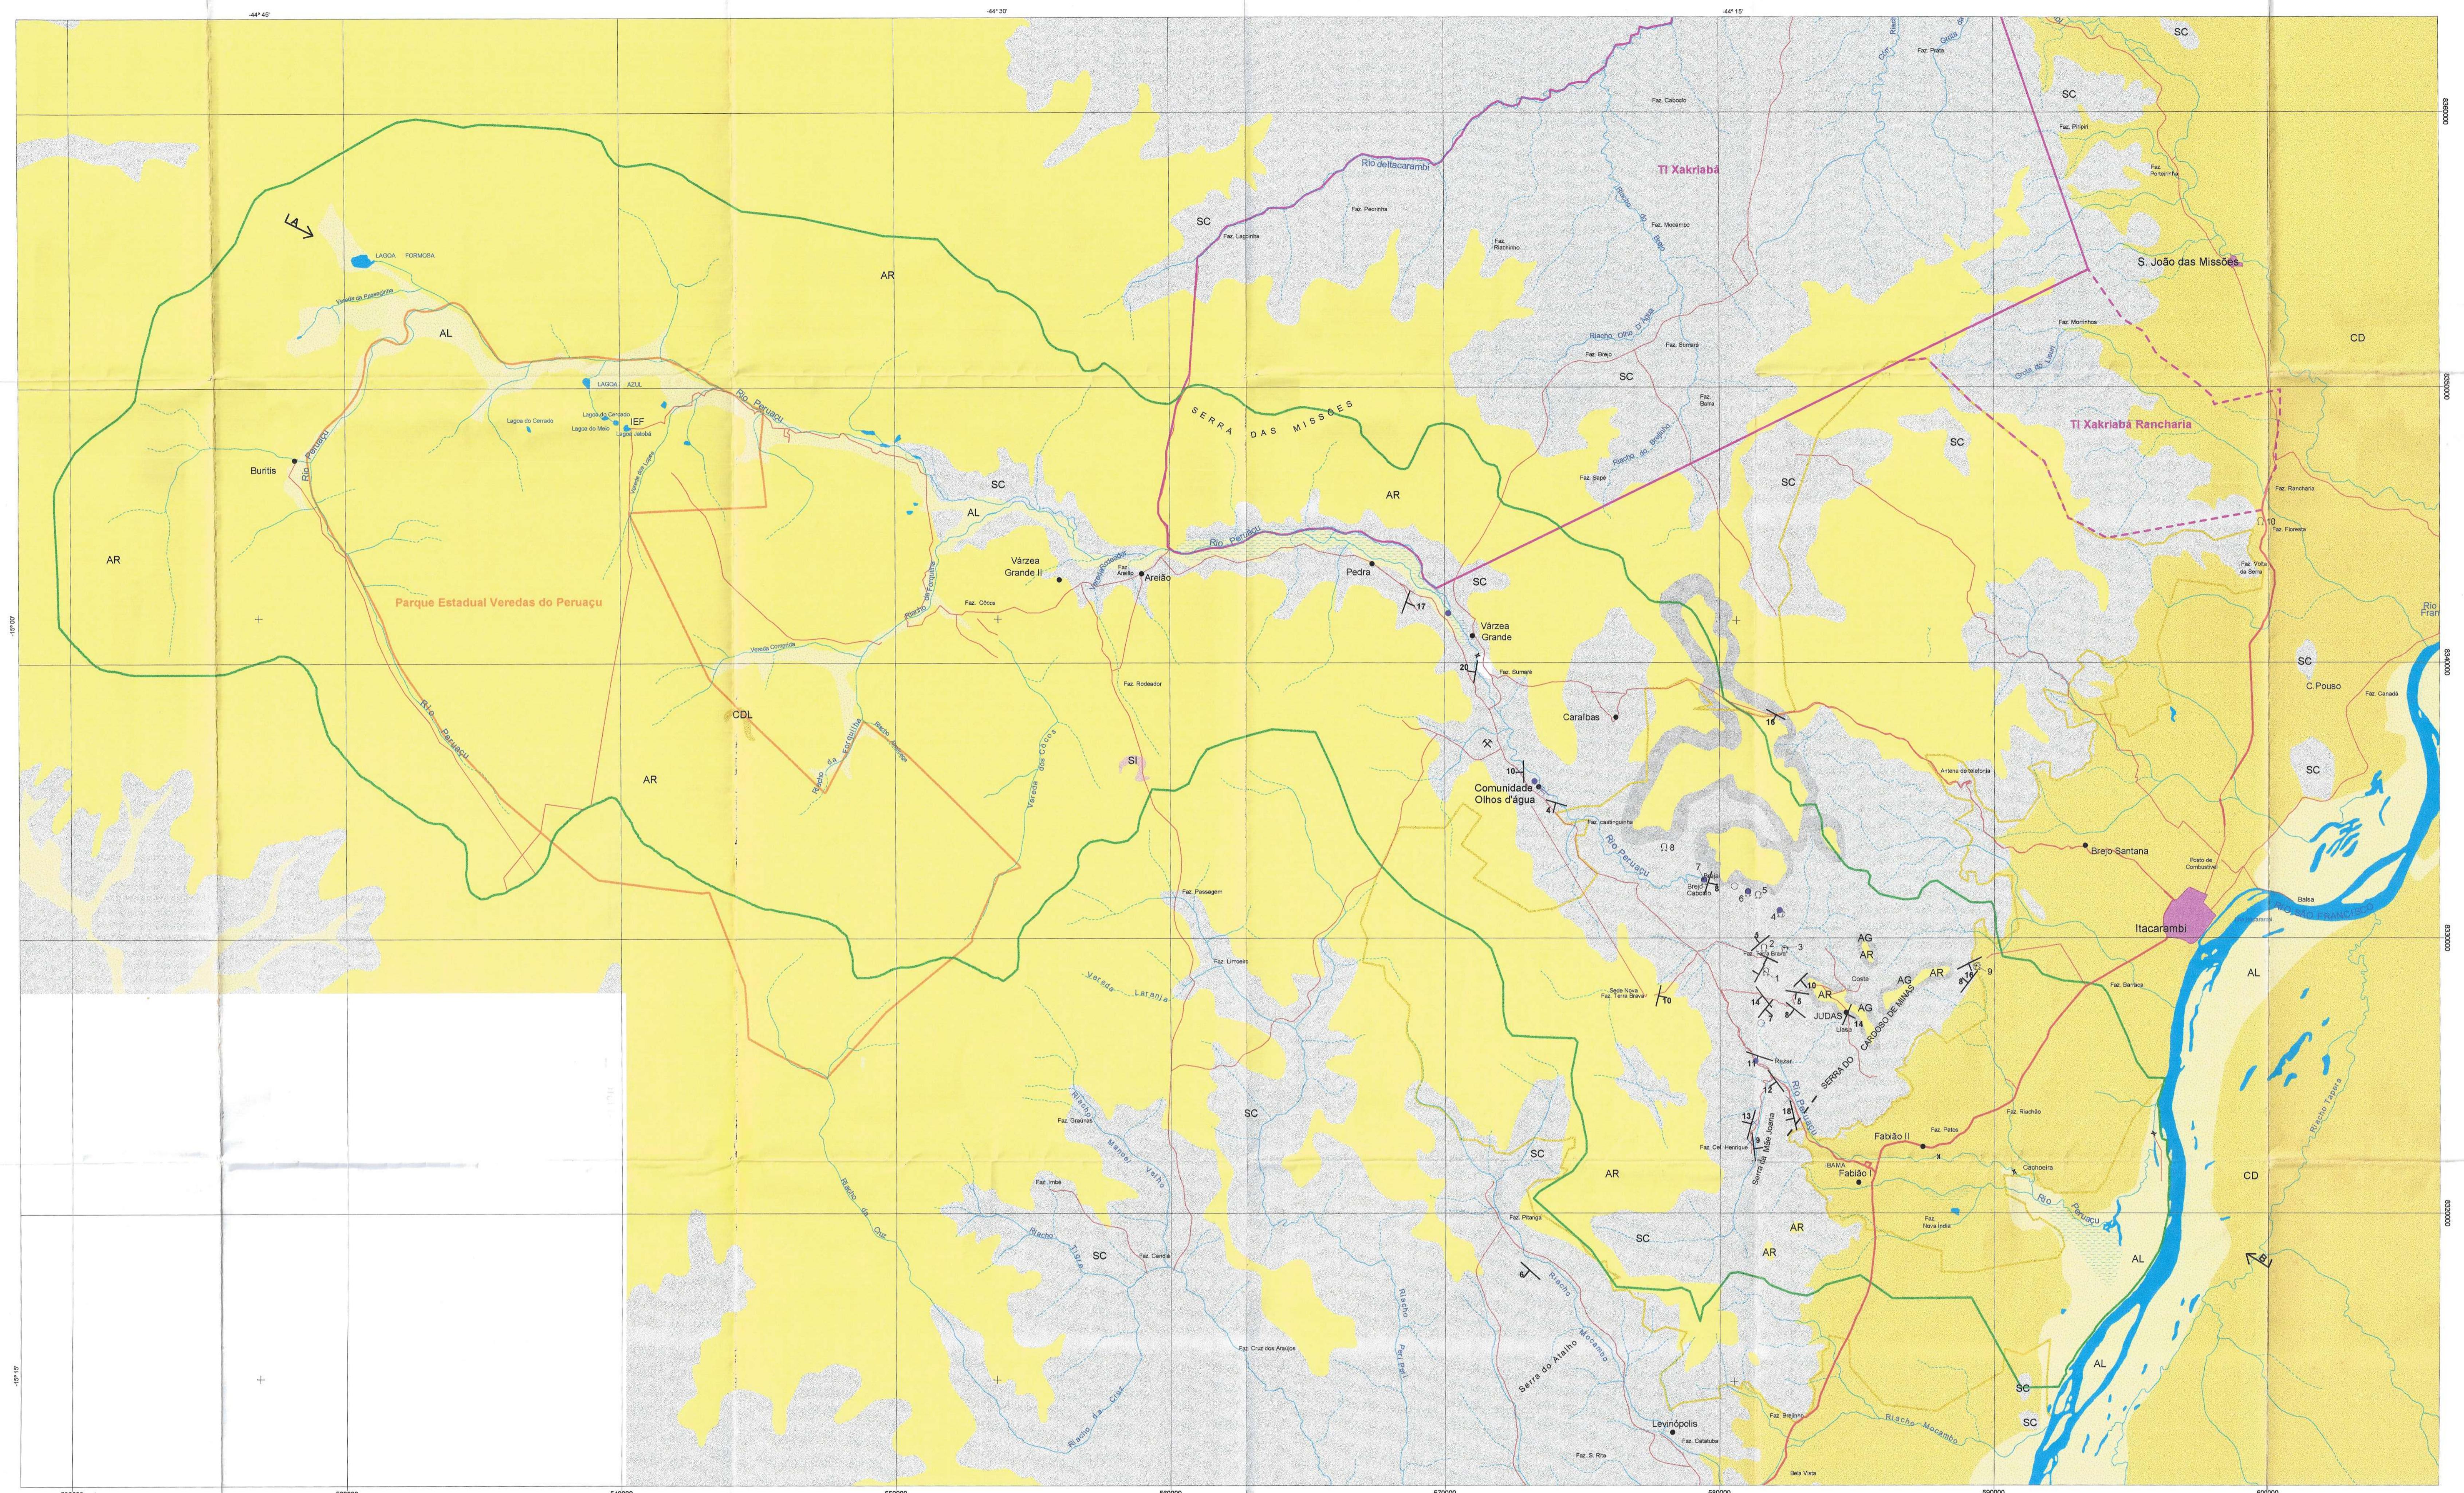
Mapa Geológico

COLUNA ESTRATIGRÁFICA	
ERA	PERÍODO
CENOZOICO	QUATERNÁRIO
QUATERNÁRIO TERTIÁRIO	-
MESOCÔDICO	CRETAÇÃO
MESOCÔDICO	Fm. URUCUCA
NEOPROTE-	NEOPROTÉO-
PRÉ-CAMBRIANO	ARCO

- 1 Caverna do Janelão
- 2 Caverna Bonita
- 3 Caverna dos Desenhos
- 4 Caverna dos Trincos
- 5 Caverna de Cascudos
- 6 Arco do André
- 7 Caverna do Brejal
- 8 Caverna do Caricó
- 9 Caverna Olhos d'água
- 10 Caverna Olhos d'Brício

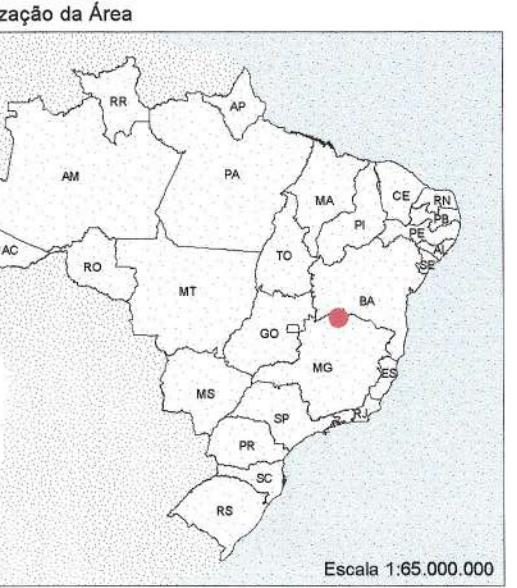
Mapa Geomorfológico

Compartimento do Planalto dos Gerais C.Z.T. Compartimento do Planalto dos Gerais C.Z.T. C.P.G. Compartimento do Planalto dos Gerais C.Z.T. C.P.G. C.Z.T. Compartimento Carstificado Compartimento da Depressão do São Francisco

- 3- **Compartimento Carstificado:** unidade situada aproximadamente entre as cotas de 500 e 720 m desenvolvida sobre os calcários e dolomitos do Grupo Bambuí. Este compartimento é marcado por um relevo acidentado e ausência de uma rede de drenagem contínua do escoamento superficial, exibindo uma grande variedade de feições cársticas, como dolinas de abatimento, vales cársticos (vales gerados pelo abatimento do teto de cavernas), maciços fissurados (maciços carbonáticos com rocha exposta esculpida com caneluras de dissolução abertas ao longo de fraturas e planos de acamamento), torres ruiniformes, sumidouros, ressurgências e cavernas (**Foto 13 do Anexo 2**).

4- **Compartimento da Depressão do São Francisco**: com altitudes variando entre 420 e 500 m na planície, é marcado por um relevo com ondulações suaves que contorna morros testemunhos de rochas carbonáticas do Grupo Bambuí (**Foto 14 do Anexo 2**). A origem desta depressão é associada à dinâmica do rio São Francisco, que preencheu uma área rebaixada por abatimento tectônico, com depósitos coluvionares e aluvionares. Este compartimento representa a zona de descarga regional do aquífero cárstico. A presença de morros testemunhos dos calcários, imersos nos sedimentos da planície, constitui uma evidência do recuo da escarpa calcária no sentido Oeste através de erosão remontante.
