Análise do sistema de proteção contra incêndio de uma escola em um
município no interior do Estado de São Paulo

Monografia apresentada à Escola Politécnica
da Universidade de São Paulo para a
obtenção do título de Especialista em
Engenharia de Segurança do Trabalho

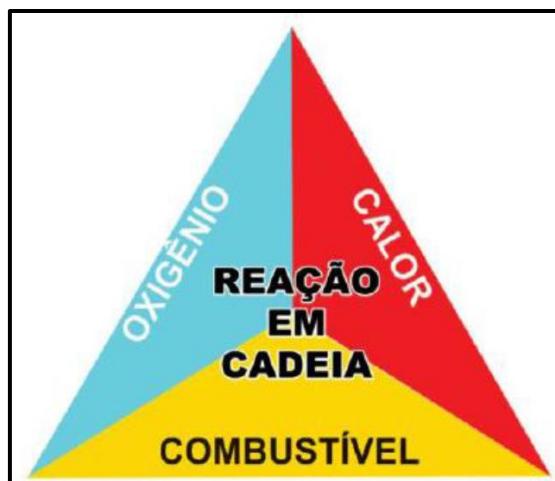
Figura 1- Tetraedro do Fogo

De acordo com São Paulo (2011d), é essencial para que o fogo aconteça à existência simultânea de quatro elementos: o combustível, o comburente, a fonte de calor e a reação em cadeia. Esses quatro componentes formam o “Tetraedro do Fogo”, representado na Figura 1.

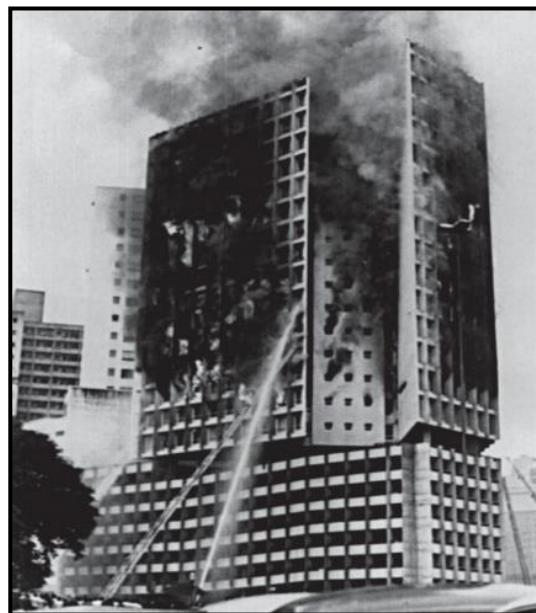
Figura 2- Propagação do incêndio por condução.

- Condução: na qual o calor é transmitido entre materiais sólidos. O calor é transmitido do material com maior temperatura para o material de menor temperatura, conforme exemplo da Figura 2;

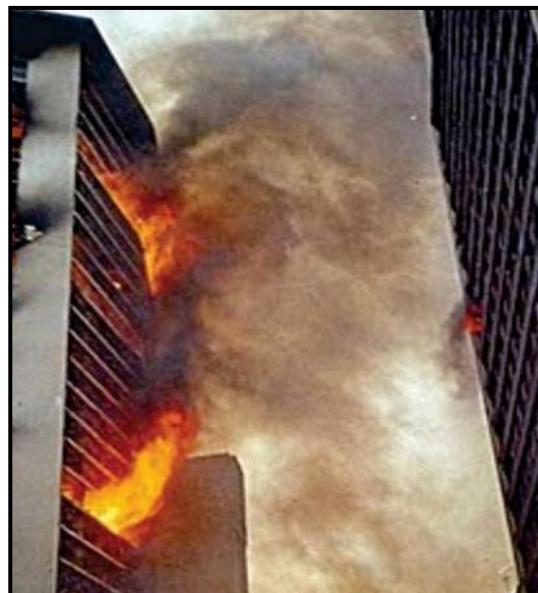
Figura 3- Propagação do incêndio por convecção.

- Convecção: na qual o calor é transmitido por meio da movimentação de um fluido aquecido, normalmente o ar e a fumaça, conforme Figura 3;

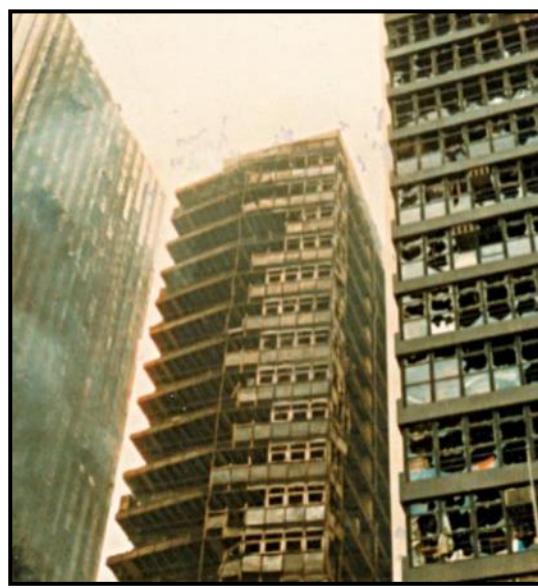
Figura 4- Irradiação de calor entre edifícios.

- Radiação: na qual o calor é transmitido por ondas eletromagnéticas (energia térmica), conforme Figura 4.

A importância do estudo da propagação do calor consiste no fato de que é por meio dela (entre outros fatores) que um incêndio normalmente atinge a edificação adjacente, podendo resultar em um incêndio de grandes proporções. Da mesma maneira, pela análise dos mecanismos de propagação do fogo possíveis de ocorrer

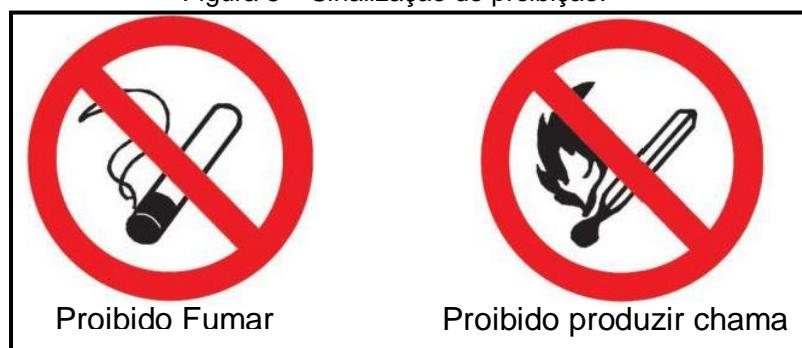
Figura 5 – Sinalização de proibição.

- Sinalização de proibição, cuja função é proibir e coibir ações capazes de conduzir ao início do incêndio ou o agravamento de um incêndio, conforme exemplos da Figura 5.

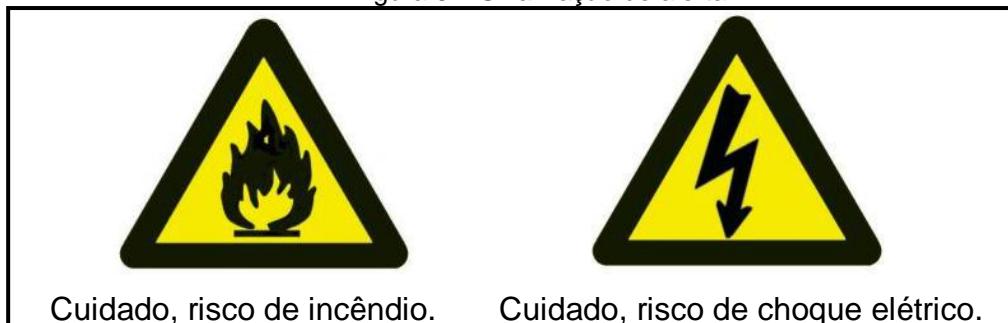
Figura 6 – Sinalização de alerta.

- Sinalização de alerta, cuja função é alertar para as áreas e materiais com potencial de risco de incêndio, explosão e choques elétricos e/ou contaminação por produtos perigosos, conforme exemplos da Figura 6;

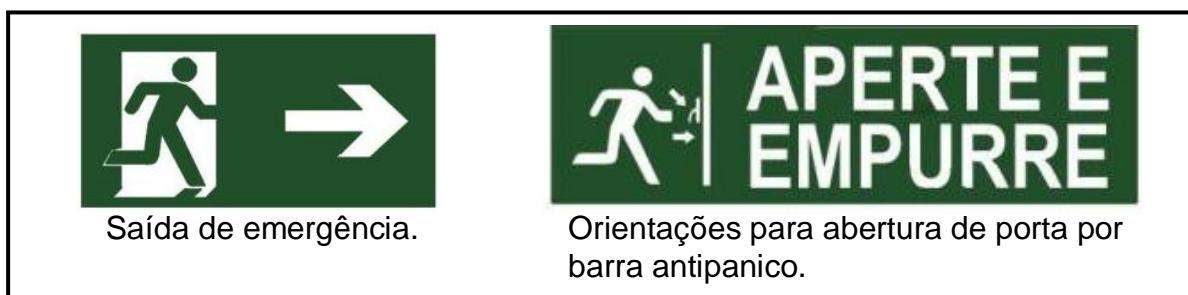
Figura 7 – Sinalização de Orientação e Salvamento.

- Sinalização de orientação e salvamento, cuja função é indicar as rotas de fuga e as ações necessárias para o seu acesso, conforme exemplos da Figura 7;

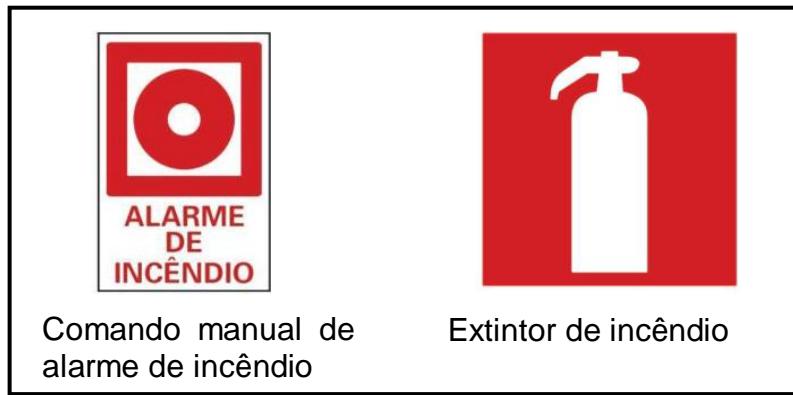
Figura 8 – Sinalização de Equipamentos de Combate a incêndio.

- Sinalização de equipamentos de combate a incêndio, cuja função é indicar a localização dos equipamentos de combate a incêndio e acionadores de alarme disponíveis no local, conforme exemplos da Figura 8.

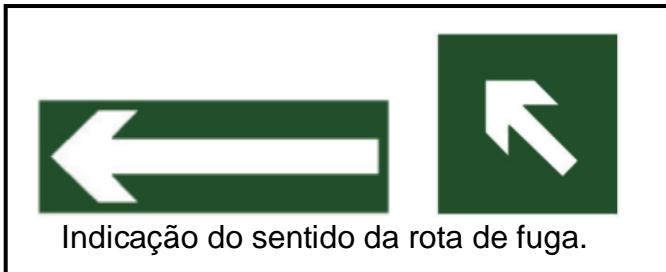
Figura 9 – Sinalização complementar de indicação da rota de fuga.

- Indicação continuada das rotas de fuga, conforme exemplos da Figura 9;

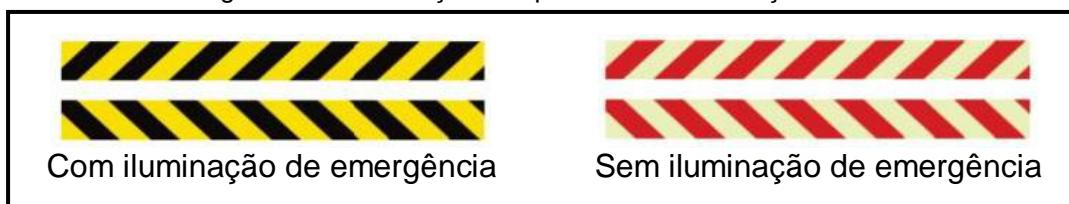
Figura 10 – Sinalização complementar de indicação de obstáculos.

- Indicação de obstáculos e riscos existentes nas rotas de fuga (como pilares, arestas de paredes, degraus e rebaixos de vigas), conforme exemplos da Figura 10.

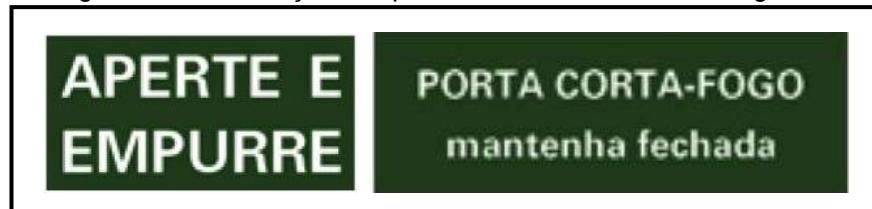
Figura 11 – Sinalização complementar nas saídas de emergência.

- Em mensagens escritas específicas que complementam a mensagem transmitida pela a sinalização básica, conforme exemplos da Figura 11.

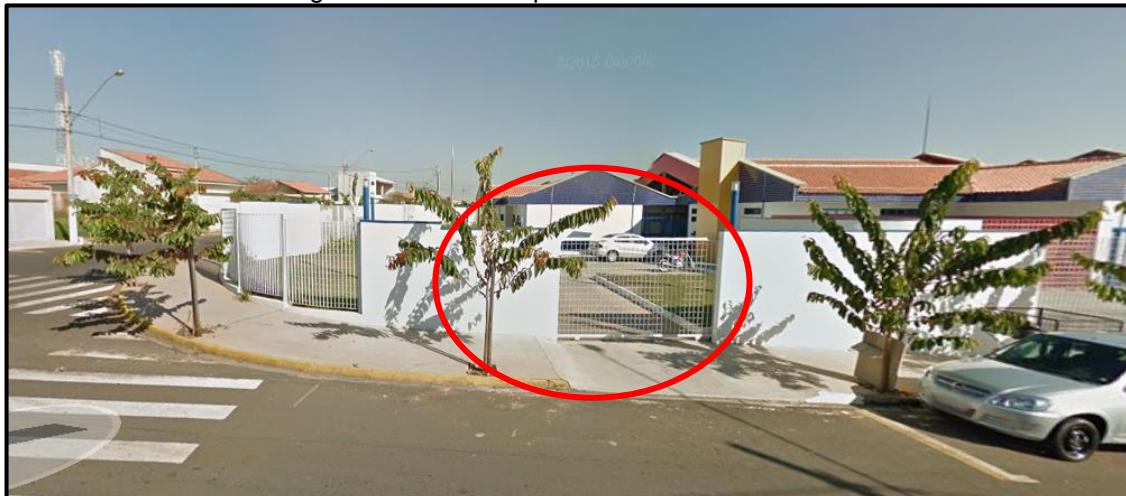
Figura 19 – Vista do portão de acesso à viatura

Já o portão de acesso possui 4 metros de largura e altura livre, conforme pode ser observado na Figura 19. O portão está localizado na Rua A (vide Figura 20) e dá acesso ao estacionamento de veículos na parte da frente da Edificação.

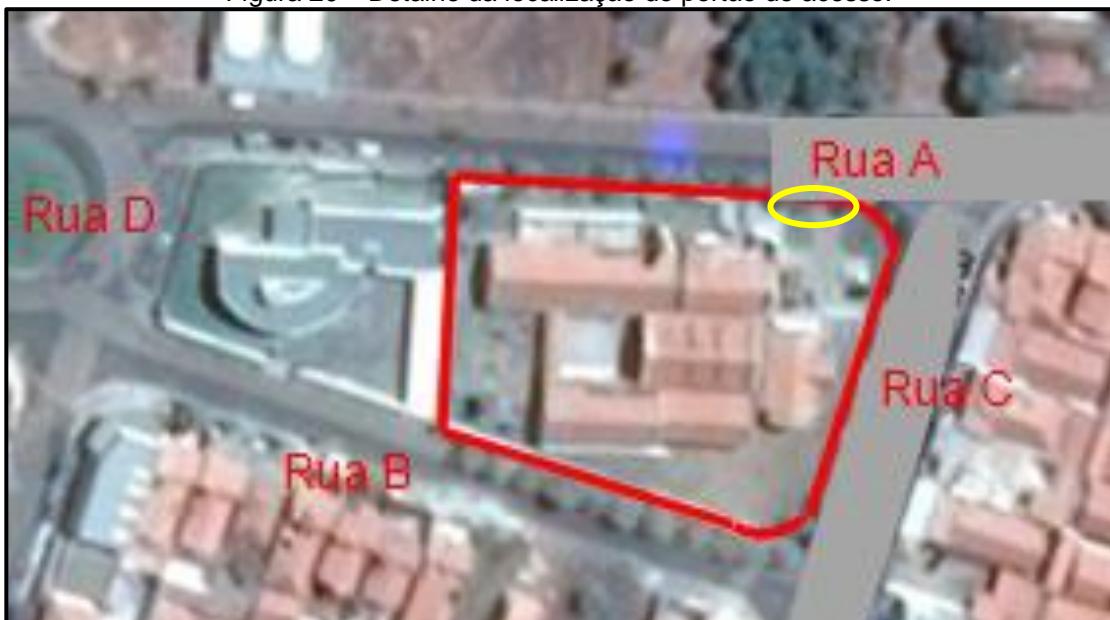
Figura 20 – Detalhe da localização do portão de acesso.

Resumindo, todas as exigências quanto ao acesso da viatura à edificação foram atendidas pela edificação em estudo.

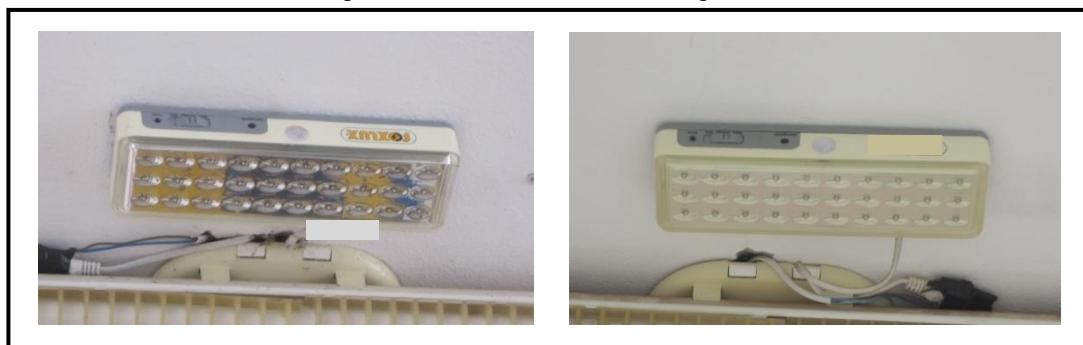
Figura 26 – Luminárias de emergência.

A iluminação de emergência da edificação em estudo é composta por luminárias de emergência de dois modelos diferentes, ambos do mesmo fabricante, conforme ilustrado na Figura 26.

As luminárias foram instaladas nas saídas das salas de aula, voltadas para o pátio, nos corredores e áreas de circulação com distâncias inferiores a 14,50metros entre luminárias e 4,5metros entre paredes e ponto de iluminação, estando, portanto, de acordo com as distâncias mínimas exigidas.

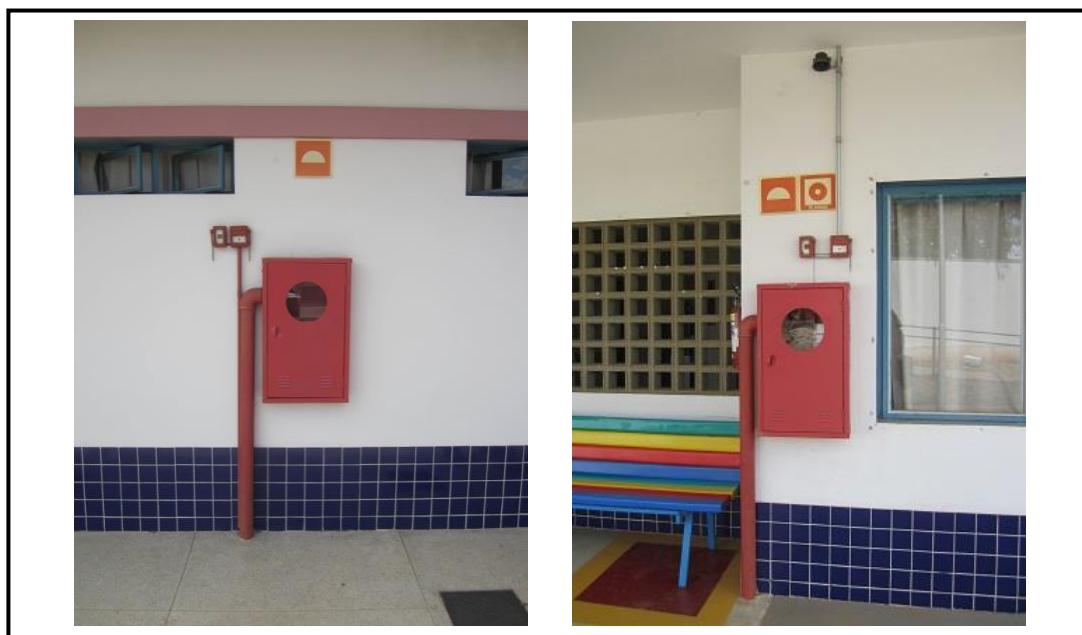
Figura 27 – Acionadores manuais de alarme e de bomba de incêndio.

A edificação possui dois acionadores manuais do sistema de alarme e da bomba de incêndio instalados junto aos hidrantes e acionadores manuais da bomba de incêndio, conforme Figura 27. Um deles está localizado na entrada da edificação e o outro na região central da edificação (pátio), sendo que as distâncias máximas a serem percorridas por qualquer pessoa a um dos acionadores manuais é de 26 metros. Sendo assim, o posicionamento dos acionadores está de acordo com a máxima distância definida pela IT nº 19/2011, que corresponde a 30 metros.

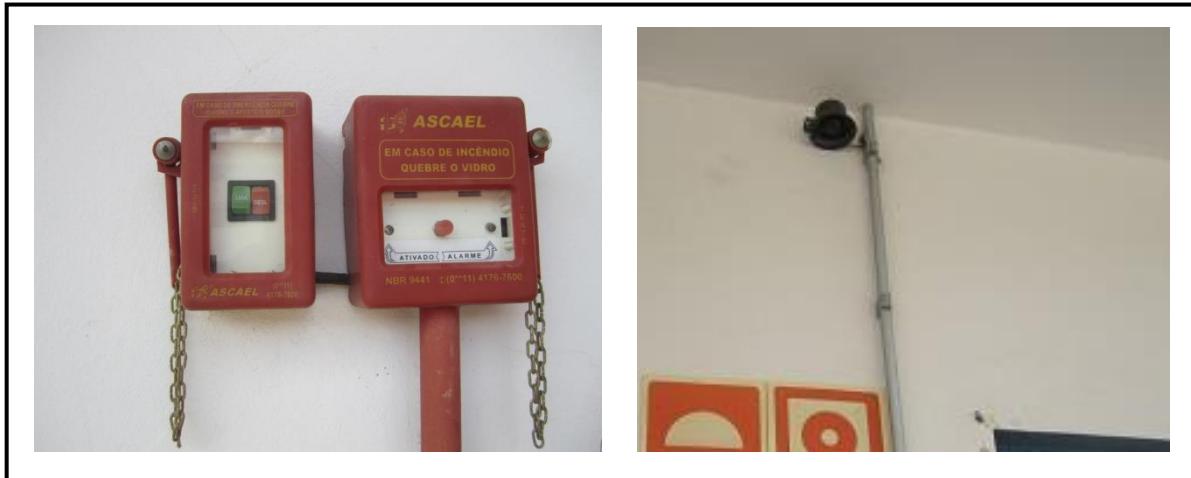
Figura 28 – Detalhe dos acionadores manuais da bomba e alarme de incêndio e do avisador sonoro.

Com relação ao avisador sonoro, existe apenas um instalado na entrada principal da edificação junto ao hidrante, que fica do lado externo da sala da Secretaria/Orientação, conforme pode ser observado na Figura 28.

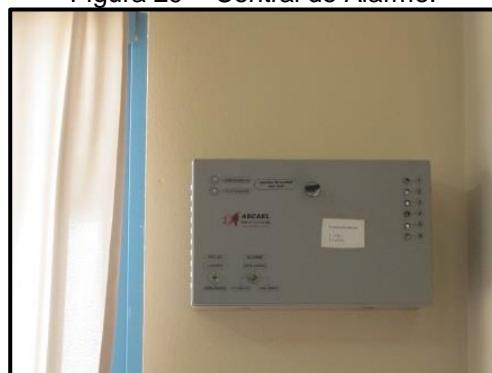
Figura 29 - Central de Alarme.

A Central de Alarme existente é alimentada pela rede elétrica da escola e possui também um sistema de bateria incorporado, a fim de garantir o seu funcionamento em caso de falha de energia. A central está localizada na sala da Secretaria/Orientação, ao lado da Diretoria, conforme Figura 29. Observa-se que, nesta sala trabalham os funcionários responsáveis pela abertura dos portões e atendimento ao público, ou seja, há vigilância humana permanente em todo o horário de funcionamento da escola. Sendo assim, a localização do avisador sonoro e da Central de Alarme foi devidamente definida.

Por fim, o sistema de alarme instalado atende a maioria das exigências da Instrução Técnica nº 19/2011 do CBPMESP. No entanto, não foram obtidas informações sobre o tempo de autonomia do alarme quando operando pelo sistema de bateria incorporado, que deve ser no mínimo de 15 minutos.

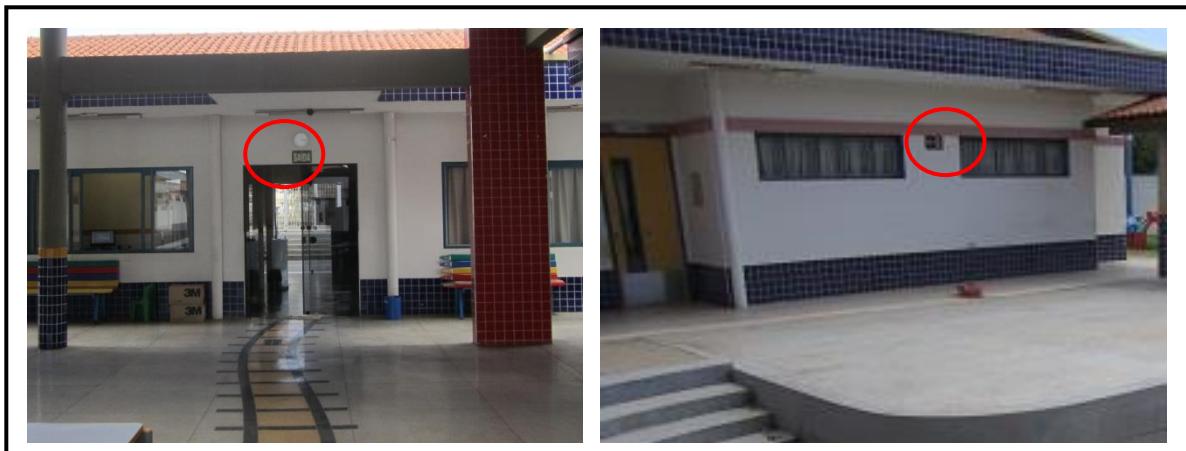
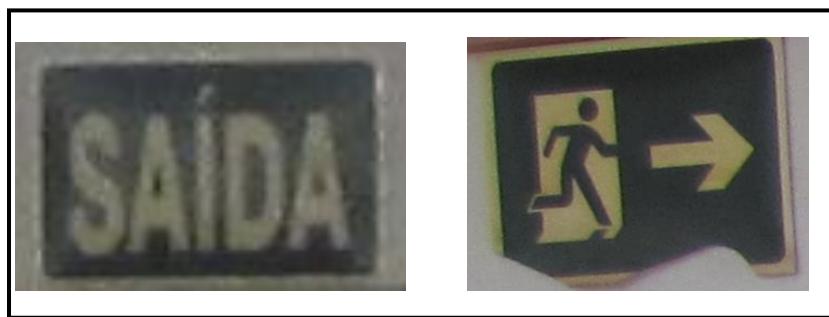
Figura 30 - Sinalização de Orientação e Salvamento.

Com relação à sinalização de orientação e salvamento, há nas portas da saída de emergência principal, placas logo acima das mesmas indicando a saída e no pátio interno. Nos dois lados das paredes dos pátios há placas do tipo S1 indicando o sentido da rota de fuga principal, conforme pode ser observado nas Figuras 30 e 31. As placas indicando a direção das rotas de fuga estão instaladas nas paredes a 1,80m de altura do piso acabado e a distâncias inferiores a 15m entre elas.

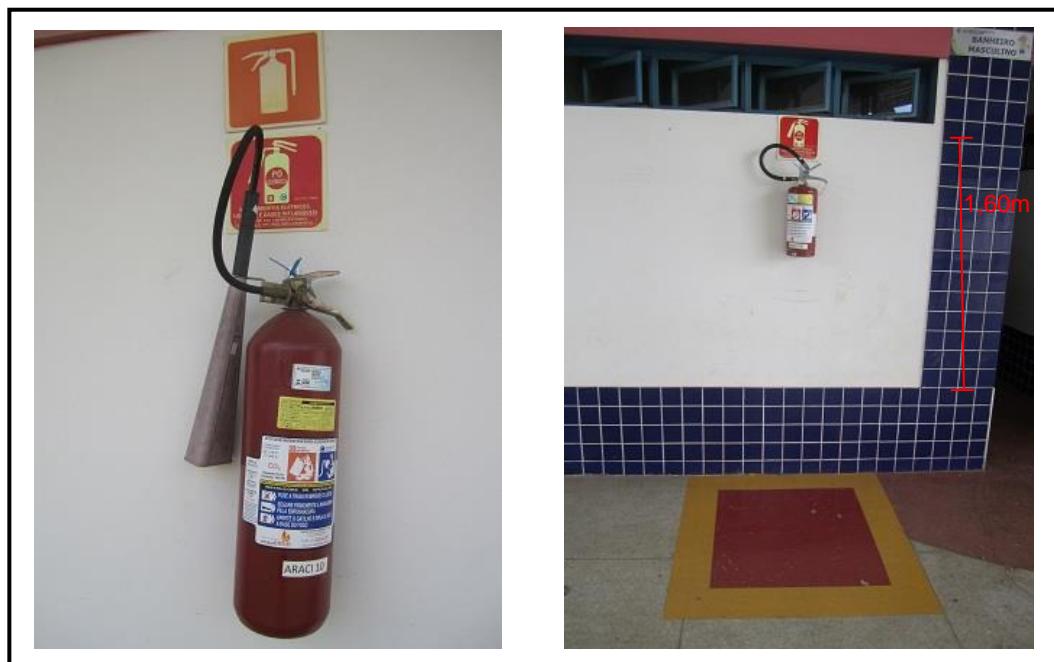
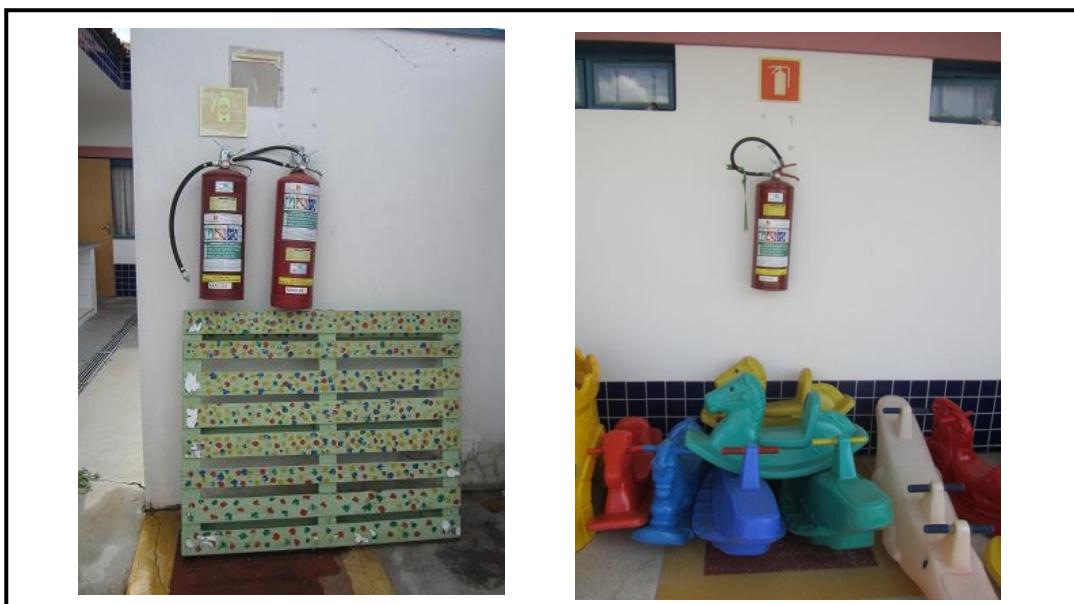
Figura 32 – Não conformidades na sinalização dos extintores.

Com relação à sinalização dos equipamentos de combate a incêndio, a maioria dos extintores, hidrantes e alarmes possuem sinalização própria acima do equipamento de acordo com a recomendação e no caso dos extintores, pintura no piso abaixo dos equipamentos.

- A sinalização dos extintores próximos a central de GLP está desbotada, instalada em número insuficiente e em mau estado de conservação, conforme Figura 33;
- Há depósito de materiais como banco, palete e brinquedos sob alguns extintores, impossibilitando a visualização das sinalizações de piso desses equipamentos, conforme Figura 33. A obstrução dos extintores será tratada no item 4.2.9.

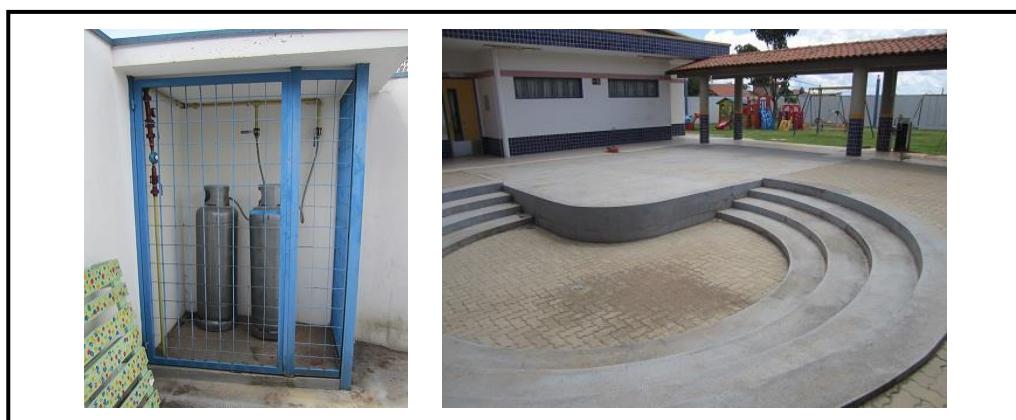
Figura 34 – Ausência de sinalização de proibição e alerta.

Sobre a sinalização de proibição e alerta, não há placas indicando a proibição quanto a fumar e produzir chama e alerta de risco de incêndio junto à central de GLP, nem próximo aos quadros elétricos. Não existe também sinalização para os obstáculos existentes na rota de fuga, como os degraus do anfiteatro ao ar livre e pilares que se encontram no pátio coberto e descoberto, conforme pode ser observado na Figura 34.

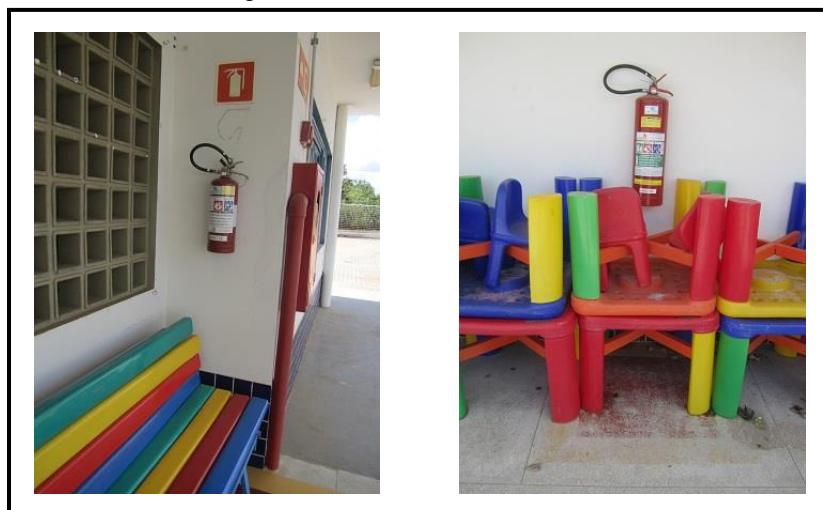
Figura 36 – Extintores obstruídos.

Observou-se ainda durante a vistoria realizada que parte dos extintores encontrava-se obstruída por brinquedos, mesas infantis, paletes e bancos, conforme pode ser observado na Figura 36.

Por fim, para que os extintores de incêndio atendam as exigências são necessárias algumas ações corretivas como a instalação de extintores adicionais e substituição de alguns equipamentos devido ao não atendimento dos mesmos quanto à carga mínima e/ou instalação incorreta de acordo com o risco existente.

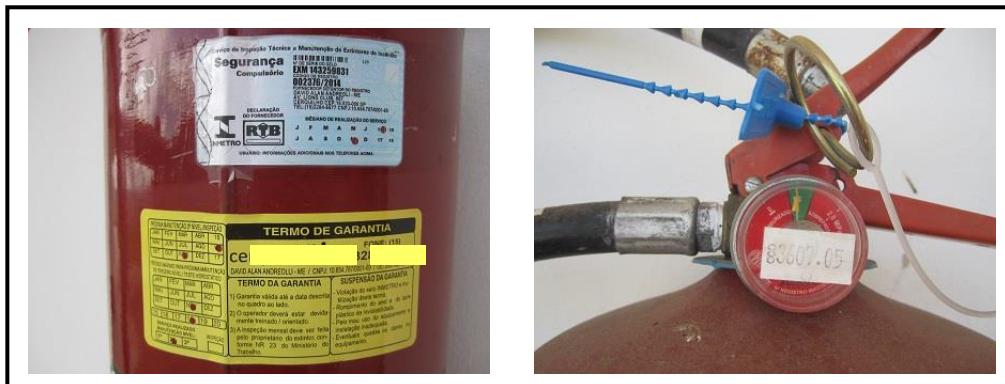
Figura 37 – Detalhe do selo do Inmetro, garantia da inspeção e o indicador de pressão do extintor.

Sobre a validade e garantia dos extintores, verificou-se que todos os extintores estavam lacrados, com a pressão adequada e todos possuíam selo de conformidade concedido pelo Sistema Brasileiro de Certificação (Inmetro). Além disso, todos estavam dentro do prazo de validade e possuíam selo de garantia da empresa responsável pela última inspeção, conforme pode ser verificado na Figura 37.

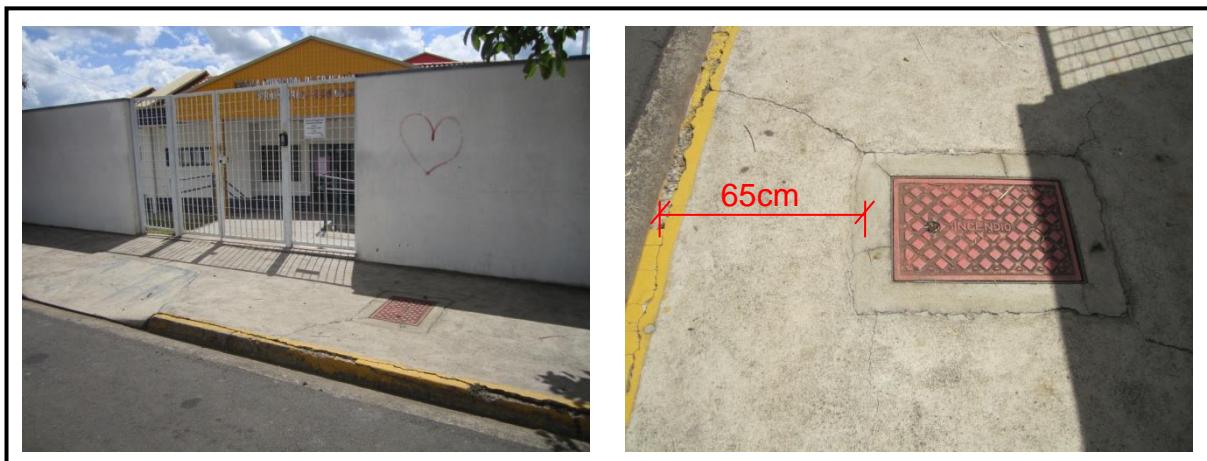
Figura 39 – Fachada da edificação e dispositivo de recalque.

O dispositivo de recalque está situado no passeio público, próximo da entrada principal da edificação, distante 65cm da guia, conforme pode ser observado a Figura 39. A tampa possui 60cm de comprimento por 40cm de altura, pintada de vermelho e com a inscrição “incêndio”. Observa-se que não há nenhuma obstrução que impeça ou dificulte a abertura da tampa, sendo assim, o dispositivo encontra-se de acordo com as exigências IT nº 22/2011.
