Rua 24 de Maio, 199/207/211

União de três imóveis para produção de
habitação no centro de São Paulo

Mariana da Silva Gonçalves

Universidade de São Paulo
Faculdade de Arquitetura e Urbanismo
Trabalho Final de Graduação
Orientação por Helena Ayoub
Junho de 2019

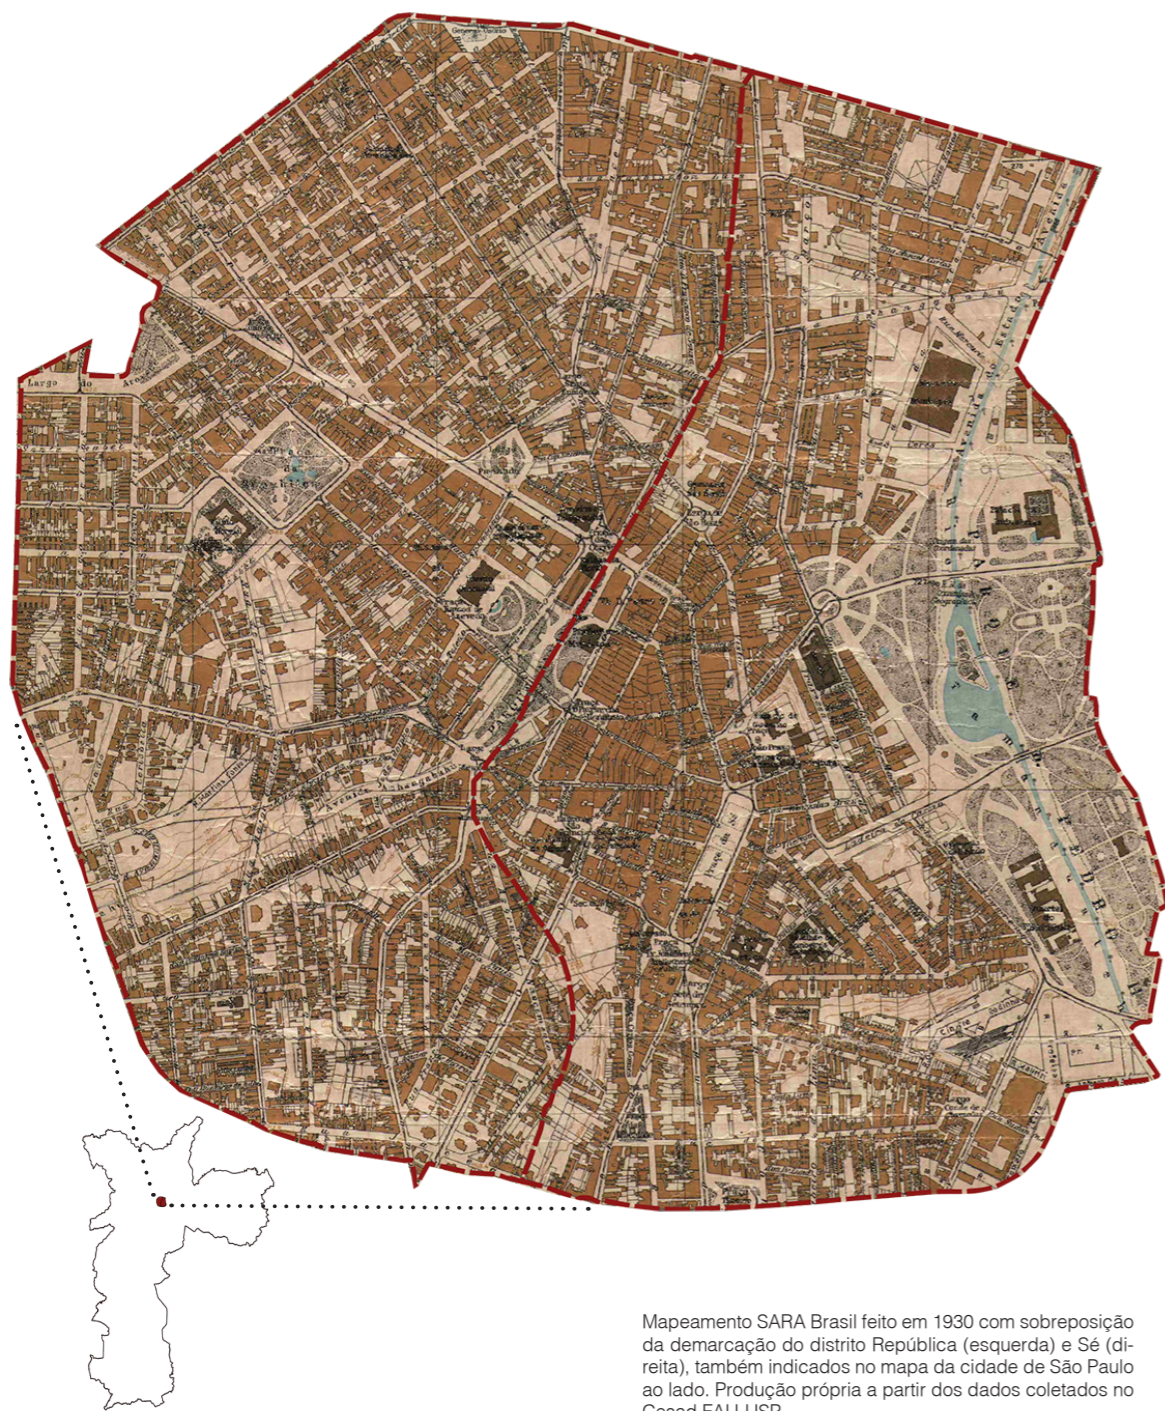
Mapeamento SARA Brasil feito em 1930 com sobreposição da demarcação do distrito República (esquerda) e Sé (direita), também indicados no mapa da cidade de São Paulo ao lado. Produção própria a partir dos dados coletados no Cesad FAU-USP.

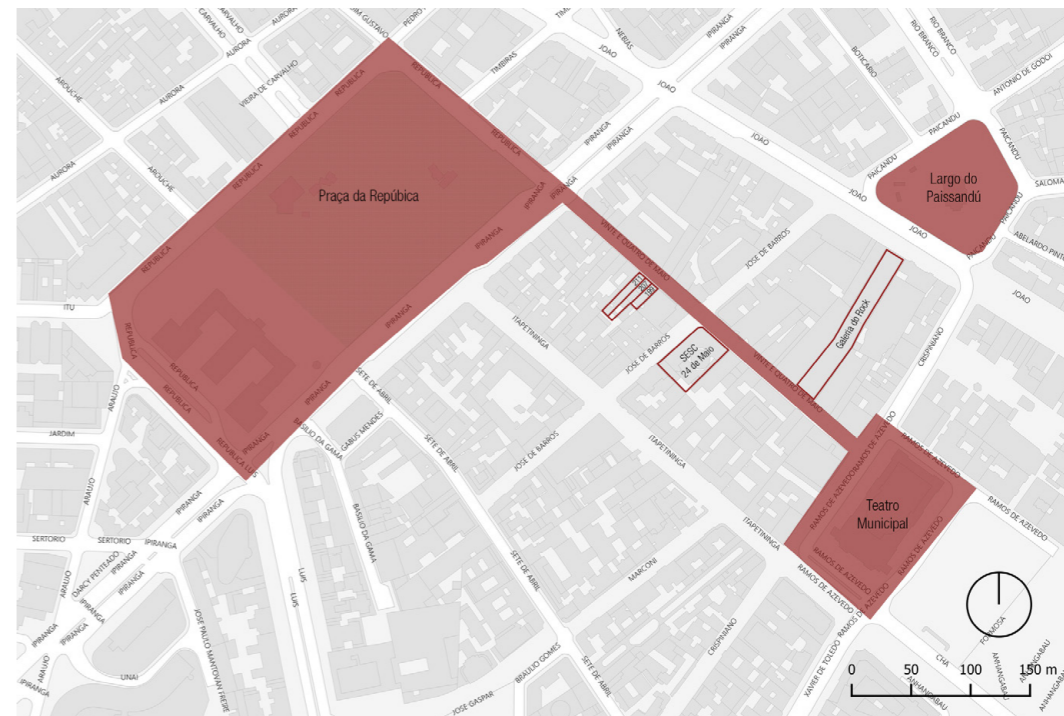
Localização dos três imóveis objeto de estudo deste trabalho, além do SESC 24 de Maio e Galeria do Rock em mapa atual da região. Produção própria a partir dos dados coletados no Cesad FAU-USP.

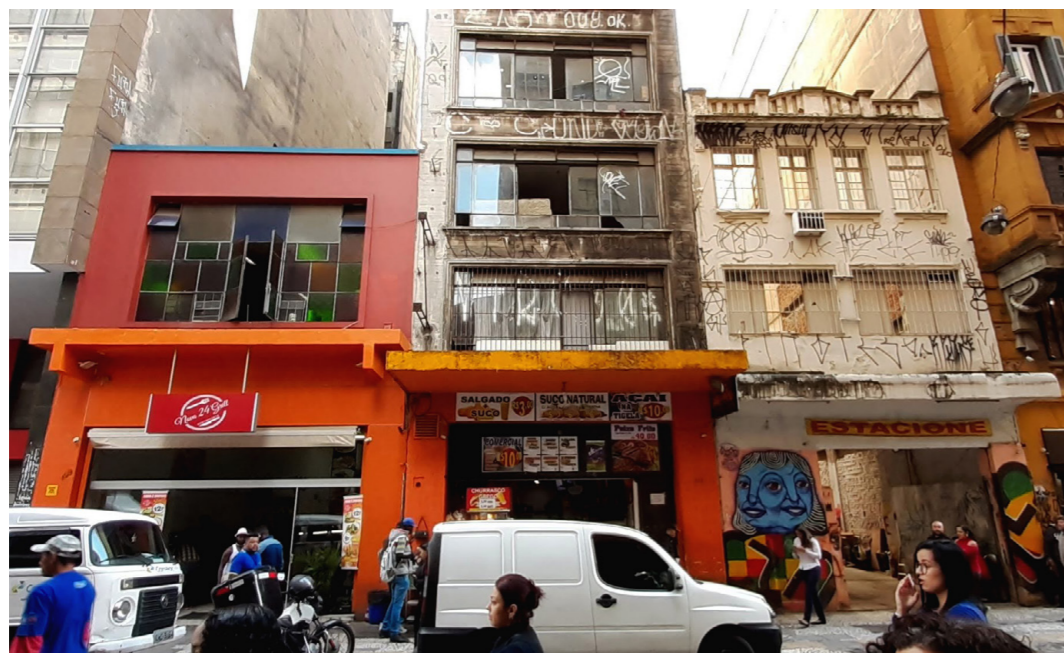
Rua 24 de maio, 199/ 207/ 211. Foto de autoria própria tirada em 23 de fevereiro de 2019.

Na situação do estudo de caso da Rua 24 de Maio, o restaurante do lote nº 199 foi o único a não ter nenhum período notável de esvaziamento, desde o fim do século 20 até os dias de hoje. Entretanto, o edifício do lote nº 207 apresentava, entre os anos 2004 e 2014, uma situação de abandono com fachadas vedadas, assim como os exemplos anteriores. Já a residência do lote nº 211, que estava desocupada desde 2001, teve

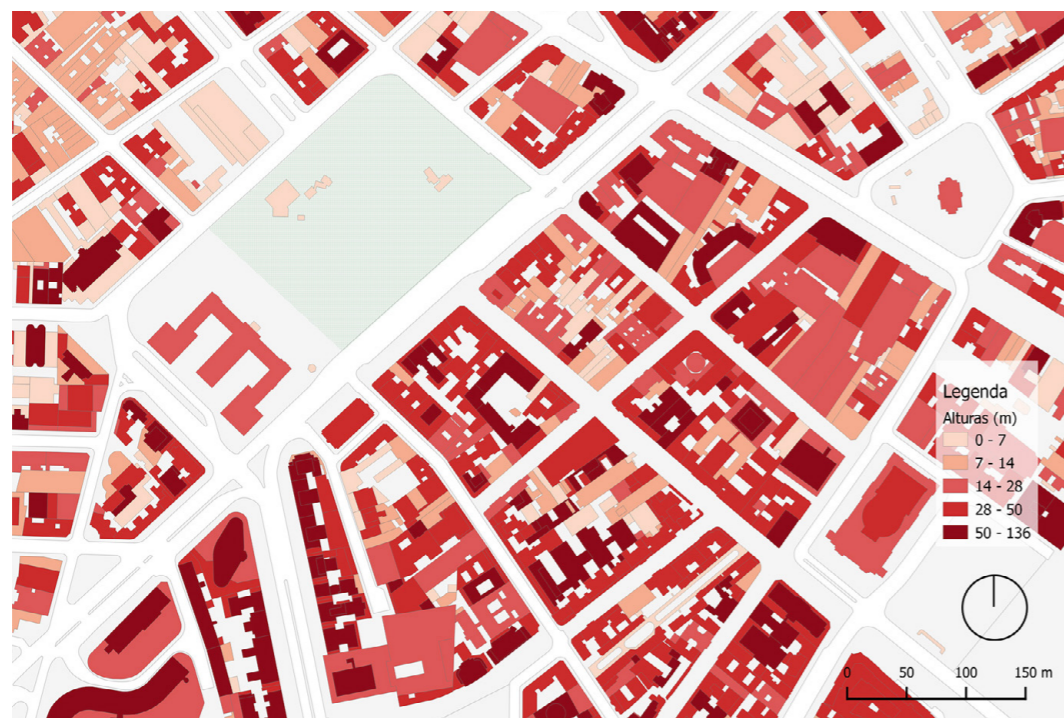
Mapa com a altura dos edifícios no recorte próximo à Praça da República. Produção própria a partir dos dados coletados no Cesad FAU-USP.

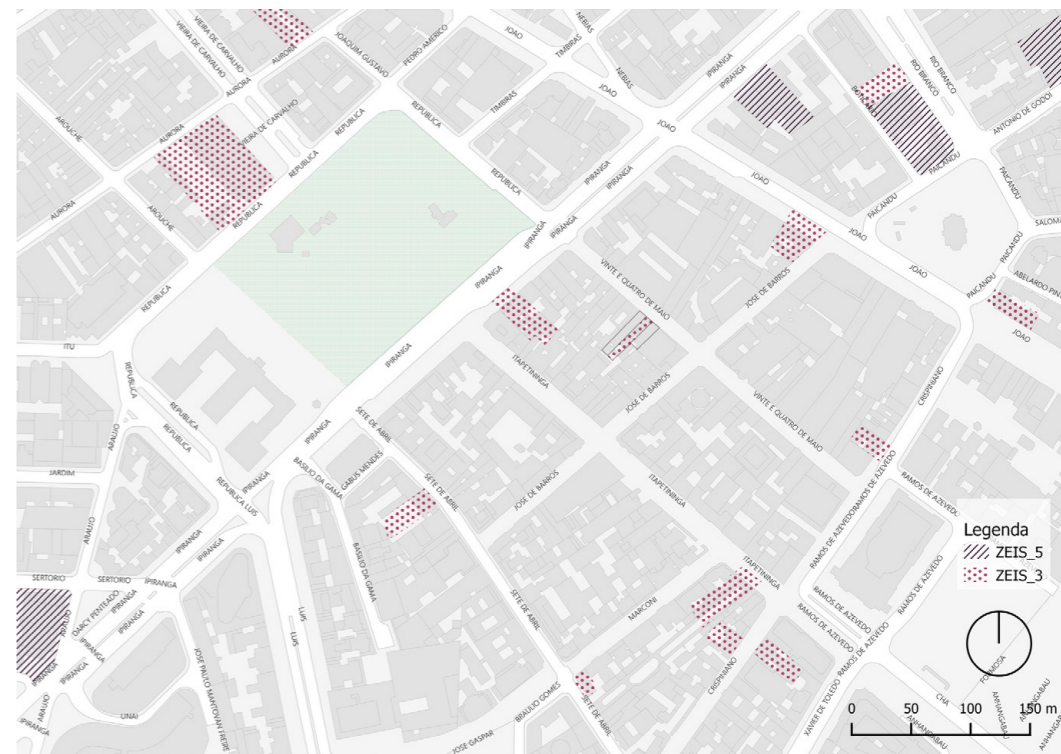
ZEIS 3 e 5 nas proximidades da Rua 24 de maio. Produção própria a partir dos dados coletados no Cesad FAU-USP.

Na região mais próxima do estudo de caso, há alguns exemplos de imóveis que foram demarcados como ZEIS. No caso edifício n° 207, a marcação é como ZEIS 3.

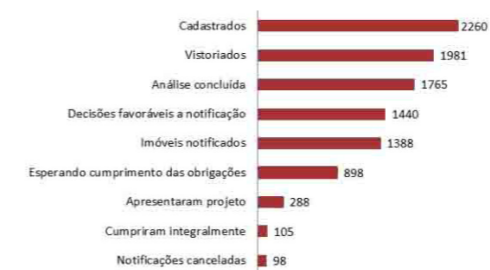
Gráfico mostrando a situação do cadastramento de imóveis presentes no Cadastro da Função Social da Propriedade. Fonte: Relatório anual 2018 - Função Social da Propriedade, p.6.

O relatório anual de 2018 apresenta mais uma atualização numérica com um gráfico parecido com o acima. Porém, estudando o relatório e o gráfico abaixo é possível notar que apenas oito novos imóveis foram notificados no período de um ano, ou seja, o número de imóveis notificados passou a ser de 1388.

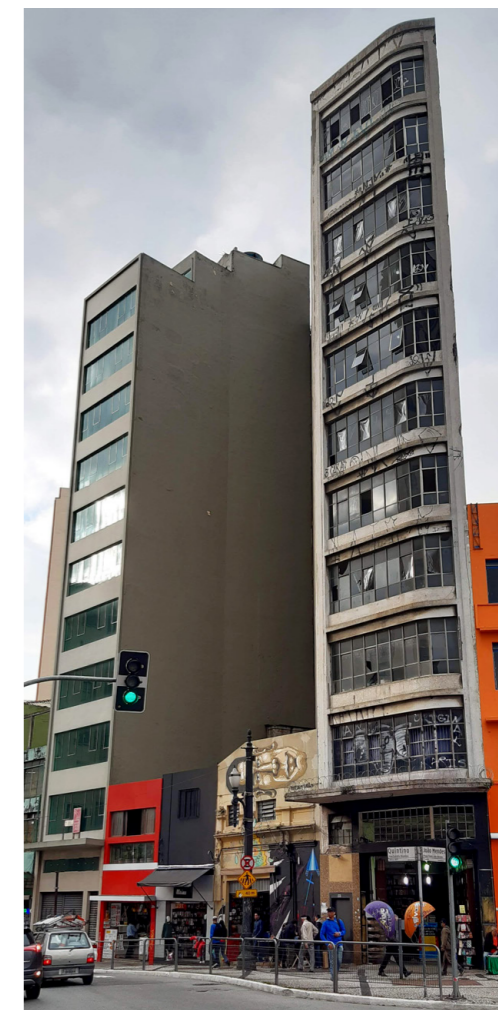
Edifícios na Rua Quintino Bocaiuva, 291 e 307. Exemplo de edifícios com testada menor que 8 metros. Foto de autoria própria tirada em 03 de março de 2019.

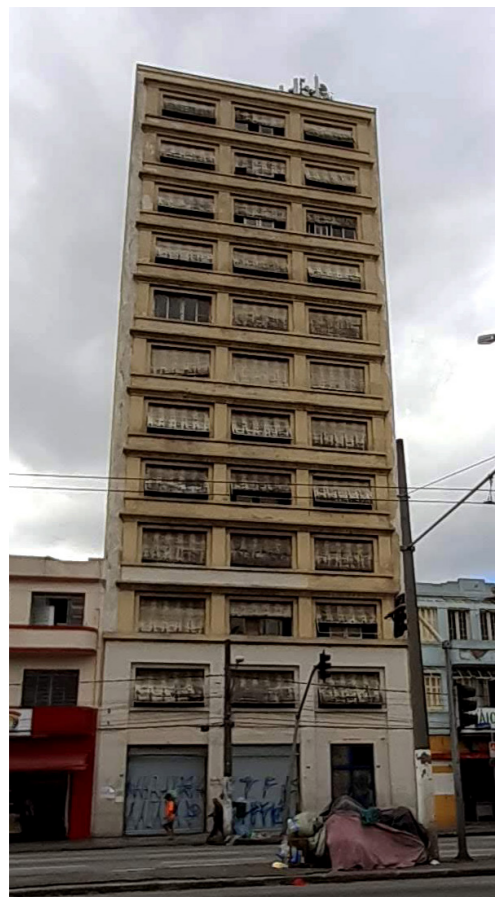
Edifício na Av. Mercúrio, 568. Exemplo de edifícios com testada entre 8 e 15 metros. Foto de autoria própria tirada em 03 de março de 2019.

A próxima classificação dos edifícios é a dos com testada entre 8 e 15 metros e com poço de iluminação ou com recuo de fundo, separando-os nessas duas classes porque possuem estratégias de ventilação de iluminação muito diferentes entre si, o que vai refletir no projeto de reabilitação.

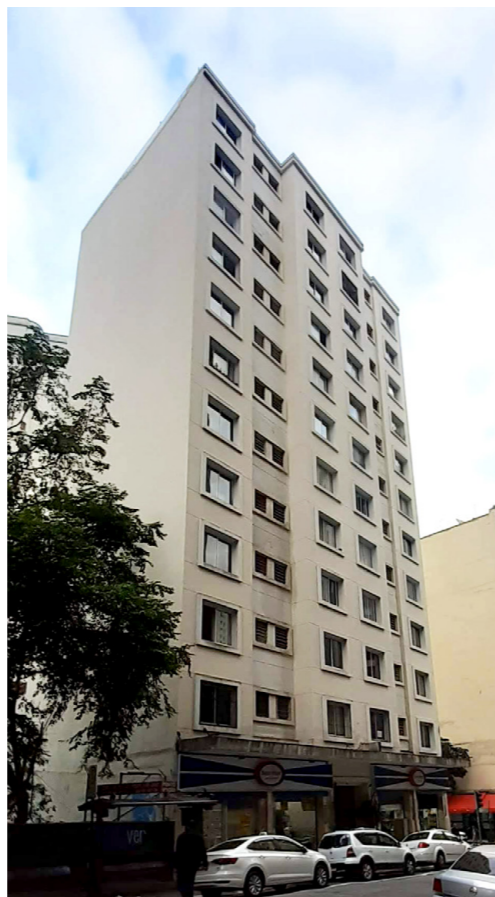
Edifício na Rua João Adolfo, 75. Exemplo de edifício com testada maior que 15 metros. Foto de autoria própria tirada em 03 de março de 2019.

Por último, a classificação dos edifícios com testada maior que 15 metros, geralmente localizados próximos às Avenidas São João e Ipiranga e às Ruas Conselheiro Crispiniano e Sete de Abril. A vantagem deles é que geralmente possuem grandes áreas construídas, então podem resultar em grande quantidade de unidades habitacionais.

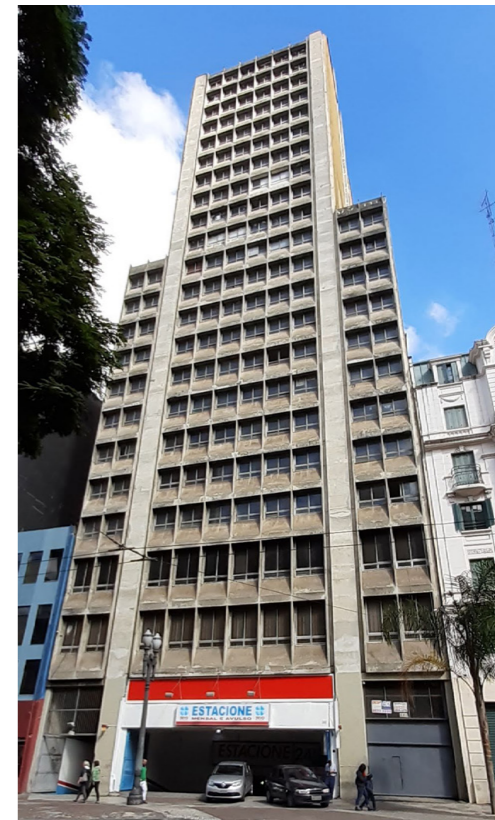
Edifício na Av. São João, 587. Foto de autoria própria tirada em 03 de março de 2019.

No caso do indicador da viabilidade projetual, o primeiro colocado foi o edifício localizado na Av. São João, 587, o que indica que ele possui testada suficientemente grande para receber insolação, orientação solar favorável para uso habitacional e tipologia propícia para conversão. No caso da tipologia, a torre se encaixa na do tipo H, com circulação vertical e horizontal no centro da planta e com unidades voltadas para a rua e também para o fundo do lote.

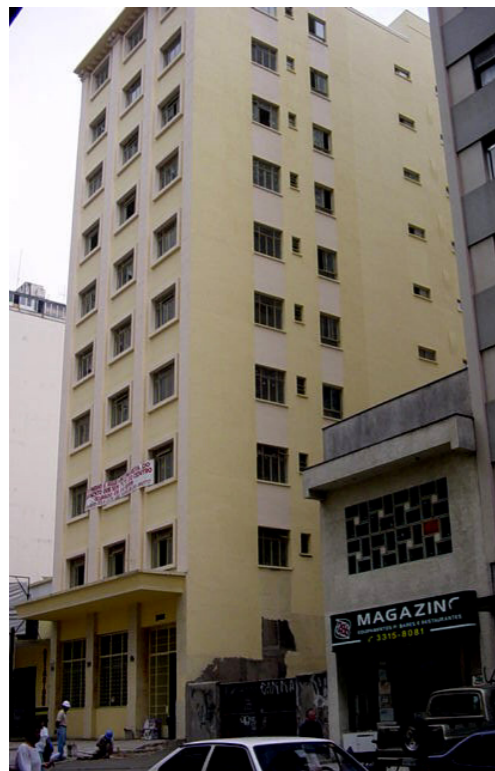
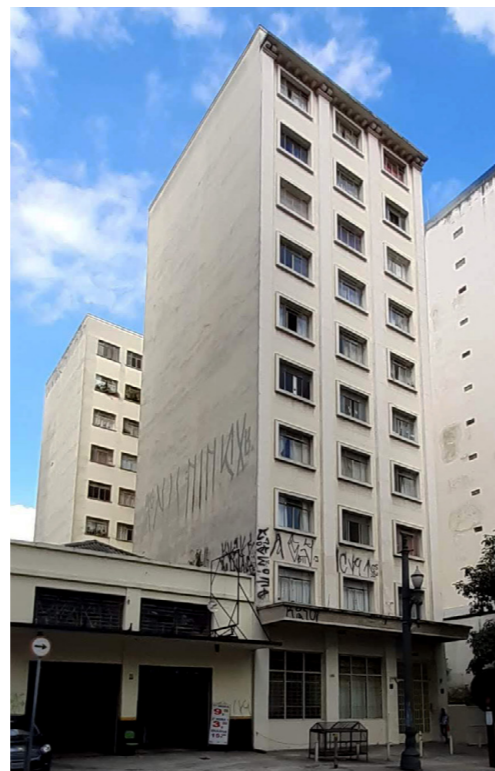
Edifício Labor, na Rua Brigadeiro Tobias, 298, em 2005. Fonte: (NETO, 2006, p.48)

Edifício Labor, na Rua Brigadeiro Tobias, 298. Foto de autoria própria tirada em 03 de março de 2019.

O Edifício Labor, na Rua Brigadeiro Tobias, 298, na Santa Ifigênia, possui tipologia de 1/2 H, que geralmente apresenta um salão na frente e outro nos fundos, separados pela circulação vertical e pelo poço de iluminação. Ele foi construído na década de 40 para fins de uso comercial e esvaziado na década de 90. Ao final dessa década, foi ocupado pelo Movimento dos Sem Teto do Centro (MSTC) e em 2001 foi viabilizado para reforma pela Caixa Econômica Federal. O edifício que possuía térreo + 8 andares foi acrescido de mais dois andares superiores para que o valor de venda das unidades atingisse o valor que seria investido na aquisição do imóvel.¹⁰⁵

A foto a esquerda se refere ao registro tirado logo após o edifício ser reformado e a foto a direita ao registro mais atual, tirado mais de 10 anos depois. O intuito era verificar se a edificação continua conservada, se houve mudanças de fachada ou no térreo. Essa avaliação mostrou que, não somente nesse edifício como nos próximos listados a seguir, a manutenção e preservação dessas características foram confirmadas.

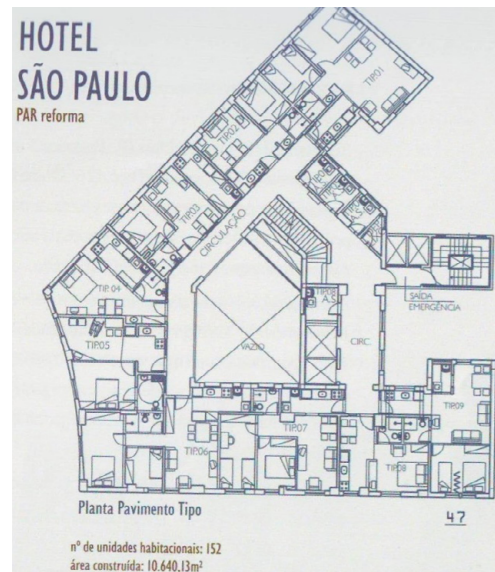
Planta do pavimento tipo do Hotel São Paulo. Fonte: (DEVECCHI, 2014, p.244)

O Edifício do Hotel São Paulo, na Rua São Francisco, 113, no Anhangabaú, foi construído na década de 40. Possui tipologia de poço central, além de ser um edifício de esquina, voltado para a Praça da Bandeira. O edifício foi utilizado até a década de

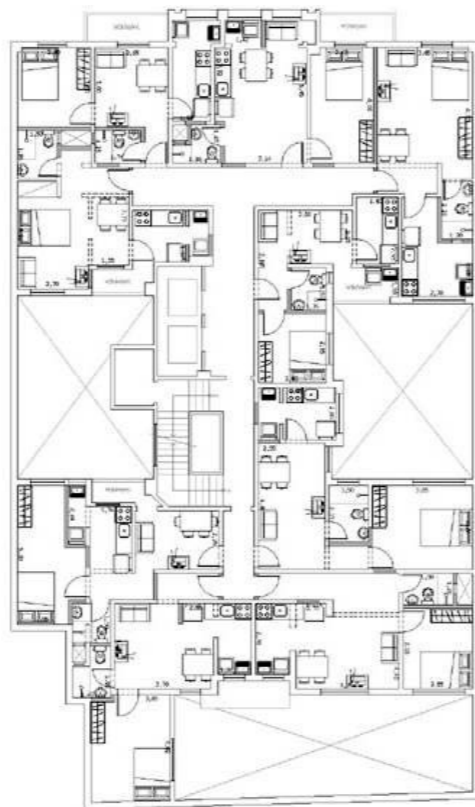
Planta do pavimento tipo do Edifício na Rua Senador Feijó. Fonte: (DEVECCHI, 2010, p.235)

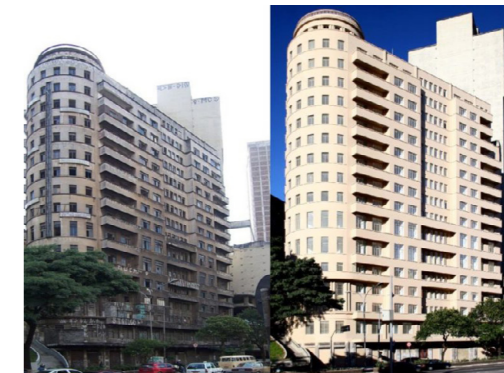
Comparativo do edifício Riachuelo antes e depois de ser reformado. Fonte: <https://www.caurj.gov.br/centro-de-sp-tem-exemplos-de-recuperacao-de-areas-como-saida-para-falta-de-moradia/riachuelo_0011-768x577/>. Acesso em 03 de fevereiro de 2019.

O Edifício Riachuelo, na Rua Riachuelo, 275, na Sé, foi construído na década de 1940, possui tipologia de esquina e abrigava escritórios comerciais como uso original. O edifício ficou esvaziado em 1994, em seguida foi ocupado por movimentos de moradia e em 2006 começaram suas obras de reforma, que foram concluídas em 2008. O edifício foi reabilitado pela COHAB, com projeto do arquiteto Paulo Bruna, inserido no programa Morar no Centro e viabilizado por recursos da Caixa Econômica Federal e do Fundo Municipal da Habitação. A área do pavimento tipo é de 500m², o que possibilitou a disponibilização total de aproximadamente 120 unidades ao longo dos 17 pavimentos.¹⁰⁸

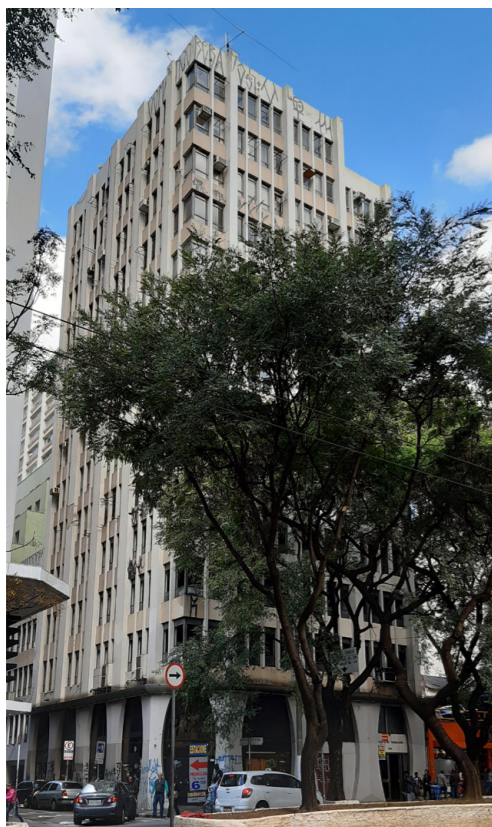
Edifício na Av. Ipiranga, 952. Foto de autoria própria tirada em 23 de fevereiro de 2019.

O segundo edifício fica na Av. Ipiranga, 952, possui térreo + 11 andares e é vizinho de outro edifício também notificado, na Rua do Boticário, 109. A princípio, o edifício chamou a atenção por seus pilares no térreo e por ter um vizinho lateral que poderia ser trabalhado em conjunto. Contudo, verificou-se que o antigo uso dos edifícios era de estacionamento, o que traria dificul-

dade ou até impossibilidade de reabilitação dependendo do pé-direito dos andares, que geralmente são menores do que o necessário para o uso habitacional.

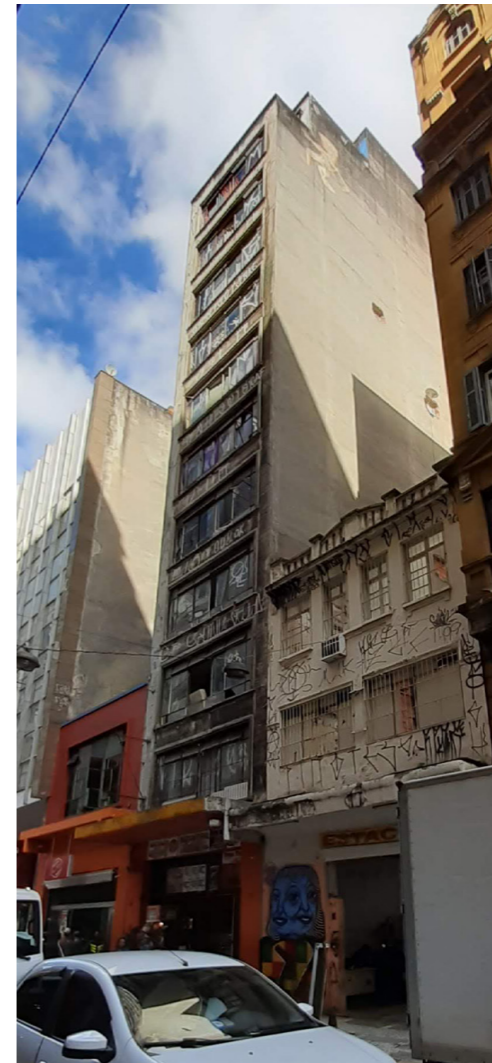
Edifício na Rua 24 de Maio, 207. Foto de autoria própria tirada em .23 de fevereiro de 2019.

No caso do edifício da Rua 24 de Maio, 207, ele praticamente não conseguiria ser

resolvido sozinho devido às normas de escadas atuais que não caberiam no lote e devido à falta de iluminação e ventilação nos ambientes próximos ao meio da planta dos pavimentos, que já estão longe da fachada

frontal e da posterior. Quanto a essa última característica, o movimento que atualmente ocupa o edifício fez algumas aberturas nas empenas, na tentativa de melhorar essas condições.

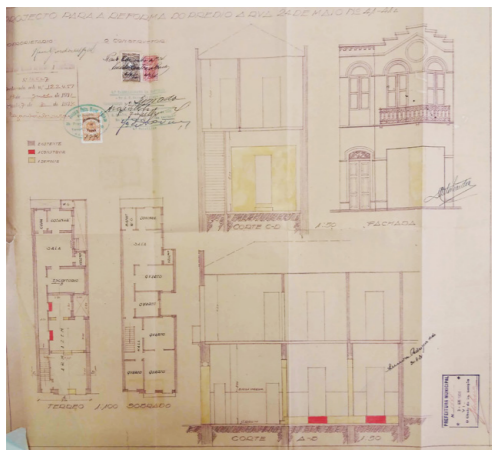
"Projecto para a reforma do prédio à Rua 24 de Maio, nº 41-41A." Foto de autoria própria do documento arquivado na Prefeitura de São Paulo.

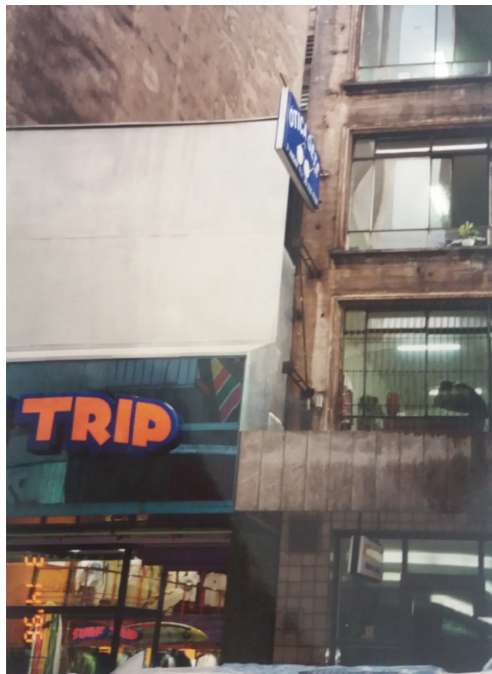
Primeira foto anexada mostrando que o edifício não possuía recuo lateral com o imóvel nº 199. Foto de autoria própria do documento arquivado na Prefeitura de São Paulo.

ções da Prefeitura quanto à necessidade de adequação começaram em 1986 e se repetiram quase anualmente até o ano de 2005. O proprietário e o engenheiro responsável sempre respondiam com tentativas de justificação de impossibilidade de adequação. Quando foi solicitada pela prefeitura a construção de uma nova escada devido à população do edifício, foi justificado que a população que o frequentava era muito baixa, cerca de 21 pessoas/andar, além de anexarem fotografias das empenas do edifício, mostrando que o mesmo ocupava o lote completamente sem recuos laterais ou frontais, o que demonstrava que não era possível construir uma nova escada.

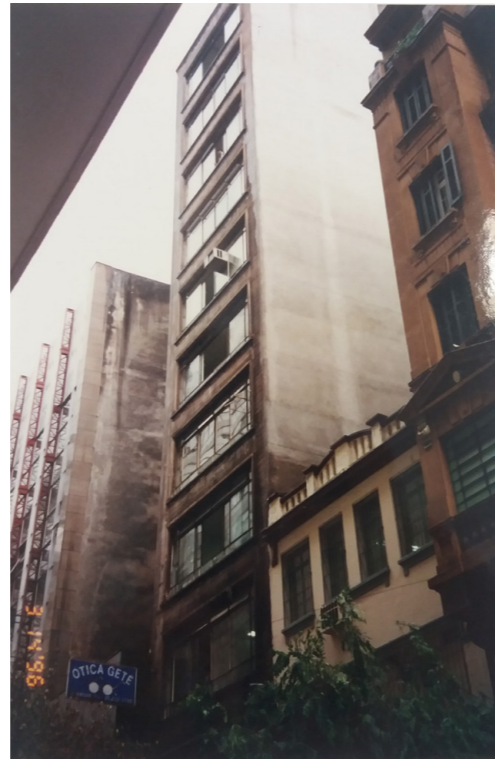
Segunda foto anexada mostrando que o edifício não possuía recuo lateral com o imóvel nº 211. Foto de autoria própria do documento arquivado na Prefeitura de São Paulo.

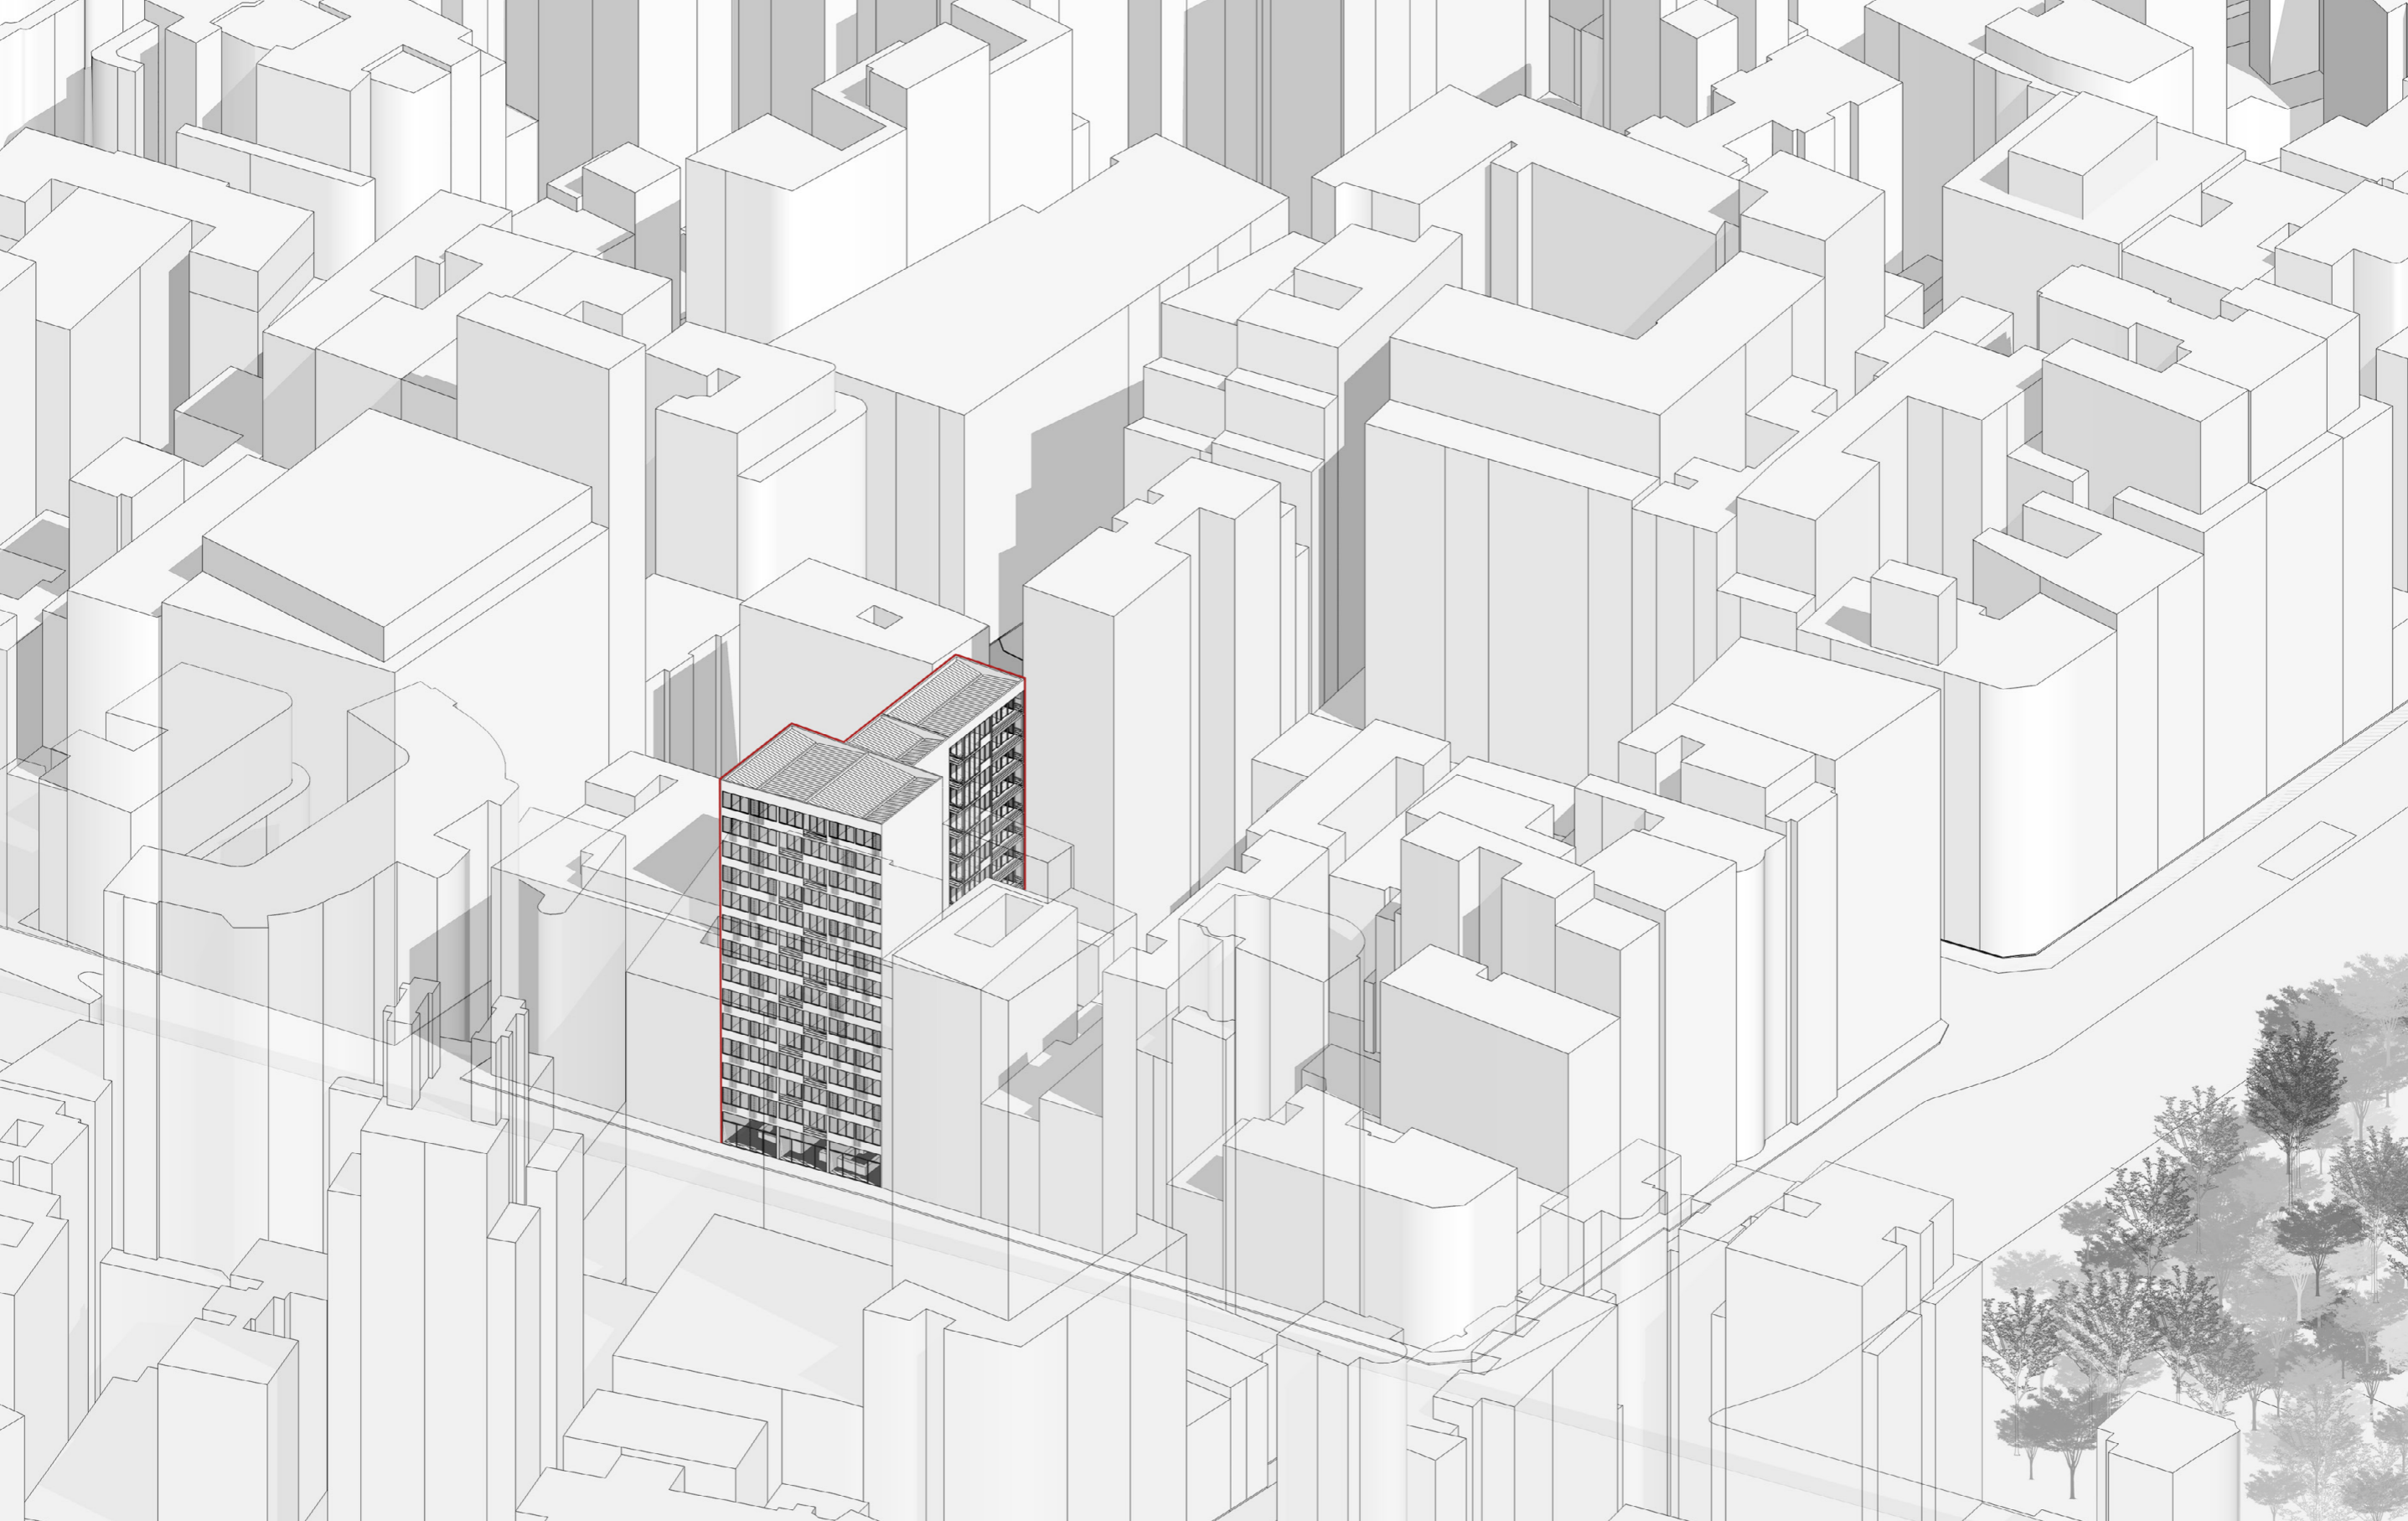
Ficha técnica resumida dos três imóveis, nº 199, nº 207 e nº 211, respectivamente, antes da reforma/contrução nova:

Ano de construção: anterior a 1934/1949/1954

Uso original: Não encontrado/Comércio + Escritório/Comércio + Habitação

Uso atual: Restaurante/Lancheonete + Ocupação/Estacionamento

Área dos terrenos: 168m²/280m²/278m²

Andares: 2/14/0

Estrutura: Não encontrado/Concreto armado/Não existe

Testadas: 7m/6,60m/6,65m

Área construída total: 336m²/3.171,60m²/0

Coefficiente de aproveitamento: 2/11,3/0

Taxa de ocupação: 90%/100%/0%

Tombamento: Nenhum/Área envoltória pelo CONDEPHAAT/Nenhum
