**AVALIAÇÃO AMBIENTAL PRELIMINAR E SANITÁRIA DO
CEMITÉRIO DOS JESUÍTAS SEGUNDO A RESOLUÇÃO
CONAMA 335 (MUNICÍPIO DE EMBU, REGIÃO
METROPOLITANA DE SÃO PAULO)**

MONOGRAFIA DE TRABALHO DE FORMATURA
(TF-2006/20)

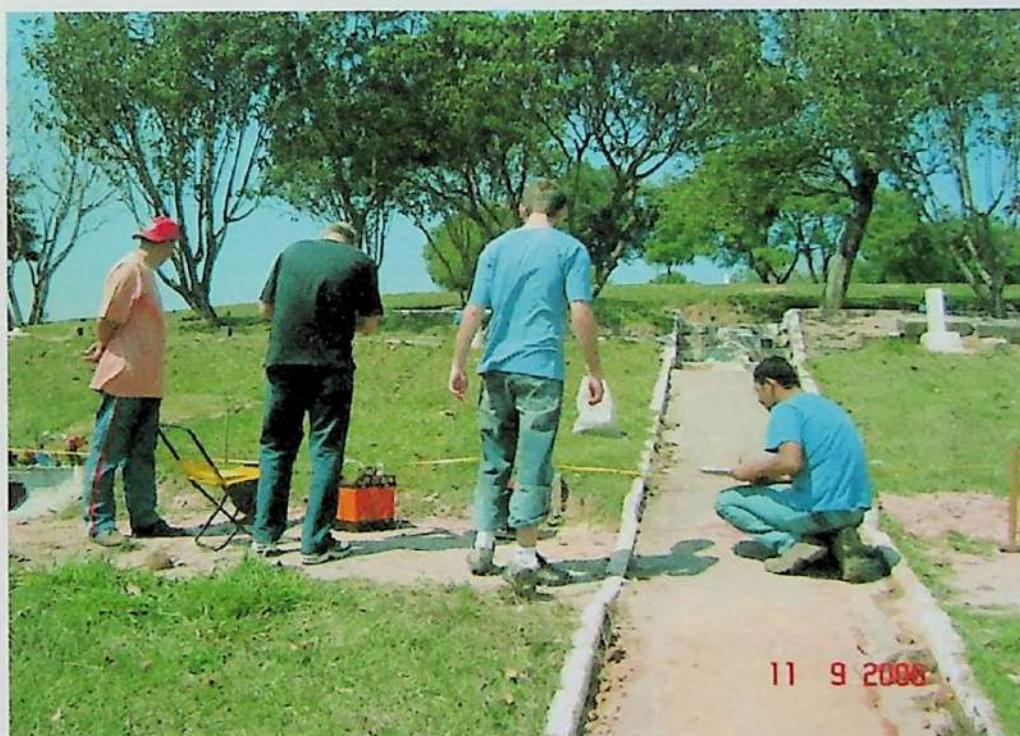
Para a execução da SEVs foi usado o equipamento, resistivímetro ABEM® Terrameter System e um Booster SAS 2000 para a amplificação do sinal, eletrodos de corrente e de potencial, e bobinas de fios. Os dados obtidos em campo foram tratados pelo programa Schlumberger Automatic Analysis versão 0.92, com a definição do modelo geoelétrico e pelo Surfer v. 8.0 para a elaboração de um mapa potenciométrico e um bloco diagrama correlato.

Figura 5.2 Execução de uma sondagem elétrica vertical.

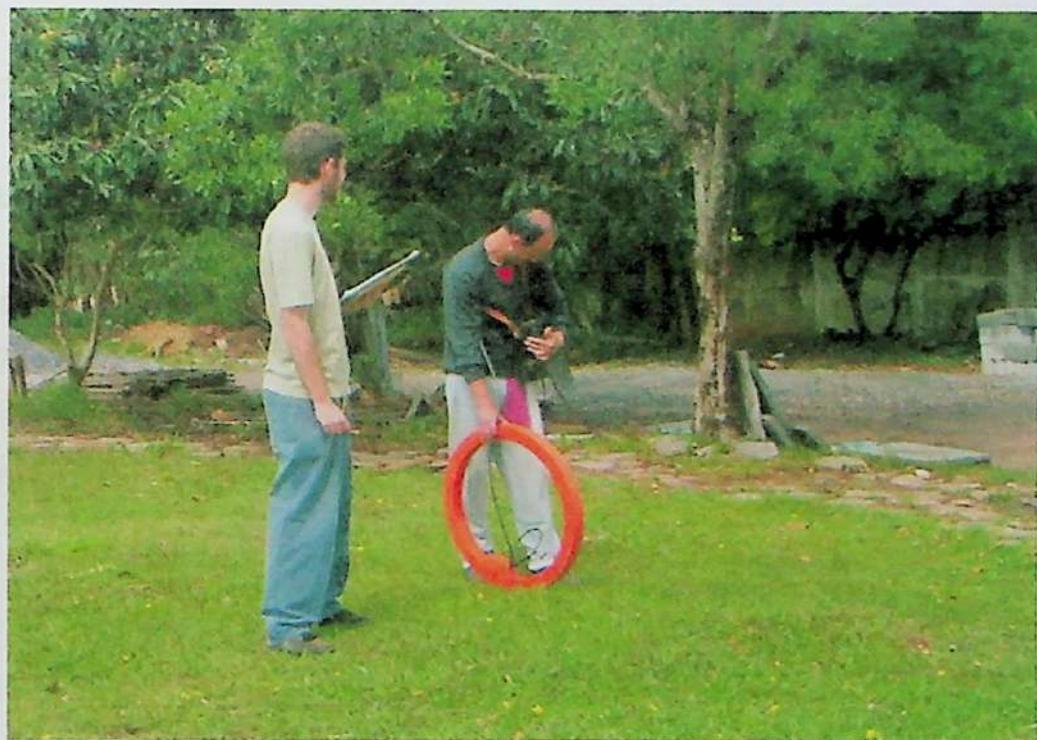
O equipamento usado foi um condutivímetro EM-34 Geonics Limited®, com bobinas transmissora (transmitter) e receptora (receiver). Os dados obtidos em campo foram tratados pelo programa Microsoft Office Excel 2003 e geraram perfis de condutividade aparente.

Figura 5.3 Execução do EM-34, receptor.

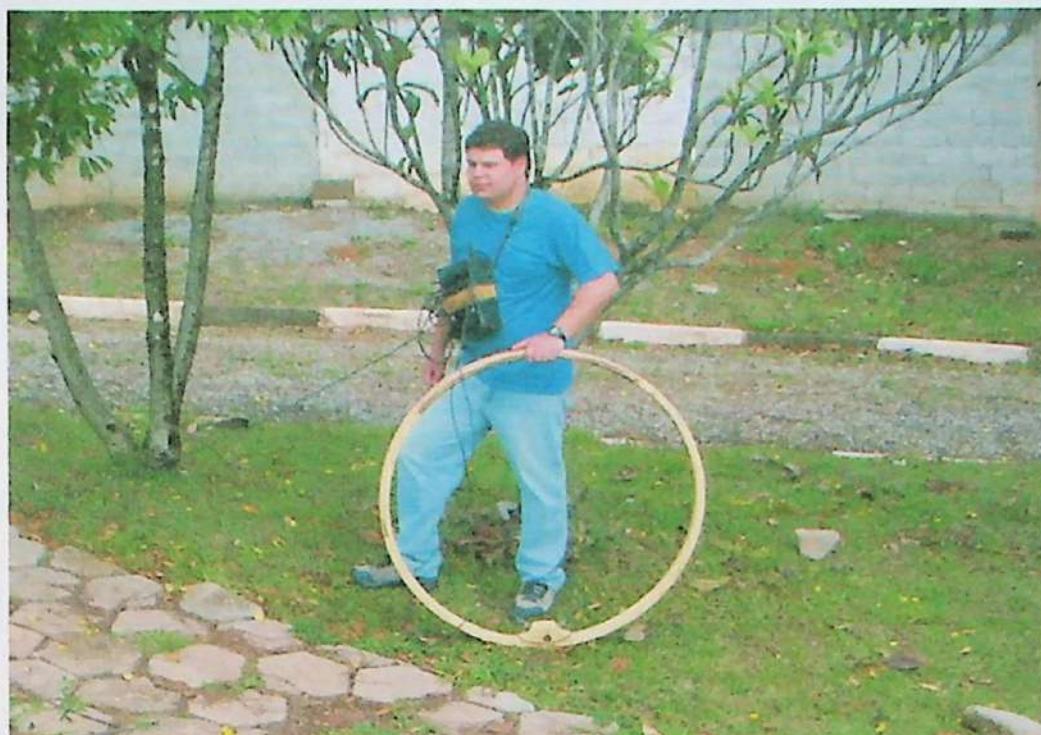
Figura 5.4 Execução do EM-34, transmissor.

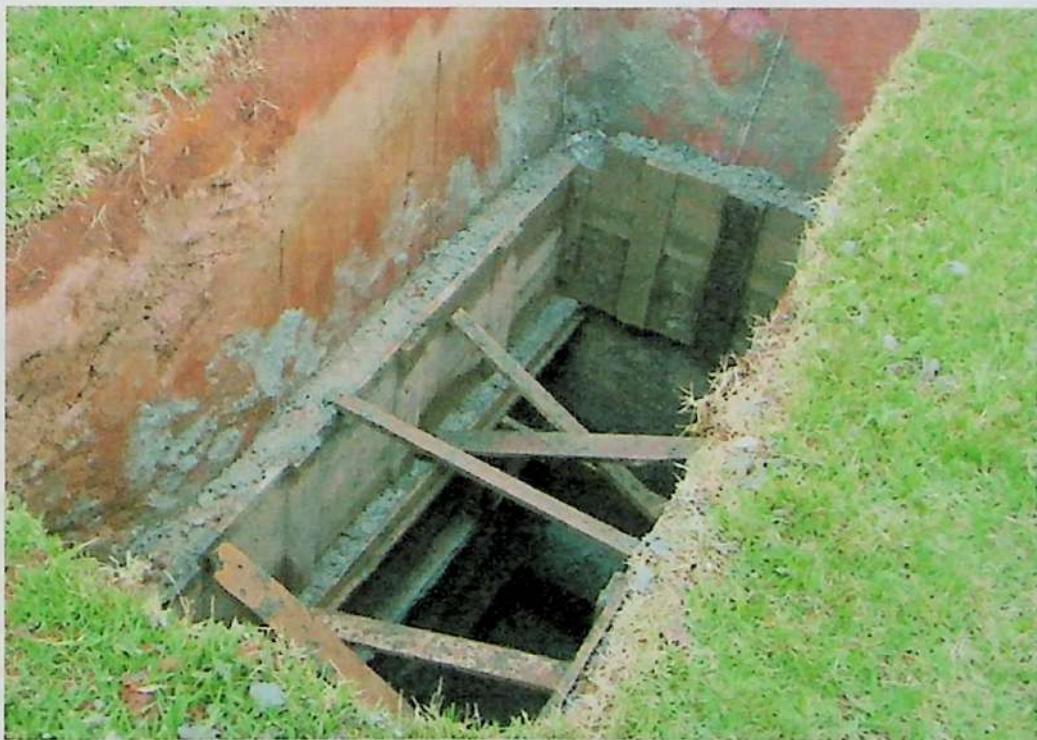
Figura 6.3 Detalhe de um jazigo em construção.

O cemitério é predominantemente recoberto por jardins, sendo as sepulturas identificadas ao nível do chão. No entanto, a porção ao norte possui construções tumulares e columbários. Está dividido em quadras, onde se registra o sepultamento em jazigos. Esses jazigos são construções em concreto que recebem cobertura de terra e grama, destinado ao sepultamento contido, são divididos em gavetas com espaço para três ou até seis corpos (**Figura 6.3**). As sepulturas são identificadas por uma lápide, ao nível do chão, e de pequenas dimensões.

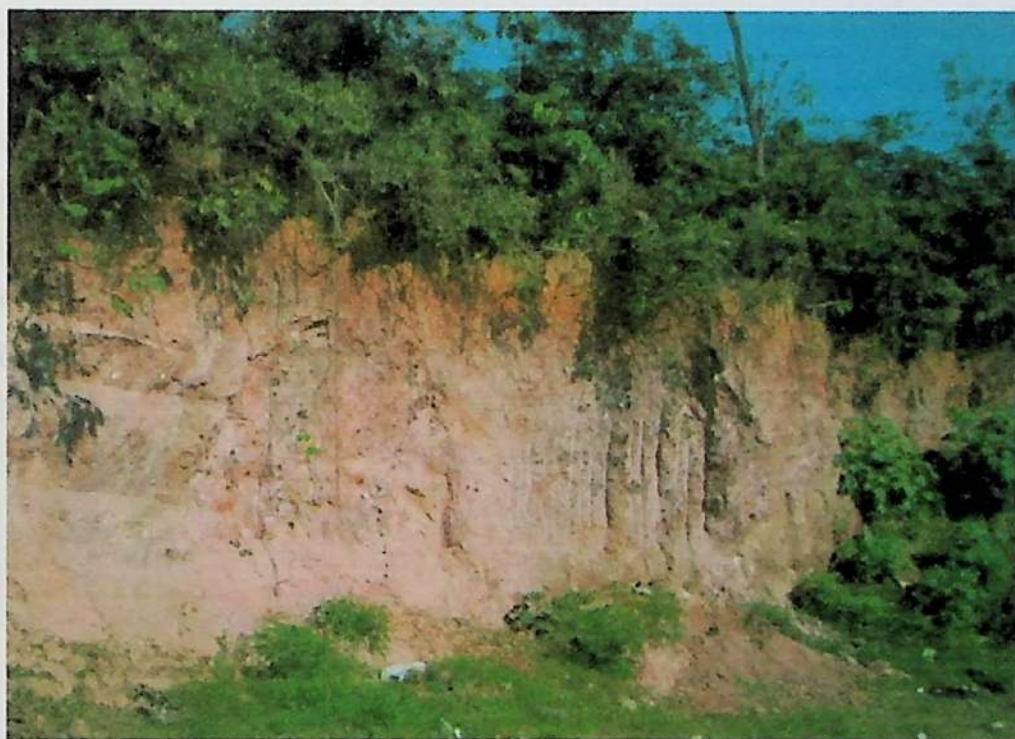
Figura 6.7 Perfil de solo de alteração.

Na área do cemitério observam-se solos de coloração vermelho-amarela nas proximidades dos tampos das sepulturas onde são dispostos os tapetes de grama, e cor violeta ao ocre no nível das gavetas (solo de alteração). Os solos têm consistência silte-argilosa com certa plasticidade e são pouco arenosos. A **Figura 6.7** ilustra um perfil de solo de alteração ao mesmo nível topográfico em que boa parte dos jazigos é construída (a vegetação superior está no nível do terreno do cemitério).

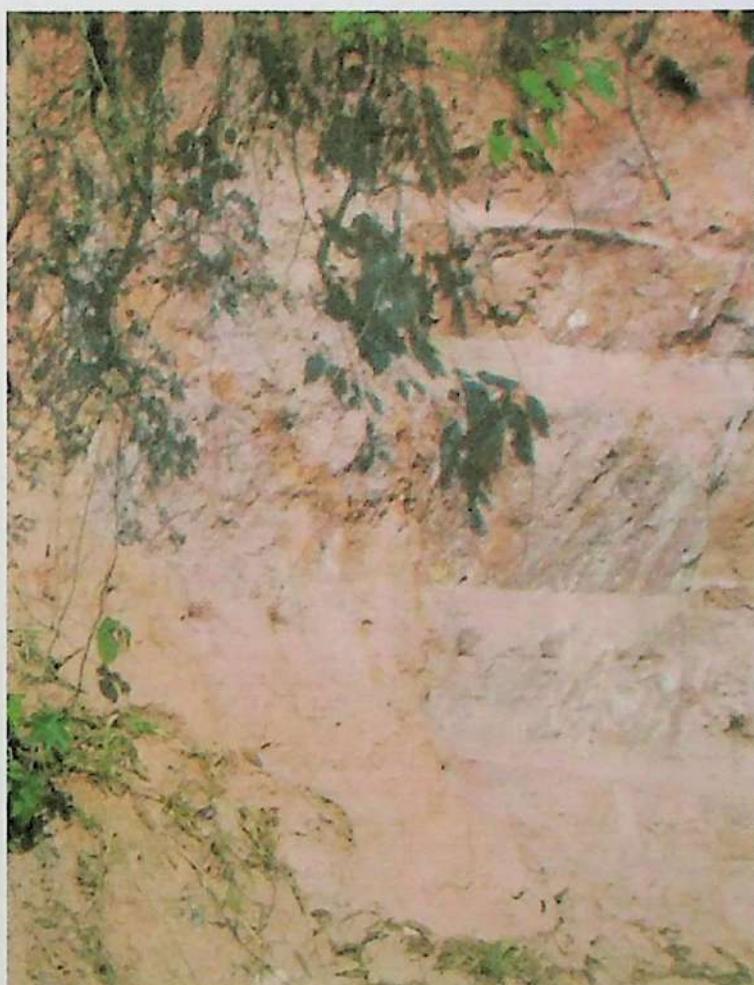
A geologia da área de estudo é composta por rochas Pré-Cambrianas do Complexo Embu, datadas do Proterozóico Superior (Emplasa, 1980). Trata-se de granitos, gnaisses e migmatitos. A **Figura 8.1** evidencia as feições estruturais da rocha pretérita (bem marcadas pela alteração de plagioclásio, de cor branca e pela alteração de biotita (?), bandas de cor violeta) no barranco escavado. O terreno se caracteriza como cristalino com manto argiloso. A alta porcentagem de argila pode ocasionar problemas para o manejo das sepulturas no tocante aos fenômenos conservativos do cadáver, pois o solo argiloso tem capacidade de reter água, o que pode gerar a saponificação (adipocera) do corpo enterrado.

Figura 8.1 Feições migmatíticas marcadas pela caulinita (branco) e por alteração da biotita (?) (bandas violeta) em barranco escavado.

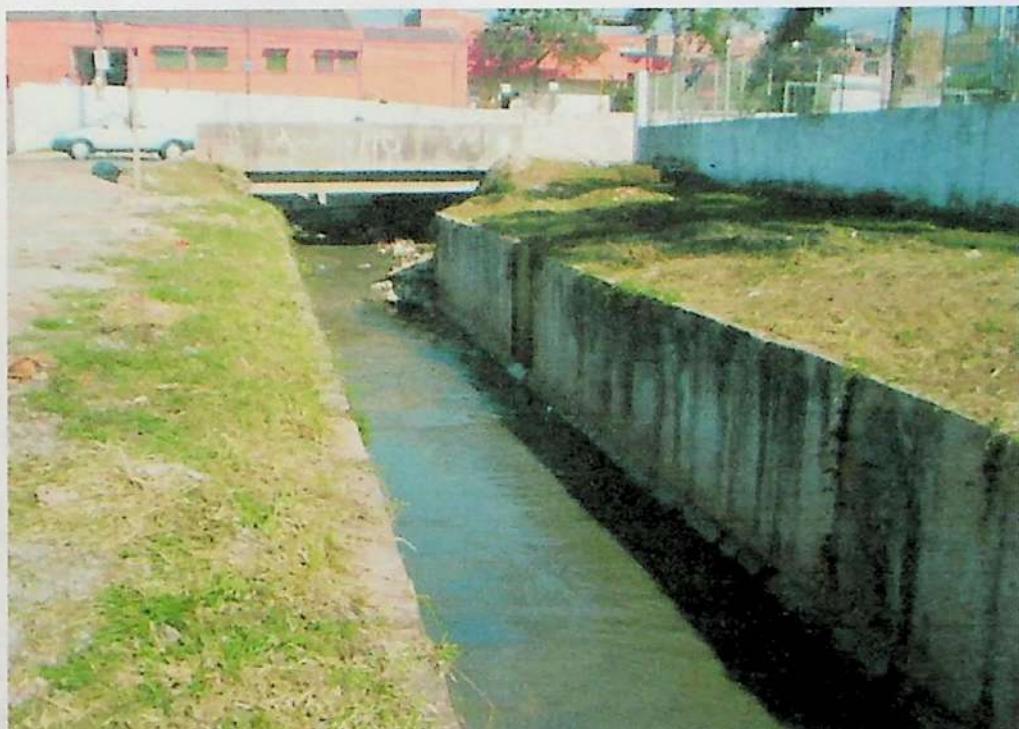
Figura 8.3 Vista do Córrego Joaquim Cachoeira à jusante do Cemitério dos Jesuítas.

O córrego mais próximo da área é o Joaquim Cachoeira (**Figura 8.3**), afluente pela margem esquerda do Rio Pirajussara. Esse córrego corta áreas de ocupação bastante heterogêneas, variando desde bolsões restritos de matas e outros bosques isolados, até áreas urbanas com elevado grau de ocupação, e em sua maioria com baixo grau de urbanização (SIGRH, 2005).

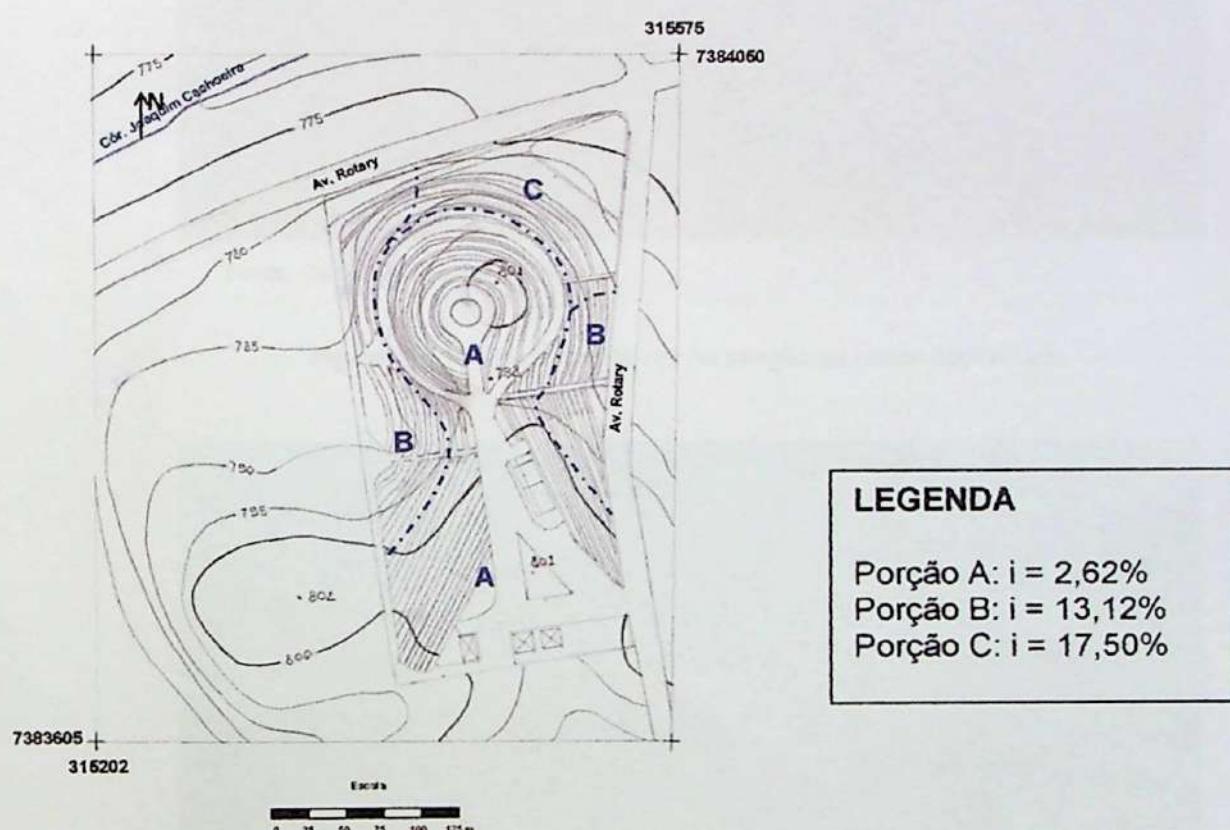
Figura 8.4 Declividades estimadas no interior da necrópole.

Foram estimadas declividades no interior da necrópole para três porções distintas do terreno (**Figura 8.4**): A) $i = 2,62\%$, no topo, próximo à Administração e ao Velório; B) $i = 13,12\%$, na vertente para a Avenida Rotary; C) $i = 17,50\%$ na vertente para o Córrego Joaquim Cachoeira.

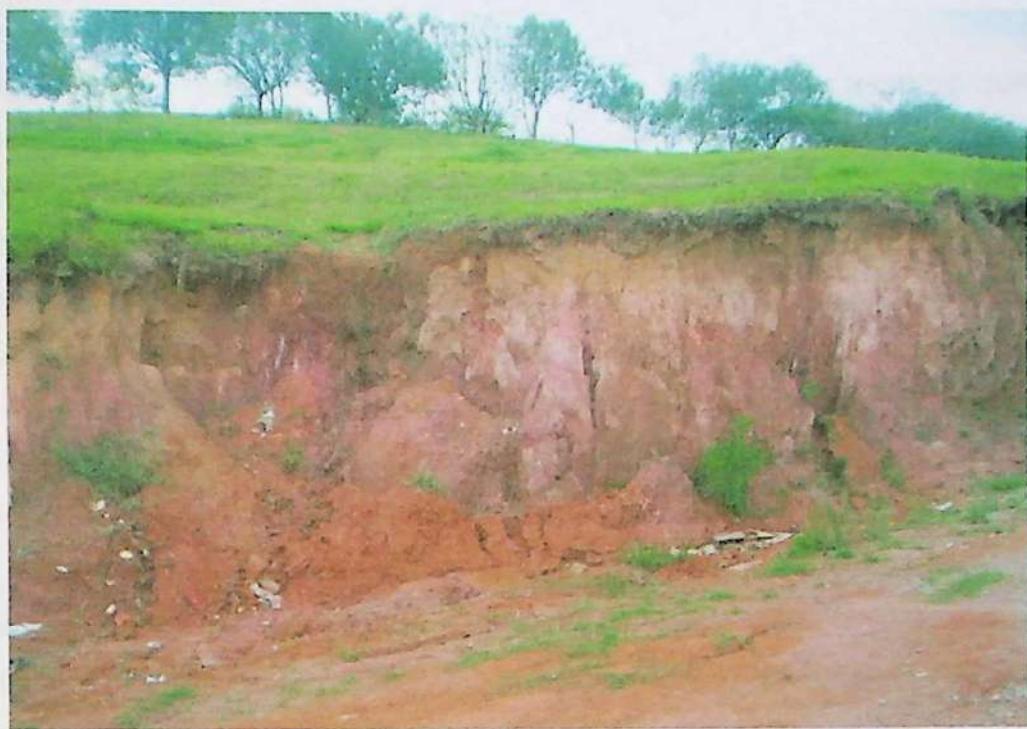
Figura 8.5 Processos erosivos na porção de maior declividade.

As **Figura 8.5 e 8.6** mostram o flanco de maior declividade da necrópole (Porção C), considerado o mais problemático quanto à estabilidade. Essas características podem ocasionar trincas no fundo das sepulturas e até mesmo o deslizamento, caso não exista um monitoramento adequado e um plano de recuperação rápido e eficiente durante a época de chuvas.

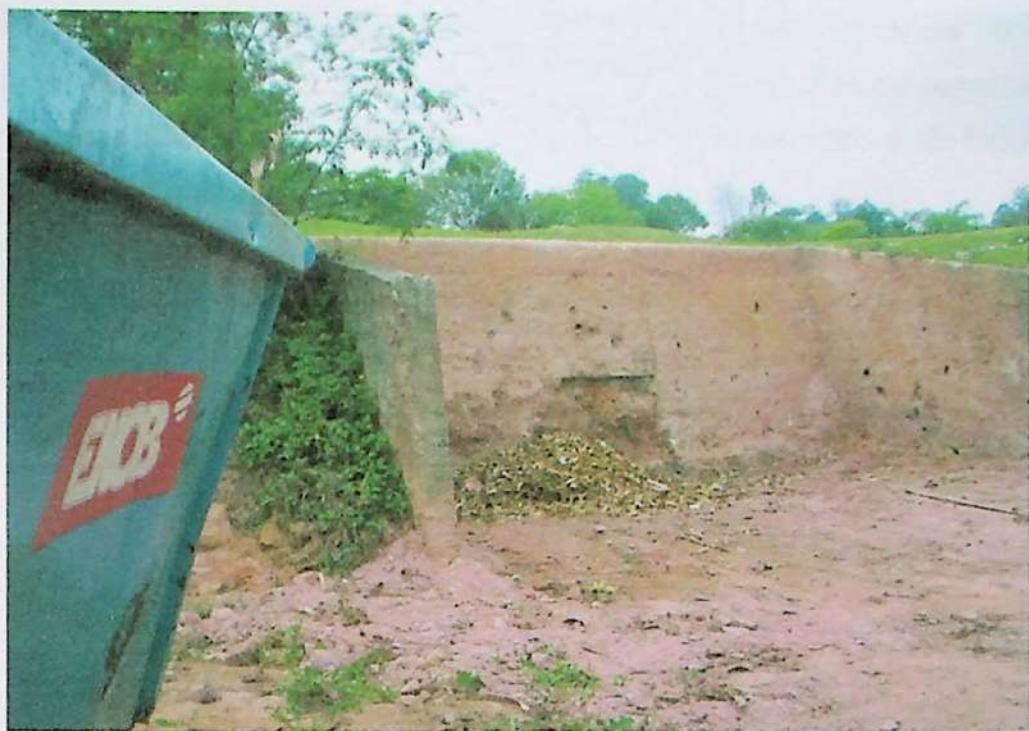
Figura 8.9 Vista do recuo no interior do cemitério (ao fundo) e da caçamba da ENOB®.

Os aspectos sanitários do cemitério evidenciam a falta de cuidados técnicos ou o desconhecimento dos parâmetros legais por parte dos empreendedores. É muito comum a disposição do lixo em recuos construídos na área interna da necrópole ou em caçambas da ENOB®, prestadora do serviço de coleta de resíduos sólidos no município (**Figura 8.9**).

O lixo é constituído de restos de flores naturais, grama, folhas, materiais empregados na ornamentação fúnebre, trapos de roupas, restos de caixões etc. Esses resíduos devem ter o mesmo destino dos resíduos dos serviços de saúde (RSS): a incineração. Os administradores afirmam que o lixo é separado em duas classes, uma que segue para o aterro sanitário e outra para a incineração (não se sabe onde é incinerado). A **Figura 8.10** ilustra o aspecto insalubre dos resíduos funerários.

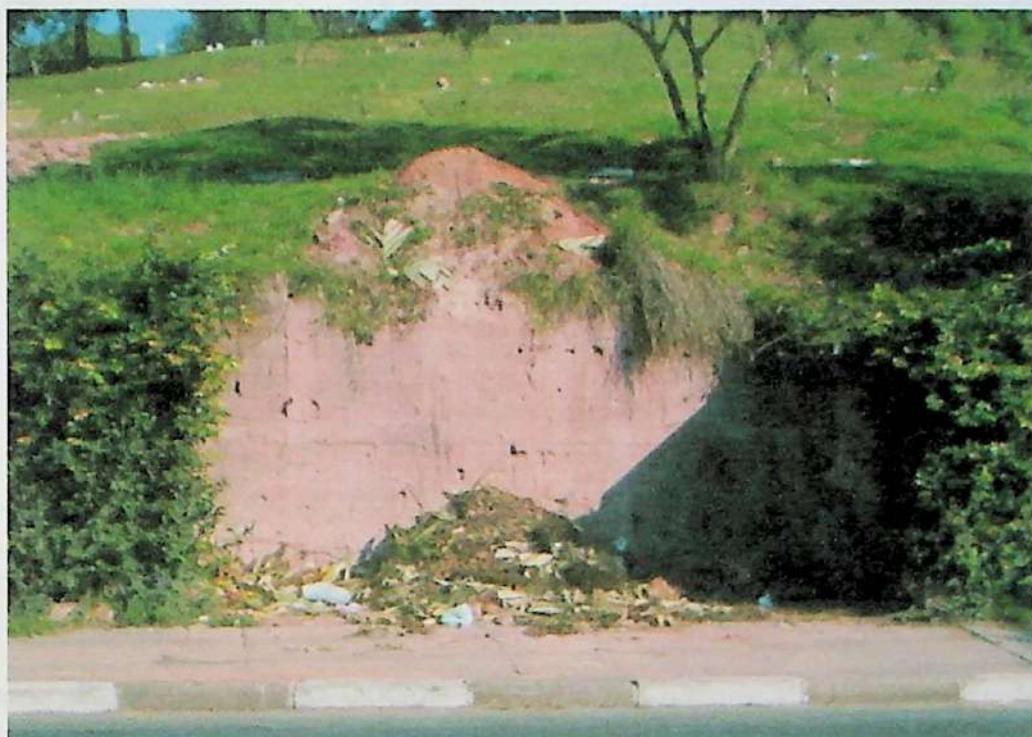
Figura 8.11 Vista do recuo no muro da Avenida Rotary.

É visível, também, a disposição de resíduos nas cercanias do cemitério, principalmente nos recuos no lado da Avenida Rotary em alguns dias da semana. Nota-se a presença de folhas secas, restos de flores, plásticos, cacos de vidro e de louças, material religioso e garrafas (**Figura 8.11**).

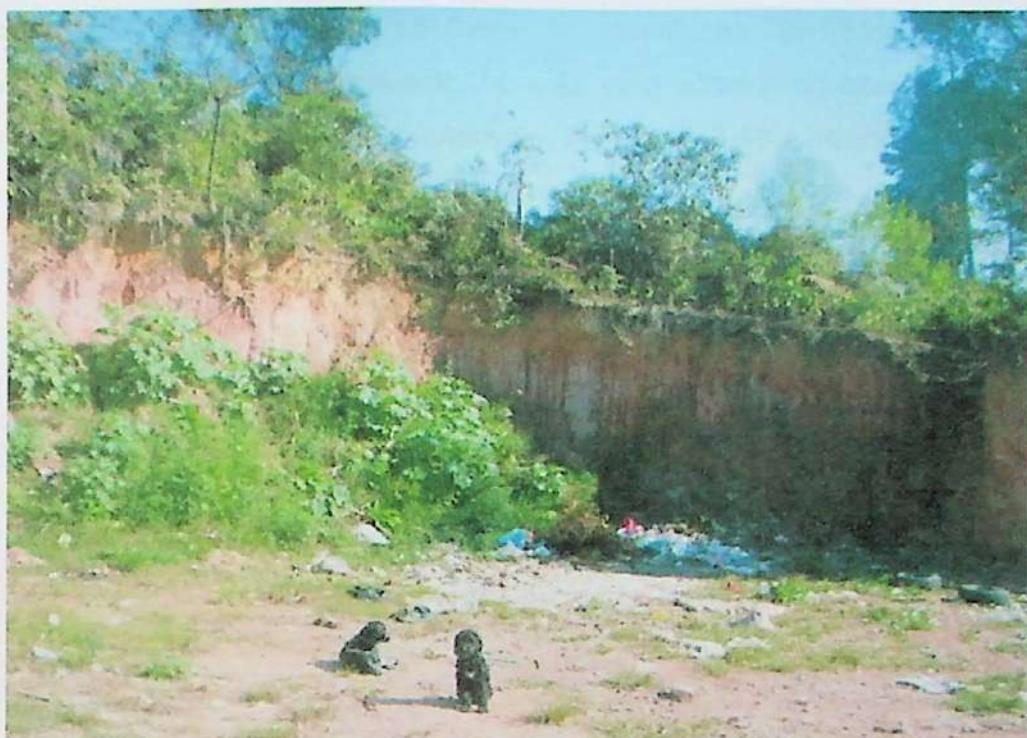
Figura 8.12 Vista do barranco na Avenida Rotary.

Na porção de montante do cemitério ainda na Avenida Rotary, verifica-se mais lixo acumulado num barranco. Esses resíduos são constituídos de papéis, garrafas PET, sacos de lixo, embalagens diversas, maços de cigarro, cacos de vidro e de louças, ossos (bovino), pneus etc. (**Figura 8.12**). Essa quantidade de lixo acumulado atrai animais, como os cães e ainda, pode servir como abrigo de roedores, vetores da leptospirose.

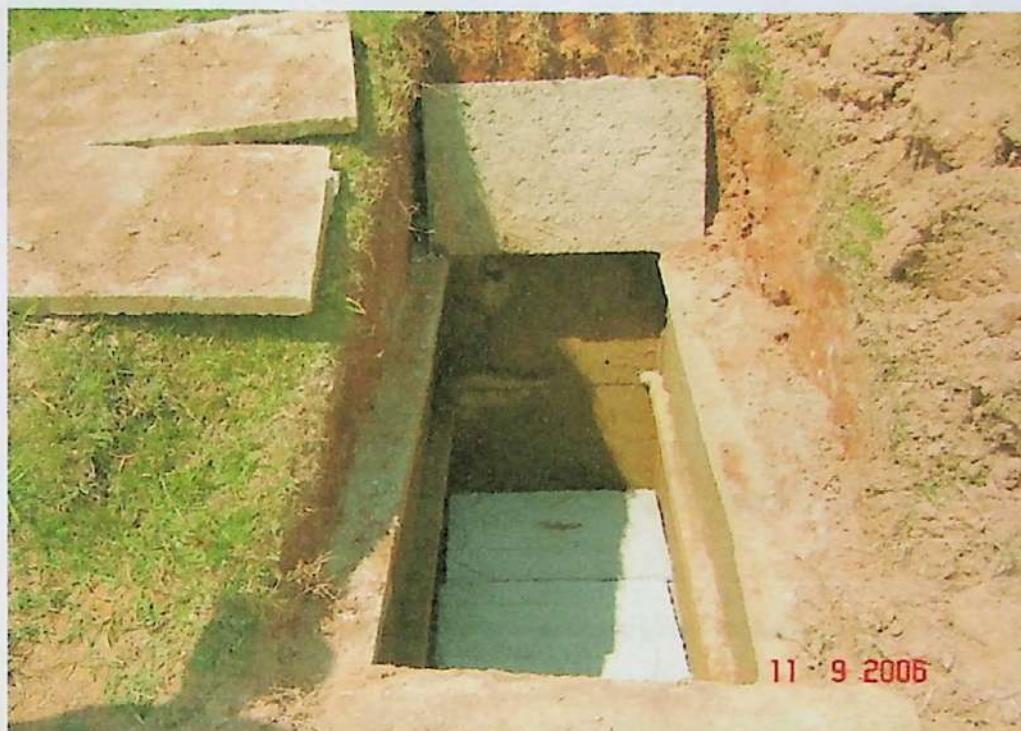
Figura 8.13 Prática de depuração de uma sepultura.

Outra prática comum é a de se deixar as sepulturas (que foram ou serão abertas para a exumação do cadáver) depurando, ou seja, não ficam lacradas durante o processo, liberando gases com cheiro bastante nauseante. A **Figura 8.13** evidencia essa prática.

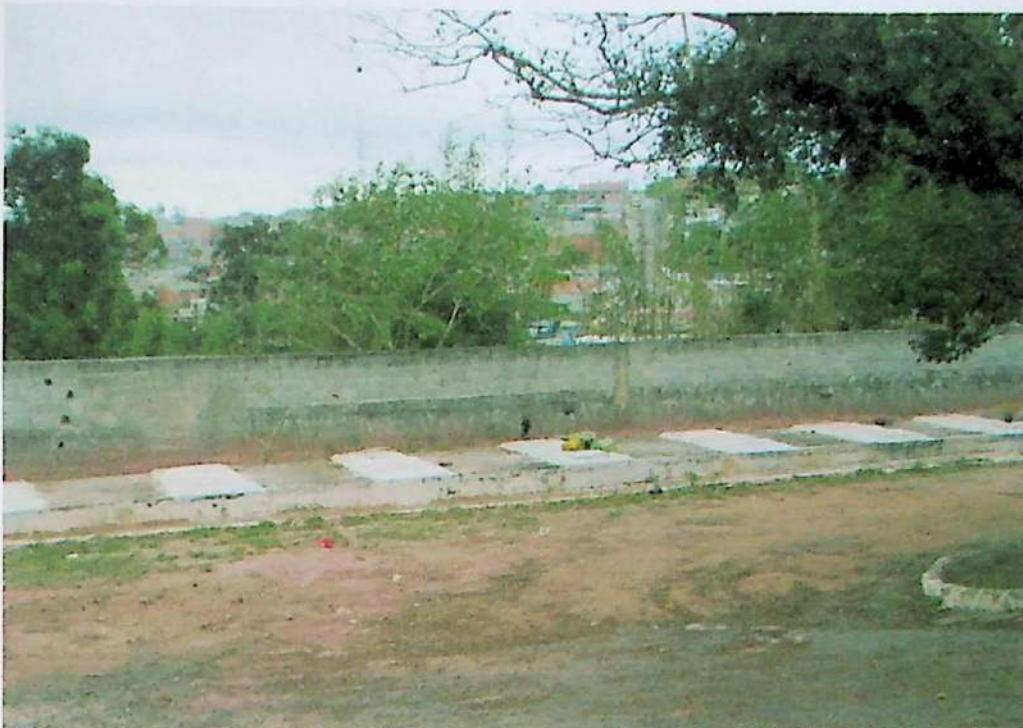
Figura 8.14 Área de sepultamentos irregulares junto ao muro do cemitério.

Outro aspecto a ser considerado como potencialmente impactante, é a área destinada a sepultamentos junto ao muro do cemitério (**Figura 8.14**). A Resolução 335 do CONAMA dispõe que “a área de sepultamento deverá manter um recuo mínimo de cinco metros em relação ao perímetro do cemitério, recuo que deverá ser ampliado, caso necessário, em função da caracterização hidrogeológica da área”. Os administradores reconhecem o erro, mas dependem da Secretaria de Governo, que aparenta negligenciar o caso ou desconhece a legislação federal.

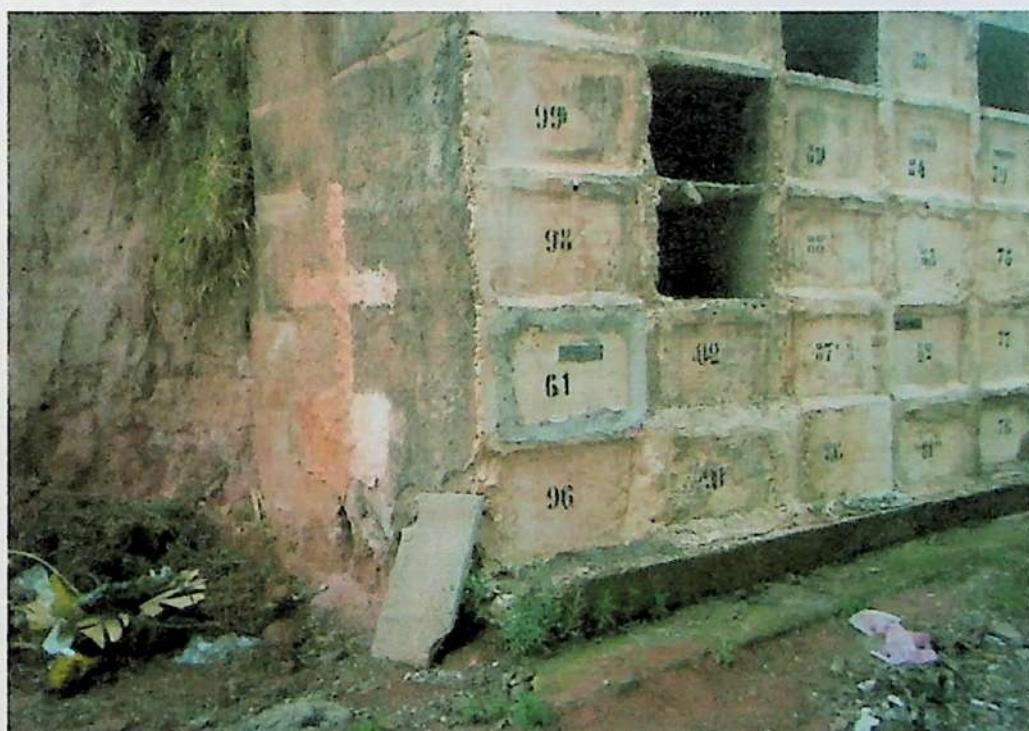
Figura 8.16 Columbários sem projeto adequado de engenharia.

Os columbários, também, não atendem a um projeto adequado de engenharia (**Figura 8.16**). Verifica-se que estas construções apresentam trincas, muitas vezes é possível ver a alvenaria, não possui calhas para retenção do liqüame funerário, não apresenta drenos para os gases, os lóculos são mal vedados, percebe-se a presença de insetos e o odor é perceptível.

O Art. 7º. impõe que "os columbários destinados ao sepultamento de corpos deverão atender ao disposto nos artigos. 4º. e 5º., no que couber". Mas a construção dos columbários foi realizada sem um projeto de engenharia. Durante a AAP foram observadas trincas e problemas de vedação.

7. A recuperação imediata dos columbários, visando impedir o vazamento dos líquidos oriundos da coliqüação. Também, o tratamento ambientalmente adequado para os eventuais efluentes gasosos. Os efluentes gasosos poderão ser tratados com carvão ativado;

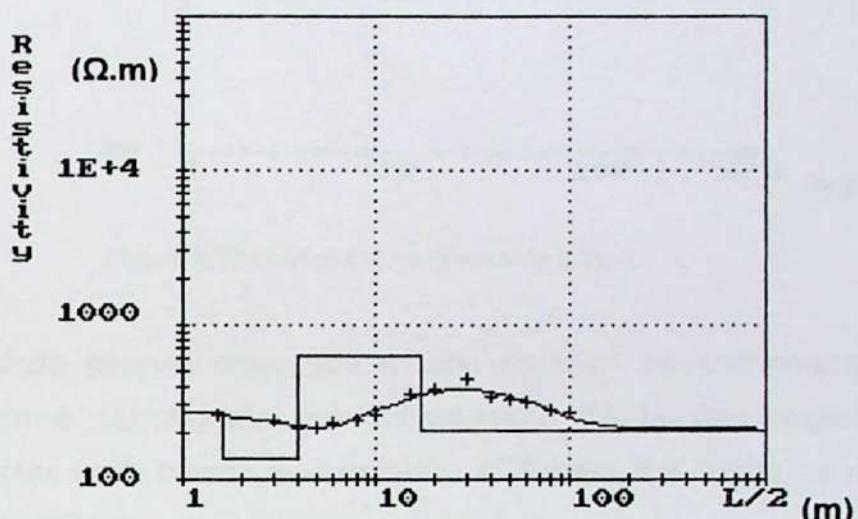
Figura 8.17 Gráfico bi-logarítmico da SEV-1.

Os dados das sondagens elétricas verticais – SEVs (Anexo 3) foram tratados pelo programa Schlumberger Automatic Analysis versão 0.92, com a definição do modelo geoelétrico de camadas. A **Figura 8.17** mostra o modelo definido para a SEV-1.

Nesse modelo, observam-se 4 camadas definidas pelos pontos de inflexão do gráfico bi-logarítmico. Dentre essas camadas, verifica-se que a profundidade do nível de água está a 17 m, não sendo possível indicar a profundidade do topo rochoso (*bed rock*) propriamente dito. A **Tabela 8.2** ilustra os resultados do modelo geoelétrico da SEV-1.

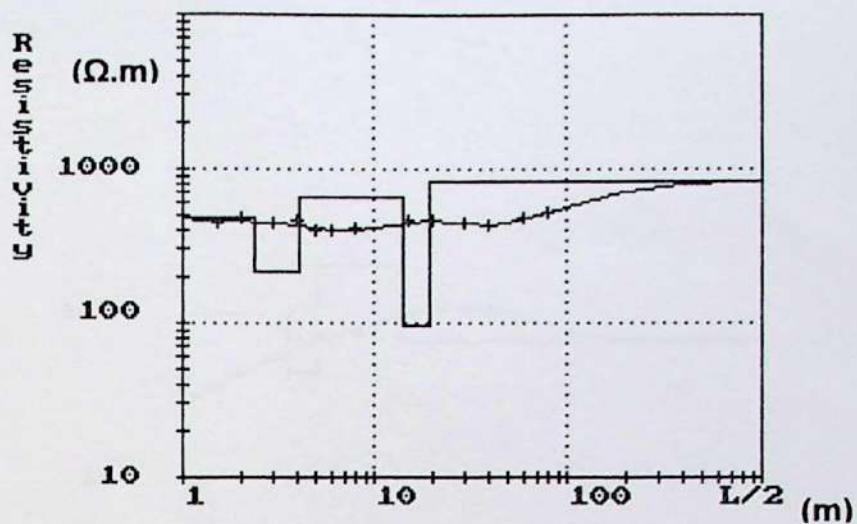
Figura 8.18 Gráfico bi-logarítmico da SEV-2.

O modelo da SEV-2 define 5 estratos geoelétricos. Entre eles, é sugerido que a profundidade do nível de água esteja a 14,4 m. A **Figura 8.18** evidencia o modelo geoelétrico definido para a SEV-2.

Essa SEV ainda permite dizer que o topo rochoso se encontra a 19,5 m de profundidade. O fato é corroborado pelo afloramento de feições migmatíticas mais pronunciadas nas cotas mais baixas do cemitério. A **Tabela 8.3** ilustra os resultados do modelo geoelétrico da SEV-2.

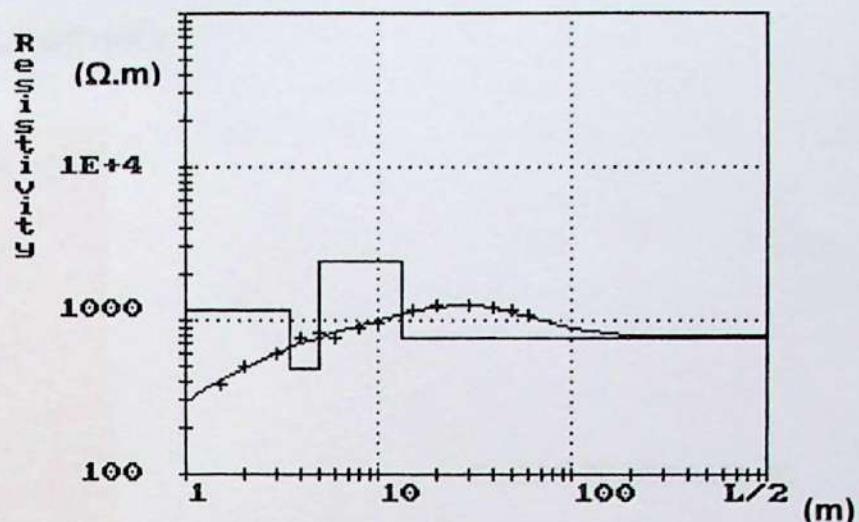
Figura 8.19 Gráfico bi-logarítmico da SEV-3.

Diante do gráfico bi-logarítmico da SEV-3 (**Figura 8.19**), pôde-se observar 5 camadas geoelétricas. Verifica-se o aumento progressivo da curva de resistividade para valores até 2440 $\Omega \cdot m$ até ocorrer um quebra que sugere o nível de água em 13,5 de profundidade. Cabe salientar que essa SEV foi executada na cota mais baixa entre as anteriores.

A Tabela 8.4 mostra os resultados obtidos do modelo geoelétrico de camadas da SEV-3. Observa-se que nessa SEV não foi possível indicar a profundidade do topo rochoso e consequentemente da espessura do aquífero.

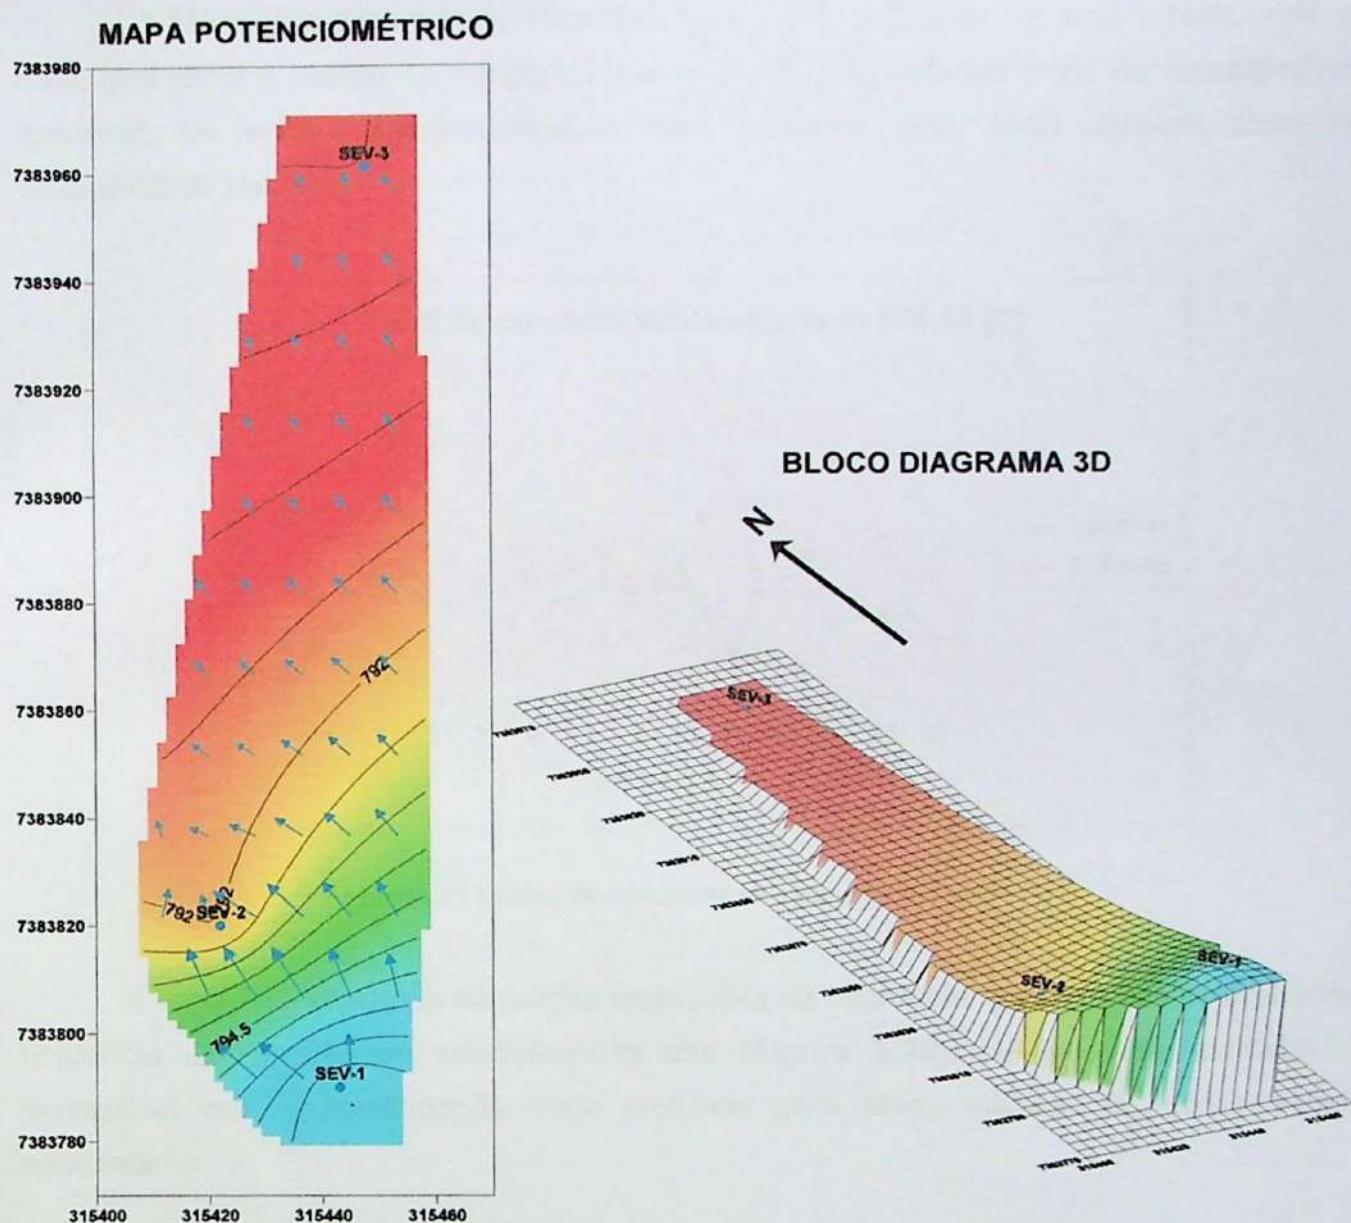
Figura 8.20 Mapa potenciométrico e bloco diagrama 3D.

Com os dados obtidos nas SEVs foram gerados um mapa potenciométrico e um bloco diagrama correlato, através do programa computacional Surfer v. 8.0. O mapa potenciométrico evidencia que o fluxo é descendente para a porção norte do cemitério. Isso mostra que o modelo conceitual 1 (Anexo 2) está bem ajustado. Assim, o contaminante (liqüame funerário), suspeito no site, pode alcançar o Córrego Joaquim Cachoeira. A Figura 8.20 ilustra as curvas equipotenciais e as linhas de fluxo no mapa potenciométrico evidenciando o caminho preferencial da água subterrânea. O bloco diagrama fornece uma visão tridimensional do fluxo.

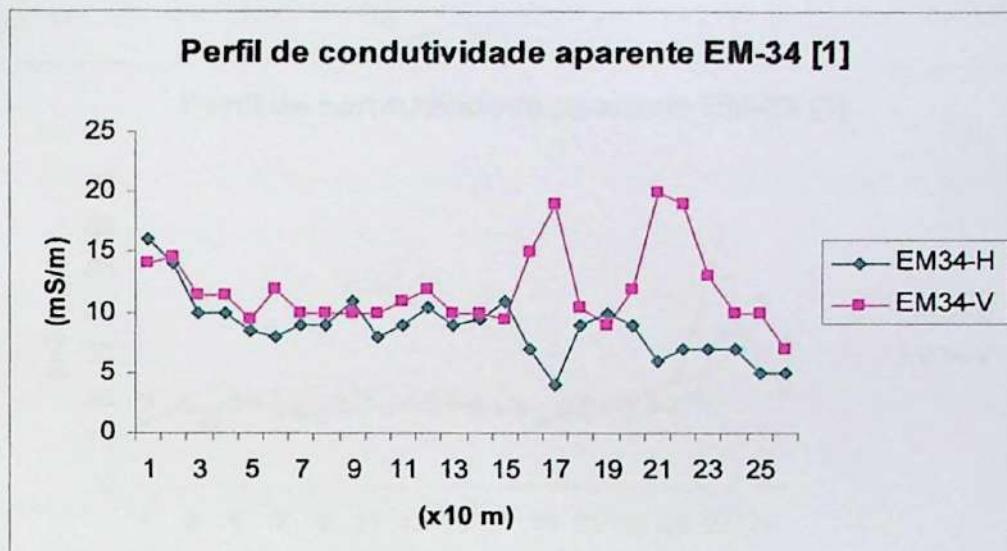
Figura 8.21 Gráfico de condutividade aparente do EM-34 [1].

A Figura 8.21 mostra o gráfico de condutividade aparente da linha 1. Nele pode-se notar que tanto o campo na horizontal quanto na vertical definem picos de condutividade aparente. Os valores da investigação mais profunda (EM 34-V) definem picos de condutividade maiores.

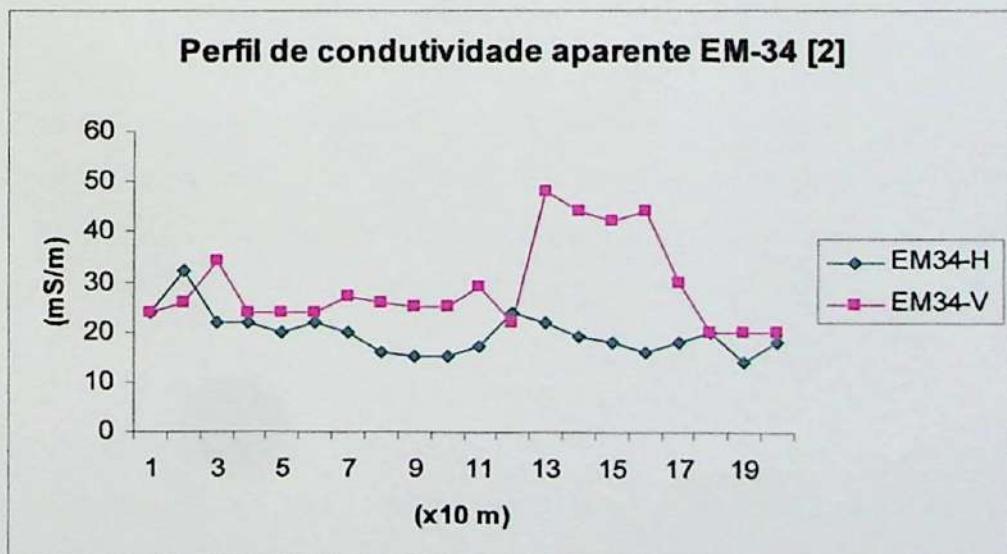
Figura 8.22 Gráfico de condutividade aparente do EM-34 [2].

A linha 2 foi realizada na porção mais baixa da necrópole, próxima aos columbários. Evidencia um padrão de condutividade alta (Figura 8.22). Nesse caso, também, é perceptível que a investigação mais profunda gera picos maiores de condutividade aparente.

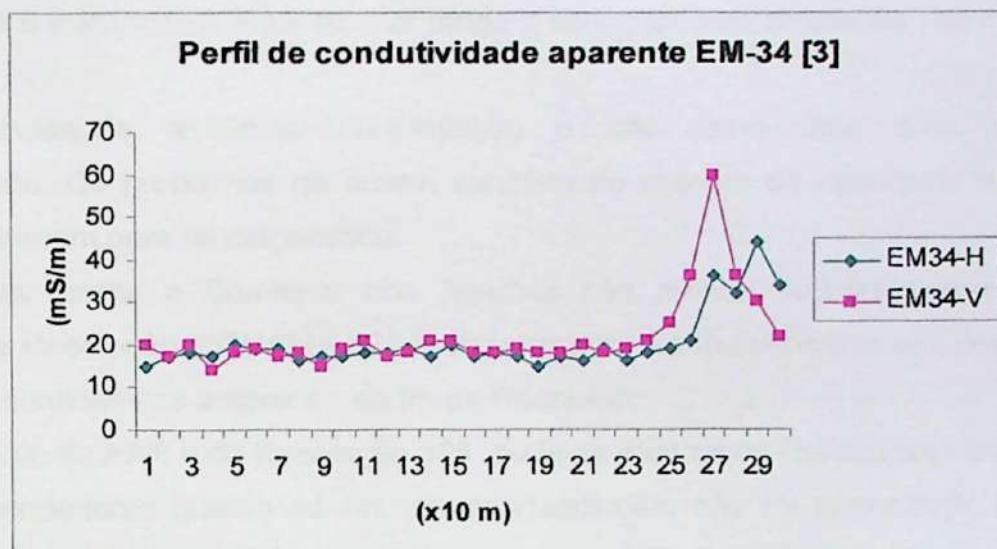
Figura 8.23 Gráfico de condutividade aparente do EM-34 [3].

A Figura 8.23 ilustra o perfil de condutividade aparente da linha 3. Esse perfil mostra valores próximos de 20 mS/m até cerca de 240 m de comprimento da linha de investigação. A partir desse ponto ocorrem picos (acima de 40 mS/m), tanto na investigação de menor profundidade, quanto na mais profunda. Essa porção do cemitério está nas cotas mais baixas, próxima à zona de sepultamentos de alta rotatividade (jazigos não perpétuos).
