**INFLUÊNCIA DO TRATAMENTO TÉRMICO SOBRE A RESISTÊNCIA
À CORROSÃO DE AÇO ALTA RESISTÊNCIA BAIXA LIGA**

Departamento de Engenharia Metalúrgica e de Materiais da Escola Politécnica da USP
--

**Trabalho de conclusão de curso
apresentado à Escola Politécnica da
Universidade de São Paulo, como
requisito para obtenção do título de
graduação em Engenharia
Metalúrgica**

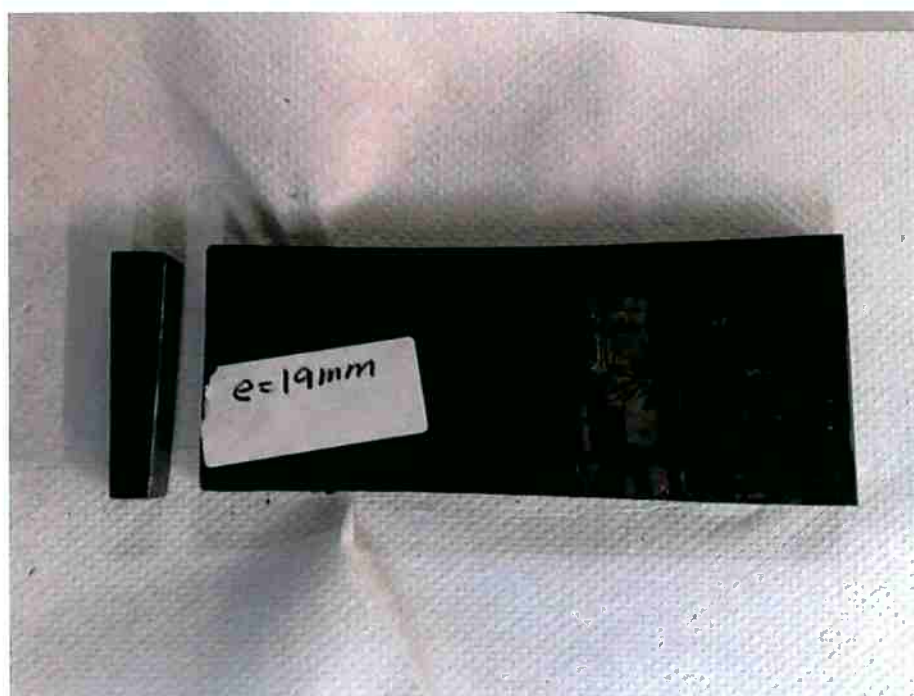
Figura 3.1 - Amostra de Aço API 5L X80 disponível no LPE

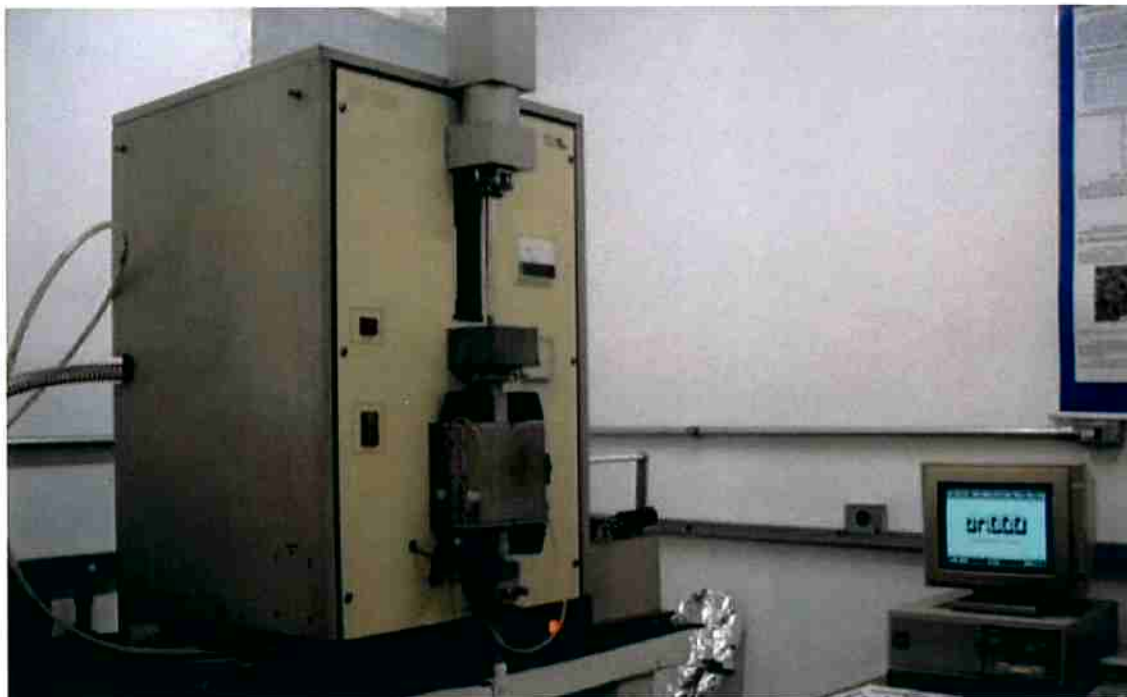
O tratamento térmico utilizado foi o desenvolvido no trabalho de González-Ramírez (2012). Utilizou-se um dilatômetro de t mpera Adamel Lomargy DT1000, presente no Labor rio de Transforma  es de Fases da Escola Polit cnica da USP. O dilat metro cont m um forno aquecido por lâmpadas de fio de tungst nio, um termopar para registros de temperatura e um sensor de deslocamento linear. O resfriamento   realizado atrav s de jato de arg nio. A Figura 3.2 mostra o dilat metro utilizado.

Figura 3.2 - Dilatômetro utilizado para o tratamento térmico dos corpos-de-prova. FONTE: (GONZÁLEZ-RAMÍREZ, 2012).

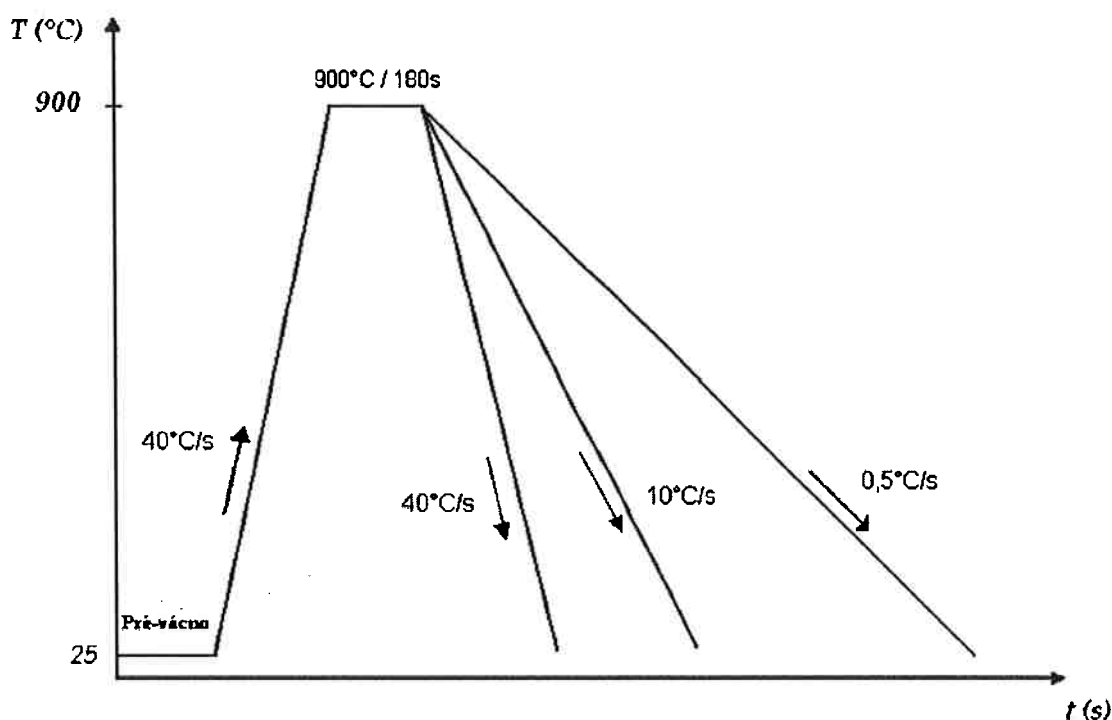
Os corpos-de-prova foram aquecidos a uma taxa de $40\text{ }^{\circ}\text{C/s}$ até a temperatura de $900\text{ }^{\circ}\text{C}$, permanecendo nessa temperatura por 180 segundos. Posteriormente resfriados a três diferentes taxas de resfriamento contínuo: $40\text{ }^{\circ}\text{C/s}$, $10\text{ }^{\circ}\text{C/s}$ e $0,5\text{ }^{\circ}\text{C/s}$.

Figura 3.3 - Curva representativa dos tratamentos térmicos utilizados. FONTE: (GONZÁLEZ-RAMÍREZ, 2012).

A Figura 3.3 contém a representação do tratamento térmico utilizado.

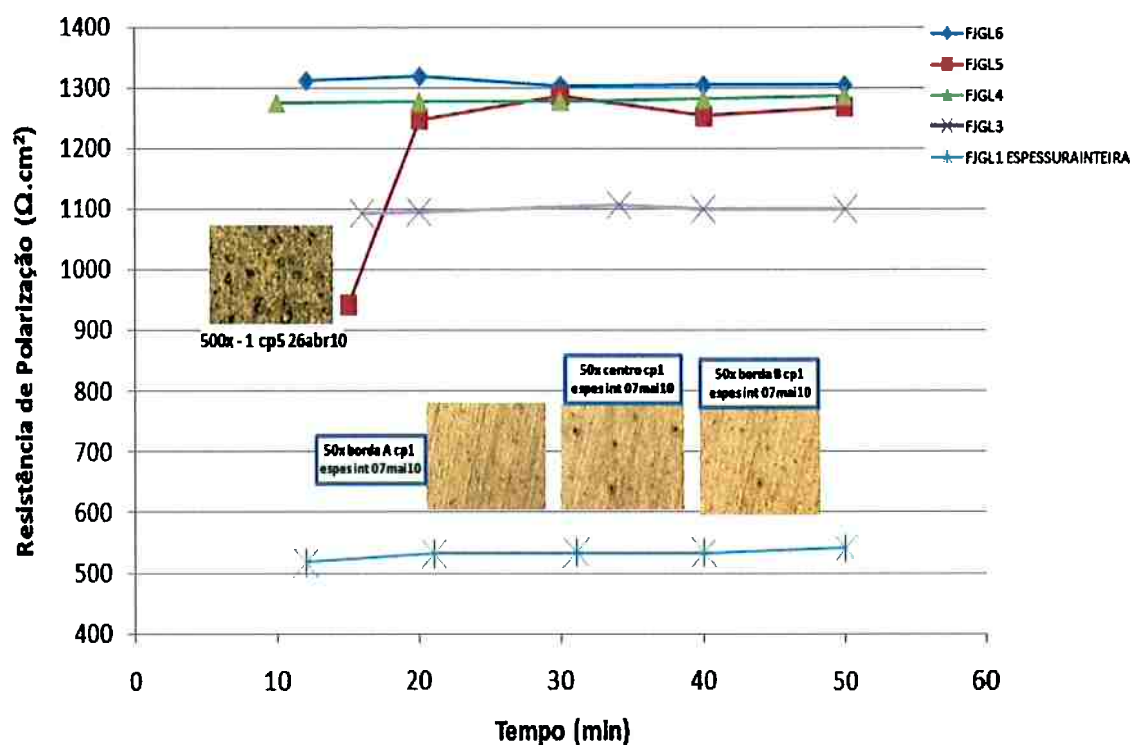
Figura 4.1 - R_p em função do tempo de imersão para a condição tal como recebida, seção longitudinal, 0,5% ácido acético desaerado. Primeiros resultados. Alguns dos exames em MO estão apresentados próximos às respectivas curvas.

através de R_p por períodos de 8h. E, de fato, como se observa na Figura 4.1, a R_p manteve-se constante com o tempo, exceto para um dos ensaios. A curva FJGL5 apresentou baixo valor de R_p no início da imersão, mas após 20min já tinha o mesmo valor de R_p de outros ensaios. O exame da superfície após o término desse ensaio revelou acentuada corrosão localizada, o que explica o baixo R_p obtido no início do ensaio.

Um dos ensaios, FJGL1, foi feito com um corpo-de-prova que comportava toda a espessura da placa. O resultado (Figura 4.1) mostrou R_p muito baixo e o exame da superfície mostrou que o centro da placa apresentava corrosão localizada mais intensa do que as bordas.

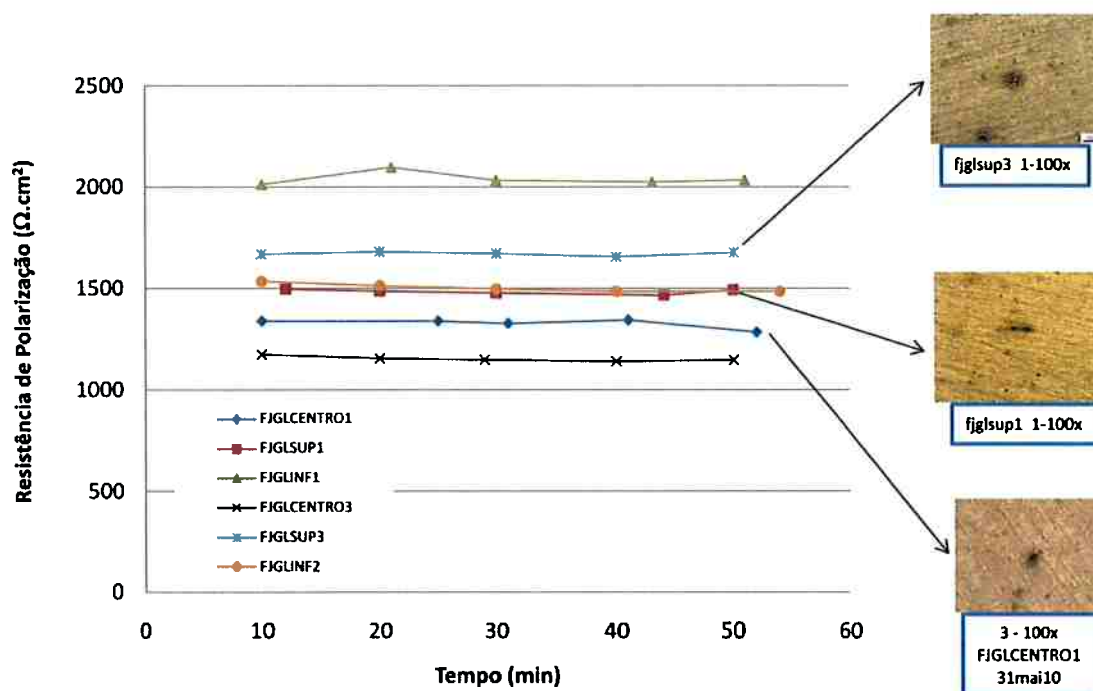
Figura 4.2 - Rp em função do tempo de imersão para a placa na condição tal como recebida, em 0,5% ácido acético desaerado. Corpos-de-prova da posição superior, centro e inferior da

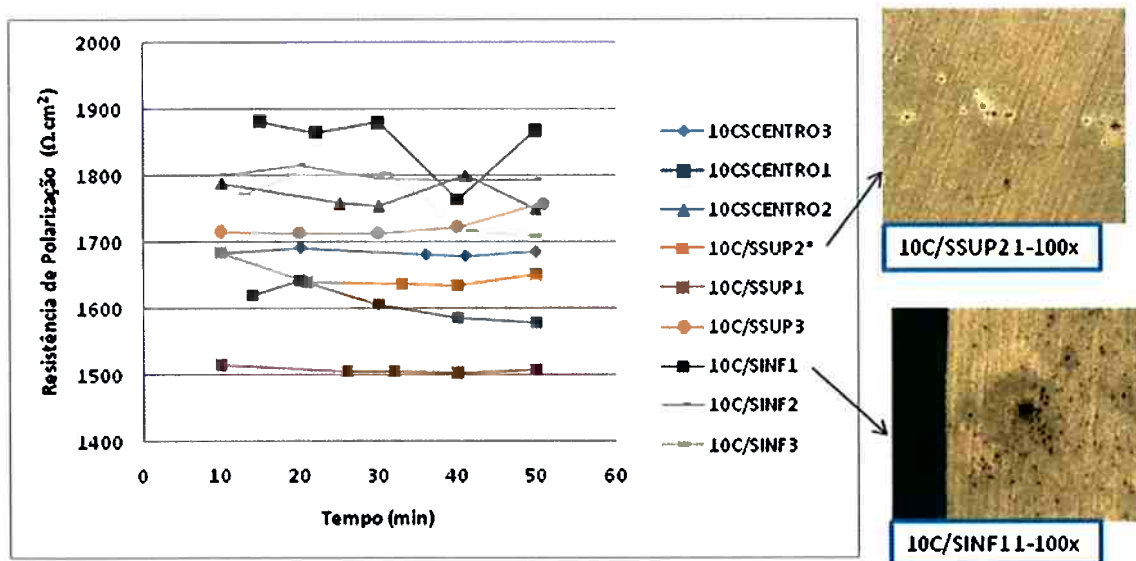
Figura 4.3 - R_p em função do tempo de imersão para a condição 10°C/s, seção longitudinal, 0,5% ácido acético desaerado. Alguns dos exames em MO estão apresentados próximos às respectivas curvas. Corpos-de-prova da posição superior, centro e inferior da placa.

Observamos que, como eram esperados, os valores de R_p em cada ensaio são constantes com o tempo. Além disso, através das MOs analisadas, o comportamento é bastante

semelhante em todas as condições de ensaio. A morfologia de corrosão caracteriza-se por um tipo de corrosão localizada, provavelmente dissolvendo inclusões presentes na matriz do aço.

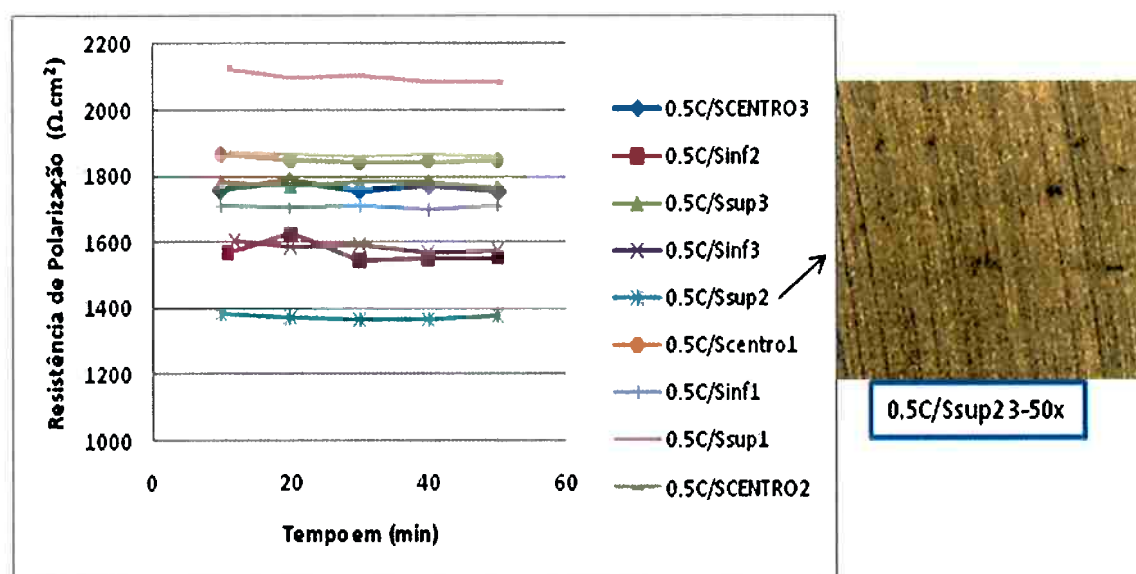
Figura 4.4 - R_p em função do tempo de imersão para a condição 0,5°C/s, seção longitudinal, 0,5% ácido acético desaerado. Exame em MO apresentado próximo à respectiva curva. Corpos-de-prova da posição superior, centro e inferior da placa.

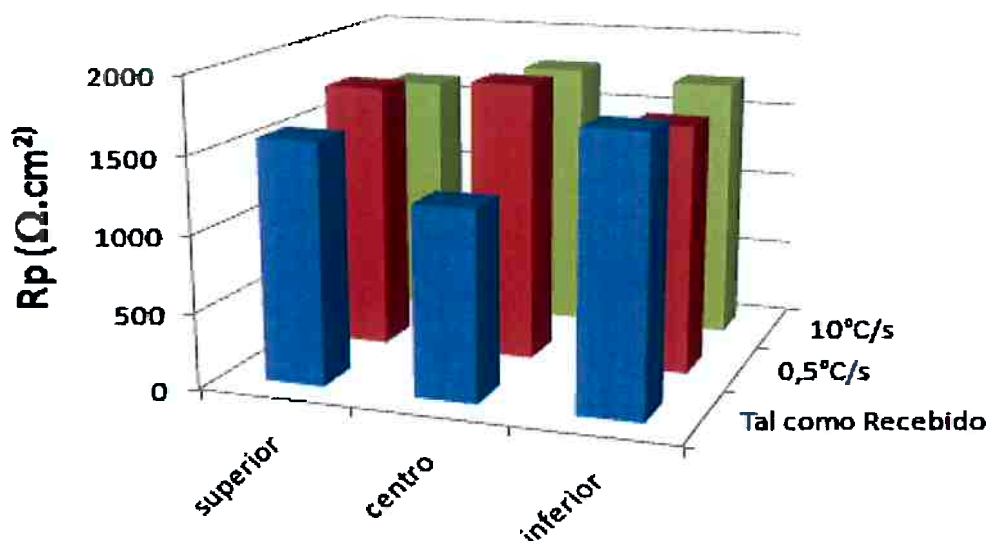
Figura 4.5 - Rps médios em função da posição e do tratamento térmico. 0,5% ácido acético desaerado.

Analisando o gráfico de barras percebemos que apesar dos distúrbios experimentais apresentados os resultados são aproximadamente constantes, tornando a resistência à corrosão do aço praticamente homogênea para todas as condições ensaiadas até aqui.

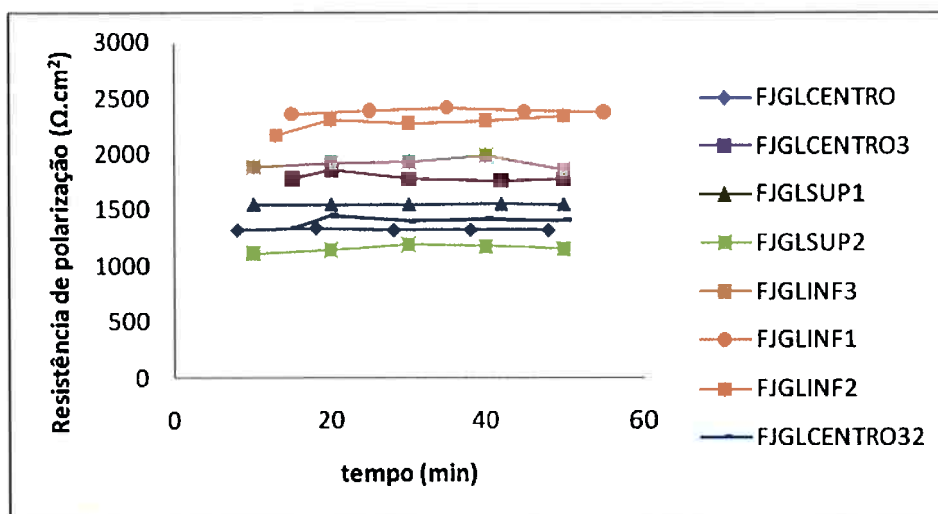
Figura 4.6 - R_p em função do tempo de imersão para a condição tal como recebido, seção longitudinal, 0,5% ácido acético desaerado saturado com H_2S . Corpos-de-prova da posição superior, centro e inferior da placa.

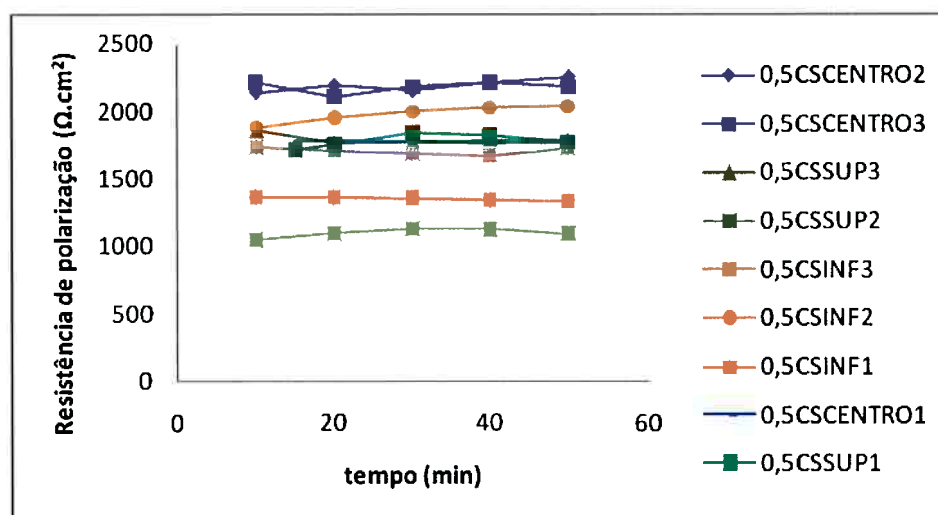
Figura 4.7 - R_p em função do tempo de imersão para a condição 0,5°C/s, seção longitudinal, 0,5% ácido acético desaerado saturado com H_2S . Corpos-de-prova da posição superior, centro e inferior da placa.

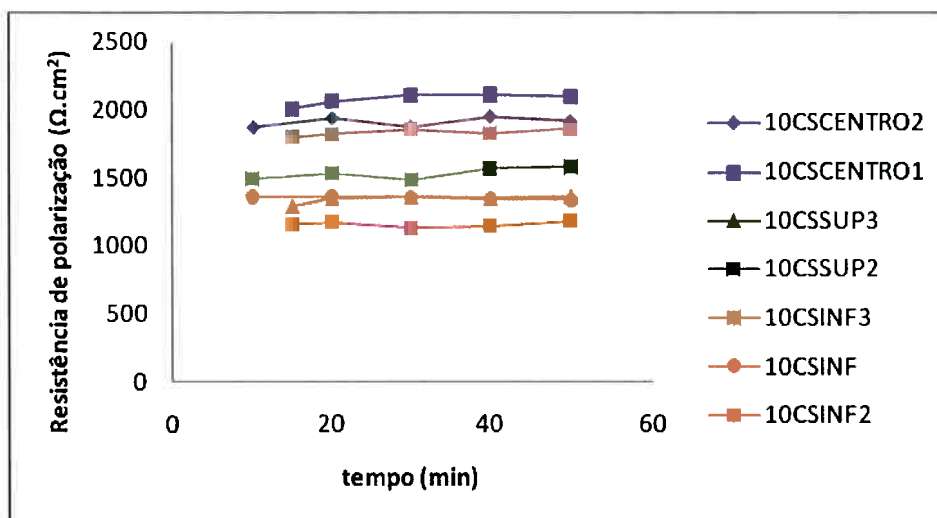
Figura 4.8 - R_p em função do tempo de imersão para a condição 10°C/s, seção longitudinal, 0,5% ácido acético desaerado saturado com H_2S . Corpos-de-prova da posição superior, centro e inferior da placa.

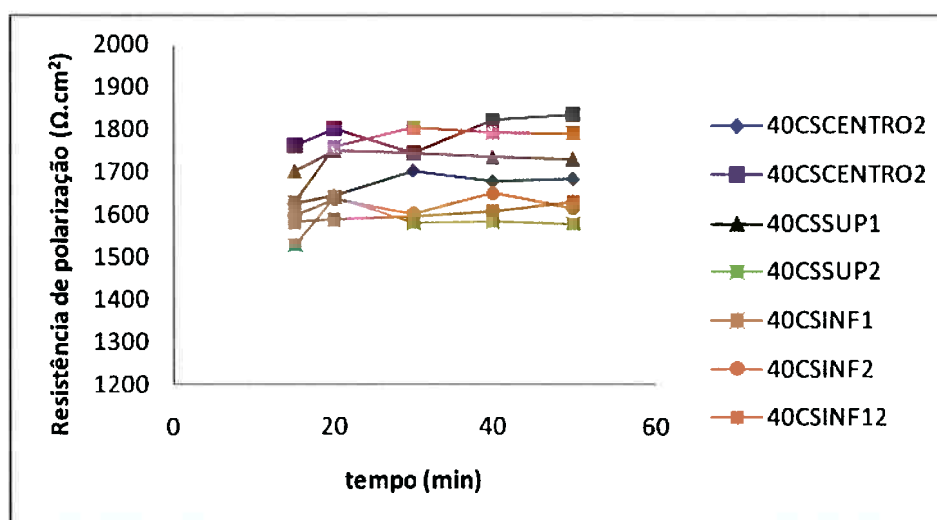
Figura 4.9 - R_p em função do tempo de imersão para a condição 10°C/s, seção longitudinal, 0,5% ácido acético desaerado saturado com H_2S . Corpos-de-prova da posição superior, centro e inferior da placa.

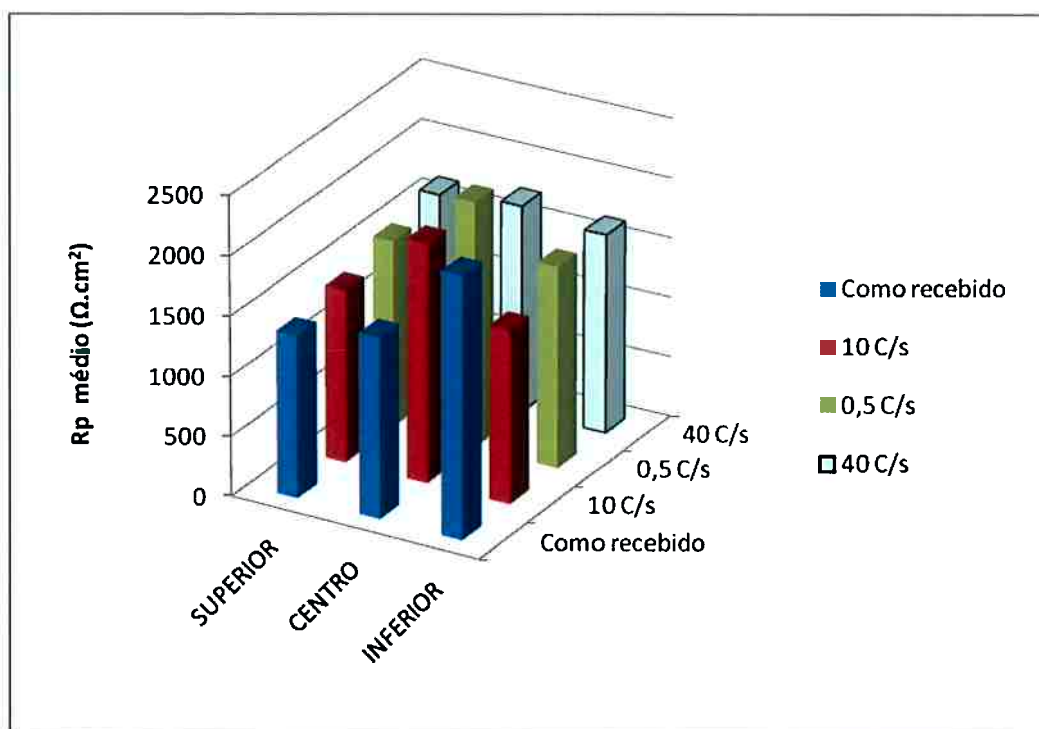
Figura 4.10 - Rps médios em função da posição e do tratamento térmico. 0,5% ácido acético desaerado saturado com H₂S.

A tabela 4.2 e a figura 4.10 resumem os ensaios realizados com eletrólito contendo H_2S saturado.

Novamente, os resultados se apresentam dispersos de forma aleatória para todas as condições ensaiadas. Os valores de Rp estudados variam em uma faixa entre 1300 e 2100 $\Omega\cdot\text{cm}^2$. Analisando a tabela 4.2 e a figura 4.10, percebe-se que também para eletrólito contendo H₂S, a resistência à corrosão do metal base do tubo API 5L X80, deste estudo, independe do tratamento térmico ou de sua posição na espessura da chapa.
