**ANÁLISE DA VULNERABILIDADE SOCIOAMBIENTAL DE MORADORES  
ATINGIDOS POR INUNDAÇÕES DO CÓRREGO IPIRANGA, SÃO PAULO/SP**

Trabalho de Graduação Integrado (TGI) apresentado ao Departamento de Geografia da Faculdade de Filosofia Letras e Ciências Humanas, da Universidade de São Paulo, como parte dos requisitos para obtenção do título de Bacharel em Geografia.

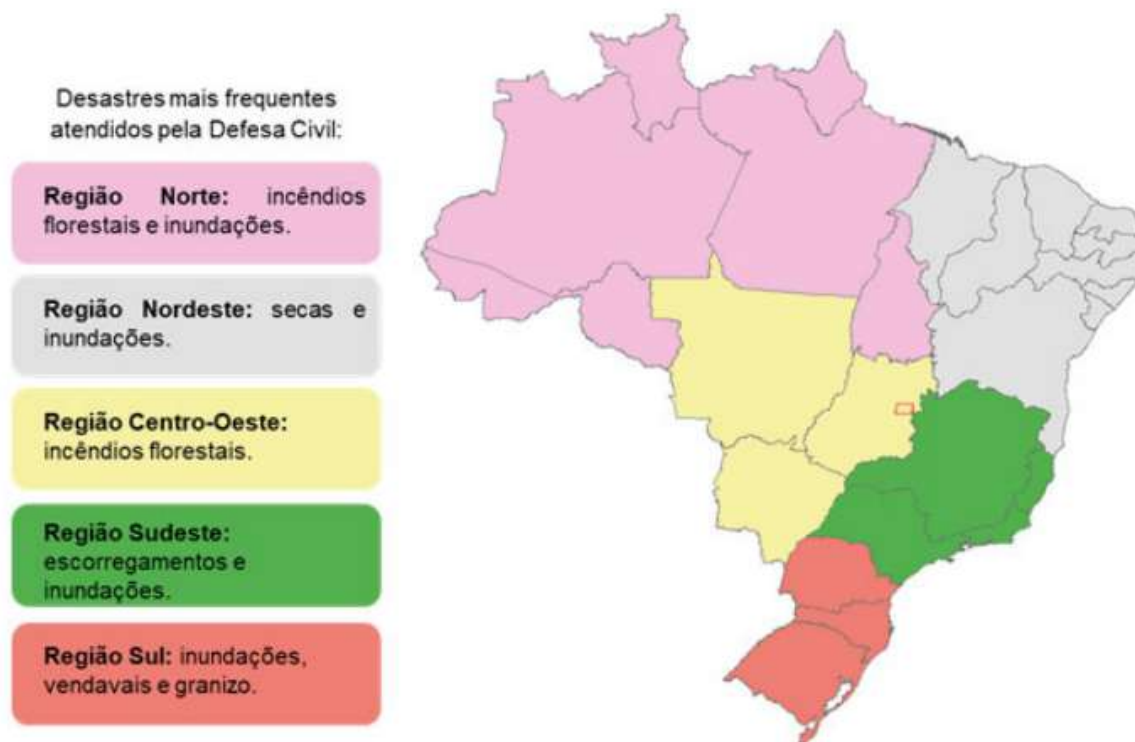
Figura 1: Distribuição por região de desastres mais frequentes atingidos pela Defesa Civil. Fonte: SEDEC, 2009

No Brasil, os eventos de inundação e enchentes se tornam mais frequentes e intensos a cada ano, conforme Figura 1, e se tornam mais frequentes no período chuvoso, que se caracteriza pelos períodos de outubro a março. A ação de fenômenos climáticos e atmosférico oceânicos também agem influenciando na intensidade das chuvas como a La Niña e o El Niño, que consistem em alterar as temperaturas da superfície das águas do Pacífico, afetando periodicamente diferentes regiões do país.

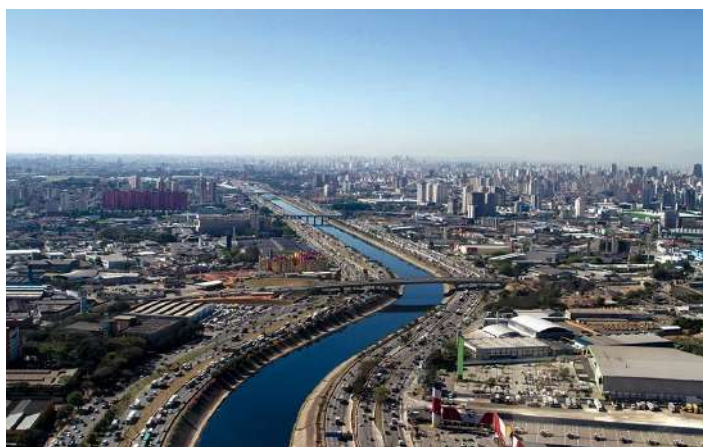
Figura 2: Ocupação atual da planície do rio Tietê. Fonte: <https://www.cidadeecultura.com/hidrografia-sao-paulo/>, 2022.

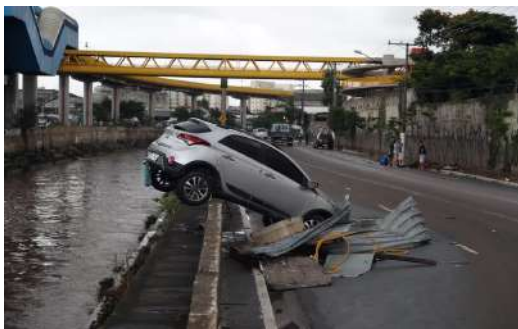
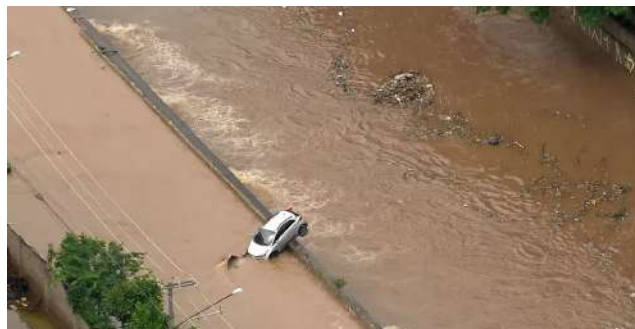
Figuras 5 e 6: Carro que foi arrastado pela força da água em inundações no rio Tamanduateí, em 2019. Fonte: G1

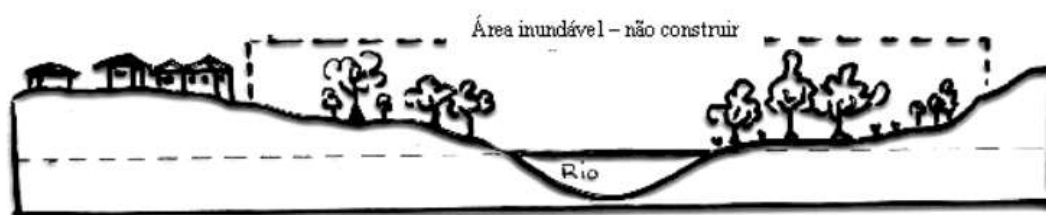
Figura 13: Demonstração de área sujeita a inundação. Fonte: Kobiyama *et al*, 2006.

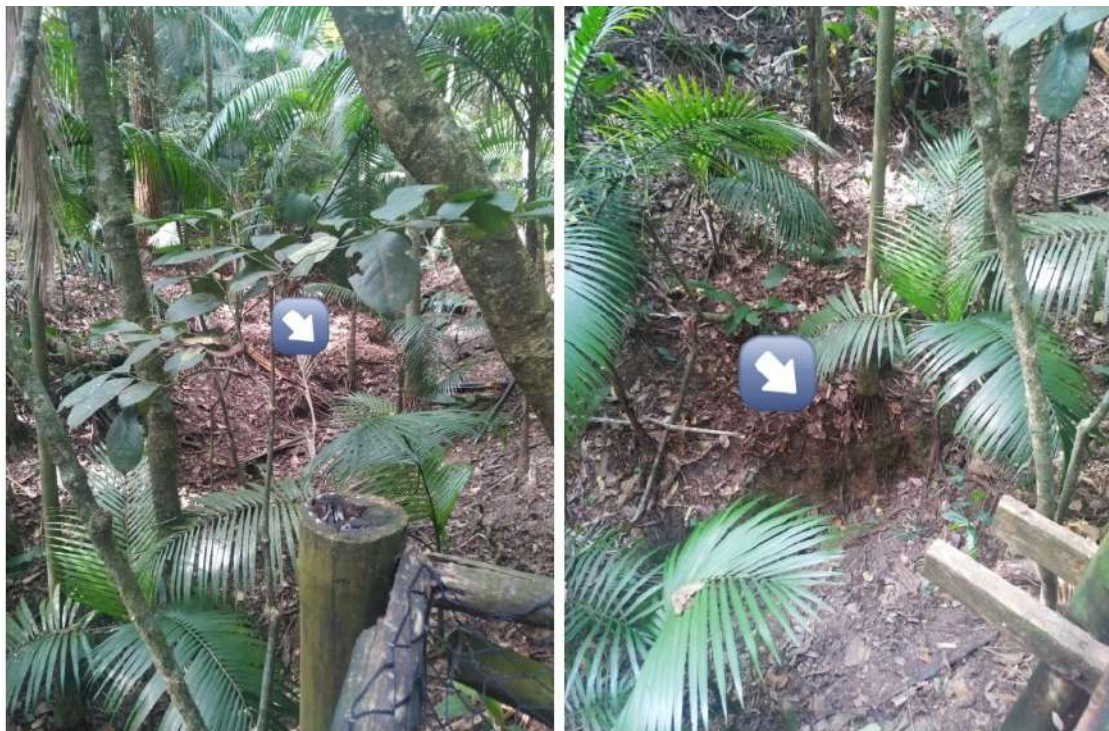
Figuras 18 e 19: Visão do fim da trilha da nascente, a nascente é bem pequena (indicada nas setas), podendo não atender a expectativa de alguns turistas. Fonte: Autora, 2022

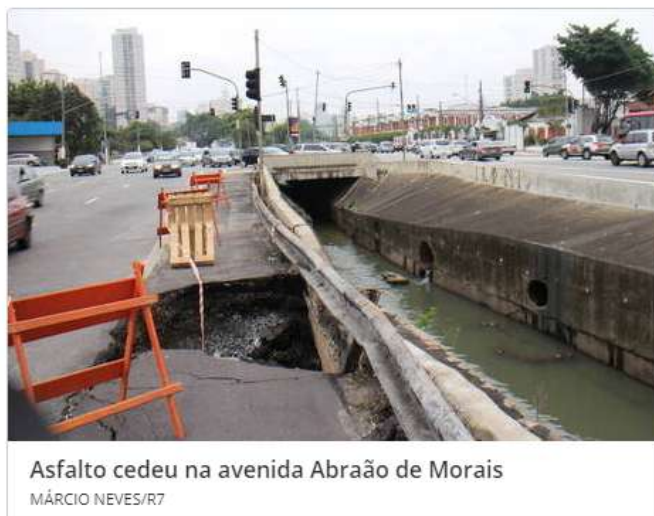
Neste trecho, moradores afirmam que um afunilamento, feito na época da canalização do córrego, é o problema. Os habitantes do local relatam não faltar reclamações registradas na prefeitura regional da região.

“Na última chuva, em dezembro, o asfalto da avenida cedeu e até hoje ninguém veio resolver”, conta José Carlos, 39.

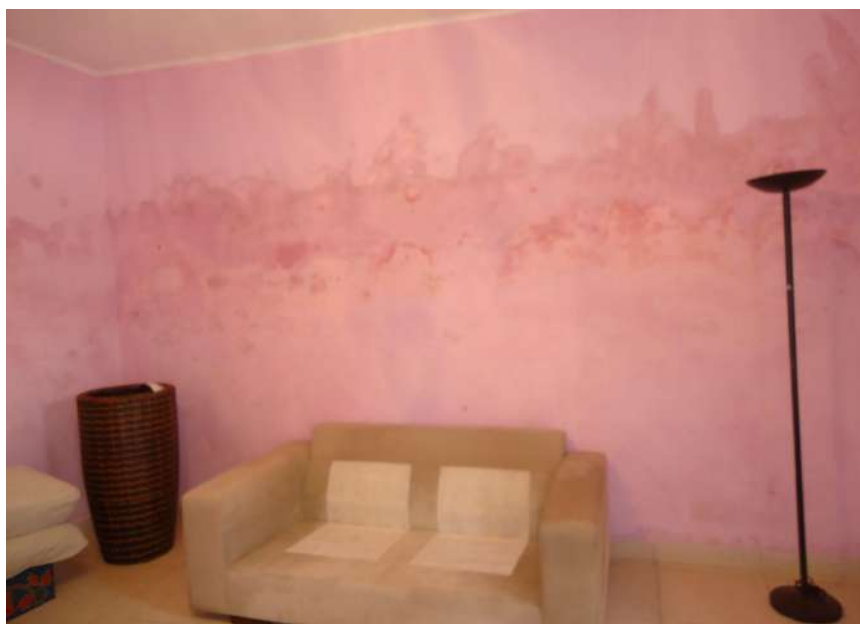
Figura 38: Marca d'água na parede da casa da moradora na Av. Teresa Cristina (Trecho 1) após o evento de março de 2019. Fonte: Autora, 2019

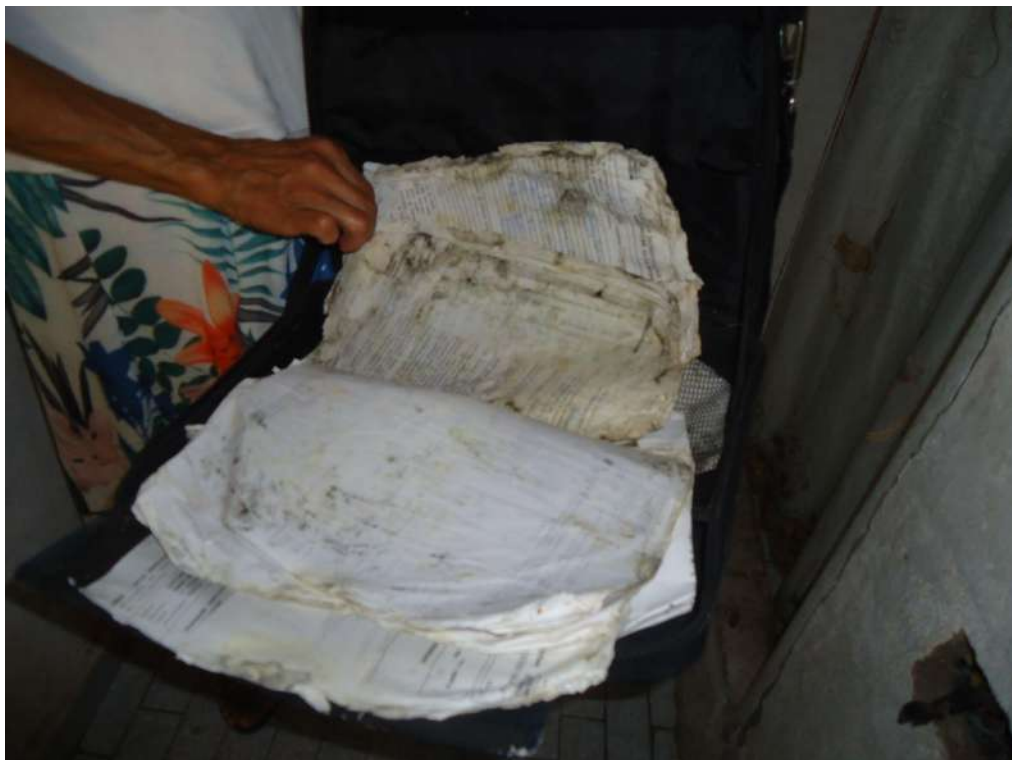
Figura 39: Moradora de cortiço localizado na Av. Teresa Cristina (Trecho 1) mostra a situação de seus documentos após o evento de inundação. Fonte: Autora, 2019

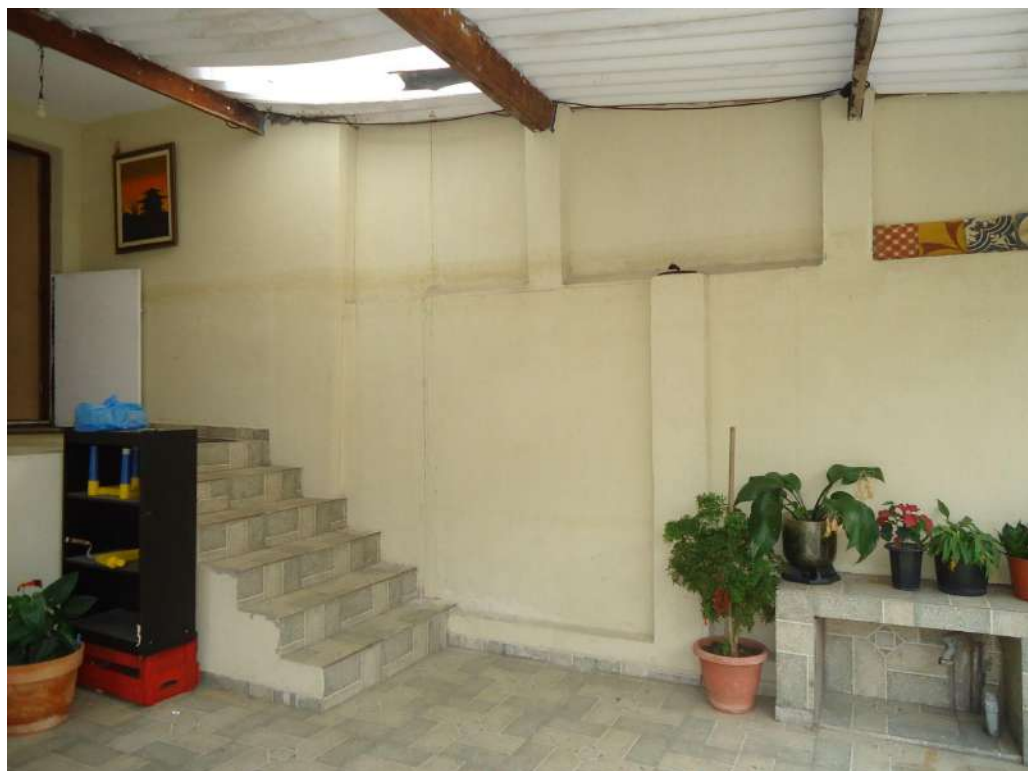
Figura 40: Marca d'água em garagem de morador (Trecho 1). Fonte: Autora, 2019

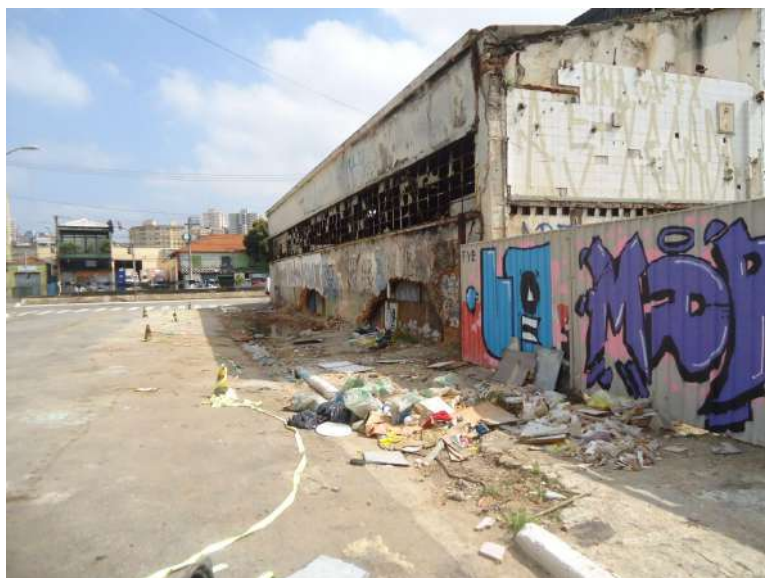
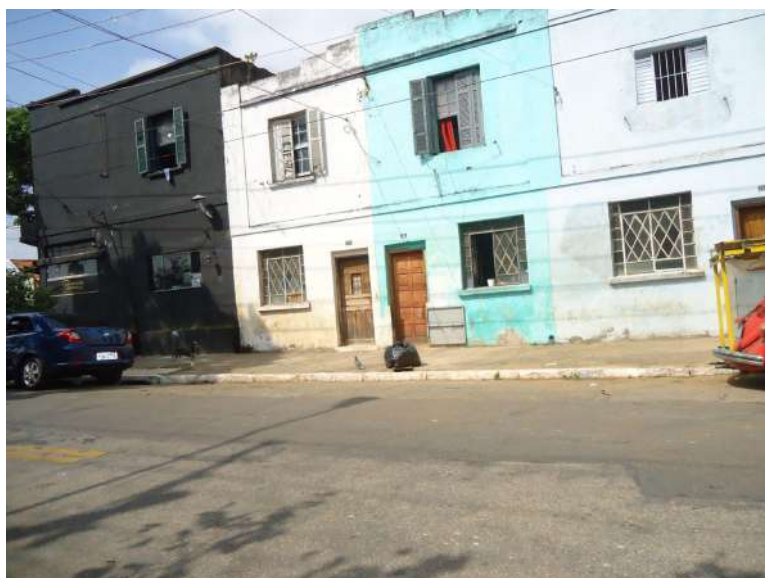
Figuras 43 e 44: Ocupações localizadas na Av. Teresa Cristina. Fonte: Autora, 2019

A região mais a foz da bacia, caracterizada pelo trecho 1, localizada após o Parque da Independência, na avenida Teresa Cristina, também apresenta vulnerabilidades sociais distintas da região de comércio, em específico nessa área, ocorre o encontro do córrego Ipiranga com o rio Tamanduateí, se tornando desvalorizada por conta das inundações, resultando em muitos imóveis desocupados/abandonados. Em campo foi possível perceber que boa parte das ocupações se fazem por galpões e empresas de pequeno porte (com estrutura de portões com comporta e região alta, visando a diminuição de danos por inundações) e as residências são de moradores em que a residência é própria - não conseguindo se mudar por questões financeiras e também por não conseguir vender a casa - e também por muitos cortiços. Tais condições fizeram com que os moradores se adaptassem aos eventos de inundação, para cada vez mais evitarem prejuízos decorrentes, mesmo que esteja exposto a risco ambiental alto.

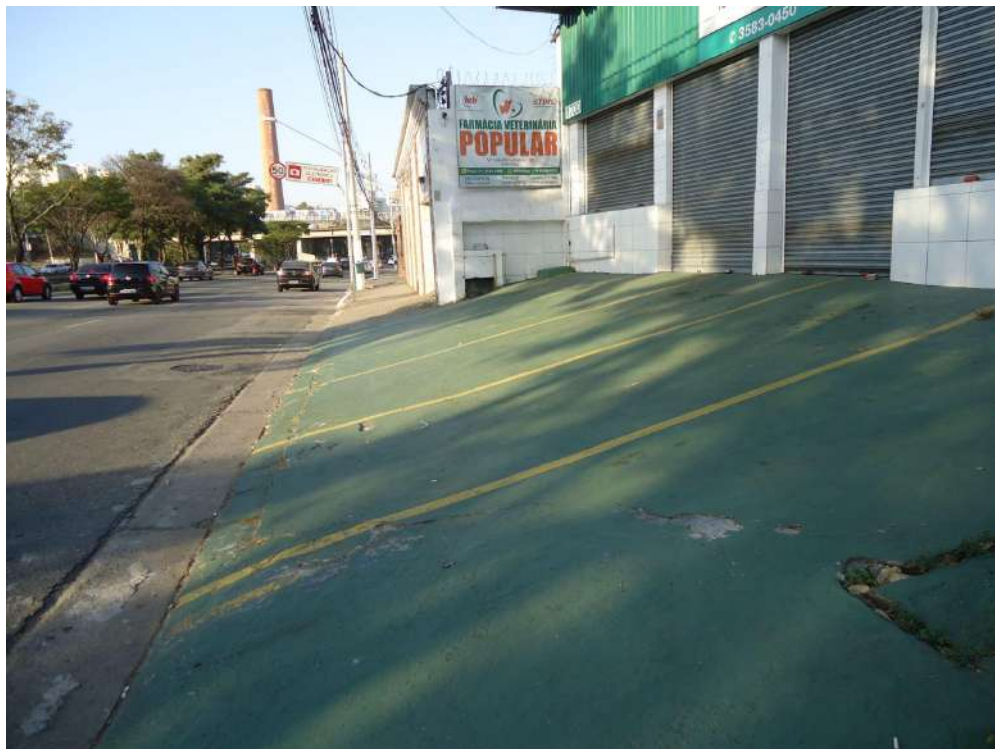
Figura 45: Exemplo de comércio com rampa acima do nível do rio. Fonte: Autora, 2019

obras, boa parte dos comércios possuem rampas e entrada acima do nível do rio, com a intenção de evitar o risco ao comércio ser inundado.
