**EVOLUÇÃO DOS CRITÉRIOS DE DIMENSIONAMENTO DE ESTRUTURAS  
DE CONCRETO ARMADO E SEU IMPACTO SOBRE A DURABILIDADE E  
VIDA ÚTIL DAS ESTRUTURAS**

Trabalho de Conclusão de Curso apresentado  
ao Curso de Engenharia Civil da Escola de  
Engenharia de São Carlos, Universidade de  
São Paulo, como parte dos requisitos  
necessários à obtenção do título de  
Engenheira Civil.

Diante desse cenário, o presente trabalho usou como exemplo uma obra emblemática e histórica da cidade de São Paulo: a Ponte do Limão. Essa estrutura foi escolhida para a análise por ser uma estrutura antiga, com relatos de casos de degradação e com semelhanças construtivas em relação a obras já analisadas no quesito de materiais de construção, auxiliando na comparação de objetivo desse trabalho.

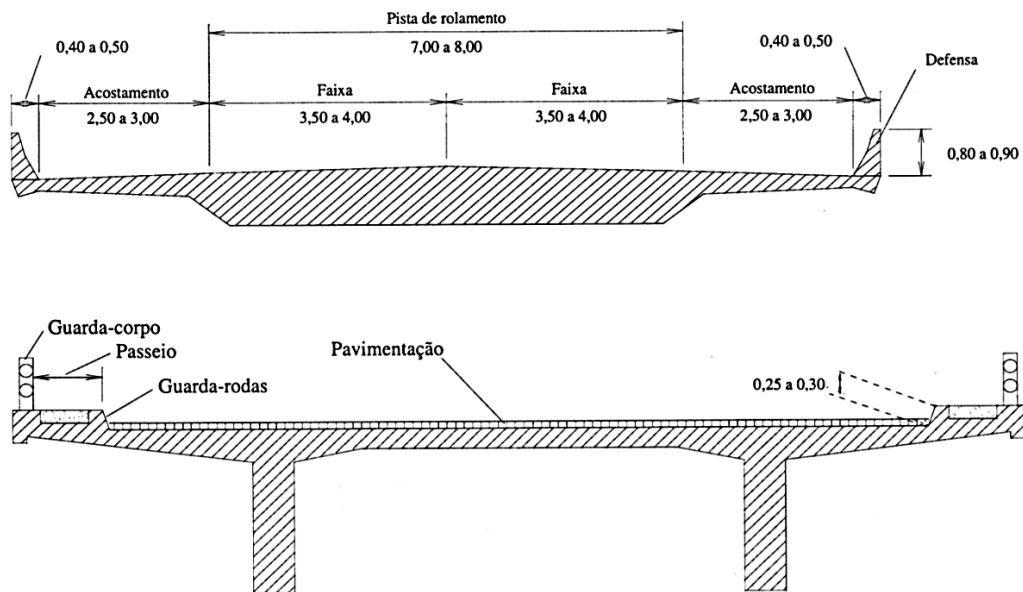
**Figura 5 - Elementos constituintes da seção transversal da superestrutura.**

De acordo com a seção transversal, apresenta-se os elementos mostrados nas Figuras 5 e 6 e definidos na Tabela 2.

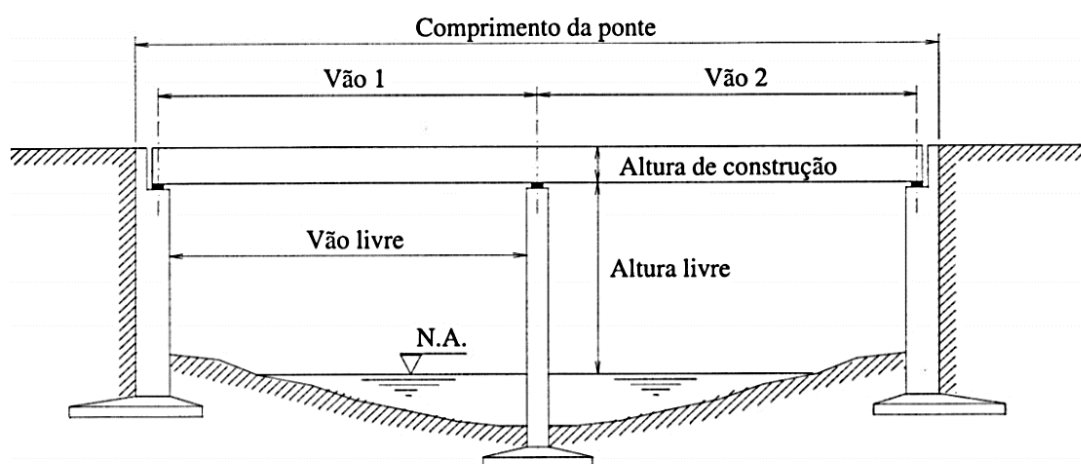
**Figura 6 - Elementos constituintes da seção longitudinal das pontes.**

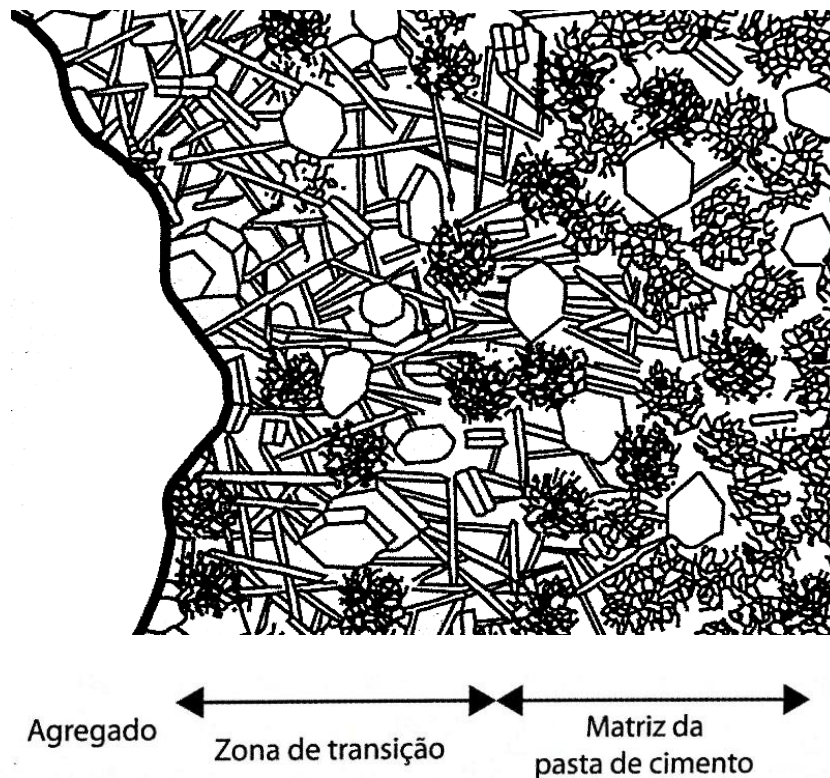
**Figura 11 - Representação esquemática da zona de transição da matriz da pasta de cimento no concreto.**

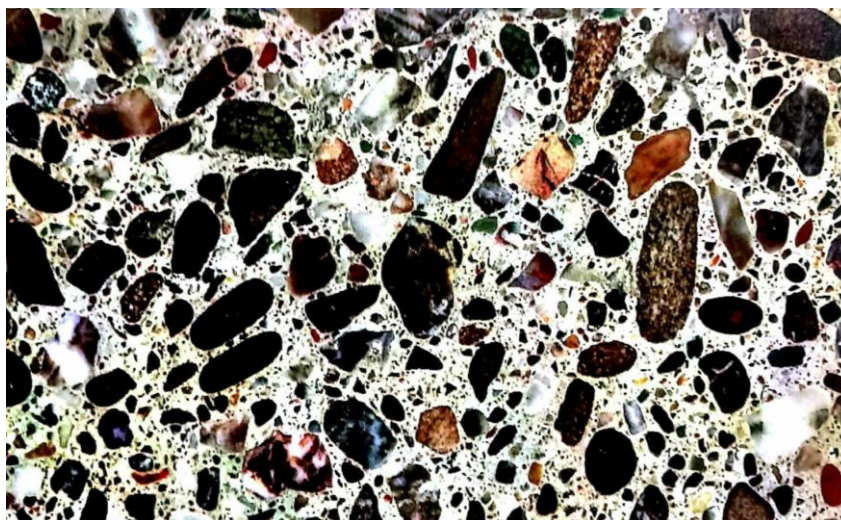
**Figura 12 - Seção polida de um corpo de prova de concreto.**

A partir da análise da seção transversal apresentada na Figura 12, é possível distinguir, em nível macroscópico, duas fases do concreto: os agregados e a matriz de pasta de cimento hidratada. Já em nível microscópico, o material apresenta grande complexidade. As fases não são distribuídas de forma homogênea, obtendo-se regiões onde a pasta de cimento é tão densa quanto o agregado, e regiões onde ela se apresenta porosa. São essas as diferenças que tornam o concreto um material de difícil determinação de propriedades (muitas vezes, com grande dispersão dos resultados), diferente do aço que é produzido industrialmente e possui pequenos desvios em sua estrutura.

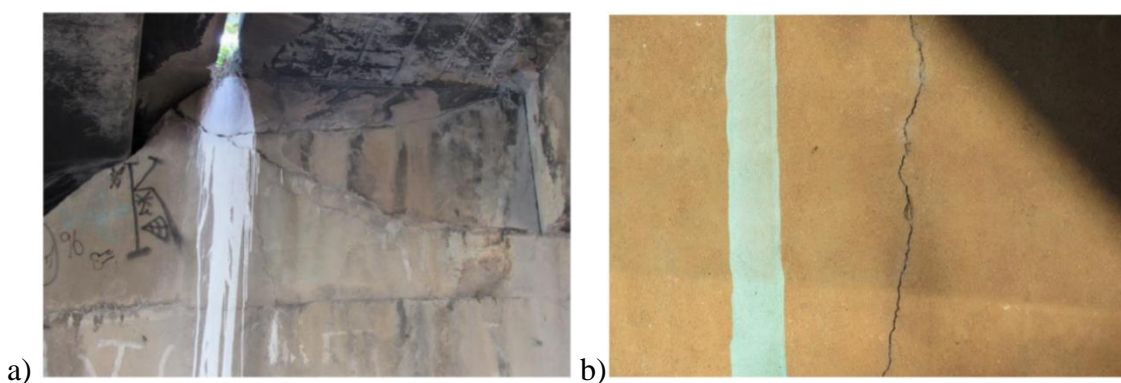
**Figura 15 - Exemplos de fissuras em pontes de concreto. (a) Ponte do Guarapiranga - Fissuras na cortina (notar armaduras expostas e corroídas na laje com manchas de infiltração). (b) Ponte do Guarapiranga – Detalhe de fissura aproximadamente 3 mm no pilar.**

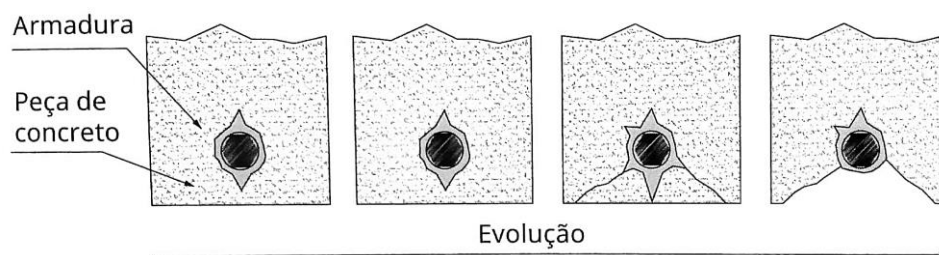
**Figura 16 - Diferentes fases do mecanismo de corrosão de armaduras.**

Essa manifestação patológica ocorre por diversos motivos como espessura insuficiente ou produção de um concreto com elevada porosidade, incompatíveis com o ambiente. Isso facilita a percolação de agentes agressivos que despassivam as barras de armadura e deflagram o processo de corrosão que, expansivo, expelle o cobrimento, conforme Figura 16 (BOLINA; TUTIKIAN; HELENE, 2019).

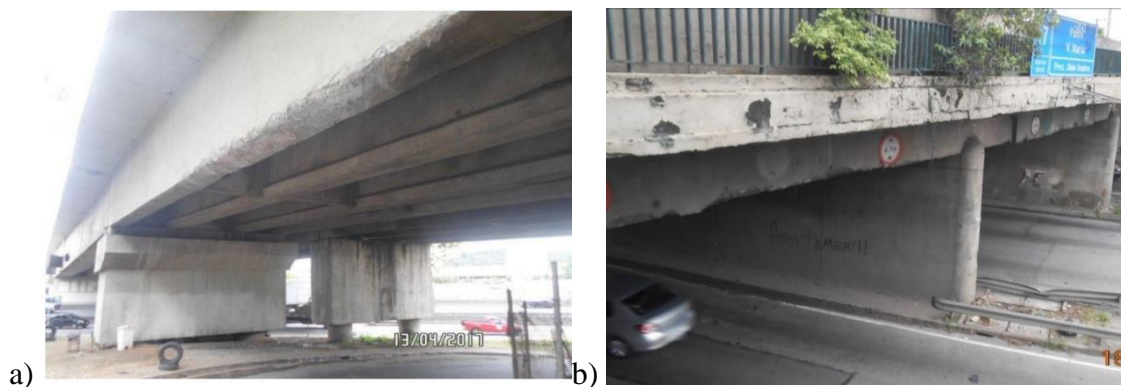
**Figura 17 - Exemplos de pontes com desagregação de concreto. (a) Ponte dos Remédios (viga longarina com armadura exposta e corroída). (b) Ponte Presidente Jânio Quadros.**

A desagregação pode ocorrer, principalmente, por dois fatores principais: choques na estrutura e processo de corrosão da armadura. O deslocamento do concreto de cobrimento (Figuras 17 e 18), quando em relação a corrosão da armadura, ocorre em estágios avançados de corrosão.

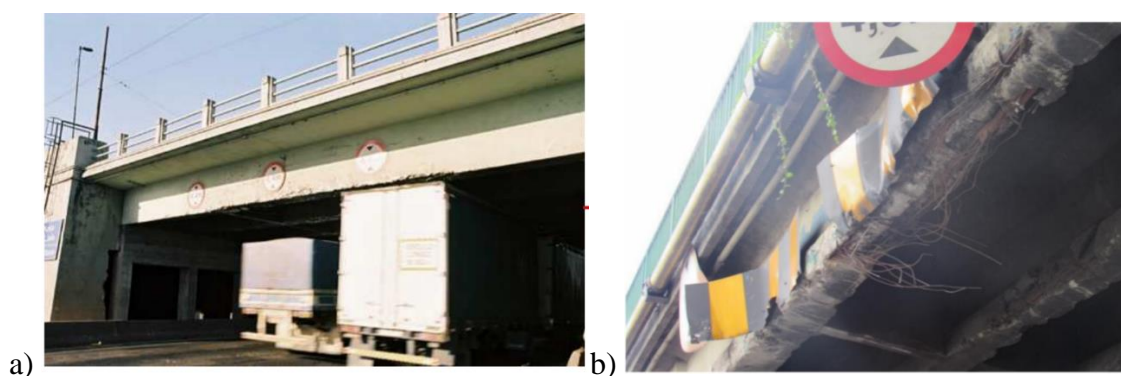
**Figura 18 - Exemplos de pontes com desagregação de concreto. (a) Ponte do Limão (caminhões mais altos chocam com a estrutura de limite de 4,4 m). (b) Ponte Eusébio Matoso (cordoalha rompida na viga longarina).**

Como visto na Figura 18a, muitos veículos excedem o limite de altura máximo das pontes e acabam provocando colisões na estrutura que provocam destacamento do concreto da região, podendo prejudicar o sistema estrutural como um todo.

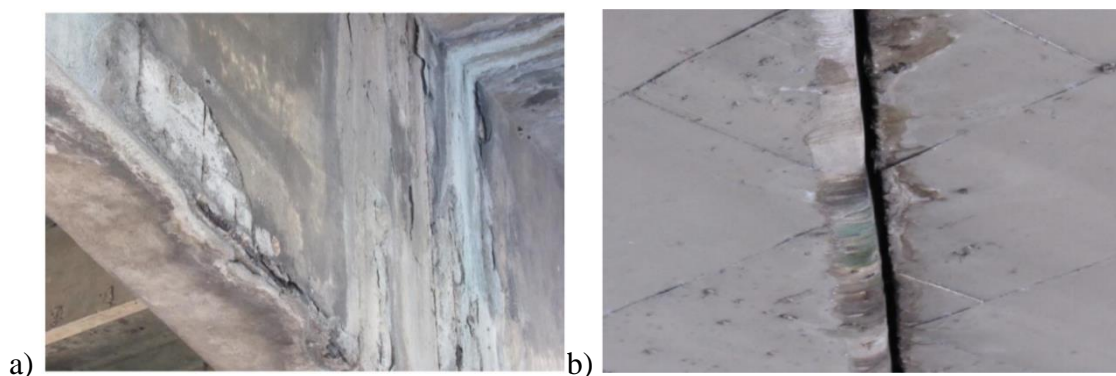
**Figura 19 - Exemplos de falhas nas instalações de drenagem. (a) Ponte do Guarapiranga (armadura exposta). (b) Ponte da Av. Teotônio Vilela.**

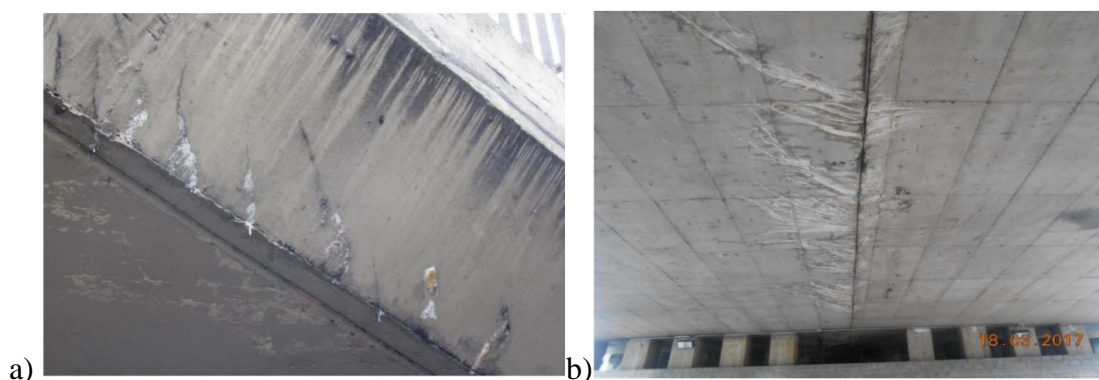
**Figura 20 - Exemplos de lixiviação em pontes de concreto. (a) Ponte da Av. Teotônio Vilela. (b) Ponte Presidente Jânio Quadros.**

Os autores também apontam que a lixiviação dos íons de cálcio do concreto se manifesta, normalmente, por meio da formação de eflorescência de coloração esbranquiçada ou estalactites. Além de provocar a diminuição no conforto do usuário, essas manchas (Figura 20) reduzem a resistência do concreto por meio do aumento da porosidade na região.

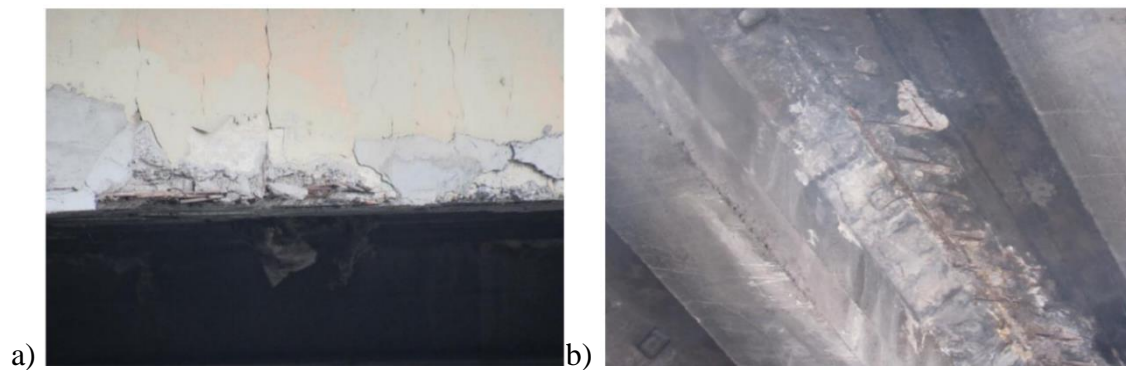
**Figura 21 - Exemplos de corrosão de armadura em pontes de concreto. (a) Ponte Eng. Roberto Rossi Zuccolo (corrosão na viga). (b) Ponte Eusébio Matoso (corrosão na laje).**

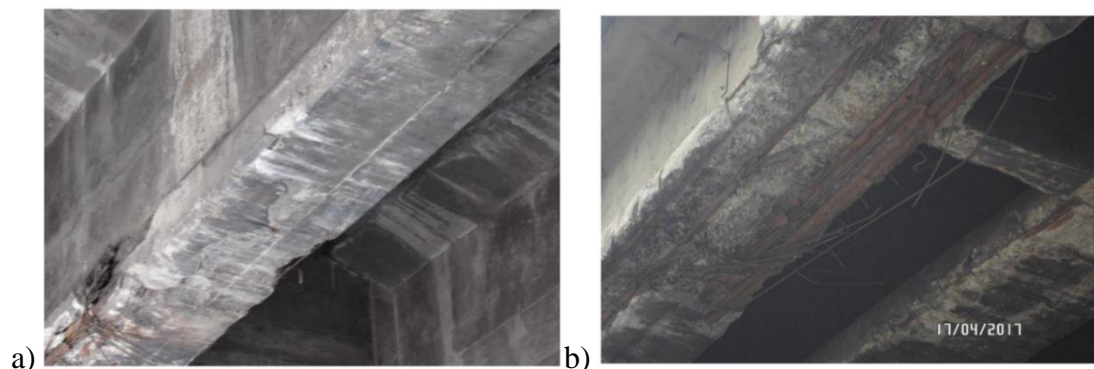
**Figura 22 - Exemplos de corrosão de armadura ativa em pontes de concreto. (a) Ponte Universitária (cordoalha rompida). (b) Ponte Cruzeiro do Sul (cabos de protensão rompidos).**

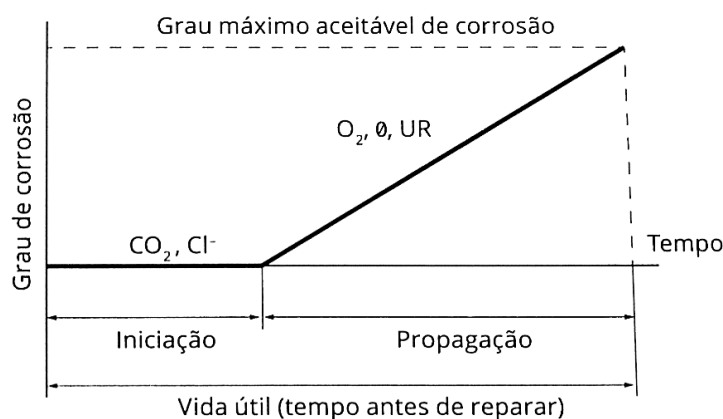
**Figura 23 - Modelo de vida útil proposto por Tuutti.**

A vida útil do concreto armado em relação à corrosão pode ser dividida em duas fases, segundo o modelo de *Tuutti*, de 1982, apresentado por Bolina, Tutikian e Helene (2019): a iniciação (tempo para que os agentes agressivos penetrem no concreto) e propagação (tempo após a despassivação da armadura e a corrosão se inicia), como visto na Figura 23.

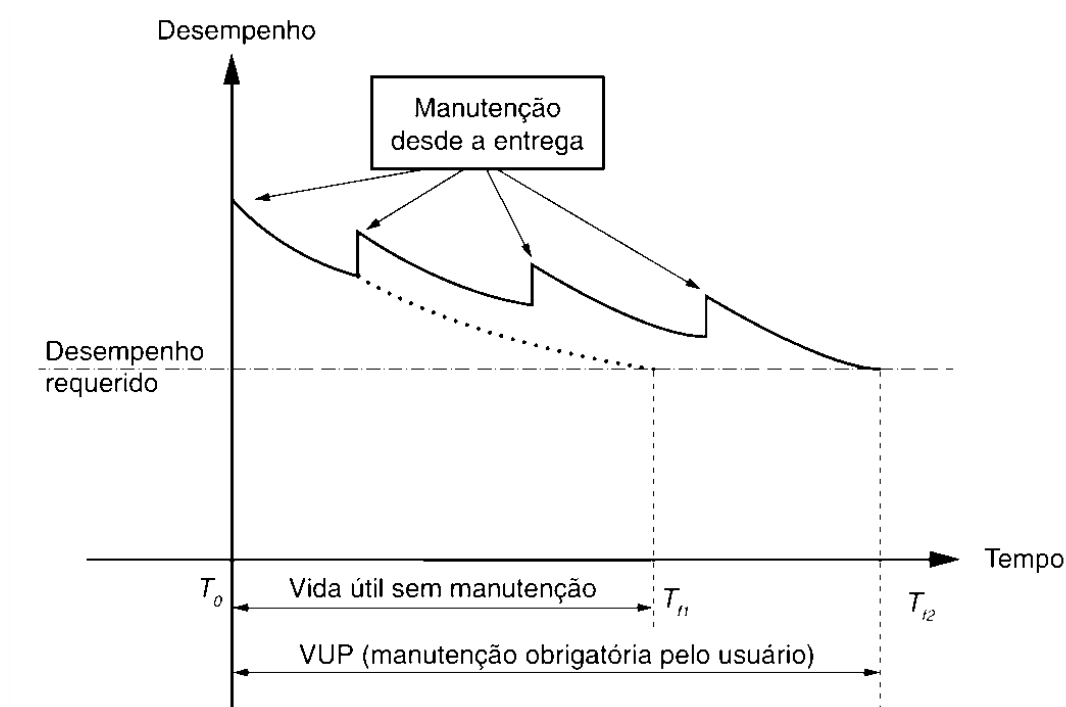
**Figura 26 - Desempenho da estrutura ao longo do tempo com a aplicação de manutenção.**

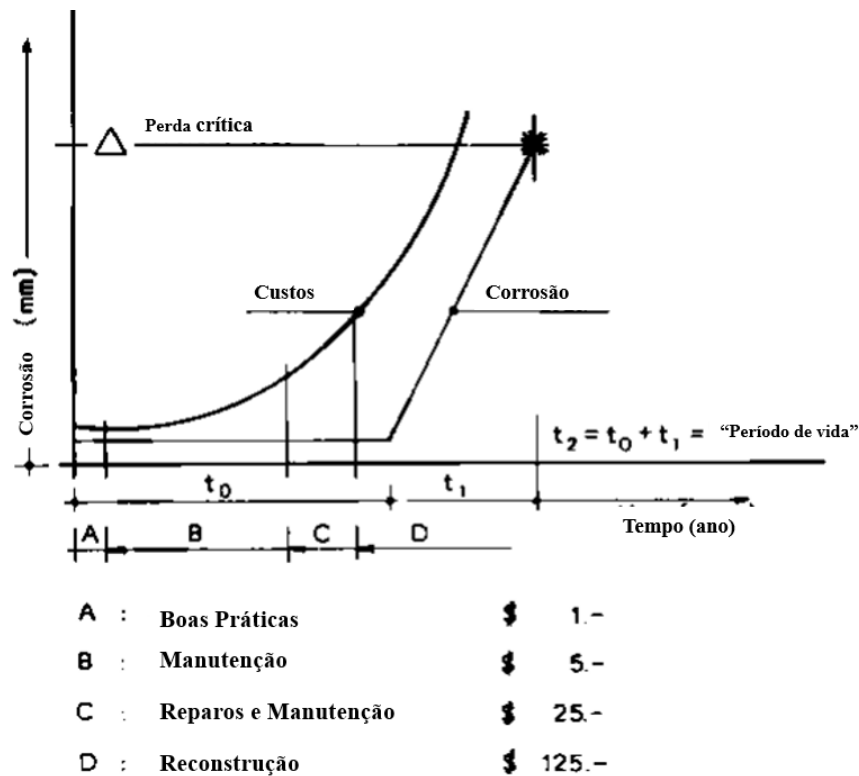
**Figura 27 - Representação da Lei de Sitter ou Lei dos Cinco para corrosão de armadura.**

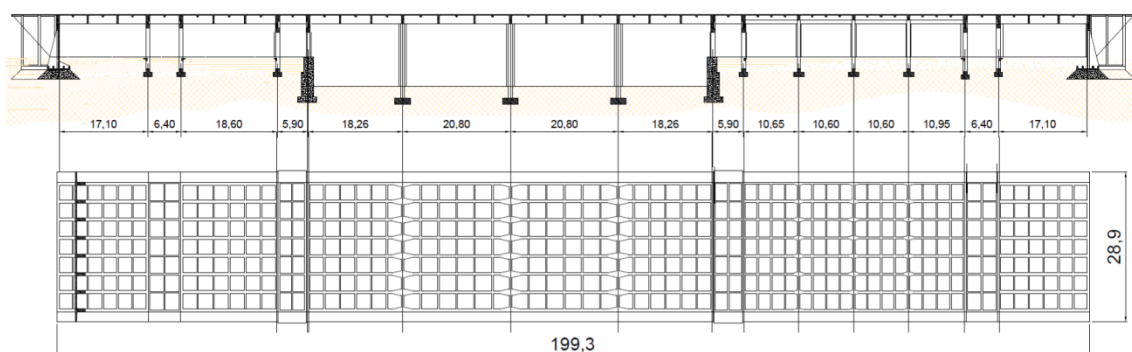
**Figura 34 - Representação da vista longitudinal e superior da Ponte do Limão do projeto de 1950.**

Em toda a sua extensão, a ponte apresenta 15 vãos que, somados, resultam no comprimento total de aproximadamente 200 metros. Dentre esses vãos, existem padrões similares totalizando 9 tipos diferentes. Os vãos são formados por estruturas tipo grelha, ou seja, formada por uma laje flexível e vigas longitudinais e transversais (longarinas e transversinas, respectivamente).

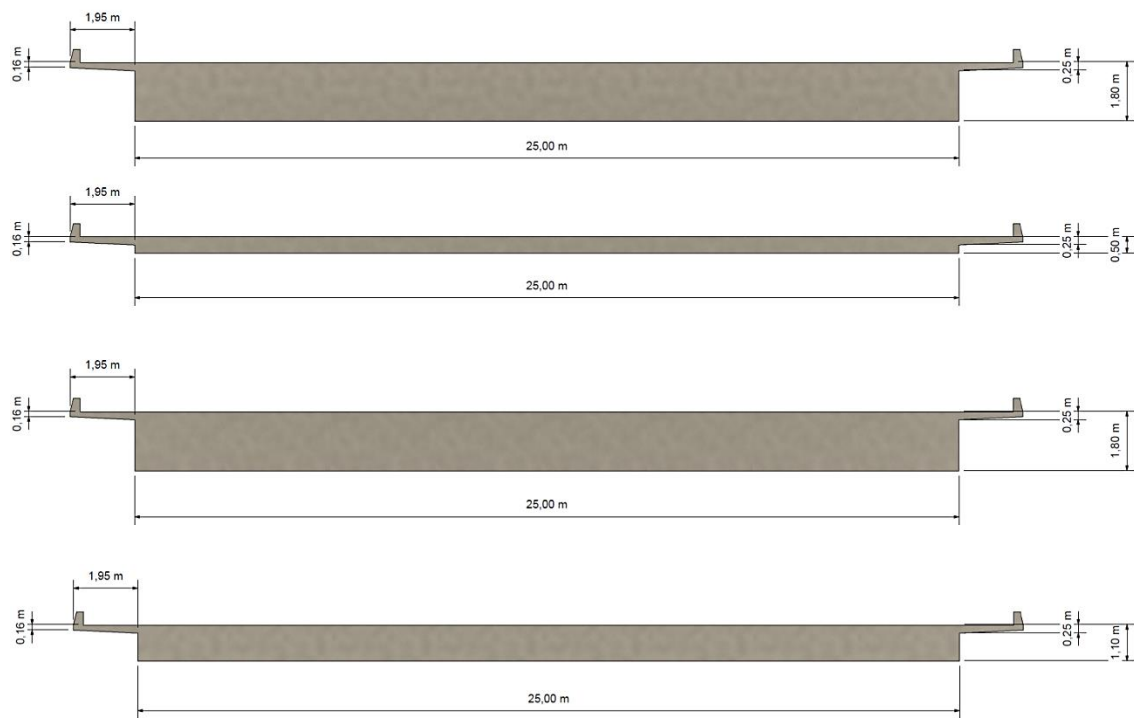
**Figura 35 - Vigas transversinas e suas dimensões.**

retangular. Além disso, as vigas transversinas possuem seções transversais específicas para este projeto. Os tipos são parecidos apresentando uma diferença apenas na altura da viga que varia de 50 cm até 1,80 metros. As vigas são apresentadas na Figura 35 em ordem de acordo com a nomenclatura do projeto original: V7, V8, V9 e, por último, V10.

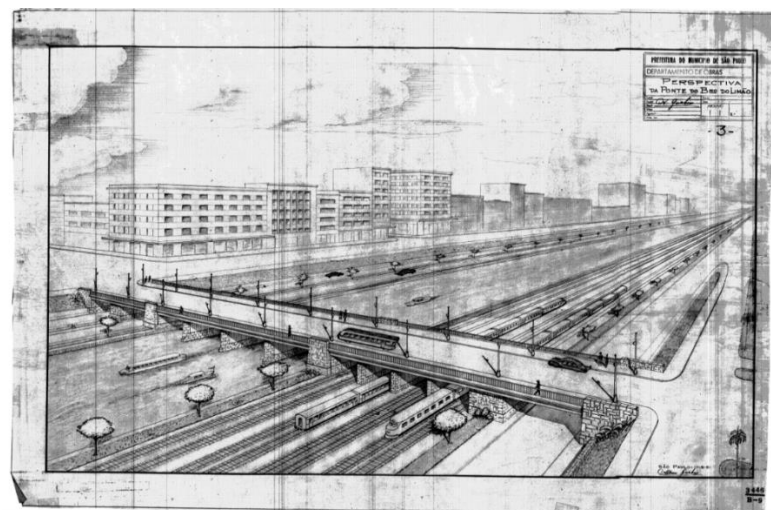
**Figura 44 - Perspectiva original da ponte do Bairro do Limão de 1951.**

De acordo com o desenho da perspectiva do projeto conceitual da ponte (Figura 44), é possível perceber os meios de transporte que cruzavam os vãos da ponte na época de sua idealização. Segundo a vista no sentido norte, os vãos do lado esquerdo eram destinados a passagem de veículos, enquanto os vãos do lado oposto eram destinados a passagem de trens com cerca de 8 linhas.

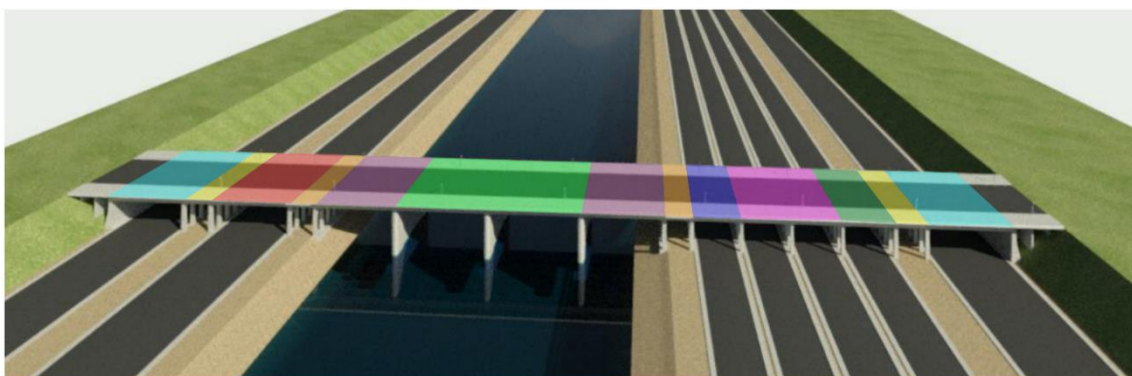
**Figura 47 - Identificação dos vãos da Ponte do Limão. Contagem de 1 a 15 a partir da esquerda. Cores repetidas representam vãos com as mesmas configurações.**

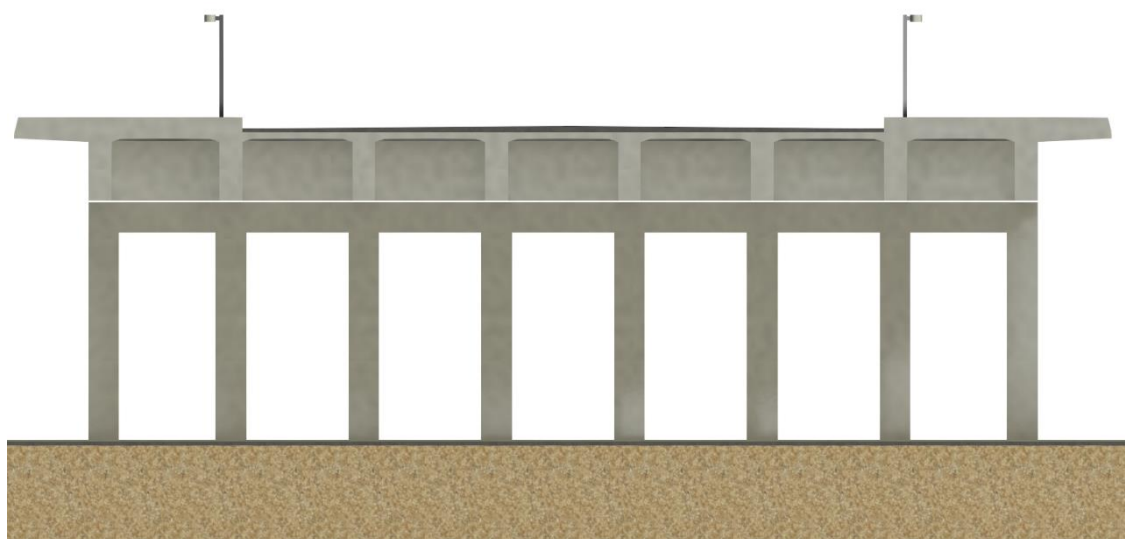
**Figura 48 - Seção transversal do vão 3 da Ponte do Limão.**

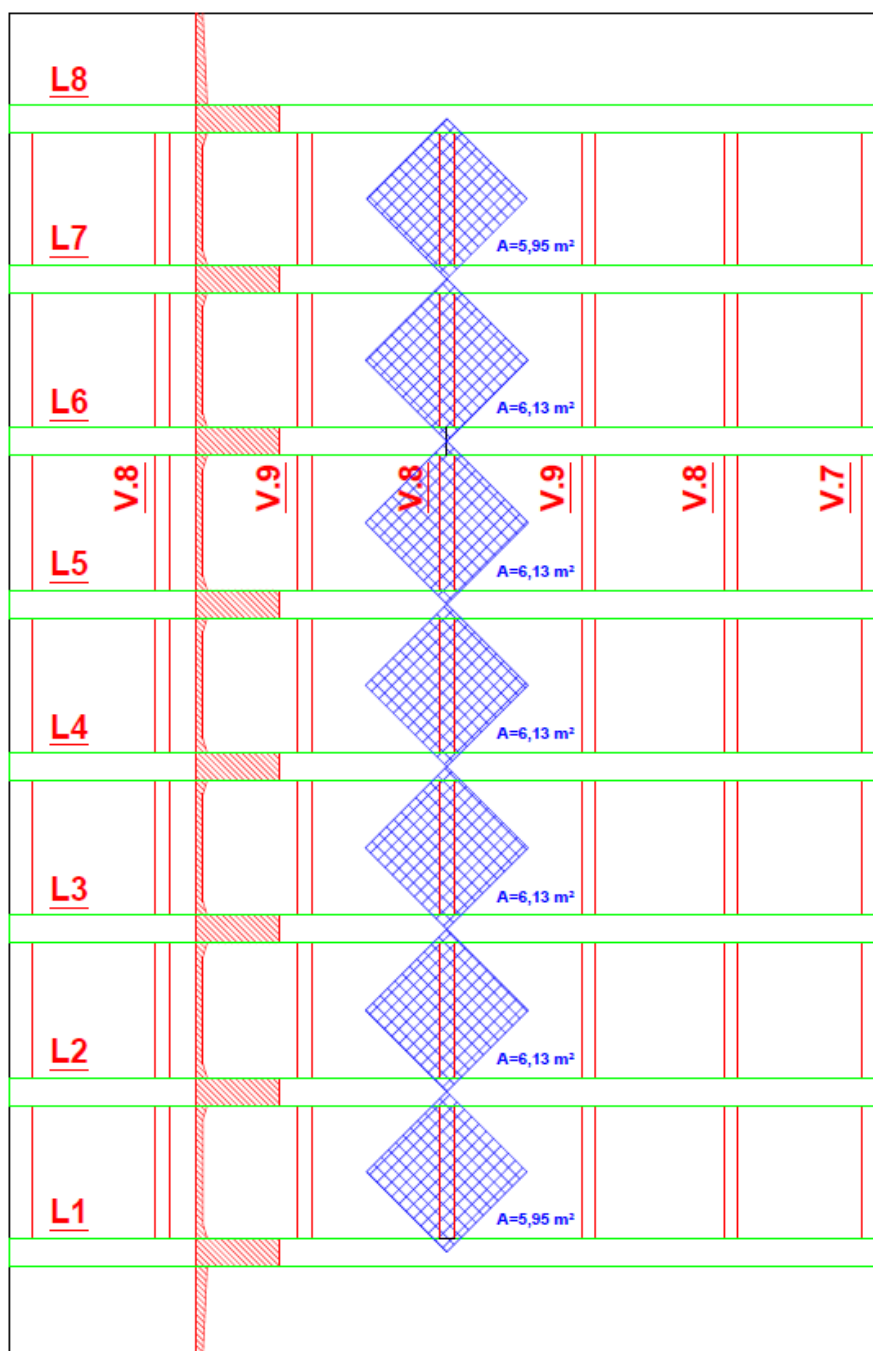
**Figura 50 - Representação das áreas de influência da transversina V8 central do vão 3.**

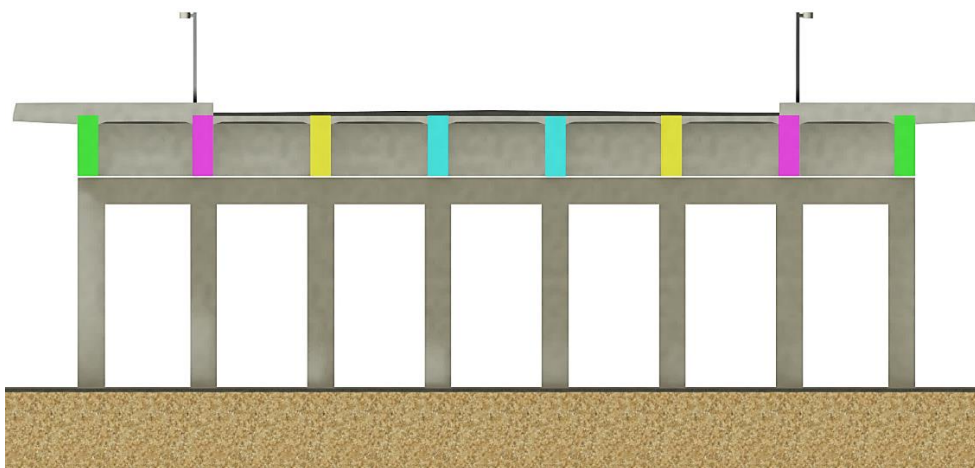
**Figura 51 - Representação da simetria das longarinas em relação ao eixo longitudinal<sup>40</sup>.**

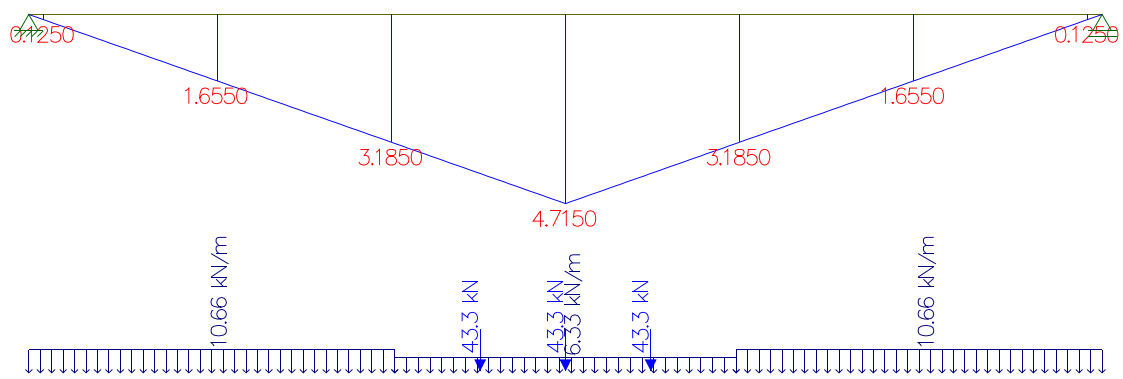
**Figura 54 - Representação da linha de influência da longarina 1.**

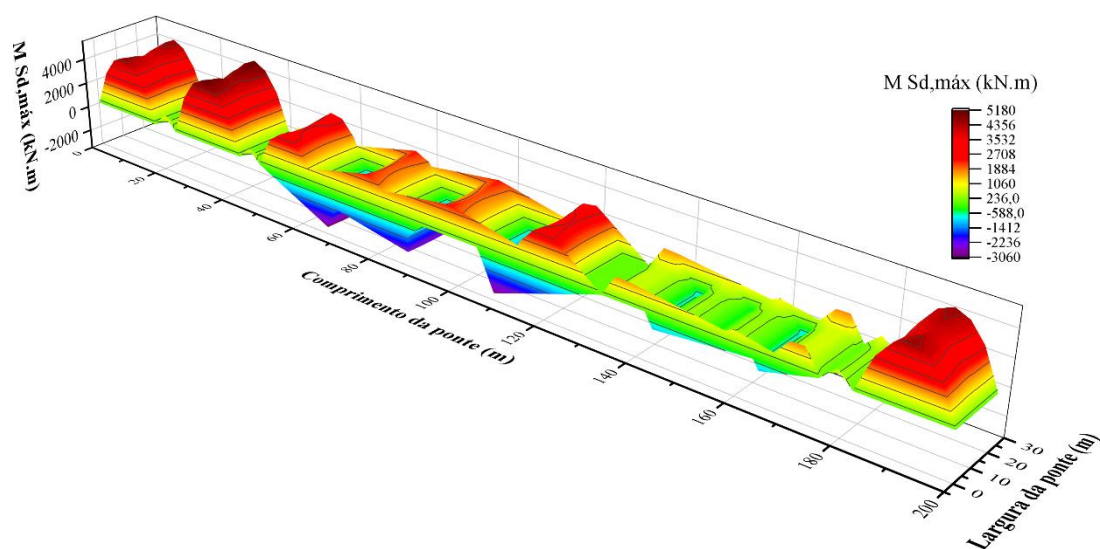
**Figura 57 - Representação dos valores dos momentos fletores máximos nas longarinas da ponte.**

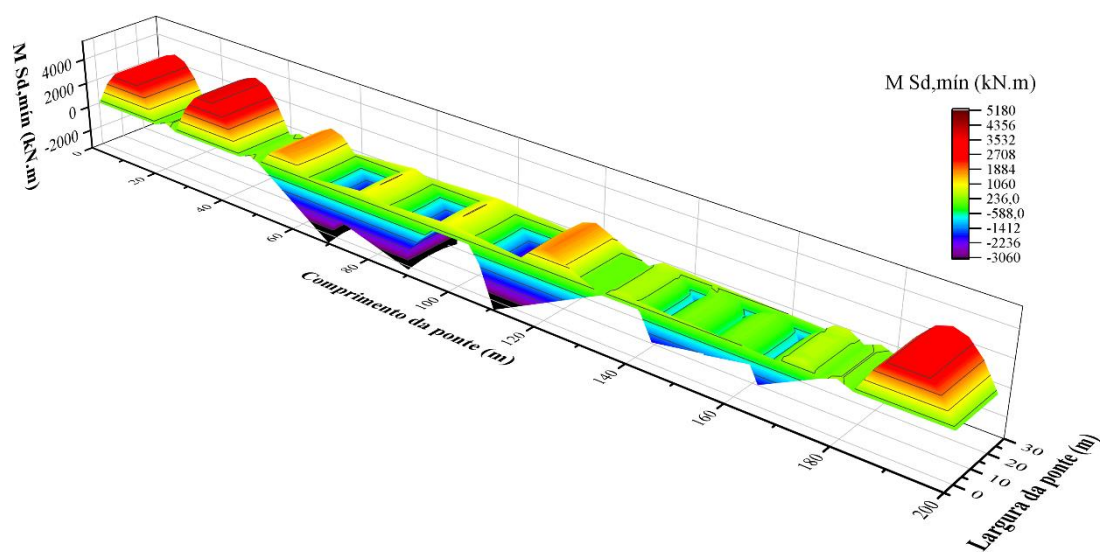
**Figura 58 - Representação dos valores dos momentos fletores mínimos nas longarinas da ponte.**

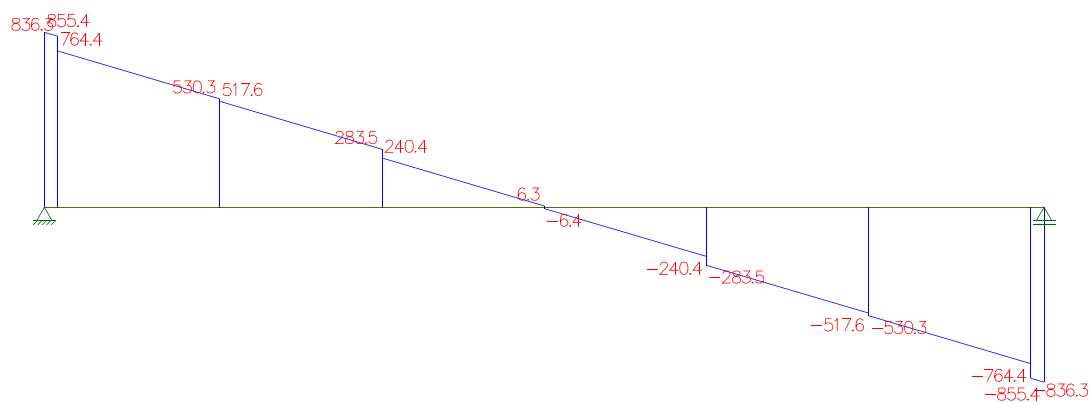
**Figura 59 - Diagrama de cortantes para carga permanente nas longarinas do vão 3.**

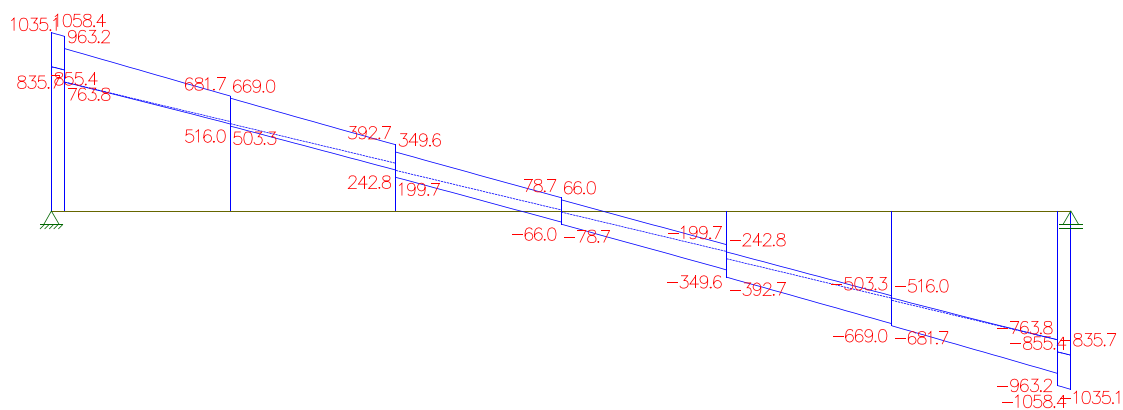
**Figura 60 - Envoltória da corante devido às cargas móveis da longarina 1.**

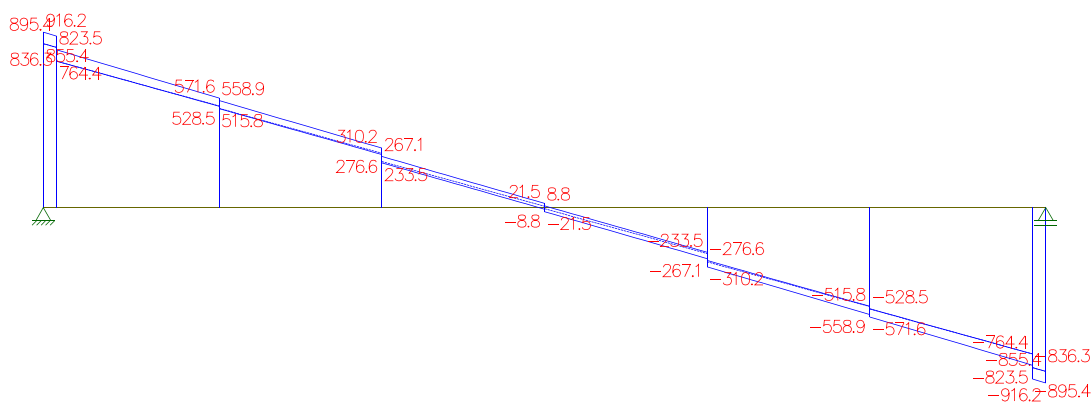
**Figura 61 - Envoltória da corante devido às cargas de passeio da longarina 1.**

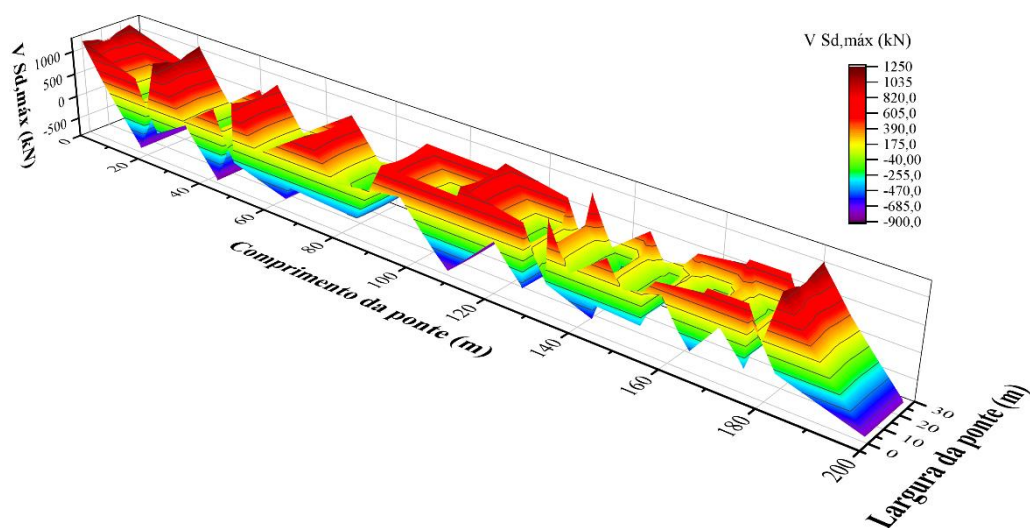
**Figura 62 - Representação dos valores de esforço cortante máximo nas longarinas da ponte.**

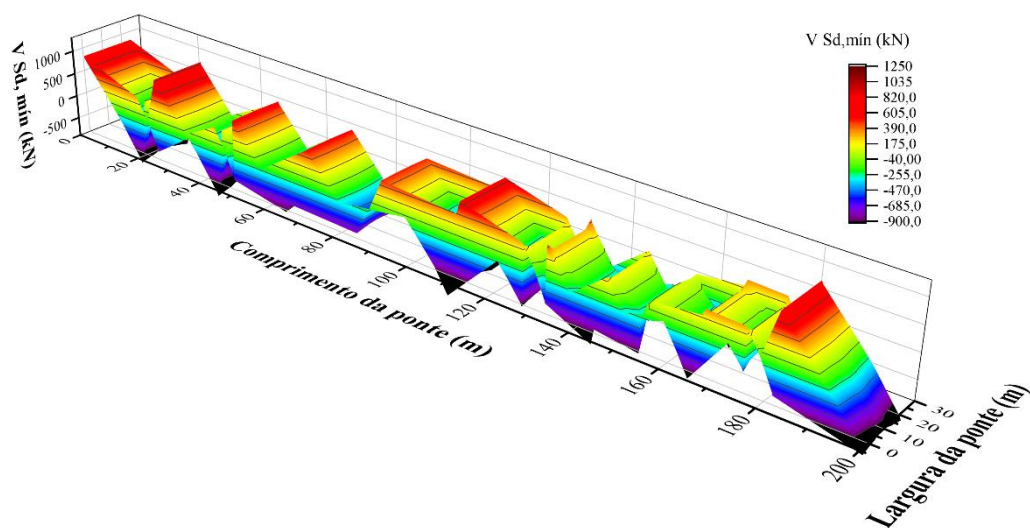
**Figura 63 - Representação dos valores de esforço cortante mínimos nas longarinas da ponte.**

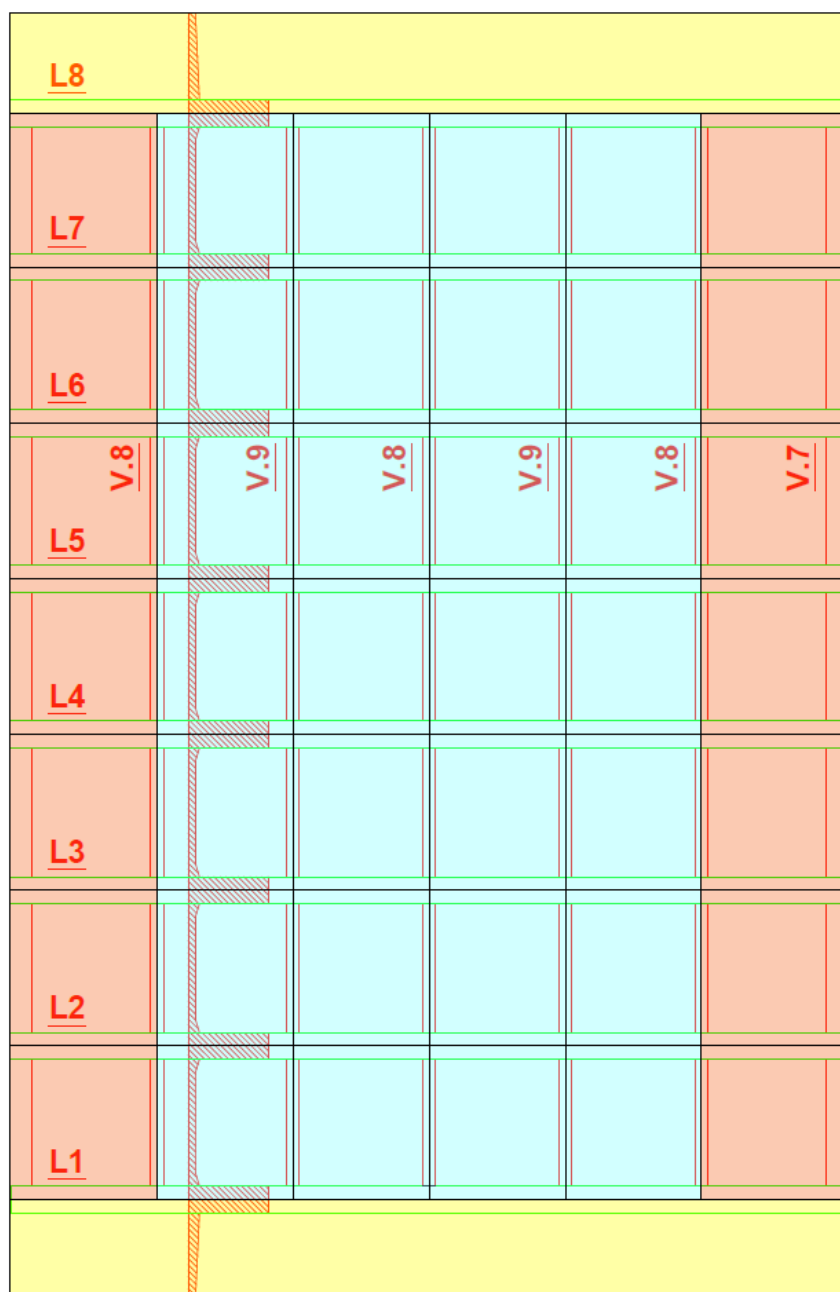
**Figura 70 - Divisão da laje do vão 3 para dimensionamento e representação dos diferentes tipos de laje de acordo com a vinculação.**

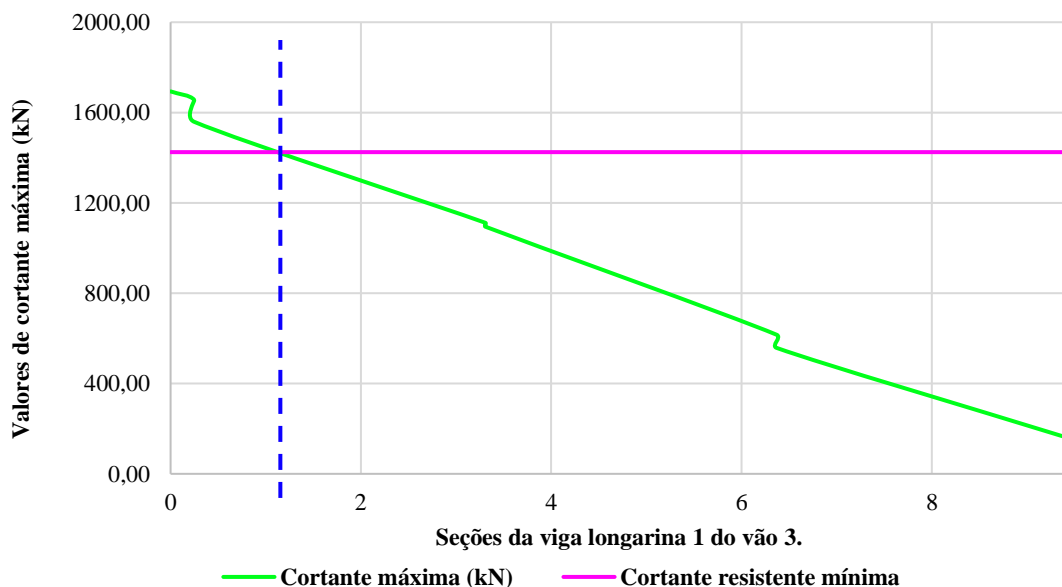
Figura 78 - Posição limite para utilização de armadura transversal mínima.

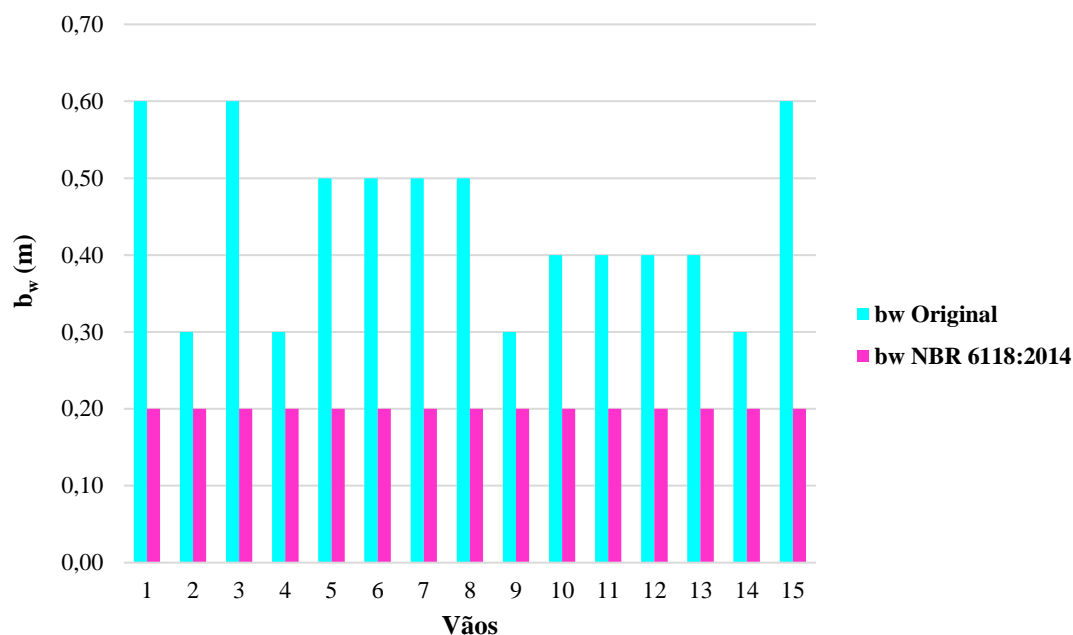
**Figura 81 - Comparação das bases das vigas longarinas de maior dimensão em cada vão com a valor mínimo de 0,2 m sugerido por norma.**

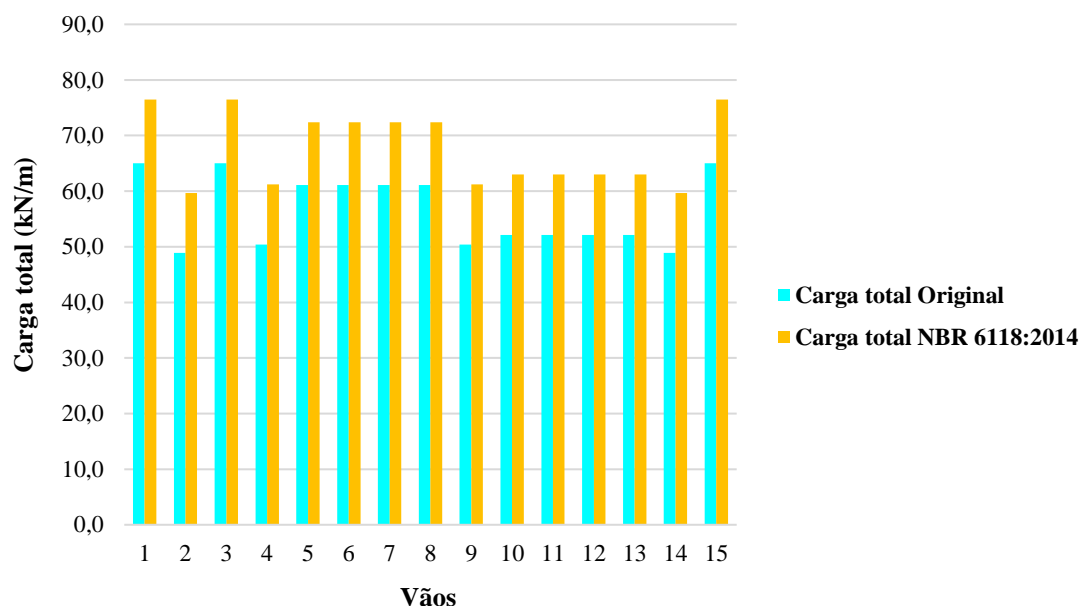
**Figura 82 - Comparação entre os valores de ações permanentes de 1977 e 2021, em kN/m.**

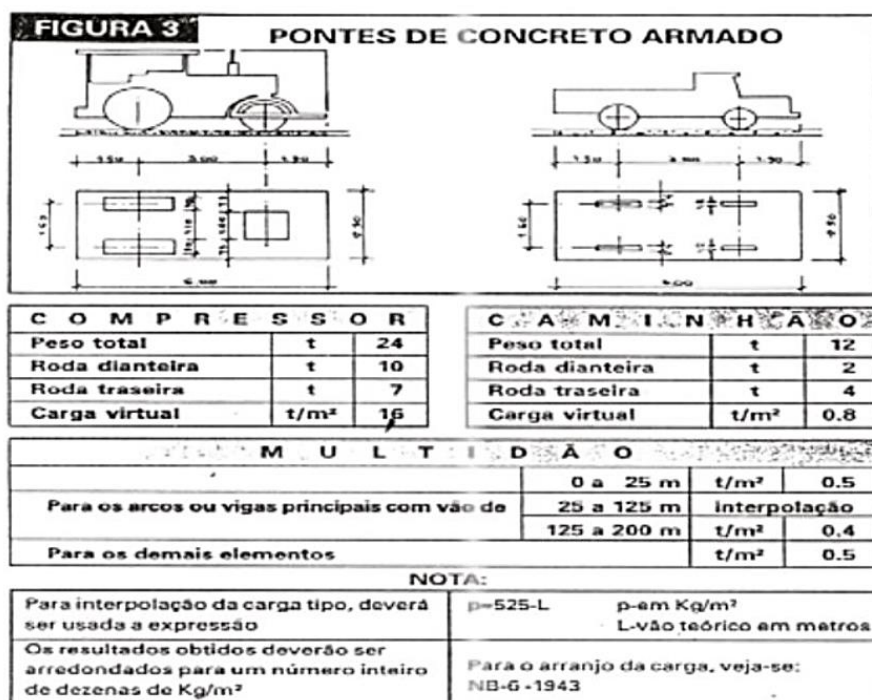
Figura 83 - Compressor e caminhão utilizado na NB-6/1943.

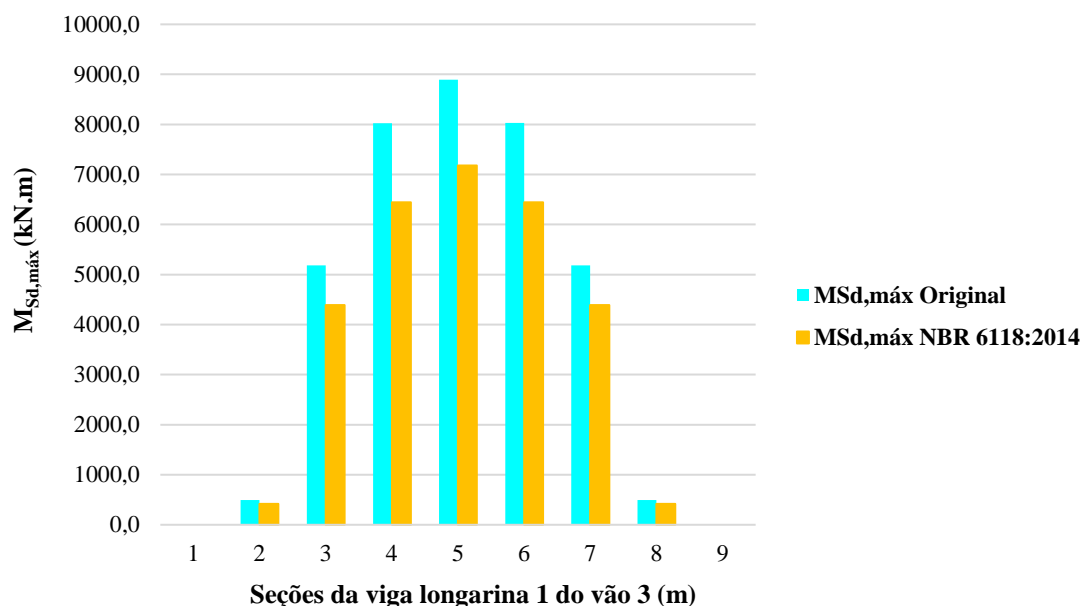
**Figura 85 - Comparação entre momentos solicitantes máximos.**

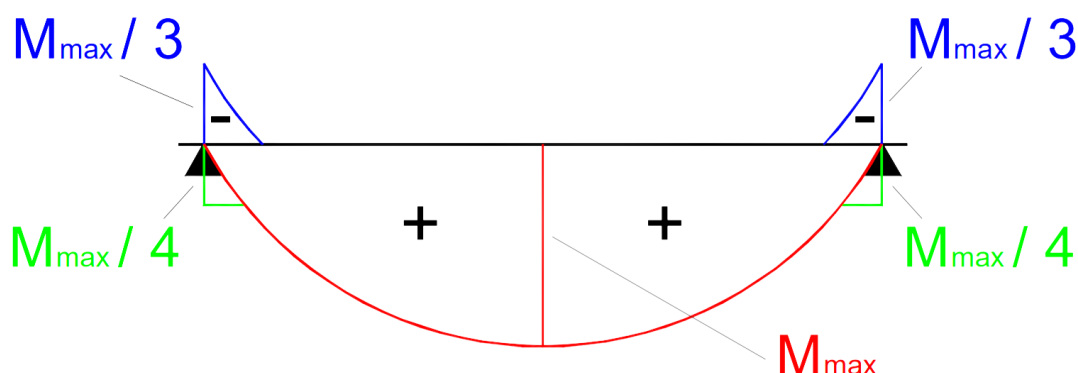
Figura 86 - Cálculo simplificado da transversina conforme NB-2/1961.

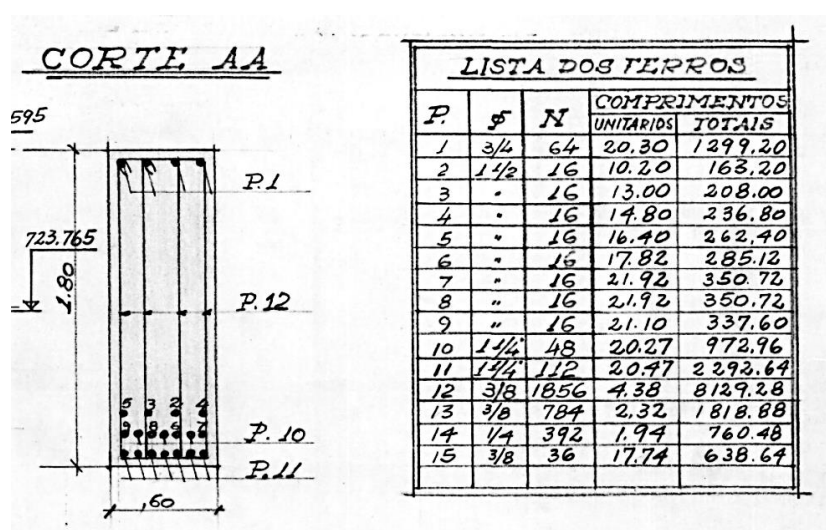
**Figura 87 - Seção transversal da longarina 1 do projeto original.**
