**EVOLUÇÃO DOS CRITÉRIOS DE DIMENSIONAMENTO DE ESTRUTURAS  
DE CONCRETO ARMADO E SEU IMPACTO SOBRE A DURABILIDADE E  
VIDA ÚTIL DAS ESTRUTURAS**

Trabalho de Conclusão de Curso apresentado  
ao Curso de Engenharia Civil da Escola de  
Engenharia de São Carlos, Universidade de  
São Paulo, como parte dos requisitos  
necessários à obtenção do título de  
Engenheira Civil.

Diante desse cenário, o presente trabalho usou como exemplo uma obra emblemática e histórica da cidade de São Paulo: a Ponte do Limão. Essa estrutura foi escolhida para a análise por ser uma estrutura antiga, com relatos de casos de degradação e com semelhanças construtivas em relação a obras já analisadas no quesito de materiais de construção, auxiliando na comparação de objetivo desse trabalho.

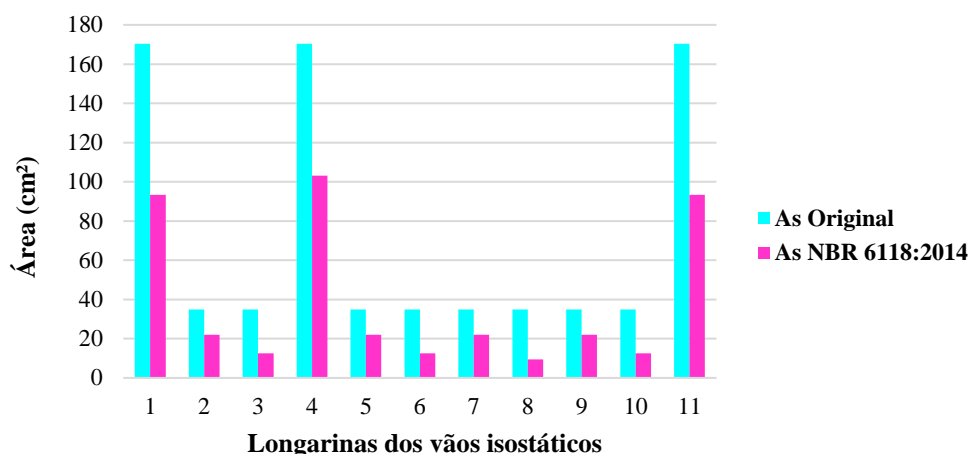
**Figura 89 - Comparação entre áreas de armadura longitudinal de momentos positivos para longarinas de vãos isostáticos.**

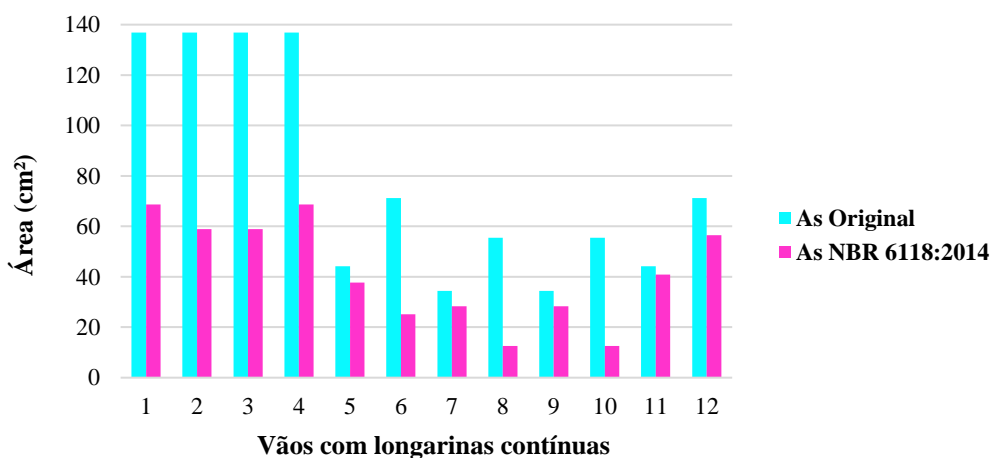
**Figura 90 - Comparação entre áreas de armadura longitudinal de momentos positivos para longarinas de vãos contínuos.**

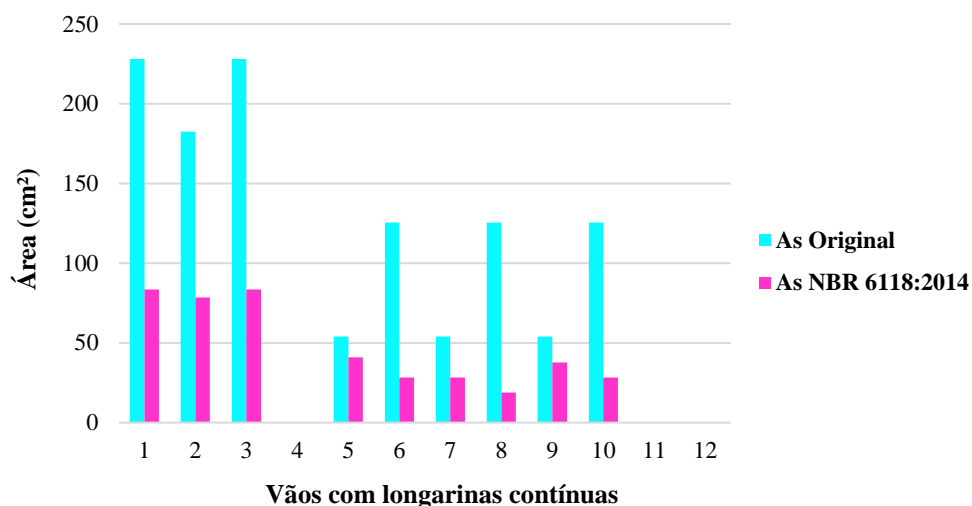
**Figura 91 - Comparação entre áreas de armadura longitudinal de momentos negativos para longarinas de vãos contínuos.**

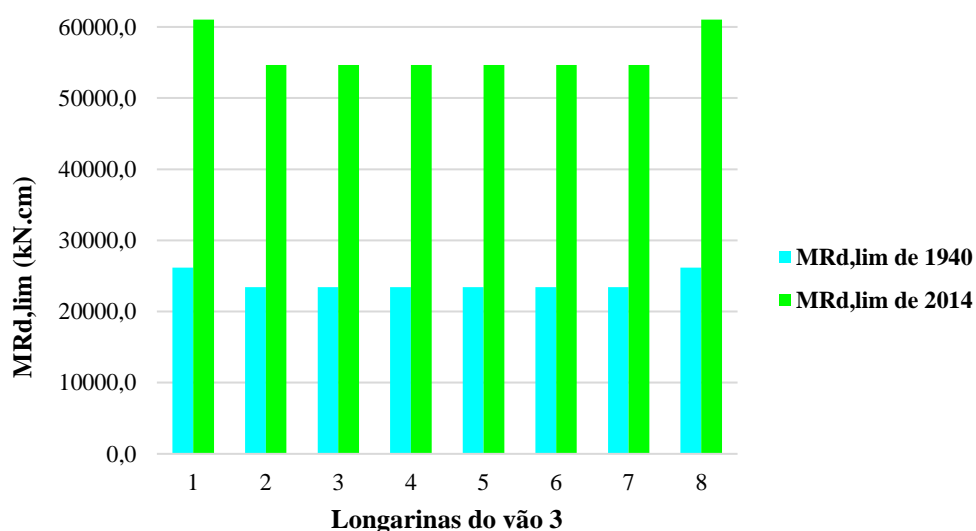
**Figura 92 - Comparação entre os valores de  $M_{Rd,lim}$  do projeto original e dos cálculos atuais.**

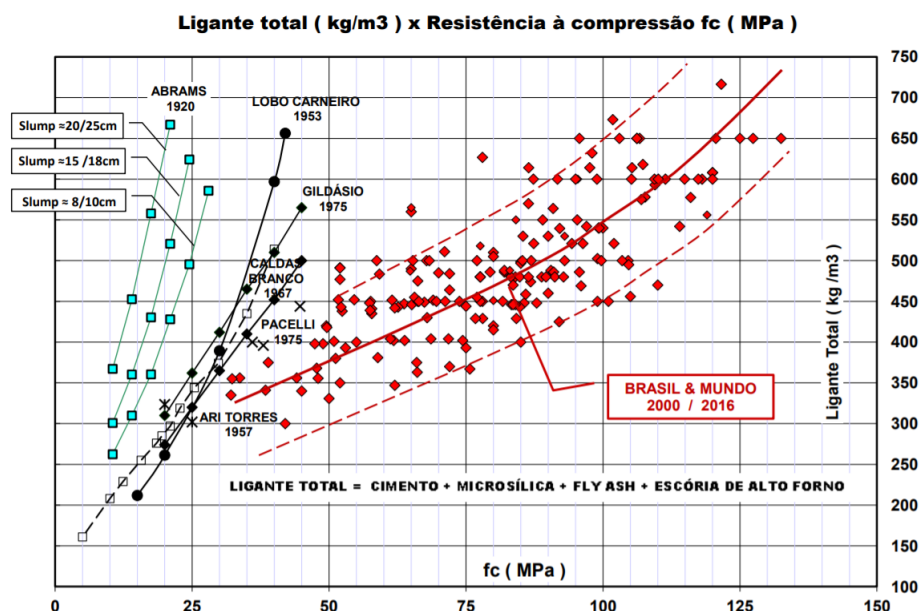
Figura 94—Evolução da relação entre o volume de ligantes totais (cimento, micro sílica, escória de alto forno e *flyash*) em relação à compressão do concreto (MPa).

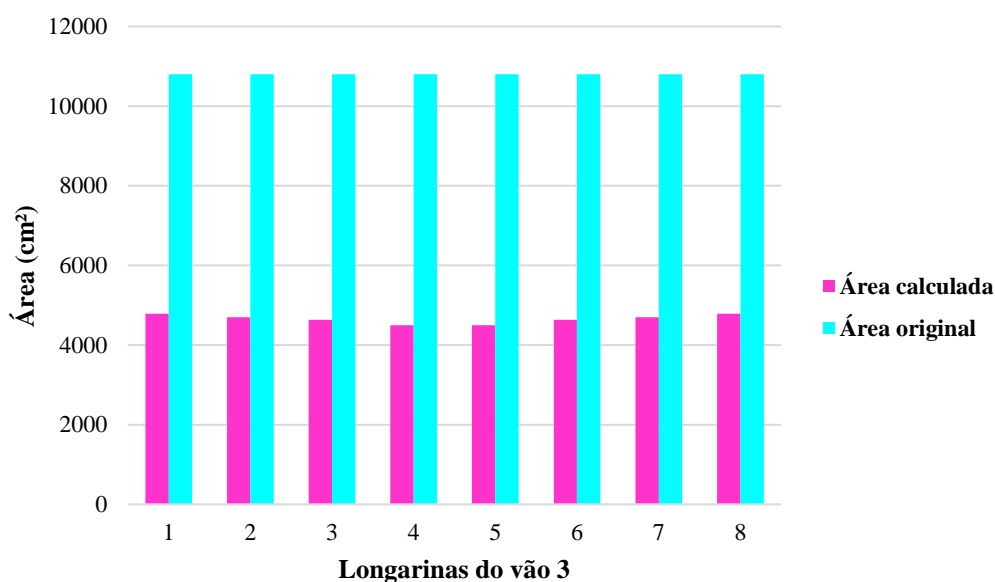
**Figura 95 - Comparação entre as áreas de concreto das longarinas do vão 3.**

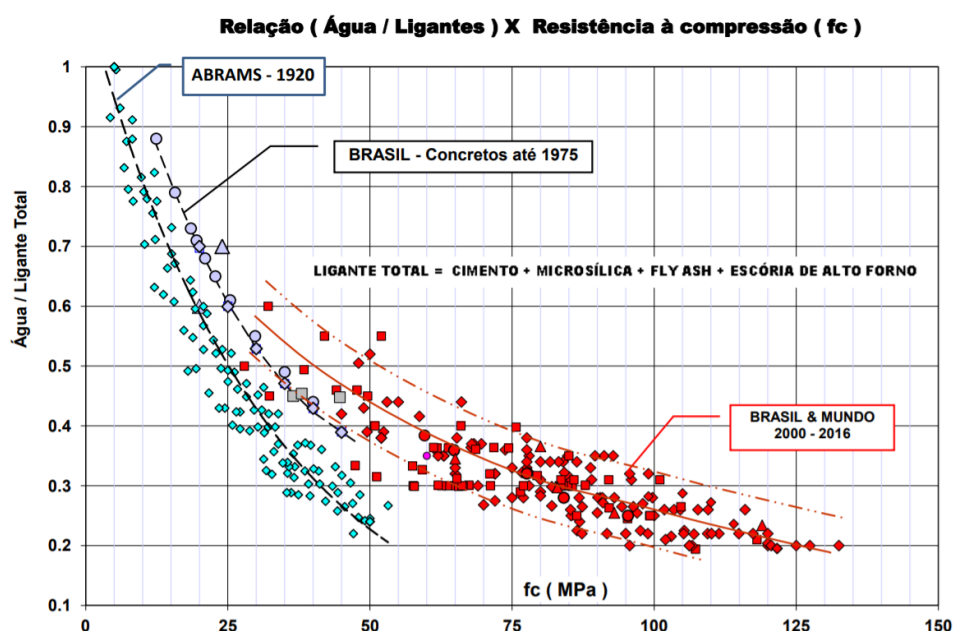
Figura 96 -Evolução da relação entre o fator a/c e a resistência à compressão do concreto.

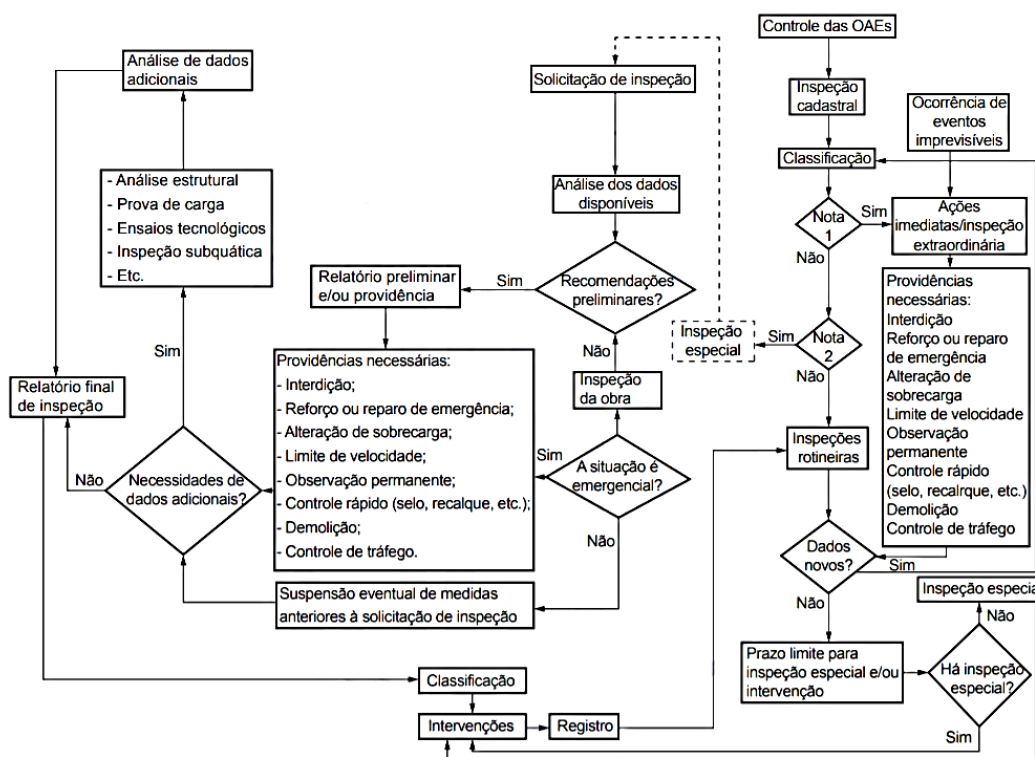
**Figura 97 - Fluxograma de gerenciamento da OAE.**
